## DOSSIER DE DIAGNOSTIC TECHNIQUE

**Référence : 002ER057831-1**  
A communiquer pour toute correspondance  
Réalisé le : 30/05/2022  
Référence mandataire : Mandataire

Centre de réhabilitation respiratoire  
de Folcheran  
Folcheran BP 538  
07140 GRAVIERES

### AMIANTE : Dossier amiante avant réalisation de travaux dans un immeuble bâti

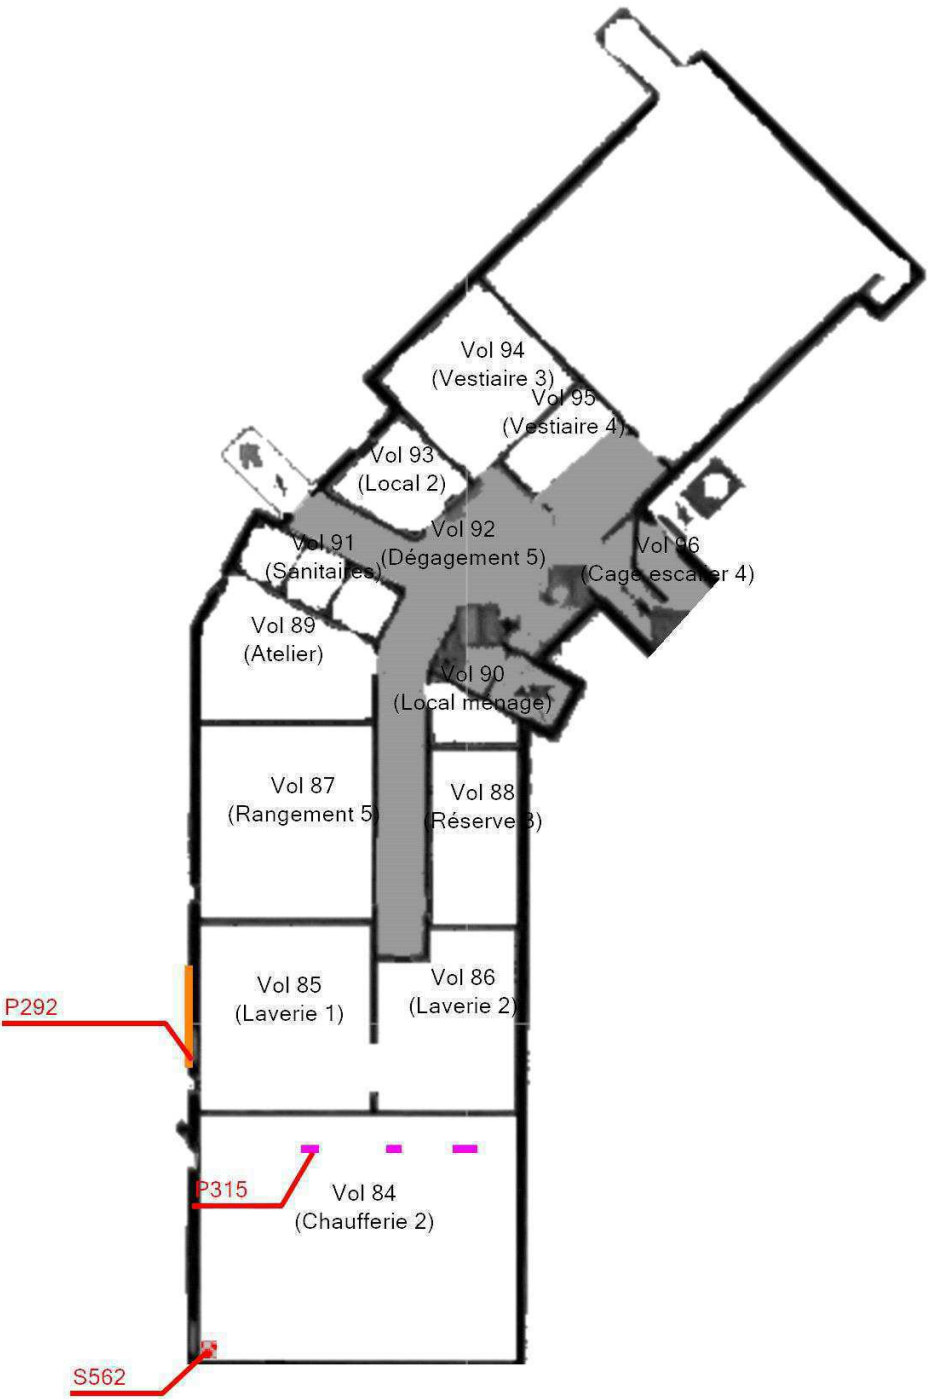
S562: Conduit en fibres-ciment
