# Rénovation de la caserne de Gendarmerie de La Briandais

Ministère de l'intérieur et des Outre-Mer -  
Gendarmerie Nationale

Diag-Esquisse

12 décembre 2025

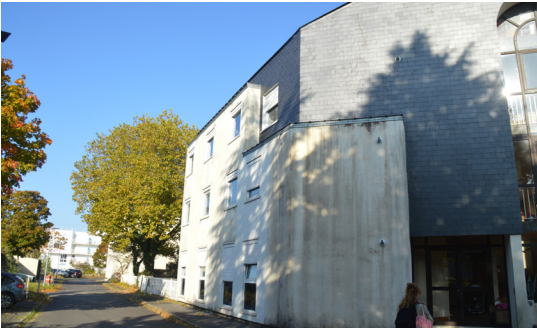
ITE des bâtiments

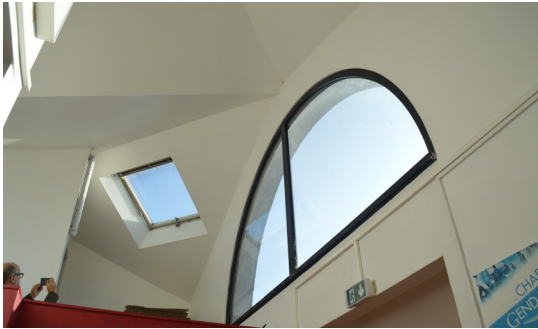
Surchauffe au niveau des verrières

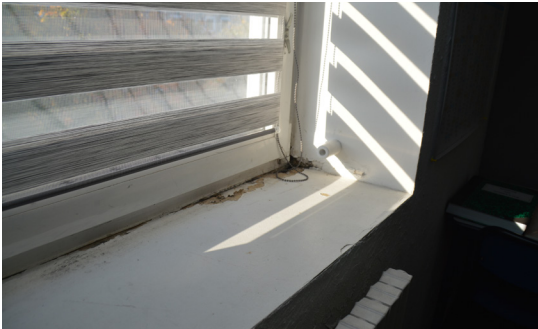
Infiltrations au niveaux des menuiseries

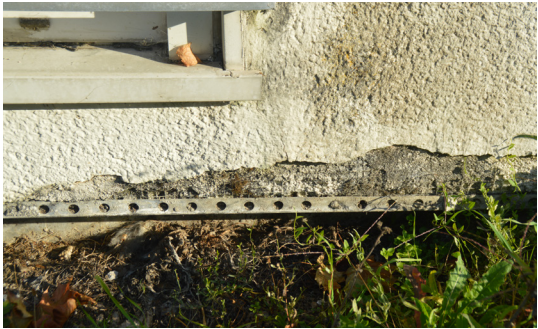
Remontée capillaire

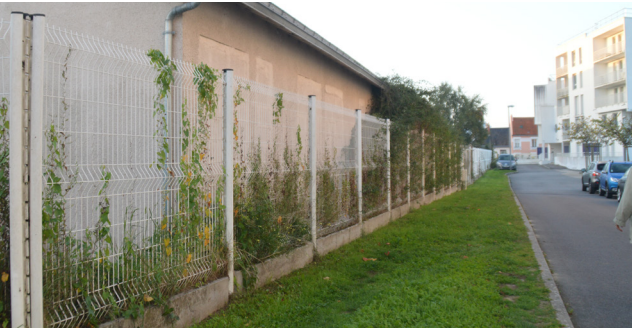
Clôture facilement enjambable

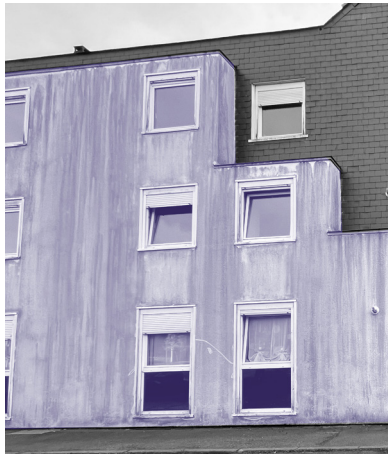
Façade avec soufflage de l'enduit

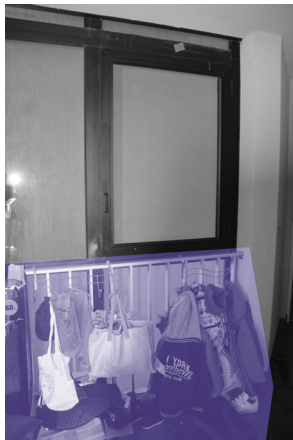
Stockage informel sur les paliers

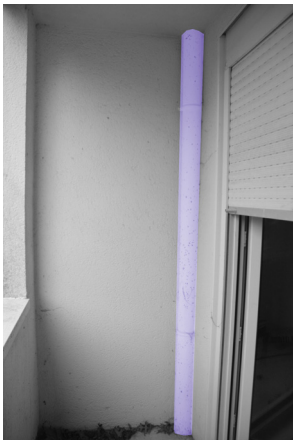
Descentes EP prises dans l'enduit

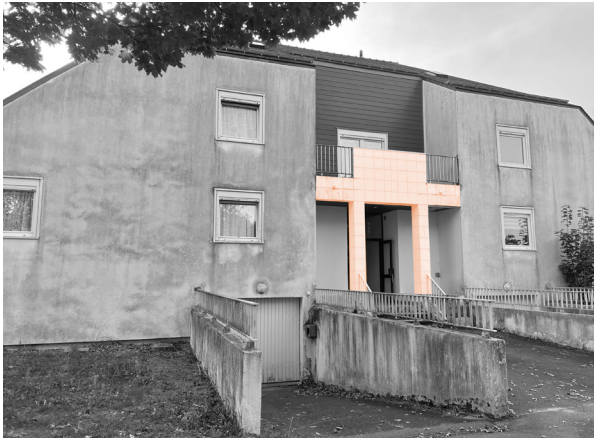
Façade Nord - Entrée principale

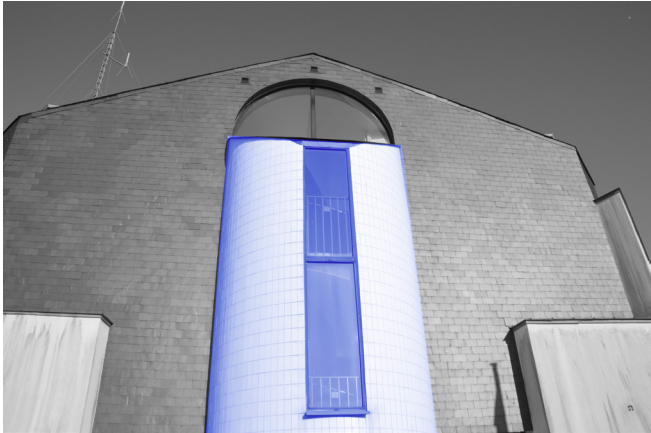
Façade sur rue - Revêtement en ardoise

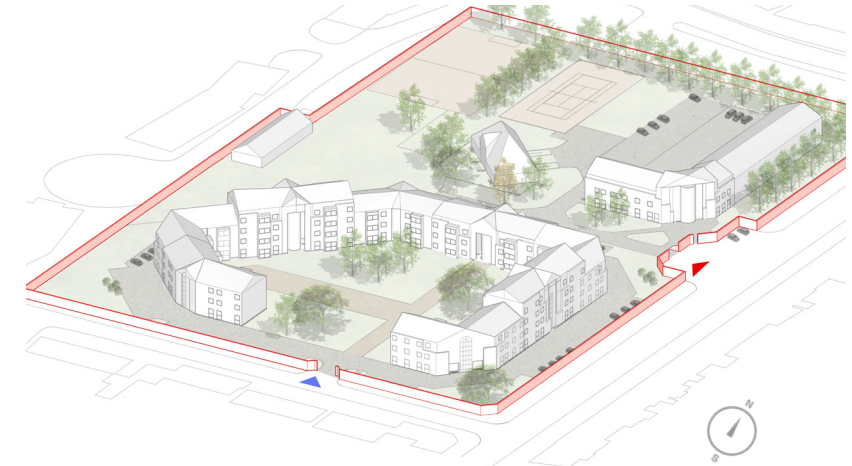
- Cloture avec grille facilement enjambable
- Présence d'élément en saillit permettant de faciliter l'enjambement : panneaux de rue, boîtes aux lettres, coffret gaz et électricité, soubassement de la clôture
- Portail Famille sans SAS d'attente, direct sur la rue de la Caserne
- Absence de séparation entre la zone Famille et LST
- Présence en grande partie d'une cloture en grille non opaque
- Présence de deux accès condamnés au Nord ouest.

1 Grille sur soubassement

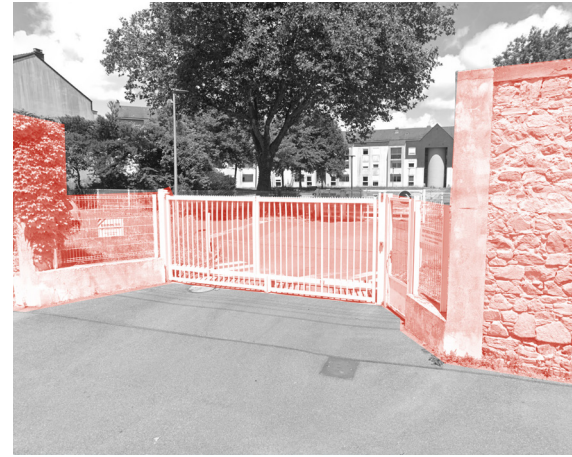
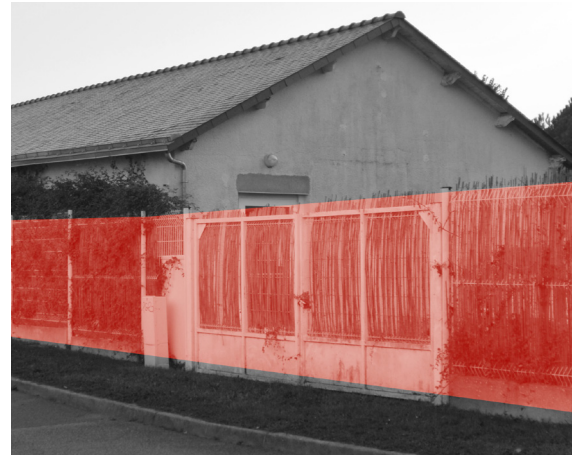
2 Mur en Moellon (ancienne caserne 20ème siècle)

3 Mur en Moellon avec grille

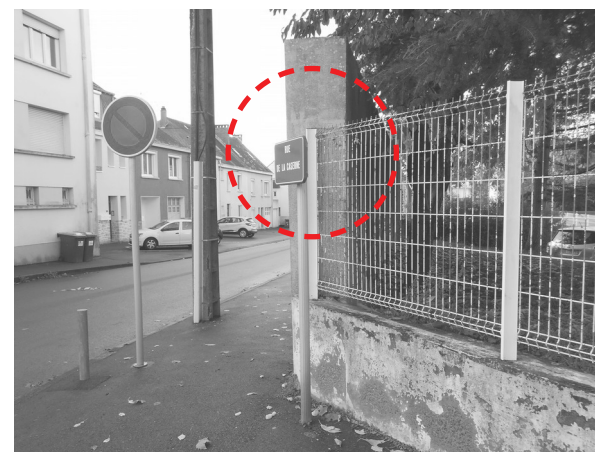
Vigilances sur les éléments en saillie facilitant l'enjambement de la clôture
