# Rapport de repérage amiante avant réalisation de travaux dans un immeuble bâti

**Rapport N° :** 26696882/S2/1/AM-RTV\_V1**Rédigé le :** 16/07/2025**Référence au programme de travaux :**Réhabilitation énergétique du site de l'IUT de Vannes  
Réhabilitation énergétique du site de l'IUT de Vannes  
réalisé le 31/03/2025 par UNIVERSITE BRETAGNE  
SUD

**IUT DE VANNES**

**Batiment Extension**

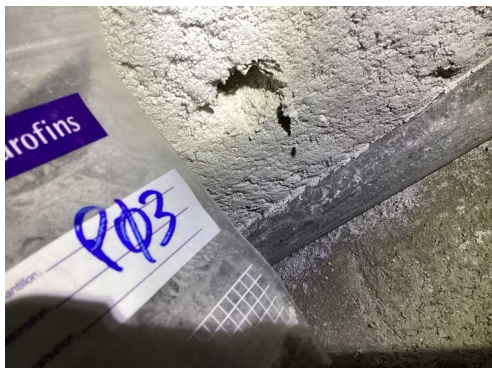
| P3 | ZPSO 3 |
|---|---|
| R-1 -> Volume 1 | |

| P3 | ZPSO 3 |
|---|---|
| Plafonds -> Flocages (Liste A) | |

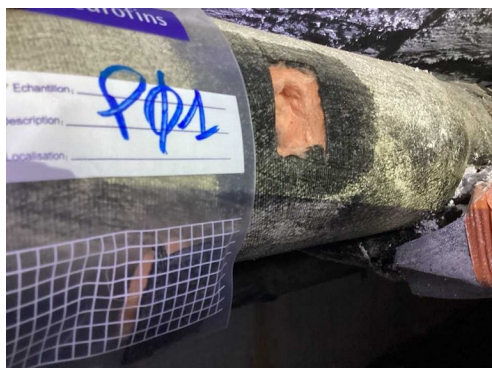
| P1 | ZPSO 1 |
|---|---|
| R-1 -> Volume 1 | |

| P1 | ZPSO 1 |
|---|---|
| Conduits -> Calorifugeages (Liste A) Enveloppes de calorifuges | |

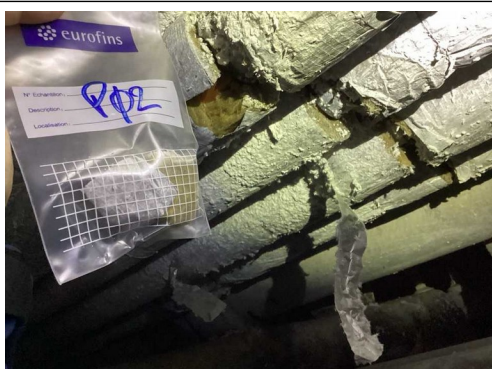
| P2 | ZPSO 2 |
|---|---|
| R-1 -> Volume 2 | |

| P2 | ZPSO 2 |
|---|---|
| Conduits -> Calorifugeages (Liste A) Enveloppes de calorifuges | |

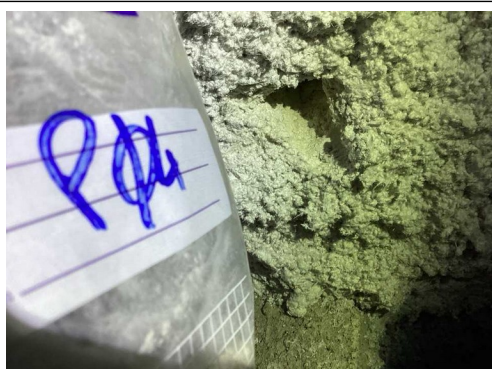
| P4 | ZPSO 3 |
|---|---|
| R-1 -> Volume 5 | |

| P4 | ZPSO 3 |
|---|---|
| Plafonds -> Flocages (Liste A) | |

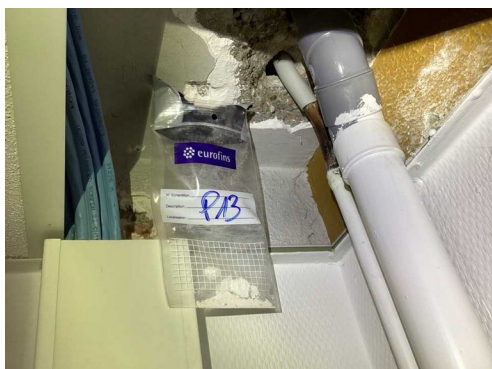
| P13 | ZPSO 9 |
|---|---|
| RDC -> B035 | |

| P13 | ZPSO 9 |
|---|---|
| Plafonds -> Enduits lissés, projetés ou talochés | |

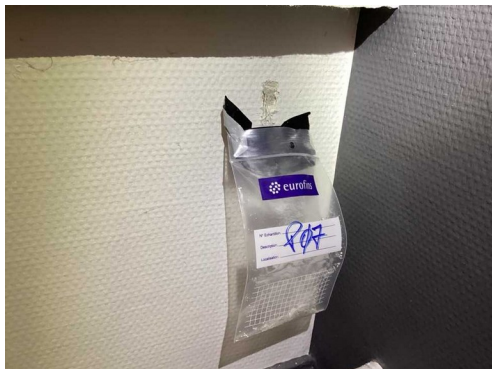
| P7 | ZPSO 6 |
|---|---|
| RDC -> B035 | |

| P7 | ZPSO 6 |
|---|---|
| Murs et cloisons maçonnées "en dur" -> Enduits lissés, projetés ou talochés | |

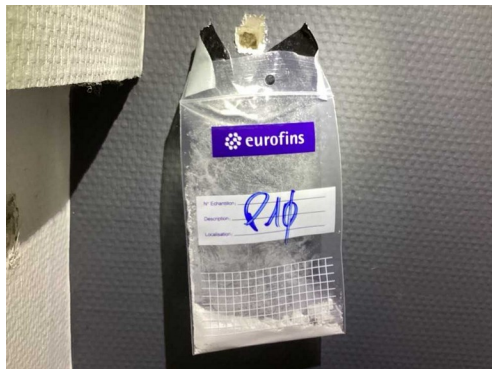
| P10 | ZPSO 7 |
|---|---|
| RDC -> B035 | |

| P10 | ZPSO 7 |
|---|---|
| Murs et cloisons maçonnées "en dur" -> Enduits lissés, projetés ou talochés | |

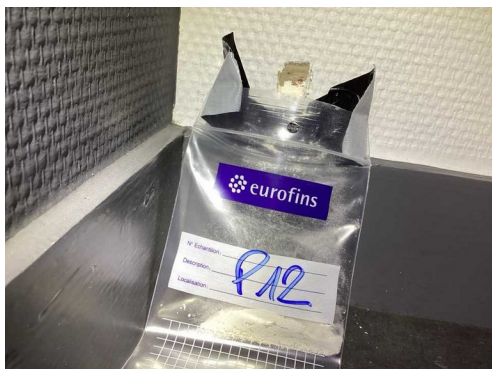
| P12 | ZPSO 8 |
|---|---|
| RDC -> B035 | |

| P12 | ZPSO 8 |
|---|---|
| Murs et cloisons maçonnées "en dur" -> Enduits lissés, projetés ou talochés | |

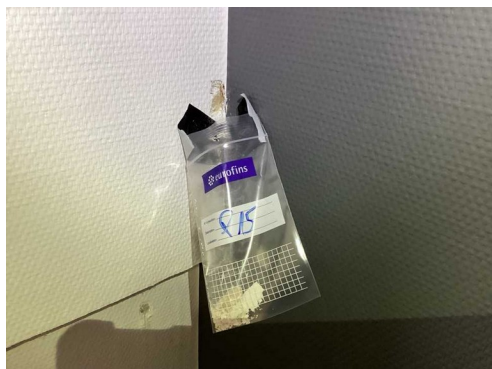
| P15 | ZPSO 10 |
|---|---|
| RDC -> B035 | |

| P15 | ZPSO 10 |
|---|---|
| Cloisons (légères et préfabriquées) -> Bandes calicot | |

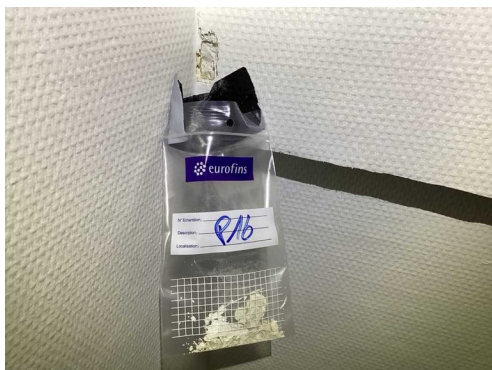
| P16 | ZPSO 10 |
|---|---|
| RDC -> B035 | |

| P16 | ZPSO 10 |
|---|---|
| Cloisons (légères et préfabriquées) -> Bandes calicot | |

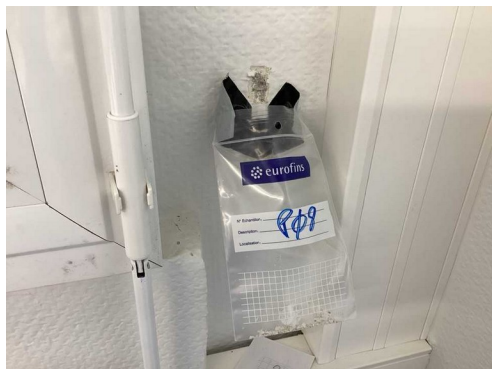
| RDC -> B037 | |

| Murs et cloisons maçonnées "en dur" -> Enduits lissés, projetés ou talochés | |

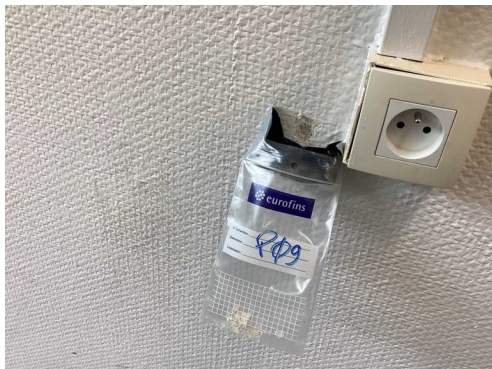
| RDC -> B037 | |

| Murs et cloisons maçonnées "en dur" -> Enduits lissés, projetés ou talochés | |

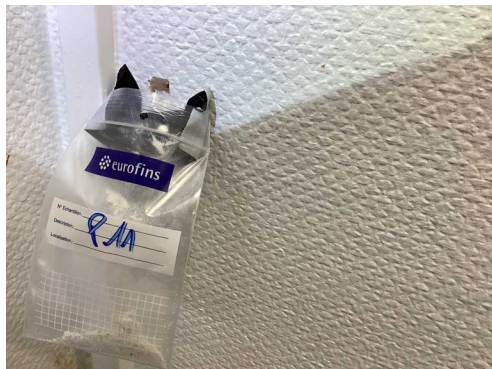
| RDC -> B037 | |

| Murs et cloisons maçonnées "en dur" -> Enduits lissés, projetés ou talochés | |

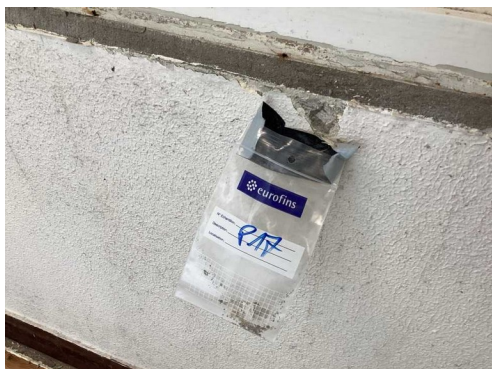
| RDC -> A004 | |

| Murs et cloisons maçonnées "en dur" -> Enduits lissés, projetés ou talochés | |

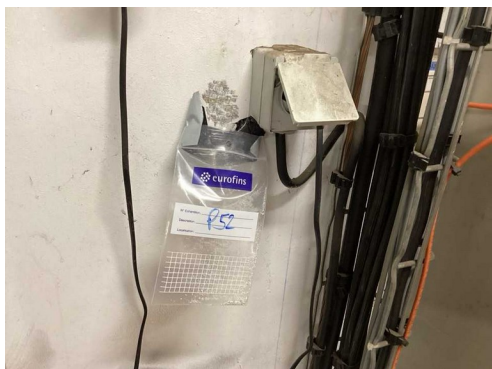
| RDC -> Chaufferie | |

| Murs et cloisons maçonnées "en dur" -> Enduits lissés, projetés ou talochés | |

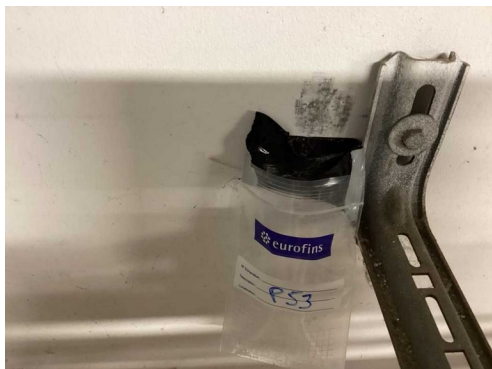
| RDC -> Chaufferie | |

| Murs et cloisons maçonnées "en dur" -> Enduits lissés, projetés ou talochés | |

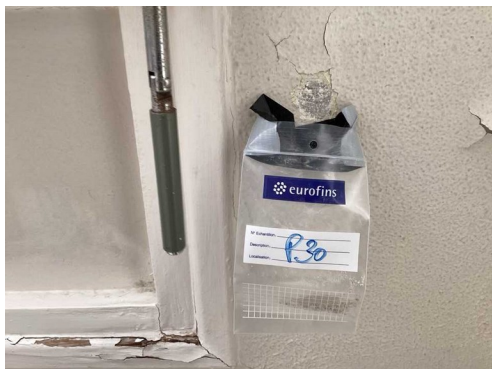
| R+1 -> B145 | |

| Murs et cloisons maçonnées "en dur" -> Enduits lissés, projetés ou talochés | |

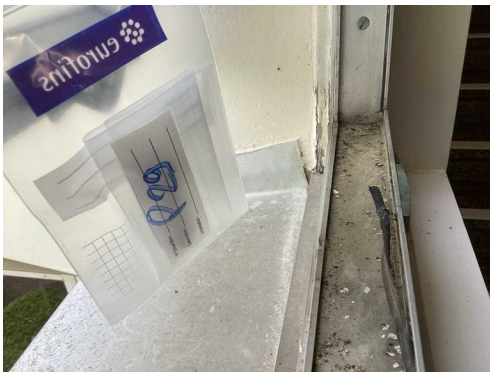
| R+1 -> Escalier 1 Aile A | |

| Menuiseries extérieures -> Joints d'étanchéité | |

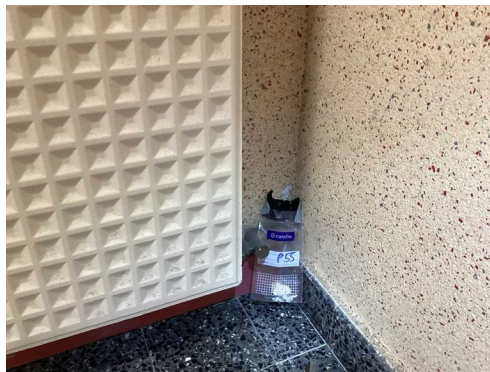
| R+1 -> Escalier 2 Aile A | |

| Cloisons (légères et préfabriquées) -> Bandes calicot | |

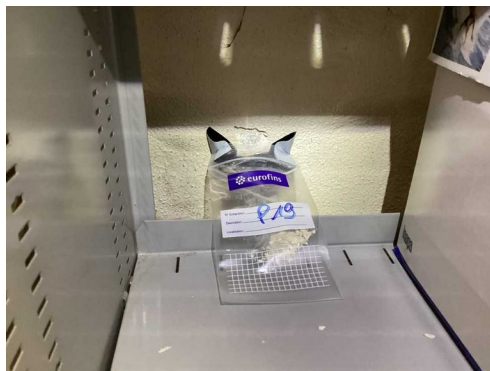
| R+2 -> A204 | |

| Murs et cloisons maçonnées "en dur" -> Enduits lissés, projetés ou talochés | |

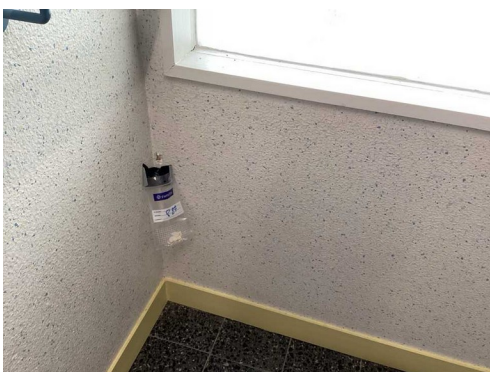
| R+2 -> Escalier 1 Aile A | |

| Cloisons (légères et préfabriquées) -> Bandes calicot | |

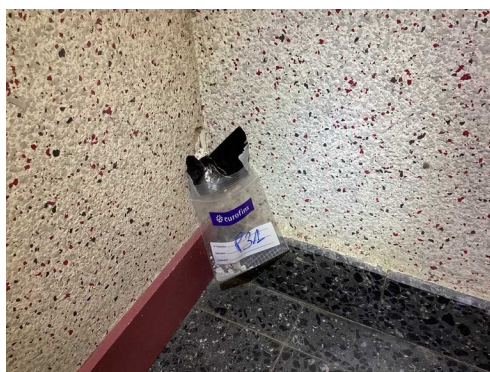
| R+2 -> Escalier 1 Aile B | |

| Cloisons (légères et préfabriquées) -> Bandes calicot | |

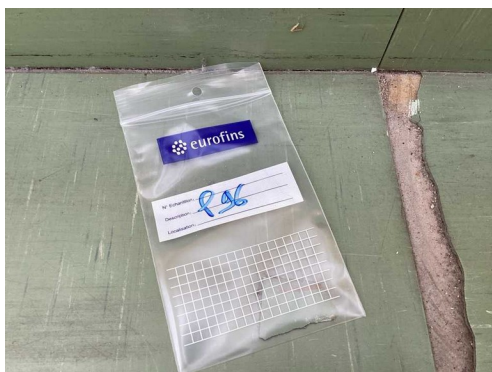
| P96 | ZPSO 53 |
|---|---|
| R+2 -> Galerie | |

| P96 | ZPSO 53 |
|---|---|
| Revêtements de sol -> Dalles de sol (Liste B) Colles non bitumineuses | |

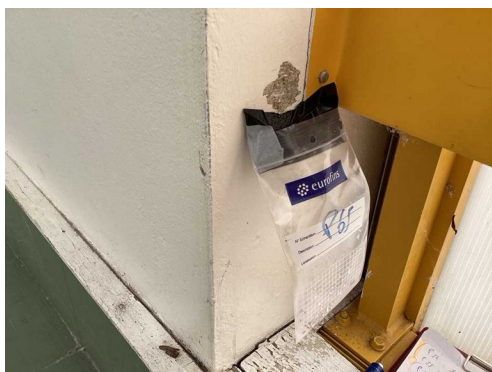
| P65 | ZPSO 36 |
|---|---|
| R+2 -> Galerie | |

| P65 | ZPSO 36 |
|---|---|
| Murs et cloisons maçonnées "en dur" -> Enduits lissés, projetés ou talochés | |

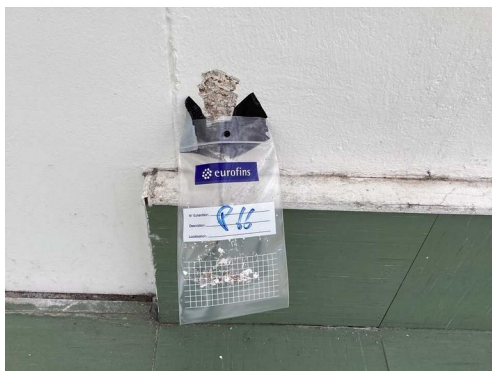
| P66 | ZPSO 36 |
|---|---|
| R+2 -> Galerie | |

| P66 | ZPSO 36 |
|---|---|
| Murs et cloisons maçonnées "en dur" -> Enduits lissés, projetés ou talochés | |

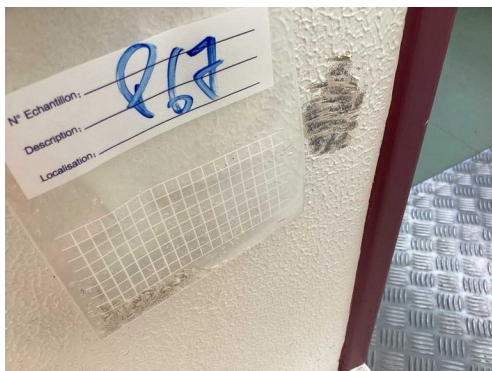
| P67 | ZPSO 37 |
|---|---|
| R+2 -> Galerie | |

| P67 | ZPSO 37 |
|---|---|
| Murs et cloisons maçonnées "en dur" -> Enduits lissés, projetés ou talochés | |

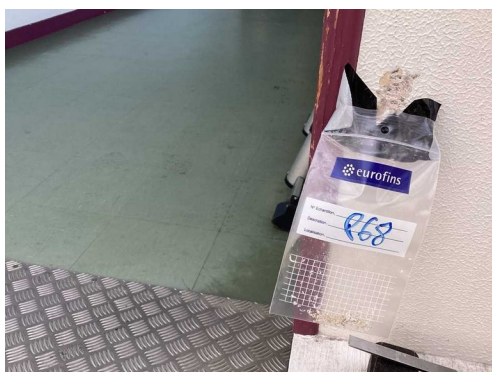
| P68 | ZPSO 37 |
|---|---|
| R+2 -> Galerie | |

| P68 | ZPSO 37 |
|---|---|
| Murs et cloisons maçonnées "en dur" -> Enduits lissés, projetés ou talochés | |

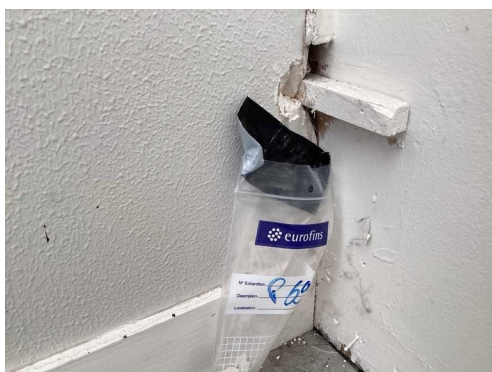
| P69 | ZPSO 38 |
|---|---|
| R+2 -> Galerie | |

| P69 | ZPSO 38 |
|---|---|
| Cloisons (légères et préfabriquées) -> Bandes calicot | |

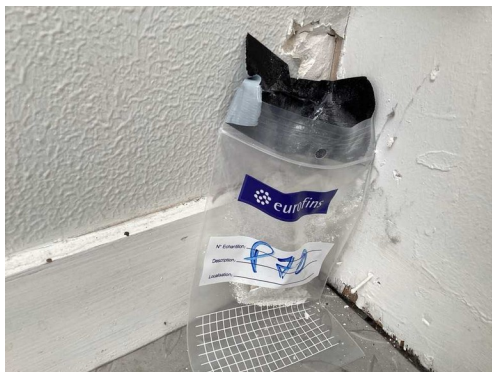
| R+2 -> Galerie | |

| Cloisons (légères et préfabriquées) -> Bandes calicot | |

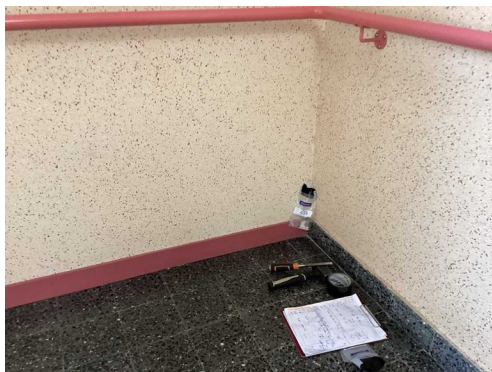
| R+2 -> Escalier 2 Aile A | |

| Cloisons (légères et préfabriquées) -> Bandes calicot | |

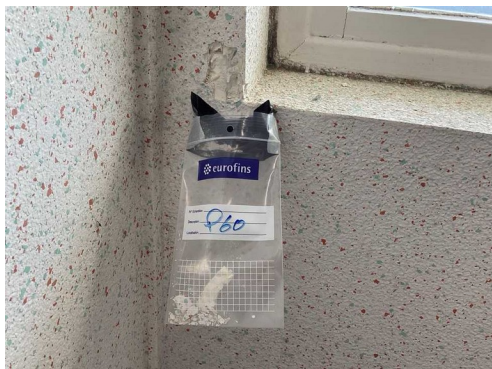
| R+2 -> Escalier 2 Aile B | |

| Cloisons (légères et préfabriquées) -> Bandes calicot | |

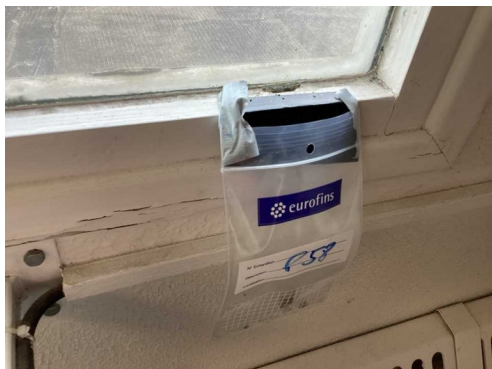
| R+2 -> Circulations 1 Aile A | |

| N°ZPSO | Localisation | Ouvrage | Partie d'ouvrage | Aspect | Couleur |
|---|---|---|---|---|---|
| 32 | R+2 -> Circulations 1 Aile A | Menuiseries extérieures | Joints de mastic de vitrage | Compact, Fibreux | Beige, Blanc, Gris |

| Menuiseries extérieures -> Joints de mastic de vitrage | |

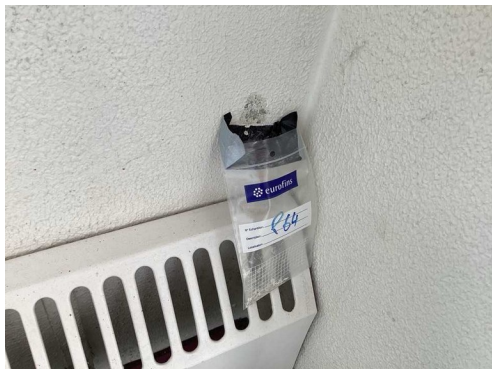
| R+2 -> Circulations 2 Aile A | |

| Murs et cloisons maçonnées "en dur" -> Enduits lissés, projetés ou talochés | |

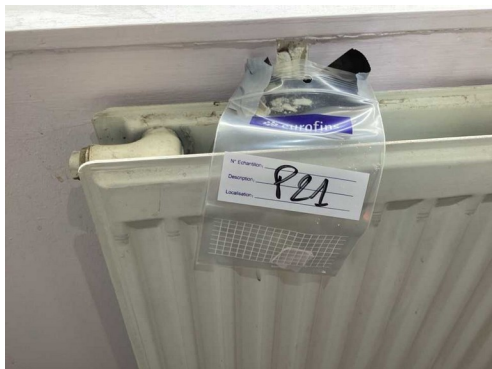
| R+3 -> A308 | |

| Cloisons (légères et préfabriquées) -> Bandes calicot | |

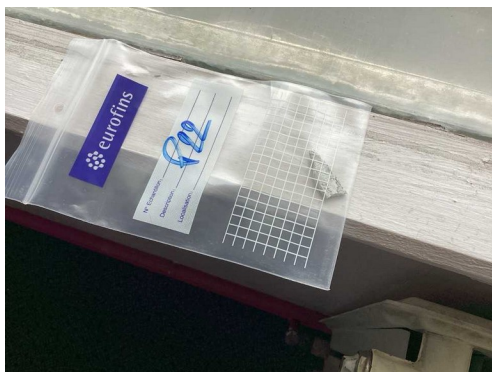
| R+3 -> A310 | |

| Menuiseries extérieures -> Joints de mastic de vitrage | |

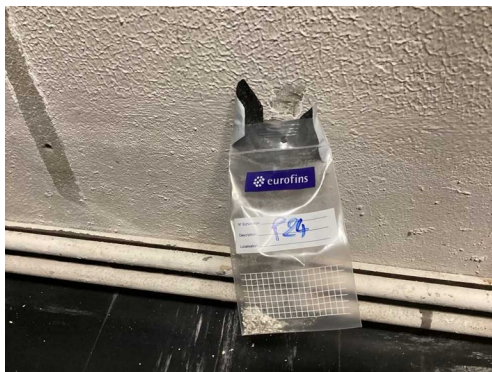
| P24 | ZPSO 17 |

| R+3 -> Archives BU | |
| Murs et cloisons maçonnées "en dur" -> Enduits lissés, projetés ou talochés | |

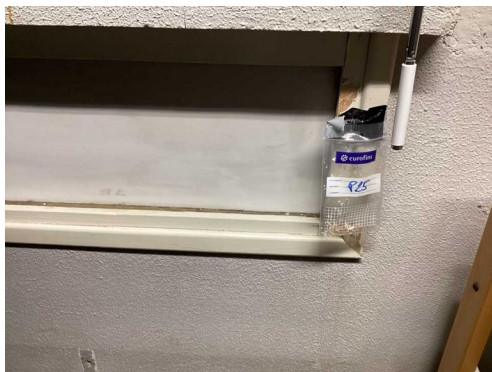
| P25 | ZPSO 18 |

| R+3 -> Archives BU | |
| Menuiseries extérieures -> Peintures décoratives | |

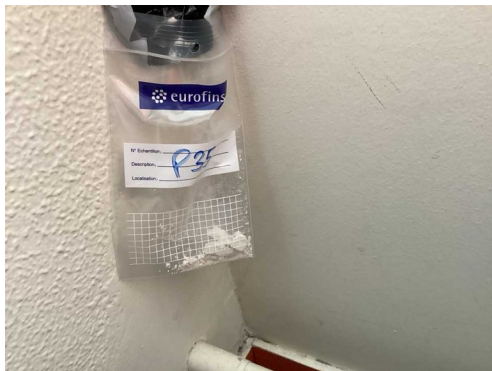
| P35 | ZPSO 14 |

| R+3 -> B303 | |
| Cloisons (légères et préfabriquées) -> Bandes calicot | |

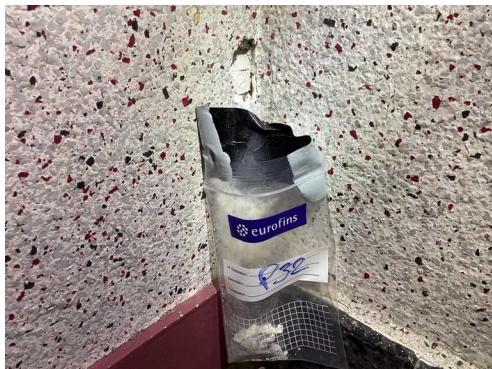
| P32 | ZPSO 22 |

| R+3 -> Escalier 1 Aile B | |
| Cloisons (légères et préfabriquées) -> Bandes calicot | |

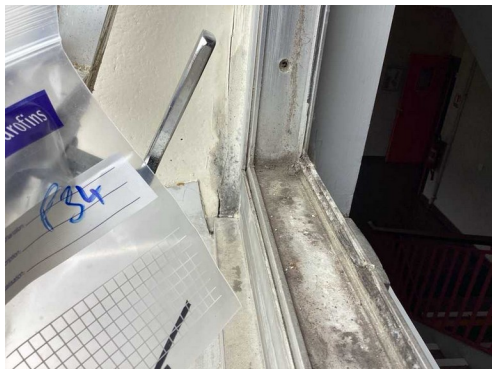
| P34 | ZPSO 21 |

| R+3 -> Escalier 1 Aile B | |
| Menuiseries extérieures -> Joints d'étanchéité | |

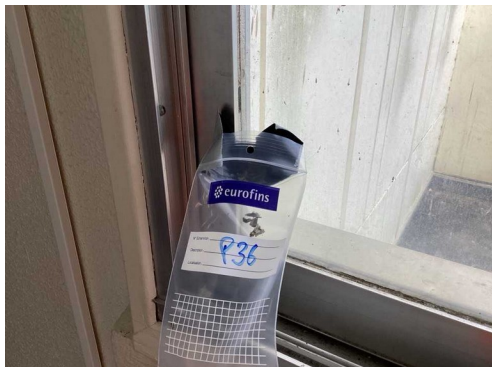
| P36 | ZPSO 13 |

| R+3 -> Circulations 2 Aile B | |
| Menuiseries extérieures -> Joints de mastic de vitrage | |

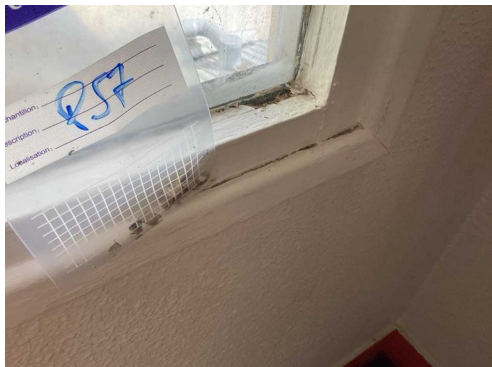
| P57 | ZPSO 32 |

| R+3 -> Circulations 2 Aile B | |
| Menuiseries extérieures -> Joints de mastic de vitrage | |

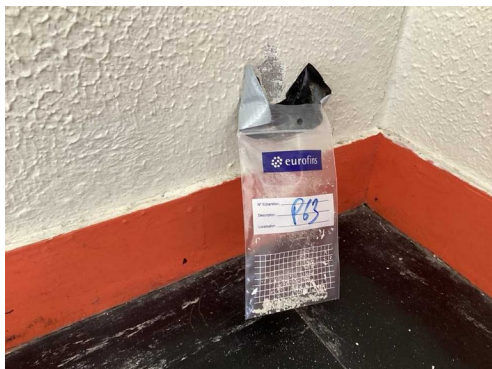
| P63 | ZPSO 35 |

| R+3 -> Circulations 2 Aile B | |
| Murs et cloisons maçonnées "en dur" -> Enduits lissés, projetés ou talochés | |

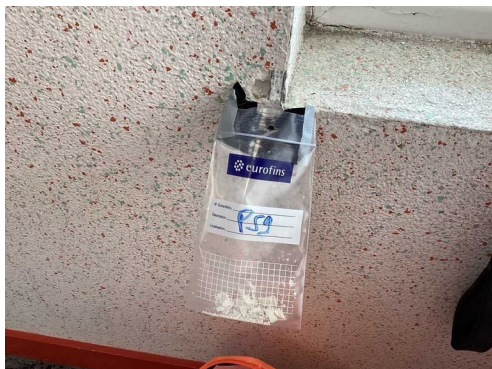
| P59 | ZPSO 33 |

| R+4 -> Escalier 2 Aile B | |
| Cloisons (légères et préfabriquées) -> Bandes calicot | |

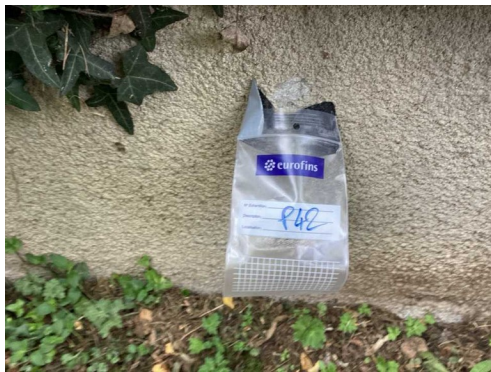
| P42 | ZPSO 25 |

| Façades lourdes y compris poteaux -> Enduits extérieurs projetés, lissés ou talochés, crépis extérieurs | |

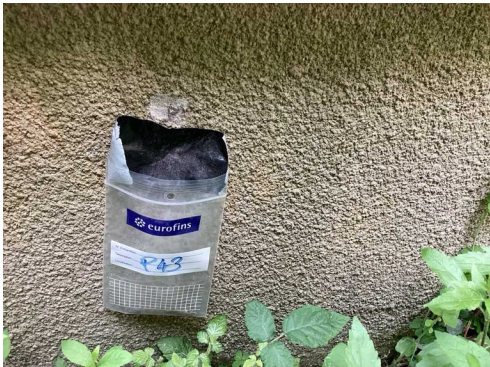
| P43 | ZPSO 25 |

| Façades lourdes y compris poteaux -> Enduits extérieurs projetés, lissés ou talochés, crépis extérieurs | |

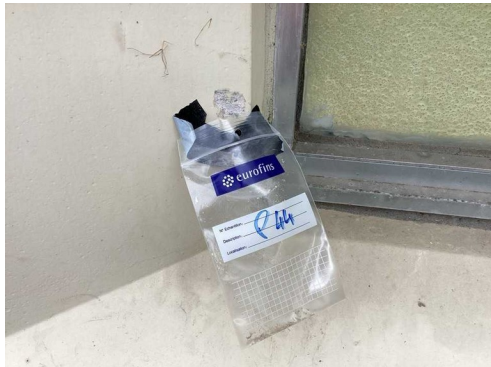
| P44 | ZPSO 26 |

| Façades lourdes y compris poteaux -> Peintures | |

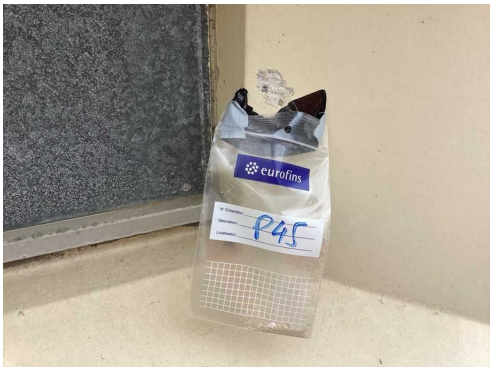
| P45 | ZPSO 26 |

| Façades lourdes y compris poteaux -> Peintures | |

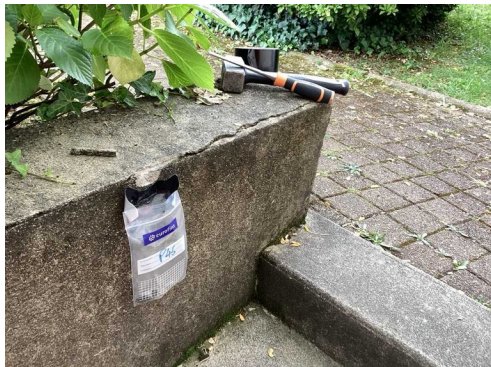
| P46 | ZPSO 27 |

| Façades lourdes y compris poteaux -> Enduits extérieurs projetés, lissés ou talochés, crépis extérieurs | |

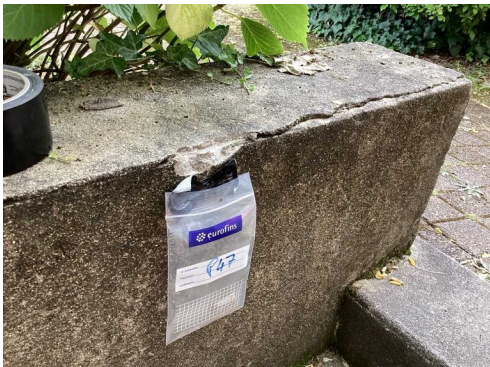
| P47 | ZPSO 27 |

| Façades lourdes y compris poteaux -> Enduits extérieurs projetés, lissés ou talochés, crépis extérieurs | |

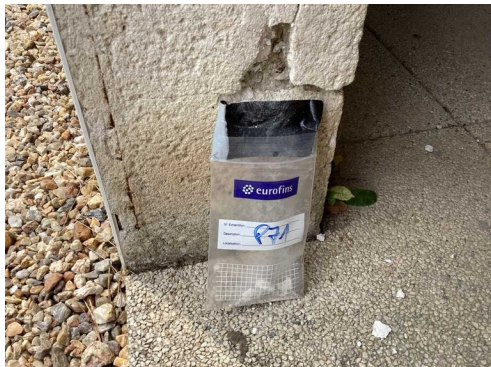
| P71 | ZPSO 39 |

| Façades lourdes y compris poteaux -> Enduits extérieurs projetés, lissés ou talochés, crépis extérieurs | |

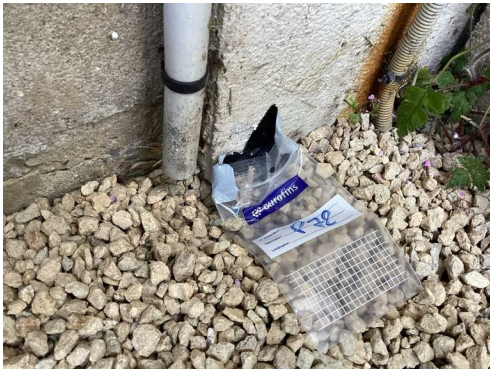
| P72 | ZPSO 39 |

| Façades lourdes y compris poteaux -> Enduits extérieurs projetés, lissés ou talochés, crépis extérieurs | |

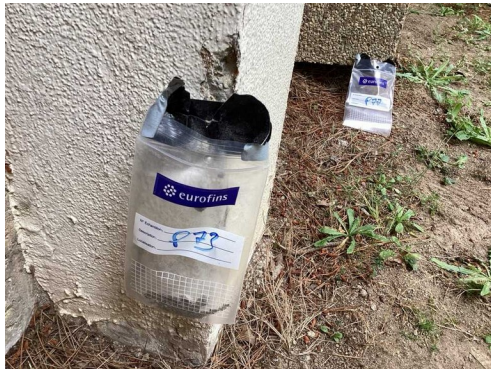
| P73 | ZPSO 40 |

| Façades lourdes y compris poteaux -> Enduits extérieurs projetés, lissés ou talochés, crépis extérieurs | |

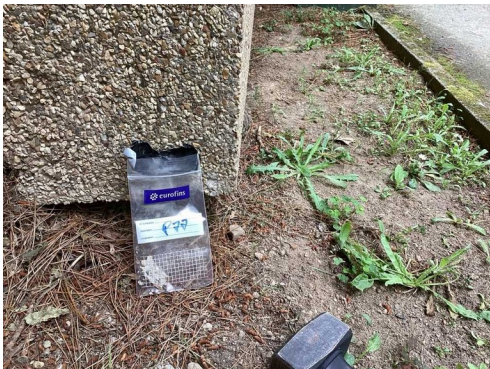
| P77 | ZPSO 42 |

| Façades lourdes y compris poteaux -> Enduits extérieurs projetés, lissés ou talochés, crépis extérieurs | |

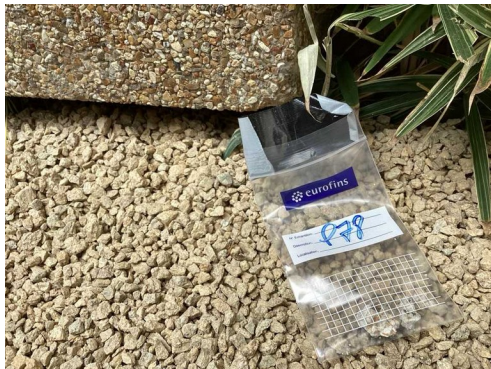
| P78 | ZPSO 42 |

| Façades lourdes y compris poteaux -> Enduits extérieurs projetés, lissés ou talochés, crépis extérieurs | |

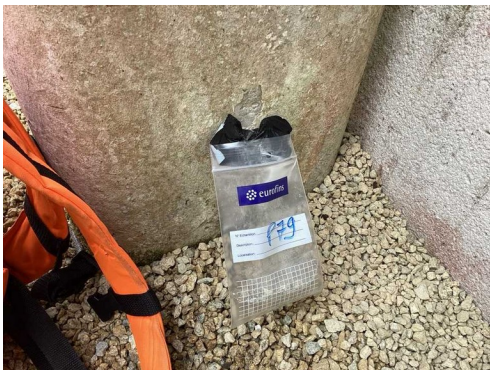
| P79 | ZPSO 43 |

| Façades lourdes y compris poteaux -> Enduits extérieurs projetés, lissés ou talochés, crépis extérieurs | |

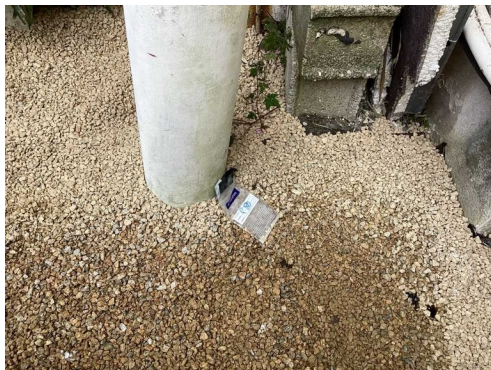
| P80 | ZPSO 43 |

| Façades lourdes y compris poteaux -> Enduits extérieurs projetés, lissés ou talochés, crépis extérieurs | |

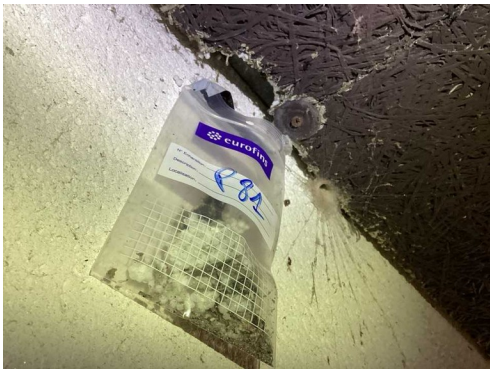
| P81 | ZPSO 44 |

| Façades lourdes y compris poteaux -> Isolant | |

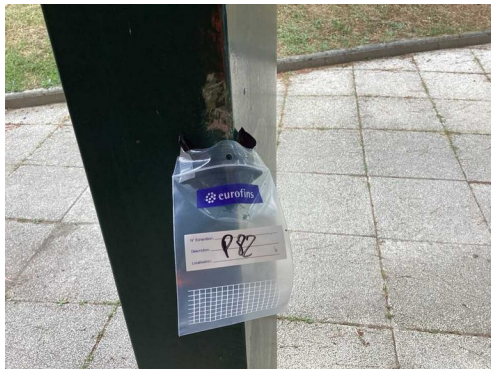
| P82 | ZPSO 45 |

| Façades lourdes y compris poteaux -> Peintures | |

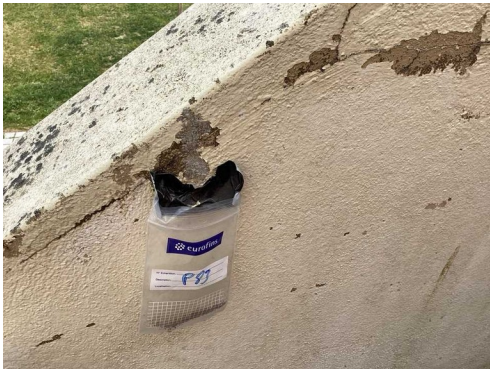
| P83 | ZPSO 46 |

| Façades lourdes y compris poteaux -> Enduits extérieurs projetés, lissés ou talochés, crépis extérieurs | |

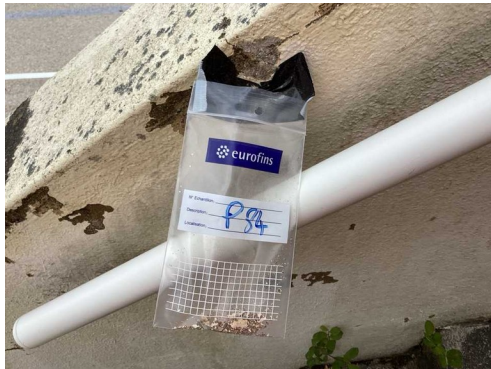
| P84 | ZPSO 46 |

| Façades lourdes y compris poteaux -> Enduits extérieurs projetés, lissés ou talochés, crépis extérieurs | |

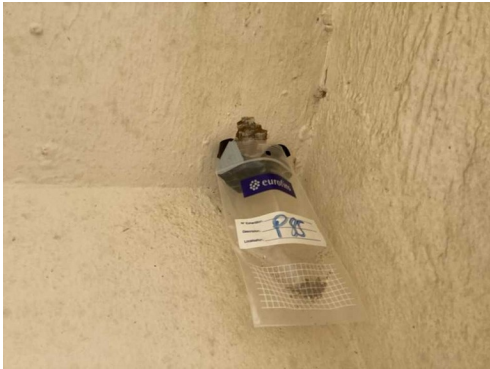
| P85 | ZPSO 47 |

| Façades lourdes y compris poteaux -> Enduits extérieurs projetés, lissés ou talochés, crépis extérieurs | |

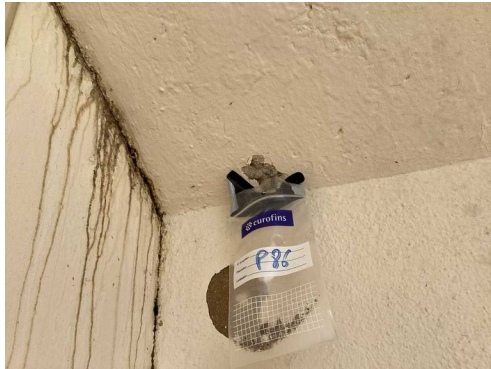
| P86 | ZPSO 47 |

| Façades lourdes y compris poteaux -> Enduits extérieurs projetés, lissés ou talochés, crépis extérieurs | |

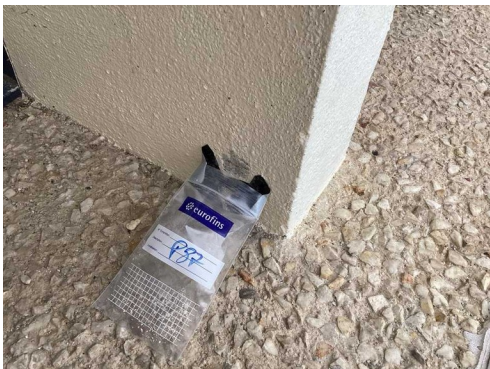
| P87 | ZPSO 48 |

| Façades lourdes y compris poteaux -> Enduits extérieurs projetés, lissés ou talochés, crépis extérieurs | |

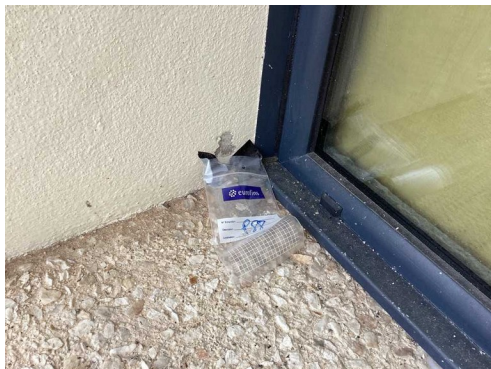
| P88 | ZPSO 48 |

| Façades lourdes y compris poteaux -> Enduits extérieurs projetés, lissés ou talochés, crépis extérieurs | |

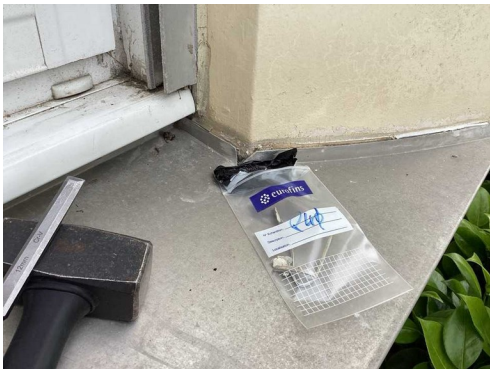
| P40 | ZPSO 24 |

| Menuiseries extérieures -> Joints d'étanchéité | |

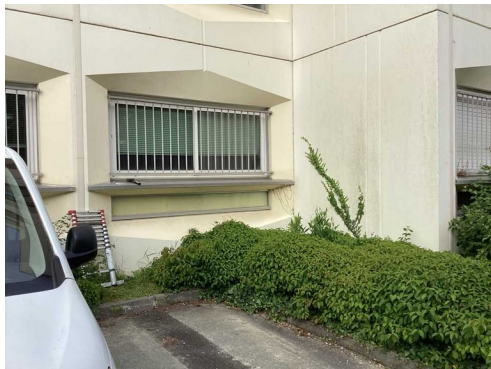
| P41 | ZPSO 24 |

| Menuiseries extérieures -> Joints d'étanchéité | |

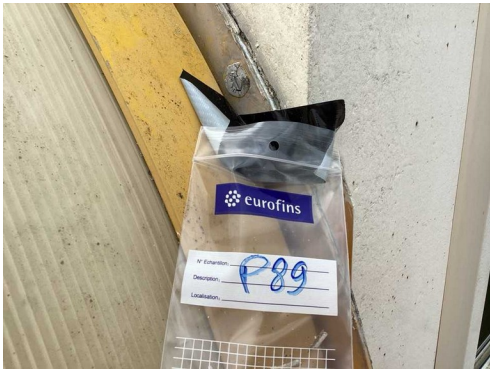
| P89 | ZPSO 49 |

| Menuiseries extérieures -> Joints d'étanchéité | |

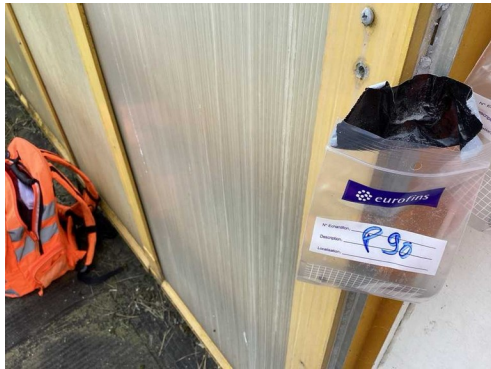
| P90 | ZPSO 50 |

| Menuiseries extérieures -> Joints d'étanchéité | |

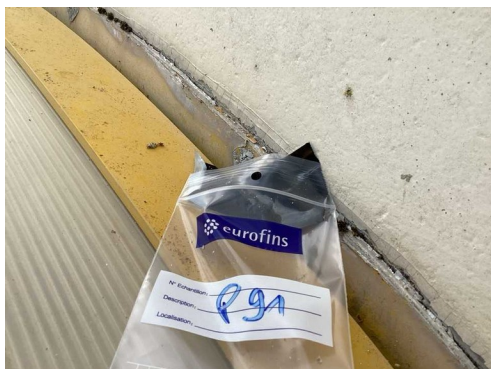
| P91 | ZPSO 49 |

| Menuiseries extérieures -> Joints d'étanchéité | |

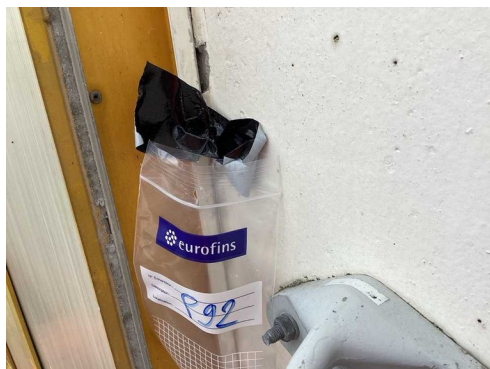
| P92 | ZPSO 50 |

| Menuiseries extérieures -> Joints d'étanchéité | |

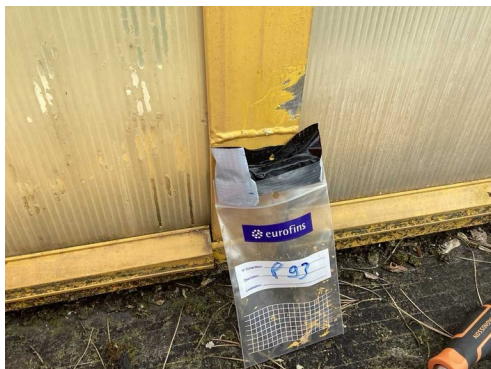
| P93 | ZPSO 51 |

| Menuiseries extérieures -> Peintures décoratives | |

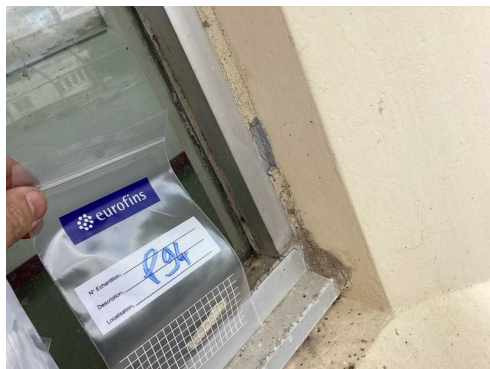
| P94 | ZPSO 52 |

| Menuiseries extérieures -> Joints d'étanchéité | |

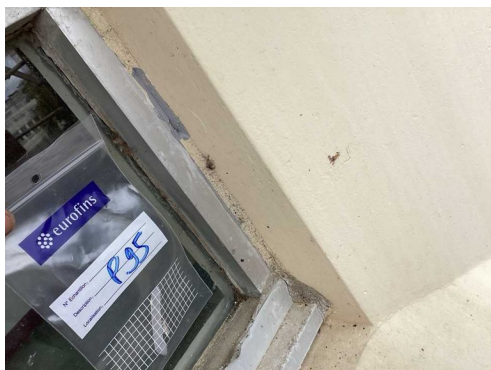
| P95 | ZPSO 52 |

| Menuiseries extérieures -> Joints d'étanchéité | |

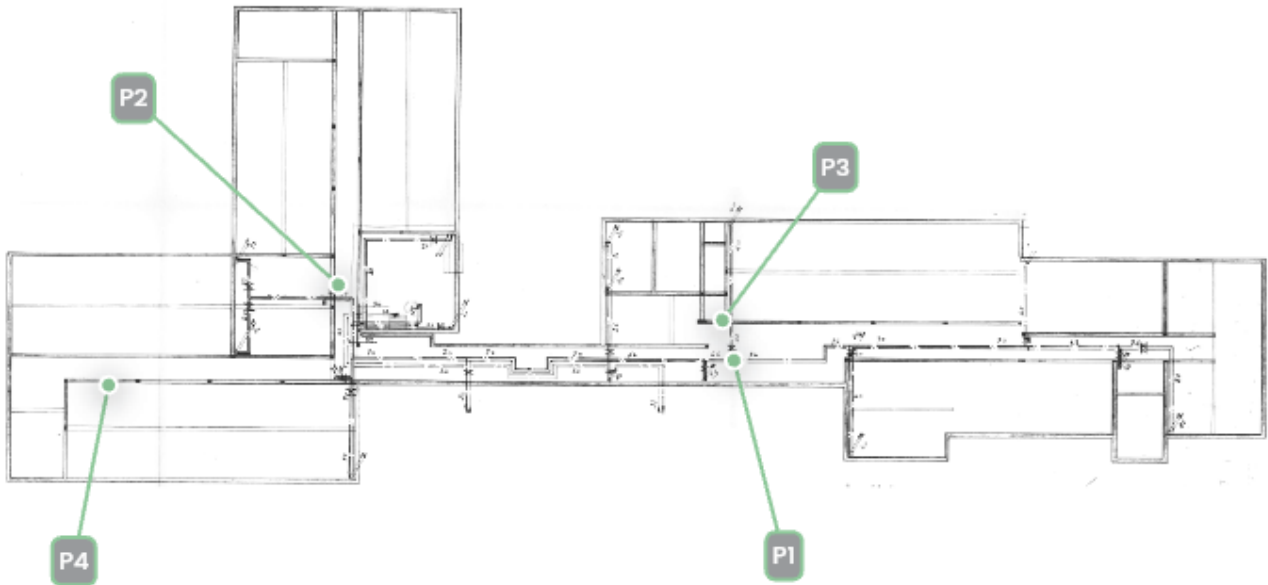
| PLANCHE DE REPERAGE TECHNIQUE | | |
|---|---|---|
| | Planche | 1 / 12 |

| PLANCHE DE REPERAGE TECHNIQUE | | |
|---|---|---|
| Matériaux et produits contenant de l'amiante : | | |
