**Air'py**  
Aéroport Pau Pyrénées

**TAXIWAY NOVEMBER – PARKINGS  
D'AVIATION PRIVEE**

**Investigations géotechniques  
Mission G2AVP**

Le 12/09/2023 - Rapport n° R-23-B121  
Rédacteur : Philippe LASSUS

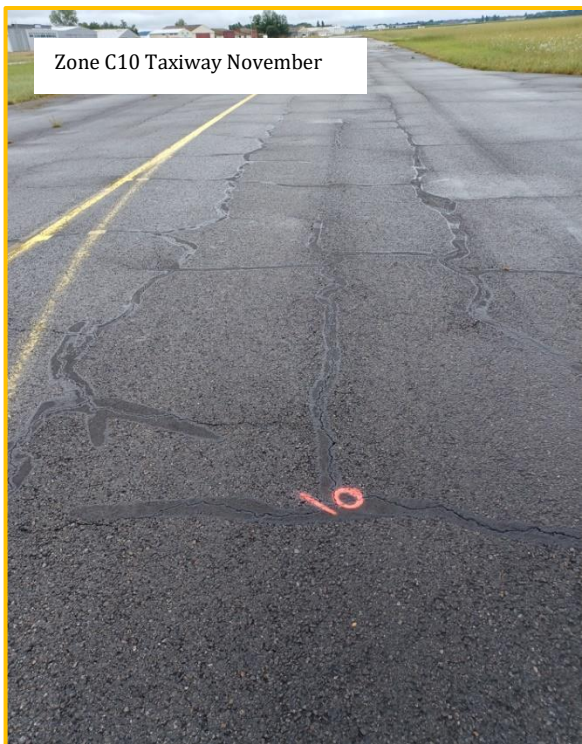
Zone C10 Taxiway November

| N° Carotte | Zone | Couche 1 | Couche 2 | Couche 3 | Nature matériaux | Epaisseur totale | OBS |
|---|---|---|---|---|---|---|---|
| C10 | | 8.1 cm | 4.5 cm | 9.5 cm | Enrobés | 22.1 cm | Interface décollée entre couches 1 et 2. Couche 1 fissurée et couche 3 mauvaise. |

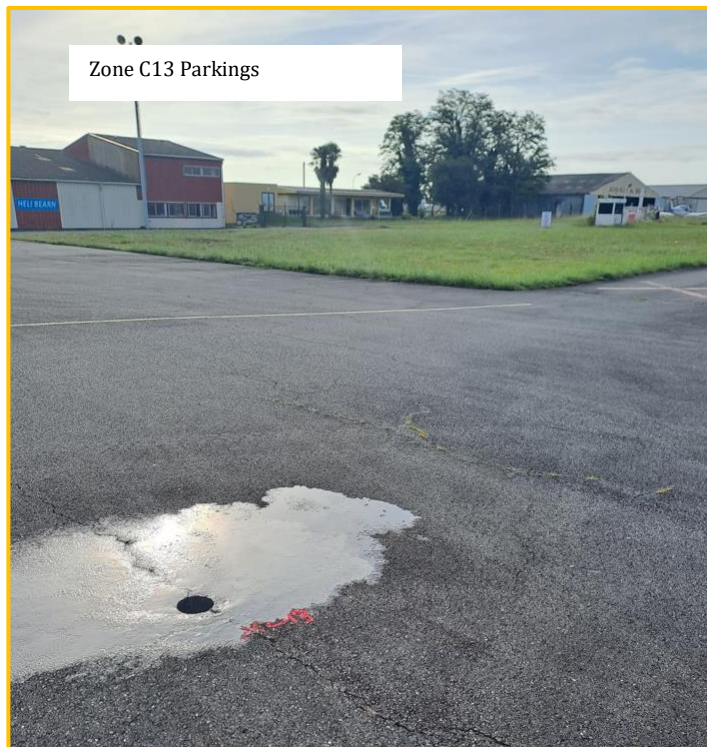
Zone C13 Parkings

| C13 | Parkings privés d'aviation légère | 6.8 cm | 9.7 cm | | Enrobés | 16.5 cm | Interface semi-collée entre couches 1 et 2. Couches 1 et 2 fissurées. |

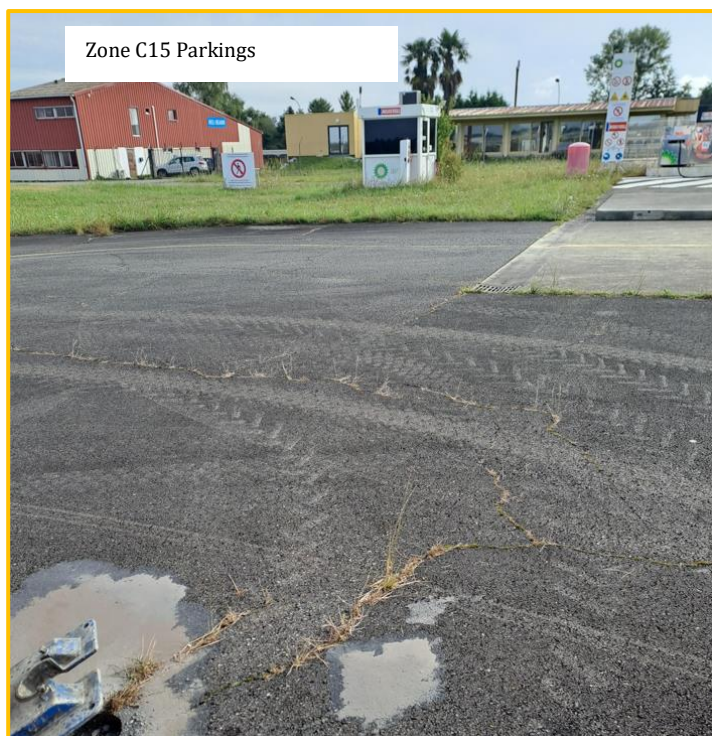
Zone C15 Parkings

| C15 | | 4.7 cm | | | Enrobés | 4.7 cm | Carotte fissurée. |

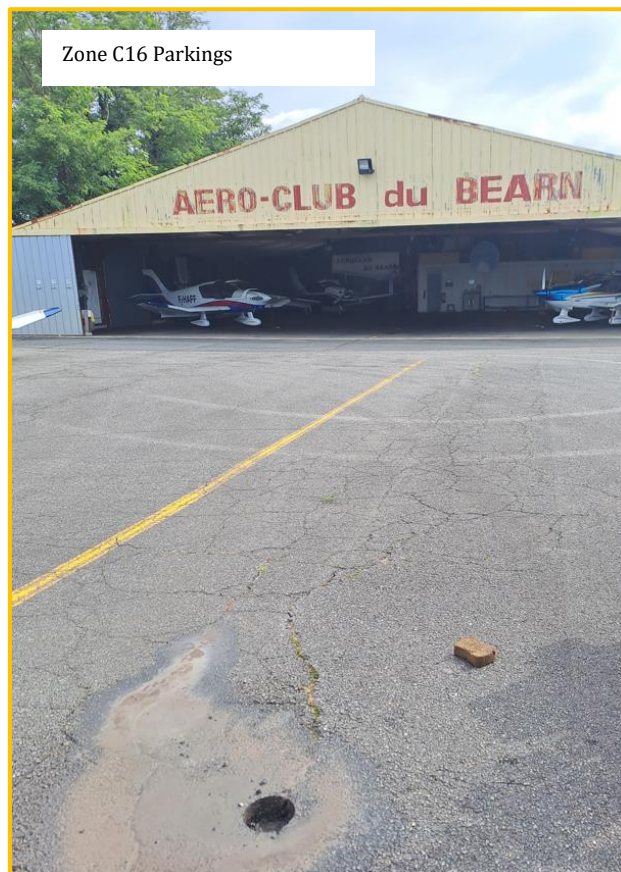
Zone C16 Parkings

| C16 | | 7.5 cm | 13.0 cm béton | | EB et béton | 20.5 | Interface décollée entre couches 1 et 2. Couche 1 fissurée. |

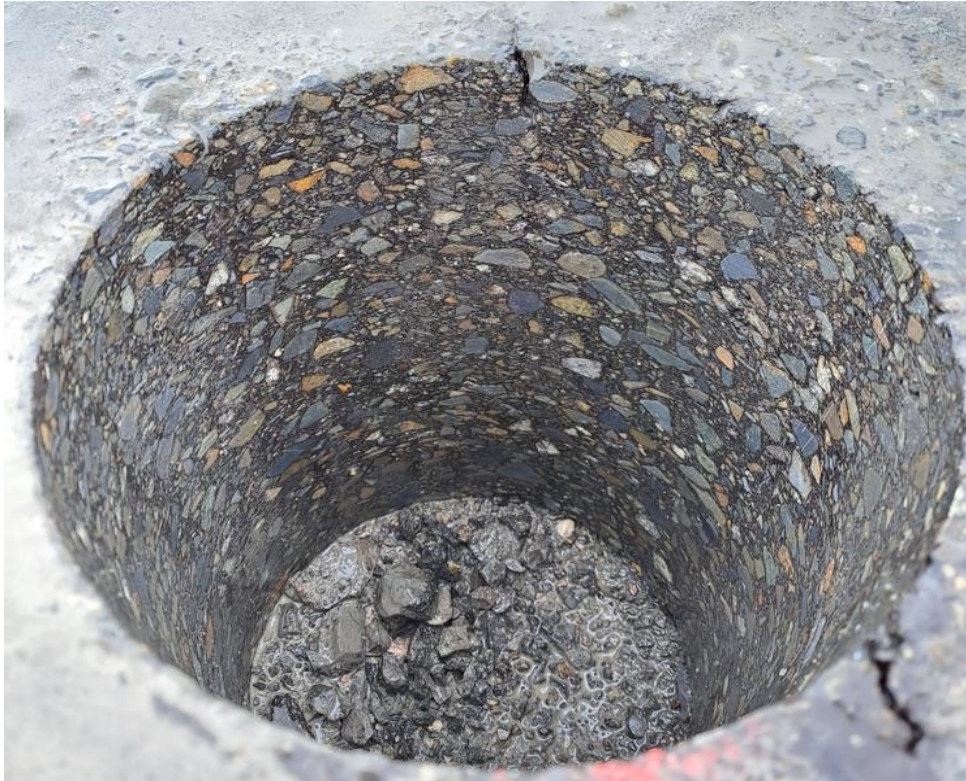
NUMERO DE CAROTTE : C2

| N° Carotte | Zone | Couche 1 | Couche 2 | Couche 3 | Nature matériaux | Epaisseur totale | OBS |
|---|---|---|---|---|---|---|---|
| C2 | | 6.0 cm | 8.0 cm | 8.0 cm | Enrobés | 22.0 cm | Toutes les couches sont fissurées. |

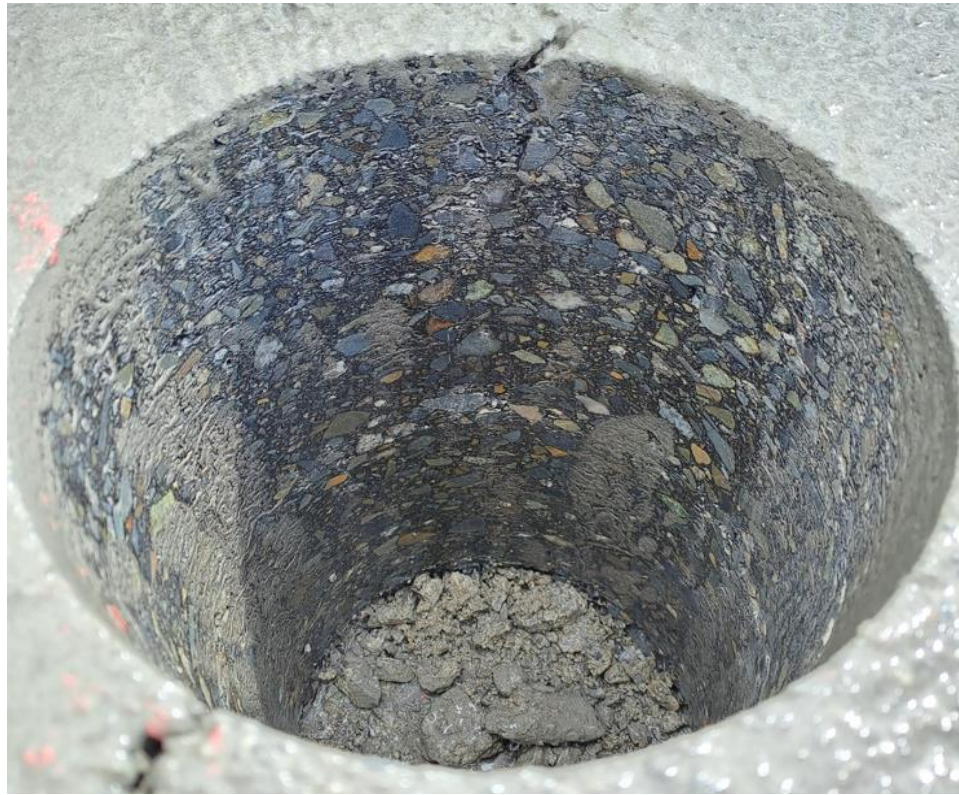
NUMERO DE CAROTTE : C4

| N° Carotte | Zone | Couche 1 | Couche 2 | Couche 3 | Nature matériaux | Epaisseur totale | OBS |
|---|---|---|---|---|---|---|---|
| C4 | | 6.3 cm | 8.2 cm | 11.5 cm | Enrobés | 26.0 cm | Couche 1 fissurée. |

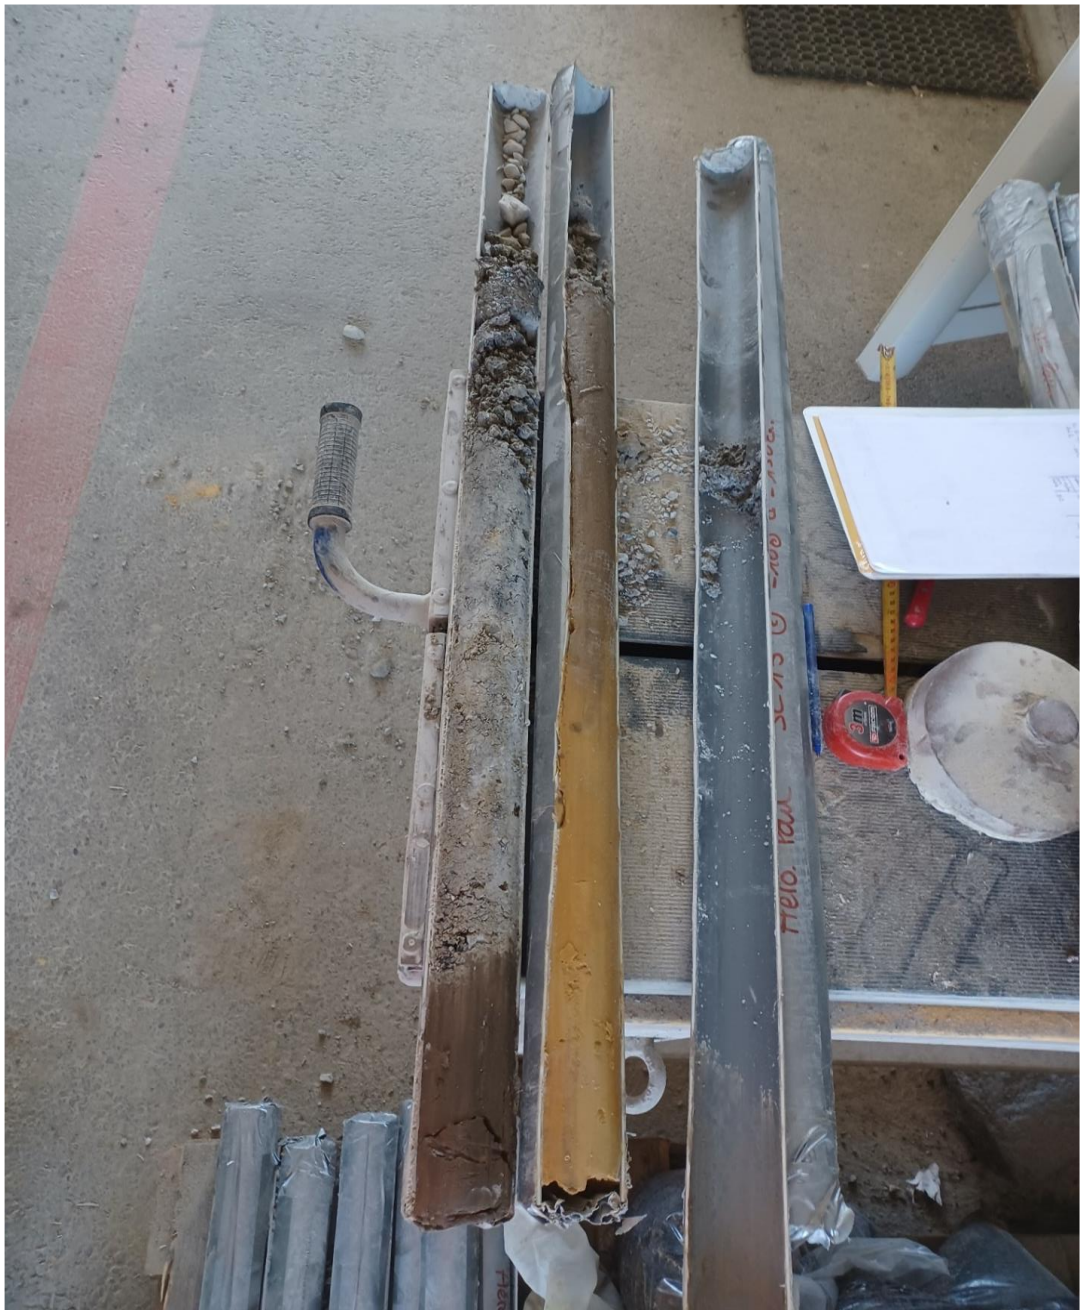
NUMERO DE SONDAGE : **C16**

REMARQUES : Pas de présence d'eau

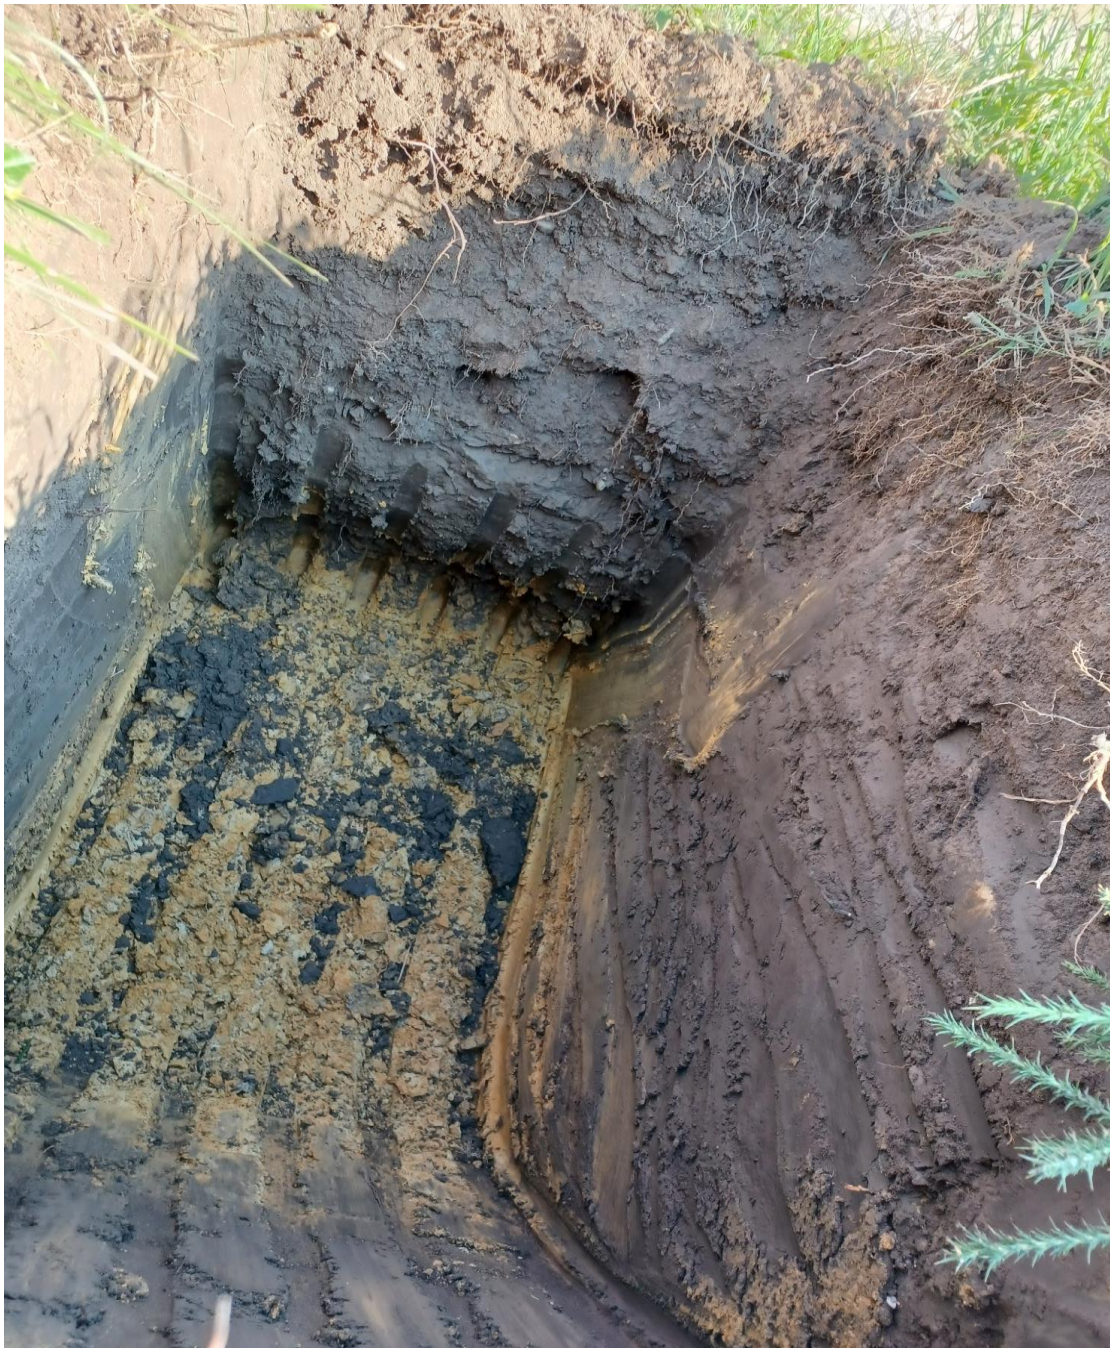
NUMERO DE SONDAGE : PM2

REMARQUES : Pas de présence d'eau

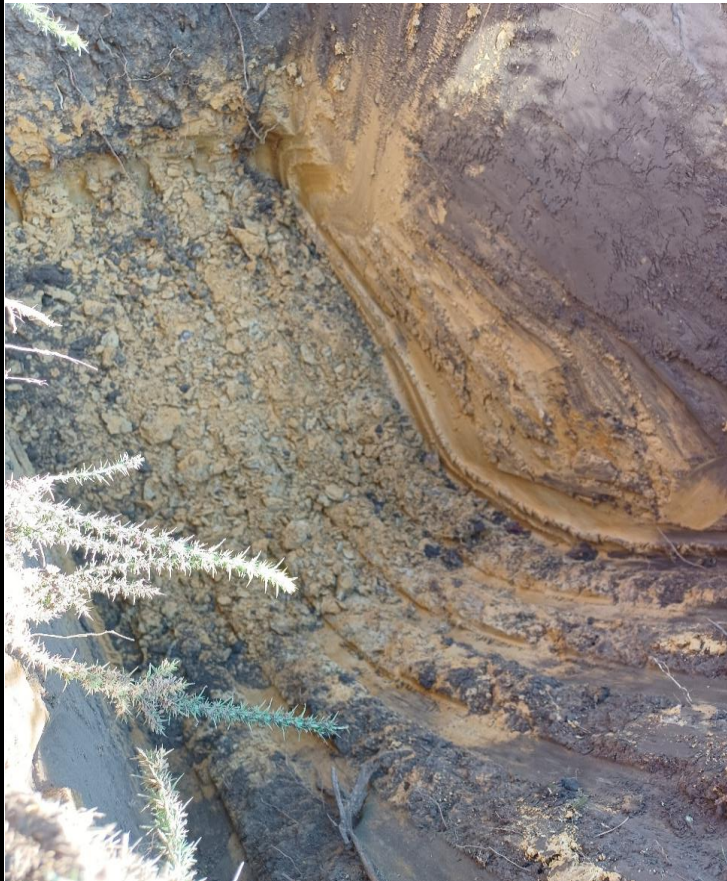
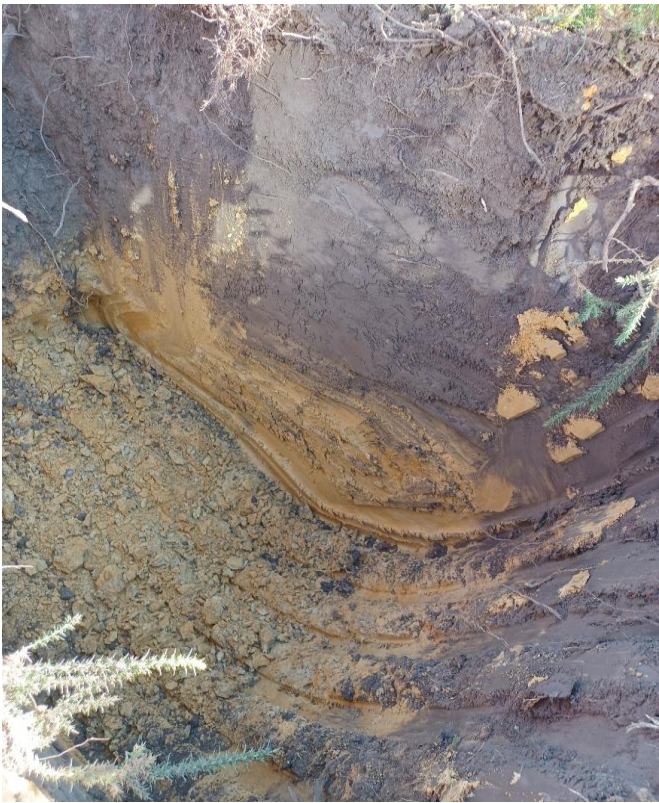
NUMERO DE SONDAGE : PM3

REMARQUES : Pas de présence d'eau

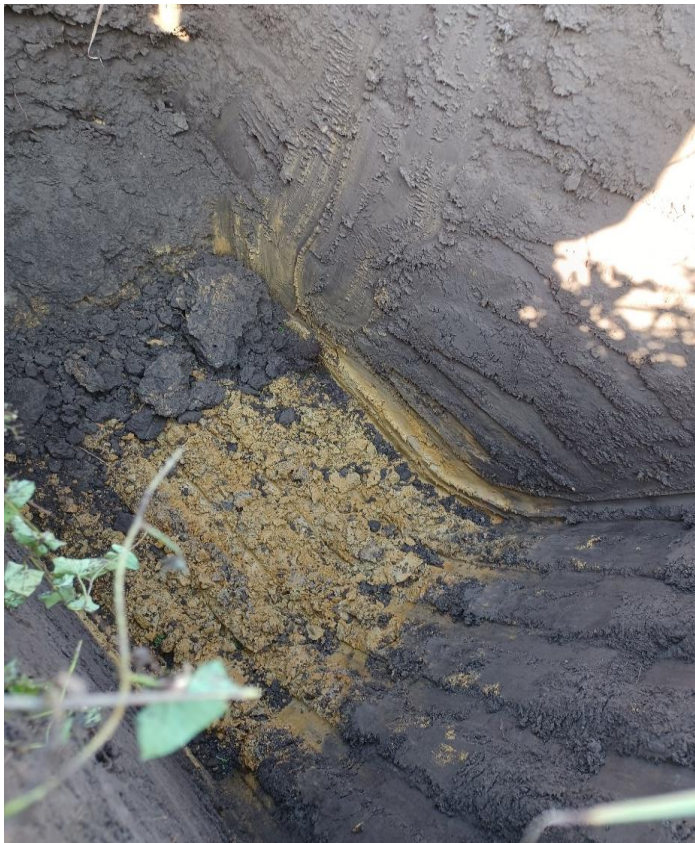
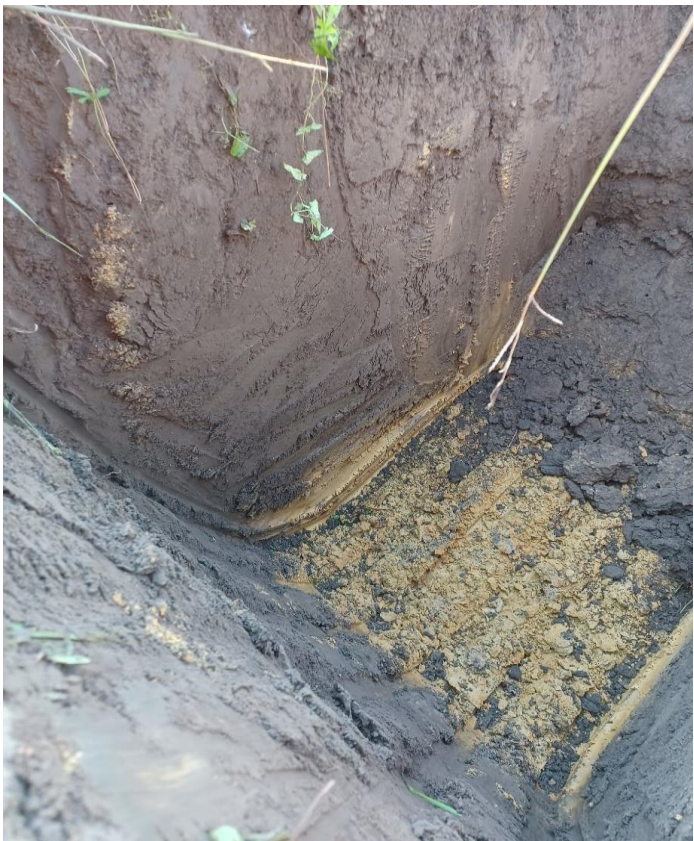
NUMERO DE SONDAGE : PM4

REMARQUES : Pas de présence d'eau

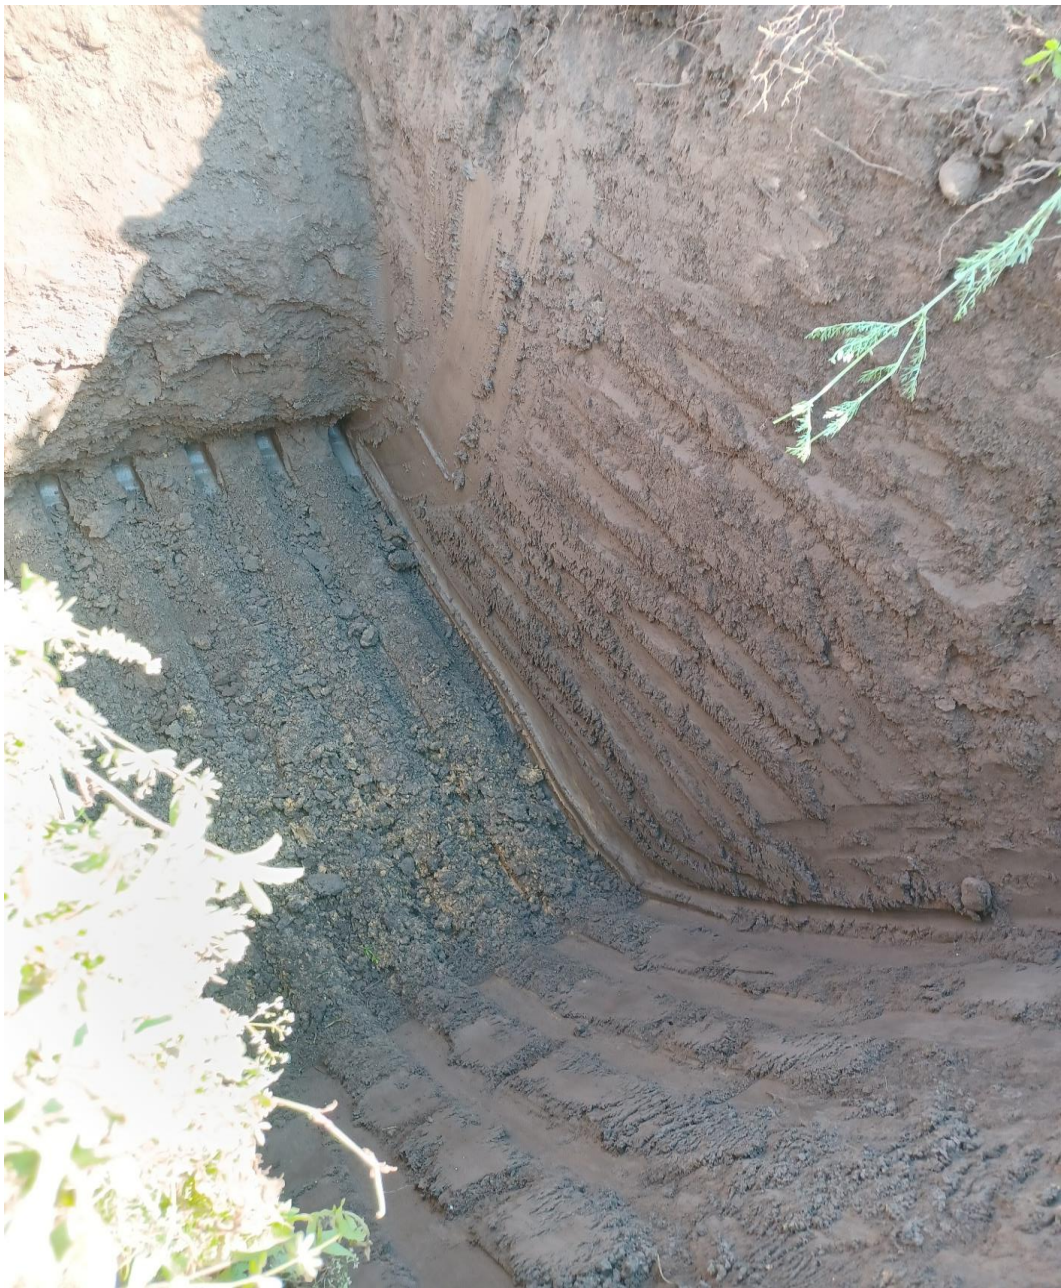
NUMERO DE SONDAGE : PM5

REMARQUES : Pas de présence d'eau

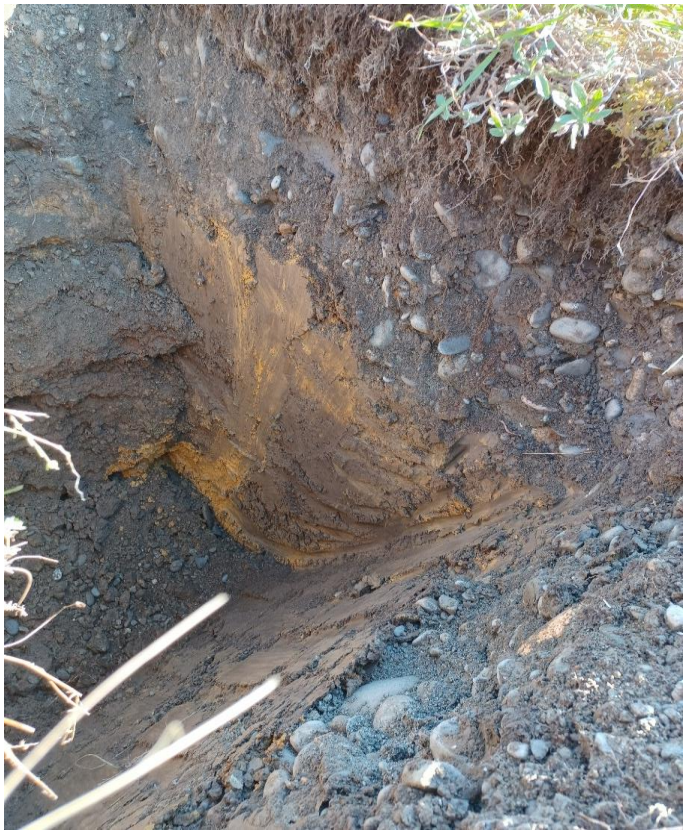
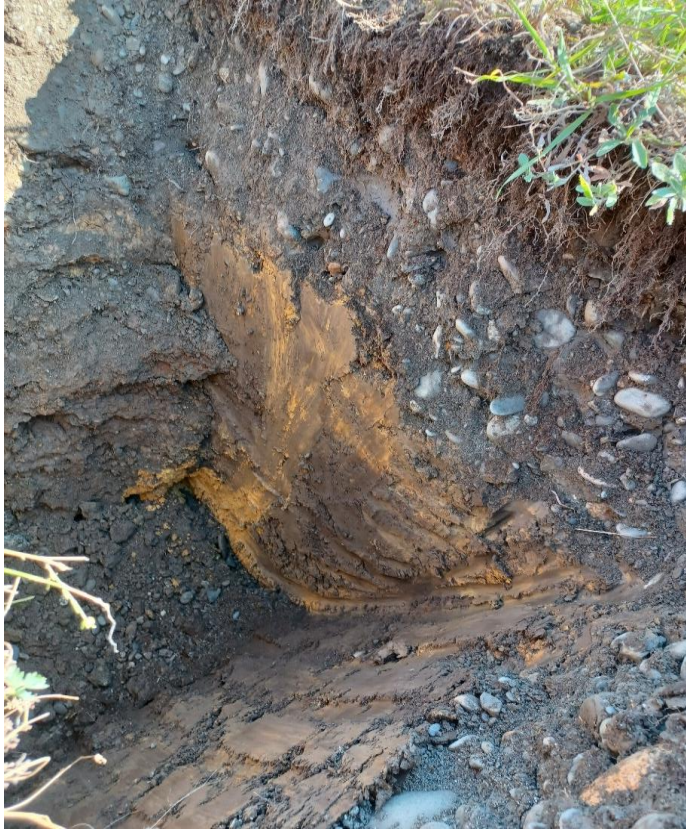
REMARQUES : Pas de présence d'eau
