| Carnet DIA1 - Liste des feuilles | | | | |

| Auxonne - BONAPARTE - 511 RT | |
| Etude structure - Bât. 0016 | |
| DIAGNOSTIC | |

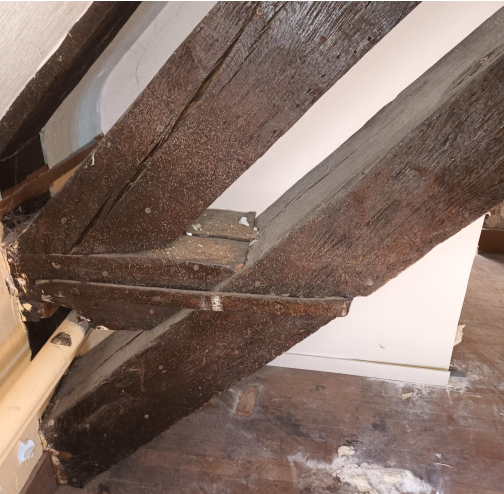
Photo F - Ceinturage en pied de ferme.

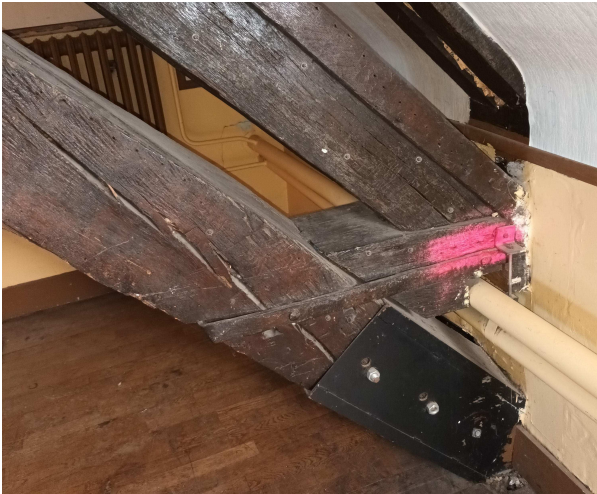
Photo H - Sabot récent en pied de ferme en complément du ceinturage ancien.

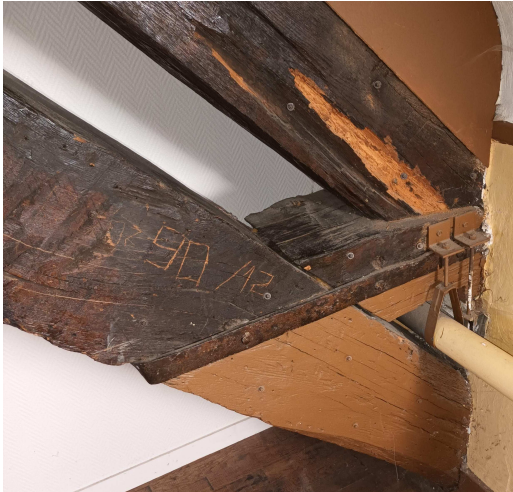
Photo K - Ceinturage en pied de ferme. Bois parasité qui a été buché.

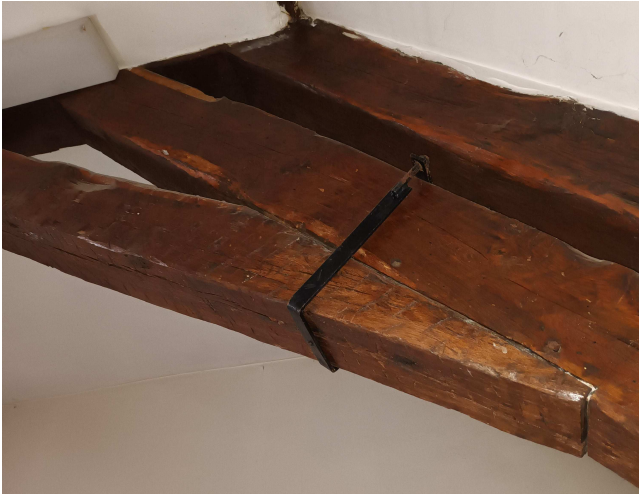
Photo h - Equerre de renforcement.

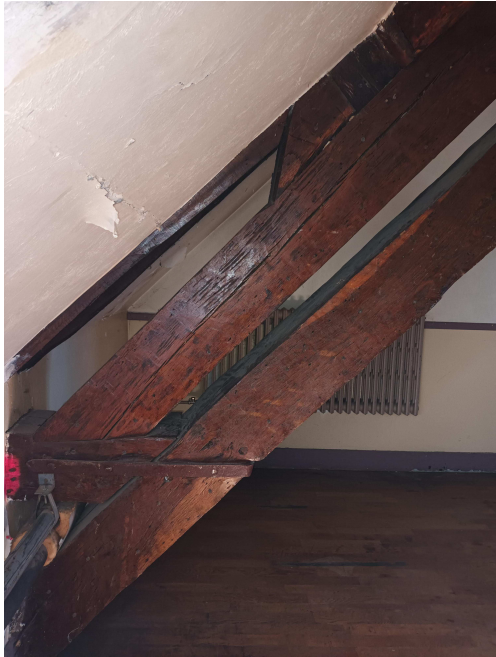
Photo j - Ceinture de renforcement.

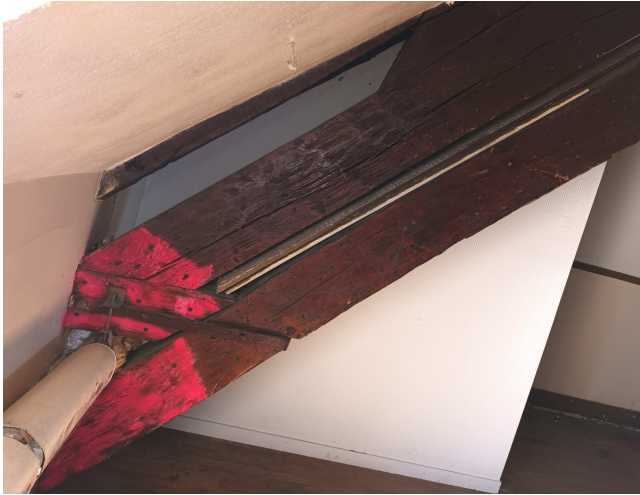
Photo k - Ceinture de renforcement.  
Traitement contre les parasites du bois.

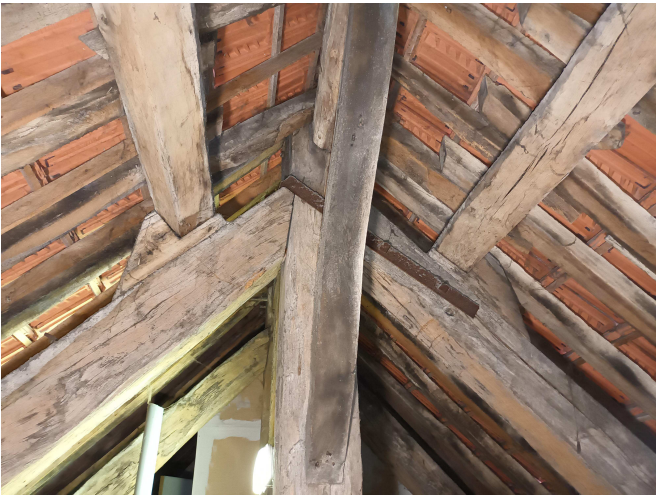
Photo A - Ceinture récente renforçant l'assemblage.

Photo A' - Idem

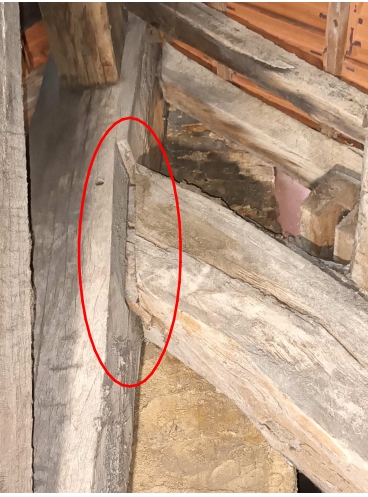
Photo B - Assemblage de ferme qui travaille.

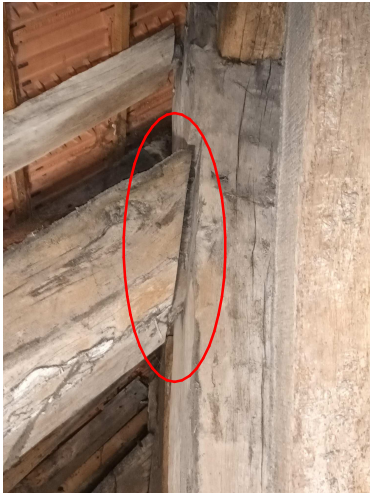
Photo C - Idem.

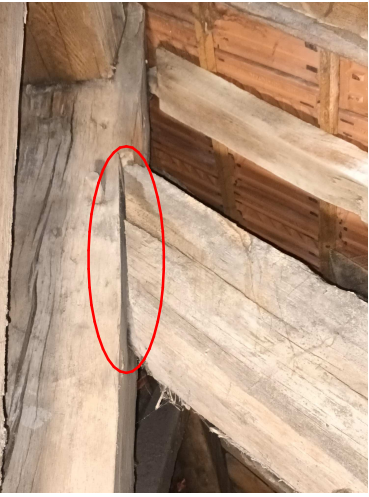
Photo E - Assemblage de ferme qui travaille.

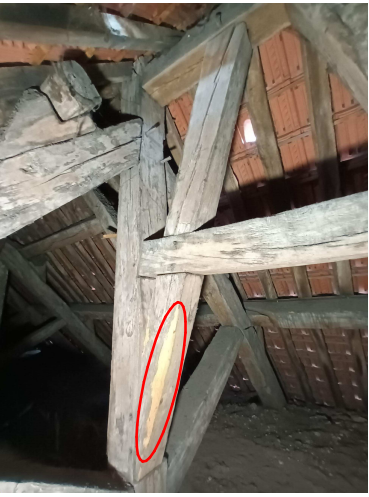
Photo F - Bois parasité.

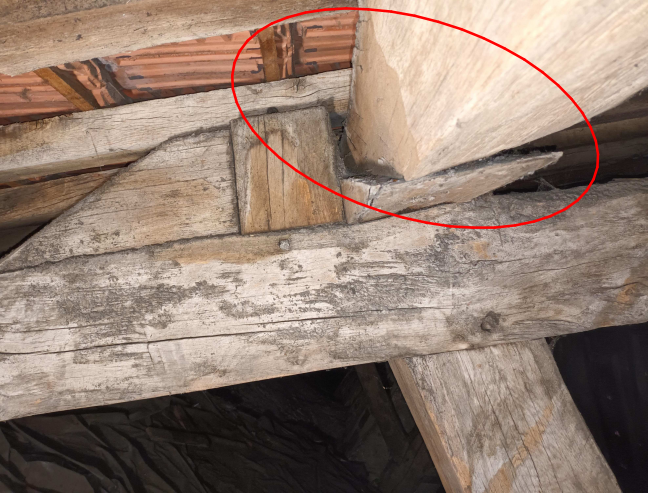
Photo G - Panne qui se déverse sur son appui.

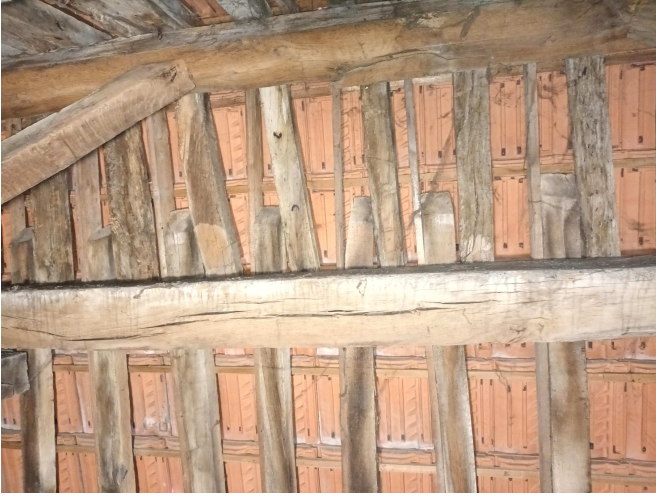
Photo H - Chevrannage hétéroclite.

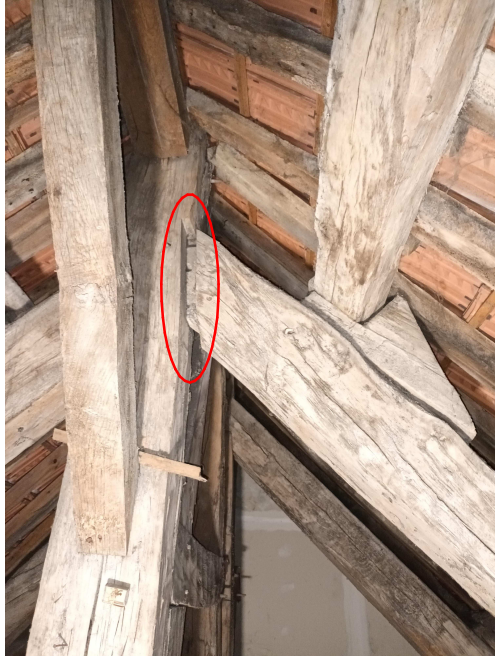
Photo I - Assemblage de ferme qui travaille.

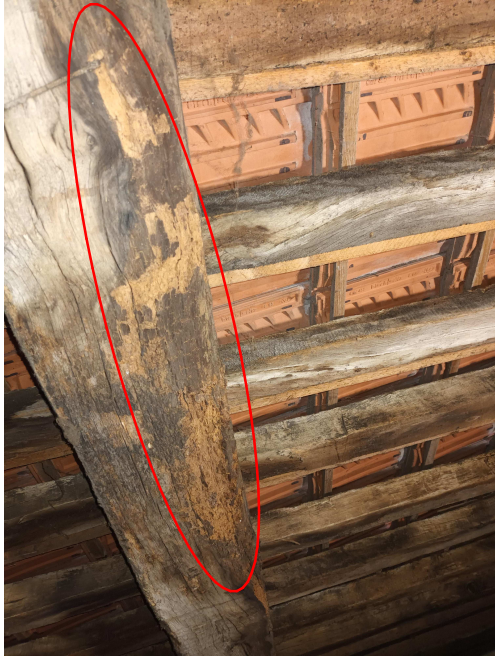
Photo J - Bois de panne parasité réduisant fortement la section résistante.

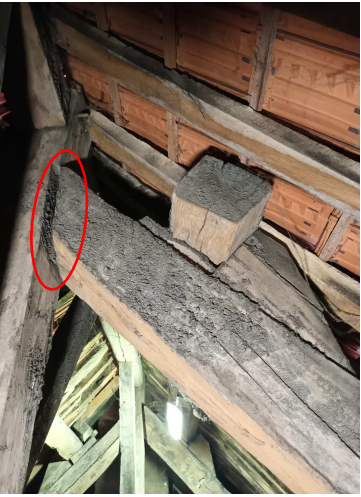
Photo a - Assemblage de ferme qui travaille.

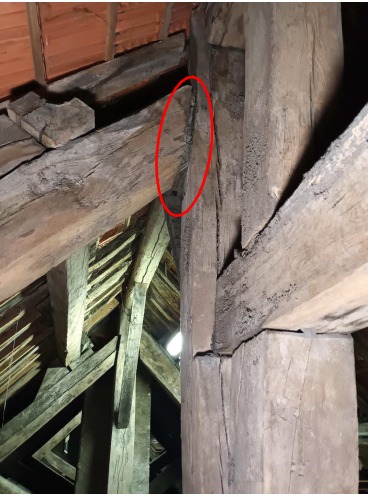
Photo b - Idem.

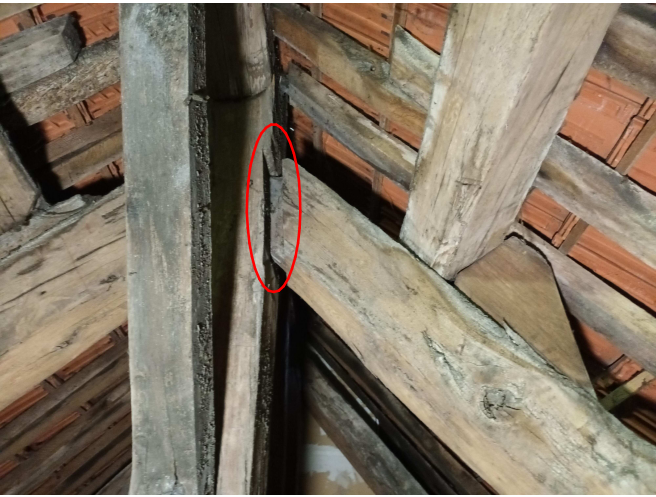
Photo c - Idem.

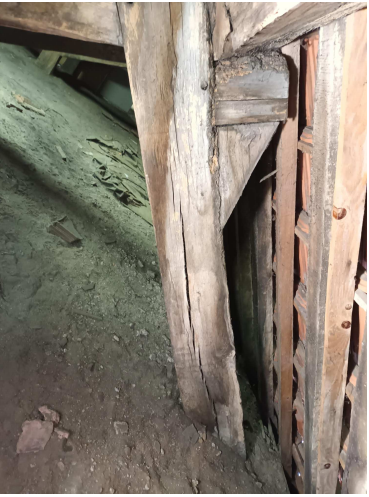
Photo e - Bois fendus.

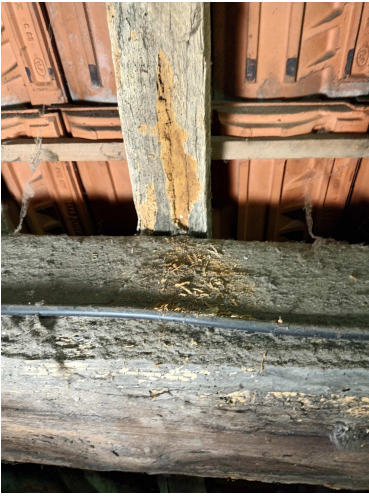
Photo f - Bois de chevron et de panne parasités.

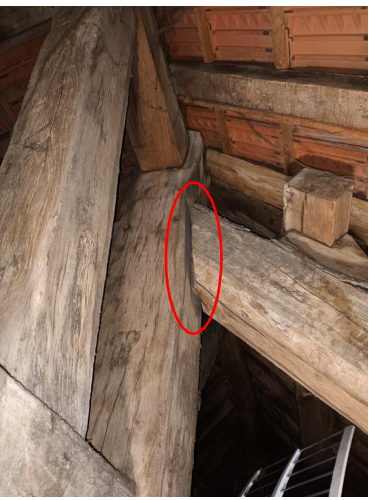
Photo L - Assemblage qui travaille.

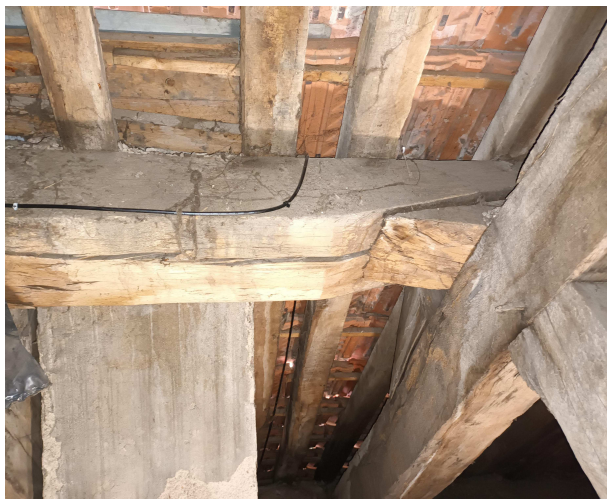
Photo N - Panne fendue avec un assemblage précaire.

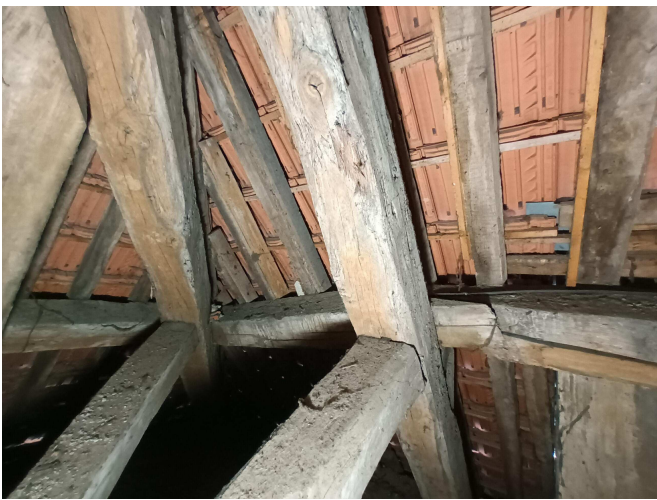
Photo O - Panne fendue avec un assemblage précaire.

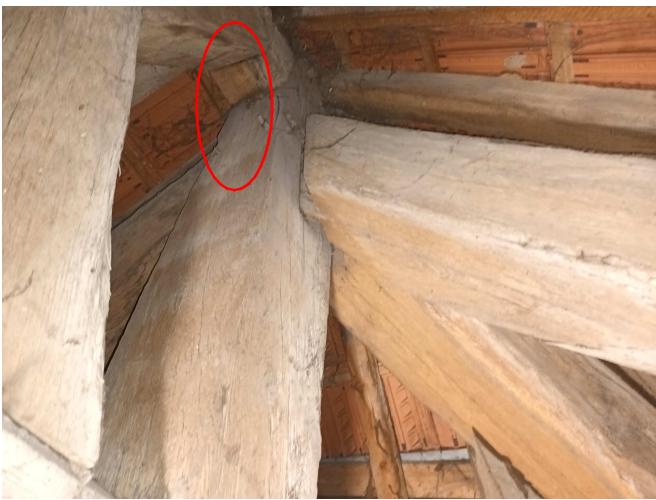
Photo P - Assemblage de ferme qui travaille.

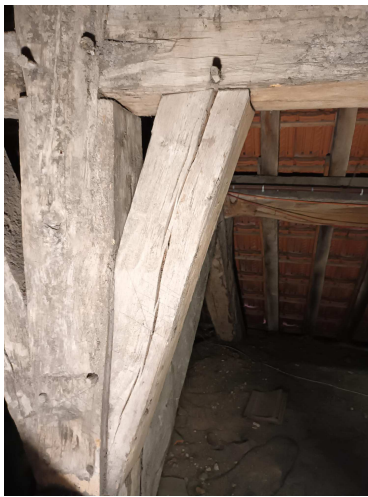
Photo h - Bois de ferme fendu.

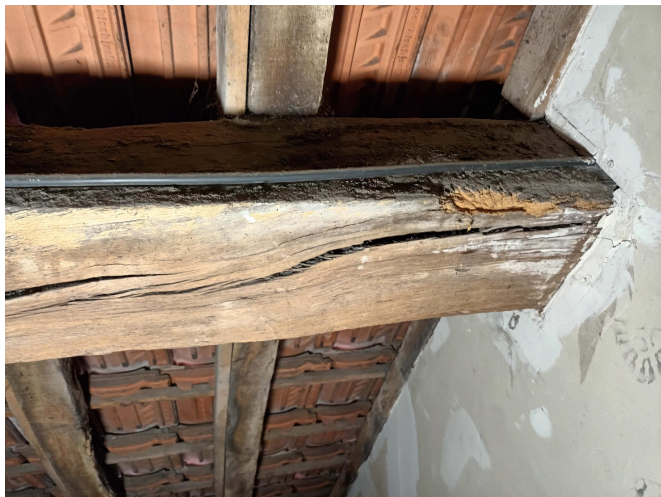
Photo i  
Panne fendue et fortement parasitée.

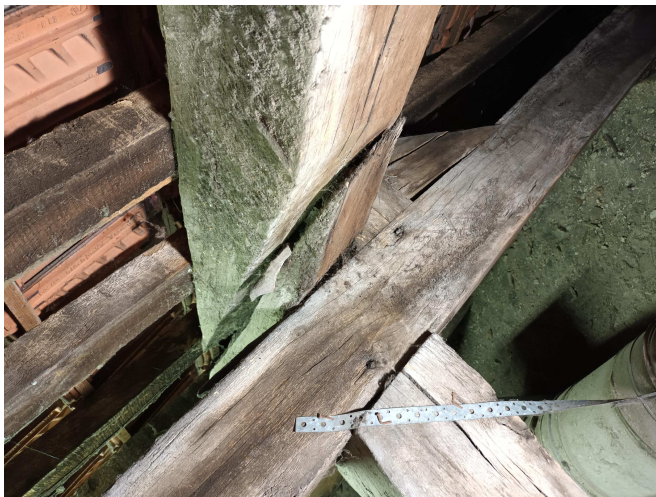
Photo l - Appui précaire de panne tendant à se déverser.

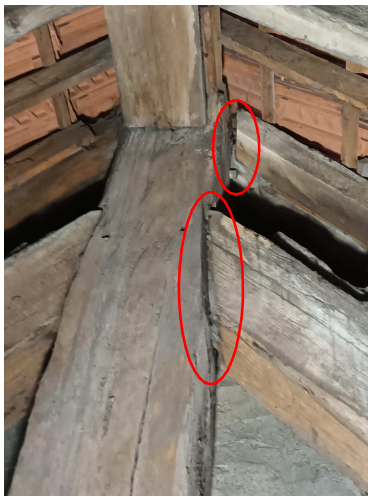
Photo m - Assemblages de ferme et de panne qui travaillent.

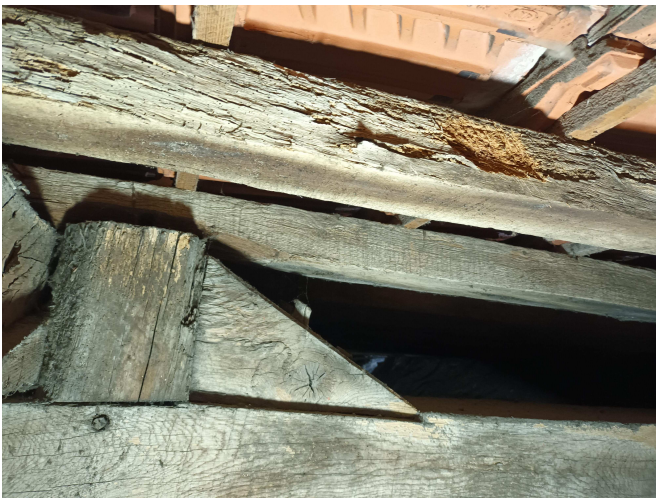
Photo q - Bois de chevron fortement parasité.

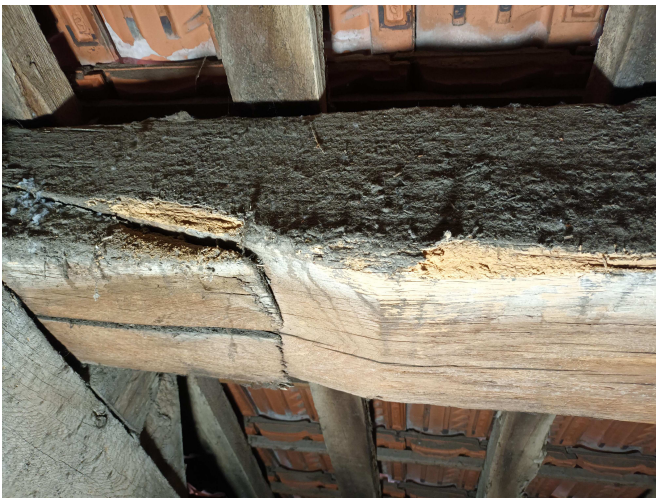
Photo r - Bois de panne fortement parasité.

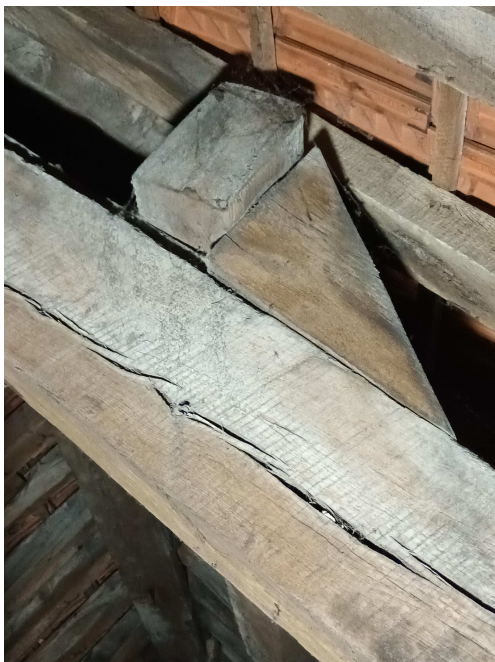
Photo s - Appui précaire de panne tendant à se déverser.

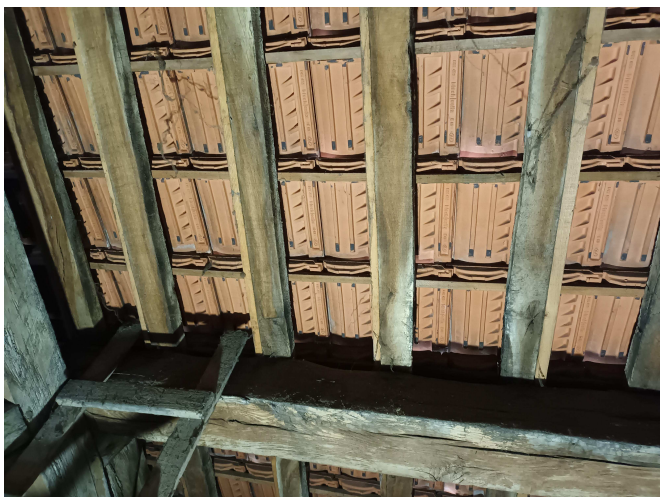
Photo t - Panne fendue - Tous les chevrons sont renforcés.

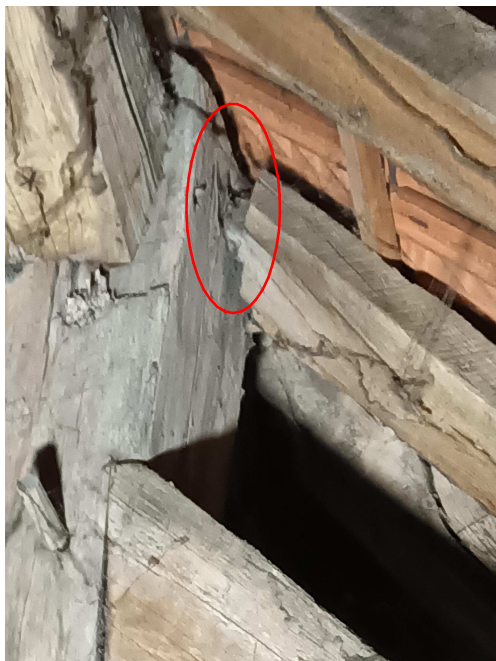
Photo u - Assemblage de chevron qui travaille.

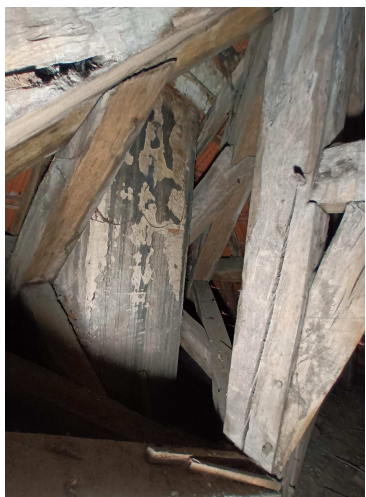
Photo v  
Bois de ferme fendu.  
Conduit de sortie en toiture.

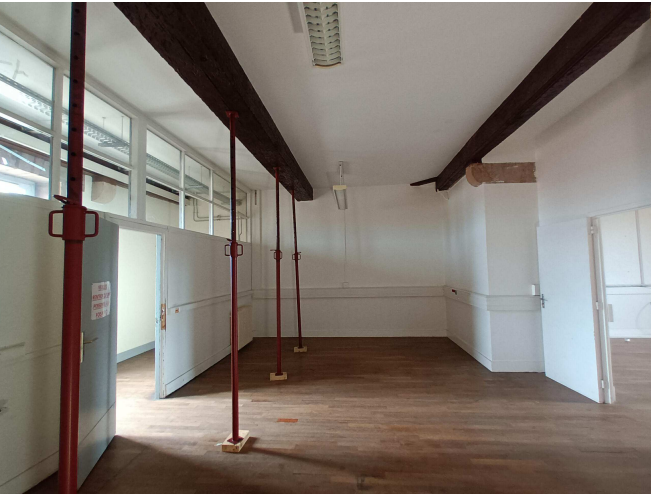
Photo A - Vue générale des retombées de poutres entre les files C et B.

Les planchers existants seront entièrement remplacés. C'est la décision déjà prise par l'ESID en amont du présent diagnostic. Visite faite des lieux, notre analyse structurelle abonde dans le sens de cette décision qui est techniquement aussi la bonne. Les défauts que nous avons constatés sont les suivants :

- Poutres bois fléchies en surcharges, pièces en bois dégradées par des fuites d'eau dans les sanitaires ;
- Poutres bois fendues flambant et se déversant sous la poussée des murs de refends, appuis défaillants de poutres et de solives.

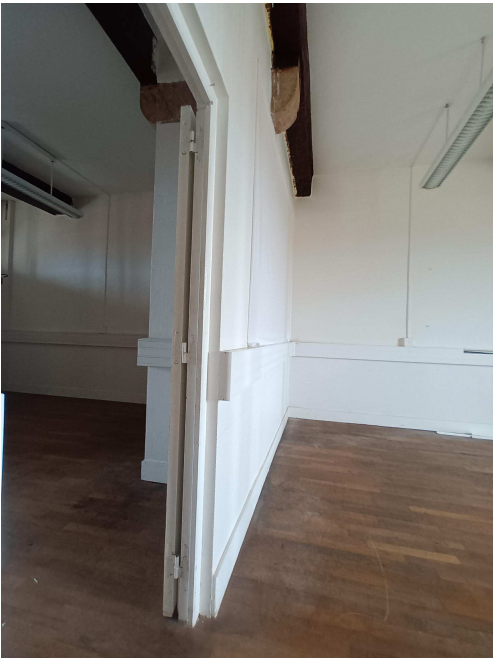
Photo B - Idem sur la file B.

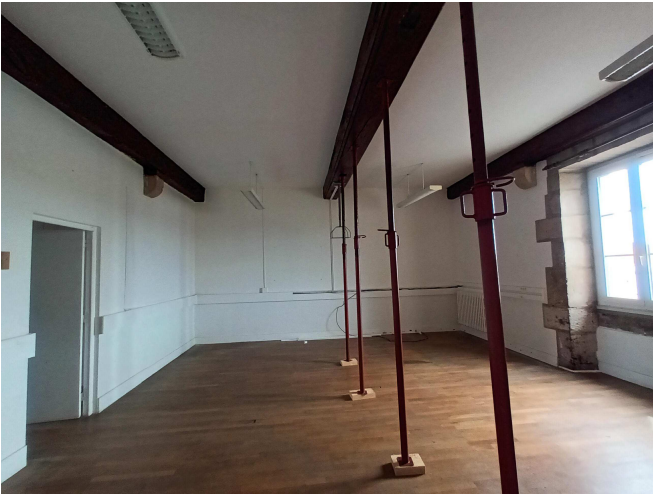
Photo C - Idem entre les files B et A.

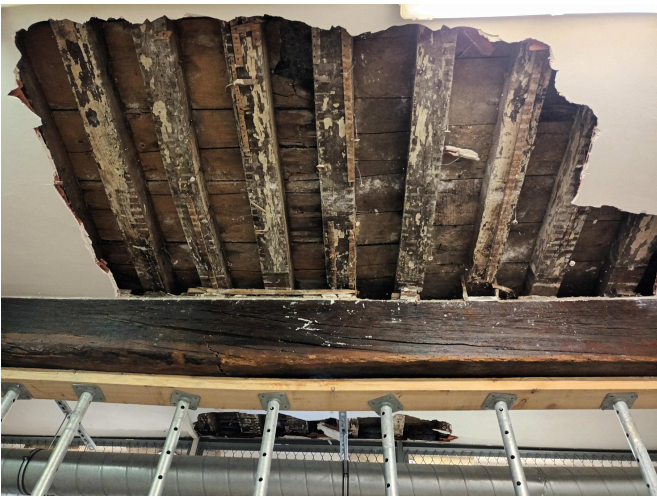
Photo H - Poutre fendue en flexion par surcharge. Sa déformation est visible. Les étais même resserrés sont en charges. Les appuis des solives sont hétérogènes et +/- précaires.
