**Pré-Rapport de repérage des matériaux et produits contenant de l'amiante avant réalisation de travaux dans un immeuble bâti**

**Nom du site :** 210038001R - AUXONNE - QUARTIER  
BONAPARTE - GEP

BATIMENT 16  
RUE VAUBAN  
21130 AUXONNE

**Référence du rapport :** 22428556/S1.1.2.R

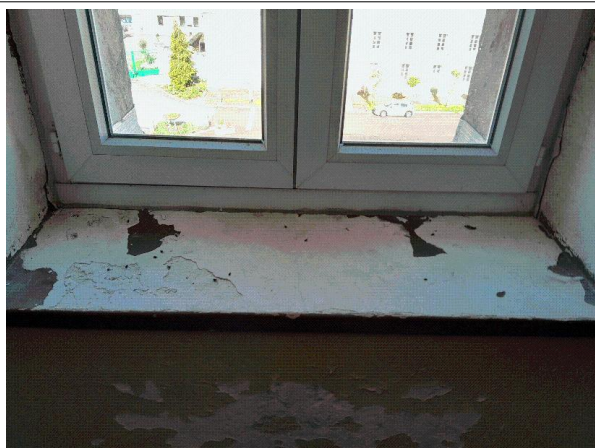
Prélèvement - P001 : ETAGE 3 / Local 003 - Enduit- (Absence d'amiante)

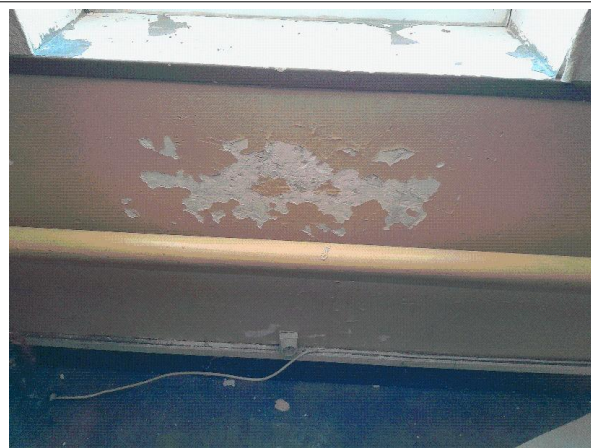
Prélèvement - P002 : ETAGE 3 / Local 003 - Enduit- (Absence d'amiante)

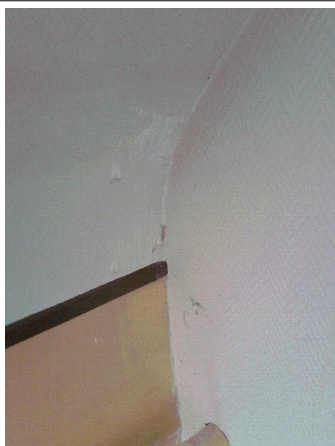
Prélèvement - P003 : ETAGE 3 / Local 003 - Bande de plaque de plâtre- (Absence d'amiante)

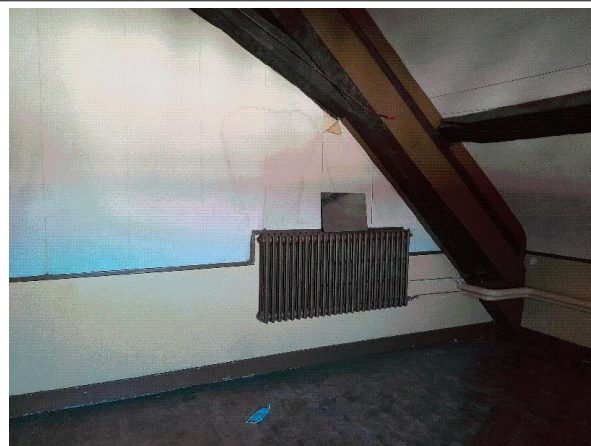
Prélèvement - P004 : ETAGE 3 / Local 003 - Enduit- (Absence d'amiante)

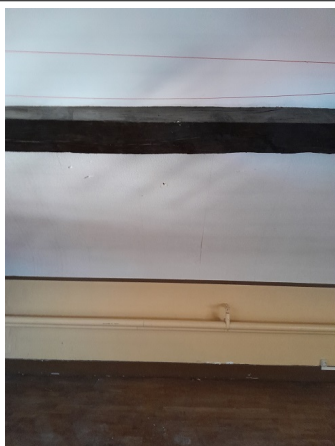
Prélèvement - P005 : ETAGE 3 / Local 003 - Enduit- (Absence d'amiante)

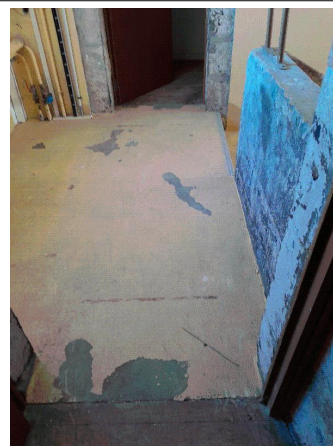
Prélèvement - P006 : ETAGE 3 / Local 001 - Ragréage- (Absence d'amiante)

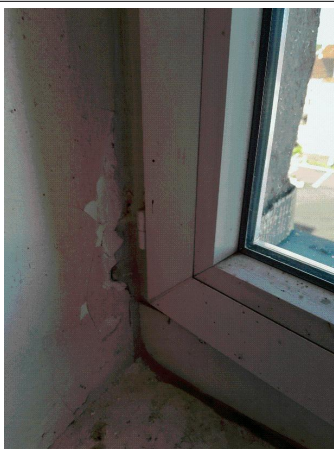
Prélèvement - P007 : ETAGE 3 / Local 001 - Joint- (Absence d'amiante)

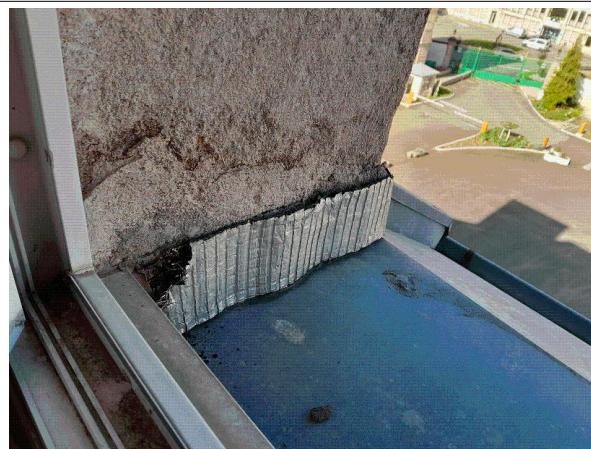
Prélèvement - P008 : ETAGE 3 / Local 001 - Revêtement d'étanchéité- (Absence d'amiante)

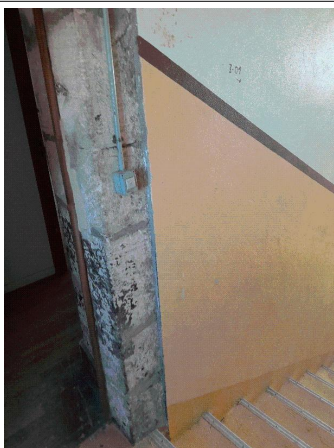
Prélèvement - P009 : ETAGE 3 / Local 001 - Enduit- (Absence d'amiante)

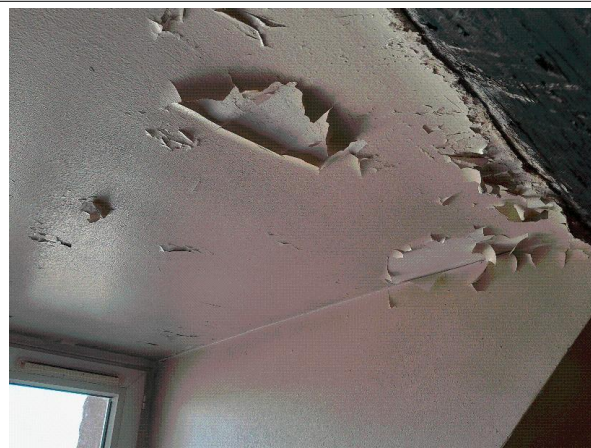
Prélèvement - P010 : ETAGE 3 / Local 001 - Enduit- (Absence d'amiante)

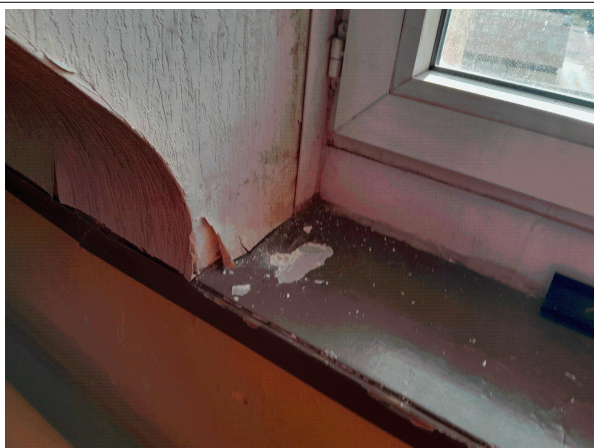
Prélèvement - P013 : ETAGE 3 / Local 008 - Enduit- (Absence d'amiante)

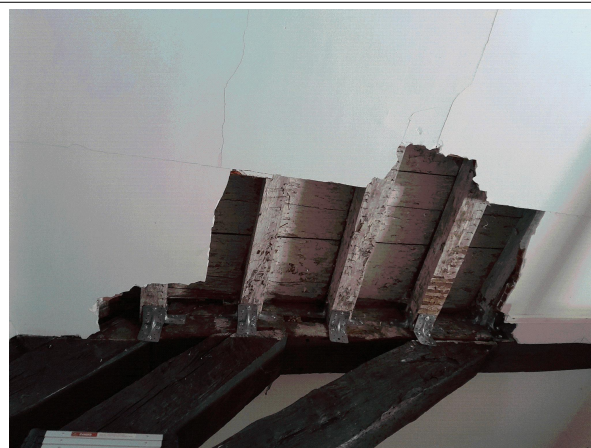
Prélèvement - P014 : ETAGE 3 / Local 008 - Enduit- (Absence d'amiante)

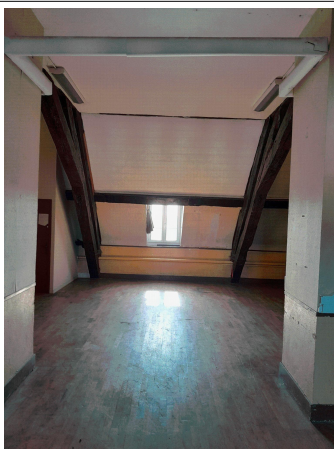
Prélèvement - P015 : ETAGE 3 / Local 008 - Calorifugeage-  
(Absence d'amiante)

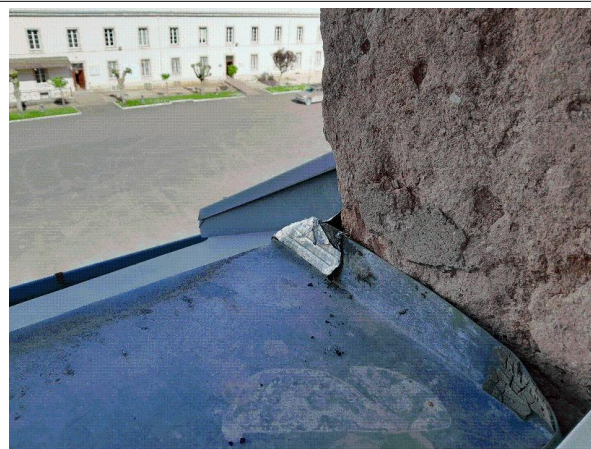
Prélèvement - P017 : ETAGE 3 / Local 009 - Revêtement  
d'étanchéité- (Absence d'amiante)

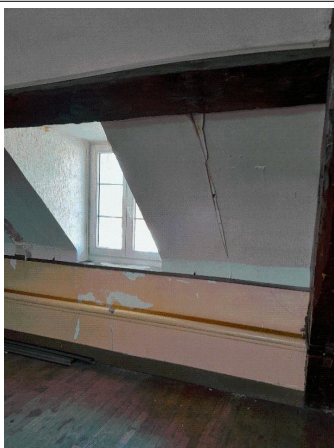
Prélèvement - P018 : ETAGE 3 / Local 009 - Enduit- (Absence  
d'amiante)

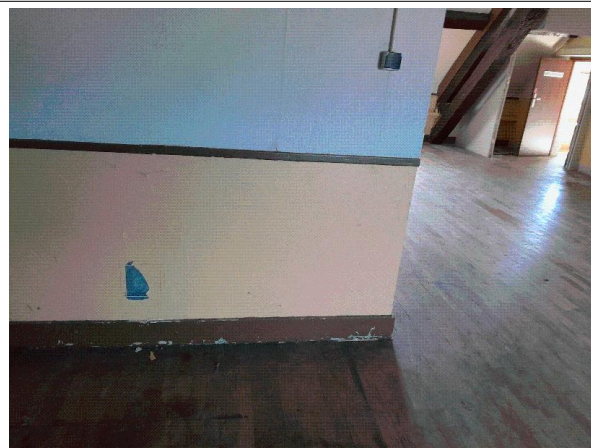
Prélèvement - P019 : ETAGE 3 / Local 009 - Peinture-  
(Absence d'amiante)

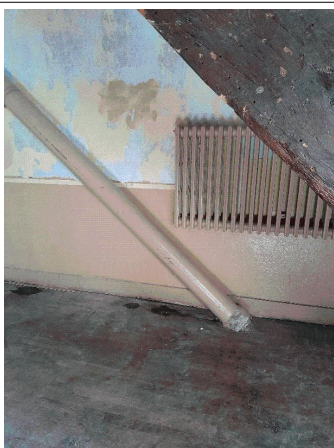
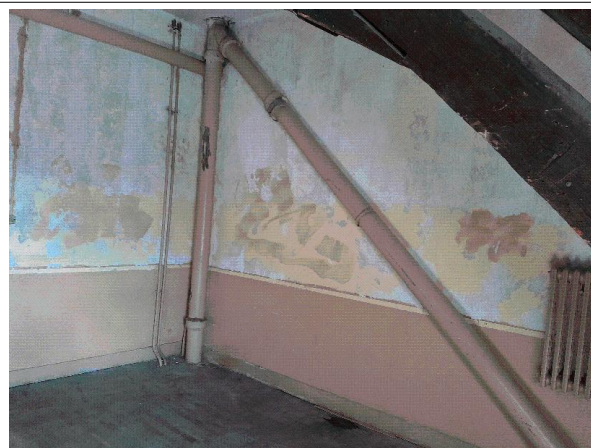
Prélèvement - P020 : ETAGE 3 / Local 015 - Conduit-  
(Présence d'amiante)

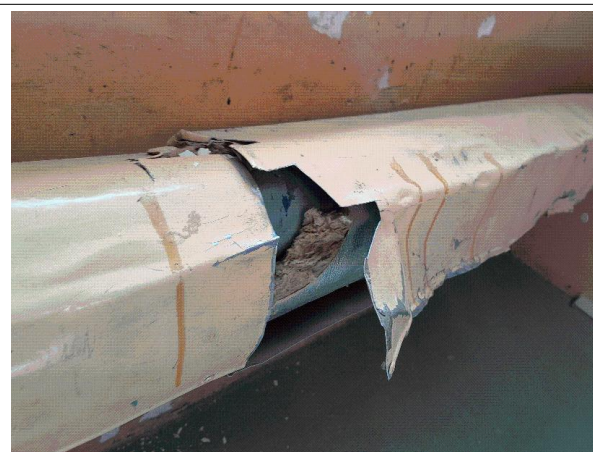
Prélèvement - P021 : ETAGE 3 / Local 015 - Calorifugeage-  
(Absence d'amiante)

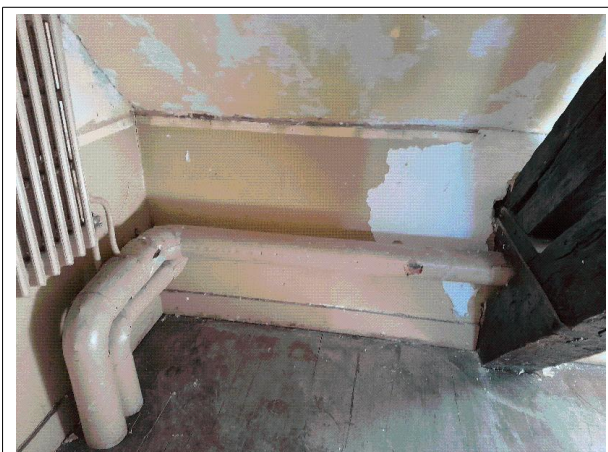
Prélèvement - P022 : ETAGE 3 / Local 017 - Bande de plaque  
de plâtre- (Absence d'amiante)

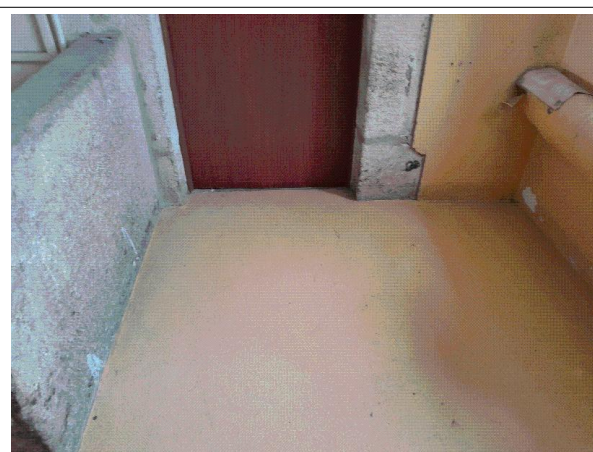
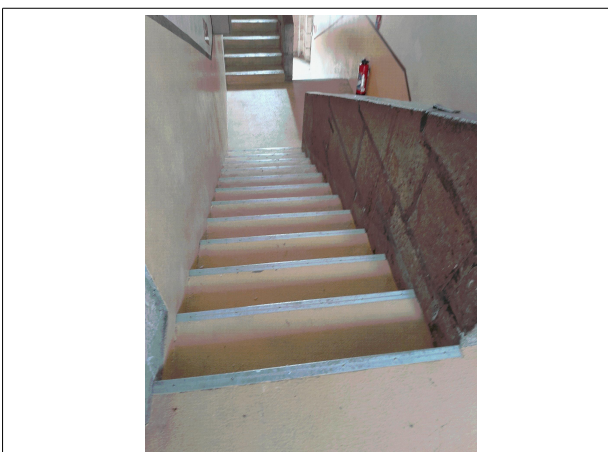
Prélèvement - P023 : ETAGE 3 / Local 016 - Ragréage-  
(Absence d'amiante)

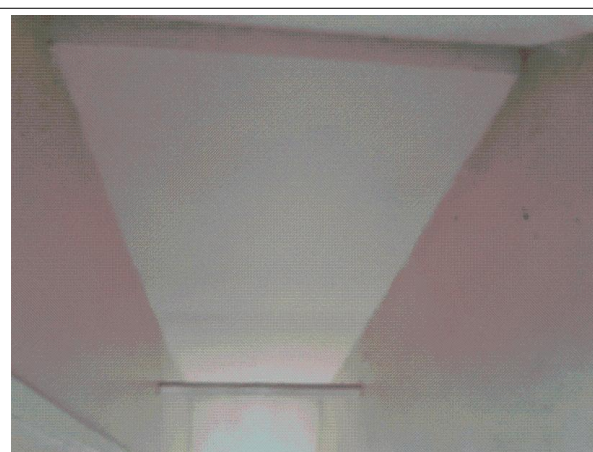
Prélèvement - P024 : ETAGE 3 / Local 019 - Enduit- (Absence  
d'amiante)

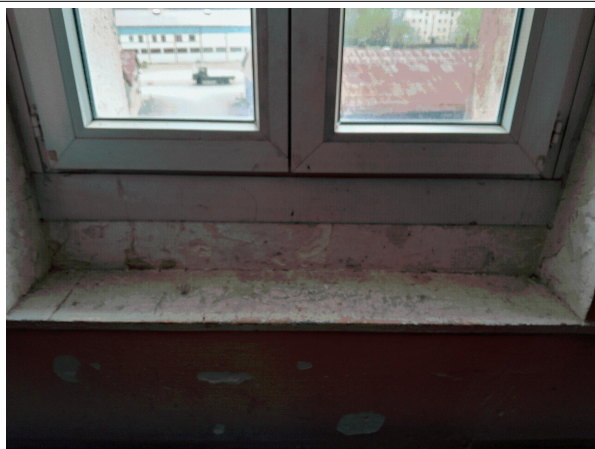
Prélèvement - P025 : ETAGE 3 / Local 023 - Enduit- (Absence d'amiante)

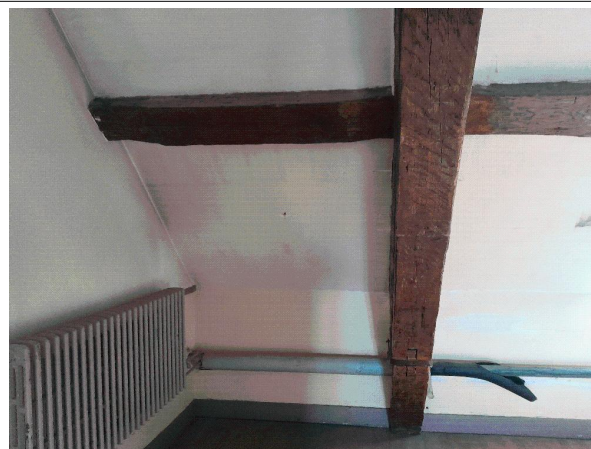
Prélèvement - P026 : ETAGE 3 / Local 023 - Enduit- (Absence d'amiante)

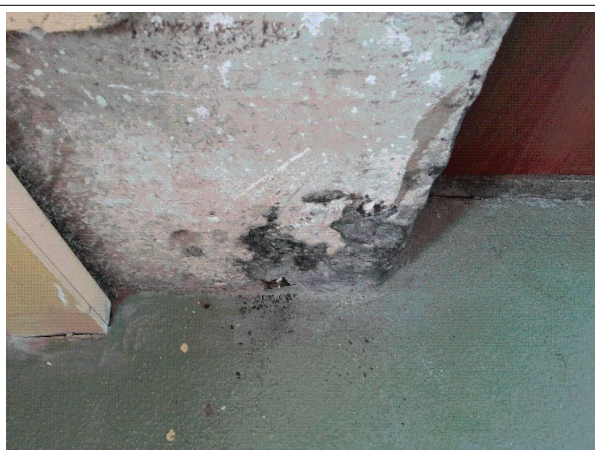
Prélèvement - P027 : ETAGE 3 / Local 021 - Revêtement bitumineux- (Absence d'amiante)

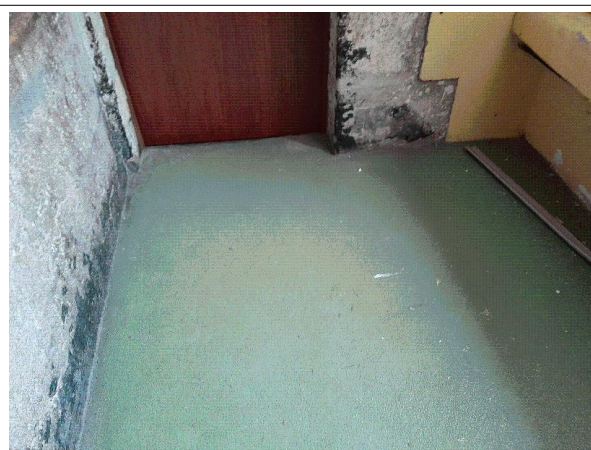
Prélèvement - P028 : ETAGE 3 / Local 021 - Peinture sur béton - (Absence d'amiante)

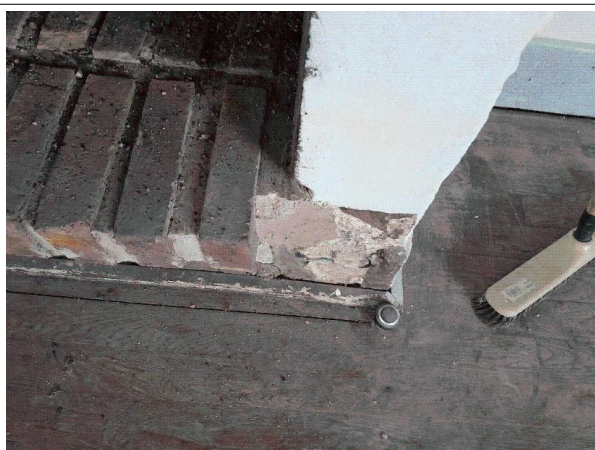
Prélèvement - P029 : ETAGE 3 / Local 024 - Colle- (Absence d'amiante)

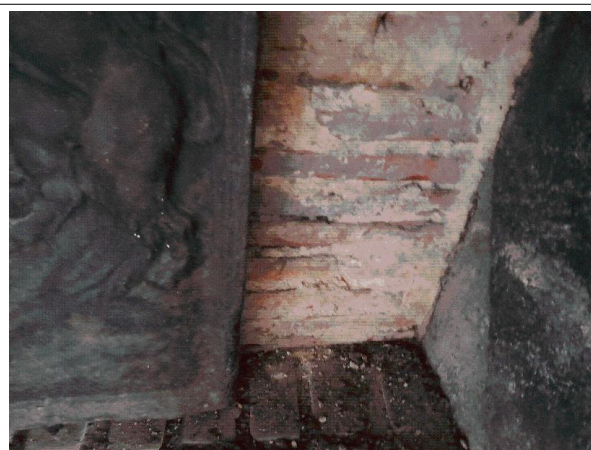
Prélèvement - P030 : ETAGE 3 / Local 024 - Joint- (Absence d'amiante)

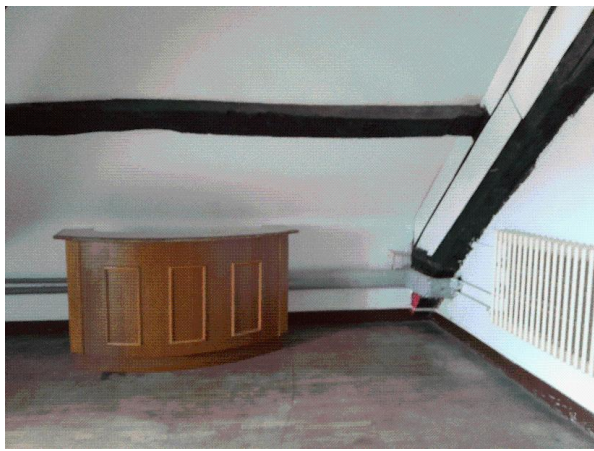
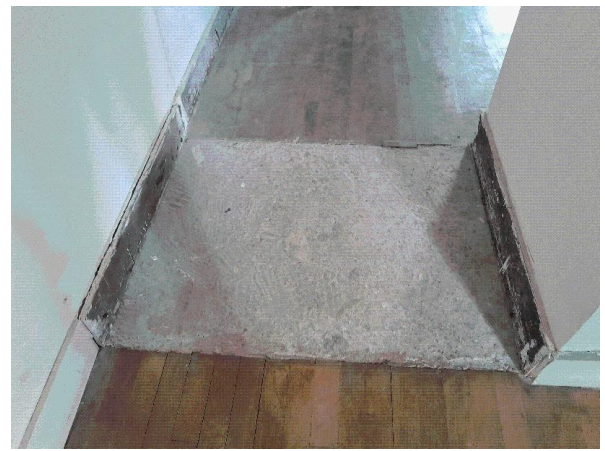
Prélèvement - P031 : ETAGE 3 / Local 024 - Ragréage-  
(Absence d'amiante)

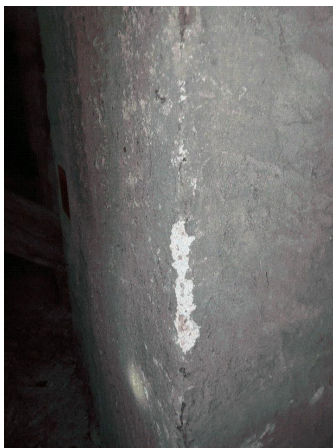
Prélèvement - P032 : COMBLES - Enduit- (Absence d'amiante)

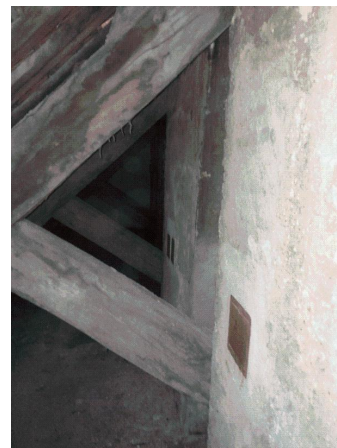
Prélèvement - P033 : COMBLES - Enduit- (Absence d'amiante)

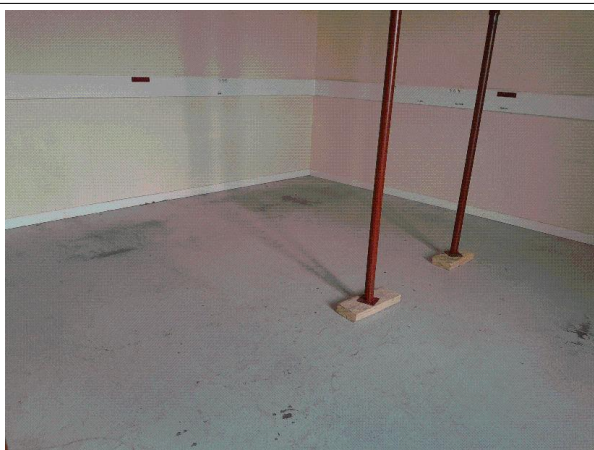
Prélèvement - P034 : ETAGE 2 / Local 003 - Ragréage-  
(Absence d'amiante)

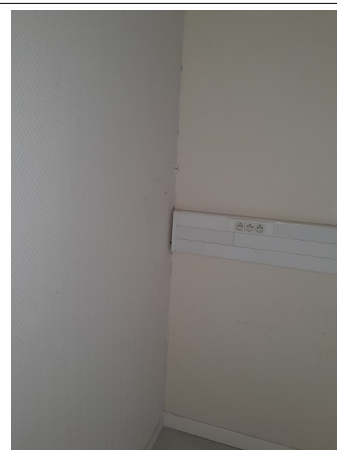
Prélèvement - P035 : ETAGE 2 / Local 003 - Bande de plaque  
de plâtre- (Absence d'amiante)

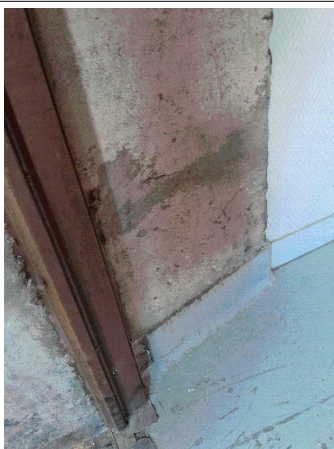
Prélèvement - P036 : ETAGE 2 / Local 001 - Colle de plinthe-  
(Présence d'amiante)

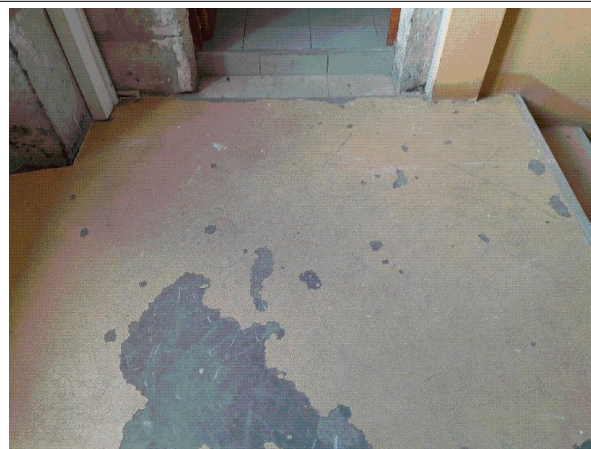
Prélèvement - P037 : ETAGE 2 / Local 001 - Peinture sur béton  
- (Absence d'amiante)

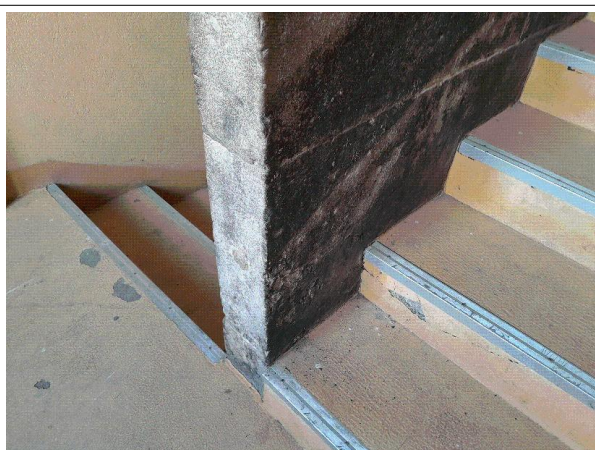
Prélèvement - P038 : ETAGE 2 / Local 001 - Revêtement  
bitumineux- (Absence d'amiante)

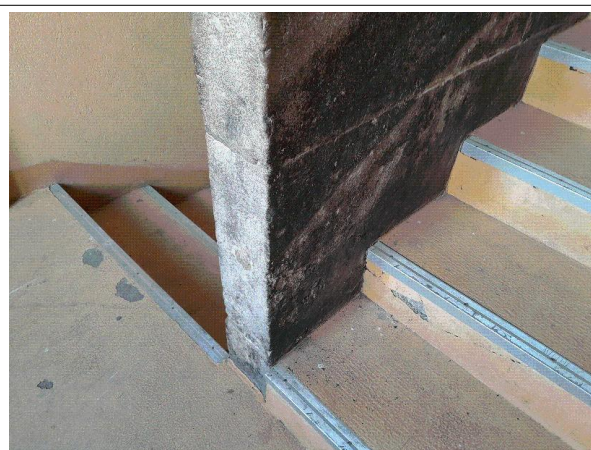
Prélèvement - P039 : ETAGE 2 / Local 001 - Enduit- (Absence  
d'amiante)

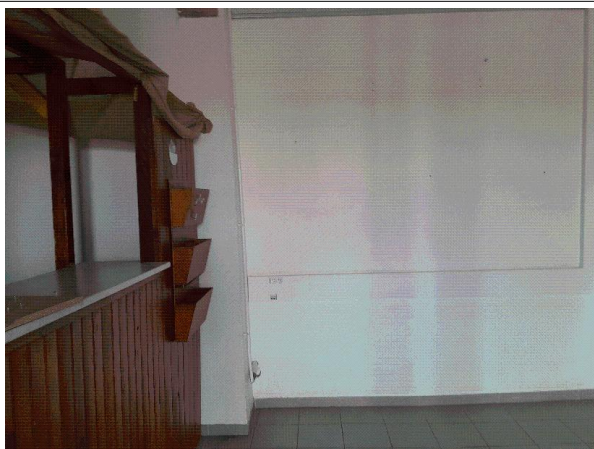
Prélèvement - P042 : ETAGE 2 / Local 006 - Bande de plaque de plâtre- (Absence d'amiante)

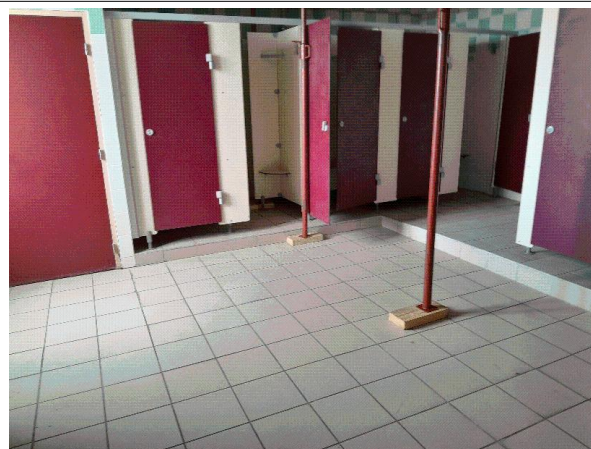
Prélèvement - P043 : ETAGE 2 / Local 002 - Ragréage- (Absence d'amiante)

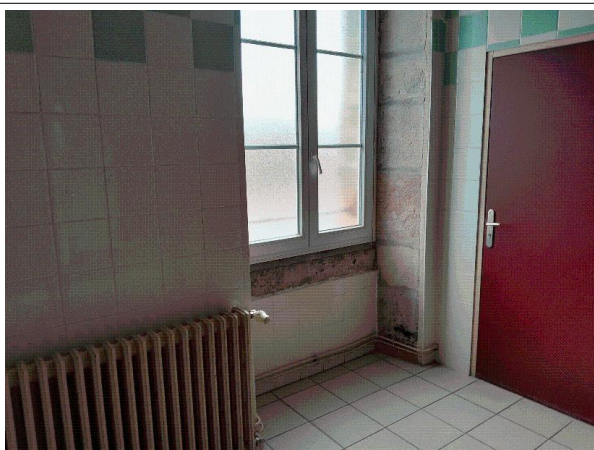
Prélèvement - P044 : ETAGE 2 / Local 002 - Colle de faïence- (Absence d'amiante)

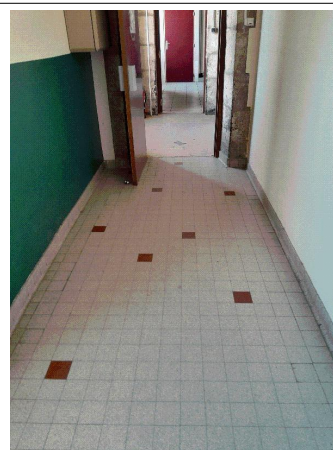
Prélèvement - P046 : ETAGE 2 / Local 004 - Ragréage- (Absence d'amiante)

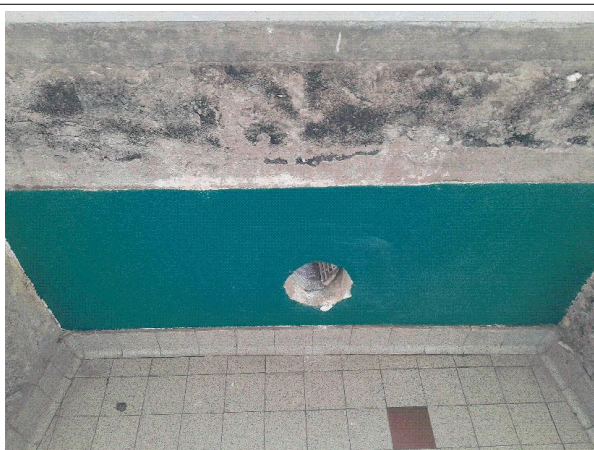
Prélèvement - P049 : ETAGE 2 / Local 004 - Enduit- (Absence d'amiante)

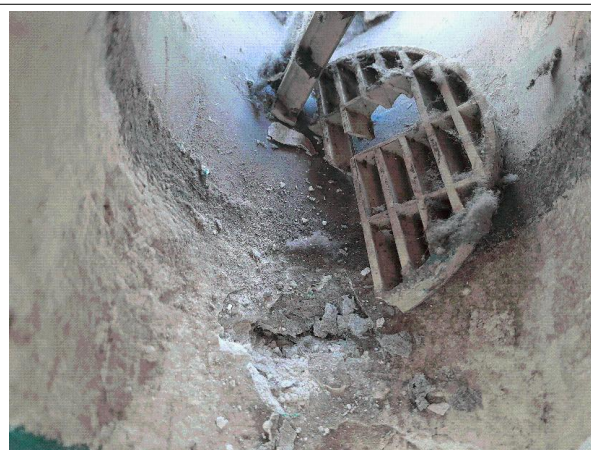
Prélèvement - P050 : ETAGE 2 / Local 004 - Conduit- (Présence d'amiante)

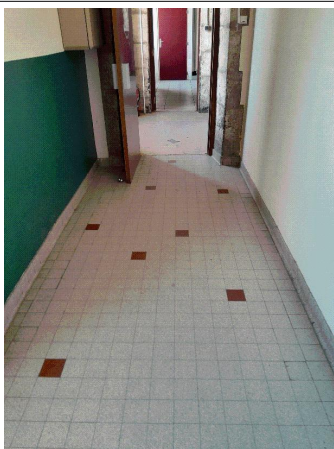
Prélèvement - P051 : ETAGE 2 / Local 004 - Colle de plinthe-  
(Présence d'amiante)

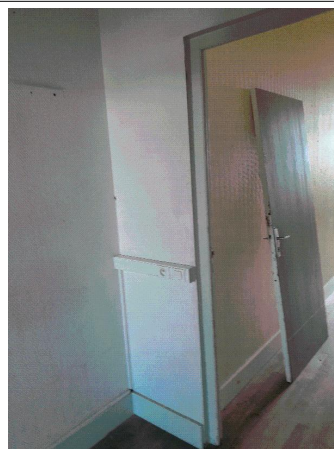
Prélèvement - P052 : ETAGE 2 / Local 038 - Bande de plaque  
de plâtre- (Absence d'amiante)

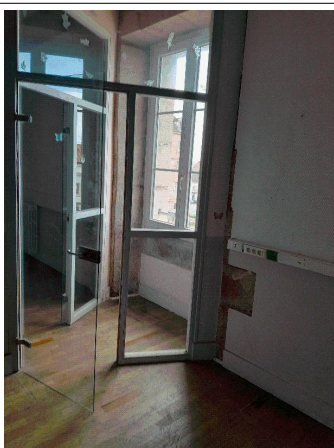
Prélèvement - P053 : ETAGE 2 / Local 038 - Enduit- (Absence  
d'amiante)

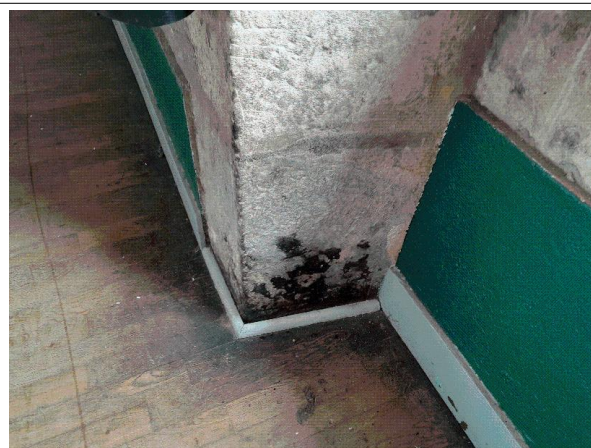
Prélèvement - P054 : ETAGE 2 / Local 011 - Revêtement  
bitumineux- (Absence d'amiante)

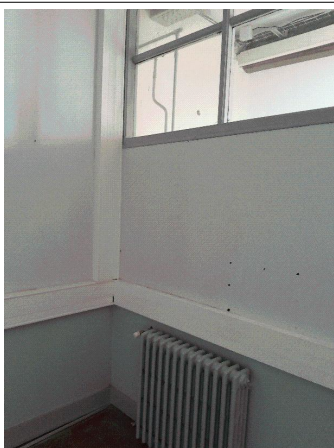
Prélèvement - P055 : ETAGE 2 / Local 012 - Enduit- (Absence  
d'amiante)

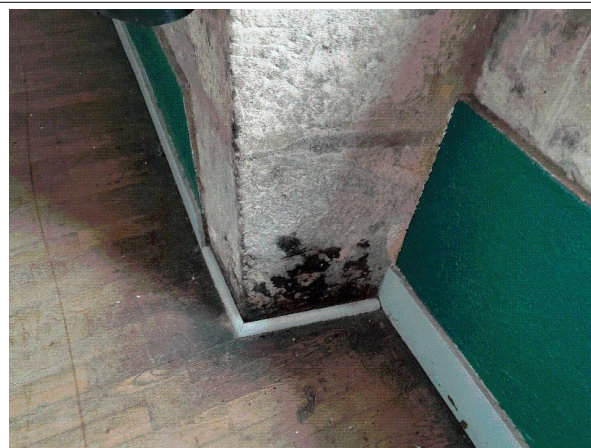
Prélèvement - P056 : ETAGE 2 / Local 014 - Joint- (Absence  
d'amiante)

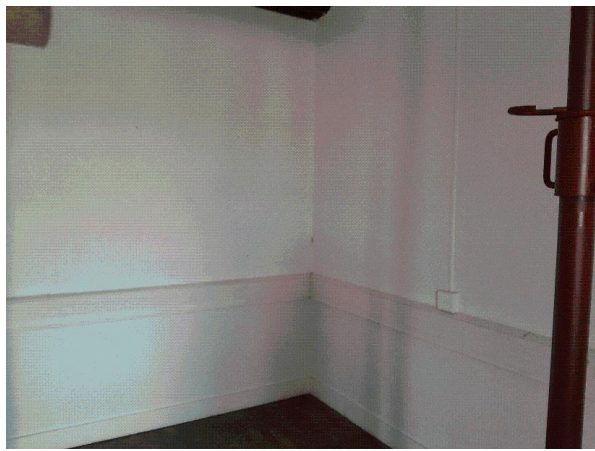
Prélèvement - P057 : ETAGE 2 / Local 043 - Bande de plaque de plâtre- (Absence d'amiante)

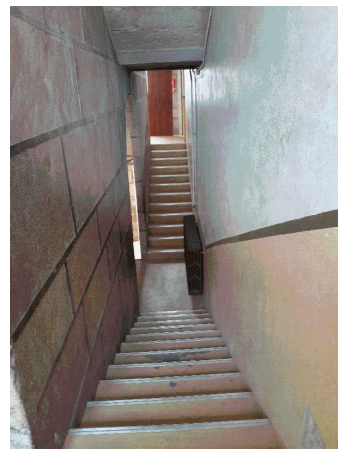
Prélèvement - P059 : ETAGE 2 / Local 017 - Enduit- (Absence d'amiante)

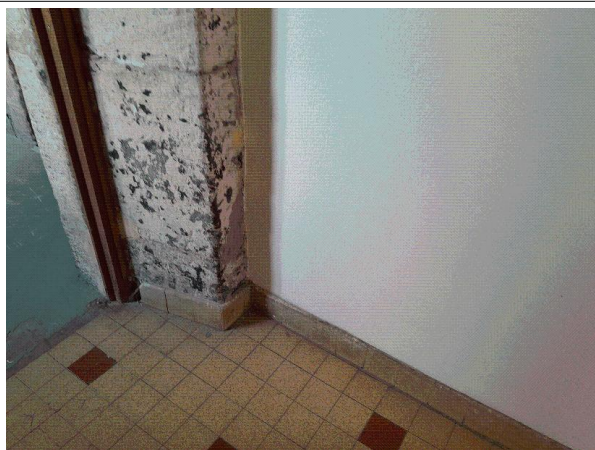
Prélèvement - P060 : ETAGE 2 / Local 018 - Colle de plinthe- (Présence d'amiante)

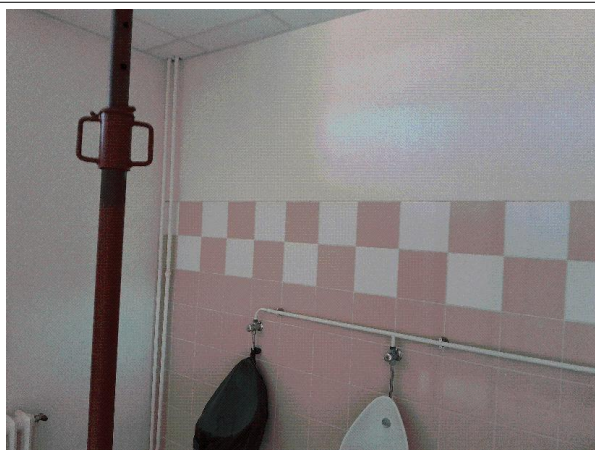
Prélèvement - P062 : ETAGE 2 / Local 019 - Colle de faïence- (Absence d'amiante)

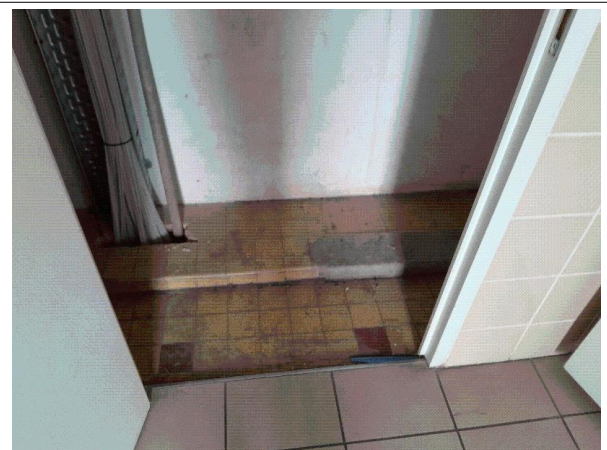
Prélèvement - P063 : ETAGE 2 / Local 019 - Ragréage- (Absence d'amiante)

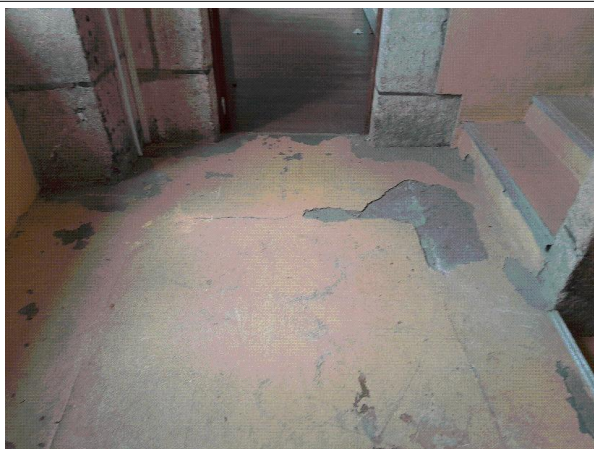
Prélèvement - P065 : ETAGE 2 / Local 024 - Ragréage-  
(Absence d'amiante)

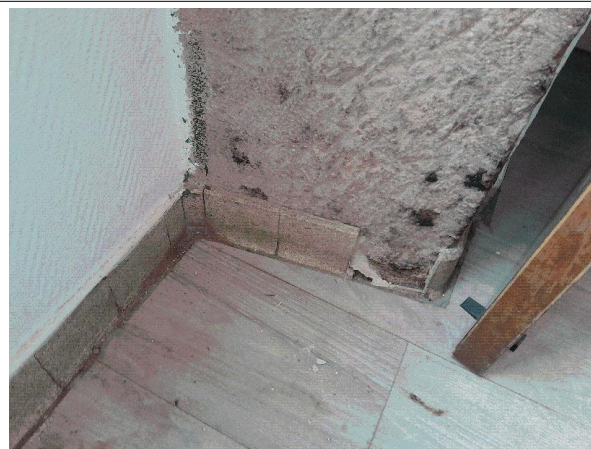
Prélèvement - P066 : ETAGE 2 / Local 032 - Colle de plinthe-  
(Présence d'amiante)

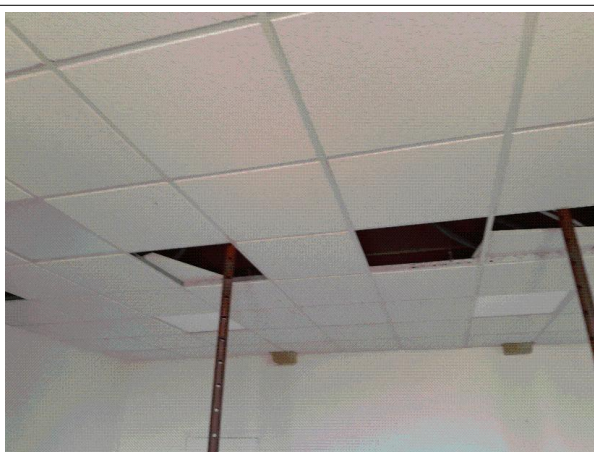
Prélèvement - P067 : ETAGE 2 / Local 032 - Faux plafond-  
(Absence d'amiante)

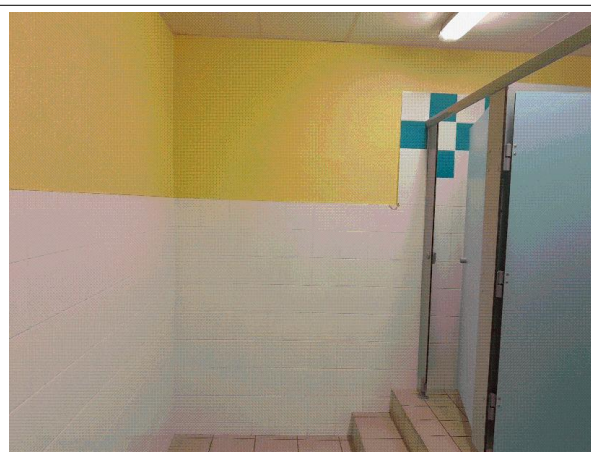
Prélèvement - P068 : ETAGE 1 / Local 005 - Colle de faïence-  
(Absence d'amiante)

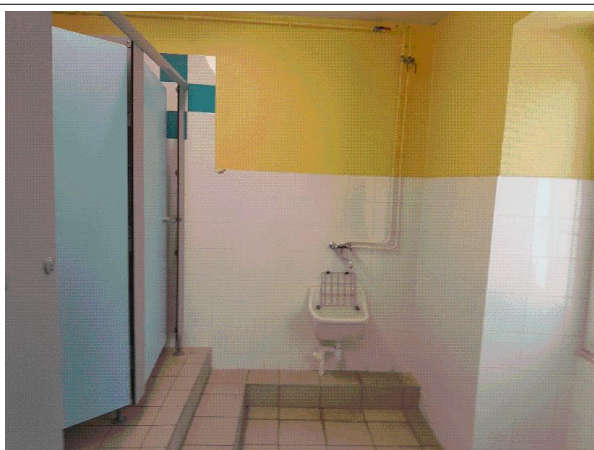
Prélèvement - P069 : ETAGE 1 / Local 005 - Colle de faïence-  
(Absence d'amiante)

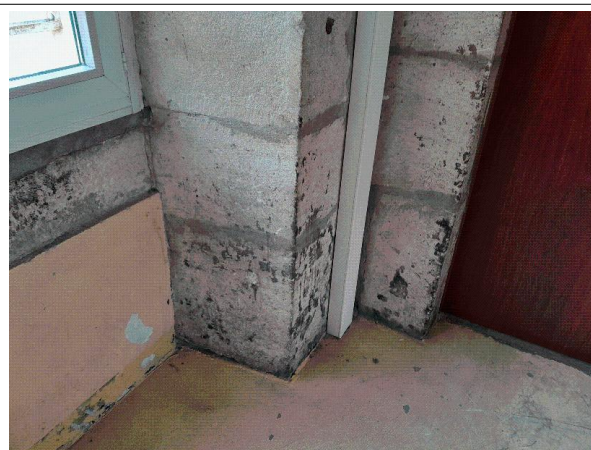
Prélèvement - P070 : ETAGE 1 / Local 001 - Revêtement  
bitumineux- (Absence d'amiante)

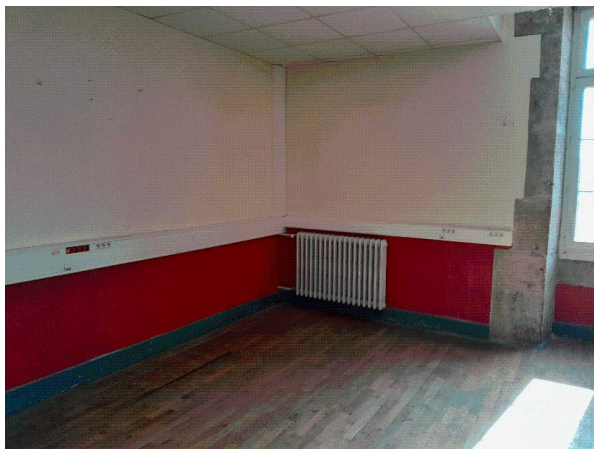
Prélèvement - P071 : ETAGE 1 / Local 008 - Enduit- (Absence d'amiante)

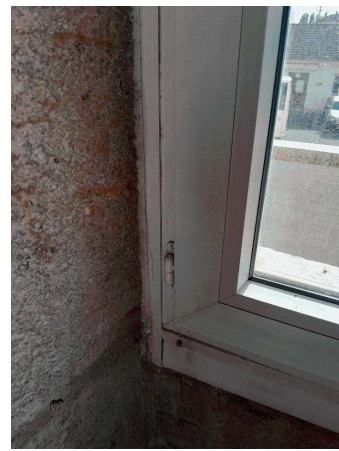
Prélèvement - P072 : ETAGE 1 / Local 008 - Joint- (Absence d'amiante)

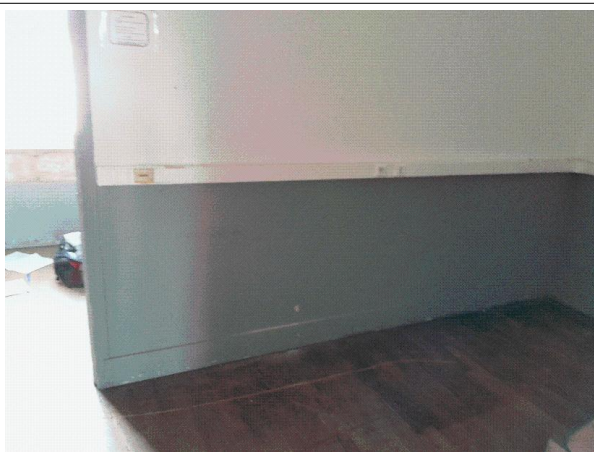
Prélèvement - P073 : ETAGE 1 / Local 010 - Enduit- (Absence d'amiante)

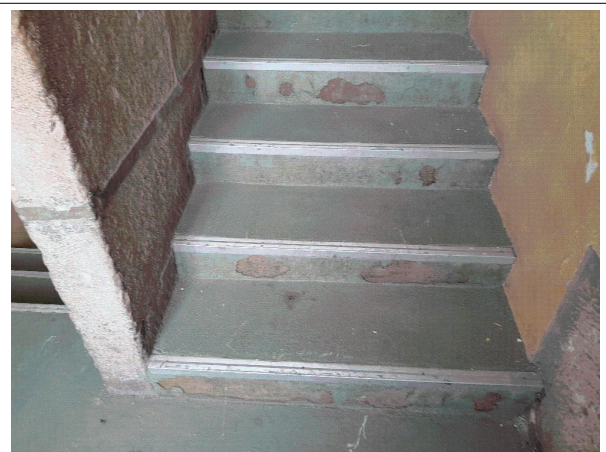
Prélèvement - P074 : ETAGE 1 / Local 002 - Enduit- (Absence d'amiante)

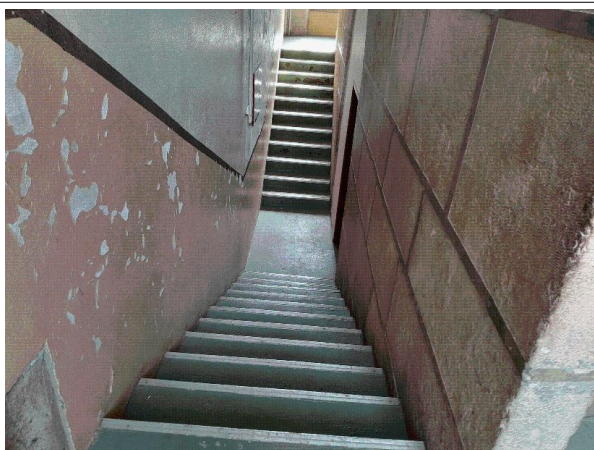
Prélèvement - P074 : ETAGE 1 / Local 002 - Enduit- (Absence d'amiante)

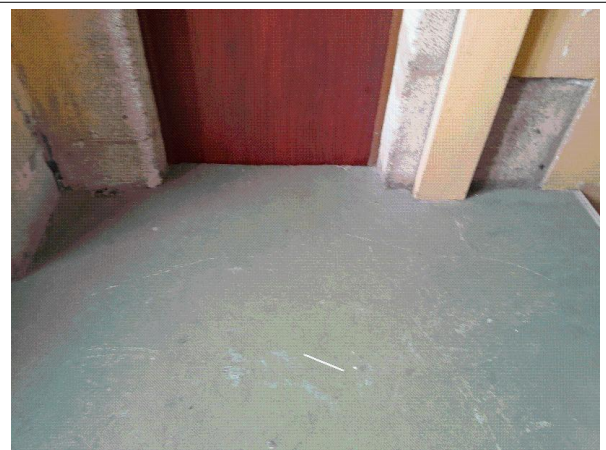
Prélèvement - P075 : ETAGE 1 / Local 002 - Peinture sur béton - (Absence d'amiante)

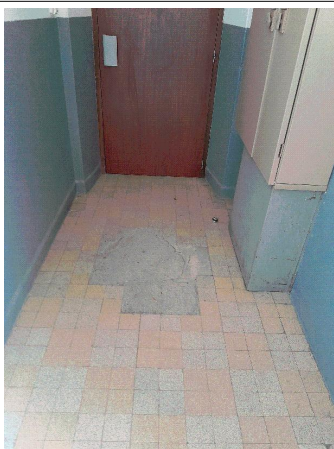
Prélèvement - P076 : ETAGE 1 / Local 016 - Enduit- (Absence d'amiante)

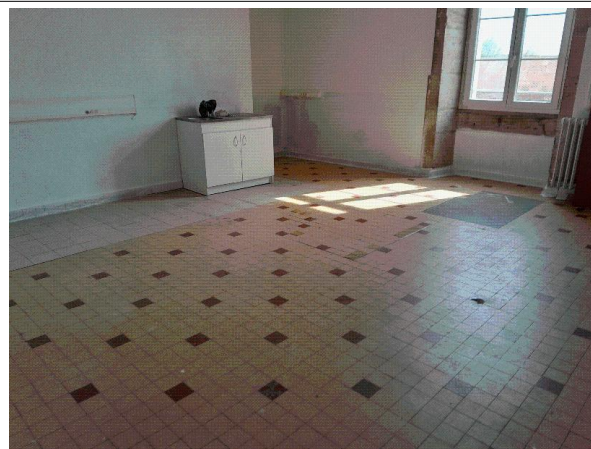
Prélèvement - P077 : ETAGE 1 / Local 018 - Enduit- (Absence d'amiante)

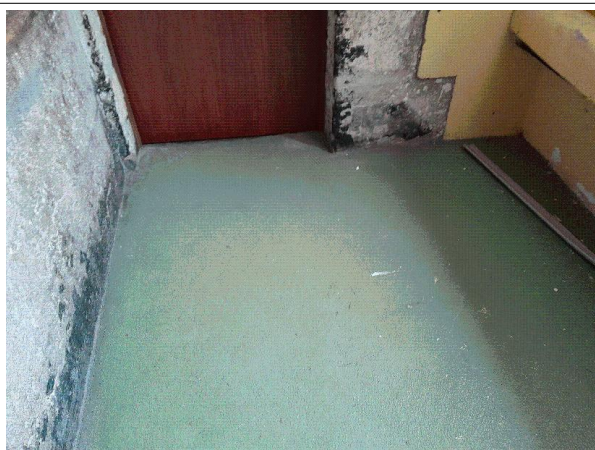
Prélèvement - P079 : ETAGE 1 / Local 019 - Ragréage- (Absence d'amiante)

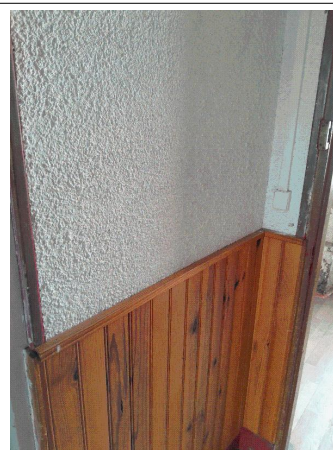
Prélèvement - P082 : ETAGE 1 / Local 024 - Enduit- (Absence d'amiante)

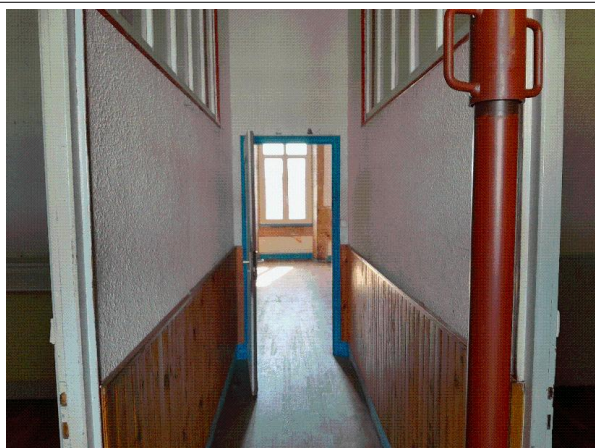
Prélèvement - P083 : ETAGE 1 / Local 024 - Enduit- (Absence d'amiante)

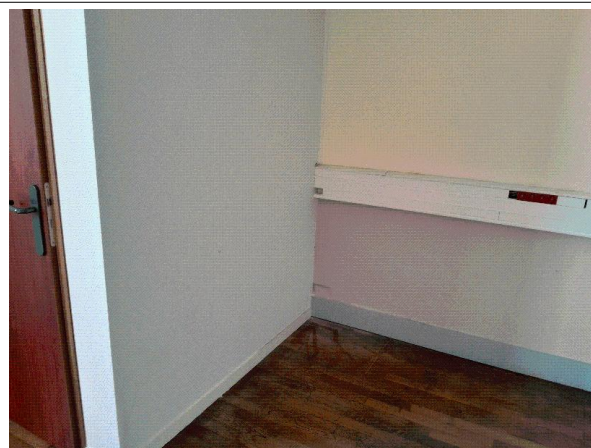
Prélèvement - P085 : ETAGE 1 / Local 029 - Bande de plaque de plâtre- (Absence d'amiante)

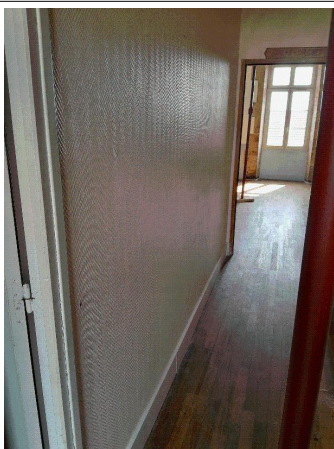
Prélèvement - P086 : ETAGE 1 / Local 031 - Enduit- (Absence d'amiante)

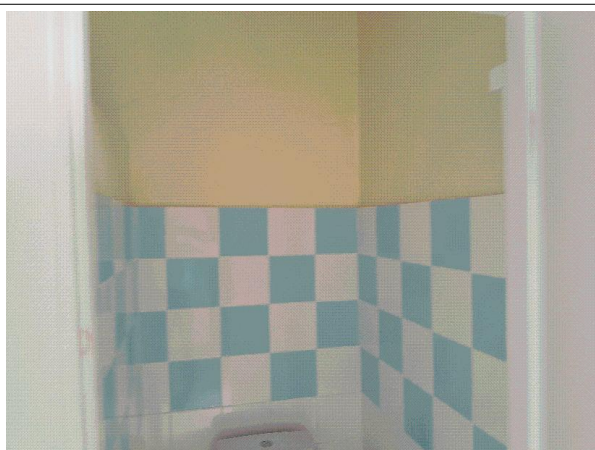
Prélèvement - P092 : ETAGE 1 / Local 022 - Colle de faïence- (Absence d'amiante)

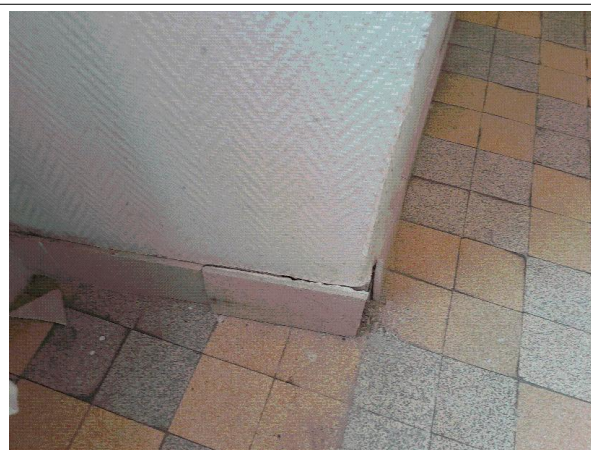
Prélèvement - P093 : ETAGE 1 / Local 022 - Colle de plinthe- (Absence d'amiante)

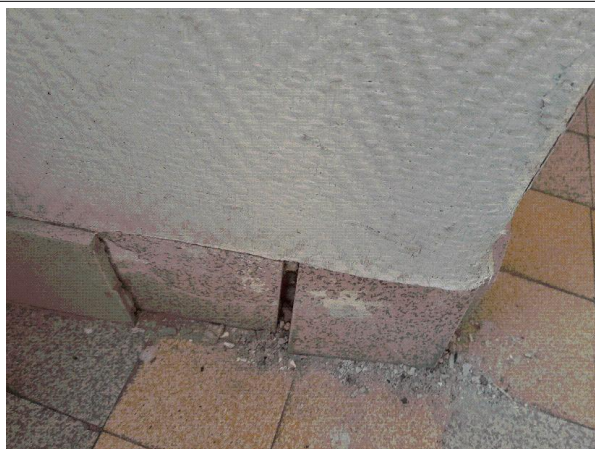
Prélèvement - P094 : ETAGE 1 / Local 022 - Colle de plinthe-  
(Absence d'amiante)

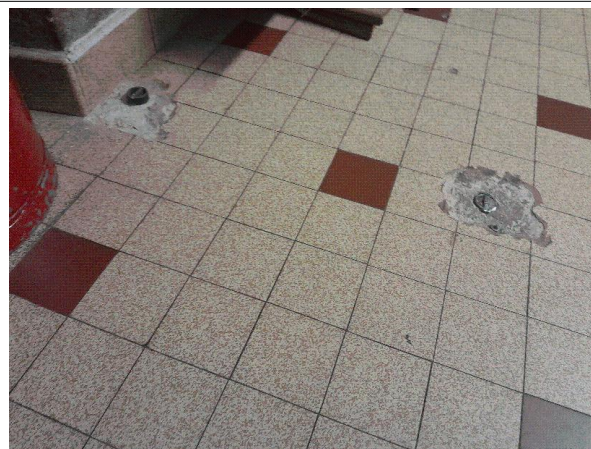
Prélèvement - P097 : RDC / Local 004 - Ragréage- (Absence  
d'amiante)

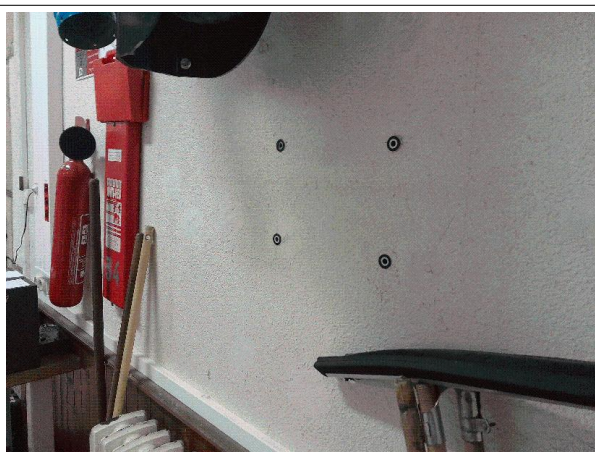
Prélèvement - P099 : RDC / Local 006 - Enduit- (Absence  
d'amiante)

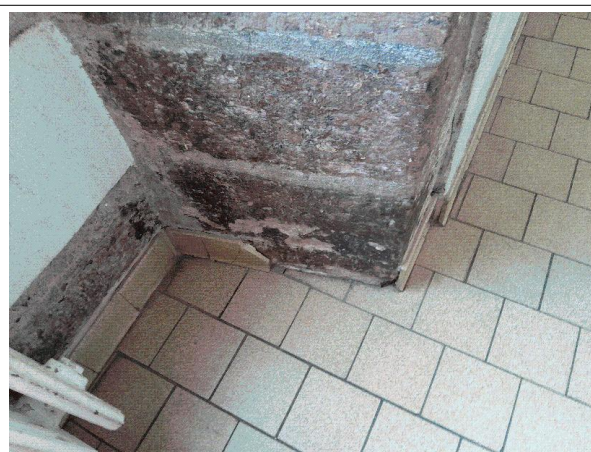
Prélèvement - P100 : RDC / Local 027 - Colle de plinthe-  
(Absence d'amiante)

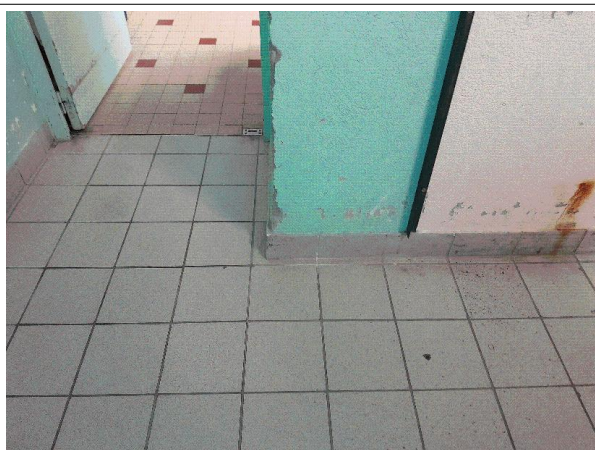
Prélèvement - P101 : RDC / Local 014 - Peinture sur béton-  
(Absence d'amiante)

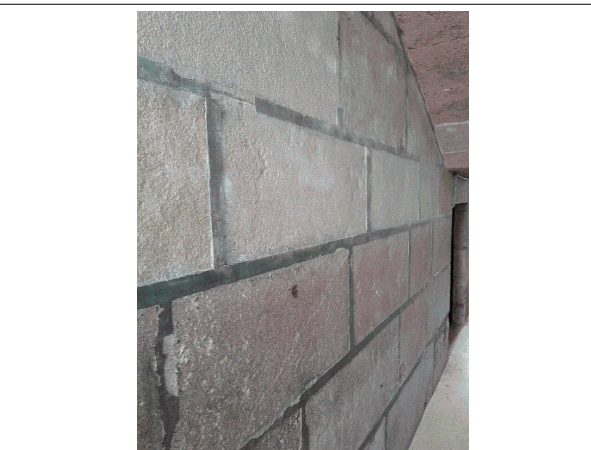
Prélèvement - P102 : RDC / Local 020 - Enduit- (Absence  
d'amiante)

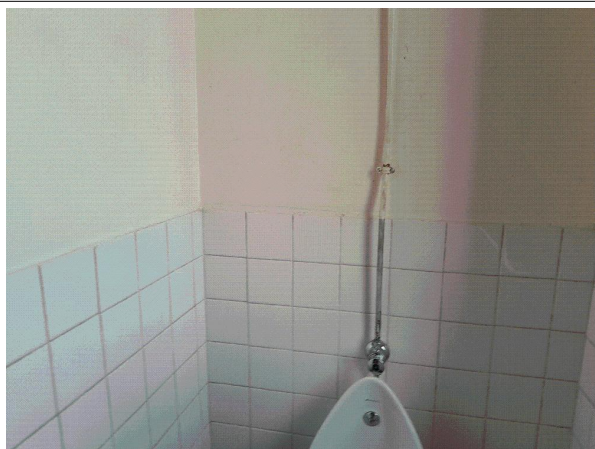
Prélèvement - P105 : RDC / Local 029 - Colle de plinthe-  
(Absence d'amiante)

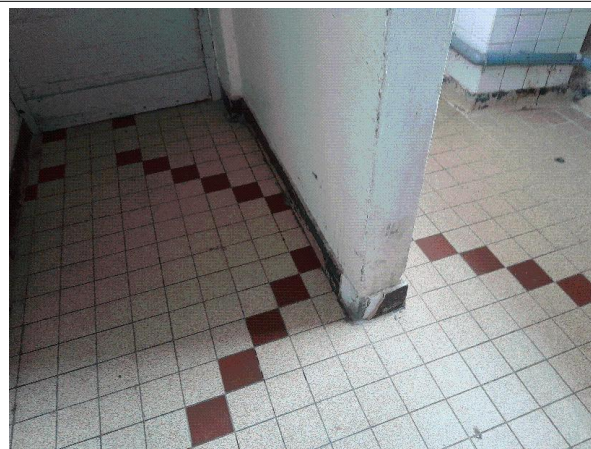
Prélèvement - P106 : RDC / Local 029 - Ragréage- (Absence  
d'amiante)

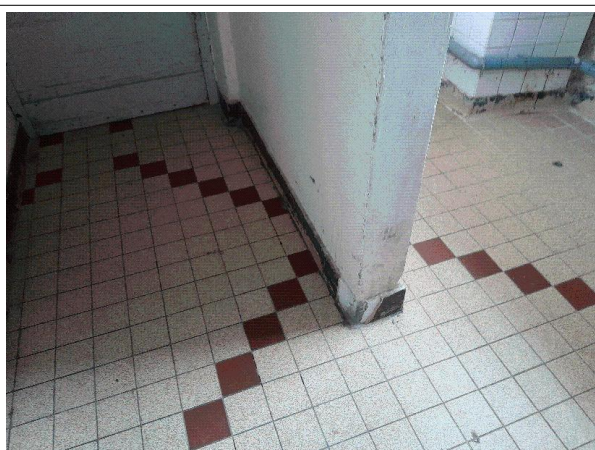
Prélèvement - P108 : RDC / Local 010 - Colle de plinthe-  
(Absence d'amiante)

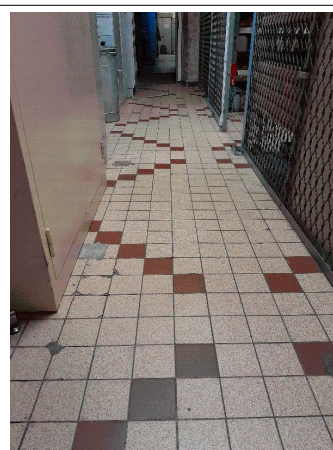
Prélèvement - P109 : RDC / Local 012 - Ragréage- (Absence  
d'amiante)

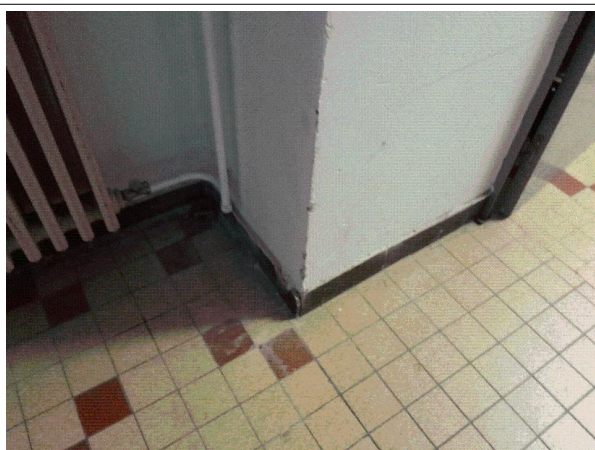
Prélèvement - P110 : RDC / Local 016 - Colle de plinthe-  
(Absence d'amiante)

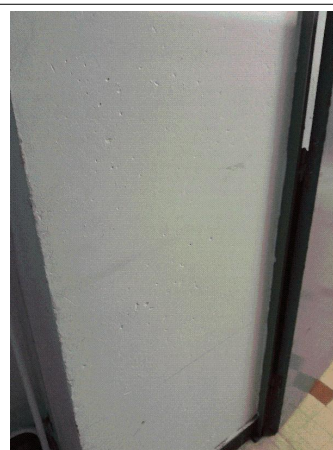
Prélèvement - P111 : RDC / Local 016 - Enduit- (Absence  
d'amiante)

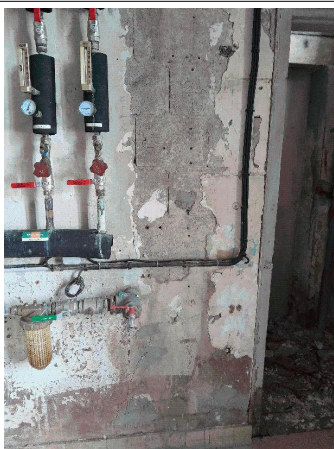
Prélèvement - P113 : RDC / Local 015 - Enduit- (Absence d'amiante)
