**Pré-Rapport de repérage des matériaux et produits contenant de l'amiante avant réalisation de travaux dans un immeuble bâti**

**Nom du site :** 210038001R - AUXONNE - QUARTIER  
BONAPARTE - GEP

BATIMENT 16  
RUE VAUBAN  
21130 AUXONNE

**Référence du rapport :** 22428556/S1.1.2.R

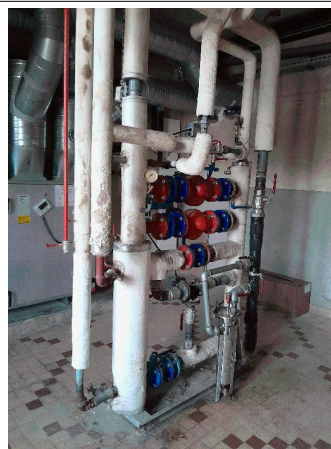
Prélèvement - P114 : RDC / Local 015 - Calorifugeage- (Absence d'amiante)

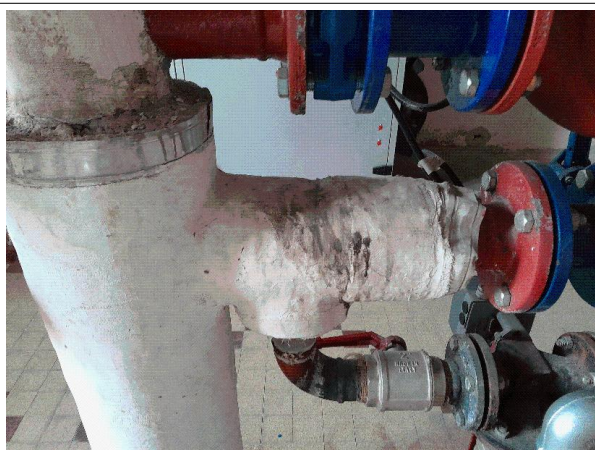
Prélèvement - P115 : RDC / Local 015 - Calorifugeage- (Absence d'amiante)

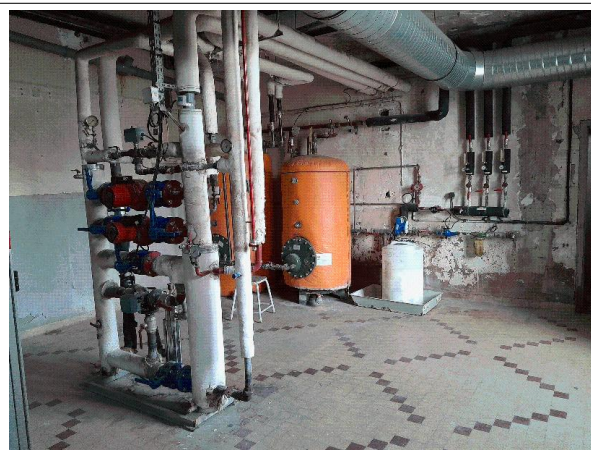
Prélèvement - P116 : RDC / Local 015 - Ragréage- (Absence d'amiante)

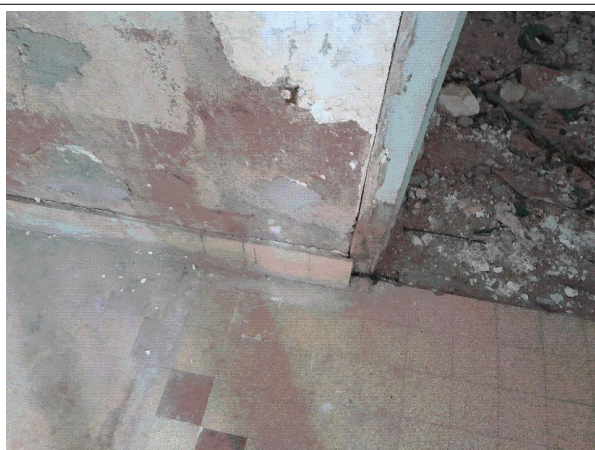
Prélèvement - P117 : RDC / Local 015 - Colle- (Absence d'amiante)

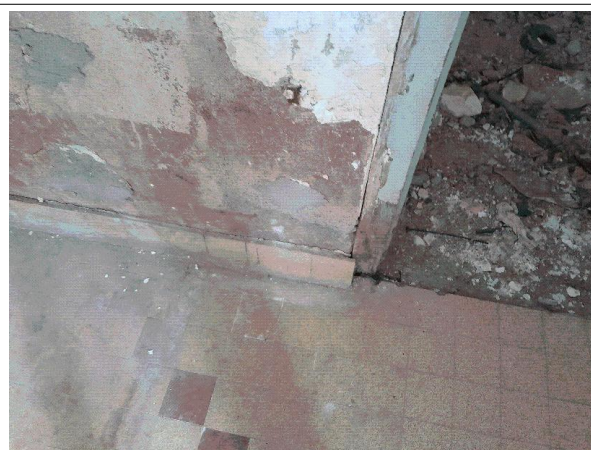
Prélèvement - P118 : RDC / Local 015 - Enduit- (Absence d'amiante)

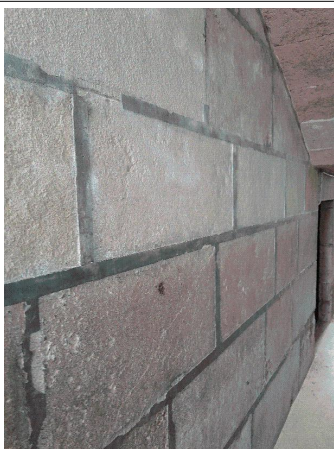
Prélèvement - P119 : RDC / Local 017 - Joint- (Absence d'amiante)

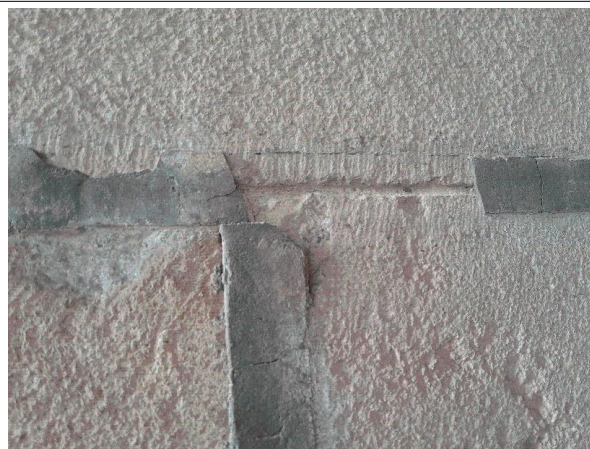
Prélèvement - P120 : RDC / Local 017 - Joint- (Absence d'amiante)

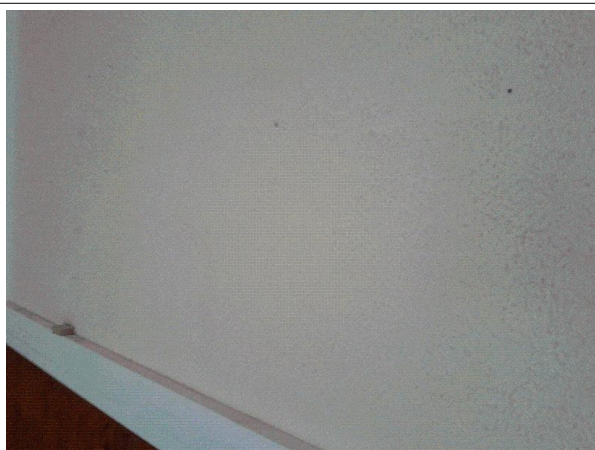
Prélèvement - P121 : RDC / Local 035 - Enduit- (Absence d'amiante)

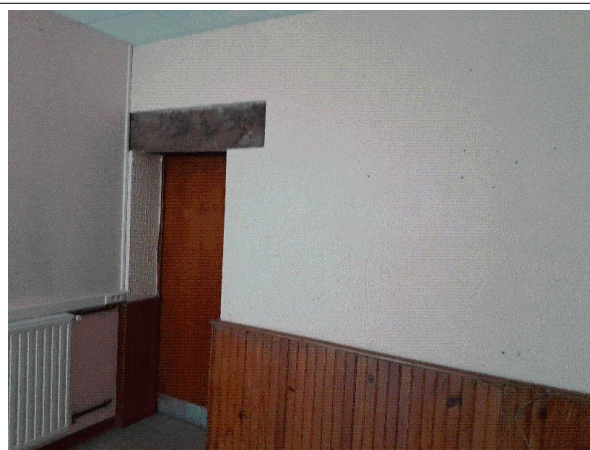
Prélèvement - P122 : RDC / Local 035 - Enduit- (Absence d'amiante)

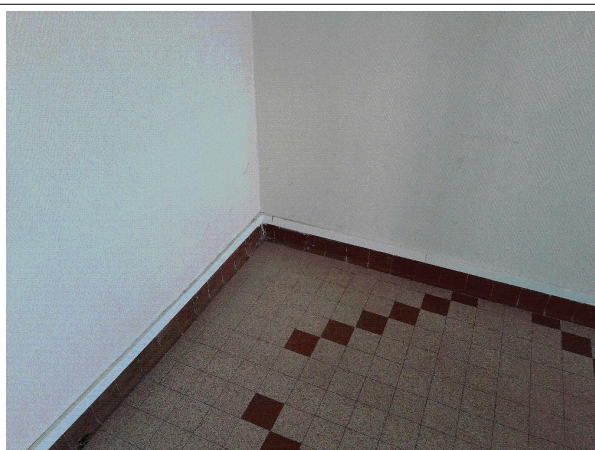
Prélèvement - P123 : RDC / Local 022 - Colle de plinthe- (Absence d'amiante)

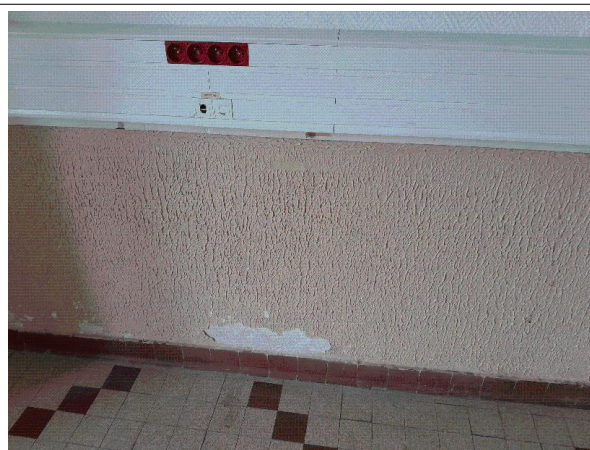
Prélèvement - P124 : RDC / Local 022 - Enduit- (Absence d'amiante)

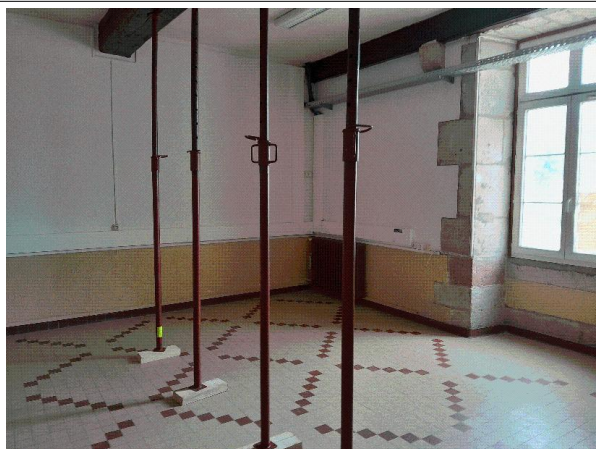
Prélèvement - P125 : RDC / Local 024 - Enduit- (Absence d'amiante)

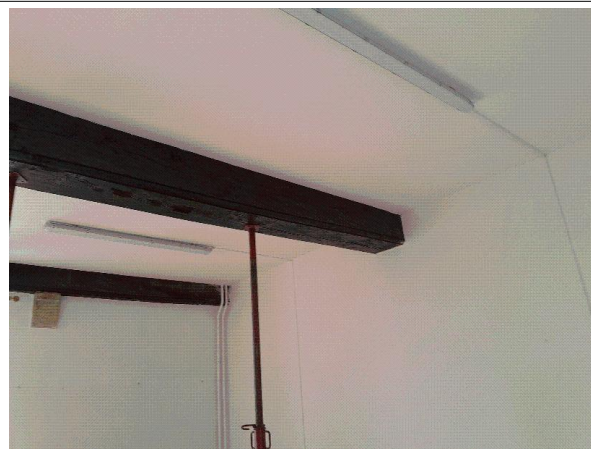
Prélèvement - P126 : RDC / Local 032 - Enduit- (Absence d'amiante)

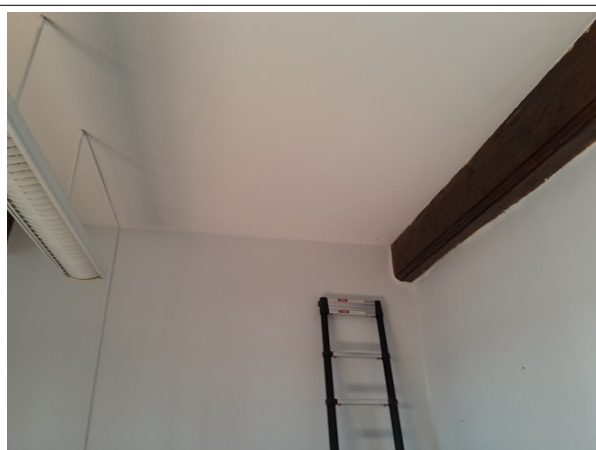
Prélèvement - P127 : ETAGE 2 / Local 013 - Enduit- (Absence d'amiante)
