# Rapport de repérage amiante avant réalisation de travaux dans un immeuble bâti

**Rapport N° :** 29147162/S1/1/AM-RTV\_V1**Rédigé le :** 05/01/2026**Référence au programme de travaux :**Mail du 11/12/2025 Programme de travaux UIOSS  
Mulhouse Mail du 11/12/2025 Programme de  
travaux UIOSS Mulhouse réalisé le 11/12/2025 par  
ISABELLE LUNOAS

**UIOSS DU HAUT RHIN - ASCENSEURS**26 AVENUE ROBERT SCHUMAN  
68100 MULHOUSE

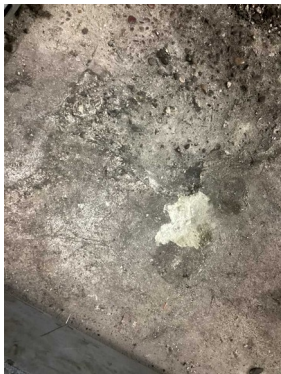
| <b>P2</b> | <b>ZPSO 1</b> |

| Local Machinerie toiture | |
| Revêtements de sol -> Ragréages | |

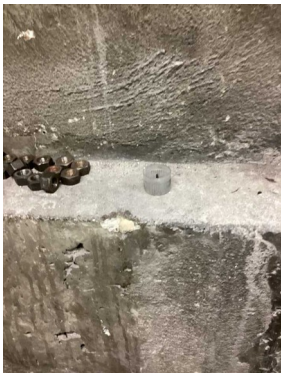
| <b>P3</b> | <b>ZPSO 2</b> |

| Local Machinerie toiture | |
| Murs et cloisons maçonnées "en dur" -> Enduits lissés, projetés ou talochés | |

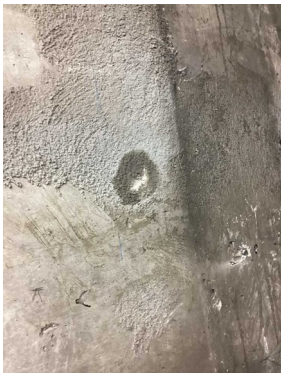
| <b>P4</b> | <b>ZPSO 2</b> |

| Local Machinerie toiture | |
| Murs et cloisons maçonnées "en dur" -> Enduits lissés, projetés ou talochés | |

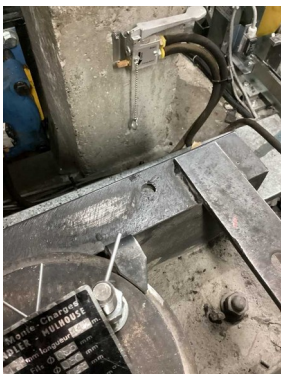
| <b>P5</b> | <b>ZPSO 3</b> |

| Local Machinerie toiture | |
| Equipements -> Peintures | |

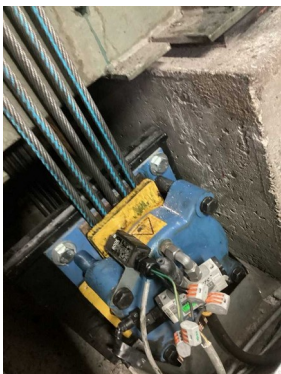
| <b>P6</b> | <b>ZPSO 4</b> |

| Local Machinerie toiture | |
| Equipements -> Peintures | |

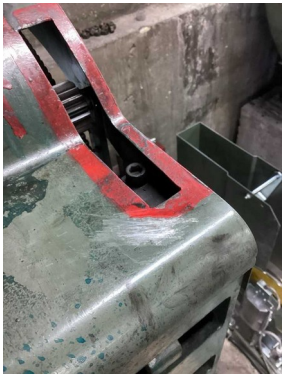
| P7 | ZPSO 5 |

| Local Machinerie toiture | |
| Equipements -> Peintures | |

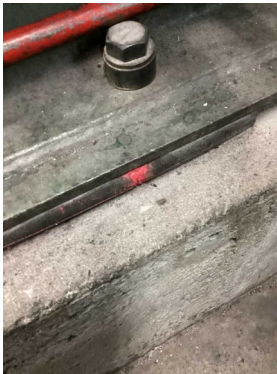
| P8 | ZPSO 6 |

| Local Machinerie toiture | |
| Equipements -> Amortisseurs acoustiques | |

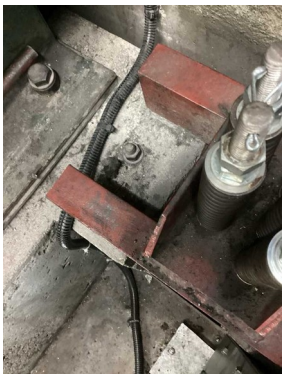
| P9 | ZPSO 7 |

| Local Machinerie toiture | |
| Equipements -> Peintures | |

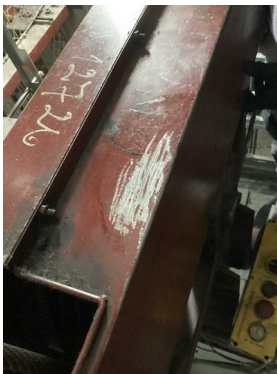
| P10 | ZPSO 10 |

| N+13 -> ASCENSEURS 13 | |
| Equipements -> Peintures | |

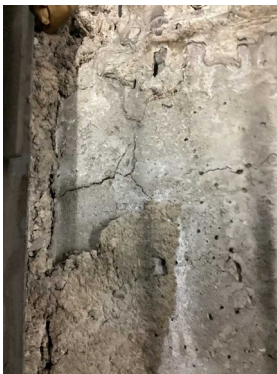
| P12 | ZPSO 12 |

| N+13 -> ASCENSEURS 13 | |
| Murs et cloisons maçonnées "en dur" -> Enduits lissés, projetés ou talochés | |

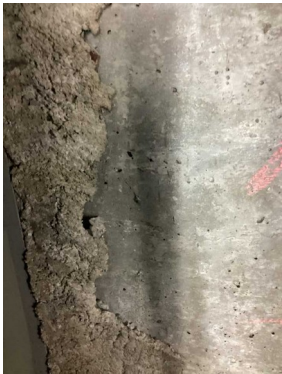
| P13 | ZPSO 12 |

| P13 | ZPSO 12 |
|---|---|
| N+13 -> ASCENSEURS 13 | |
| Murs et cloisons maçonnées "en dur" -> Enduits lissés, projetés ou talochés | |

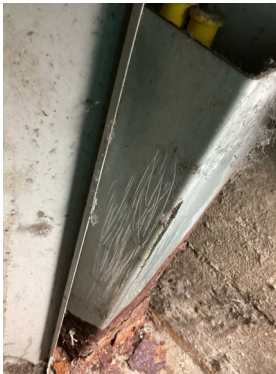
| P14 | ZPSO 13 |

| P14 | ZPSO 13 |
|---|---|
| N-2 -> ASCENSEURS 002 | |
| Equipements -> Peintures | |

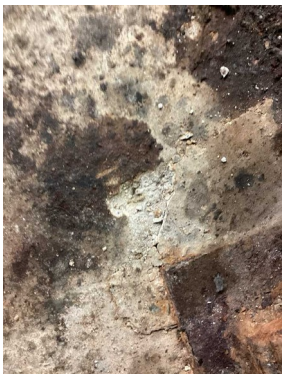
| P15 | ZPSO 14 |

| P15 | ZPSO 14 |
|---|---|
| N-2 -> ASCENSEURS 002 | |
| Revêtements de sol -> Ragréages | |

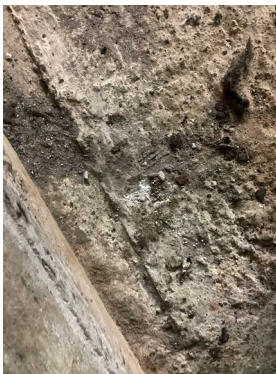
| P16 | ZPSO 14 |

| P16 | ZPSO 14 |
|---|---|
| N-2 -> ASCENSEURS 002 | |
| Revêtements de sol -> Ragréages | |

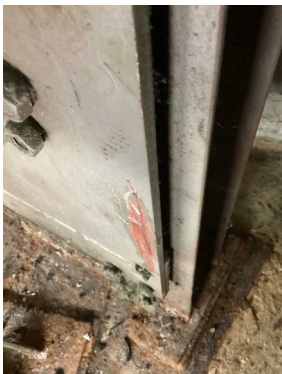
| P17 | ZPSO 15 |

| P17 | ZPSO 15 |
|---|---|
| N-2 -> ASCENSEURS 002 | |
| Equipements -> Peintures | |

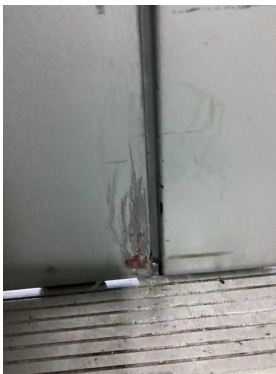
| P18 | ZPSO 16 |

| P18 | ZPSO 16 |
|---|---|
| N-2 -> ASCENSEURS 002 | |
| Portes -> Peintures | |

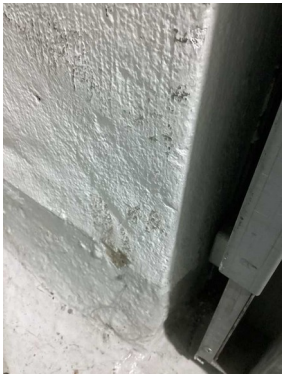
| P19 | ZPSO 17 |

| N-2 -> CIRCU 002 ASCENSEURS | |
| Murs et cloisons maçonnées "en dur" -> Peinture Enduits lissés, projetés ou talochés | |

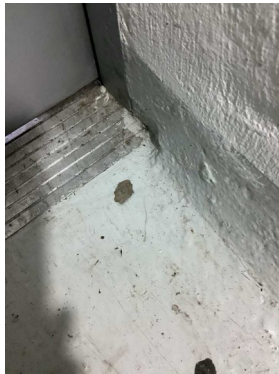
| P20 | ZPSO 18 |

| N-2 -> CIRCU 002 ASCENSEURS | |
| Revêtements de sol -> Peintures de sol Ragréages | |

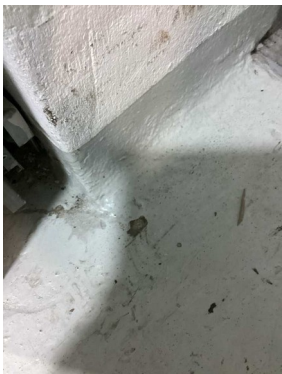
| P21 | ZPSO 18 |

| N-2 -> CIRCU 002 ASCENSEURS | |
| Revêtements de sol -> Peintures de sol Ragréages | |

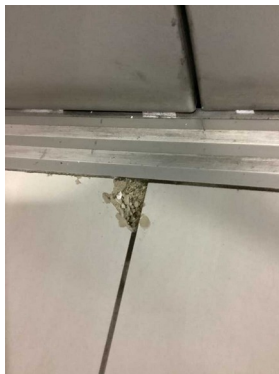
| P22 | ZPSO 19 |

| N+12 -> CIRCU 12 ASCENSEURS | |
| Revêtements de sol -> Colles de carrelage Joints de carrelage Ragréages | |

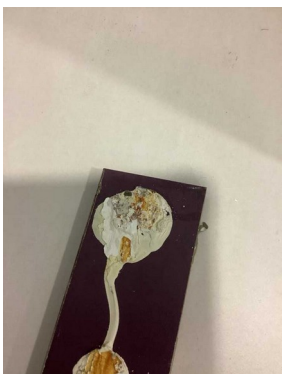
| P23 | ZPSO 20 |

| N+12 -> CIRCU 12 ASCENSEURS | |
| Revêtements de murs, poteaux, cloisons, gaines, coffres -> Colles de plinthe | |

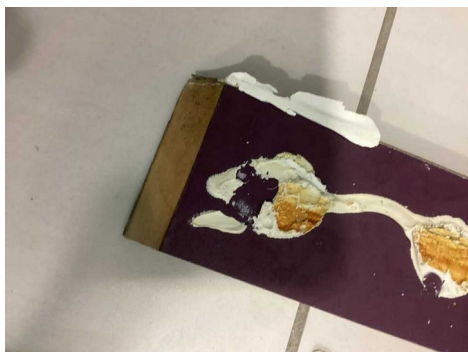
| P24 | ZPSO 20 |

| N+12 -> CIRCU 12 ASCENSEURS | |
| Revêtements de murs, poteaux, cloisons, gaines, coffres -> Colles de plinthe | |

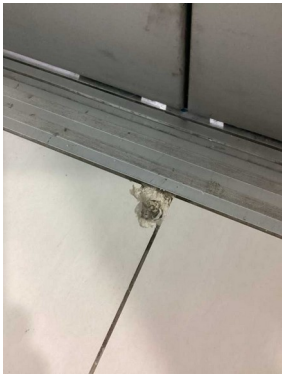
| P25 | ZPSO 19 |

| N+11 -> CIRCU 11 ASCENSEURS | |
| Revêtements de sol -> Colles de carrelage Joints de carrelage<br> Ragréages | |

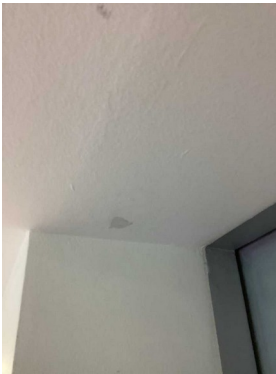
| P26 | ZPSO 21 |

| N+11 -> CIRCU 11 ASCENSEURS | |
| Plafonds -> Peintures décoratives | |

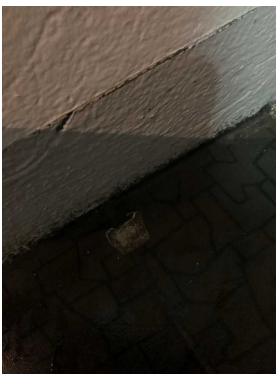
| P28 | ZPSO 22 |

| N+13 -> DGT ASCENSEURS | |
| Revêtements de sol -> Colles non bitumineuses Ragréages | |

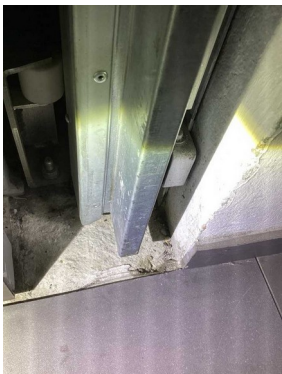
| P29 | ZPSO 23 |

| RDC -> CIRCU RDC ASCENSEURS | |
| Revêtements de sol -> Colles de carrelage Joints de carrelage<br> Ragréages | |

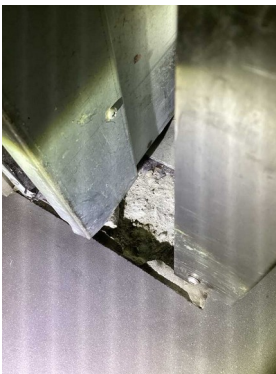
| P30 | ZPSO 23 |

| RDC -> CIRCU RDC ASCENSEURS | |
| Revêtements de sol -> Colles de carrelage Joints de carrelage<br> Ragréages | |

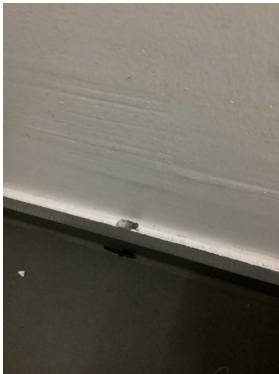
| P32 | ZPSO 24 |

| P32 | ZPSO 24 |
|---|---|
| RDC -> CIRCU RDC ASCENSEURS | |
| Revêtements de murs, poteaux, cloisons, gaines, coffres -><br>Colles de plinthe | |

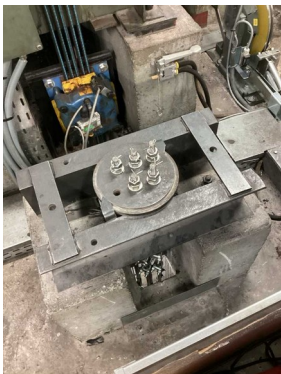
| S1 | ZPSO 3 |

| S1 | ZPSO 3 |
|---|---|
| Local Machinerie toiture | |
| Equipements -> Peintures | |

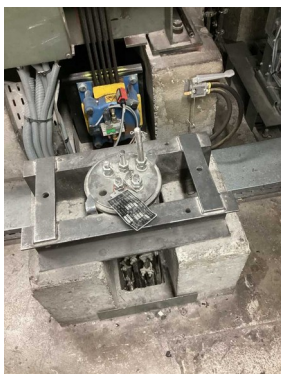
| S2 | ZPSO 3 |

| S2 | ZPSO 3 |
|---|---|
| Local Machinerie toiture | |
| Equipements -> Peintures | |

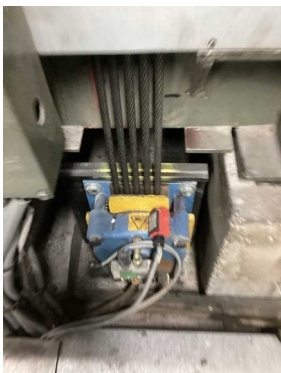
| S3 | ZPSO 4 |

| S3 | ZPSO 4 |
|---|---|
| Local Machinerie toiture | |
| Equipements -> Peintures | |

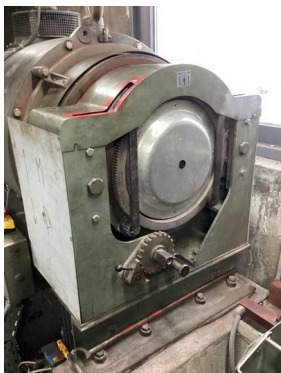
| S5 | ZPSO 5 |

| S5 | ZPSO 5 |
|---|---|
| Local Machinerie toiture | |
| Equipements -> Peintures | |

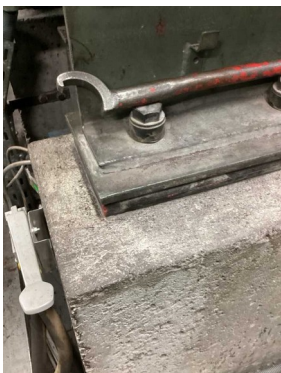
| S7 | ZPSO 6 |

| S7 | ZPSO 6 |
|---|---|
| Local Machinerie toiture | |
| Equipements -> Amortisseurs acoustiques | |

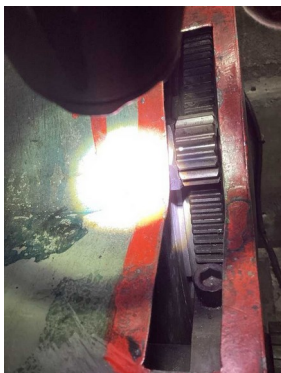
| S11 | ZPSO 9 |

| S11 | ZPSO 9 |
|---|---|
| Local Machinerie toiture | |
| Matériel en machinerie ascenseur -> Freins d'ascenseurs | |

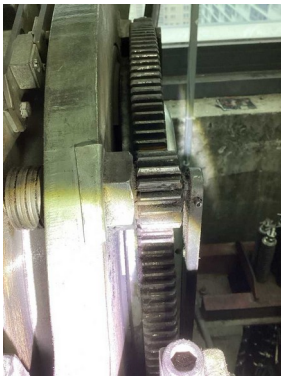
| S12 | ZPSO 9 |

| Local Machinerie toiture | |
| Matériel en machinerie ascenseur -> Freins d'ascenseurs | |

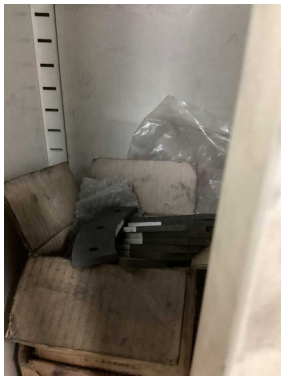
| S13 | ZPSO 9 |

| Local Machinerie toiture | |
| Matériel en machinerie ascenseur -> Freins d'ascenseurs | |

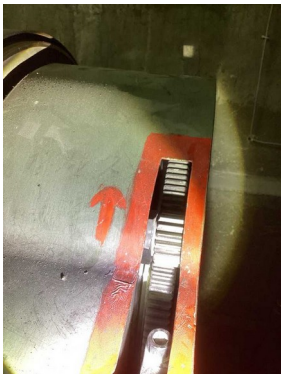
| S14 | ZPSO 9 |

| Local Machinerie toiture | |
| Matériel en machinerie ascenseur -> Freins d'ascenseurs | |

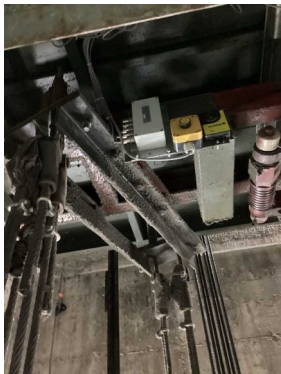
| S15 | ZPSO 13 |

| N-2 -> ASCENSEURS 002 | |
| Equipements -> Peintures | |

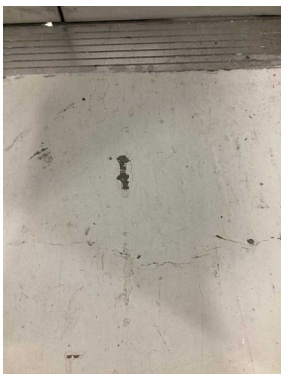
| S17 | ZPSO 18 |

| N-1 -> CIRCU 001 ASCENSEURS | |
| Revêtements de sol -> Peintures de sol Ragréages | |

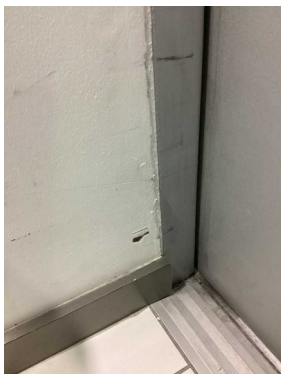
| S18 | ZPSO 17 |

| N+10 -> CIRCU 10 ASCENSEURS | |
| Murs et cloisons maçonnées "en dur" -> Peinture Enduits lissés, projetés ou talochés | |

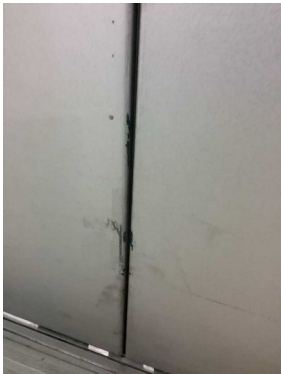
| S19 | ZPSO 16 |

| N+11 -> CIRCU 11 ASCENSEURS | |
| Portes -> Peintures | |

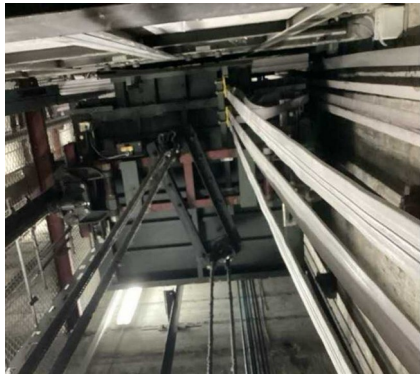
| S29 | ZPSO 10 |

| N-2 -> ASCENSEURS 002 | |
| Equipements -> Peintures | |

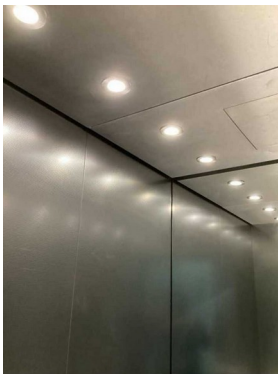
| S31 | ZPSO 25 |

| RDC -> ASCENSEURS RDC | |
| Parois des ascenseurs -> Plaques | |

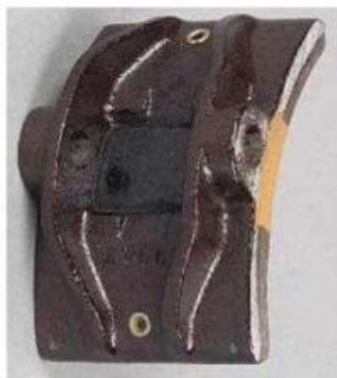
UNE MARQUE DE COULEUR  
PRÉSENTE SUR LE CÔTÉ DE LA MÂCHOIRE  
(BLANC, ORANGE OU VERT)

SANS AMIANTE

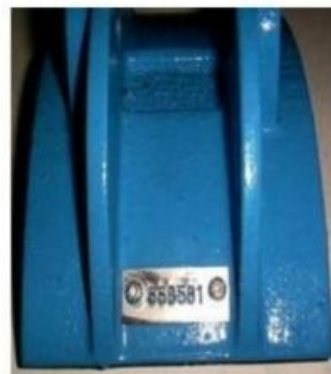
MACHOIRES PEINTES EN BLEU  
+ ETIQUETTE INOX AVEC LE NUMÉRO  
DE RÉFÉRENCE SCHINDLER
