Références : A33B250L/001-1/CPAM (Toitures)/AMI\_TRAV/DJM  
Date d'édition : 14/04/2025  
Contrat N° : A33-B-2025-002T/0

## RAPPORT DE REPERAGE DES MATERIAUX ET PRODUITS CONTENANT DE L'AMIANTE AVANT REALISATION DE TRAVAUX DANS UN IMMEUBLE BATI

Dénomination du bâtiment : CPAM (Toitures)  
Fonction principale du bâtiment : Administration  
Date du Permis de Construire : non communiqué

Propriété de :  
CAISSE PRIMAIRE D'ASSURANCE MALADIE DE LILLE  
DOUAI Administration  
Type du bâtiment: ERP de la 5ème catégorie

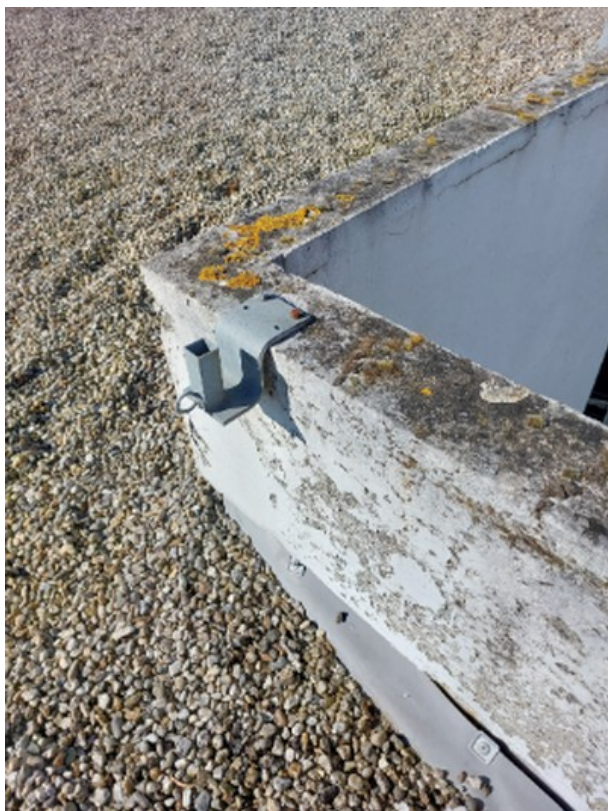
Extérieur / Toiture terrasse 4 / Enduit+peinture acrotère  
[ Prélèvement n°35]

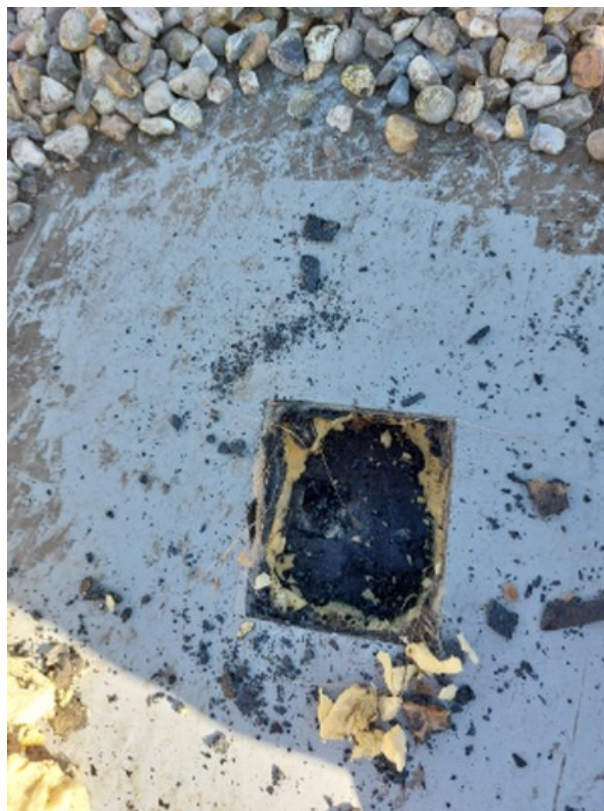
Extérieur / Toiture terrasse 4 / Etanchéité bitumineuse 1ère  
couche [ Prélèvement n°36]

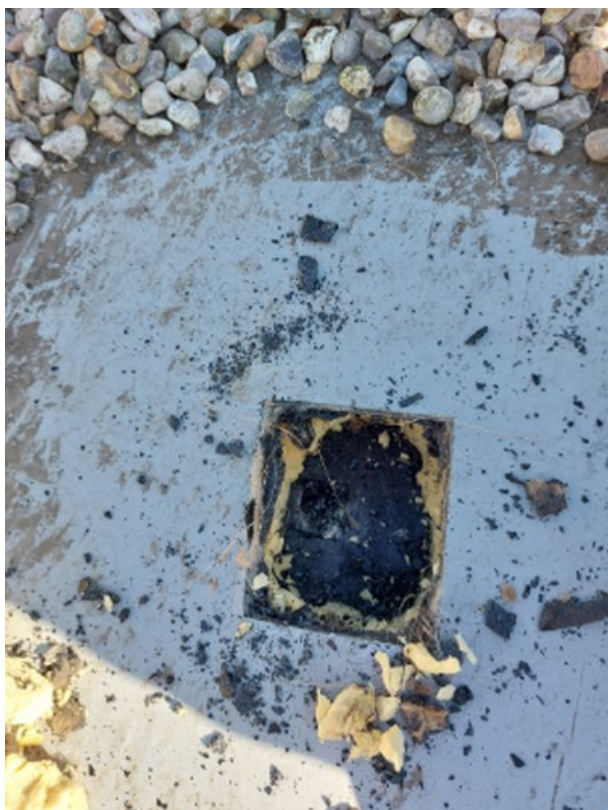
Extérieur / Toiture terrasse 4 / Etanchéité bitumineuse 2 ème couche [ Prélèvement n°37]

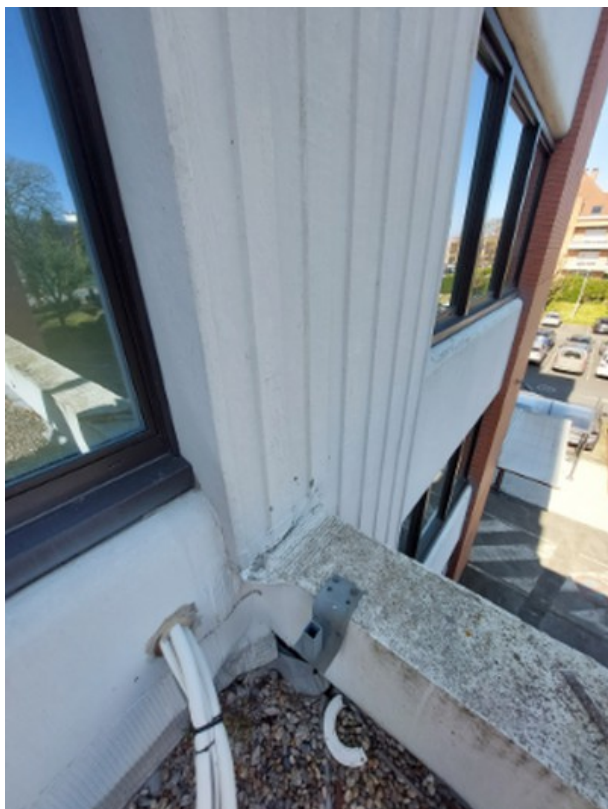
Extérieur / Toiture terrasse 2 / Enduit projeté+peinture [ Prélèvement n°66]

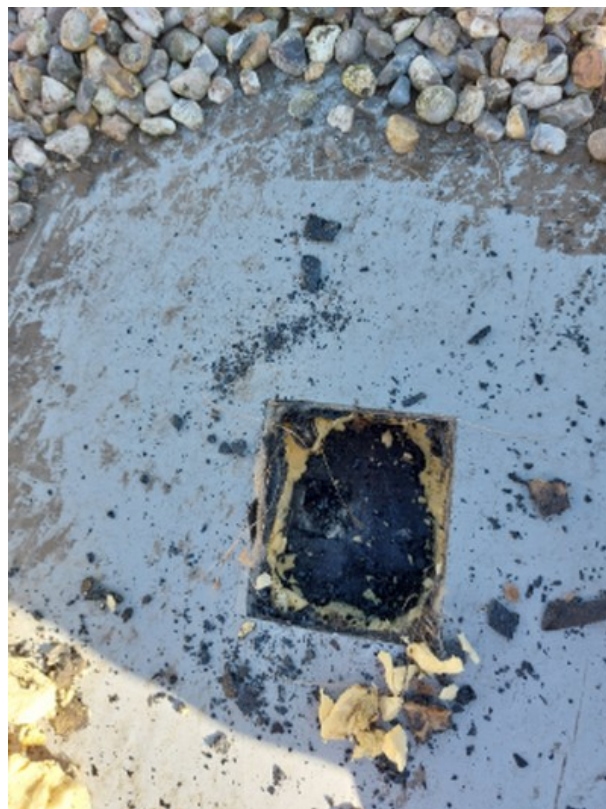
Extérieur / Toiture terrasse 4 / Etanchéité bitumineuse (brai) [ Prélèvement n°40]

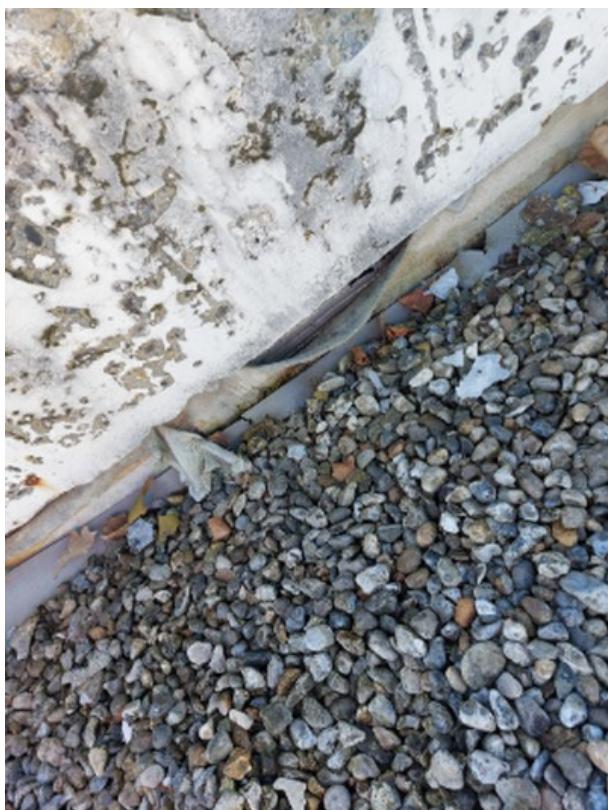
Extérieur / Toiture terrasse 4 / Etanchéité bitumineuse acrotère pax alu [ Prélèvement n°41]

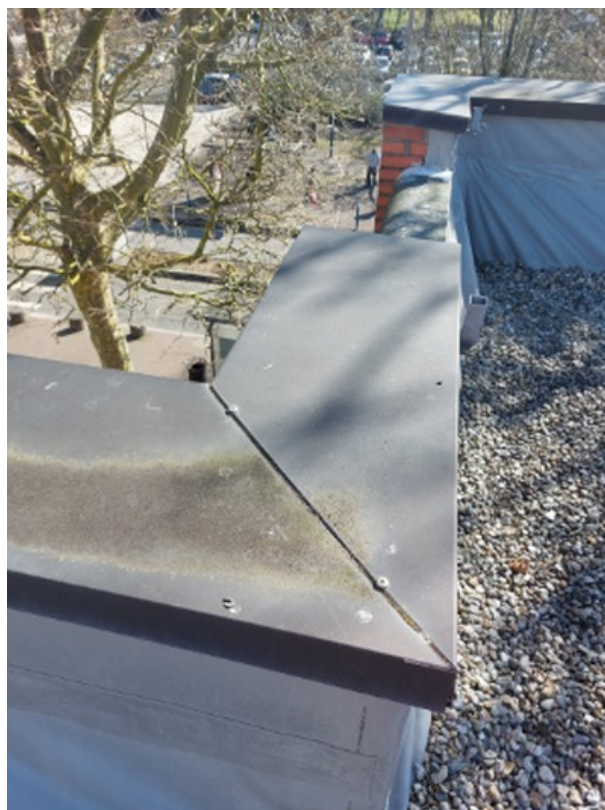
Extérieur / Toiture terrasse 4 / Joint Couvertine [ Prélèvement n°42]

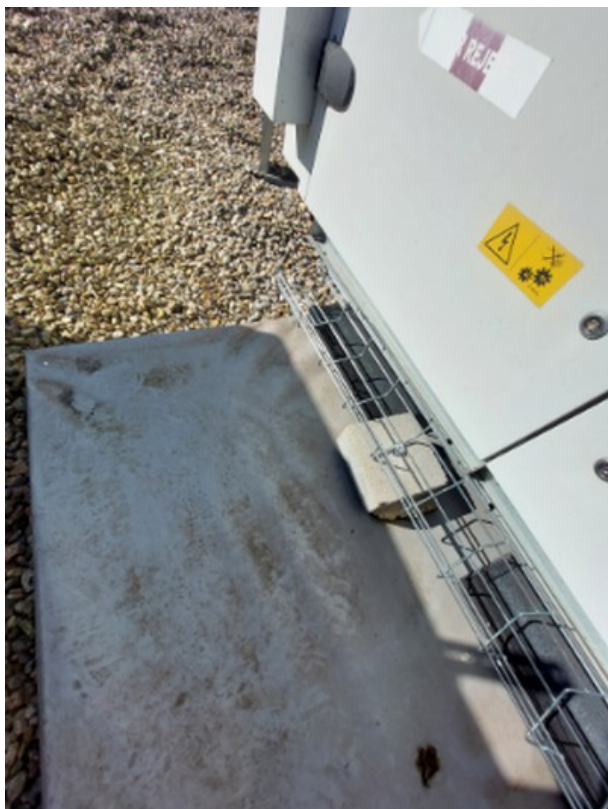
Extérieur / Toiture terrasse 4 / Support CTA [ Prélèvement n°43]

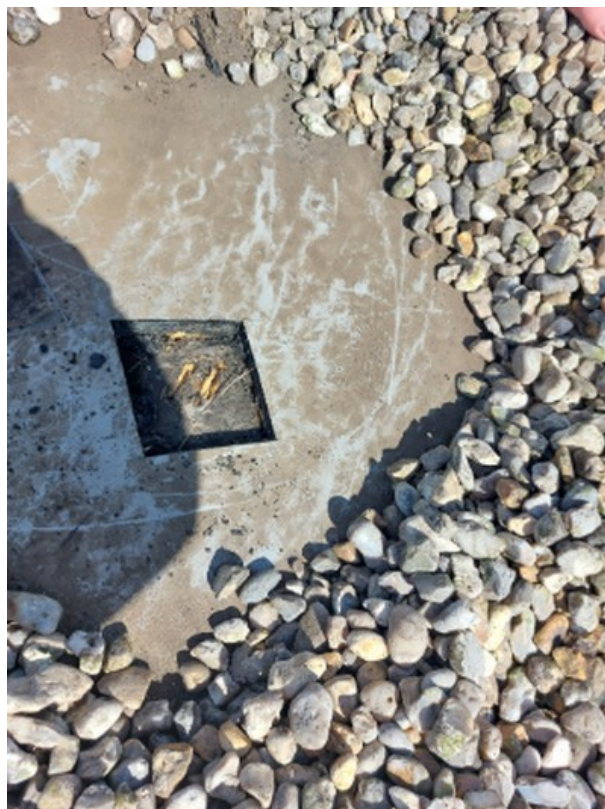
Extérieur / Toiture terrasse 4 / Etanchéité bitumineuse [ Prélèvement n°44]

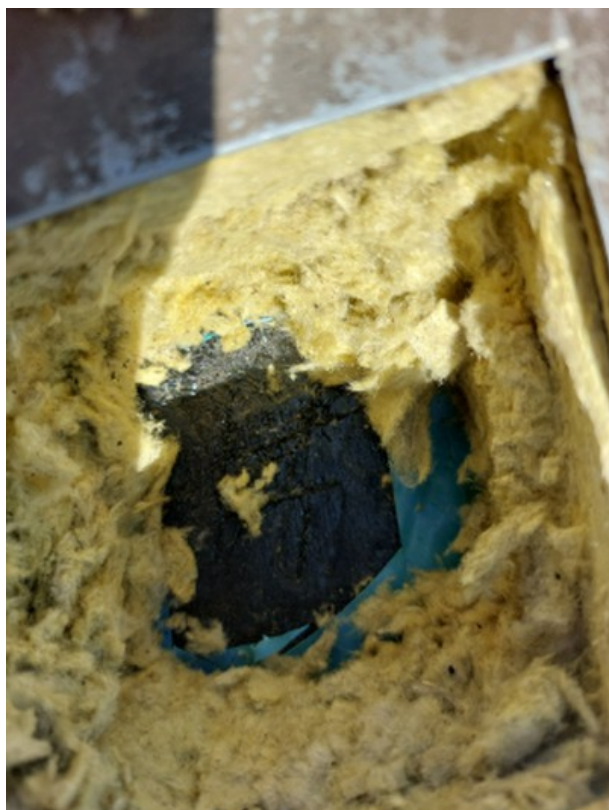
Extérieur / Toiture terrasse 4 / Etanchéité bitumineuse (brai) [ Prélèvement n°47]

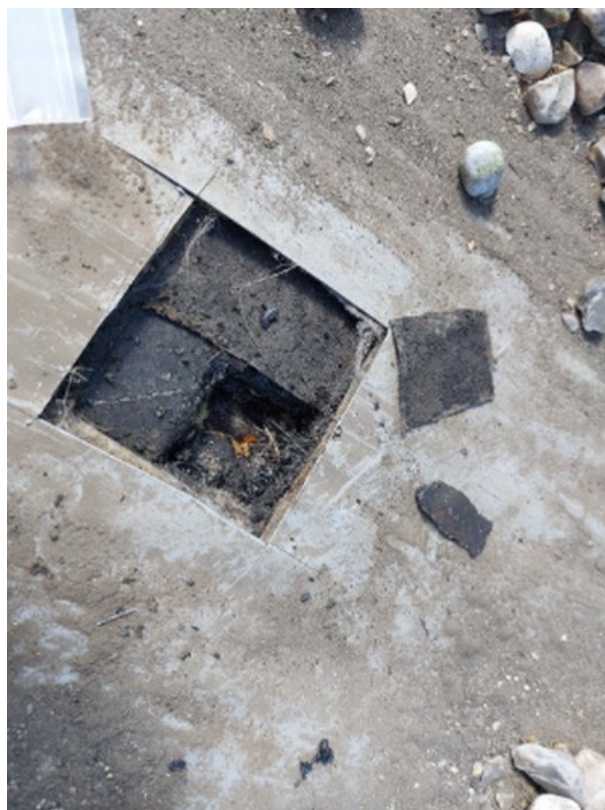
Extérieur / Toiture terrasse 4 / Etanchéité bitumineuse 3ème couche [ Prélèvement n°50]

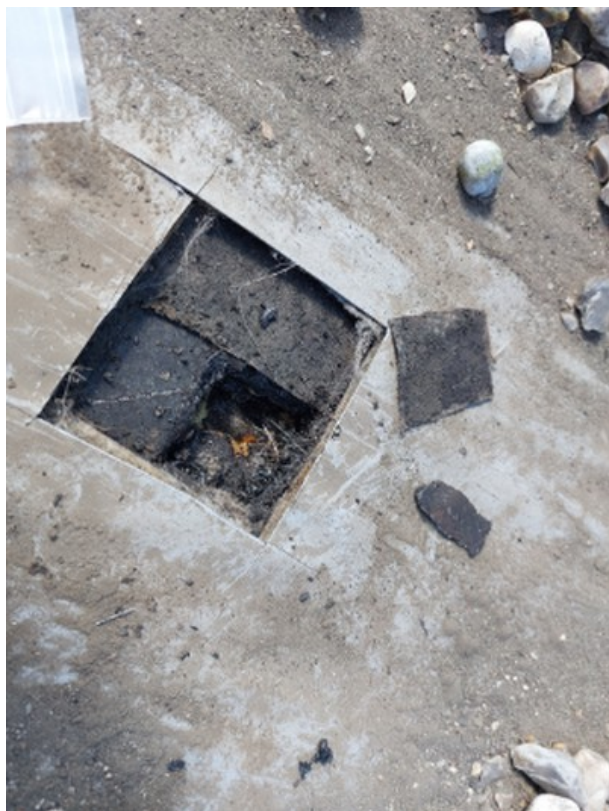
Extérieur / Toiture terrasse 4 / Etanchéité bitumineuse 4ème couche [ Prélèvement n°51]

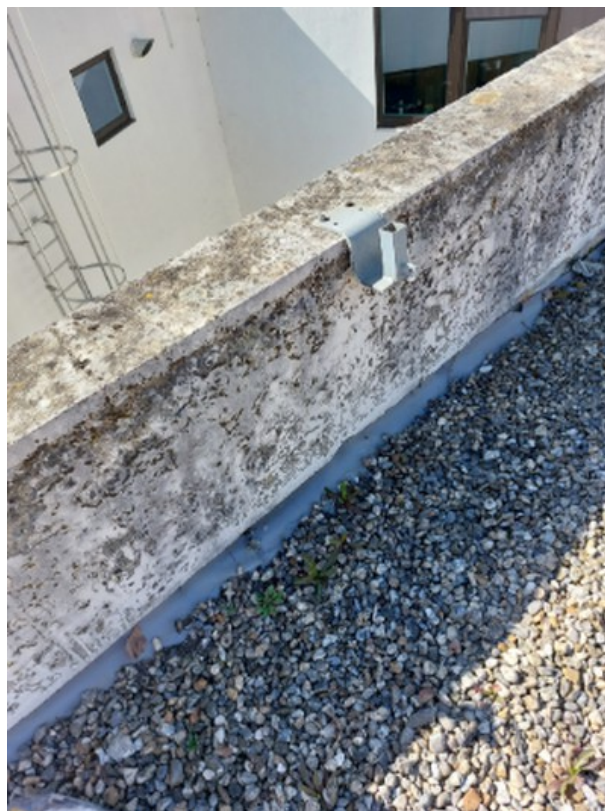
Extérieur / Toiture terrasse 4 / Enduit+peinture acrotère [ Prélèvement n°52]

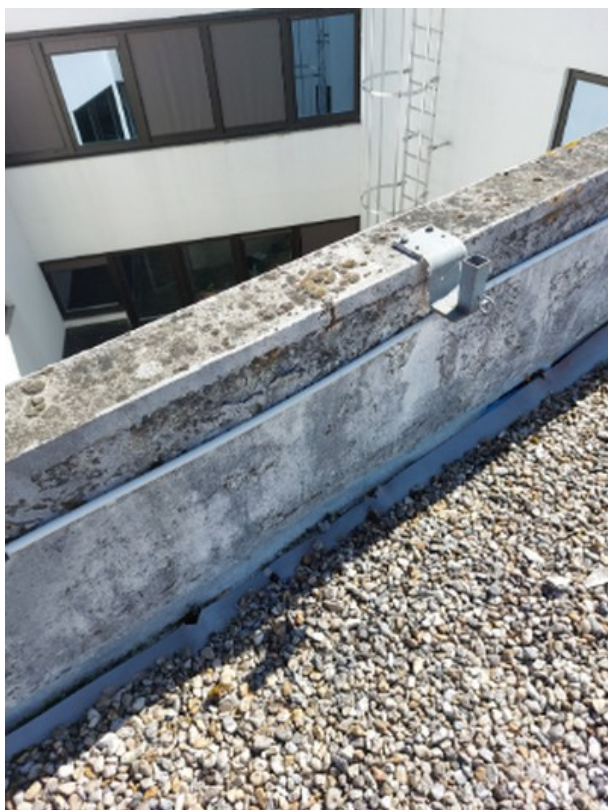
Extérieur / Toiture terrasse 4 / Enduit+peinture acrotère  
[ Prélèvement n°53]

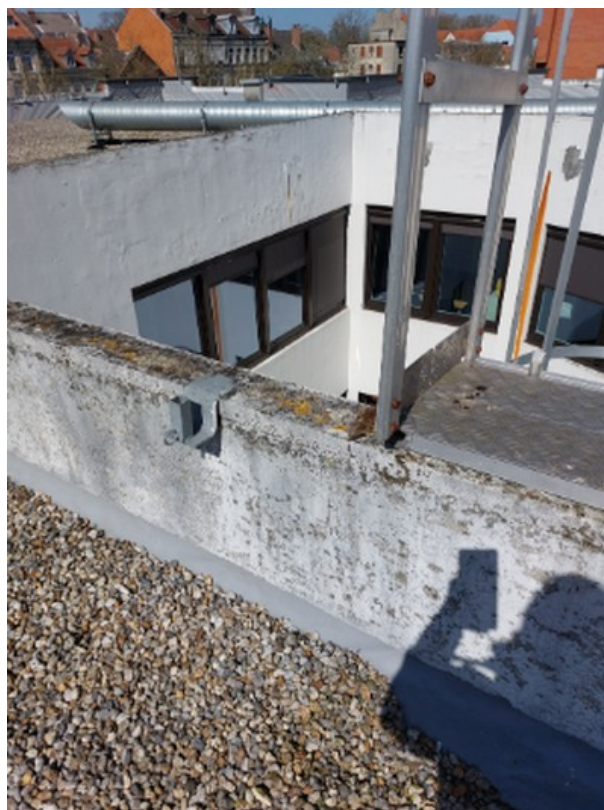
Extérieur / Toiture terrasse 4 / Enduit+peinture acrotère  
[ Prélèvement n°54]

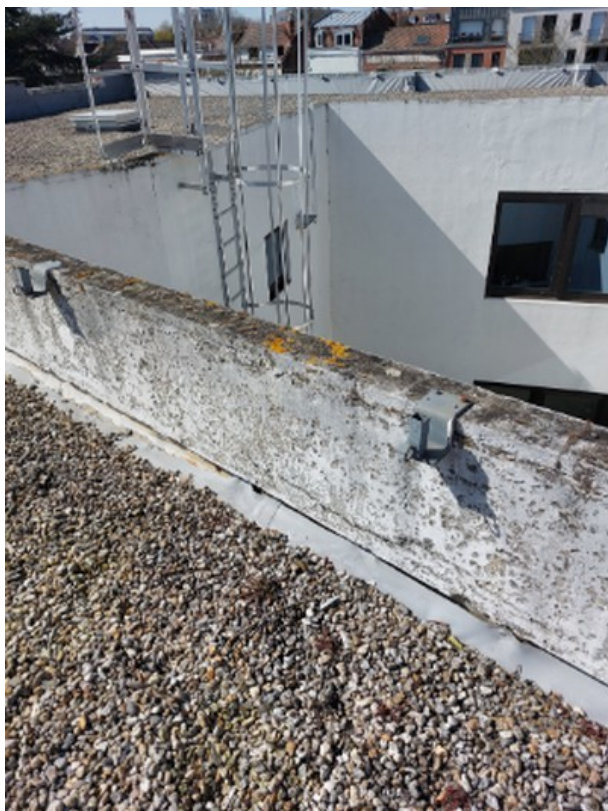
Extérieur / Toiture terrasse 4 / Enduit+peinture acrotère  
[ Prélèvement n°55]

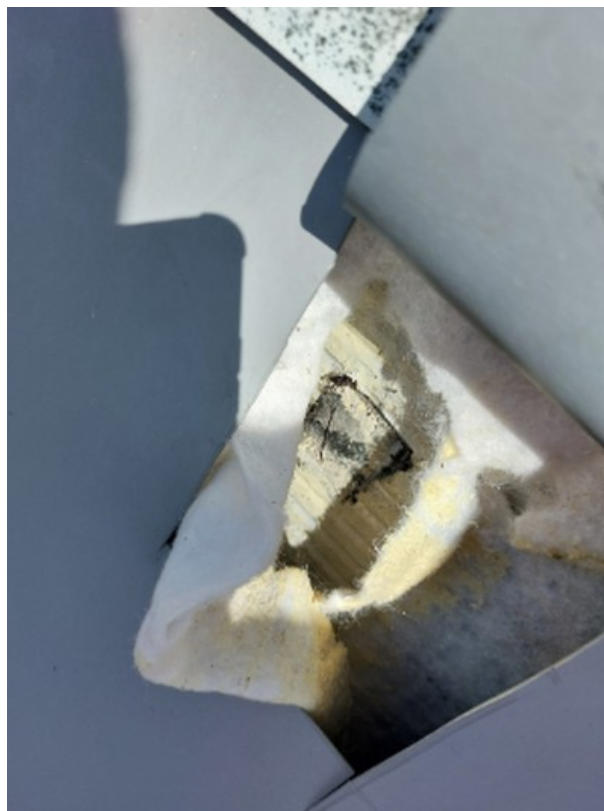
Extérieur / Toiture terrasse 4 / Relevé Etanchéité bitumineuse  
Pax alu [ Prélèvement n°56]

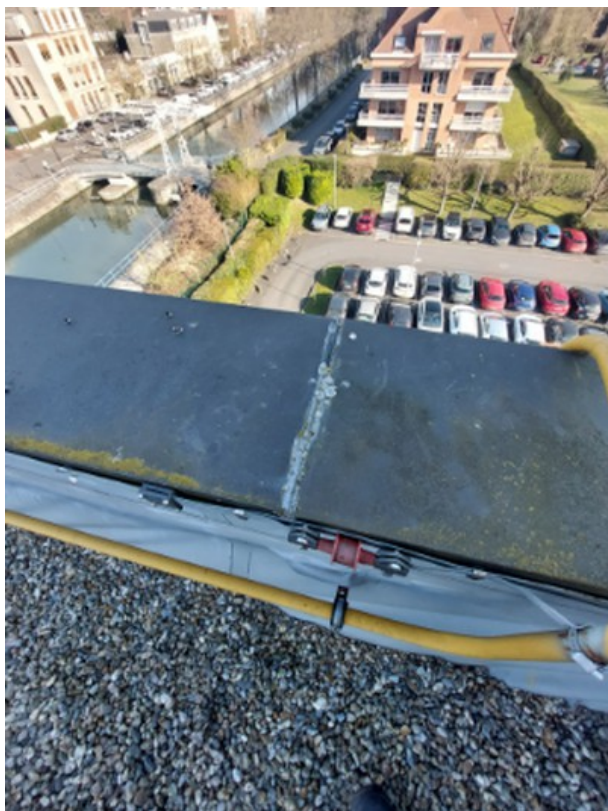
Extérieur / Toiture terrasse 1 / Joint Couvertine [ Prélèvement  
n°9]

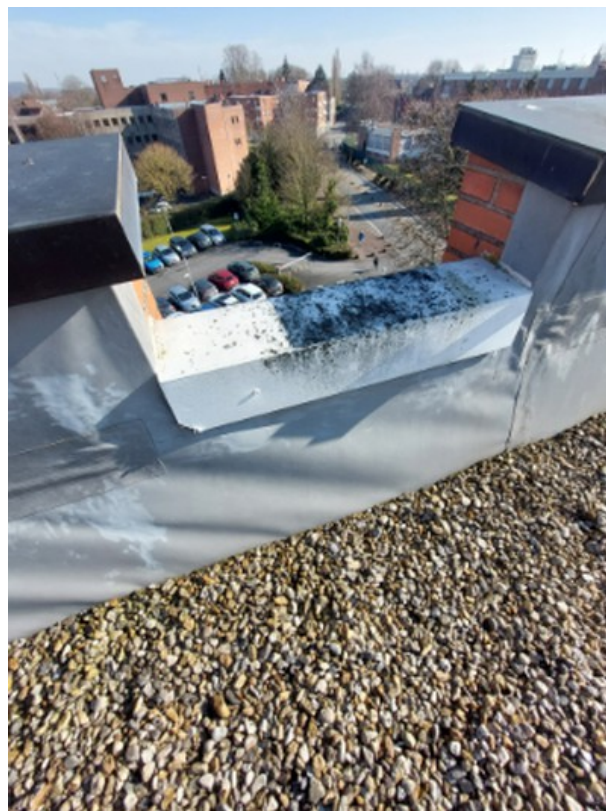
Extérieur / Toiture terrasse 1 / Couvre mur type alucobon  
[ Prélèvement n°17]

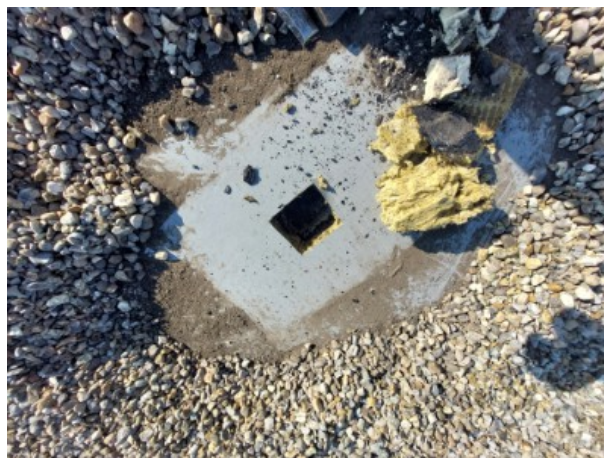
Extérieur / Toiture terrasse 1 / Etanchéité bitumineuse (brai)  
[ Prélèvement n°15]

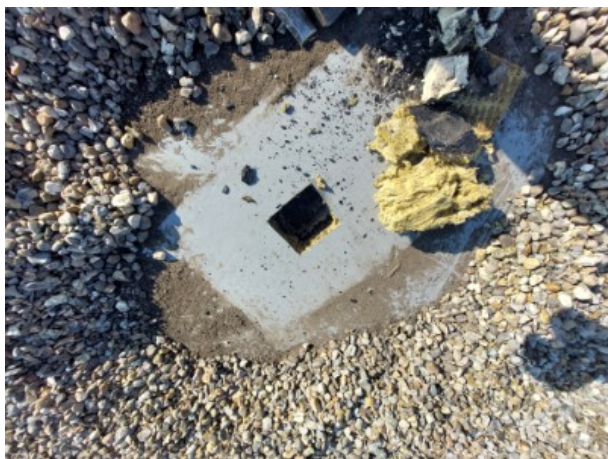
Extérieur / Toiture terrasse 1 / Isolant 5 ème couche  
[ Prélèvement n°14]

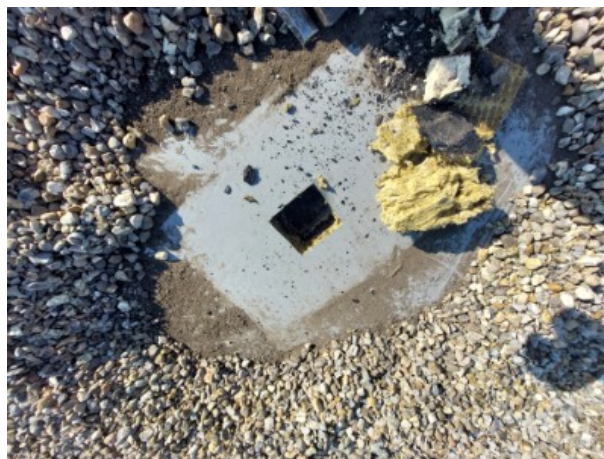
Extérieur / Toiture terrasse 1 / Etanchéité bitumineuse 4 ème  
couche [ Prélèvement n°13]

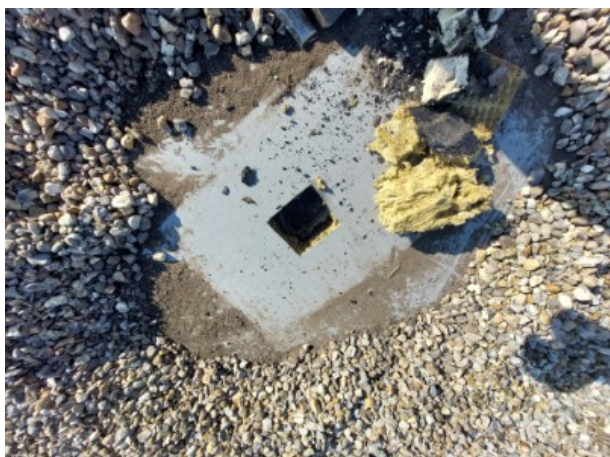
Extérieur / Toiture terrasse 1 / Etanchéité bitumineuse 3ème couche [ Prélèvement n°12]

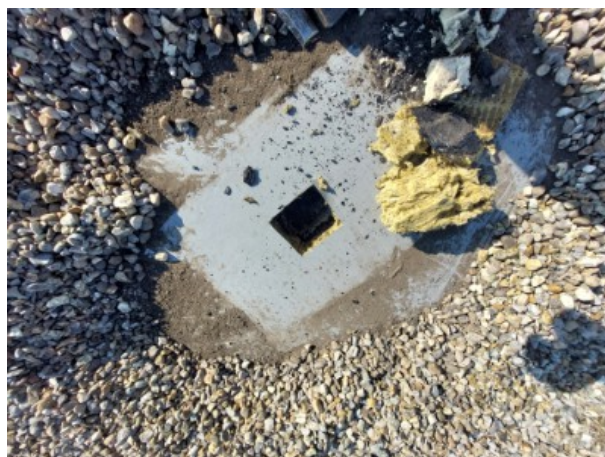
Extérieur / Toiture terrasse 1 / Isolant 2ème couche [ Prélèvement n°11]

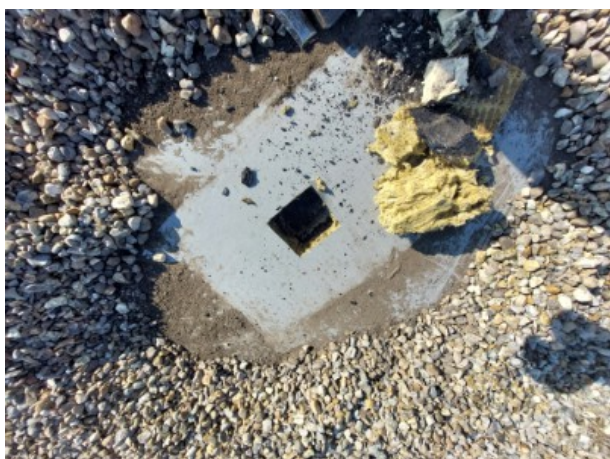
Extérieur / Toiture terrasse 1 / Etanchéité bitumineuse 1ère couche [ Prélèvement n°10]

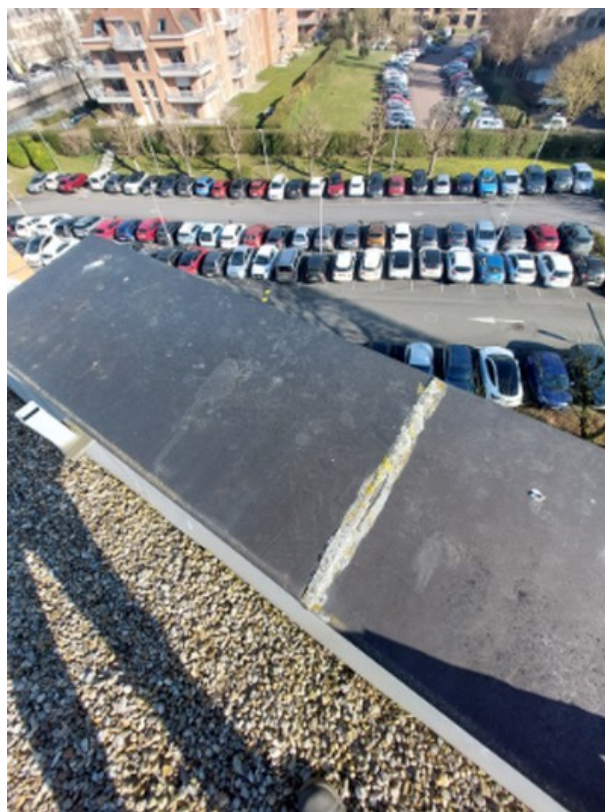
Extérieur / Toiture terrasse 1 / Joint convertine [ Prélèvement n°16]

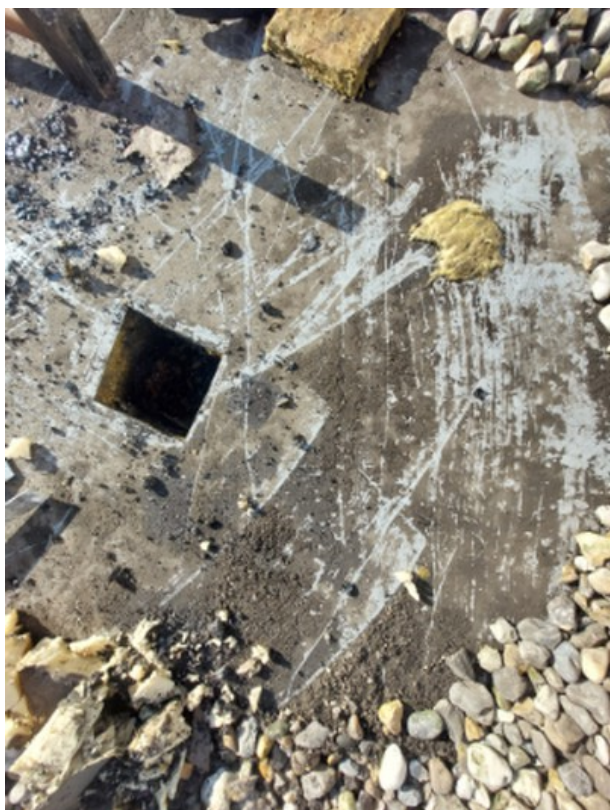
Extérieur / Toiture terrasse 1 / Etanchéité bitumineuse 1ère couche [ Prélèvement n°1]

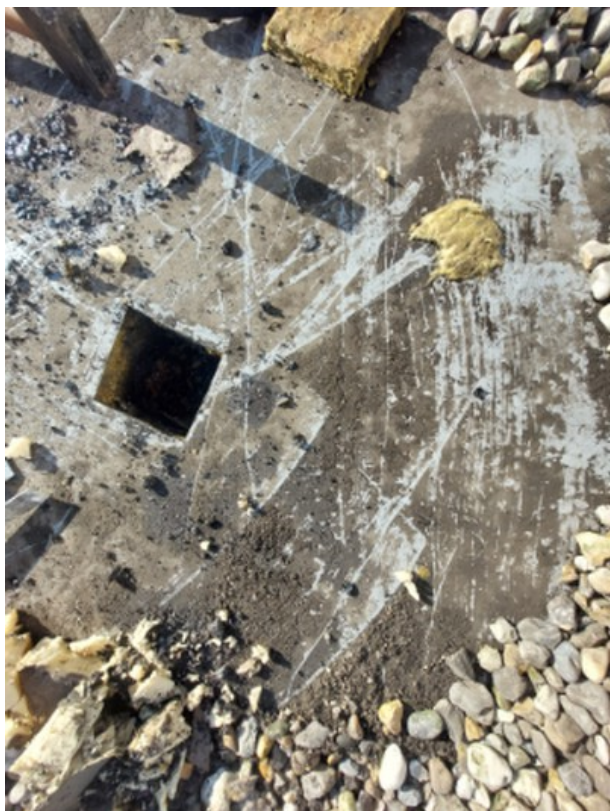
Extérieur / Toiture terrasse 1 / Etanchéité bitumineuse (Brai) [ Prélèvement n°6]

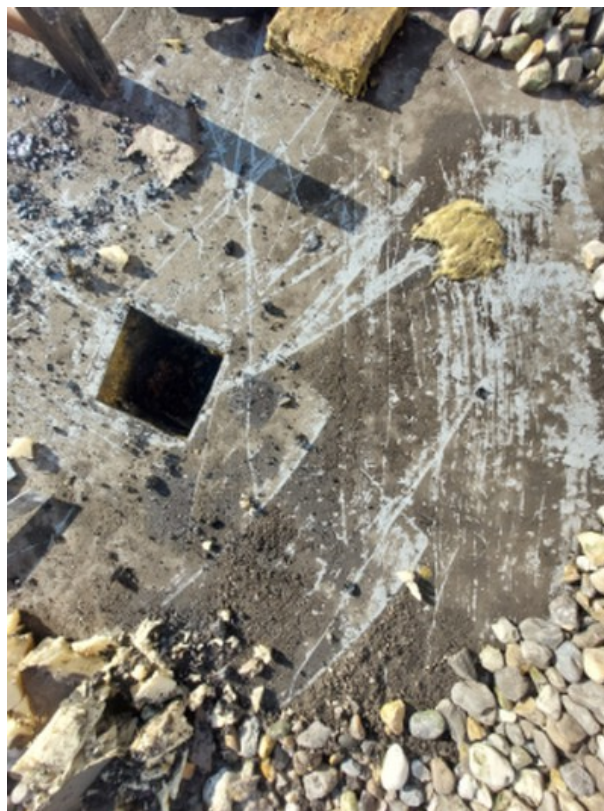
Extérieur / Toiture terrasse 1 / Isolant 5 ème couche [ Prélèvement n°5]

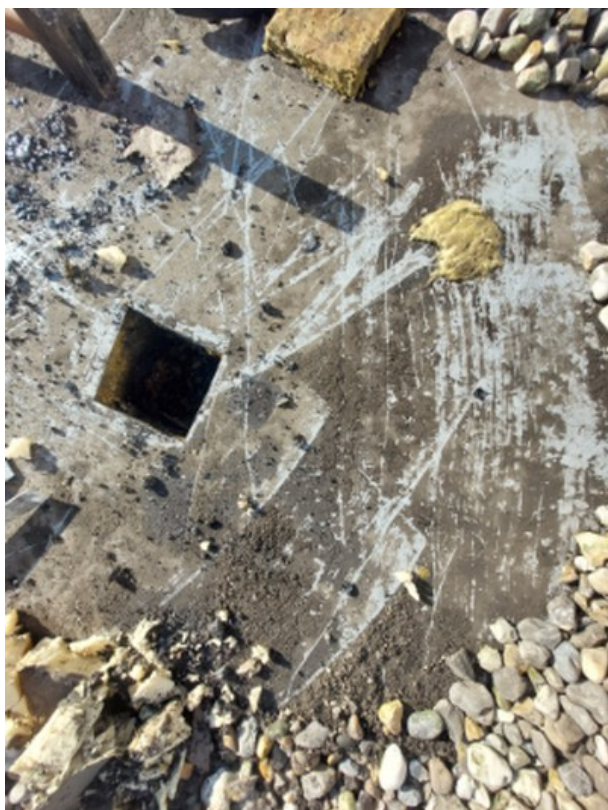
Extérieur / Toiture terrasse 1 / Etanchéité bitumineuse 4ème couche [ Prélèvement n°4]

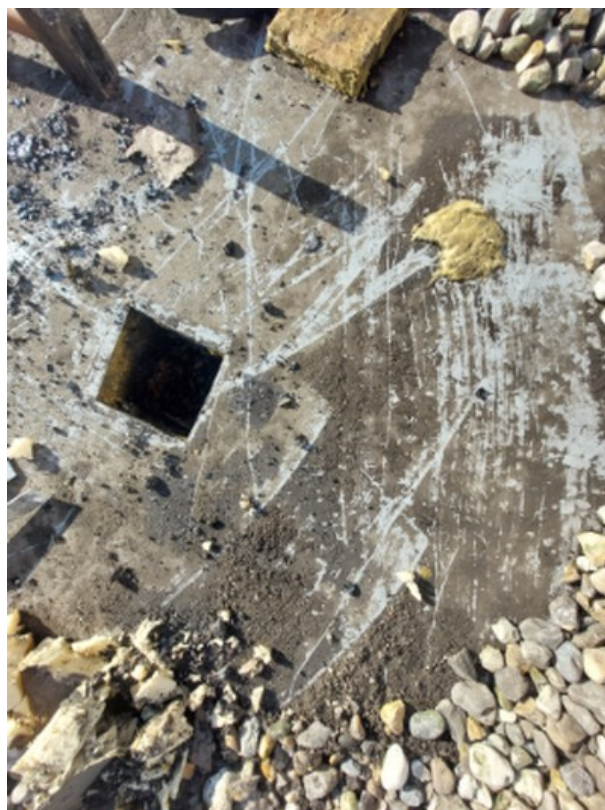
Extérieur / Toiture terrasse 1 / Etanchéité bitumineuse 3ème couche [ Prélèvement n°3]

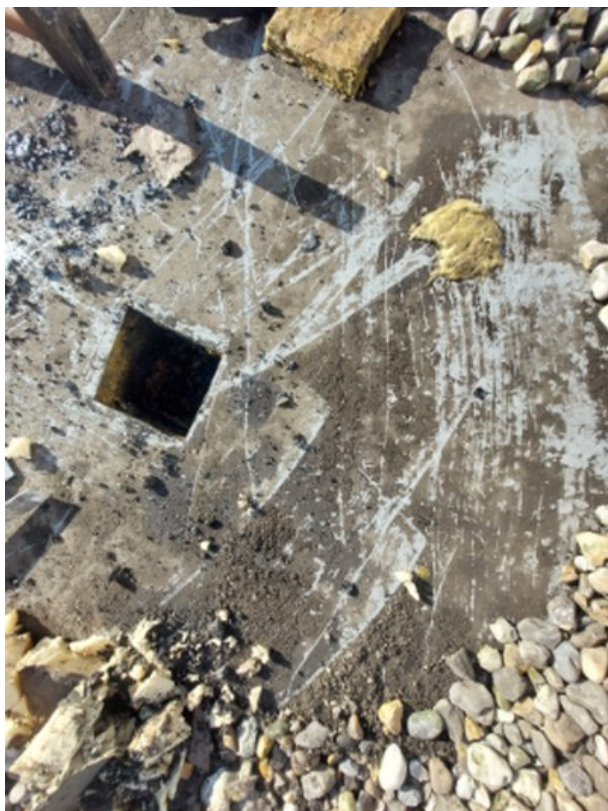
Extérieur / Toiture terrasse 1 / Isolant 2ème couche [ Prélèvement n°2]

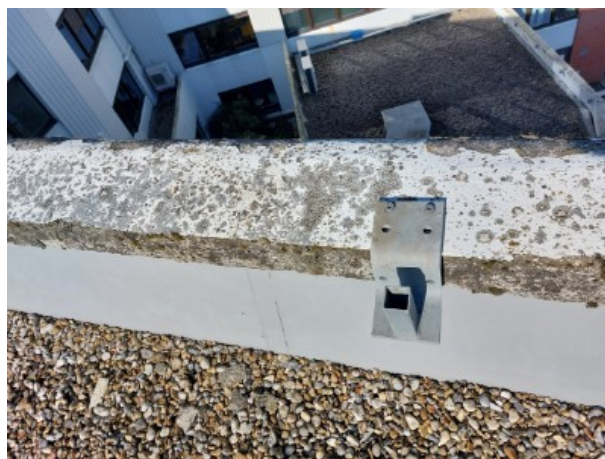
Extérieur / Toiture terrasse 1 / Coudre mur béton+peinture [ Prélèvement n°19]

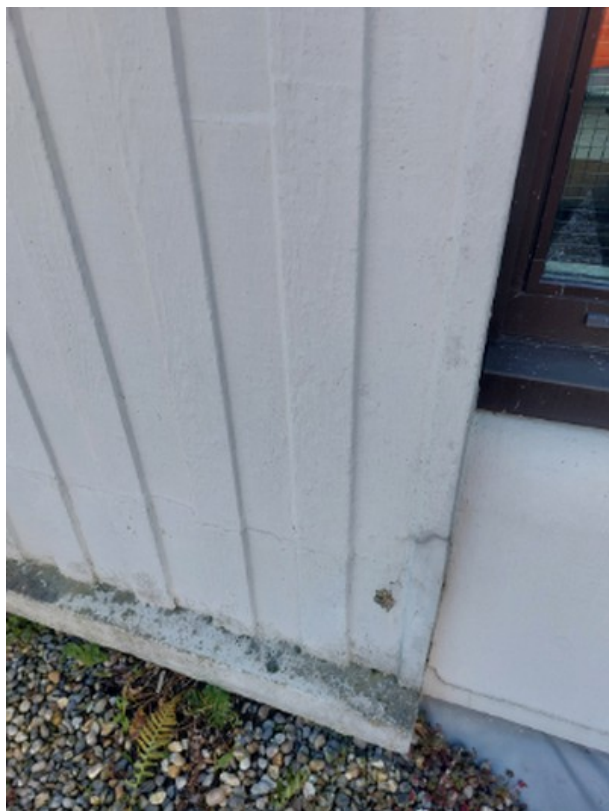
**N**  
Extérieur / Toiture terrasse 2 / Enduit projeté+peinture  
[ Prélèvement n°30]

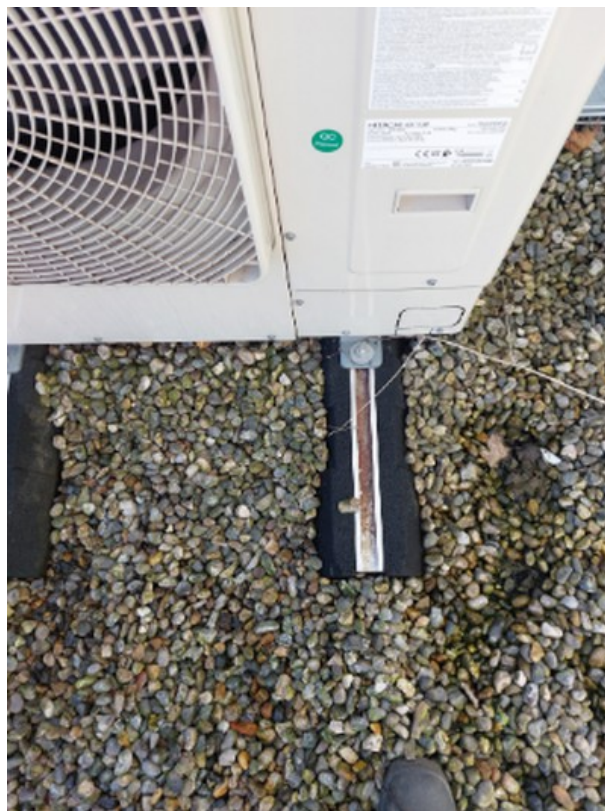
**N**  
Extérieur / Toiture terrasse 2 / Support clim [ Prélèvement  
n°29]

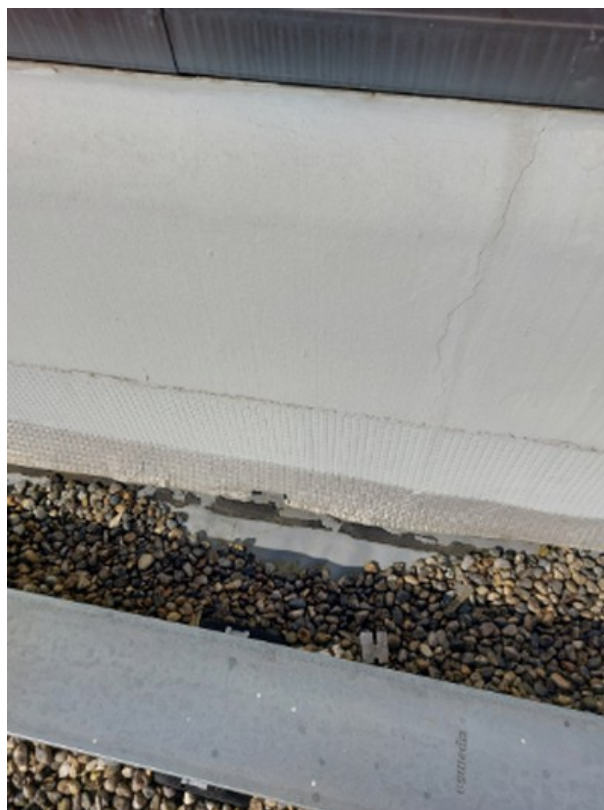
**N**  
Extérieur / Toiture terrasse 2 / Etanchéité bitumineuse  
Acrotère Pax alu [ Prélèvement n°27]

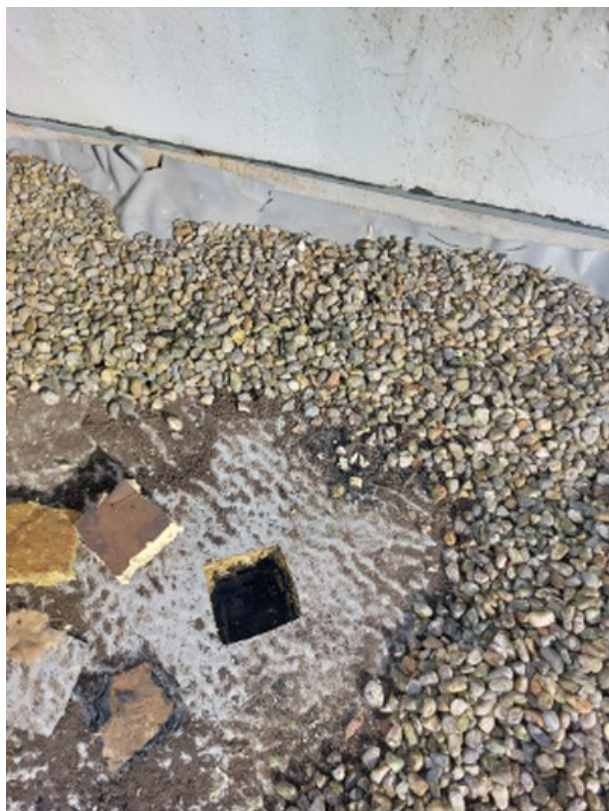
**N**  
Extérieur / Toiture terrasse 2 / Etanchéité bitumineuse (Brai) [ Prélèvement n°26]

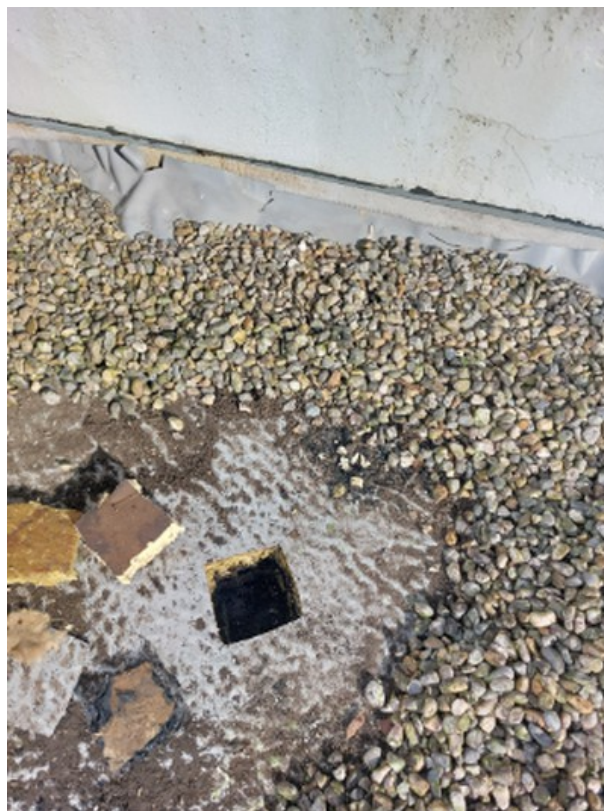
N

**N**  
Extérieur / Toiture terrasse 2 / Isolant 5 ème couche  
[ Prélèvement n°25]

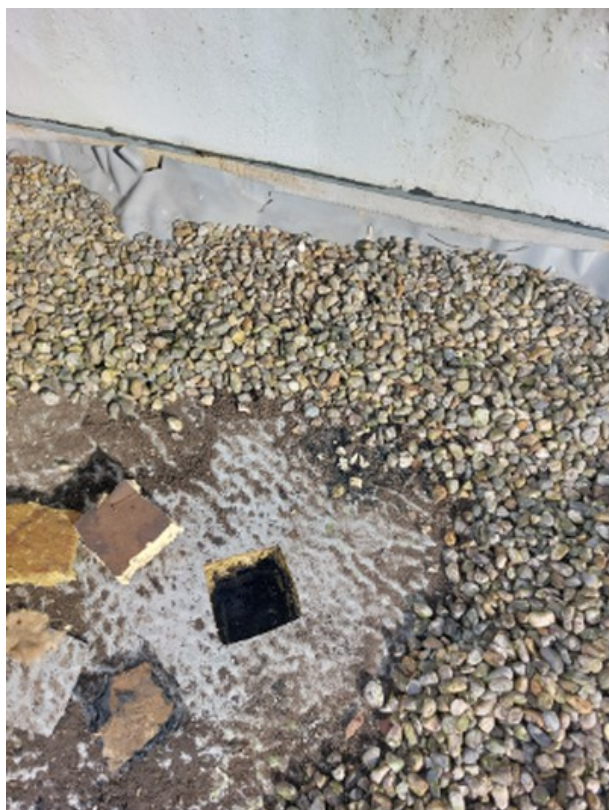
N

Extérieur / Toiture terrasse 2 / Etanchéité bitumineuse 4ème couche [ Prélèvement n°24]

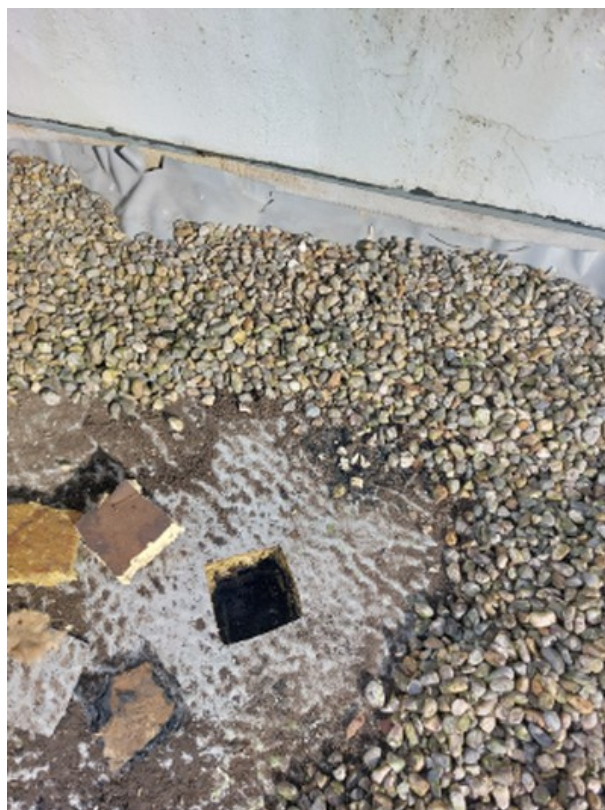
N

Extérieur / Toiture terrasse 2 / Etanchéité bitumineuse 3ème couche [ Prélèvement n°23]

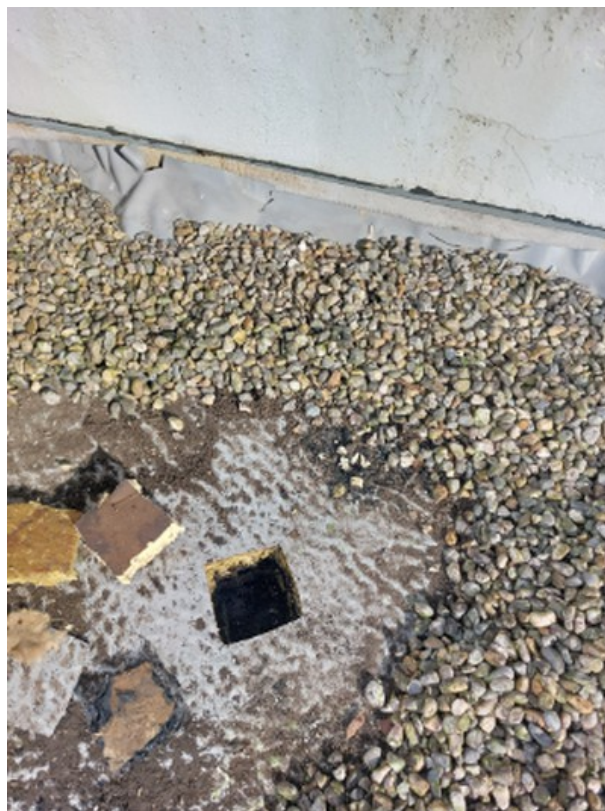
**a**

Extérieur / Toiture terrasse 2 / Etanchéité bitumineuse 1ère couche [ Prélèvement n°21]

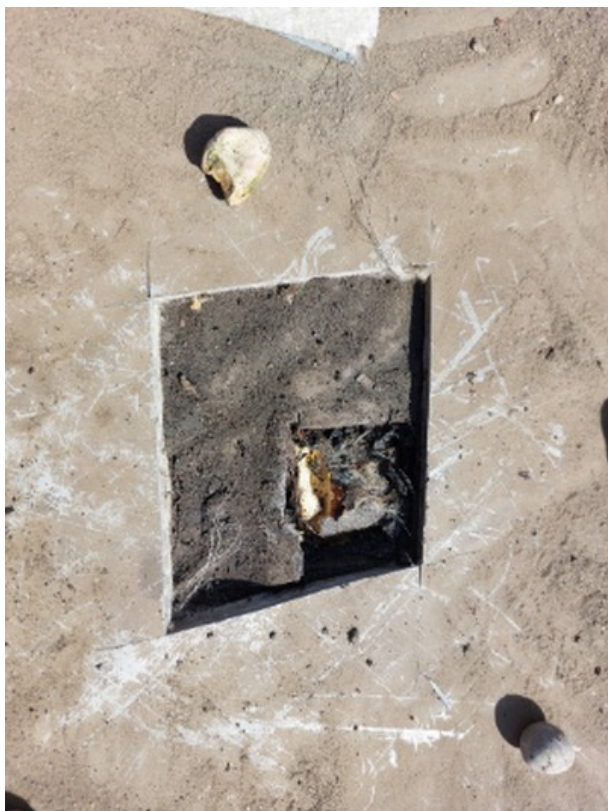
**N**

Extérieur / Toiture terrasse 4 / Etanchéité bitumineuse 3ème couche [ Prélèvement n°48]

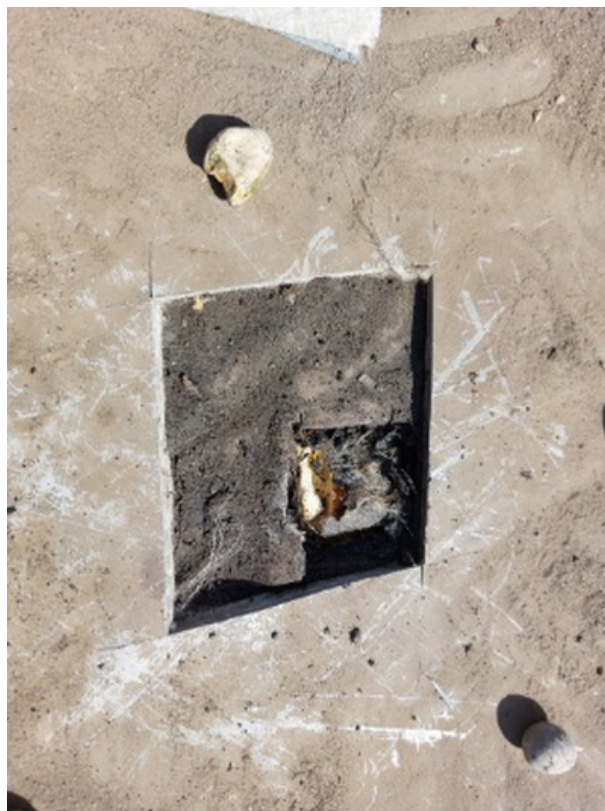
N

Extérieur / Toiture terrasse 4 / Etanchéité bitumineuse 4ème couche [ Prélèvement n°49]

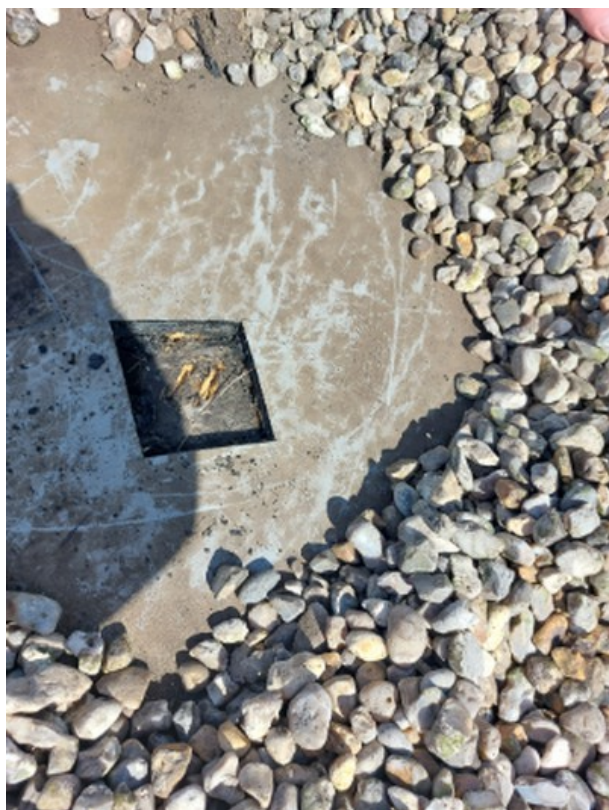
N

Extérieur / Toiture terrasse 4 / Etanchéité type plastique 1ère couche [ Prélèvement n°45]

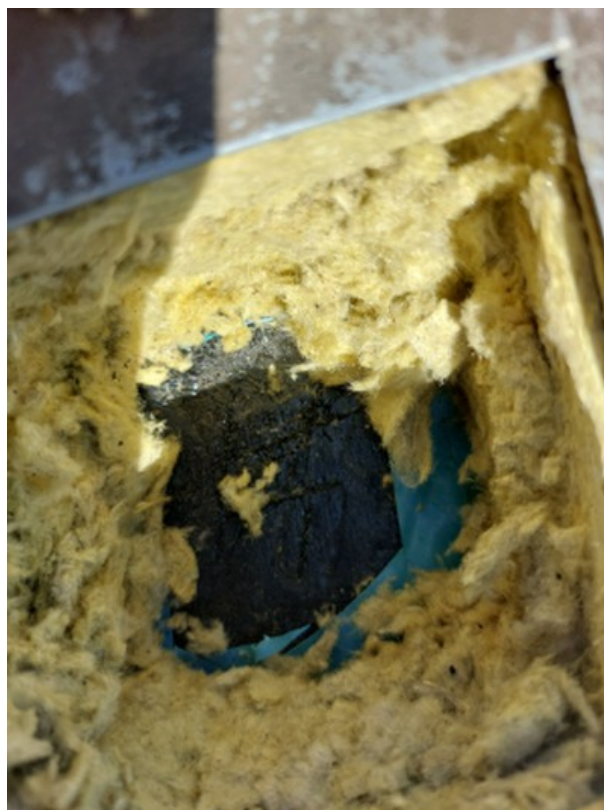
N

Extérieur / Toiture terrasse 4 / Isolant 2ème couche [ Prélèvement n°46]

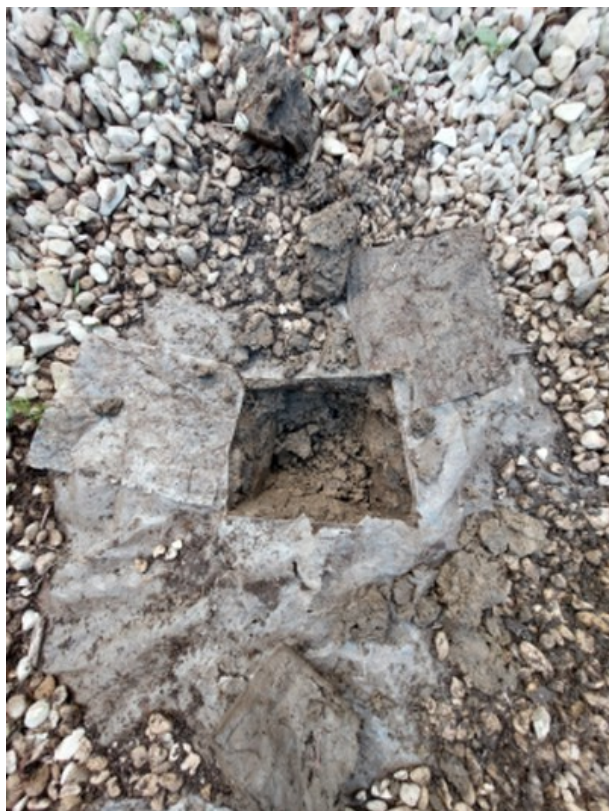
N

Extérieur / Toiture terrasse 3 / Feutrine 1ère couche [ Prélèvement n°31]

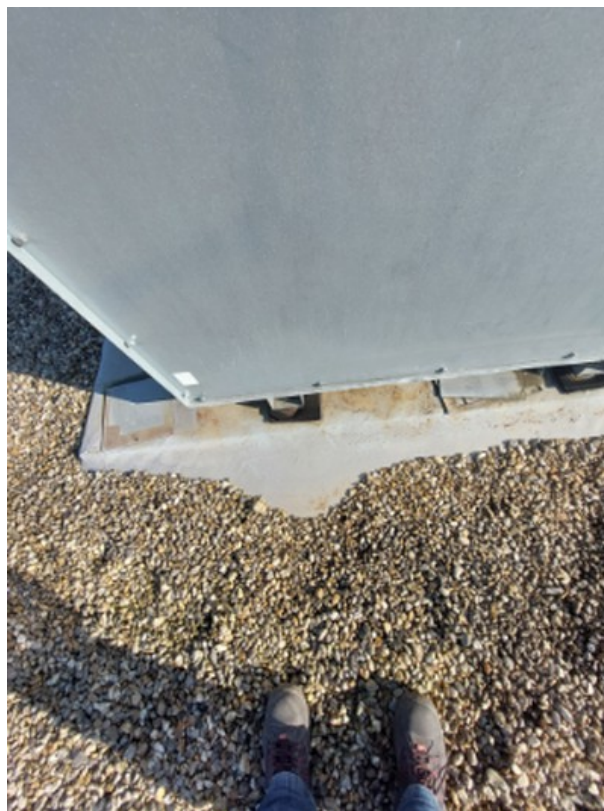
Extérieur / Toiture terrasse 1 / Support CTA [ Prélèvement n°8]
