**INSPECTION TV DU RÉSEAU**

**CITÉ DOUANIÈRE – SAINT LOUIS**

## Rapport d'Inspection TV

Le 20/05/2022

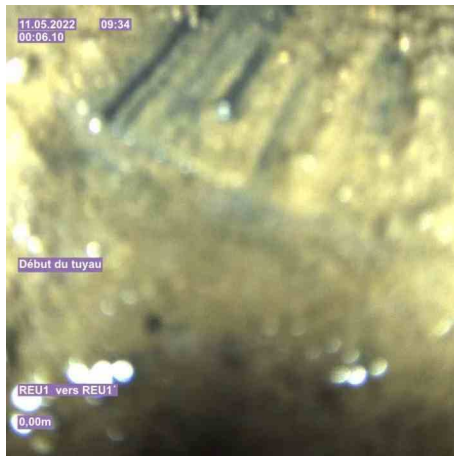
1-1-1A, 00:00:00, 0.00m  
Début de la canalisation, EU1, claire, 0%

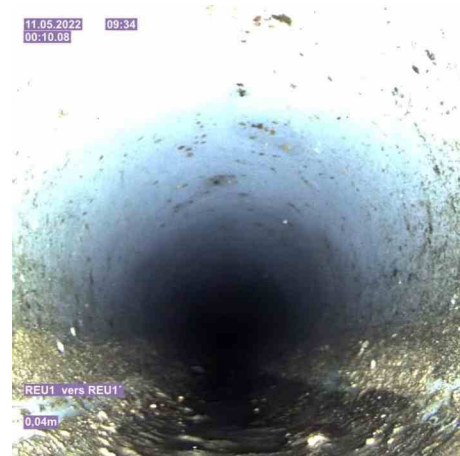
1-1-1B, 00:00:00, 0.00m  
Début de la canalisation, EU1, claire, 0%

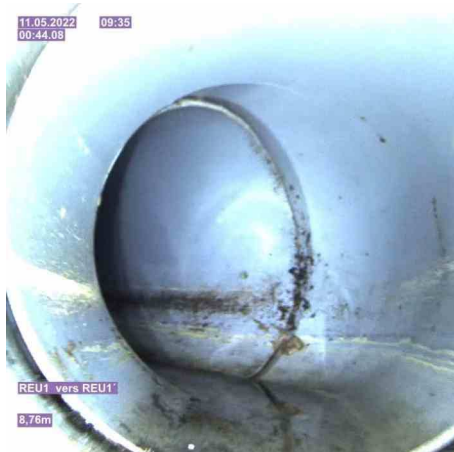
1-1-2A, 00:00:44, 0.76m  
Courbure vers la gauche, déviation en degrés: 45°, claire, 0%

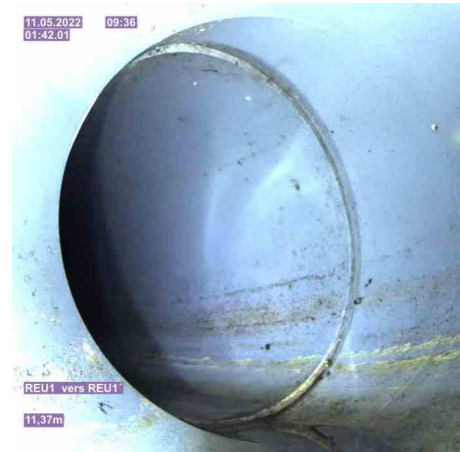
1-1-3A, 00:01:42, 11.37m  
Courbure vers la gauche, déviation en degrés: 45°, claire, 0%

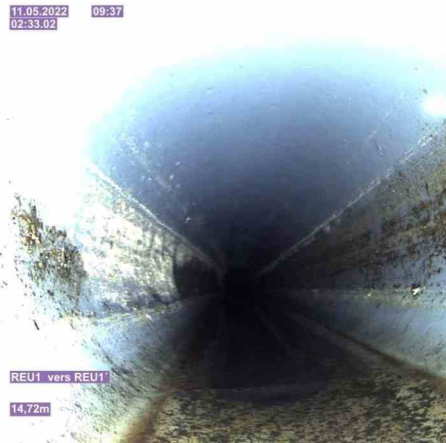
1-1-4A, 00:02:33, 14.72m  
Niveau d'eau, effluent trouble, 5% / PRESENCE DE FLASH

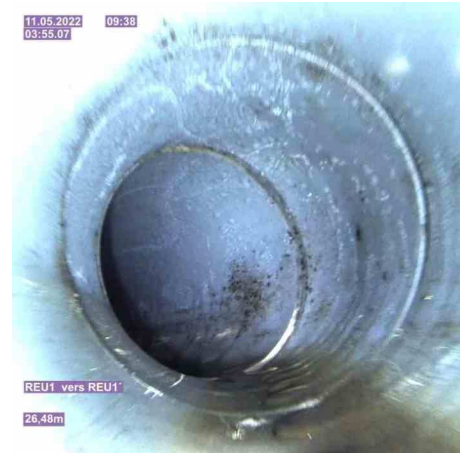
1-1-5A, 00:03:55, 26.48m  
Courbure vers la gauche, déviation en degrés: 45°, claire, 0%

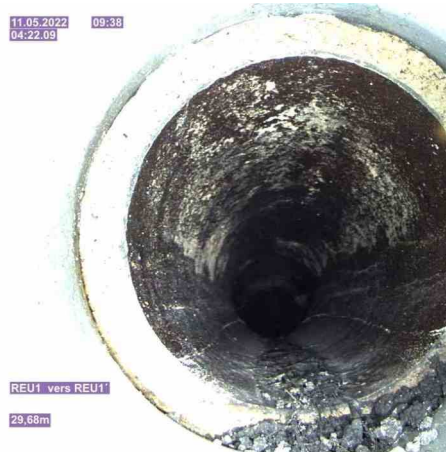
1-1-6A, 00:04:22, 29.68m  
Modification de la section transversale de la canalisation, claire, 0% / CHANGEMENT DE DN ET MATERIAUX

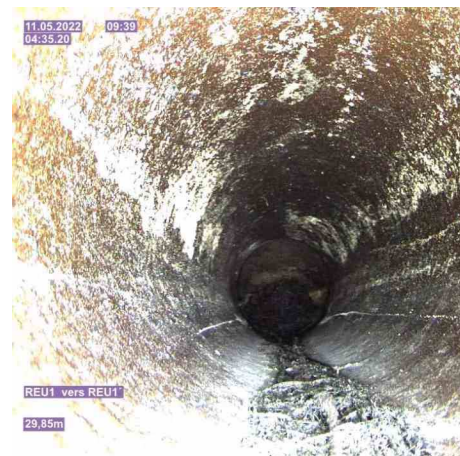
1-1-7A, 00:04:35, 29.85m  
Inspection abandonnée, obstruction, claire, 0% / AVALOIR ET FIN DE TROCON A 1 ML

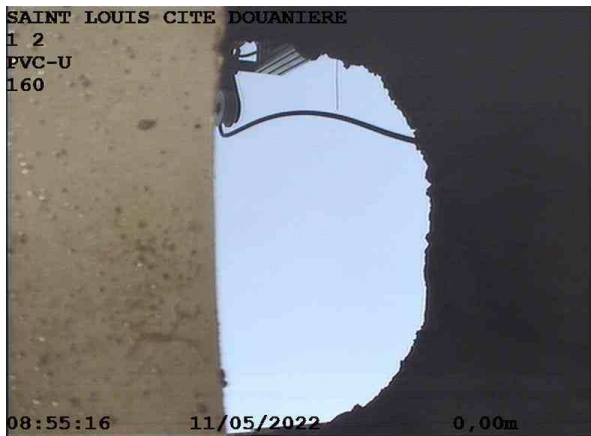
2-1-1A, 00:00:00, 0.00m  
Début de la canalisation, 1, claire, 0%

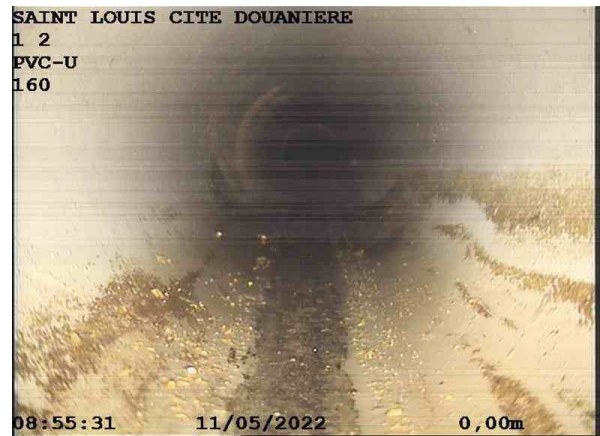
2-1-1B, 00:00:00, 0.00m  
Début de la canalisation, 1, claire, 0%

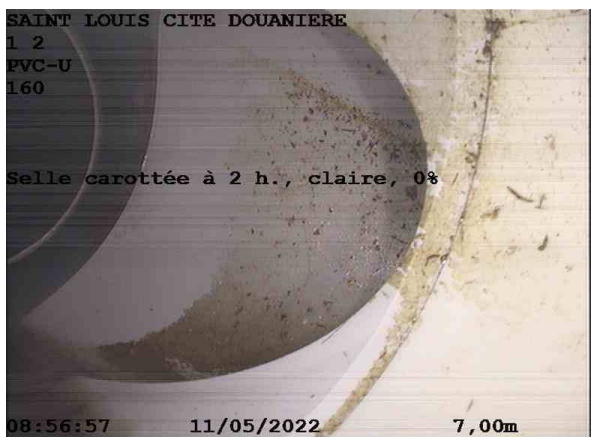
2-1-2A, 00:01:11, 7.00m  
Raccordement avec pièce préfabriquée à 2 h., claire, 0%

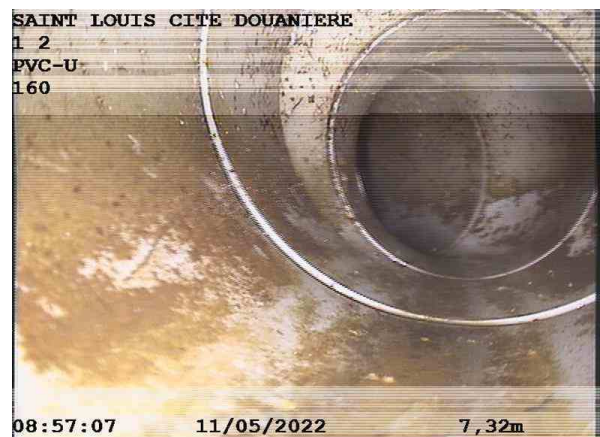
2-1-2B, 00:01:11, 7.00m  
Raccordement avec pièce préfabriquée à 2 h., claire, 0%

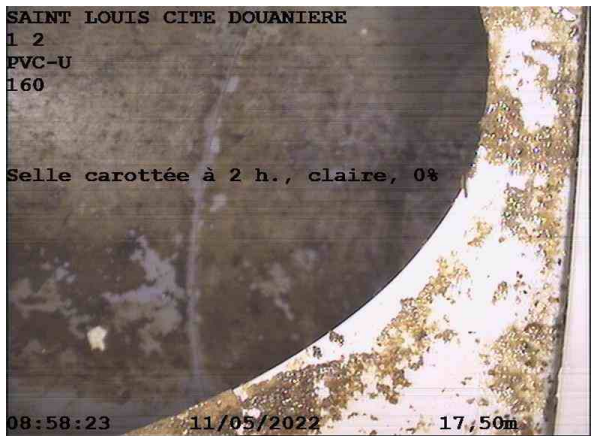
2-1-3A, 00:02:26, 17.50m  
Raccordement avec pièce préfabriquée à 2 h., claire, 0%

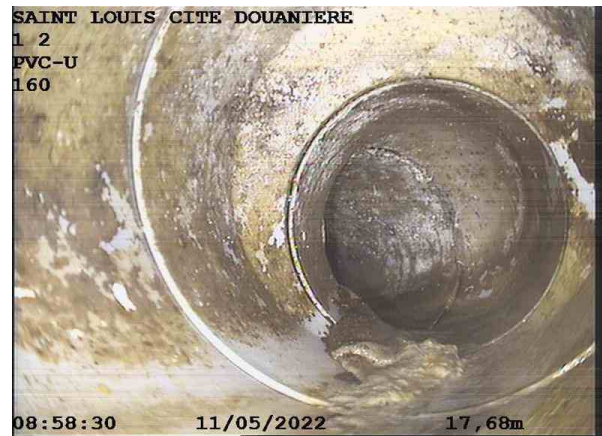
2-1-3B, 00:02:26, 17.50m  
Raccordement avec pièce préfabriquée à 2 h., claire, 0%

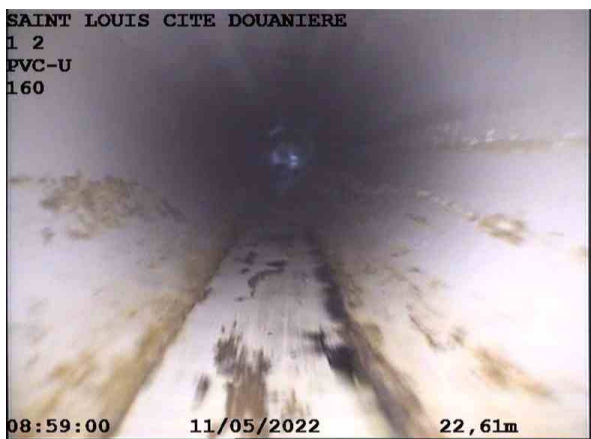
2-1-4A, 00:03:07, 22.61m  
Etat général, exemple de photo, claire, 0%

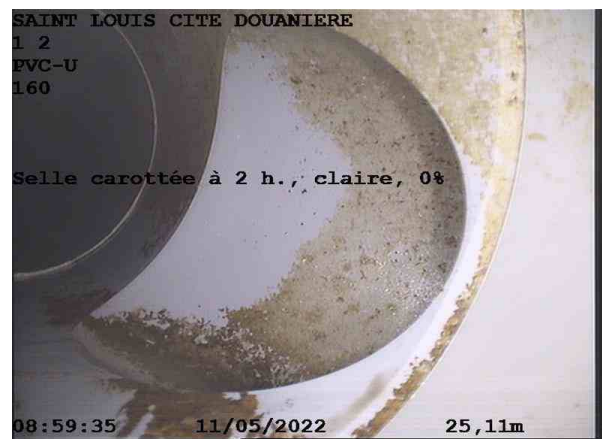
2-1-5A, 00:03:27, 25.11m  
Raccordement avec pièce préfabriquée à 2 h., claire, 0%

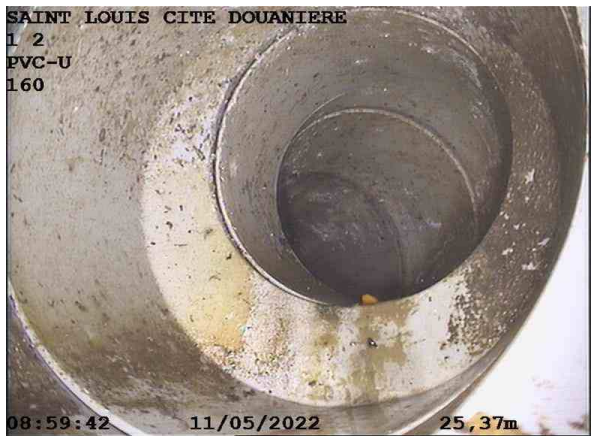
2-1-5B, 00:03:27, 25.11m  
Raccordement avec pièce préfabriquée à 2 h., claire, 0%

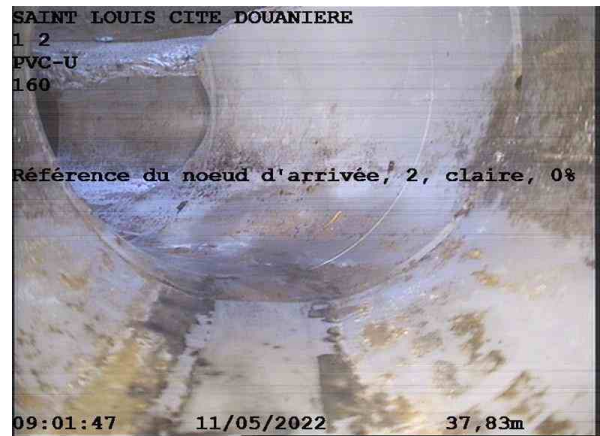
2-1-6A, 00:05:29, 37.83m  
Référence du noeud d'arrivée, 2, claire, 0%

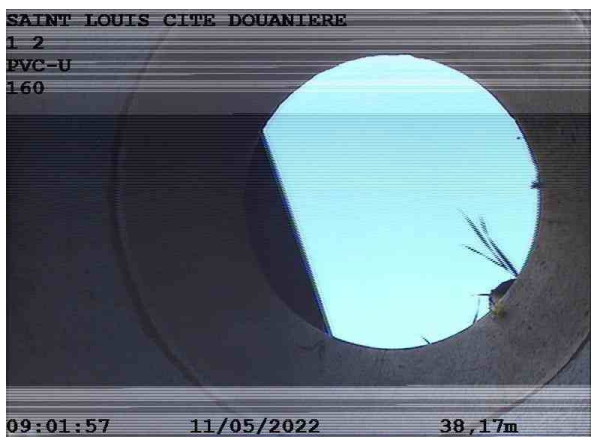
2-1-6B, 00:05:29, 37.83m  
Référence du noeud d'arrivée, 2, claire, 0%

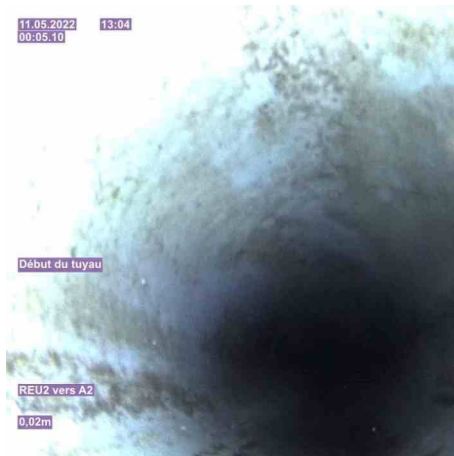
3-1-1A, 00:00:00, 0.00m  
Début de la canalisation, REU2, claire, 0%

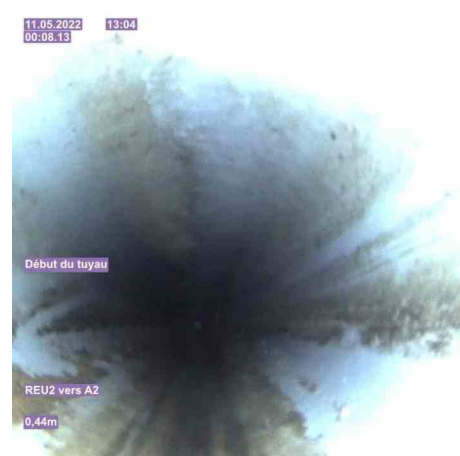
3-1-1B, 00:00:00, 0.00m  
Début de la canalisation, REU2, claire, 0%

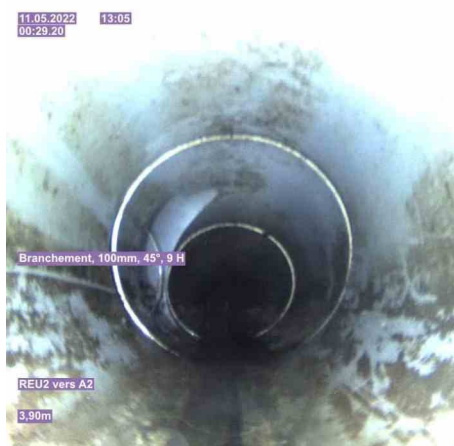
| 1:123 | m+ | Code | Observations | MPEG | Photo | Gravité |
|---|---|---|---|---|---|---|
| | 4.42 | BCAAA | Raccordement avec pièce préfabriquée à 10 h., claire, 0% | 00:00:20 | 3-1-2A,<br>3-1-2B | |

3-1-2A, 00:00:20, 4.42m  
Raccordement avec pièce préfabriquée à 10 h., claire, 0%

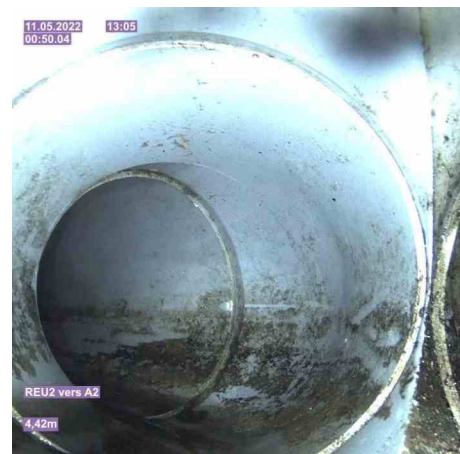
3-1-2B, 00:00:20, 4.42m  
Raccordement avec pièce préfabriquée à 10 h., claire, 0%

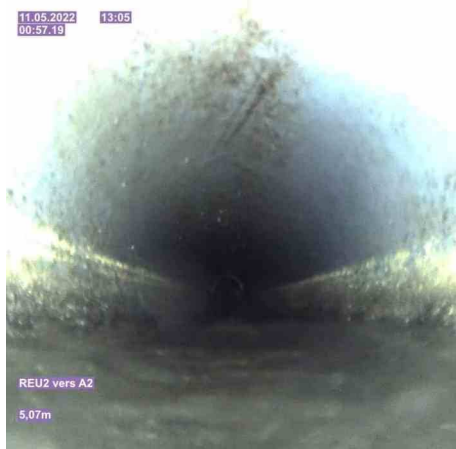
3-1-3A, 00:00:57, 5.07m  
Niveau d'eau, effluent clair, 15% / PRESENCE DE FLASH

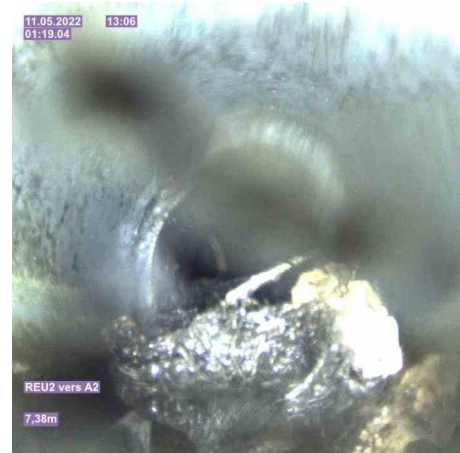
3-1-4A, 00:01:19, 7.38m  
Dépôts, hauteur: 0% de 4 h. à 8 h., trouble, 0%

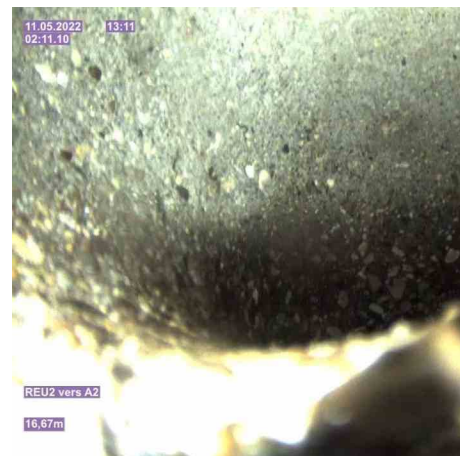
3-1-6A, 00:02:11, 16.67m  
Référence du noeud d'arrivée, A2, claire, 0%

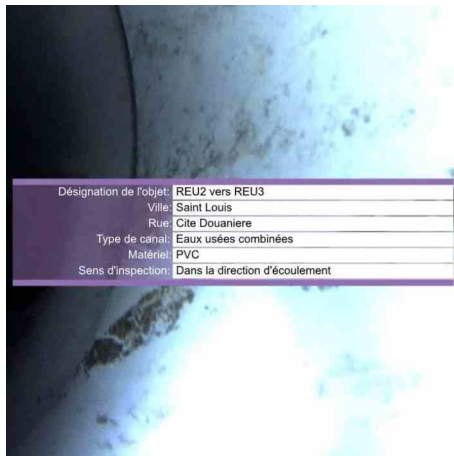
4-1-1A, 00:00:00, 0.00m  
Début de la canalisation, REU2, claire, 0%

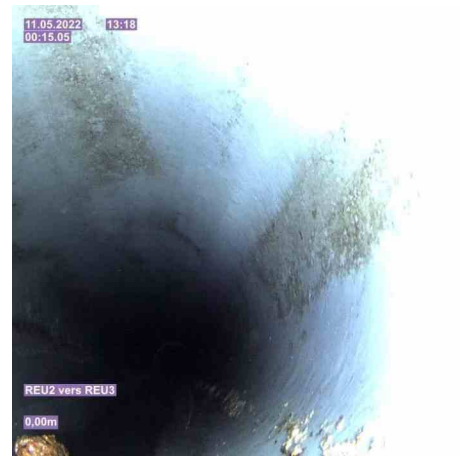
4-1-1B, 00:00:00, 0.00m  
Début de la canalisation, REU2, claire, 0%

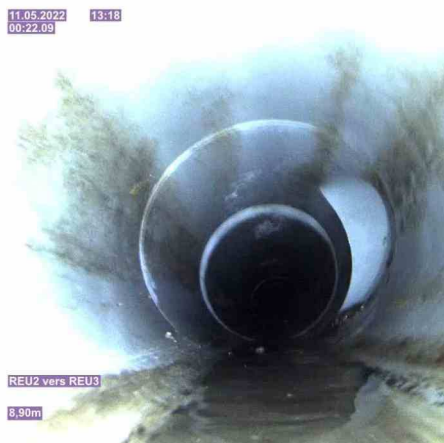
| 1:284 | m+ | Code | Observations | MPEG | Photo | Gravité |
|---|---|---|---|---|---|---|
| | 2.08 | BCAAA | Raccordement avec pièce préfabriquée de 2 h. à 3 h., claire, 5% | 00:00:22 | 4-1-2A,<br>4-1-2B | |

4-1-2A, 00:00:22, 2.08m  
Raccordement avec pièce préfabriquée de 2 h. à 3 h., claire, 5%

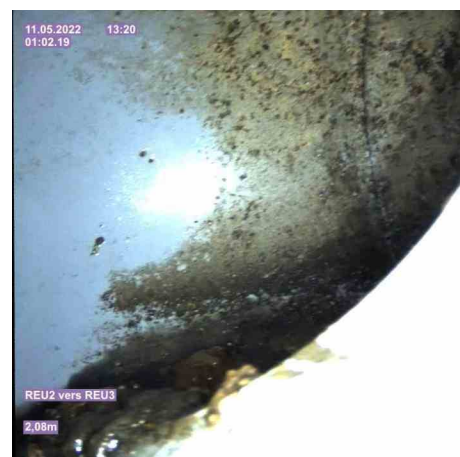
4-1-2B, 00:00:22, 2.08m  
Raccordement avec pièce préfabriquée de 2 h. à 3 h., claire, 5%

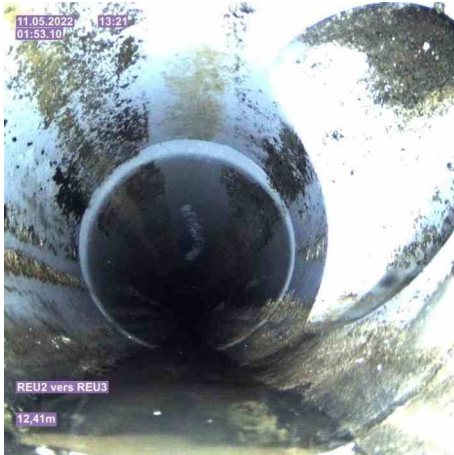
4-1-3A, 00:01:53, 12.41m  
Raccordement avec pièce préfabriquée de 2 h. à 3 h., trouble, 0%

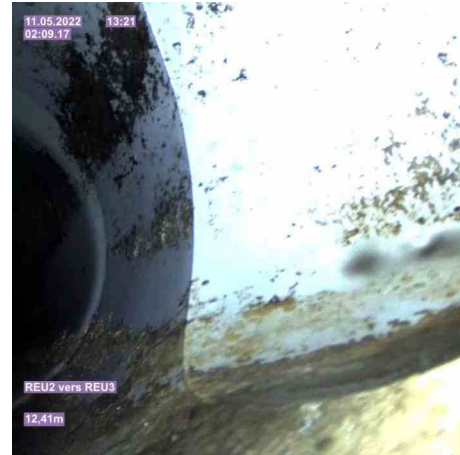
4-1-3B, 00:01:53, 12.41m  
Raccordement avec pièce préfabriquée de 2 h. à 3 h., trouble, 0%

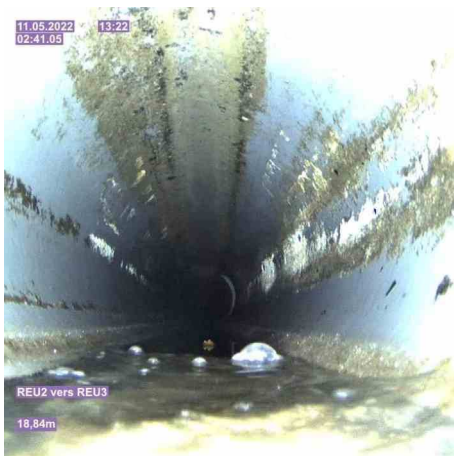
4-1-4A, 00:02:41, 18.84m  
Niveau d'eau, effluent trouble, 5% / PRESENCE DE FLASH

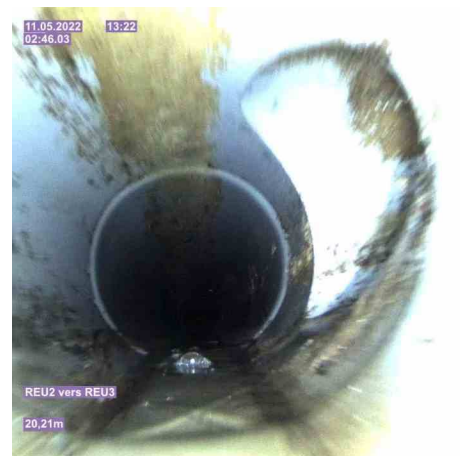
4-1-5A, 00:02:46, 20.21m  
Raccordement avec pièce préfabriquée de 2 h. à 3 h., claire, 0%

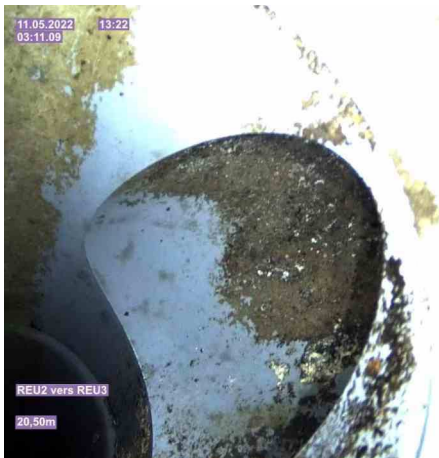
4-1-5B, 00:02:46, 20.21m  
Raccordement avec pièce préfabriquée de 2 h. à 3 h., claire, 0%

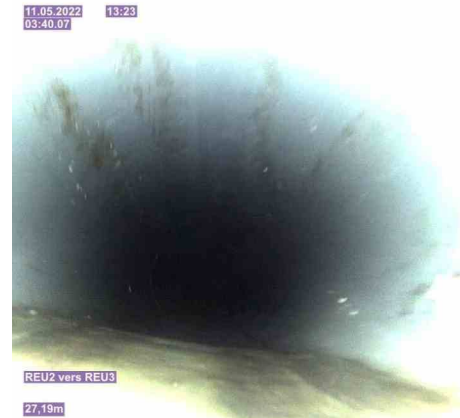
4-1-6A, 00:03:40, 27.19m  
Niveau d'eau, effluent clair, 10%

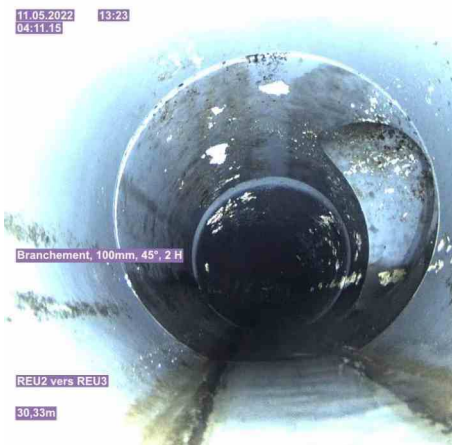
4-1-7A, 00:04:11, 30.33m  
Raccordement avec pièce préfabriquée de 2 h. à 3 h., claire, 5%

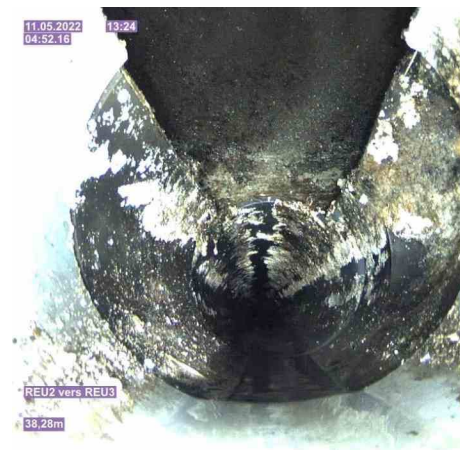
4-1-8A, 00:04:52, 38.61m  
Référence du noeud d'arrivée, REU3, claire, 0%

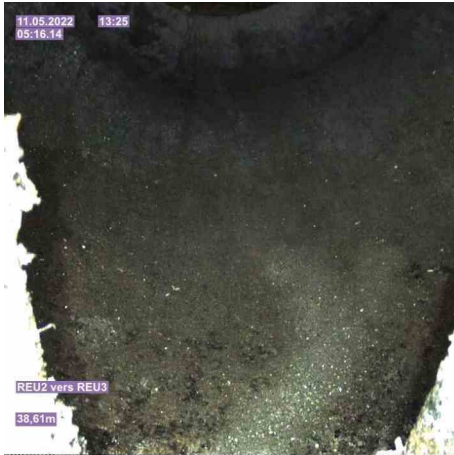
4-1-8B, 00:04:52, 38.61m  
Référence du noeud d'arrivée, REU3, claire, 0%

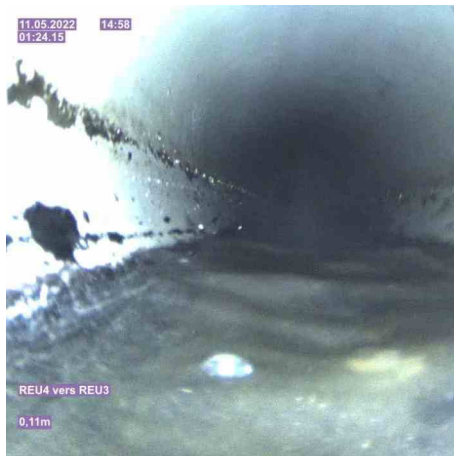
5-1-1A, 00:00:00, 0.00m  
Début de la canalisation, REU4, claire, 0%

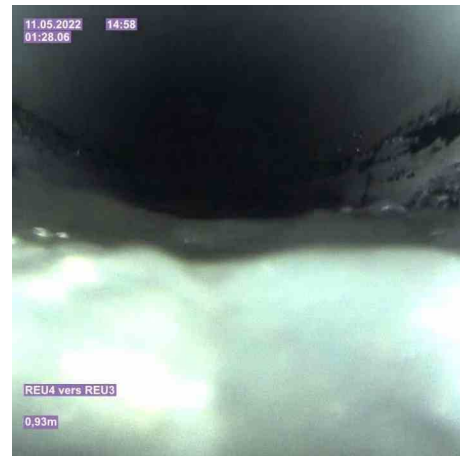
| 1:92 | m+ | Code | Observations | MPEG | Photo | Gravité |
|---|---|---|---|---|---|---|
| | 0.93 | BDDB | Niveau d'eau, effluent trouble, 10% | 00:01:28 | 5-1-2A,<br>5-1-2B | |

5-1-2A, 00:01:28, 0.93m  
Niveau d'eau, effluent trouble, 10%

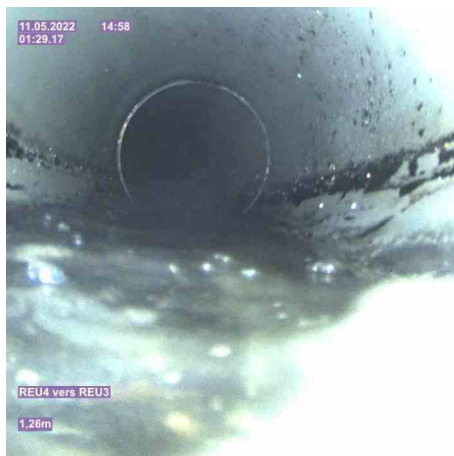
5-1-2B, 00:01:28, 0.93m  
Niveau d'eau, effluent trouble, 10%

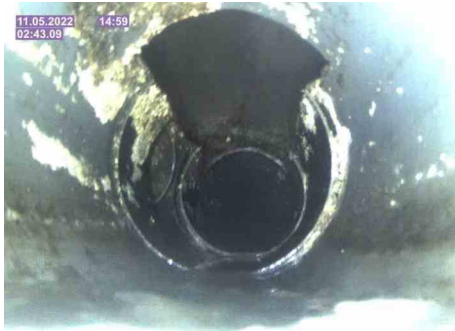
5-1-4A, 00:02:43, 12.49m

Référence du noeud d'arrivée, REU3, trouble, 10%

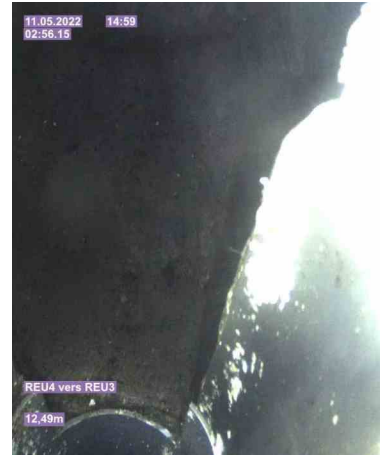
5-1-4B, 00:02:43, 12.49m

Référence du noeud d'arrivée, REU3, trouble, 10%

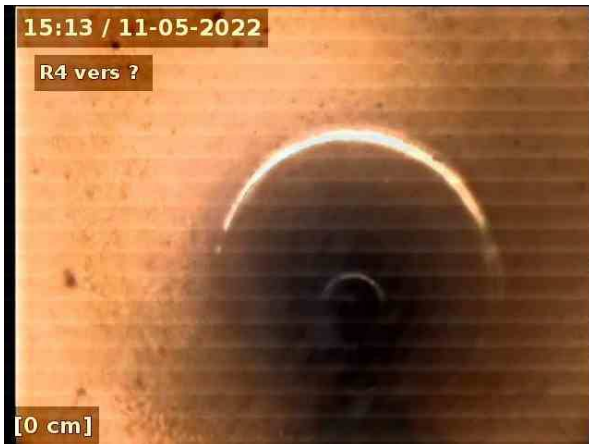
6-1-1A, 00:00:00, 0.00m  
Début de la canalisation, REU4, claire, 0%

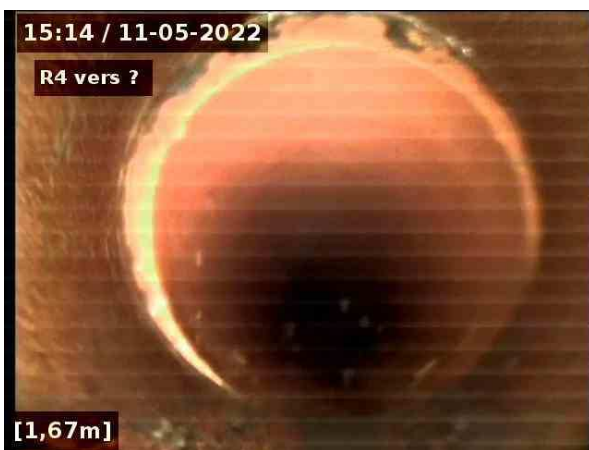
| 1:80 | m+ | Code | Observations | MPEG | Photo | Gravité |
|---|---|---|---|---|---|---|
| | 1.53 | BAJB | Assemblage déplacé à 12 h. de; à 12 h., claire, 0% | 00:00:18 | 6-1-2A,<br>6-1-2B | |

6-1-2B, 00:00:18, 1.53m  
Assemblage déplacé à 12 h. de;à 12 h., claire, 0%

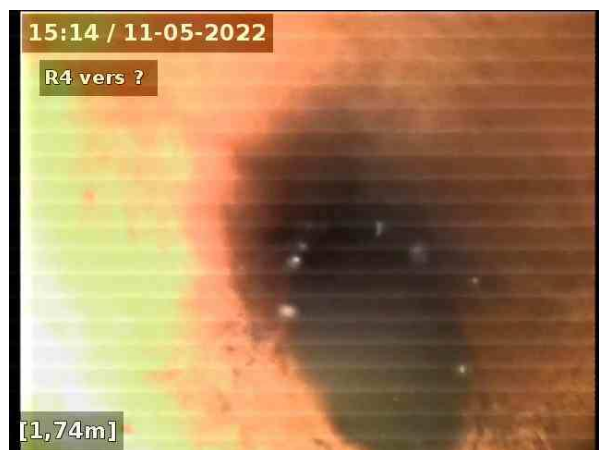
| 1:80 | m+ | Code | Observations | MPEG | Photo | Gravité |
|---|---|---|---|---|---|---|
| | 1.74 | BDDB | Niveau d'eau, effluent trouble, 5% / PRESENCE DE FLASH | 00:00:20 | 6-1-3A,<br>6-1-3B | |

6-1-3A, 00:00:20, 1.74m  
Niveau d'eau, effluent trouble, 5% / PRESENCE DE FLASH

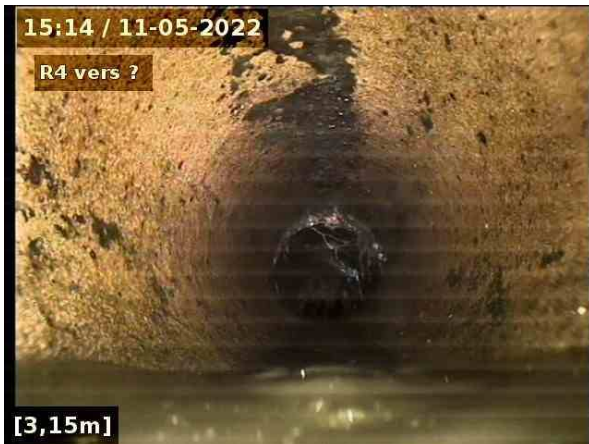
6-1-3B, 00:00:20, 1.74m  
Niveau d'eau, effluent trouble, 5% / PRESENCE DE FLASH

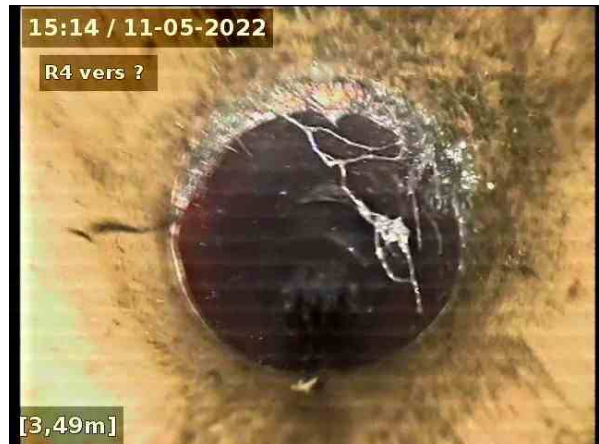
| 1:80 | m+ | Code | Observations | MPEG | Photo | Gravité |
|---|---|---|---|---|---|---|
| | 3.49 | BAJB | Assemblage déplacé à 12 h. de; à 12 h., trouble, 0% / PRESENCE DE RACINES DANS JOINT | 00:00:33 | 6-1-4A | |

6-1-4A, 00:00:33, 3.49m  
Assemblage déplacé à 12 h. de; à 12 h., trouble, 0% /  
PRESENCE DE RACINES DANS JOINT

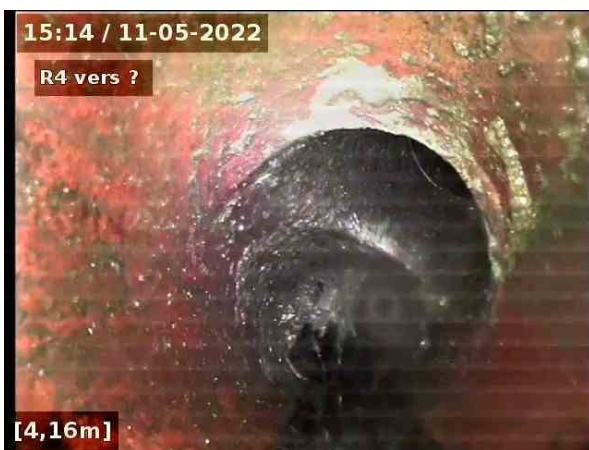
| 1:80 | m+ | Code | Observations | MPEG | Photo | Gravité |
|---|---|---|---|---|---|---|
| | 3.91 | BCAAA | Raccordement avec pièce préfabriquée de 1 h. à 2 h., trouble, 5% | 00:00:41 | 6-1-5A | |

6-1-5A, 00:00:41, 3.91m  
Raccordement avec pièce préfabriquée de 1 h. à 2 h., trouble, 5%

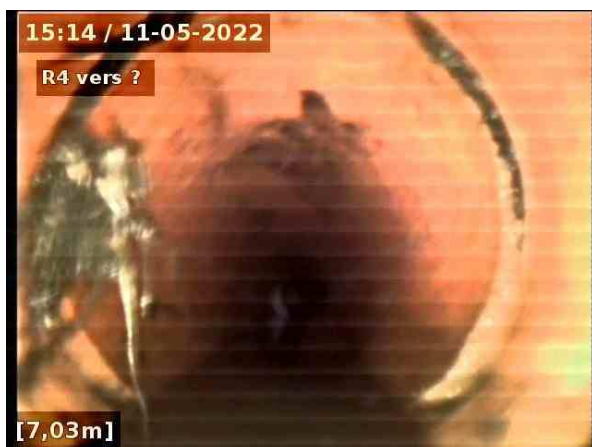
| 1:80 | m+ | Code | Observations | MPEG | Photo | Gravité |
|---|---|---|---|---|---|---|
| | 7.03 | BBAB | Radicelles à 9 h., trouble, 5% | 00:01:04 | 6-1-7A | |

6-1-7A, 00:01:04, 7.03m  
Radicelles à 9 h., trouble, 5%

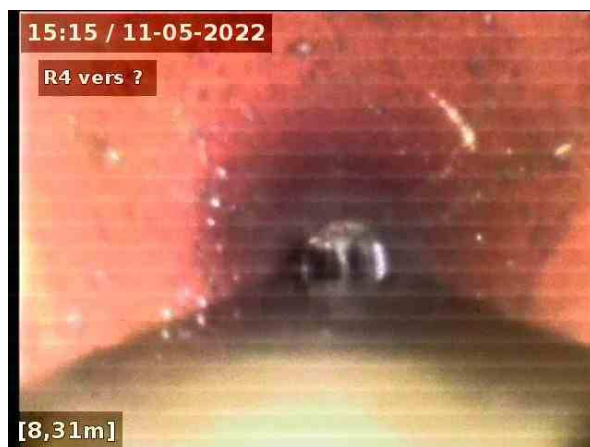
| 1:80 | m+ | Code | Observations | MPEG | Photo | Gravité |
|---|---|---|---|---|---|---|
| | 8.31 | BDDB | Niveau d'eau, effluent trouble, 30% / PRESENCE DE FLASH | 00:01:10 | 6-1-8A,<br>6-1-8B | |

6-1-8A, 00:01:10, 8.31m  
Niveau d'eau, effluent trouble, 30% / PRESENCE DE FLASH

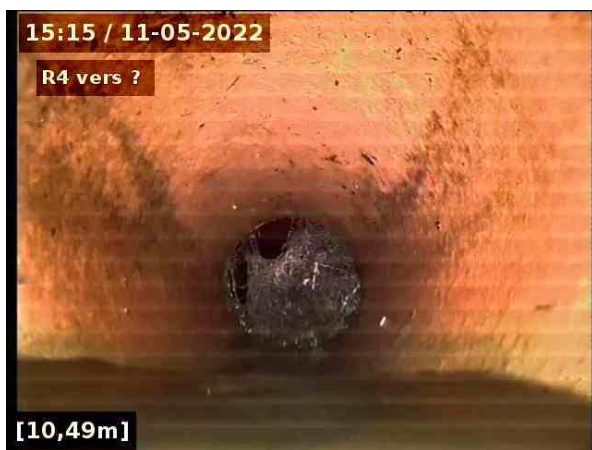
6-1-8B, 00:01:10, 8.31m  
Niveau d'eau, effluent trouble, 30% / PRESENCE DE FLASH

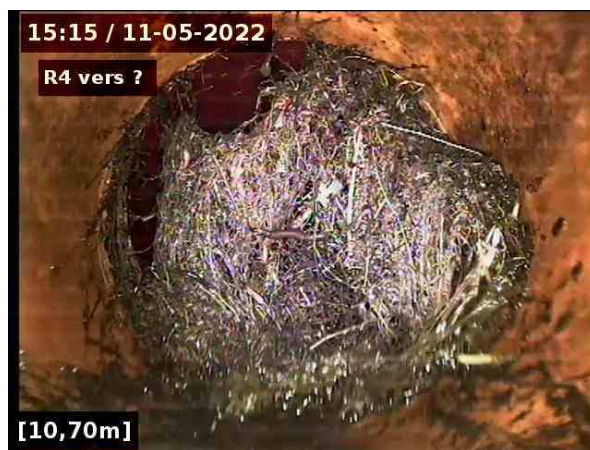
| 1:80 | m+ | Code | Observations | MPEG | Photo | Gravité |
|---|---|---|---|---|---|---|
| | 10.70 | BBAC | Ensemble complexe de racines de 12 h. à 12 h., trouble, 0% / BOUCHON DE RACINES | 00:01:20 | 6-1-9A | |

6-1-9A, 00:01:20, 10.70m  
Ensemble complexe de racines de 12 h. à 12 h., trouble, 0% /  
BOUCHON DE RACINES

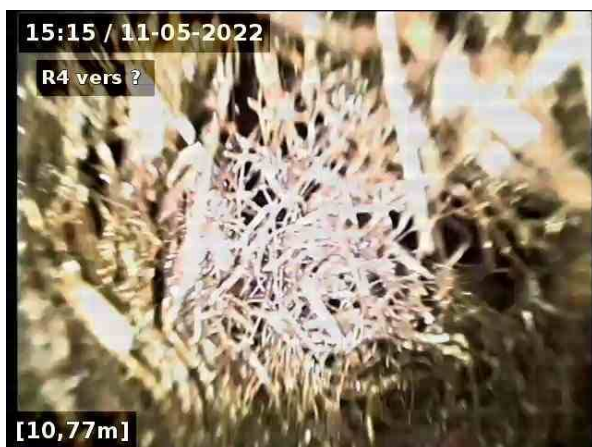
| 1:80 | m+ | Code | Observations | MPEG | Photo | Gravité |
|---|---|---|---|---|---|---|
| | 10.86 | BDCA | Inspection abandonnée, obstruction, trouble, 0% / BOUCHON DE RACINES | 00:01:21 | 6-1-10A | |

6-1-10A, 00:01:21, 10.86m  
Inspection abandonnée, obstruction, trouble, 0% / BOUCHON  
DE RACINES

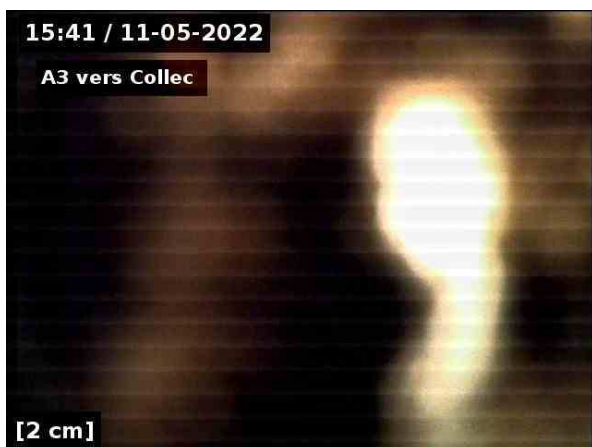
7-1-1A, 00:00:00, 0.00m  
Début de la canalisation, A3, claire, 0%

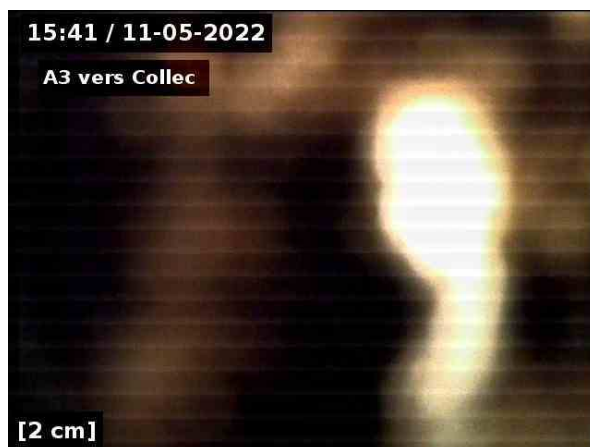
| 1:50 | m+ | Code | Observations | MPEG | Photo | Gravité |
|---|---|---|---|---|---|---|
| | 0.02 | BDB | Remarque générale, claire, 0% / CURAGE IMPOSSIBLE - SIPHON | 00:00:04 | 7-1-2A,<br>7-1-2B | |

7-1-2A, 00:00:04, 0.02m  
Remarque générale, claire, 0% / CURAGE IMPOSSIBLE - SIPHON

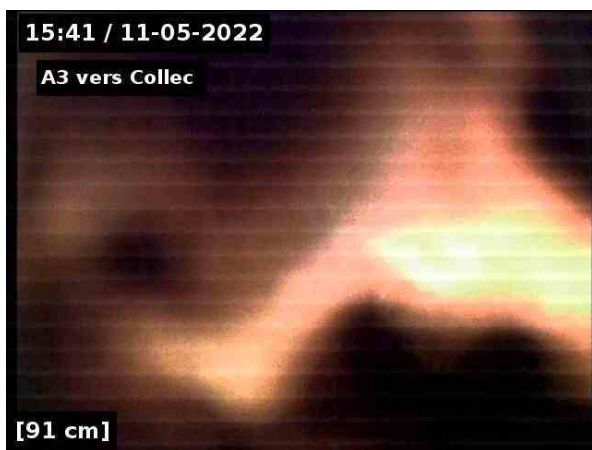
7-1-2B, 00:00:04, 0.02m  
Remarque générale, claire, 0% / CURAGE IMPOSSIBLE - SIPHON

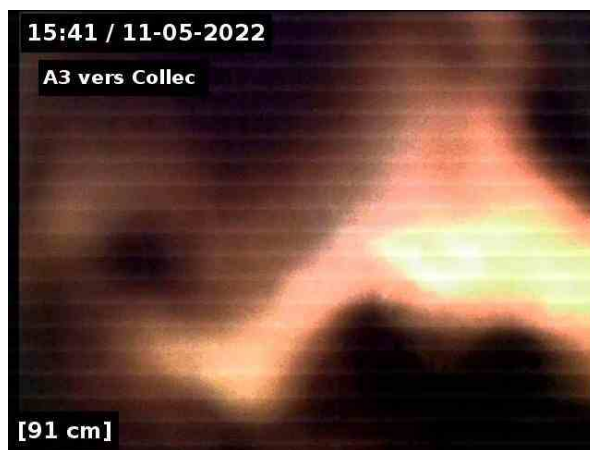
| 1:50 | m+ | Code | Observations | MPEG | Photo | Gravité |
|---|---|---|---|---|---|---|
| | 2.24 | BDCA | Inspection abandonnée, obstruction, trouble, 0% / BOUCHON DE SABLES ET GRAVATS | 00:00:20 | 7-1-3A,<br>7-1-3B | |

7-1-3A, 00:00:20, 2.24m  
Inspection abandonnée, obstruction, trouble, 0% / BOUCHON DE SABLES ET GRAVATS

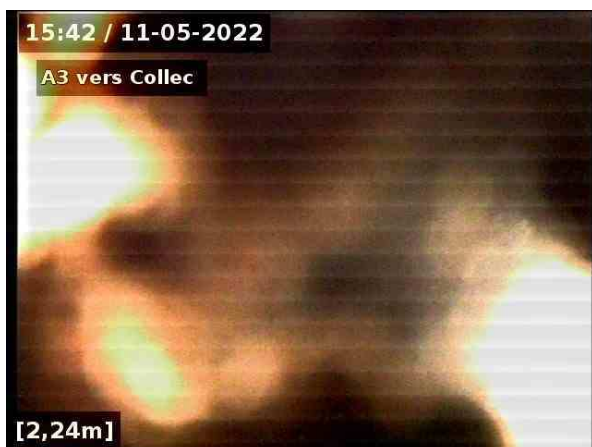
7-1-3B, 00:00:20, 2.24m  
Inspection abandonnée, obstruction, trouble, 0% / BOUCHON  
DE SABLES ET GRAVATS

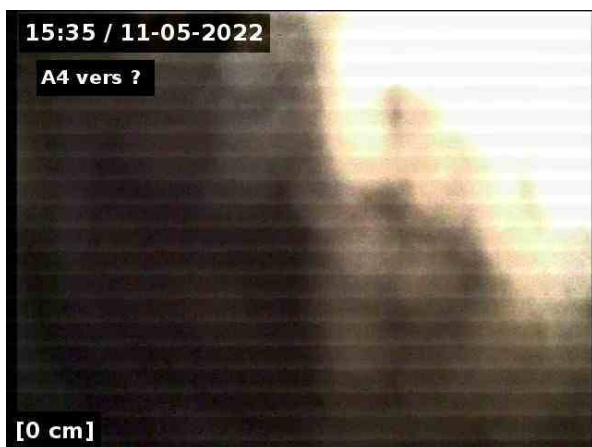
8-1-1A, 00:00:00, 0.00m  
Début de la canalisation, A4, claire, 0%

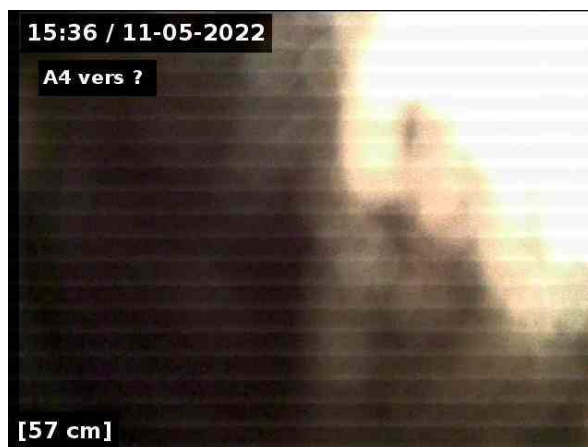
| 1:50 | m+ | Code | Observations | MPEG | Photo | Gravité |
|---|---|---|---|---|---|---|
| | 0.01 | BBCC | Dépôts durs, hauteur: 0% de 12 h. à 12 h., trouble, 0% /<br>CURAGE IMPOSSIBLE - SIPHON | 00:00:03 | 8-1-2A | |

8-1-2A, 00:00:03, 0.01m  
Dépôts durs, hauteur: 0% de 12 h. à 12 h., trouble, 0% /  
CURAGE IMPOSSIBLE - SIPHON

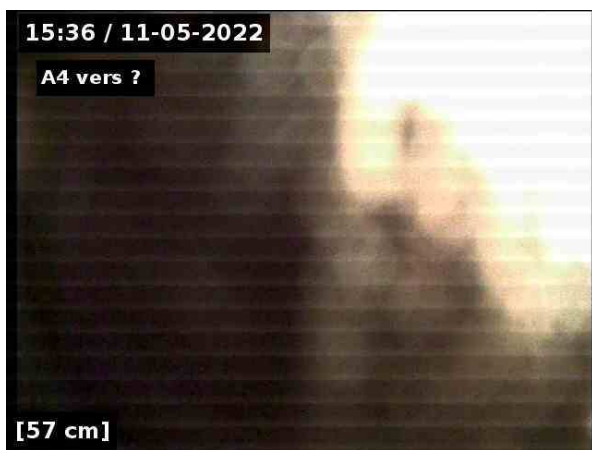
| 1:50 | m+ | Code | Observations | MPEG | Photo | Gravité |
|---|---|---|---|---|---|---|
| | 1.82 | BDCA | Inspection abandonnée, obstruction, trouble, 0% / BOUCHON<br>DE SABLES ET GRAVATS | 00:00:14 | 8-1-3A,<br>8-1-3B | |

8-1-3A, 00:00:14, 1.82m  
Inspection abandonnée, obstruction, trouble, 0% / BOUCHON  
DE SABLES ET GRAVATS

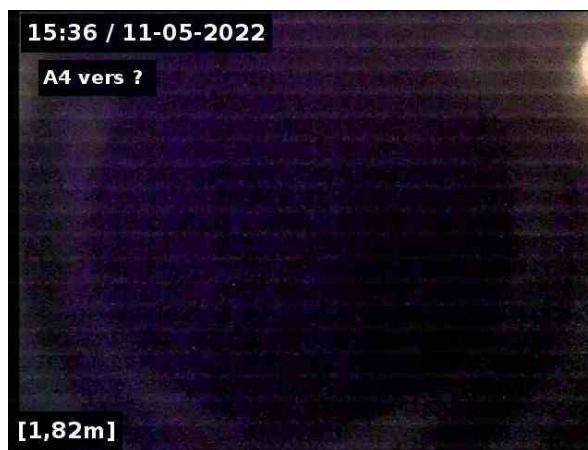
8-1-3B, 00:00:14, 1.82m  
Inspection abandonnée, obstruction, trouble, 0% / BOUCHON  
DE SABLES ET GRAVATS

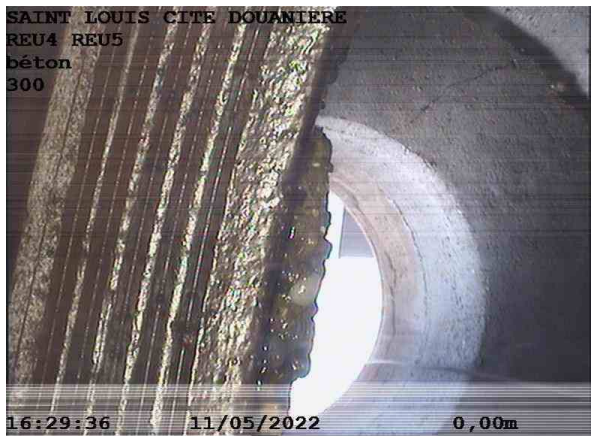
9-1-1A, 00:00:00, 0.00m  
Début de la canalisation, REU4, claire, 0%

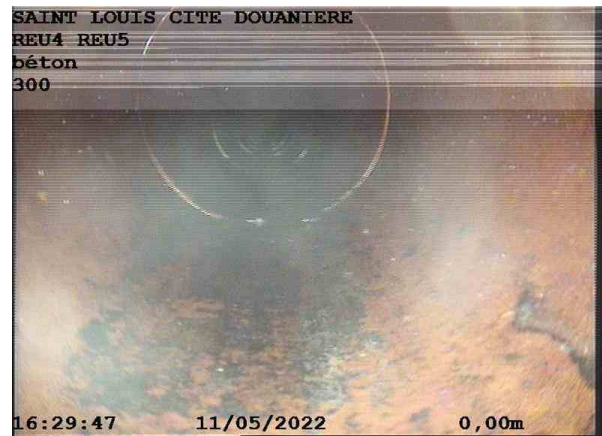
9-1-1B, 00:00:00, 0.00m  
Début de la canalisation, REU4, claire, 0%

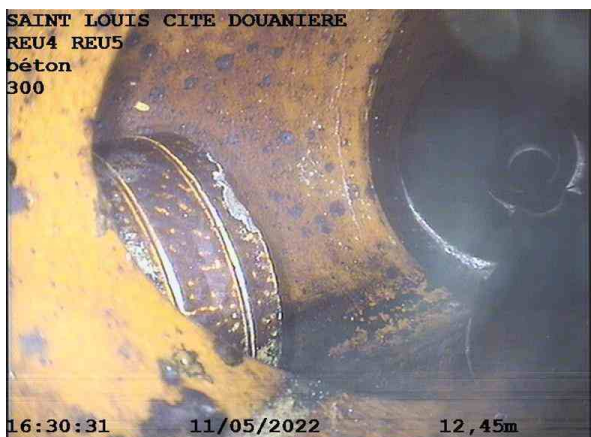
| 1:175 | m+ | Code | Observations | MPEG | Photo | Gravité |
|---|---|---|---|---|---|---|
| | 12.64 | BAG | Branchement pénétrant à 10 h., claire, 0% | 00:03:13 | 9-1-2A,<br>9-1-2B | |

9-1-2A, 00:03:13, 12.64m  
Branchement pénétrant à 10 h., claire, 0%

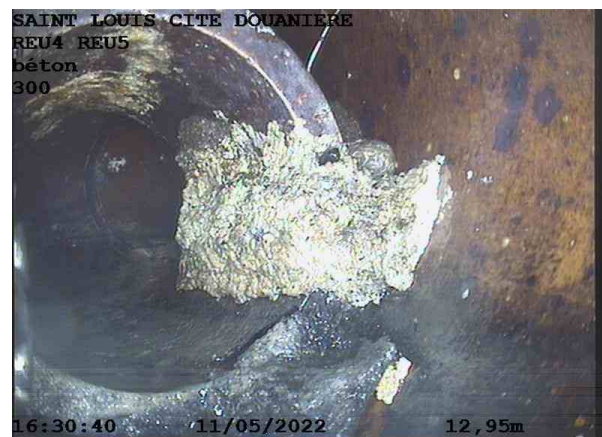
9-1-2B, 00:03:13, 12.64m  
Branchement pénétrant à 10 h., claire, 0%

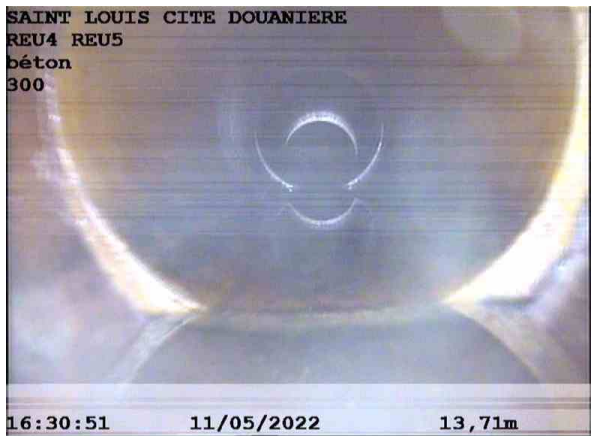
9-1-3A, 00:01:17, 13.71m  
 Assemblage déplacé à 12 h. de;à 12 h., trouble, 5%

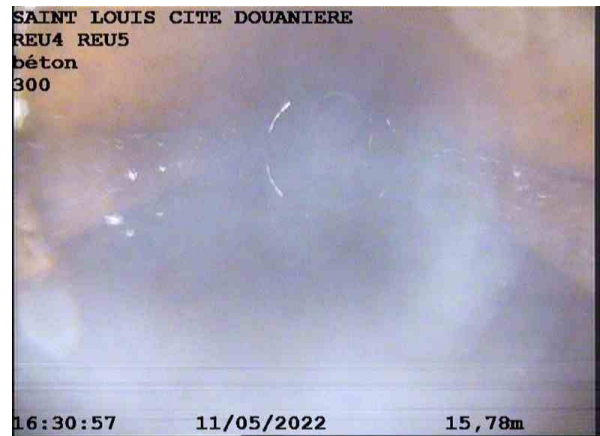
9-1-4A, 00:01:23, 16.40m  
 Niveau d'eau, effluent trouble, 60% / PRESENCE DE FLASH

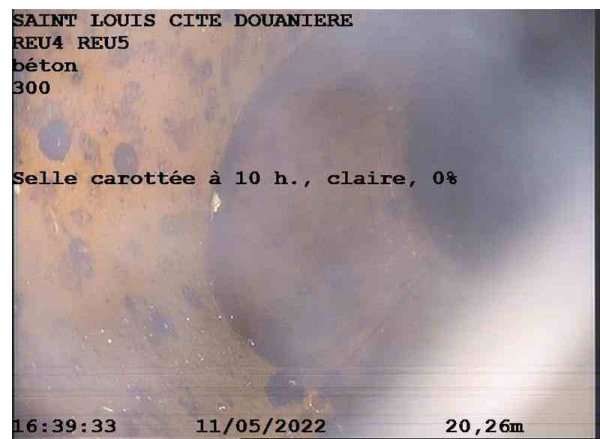
9-1-5A, 00:02:54, 20.26m  
 Selle carottée à 10 h., claire, 0%

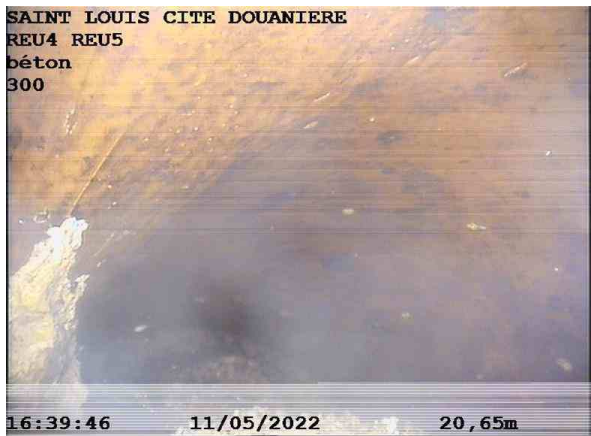
9-1-5B, 00:02:54, 20.26m  
Selle carottée à 10 h., claire, 0%

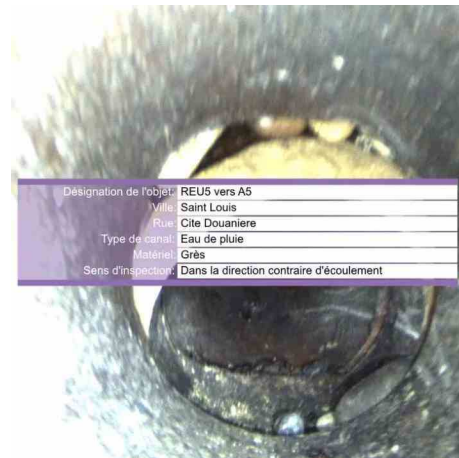
| 1:50 | m+ | Code | Observations | MPEG | Photo | Gravité |
|---|---|---|---|---|---|---|
| | 0.60 | BAJA | Assemblage déboîté de 12 h. à 12 h., claire, 0% / SOL VISIBLE | 00:00:04 | 10-1-2A,<br>10-1-2B | |

10-1-2A, 00:00:04, 0.60m  
Assemblage déboîté de 12 h. à 12 h., claire, 0% / SOL VISIBLE

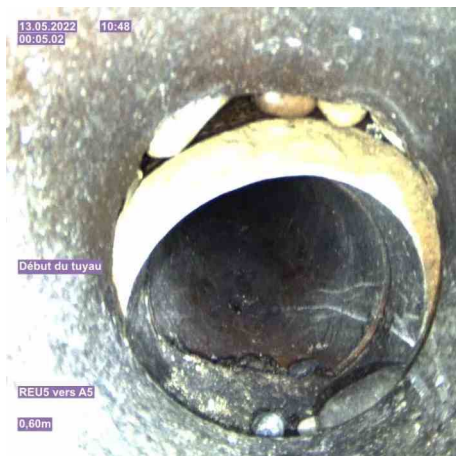
10-1-2B, 00:00:04, 0.60m  
Assemblage déboîté de 12 h. à 12 h., claire, 0% / SOL VISIBLE

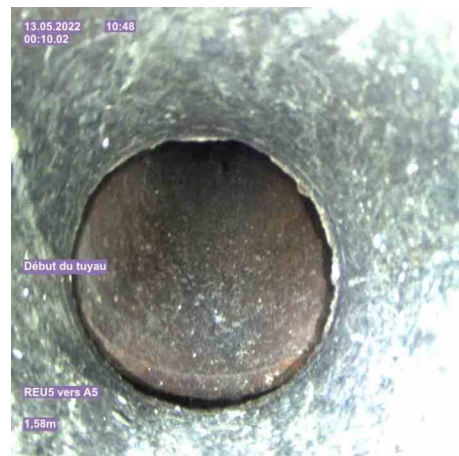
| 1:50 | m+ | Code | Observations | MPEG | Photo | Gravité |
|---|---|---|---|---|---|---|
| | 1.58 | BAJA | Assemblage déboîté de 12 h. à 12 h., claire, 0% / SOL VISIBLE | 00:00:10 | 10-1-3A | |

10-1-3A, 00:00:10, 1.58m  
Assemblage déboîté de 12 h. à 12 h., claire, 0% / SOL VISIBLE

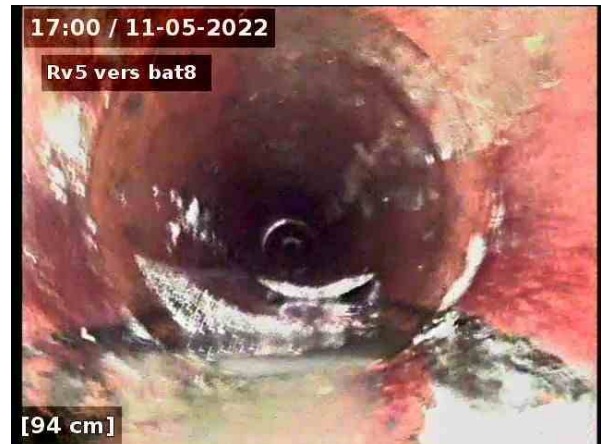
| 1:96 | m+ | Code | Observations | MPEG | Photo | Gravité |
|---|---|---|---|---|---|---|
| | 0.94 | BBCZ | Dépôts, hauteur: 0% de 4 h. à 8 h., trouble, 5% / CONCRETION | 00:00:07 | 11-1-2A | |

11-1-2A, 00:00:07, 0.94m  
Dépôts, hauteur: 0% de 4 h. à 8 h., trouble, 5% /  
CONCRETION

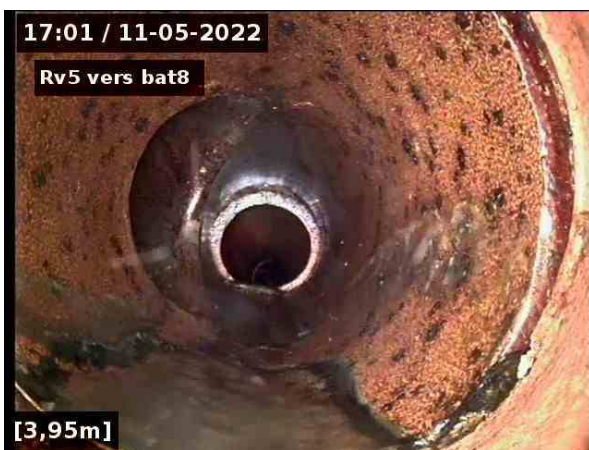
| 1:96 | m+ | Code | Observations | MPEG | Photo | Gravité |
|---|---|---|---|---|---|---|
| | 3.95 | BCAAA | Raccordement avec pièce préfabriquée à 9 h., trouble, 5% | 00:00:26 | 11-1-3A | |

11-1-3A, 00:00:26, 3.95m  
Raccordement avec pièce préfabriquée à 9 h., trouble, 5%

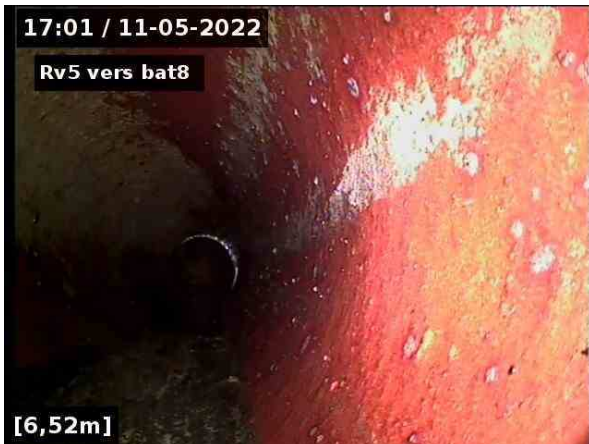
| 1:96 | m+ | Code | Observations | MPEG | Photo | Gravité |
|---|---|---|---|---|---|---|
| | 6.52 | BBBA | Concrétions de 4 h. à 8 h., trouble, 0% / CONCRETION SUR MAJORITE DU TRONCON | 00:01:03 | 11-1-5A | |

11-1-5A, 00:01:03, 6.52m  
Concrétions de 4 h. à 8 h., trouble, 0% / CONCRETION SUR MAJORITE DU TRONCON

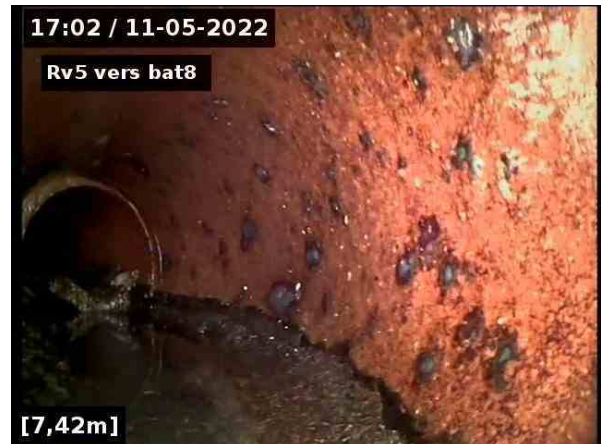
| 1:96 | m+ | Code | Observations | MPEG | Photo | Gravité |
|---|---|---|---|---|---|---|
| | 7.42 | BCCAY | Courbure vers la gauche, déviation en degrés: 45°, trouble, 0% | 00:01:26 | 11-1-6A | |

11-1-6A, 00:01:26, 7.42m  
Courbure vers la gauche, déviation en degrés: 45°, trouble, 0%

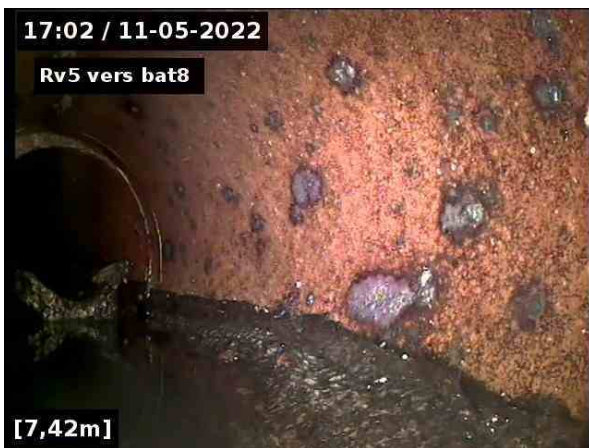
| 1:96 | m+ | Code | Observations | MPEG | Photo | Gravité |
|---|---|---|---|---|---|---|
| | 7.43 | BBBA | Concrétions de 5 h. à 7 h., trouble, 0% / CONCRETION APRES COUDE | 00:01:30 | 11-1-7A,<br>11-1-7B | |

11-1-7A, 00:01:30, 7.43m  
Concrétions de 5 h. à 7 h., trouble, 0% / CONCRETION APRES COUDE

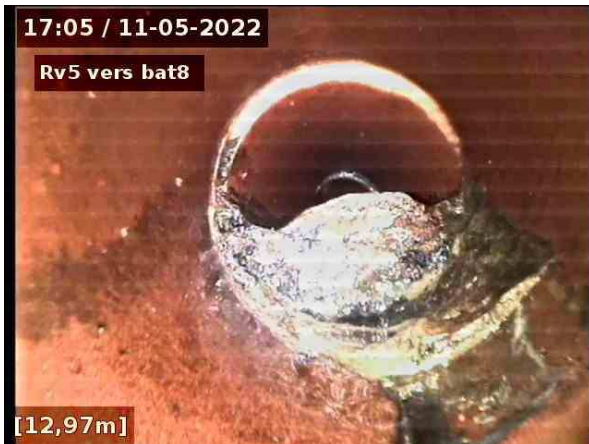
| 1:96 | m+ | Code | Observations | MPEG | Photo | Gravité |
|---|---|---|---|---|---|---|
| | 12.97 | BDCA | Inspection abandonnée, obstruction, trouble, 0% / CONCRETION TROP IMPORTANTE POUR PASSAGE CAMERA | 00:02:59 | 11-1-8A,<br>11-1-8B | |

11-1-8A, 00:02:59, 12.97m  
Inspection abandonnée, obstruction, trouble, 0% /  
CONCRETION TROP IMPORTANTE POUR PASSAGE  
CAMERA

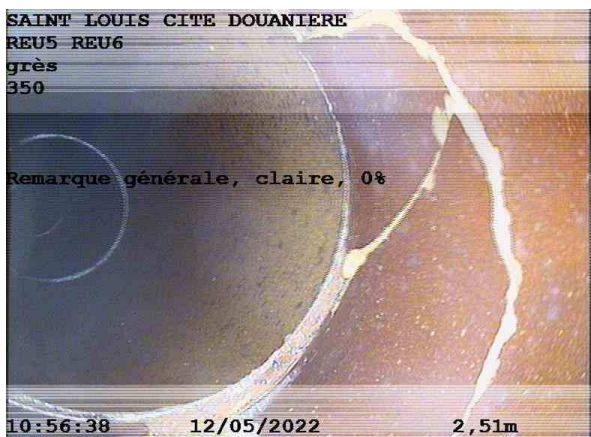
| 1:183 | m+ | Code | Observations | MPEG | Photo | Gravité |
|---|---|---|---|---|---|---|
| | 2.51 | BABBB | Fissure radiale, largeur de la fissure: 1mm de 12 h. à 12 h., claire, 0% | 00:00:39 | 12-1-2A,<br>12-1-2B | |

12-1-2A, 00:00:39, 2.51m  
Fissure radiale, largeur de la fissure: 1mm de 12 h. à 12 h.,  
claire, 0%
