**INSPECTION TV DU RÉSEAU**

**CITÉ DOUANIÈRE – SAINT LOUIS**

## Rapport d'Inspection TV

Le 20/05/2022

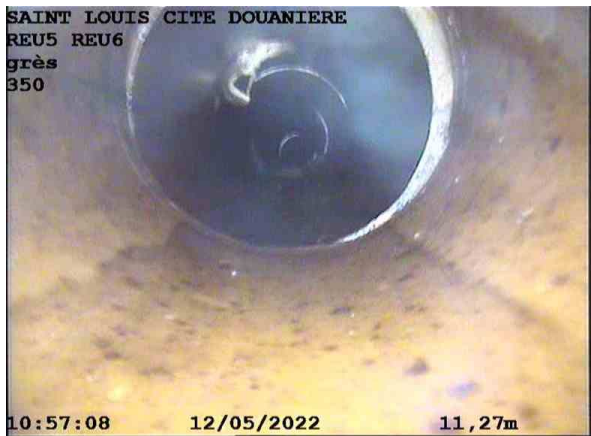
| 1:183 | m+ | Code | Observations | MPEG | Photo | Gravité |
|---|---|---|---|---|---|---|
| | 11.27 | BAJB | Assemblage déplacé à 12 h. de; à 12 h., claire, 0% | 00:01:13 | 12-1-3A,<br>12-1-3B | |

12-1-3A, 00:01:13, 11.27m  
Assemblage déplacé à 12 h. de; à 12 h., claire, 0%

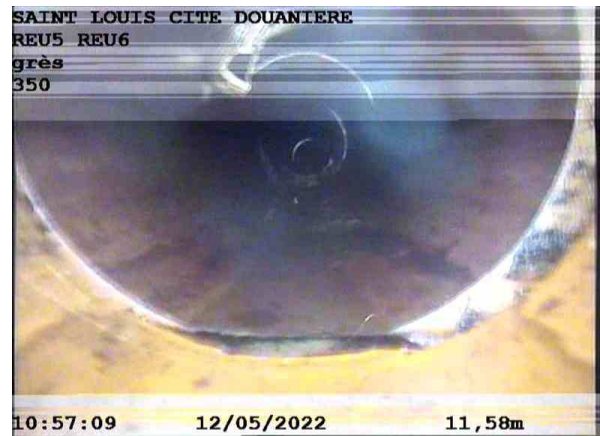
12-1-3B, 00:01:13, 11.27m  
Assemblage déplacé à 12 h. de; à 12 h., claire, 0%

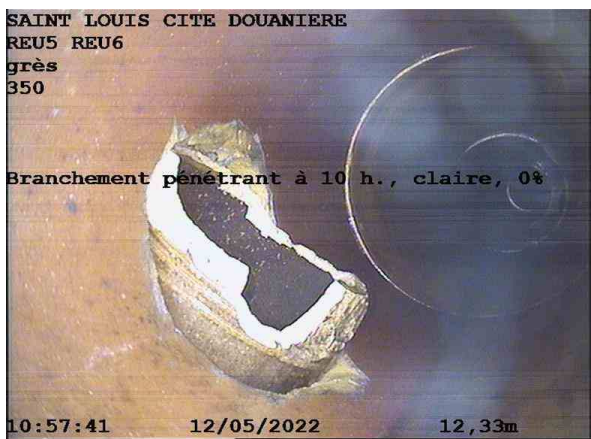
| 1:183 | m+ | Code | Observations | MPEG | Photo | Gravité |
|---|---|---|---|---|---|---|
| | 12.33 | BAG | Branchement pénétrant à 10 h., claire, 0% | 00:01:22 | 12-1-4A,<br>12-1-4B | |

12-1-4A, 00:01:22, 12.33m  
Branchement pénétrant à 10 h., claire, 0%

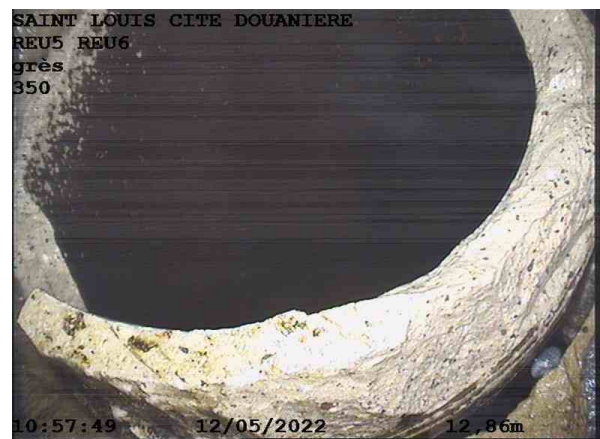
12-1-4B, 00:01:22, 12.33m  
Branchement pénétrant à 10 h., claire, 0%

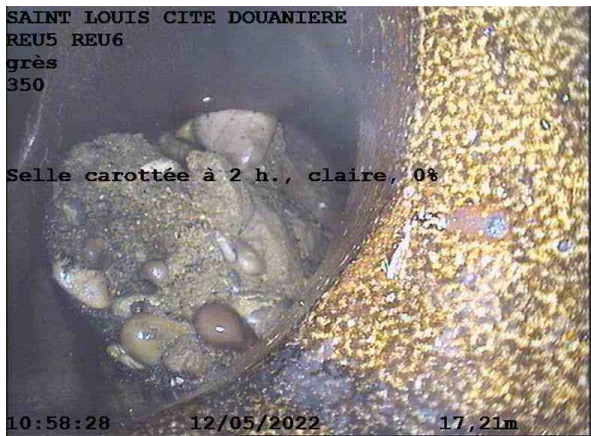
| 1:183 | m+ | Code | Observations | MPEG | Photo | Gravité |
|---|---|---|---|---|---|---|
| | 17.21 | BCABA | Selle carottée à 2 h., claire, 0% / PRESENCE DE SABLES ET GRAVATS DANS BRT | 00:01:57 | 12-1-5A,<br>12-1-5B | |

12-1-5A, 00:01:57, 17.21m  
Selle carottée à 2 h., claire, 0% / PRESENCE DE SABLES ET GRAVATS DANS BRT

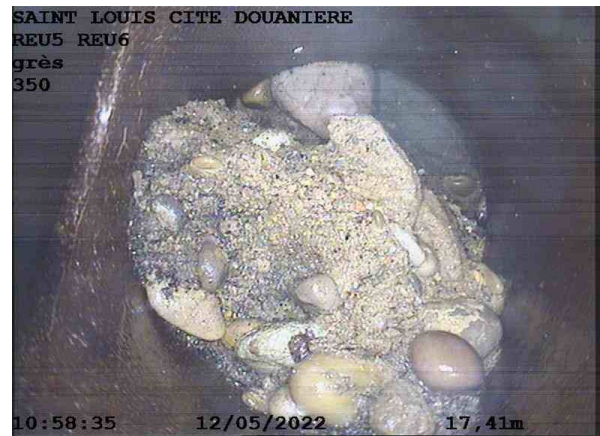
12-1-5B, 00:01:57, 17.21m  
Selle carottée à 2 h., claire, 0% / PRESENCE DE SABLES ET GRAVATS DANS BRT

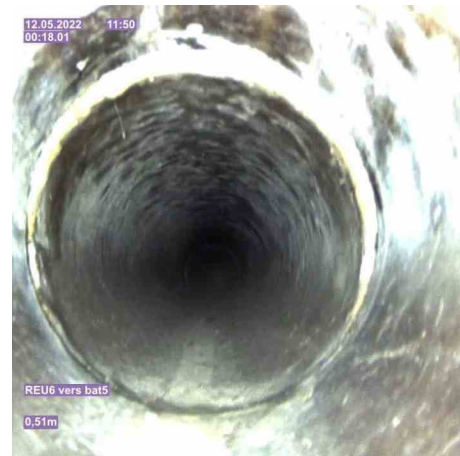
13-1-2A, 00:00:18, 0.60m  
Assemblage déplacé à 12 h. de;à 12 h., claire, 0%

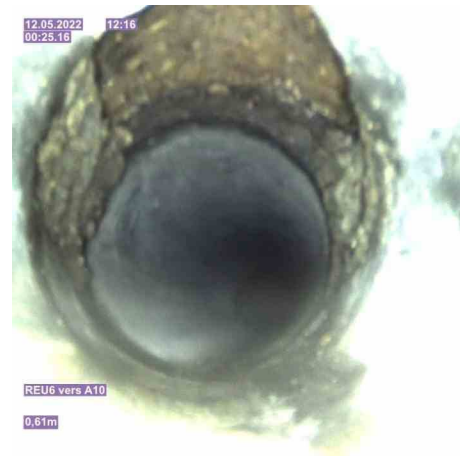
| 1:50 | m+ | Code | Observations | MPEG | Photo | Gravité |
|---|---|---|---|---|---|---|
| | 0.79 | BACB | Éclat / partie de paroi manquants à 12 h., claire, 0% | 00:00:25 | 15-1-2A | |

15-1-2A, 00:00:25, 0.79m  
Éclat / partie de paroi manquants à 12 h., claire, 0%

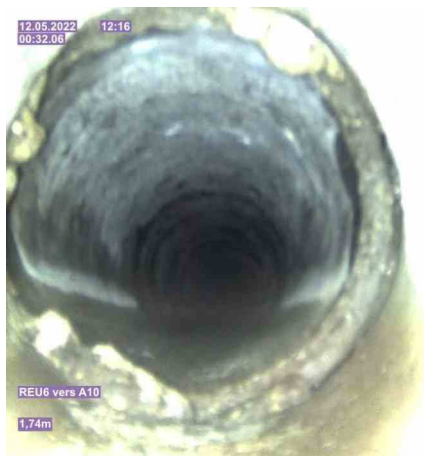
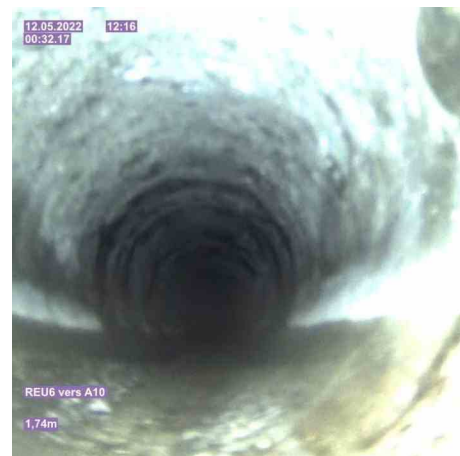
| 1:50 | m+ | Code | Observations | MPEG | Photo | Gravité |
|---|---|---|---|---|---|---|
| | 1.75 | BAJB | Assemblage déplacé à 12 h. de;à 12 h., claire, 0% / SOL<br>VISIBLE | 00:00:32 | 15-1-3A,<br>15-1-3B | |

15-1-3A, 00:00:32, 1.75m  
Assemblage déplacé à 12 h. de;à 12 h., claire, 0% / SOL  
VISIBLE

15-1-3B, 00:00:32, 1.75m  
Assemblage déplacé à 12 h. de;à 12 h., claire, 0% / SOL  
VISIBLE

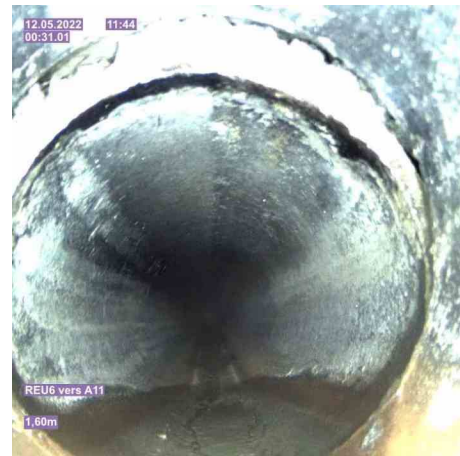
| 1:50 | m+ | Code | Observations | MPEG | Photo | Gravité |
|---|---|---|---|---|---|---|
| | 1.60 | BAJB | Assemblage déplacé à 12 h. de; à 12 h., claire, 0% / SOL<br>VISIBLE | 00:00:31 | 16-1-2A | |

16-1-2A, 00:00:31, 1.60m  
Assemblage déplacé à 12 h. de;à 12 h., claire, 0% / SOL  
VISIBLE

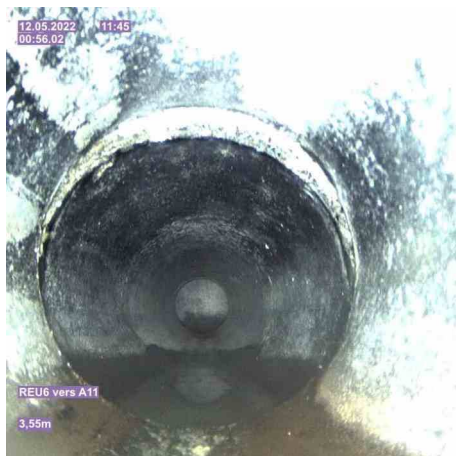
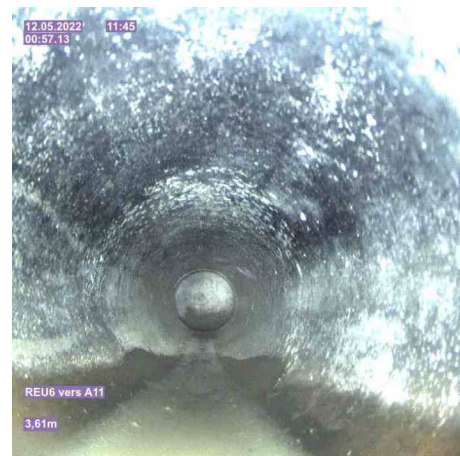
| 1:50 | m+ | Code | Observations | MPEG | Photo | Gravité |
|---|---|---|---|---|---|---|
| | 3.61 | BAJB | Assemblage déplacé à 12 h. de; à 12 h., claire, 0% | 00:00:56 | 16-1-3A,<br>16-1-3B | |

16-1-3A, 00:00:56, 3.61m  
Assemblage déplacé à 12 h. de;à 12 h., claire, 0%

16-1-3B, 00:00:56, 3.61m  
Assemblage déplacé à 12 h. de;à 12 h., claire, 0%

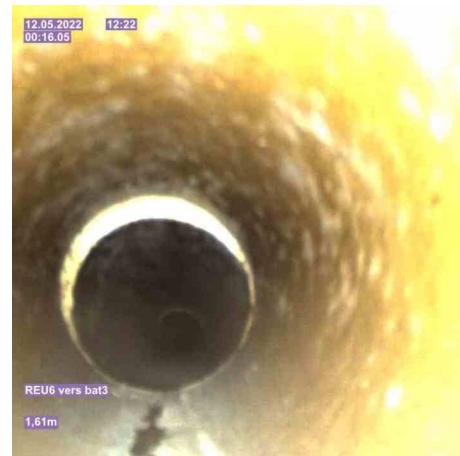
| 1:135 | m+ | Code | Observations | MPEG | Photo | Gravité |
|---|---|---|---|---|---|---|
| | 1.91 | BAJB | Assemblage déplacé à 12 h. de;à 12 h., claire, 0% | 00:00:16 | 17-1-2A | |

17-1-2A, 00:00:16, 1.91m  
Assemblage déplacé à 12 h. de; à 12 h., claire, 0%

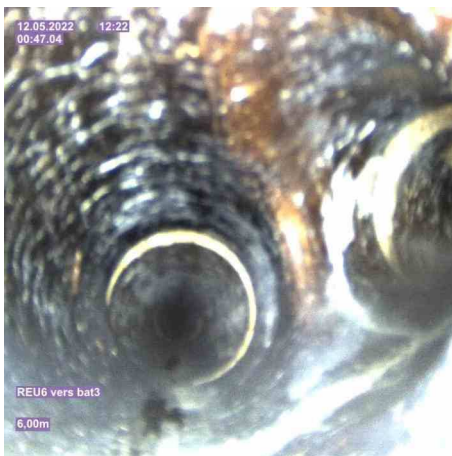
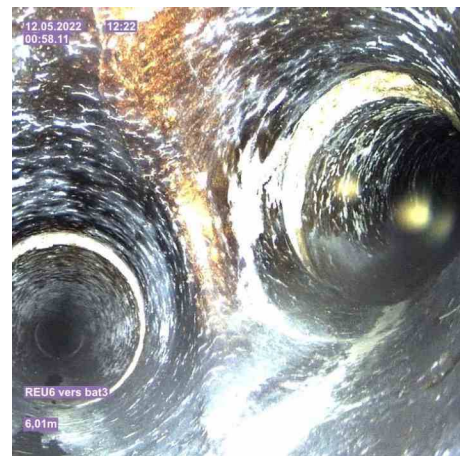
| 1:135 | m+ | Code | Observations | MPEG | Photo | Gravité |
|---|---|---|---|---|---|---|
| | 6.00 | BCABA | Selle carottée de 2 h. à 3 h., claire, 0% | 00:00:47 | 17-1-3A,<br>17-1-3B | |

17-1-3A, 00:00:47, 6.00m  
Selle carottée de 2 h. à 3 h., claire, 0%

17-1-3B, 00:00:47, 6.00m  
Selle carottée de 2 h. à 3 h., claire, 0%

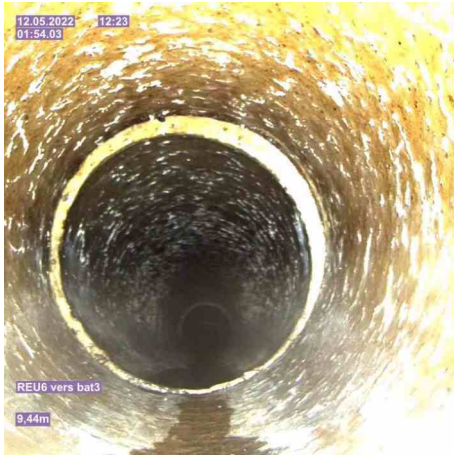
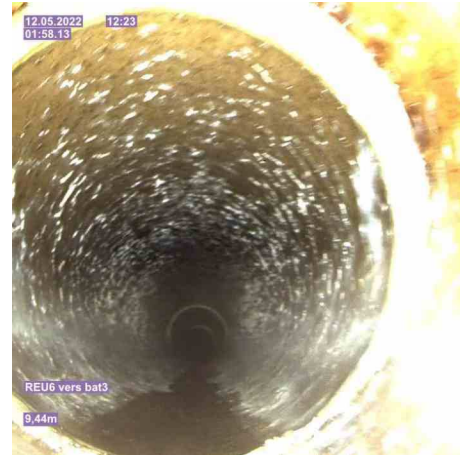
| 1:135 | m+ | Code | Observations | MPEG | Photo | Gravité |
|---|---|---|---|---|---|---|
| | 9.56 | BAJB | Assemblage déplacé à 12 h. de;à 12 h., claire, 0% | 00:01:54 | 17-1-4A,<br>17-1-4B | |

17-1-4A, 00:01:54, 9.56m  
Assemblage déplacé à 12 h. de;à 12 h., claire, 0%

17-1-4B, 00:01:54, 9.56m  
Assemblage déplacé à 12 h. de;à 12 h., claire, 0%

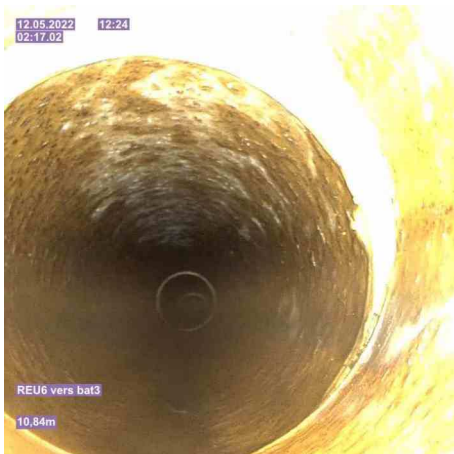
| 1:135 | m+ | Code | Observations | MPEG | Photo | Gravité |
|---|---|---|---|---|---|---|
| | 10.84 | BAJB | Assemblage déplacé à 12 h. de;à 12 h., claire, 0% | 00:02:17 | 17-1-5A | |

17-1-5A, 00:02:17, 10.84m  
Assemblage déplacé à 12 h. de;à 12 h., claire, 0%

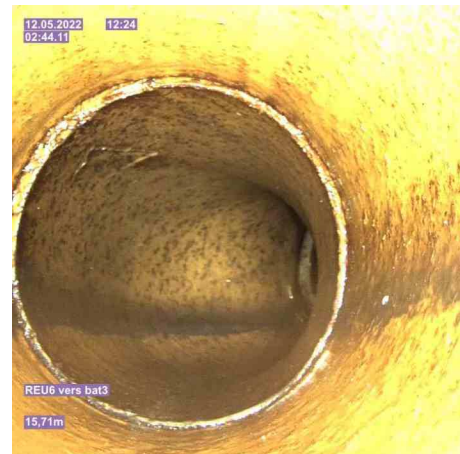
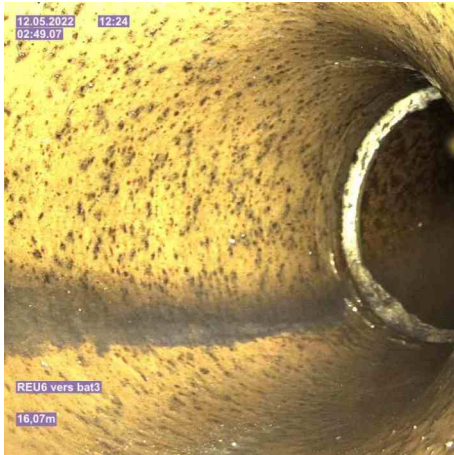
| 1:135 | m+ | Code | Observations | MPEG | Photo | Gravité |
|---|---|---|---|---|---|---|
| | 16.07 | BCCYA | Courbure vers le haut, déviation en degrés: 45°, claire, 0% | 00:02:44 | 17-1-6A,<br>17-1-6B | |

17-1-6A, 00:02:44, 16.07m  
Courbure vers le haut, déviation en degrés: 45°, claire, 0%

17-1-6B, 00:02:44, 16.07m  
Courbure vers le haut, déviation en degrés: 45°, claire, 0%

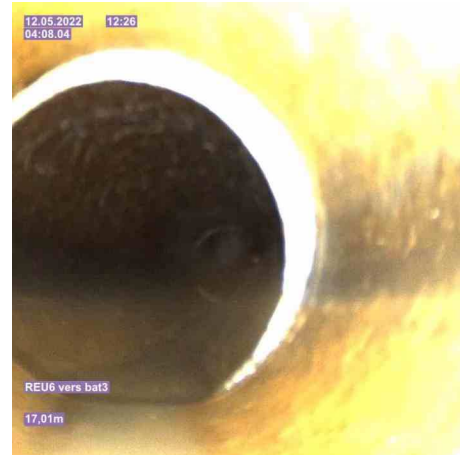
| 1:135 | m+ | Code | Observations | MPEG | Photo | Gravité |
|---|---|---|---|---|---|---|
| | 17.01 | BAJB | Assemblage déplacé à 12 h. de;à 12 h., claire, 0% | 00:04:08 | 17-1-7A | |

17-1-7A, 00:04:08, 17.01m  
Assemblage déplacé à 12 h. de; à 12 h., claire, 0%

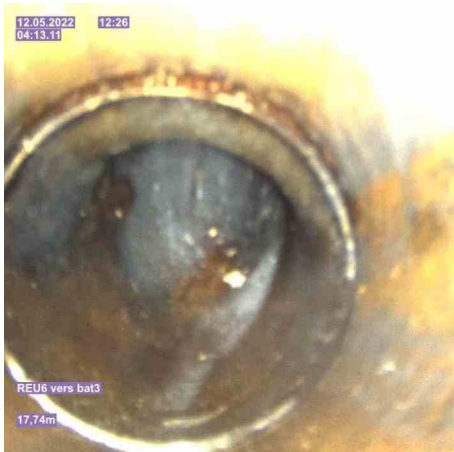
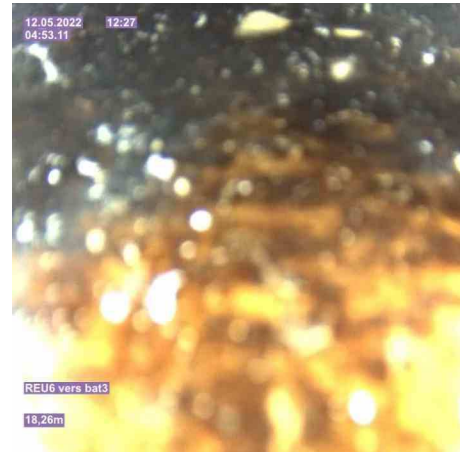
| 1:135 | m+ | Code | Observations | MPEG | Photo | Gravité |
|---|---|---|---|---|---|---|
| | 17.74 | BCCYA | Courbure vers le haut, claire, 0% | 00:04:13 | 17-1-8A,<br>17-1-8B | |

17-1-8A, 00:04:13, 17.74m  
Courbure vers le haut, claire, 0%

17-1-8B, 00:04:13, 17.74m  
Courbure vers le haut, claire, 0%

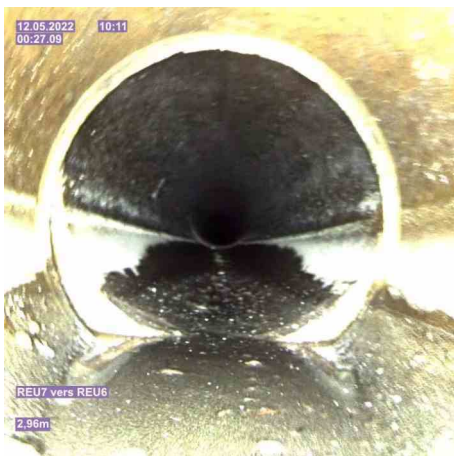
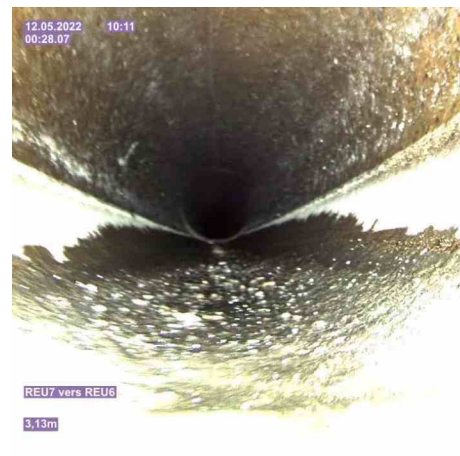
| 1:240 | m+ | Code | Observations | MPEG | Photo | Gravité |
|---|---|---|---|---|---|---|
| | 3.13 | BAJB | Assemblage déplacé à 12 h. de; à 12 h., trouble, 5% | 00:00:27 | 18-1-2A,<br>18-1-2B | |

18-1-2A, 00:00:27, 3.13m  
Assemblage déplacé à 12 h. de;à 12 h., trouble, 5%

18-1-2B, 00:00:27, 3.13m  
Assemblage déplacé à 12 h. de;à 12 h., trouble, 5%

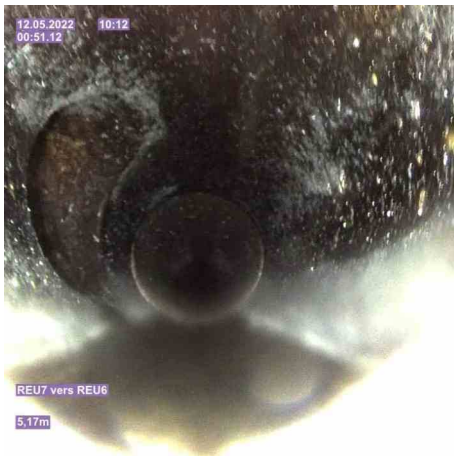
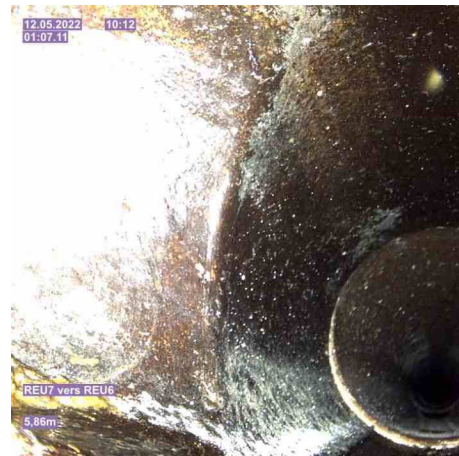
18-1-3A, 00:00:51, 5.50m  
Raccordement avec pièce préfabriquée à 9 h., claire, 5%

18-1-3B, 00:00:51, 5.50m  
Raccordement avec pièce préfabriquée à 9 h., claire, 5%

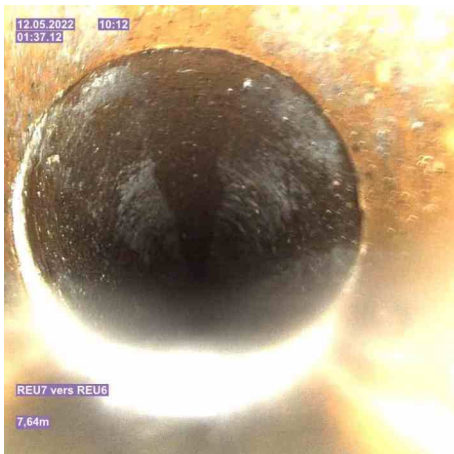
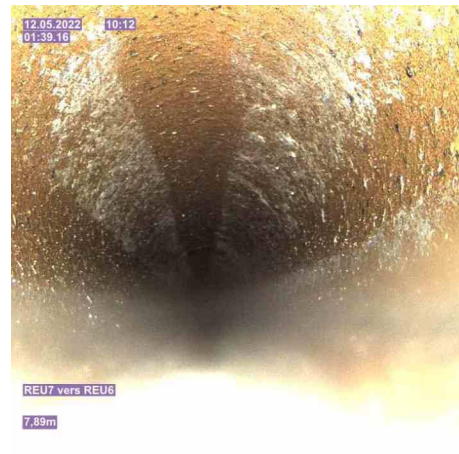
18-1-4A, 00:01:37, 7.89m  
Assemblage déplacé à 12 h. de;à 12 h., claire, 0%

18-1-4B, 00:01:37, 7.89m  
Assemblage déplacé à 12 h. de;à 12 h., claire, 0%

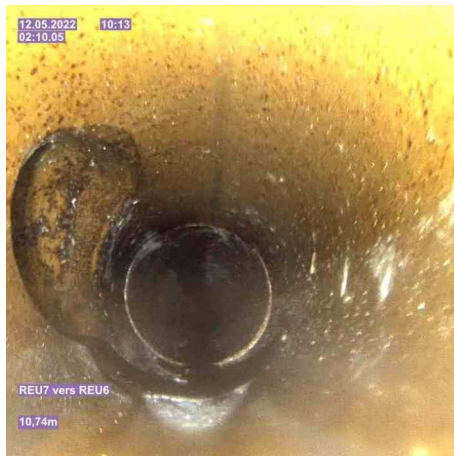
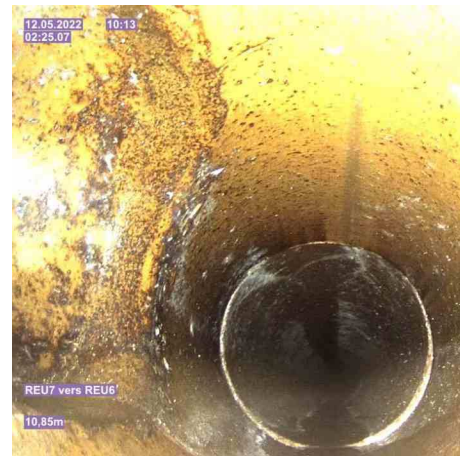
18-1-5A, 00:02:10, 10.74m  
Selle carottée à 9 h., claire, 0%

18-1-5B, 00:02:10, 10.74m  
Selle carottée à 9 h., claire, 0%

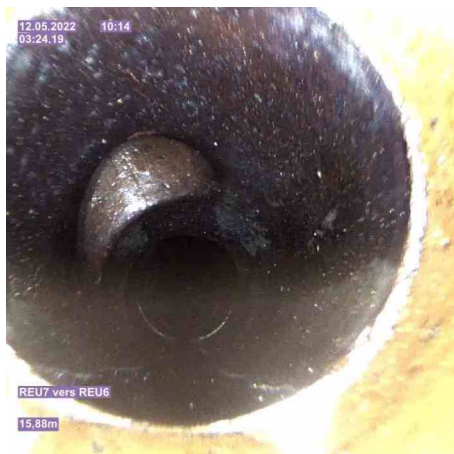
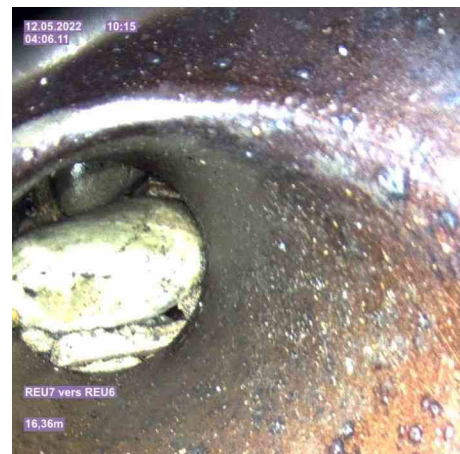
18-1-6A, 00:03:24, 16.36m  
Selle carottée à 11 h., claire, 0% / PRESENCE DE SABLE ET GRAVAT DANS BRT

18-1-6B, 00:03:24, 16.36m  
Selle carottée à 11 h., claire, 0% / PRESENCE DE SABLE ET GRAVAT DANS BRT

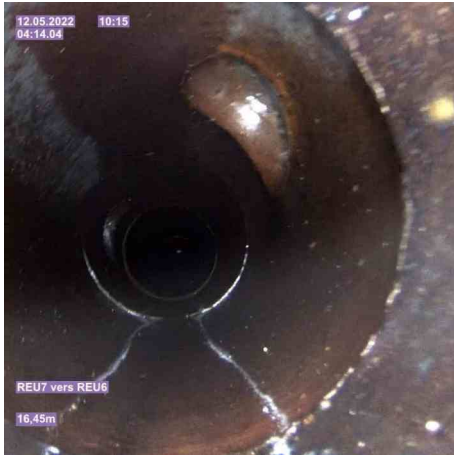
18-1-7A, 00:04:14, 16.71m  
Selle carottée de 1 h. à 2 h., claire, 0% / PRESENCE DE SABLES ET GRAVATS DANS BRT

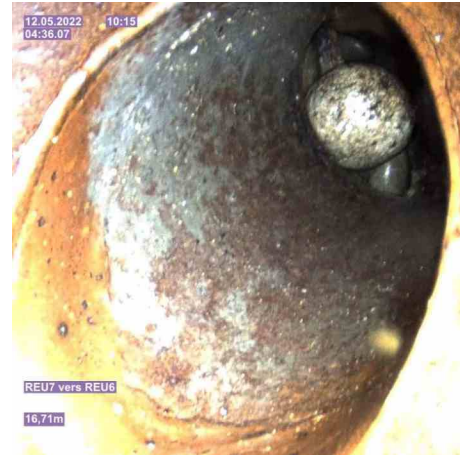
18-1-7B, 00:04:14, 16.71m  
Selle carottée de 1 h. à 2 h., claire, 0% / PRESENCE DE SABLES ET GRAVATS DANS BRT

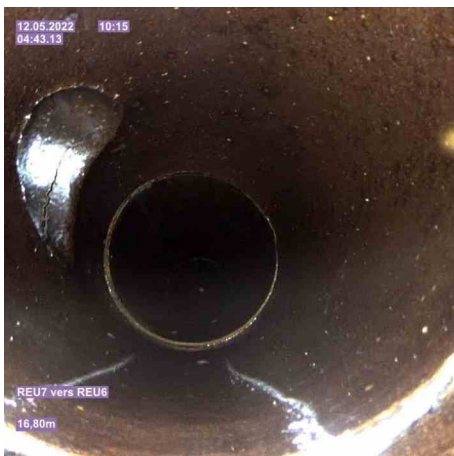
18-1-8A, 00:04:43, 17.53m  
Selle carottée à 10 h., claire, 0%

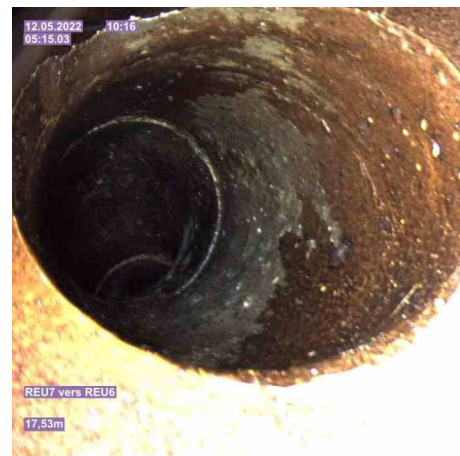
18-1-8B, 00:04:43, 17.53m  
Selle carottée à 10 h., claire, 0%

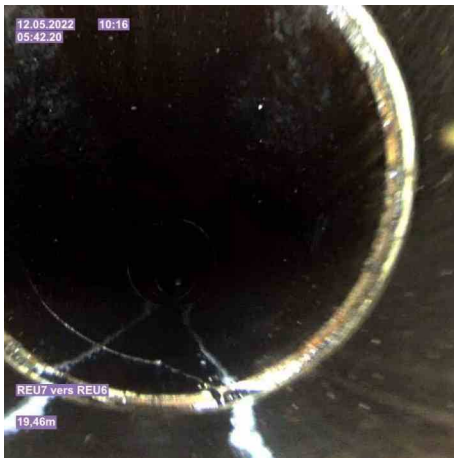
| 1:240 | m+ | Code | Observations | MPEG | Photo | Gravité |
|---|---|---|---|---|---|---|
| | 19.46 | BABAA | Fissure superficielle (micro-fissure) longitudinale, largeur de la fissure: 1mm de 6 h. à 8 h., claire, 0% | 00:05:42 | 18-1-9A,<br>18-1-9B | |

18-1-9A, 00:05:42, 19.46m  
Fissure superficielle (micro-fissure) longitudinale, largeur de la fissure: 1mm de 6 h. à 8 h., claire, 0%

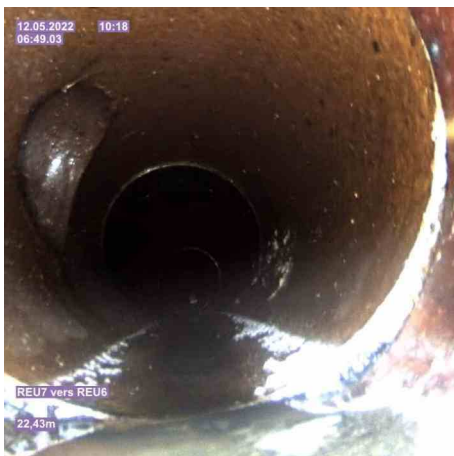
18-1-10A, 00:06:49, 22.45m  
Selle carottée de 9 h. à 10 h., claire, 0%

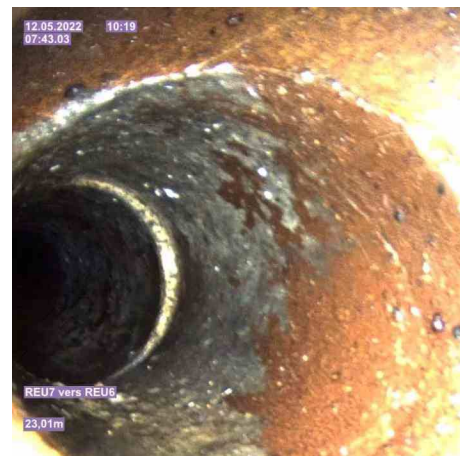
18-1-10B, 00:06:49, 22.45m  
Selle carottée de 9 h. à 10 h., claire, 0%

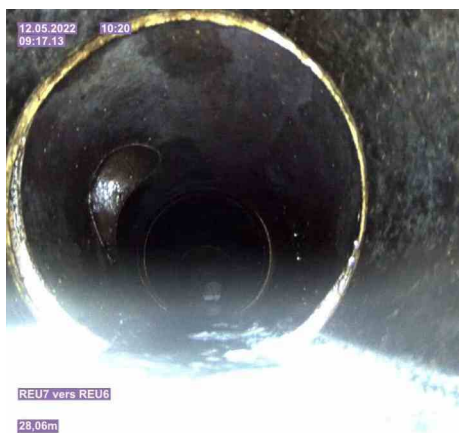
18-1-11A, 00:09:17, 28.06m  
Niveau d'eau, effluent trouble, 5%

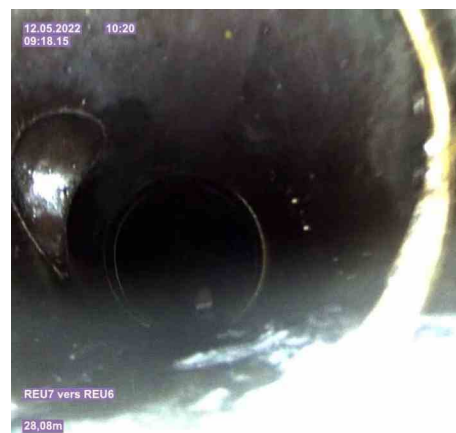
18-1-12A, 00:09:18, 28.10m  
Selle carottée à 10 h., trouble, 5%

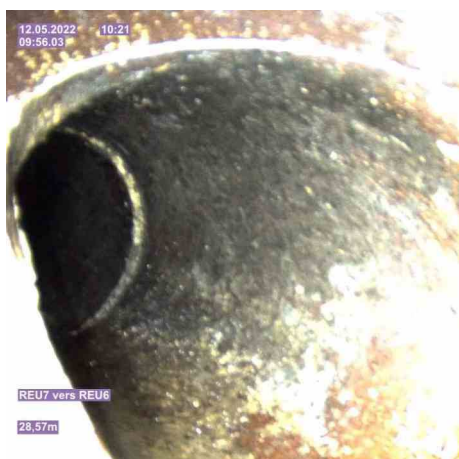
18-1-12B, 00:09:18, 28.10m  
Selle carottée à 10 h., trouble, 5%

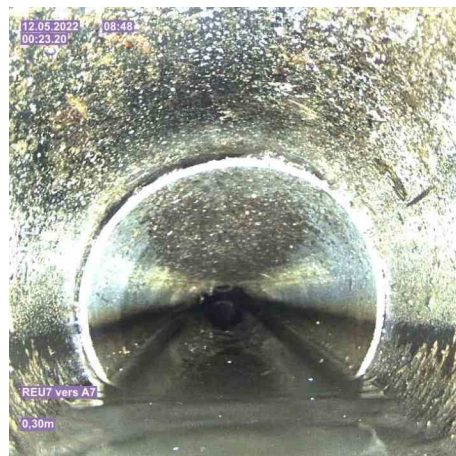
| 1:50 | m+ | Code | Observations | MPEG | Photo | Gravité |
|---|---|---|---|---|---|---|
| | 0.30 | BDDB | Niveau d'eau, effluent trouble, 20% | 00:00:23 | 19-1-2A | |

19-1-2A, 00:00:23, 0.30m  
Niveau d'eau, effluent trouble, 20%

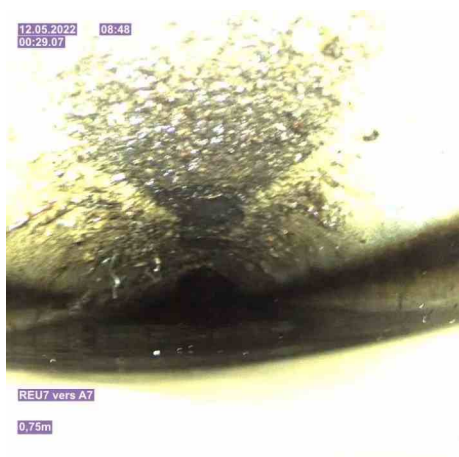
| 1:50 | m+ | Code | Observations | MPEG | Photo | Gravité |
|---|---|---|---|---|---|---|
| | 0.75 | BDDB | Niveau d'eau, effluent trouble, 80% | 00:00:29 | 19-1-3A | |

19-1-3A, 00:00:29, 0.75m  
Niveau d'eau, effluent trouble, 80%

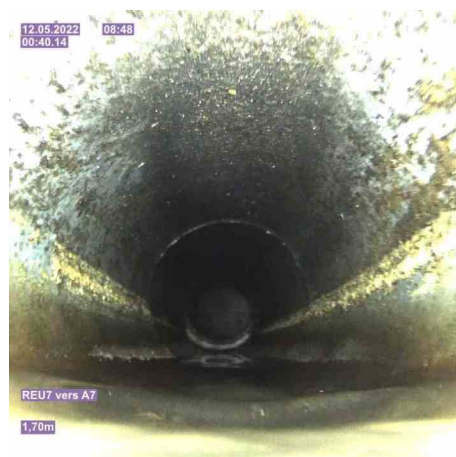
| 1:50 | m+ | Code | Observations | MPEG | Photo | Gravité |
|---|---|---|---|---|---|---|
| | 1.70 | BDDB | Niveau d'eau, effluent trouble, 20% / PRESENCE DE FLASH | 00:00:40 | 19-1-4A | |

19-1-4A, 00:00:40, 1.70m  
Niveau d'eau, effluent trouble, 20% / PRESENCE DE FLASH

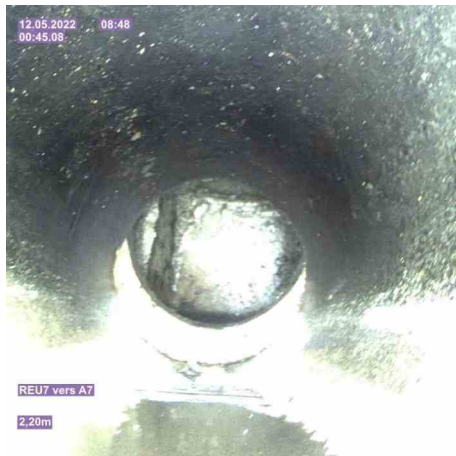
| 1:50 | m+ | Code | Observations | MPEG | Photo | Gravité |
|---|---|---|---|---|---|---|
| | 2.48 | BAJB | Assemblage déplacé à 12 h. de;à 12 h., claire, 5% | 00:00:45 | 19-1-5A,<br>19-1-5B | |

19-1-5A, 00:00:45, 2.48m  
Assemblage déplacé à 12 h. de;à 12 h., claire, 5%

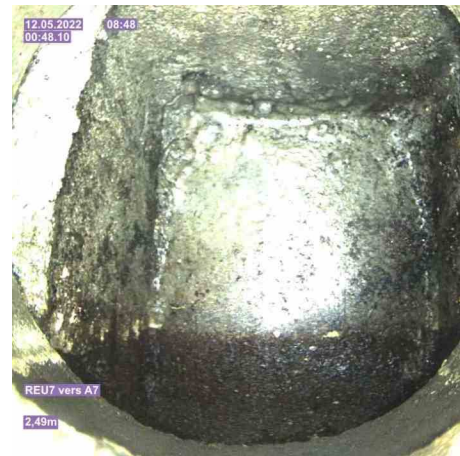
19-1-5B, 00:00:45, 2.48m  
Assemblage déplacé à 12 h. de;à 12 h., claire, 5%

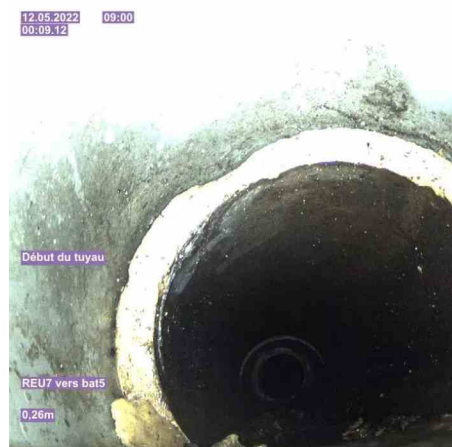
| 1:78 | m+ | Code | Observations | MPEG | Photo | Gravité |
|---|---|---|---|---|---|---|
| | 0.40 | AECXA | Modification de la section transversale de la canalisation, claire, 0% | 00:00:09 | 20-1-2A | |

20-1-2A, 00:00:09, 0.40m  
Modification de la section transversale de la canalisation, claire, 0%

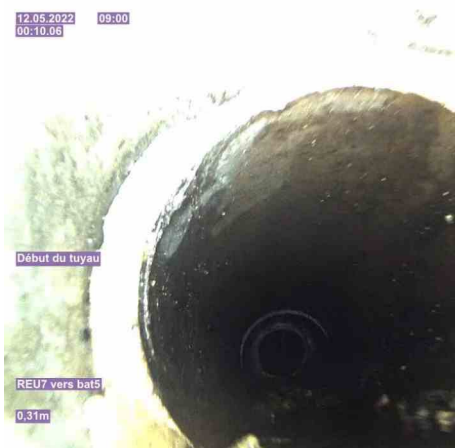
| 1:78 | m+ | Code | Observations | MPEG | Photo | Gravité |
|---|---|---|---|---|---|---|
| | 0.41 | AEDXA | Changement du matériau de la canalisation, claire, 0% | 00:00:10 | 20-1-3A | |

20-1-3A, 00:00:10, 0.41m  
Changement du matériau de la canalisation, claire, 0%

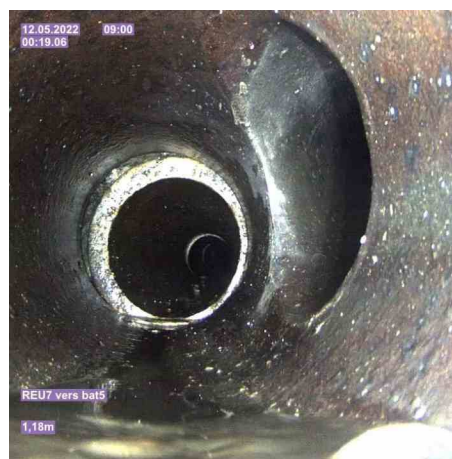
| 1:78 | m+ | Code | Observations | MPEG | Photo | Gravité |
|---|---|---|---|---|---|---|
| | 1.32 | BCAAA | Raccordement avec pièce préfabriquée à 3 h., trouble, 0% | 00:00:19 | 20-1-4A,<br>20-1-4B | |

20-1-4A, 00:00:19, 1.32m  
Raccordement avec pièce préfabriquée à 3 h., trouble, 0%

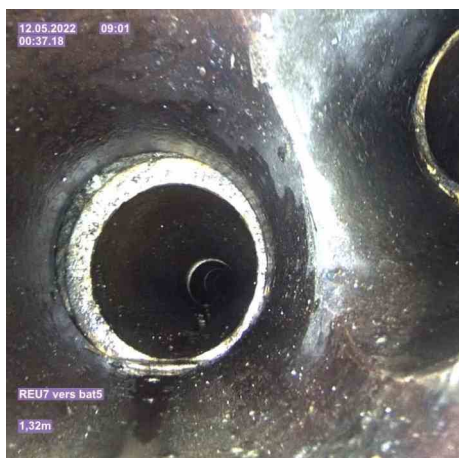
20-1-4B, 00:00:19, 1.32m  
Raccordement avec pièce préfabriquée à 3 h., trouble, 0%

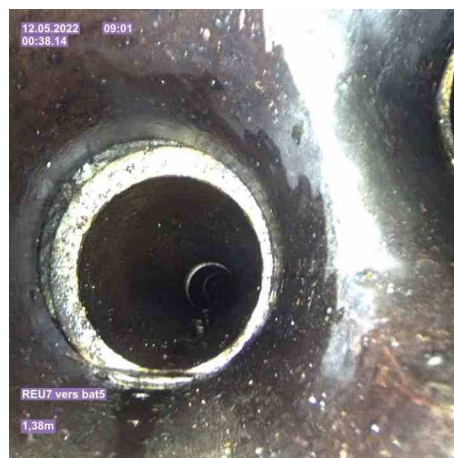
| 1:78 | m+ | Code | Observations | MPEG | Photo | Gravité |
|---|---|---|---|---|---|---|
| | 1.47 | BAJB | Assemblage déplacé à 12 h. de; à 12 h., claire, 0% | 00:00:38 | 20-1-5A,<br>20-1-5B | |

20-1-5A, 00:00:38, 1.47m  
Assemblage déplacé à 12 h. de; à 12 h., claire, 0%

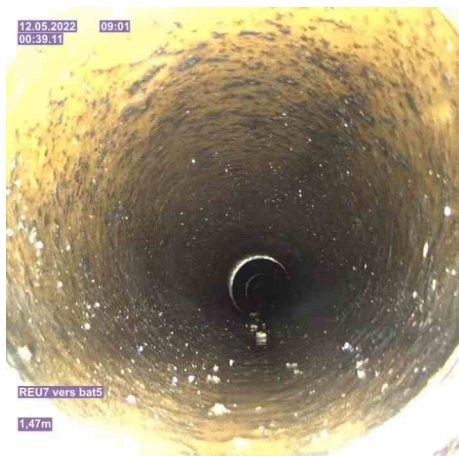
20-1-5B, 00:00:38, 1.47m  
Assemblage déplacé à 12 h. de; à 12 h., claire, 0%

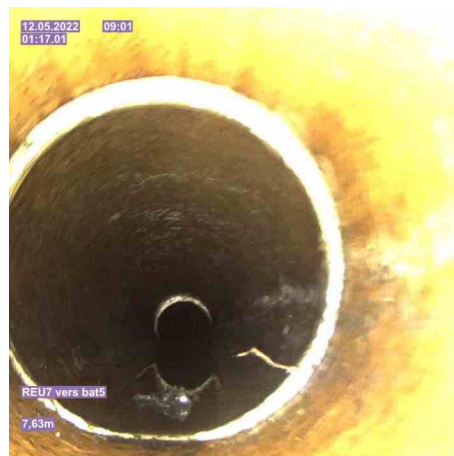
| 1:78 | m+ | Code | Observations | MPEG | Photo | Gravité |
|---|---|---|---|---|---|---|
| | 7.67 | BBAB | Radicelles à 4 h., claire, 0% / RACINE PRESENTE DANS JOINT | 00:01:17 | 20-1-6A,<br>20-1-6B | |

20-1-6A, 00:01:17, 7.67m  
Radicelles à 4 h., claire, 0% / RACINE PRESENTE DANS JOINT

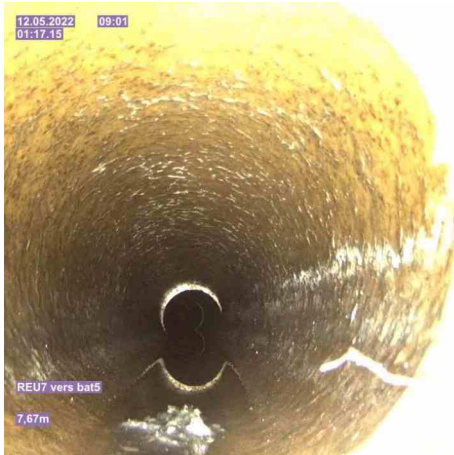
20-1-6B, 00:01:17, 7.67m  
Radicelles à 4 h., claire, 0% / RACINE PRESENTE DANS JOINT

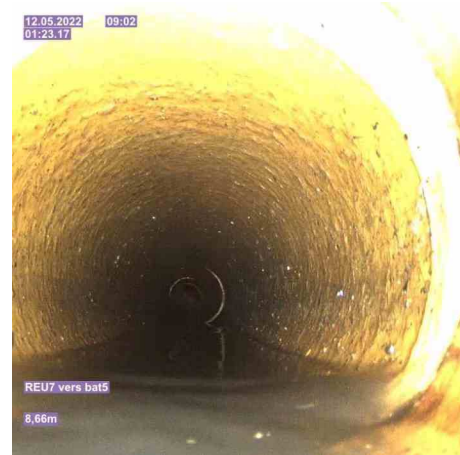
| 1:78 | m+ | Code | Observations | MPEG | Photo | Gravité |
|---|---|---|---|---|---|---|
| | 8.66 | BDDDB | Niveau d'eau, effluent trouble, 25% / PRESENCE DE FLASH | 00:01:23 | 20-1-7A | |

20-1-7A, 00:01:23, 8.66m  
Niveau d'eau, effluent trouble, 25% / PRESENCE DE FLASH

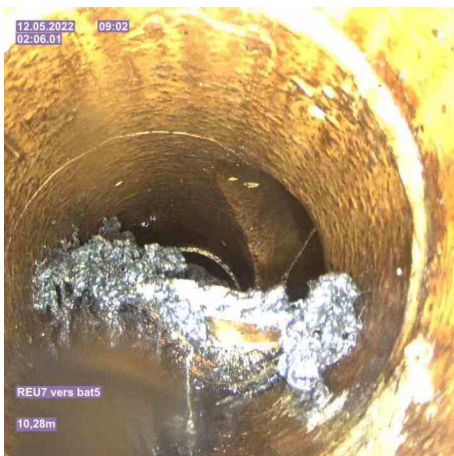
| 1:78 | m+ | Code | Observations | MPEG | Photo | Gravité |
|---|---|---|---|---|---|---|
| | 10.50 | BCAAA | Raccordement avec pièce préfabriquée de 2 h. à 3 h., claire, 0% | 00:02:06 | 20-1-8A | |

20-1-8A, 00:02:06, 10.50m  
Raccordement avec pièce préfabriquée de 2 h. à 3 h., claire, 0%

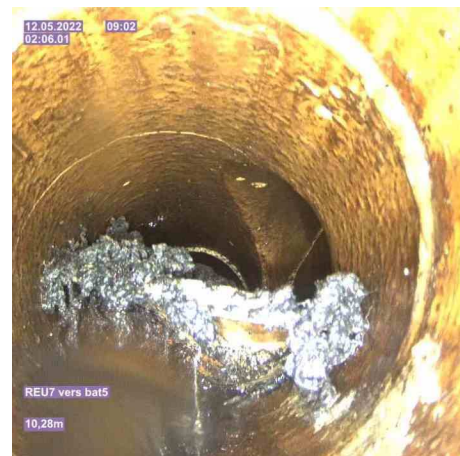
| 1:78 | m+ | Code | Observations | MPEG | Photo | Gravité |
|---|---|---|---|---|---|---|
| | 10.51 | BBEZ | Obstacle de 12 h. à 12 h., claire, 0% / PRESENCE DE CORPS ETRANGE AU NIVEAU DU BRT | 00:02:06 | 20-1-9A | |

20-1-9A, 00:02:06, 10.51m  
Obstacle de 12 h. à 12 h., claire, 0% / PRESENCE DE CORPS ETRANGE AU NIVEAU DU BRT

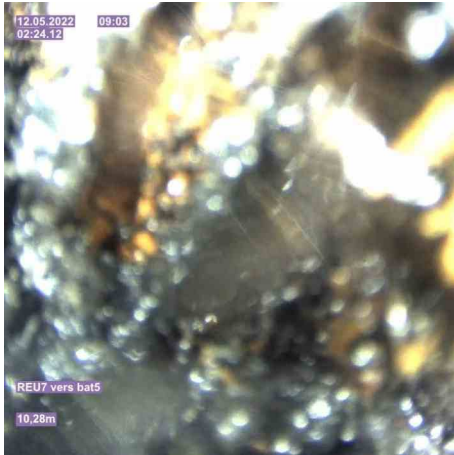
| 1:78 | m+ | Code | Observations | MPEG | Photo | Gravité |
|---|---|---|---|---|---|---|
| | 10.51 | BDCA | Inspection abandonnée, obstruction, claire, 0% | 00:02:24 | 20-1-10A | |

20-1-10A, 00:02:24, 10.51m  
Inspection abandonnée, obstruction, claire, 0%

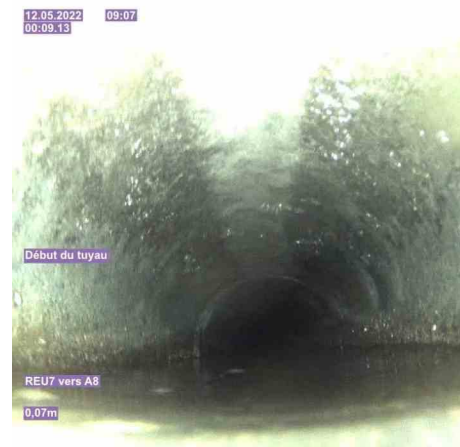
21-1-2A, 00:00:09, 0.17m  
Niveau d'eau, effluent trouble, 25%

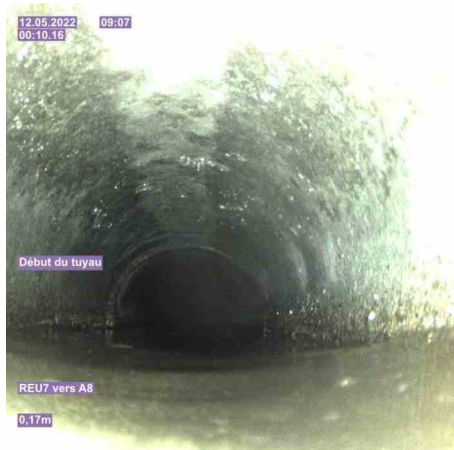
21-1-2B, 00:00:09, 0.17m  
Niveau d'eau, effluent trouble, 25%

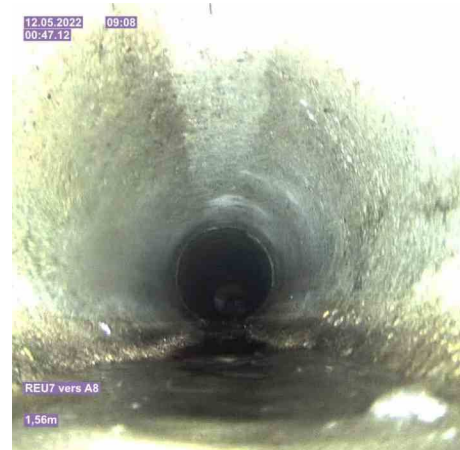
21-1-3A, 00:00:47, 1.56m  
Niveau d'eau, effluent trouble, 10% / PRESENCE DE FLASH

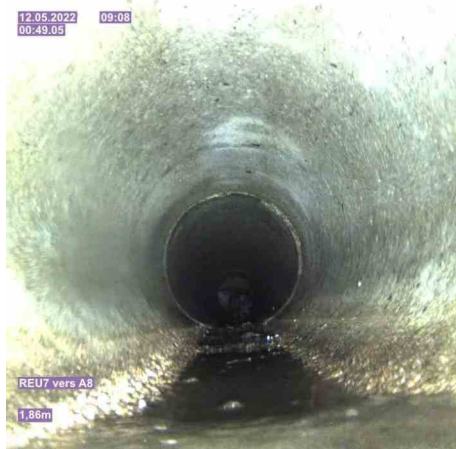
21-1-3B, 00:00:47, 1.56m  
Niveau d'eau, effluent trouble, 10% / PRESENCE DE FLASH

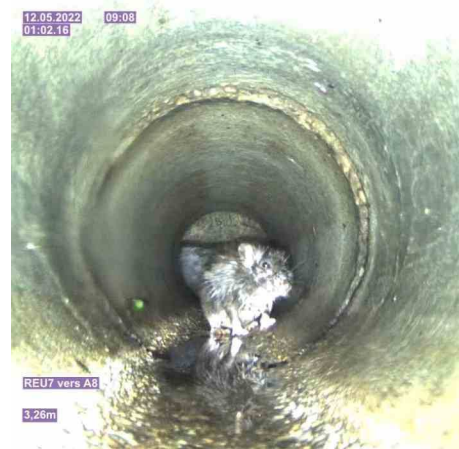
21-1-4A, 00:01:02, 3.45m  
Rats, nombre: 1, claire, 0%

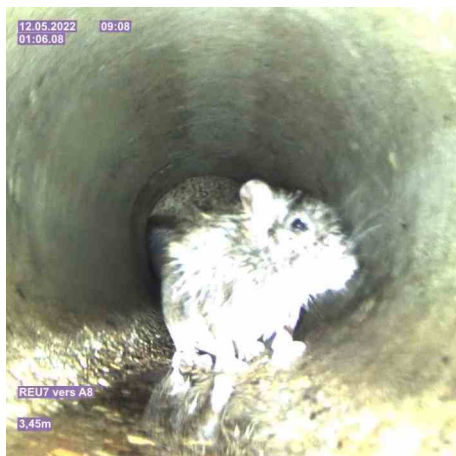
21-1-4B, 00:01:02, 3.45m  
Rats, nombre: 1, claire, 0%

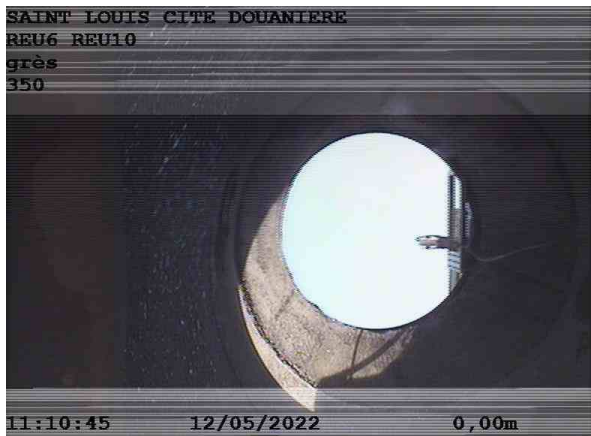
22-1-1A, 00:00:00, 0.00m  
Début de la canalisation, REU6, claire, 0%

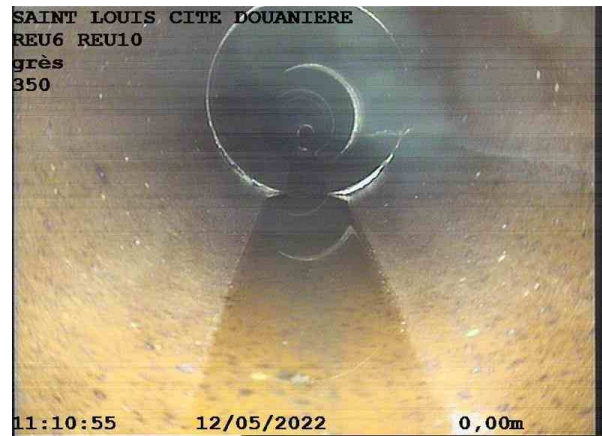
22-1-1B, 00:00:00, 0.00m  
Début de la canalisation, REU6, claire, 0%

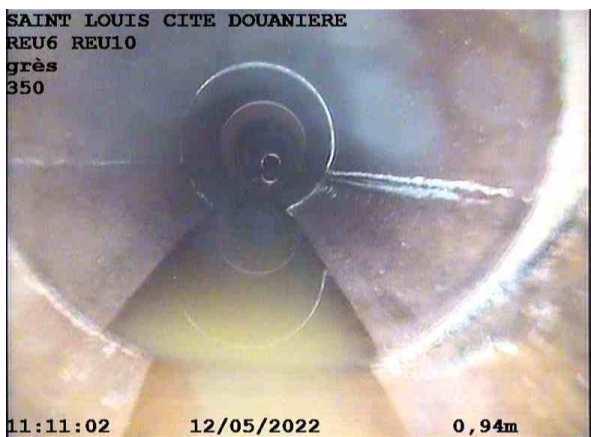
| 1:92 | m+ | Code | Observations | MPEG | Photo | Gravité |
|---|---|---|---|---|---|---|
| | 1.00 | BDDB | Niveau d'eau, effluent trouble, 5% | 00:00:19 | 22-1-2A | |

22-1-2A, 00:00:19, 1.00m  
Niveau d'eau, effluent trouble, 5%

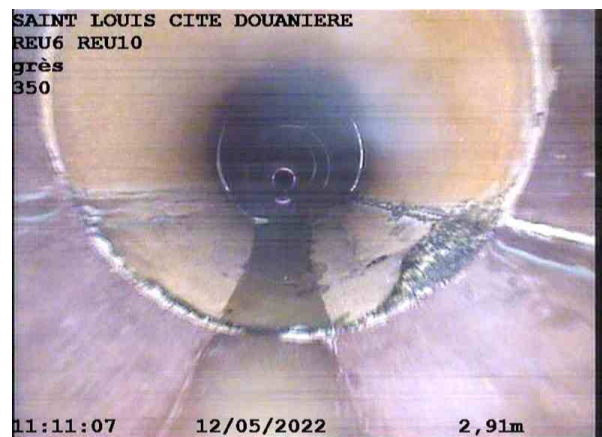
| 1:92 | m+ | Code | Observations | MPEG | Photo | Gravité |
|---|---|---|---|---|---|---|
| | 2.91 | BBBA | Concrétions à 4 h., claire, 0% | 00:00:24 | 22-1-3A | |

22-1-3A, 00:00:24, 2.91m  
Concrétions à 4 h., claire, 0%

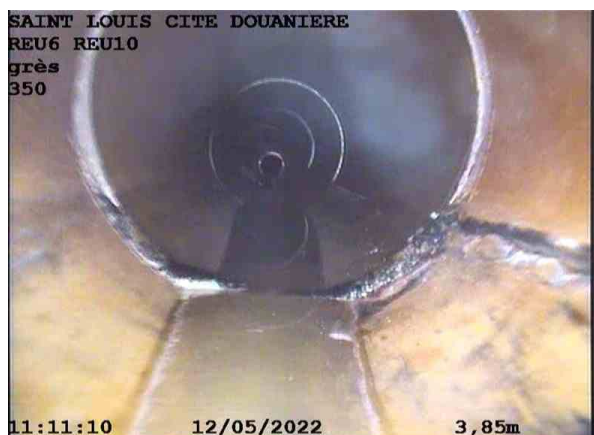
| 1:92 | m+ | Code | Observations | MPEG | Photo | Gravité |
|---|---|---|---|---|---|---|
| | 3.85 | BAJB | Assemblage déplacé à 12 h. de; à 12 h., trouble, 0% / DEPOT DURE SUR JOINT | 00:00:27 | 22-1-4A | |

22-1-4A, 00:00:27, 3.85m  
Assemblage déplacé à 12 h. de; à 12 h., trouble, 0% / DEPOT DURE SUR JOINT

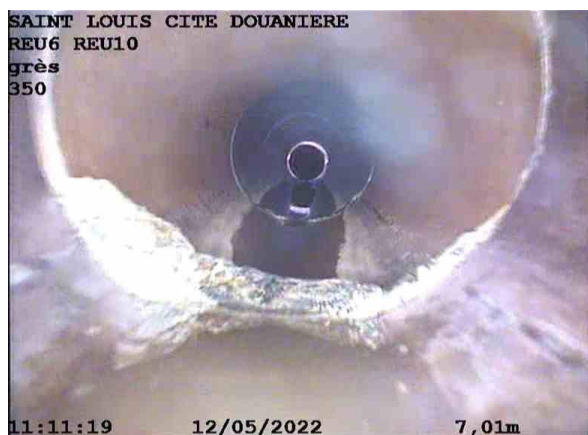
| 1:92 | m+ | Code | Observations | MPEG | Photo | Gravité |
|---|---|---|---|---|---|---|
| | 7.01 | BBBA | Concrétions de 5 h. à 8 h., claire, 0% / DEPOT DURE SUR JOINT | 00:00:36 | 22-1-5A | |

22-1-5A, 00:00:36, 7.01m  
Concrétions de 5 h. à 8 h., claire, 0% / DEPOT DURE SUR JOINT

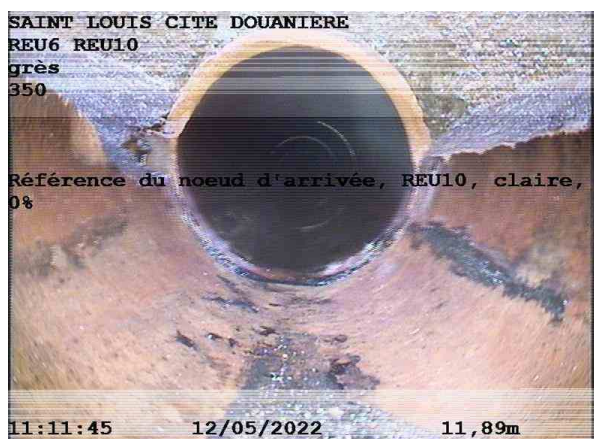
22-1-6A, 00:00:51, 12.41m  
Référence du noeud d'arrivée, REU10, claire, 0%

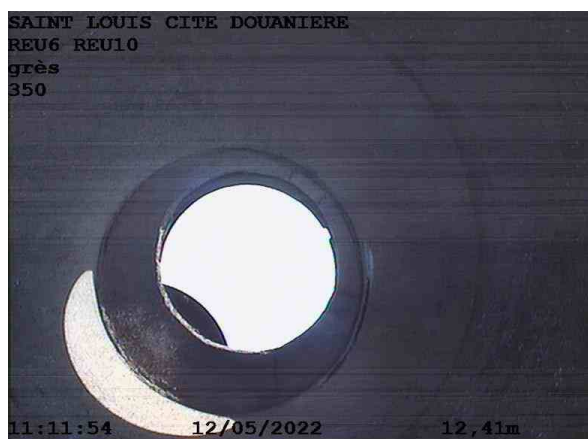
22-1-6B, 00:00:51, 12.41m  
Référence du noeud d'arrivée, REU10, claire, 0%

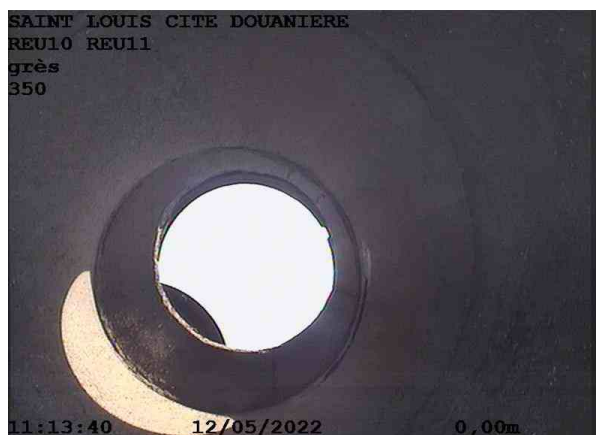
23-1-1A, 00:00:00, 0.00m  
Début de la canalisation, REU10, claire, 0%

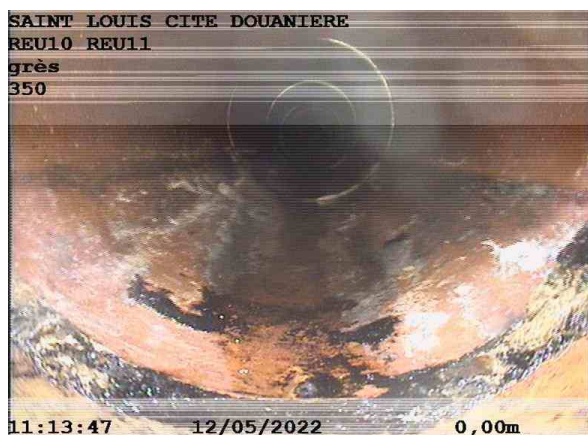
23-1-1B, 00:00:00, 0.00m  
Début de la canalisation, REU10, claire, 0%

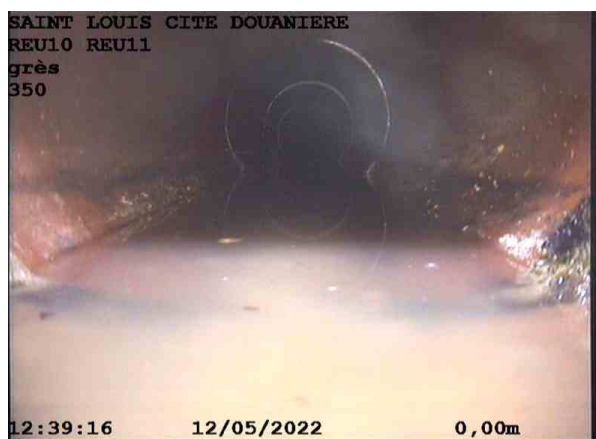
| 1:173 | m+ | Code | Observations | MPEG | Photo | Gravité |
|---|---|---|---|---|---|---|
| | 0.01 | BDDB | Niveau d'eau, effluent trouble, 5% | 00:00:07 | 23-1-2A | |

23-1-2A, 00:00:07, 0.01m  
Niveau d'eau, effluent trouble, 5%

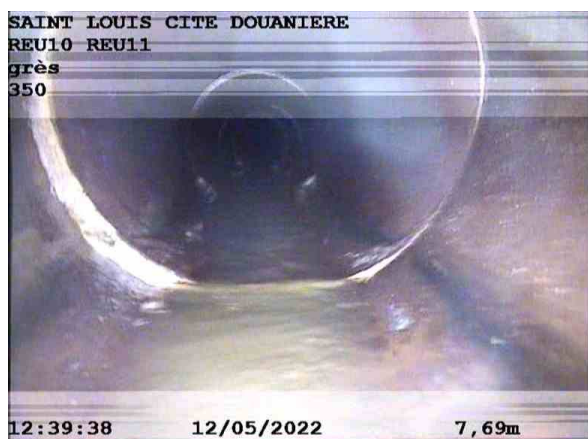
| 1:173 | m+ | Code | Observations | MPEG | Photo | Gravité |
|---|---|---|---|---|---|---|
| | 7.69 | BAJB | Assemblage déplacé à 12 h. de;à 12 h., claire, 0% | 00:00:29 | 23-1-3A | |

23-1-3A, 00:00:29, 7.69m  
Assemblage déplacé à 12 h. de; à 12 h., claire, 0%

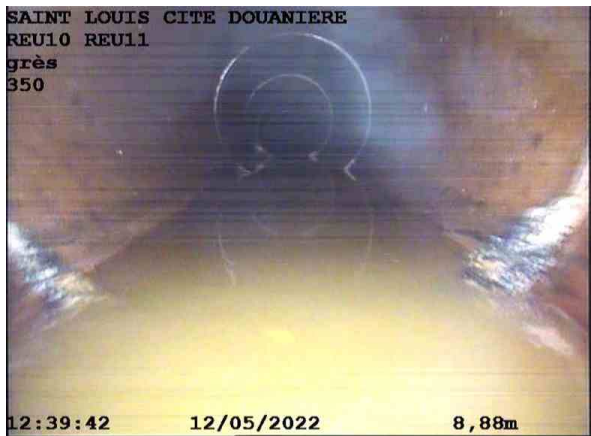
| 1:173 | m+ | Code | Observations | MPEG | Photo | Gravité |
|---|---|---|---|---|---|---|
| | 8.88 | BBBA | Concrétions de 4 h. à 8 h., claire, 10% | 00:00:33 | 23-1-4A | |

23-1-4A, 00:00:33, 8.88m  
Concrétions de 4 h. à 8 h., claire, 10%

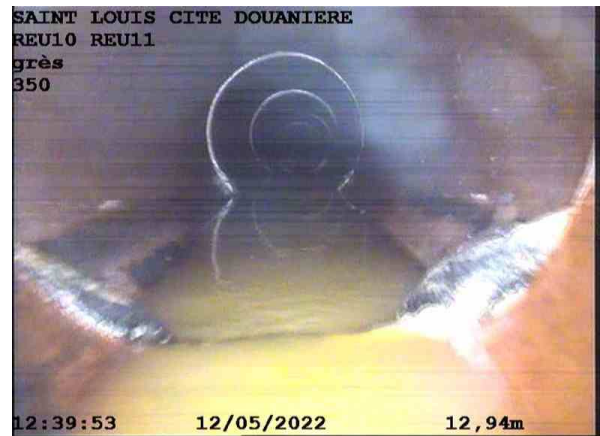
| 1:173 | m+ | Code | Observations | MPEG | Photo | Gravité |
|---|---|---|---|---|---|---|
| | 12.94 | BBCC | Dépôts durs, hauteur: 0% de 4 h. à 8 h., trouble, 5% | 00:00:44 | 23-1-5A | |

23-1-5A, 00:00:44, 12.94m  
Dépôts durs, hauteur: 0% de 4 h. à 8 h., trouble, 5%

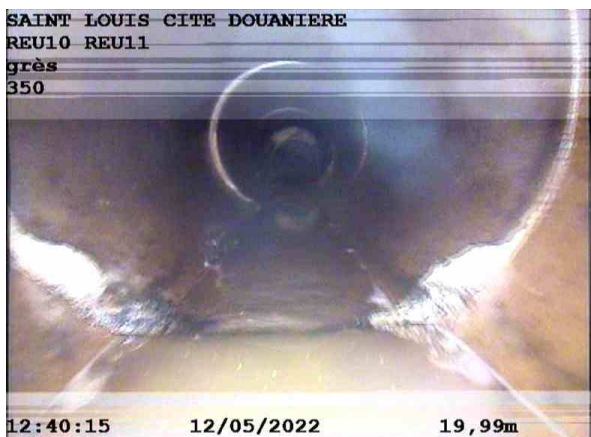
| 1:173 | m+ | Code | Observations | MPEG | Photo | Gravité |
|---|---|---|---|---|---|---|
| | 19.99 | BBCC | Dépôts durs, hauteur: 0% de 4 h. à 8 h., claire, 5% | 00:01:06 | 23-1-6A | |

23-1-6A, 00:01:06, 19.99m  
Dépôts durs, hauteur: 0% de 4 h. à 8 h., claire, 5%

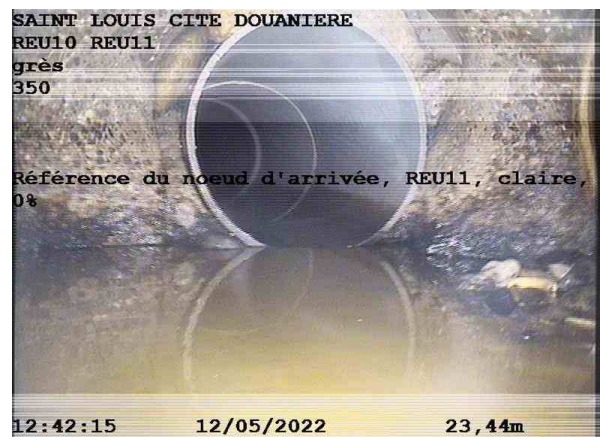
23-1-7A, 00:02:53, 23.44m  
Référence du noeud d'arrivée, REU11, claire, 0%

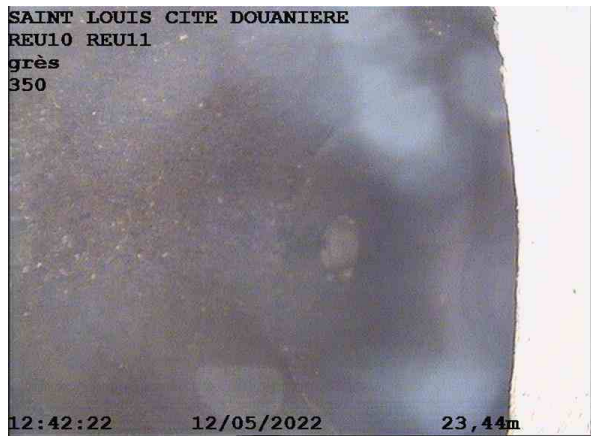
23-1-7B, 00:02:53, 23.44m  
Référence du noeud d'arrivée, REU11, claire, 0%

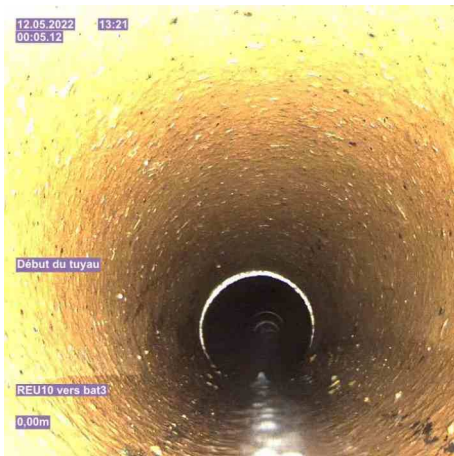
24-1-1A, 00:00:00, 0.00m  
Début de la canalisation, REU10, claire, 0%
