**INSPECTION TV DU RÉSEAU**

**CITÉ DOUANIÈRE – SAINT LOUIS**

## Rapport d'Inspection TV

Le 20/05/2022

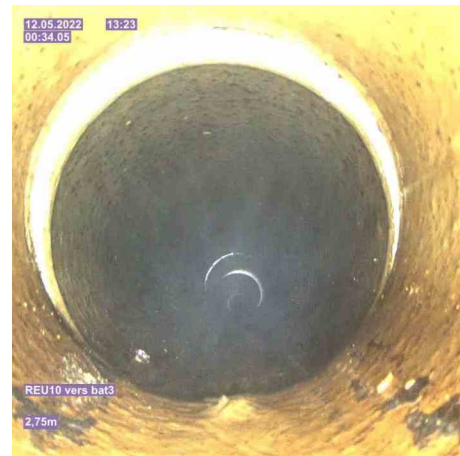
| 1:65 | m+ | Code | Observations | MPEG | Photo | Gravité |
|---|---|---|---|---|---|---|
| | 2.75 | BAJB | Assemblage déplacé à 12 h. de; à 12 h., claire, 0% | 00:00:34 | 24-1-2A | |

24-1-2A, 00:00:34, 2.75m  
Assemblage déplacé à 12 h. de; à 12 h., claire, 0%

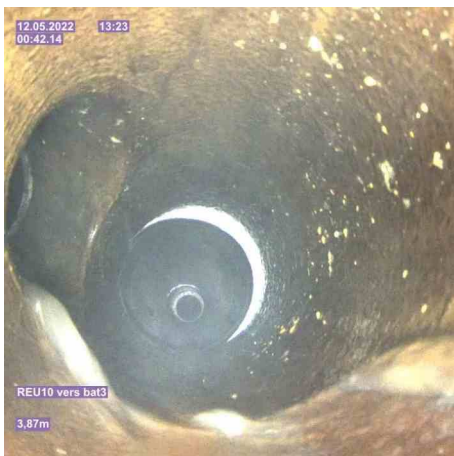
24-1-3A, 00:00:42, 3.87m  
Raccordement avec pièce préfabriquée de 9 h. à 10 h., claire, 0%

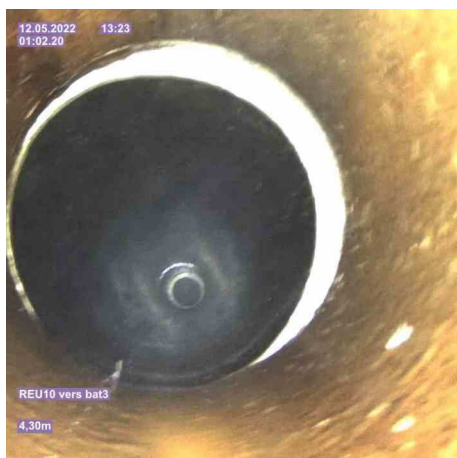
24-1-4A, 00:01:02, 4,30m  
Assemblage déplacé à 12 h. de;à 12 h., claire, 0%

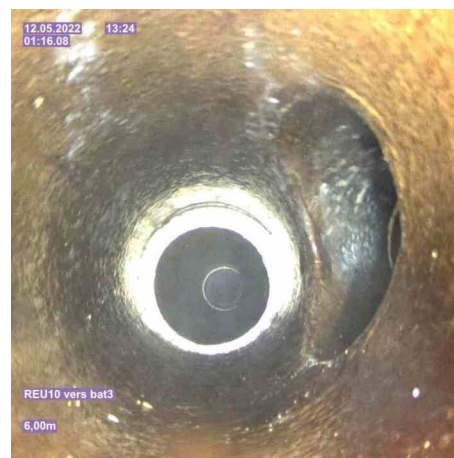
24-1-5A, 00:01:16, 6,00m  
Raccordement avec pièce préfabriquée de 2 h. à 3 h., claire, 0%

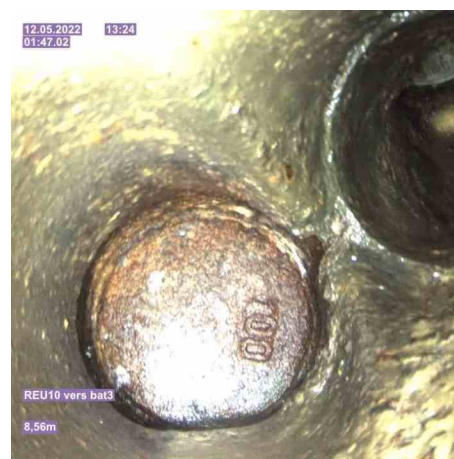
24-1-6A, 00:01:46, 8,56m  
Raccordement avec pièce préfabriquée de 1 h. à 2 h., claire, 0%

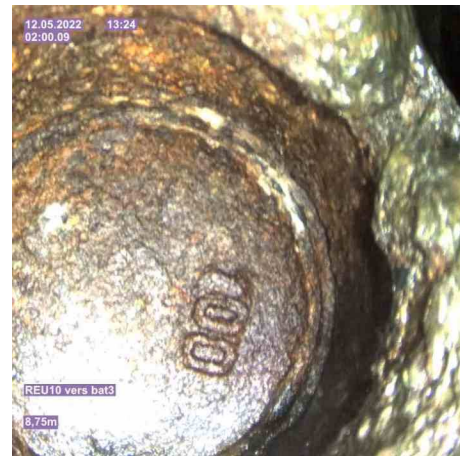
24-1-7A, 00:01:57, 8.75m  
Référence du noeud d'arrivée, BAT3, claire, 0%

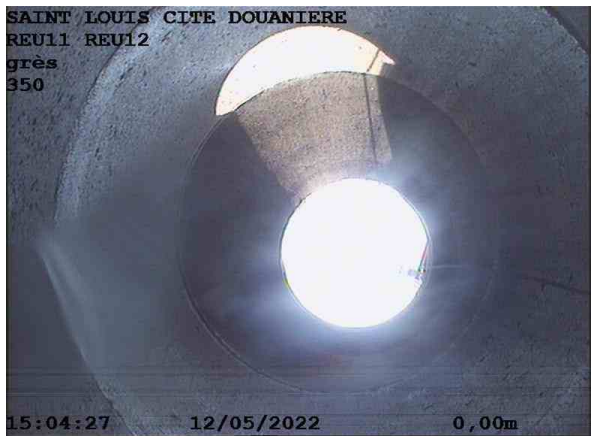
25-1-1A, 00:00:00, 0.00m  
Début de la canalisation, REU12, claire, 0%

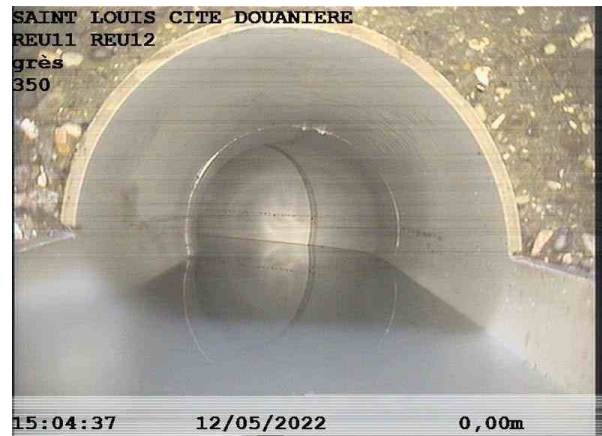
25-1-1B, 00:00:00, 0.00m  
Début de la canalisation, REU12, claire, 0%

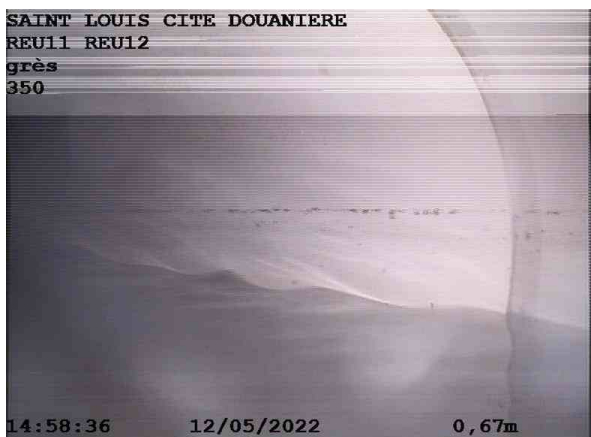
| 1:130 | m+ | Code | Observations | MPEG | Photo | Gravité |
|---|---|---|---|---|---|---|
| | 0.05 | BDA | Etat général, exemple de photo, claire, 0% / COUDE A GAUCHE | 00:00:49 | 25-1-2A | |

25-1-2A, 00:00:49, 0.05m  
Etat général, exemple de photo, claire, 0% / COUDE A GAUCHE

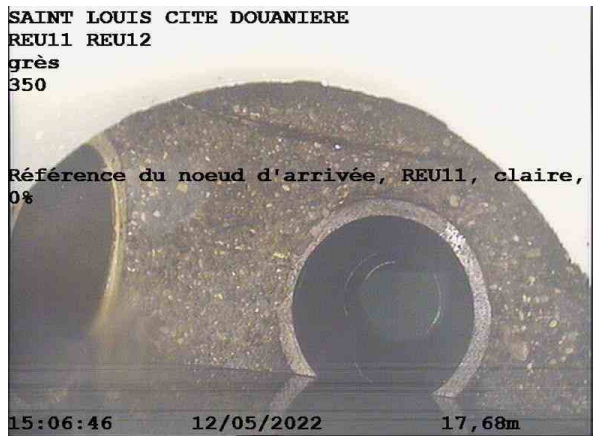
25-1-4A, 00:02:12, 17.68m  
Référence du noeud d'arrivée, REU11, claire, 0%

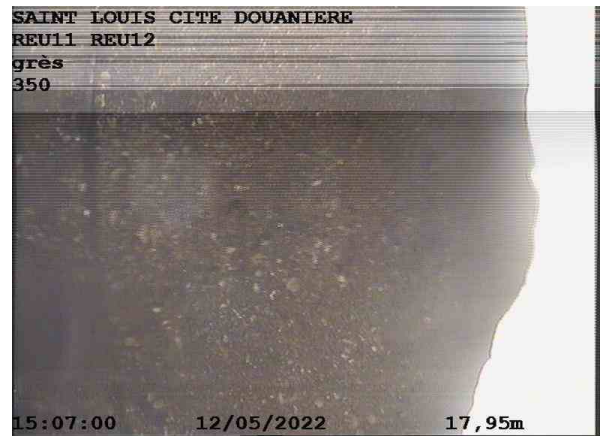
25-1-4B, 00:02:12, 17.68m  
Référence du noeud d'arrivée, REU11, claire, 0%

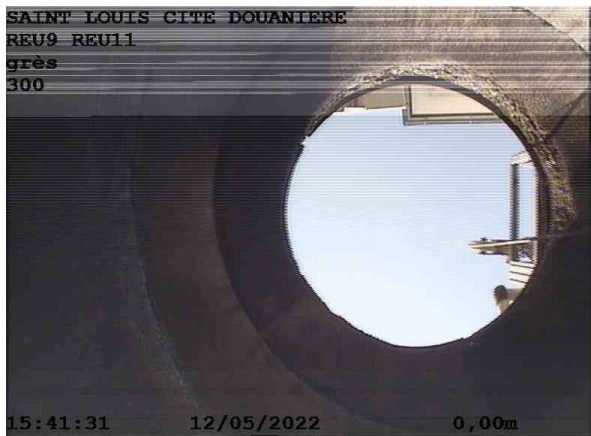
26-1-1A, 00:00:00, 0.00m  
Début de la canalisation, REU9, claire, 0%

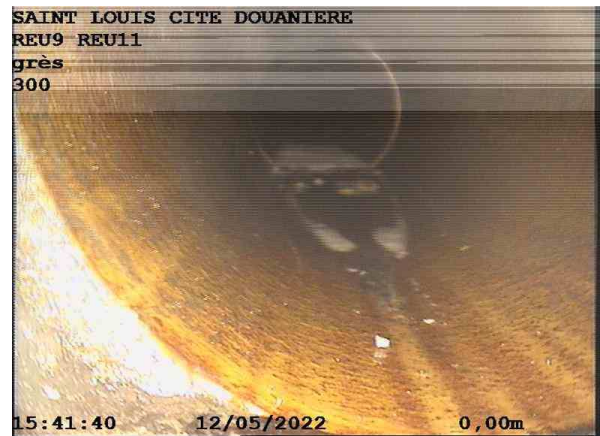
26-1-1B, 00:00:00, 0.00m  
Début de la canalisation, REU9, claire, 0%

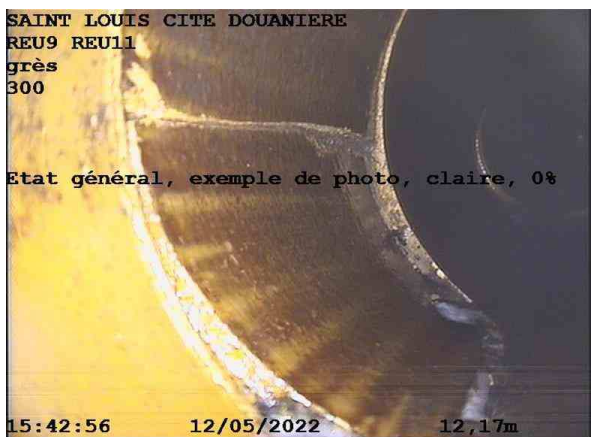
| 1:271 | m+ | Code | Observations | MPEG | Photo | Gravité |
|---|---|---|---|---|---|---|
| | 12.17 | BACA | Formation d'éclats de 6 h. à 9 h., claire, 0% | 00:01:09 | 26-1-2A | |

26-1-2A, 00:01:09, 12.17m  
Formation d'éclats de 6 h. à 9 h., claire, 0%

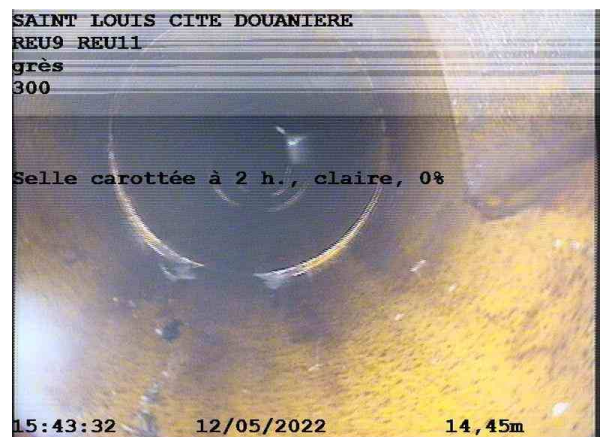
26-1-3A, 00:01:36, 14.45m  
Selle carottée à 2 h., claire, 0%

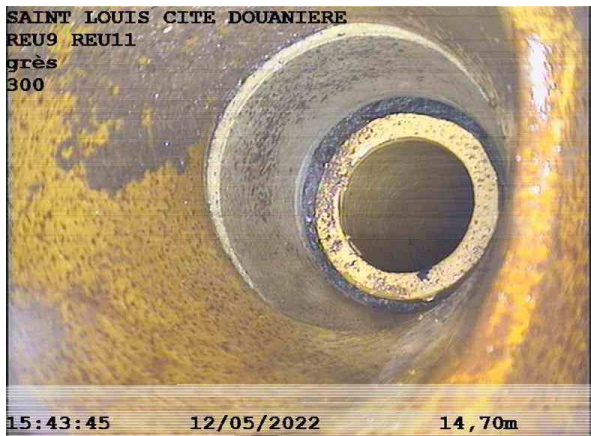
26-1-3B, 00:01:36, 14.45m  
Selle carottée à 2 h., claire, 0%

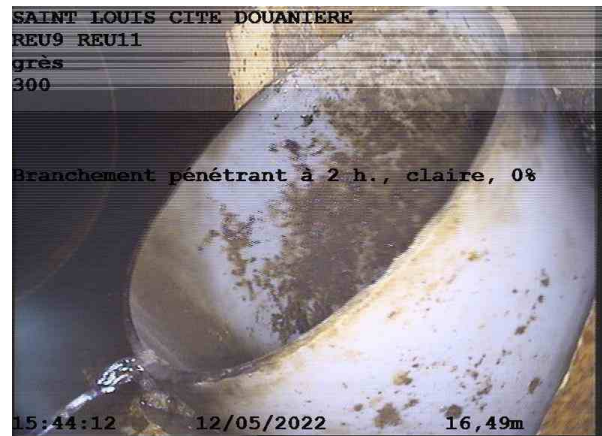
26-1-4A, 00:02:07, 16.49m  
Branchement pénétrant à 2 h., claire, 0%

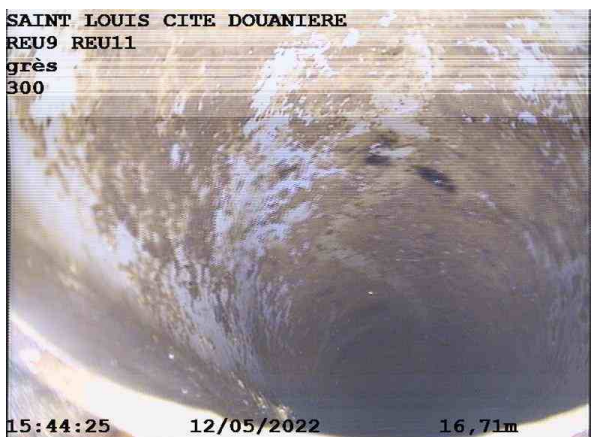
26-1-4B, 00:02:07, 16.49m  
Branchement pénétrant à 2 h., claire, 0%

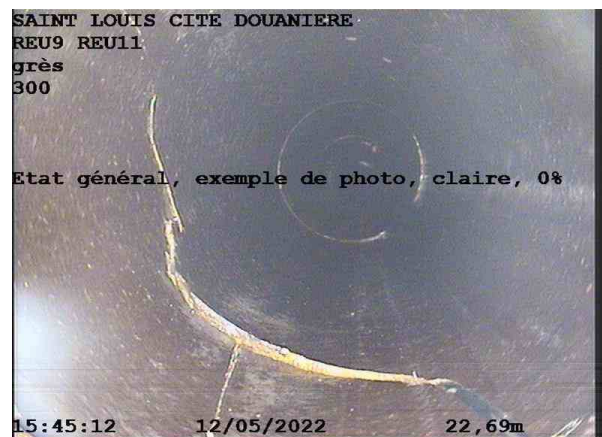
| m+ | Code | Observations |
|---|---|---|
| 5 22,69 | BABBB | Fissure radiale, largeur de la fissure: 1mm de 6 h. à 10 h., claire, 0% |

| 1:271 | m+ | Code | Observations | MPEG | Photo | Gravité |
|---|---|---|---|---|---|---|
| | 22.69 | BABBB | Fissure radiale, largeur de la fissure: 1mm de 6 h. à 10 h., claire, 0% | 00:02:49 | 26-1-5A,<br>26-1-5B | |

26-1-5A, 00:02:49, 22.69m  
Fissure radiale, largeur de la fissure: 1mm de 6 h. à 10 h., claire, 0%

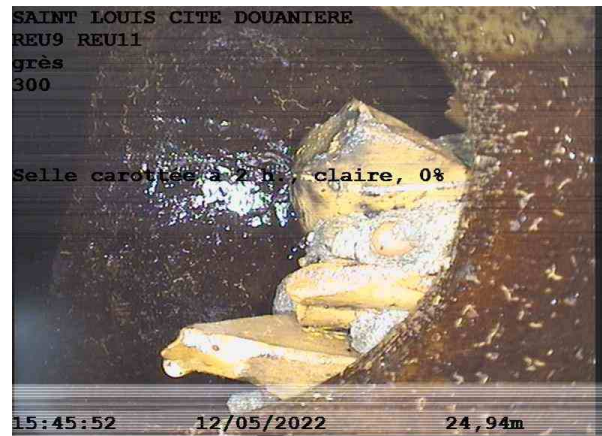
26-1-6A, 00:03:18, 24.94m  
Selle carottée à 2 h., claire, 0% / PRESENCE DE SABLES ET  
GRAVATS DANS BRT

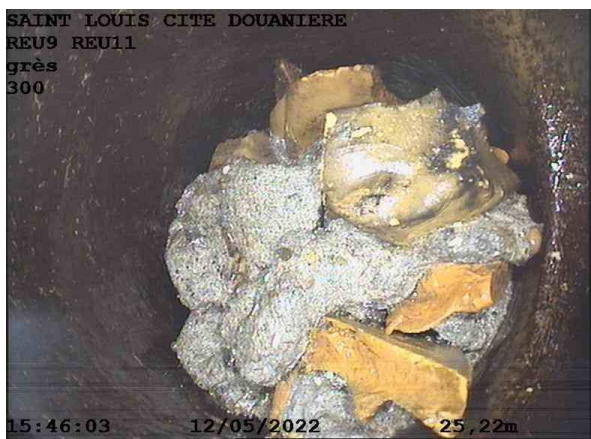
26-1-6B, 00:03:18, 24.94m  
Selle carottée à 2 h., claire, 0% / PRESENCE DE SABLES ET  
GRAVATS DANS BRT

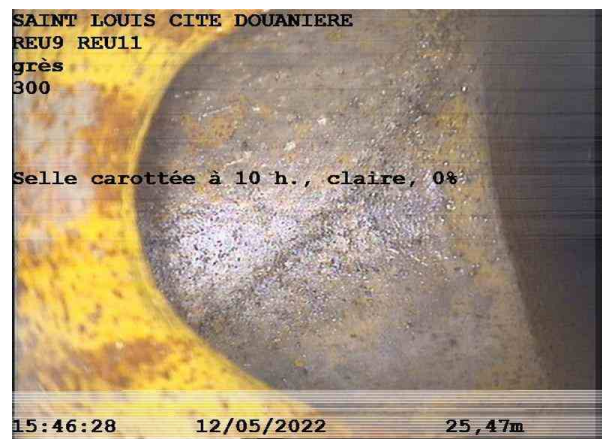
26-1-7A, 00:03:44, 25.47m  
Selle carottée à 10 h., claire, 0% / OBSTRUCTION PAR  
GRAVATS

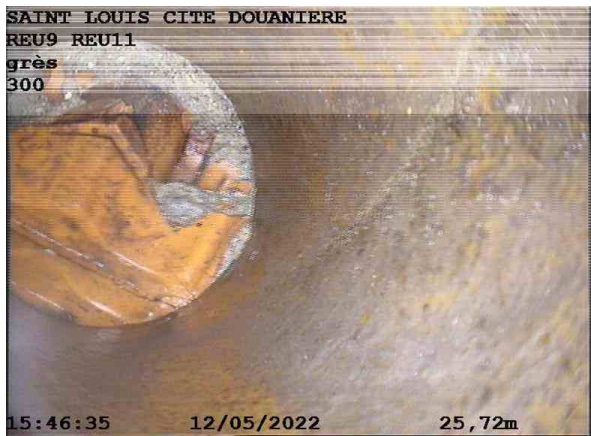
26-1-7B, 00:03:44, 25.47m  
Selle carottée à 10 h., claire, 0% / OBSTRUCTION PAR GRAVATS

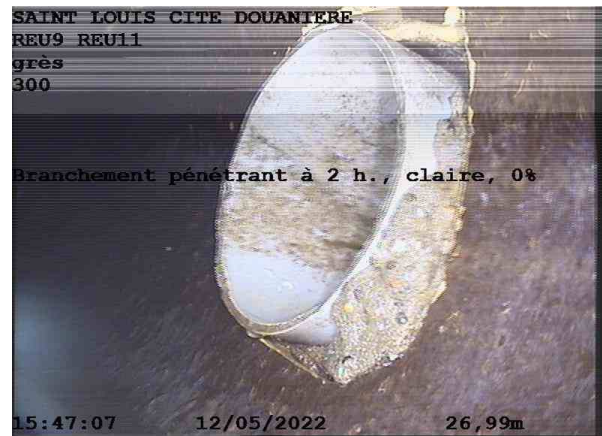
26-1-8A, 00:04:13, 26.99m  
Branchement pénétrant à 2 h., claire, 0%

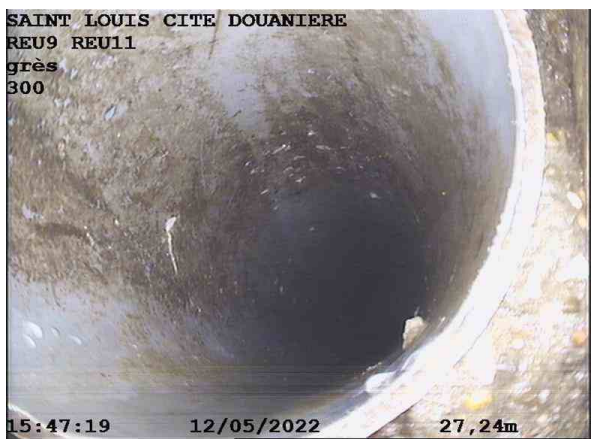
26-1-8B, 00:04:13, 26.99m  
Branchement pénétrant à 2 h., claire, 0%

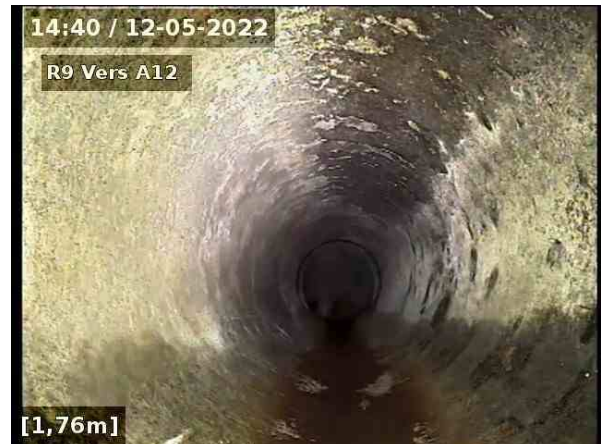
| 1:50 | m+ | Code | Observations | MPEG | Photo | Gravité |
|---|---|---|---|---|---|---|
| | 1.76 | BAFAE | Paroi de la canalisation rugueuse de 12 h. à 12 h., claire, 5% | 00:00:30 | 27-1-2A | |

27-1-2A, 00:00:30, 1.76m  
Paroi de la canalisation rugueuse de 12 h. à 12 h., claire, 5%

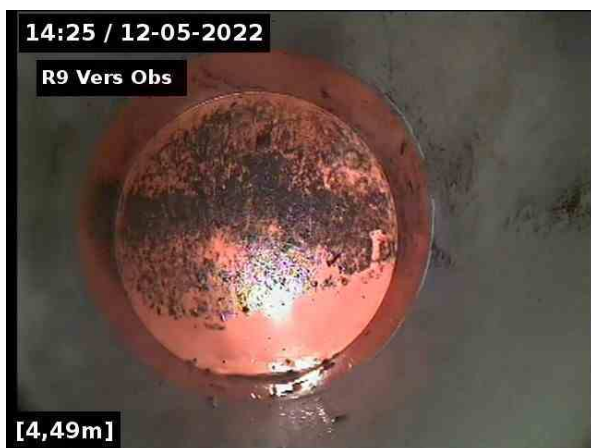
| 1:50 | m+ | Code | Observations | MPEG | Photo | Gravité |
|---|---|---|---|---|---|---|
| | 4.49 | BDCZ | Inspection abandonnée, claire, 0% / OBSTRUCTION<br>NORMAL DU RESEAU | 00:00:25 | 28-1-3A | |

28-1-3A, 00:00:25, 4.49m  
Inspection abandonnée, claire, 0% / OBSTRUCTION  
NORMAL DU RESEAU

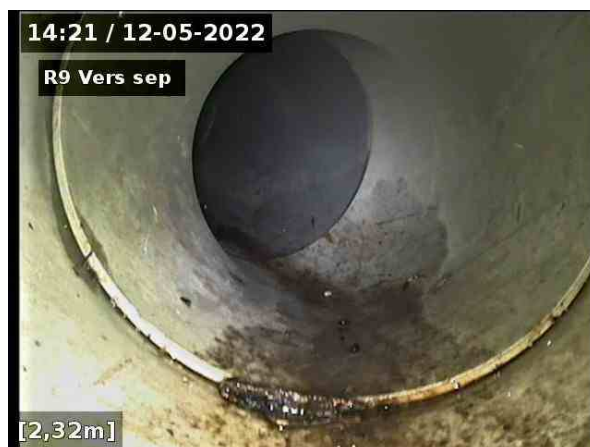
29-1-2A, 00:00:30, 2.32m  
Courbure vers la gauche, déviation en degrés: 45°, claire, 0% /  
COURBURE VERS LA GAUCHE ET HAUT

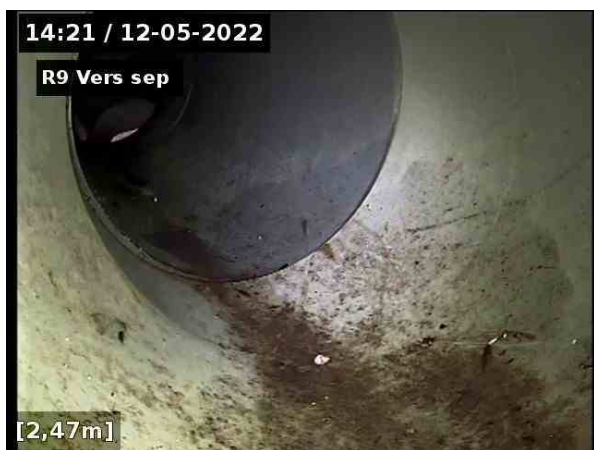
29-1-2B, 00:00:30, 2.32m  
Courbure vers la gauche, déviation en degrés: 45°, claire, 0% /  
COURBURE VERS LA GAUCHE ET HAUT

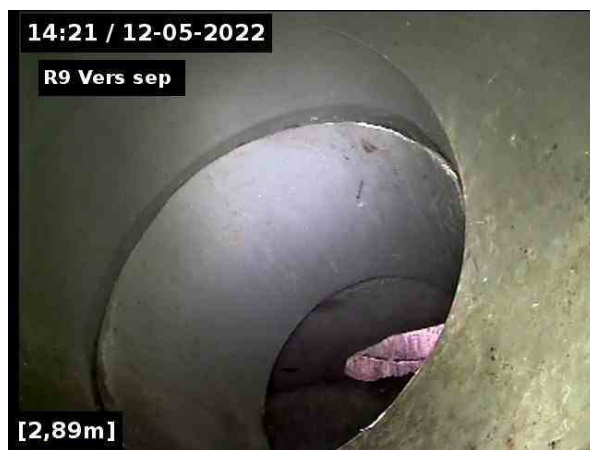
29-1-3A, 00:00:40, 2.89m  
Courbure vers la droite, déviation en degrés: 45°, claire, 0% /  
ENTREE DANS SEPARATEUR D'HYDROCARBURE

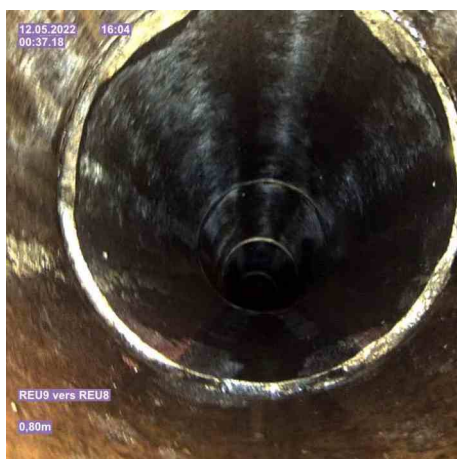
| 1:237 | m+ | Code | Observations | MPEG | Photo | Gravité |
|---|---|---|---|---|---|---|
| | 0.80 | BBBA | Concrétions de 10 h. à 2 h., claire, 0% | 00:00:37 | 30-1-2A | |

30-1-2A, 00:00:37, 0.80m  
Concrétions de 10 h. à 2 h., claire, 0%

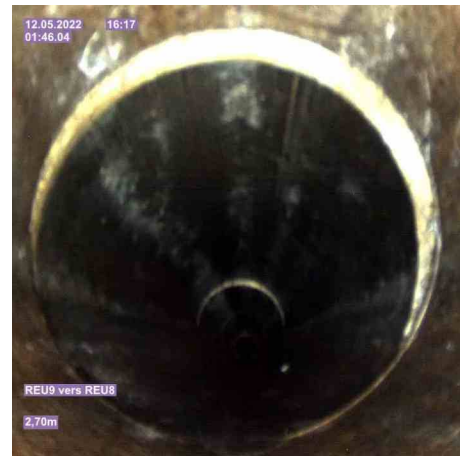
| 1:237 | m+ | Code | Observations | MPEG | Photo | Gravité |
|---|---|---|---|---|---|---|
| | 2.70 | BAJB | Assemblage déplacé à 12 h. de;à 12 h., claire, 0% | 00:01:46 | 30-1-4A | |

30-1-4A, 00:01:46, 2.70m  
Assemblage déplacé à 12 h. de; à 12 h., claire, 0%

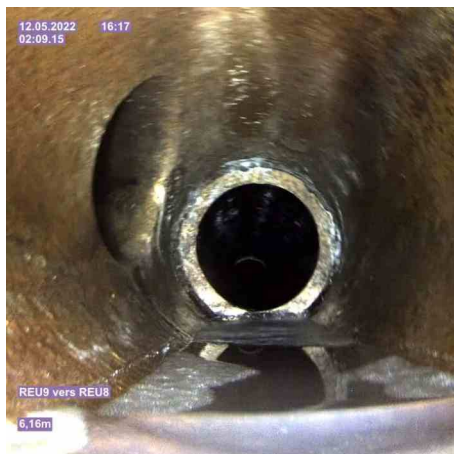
30-1-5A, 00:02:09, 6.16m  
Raccordement avec pièce préfabriquée à 9 h., claire, 5%

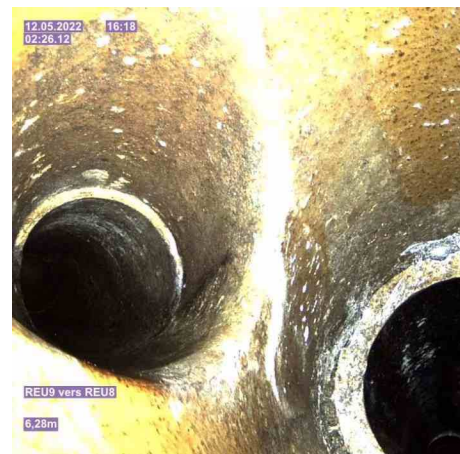
30-1-5B, 00:02:09, 6.16m  
Raccordement avec pièce préfabriquée à 9 h., claire, 5%

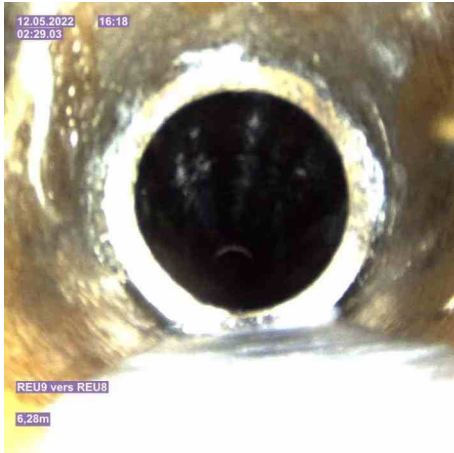
30-1-6A, 00:02:29, 6.75m  
Modification de la section transversale de la canalisation, claire, 5%

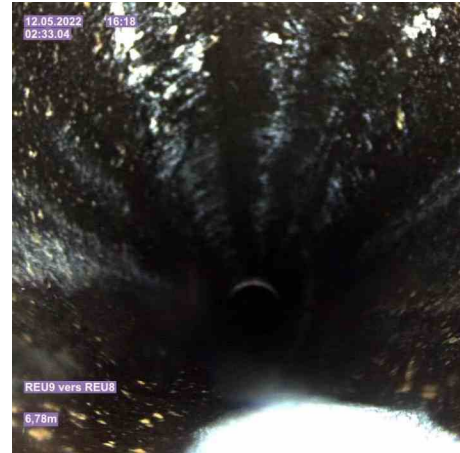
30-1-6B, 00:02:29, 6.75m  
Modification de la section transversale de la canalisation, claire, 5%

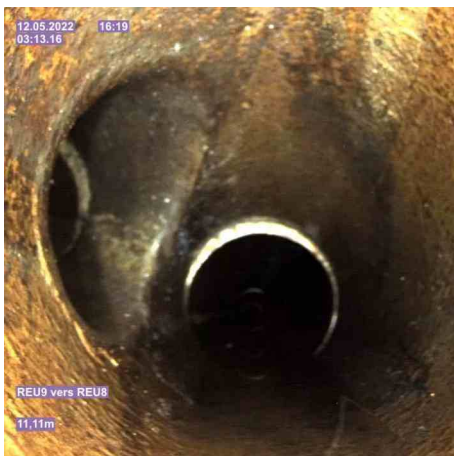
30-1-7A, 00:03:13, 11.11m  
Courbure vers le bas, trouble, 5%

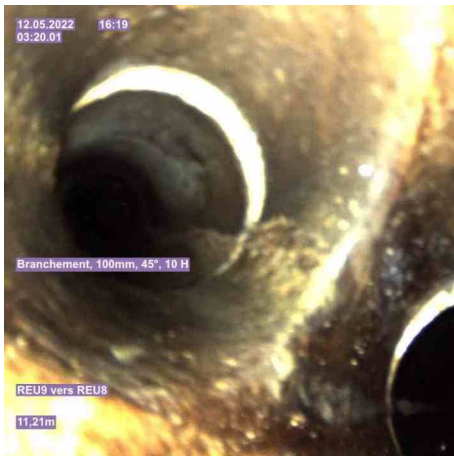
30-1-8B, 00:03:10, 11.21m  
Raccordement avec pièce préfabriquée à 10 h., claire, 0%

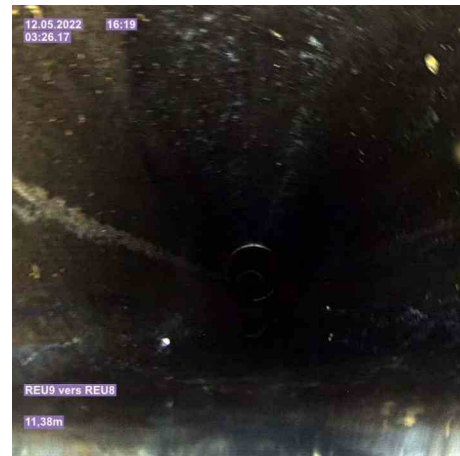
30-1-9A, 00:03:26, 11.38m  
Niveau d'eau, effluent clair, 10%

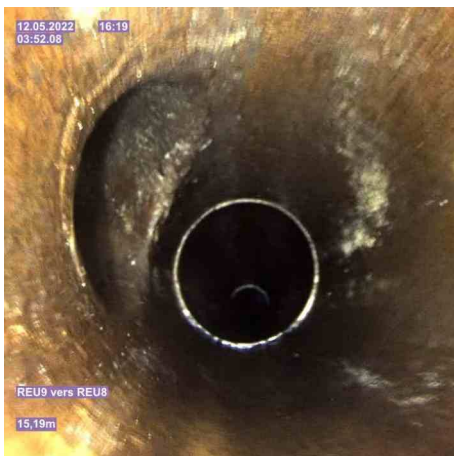
30-1-10A, 00:03:52, 15.19m  
Raccordement avec pièce préfabriquée de 9 h. à 10 h., claire, 0%

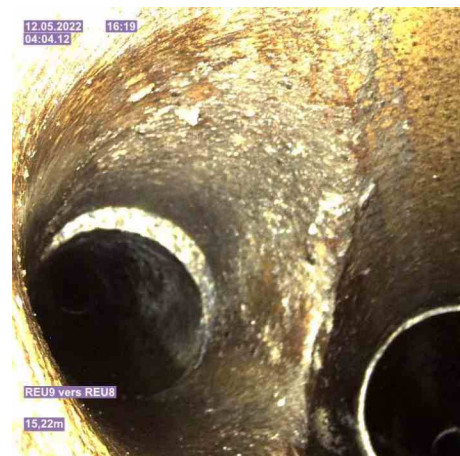
30-1-10B, 00:03:52, 15.19m  
Raccordement avec pièce préfabriquée de 9 h. à 10 h., claire, 0%

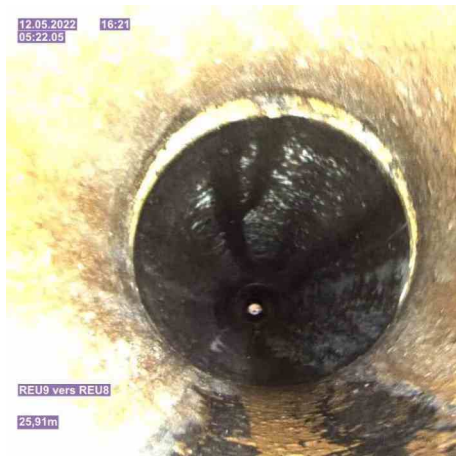
30-1-11A, 00:05:22, 25.91m  
Assemblage déplacé à 12 h. de;à 12 h., claire, 0%

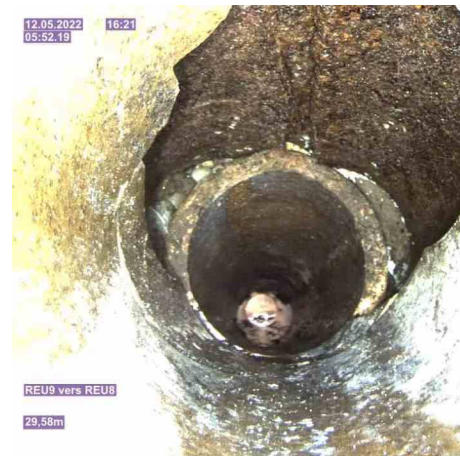
30-1-12A, 00:05:52, 29.58m  
Éclat / partie de paroi manquants de 10 h. à 3 h., claire, 0%

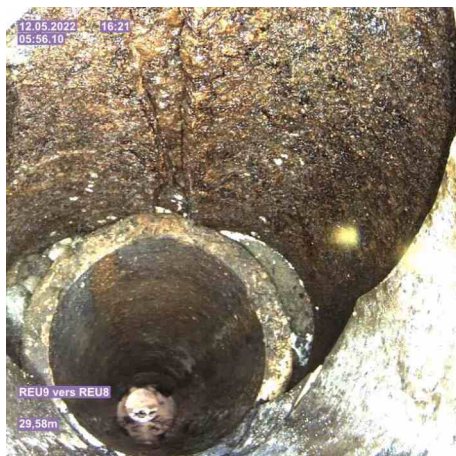
30-1-12B, 00:05:52, 29.58m  
Éclat / partie de paroi manquants de 10 h. à 3 h., claire, 0%

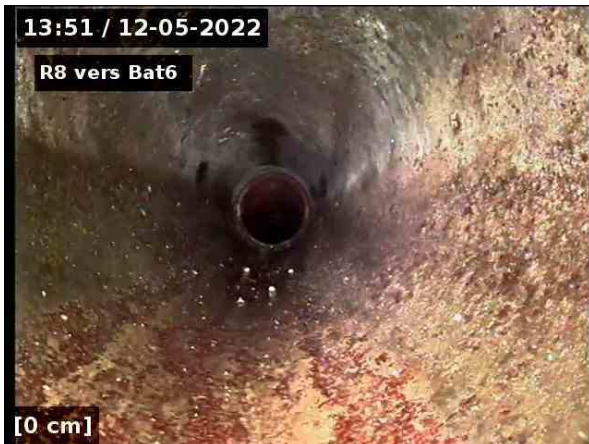
31-1-1A, 00:00:00, 0.00m  
Début de la canalisation, REU8, claire, 0%

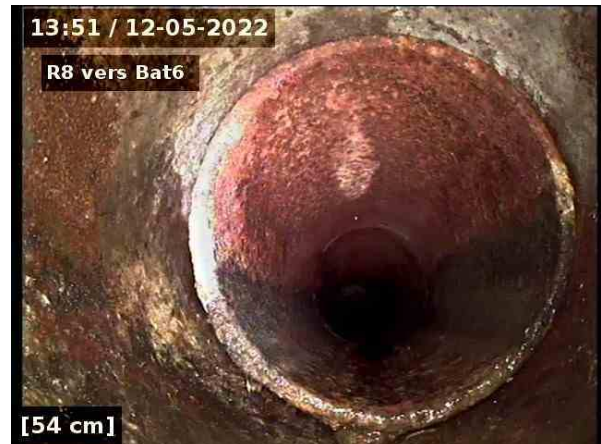
| 1:50 | m+ | Code | Observations | MPEG | Photo | Gravité |
|---|---|---|---|---|---|---|
| | 0.54 | AECXA | Modification de la section transversale de la canalisation, claire, 0% / CHANGEMENT DE DN | 00:00:07 | 31-1-2A | |

31-1-2A, 00:00:07, 0.54m  
Modification de la section transversale de la canalisation, claire, 0% / CHANGEMENT DE DN

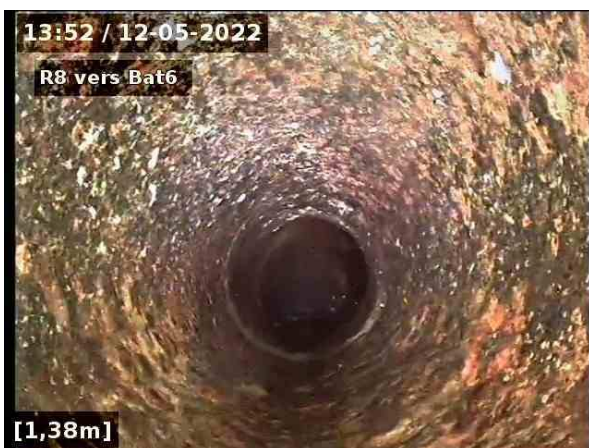
| 1:50 | m+ | Code | Observations | MPEG | Photo | Gravité |
|---|---|---|---|---|---|---|
| | 1.38 | BAFAE | Paroi de la canalisation rugueuse de 12 h. à 12 h., claire, 0% | 00:00:19 | 31-1-3A | |

31-1-3A, 00:00:19, 1.38m  
Paroi de la canalisation rugueuse de 12 h. à 12 h., claire, 0%

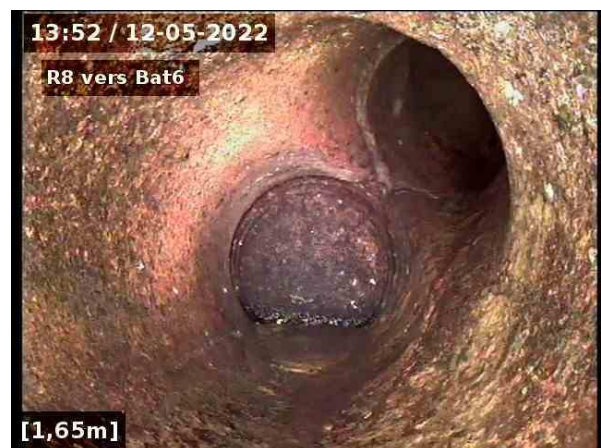
31-1-4A, 00:00:23, 1.65m  
Raccordement avec pièce préfabriquée à 1 h., trouble, 0%

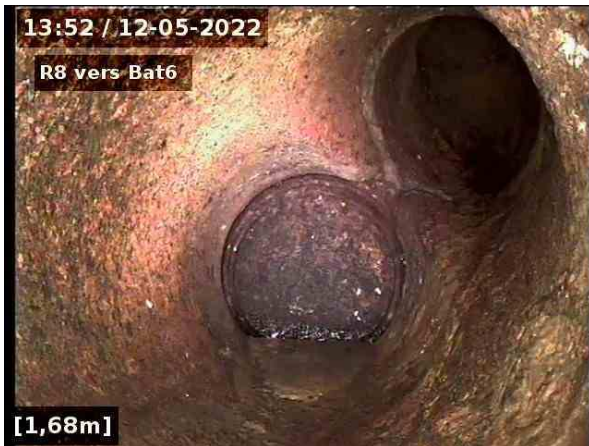
| 1:50 | m+ | Code | Observations | MPEG | Photo | Gravité |
|---|---|---|---|---|---|---|
| | 1.68 | BDCZ | Inspection abandonnée, claire, 0% / OBSTRUCTION NORMAL DU RESEAU | 00:00:29 | 31-1-5A | |

31-1-5A, 00:00:29, 1.68m  
Inspection abandonnée, claire, 0% / OBSTRUCTION  
NORMAL DU RESEAU

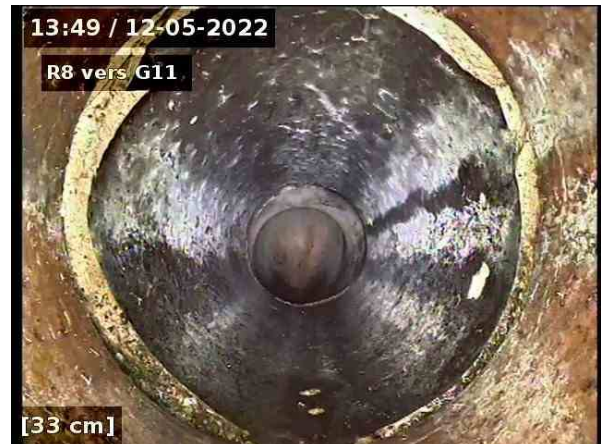
| 1:50 | m+ | Code | Observations | MPEG | Photo | Gravité |
|---|---|---|---|---|---|---|
| | 0.33 | BAJB | Assemblage déplacé à 12 h. de; à 12 h., claire, 0% | 00:00:10 | 32-1-2A | |

32-1-2A, 00:00:10, 0.33m  
Assemblage déplacé à 12 h. de; à 12 h., claire, 0%

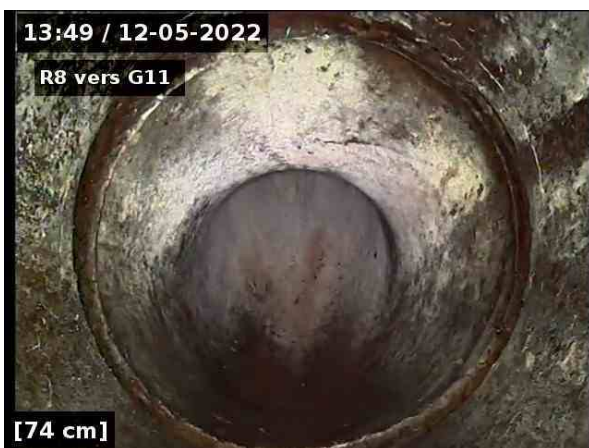
32-1-3A, 00:00:14, 0.74m  
Courbure vers le haut, déviation en degrés: 90°, claire, 0%

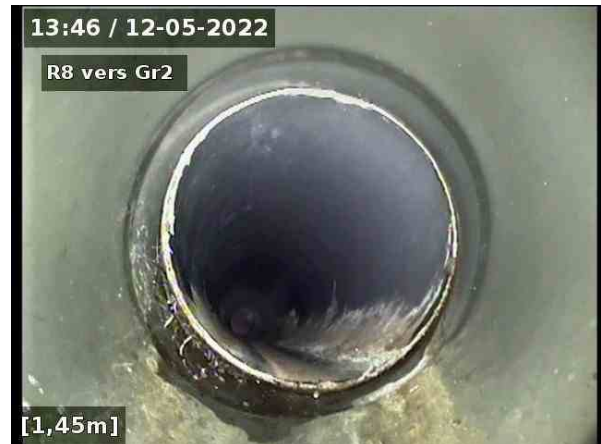
| 1:50 | m+ | Code | Observations | MPEG | Photo | Gravité |
|---|---|---|---|---|---|---|
| | 1.45 | BDB | Remarque générale, claire, 0% / PVC INSERE DANS RESEAU | 00:00:18 | 33-1-2A | |

33-1-2A, 00:00:18, 1.45m  
Remarque générale, claire, 0% / PVC INSERE DANS RESEAU

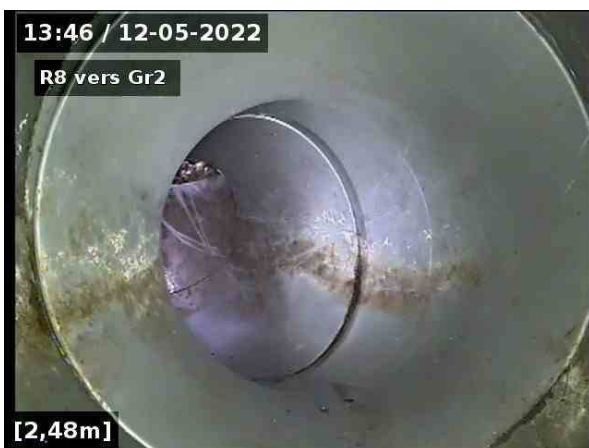
33-1-3A, 00:00:26, 2.48m  
Courbure vers la gauche, déviation en degrés: 45°, claire, 0%

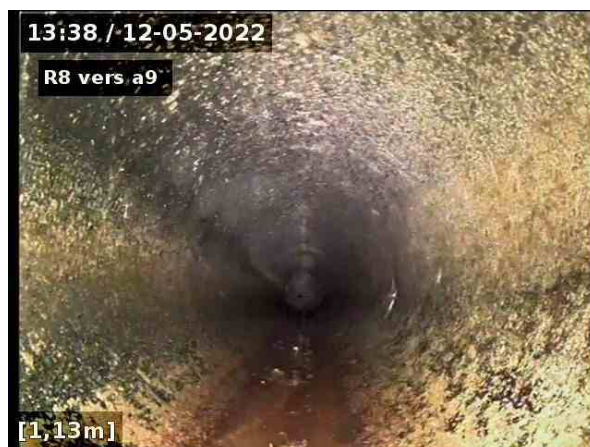
34-1-2A, 00:00:20, 1.13m  
Etat général, exemple de photo, claire, 0%

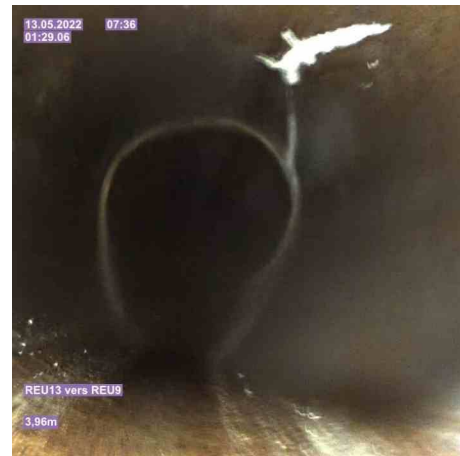
| | m+ | Code | Observations |
|---|---|---|---|
| 2 | 4,19 | BABAA | Fissure superficielle (micro-fissure) longitudinale, largeur de la fissure: 1mm de 1 h. à 2 h., claire, 0% |

| 1:87 | m+ | Code | Observations | MPEG | Photo | Gravité |
|---|---|---|---|---|---|---|
| | 4.19 | BABAA | Fissure superficielle (micro-fissure) longitudinale, largeur de la fissure: 1mm de 1 h. à 2 h., claire, 0% | 00:01:29 | 35-1-2A,<br>35-1-2B | |

35-1-2A, 00:01:29, 4.19m  
Fissure superficielle (micro-fissure) longitudinale, largeur de la fissure: 1mm de 1 h. à 2 h., claire, 0%

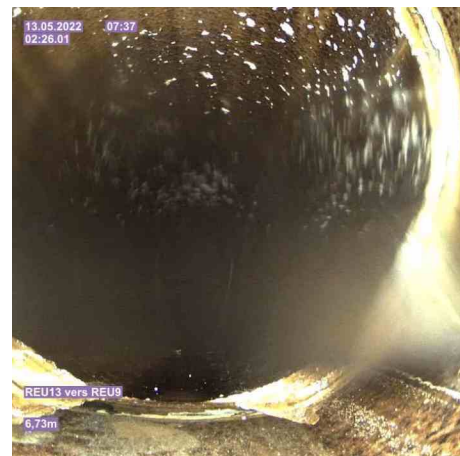
35-1-3A, 00:02:26, 6.73m  
Concrétions de 5 h. à 7 h., claire, 0%

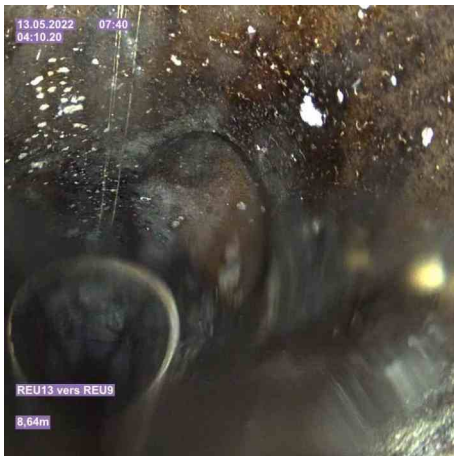
35-1-4A, 00:04:10, 8.64m  
Raccordement avec pièce préfabriquée à 2 h., claire, 0%

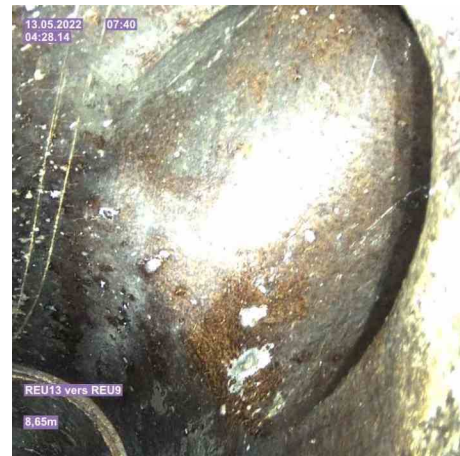
35-1-4B, 00:04:10, 8.64m  
Raccordement avec pièce préfabriquée à 2 h., claire, 0%

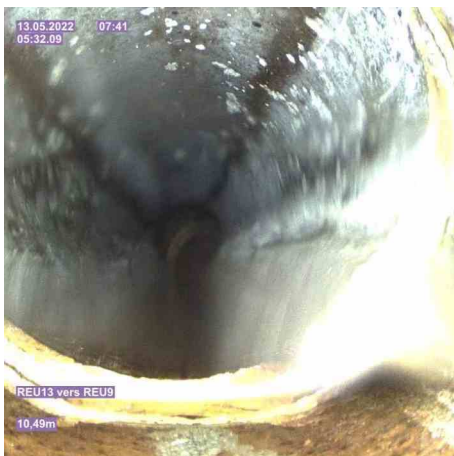
35-1-5A, 00:05:32, 10.49m  
Concrétions de 4 h. à 8 h., claire, 0%

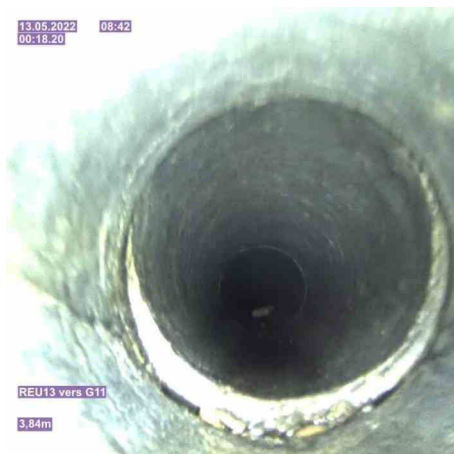
36-1-2A, 00:00:18, 3.84m  
Assemblage déplacé à 12 h. de;à 12 h., claire, 0%

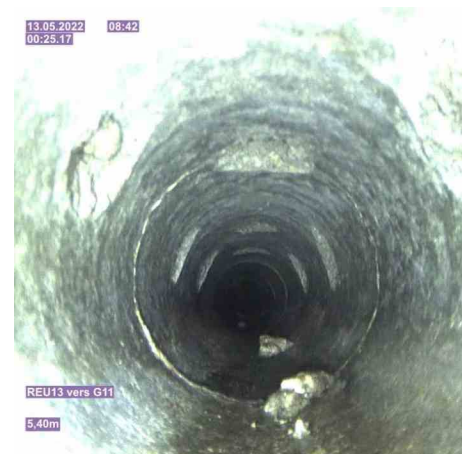
36-1-3A, 00:00:25, 5.40m  
Remarque générale, claire, 0% / PLUSIEURS TROU DANS RESEAU - DRAIN POSSIBLE POUR EVAC DES EAUX PLUVIALES

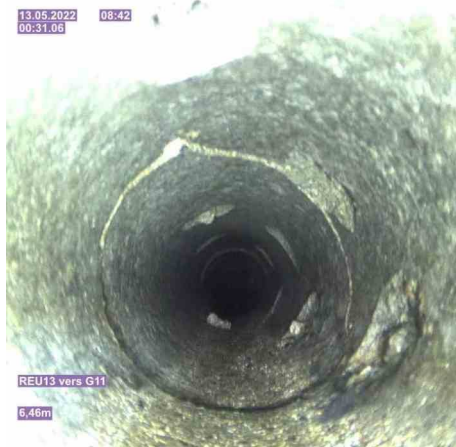
36-1-3B, 00:00:25, 5.40m  
Remarque générale, claire, 0% / PLUSIEURS TROU DANS RESEAU - DRAIN POSSIBLE POUR EVAC DES EAUX PLUVIALES

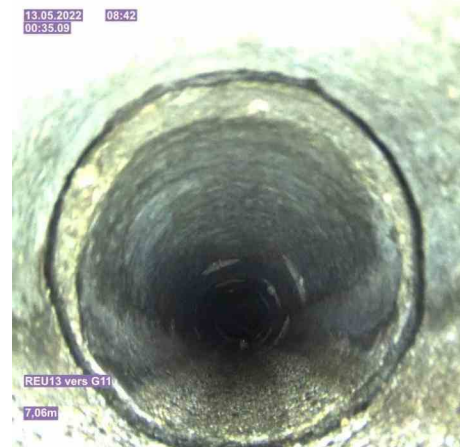
36-1-4A, 00:00:35, 7.06m  
Assemblage déplacé à 12 h. de; à 12 h., claire, 0%

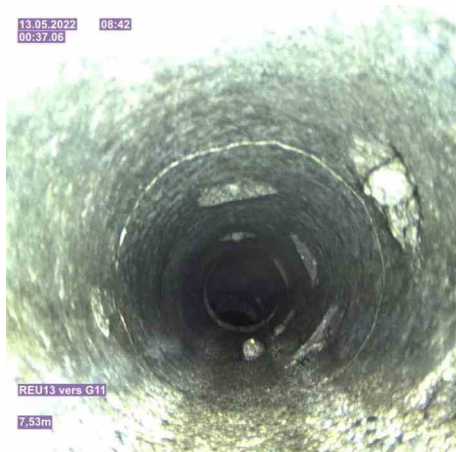
36-1-5A, 00:00:37, 7.53m  
Remarque générale, claire, 0% / PLUSIEURS TROU DANS RESEAU - DRAIN POSSIBLE POUR EVAC DES EAUX PLUVIALES

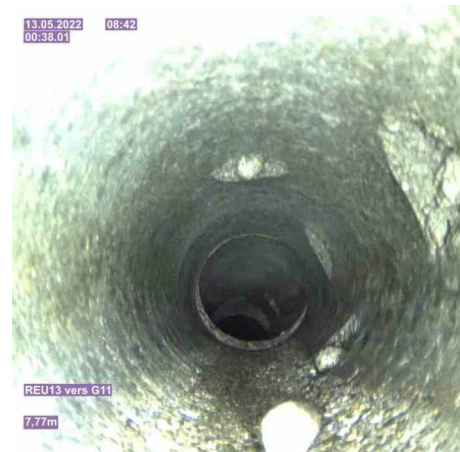
36-1-5B, 00:00:37, 7.53m  
Remarque générale, claire, 0% / PLUSIEURS TROU DANS RESEAU - DRAIN POSSIBLE POUR EVAC DES EAUX PLUVIALES

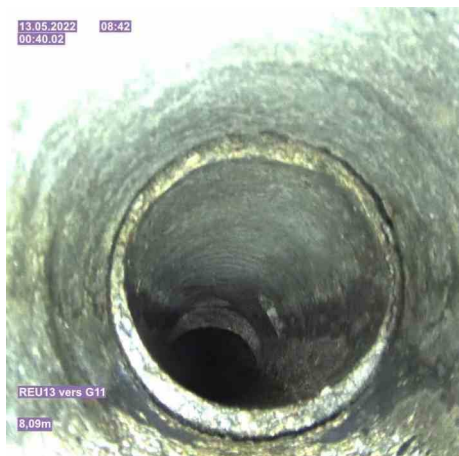
36-1-6A, 00:00:40, 8.09m  
Assemblage déplacé à 12 h. de;à 12 h., claire, 0%

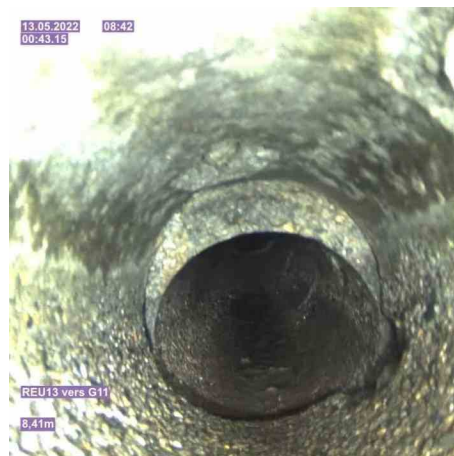
36-1-7A, 00:00:43, 8.41m  
Assemblage déplacé à 12 h. de;à 12 h., claire, 0%

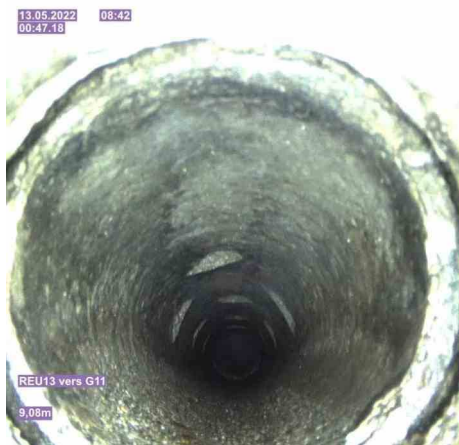
36-1-8A, 00:00:47, 9.08m  
Assemblage déplacé à 12 h. de;à 12 h., claire, 5%

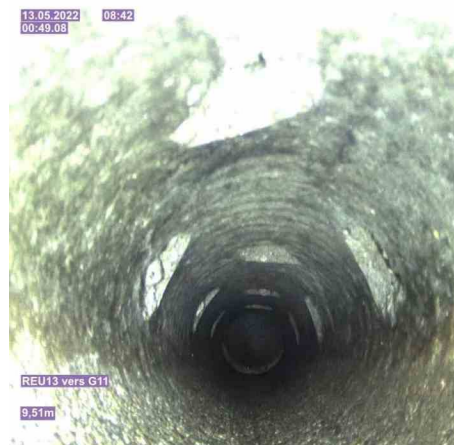
36-1-9A, 00:00:49, 9.51m  
Remarque générale, claire, 0% / PLUSIEURS TROU DANS  
RESEAU - DRAIN POSSIBLE POUR EVAC DES EAUX  
PLUVIALES

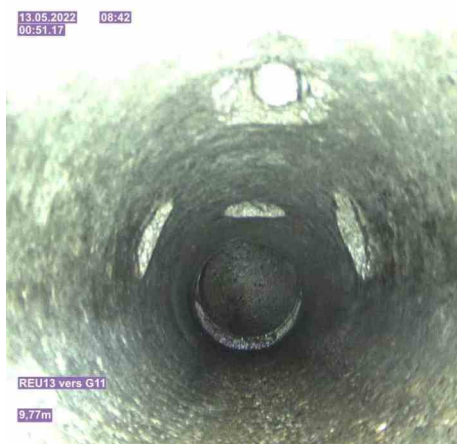
36-1-9B, 00:00:49, 9.51m  
Remarque générale, claire, 0% / PLUSIEURS TROU DANS RESEAU - DRAIN POSSIBLE POUR EVAC DES EAUX PLUVIALES

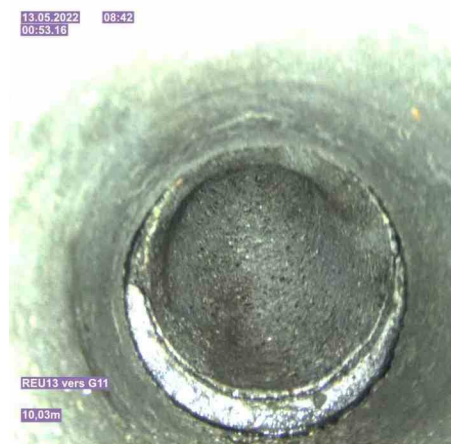
36-1-10A, 00:00:53, 10.03m  
Assemblage déplacé à 12 h. de; à 12 h., claire, 0% / SOL VISIBLE

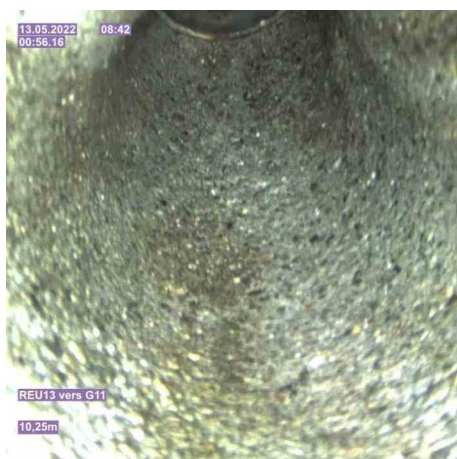
36-1-11A, 00:00:56, 10.25m  
Courbure vers le haut, déviation en degrés: 45°, claire, 0%

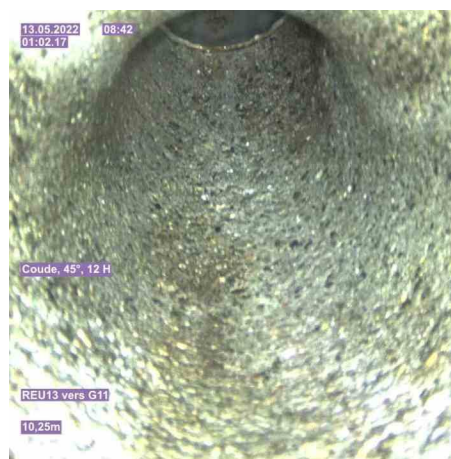
36-1-11B, 00:00:56, 10.25m  
Courbure vers le haut, déviation en degrés: 45°, claire, 0%

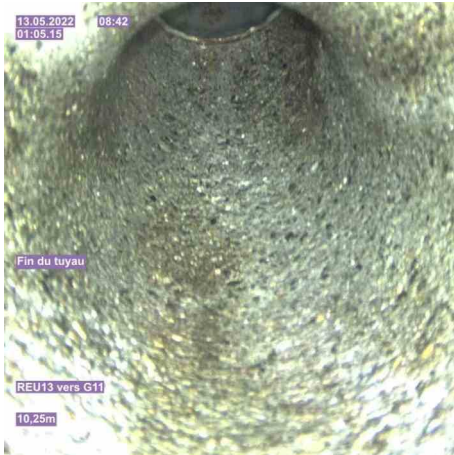
36-1-12A, 00:01:05, 10.26m  
Inspection abandonnée, obstruction, claire, 0%

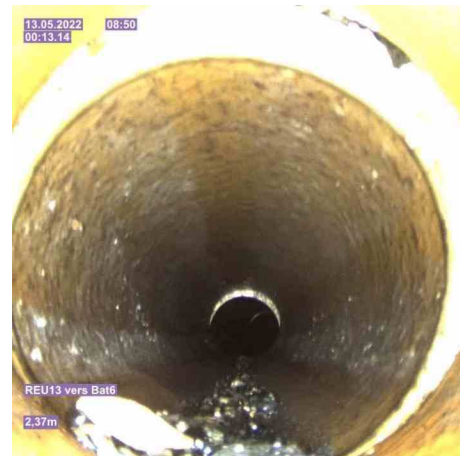
| 1:226 | m+ | Code | Observations | MPEG | Photo | Gravité |
|---|---|---|---|---|---|---|
| | 2.37 | BAJB | Assemblage déplacé à 12 h. de;à 12 h., claire, 0% | 00:00:13 | 37-1-2A | |

37-1-2A, 00:00:13, 2.37m  
Assemblage déplacé à 12 h. de;à 12 h., claire, 0%

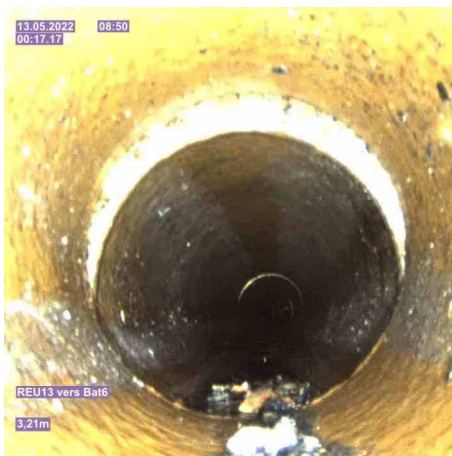
| 1:226 | m+ | Code | Observations | MPEG | Photo | Gravité |
|---|---|---|---|---|---|---|
| | 3.21 | BAJB | Assemblage déplacé à 12 h. de;à 12 h., claire, 0% | 00:00:17 | 37-1-3A | |

37-1-3A, 00:00:17, 3.21m  
Assemblage déplacé à 12 h. de;à 12 h., claire, 0%

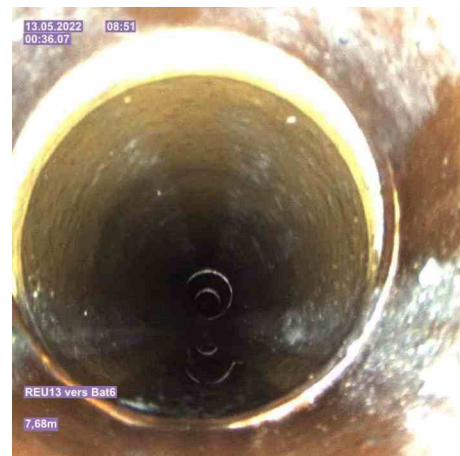
| 1:226 | m+ | Code | Observations | MPEG | Photo | Gravité |
|---|---|---|---|---|---|---|
| | 7.68 | BAJB | Assemblage déplacé à 12 h. de;à 12 h., claire, 0% | 00:00:36 | 37-1-4A | |

37-1-4A, 00:00:36, 7.68m  
Assemblage déplacé à 12 h. de;à 12 h., claire, 0%

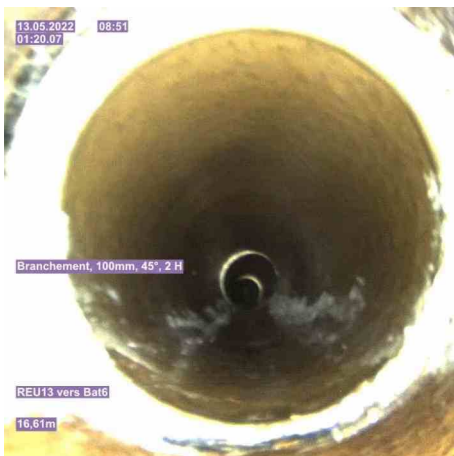
| 1:226 | m+ | Code | Observations | MPEG | Photo | Gravité |
|---|---|---|---|---|---|---|
| | 16.61 | BAJB | Assemblage déplacé à 12 h. de;à 12 h., claire, 0% | 00:01:20 | 37-1-6A | |

37-1-6A, 00:01:20, 16.61m  
Assemblage déplacé à 12 h. de;à 12 h., claire, 0%

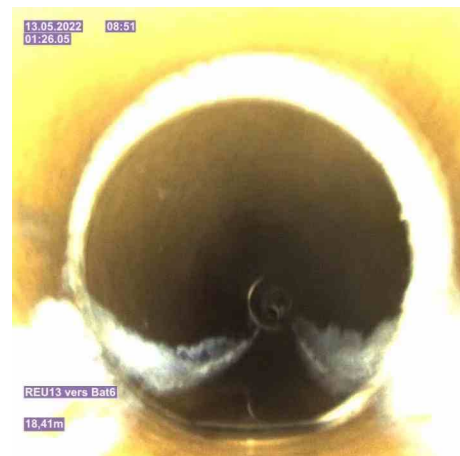
| 1:226 | m+ | Code | Observations | MPEG | Photo | Gravité |
|---|---|---|---|---|---|---|
| | 18.41 | BAJB | Assemblage déplacé à 12 h. de;à 12 h., claire, 0% | 00:01:26 | 37-1-7A | |

37-1-7A, 00:01:26, 18.41m  
Assemblage déplacé à 12 h. de;à 12 h., claire, 0%

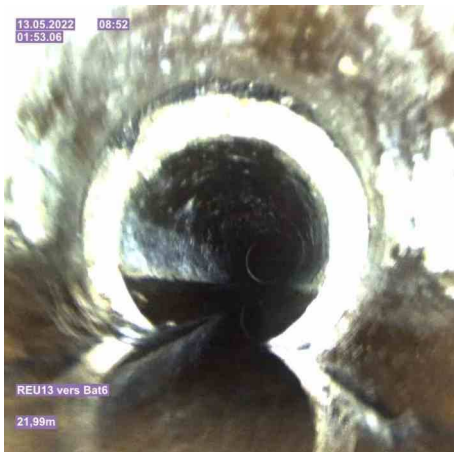
| 1:226 | m+ | Code | Observations | MPEG | Photo | Gravité |
|---|---|---|---|---|---|---|
| | 21.99 | BAJB | Assemblage déplacé à 12 h. de;à 12 h., claire, 0% | 00:01:53 | 37-1-9A | |

37-1-9A, 00:01:53, 21.99m  
Assemblage déplacé à 12 h. de;à 12 h., claire, 0%

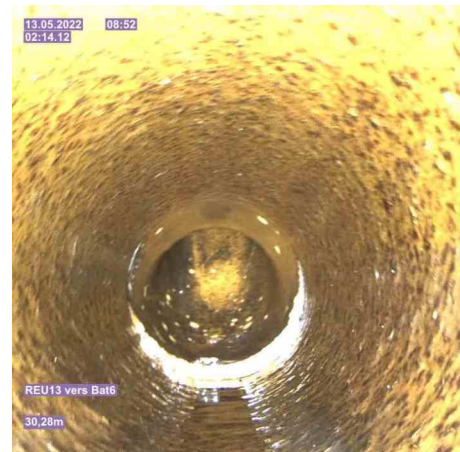
| 1:226 | m+ | Code | Observations | MPEG | Photo | Gravité |
|---|---|---|---|---|---|---|
| | 30.62 | BAJB | Assemblage déplacé à 12 h. de;à 12 h., claire, 0% | 00:02:14 | 37-1-10A | |

37-1-10A, 00:02:14, 30.62m  
Assemblage déplacé à 12 h. de;à 12 h., claire, 0%

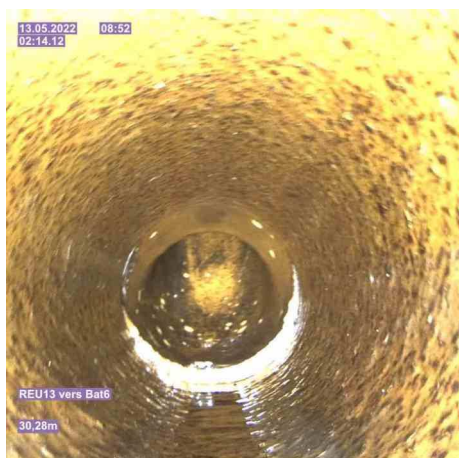
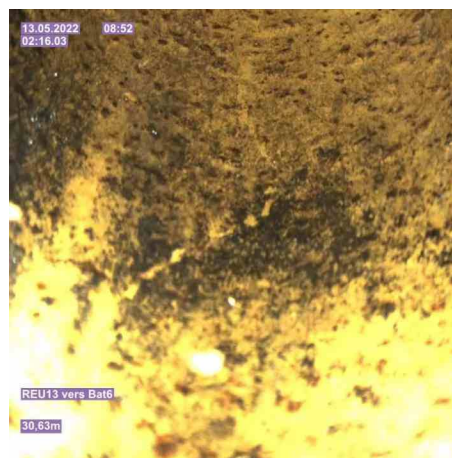
| 1:226 | m+ | Code | Observations | MPEG | Photo | Gravité |
|---|---|---|---|---|---|---|
| | 30.63 | BCCYA | Courbure vers le haut, déviation en degrés: 90°, claire, 0% | 00:02:14 | 37-1-11A,<br>37-1-11B | |

37-1-11A, 00:02:14, 30.63m  
Courbure vers le haut, déviation en degrés: 90°, claire, 0%

37-1-11B, 00:02:14, 30.63m  
Courbure vers le haut, déviation en degrés: 90°, claire, 0%

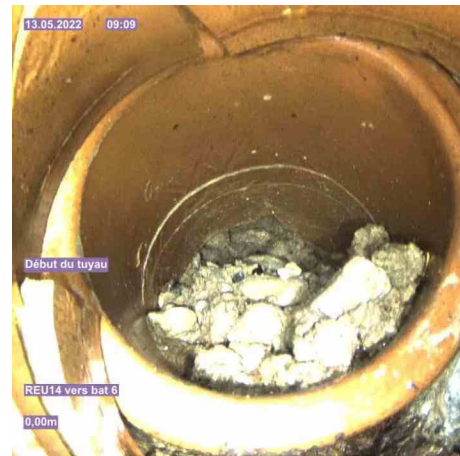
| | m+ | Code | Observations |
|---|---|---|---|
| 2 | 0,10 | BACC | Rupture / effondrement de 12 h. à 12 h., claire, 0% |

38-1-2A, 00:00:00, 0.10m  
Rupture / effondrement de 12 h. à 12 h., claire, 0%
