**INSPECTION TV DU RÉSEAU**

**CITÉ DOUANIÈRE – SAINT LOUIS**

## Rapport d'Inspection TV

Le 20/05/2022

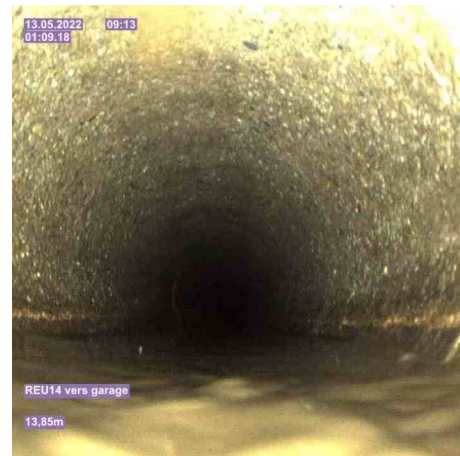
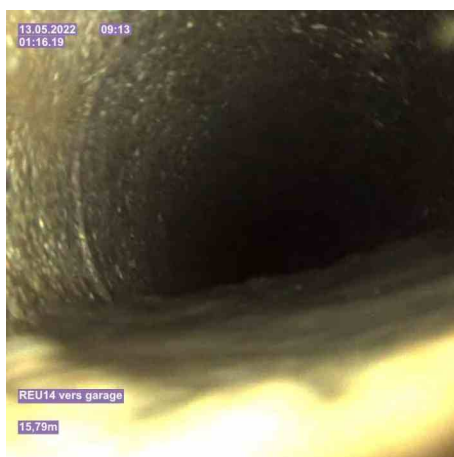
| 1:131 | m+ | Code | Observations | MPEG | Photo | Gravité |
|---|---|---|---|---|---|---|
| 13.85 | BDDB | Niveau d'eau, effluent trouble, 10% | 00:01:09 | 39-1-2A,<br>39-1-2B | | |

39-1-2A, 00:01:09, 13.85m  
Niveau d'eau, effluent trouble, 10%

39-1-2B, 00:01:09, 13.85m  
Niveau d'eau, effluent trouble, 10%

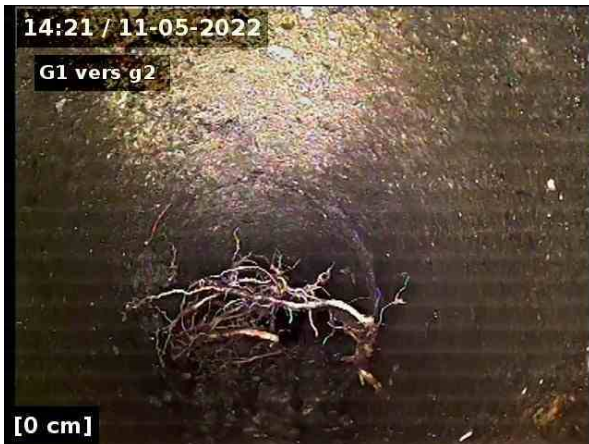
40-1-1A, 00:00:00, 0.00m  
Début de la canalisation, G1, claire, 0%

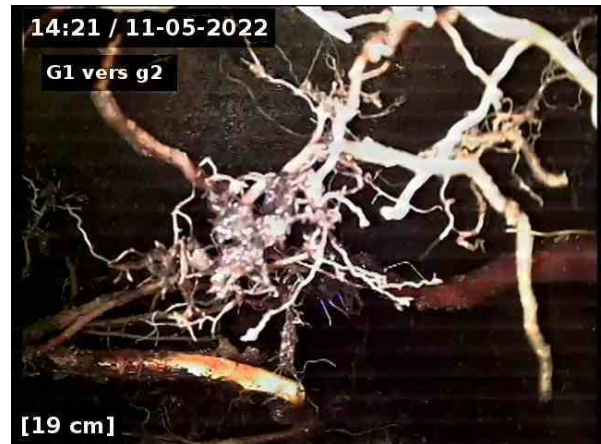
40-1-2A, 00:00:04, 0.19m  
Ensemble complexe de racines de 12 h. à 12 h., claire, 0%

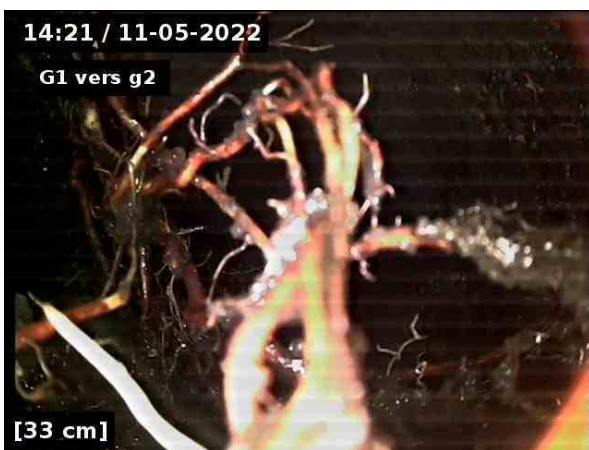
40-1-2B, 00:00:04, 0.19m  
Ensemble complexe de racines de 12 h. à 12 h., claire, 0%

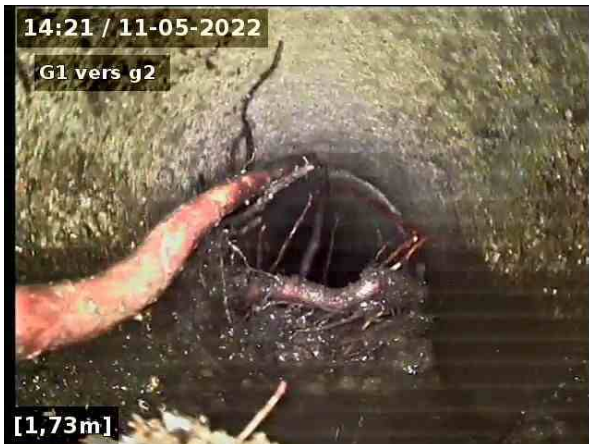
40-1-3B, 00:00:11, 1.10m  
Grosse racine isolée de 7 h. à 10 h., claire, 0%

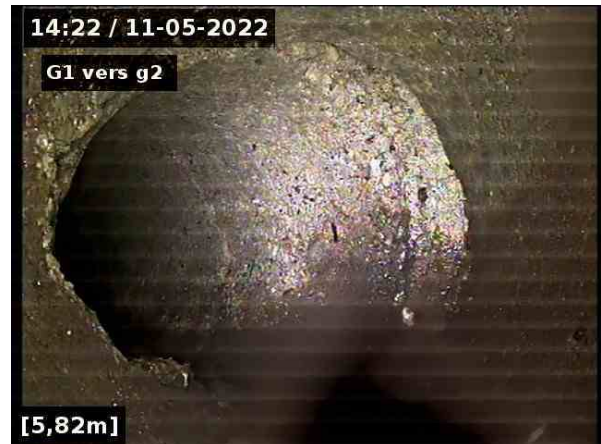
40-1-4A, 00:00:47, 5.82m  
Courbure vers la gauche, déviation en degrés: 45°, claire, 0%

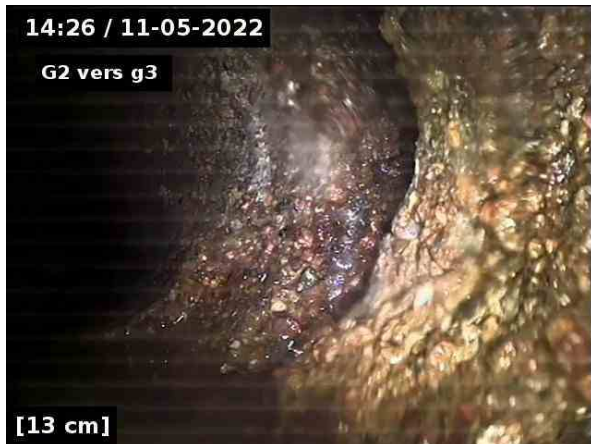
41-1-1A, 00:00:00, 0.00m  
Début de la canalisation, G2, claire, 0%

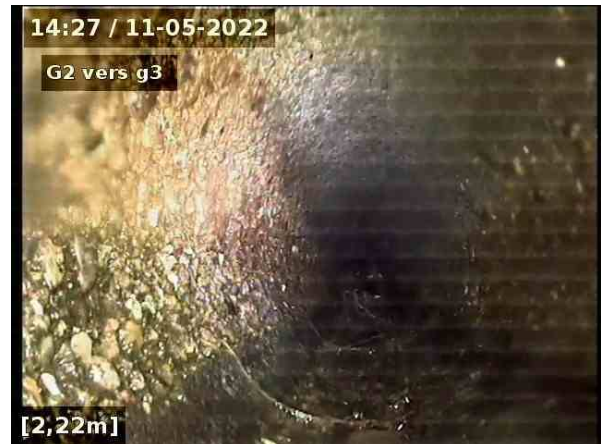
| 1:50 | m+ | Code | Observations | MPEG | Photo | Gravité |
|---|---|---|---|---|---|---|
| | 2.22 | BAFAE | Paroi de la canalisation rugueuse de 12 h. à 12 h., claire, 0% | 00:00:20 | 41-1-2A | |

41-1-2A, 00:00:20, 2.22m  
Paroi de la canalisation rugueuse de 12 h. à 12 h., claire, 0%

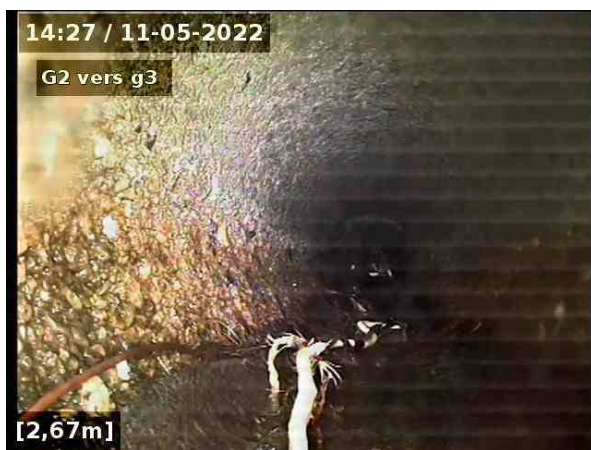
| 1:50 | m+ | Code | Observations | MPEG | Photo | Gravité |
|---|---|---|---|---|---|---|
| | 2.67 | BBAC | Ensemble complexe de racines à 6 h., trouble, 0% | 00:00:25 | 41-1-3A,<br>41-1-3B | |

41-1-3A, 00:00:25, 2.67m  
Ensemble complexe de racines à 6 h., trouble, 0%

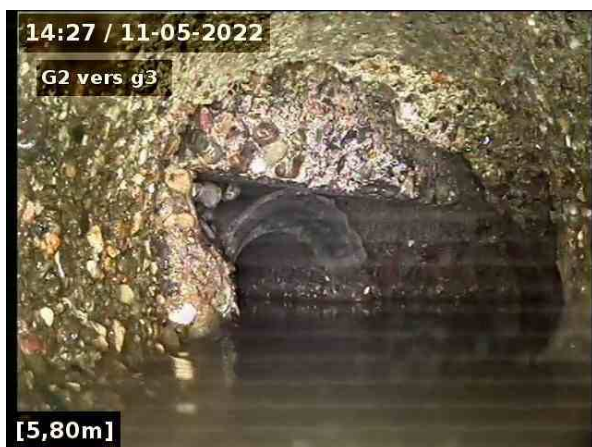
| 1:50 | m+ | Code | Observations | MPEG | Photo | Gravité |
|---|---|---|---|---|---|---|
| | 5.80 | BDDB | Niveau d'eau, effluent trouble, 50% | 00:00:41 | 41-1-4A | |

41-1-4A, 00:00:41, 5.80m  
Niveau d'eau, effluent trouble, 50%

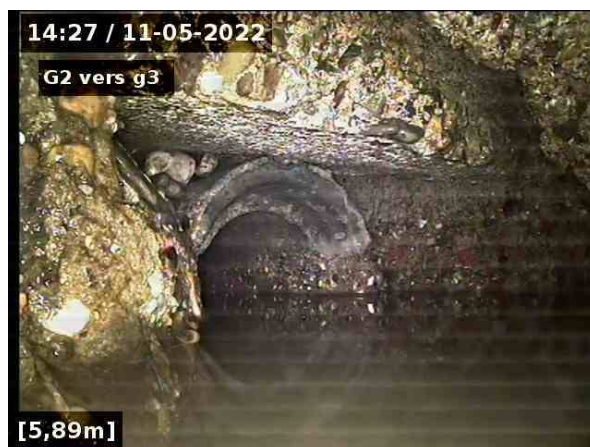
| 1:50 | m+ | Code | Observations | MPEG | Photo | Gravité |
|---|---|---|---|---|---|---|
| | 5.89 | BDB | Remarque générale, trouble, 50% / PIQUAGE SUR COLLECTEUR | 00:00:47 | 41-1-5A | |

41-1-5A, 00:00:47, 5.89m  
Remarque générale, trouble, 50% / PIQUAGE SUR COLLECTEUR

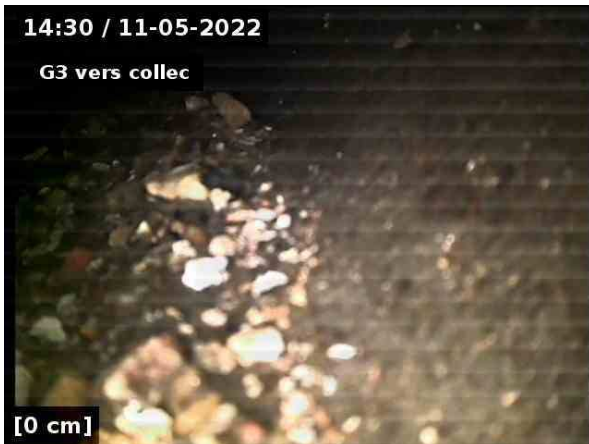
42-1-1A, 00:00:00, 0.00m  
Début de la canalisation, G3, claire, 0%

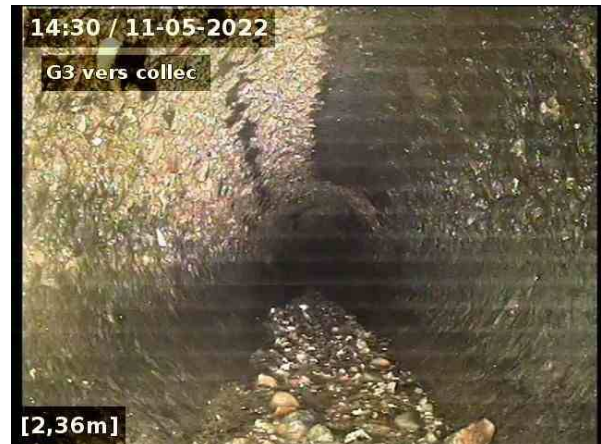
| 1:50 | m+ | Code | Observations | MPEG | Photo | Gravité |
|---|---|---|---|---|---|---|
| | 2.36 | BAFAE | Paroi de la canalisation rugueuse de 12 h. à 12 h., trouble, 0% | 00:00:17 | 42-1-2A,<br>42-1-2B | |

42-1-2A, 00:00:17, 2.36m  
Paroi de la canalisation rugueuse de 12 h. à 12 h., trouble, 0%

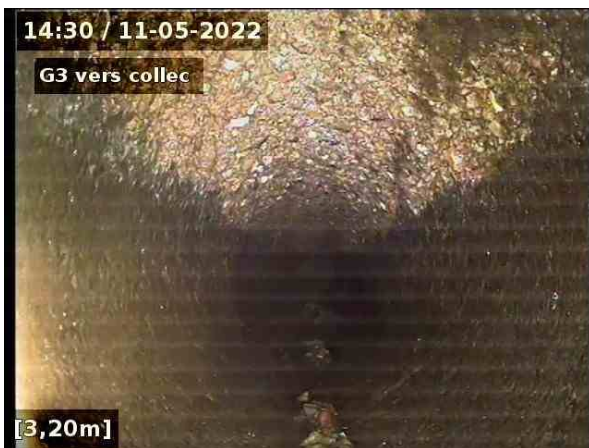
42-1-2B, 00:00:17, 2.36m  
Paroi de la canalisation rugueuse de 12 h. à 12 h., trouble, 0%

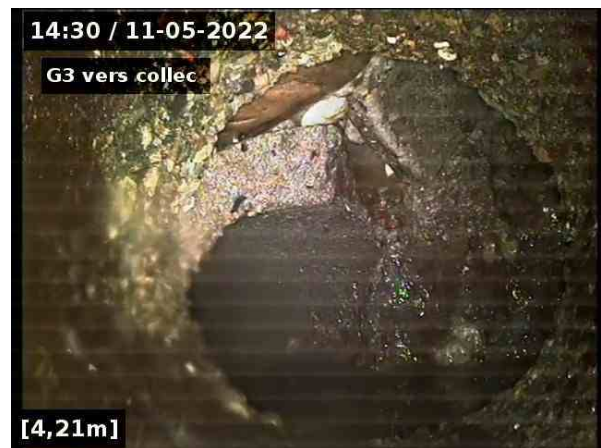
| 1:50 | m+ | Code | Observations | MPEG | Photo | Gravité |
|---|---|---|---|---|---|---|
| | 4.21 | BACB | Éclat / partie de paroi manquants de 12 h. à 12 h., trouble, 25% / SOL VISIBLE | 00:00:29 | 42-1-3A,<br>42-1-3B | |

42-1-3A, 00:00:29, 4.21m  
Éclat / partie de paroi manquants de 12 h. à 12 h., trouble, 25% / SOL VISIBLE

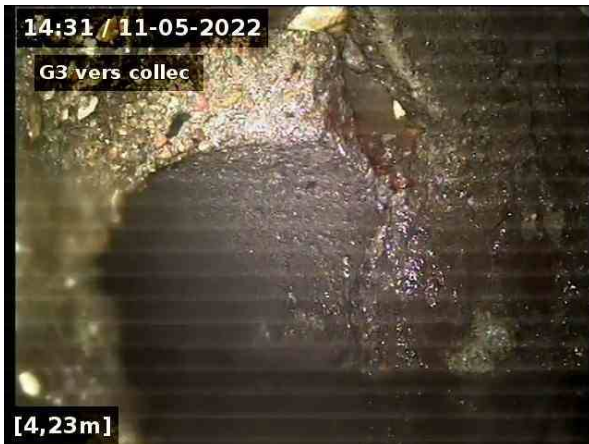
42-1-3B, 00:00:29, 4.21m  
Éclat / partie de paroi manquants de 12 h. à 12 h., trouble,  
25% / SOL VISIBLE

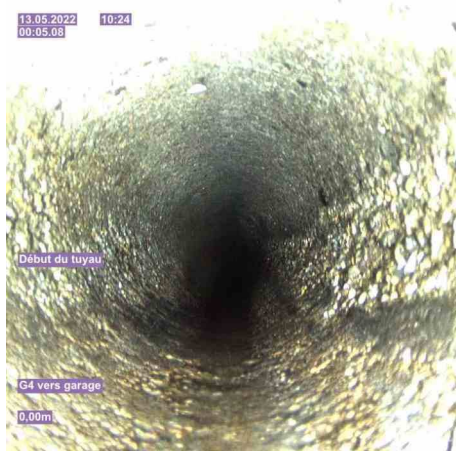
43-1-1A, 00:00:00, 0.00m  
Début de la canalisation, G4, claire, 0%

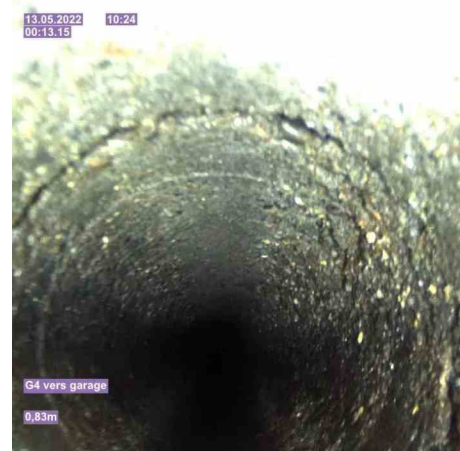
| 1:50 | m+ | Code | Observations | MPEG | Photo | Gravité |
|---|---|---|---|---|---|---|
| | 0.83 | BAFAE | Paroi de la canalisation rugueuse de 12 h. à 12 h., claire, 0% | 00:00:13 | 43-1-2A | |

43-1-2A, 00:00:13, 0.83m  
Paroi de la canalisation rugueuse de 12 h. à 12 h., claire, 0%

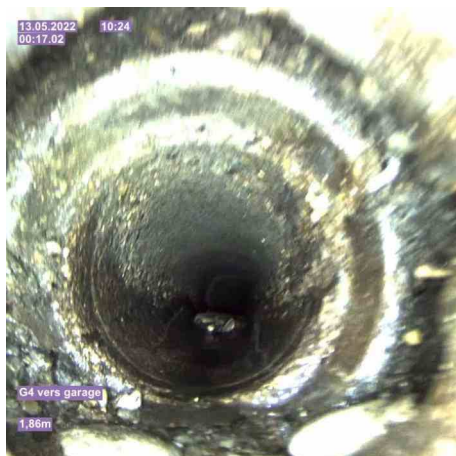
| 1:50 | m+ | Code | Observations | MPEG | Photo | Gravité |
|---|---|---|---|---|---|---|
| | 1.86 | BAJA | Assemblage déboîté de 12 h. à 12 h., claire, 0% / SOL<br>VISIBLE DANS JOINT | 00:00:17 | 43-1-3A | |

43-1-3A, 00:00:17, 1.86m  
Assemblage déboîté de 12 h. à 12 h., claire, 0% / SOL  
VISIBLE DANS JOINT

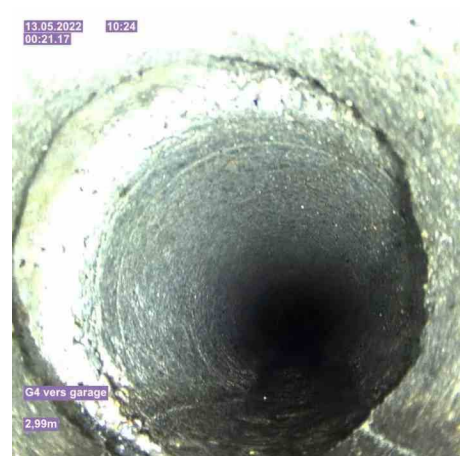
| 1:50 | m+ | Code | Observations | MPEG | Photo | Gravité |
|---|---|---|---|---|---|---|
| | 2.99 | BAJB | Assemblage déplacé à 12 h. de;à 12 h., claire, 0% | 00:00:21 | 43-1-4A | |

43-1-4A, 00:00:21, 2.99m  
Assemblage déplacé à 12 h. de; à 12 h., claire, 0%

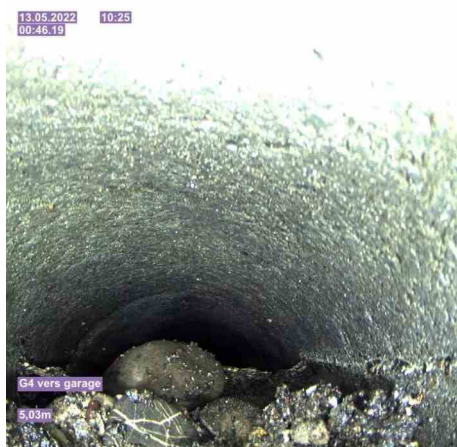
| 1:50 | m+ | Code | Observations | MPEG | Photo | Gravité |
|---|---|---|---|---|---|---|
| | 5.03 | BDCA | Inspection abandonnée, obstruction, claire, 0% / DEPOT SUR<br>RADIER | 00:00:46 | 43-1-5A | |

43-1-5A, 00:00:46, 5.03m  
Inspection abandonnée, obstruction, claire, 0% / DEPOT SUR  
RADIER

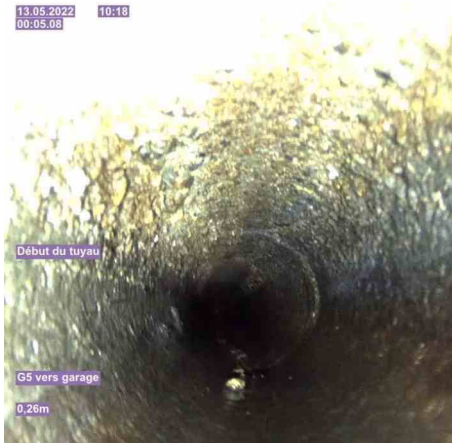
44-1-1A, 00:00:00, 0.00m  
Début de la canalisation, G5, claire, 0%

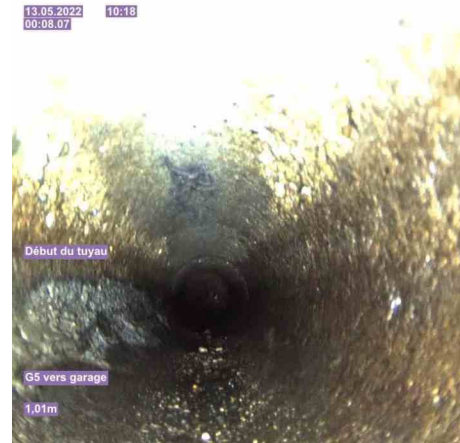
| 1:50 | m+ | Code | Observations | MPEG | Photo | Gravité |
|---|---|---|---|---|---|---|
| | 1.01 | BAFAE | Paroi de la canalisation rugueuse de 12 h. à 12 h., claire, 0% | 00:00:08 | 44-1-2A | |

44-1-2A, 00:00:08, 1.01m  
Paroi de la canalisation rugueuse de 12 h. à 12 h., claire, 0%

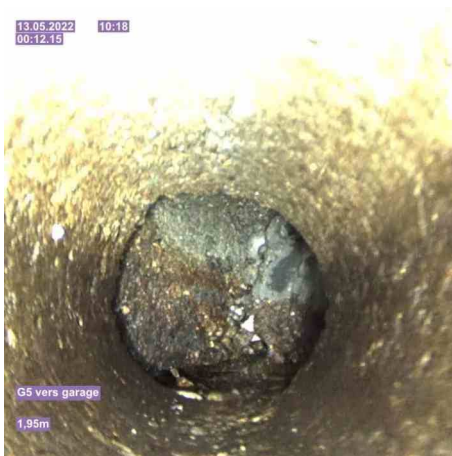
| 1:50 | m+ | Code | Observations | MPEG | Photo | Gravité |
|---|---|---|---|---|---|---|
| | 2.22 | BCCBY | Courbure vers la droite, déviation en degrés: 45°, claire, 0% | 00:00:12 | 44-1-3A,<br>44-1-3B | |

44-1-3A, 00:00:12, 2.22m  
Courbure vers la droite, déviation en degrés: 45°, claire, 0%

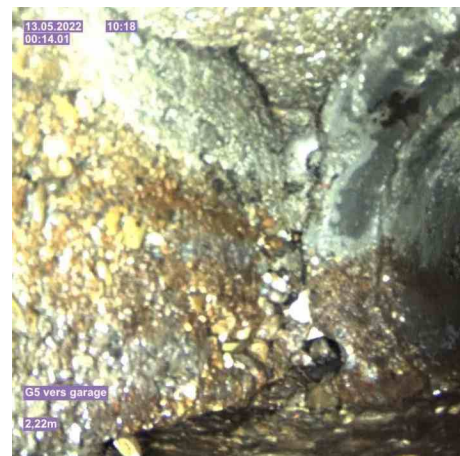
44-1-3B, 00:00:12, 2.22m  
Courbure vers la droite, déviation en degrés: 45°, claire, 0%

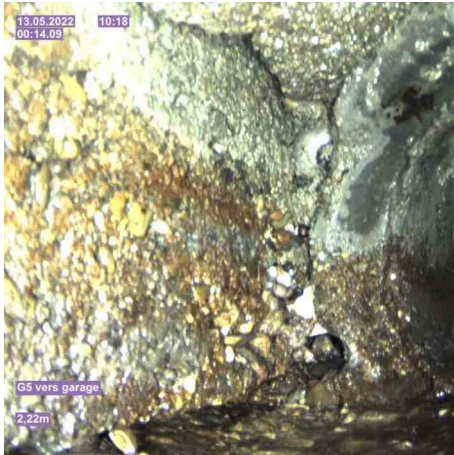
44-1-4A, 00:00:14, 2.23m  
Remarque générale, claire, 0% / PRESENCE DE CHAMBRE

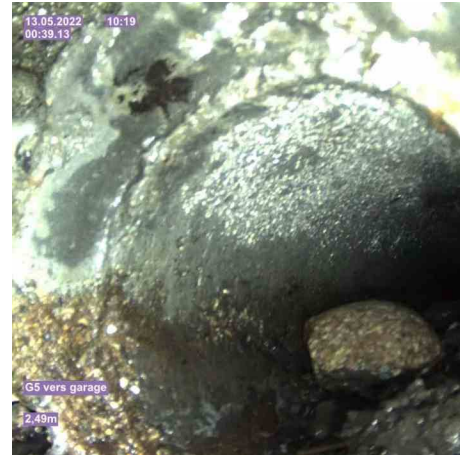
44-1-5A, 00:00:39, 2.49m  
Dépôts durs, hauteur: 0% à 6 h., claire, 0% / OBSTRUCTION  
DANS RESEAU

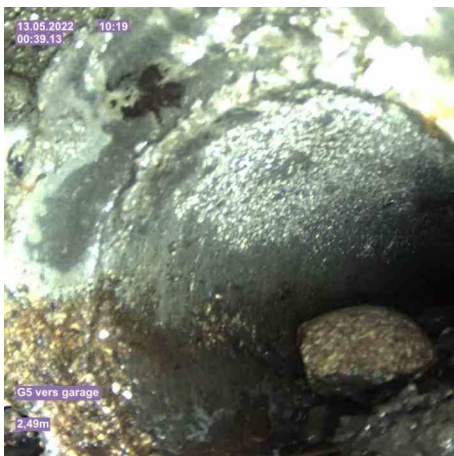
44-1-6A, 00:00:39, 2.50m  
Inspection abandonnée, obstruction, claire, 0% / COUDE  
TROP IMPORTANT POUR PASSAGE CAMERA

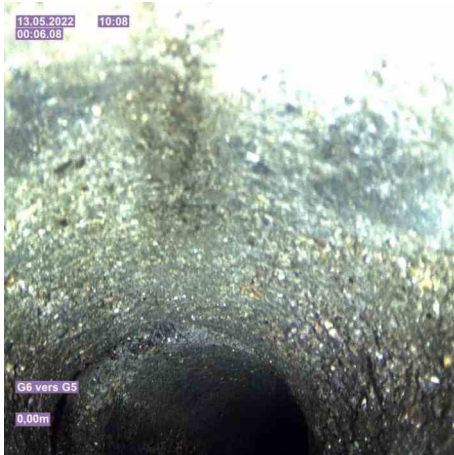
45-1-1A, 00:00:00, 0.00m  
Début de la canalisation, G6, claire, 0%

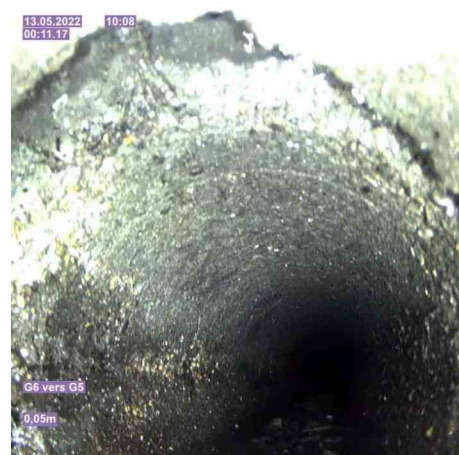
| 1:96 | m+ | Code | Observations | MPEG | Photo | Gravité |
|---|---|---|---|---|---|---|
| | 0.10 | BACB | Éclat / partie de paroi manquants de 9 h. à 11 h., claire, 0% / PAROI MANQUANTE AU NIVEAU DU JOINT | 00:00:11 | 45-1-2A | |

45-1-2A, 00:00:11, 0.10m  
Éclat / partie de paroi manquants de 9 h. à 11 h., claire, 0% /  
PAROI MANQUANTE AU NIVEAU DU JOINT

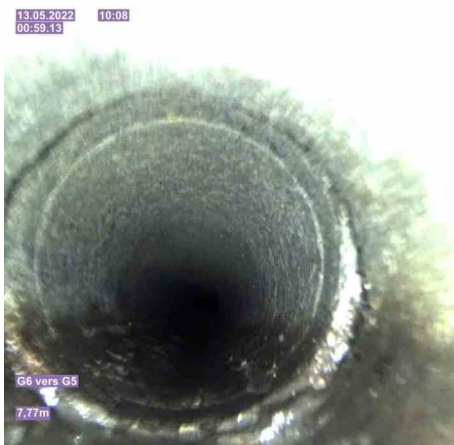
| 1:96 | m+ | Code | Observations | MPEG | Photo | Gravité |
|---|---|---|---|---|---|---|
| | 7.77 | BAJB | Assemblage déplacé à 12 h. de; à 12 h., claire, 0% | 00:00:59 | 45-1-3A | |

45-1-3A, 00:00:59, 7.77m  
Assemblage déplacé à 12 h. de;à 12 h., claire, 0%

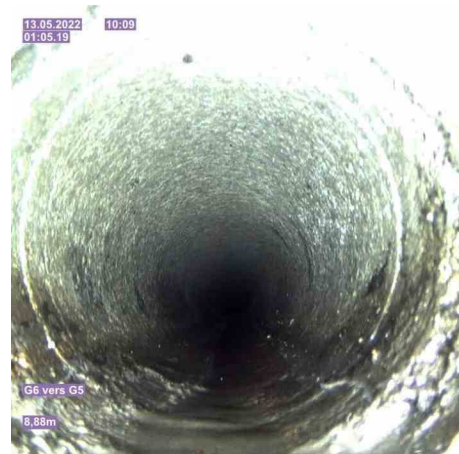
45-1-4A, 00:01:05, 8.88m  
Assemblage déplacé à 12 h. de;à 12 h., claire, 0%

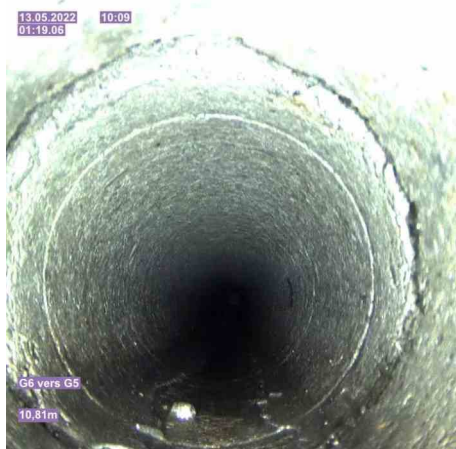
45-1-5A, 00:01:19, 10.81m  
Assemblage déboîté de 12 h. à 12 h., claire, 0%

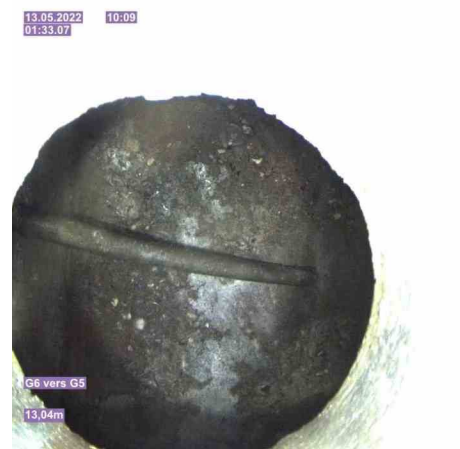
45-1-6A, 00:01:33, 13.04m  
Référence du noeud d'arrivée, RV BORGNE, claire, 0%

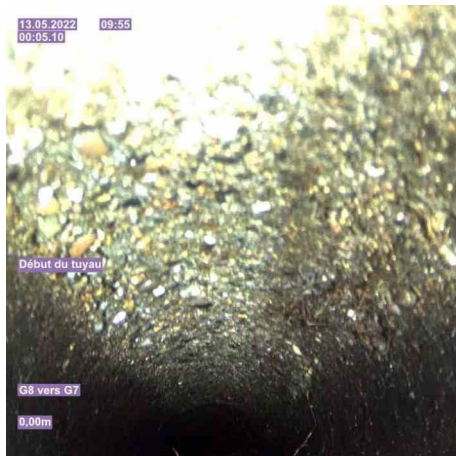
46-1-1A, 00:00:00, 0.00m  
Début de la canalisation, G8, claire, 0%

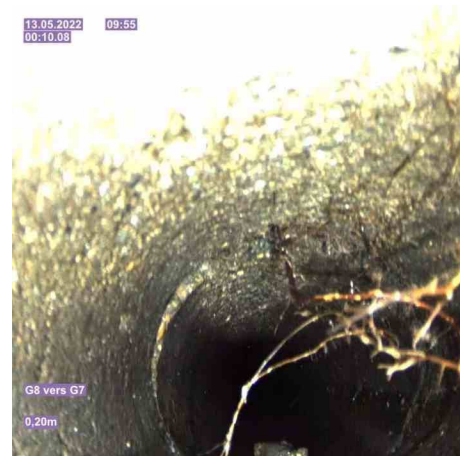
46-1-2A, 00:00:10, 0.20m  
Radicelles de 12 h. à 2 h., claire, 0%

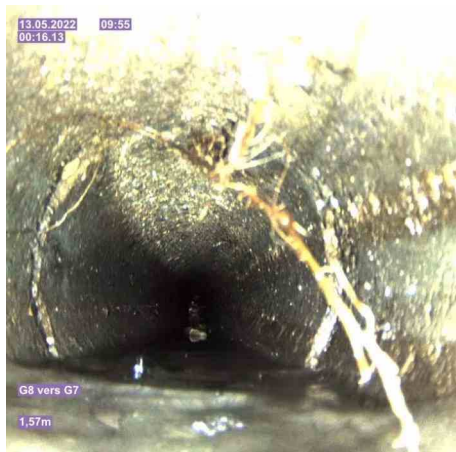
46-1-3A, 00:00:16, 1.57m  
Radicelles de 11 h. à 12 h., claire, 0%

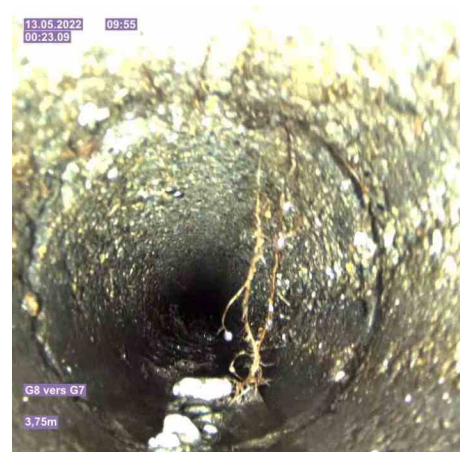
46-1-4A, 00:00:23, 3.75m  
Radicelles de 12 h. à 1 h., claire, 0%

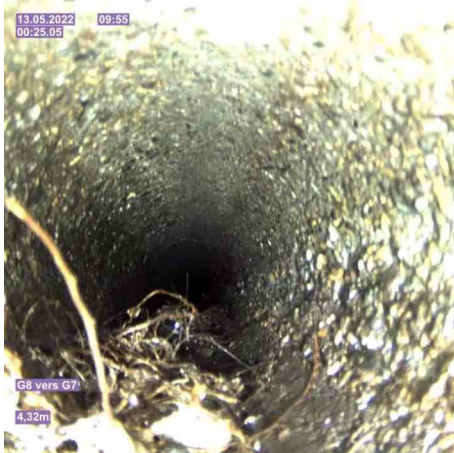
46-1-5A, 00:00:25, 4.32m  
Ensemble complexe de racines à 6 h., claire, 0%

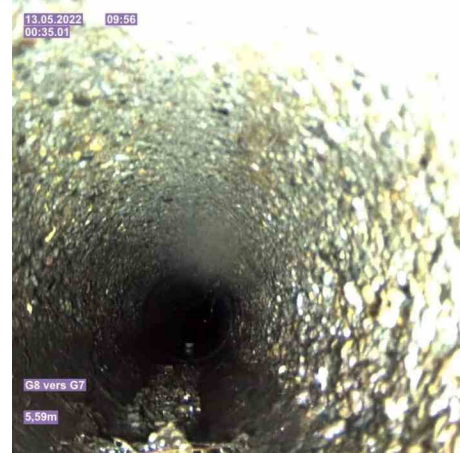
46-1-6A, 00:00:34, 5.59m  
Paroi de la canalisation rugueuse de 12 h. à 12 h., claire, 0%

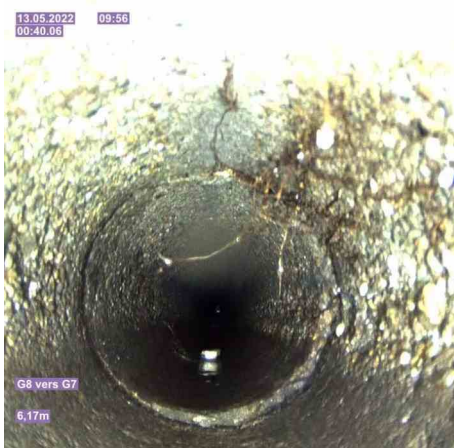
46-1-7A, 00:00:40, 6.17m  
Radicelles de 12 h. à 1 h., claire, 0%

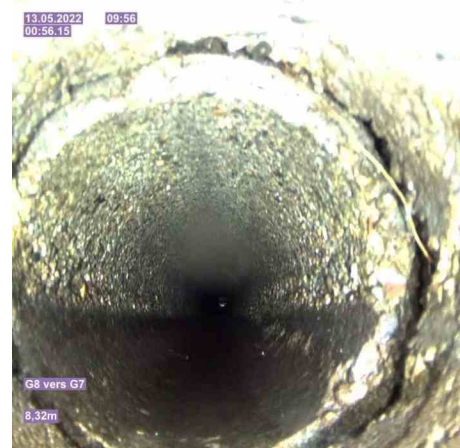
46-1-8A, 00:00:56, 8.32m  
Assemblage déplacé à 12 h. de; à 12 h., claire, 0%

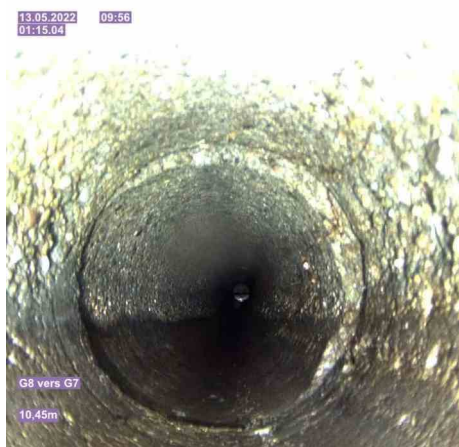
46-1-9A, 00:01:15, 10.45m  
Assemblage déplacé à 12 h. de;à 12 h., claire, 0%

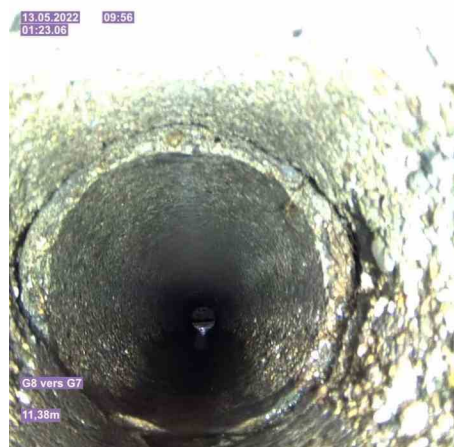
46-1-10A, 00:01:23, 11.38m  
Assemblage déplacé à 12 h. de;à 12 h., claire, 0%

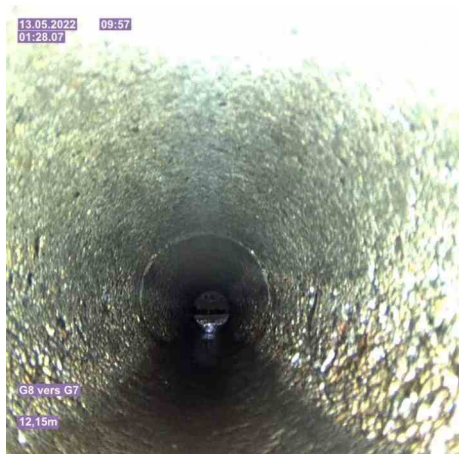
46-1-11A, 00:01:28, 12.15m  
Paroi de la canalisation rugueuse de 12 h. à 12 h., claire, 0%

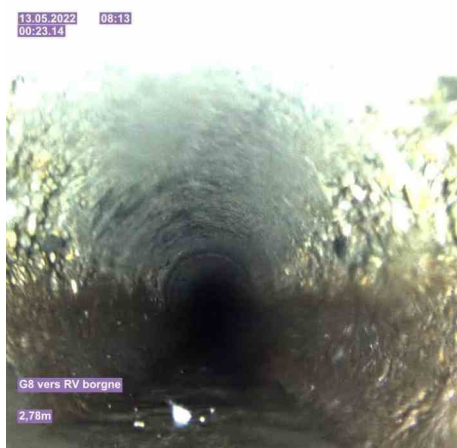
| 1:62 | m+ | Code | Observations | MPEG | Photo | Gravité |
|---|---|---|---|---|---|---|
| | 2.78 | BAFBE | Écaillage de 3 h. à 9 h., 0%, claire | 00:00:23 | 47-1-2A | |

47-1-2A, 00:00:23, 2.78m  
Écaillage de 3 h. à 9 h., 0%, claire

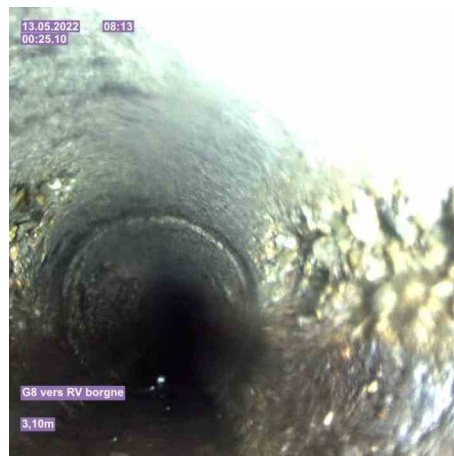
| 1:62 | m+ | Code | Observations | MPEG | Photo | Gravité |
|---|---|---|---|---|---|---|
| | 3.10 | BAFBE | Écaillage de 3 h. à 9 h., 0%, claire | 00:00:25 | 47-1-3A,<br>47-1-3B | |

47-1-3A, 00:00:25, 3.10m  
Écaillage de 3 h. à 9 h., 0%, claire

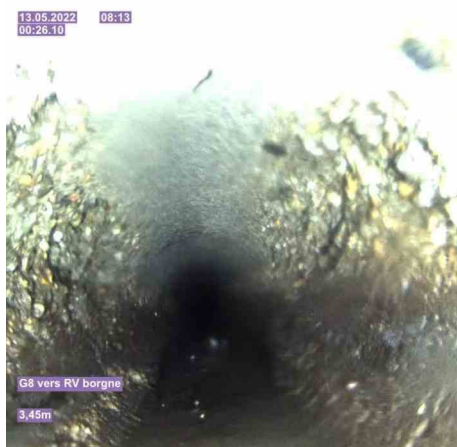
47-1-3B, 00:00:25, 3.10m  
Écaillage de 3 h. à 9 h., 0%, claire

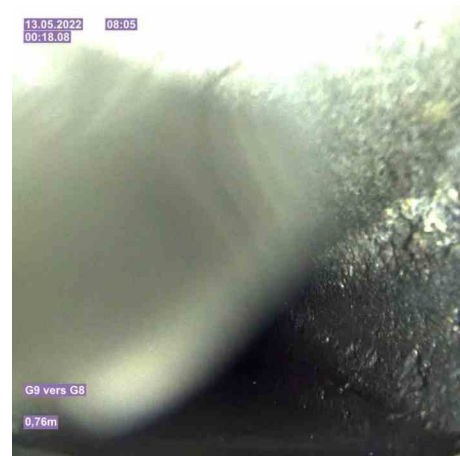
| 1:67 | m+ | Code | Observations | MPEG | Photo | Gravité |
|---|---|---|---|---|---|---|
| | 0.76 | BDDB | Niveau d'eau, effluent trouble, 10% | 00:00:18 | 48-1-2A,<br>48-1-2B | |

48-1-2A, 00:00:18, 0.76m  
Niveau d'eau, effluent trouble, 10%

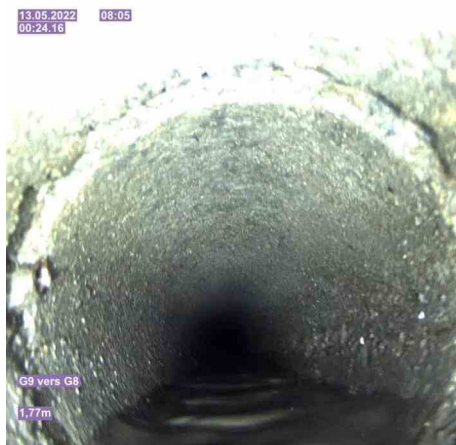
48-1-2B, 00:00:18, 0.76m  
Niveau d'eau, effluent trouble, 10%

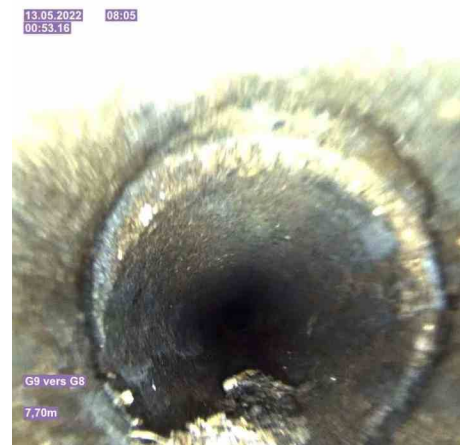
| 1:67 | m+ | Code | Observations | MPEG | Photo | Gravité |
|---|---|---|---|---|---|---|
| | 7.70 | BAJB | Assemblage déplacé à 12 h. de;à 12 h., claire, 0% | 00:00:53 | 48-1-3A,<br>48-1-3B | |

48-1-3A, 00:00:53, 7.70m  
Assemblage déplacé à 12 h. de; à 12 h., claire, 0%

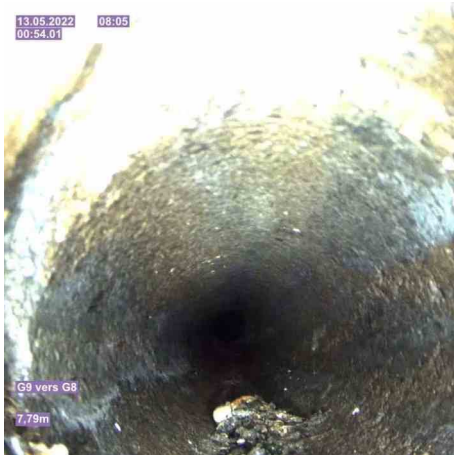
48-1-3B, 00:00:53, 7.70m  
Assemblage déplacé à 12 h. de;à 12 h., claire, 0%

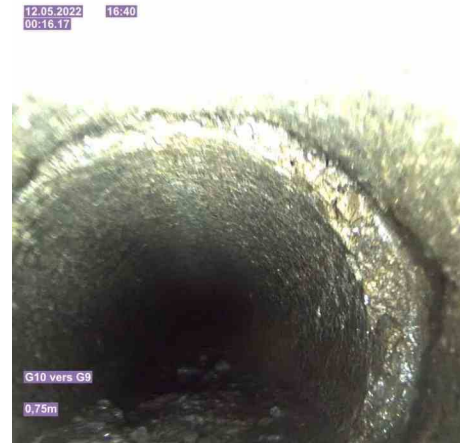
| 1:151 | m+ | Code | Observations | MPEG | Photo | Gravité |
|---|---|---|---|---|---|---|
| | 0.75 | BAJB | Assemblage déplacé à 12 h. de;à 12 h., trouble, 0% | 00:00:16 | 49-1-2A | |

49-1-2A, 00:00:16, 0.75m  
Assemblage déplacé à 12 h. de;à 12 h., trouble, 0%

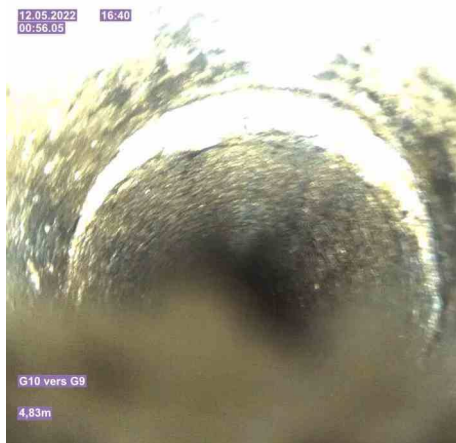
| 1:151 | m+ | Code | Observations | MPEG | Photo | Gravité |
|---|---|---|---|---|---|---|
| | 4.83 | BAJB | Assemblage déplacé à 12 h. de;à 12 h., trouble, 0% | 00:00:56 | 49-1-3A | |

49-1-3A, 00:00:56, 4.83m  
Assemblage déplacé à 12 h. de;à 12 h., trouble, 0%

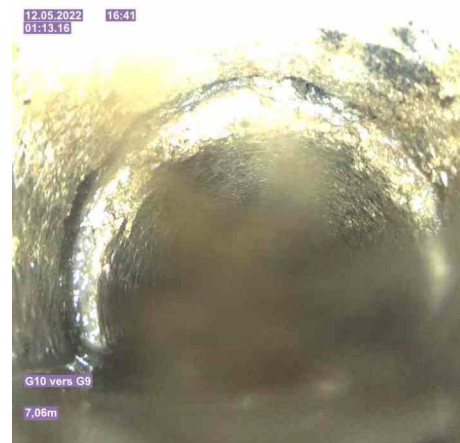
49-1-4A, 00:01:13, 7.06m  
Niveau d'eau, effluent trouble, 20%

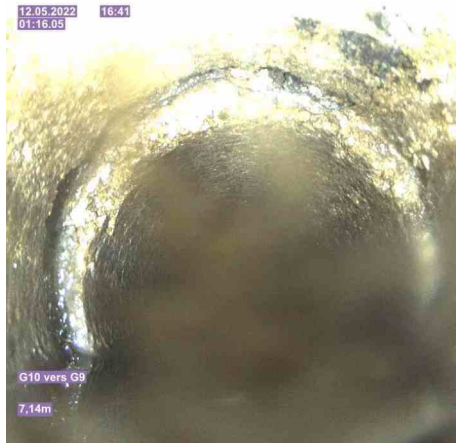
49-1-5A, 00:01:16, 7.14m  
Assemblage déplacé à 12 h. de;à 12 h., trouble, 20%

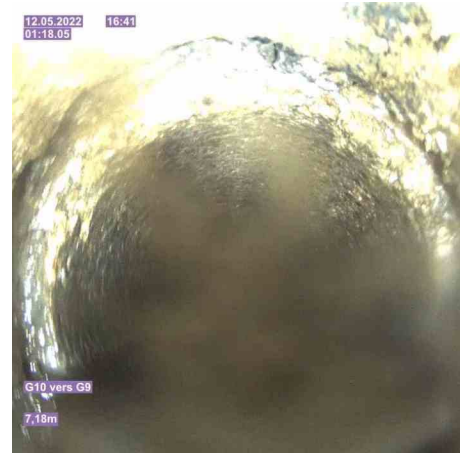
49-1-5B, 00:01:16, 7.14m  
Assemblage déplacé à 12 h. de;à 12 h., trouble, 20%

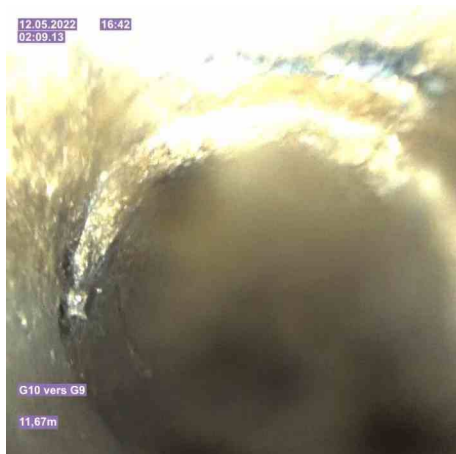
49-1-6A, 00:02:09, 11.67m  
Assemblage déplacé à 12 h. de;à 12 h., trouble, 5%

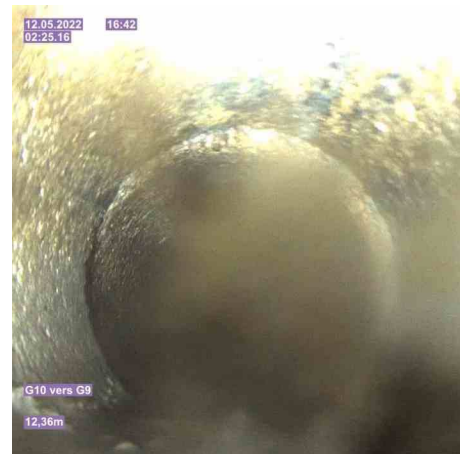
49-1-7A, 00:02:25, 12.36m  
Assemblage déplacé à 12 h. de;à 12 h., trouble, 5%

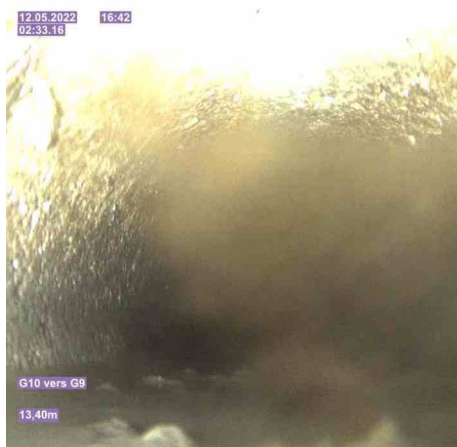
49-1-8A, 00:02:33, 13.40m  
Niveau d'eau, effluent trouble, 15%

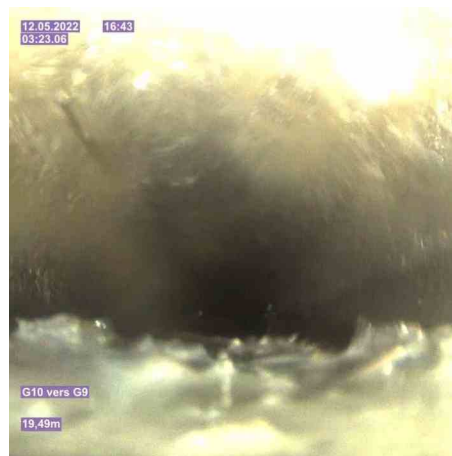
49-1-9A, 00:03:23, 19.49m  
Niveau d'eau, effluent trouble, 40%

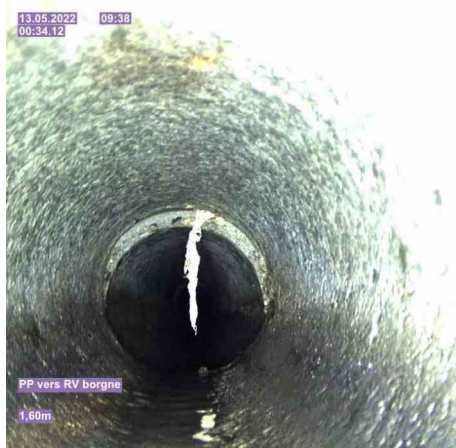
50-1-2A, 00:00:34, 1.82m  
Assemblage déplacé à 12 h. de;à 12 h., claire, 0%

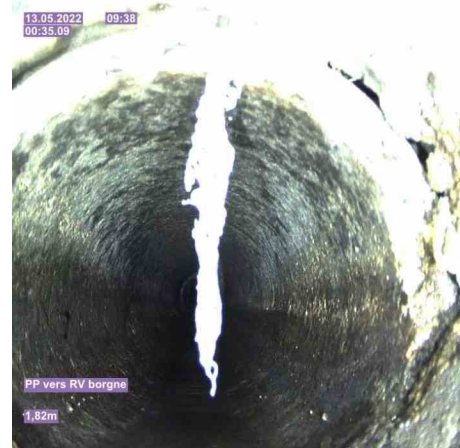
50-1-2B, 00:00:34, 1.82m  
Assemblage déplacé à 12 h. de;à 12 h., claire, 0%

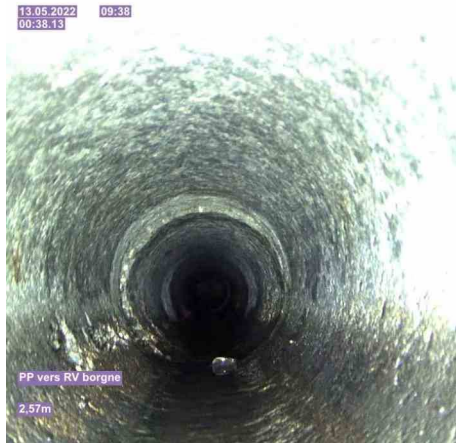
50-1-3A, 00:00:38, 2.57m  
Écaillage à 8 h., 0%, claire

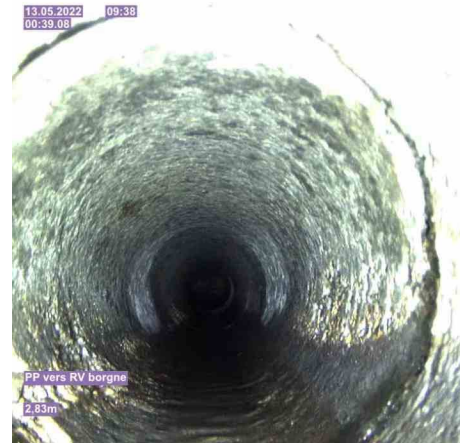
50-1-4A, 00:00:39, 2.83m  
Assemblage déplacé à 12 h. de; à 12 h., claire, 0%

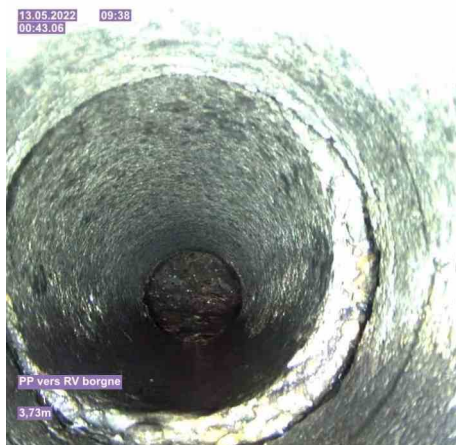
50-1-5A, 00:00:43, 3.73m  
Assemblage déplacé à 12 h. de; à 12 h., claire, 0%

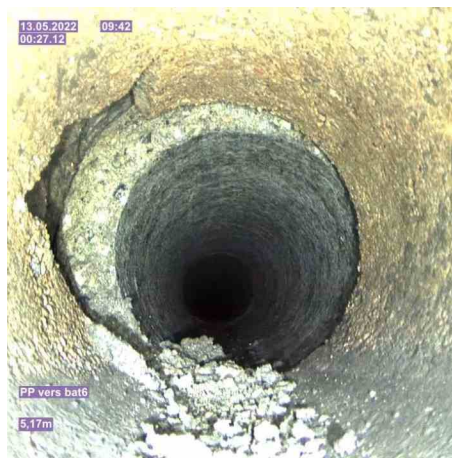
| 1:112 | m+ | Code | Observations | MPEG | Photo | Gravité |
|---|---|---|---|---|---|---|
| | 5.17 | BACB | Éclat / partie de paroi manquants de 8 h. à 10 h., claire, 0% | 00:00:27 | 51-1-2A | |

51-1-2A, 00:00:27, 5.17m  
Éclat / partie de paroi manquants de 8 h. à 10 h., claire, 0%

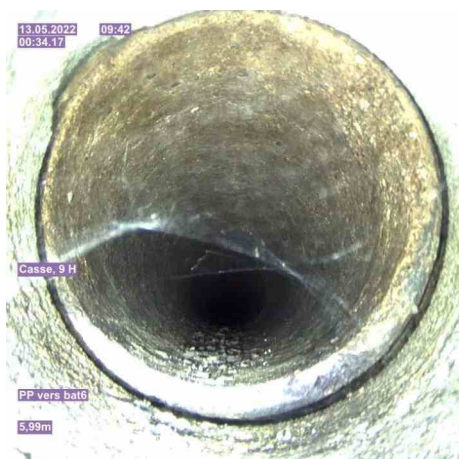
| 1:112 | m+ | Code | Observations | MPEG | Photo | Gravité |
|---|---|---|---|---|---|---|
| | 5.99 | BAJB | Assemblage déplacé à 12 h. de;à 12 h., claire, 0% | 00:00:34 | 51-1-3A | |

51-1-3A, 00:00:34, 5.99m  
Assemblage déplacé à 12 h. de;à 12 h., claire, 0%

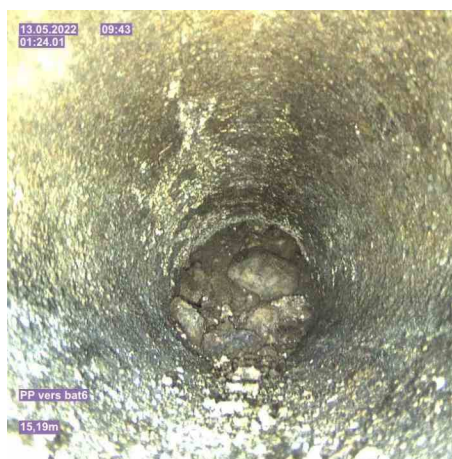
| 1:112 | m+ | Code | Observations | MPEG | Photo | Gravité |
|---|---|---|---|---|---|---|
| | 15.19 | BDCA | Inspection abandonnée, obstruction, claire, 0% /<br>OBSTRUCTION PAR SABLES ET GRAVATS | 00:01:24 | 51-1-4A | |

51-1-4A, 00:01:24, 15.19m  
Inspection abandonnée, obstruction, claire, 0% /  
OBSTRUCTION PAR SABLES ET GRAVATS

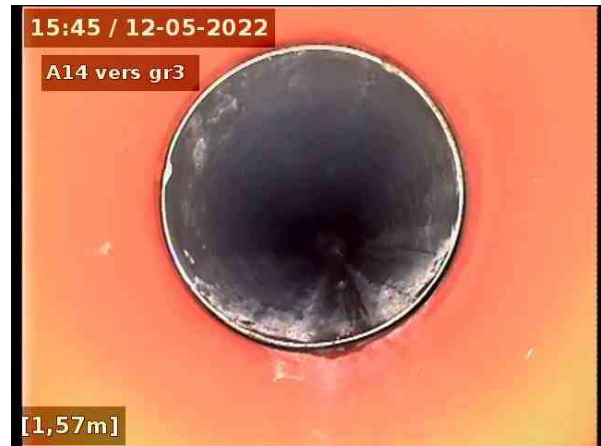
| 1:50 | m+ | Code | Observations | MPEG | Photo | Gravité |
|---|---|---|---|---|---|---|
| | 1.57 | AECXA | Modification de la section transversale de la canalisation, claire, 0% / CHANGEMENT DE DN ET MATERIAUX | 00:00:10 | 52-1-2A | |

52-1-2A, 00:00:10, 1.57m  
Modification de la section transversale de la canalisation, claire, 0% / CHANGEMENT DE DN ET MATERIAUX

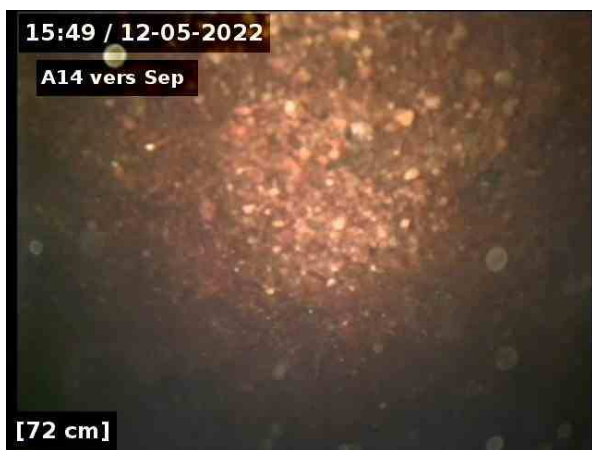
53-1-3A, 00:00:26, 0.72m  
Inspection abandonnée, trouble, 100% / ENTREE DANS  
SEPARATEUR D'HYDROCARBURE

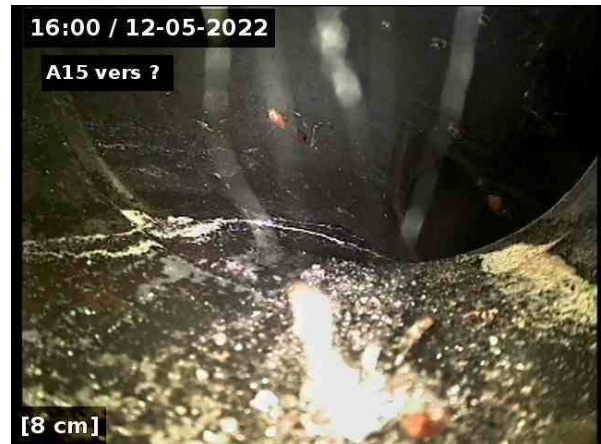
| 1:126 | m+ | Code | Observations | MPEG | Photo | Gravité |
|---|---|---|---|---|---|---|
| | 0.08 | BDB | Remarque générale, claire, 0% / HYDROCURAGE IMPOSSIBLE - SIPHON | 00:00:04 | 54-1-2A | |

54-1-2A, 00:00:04, 0.08m  
Remarque générale, claire, 0% / HYDROCURAGE  
IMPOSSIBLE - SIPHON

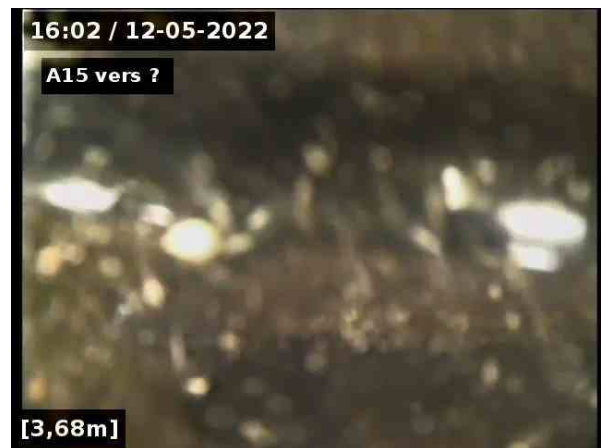
54-1-4A, 00:01:47, 3.68m  
Niveau d'eau, effluent clair, 10% / PRESENCE DE FLASH

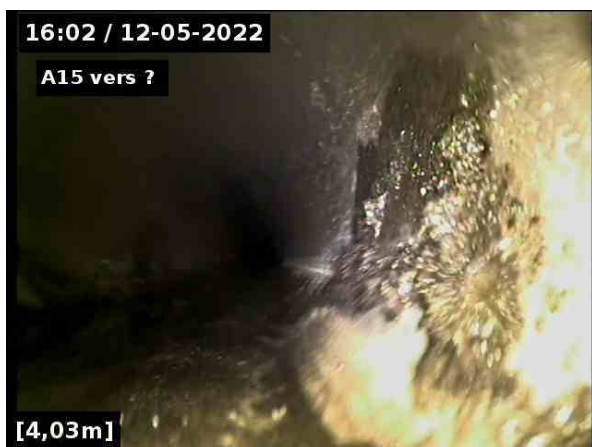
54-1-4B, 00:01:47, 3.68m  
Niveau d'eau, effluent clair, 10% / PRESENCE DE FLASH

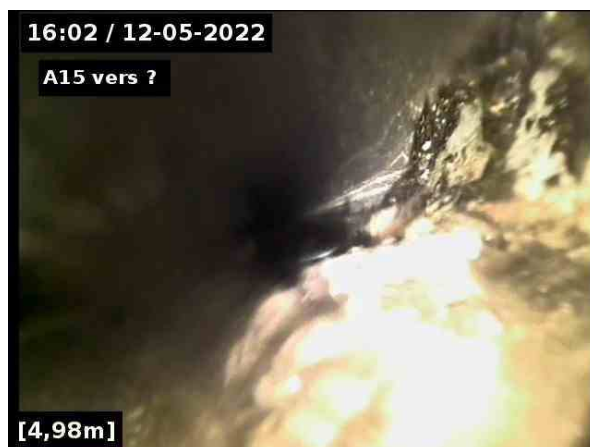
54-1-5A, 00:02:00, 4.98m  
Concrétions à 4 h., claire, 0%
