**Cités Douanières  
CILOF et Ancien**

**SAINT LOUIS**

**DIAGNOSTIC**  
**Rénovation des réseaux d'eaux usées intérieures,  
Eau potable, chauffage et calorifugeage**

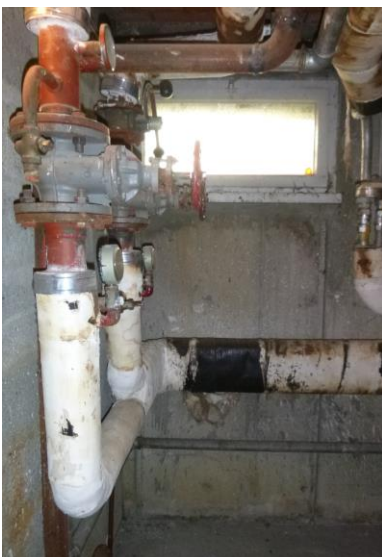
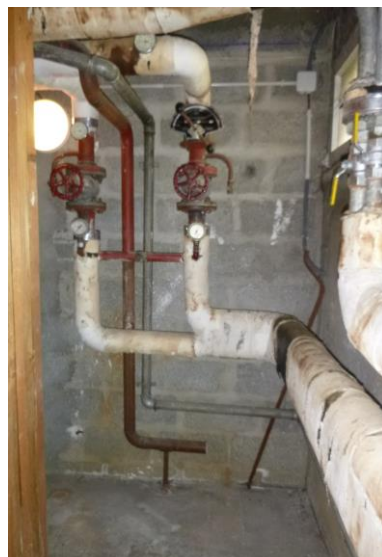
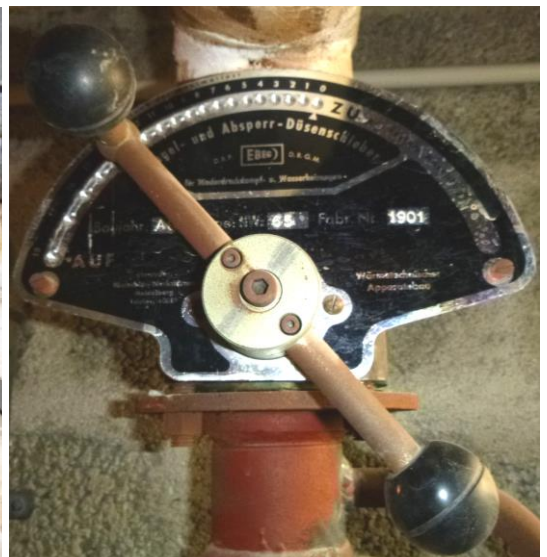
Dans les 13-14, la panoplie d'arrivée de chauffage principale est réalisée de la même manière, mais son état est bien meilleur. Les vannes sont d'anciens modèles à volants, et le système d'équilibrage est lui aussi un vieux modèle, mais cette panoplie semble moins urgente à remplacer.

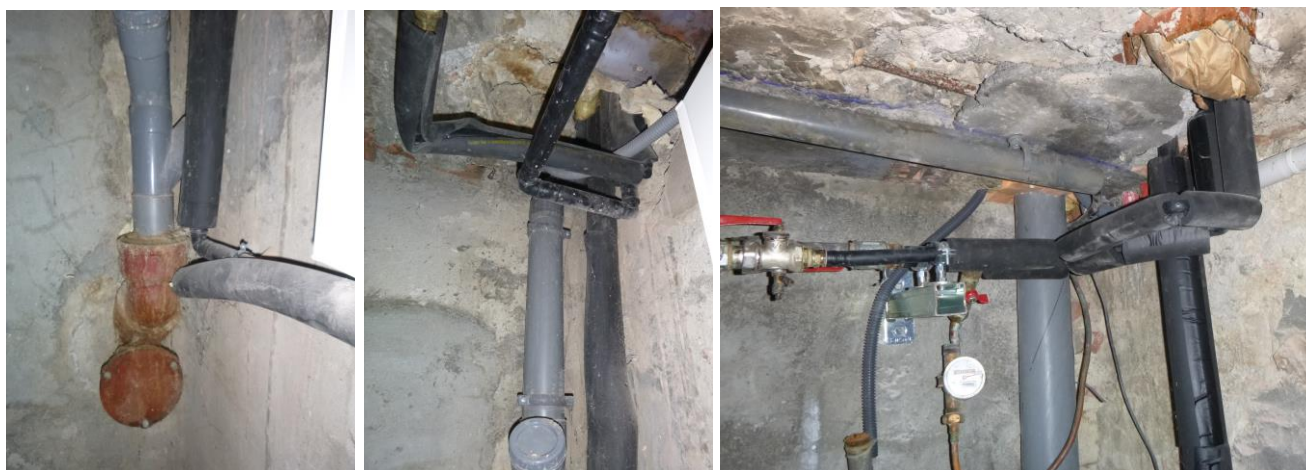
En bâtiments 2-3 ; 2x 2 sorties en fonte, le restant des réseaux est en PVC, à hauteur de ~90%

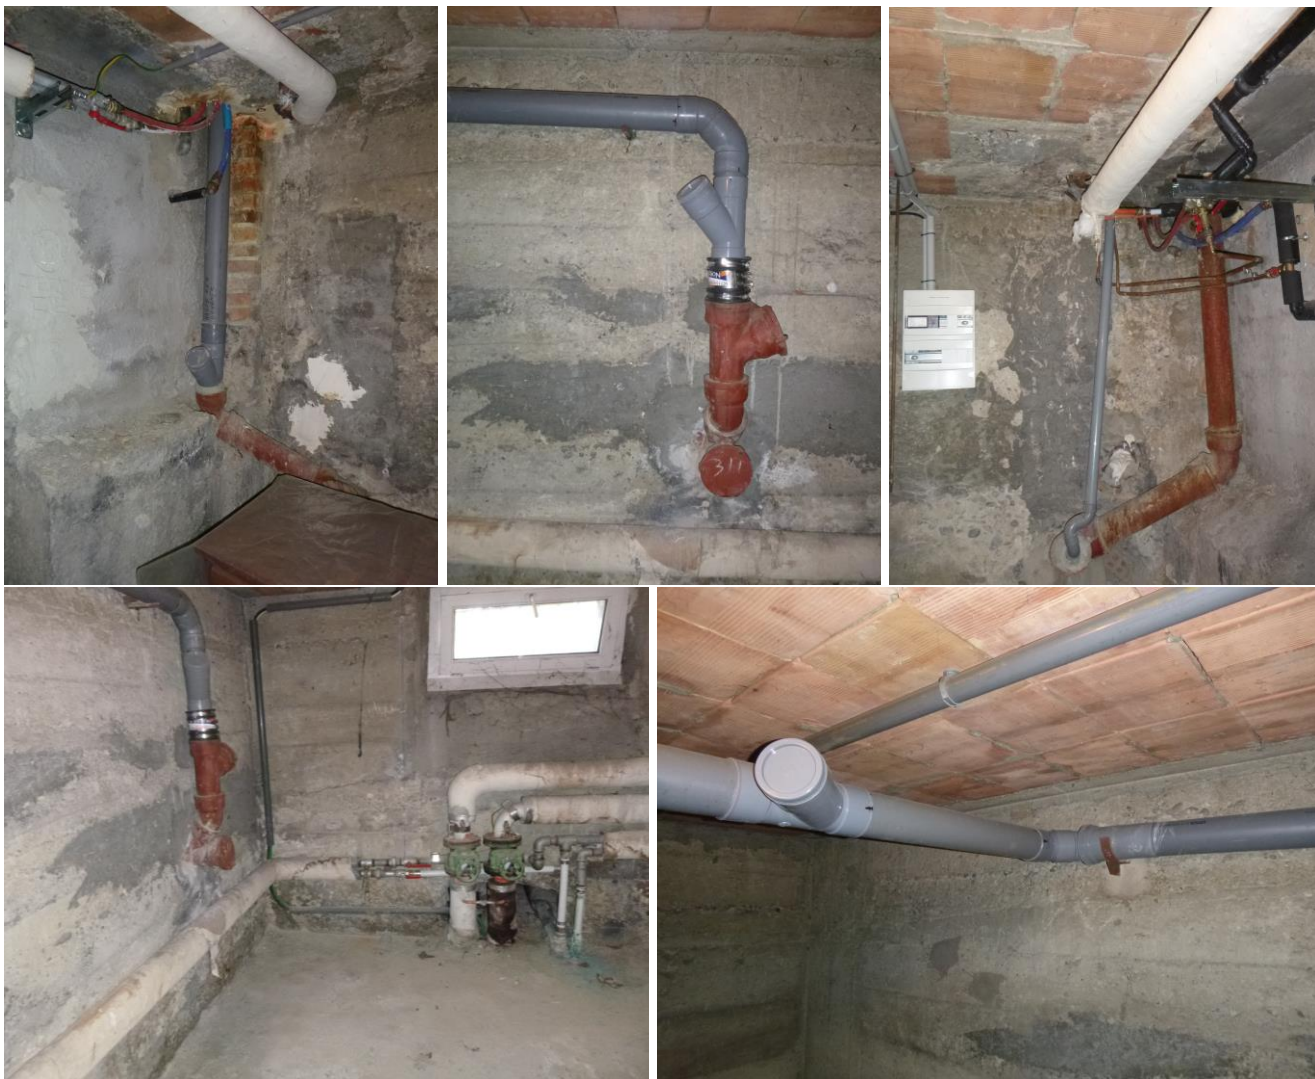
En bâtiments 4-5 ; 2x 2 sorties en fonte, proportion d'anciennes conduite plus importante, avec 1 descente encore en fonte, le restant des réseaux est en PVC, à hauteur de ~80%

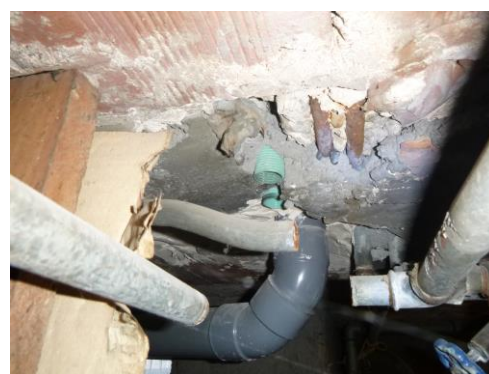
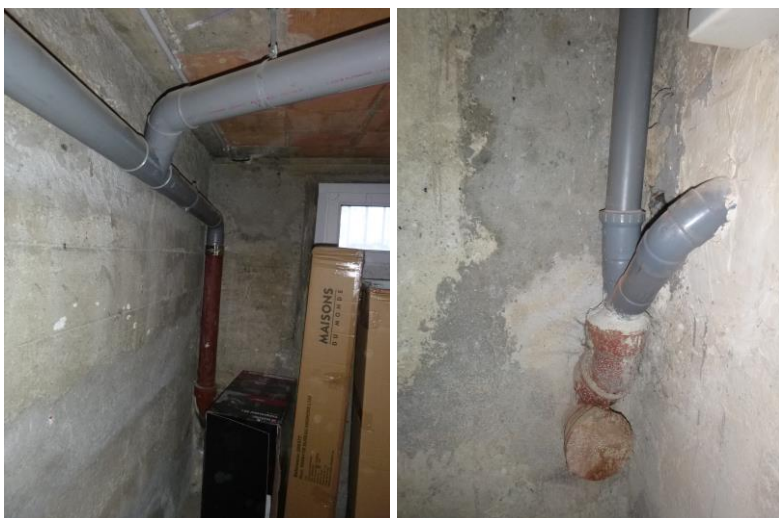
En bâtiments 6-7 ; 2x 2 sorties en fonte, proportion d'anciennes conduite plus importante, avec 1 descente encore en fonte, le restant des réseaux est en PVC, à hauteur de ~80%

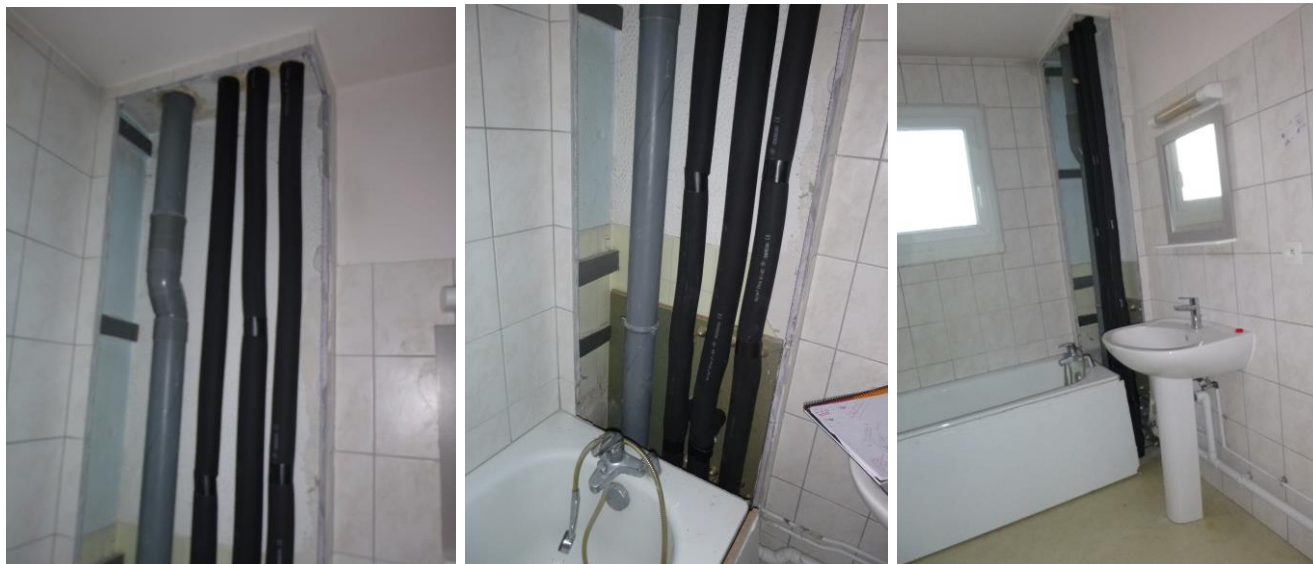
Dans cet ensemble de logements, au vu des restes au sous-sol, les colonnes semblent avoir été déjà changées. Plus récemment, 1 colonne de salles de bains a été refaite au n°12. Les logements concernés étant restés inoccupés, la gaine techniques n'a jamais été ré-habillée et est restée en l'état.

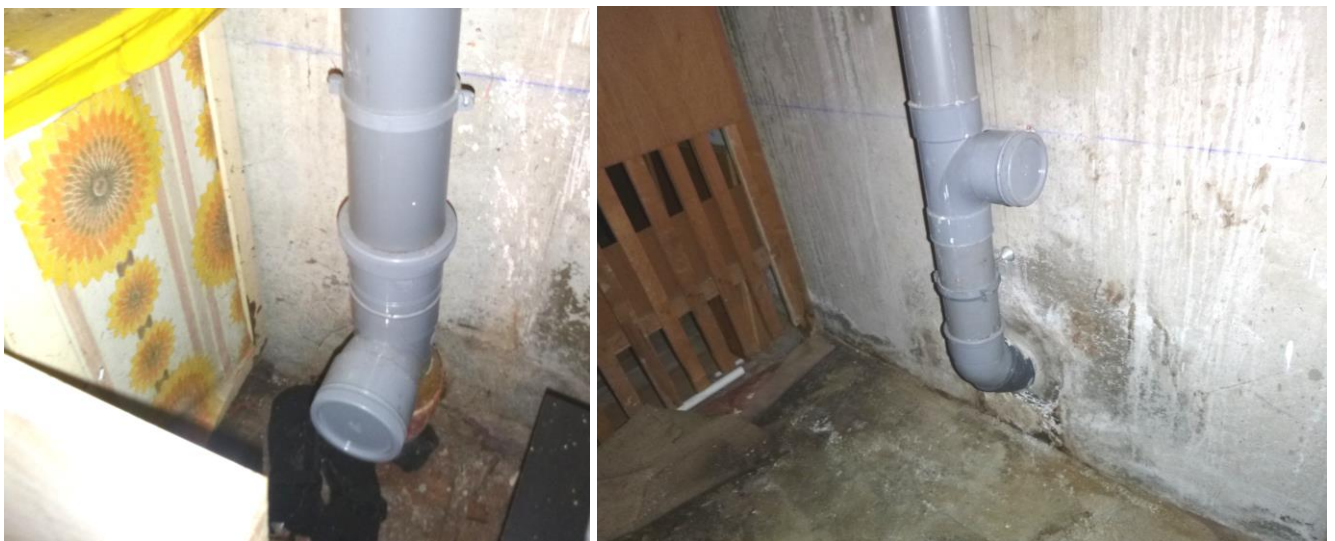
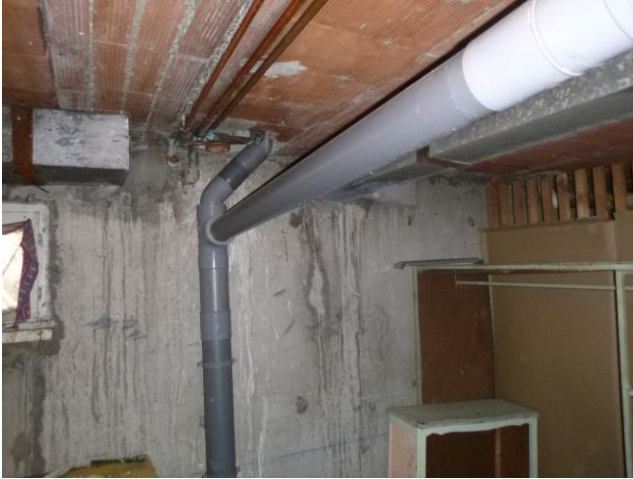
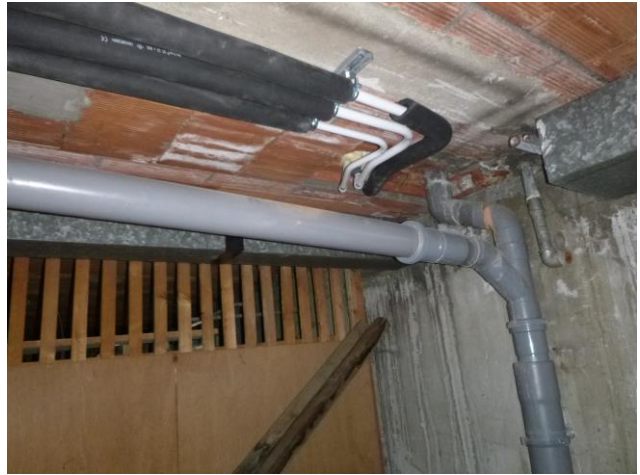
En bâtiments 8-9 ; 2x 2 sorties en partie en PVC, en partie en fonte. Pour le restant des réseaux, pas de fonte visible, il semble que les réseaux soient intégralement en PVC.

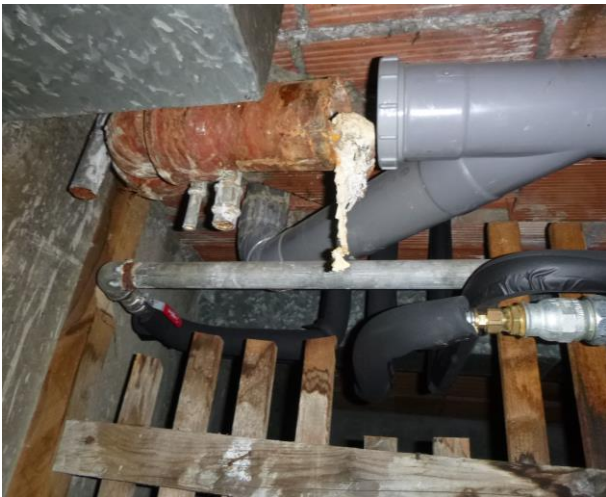
Anciennes colonnes montantes laissées en l'état, après leur reprise en PVC

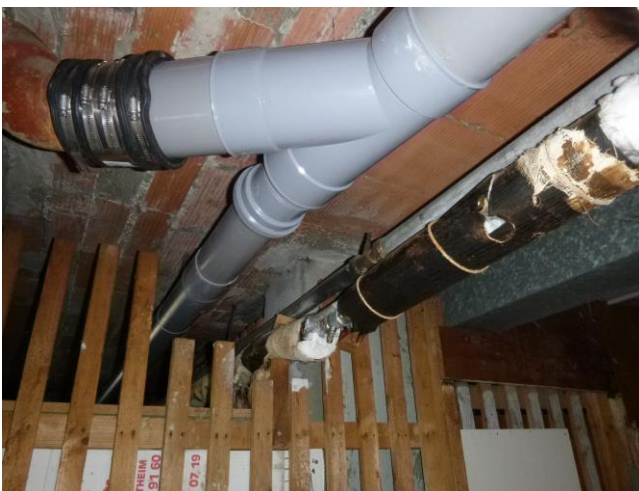
Pièces d'adaptations douteuses, sources d'engorgements

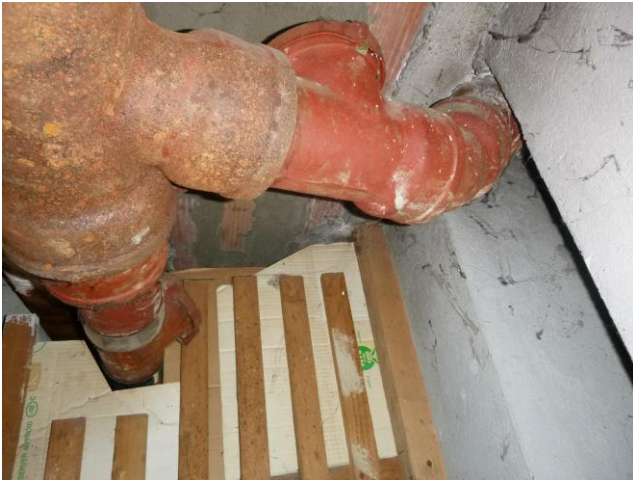
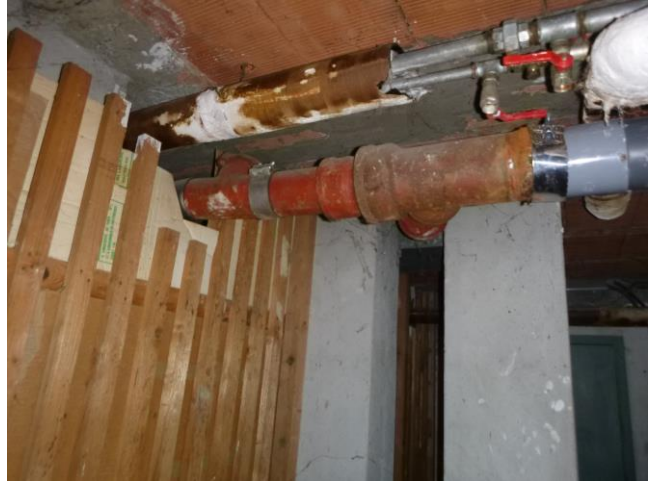
Anciens tés / colonnes conservés, repris sur des canalisations PVC

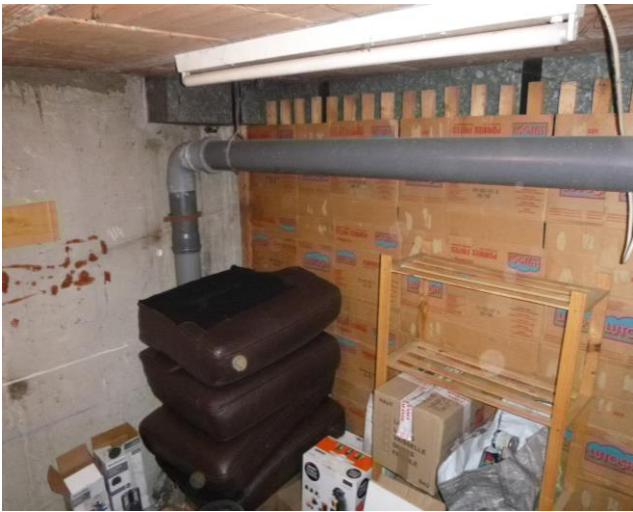
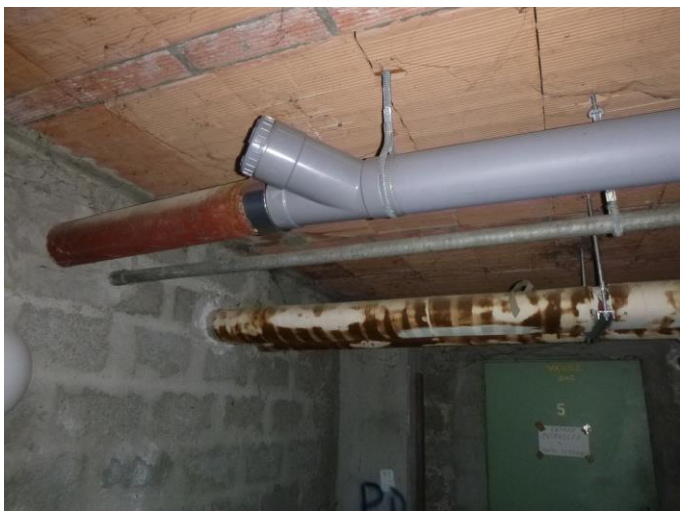
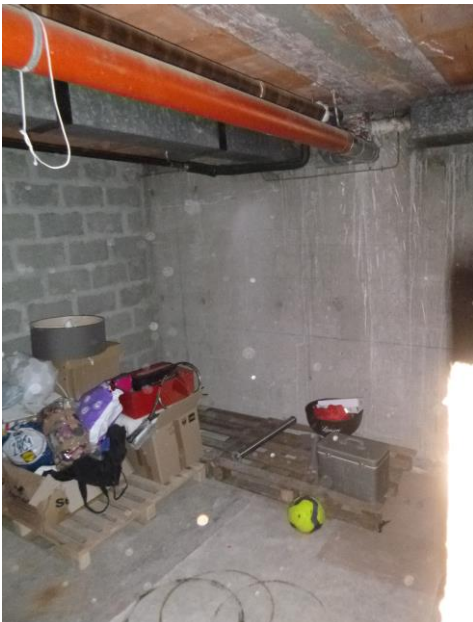
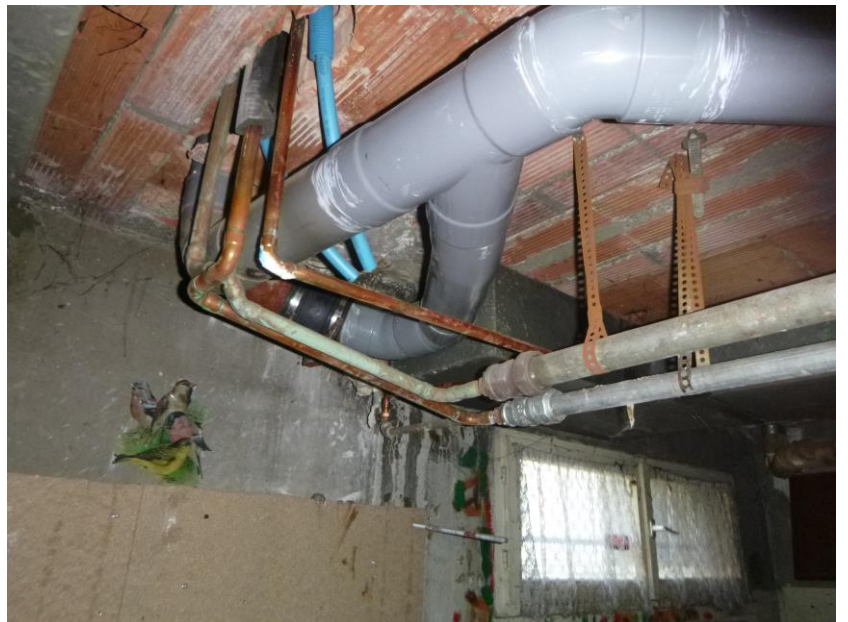
Mélange de matériaux

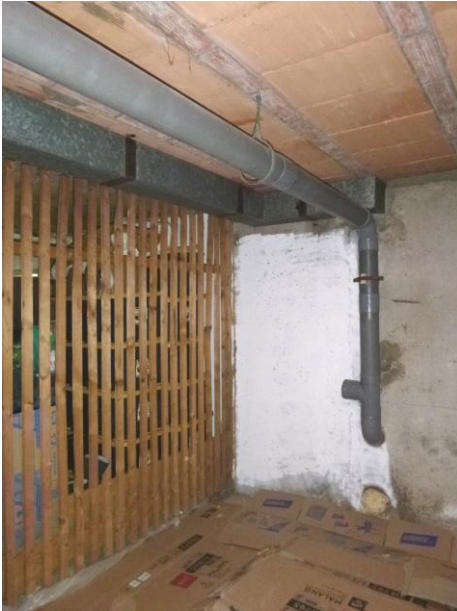
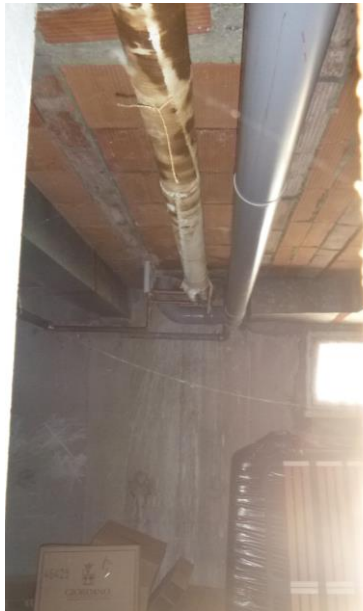
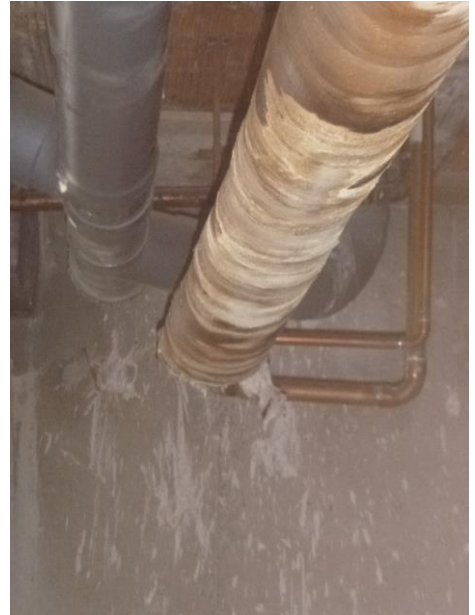
En bâtiments 13-14 ; 2x 2 sorties, en partie en PVC (1u.), sortie refaite à neuf, le reste est non visible, en caves privatives. Même constat pour les réseaux, de nombreuses caves privatives sont fermées, tout n'a pas pu être inspecté. Il semble que la proportion d'anciennes conduite en fonte soit moyennement importante, le restant des réseaux est en PVC, à hauteur de ~75%.

Sortie en PVC, refaite au-dessus d'une ancienne sortie en fonte Réseaux PVC majoritaires

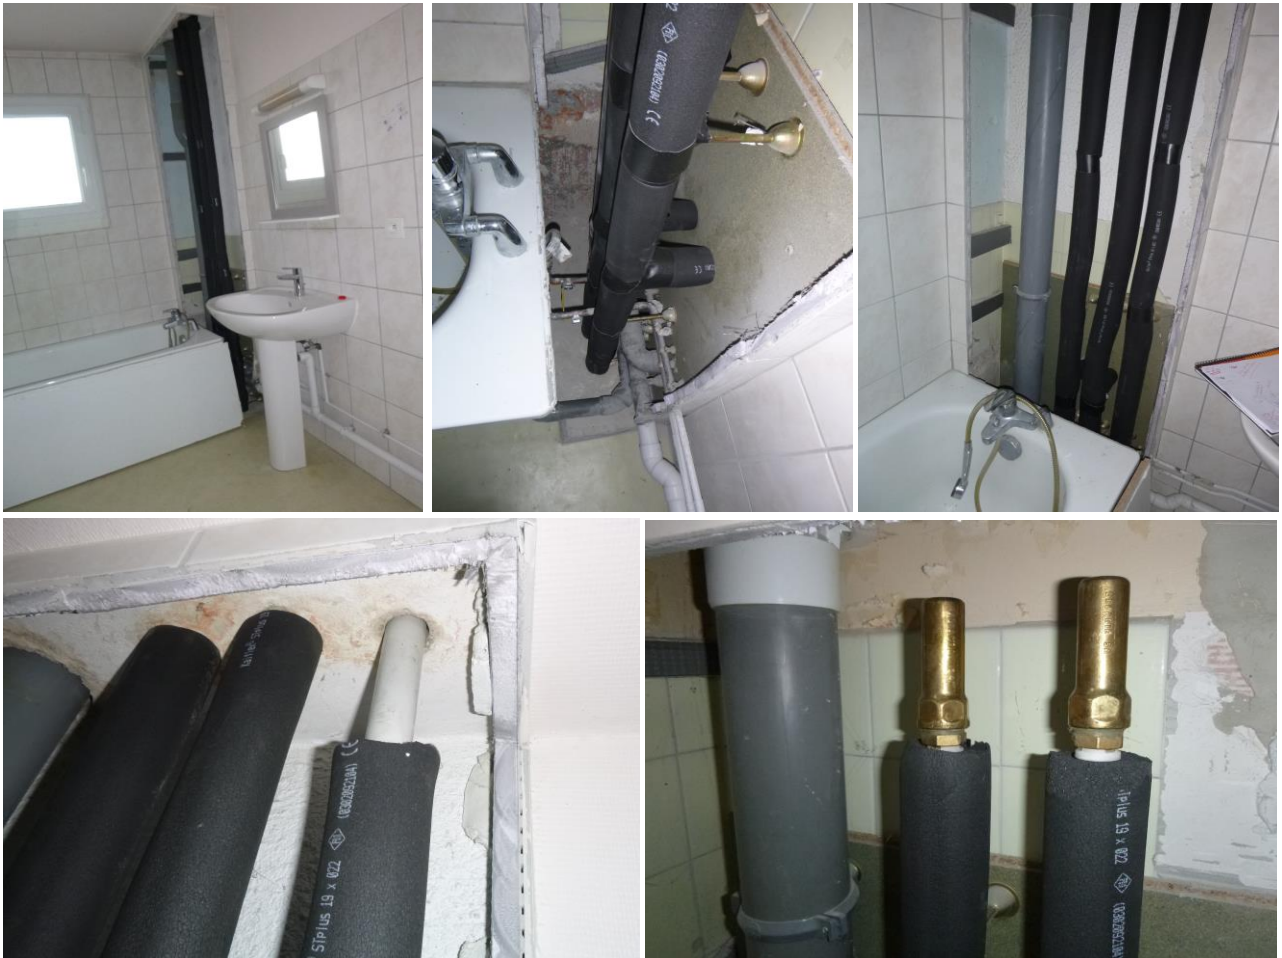
Dans cet ensemble de logements, il n'y a pas de travaux sur les colonnes connus de la personne responsable du site, hormis 1 colonne de salles de bains qui a été refaite au n°12. Les logements concernés étant restés inoccupés, la gaine technique n'a jamais été ré-habillée et est restée en l'état. Toutefois, au vu de la gaine technique désossée et des restes visibles aux plafonds des sous-sols, les colonnes semblent avoir été déjà changées, posées devant les anciennes qui étaient encastrées.

Nous n'avons pas de dates, ni d'informations complémentaires sur ces réseaux, mais si une colonne a dû être remplacée, sauf s'il y a eu malfaçons sur les travaux de la colonne concernée, il est possible que d'autres colonnes puissent présenter des fuites à plus moins long terme.

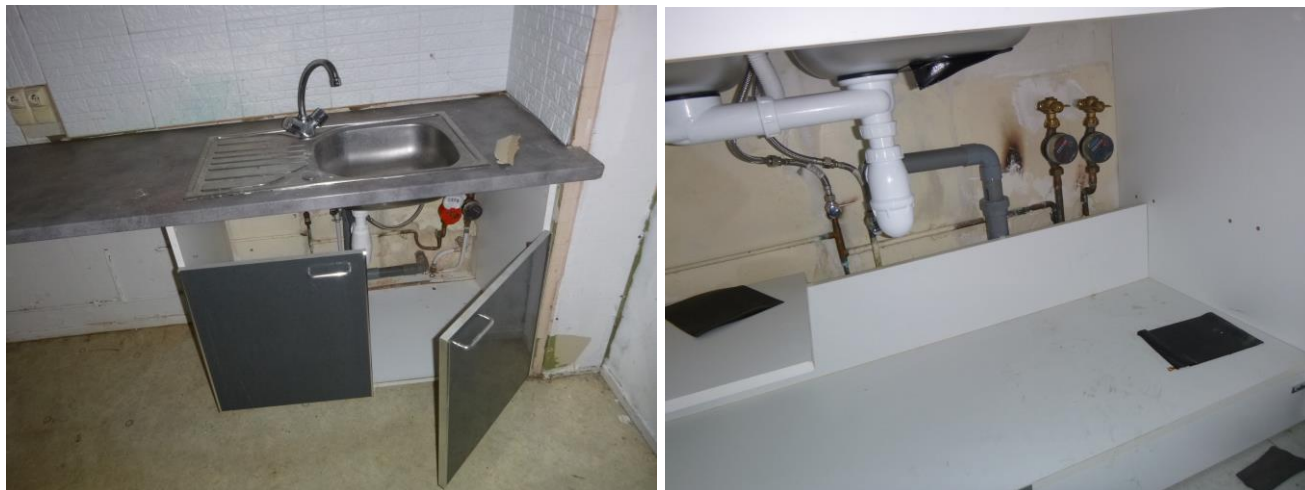
Les compteurs sont placés sous les éviers, facilement accessibles.

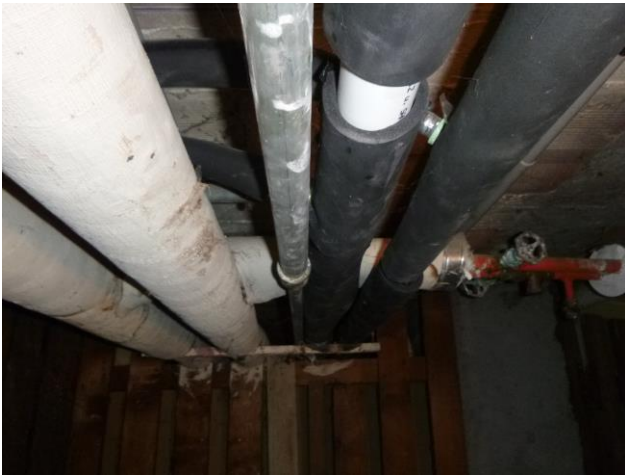
EF en galva / ECS + circula en multicouche

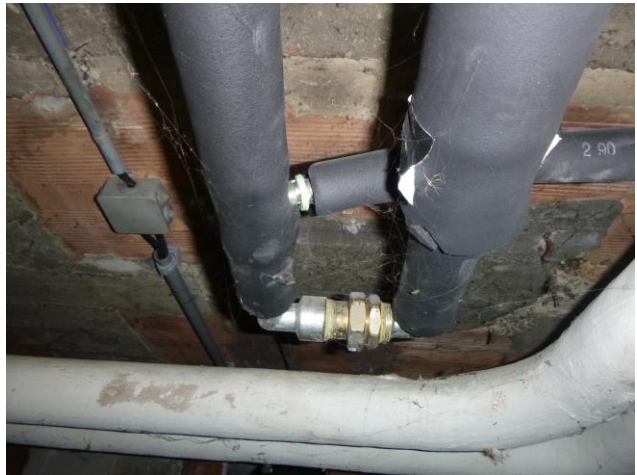
Bouclage en fin de réseau - multicouche

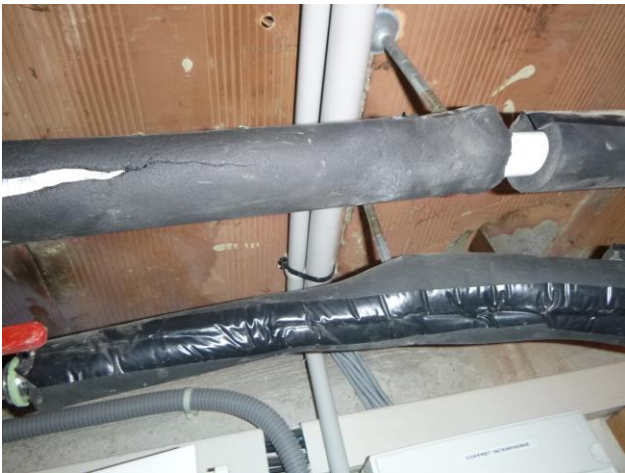
Isolant détérioré / partiellement manquant

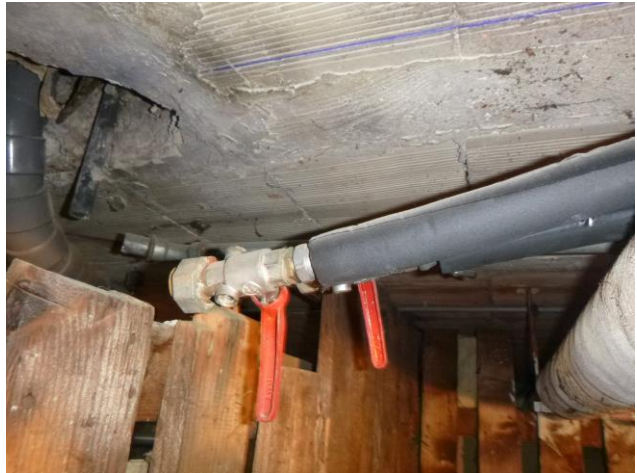
Conduites déconnectées / création d'un bras mort

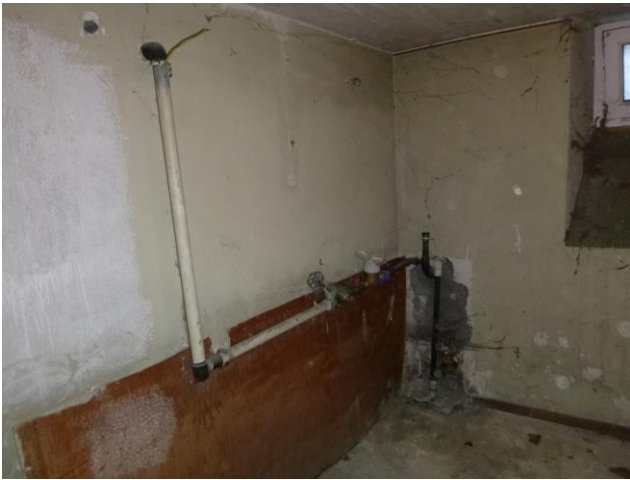
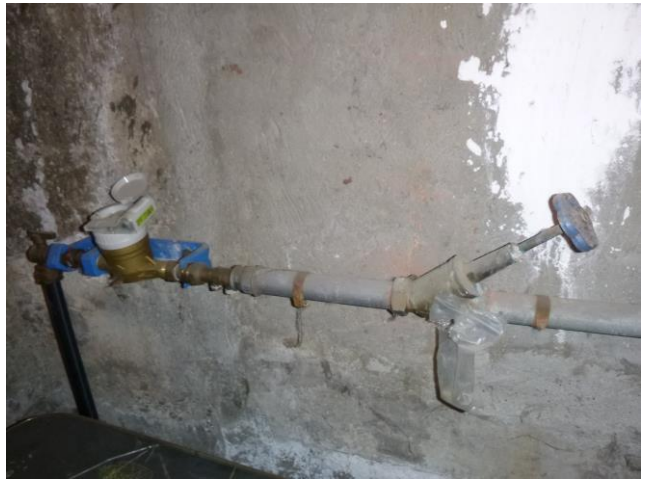
Compteurs généraux d'eau : Alim refaites à neuf avant compteurs, galva après compteurs

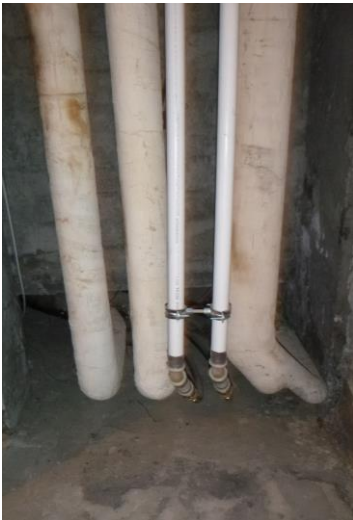
- Réseaux de distribution ECS / -Circulation ECS : remplacé en grande partie en tubes multicouches.
- Liaisons entre bâtiments : entre le 3 et le 4, l'ancienne liaison enterrée présentait une fuite, elle a dû être refaite à neuf : pour éviter de réouvrir les caniveaux extérieurs, une nouvelle conduite semi-souple a été enfilée entre les 2 sous-sols, mais la section nous semble limite et surtout, elle n'est pas isolée, entraînant de fortes pertes calorifiques et une chute de température favorable pour le développement de légionnelles.

Liaison enterrée entre bâtiments 3 et 4 remplacée, non isolée

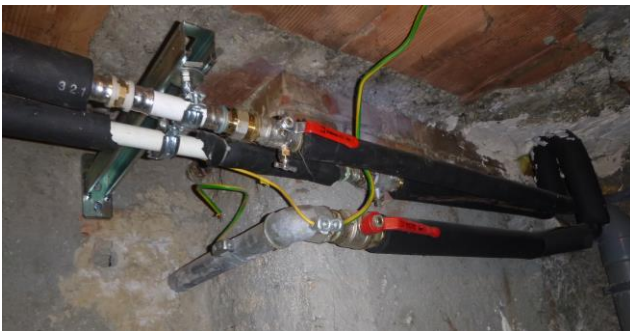
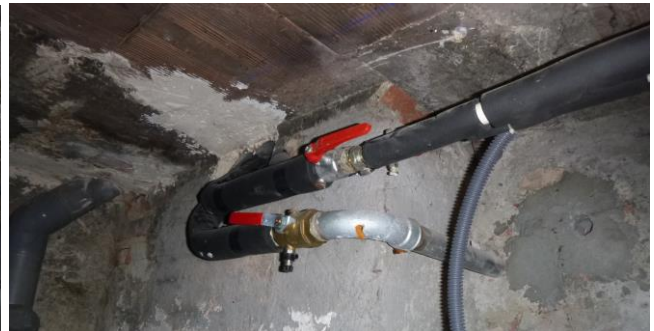
EF en galva / ECS + circul en multicouche / Isolant détérioré / partiellement manquant

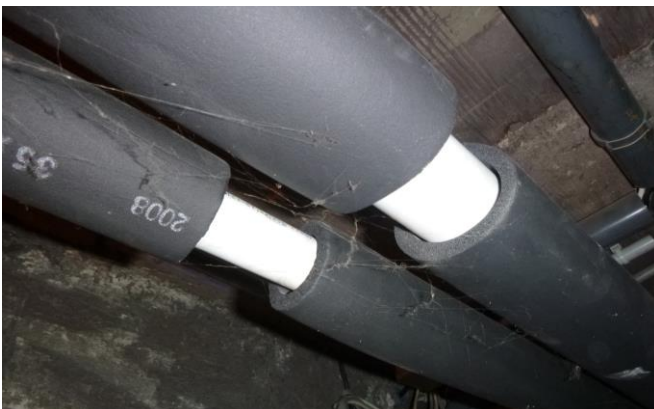
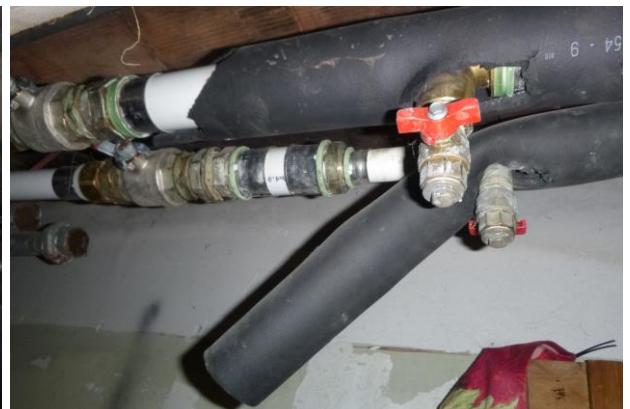
Isolant détérioré / partiellement manquant

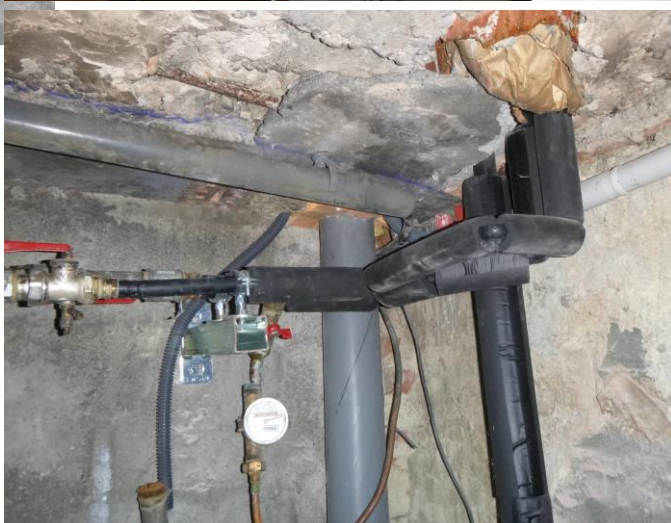
Réseaux multicouche, fuite sur raccords

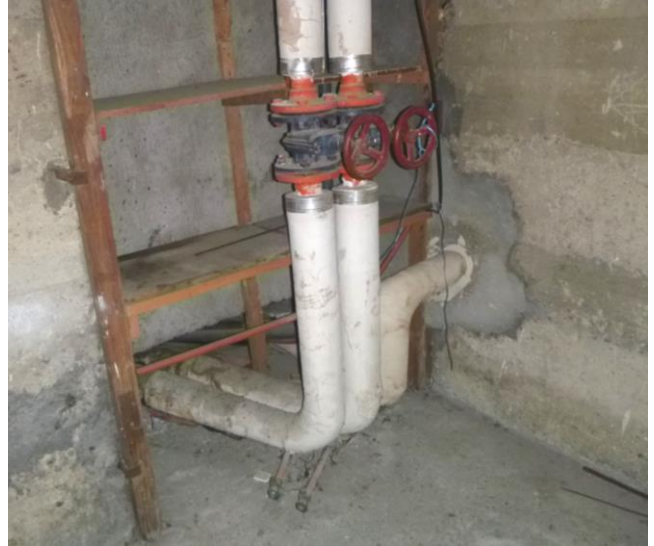
*Liaisons entre bâtiment 5 et 6*

- Liaisons entre bâtiments : entre le 5 et le 6, ancienne liaison enterrée circulant en caniveaux extérieurs, état moyen. entre le 5 et le 10, ancienne liaison enterrée circulant en caniveaux extérieurs, mauvais état, réparations visibles en sortie, traces de fuites récurrentes, coulures vert-de-gris.

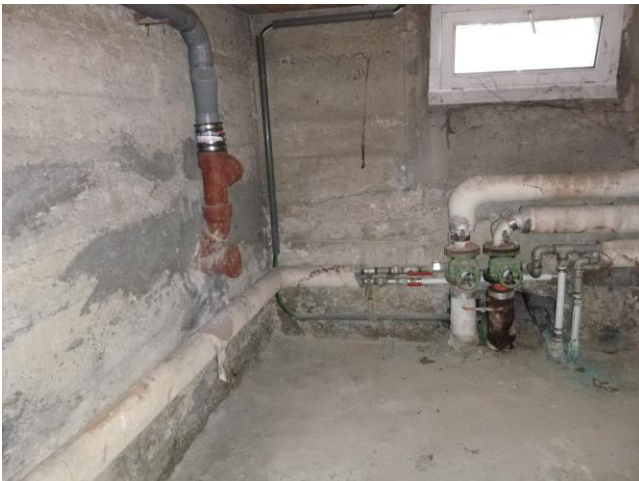
*Arrivée liaisons ECS depuis bâtiment 10 – réparations et coulures visibles*

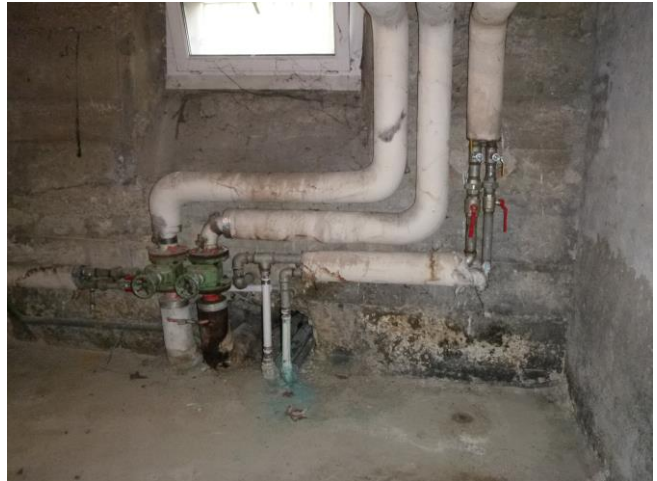
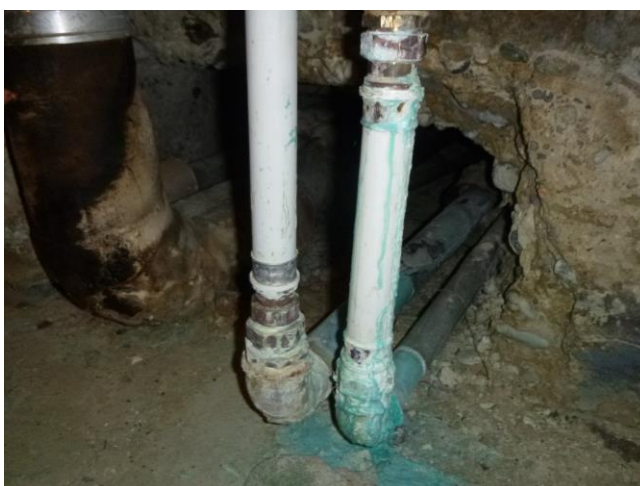
*Arrivée liaisons ECS depuis bâtiment 10 – réparations et coulures + intérieur du caniveau*

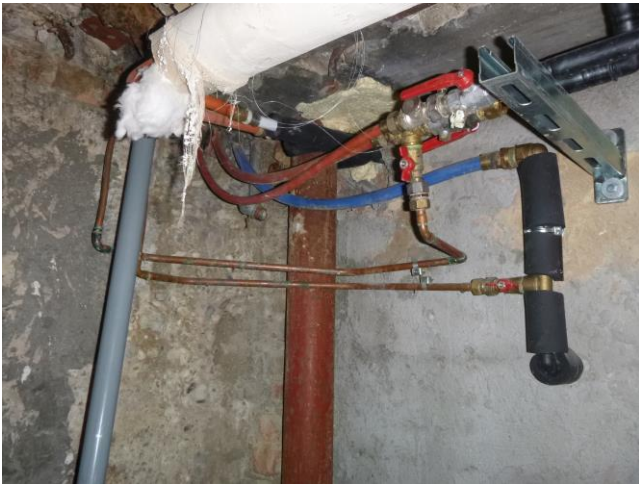
Autre souci majeur en ce qui concerne les conduites d'eau chaude et de bouclage qui datent de la construction des bâtiments, réalisée en acier galva : ce matériau ne peut être associé à des conduites en cuivre que dans le sens galva / cuivre. Dans le sens contraire cuivre / galva, il y a un risque de phénomène d'électrolyse qui va provoquer une détérioration du galva et le corroder jusqu'à perforation. Sur les conduites d'eau froide, cet ordre est généralement respecté, mais pour l'eau chaude associé à un dispositif de bouclage, nous retrouvons cette disposition cuivre vers galva qui créera des fuites.

Mélange multicouche/ cuivre / PER

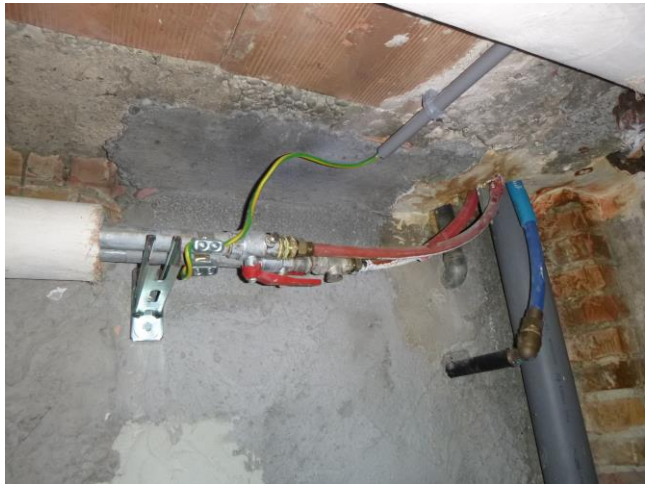
Mélange galva/ PER

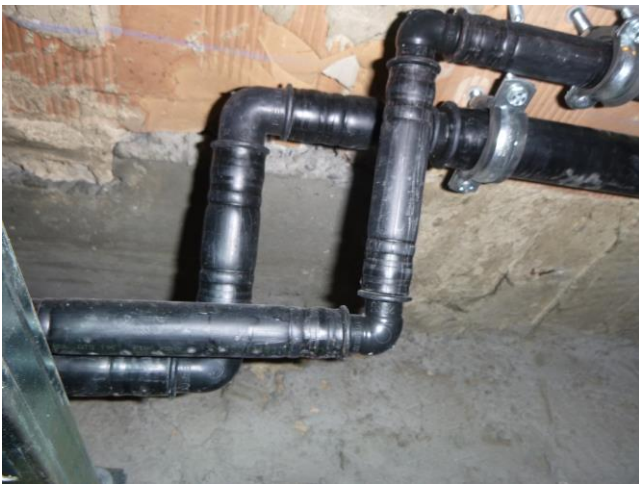
Réseaux multicouche

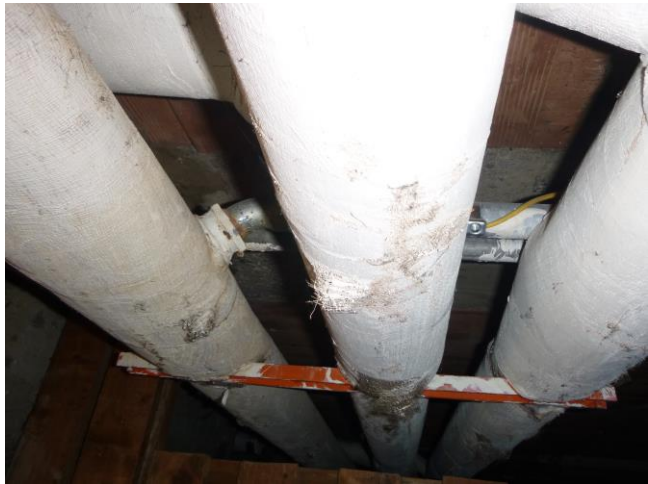
Les anciens réseaux EF et ECS avaient été exécutés en acier galva. Il s'agit d'un matériau sensible à la corrosion, avec une durée de vie assez limitée. Au vu de l'âge des bâtiments, ces conduites semblent avoir assez bien vieilli par rapport à ce que nous avons pu constater sur d'autres sites : les dégradations ont été limitées par les dépôts calcaires internes et par la mise en place d'un traitement filmogène en cahufferie. Toutefois, ce matériau n'est plus utilisé depuis de nombreuses années pour de l'eau à destination sanitaire : dépôts de rouille en l'absence d'utilisation courante, eau brune à la sortie, fortes aspérités internes propices aux développements de légionelles, risques de fuites plus élevés, ...

Réseaux galva

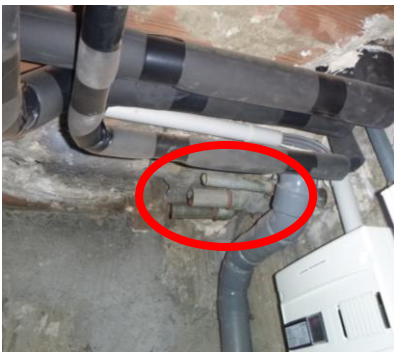
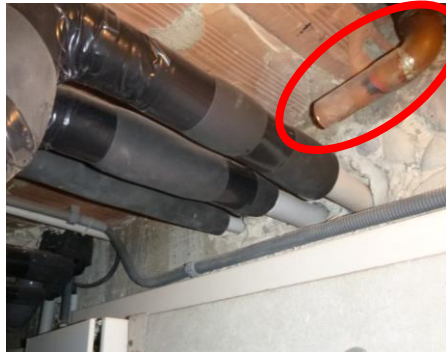
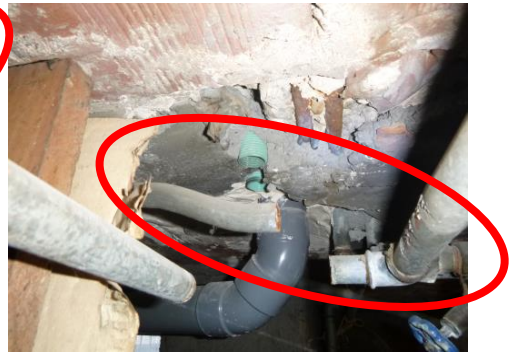
Vestiges d'anciennes conduites non déposées

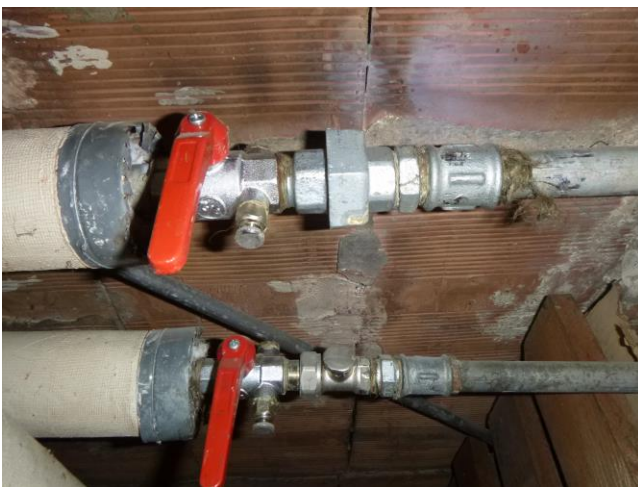
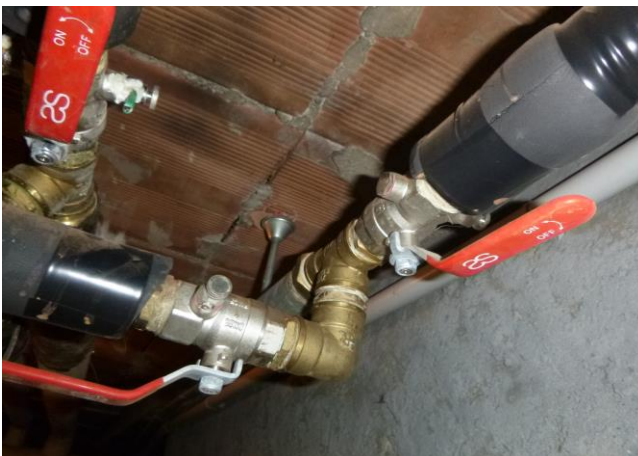
Mélange galva / multicouche

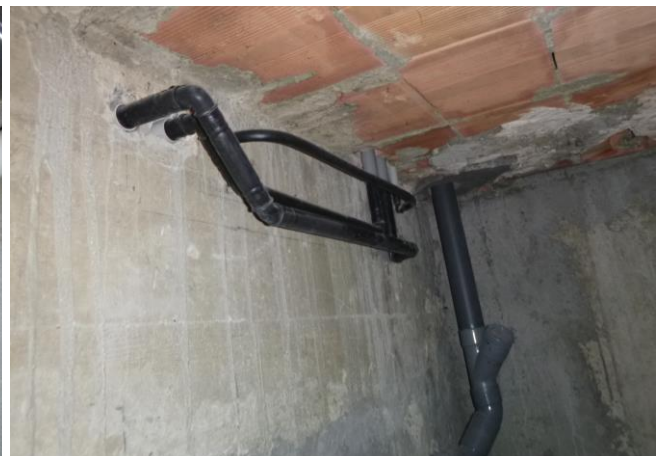
multicouche récent

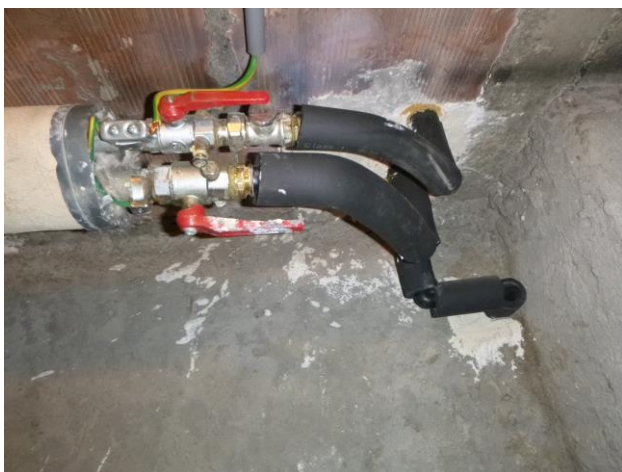
*Liaisons sur colonnes galva / multicouche*

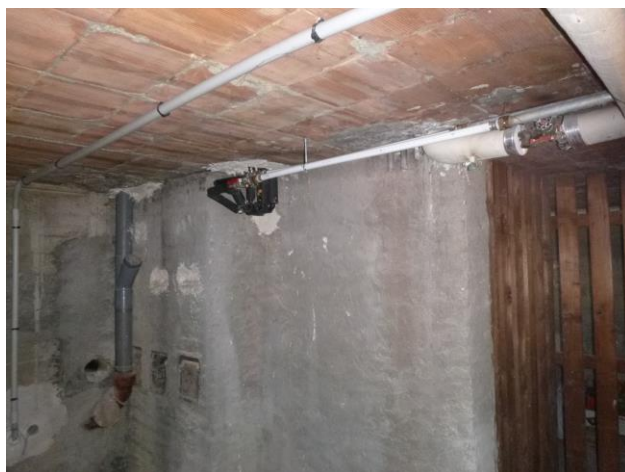
*Distribution principale galva ancienne*

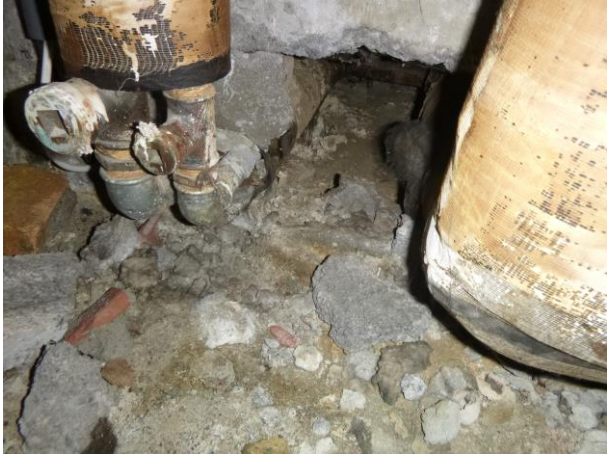
Liaisons entre bâtiments 9 et 10

- Liaisons entre bâtiments : entre le 9 et le 10, ancienne liaison enterrée circulant en caniveaux extérieurs, état dégradé. Entre le 12 et le 13, ancienne liaison enterrée circulant en caniveaux extérieurs, état non visible située en cave privative

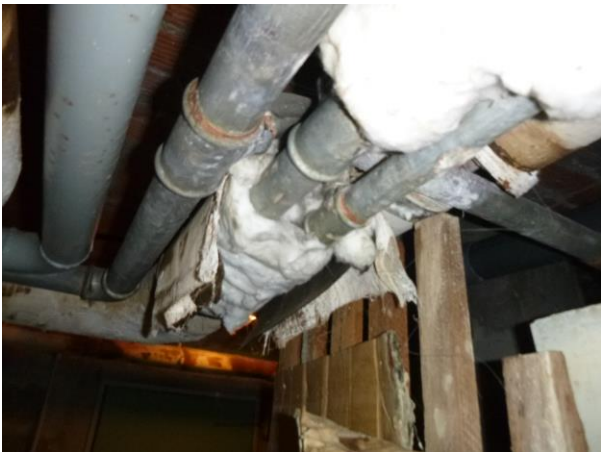
Distribution principale galva ancienne

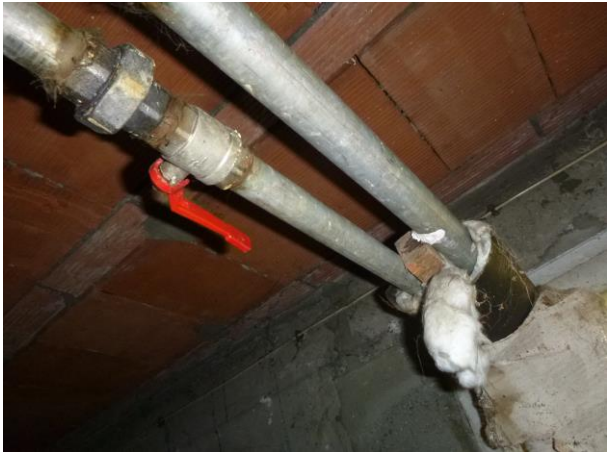
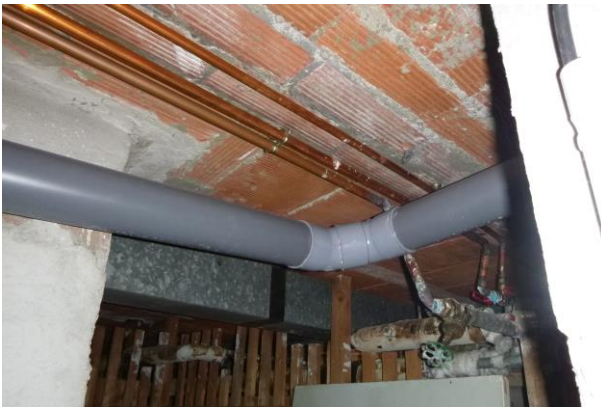
Liaisons sur colonnes galva / cuivre

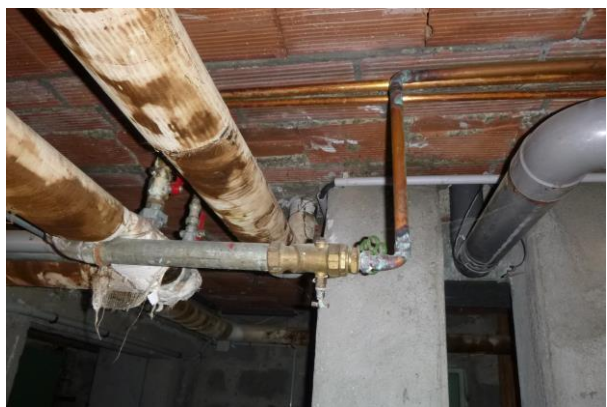
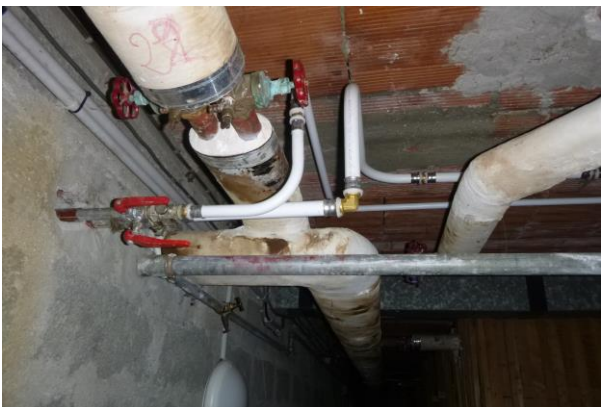
Liaisons sur colonnes galva / multicouche

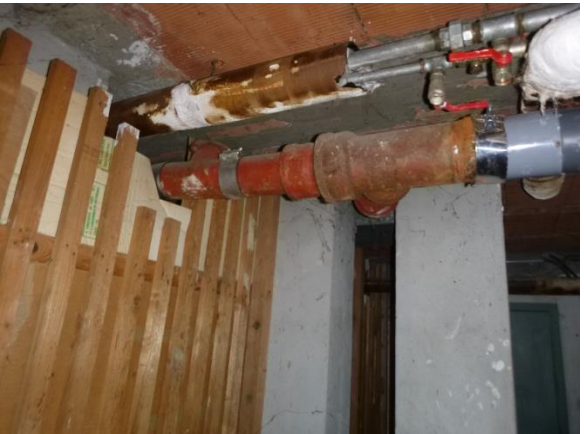
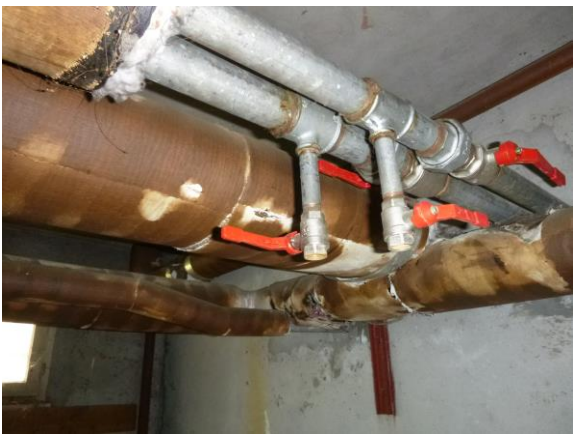
Réparations sur anciennes distribution galva

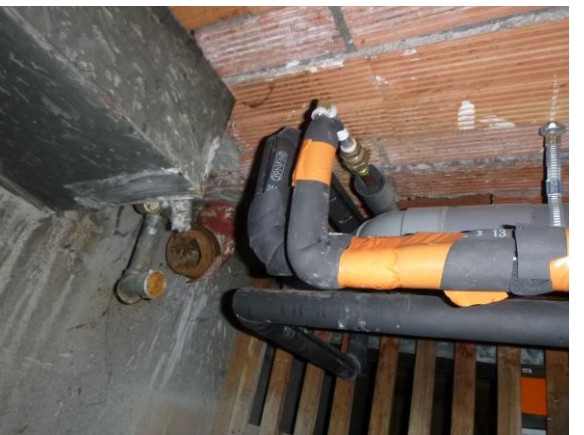
multicouche récent

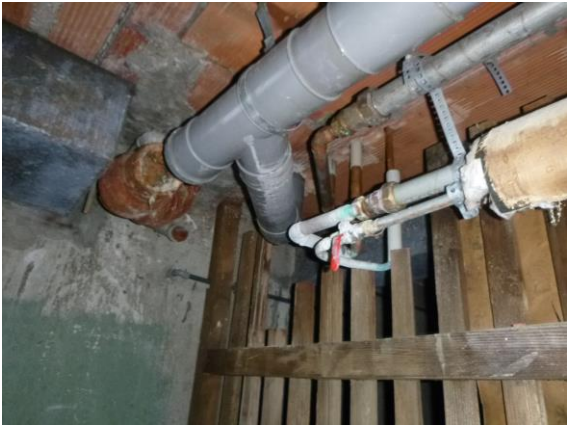
Mélange galva / cuivre
