**Cités Douanières  
CILOF et Ancien**

**SAINT LOUIS**

**DIAGNOSTIC**  
**Rénovation des réseaux d'eaux usées intérieures,  
Eau potable, chauffage et calorifugeage**

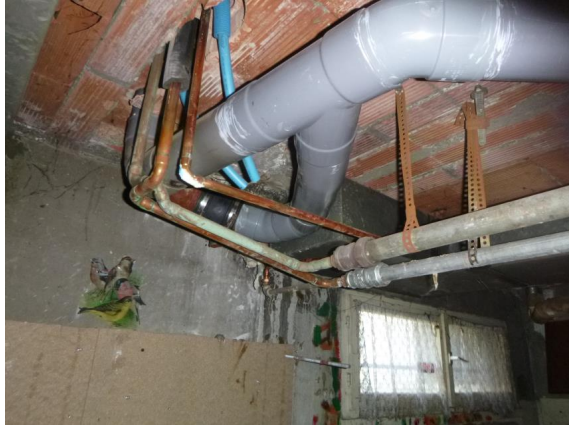
Mélange galva / cuivre / restes de PER

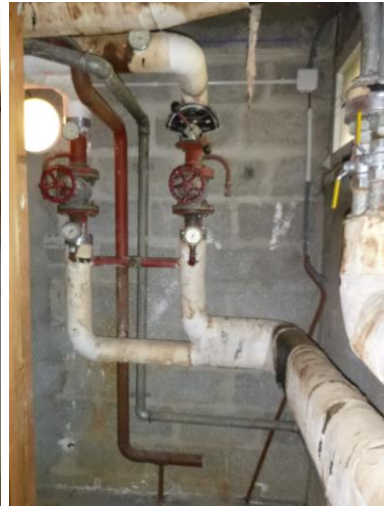
Galva transitant en sous-station
