## COMPTE RENDU D'INSPECTION N°24.171

### VOIES NAVIGABLES DE FRANCE

Inspection subaquatique du barrage d'Auxonne

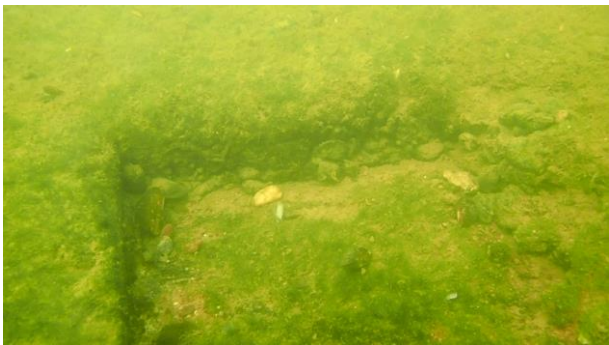
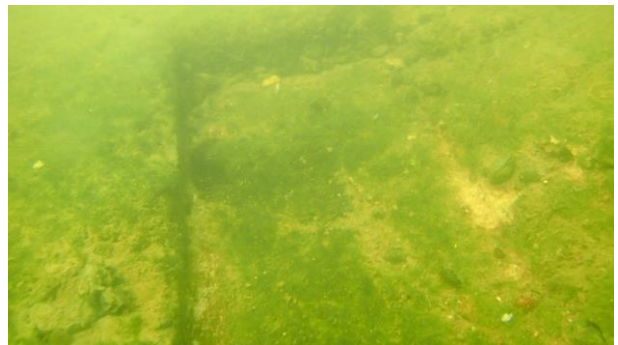
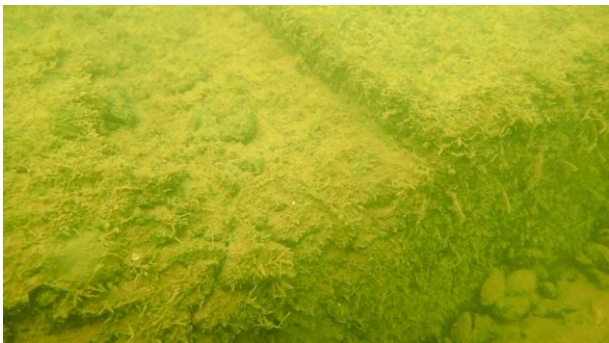
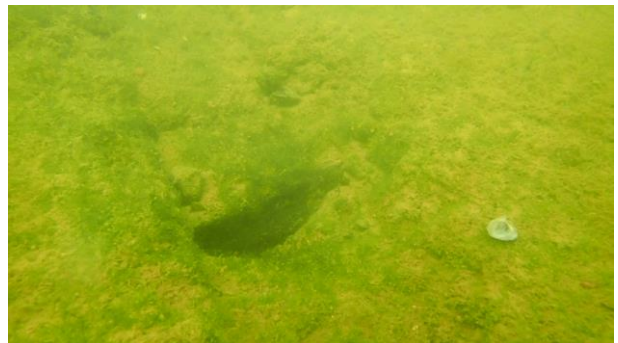
- Présence de 9 empreintes rectangulaires (L=60 à 90cm l= 15 à 35cm) d'une profondeur de 5 à 9cm aux bords légèrement érodés en amont du radier, qui semblent correspondre a des réservations d'anciennes pièces scellées,

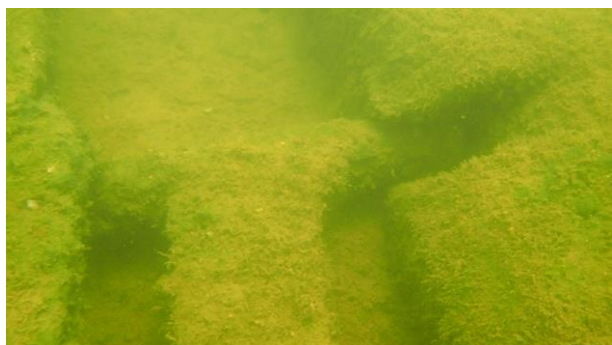
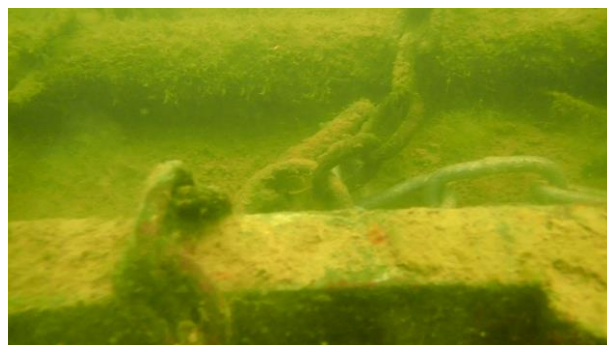
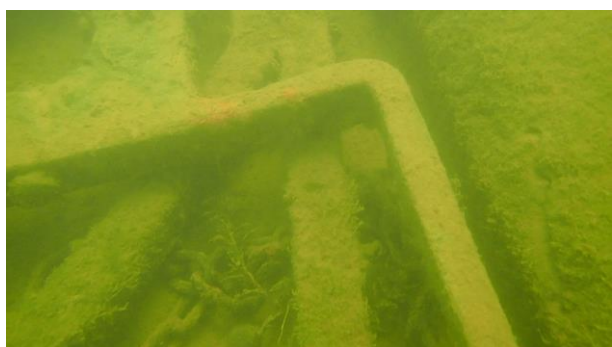
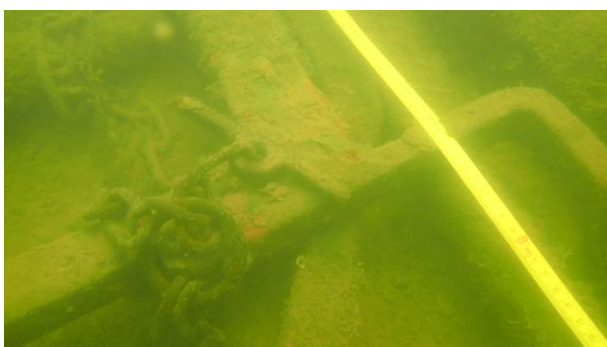
### 3. Fermettes

- Les fermettes sont encore en place, couchées sur le radier.
