Courcouronnes, le 28/11/2024  
N° Affaire : S24-0055  
N° Document : PV S24-0055/01B

## Reconnaissance de structure

### *Sondages Radar et Sondages Destructifs*

Nom de l'Affaire : Ministère de la Justice - Villiers  
Ville : 94350 VILLIERS SUR MARNE  
Adresse : 21, avenue Camille Roy  
Client : Ministère de la Justice  
Contact : Mme. Clothilde RENAULT  
Mail : Clothilde.renault@justice.gouv.fr  
Dates des sondages : Du 26/02/2024 au 29/02/2024  
et le 27/11/2024

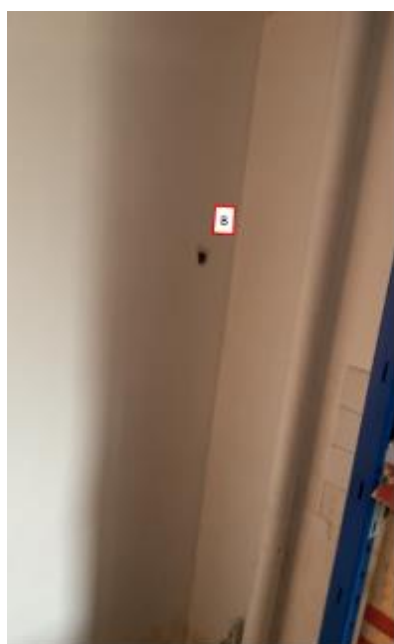
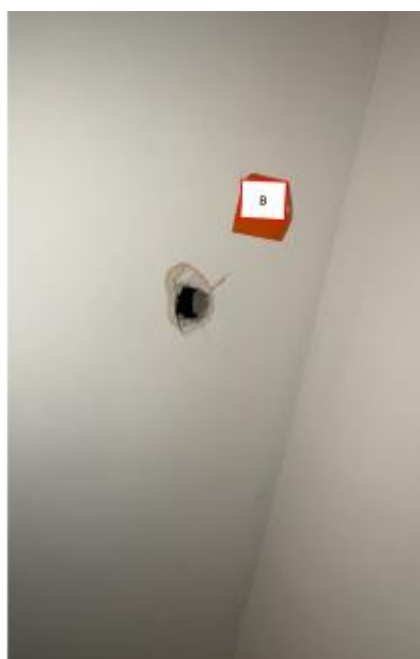
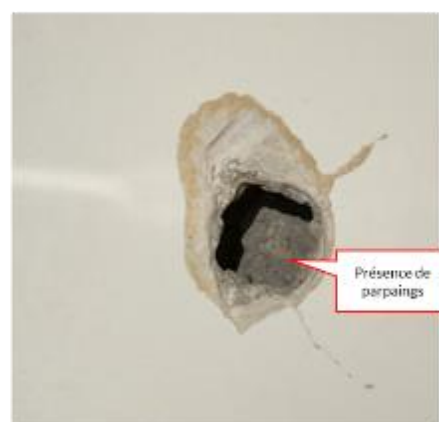
Le sondage destructif a été réalisé côté B pour des raisons esthétiques

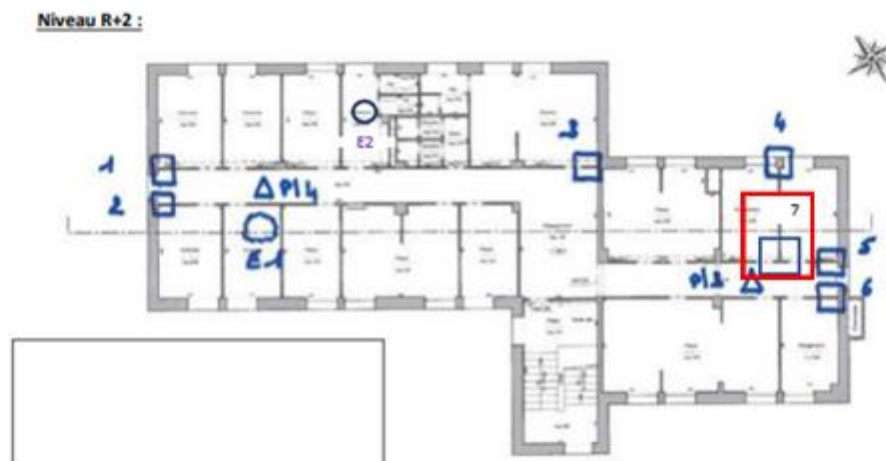
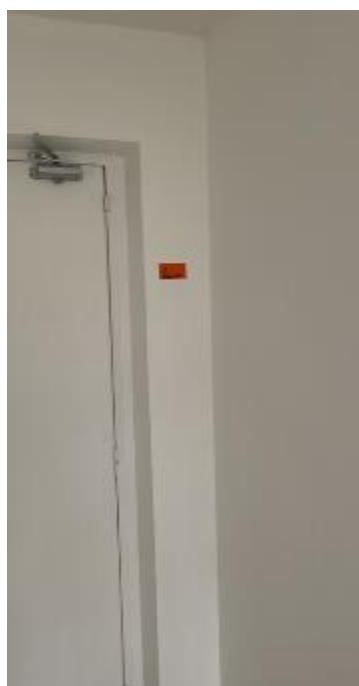
#### 4.9. Sondage V7 : sondage Poteau R+2

Poteau BA 25cm sur 25cm en partie encastrer dans le voile ; cadres Tors  $\Phi 6$  espacement de 20cm  
Filants Tors  $\Phi 10$ .

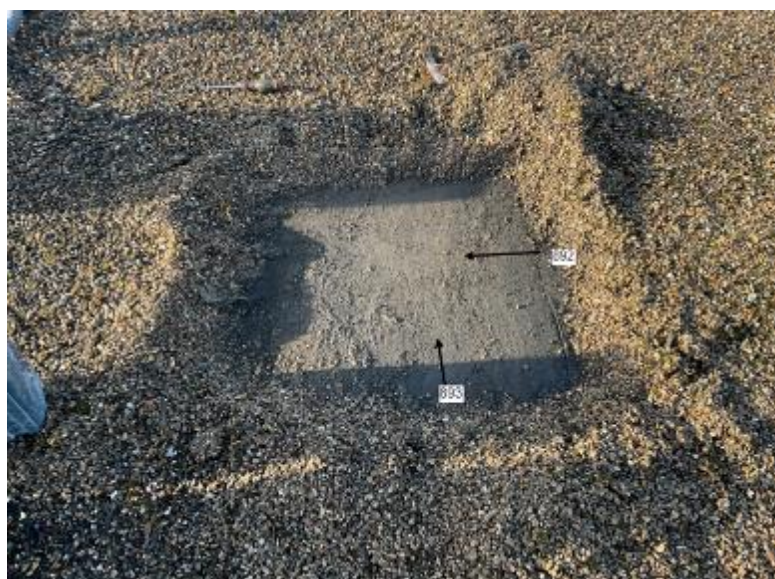
## Bandes radar :

Les bandes radar ne sont pas exploitables

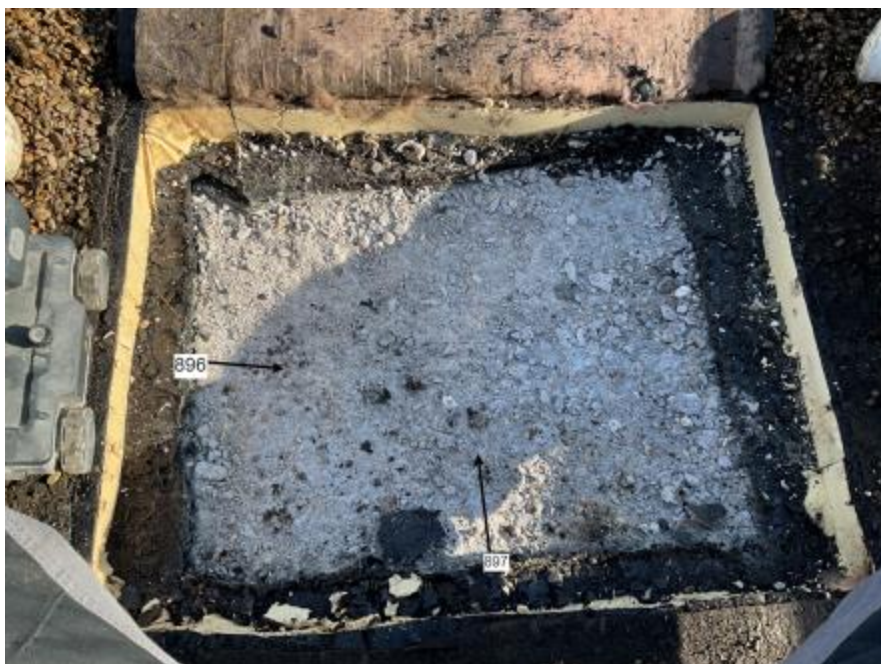
Les bandes radar ne sont pas exploitables
