Rapport de repérage amiante avant réalisation de travaux dans un immeuble bâti

Rapport N° : 29866190/S1/1/AM-RTV_V1

Mail Rénovation bâtiments "Nappes" et "Tour" réalisé le 01/12/2025 par KEVIN DRUMEL (Responsable des services généraux)

BÂTIMENT TOUR

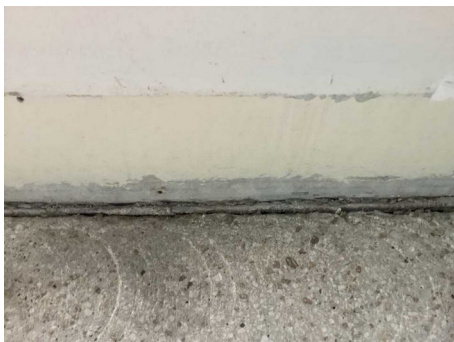
P1	ZPSO 1	P2	ZPSO 1
R+5 -> PLATEAU BRUT		R+5 -> PLATEAU BRUT

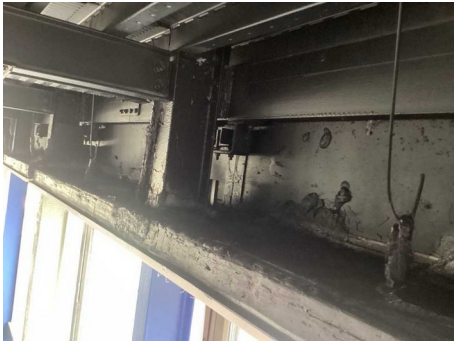
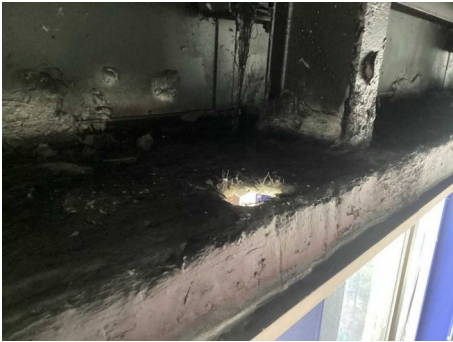
Menuiseries intérieures -> Joints de mastic de vitrage		Menuiseries intérieures -> Joints de mastic de vitrage	
P3	ZPSO 2	P3	ZPSO 2
R+5 -> PLATEAU BRUT		R+5 -> PLATEAU BRUT

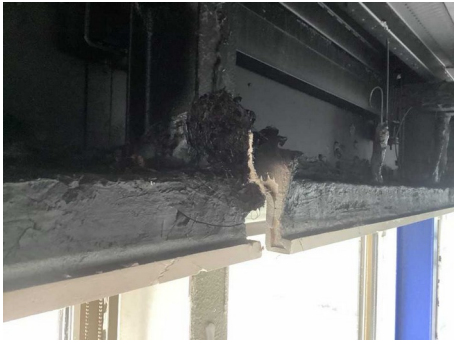
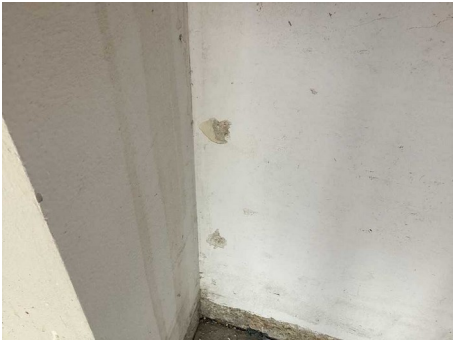
Plafonds -> Coffrages perdus Enduits lissés, projetés ou talochés		Plafonds -> Coffrages perdus Enduits lissés, projetés ou talochés	
P4	ZPSO 2	P5	ZPSO 3
R+5 -> PLATEAU BRUT		R+5 -> PLATEAU BRUT

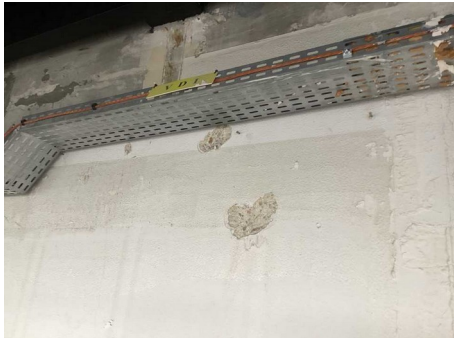
P6	ZPSO 3
R+5 -> PLATEAU BRUT

Murs et cloisons maçonnées "en dur" -> Enduits lissés, projetés ou talochés Enduits lissés, projetés ou talochés Enduits de ragréage, débullage, lissage

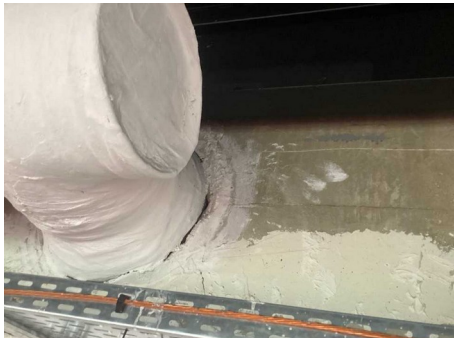
P9	ZPSO 5
R+5 -> PLATEAU BRUT

Murs et cloisons maçonnées "en dur" -> Enduits lissés, projetés ou talochés

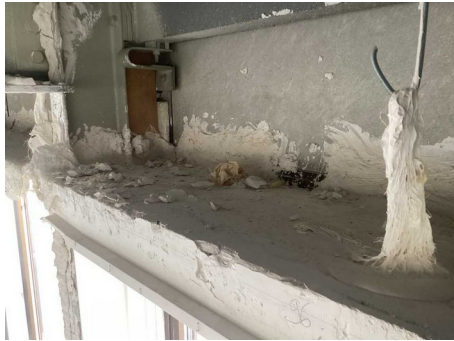
P21	ZPSO 18
R+4 -> PLATEAU BRUT

Plafonds -> Coffrages perdus Enduits lissés, projetés ou talochés

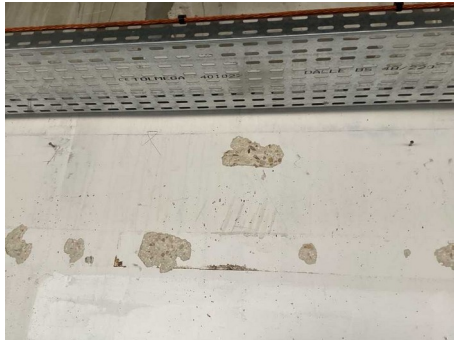
P23	ZPSO 3
R+4 -> PLATEAU BRUT

Murs et cloisons maçonnées "en dur" -> Enduits lissés, projetés ou talochés Enduits lissés, projetés ou talochés Enduits de ragréage, débullage, lissage

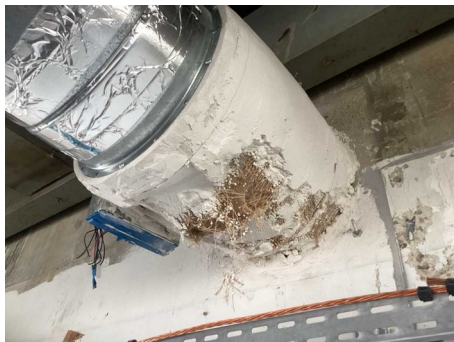
P25	ZPSO 19
R+4 -> PLATEAU BRUT

Conduits -> Enveloppes de calorifuges (Liste B) Enveloppes de calorifuges

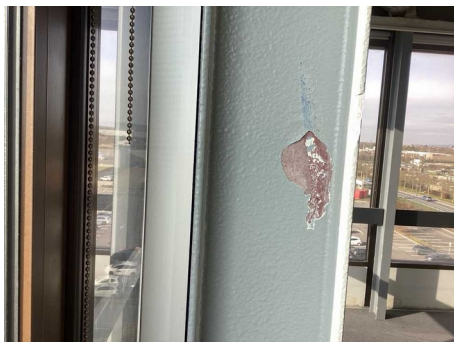
P26	ZPSO 20
R+4 -> PLATEAU BRUT

Poteaux -> Peintures Enduits lissés, projetés ou talochés

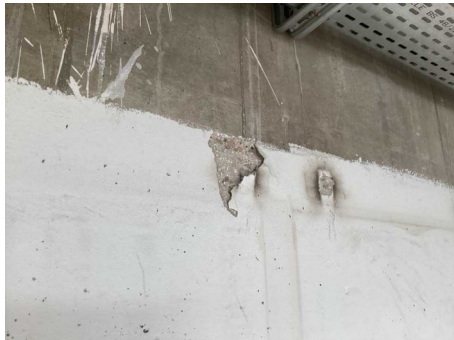
P31	ZPSO 3
R+3 -> PLATEAU BRUT

Murs et cloisons maçonnées "en dur" -> Enduits lissés, projetés ou talochés Enduits lissés, projetés ou talochés Enduits de ragréage, débouillage, lissage

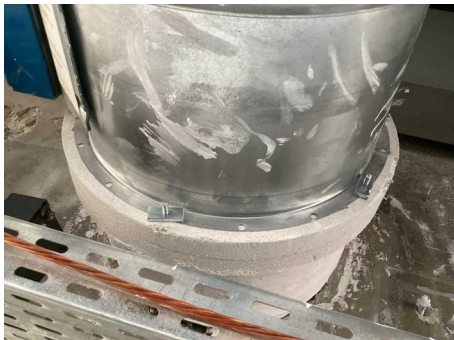
P32	ZPSO 21
R+3 -> PLATEAU BRUT

Conduits -> Joints entre éléments, joints de brides

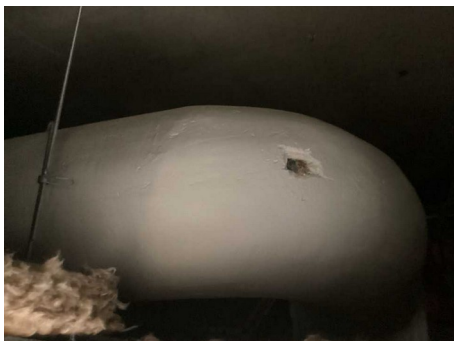
P35	ZPSO 19
R+3 -> PLATEAU BRUT

Conduits -> Enveloppes de calorifuges (Liste B) Enveloppes de calorifuges

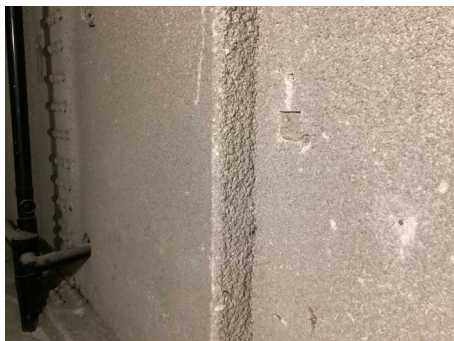
P36	ZPSO 9
R+6 -> HC 01

Murs et cloisons maçonnées "en dur" -> Enduits projetés (Liste B)

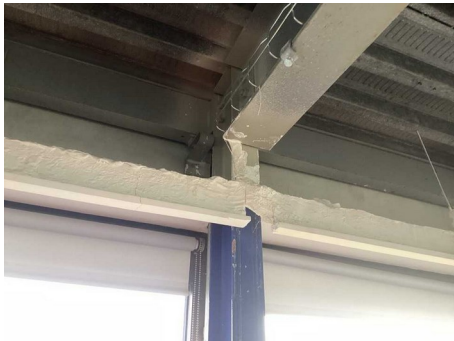
P45	ZPSO 18
R+2 -> PLATEAU BRUT

Plafonds -> Coffrages perdus Enduits lissés, projetés ou talochés

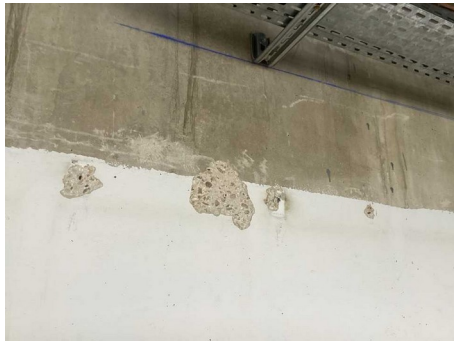
P46	ZPSO 3
R+2 -> PLATEAU BRUT

Murs et cloisons maçonnées "en dur" -> Enduits lissés, projetés ou talochés Enduits lissés, projetés ou talochés Enduits de ragréage, déboulage, lissage

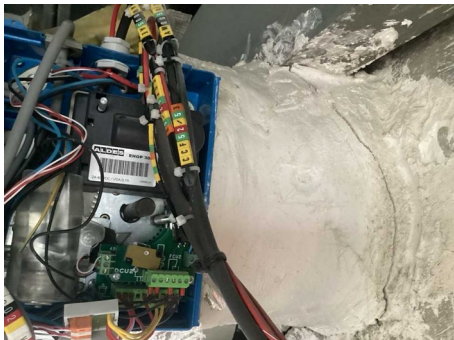
P47	ZPSO 4
R+2 -> PLATEAU BRUT

Conduits -> Enveloppes de calorifuges (Liste B)

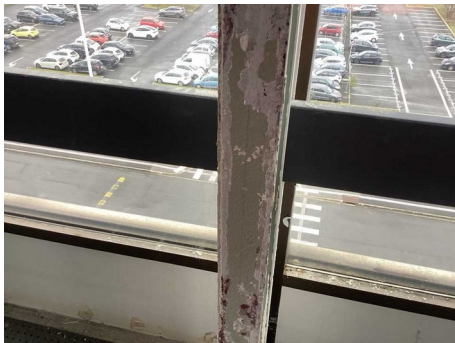
P55	ZPSO 22
R+4 -> PLATEAU BRUT

Poteaux -> Peintures Enduits lissés, projetés ou talochés

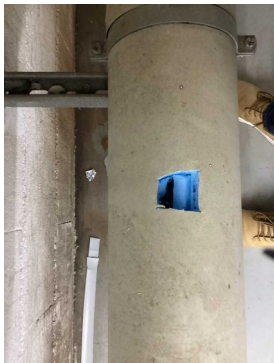
P69	ZPSO 12
SOUS-SOL -> PIECE 2

Conduits -> Colles de calorifugeage Calorifugeages

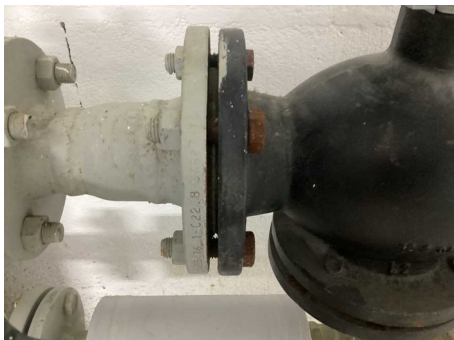
P71	ZPSO 30
SOUS-SOL -> PIECE 2

Conduits -> Joints entre éléments, joints de brides

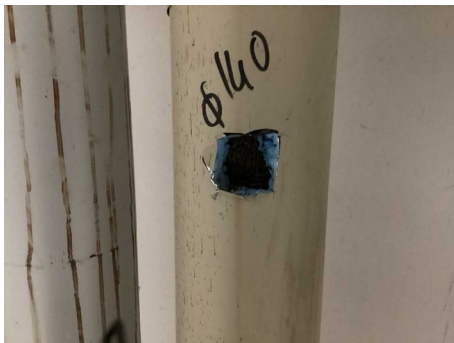
P73	ZPSO 12
SOUS-SOL -> CIRCULATION 2

Conduits -> Colles de calorifugeage Calorifugeages

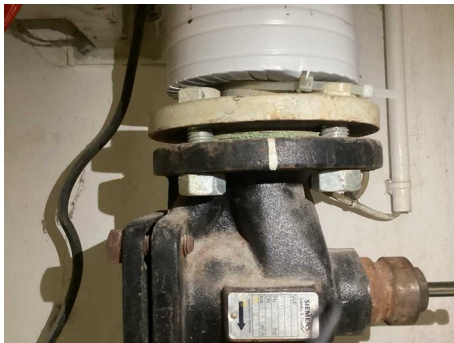
P75	ZPSO 30
SOUS-SOL -> CIRCULATION 2

Conduits -> Joints entre éléments, joints de brides

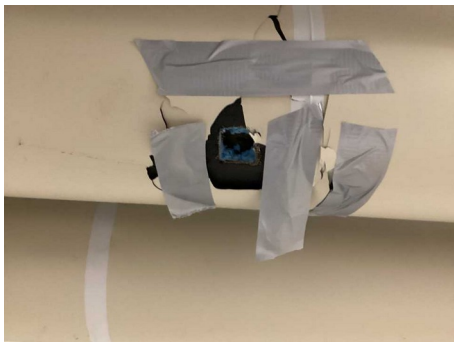
P77	ZPSO 33
SOUS-SOL -> CIRCULATION 2

Conduits -> Colles de calorifugeage Calorifugeages Enveloppes de calorifuges

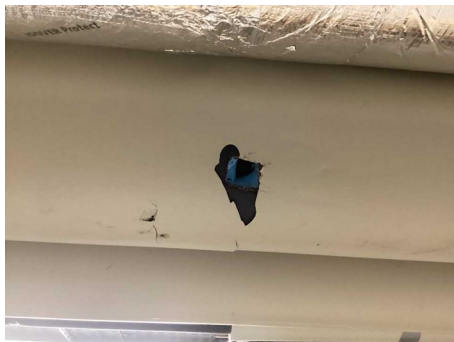
P78	ZPSO 33
SOUS-SOL -> CIRCULATION 2

Conduits -> Colles de calorifugeage Calorifugeages Enveloppes de calorifuges

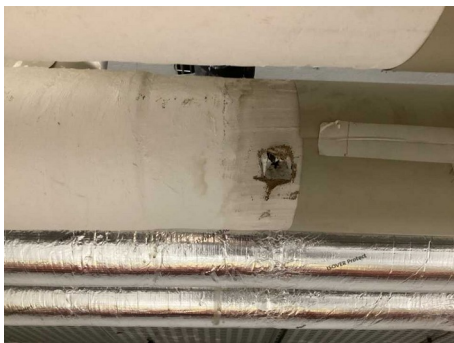
P79	ZPSO 34
SOUS-SOL -> CIRCULATION 2

Conduits -> Enveloppes de calorifuges (Liste B) Enveloppes de calorifuges Enveloppes de calorifuges

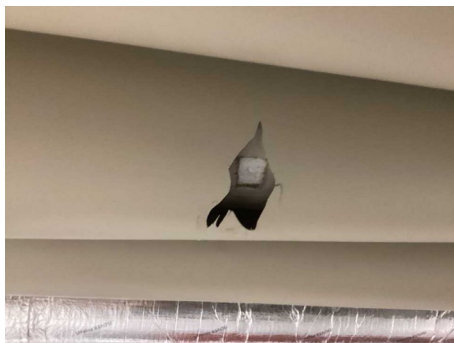
P80	ZPSO 34
SOUS-SOL -> CIRCULATION 2

Conduits -> Enveloppes de calorifuges (Liste B) Enveloppes de calorifuges Enveloppes de calorifuges

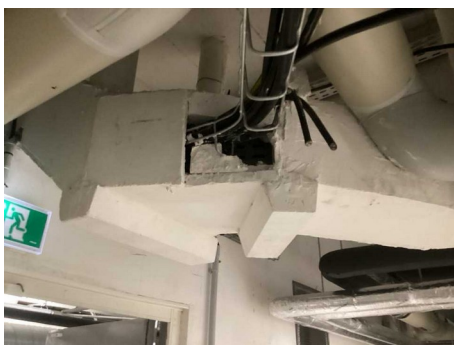
P83	ZPSO 36
SOUS-SOL -> PIECE 1.HC.04

Plafonds -> Coffrages perdus

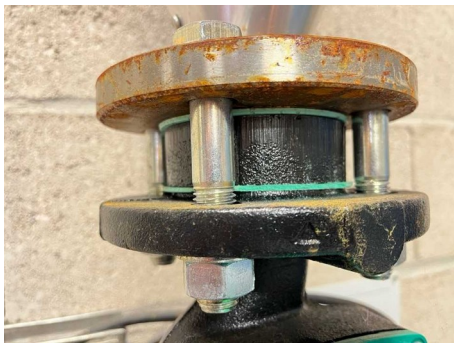
P87	ZPSO 39
BÂTIMENT P.A.C -> SALLE MACHINERIE

Conduits -> Joints entre éléments, joints de brides

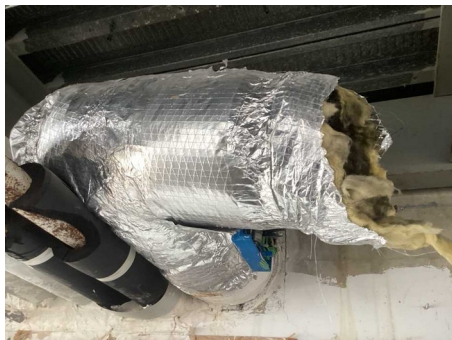
Conduits -> Enveloppes de calorifuges (Liste B) Calorifugeages		Conduits -> Enveloppes de calorifuges (Liste B) Calorifugeages	
S3	ZPSO 4	S4	ZPSO 8
R+4 -> PLATEAU BRUT		R+4 -> PLATEAU BRUT

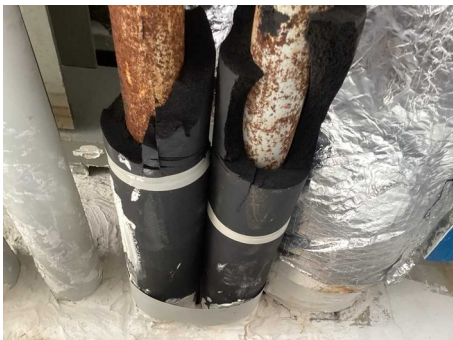
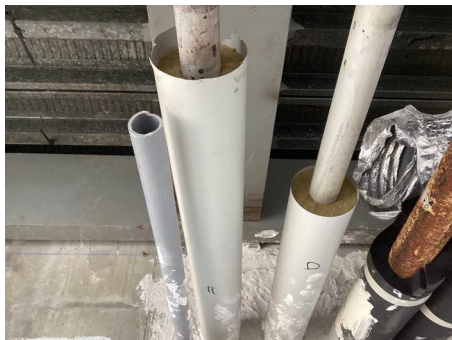
Conduits -> Enveloppes de calorifuges (Liste B)		Conduits -> Enveloppes de calorifuges (Liste B)	
S5	ZPSO 16	S6	ZPSO 17
R+4 -> PLATEAU BRUT		R+4 -> PLATEAU BRUT

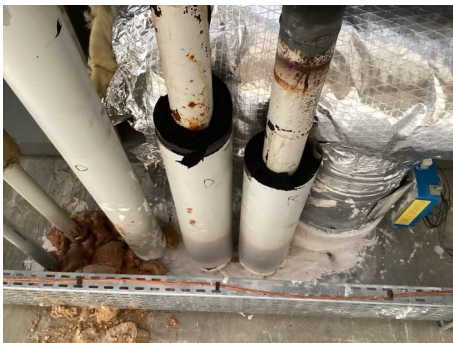
S7	ZPSO 16
R+3 -> PLATEAU BRUT

Conduits -> Enveloppes de calorifuges (Liste B) Calorifugeages

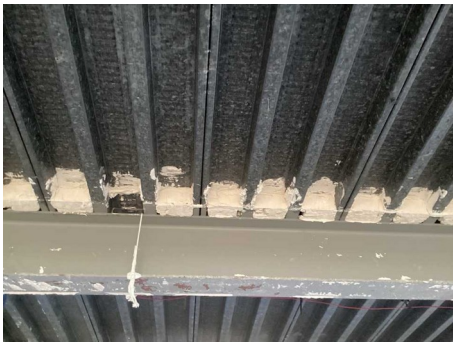
S9	ZPSO 13
R+3 -> PLATEAU BRUT

Plafonds -> Rebouchages de trémie

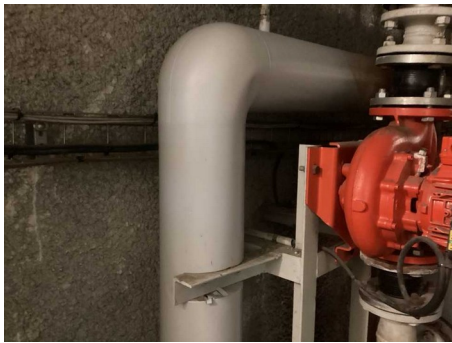
S10	ZPSO 17
R+6 -> LT 04

Conduits -> Enveloppes de calorifuges (Liste B) Calorifugeages

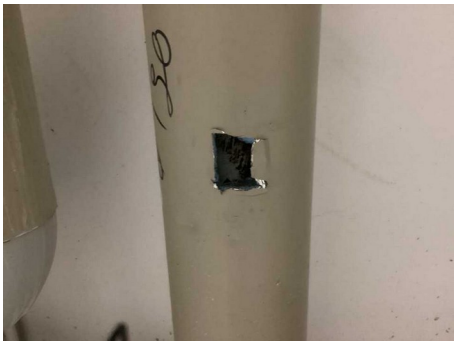
S13	ZPSO 12
SOUS-SOL -> CIRCULATION 2

Conduits -> Colles de calorifugeage Calorifugeages

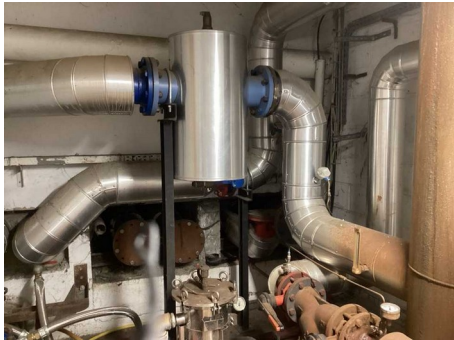
S16	ZPSO 38
SOUS-SOL -> SOUS-STATION PRIMAIRE

Conduits -> Enveloppes de calorifuges (Liste B)
