# A84 dans le Calvados PR 238+200 à 255+400

## Etude de renforcement des chaussées

Commanditaire : DIRNO SPT – M Pierre VEDEL

N° NOVA : 25-NC-0011

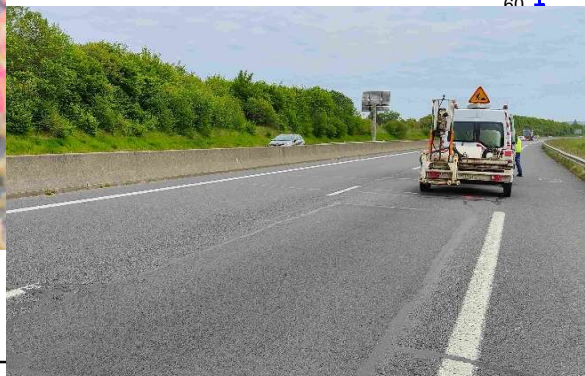
Réalisée proche FT

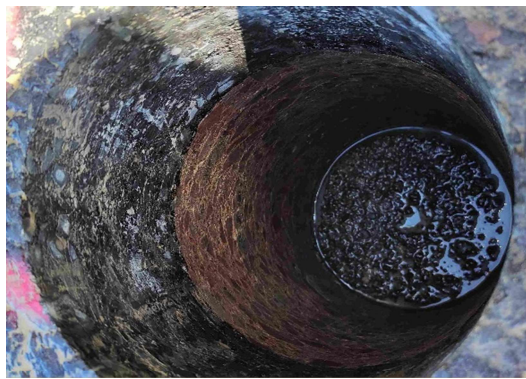
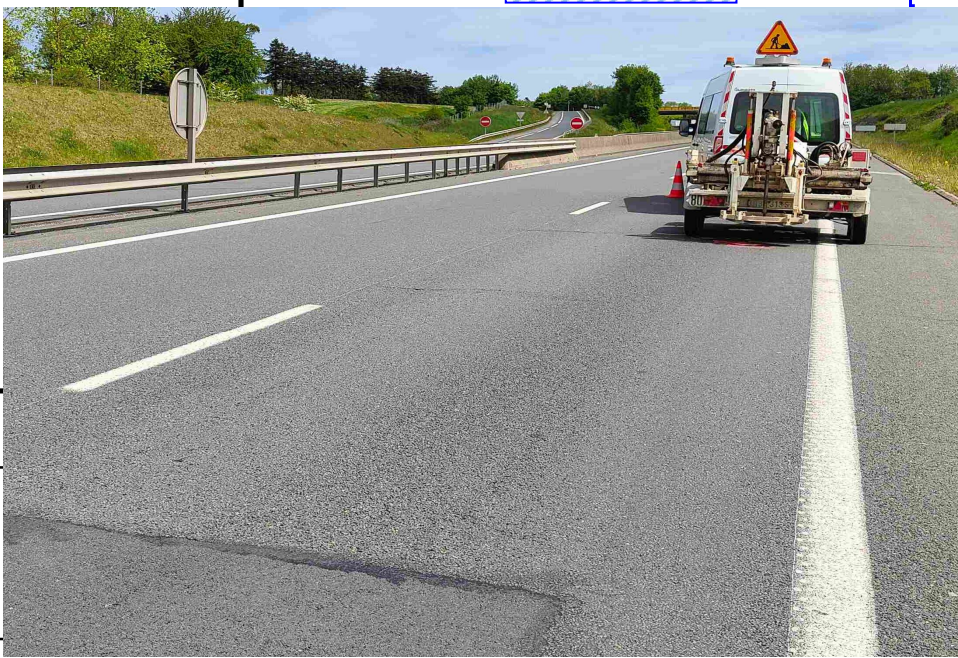
Réalisée proche FT

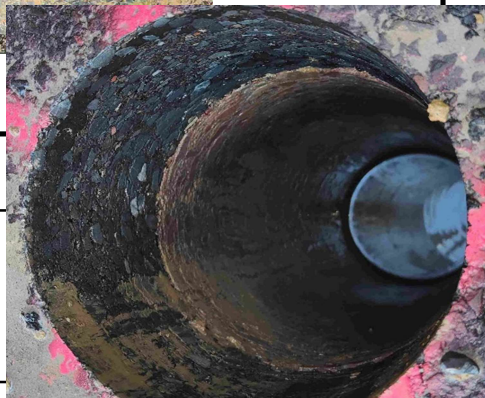
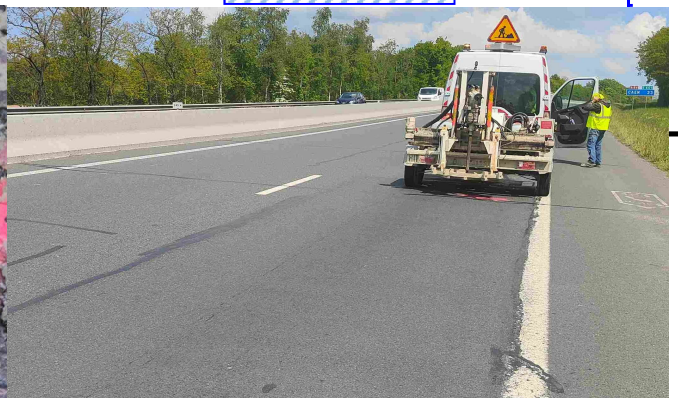
Sur purge

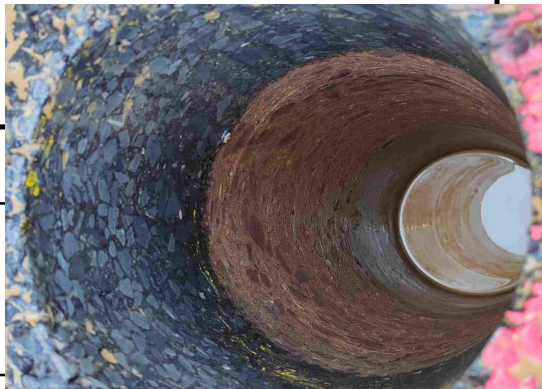
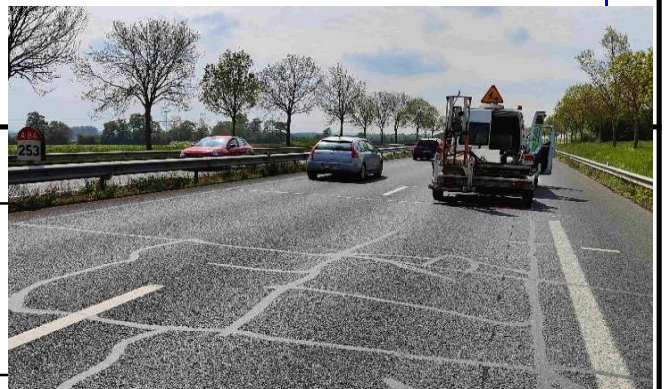
Réalisée proche FT

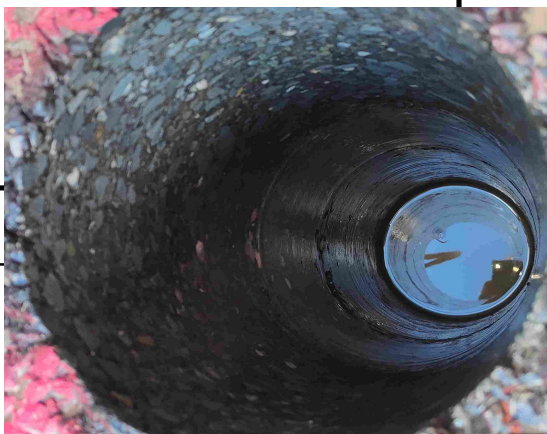
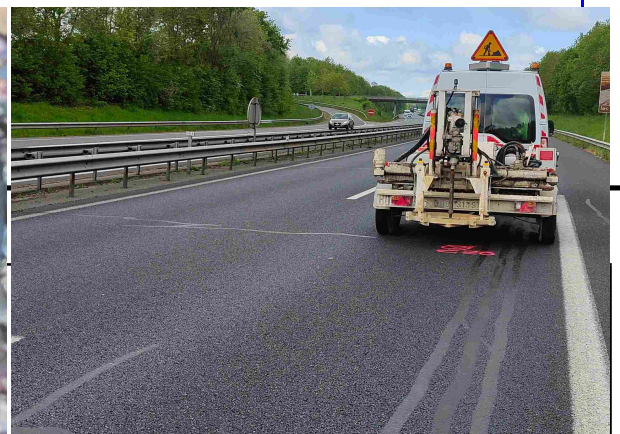
Réalisée proche FT

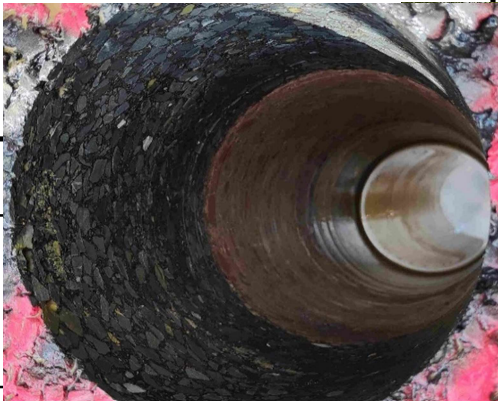
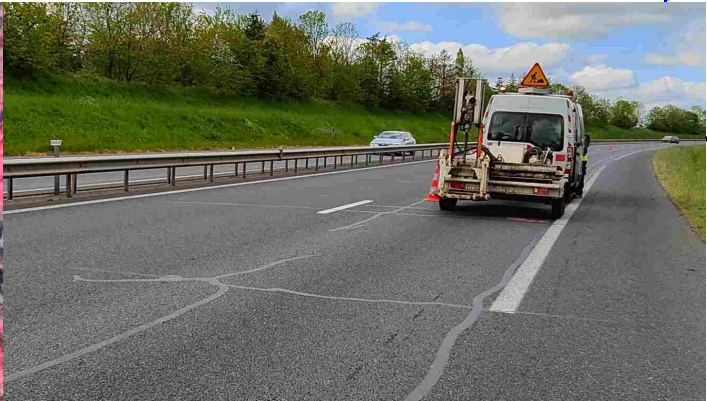
Réalisée proche FT

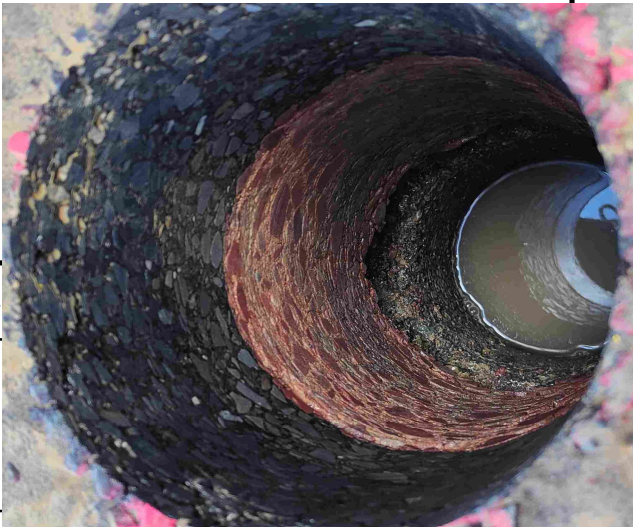
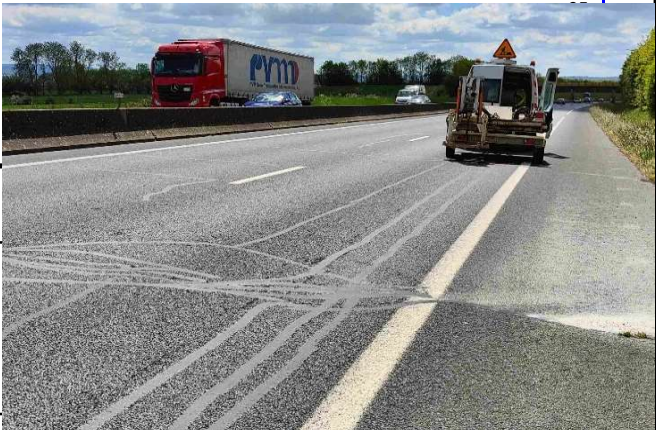
Proche FT

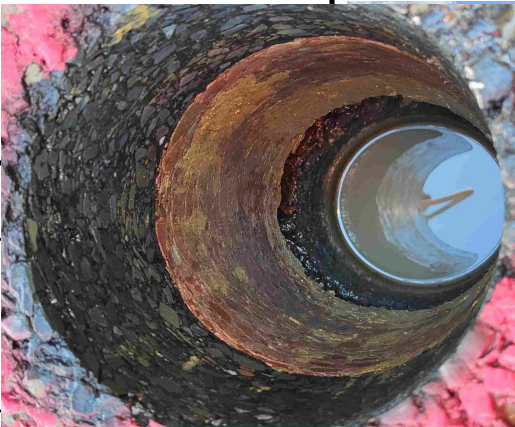
Proche FT avec remontée de fines

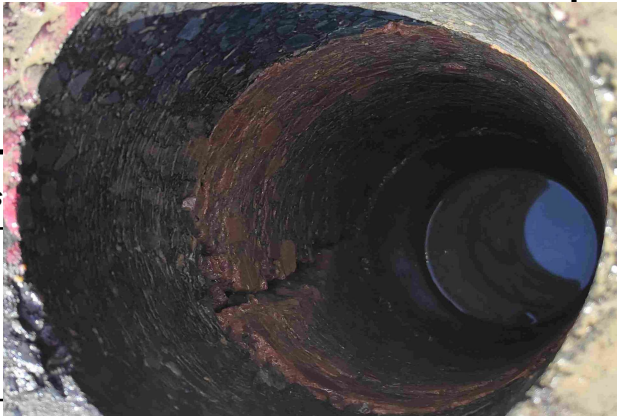
Sur réparation

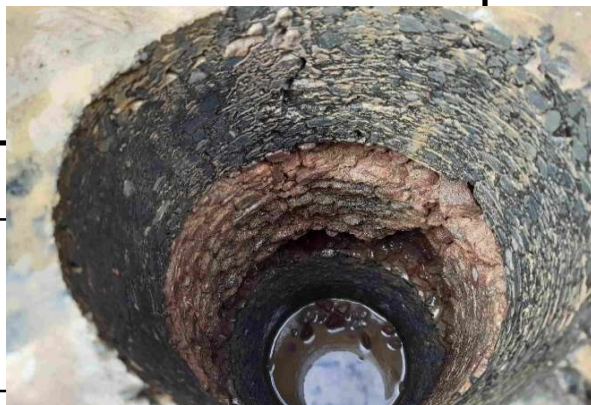
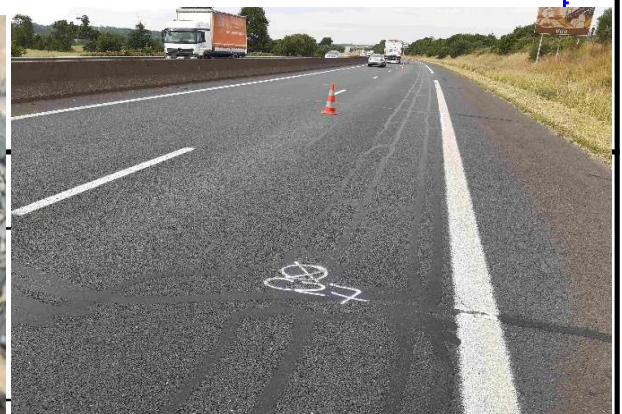
FL proche FT
