RN 5 – PR 70+100  
Pont sur l'Ain à Cize  
Inspection détaillée : Mars-Avril 2019

Affaire n° C19LA0061

# **RN 5 – Pont sur l'Ain à CIZE P.R 70+100**

## **Inspection détaillée périodique**

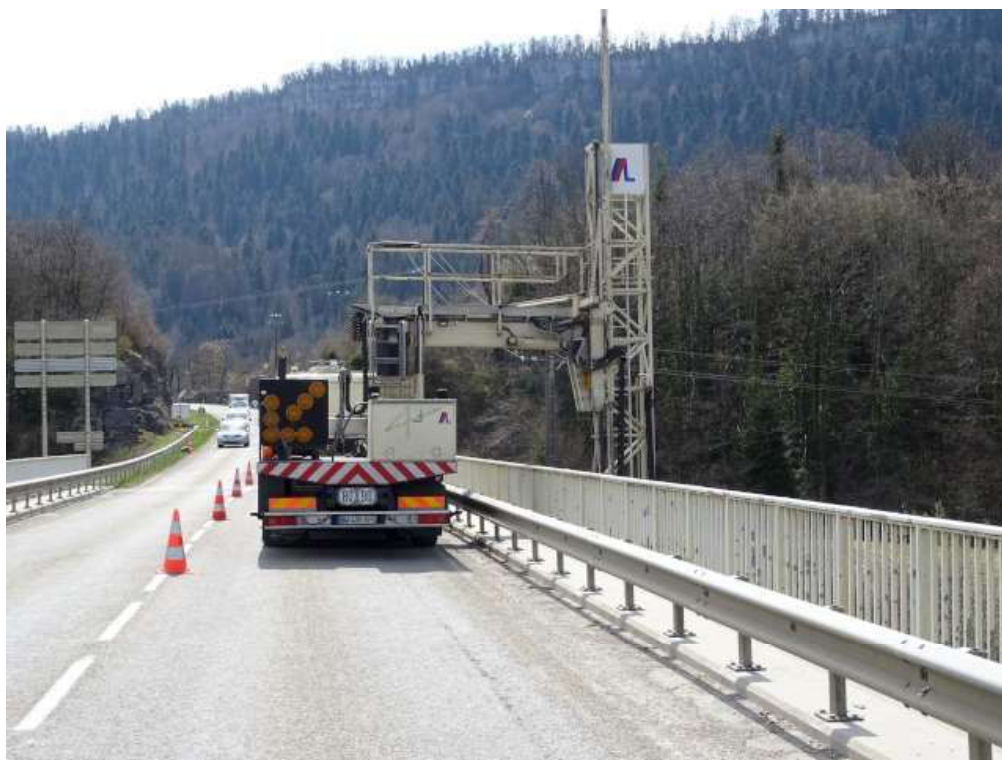
Photo n° 2 : Moyen d'inspection : passerelle ABC125 LS.

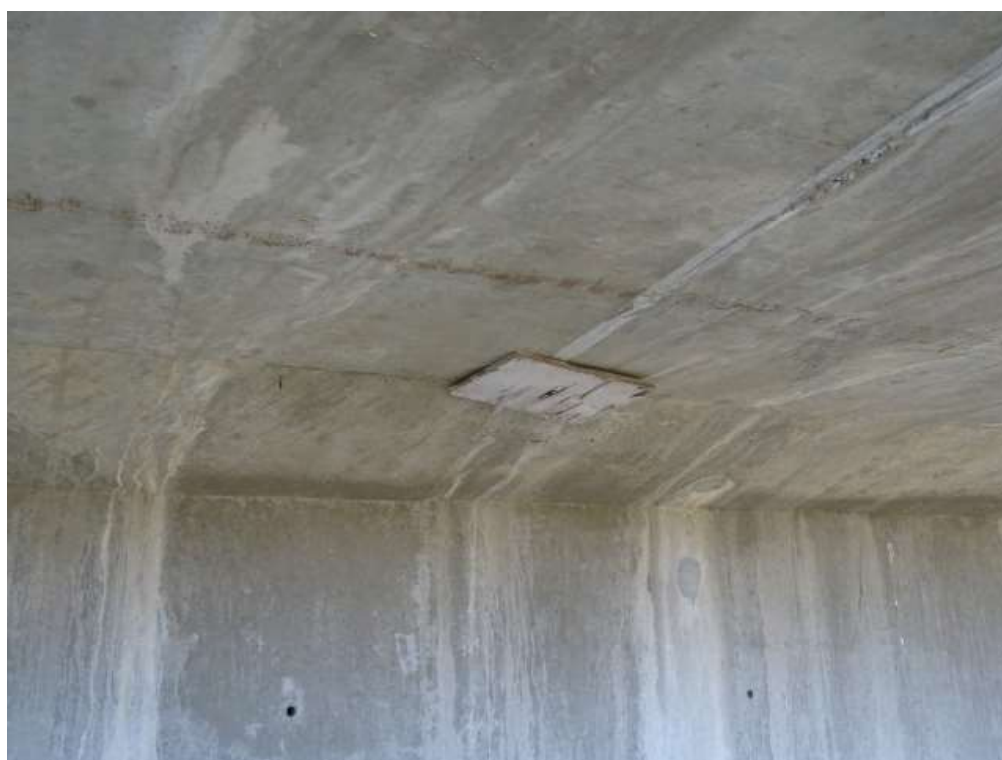
- x décalage de 3cm côté amont entre 2 voussoirs (V28 et voussoir sur pile)
- x planche en bois au droit de V35 : **photo n°3**

Photo n° 3 : Travée rive droite, encorbellement aval (à proximité de la pile rive droite). Présence d'une planche en bois (rebouchage des réservations de l'équipage mobile).

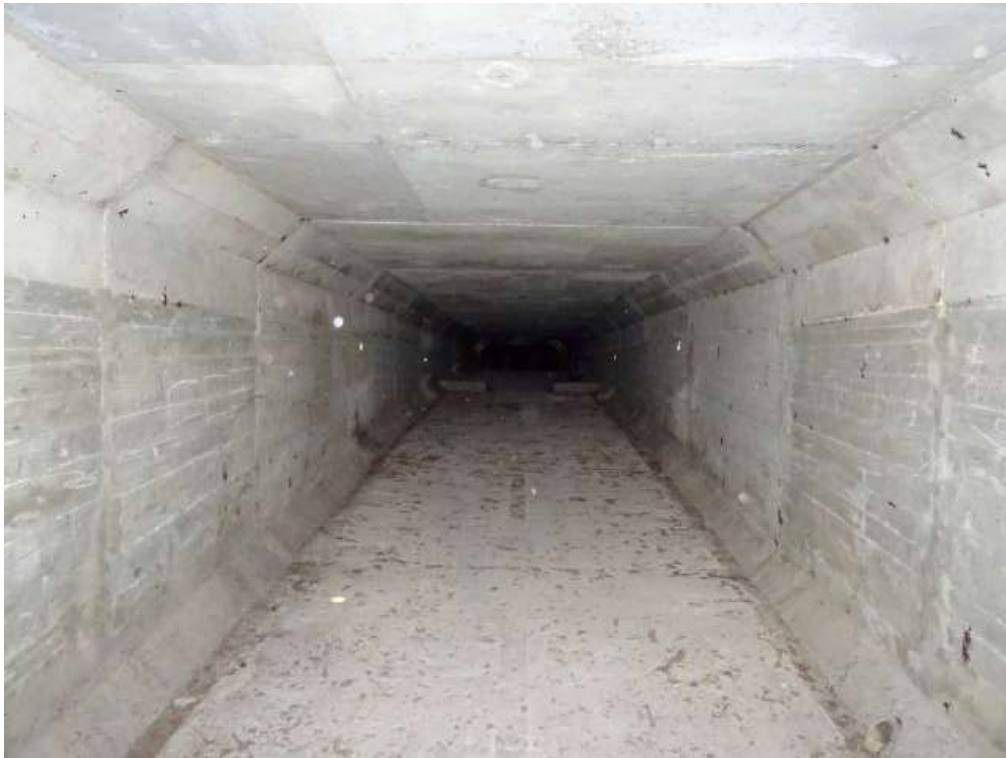
Photo n° 14 : Vue à l'intérieur du caisson.

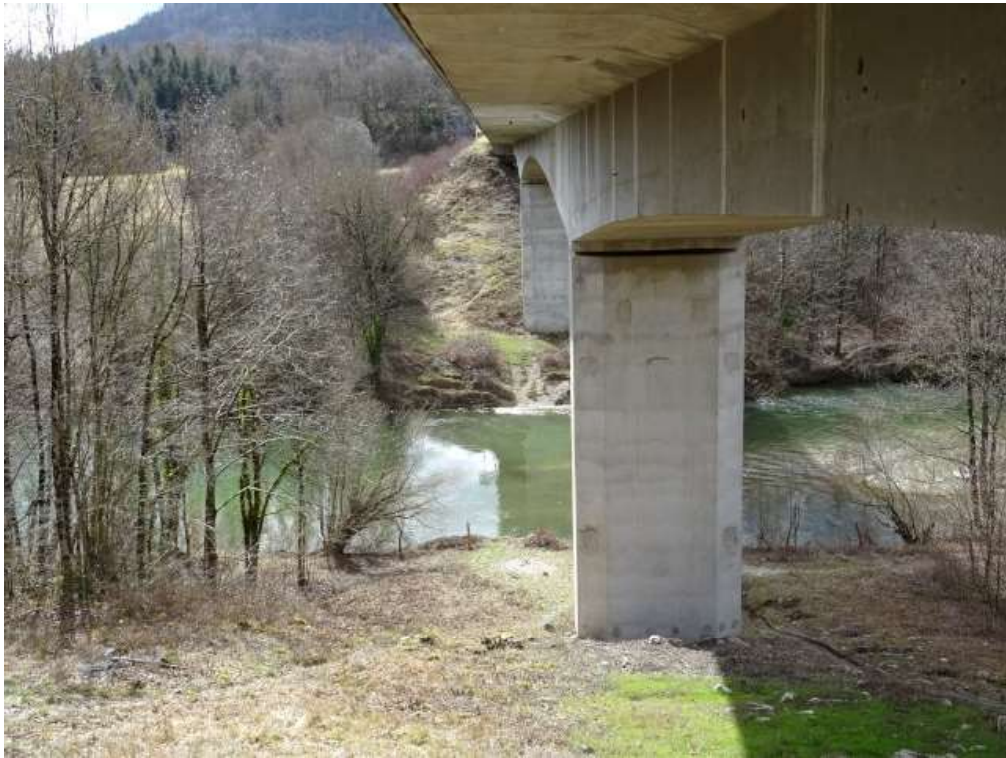
Photo n° 16 : Vue sur la pile rive droite.

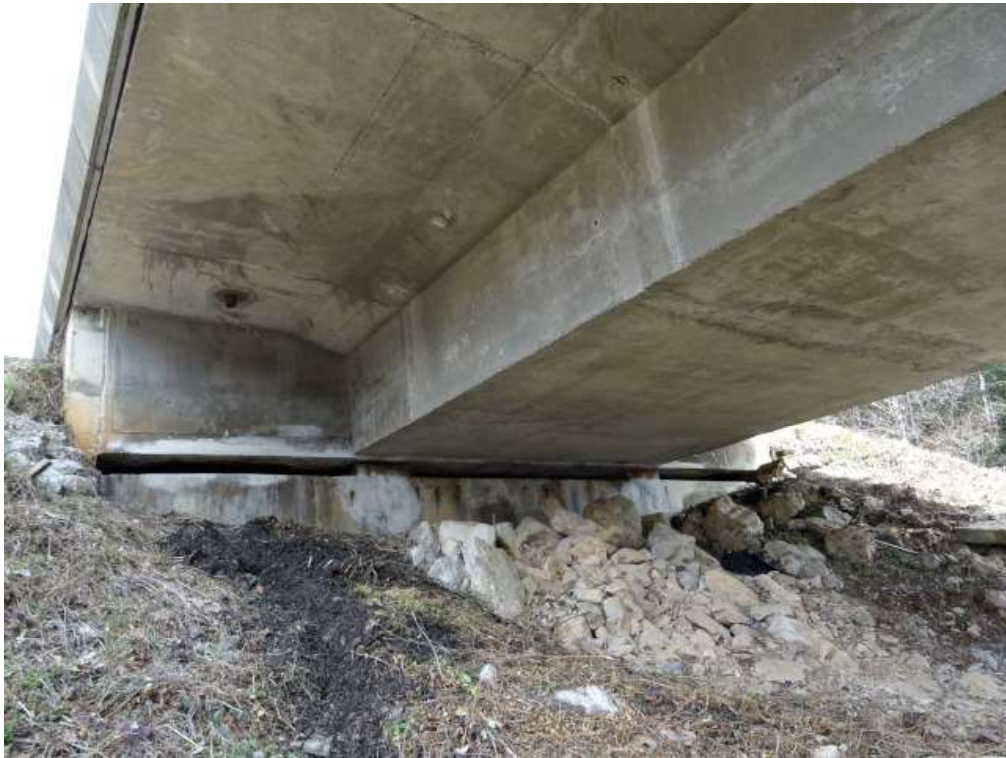
Photo n° 20 : Vue sur la culée rive droite.

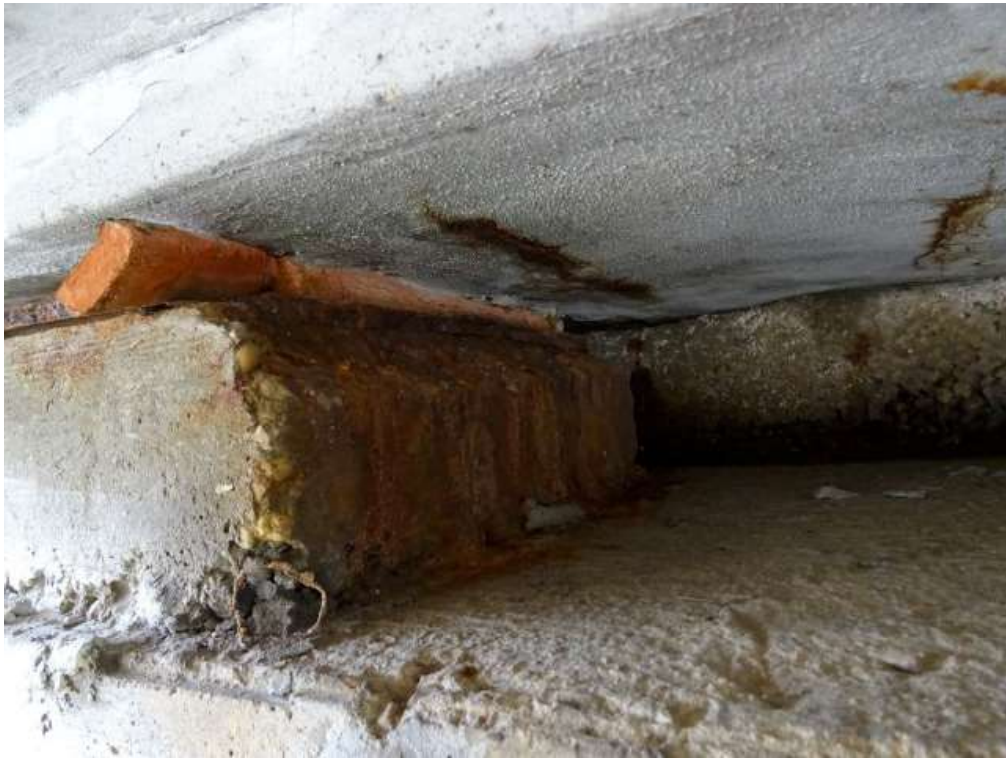
Photo n° 26: Culée rive droite. Vue sur l'appareil d'appui aval face amont.

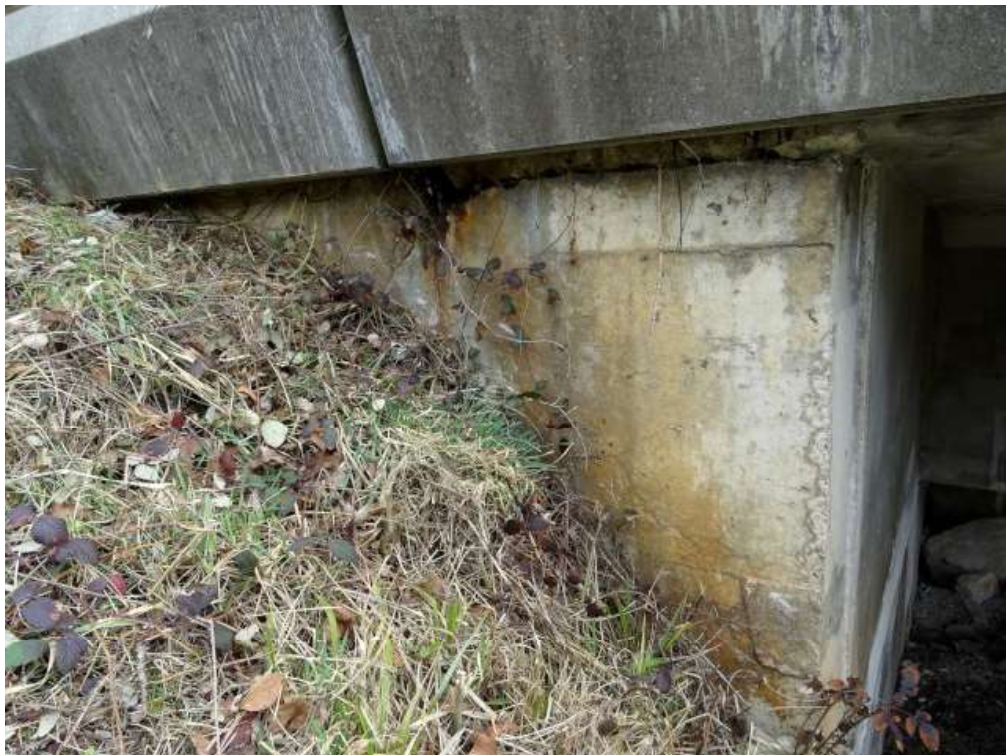
Photo n° 33 : Culée rive droite. Vue sur le muret-cache aval qui se prolonge par un mur en retour peu visible.

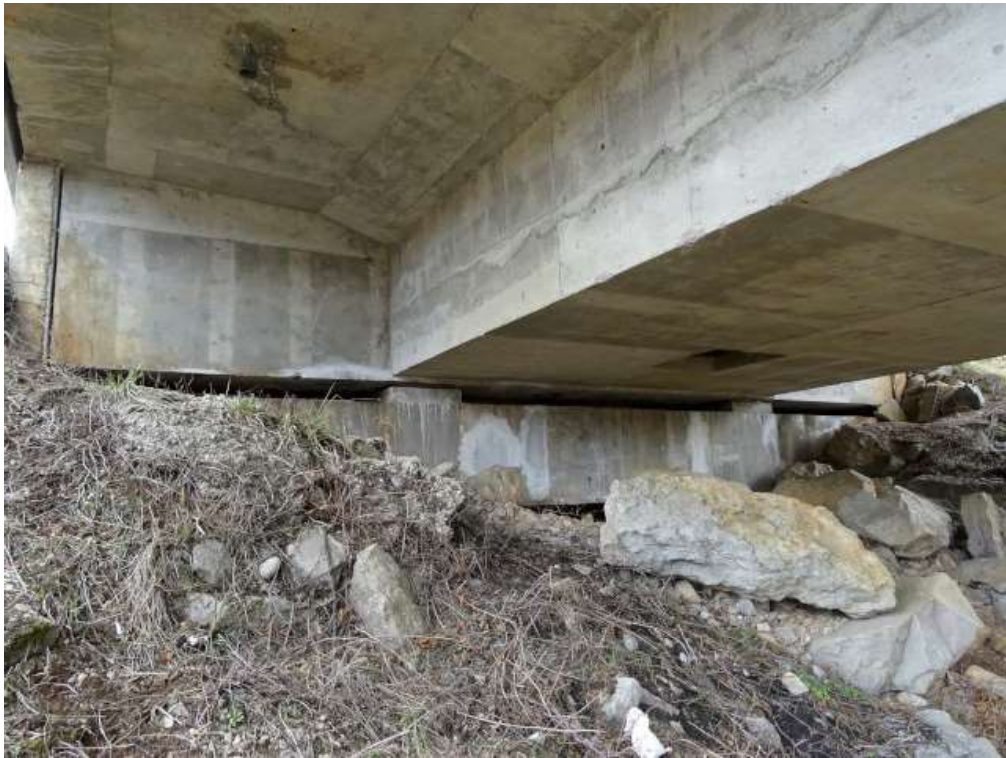
Photo n° 34 : Vue générale de la culée rive gauche.

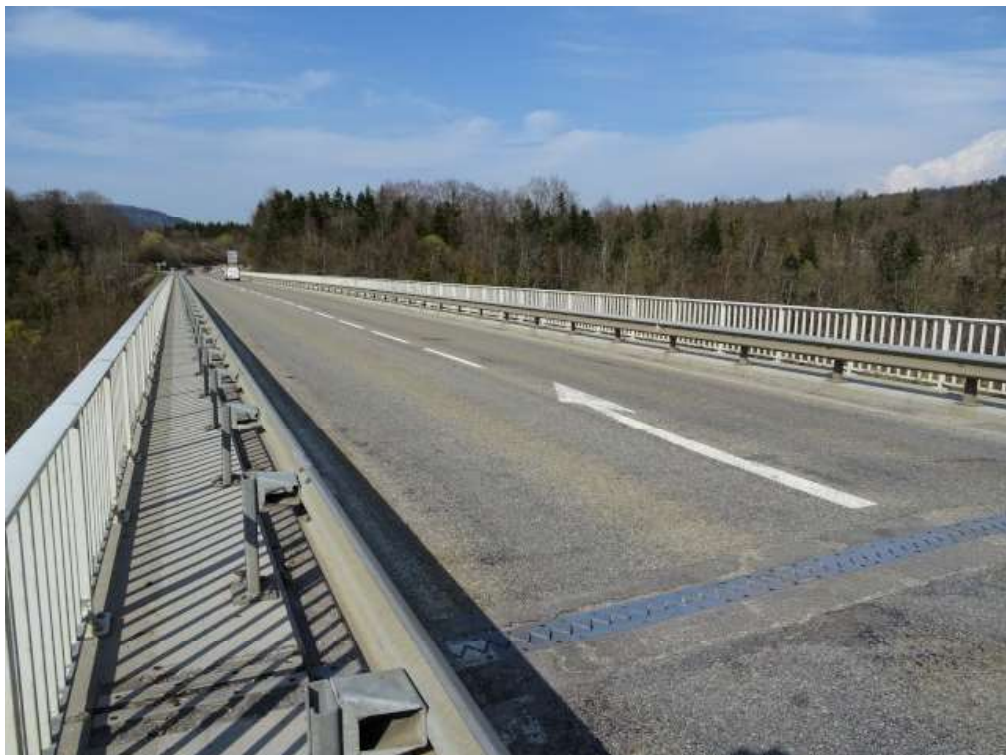
Photo n° 41 : Vue de dessus depuis la rive gauche.

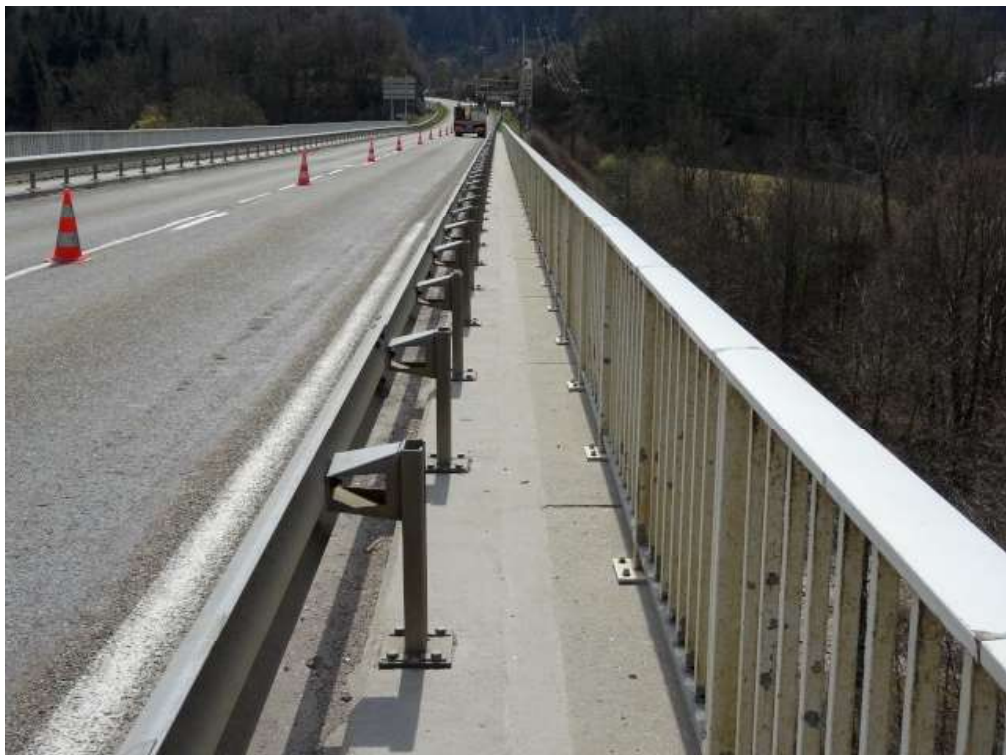
Photo n° 51 : Vue sur le passage de service aval.
