# Pré-rapport de repérage amiante avant réalisation de travaux dans un immeuble bâti

**Rapport N° : 28763894/S2/1/AM-RTV\_V1****Rédigé le : 24/10/2025****Référence au programme de travaux :**Mail client DBE - UGAP DOUANES DU GRAND EST  
réalisé le 11/09/2025 par Isabelle Belaid

**GEP - DIRECTION DES DOUANES STRASBOURG  
ET SIEGE**11 AVENUE DE LA LIBERTE  
67000 STRASBOURG**PROJET TRAVAUX SUR STRUCTURES**

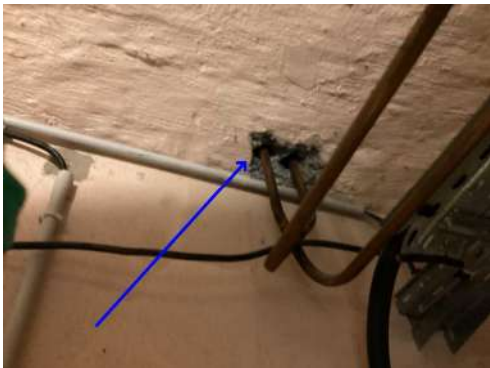
| P43 | ZPSO 27 |

| P43 | ZPSO 27 |
|---|---|
| Sous-sol -> Dégagement 1 | |
| Plafonds -> Enduits lissés, projetés ou talochés Peintures décoratives | |

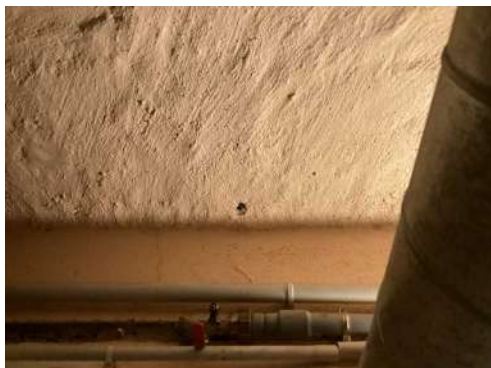
| P44 | ZPSO 27 |

| P44 | ZPSO 27 |
|---|---|
| Sous-sol -> Dégagement 1 | |
| Plafonds -> Enduits lissés, projetés ou talochés Peintures décoratives | |

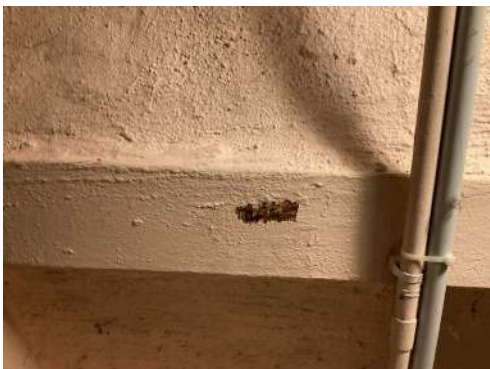
| P45 | ZPSO 28 |

| P45 | ZPSO 28 |
|---|---|
| Sous-sol -> Dégagement 1 | |
| Poutres -> Peintures | |

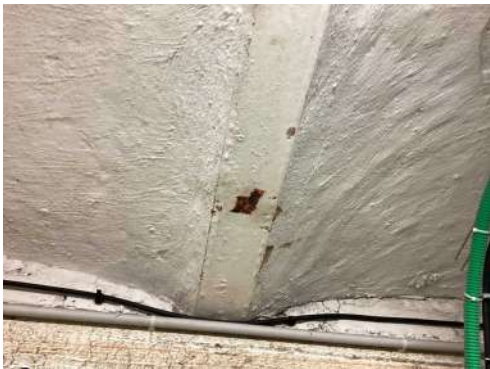
| P48 | ZPSO 30 |

| P48 | ZPSO 30 |
|---|---|
| Sous-sol -> Rangement 1 | |
| Poutres -> Peintures | |

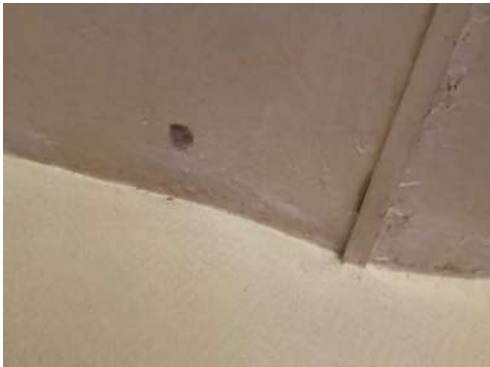
| P8 | ZPSO 5 |

| P8 | ZPSO 5 |
|---|---|
| Sous-sol -> Rangement 10 | |
| Plafonds -> Enduits lissés, projetés ou talochés Peintures décoratives | |

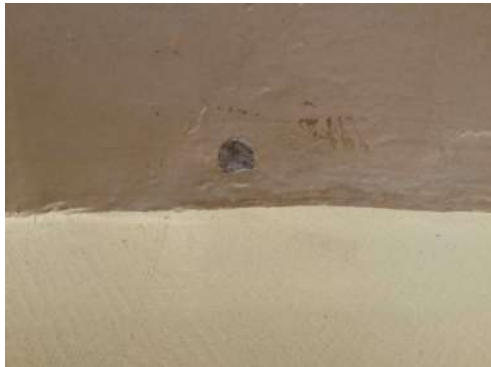
| P9 | ZPSO 5 |

| P9 | ZPSO 5 |
|---|---|
| Sous-sol -> Rangement 10 | |
| Plafonds -> Enduits lissés, projetés ou talochés Peintures décoratives | |

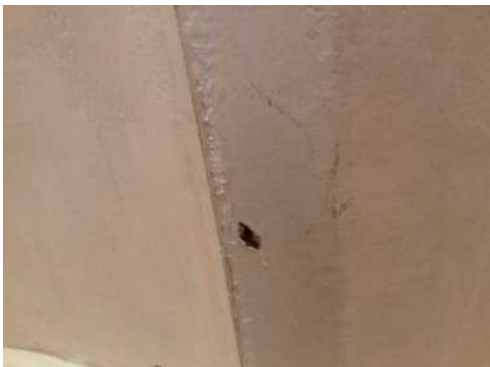
| P10 | ZPSO 6 |

| P10 | ZPSO 6 |
|---|---|
| Sous-sol -> Rangement 10 | |
| Charpentes -> Peintures décoratives | |

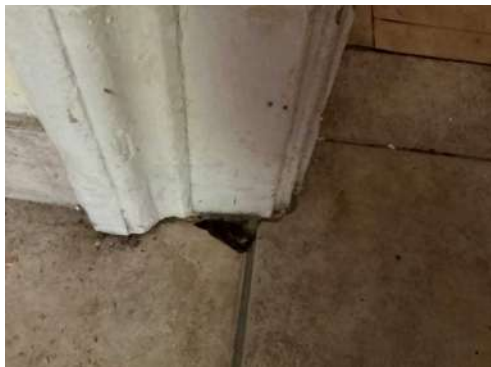
| P1 | ZPSO 1 |

| P1 | ZPSO 1 |
|---|---|
| Sous-sol -> Rangement 10 | |
| Revêtements de sol -> Joints de carrelage Colles de carrelage Ragréages | |

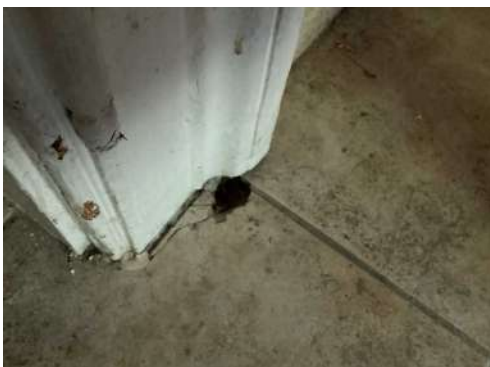
| P2 | ZPSO 1 |

| P2 | ZPSO 1 |
|---|---|
| Sous-sol -> Rangement 10 | |
| Revêtements de sol -> Joints de carrelage Colles de carrelage Ragréages | |

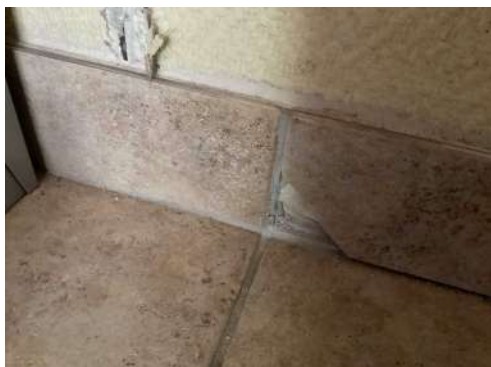
| P4 | ZPSO 3 |

| P4 | ZPSO 3 |
|---|---|
| Sous-sol -> Rangement 10 | |
| Revêtements de murs, poteaux, cloisons, gaines, coffres -> Joints de plinthe Colles de plinthe | |

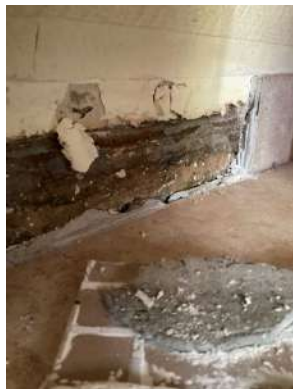
| P11 | ZPSO 3 |

| Sous-sol -> Rangement 10 | |
| Revêtements de murs, poteaux, cloisons, gaines, coffres -> Joints de plinthe Colles de plinthe | |

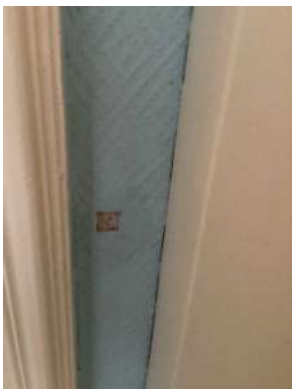
| P13 | ZPSO 7 |

| P13 | ZPSO 7 |
|---|---|
| Sous-sol -> Rangement 11 | |
| Murs et cloisons maçonnées "en dur" -> Enduits lissés, projetés ou talochés Peinture | |

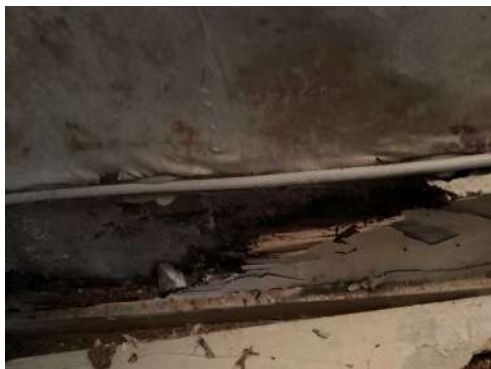
| P14 | ZPSO 8 |

| P14 | ZPSO 8 |
|---|---|
| Sous-sol -> Rangement 11 | |
| Revêtements de murs, poteaux, cloisons, gaines, coffres -> Colles de plinthe Peintures décoratives | |

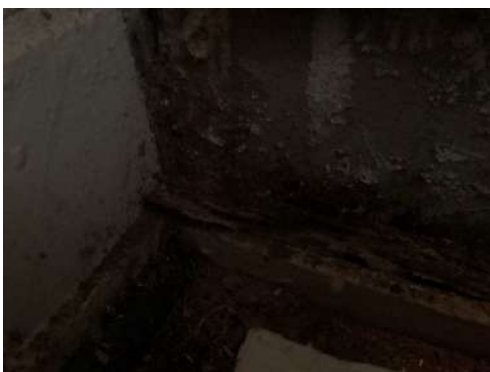
| P15 | ZPSO 8 |

| P15 | ZPSO 8 |
|---|---|
| Sous-sol -> Rangement 11 | |
| Revêtements de murs, poteaux, cloisons, gaines, coffres -> Colles de plinthe Peintures décoratives | |

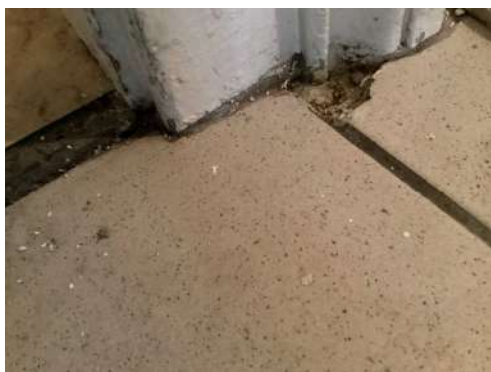
| P21 | ZPSO 13 |

| P21 | ZPSO 13 |
|---|---|
| Sous-sol -> Rangement 12 | |
| Revêtements de sol -> Joints de carrelage Colles de carrelage Ragrèges | |

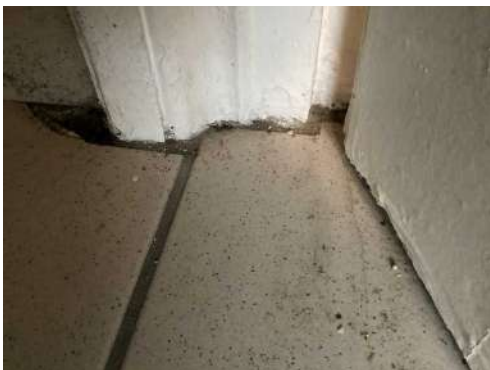
| P22 | ZPSO 13 |

| Sous-sol -> Rangement 12 | |
| Revêtements de sol -> Joints de carrelage Colles de carrelage Ragréages | |

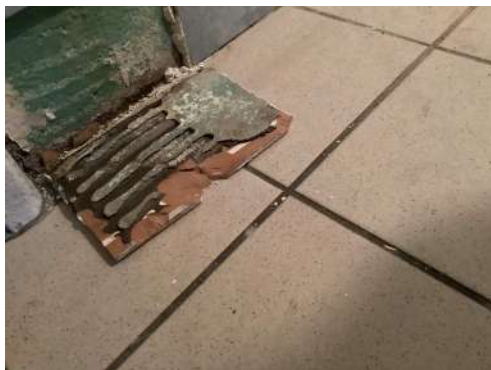
| P19 | ZPSO 12 |

| Sous-sol -> Rangement 12 | |
| Façades lourdes y compris poteaux -> Joints de faïence Colles de faïence Ragréage | |

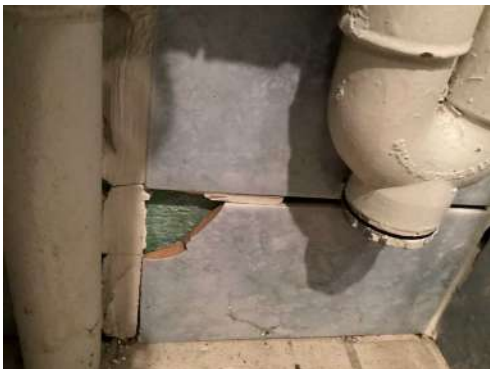
| P20 | ZPSO 12 |

| Sous-sol -> Rangement 12 | |
| Façades lourdes y compris poteaux -> Joints de faïence Colles de faïence Ragréage | |

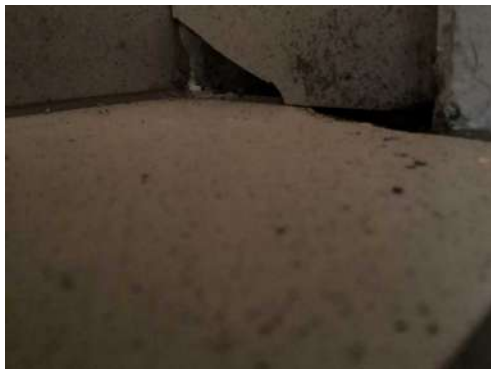
| P24 | ZPSO 14 |

| Sous-sol -> Rangement 12 | |
| Revêtements de murs, poteaux, cloisons, gaines, coffres -> Joints de plinthe Colles de plinthe Ragréages | |

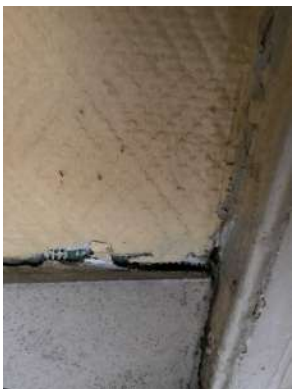
| P25 | ZPSO 14 |

| Sous-sol -> Rangement 12 | |
| Revêtements de murs, poteaux, cloisons, gaines, coffres -> Joints de plinthe Colles de plinthe Ragréages | |

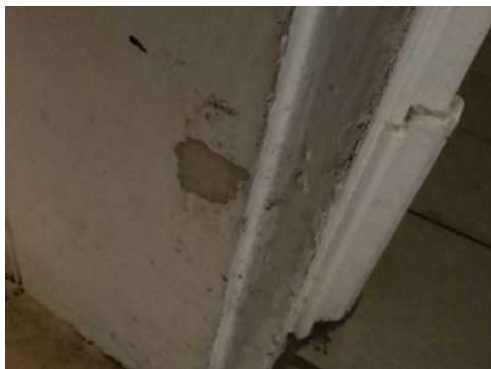
| P7 | ZPSO 2 |

| Sous-sol -> Rangement 12 | |
| Menuiseries intérieures -> Peintures décoratives | |

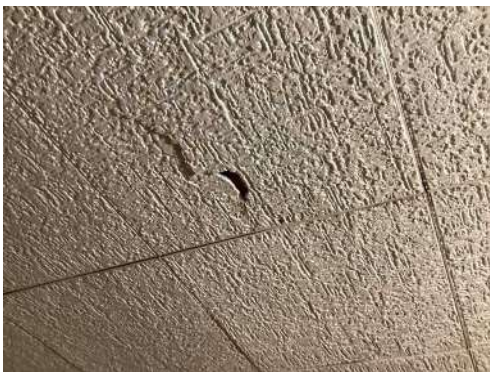
| P28 | ZPSO 16 |

| P28 | ZPSO 16 |
|---|---|
| Sous-sol -> Archives stockage 1 | |
| Plafonds -> Enduits lissés, projetés ou talochés | |

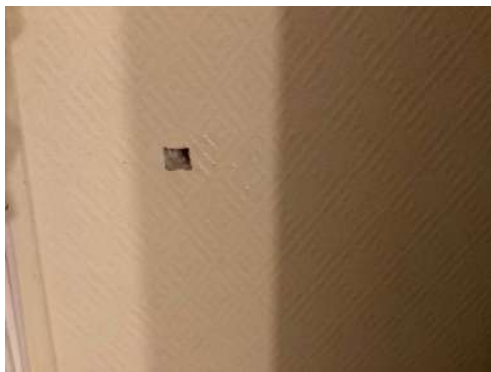
| P26 | ZPSO 15 |

| P26 | ZPSO 15 |
|---|---|
| Sous-sol -> Archives stockage 1 | |
| Murs et cloisons maçonnées "en dur" -> Enduits lissés, projetés ou talochés Peinture | |

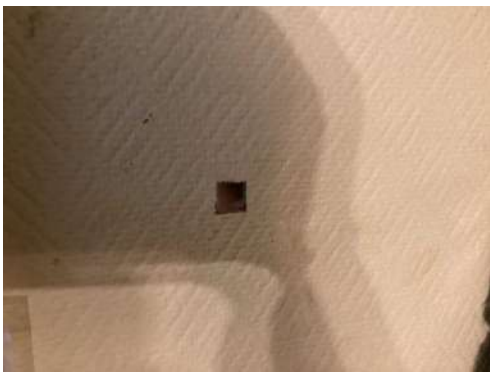
| P27 | ZPSO 15 |

| P27 | ZPSO 15 |
|---|---|
| Sous-sol -> Archives stockage 1 | |
| Murs et cloisons maçonnées "en dur" -> Enduits lissés, projetés ou talochés Peinture | |

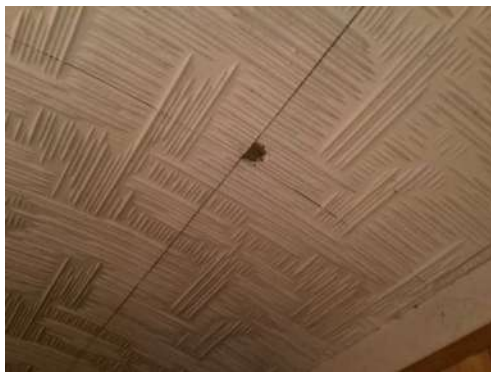
| P52 | ZPSO 33 |

| P52 | ZPSO 33 |
|---|---|
| Sous-sol -> Chambre 3 | |
| Plafonds -> Enduits lissés, projetés ou talochés Peintures décoratives | |

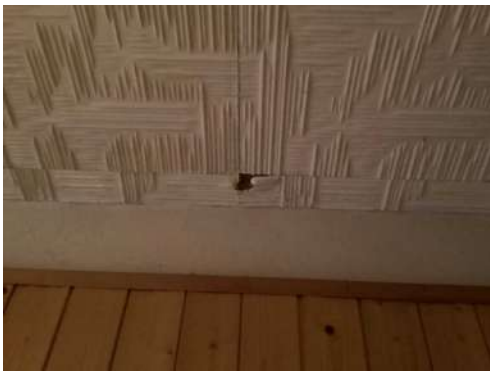
| P53 | ZPSO 33 |

| P53 | ZPSO 33 |
|---|---|
| Sous-sol -> Chambre 3 | |
| Plafonds -> Enduits lissés, projetés ou talochés Peintures décoratives | |

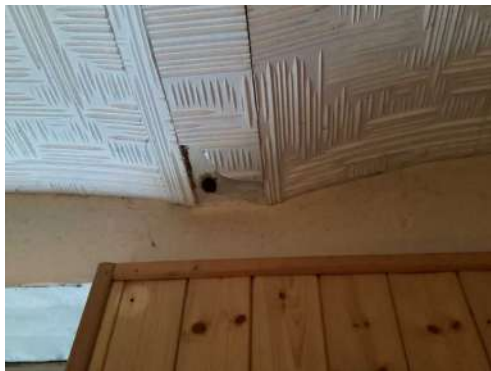
| P54 | ZPSO 34 |

| P54 | ZPSO 34 |
|---|---|
| Sous-sol -> Chambre 3 | |
| Poutres -> Peintures | |

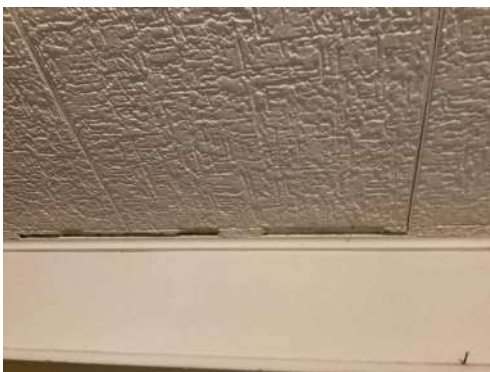
| P29 | ZPSO 16 |

| Sous-sol -> Chambre 1 | |
| Plafonds -> Enduits lissés, projetés ou talochés | |

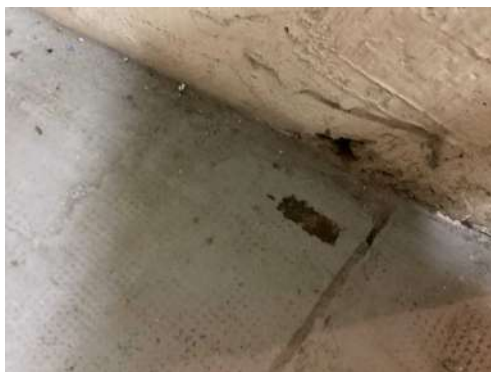
| P37 | ZPSO 24 |

| Sous-sol -> Archives stockage 2 | |
| Revêtements de sol -> Peintures de sol | |

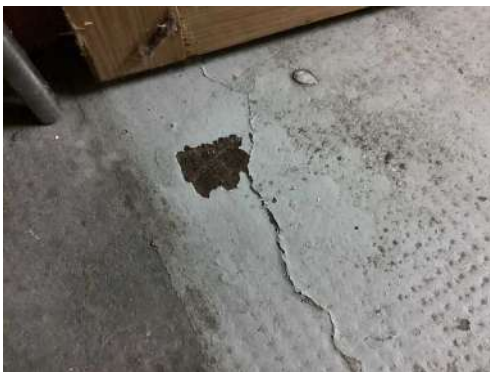
| P38 | ZPSO 24 |

| Sous-sol -> Archives stockage 2 | |
| Revêtements de sol -> Peintures de sol | |

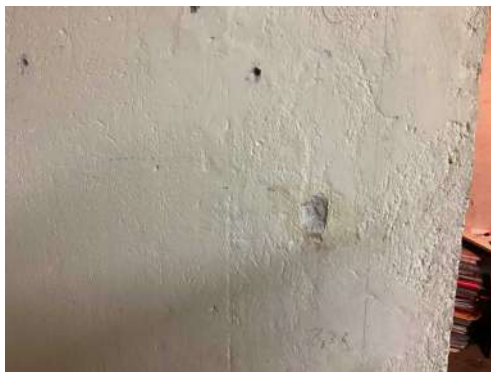
| P35 | ZPSO 23 |

| Sous-sol -> Archives stockage 2 | |
| Murs et cloisons maçonnées "en dur" -> Enduits lissés, projetés ou talochés Peinture | |

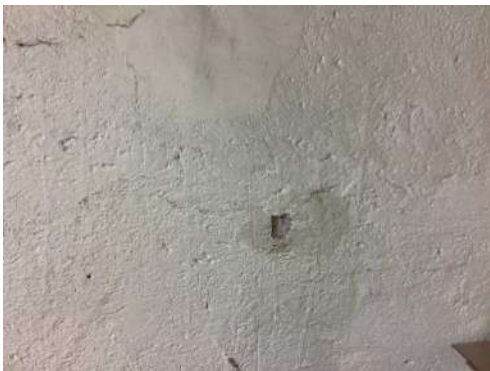
| P36 | ZPSO 23 |

| Sous-sol -> Archives stockage 2 | |
| Murs et cloisons maçonnées "en dur" -> Enduits lissés, projetés ou talochés Peinture | |

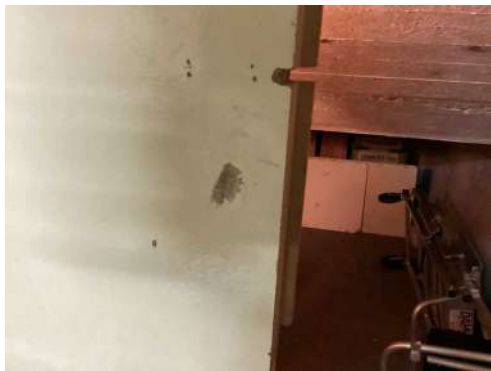
| P39 | ZPSO 25 |

| Sous-sol -> Archives stockage 2 | |
| Cloisons (légères et préfabriquées) -> Peinture | |

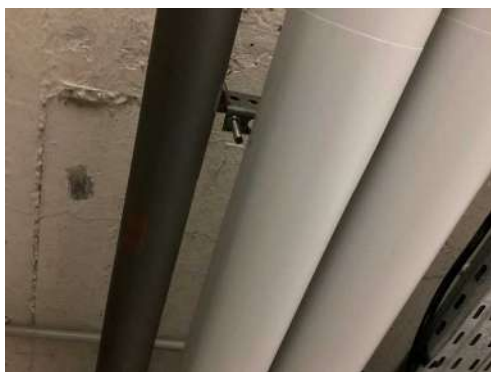
| P49 | ZPSO 31 |

| Sous-sol -> Dégagement 5 | |
| Plafonds -> Peintures décoratives | |

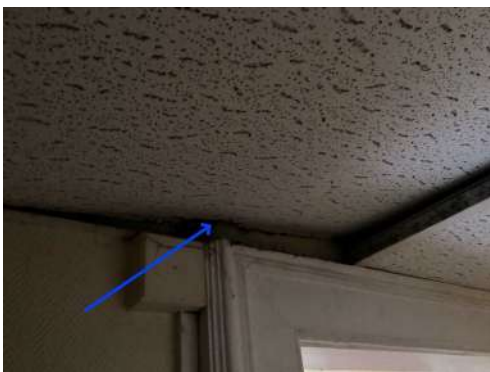
| P17 | ZPSO 10 |

| Sous-sol -> Circulation | |
| Faux plafonds -> Plaques (Liste A) | |

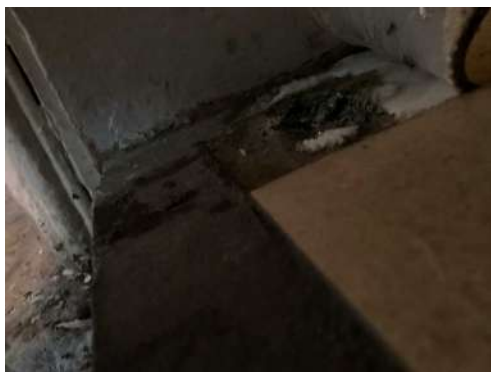
| P18 | ZPSO 11 |

| Sous-sol -> Circulation | |
| Revêtements de sol -> Colles non bitumineuses Peintures de sol | |

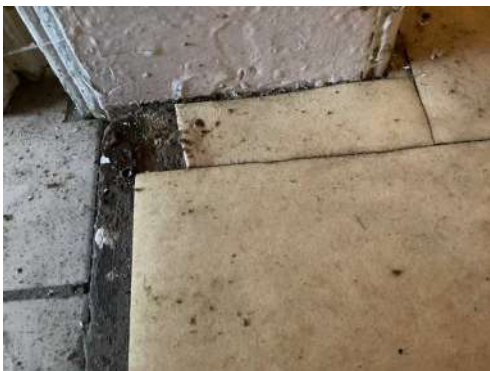
| P23 | ZPSO 11 |

| Sous-sol -> Circulation | |
| Revêtements de sol -> Colles non bitumineuses Peintures de sol | |

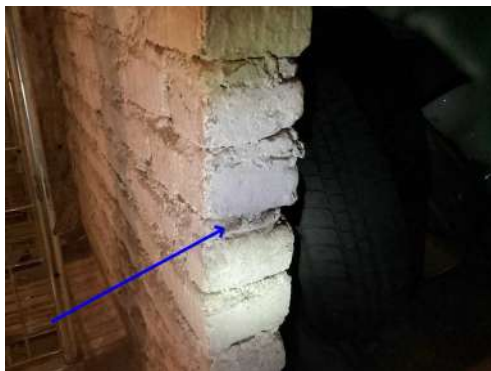
| P34 | ZPSO 22 |

| Sous-sol -> Archives stockage 3 | |
| Murs et cloisons maçonnées "en dur" -> Joints d'assemblage | |

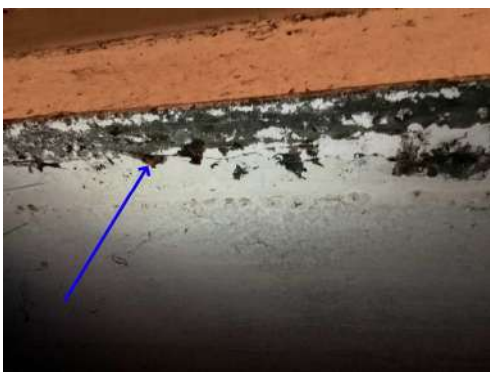
| P33 | ZPSO 21 |

| Sous-sol -> Dégagement 7 | |
| Poutres -> Peintures | |

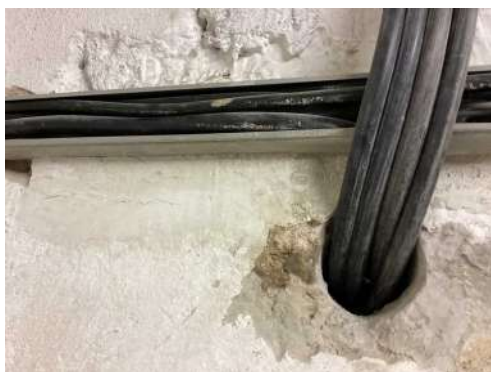
| P41 | ZPSO 26 |

| Sous-sol -> Local technique ascenseur | |
| Murs et cloisons maçonnées "en dur" -> Enduits lissés, projetés ou talochés Peinture | |

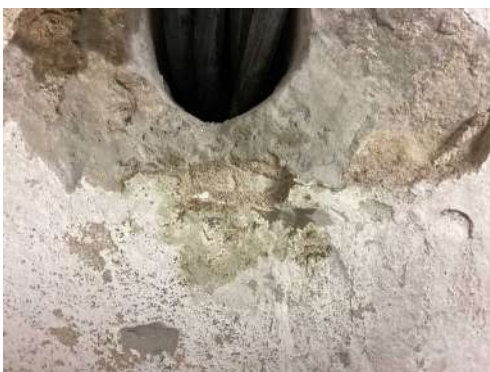
| P42 | ZPSO 26 |

| Sous-sol -> Local technique ascenseur | |
| Murs et cloisons maçonnées "en dur" -> Enduits lissés, projetés ou talochés Peinture | |

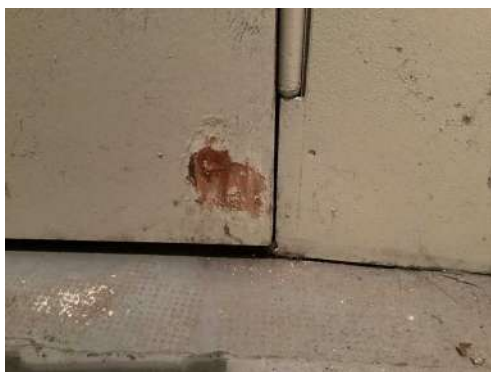
| P50 | ZPSO 32 |

| Sous-sol -> Circulation 5 | |
| Portes -> Peintures | |

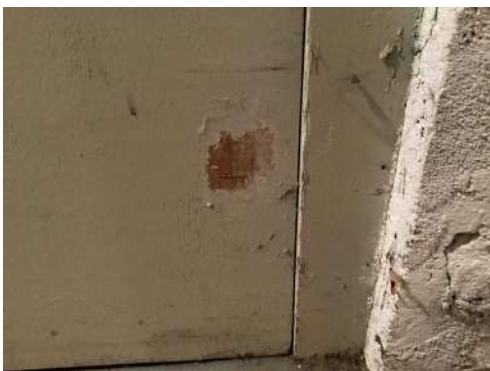
| P51 | ZPSO 32 |

| Sous-sol -> Circulation 5 | |
| Portes -> Peintures | |

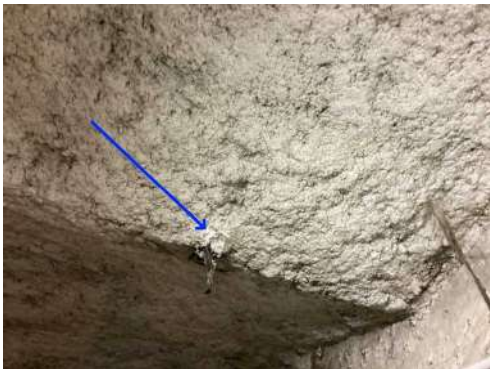
| P31 | ZPSO 17 |

| Sous-sol -> Local technique chaufferie | |
| Plafonds -> Flocages (Liste A) | |

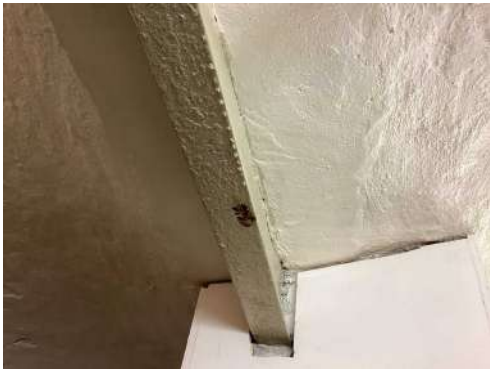
| P65 | ZPSO 45 |

| Sous-sol -> Rangement 7 | |
| Poutres -> Peintures | |

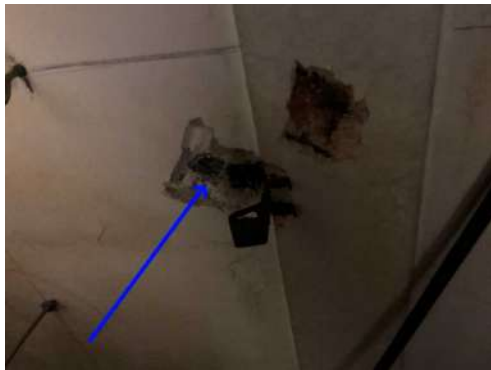
| P55 | ZPSO 36 |

| Rez de chaussée -> Garantie 3 | |
| Plafonds -> Enduits lissés, projetés ou talochés Peintures décoratives | |

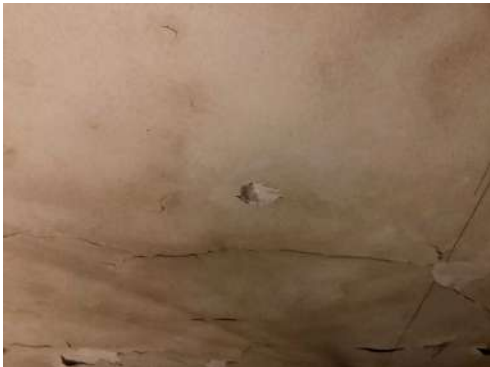
| P56 | ZPSO 36 |

| Rez de chaussée -> Garantie 3 | |
| Plafonds -> Enduits lissés, projetés ou talochés Peintures décoratives | |

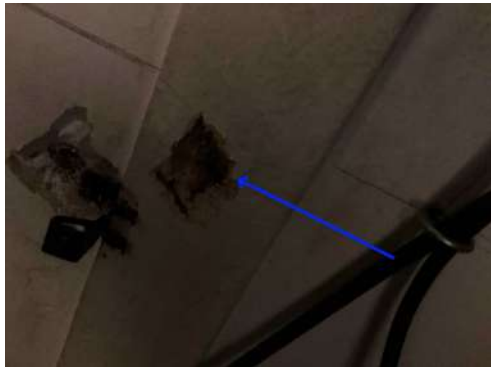
| P57 | ZPSO 37 |

| Rez de chaussée -> Garantie 3 | |
| Poutres -> Peintures | |

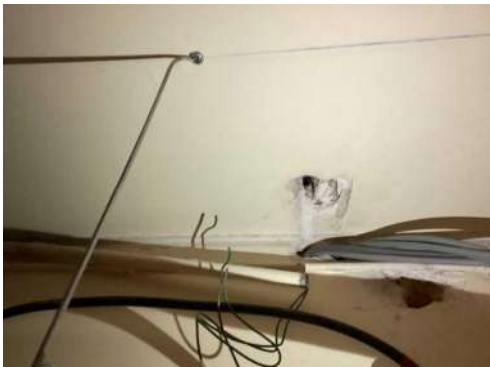
| P62 | ZPSO 42 |

| N+1 -> Salle de formation informatique | |
| Plafonds -> Enduits de ragréage, débullage, lissage Peintures décoratives | |

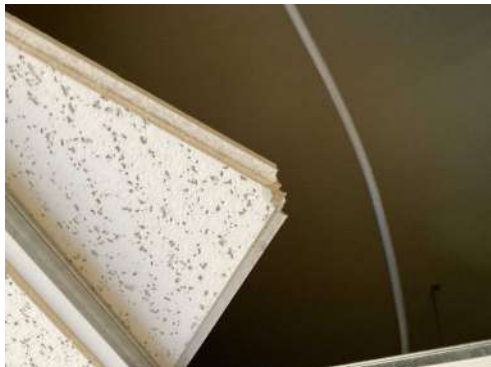
| P63 | ZPSO 43 |

| N+1 -> Salle de réunion visio | |
| Faux plafonds -> Plaques (Liste A) | |

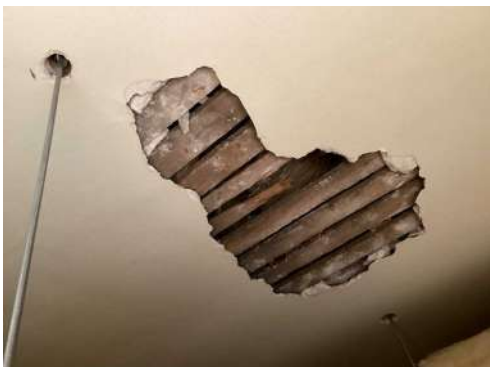
| P64 | ZPSO 42 |

| N+1 -> Contentieux 3 | |
| Plafonds -> Enduits de ragréage, débullage, lissage Peintures décoratives | |

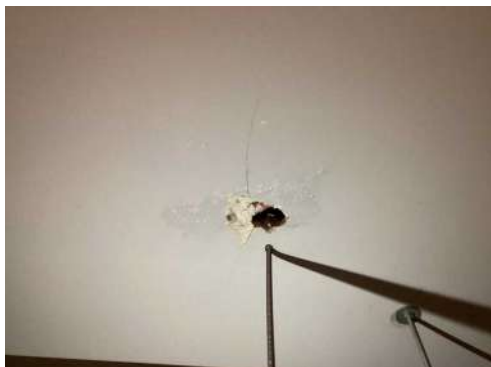
| P60 | ZPSO 41 |

| N+1 -> Circulation 1 | |
| Plafonds -> Enduits lissés, projetés ou talochés Peintures décoratives | |

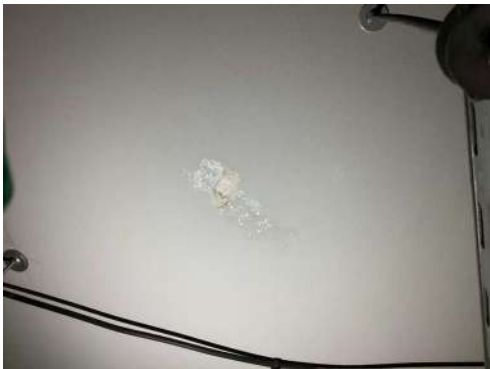
| P61 | ZPSO 41 |

| N+1 -> Circulation 1 | |
| Plafonds -> Enduits lissés, projetés ou talochés Peintures décoratives | |

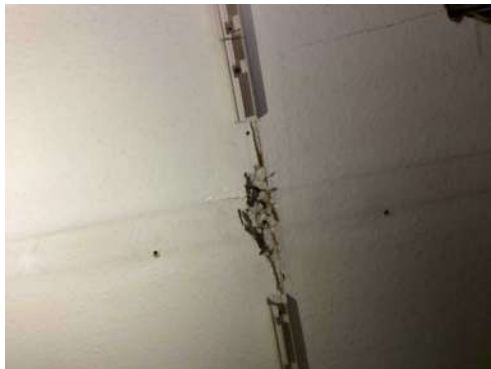
| P66 | ZPSO 47 |

| N+2 -> SGR 1 | |
| Plafonds -> Enduits lissés, projetés ou talochés Peintures décoratives | |

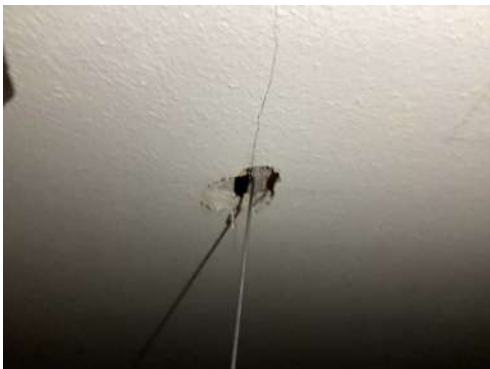
| P67 | ZPSO 47 |

| N+2 -> SGR 1 | |
| Plafonds -> Enduits lissés, projetés ou talochés Peintures décoratives | |

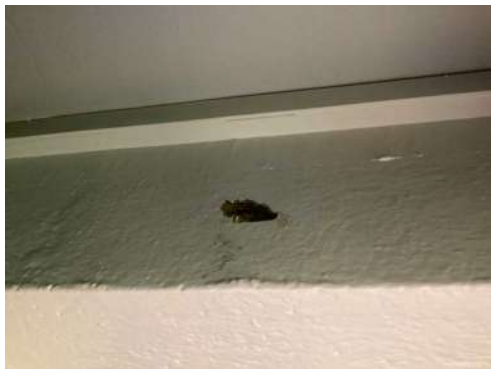
| P68 | ZPSO 48 |

| N+2 -> Circulation 2 | |
| Poutres -> Enduits lissés, projetés ou talochés Peintures | |

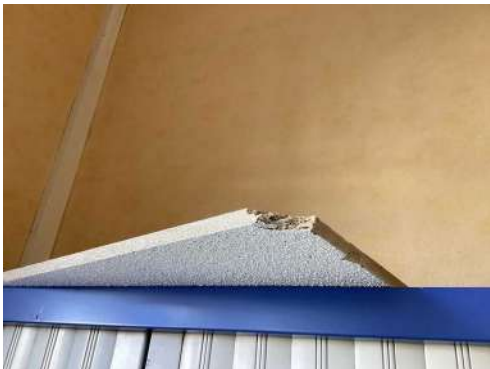
| P70 | ZPSO 49 |

| N+3 -> Division 3 | |
| Faux plafonds -> Plaques (Liste A) | |

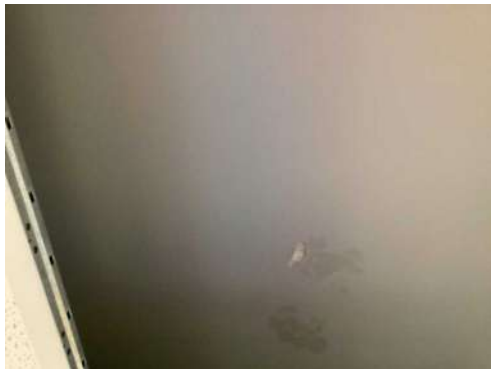
| P72 | ZPSO 51 |

| N+3 -> Circulation 3 | |
| Plafonds -> Enduits lissés, projetés ou talochés Peintures décoratives | |

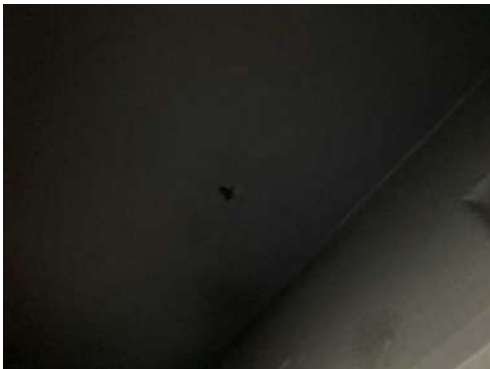
| P74 | ZPSO 51 |

| N+3 -> Circulation 3 | |
| Plafonds -> Enduits lissés, projetés ou talochés Peintures décoratives | |

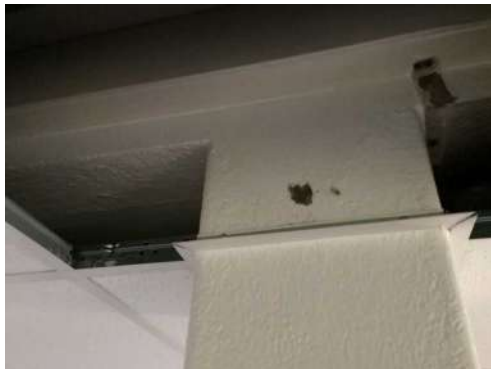
| P71 | ZPSO 50 |

| N+3 -> Circulation 3 | |
| Poteaux -> Enduits lissés, projetés ou talochés Peintures | |

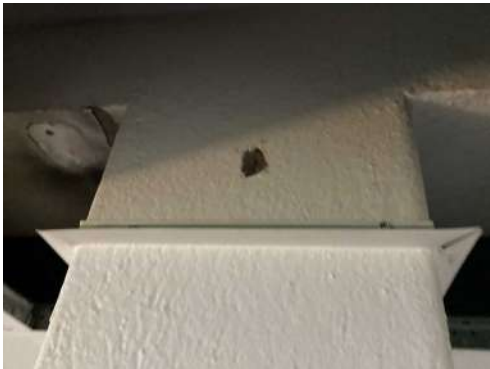
| P73 | ZPSO 50 |

| N+3 -> Circulation 3 | |
| Poteaux -> Enduits lissés, projetés ou talochés Peintures | |

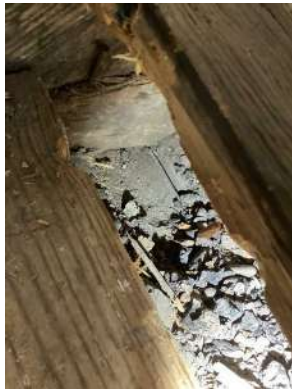
| P75 | ZPSO 52 |

| Combles -> Archives 1 | |
| Faux plafonds -> Isolants | |

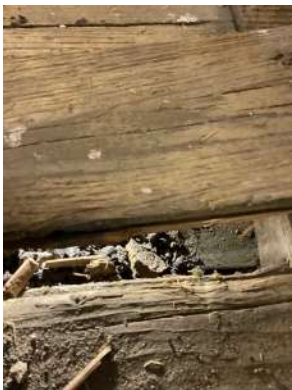
| P75 | ZPSO 52 |

| Combles -> Archives 1 | |
| Faux plafonds -> Isolants | |

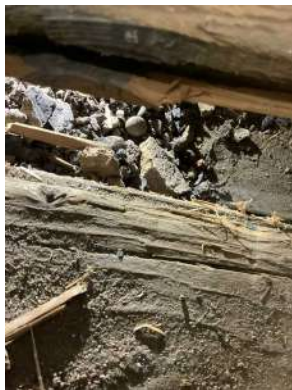
| P76 | ZPSO 53 |

| Combles -> Archives 1 | |
| Faux plafonds -> Isolants | |

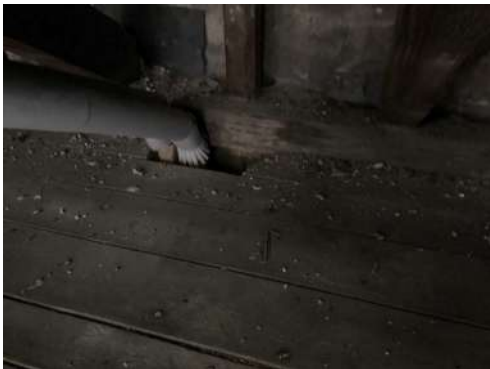
| P77 | ZPSO 54 |

| Combles -> Archives 1 | |
| Faux plafonds -> Isolants | |

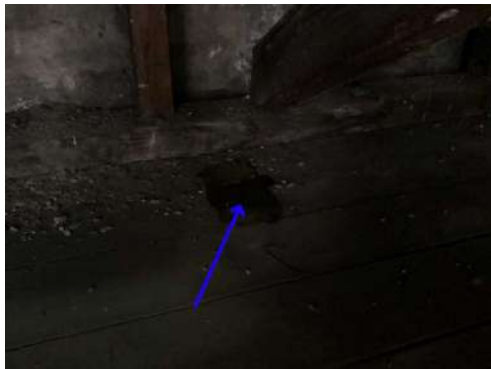
| P77 | ZPSO 54 |

| Combles -> Archives 1 | |
| Faux plafonds -> Isolants | |

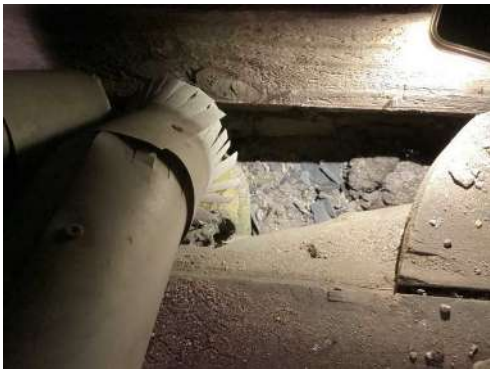
| P78 | ZPSO 55 |

| Combles -> Archives 1 | |
| Ardoises -> Ardoises composites hors fibres-ciment | |

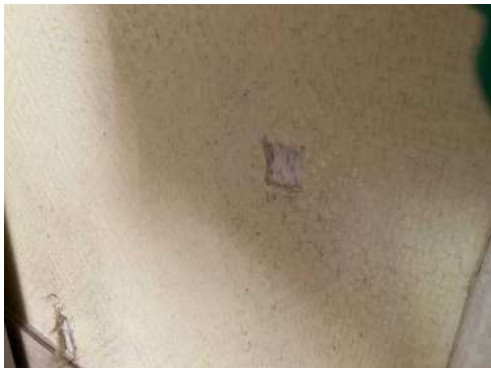
| S1 | ZPSO 4 |

| S1 | ZPSO 4 |
|---|---|
| Sous-sol -> Rangement 10 | |
| Murs et cloisons maçonnées "en dur" -> Enduits lissés, projetés ou talochés Peinture | |

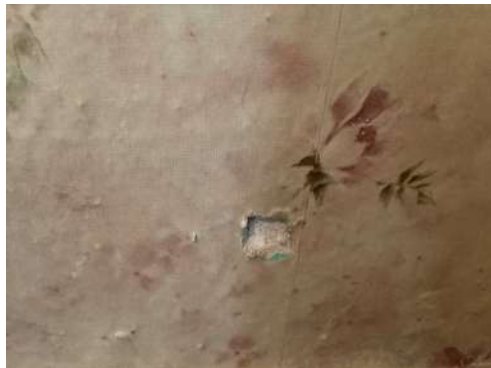
| S2 | ZPSO 7 |

| S2 | ZPSO 7 |
|---|---|
| Sous-sol -> Rangement 11 | |
| Murs et cloisons maçonnées "en dur" -> Enduits lissés, projetés ou talochés Peinture | |

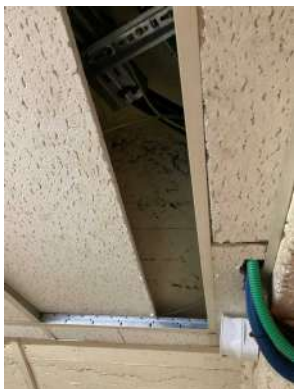
| S3 | ZPSO 10 |

| S3 | ZPSO 10 |
|---|---|
| Sous-sol -> Archives stockage 2 | |
| Faux plafonds -> Plaques (Liste A) | |

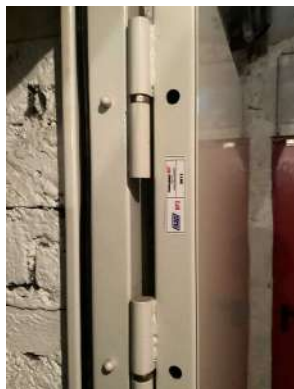
| S8 | ZPSO 46 |

| S8 | ZPSO 46 |
|---|---|
| Sous-sol -> Circulation 5 | |
| Portes -> Peintures | |

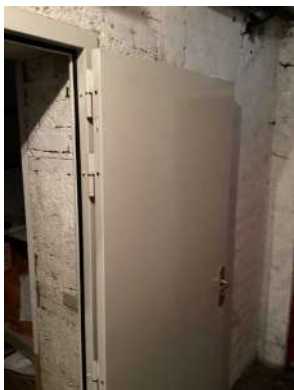
| S8 | ZPSO 46 |

| S8 | ZPSO 46 |
|---|---|
| Sous-sol -> Circulation 5 | |
| Portes -> Peintures | |

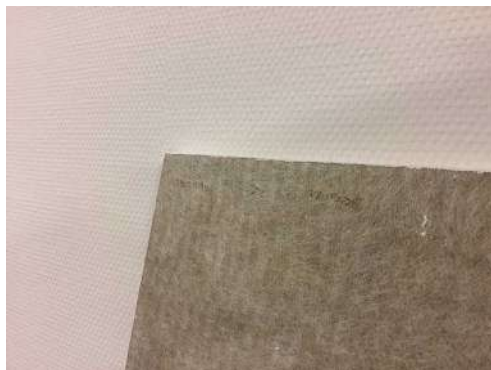
| S5 | ZPSO 39 |

| S5 | ZPSO 39 |
|---|---|
| Rez de chaussée -> SEGE 3 | |
| Faux plafonds -> Plaques (Liste A) | |

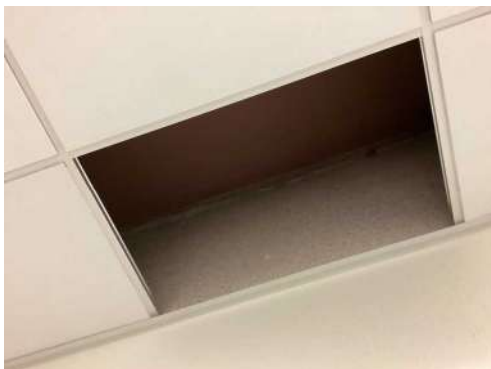
| S5 | ZPSO 39 |

| Rez de chaussée -> SEGE 3 | |
| Faux plafonds -> Plaques (Liste A) | |

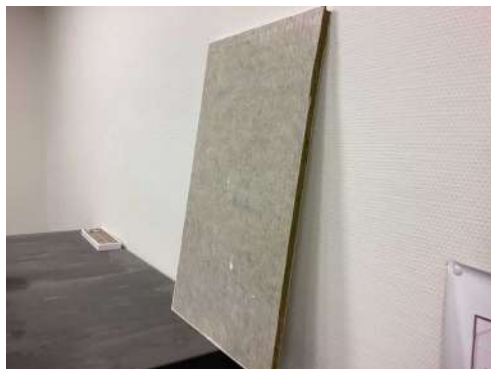
| S5 | ZPSO 39 |

| Rez de chaussée -> SEGE 3 | |
| Faux plafonds -> Plaques (Liste A) | |

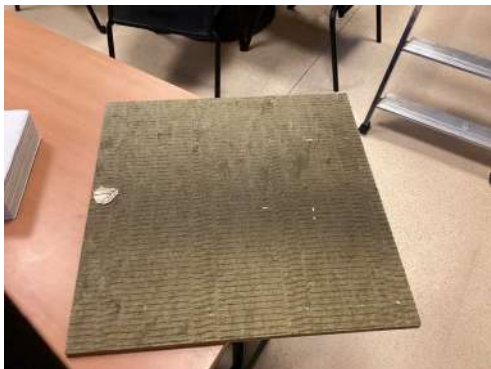
| S4 | ZPSO 35 |

| Rez de chaussée -> Garantie 3 | |
| Faux plafonds -> Plaques (Liste A) | |

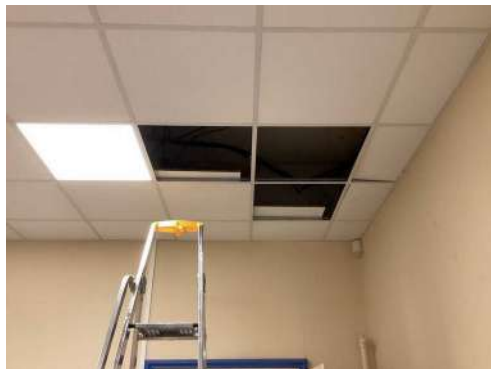
| S4 | ZPSO 35 |

| Rez de chaussée -> Garantie 3 | |
| Faux plafonds -> Plaques (Liste A) | |

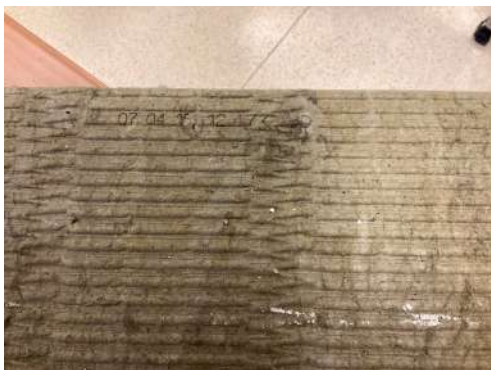
| S4 | ZPSO 35 |

| Rez de chaussée -> Garantie 3 | |
| Faux plafonds -> Plaques (Liste A) | |

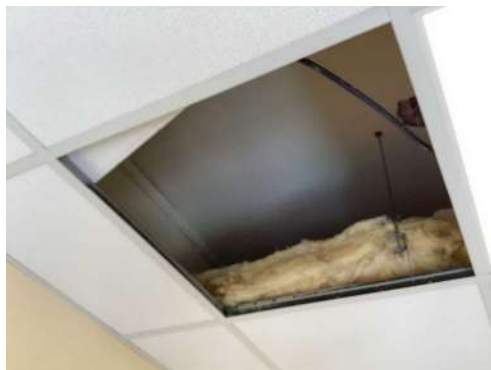
| S7 | ZPSO 44 |

| N+1 -> Contentieux 3 | |
| Faux plafonds -> Plaques (Liste A) | |

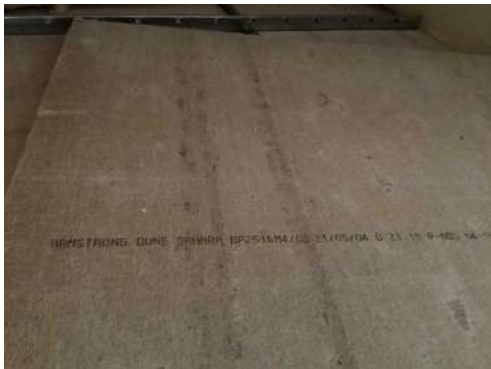
| S7 | ZPSO 44 |

| N+1 -> Contentieux 3 | |
| Faux plafonds -> Plaques (Liste A) | |

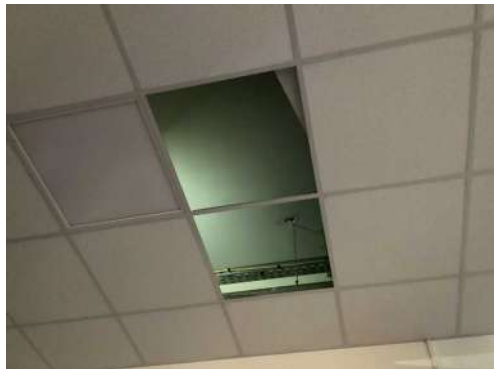
| S6 | ZPSO 40 |

| N+1 -> Circulation 1 | |
| Faux plafonds -> Plaques (Liste A) | |

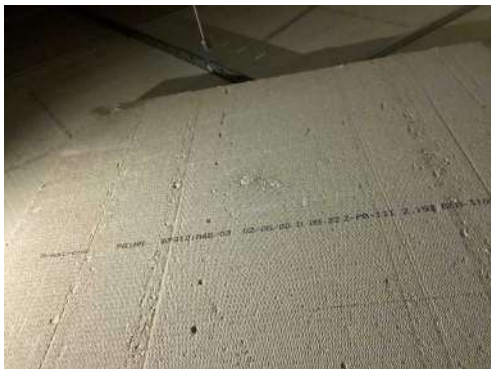
| S6 | ZPSO 40 |

| N+1 -> Circulation 1 | |
| Faux plafonds -> Plaques (Liste A) | |

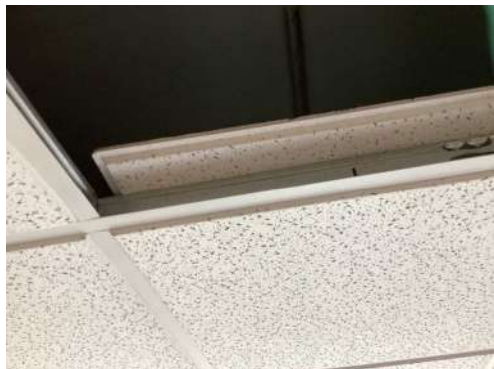
| S11 | ZPSO 43 |

| N+2 -> SGR 1 | |
| Faux plafonds -> Plaques (Liste A) | |

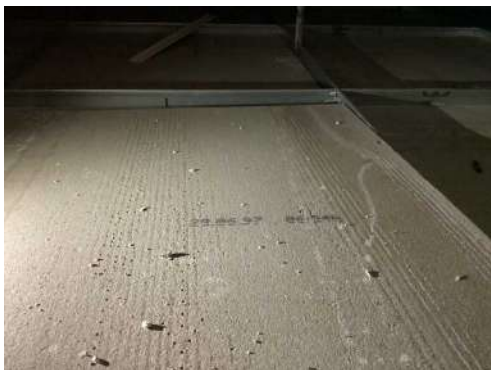
| S11 | ZPSO 43 |

| N+2 -> SGR 1 | |
| Faux plafonds -> Plaques (Liste A) | |

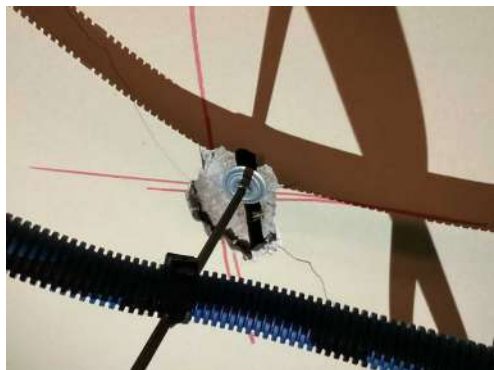
| S9 | ZPSO 42 |

| N+2 -> TSI 3 | |
| Plafonds -> Enduits de ragréage, débullage, lissage Peintures décoratives | |

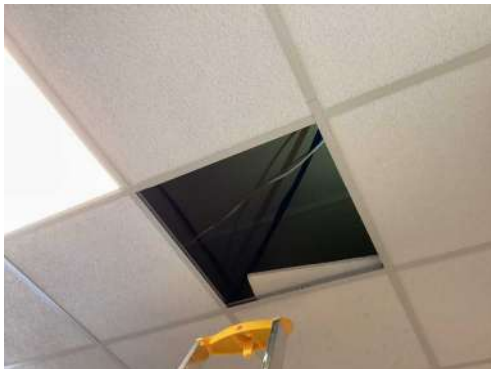
| S10 | ZPSO 44 |

| S10 | ZPSO 44 |
|---|---|
| N+2 -> TSI 3 | |
| Faux plafonds -> Plaques (Liste A) | |

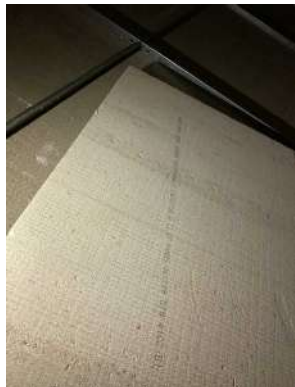
| S10 | ZPSO 44 |

| S10 | ZPSO 44 |
|---|---|
| N+2 -> TSI 3 | |
| Faux plafonds -> Plaques (Liste A) | |

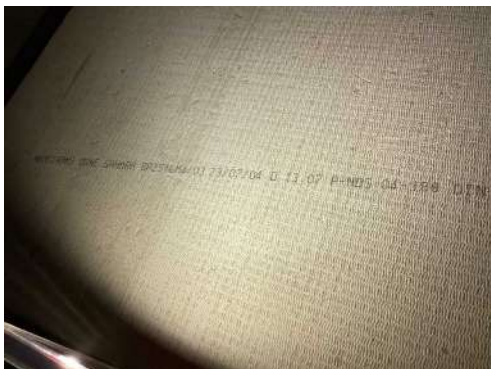
| S10 | ZPSO 44 |

| S10 | ZPSO 44 |
|---|---|
| N+2 -> TSI 3 | |
| Faux plafonds -> Plaques (Liste A) | |

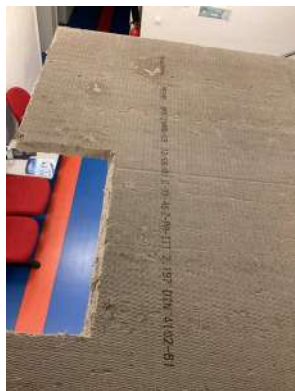
| S12 | ZPSO 40 |

| S12 | ZPSO 40 |
|---|---|
| N+2 -> Circulation 2 | |
| Faux plafonds -> Plaques (Liste A) | |

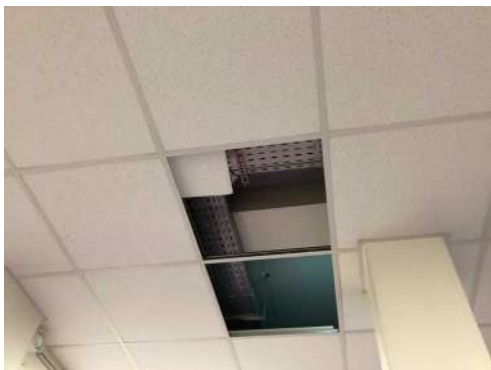
| S12 | ZPSO 40 |

| S12 | ZPSO 40 |
|---|---|
| N+2 -> Circulation 2 | |
| Faux plafonds -> Plaques (Liste A) | |

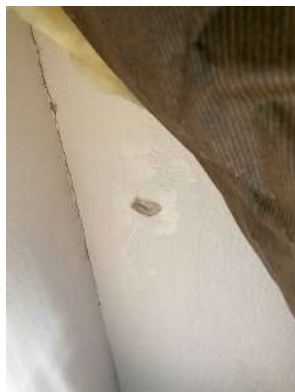
| S13 | ZPSO 41 |

| S13 | ZPSO 41 |
|---|---|
| N+3 -> Division 3 | |
| Plafonds -> Enduits lissés, projetés ou talochés Peintures décoratives | |

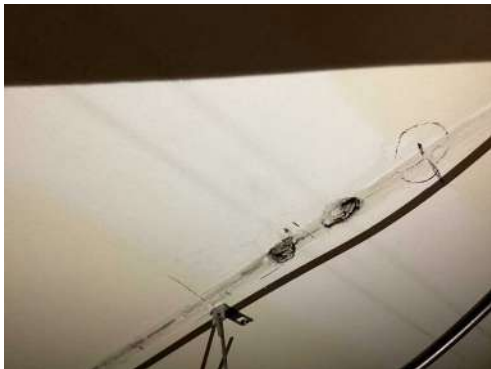
| S15 | ZPSO 42 |

| S15 | ZPSO 42 |
|---|---|
| N+3 -> CRPC 5 | |
| Plafonds -> Enduits de ragréage, débullage, lissage Peintures décoratives | |

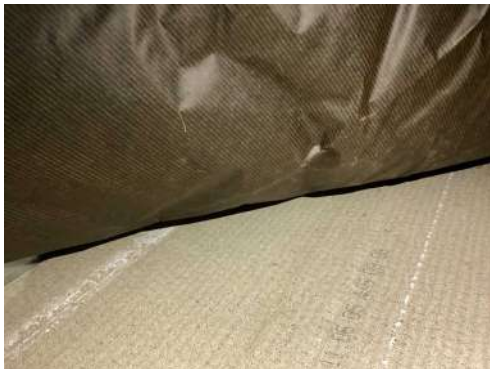
| S16 | ZPSO 44 |

| S16 | ZPSO 44 |
|---|---|
| N+3 -> CRPC 5 | |
| Faux plafonds -> Plaques (Liste A) | |

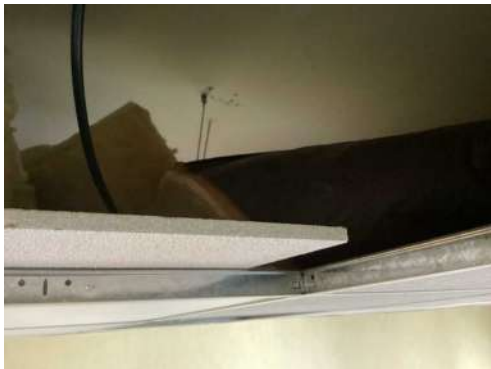
| S16 | ZPSO 44 |

| S16 | ZPSO 44 |
|---|---|
| N+3 -> CRPC 5 | |
| Faux plafonds -> Plaques (Liste A) | |

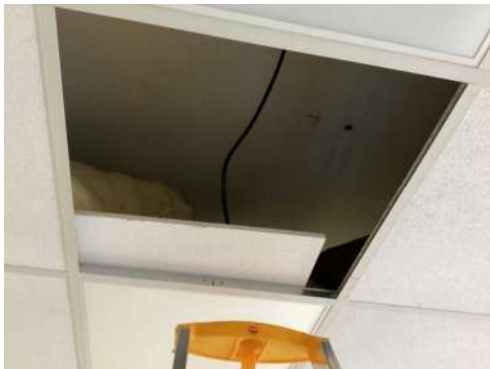
| S16 | ZPSO 44 |

| S16 | ZPSO 44 |
|---|---|
| N+3 -> CRPC 5 | |
| Faux plafonds -> Plaques (Liste A) | |

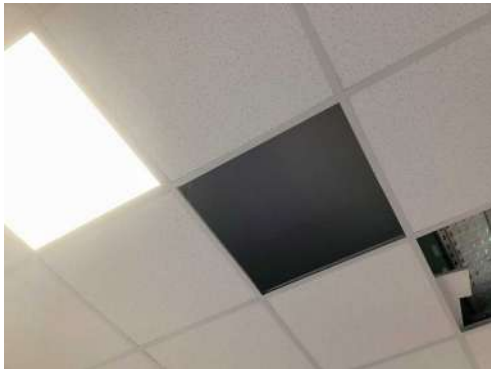
| S14 | ZPSO 40 |

| S14 | ZPSO 40 |
|---|---|
| N+3 -> Circulation 3 | |
| Faux plafonds -> Plaques (Liste A) | |

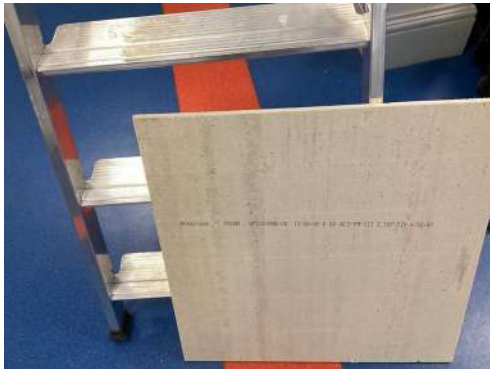
| S14 | ZPSO 40 |

| S14 | ZPSO 40 |
|---|---|
| N+3 -> Circulation 3 | |
| Faux plafonds -> Plaques (Liste A) | |

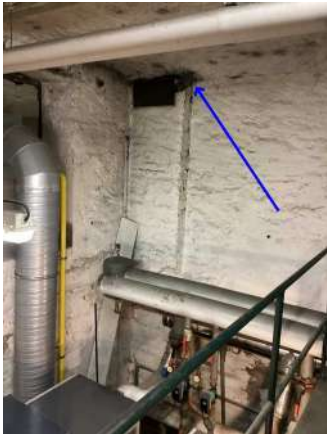
| Sous-sol -> Local technique chaufferie | | MA 1 |
| 6- Conduits et accessoires intérieurs | | |
| Hauteur supérieure à 3m | | |

| Sous-sol -> Local technique chaufferie | | MA 1 |
|---|---|---|
| | Moyen d'accès à mettre à disposition avant les travaux : | |
| | Mettre à disposition un moyen d'accès en hauteur sécurisé | |
