CHÂTEAU DE PIERREFONDS

**Restauration du clos et du couvert de l'aile des Invités**

**DIAGNOSTIC**

Avril 2025

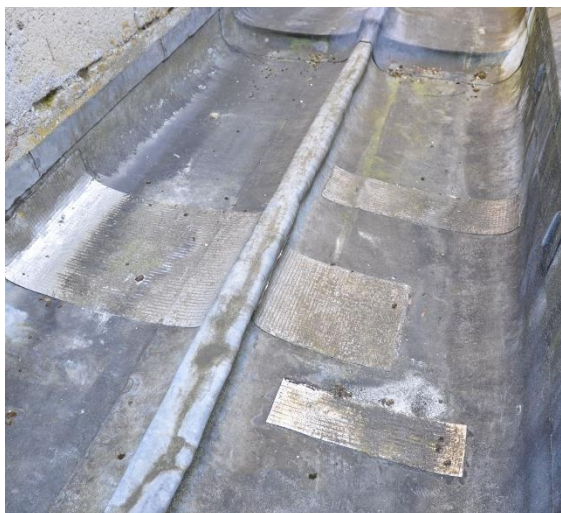
Rapiéçages multiples en Paxalu et assemblages ouverts dans le chéneau Nord

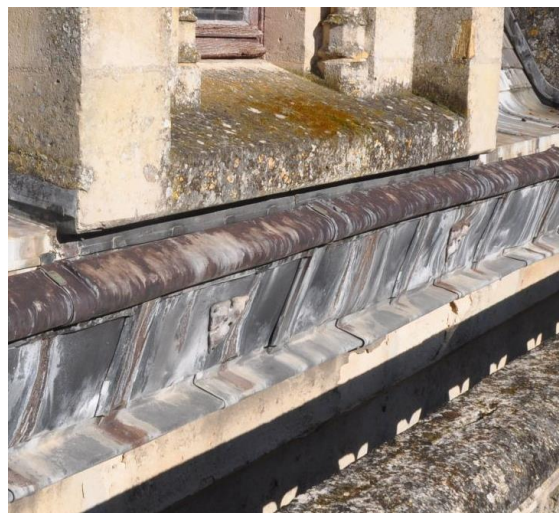
L'épaisseur des chéneaux plomb paraît insuffisante côté cour. Les devants de socles en zinc sont déformés par un défaut de dilatation et par le poids des trèfles d'ornements en plomb coulé ; les fixations de ces trèfles sont détériorées et plusieurs vis sont manquantes.

Déformation des feuilles de plomb sur le devant du chéneau Sud

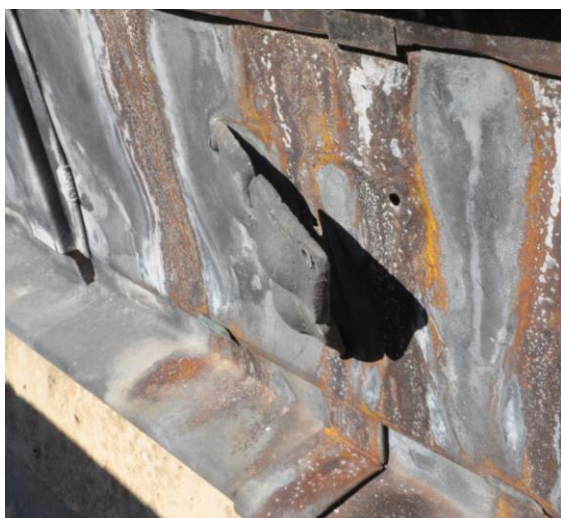
Trèfle ornemental décroché sur le devant du socle du chéneau Sud

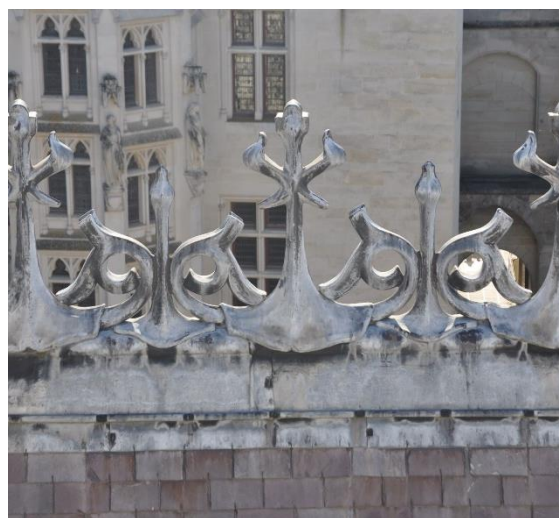
Faîtage ornemental en plomb déformé ponctuellement ; déchirures sur la jupe en plomb

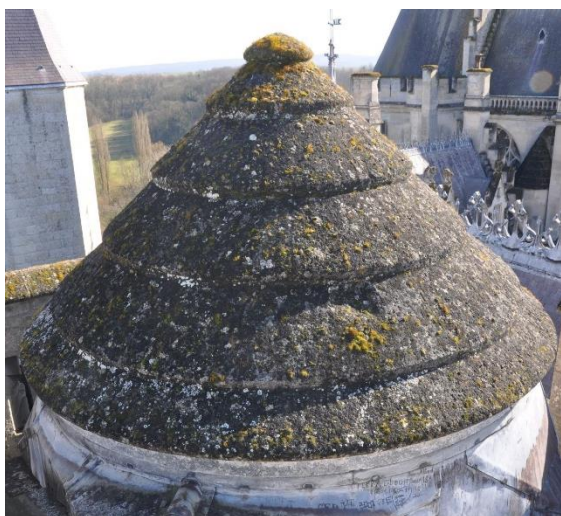
Colonisation de mousses et lichens sur la tourelle d'escalier de la tour Josué

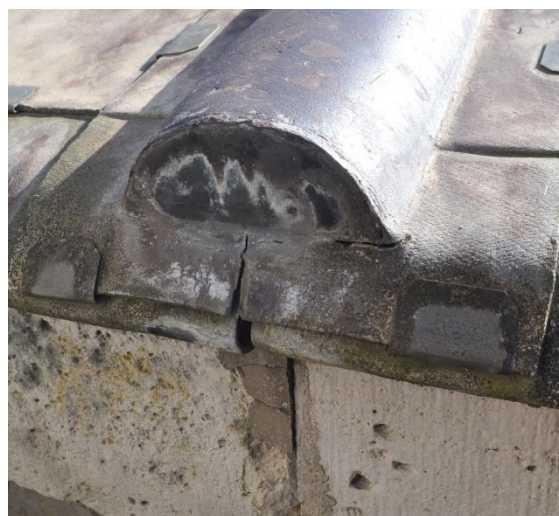
Déchirements localisés d'assemblages en plomb sur la terrasse de la tour Josué

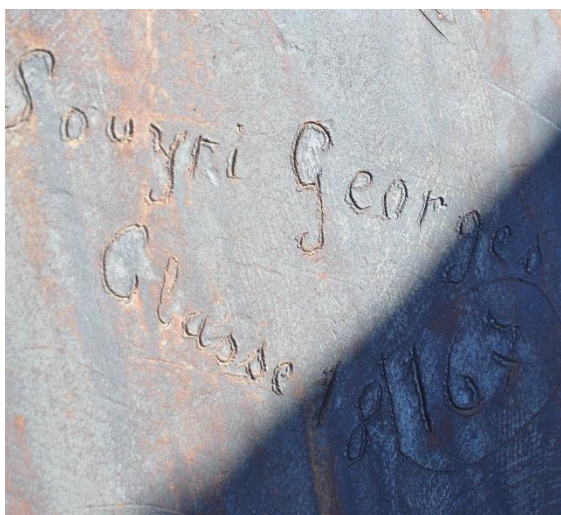
Graffiti anciens de soldats sur la couverture en plomb de la tour Josué

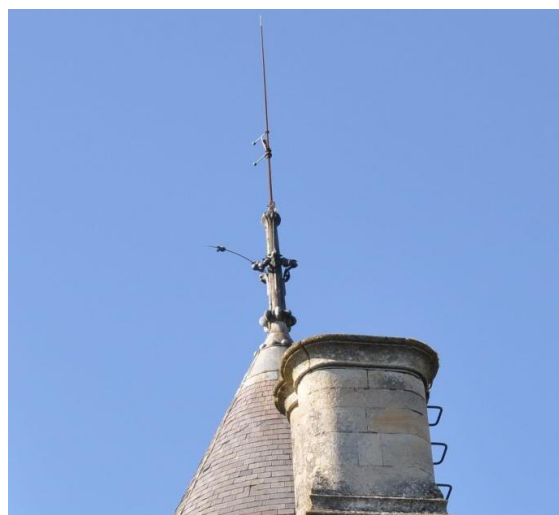
Épi de faîtage sommital de la tour Godefroi de Bouillon : en partie lacunaire

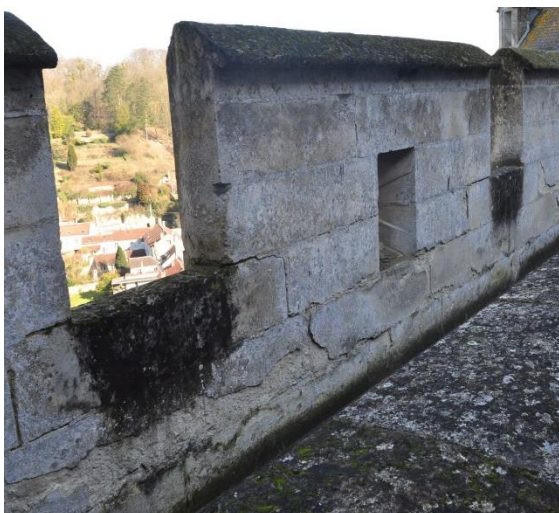
Les pierres des chemins de ronde sont plus fortement dégradées : les altérations concernent les archères, les merlons et la corniche au-dessous. Les pierres souffrent de pulvérulences et de desquamations profondes. Un filet de protection a été installé derrière la tourelle d'escalier de la tour Godefroi de Bouillon pour contenir les chutes sur la couverture.

Pulvérisation des merlons des courtines au Nord

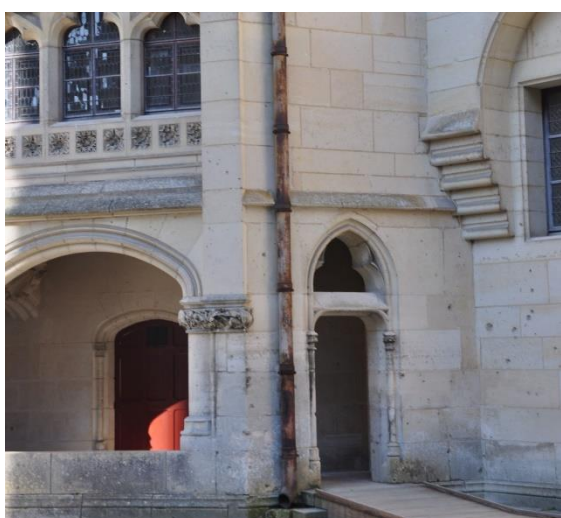
La descente d'eaux pluviales en fonte au droit de la tourelle d'escalier Ouest est très oxydée. Des traces noires d'humidité sont visibles au niveau de la boîte à eau et ont affecté la frise sculptée de la corniche adjacente.

Descente en fonte fortement oxydée
