| Date du rapport | 16/04/2022 |

| AUDIT DU PATRIMOINE BATI |
| CROUS |
| Residence les Landes 1 et 2 Bâtiments A, B et C |

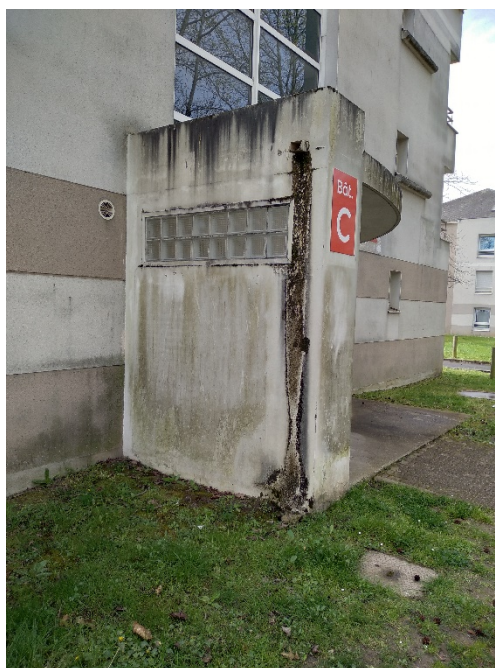
**Photo : 11**

| Réf. | Lots | N° Photo | Constat | Etat | Nature des travaux | Typologie de l'intervention | Catégorie de l'intervention | Coût estimatif des travaux |
|---|---|---|---|---|---|---|---|---|
| | Humidité<br>o Remontées du sol<br>o Fuites équipements<br>o Condensations | 8, 9, 11 | Fuites au niveau des évacuations d'eau en façade. Remontés capillaires visibles au niveau des enduits. | Etat dégradé | Nécessité de réaliser un ravalement en sousassement des façades en complément de l'ITE et du ravalement. | Pose, réfection complète | RC | 33 000,00 € |

**Observation :** Coulures, salissures, développement d'algues.

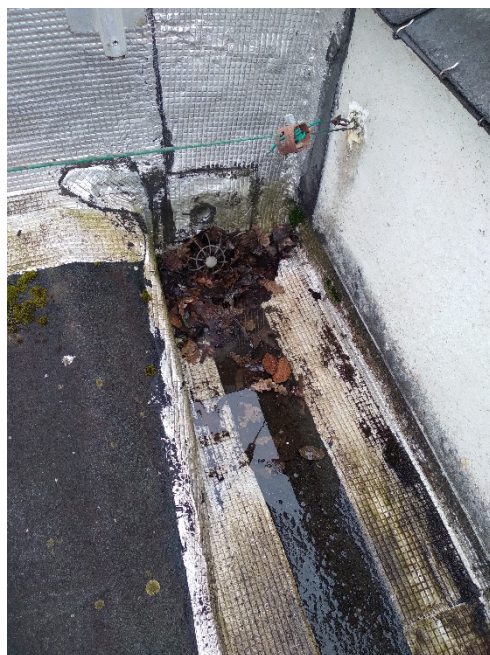
**Photo : 23**

**Observation :** Crapaudines obstruées.

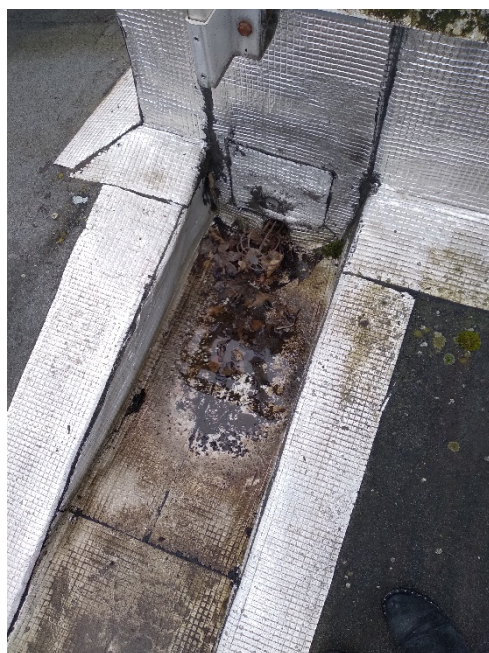
**Photo : 24**

**Observation :** Crapaudines obstruées.

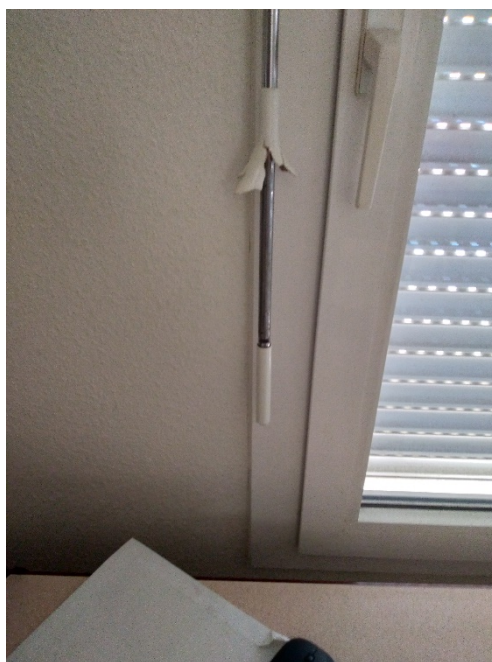
**Photo : 33**

**Observation :** Poignée de volet défectueuse.

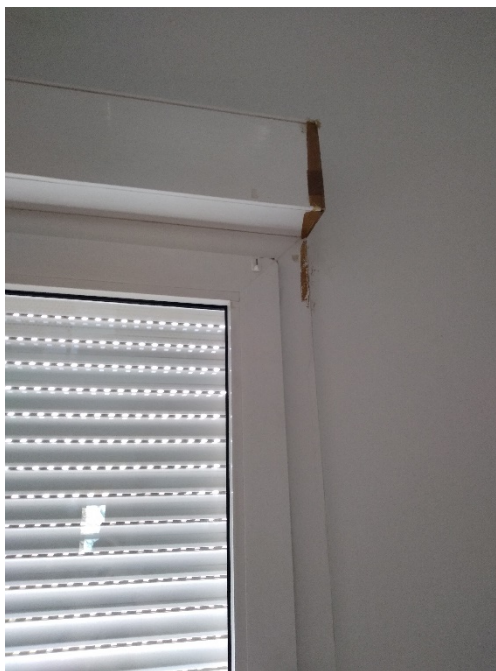
**Photo : 34**

**Observation :** Etat vétuste du coffre du volet

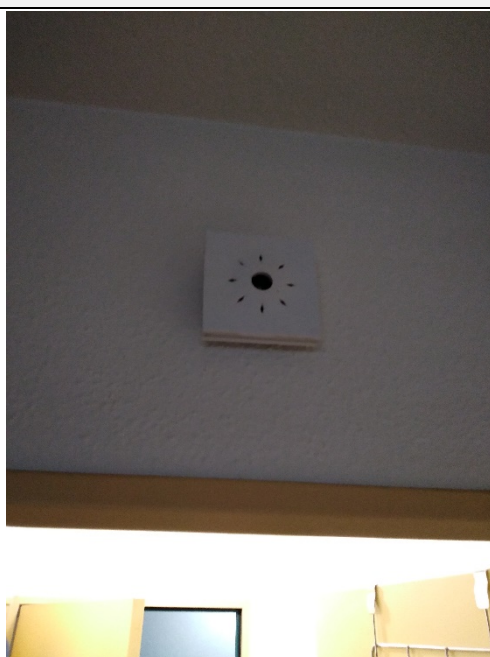
**Photo : 75**

**Localisation :** Chambre 5, bâtiment C

**Observation :** DAAF endommagé (absence de bouton central).

| 7 | SSI (Système de sécurité incendie) : | Etat dégradé | Remplacement du système de DAAF. Pour répondre aux objectifs PMR, privilégier des DAAF à indication visuelle et sonore. | 84 U | 60 €/U | 5 040,00 € |
