| Date du rapport | 19/04/2022 |

| AUDIT DU PATRIMOINE BATI |
| CROUS |
| Residence les Landes 1 et 2 Bâtiments D, E, F et G |

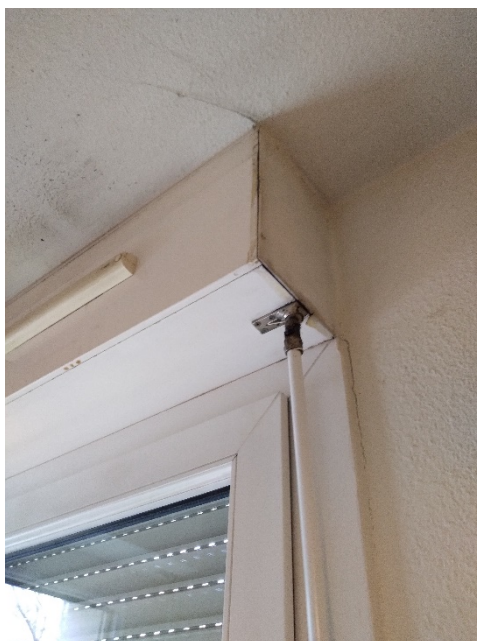
**Photo : 28**

**Localisation :** Chambre 19, bâtiment D

**Observation :** Coffrage du volet vétuste.

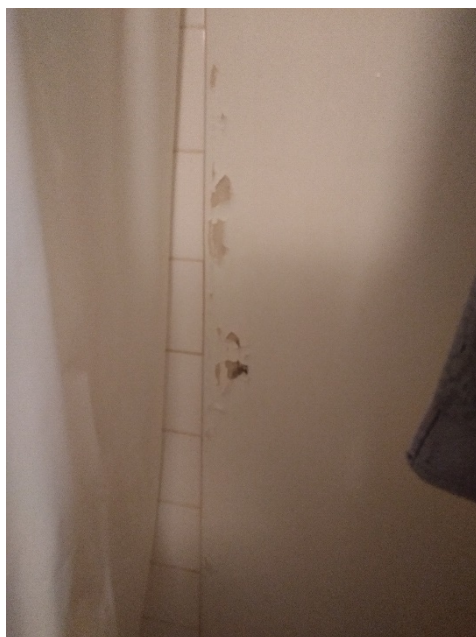
**Photo : 42**

**Localisation :** Chambre 10, bâtiment E

**Observation :** Revêtement mural vétuste.

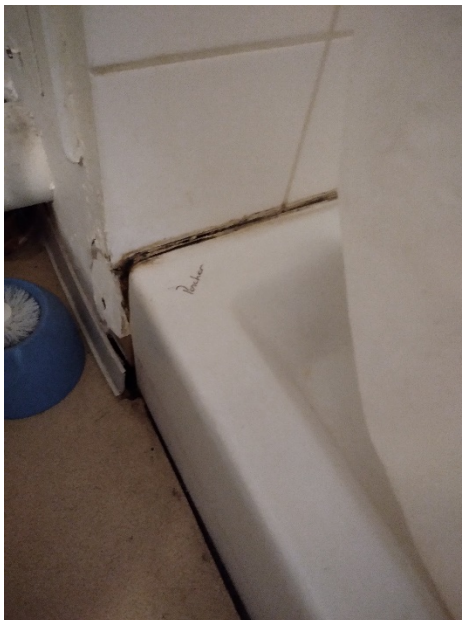
**Photo : 43**

**Localisation :** Chambre 10, bâtiment E

**Observation :** Joints de carrelage vétustes.
