| Date du rapport | 16/04/2022 |

| AUDIT DU PATRIMOINE BATI |
| CROUS |
| Residence les Landes 1 et 2 Bâtiments A, B et C |

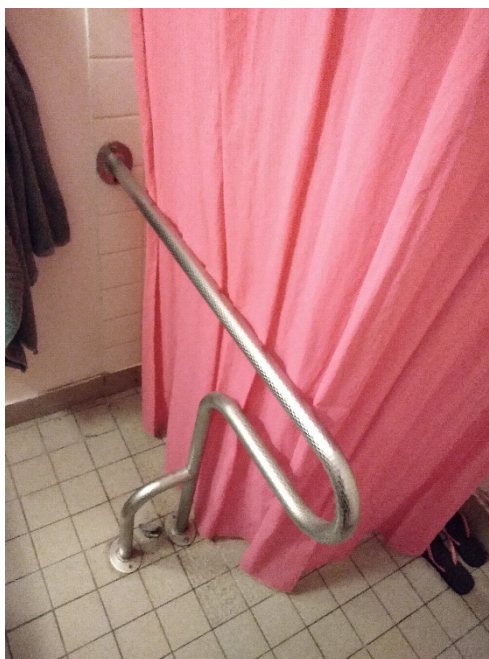
**Photo : 1**

**Localisation :** Chambre 7, bâtiment A

**Observation :** Barre d'appui PMR présente.

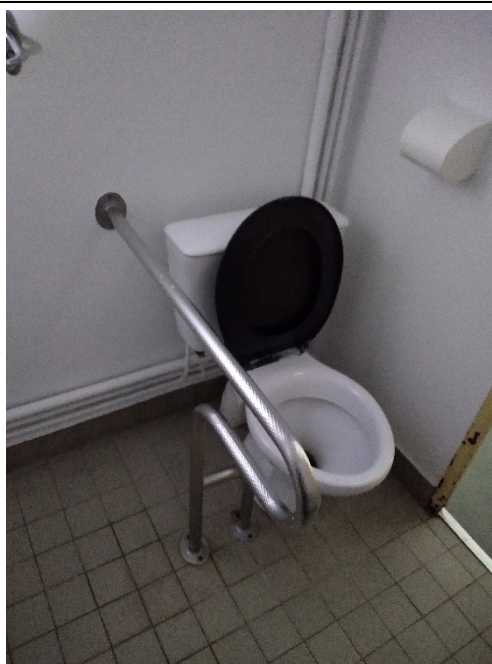
**Photo : 2**

**Localisation :** Chambre 1, bâtiment C

**Observation :** Barre d'appui PMR présente.

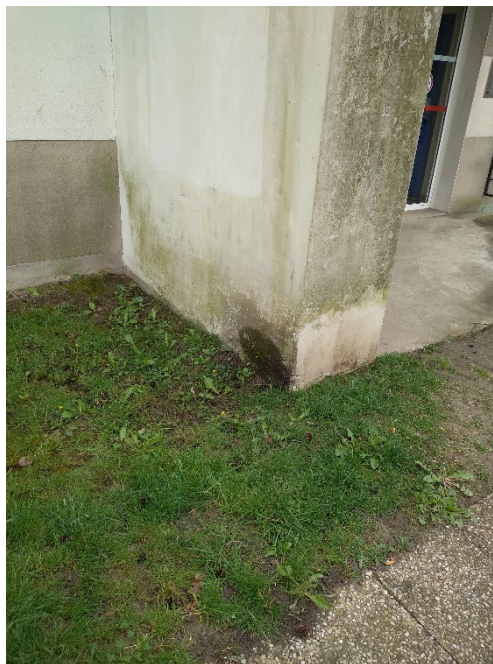
**Photo : 4**

**Localisation :** Façade NORD, Bâtiment A

**Observation :** Mousse en pied de façade

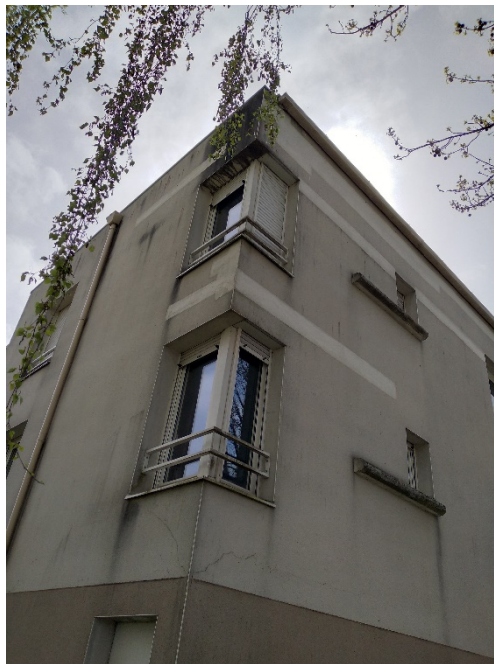
**Photo : 6**

| Réf. | Lots | N° Photo | Constat | Etat | Nature des travaux | Typologie de l'intervention | Catégorie de l'intervention | Coût estimatif des travaux |
|---|---|---|---|---|---|---|---|---|
| 2.2.5 | Accessoires: avaloirs, gouttières, trop-pleins, etc. | 6, 8, 11 | Gouttières ne remplissant plus leur fonction (luites). Fléchissement des chéneaux en leur centre (mauvaise évacuation des eaux de pluies et accumulation de feuilles). | Etat dégradé | Nécessité de remplacer les chéneaux, de poursuivre un suivi et un nettoyage régulier des chéneaux et des gouttières. | Réfection, Remplacement | GE | 15 000,00 € |

**Localisation :** Façade NORD, Bâtiment A

**Observation :** Coulures de l'acrotère vers les fenêtres.

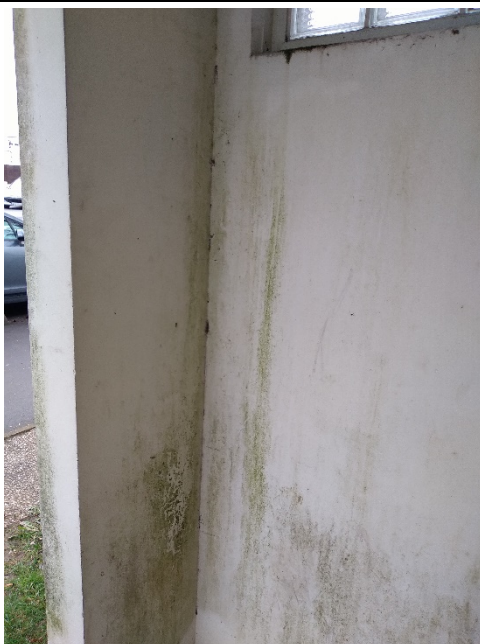
**Photo : 7**

**Localisation :** Façade NORD, Bâtiment A

**Observation :** Salissures, micro-algues.

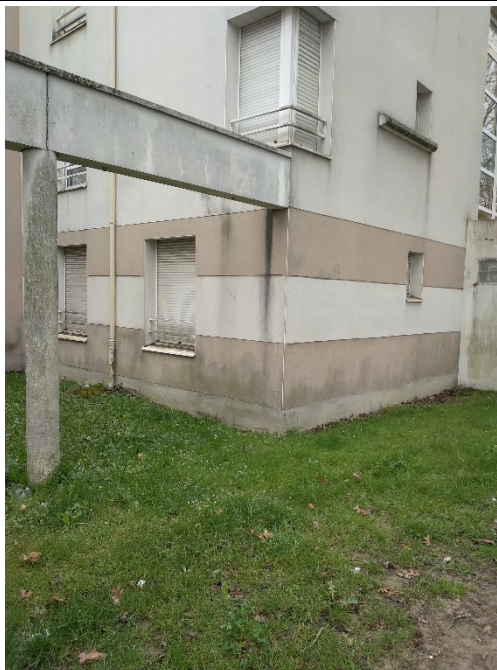
**Photo : 10**

| Réf. | Lots | N° Photo | Constat | Etat | Nature des travaux | Typologie de l'intervention | Catégorie de l'intervention | Coût estimatif des travaux |
|---|---|---|---|---|---|---|---|---|
| | Eclatement – cloquage<br>o Garnissage des joints<br>o Défaut joint dilatation<br>o Dilatation thermique<br>o Tassements différentiels<br>o Fissurations - changement<br>o Dilatations thermiques | 10 | Eclats sur les poteaux de la façade SUD | Etat dégradé | Nécessité de reprendre les enduits. | Réfection complète | RC | 15 000,00 € |

**Localisation :** Façade NORD, Bâtiment B

**Observation :** Coulures, salissures.

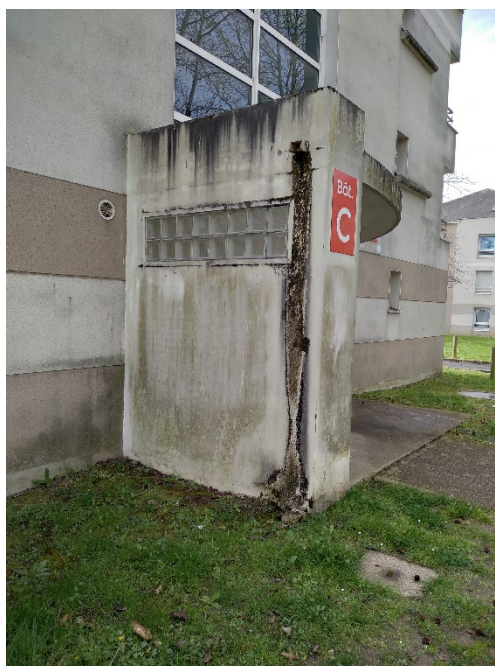
**Photo : 11**

| Réf. | Lots | N° Photo | Constat | Etat | Nature des travaux | Typologie de l'intervention | Catégorie de l'intervention | Coût estimatif des travaux |
|---|---|---|---|---|---|---|---|---|
| | Humidité<br>o Remontées du sol<br>o Fuites équipements<br>o Condensations | 8, 9, 11 | Fuites au niveau des évacuations d'eau en façade. Remontés capillaires visibles au niveau des enduits. | Etat dégradé | Nécessité de réaliser un ravalement en sousassement des façades en complément de l'ITE et du ravalement. | Pose, réfection complète | RC | 33 000,00 € |

**Localisation :** Façade NORD, Bâtiment C

**Observation :** Coulures, salissures, développement d'algues.

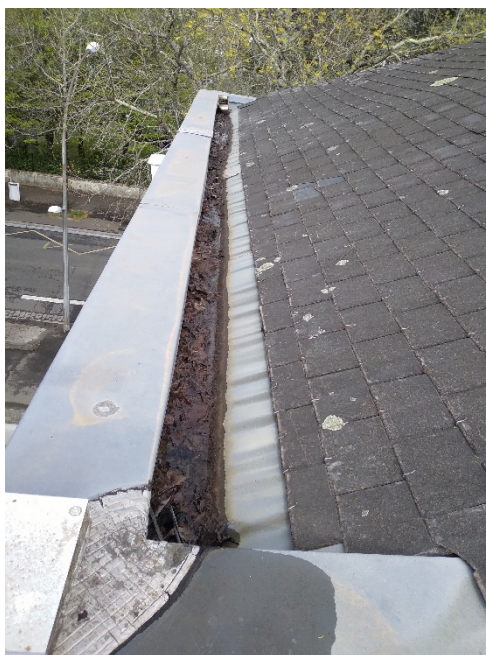
**Photo : 19**

**Localisation :** Toiture bâtiment B

**Observation :** Accumulation de feuilles dans les évacuations.

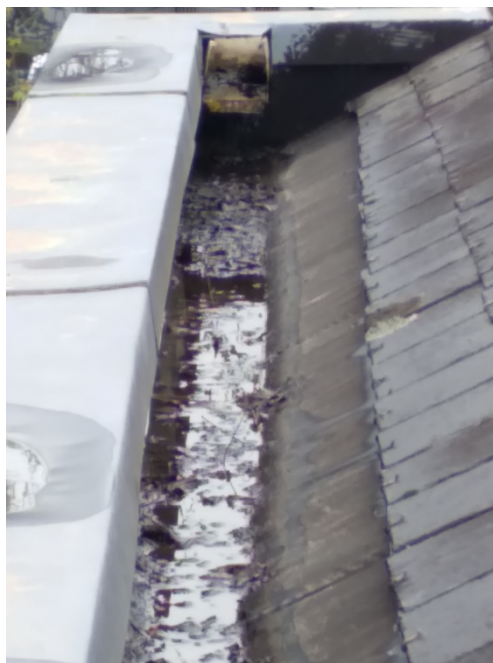
**Photo : 20**

**Localisation :** Toiture bâtiment A

**Observation :** Accumulation de feuilles dans les évacuations.

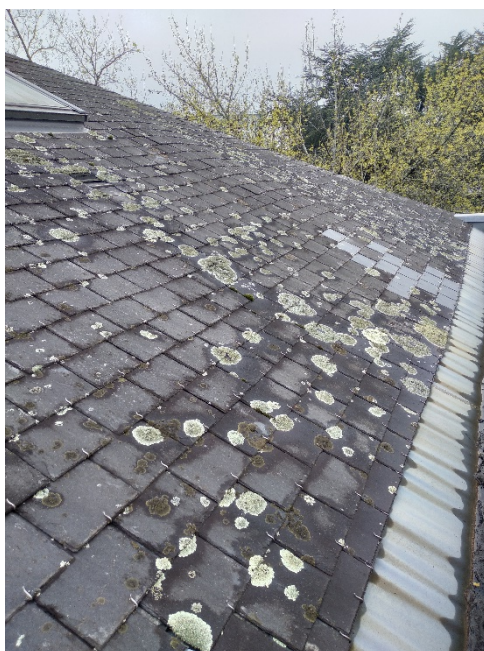
**Photo : 21**

**Localisation :** Toiture bâtiment B

**Observation :** Présence de lichens sur les ardoises.

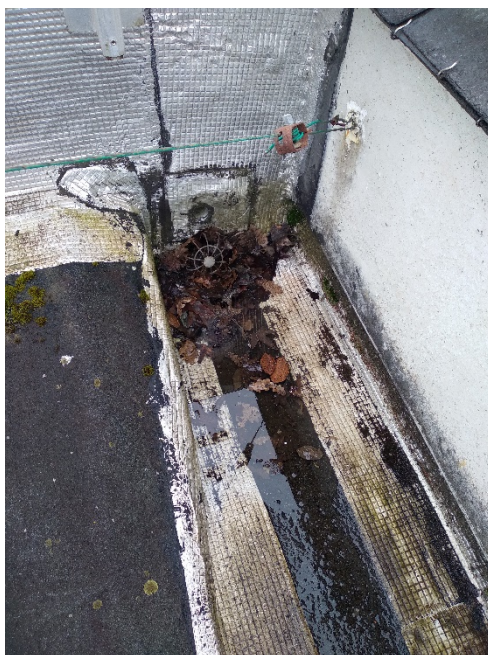
**Photo : 23**

**Localisation :** Toiture terrasse bâtiment A

**Observation :** Crapaudines obstruées.

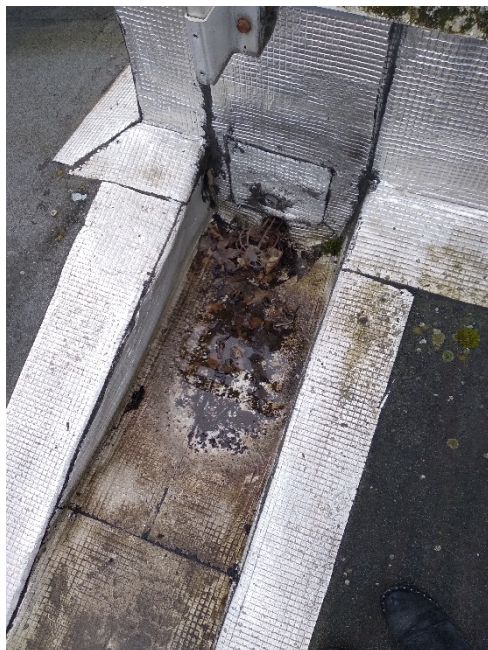
**Photo : 24**

**Localisation :** Toiture terrasse bâtiment A

**Observation :** Crapaudines obstruées.

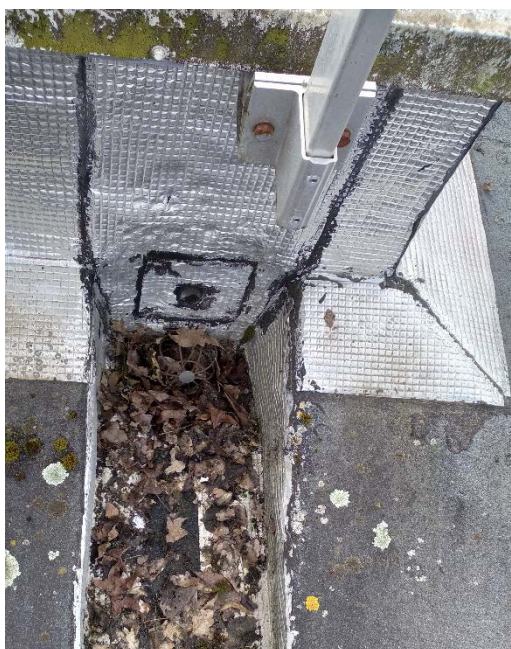
**Photo : 27**

**Localisation :** Toiture terrasse bâtiment C

**Observation :** Crapaudines obstruées.

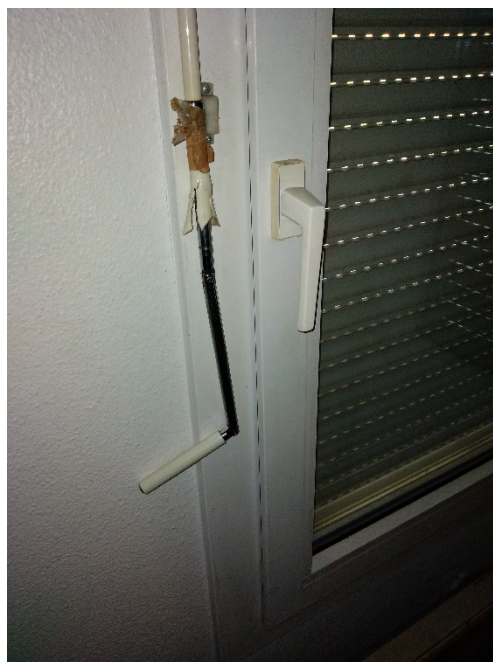
**Photo : 32**

**Localisation** : Chambre 20, bâtiment A

**Observation** : Poignée de volet défectueuse.

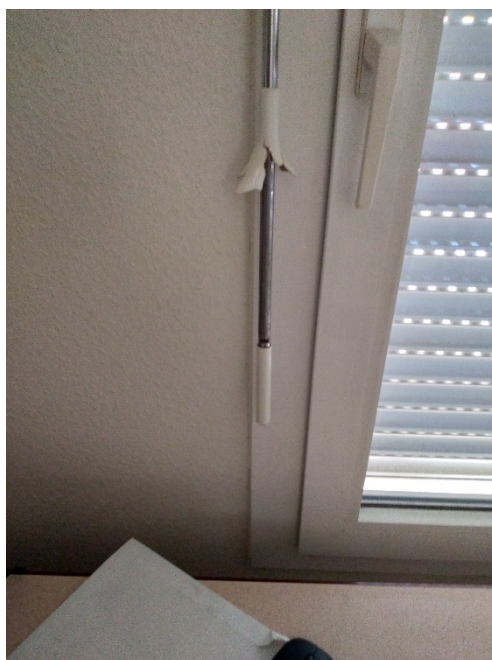
**Photo : 33**

**Localisation :** Chambre 20, bâtiment C

**Observation :** Poignée de volet défectueuse.

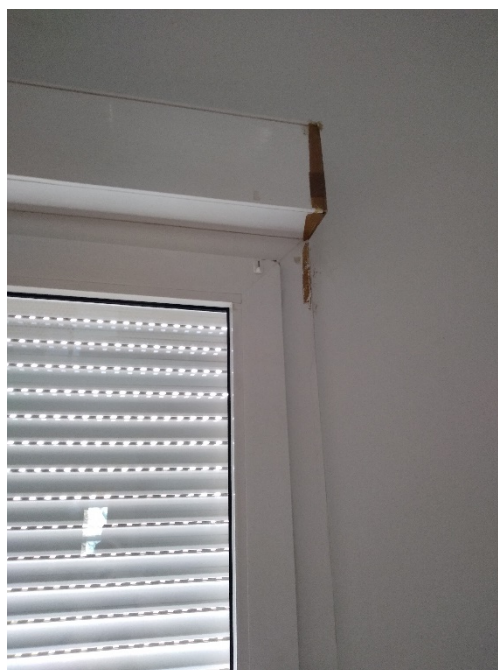
**Photo : 34**

**Localisation :** Chambre 23, bâtiment C

**Observation :** Etat vétuste du coffre du volet

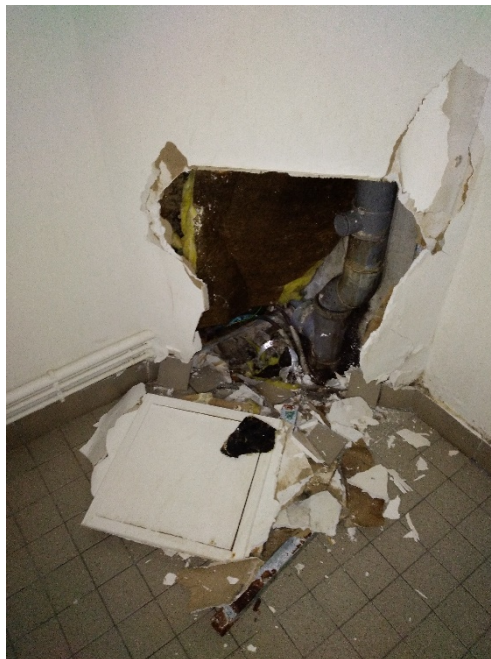
**Photo : 38**

**Localisation :** Chambre 2, bâtiment C

**Observation :** Cloison perforée dans la salle d'eau.

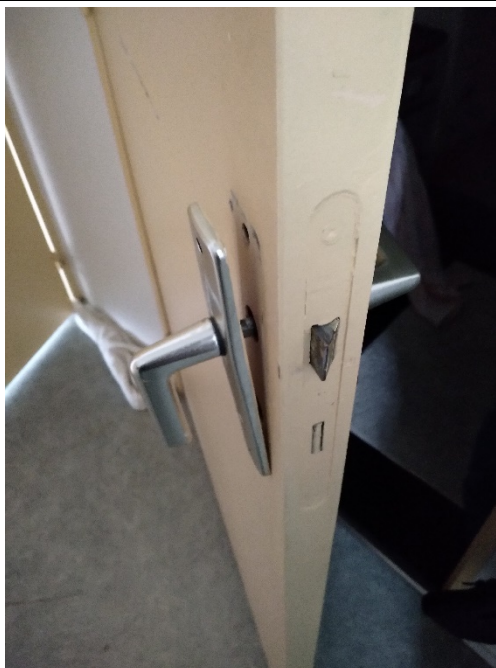
**Photo : 44**

**Localisation :** Chambre 1, bâtiment A

**Observation :** Poignée porte abîmée.

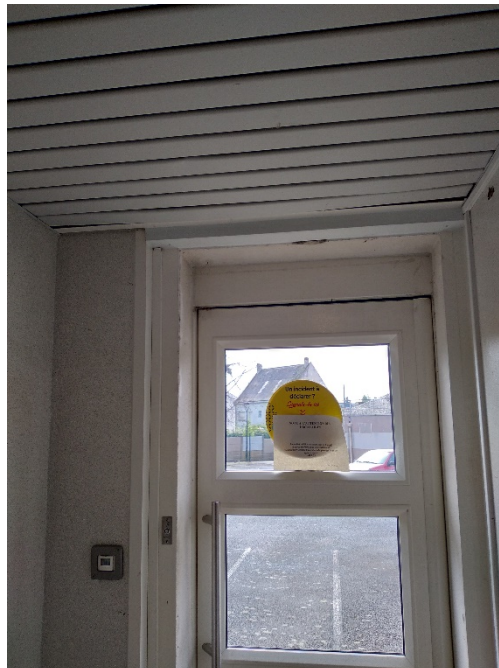
**Photo : 46**

**Localisation :** Parties communes, bâtiment B, RdC

**Observation :** Lames du plafond en lambris dans les parties communes menacent de tomber.

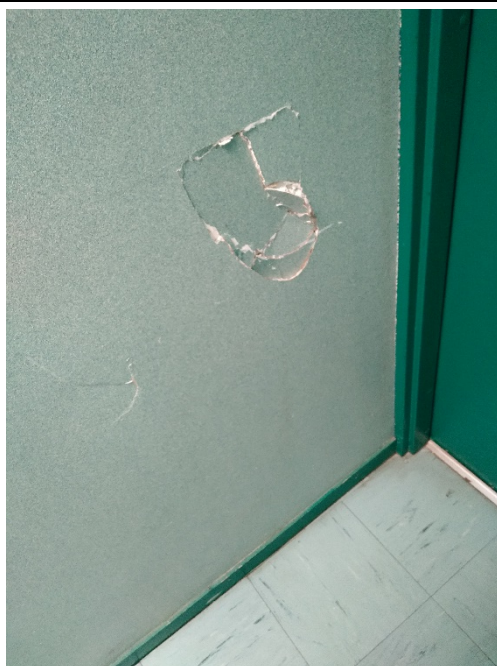
**Photo : 47**

**Localisation :** Parties communes, bâtiment C, R+2

**Observation :** Impact dans la cloison du couloir.

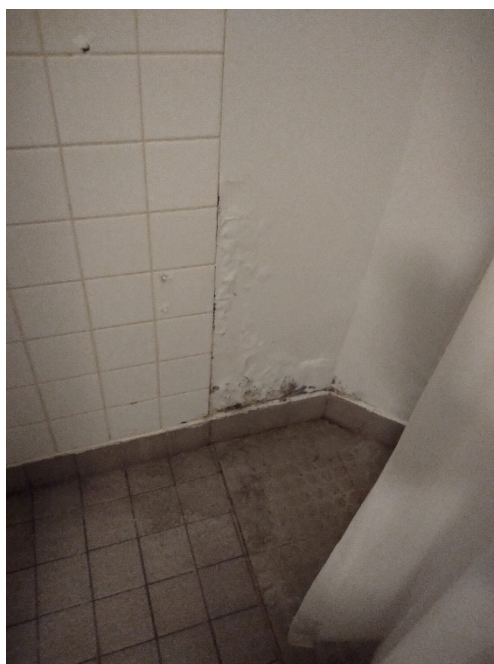
**Photo : 49**

**Localisation :** Chambre 8, bâtiment A

**Observation :** Revêtement mural en mauvais état.

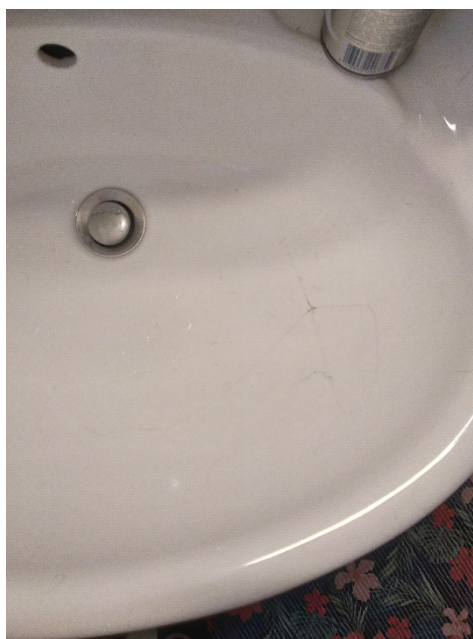
**Photo : 74**

**Localisation :** Chambre 24, bâtiment C

**Observation :** Lavabo vétuste.

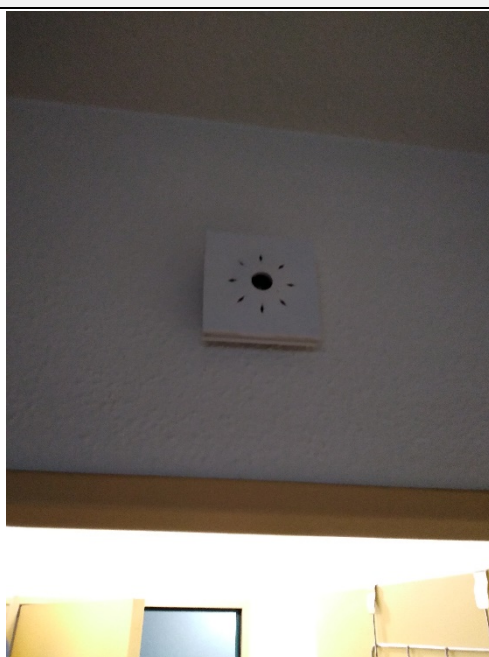
**Photo : 75**

**Localisation :** Chambre 5, bâtiment C

**Observation :** DAAF endommagé (absence de bouton central).

| 7 | SSI (Système de sécurité incendie) : | Etat dégradé | Remplacement du système de DAAF. Pour répondre aux objectifs PMR, privilégier des DAAF à indication visuelle et sonore. | 84 U | 60 €/U | 5 040,00 € |
