## AUDIT DU PATRIMOINE BATI

### CROUS

2022

### Residence les Landes 1 et 2 Bâtiments A, B et C

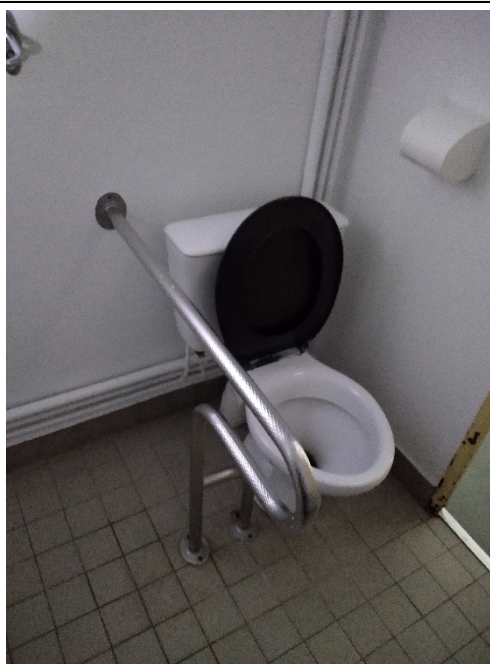
**Photo : 2**

**Localisation :** Chambre 1, bâtiment C

**Observation :** Barre d'appui PMR présente.

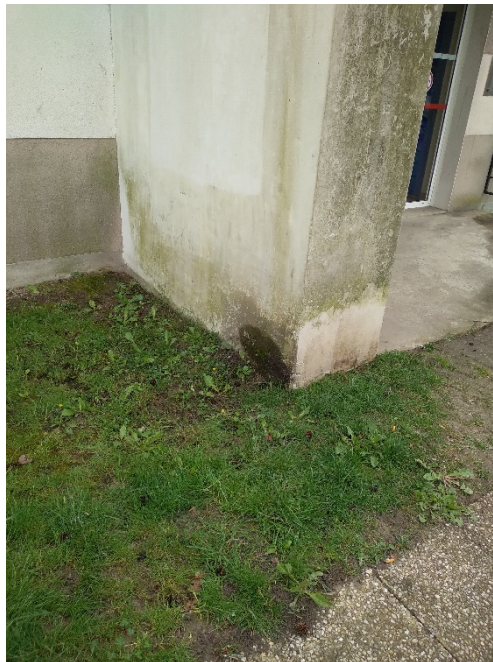
**Photo : 4**

| Réf. | Lots | N° Photo | Constat | Etat | Nature des travaux | Typologie de l'intervention | Catégorie de l'intervention | Affectation | Coût estimatif des travaux |
|---|---|---|---|---|---|---|---|---|---|
| 1.1 | Façades en maçonnerie avec enduit | 3, 4, 5, 6, 7, 8, 9, 10, 11, 13, 76, 77 | Façades présentant un état délabré (reprises d'enduit, fissures, efflorescences, salissures, coulures). Ponts thermiques au niveau des planchers. D'après le rapport CETRAC, 20% des déperditions thermiques du bâtiment se font par ponts thermiques et 14% par les murs extérieurs. | Etat dégradé | ITE conseillé. Nécessité de réaliser un ravalement des façades (reprise des micro-fissures, des acrotères). | Pose, réfection complète | RC | Propriétaire | 496 800,00 € |

**Localisation :** Façade NORD, Bâtiment A

**Observation :** Mousse en pied de façade

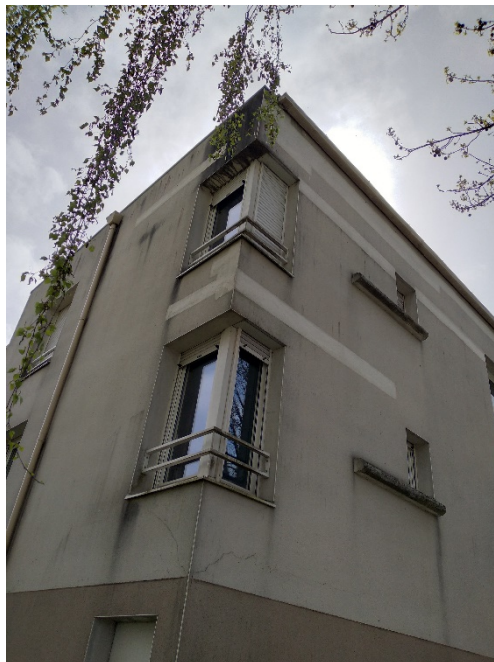
**Photo : 6**

| Réf. | Lots | N° Photo | Constat | Etat | Nature des travaux | Typologie de l'intervention | Catégorie de l'intervention | Affectation | Coût estimatif des travaux |
|---|---|---|---|---|---|---|---|---|---|
| | Efflorescence – tâches<br>o Pollution atmosphérique<br>o Salissures diverses | 6, 8, 9, 10, 11, 13 | Présence de coulures, de salissures. | Etat dégradé | Nécessité de réaliser un ravalement des façades. | Pose, réfection complète | RC | Propriétaire | voir chiffrage façade (point 1.1) |

**Localisation :** Façade NORD, Bâtiment A

**Observation :** Coulures de l'acrotère vers les fenêtres.

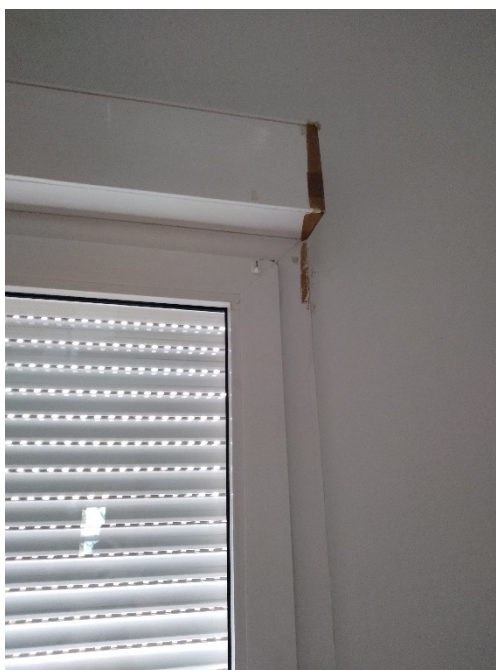
**Photo : 34**

| Réf. | Lots | N° Photo | Constat | Etat | Nature des travaux | Typologie de l'intervention | Catégorie de l'intervention | Affectation | Coût estimatif des travaux |
|---|---|---|---|---|---|---|---|---|---|
| | o Contrôle de l'aspect général : visuel, défauts, anomalies diverses, tenue des éléments | 31, 32, 33, 34, 35, 36 | Ensemble des protections solaires extérieures non motorisées vétuste et agées. Quelques manivelles cassées et volets fermant mal. | Etat vétuste | Remplacement de l'ensemble des volets de la résidence. | Remplacement généralisé | RC | Propriétaire | 42 000,00 € |

**Localisation :** Chambre 23, bâtiment C

**Observation :** Etat vétuste du coffre du volet
