| Date du rapport | 19/04/2022 |

| AUDIT DU PATRIMOINE BATI |
| CROUS |
| Residence les Landes 1 et 2 Bâtiments D, E, F et G |

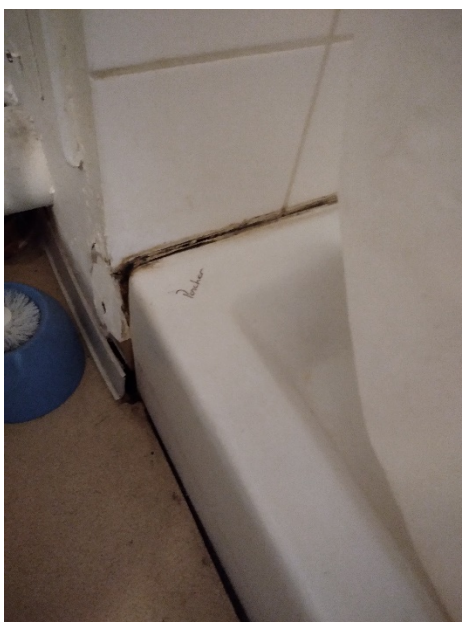
**Photo : 43**

**Localisation :** Chambre 10, bâtiment E

**Observation :** Joints de carrelage vétustes.
