# Pré-rapport de repérage amiante avant démolition d'un immeuble bâti

Rapport N° : 20662126/S6/5/AM-RDEM\_V1

**CEREMA EST SITE DE NANCY - GEP**

Rotonde

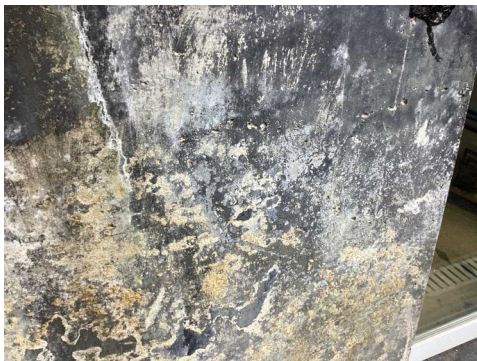
| <b>P380</b> | <b>ZPSO 269</b> |

| Façades lourdes y compris poteaux -> Enduits extérieurs projetés, lissés ou talochés, crépis extérieurs | |

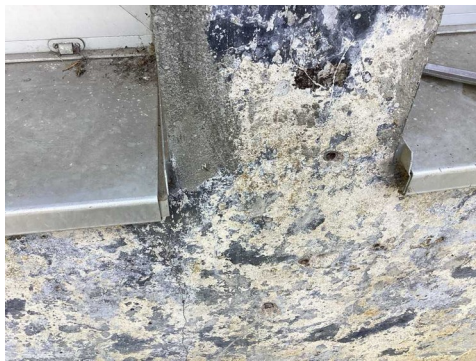
| <b>P403</b> | <b>ZPSO 269</b> |

| Façades lourdes y compris poteaux -> Enduits extérieurs projetés, lissés ou talochés, crépis extérieurs | |

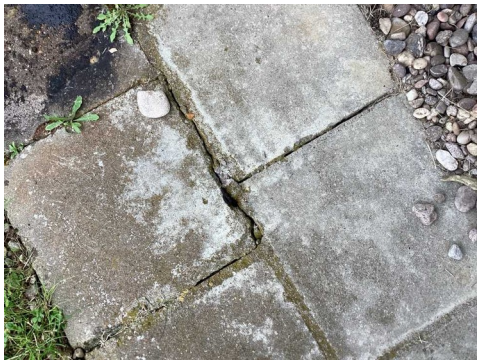
| <b>P386</b> | <b>ZPSO 276</b> |

| Revêtements de sol -> Joints de carrelage | |

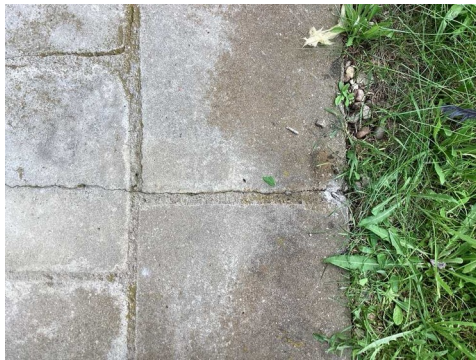
| <b>P387</b> | <b>ZPSO 276</b> |

| Revêtements de sol -> Joints de carrelage | |

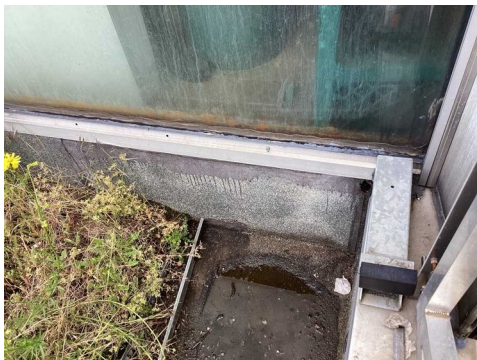
| <b>P392</b> | <b>ZPSO 281</b> |

| Etanchéité de toiture terrasse -> Revêtements bitumineux relevés | |

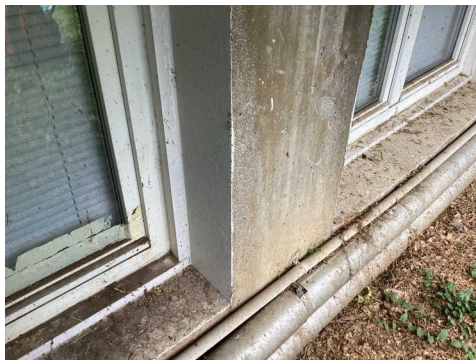
| <b>P374</b> | <b>ZPSO 291</b> |

| Façades lourdes y compris poteaux -> Enduits extérieurs projetés, lissés ou talochés, crépis extérieurs | |

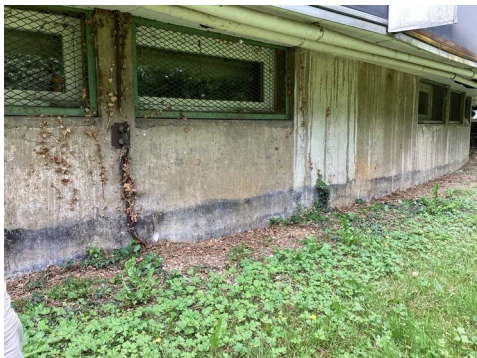
| P375 | ZPSO 291 |

| Façades lourdes y compris poteaux -> Enduits extérieurs projetés, lissés ou talochés, crépis extérieurs | |

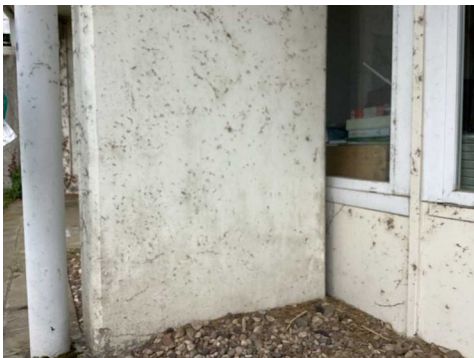
| P382 | ZPSO 273 |

| Façades lourdes y compris poteaux -> Enduits extérieurs projetés, lissés ou talochés, crépis extérieurs | |

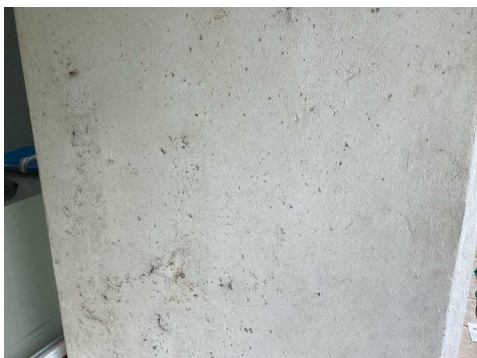
| P385 | ZPSO 273 |

| Façades lourdes y compris poteaux -> Enduits extérieurs projetés, lissés ou talochés, crépis extérieurs | |

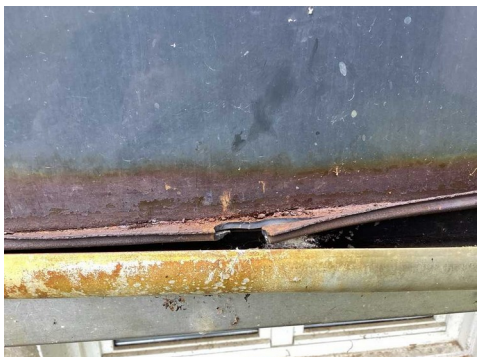
| P372 | ZPSO 267 |

| Menuiseries extérieures -> Joints de mastic de vitrage | |

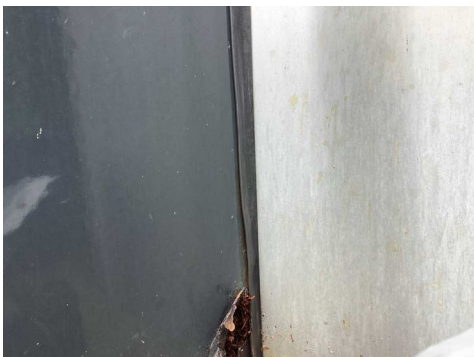
| P373 | ZPSO 268 |

| Menuiseries extérieures -> Joints de mastic de vitrage | |

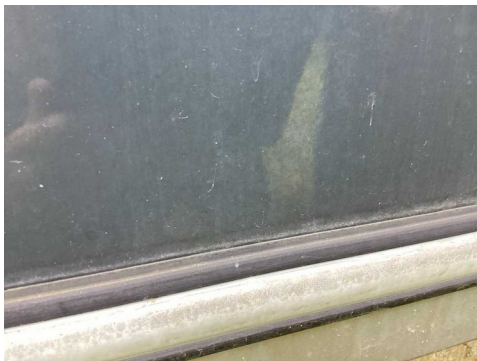
| P376 | ZPSO 267 |

| Menuiseries extérieures -> Joints de mastic de vitrage | |

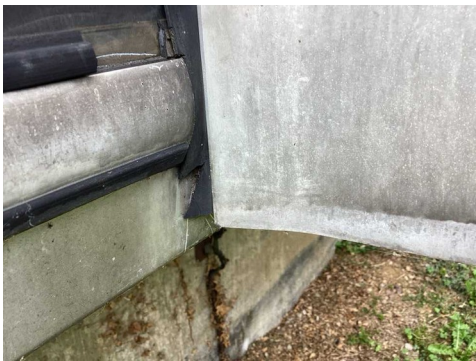
| P377 | ZPSO 268 |

| Menuiseries extérieures -> Joints de mastic de vitrage | |

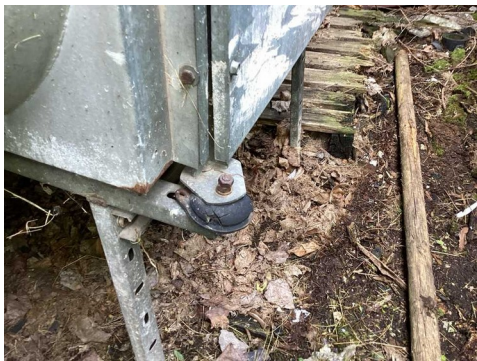
| P378 | ZPSO 270 |

| Equipements -> Amortisseurs acoustiques | |

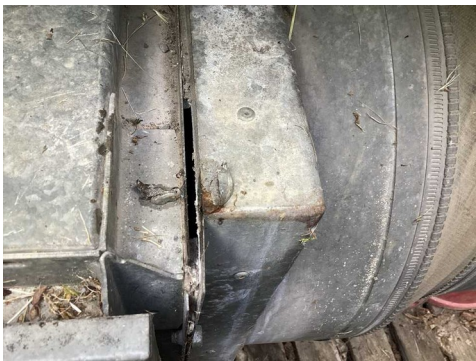
| P379 | ZPSO 271 |

| Equipements -> Joints | |

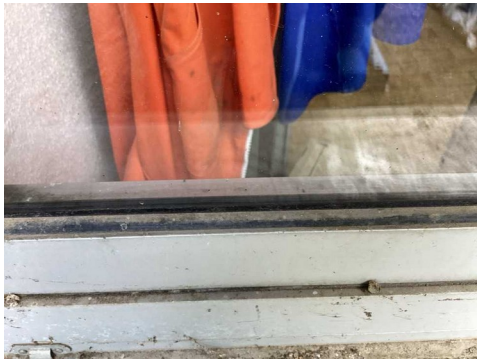
| P381 | ZPSO 272 |

| Menuiseries extérieures -> Joints de mastic de vitrage | |

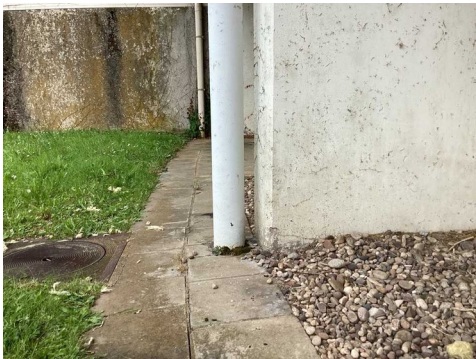
| P383 | ZPSO 274 |

| Conduits -> Conduits (Liste B) | |

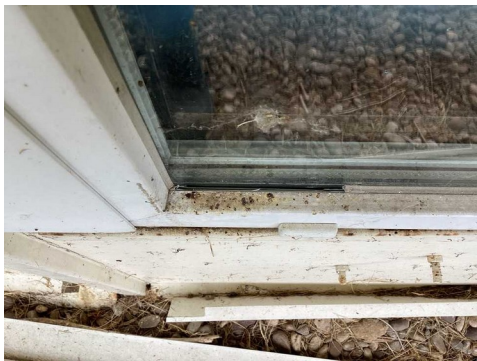
| P384 | ZPSO 275 |

| Menuiseries extérieures -> Joints de mastic de vitrage | |

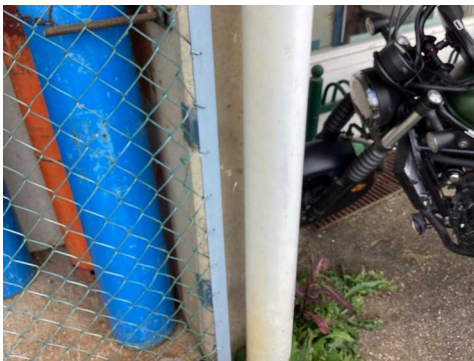
| P388 | ZPSO 274 |

| Conduits -> Conduits (Liste B) | |

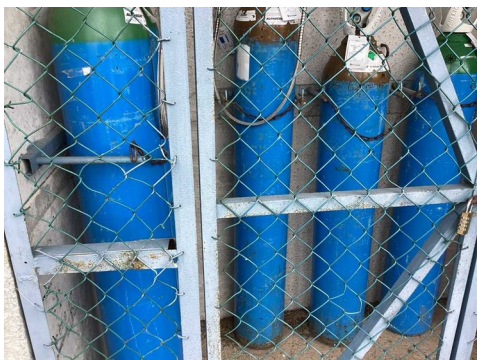
| P389 | ZPSO 277 |

| Equipements -> Peintures | |

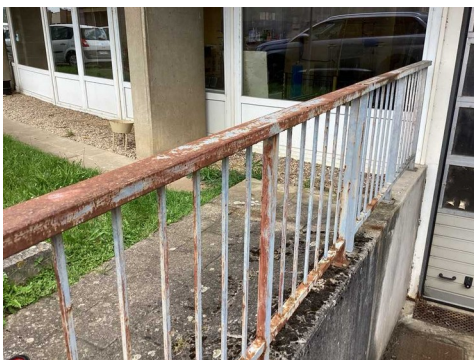
| P390 | ZPSO 279 |

| Equipements -> Peintures | |

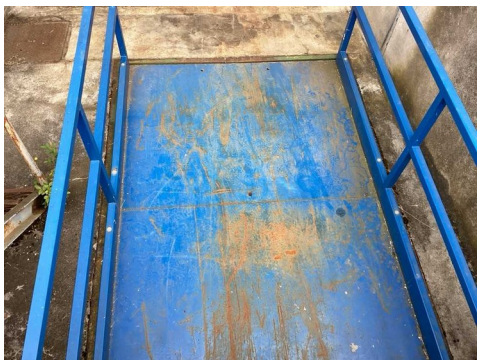
| P391 | ZPSO 280 |

| Equipements -> Peintures | |

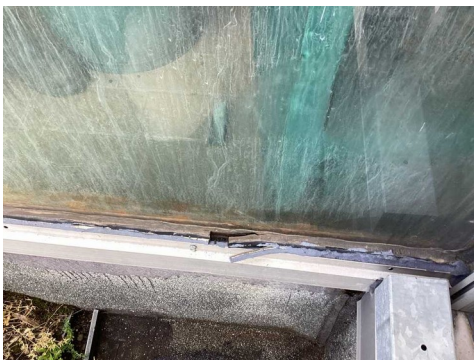
| P393 | ZPSO 282 |

| Menuiseries extérieures -> Joints de mastic de vitrage | |

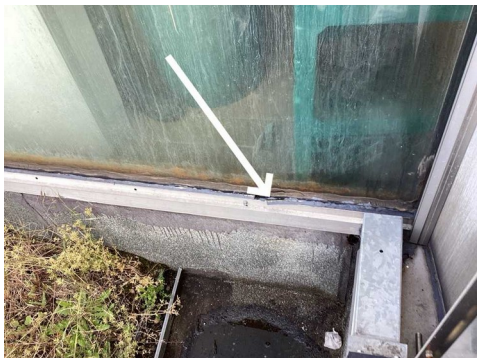
| P394 | ZPSO 283 |

| Menuiseries extérieures -> Joints d'étanchéité | |

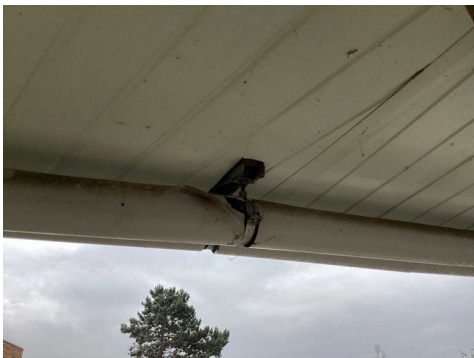
| P407 | ZPSO 287 |

| Conduits -> Calorifugeages (Liste A) Colles de calorifugeage | |

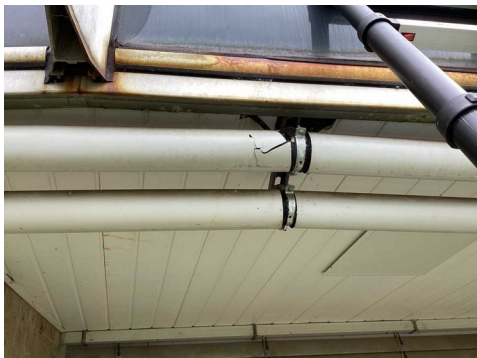
| P408 | ZPSO 287 |

| Conduits -> Calorifugeages (Liste A) Colles de calorifugeage | |

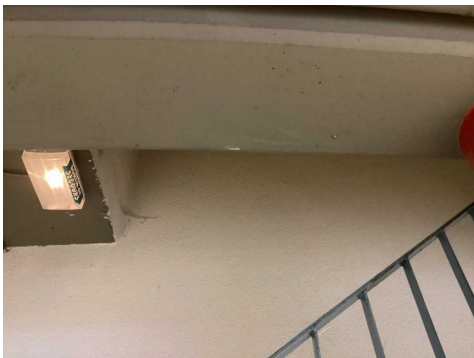
| P154 | ZPSO 100 |

| Poutres -> Enduits lissés, projetés ou talochés | |

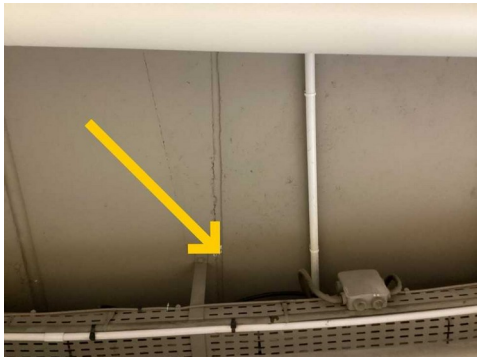
| P156 | ZPSO 117 |

| Plafonds -> Joints de dilatation | |

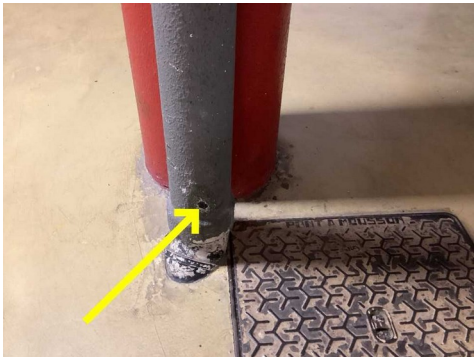
| P153 | ZPSO 95 |

| Conduits -> Conduits (Liste B) | |

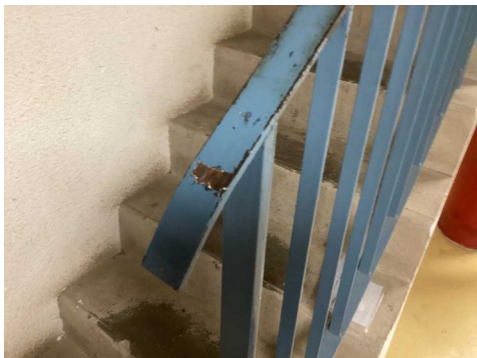
| P155 | ZPSO 116 |

| Equipements -> Peintures | |

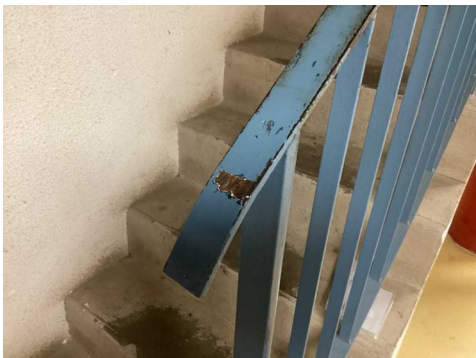
| P155 | ZPSO 116 |

| Equipements -> Peintures | |

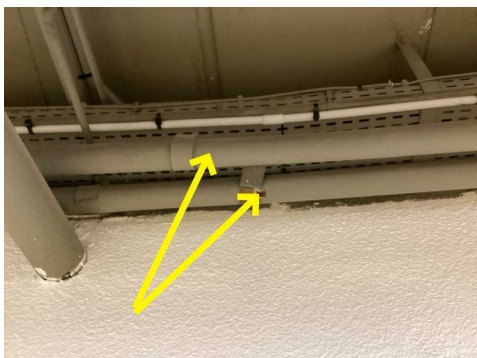
| P157 | ZPSO 118 |

| Conduits -> Calorifugeages (Liste A) Colles de calorifugeage | |

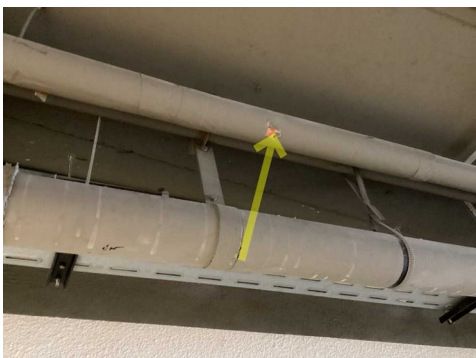
| P158 | ZPSO 119 |

| Conduits -> Enveloppes de calorifuges (Liste B) Calorifugeages | |

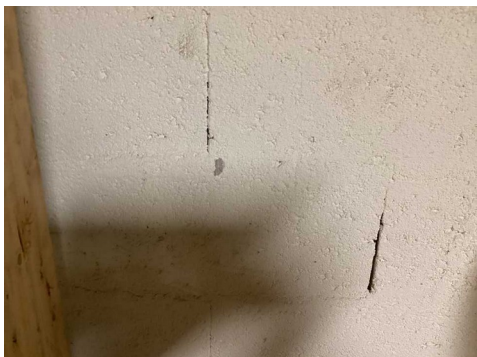
| P161 | ZPSO 122 |

| Murs et cloisons maçonnées "en dur" -> Joints d'assemblage | |

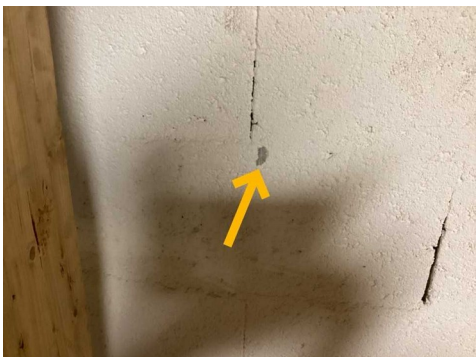
| P161 | ZPSO 122 |

| Murs et cloisons maçonnées "en dur" -> Joints d'assemblage | |

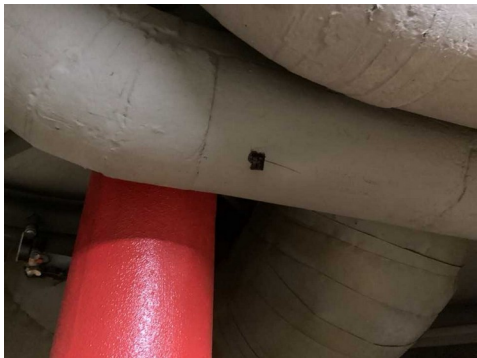
| P163 | ZPSO 123 |

| P163 | ZPSO 123 |
|---|---|
| Conduits -> Enveloppes de calorifuges (Liste B) Calorifugeages | |

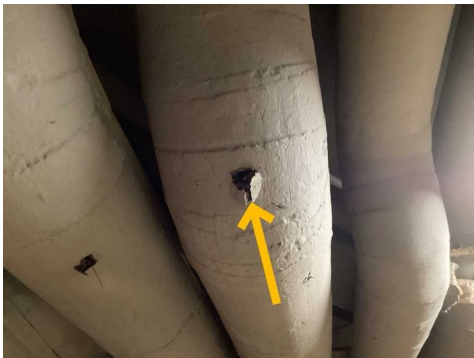
| P164 | ZPSO 124 |

| P164 | ZPSO 124 |
|---|---|
| Conduits -> Enveloppes de calorifuges (Liste B) Calorifugeages | |

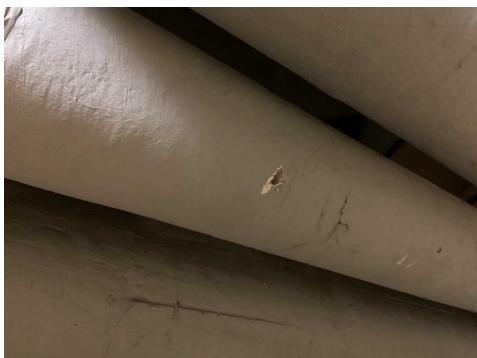
| P165 | ZPSO 125 |

| P165 | ZPSO 125 |
|---|---|
| Conduits -> Enveloppes de calorifuges (Liste B) Calorifugeages | |

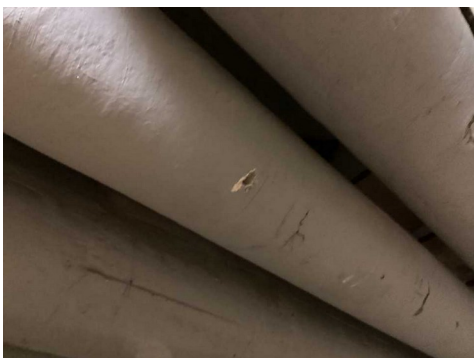
| P165 | ZPSO 125 |

| P165 | ZPSO 125 |
|---|---|
| Conduits -> Enveloppes de calorifuges (Liste B) Calorifugeages | |

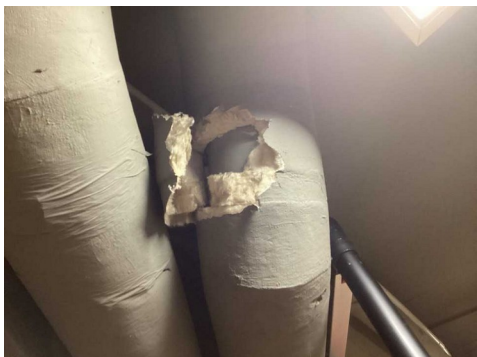
| P166 | ZPSO 126 |

| P166 | ZPSO 126 |
|---|---|
| Conduits -> Enveloppes de calorifuges (Liste B) Calorifugeages | |

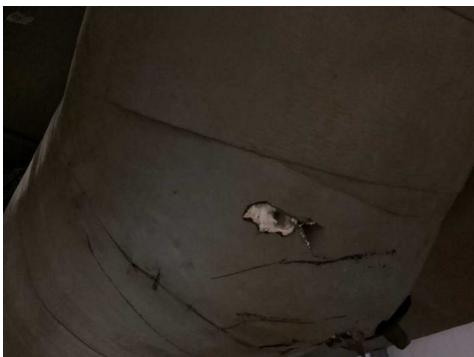
| P167 | ZPSO 127 |

| P167 | ZPSO 127 |
|---|---|
| Conduits -> Enveloppes de calorifuges (Liste B) Calorifugeages | |

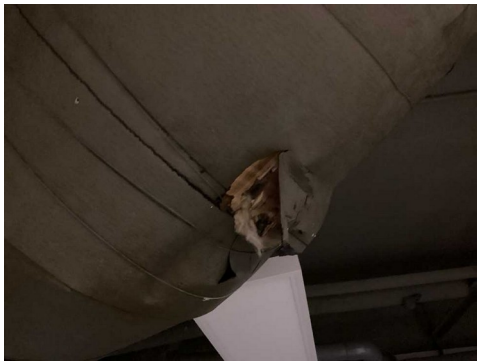
| P168 | ZPSO 128 |

| Conduits -> Enveloppes de calorifuges (Liste B) Calorifugeages | |

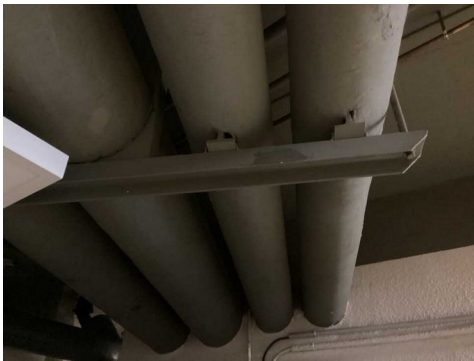
| P173 | ZPSO 130 |

| Equipements -> Peintures | |

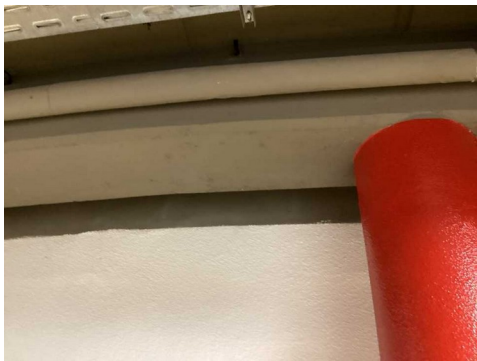
| P137 | ZPSO 100 |

| Poutres -> Enduits lissés, projetés ou talochés | |

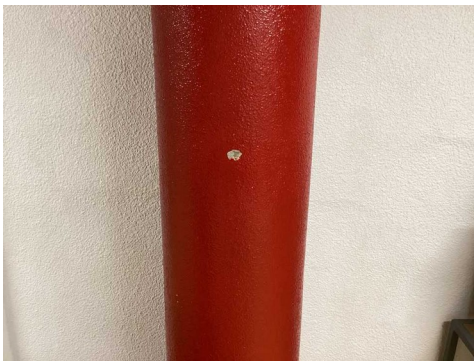
| P130 | ZPSO 23 |

| Poteaux -> Enduits lissés, projetés ou talochés | |

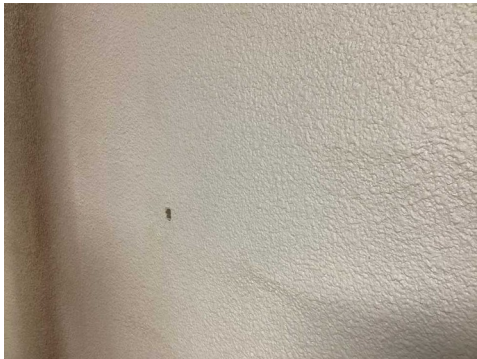
| P131 | ZPSO 66 |

| Murs et cloisons maçonnées "en dur" -> Enduits lissés, projetés ou talochés | |

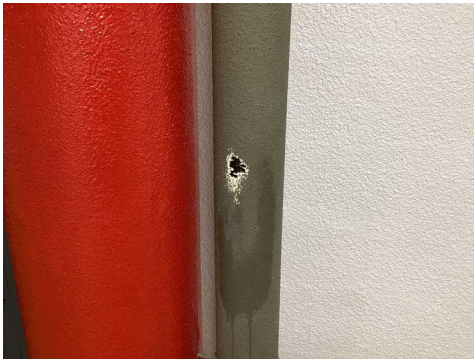
| P132 | ZPSO 95 |

| Conduits -> Conduits (Liste B) | |

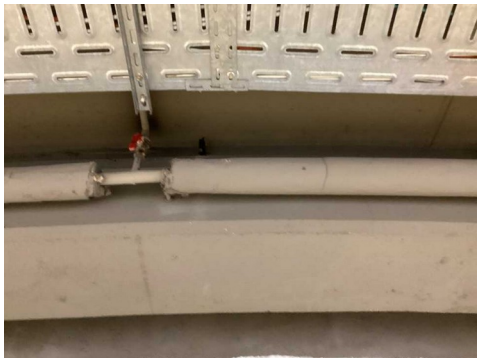
| P133 | ZPSO 96 |

| Conduits -> Enveloppes de calorifuges (Liste B) | |

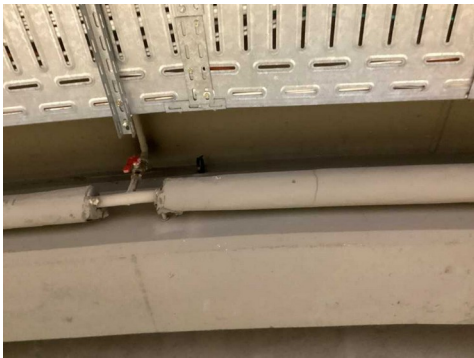
| P134 | ZPSO 97 |

| Conduits -> Calorifugeages (Liste A) | |

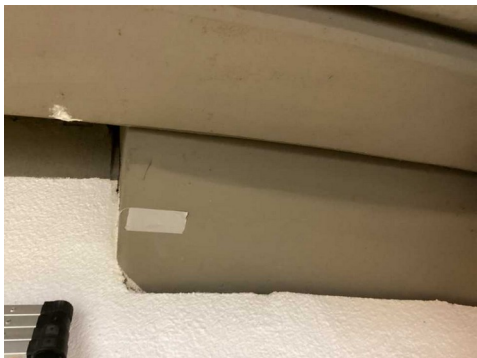
| P135 | ZPSO 98 |

| Conduits -> Enveloppes de calorifuges (Liste B) | |

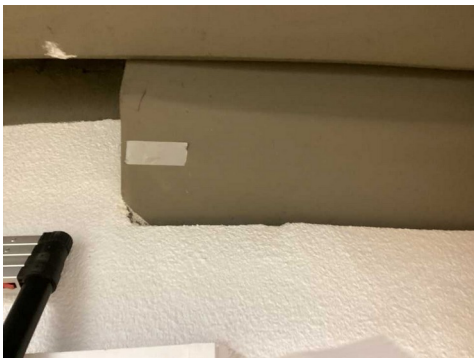
| P136 | ZPSO 99 |

| Conduits -> Calorifugeages (Liste A) | |

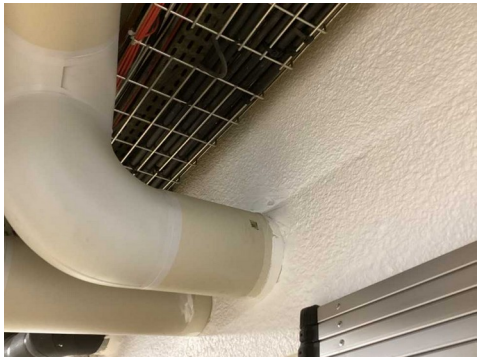
| P138 | ZPSO 101 |

| Conduits -> Calorifugeages (Liste A) | |

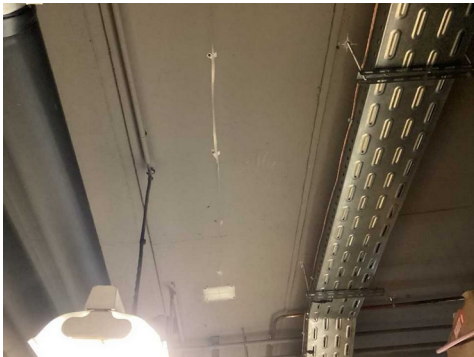
| P30 | ZPSO 19 |

| Plafonds -> Peintures décoratives | |

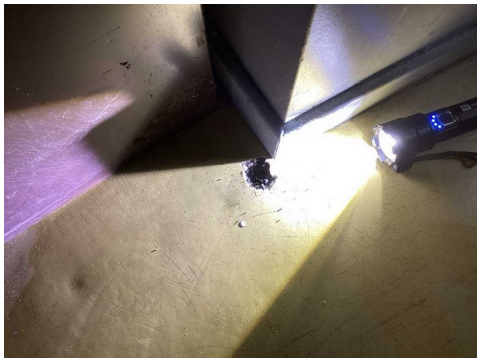
| P25 | ZPSO 20 |

| Revêtements de sol -> Peintures de sol Colles bitumineuses Sols coulés à base ciment | |

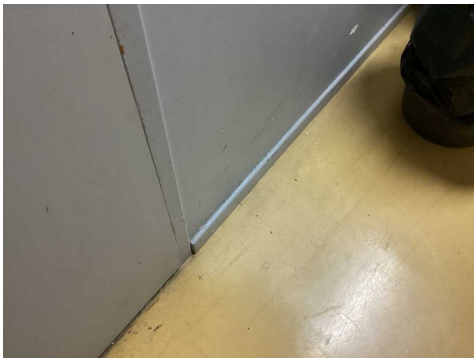
| P26 | ZPSO 21 |

| Revêtements de murs, poteaux, cloisons, gaines, coffres -> Colles de plinthe | |

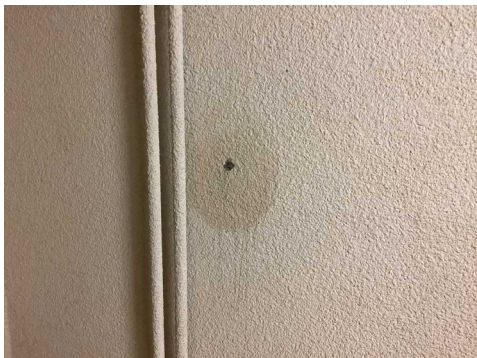
| P27 | ZPSO 22 |

| Murs et cloisons maçonnées "en dur" -> Enduits lissés, projetés ou talochés | |

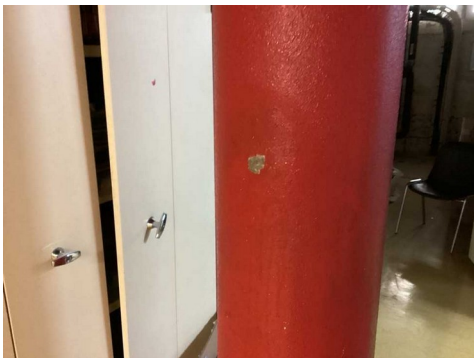
| P28 | ZPSO 23 |

| Poteaux -> Enduits lissés, projetés ou talochés | |

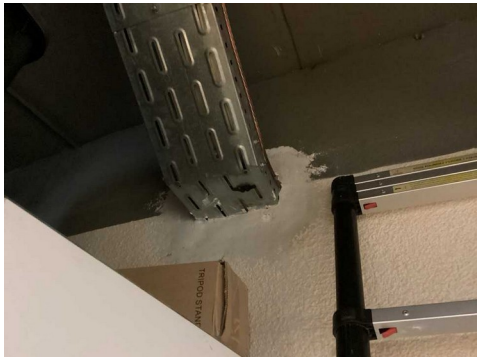
| P29 | ZPSO 24 |

| Murs et cloisons maçonnées "en dur" -> Enduits de ragréage, débullage, lissage | |

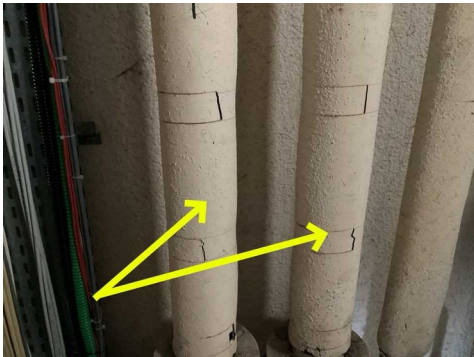
| P31 | ZPSO 26 |

| Conduits -> Calorifugeages (Liste A) | |

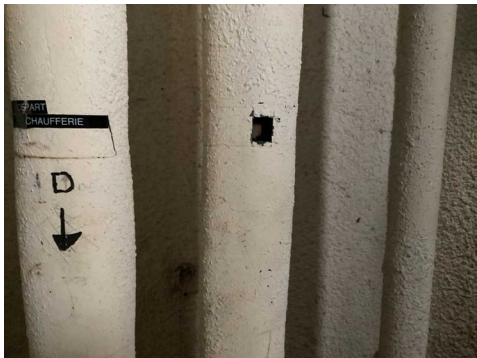
| P32 | ZPSO 26 |

| Conduits -> Calorifugeages (Liste A) | |

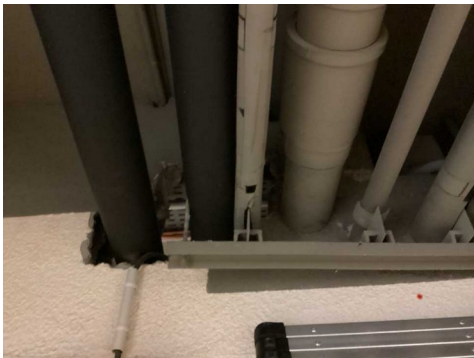
| P33 | ZPSO 26 |

| Conduits -> Calorifugeages (Liste A) | |

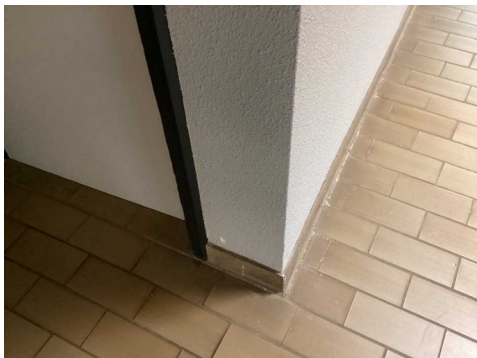
| P288 | ZPSO 213 |

| Murs et cloisons maçonnées "en dur" -> Enduits lissés, projetés ou talochés | |

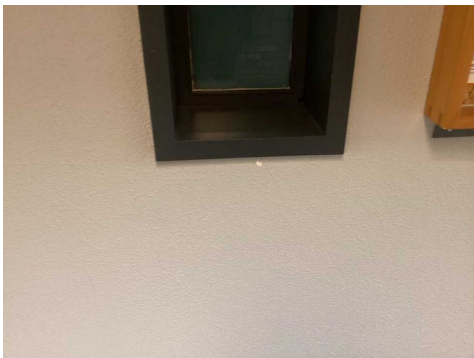
| P289 | ZPSO 213 |

| Murs et cloisons maçonnées "en dur" -> Enduits lissés, projetés ou talochés | |

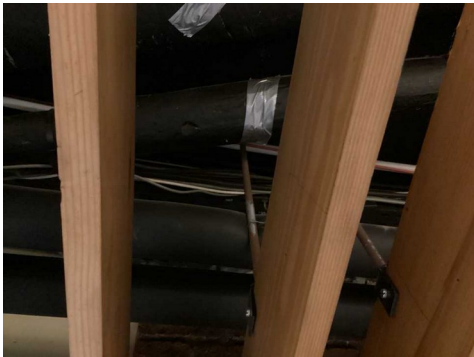
| P144 | ZPSO 107 |

| Conduits -> Enveloppes de calorifuges (Liste B) | |

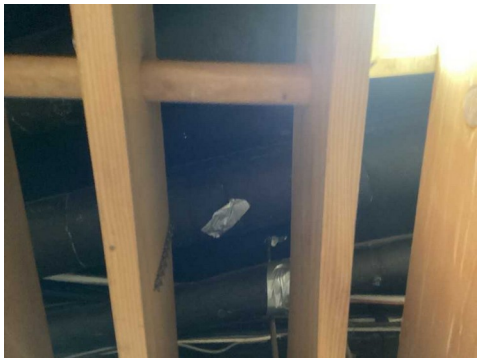
| P146 | ZPSO 109 |

| Conduits -> Enveloppes de calorifuges (Liste B) | |

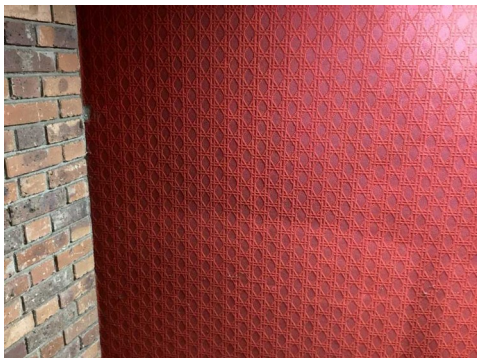
| P142 | ZPSO 105 |

| Revêtements de murs, poteaux, cloisons, gaines, coffres -> Moquettes murales Colles | |

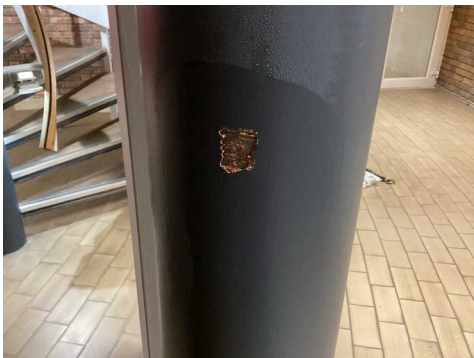
| P143 | ZPSO 106 |

| Poteaux -> Enduits lissés, projetés ou talochés | |

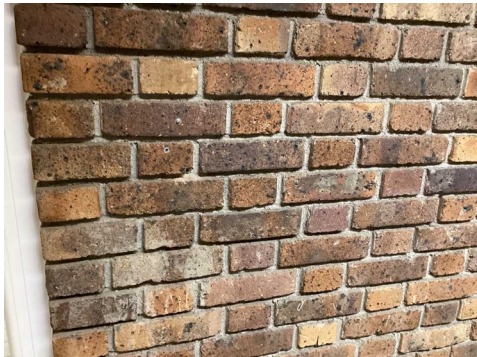
| P139 | ZPSO 4 |

| Murs et cloisons maçonnées "en dur" -> Joints d'assemblage | |

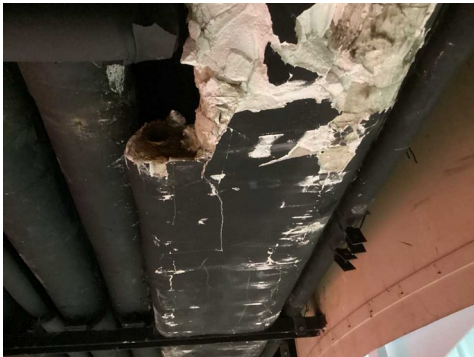
| P140 | ZPSO 103 |

| Conduits -> Enveloppes de calorifuges (Liste B) | |

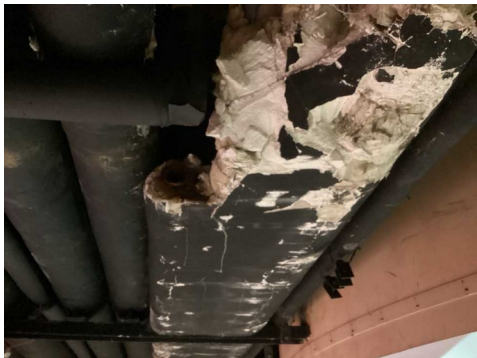
| P141 | ZPSO 104 |

| Conduits -> Calorifugeages (Liste A) | |

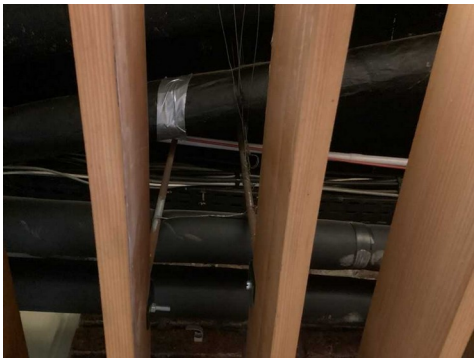
| P145 | ZPSO 108 |

| Conduits -> Calorifugeages (Liste A) | |

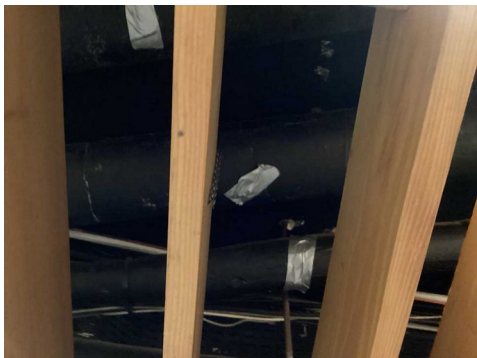
| P147 | ZPSO 110 |

| Conduits -> Calorifugeages (Liste A) | |

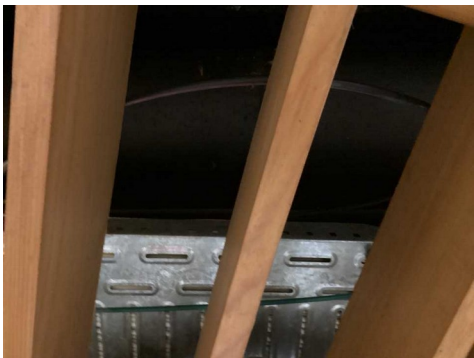
| P148 | ZPSO 111 |

| Conduits -> Enveloppes de calorifuges (Liste B) Calorifugeages | |

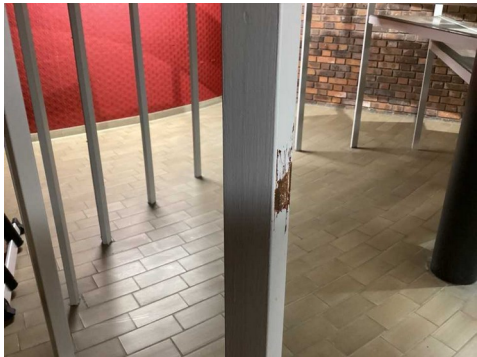
| P150 | ZPSO 113 |

| Portes -> Peintures | |

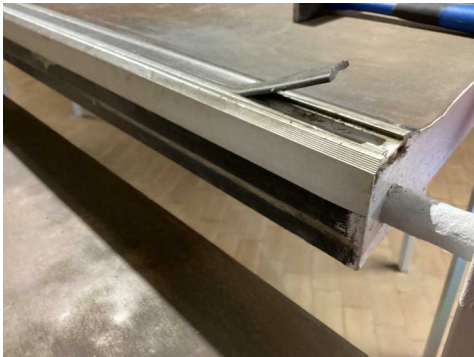
| P152 | ZPSO 115 |

| Revêtements de sol -> Nez de marche Colles bitumineuses | |

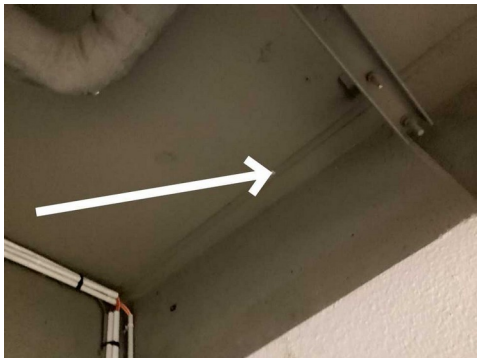
| RDC -> DGT 7 | |

| Plafonds -> Joints de dilatation | |

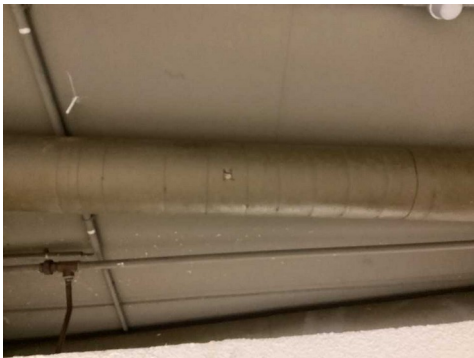
| RDC -> DGT 7 | |

| Conduits -> Enveloppes de calorifuges (Liste B) Calorifugeages | |

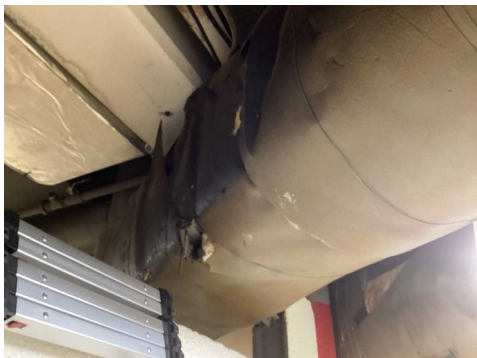
| RDC -> DGT 7 | |

| Conduits -> Enveloppes de calorifuges (Liste B) Calorifugeages | |

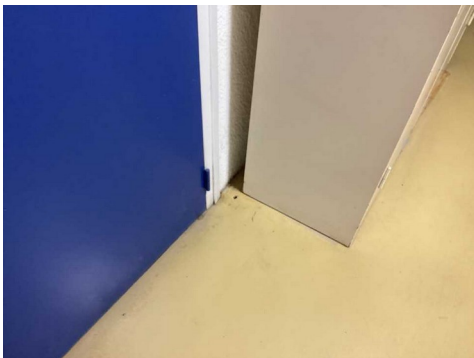
| RDC -> DGT 7 | |

| Revêtements de sol -> Peintures de sol Colles bitumineuses Sols coulés à base ciment | |

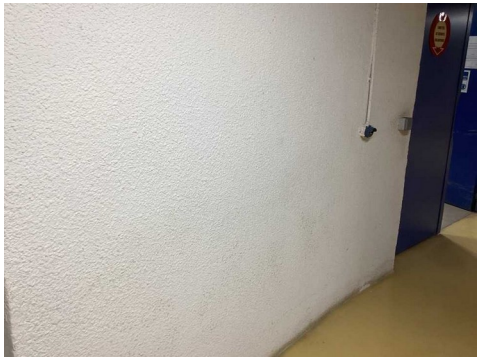
| RDC -> DGT 7 | |

| Murs et cloisons maçonnées "en dur" -> Enduits lissés, projetés ou talochés | |

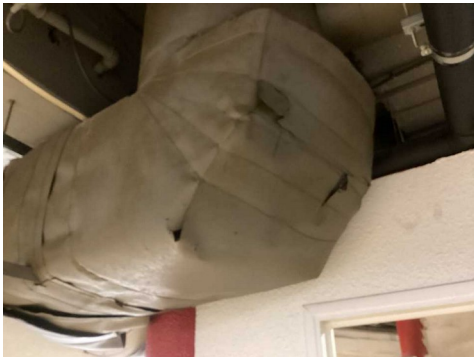
| RDC -> DGT 7 | |

| Conduits -> Enveloppes de calorifuges (Liste B) Calorifugeages | |

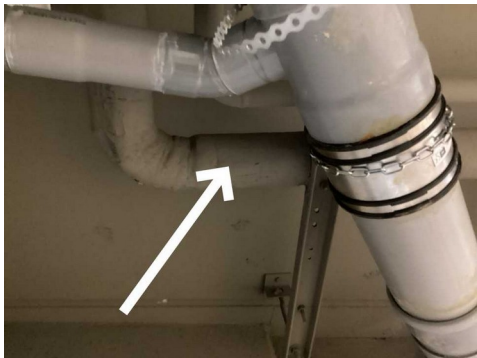
| RDC -> DGT 7 | |

| Conduits -> Enveloppes de calorifuges (Liste B) | |

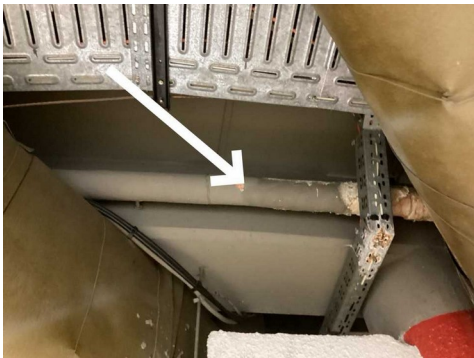
| RDC -> DGT 7 | |

| Conduits -> Enveloppes de calorifuges (Liste B) Calorifugeages | |

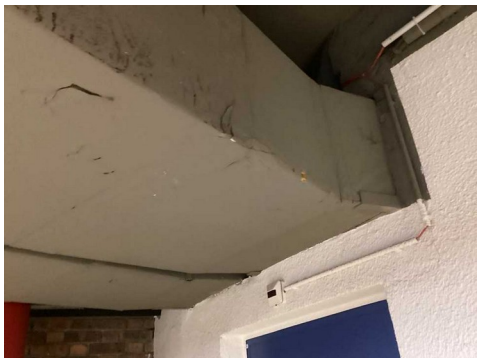
| RDC -> DGT 7 | |

| Conduits -> Enveloppes de calorifuges (Liste B) Calorifugeages | |

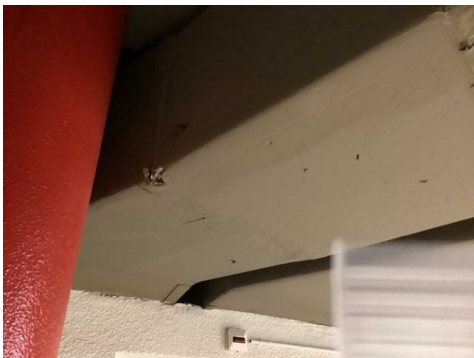
| RDC -> DGT 7 | |

| Conduits -> Enveloppes de calorifuges (Liste B) | |

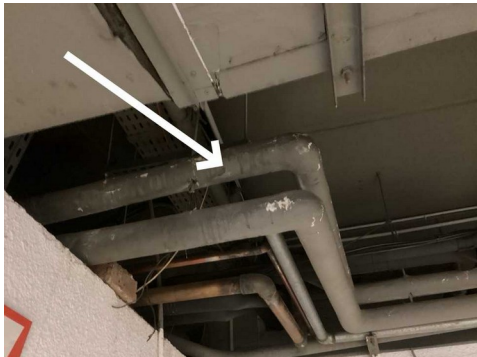
| RDC -> DGT 7 | |

| Conduits -> Enveloppes de calorifuges (Liste B) Calorifugeages | |

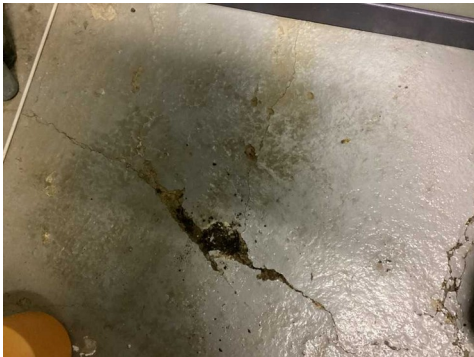
| RDC -> LOCAL 2 | |

| Revêtements de sol -> Peintures de sol Ragréages | |

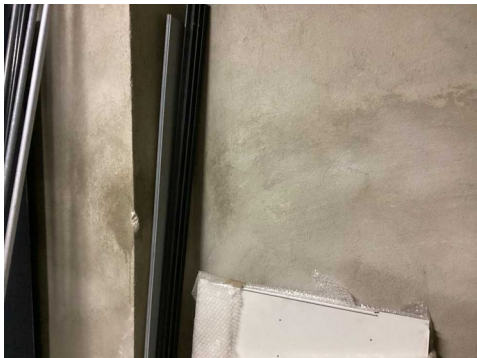
| RDC -> LOCAL 2 | |

| Murs et cloisons maçonnées "en dur" -> Enduits lissés, projetés ou talochés | |

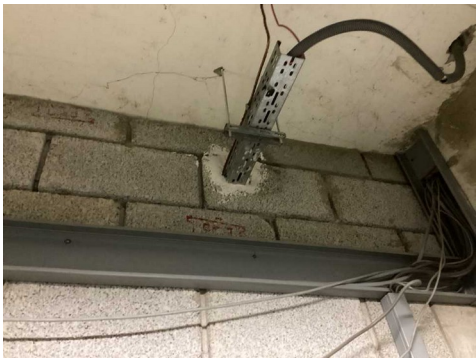
| RDC -> LOCAL 2 | |

| Murs et cloisons maçonnées "en dur" -> Enduits de ragréage, débullage, lissage | |

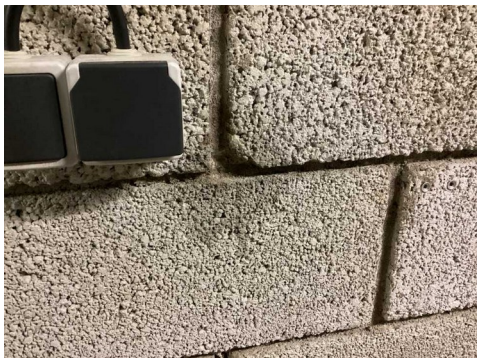
| RDC -> LOCAL 2 | |

| Murs et cloisons maçonnées "en dur" -> Joints d'assemblage | |

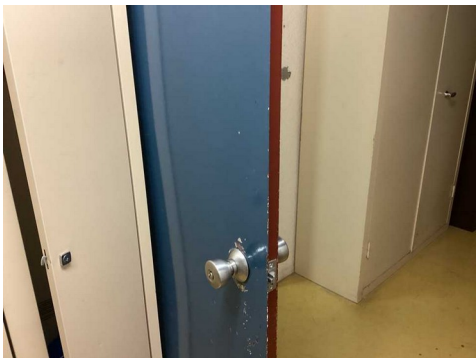
| RDC -> LOCAL 2 | |

| Menuiseries intérieures -> Peintures décoratives | |

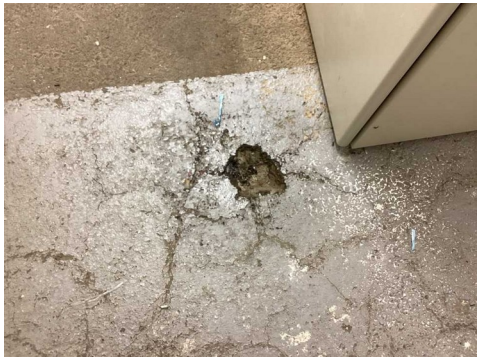
| RDC -> LOCAL 3 | |

| Revêtements de sol -> Peintures de sol Ragréages | |

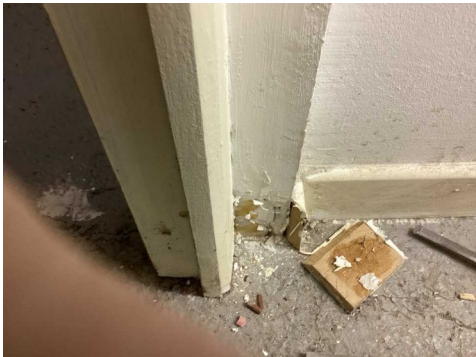
| RDC -> LOCAL 3 | |

| Revêtements de murs, poteaux, cloisons, gaines, coffres -> Colles de plinthe | |

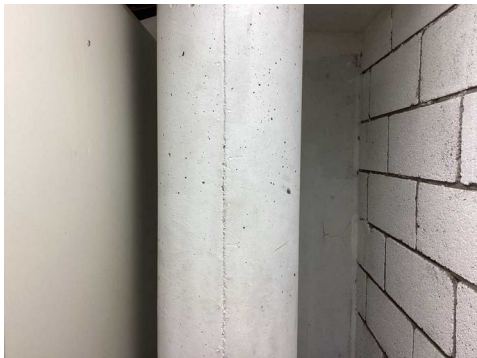
| RDC -> LOCAL 3 | |

| Poteaux -> Enduits lissés, projetés ou talochés | |

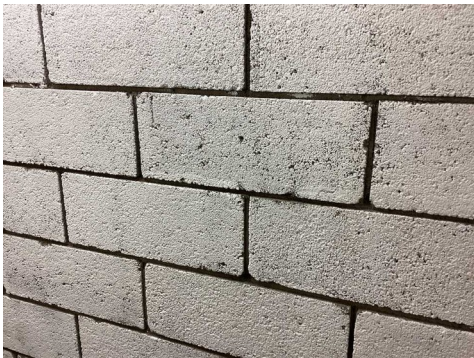
| RDC -> LOCAL 3 | |

| Murs et cloisons maçonnées "en dur" -> Joints d'assemblage | |

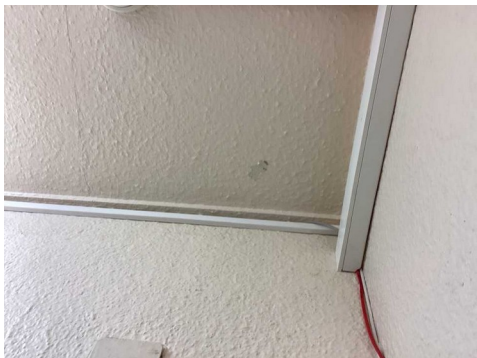
| RDC -> LOCAL 4 | |

| Plafonds -> Enduits de ragréage, débullage, lissage | |

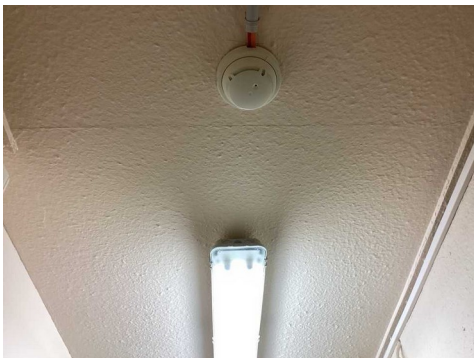
| RDC -> LOCAL 4 | |

| Plafonds -> Enduits de ragréage, débullage, lissage | |

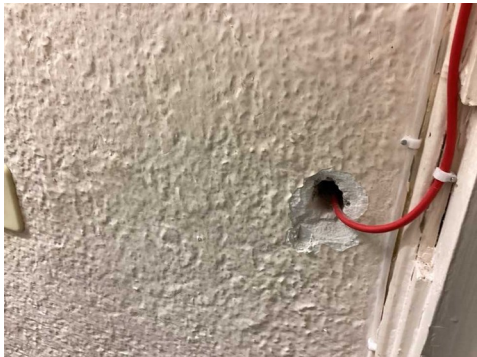
| RDC -> LOCAL 4 | |

| Murs et cloisons maçonnées "en dur" -> Enduits lissés, projetés ou talochés | |

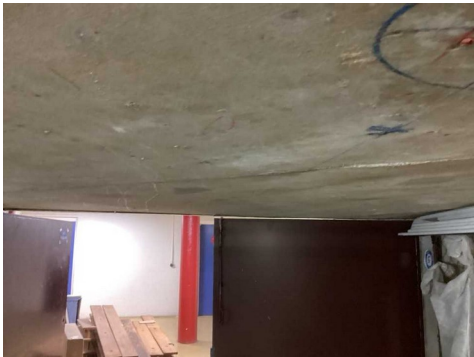
| RDC -> LOCAL 6 | |

| Plafonds -> Enduits lissés, projetés ou talochés | |

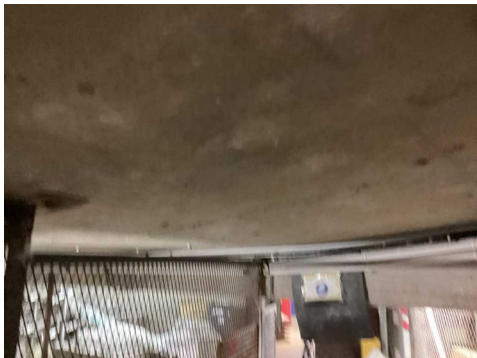
| RDC -> LOCAL 6 | |

| Plafonds -> Enduits lissés, projetés ou talochés | |

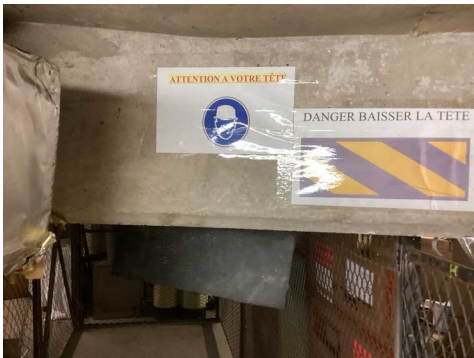
| RDC -> LOCAL 6 | |

| Poutres -> Enduits lissés, projetés ou talochés | |

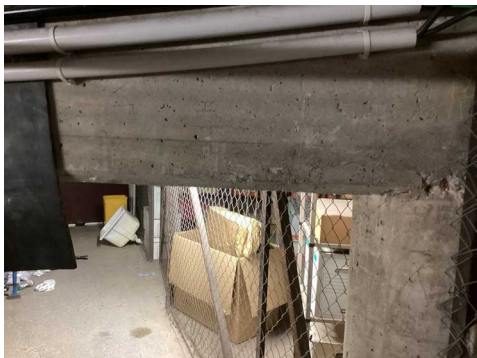
| RDC -> LOCAL 6 | |

| Poutres -> Enduits lissés, projetés ou talochés | |

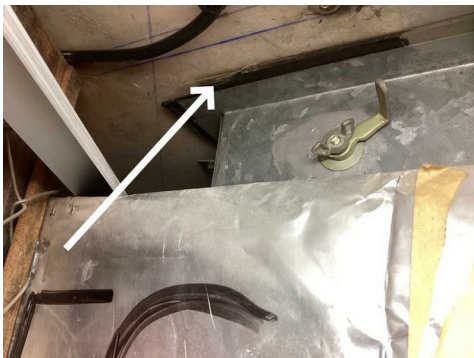
| RDC -> LOCAL 6 | |

| Clapets coupe-feu -> Joints | |

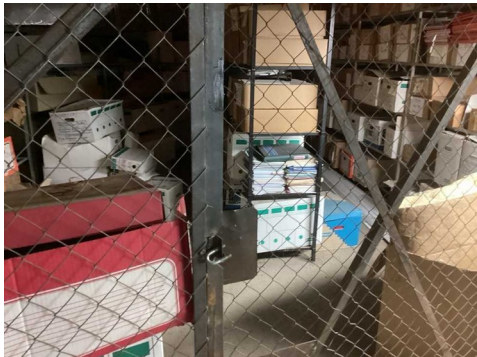
| RDC -> LOCAL 6 | |

| Menuiseries intérieures -> Peintures décoratives | |

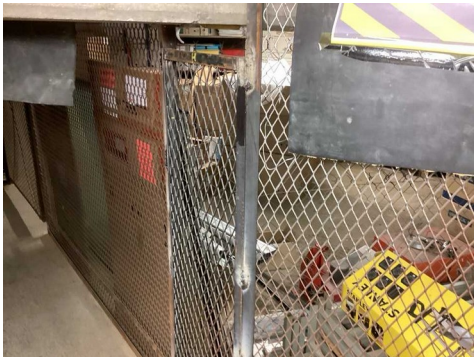
| RDC -> LOCAL 6 | |

| Menuiseries intérieures -> Peintures décoratives | |

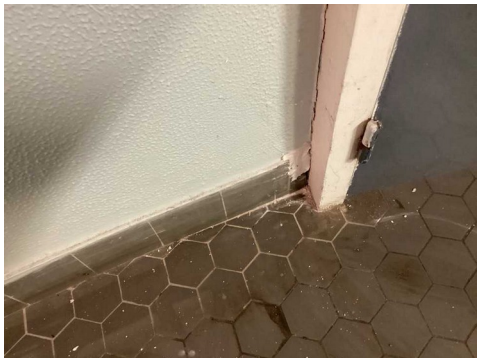
| RDC -> WC 1 | |

| Revêtements de murs, poteaux, cloisons, gaines, coffres -> Colles de plinthe | |

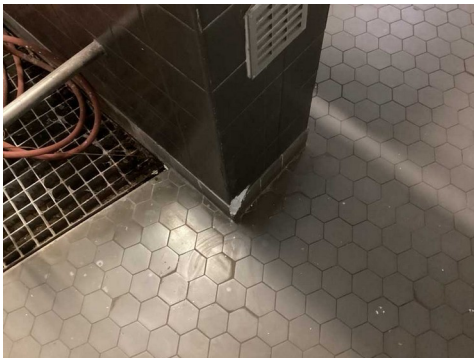
| RDC -> WC 1 | |

| Revêtements de murs, poteaux, cloisons, gaines, coffres -> Colles de plinthe | |

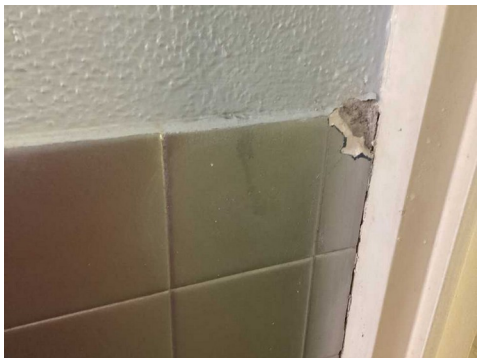
| RDC -> WC 1 | |

| Revêtements de murs, poteaux, cloisons, gaines, coffres -> Colles de faïence | |

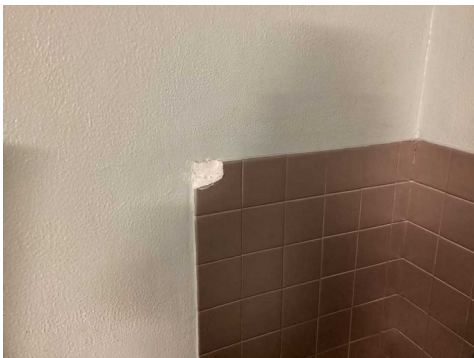
| RDC -> WC 1 | |

| Revêtements de murs, poteaux, cloisons, gaines, coffres -> Colles de faïence | |

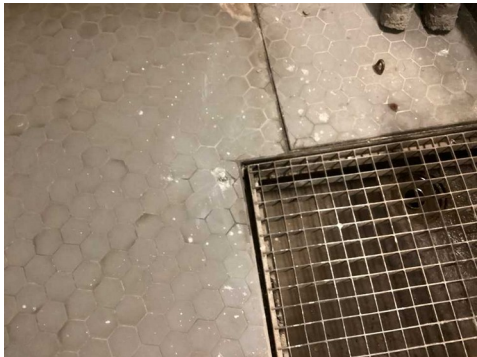
| RDC -> WC 1 | |

| Revêtements de sol -> Colles de carrelage Ragréages | |

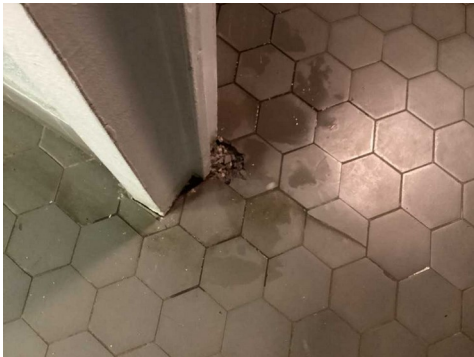
| RDC -> WC 1 | |

| Revêtements de sol -> Colles de carrelage Ragréages | |

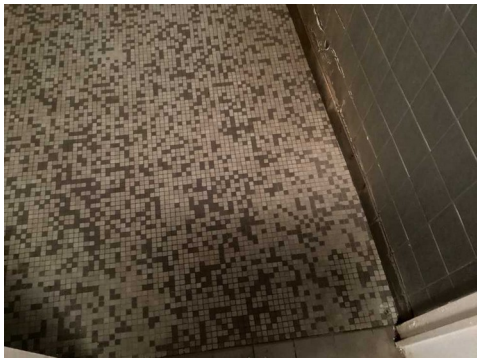
| P122 | ZPSO 90 |
|---|---|
| RDC -> WC 1 | |

| P122 | ZPSO 90 |
|---|---|
| Revêtements de sol -> Colles de carrelage Ragréages | |

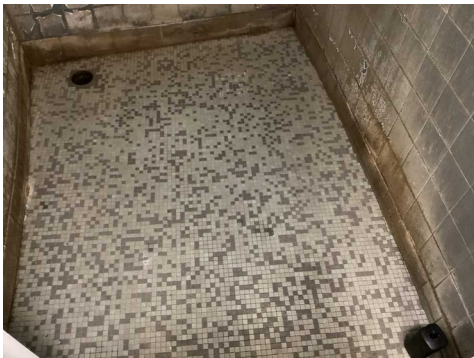
| P123 | ZPSO 90 |
|---|---|
| RDC -> WC 1 | |

| P123 | ZPSO 90 |
|---|---|
| Revêtements de sol -> Colles de carrelage Ragréages | |

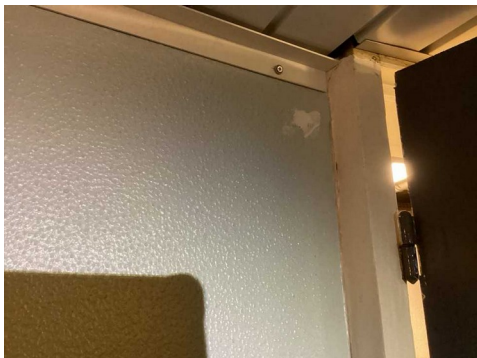
| P128 | ZPSO 93 |
|---|---|
| RDC -> WC 1 | |

| P128 | ZPSO 93 |
|---|---|
| Murs et cloisons maçonnées "en dur" -> Enduits lissés, projetés ou talochés | |

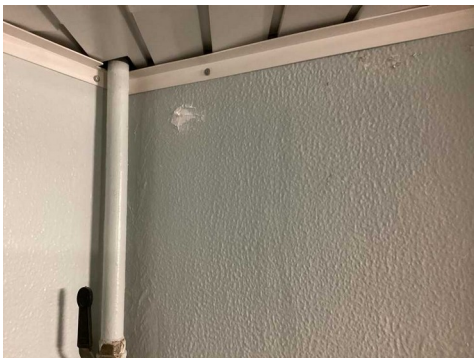
| P129 | ZPSO 93 |
|---|---|
| RDC -> WC 1 | |

| P129 | ZPSO 93 |
|---|---|
| Murs et cloisons maçonnées "en dur" -> Enduits lissés, projetés ou talochés | |

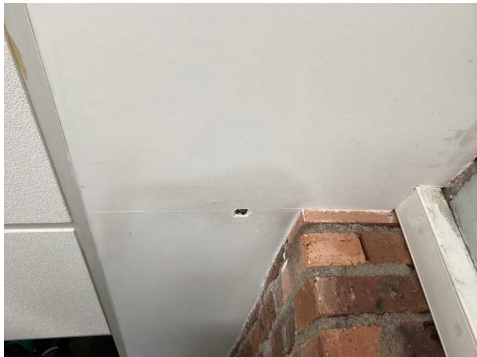
| P7 | ZPSO 9 |

| P7 | ZPSO 9 |
|---|---|
| Plafonds -> Bandes calicot | |

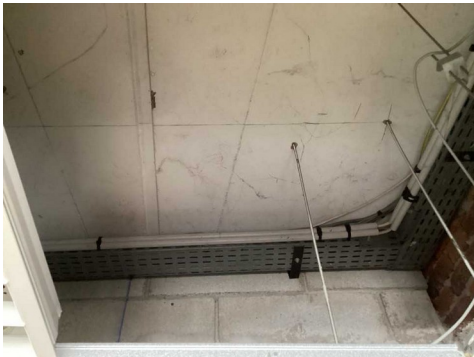
| P8 | ZPSO 10 |

| P8 | ZPSO 10 |
|---|---|
| Plafonds -> Peintures décoratives | |

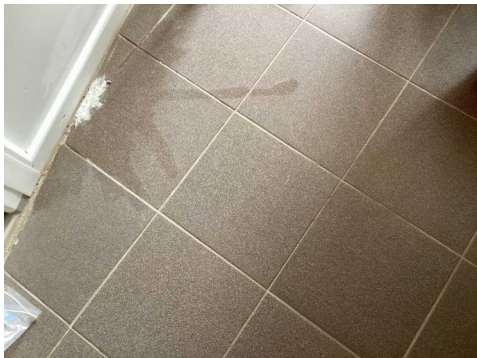
| P1 | ZPSO 1 |

| P1 | ZPSO 1 |
|---|---|
| Revêtements de sol -> Colles de carrelage Ragréages | |
