# Pré-rapport de repérage amiante avant démolition d'un immeuble bâti

Rapport N° : 20662126/S6/5/AM-RDEM\_V1

**CEREMA EST SITE DE NANCY - GEP**

Rotonde

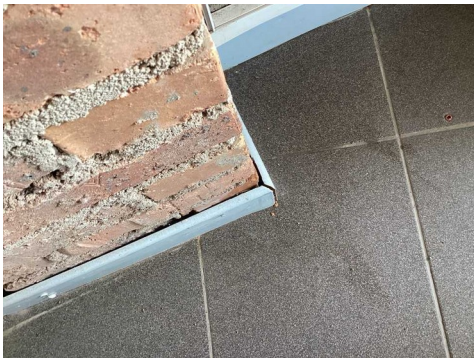
| P2 | ZPSO 2 |

| P2 | ZPSO 2 |
|---|---|
| Revêtements de murs, poteaux, cloisons, gaines, coffres -> Colles de plinthe | |

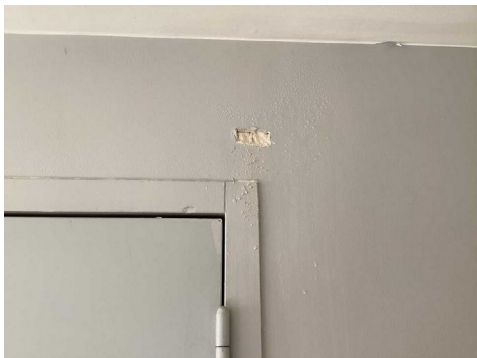
| P5 | ZPSO 6 |

| P5 | ZPSO 6 |
|---|---|
| Cloisons (légères et préfabriquées) -> Bandes calicot | |

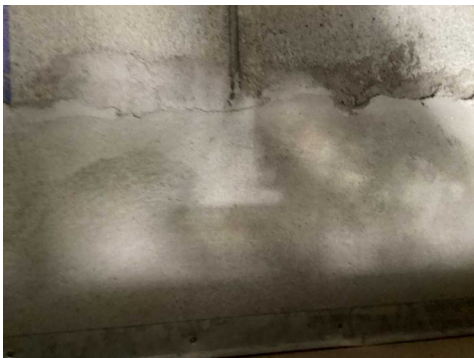
| P6 | ZPSO 8 |

| P6 | ZPSO 8 |
|---|---|
| Murs et cloisons maçonnées "en dur" -> Enduits lissés, projetés ou talochés | |

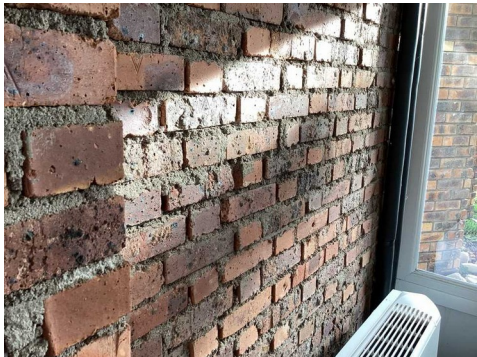
| P3 | ZPSO 3 |

| P3 | ZPSO 3 |
|---|---|
| Murs et cloisons maçonnées "en dur" -> Joints d'assemblage | |

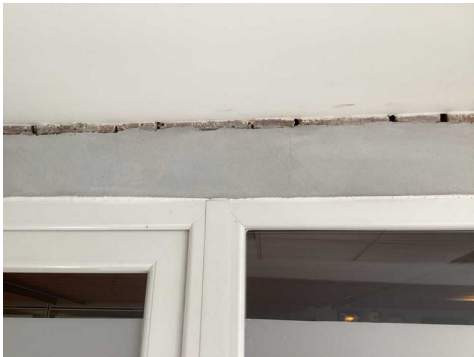
| P4 | ZPSO 4 |

| P4 | ZPSO 4 |
|---|---|
| Murs et cloisons maçonnées "en dur" -> Joints d'assemblage | |

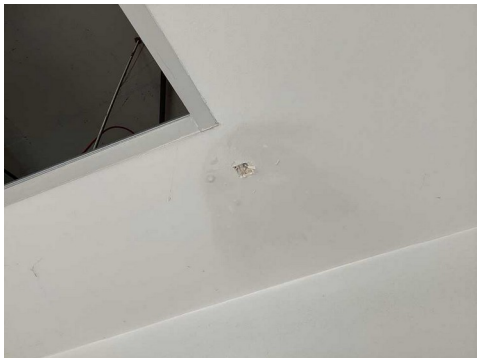
| P14 | ZPSO 9 |

| P14 | ZPSO 9 |
|---|---|
| Plafonds -> Bandes calicot | |

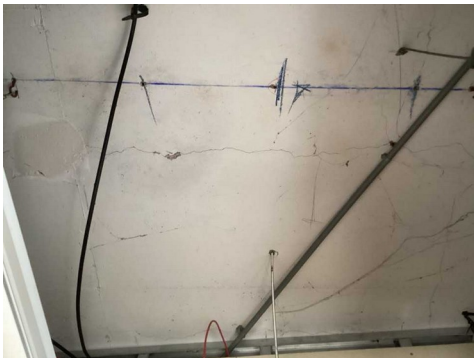
| P15 | ZPSO 10 |

| P15 | ZPSO 10 |
|---|---|
| Plafonds -> Peintures décoratives | |

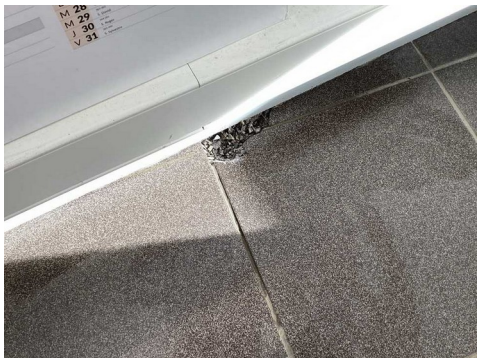
| P10 | ZPSO 11 |

| P10 | ZPSO 11 |
|---|---|
| Revêtements de sol -> Colles de carrelage Ragréages Sols coulés à base ciment | |

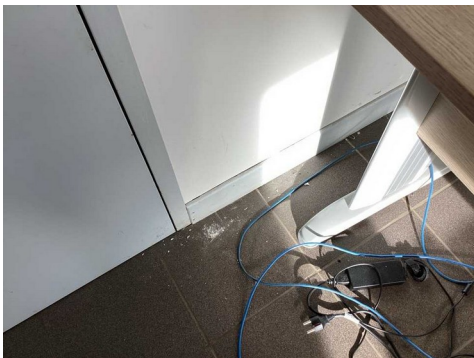
| P11 | ZPSO 2 |

| P11 | ZPSO 2 |
|---|---|
| Revêtements de murs, poteaux, cloisons, gaines, coffres -> Colles de plinthe | |

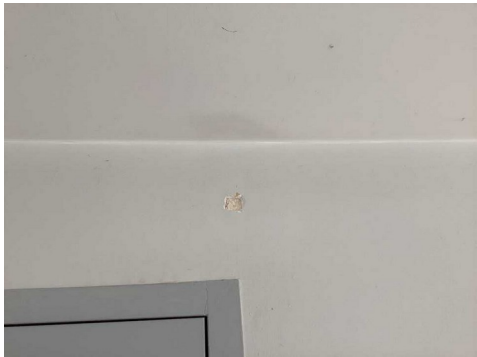
| P12 | ZPSO 6 |

| P12 | ZPSO 6 |
|---|---|
| Cloisons (légères et préfabriquées) -> Bandes calicot | |

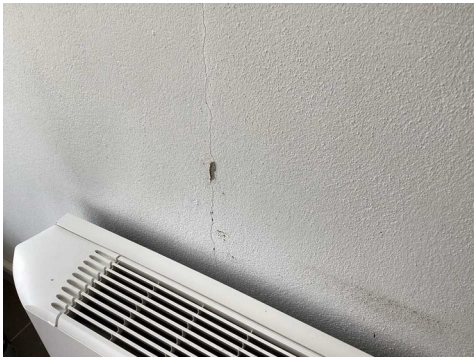
| P13 | ZPSO 12 |

| P13 | ZPSO 12 |
|---|---|
| Murs et cloisons maçonnées "en dur" -> Enduits lissés, projetés ou talochés | |

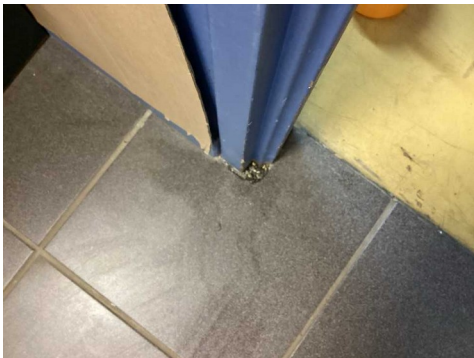
| P19 | ZPSO 14 |

| P19 | ZPSO 14 |
|---|---|
| Revêtements de sol -> Colles de carrelage Ragréages Sols coulés à base ciment | |

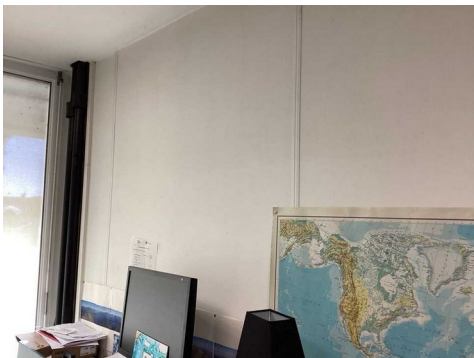
| P21 | ZPSO 16 |

| P21 | ZPSO 16 |
|---|---|
| Cloisons (légères et préfabriquées) -> Panneaux de cloisons (Liste B) | |

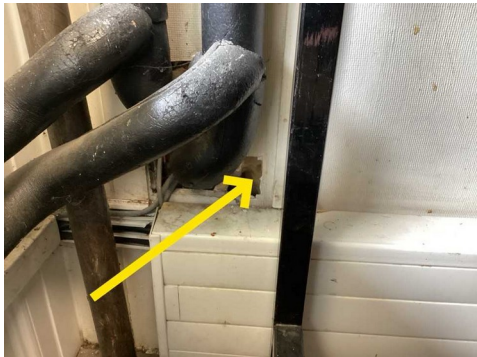
| P22 | ZPSO 17 |

| P22 | ZPSO 17 |
|---|---|
| Cloisons (légères et préfabriquées) -> Isolants intérieurs fibreux | |

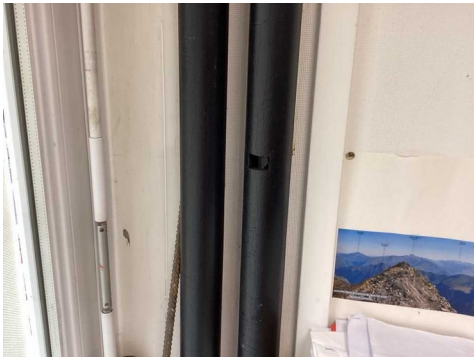
| P23 | ZPSO 18 |

| P23 | ZPSO 18 |
|---|---|
| Conduits -> Calorifugeages (Liste A) | |

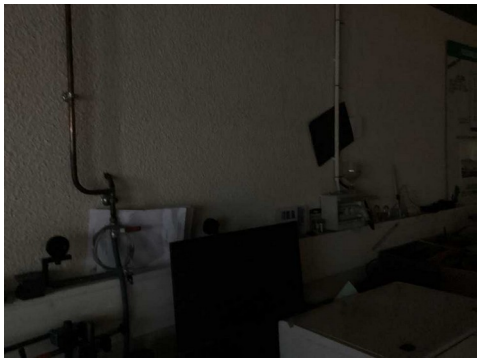
| P43 | ZPSO 22 |

| Murs et cloisons maçonnées "en dur" -> Enduits lissés, projetés ou talochés | |

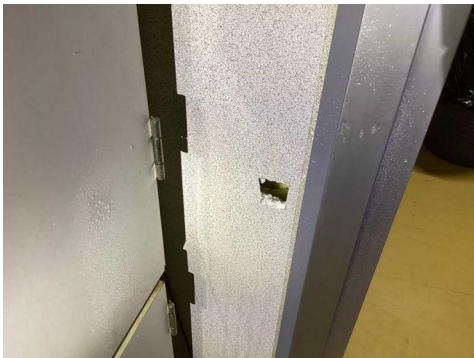
| P45 | ZPSO 16 |

| Cloisons (légères et préfabriquées) -> Panneaux de cloisons (Liste B) | |

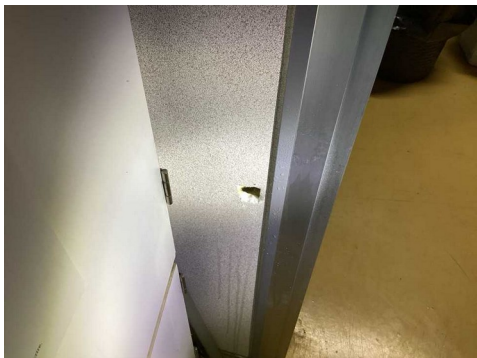
| P46 | ZPSO 17 |

| Cloisons (légères et préfabriquées) -> Isolants intérieurs fibreux | |

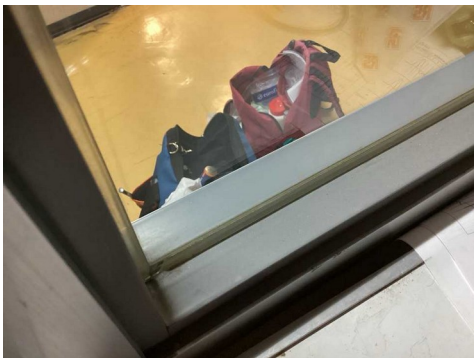
| P44 | ZPSO 31 |

| Menuiseries intérieures -> Joints de mastic de vitrage | |

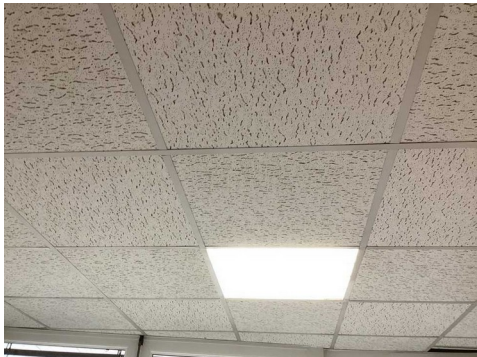
| P49 | ZPSO 34 |

| Faux plafonds -> Plaques (Liste A) | |

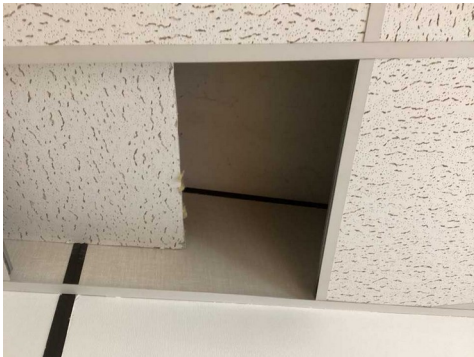
| P50 | ZPSO 10 |

| Plafonds -> Peintures décoratives | |

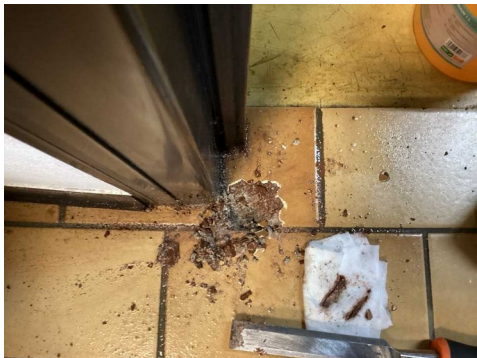
| P47 | ZPSO 32 |

| Revêtements de sol -> Colles de carrelage Ragréages | |

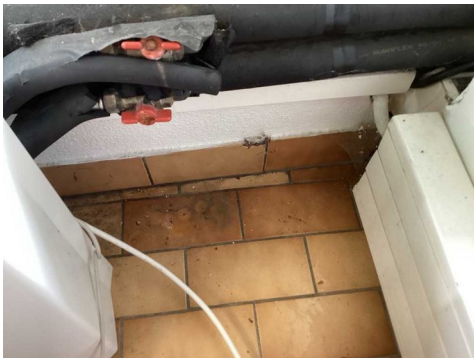
| P48 | ZPSO 33 |

| Revêtements de murs, poteaux, cloisons, gaines, coffres -> Colles de plinthe | |

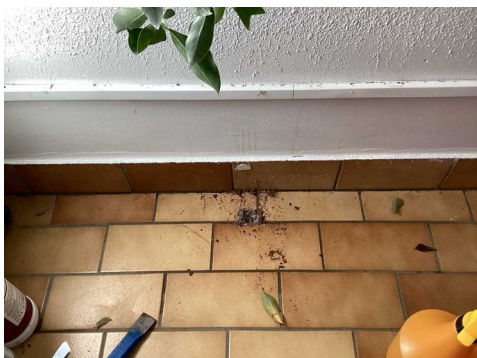
| P51 | ZPSO 32 |

| Revêtements de sol -> Colles de carrelage Ragréages | |

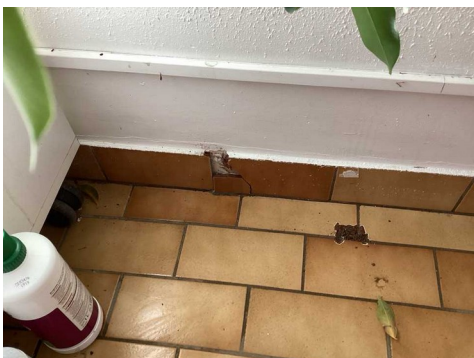
| P52 | ZPSO 33 |

| Revêtements de murs, poteaux, cloisons, gaines, coffres -> Colles de plinthe | |

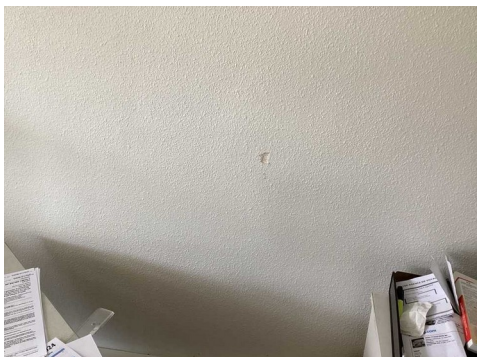
| P53 | ZPSO 35 |

| Murs et cloisons maçonnées "en dur" -> Enduits lissés, projetés ou talochés | |

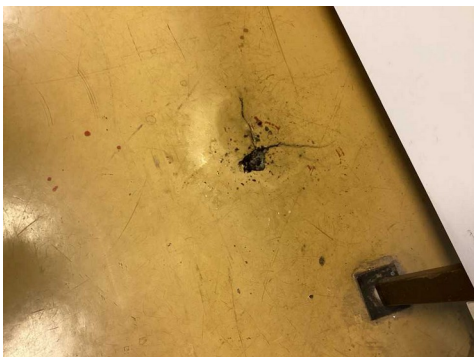
| P54 | ZPSO 20 |

| Revêtements de sol -> Peintures de sol Colles bitumineuses Sols coulés à base ciment | |

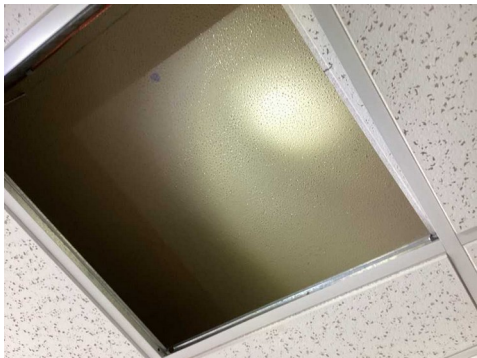
| P59 | ZPSO 42 |

| Plafonds -> Enduits lissés, projetés ou talochés | |

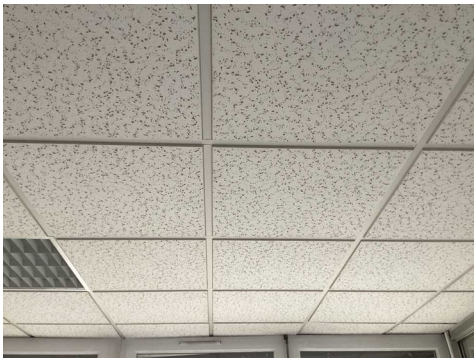
| P60 | ZPSO 43 |

| Faux plafonds -> Plaques (Liste A) | |

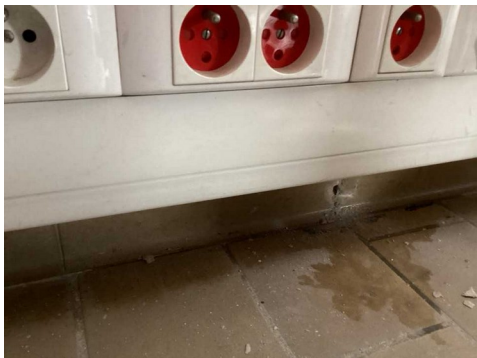
| P56 | ZPSO 39 |

| Revêtements de murs, poteaux, cloisons, gaines, coffres -> Colles de plinthe | |

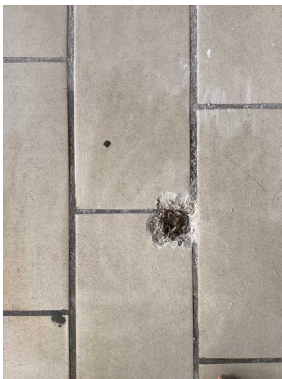
| P55 | ZPSO 38 |

| Revêtements de sol -> Colles de carrelage Ragréages | |

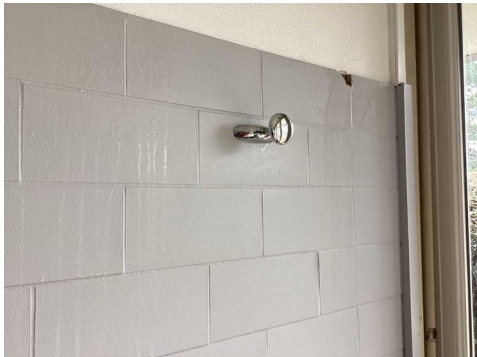
| P57 | ZPSO 288 |

| Revêtements de murs, poteaux, cloisons, gaines, coffres -> Colles de faïence | |

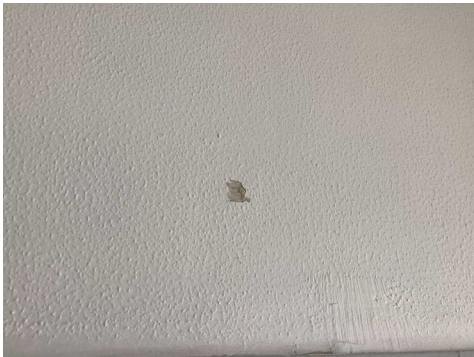
| P58 | ZPSO 41 |

| Murs et cloisons maçonnées "en dur" -> Enduits lissés, projetés ou talochés | |

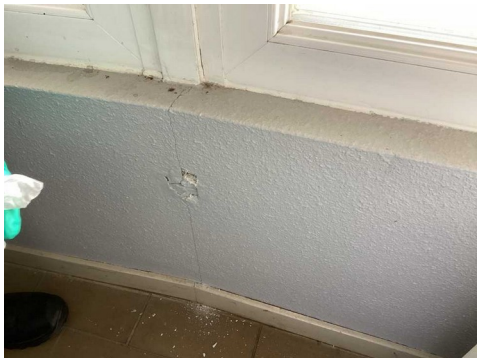
| P62 | ZPSO 45 |

| Cloisons (légères et préfabriquées) -> Bandes calicot | |

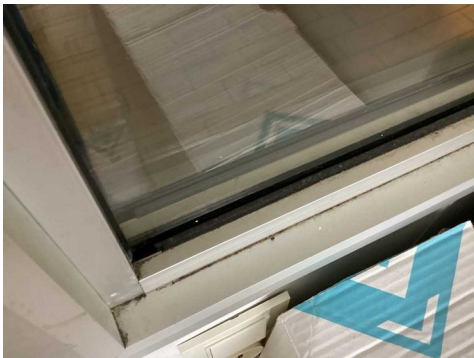
| P61 | ZPSO 44 |

| Menuiseries intérieures -> Joints de mastic de vitrage | |

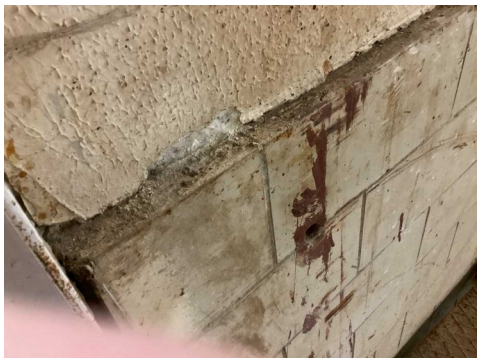
| P252 | ZPSO 289 |

| RDC -> CONSERVATION EPROUVETTE BETON | |
| Revêtements de murs, poteaux, cloisons, gaines, coffres -> Colles de faïence | |

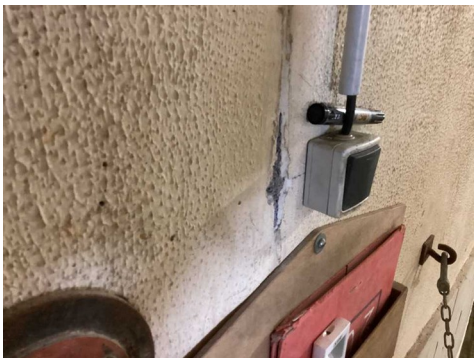
| P253 | ZPSO 194 |

| RDC -> CONSERVATION EPROUVETTE BETON | |
| Murs et cloisons maçonnées "en dur" -> Enduits lissés, projetés ou talochés | |

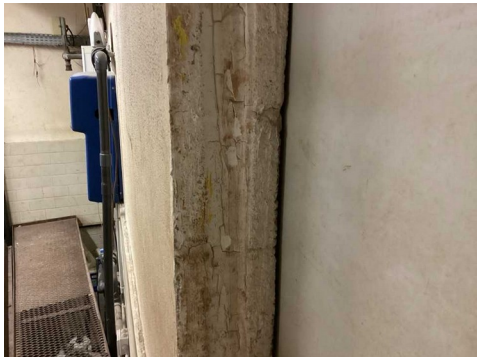
| P254 | ZPSO 195 |

| RDC -> CONSERVATION EPROUVETTE BETON | |
| Murs et cloisons maçonnées "en dur" -> Enduits de ragréage, débullage, lissage | |

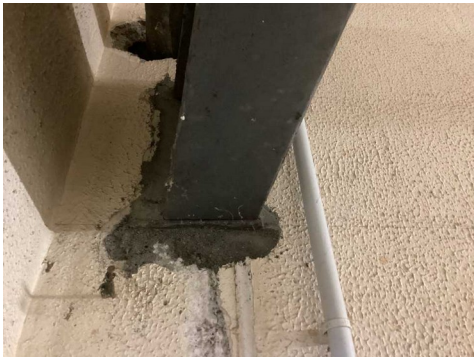
| P255 | ZPSO 196 |

| RDC -> CONSERVATION EPROUVETTE BETON | |
| Murs et cloisons maçonnées "en dur" -> Enduits de ragréage, débullage, lissage | |

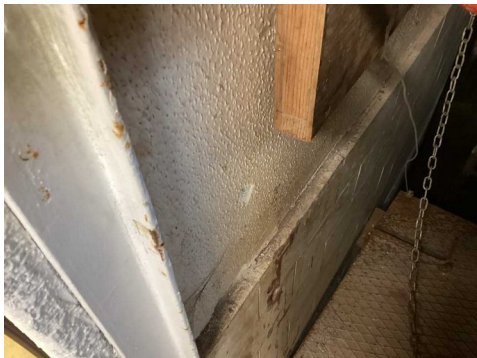
| P398 | ZPSO 194 |

| RDC -> CONSERVATION EPROUVETTE BETON | |
| Murs et cloisons maçonnées "en dur" -> Enduits lissés, projetés ou talochés | |

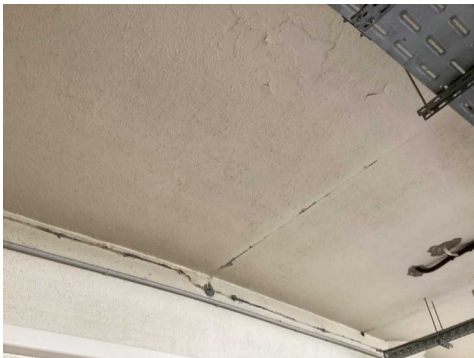
| P259 | ZPSO 197 |

| RDC -> SALLE CIMENT MALAXAGE | |
| Plafonds -> Enduits de ragréage, débullage, lissage | |

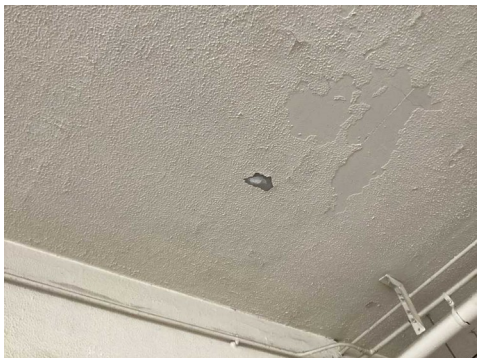
| P260 | ZPSO 197 |

| RDC -> SALLE CIMENT MALAXAGE | |
| Plafonds -> Enduits de ragréage, débullage, lissage | |

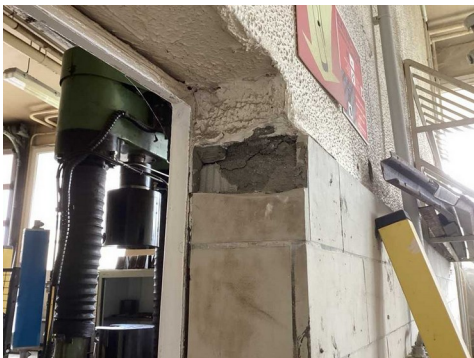
| P257 | ZPSO 193 |

| RDC -> SALLE CIMENT MALAXAGE | |
| Revêtements de murs, poteaux, cloisons, gaines, coffres -> Colles de faïence | |

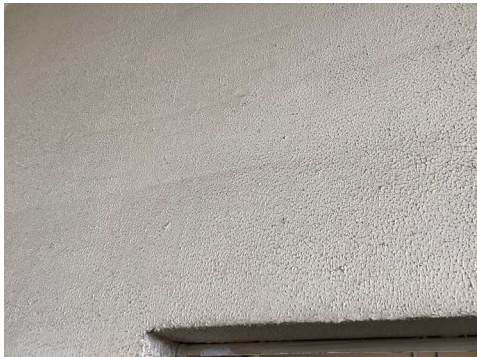
| P258 | ZPSO 194 |

| RDC -> SALLE CIMENT MALAXAGE | |
| Murs et cloisons maçonnées "en dur" -> Enduits lissés, projetés ou talochés | |

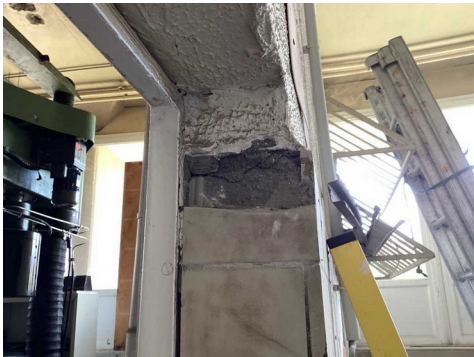
| P400 | ZPSO 193 |

| RDC -> SALLE CIMENT MALAXAGE | |
| Revêtements de murs, poteaux, cloisons, gaines, coffres -> Colles de faïence | |

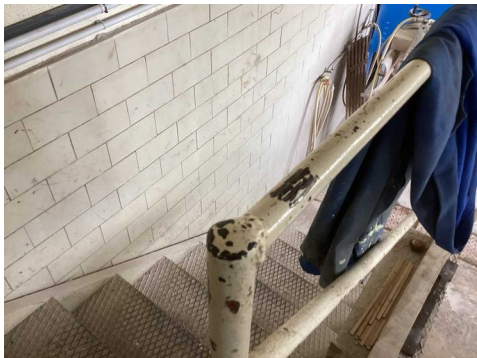
| P261 | ZPSO 198 |

| RDC -> SALLE CIMENT MALAXAGE | |
| Equipements -> Peintures | |

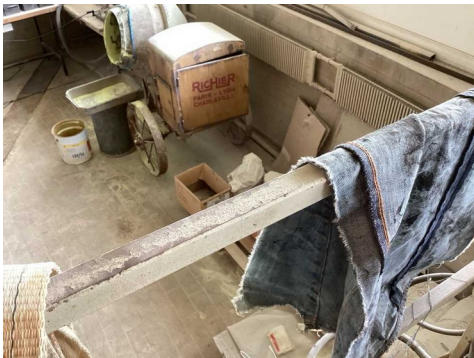
| P262 | ZPSO 198 |

| RDC -> SALLE CIMENT MALAXAGE | |
| Equipements -> Peintures | |

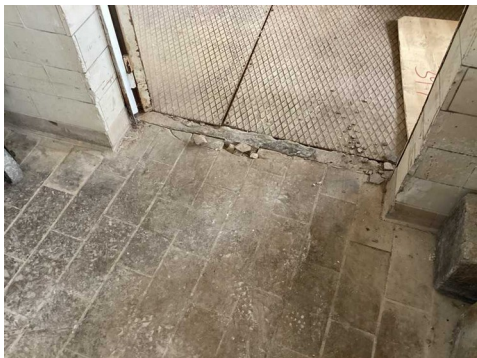
| P256 | ZPSO 192 |

| RDC -> SALLE CIMENT MALAXAGE | |
| Revêtements de sol -> Colles de carrelage Ragréages Sols coulés à base ciment | |

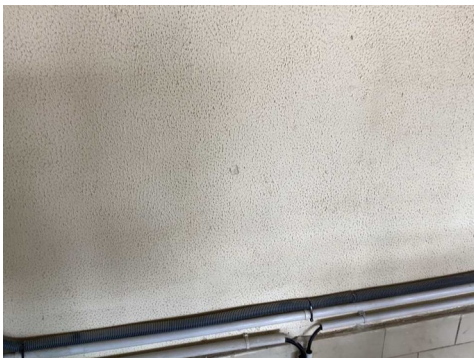
| P399 | ZPSO 194 |

| RDC -> SALLE CIMENT MALAXAGE | |
| Murs et cloisons maçonnées "en dur" -> Enduits lissés, projetés ou talochés | |

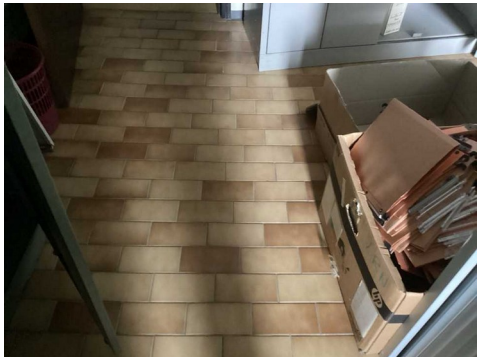
| P242 | ZPSO 176 |

| RDC -> PIECE 112 | |
| Revêtements de sol -> Colles de carrelage Ragréages | |

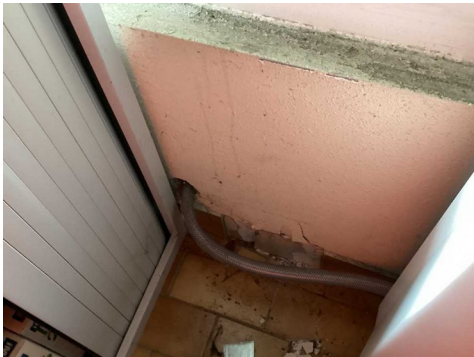
| P243 | ZPSO 177 |

| RDC -> PIECE 112 | |
| Revêtements de murs, poteaux, cloisons, gaines, coffres -> Colles de plinthe | |

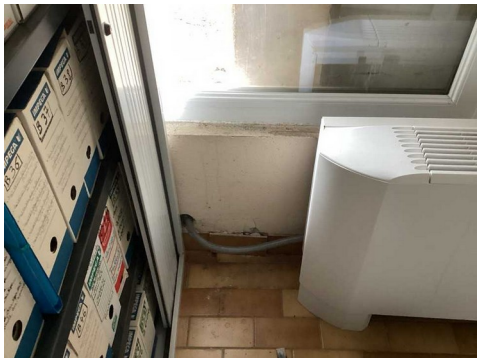
| P244 | ZPSO 183 |

| RDC -> PIECE 112 | |
| Cloisons (légères et préfabriquées) -> Enduits lissés, projetés ou talochés | |

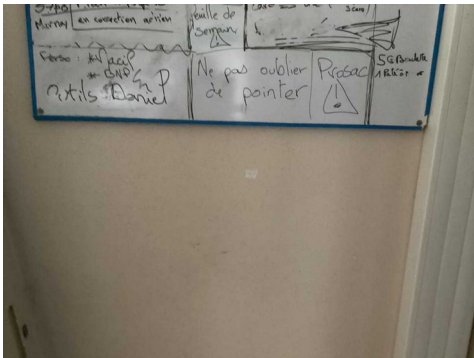
| P245 | ZPSO 183 |

| RDC -> PIECE 112 | |
| Cloisons (légères et préfabriquées) -> Enduits lissés, projetés ou talochés | |

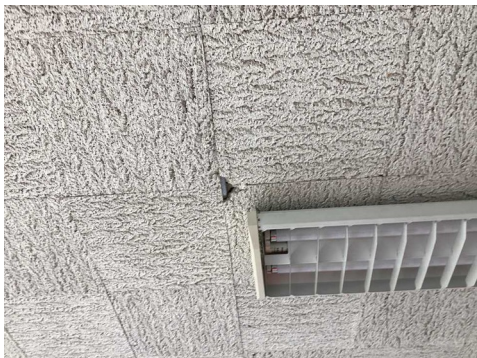
| P247 | ZPSO 186 |

| RDC -> PIECE 115 | |
| Plafonds -> Panneaux collés (Liste B) | |

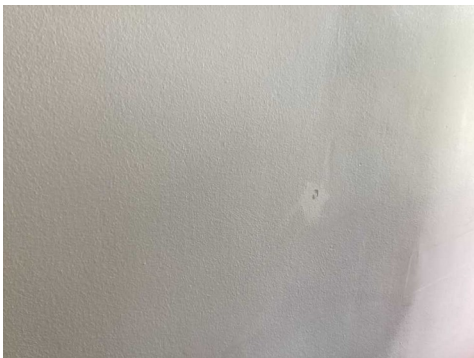
| P246 | ZPSO 185 |

| RDC -> PIECE 115 | |
| Murs et cloisons maçonnées "en dur" -> Enduits lissés, projetés ou talochés | |

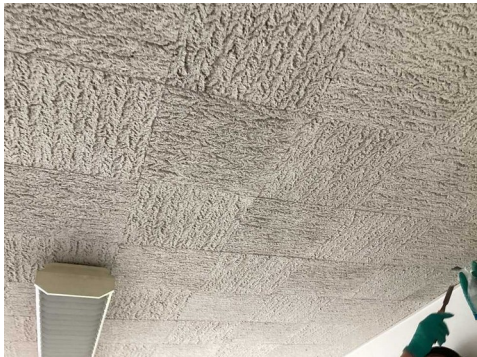
| P248 | ZPSO 186 |

| RDC -> PIECE 116 | |
| Plafonds -> Panneaux collés (Liste B) | |

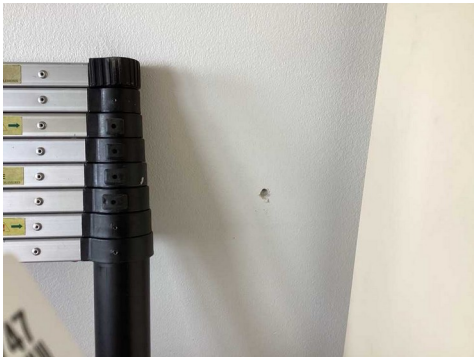
| P249 | ZPSO 185 |

| RDC -> PIECE 116 | |
| Murs et cloisons maçonnées "en dur" -> Enduits lissés, projetés ou talochés | |

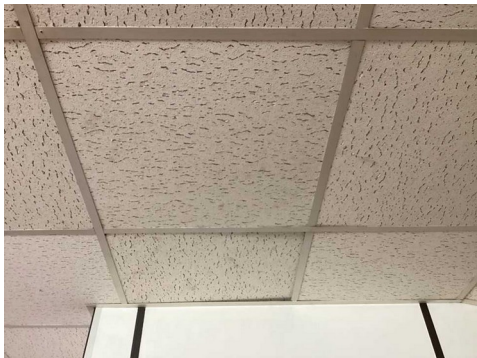
| P235 | ZPSO 178 |

| RDC -> PIECE 118 | |
| Faux plafonds -> Plaques (Liste A) | |

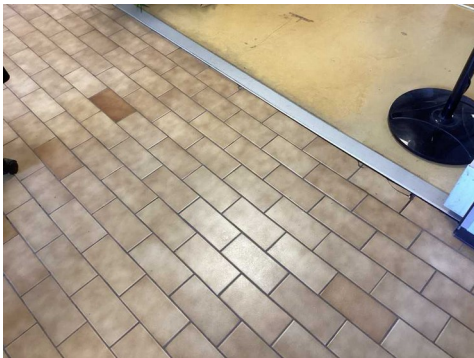
| P233 | ZPSO 176 |

| RDC -> PIECE 118 | |
| Revêtements de sol -> Colles de carrelage Ragréages | |

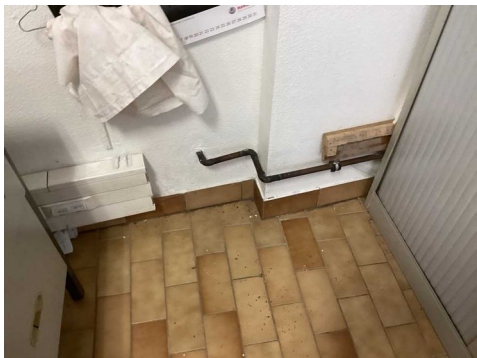
| P234 | ZPSO 177 |

| RDC -> PIECE 118 | |
| Revêtements de murs, poteaux, cloisons, gaines, coffres -> Colles de plinthe | |

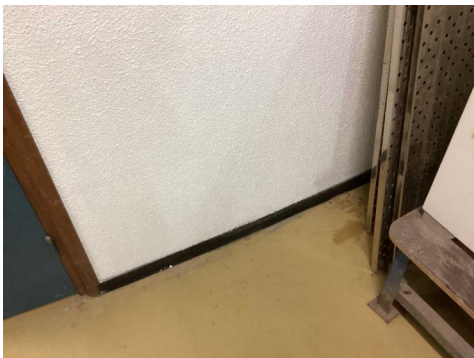
| P231 | ZPSO 175 |

| RDC -> SALLE DE TRAVAIL GRANULATS | |
| Revêtements de murs, poteaux, cloisons, gaines, coffres -> Colles de plinthe | |

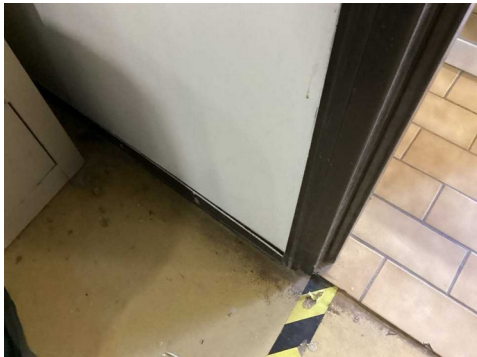
| P232 | ZPSO 175 |

| RDC -> SALLE DE TRAVAIL GRANULATS | |
| Revêtements de murs, poteaux, cloisons, gaines, coffres -> Colles de plinthe | |

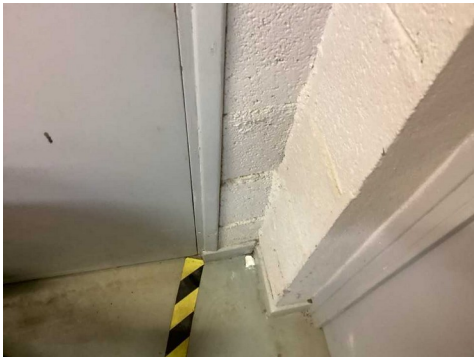
| P236 | ZPSO 179 |

| RDC -> CBR | |
| Revêtements de sol -> Peintures de sol Ragréages | |

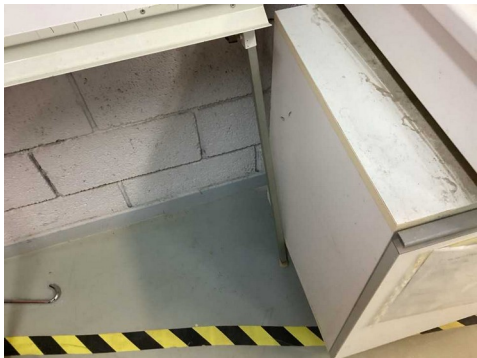
| P237 | ZPSO 179 |

| RDC -> CBR | |
| Revêtements de sol -> Peintures de sol Ragréages | |

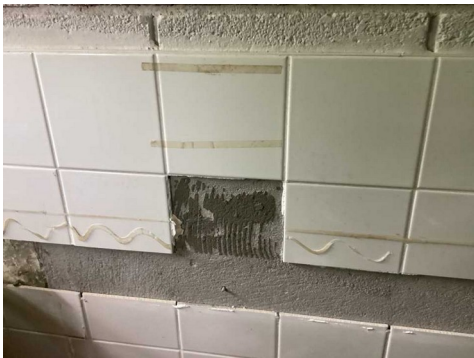
| P238 | ZPSO 181 |

| RDC -> CBR BIS | |
| Revêtements de murs, poteaux, cloisons, gaines, coffres -> Colles de faïence | |

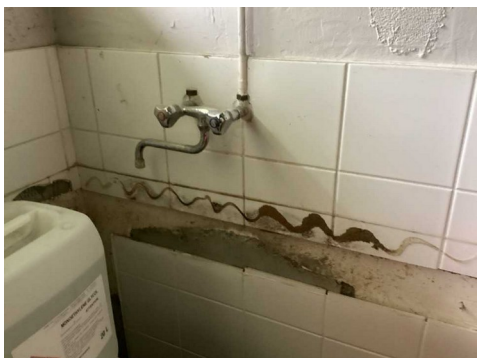
| P239 | ZPSO 181 |

| RDC -> CBR BIS | |
| Revêtements de murs, poteaux, cloisons, gaines, coffres -> Colles de faïence | |

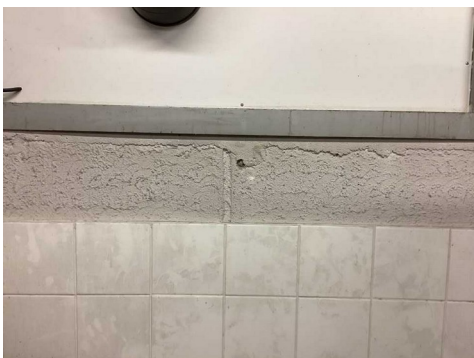
| P240 | ZPSO 182 |

| RDC -> CBR BIS | |
| Murs et cloisons maçonnées "en dur" -> Enduits lissés, projetés ou talochés | |

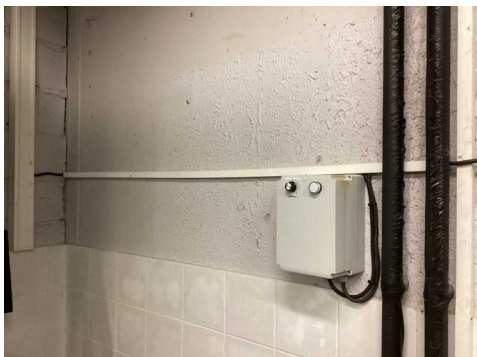
| P241 | ZPSO 182 |

| RDC -> CBR BIS | |
| Murs et cloisons maçonnées "en dur" -> Enduits lissés, projetés ou talochés | |

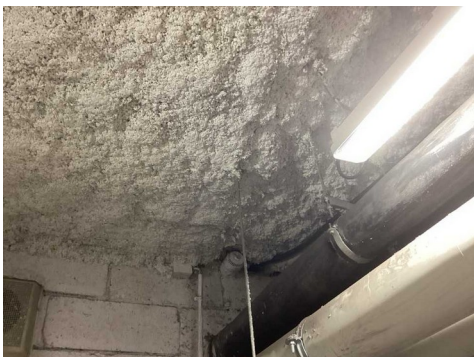
| P215 | ZPSO 164 |

| RDC -> ATELIER | |
| Plafonds -> Flocages (Liste A) | |

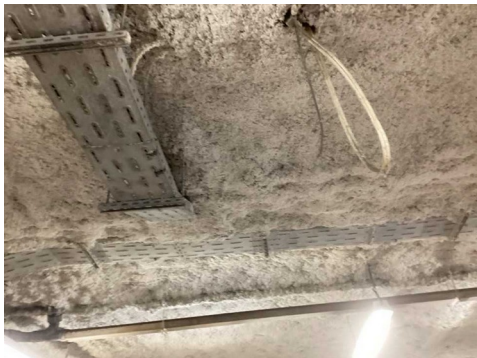
| P216 | ZPSO 164 |

| RDC -> ATELIER | |
| Plafonds -> Flocages (Liste A) | |

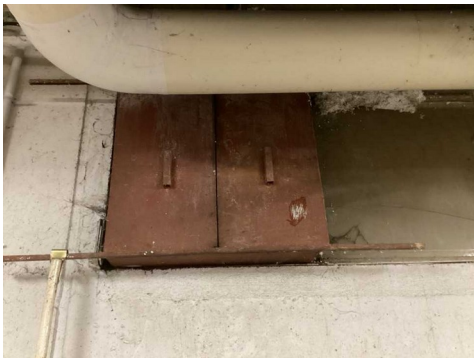
| P220 | ZPSO 167 |

| RDC -> ATELIER | |
| Revêtements de murs, poteaux, cloisons, gaines, coffres -> Peintures décoratives | |

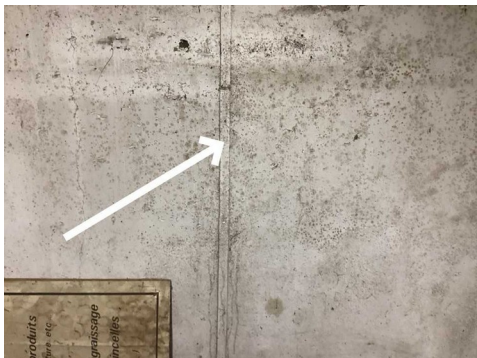
| P217 | ZPSO 165 |

| RDC -> ATELIER | |
| Murs et cloisons maçonnées "en dur" -> Joints de dilatation | |

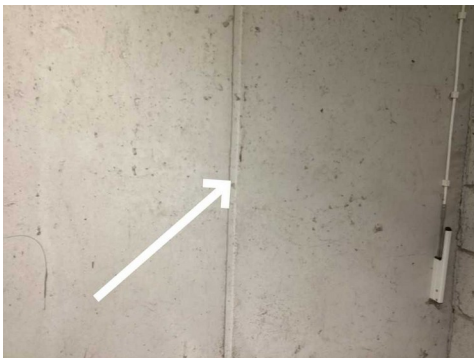
| P218 | ZPSO 165 |

| RDC -> ATELIER | |
| Murs et cloisons maçonnées "en dur" -> Joints de dilatation | |

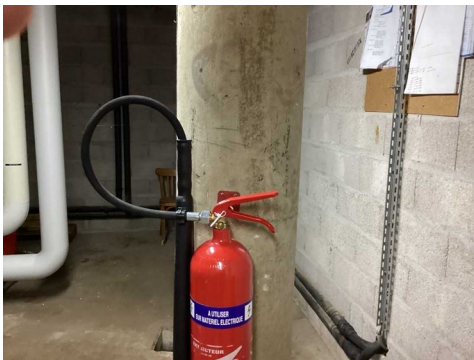
| P86 | ZPSO 57 |

| Poteaux -> Enduits lissés, projetés ou talochés | |

- N° 24A004395-083 - Référence *BV3LP7955 Réf. Prel : P86 RDC - CONDITIONNEMENT CHAUFFAGE/Poteaux - (Ciment/Gris)*, prélevé par vos soins, et analysé par Eurofins Lab Environment Testing Portugal

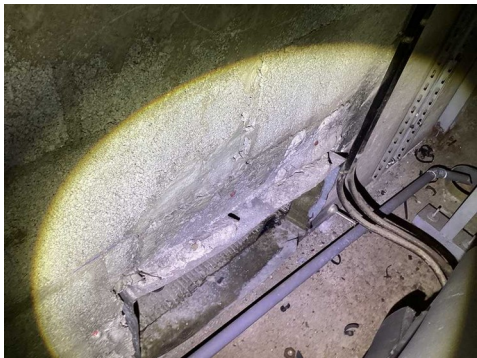
| P88 | ZPSO 61 |

| Revêtements de murs, poteaux, cloisons, gaines, coffres -> Revêtements bitumineux | |

- N° 24A004395-085 - Référence *BV3LP7957 Réf. Prel : P88 RDC - CONDITIONNEMENT CHAUFFAGE/Revêtements de murs, poteaux, cloisons, gaines, coffres - (Noir)*, prélevé par vos soins, et analysé par Eurofins Lab Environment Testing Portugal

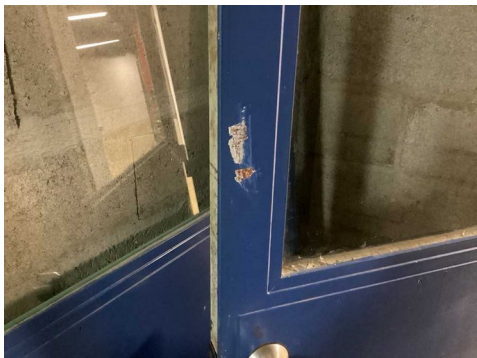
| P87 | ZPSO 30 |

| Menuiseries intérieures -> Peintures décoratives | |

- N° 24A004395-084 - Référence *BV3LP7956 Réf. Prel : P87 RDC - CONDITIONNEMENT CHAUFFAGE/Menuiseries intérieures - (Bleu, Rouge, Orange)*, prélevé par vos soins, et analysé par Eurofins Lab Environment Testing Portugal

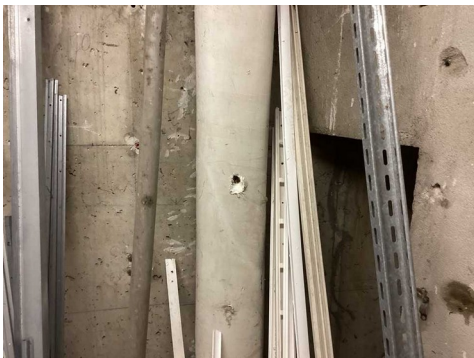
| P205 | ZPSO 155 |

| Localisation | Ouvrage | Matériaux | Aspect | Couleur | N° ZPSO | N° Prél. | N° Sond. | Critère de décision | Observation | Présence amiante |
|---|---|---|---|---|---|---|---|---|---|---|
| RDC -> CONDITIONNEMENT CHAUFFAGE | Conduits | Enveloppes de calorifuges | Liant plâtre + toile | Blanc | 155 | P205* N | / | AN | / | Non |
| RDC -> CONDITIONNEMENT CHAUFFAGE | Conduits | Calorifugeages | Laine de roche | / | 155 | P205* N | / | AN | / | Non |

| Conduits -> Enveloppes de calorifuges (Liste B) Calorifugeages | |

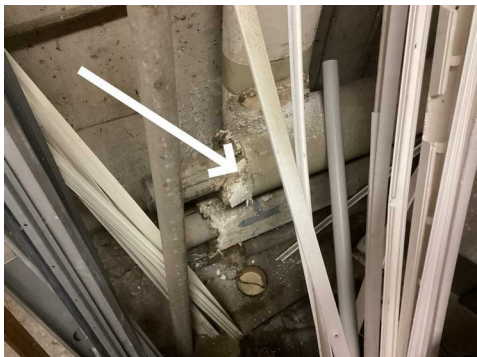
| P206 | ZPSO 156 |

| Localisation | Ouvrage | Matériaux | Aspect | Couleur | N° ZPSO | N° Prél. | N° Sond. | Critère de décision | Observation | Présence amiante |
|---|---|---|---|---|---|---|---|---|---|---|
| RDC -> CONDITIONNEMENT CHAUFFAGE | Conduits | Enveloppes de calorifuges | Liant plâtre + toile | Blanc | 156 | P206* N | / | AN | / | Non |
| RDC -> CONDITIONNEMENT CHAUFFAGE | Conduits | Calorifugeages | Laine de roche | / | 156 | P206* N | / | AN | / | Non |

| Conduits -> Enveloppes de calorifuges (Liste B) Calorifugeages | |

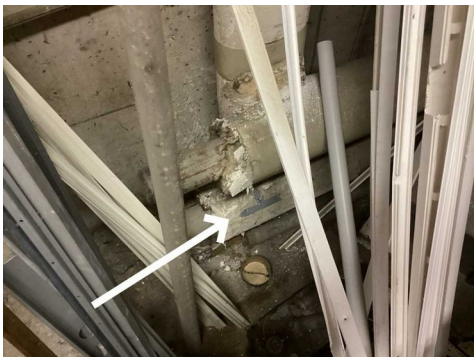
| P207 | ZPSO 157 |

| Localisation | Ouvrage | Matériaux | Aspect | Couleur | N° ZPSO | N° Prél. | N° Sond. | Critère de décision | Observation | Présence amiante |
|---|---|---|---|---|---|---|---|---|---|---|
| RDC -> CONDITIONNEMENT CHAUFFAGE | Conduits | Enveloppes de calorifuges | Liant plâtre + toile | Blanc | 157 | P207* N | / | AN | / | Non |
| RDC -> CONDITIONNEMENT CHAUFFAGE | Conduits | Calorifugeages | Laine de roche | / | 157 | P207* N | / | AN | / | Non |

| Conduits -> Enveloppes de calorifuges (Liste B) Calorifugeages | |

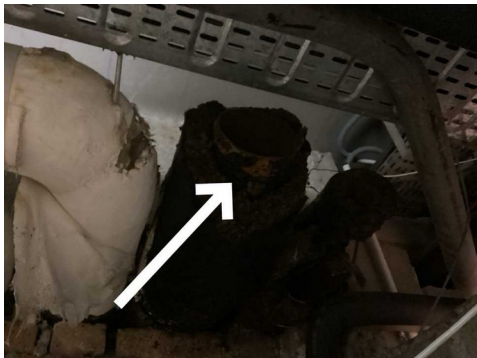
| P209 | ZPSO 159 |

| Localisation | Ouvrage | Matériaux | Aspect | Couleur | N° ZPSO | N° Prél. | N° Sond. | Critère de décision | Observation | Présence amiante |
|---|---|---|---|---|---|---|---|---|---|---|
| RDC -> CONDITIONNEMENT CHAUFFAGE | Conduits | Enveloppes de calorifuges | Bitumineux | Noir | 159 | P209* N | / | AN | / | Non |

| Localisation | Ouvrage | Matériaux | Aspect | Couleur | N° ZPSO | N° Prél. | N° Sond. | Critère de décision | Observation | Présence amiante |
|---|---|---|---|---|---|---|---|---|---|---|
| RDC -> CONDITIONNEMENT CHAUFFAGE | Conduits | Calorifugeages | Liège | Noir | 159 | P209*<br>N | / | AN | / | Non |
| RDC -> CONDITIONNEMENT CHAUFFAGE | Conduits | Colles de calorifugeage | Bitumineux | Noir | 159 | P209*<br>N | / | AN | / | Non |

| Conduits -> Enveloppes de calorifuges (Liste B) Calorifugeages Colles de calorifugeage | |

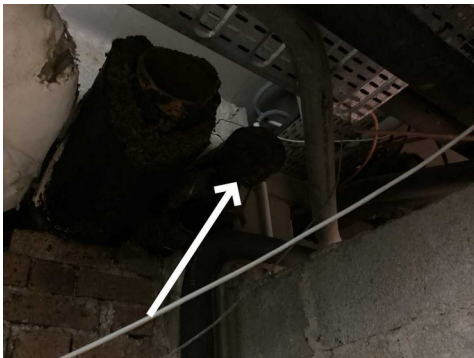
| P210 | ZPSO 160 |

| Localisation | Ouvrage | Matériaux | Aspect | Couleur | N° ZPSO | N° Prél. | N° Sond. | Critère de décision | Observation | Présence amiante |
|---|---|---|---|---|---|---|---|---|---|---|
| RDC -> CONDITIONNEMENT CHAUFFAGE | Conduits | Enveloppes de calorifuges | Bitumineux | Noir | 160 | P210*<br>N | / | AN | / | Non |
| RDC -> CONDITIONNEMENT CHAUFFAGE | Conduits | Calorifugeages | Liège | Noir | 160 | P210*<br>N | / | AN | / | Non |
| RDC -> CONDITIONNEMENT CHAUFFAGE | Conduits | Colles de calorifugeage | Bitumineux | Noir | 160 | P210*<br>N | / | AN | / | Non |

| Conduits -> Enveloppes de calorifuges (Liste B) Calorifugeages Colles de calorifugeage | |

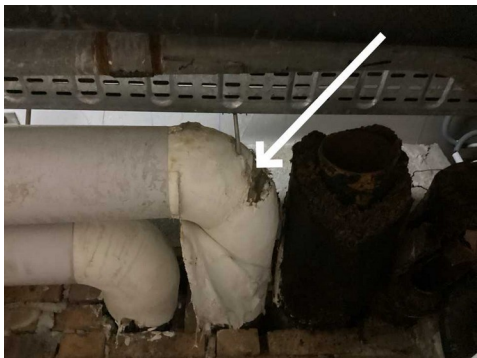
| P211 | ZPSO 161 |

| Localisation | Ouvrage | Matériaux | Aspect | Couleur | N° ZPSO | N° Prél. | N° Sond. | Critère de décision | Observation | Présence amiante |
|---|---|---|---|---|---|---|---|---|---|---|
| RDC -> CONDITIONNEMENT CHAUFFAGE | Conduits | Enveloppes de calorifuges | Liant plâtre + toile | Blanc | 161 | P211*<br>N | / | AN | / | Non |
| RDC -> CONDITIONNEMENT CHAUFFAGE | Conduits | Calorifugeages | Laine de roche | / | 161 | P211*<br>N | / | AN | / | Non |

| Conduits -> Enveloppes de calorifuges (Liste B) Calorifugeages | |

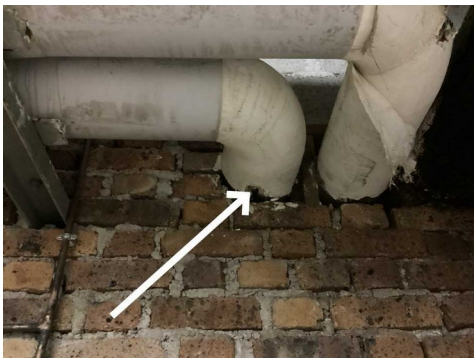
| P212 | ZPSO 162 |

| Localisation | Ouvrage | Matériaux | Aspect | Couleur | N° ZPSO | N° Prél. | N° Sond. | Critère de décision | Observation | Présence amiante |
|---|---|---|---|---|---|---|---|---|---|---|
| RDC -> CONDITIONNEMENT CHAUFFAGE | Conduits | Enveloppes de calorifuges | Liant plâtre + toile | Blanc | 162 | P212*<br>N | / | AN | / | Non |
| RDC -> CONDITIONNEMENT CHAUFFAGE | Conduits | Calorifugeages | Laine de roche | / | 162 | P212*<br>N | / | AN | / | Non |

| Conduits -> Enveloppes de calorifuges (Liste B) Calorifugeages | |

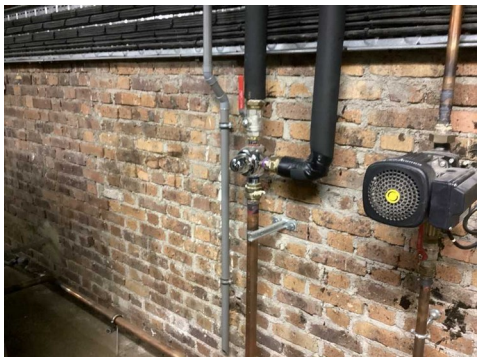
| P213 | ZPSO 3 |

| Localisation | Ouvrage | Matériaux | Aspect | Couleur | N° ZPSO | N° Prél. | N° Sond. | Critère de décision | Observation | Présence amiante |
|---|---|---|---|---|---|---|---|---|---|---|
| RDC -> CONDITIONNEMENT CHAUFFAGE | Murs et cloisons maçonnées "en dur" | Joints d'assemblage | Ciment | Gris | 3 | P213<br>N | / | AN | / | Non |

| Murs et cloisons maçonnées "en dur" -> Joints d'assemblage | |

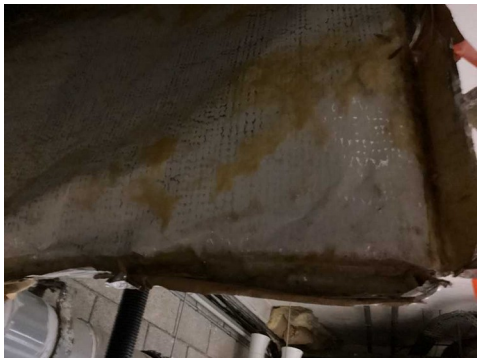
| P116 | ZPSO 84 |

| Conduits -> Rubans adhésifs | |

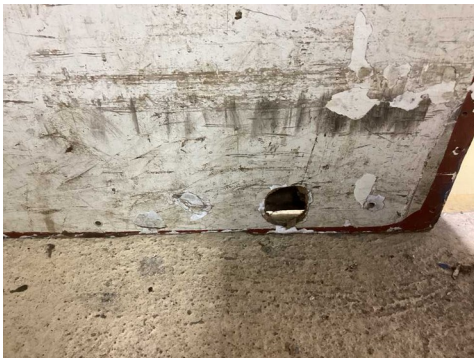
| P117 | ZPSO 85 |

| Portes coupe-feu -> Isolants intérieurs | |

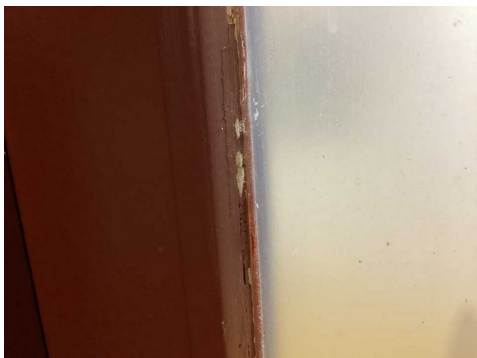
| P119 | ZPSO 87 |

| Menuiseries intérieures -> Joints de mastic de vitrage | |

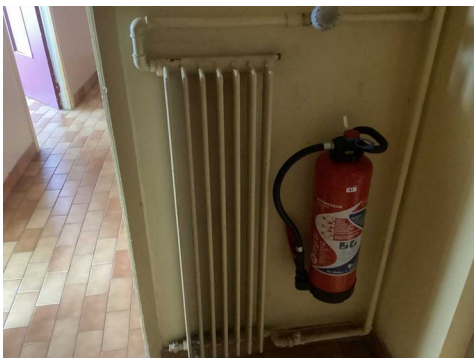
| P250 | ZPSO 191 |

| Equipements -> Peintures | |

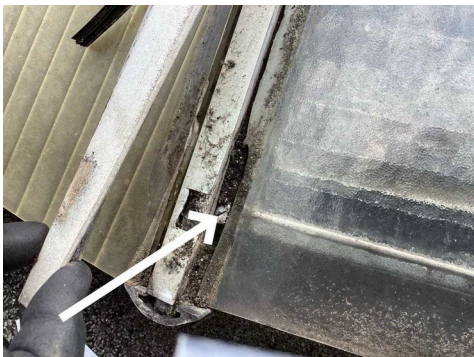
| P370 | ZPSO 266 |

| Verrières -> Joints d'étanchéité entre menuiserie et ossature | |

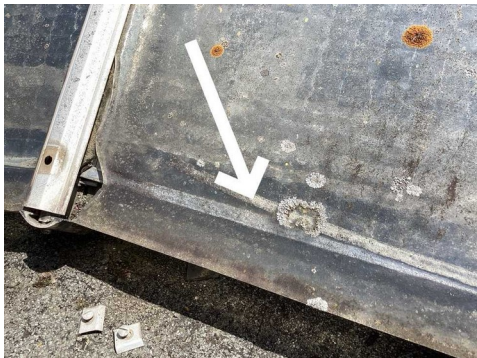
| P371 | ZPSO 266 |

| Verrières -> Joints d'étanchéité entre menuiserie et ossature | |

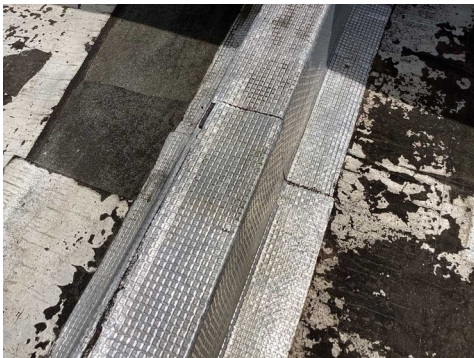
| P365 | ZPSO 262 |

| Etanchéité de toiture terrasse -> Revêtements bitumineux relevés | |

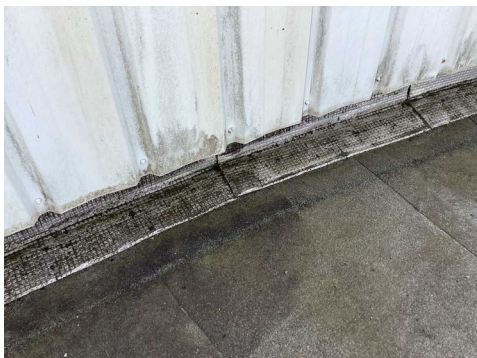
| P367 | ZPSO 262 |

| Etanchéité de toiture terrasse -> Revêtements bitumineux relevés | |

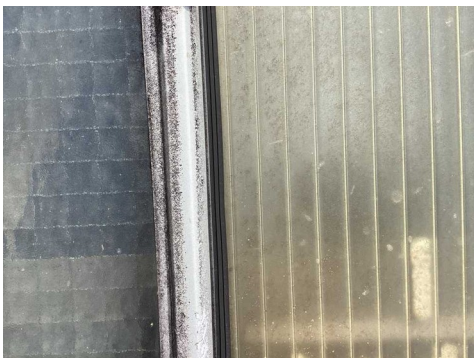
| P369 | ZPSO 265 |

| Verrières -> Garnitures de friction sur fenêtres basculantes | |

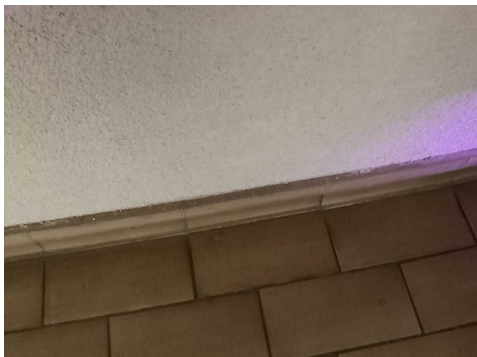
| P315 | ZPSO 228 |

| Revêtements de murs, poteaux, cloisons, gaines, coffres -> Colles de plinthe | |

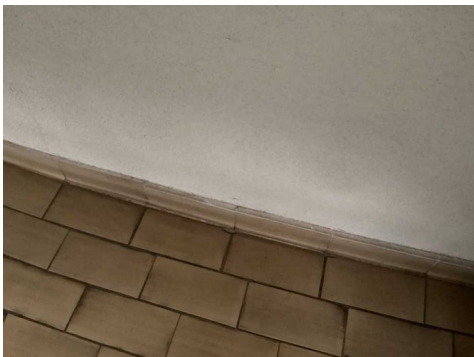
| P319 | ZPSO 228 |

| Revêtements de murs, poteaux, cloisons, gaines, coffres -> Colles de plinthe | |

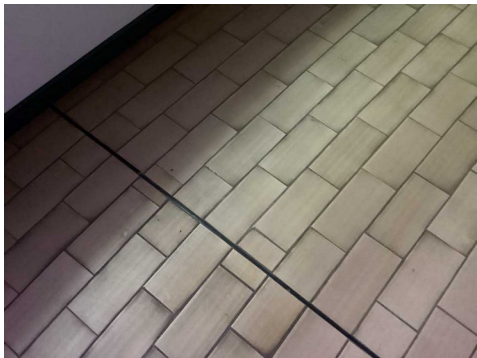
| P312 | ZPSO 226 |

| Revêtements de sol -> Joints de dilatation et d'assemblage | |

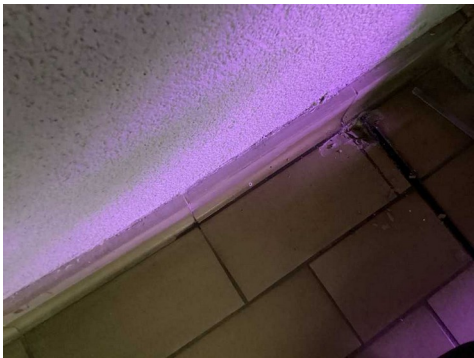
| P313 | ZPSO 227 |

| Revêtements de sol -> Colles de carrelage | |

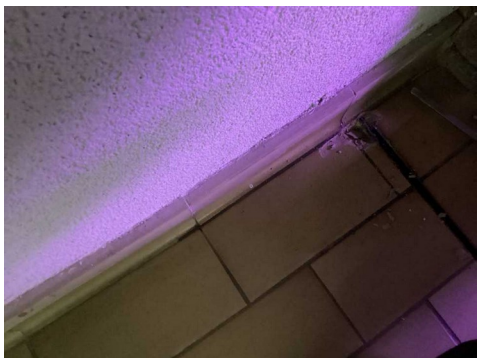
| P313 | ZPSO 227 |

| Revêtements de sol -> Colles de carrelage | |

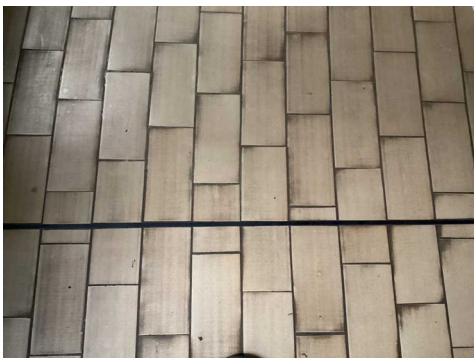
| P317 | ZPSO 226 |

| Revêtements de sol -> Joints de dilatation et d'assemblage | |

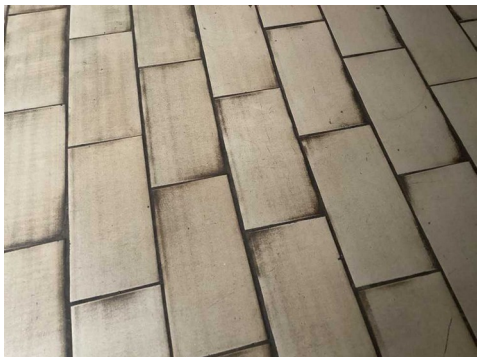
| P318 | ZPSO 227 |

| Revêtements de sol -> Colles de carrelage | |

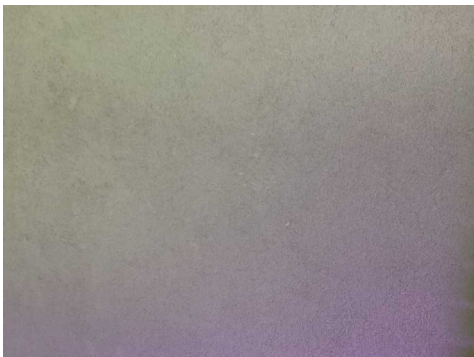
| P314 | ZPSO 225 |

| Murs et cloisons maçonnées "en dur" -> Enduits lissés, projetés ou talochés | |

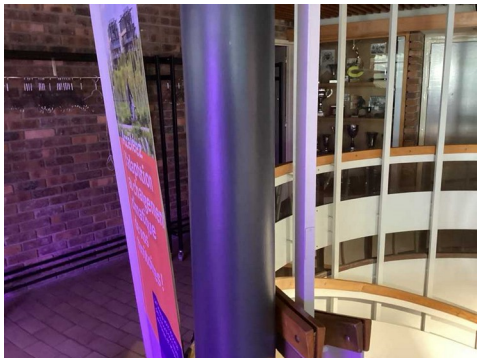
| P316 | ZPSO 229 |

| Poteaux -> Enduits lissés, projetés ou talochés | |

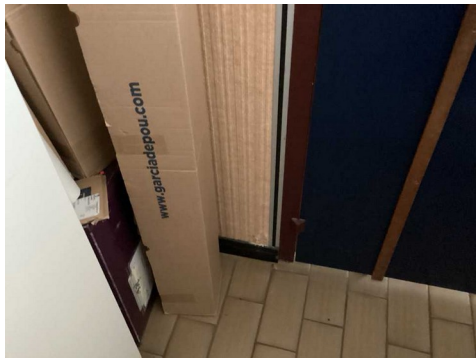
| P334 | ZPSO 243 |

| Revêtements de murs, poteaux, cloisons, gaines, coffres -> Moquettes murales | |

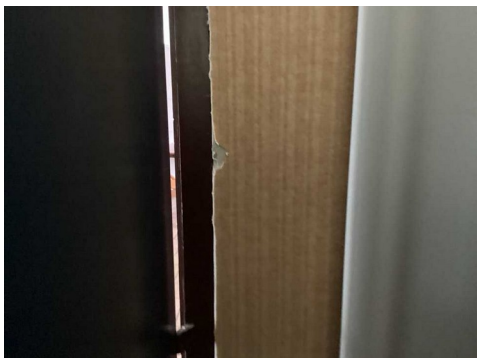
| P335 | ZPSO 243 |

| Revêtements de murs, poteaux, cloisons, gaines, coffres -> Moquettes murales | |

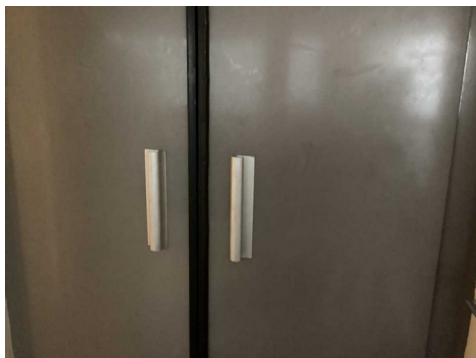
| P320 | ZPSO 230 |

| Portes palière monte-charges -> Panneaux | |

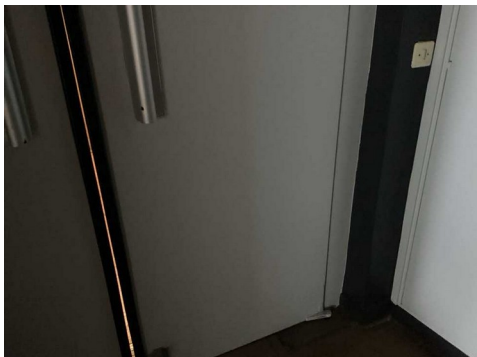
| P321 | ZPSO 231 |

| Portes palière monte-charges -> Panneaux | |

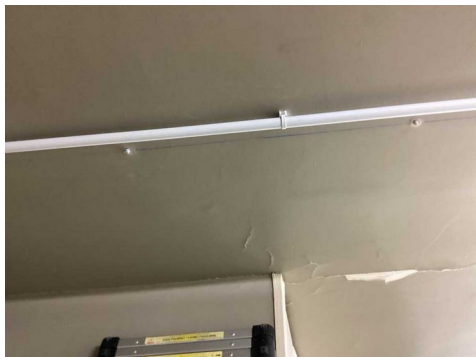
| P344 | ZPSO 248 |

| Plafonds -> Enduits lissés, projetés ou talochés | |

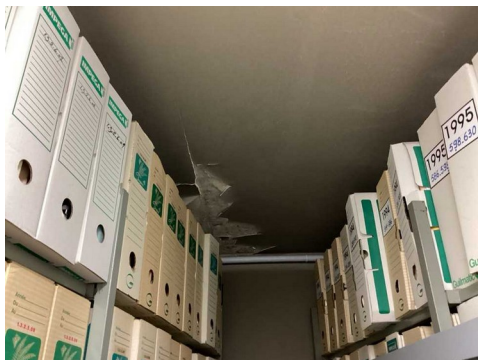
| P345 | ZPSO 248 |

| Plafonds -> Enduits lissés, projetés ou talochés | |

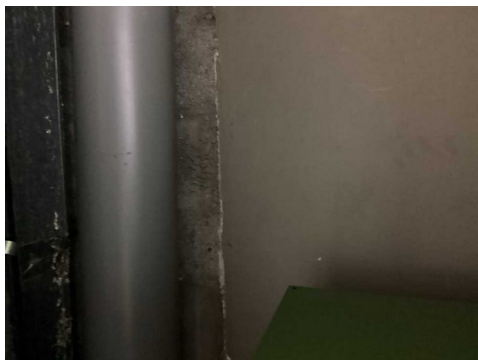
| P346 | ZPSO 249 |

| Murs et cloisons maçonnées "en dur" -> Enduits lissés, projetés ou talochés | |
