# Pré-rapport de repérage amiante avant démolition d'un immeuble bâti

Rapport N° : 20662126/S6/5/AM-RDEM\_V1

**CEREMA EST SITE DE NANCY - GEP**

Rotonde

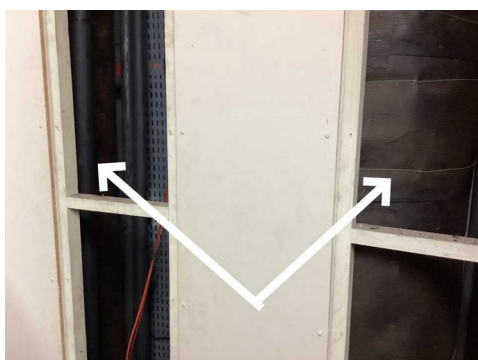
| P347 | ZPSO 250 |

| Conduits -> Calorifugeages (Liste A) Enveloppes de calorifuges | |

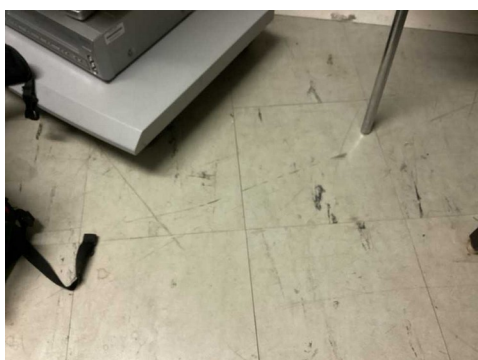
| P354 | ZPSO 254 |

| Revêtements de sol -> Dalles de sol (Liste B) Colles non bitumineuses | |

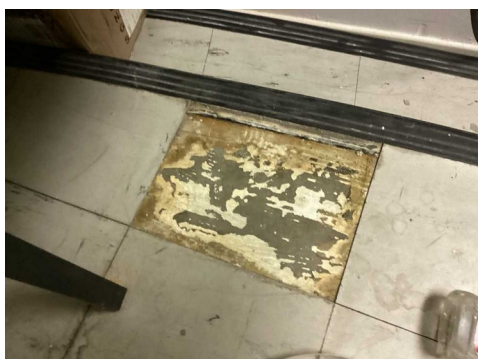
| P355 | ZPSO 254 |

| Revêtements de sol -> Dalles de sol (Liste B) Colles non bitumineuses | |

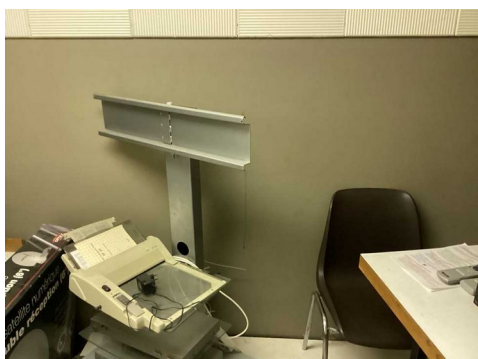
| P348 | ZPSO 249 |

| Murs et cloisons maçonnées "en dur" -> Enduits lissés, projetés ou talochés | |

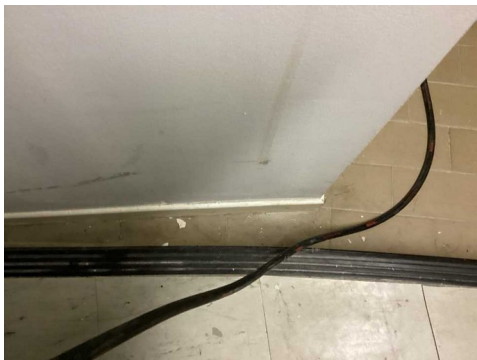
| P351 | ZPSO 251 |

| Revêtements de murs, poteaux, cloisons, gaines, coffres -> Colles de plinthe | |

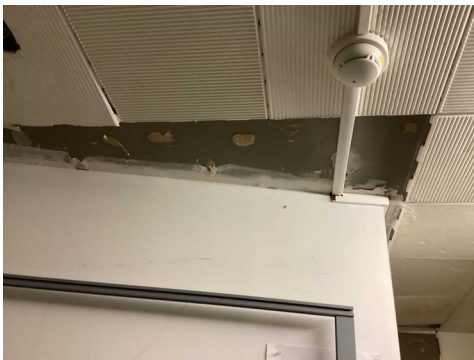
| P352 | ZPSO 253 |

| Revêtements de murs, poteaux, cloisons, gaines, coffres -> Colles | |

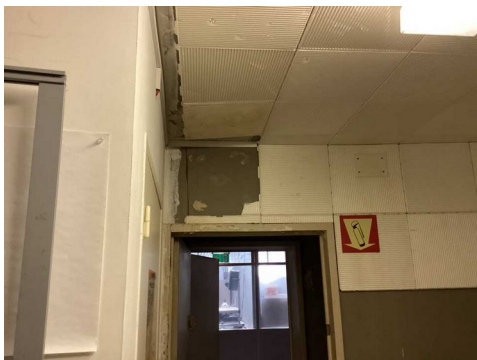
| P353 | ZPSO 253 |

| Revêtements de murs, poteaux, cloisons, gaines, coffres -> Colles | |

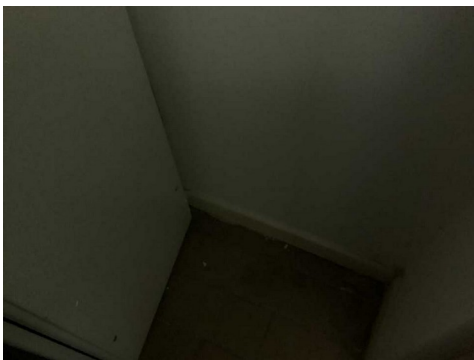
| P349 | ZPSO 251 |

| Revêtements de murs, poteaux, cloisons, gaines, coffres -> Colles de plinthe | |

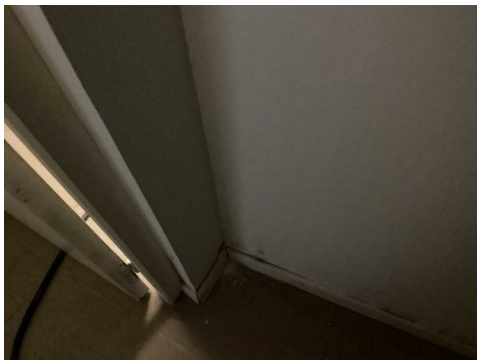
| P350 | ZPSO 252 |

| Cloisons (légères et préfabriquées) -> Bandes calicot | |

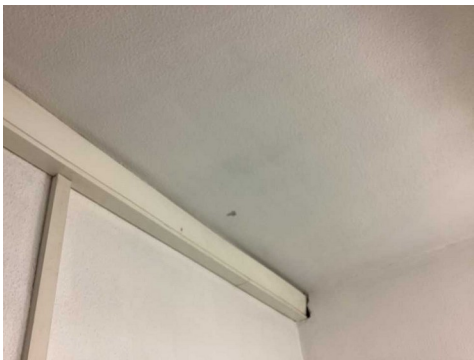
| P302 | ZPSO 222 |

| Plafonds -> Enduits de ragréage, débullage, lissage | |

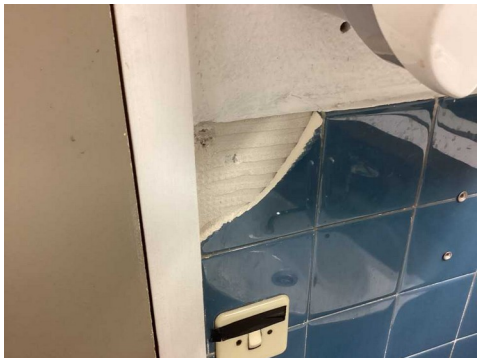
| P300 | ZPSO 220 |

| Revêtements de murs, poteaux, cloisons, gaines, coffres -> Colles de faïence | |

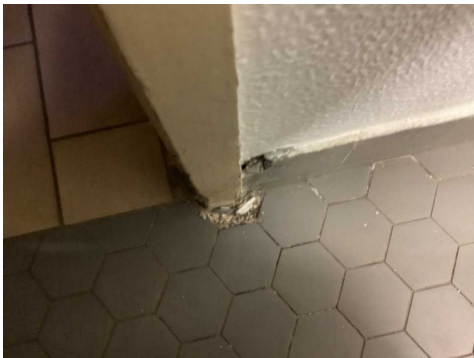
| P298 | ZPSO 218 |

| Revêtements de sol -> Colles de carrelage Ragréages | |

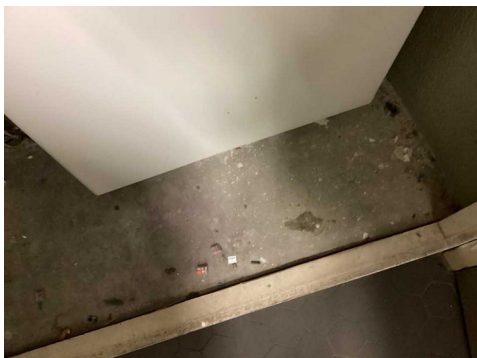
| P303 | ZPSO 223 |

| Revêtements de sol -> Sols coulés à base ciment | |

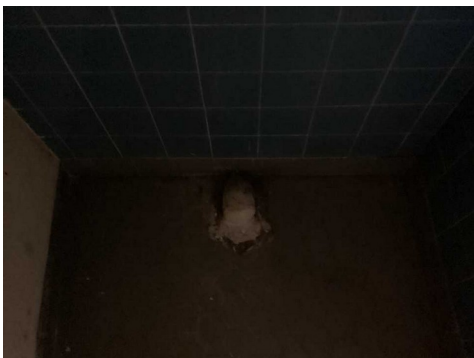
| P304 | ZPSO 224 |

| Revêtements de sol -> Rebouchages autour de conduits | |

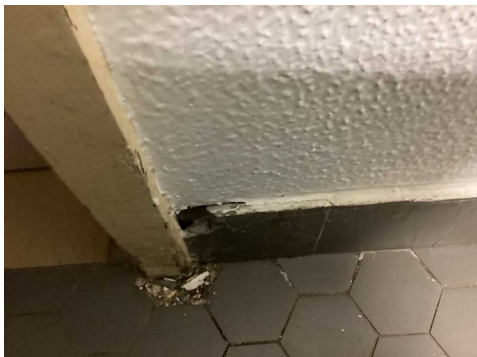
| P301 | ZPSO 221 |

| Revêtements de murs, poteaux, cloisons, gaines, coffres -> Colles de plinthe | |

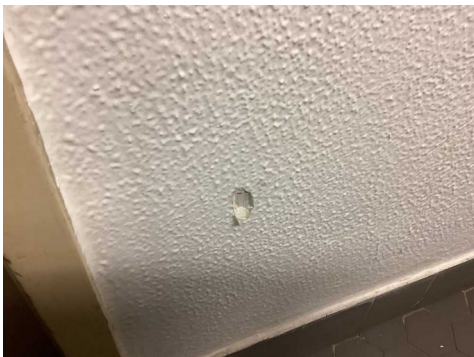
| P406 | ZPSO 221 |

| Murs et cloisons maçonnées "en dur" -> Enduits lissés, projetés ou talochés | |

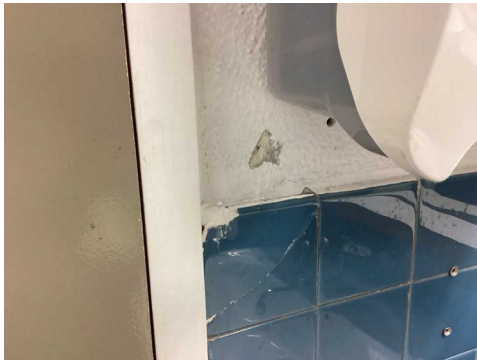
| P364 | ZPSO 260 |

| Murs et cloisons maçonnées "en dur" -> Enduits lissés, projetés ou talochés | |

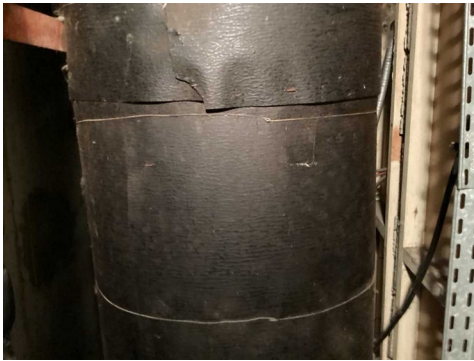
| P331 | ZPSO 238 |

| Conduits -> Enveloppes de calorifuges (Liste B) Calorifugeages | |

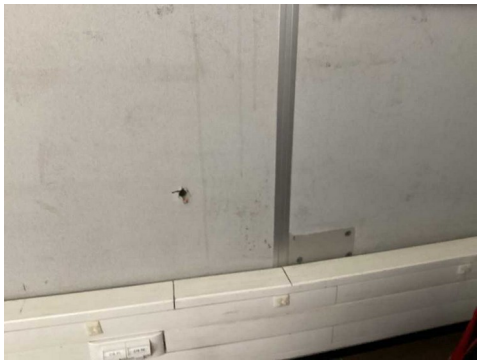
| P397 | ZPSO 290 |

| Cloisons (légères et préfabriquées) -> Enduits lissés, projetés ou talochés Isolants intérieurs fibreux | |

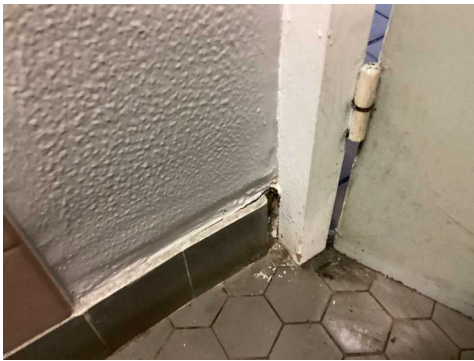
| P309 | ZPSO 222 |

| Revêtements de murs, poteaux, cloisons, gaines, coffres -> Colles de plinthe | |

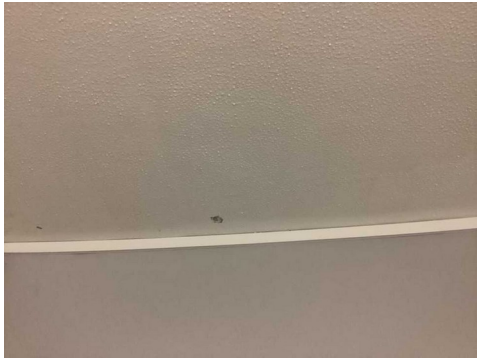
| P306 | ZPSO 219 |

| Plafonds -> Enduits de ragréage, débullage, lissage | |

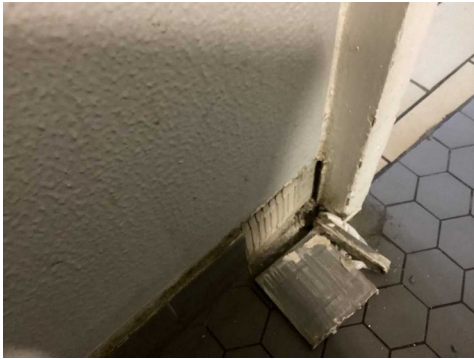
| P307 | ZPSO 220 |

| Revêtements de murs, poteaux, cloisons, gaines, coffres -> Colles de plinthe | |

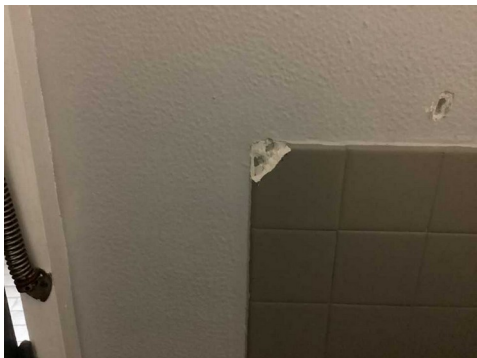
| P308 | ZPSO 221 |

| Revêtements de murs, poteaux, cloisons, gaines, coffres -> Colles de faïence | |

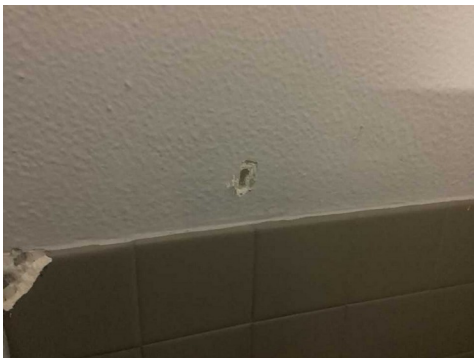
| P305 | ZPSO 218 |

| Murs et cloisons maçonnées "en dur" -> Enduits lissés, projetés ou talochés | |

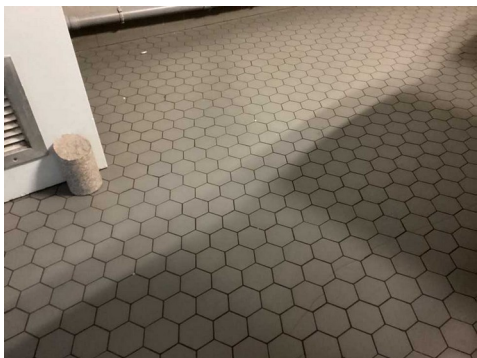
| P311 | ZPSO 224 |

| Revêtements de sol -> Colles de carrelage Ragréages | |

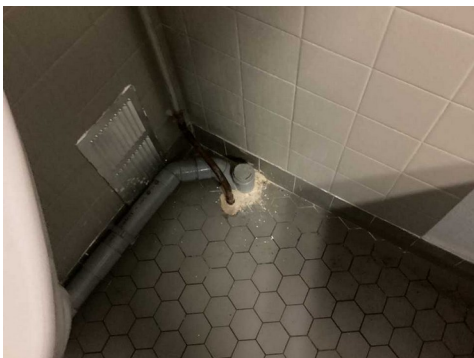
| P310 | ZPSO 225 |

| Revêtements de sol -> Rebouchages autour de conduits | |

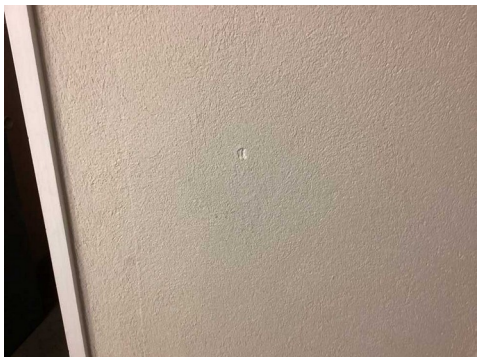
| P396 | ZPSO 221 |

| Murs et cloisons maçonnées "en dur" -> Enduits lissés, projetés ou talochés | |

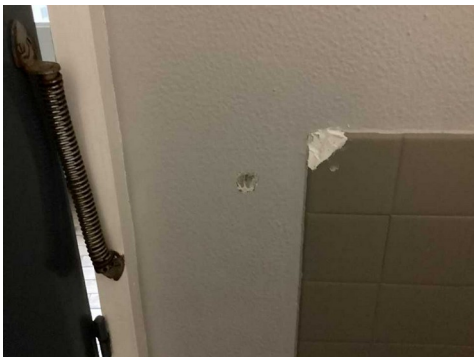
| P328 | ZPSO 237 |

| Murs et cloisons maçonnées "en dur" -> Enduits lissés, projetés ou talochés | |

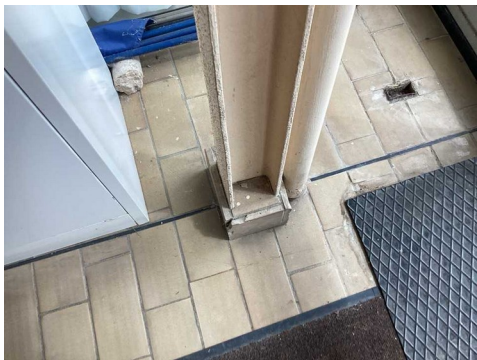
| P328 | ZPSO 237 |

| Revêtements de murs, poteaux, cloisons, gaines, coffres -> Colles de plinthe | |

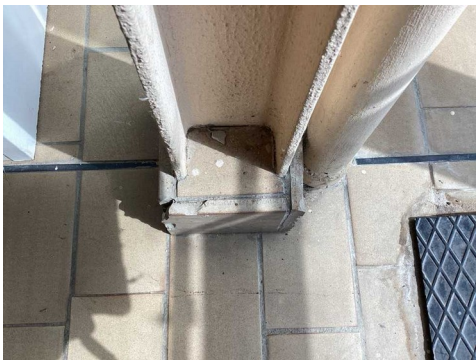
| P329 | ZPSO 238 |

| Revêtements de murs, poteaux, cloisons, gaines, coffres -> Colles de plinthe | |

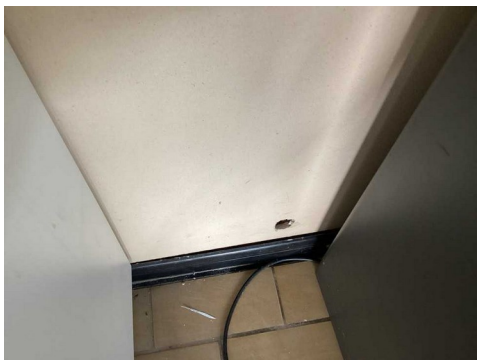
| P395 | ZPSO 284 |

| Cloisons (légères et préfabriquées) -> Enduits lissés, projetés ou talochés Isolants intérieurs fibreux | |

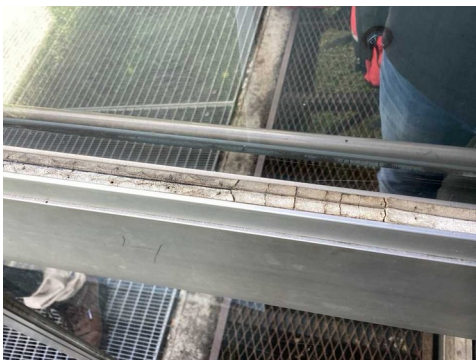
| P330 | ZPSO 239 |

| Menuiseries extérieures -> Joints de mastic de vitrage | |

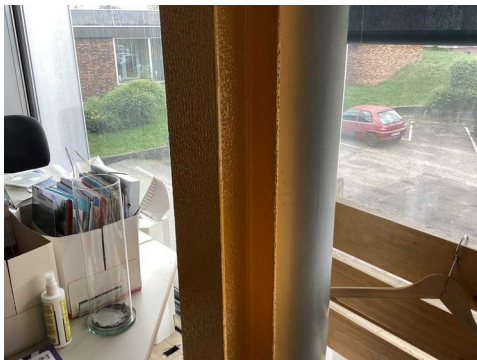
| P333 | ZPSO 242 |

| Poteaux -> Enduits lissés, projetés ou talochés | |

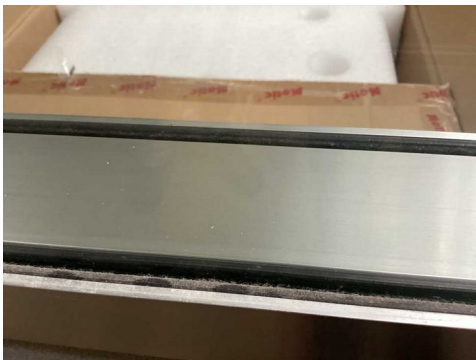
| P332 | ZPSO 240 |

| Menuiseries intérieures -> Joints de mastic de vitrage | |

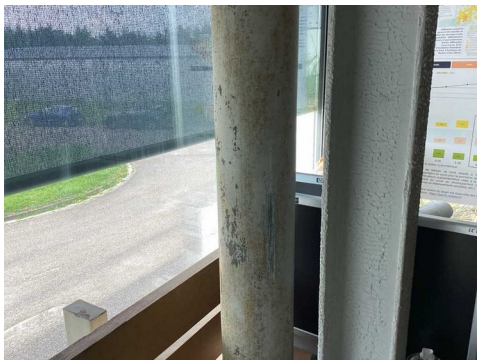
| P323 | ZPSO 233 |

| Conduits -> Conduits (Liste B) | |

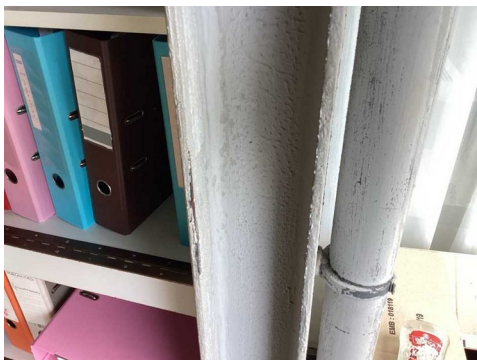
| P325 | ZPSO 235 |

| Poteaux -> Enduits lissés, projetés ou talochés | |

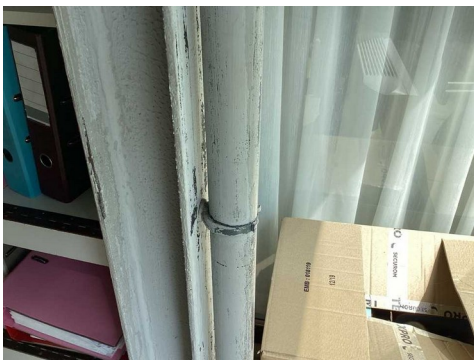
| P326 | ZPSO 236 |

| Conduits -> Conduits (Liste B) | |

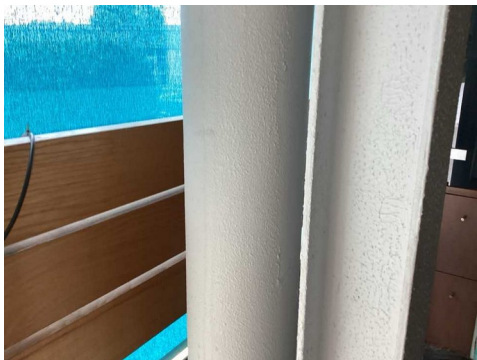
| P327 | ZPSO 237 |

| Conduits -> Calorifugeages (Liste A) Enveloppes de calorifuges | |

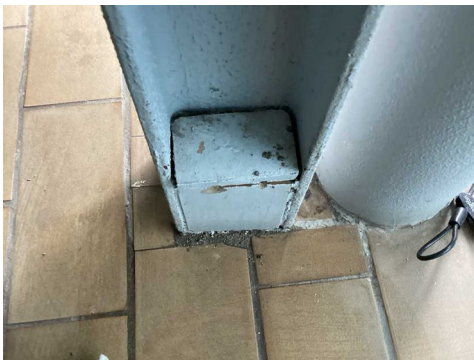
| P357 | ZPSO 256 |

| Revêtements de murs, poteaux, cloisons, gaines, coffres -> Colles de plinthe | |

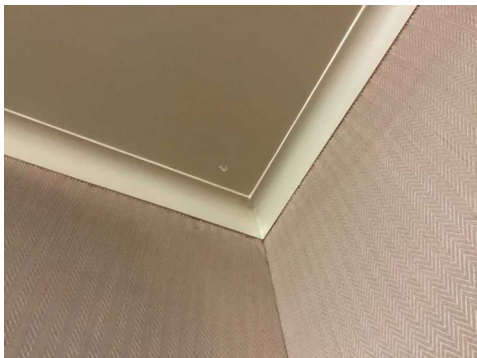
| P358 | ZPSO 256 |

| Plafonds -> Enduits de ragréage, débullage, lissage | |

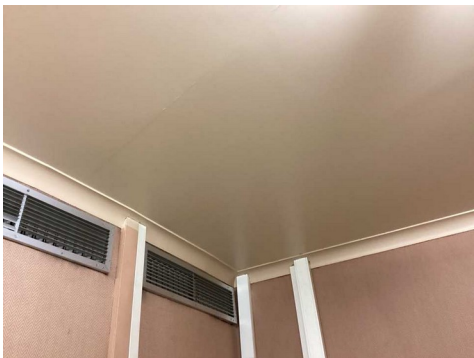
| P356 | ZPSO 255 |

| Plafonds -> Enduits de ragréage, débullage, lissage | |

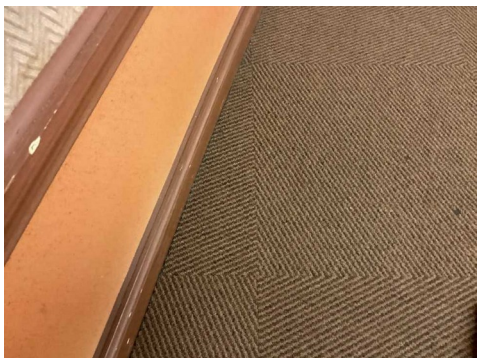
| P359 | ZPSO 258 |

| Revêtements de sol -> Moquettes Colles non bitumineuses | |

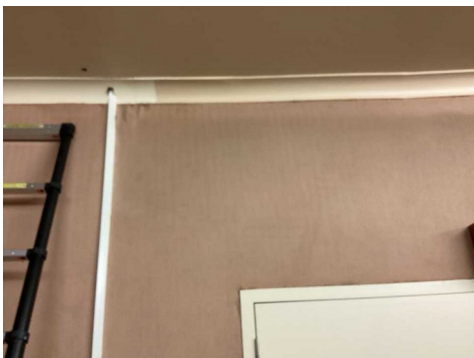
| P360 | ZPSO 258 |

| Revêtements de murs, poteaux, cloisons, gaines, coffres -> Colles | |

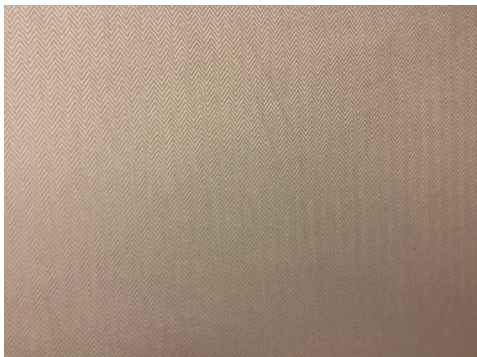
| P339 | ZPSO 246 |

| Revêtements de murs, poteaux, cloisons, gaines, coffres -> Colles | |

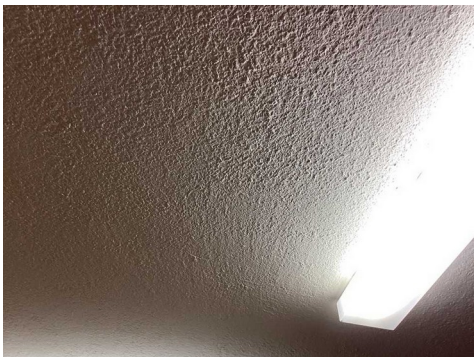
| P336 | ZPSO 244 |

| Plafonds -> Enduits lissés, projetés ou talochés | |

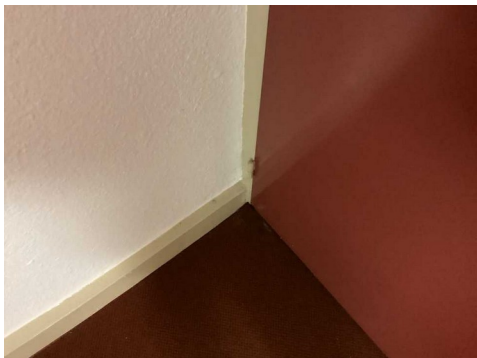
| P337 | ZPSO 244 |

| Revêtements de sol -> Colles non bitumineuses Moquettes Ragréages | |

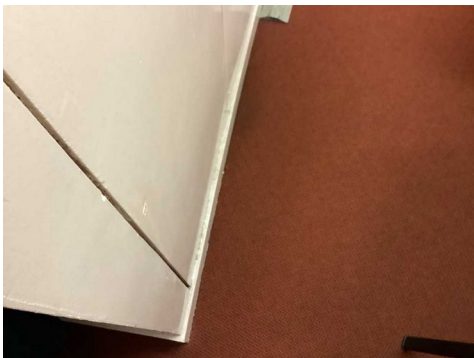
| P338 | ZPSO 245 |

| Revêtements de sol -> Colles non bitumineuses Moquettes Ragréages | |

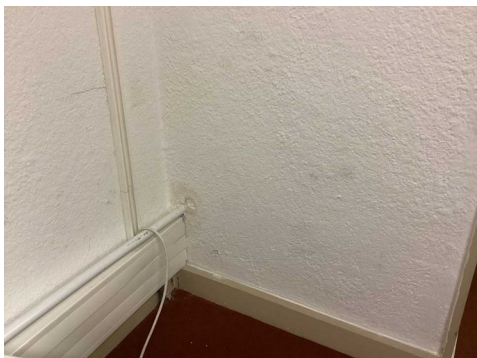
| P340 | ZPSO 246 |

| Murs et cloisons maçonnées "en dur" -> Enduits lissés, projetés ou talochés | |

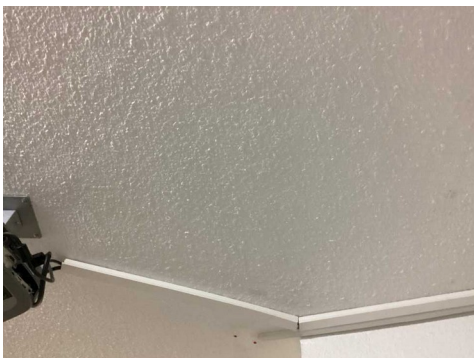
| P342 | ZPSO 247 |

| Plafonds -> Enduits lissés, projetés ou talochés | |

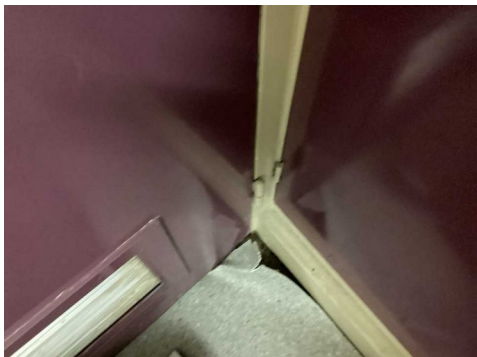
| P343 | ZPSO 247 |

| Revêtements de sol -> Colles non bitumineuses Moquettes Ragréages | |

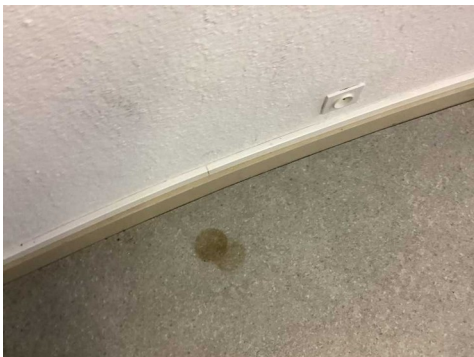
| P341 | ZPSO 245 |

| Revêtements de sol -> Colles non bitumineuses Moquettes Ragréages | |

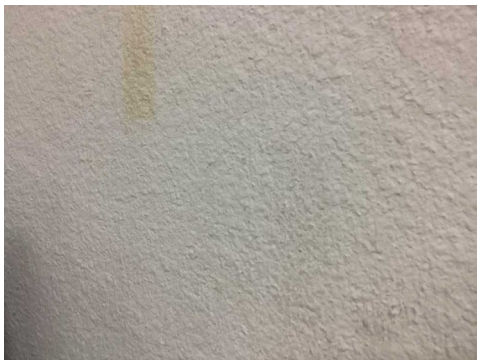
| P291 | ZPSO 214 |

| Murs et cloisons maçonnées "en dur" -> Enduits lissés, projetés ou talochés | |

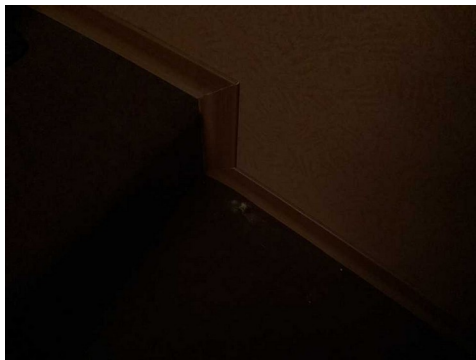
| P404 | ZPSO 214 |

| Revêtements de sol -> Moquettes Colles non bitumineuses Ragréages | |

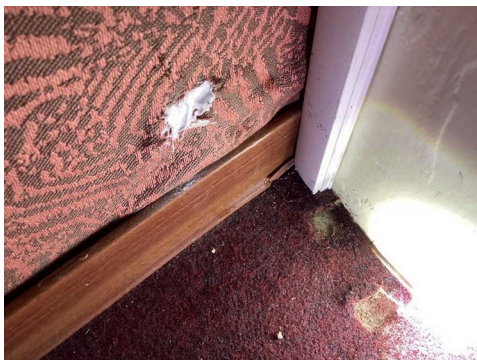
| R+1 -> AMPHITHEATRE | |
| Revêtements de sol -> Moquettes Colles non bitumineuses Ragréages | |

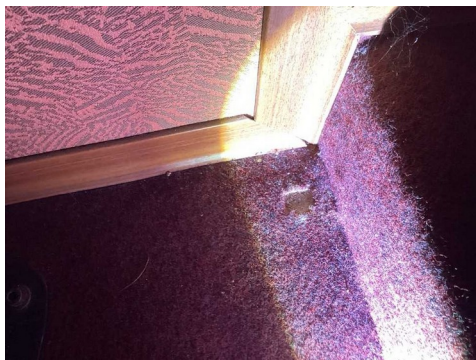
| P405 | ZPSO 214 |

| R+1 -> AMPHITHEATRE | |
| Revêtements de sol -> Moquettes Colles non bitumineuses Ragréages | |

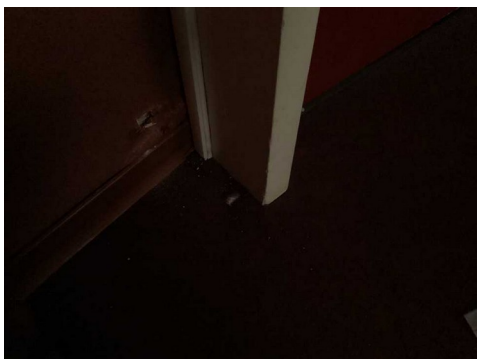
| P290 | ZPSO 214 |

| R+1 -> AMPHITHEATRE | |
| Revêtements de sol -> Moquettes Colles non bitumineuses Ragréages | |

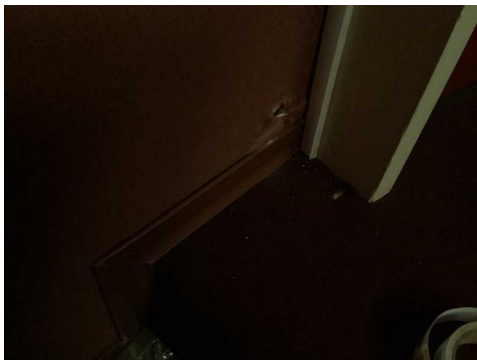
| P293 | ZPSO 215 |

| P293 | ZPSO 215 |
|---|---|
| R+1 -> AMPHITHEATRE | |
| Revêtements de murs, poteaux, cloisons, gaines, coffres -> Colles de plinthe | |

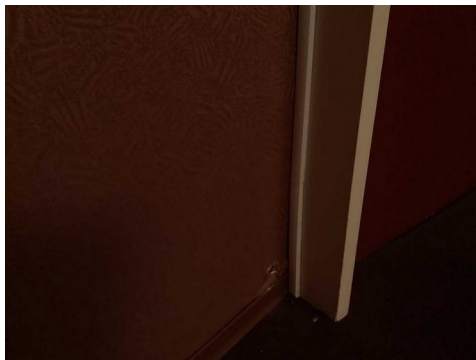
| P294 | ZPSO 216 |

| P294 | ZPSO 216 |
|---|---|
| R+1 -> AMPHITHEATRE | |
| Murs et cloisons maçonnées "en dur" -> Enduits lissés, projetés ou talochés | |

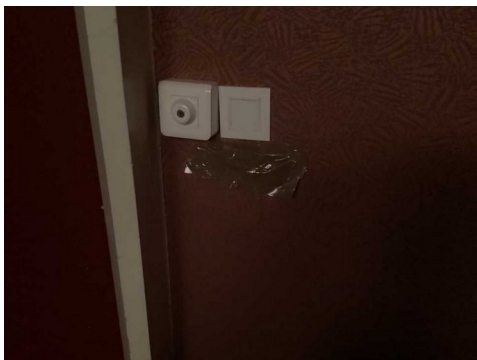
| P295 | ZPSO 216 |

| P295 | ZPSO 216 |
|---|---|
| R+1 -> AMPHITHEATRE | |
| Murs et cloisons maçonnées "en dur" -> Enduits lissés, projetés ou talochés | |

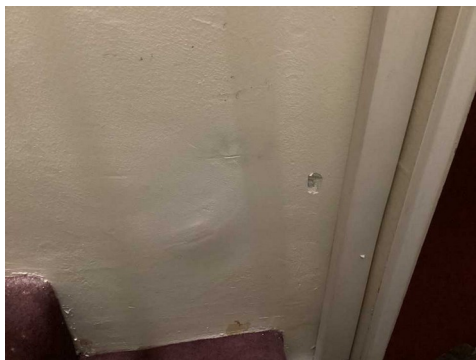
| P296 | ZPSO 217 |

| P296 | ZPSO 217 |
|---|---|
| R+1 -> AMPHITHEATRE | |
| Murs et cloisons maçonnées "en dur" -> Enduits lissés, projetés ou talochés | |

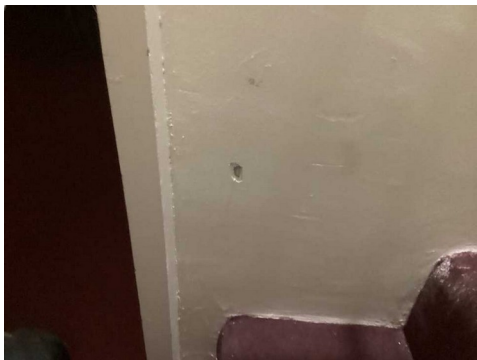
| P297 | ZPSO 217 |

| P297 | ZPSO 217 |
|---|---|
| R+1 -> AMPHITHEATRE | |
| Murs et cloisons maçonnées "en dur" -> Enduits lissés, projetés ou talochés | |

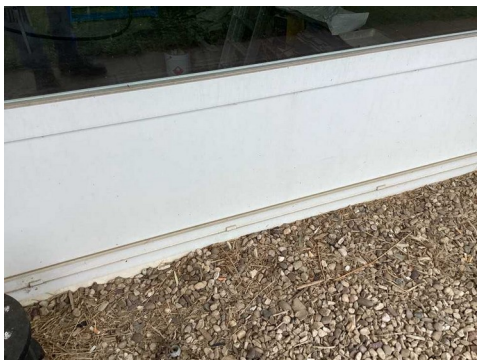
| S145 | ZPSO 278 |

| S145 | ZPSO 278 |
|---|---|
| Facade | |
| Façades légères, murs rideaux, bardages, panneaux sandwichs -> Plaques (Liste B) | |

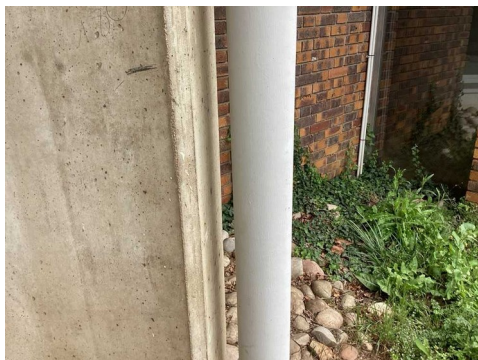
| S150 | ZPSO 286 |

| S150 | ZPSO 286 |
|---|---|
| Facade | |
| Eléments associés à la façade -> Conduits | |

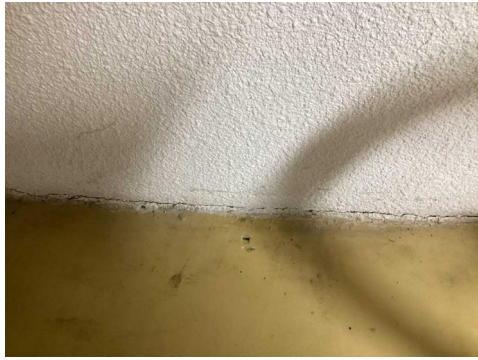
| S66 | ZPSO 20 |

| S66 | ZPSO 20 |
|---|---|
| RDC -> DGT 1 | |
| Revêtements de sol -> Peintures de sol Colles bitumineuses Sols coulés à base ciment | |

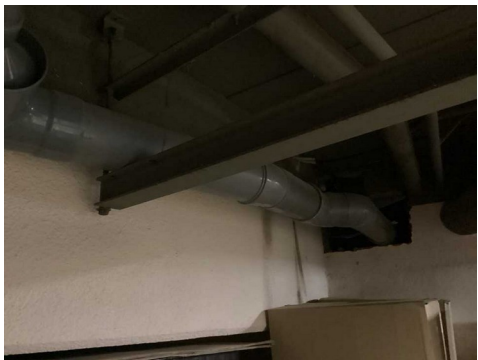
| S74 | ZPSO 120 |

| S74 | ZPSO 120 |
|---|---|
| RDC -> DGT 2 | |
| Conduits -> Conduits (Liste B) | |

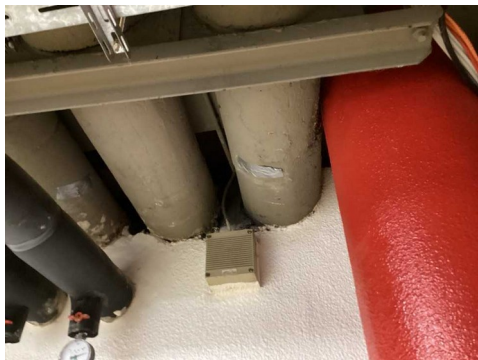
| S59 | ZPSO 82 |

| S59 | ZPSO 82 |
|---|---|
| RDC -> DGT 3 | |
| Conduits -> Enveloppes de calorifuges (Liste B) | |

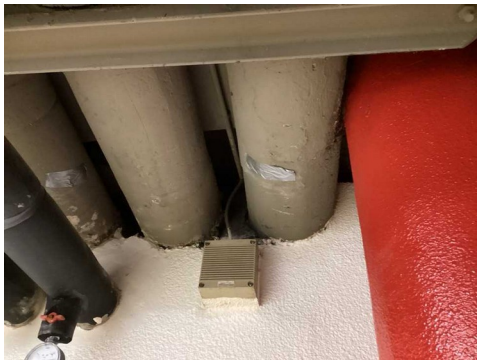
| S60 | ZPSO 83 |

| RDC -> DGT 3 | |
| Conduits -> Calorifugeages (Liste A) | |

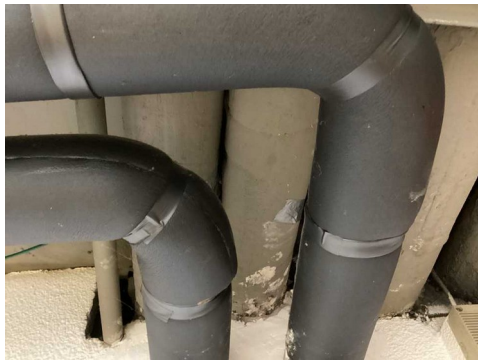
| S61 | ZPSO 78 |

| RDC -> DGT 3 | |
| Conduits -> Enveloppes de calorifuges (Liste B) | |

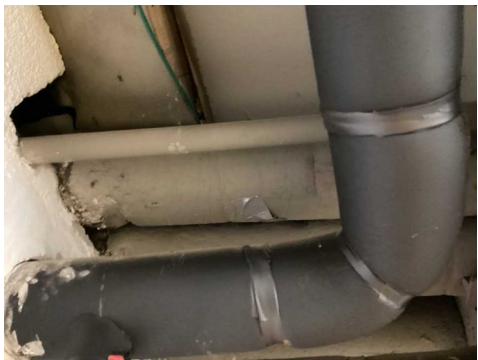
| S62 | ZPSO 79 |

| RDC -> DGT 3 | |
| Conduits -> Calorifugeages (Liste A) | |

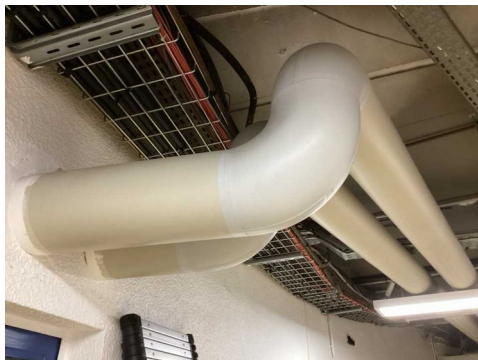
| S63 | ZPSO 102 |

| RDC -> DGT 3 | |
| Conduits -> Enveloppes de calorifuges (Liste B) | |

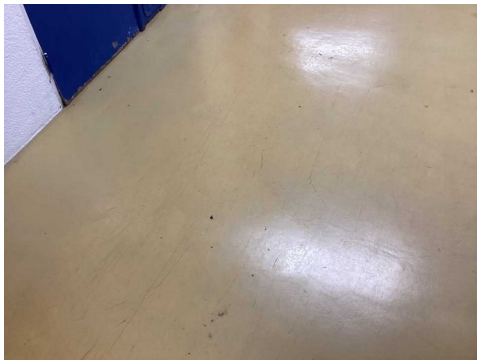
| S65 | ZPSO 20 |

| RDC -> DGT 3 | |
| Revêtements de sol -> Peintures de sol Colles bitumineuses Sols coulés à base ciment | |

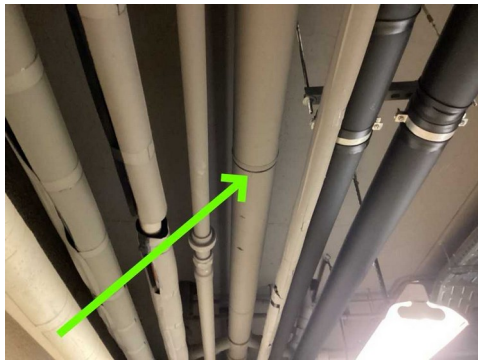
| S8 | ZPSO 25 |

| RDC -> DGT 4 | |
| Conduits -> Conduits (Liste B) | |

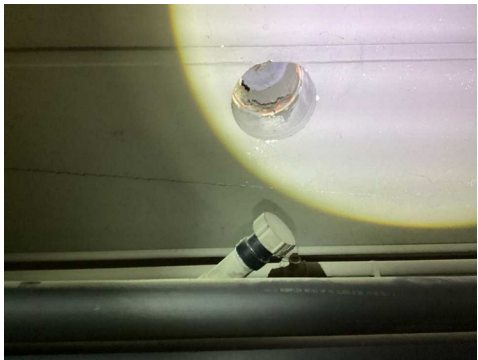
| S9 | ZPSO 7 |

| RDC -> DGT 4 | |
| Conduits -> Conduits (Liste B) | |

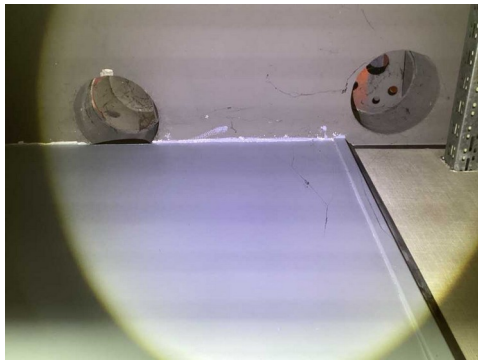
| S10 | ZPSO 7 |

| RDC -> DGT 4 | |
| Conduits -> Conduits (Liste B) | |

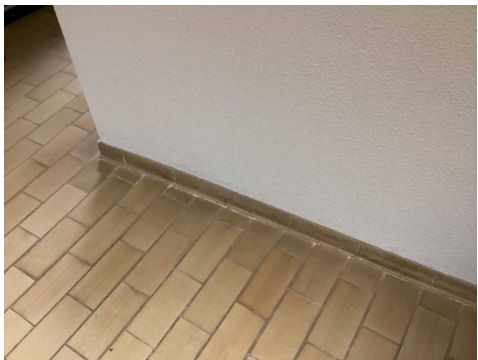
| S120 | ZPSO 206 |

| RDC -> DGT 5 | |
| Revêtements de murs, poteaux, cloisons, gaines, coffres -> Colles de plinthe | |

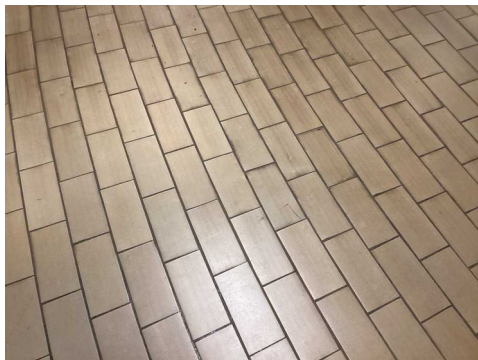
| S64 | ZPSO 38 |

| RDC -> DGT 6 | |
| Revêtements de sol -> Colles de carrelage Ragréages | |

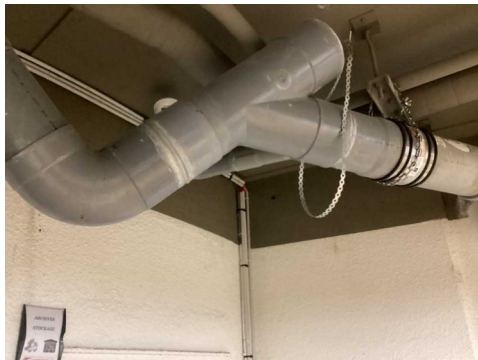
| S87 | ZPSO 137 |

| RDC -> DGT 7 | |
| Conduits -> Conduits (Liste B) | |

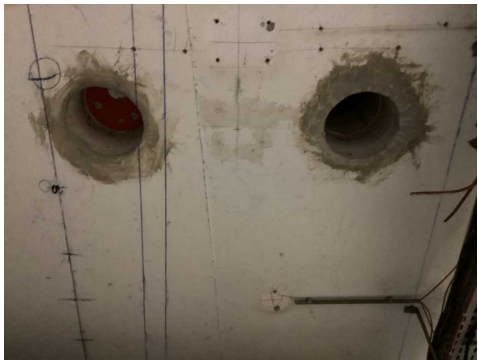
| S12 | ZPSO 7 |

| RDC -> LOCAL 2 | |
| Conduits -> Conduits (Liste B) | |

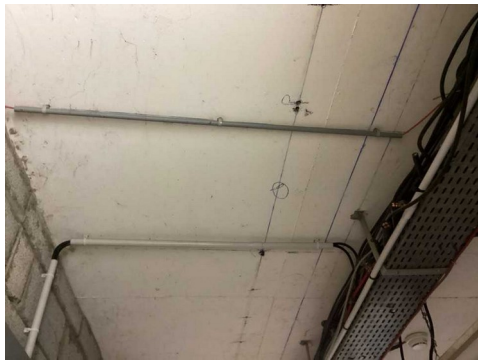
| S11 | ZPSO 10 |

| RDC -> LOCAL 2 | |
| Plafonds -> Peintures décoratives | |

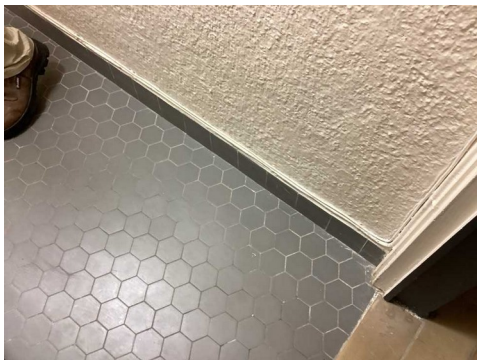
| S141 | ZPSO 290 |

| RDC -> LOCAL 4 | |
| Revêtements de murs, poteaux, cloisons, gaines, coffres -> Colles de plinthe | |

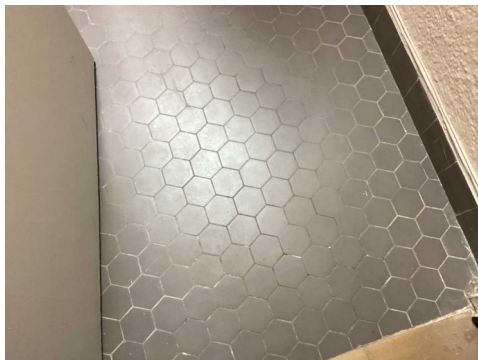
| S140 | ZPSO 218 |

| RDC -> LOCAL 4 | |
| Revêtements de sol -> Colles de carrelage Ragréages | |

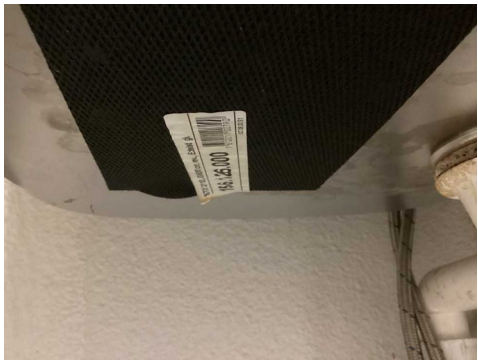
| S112 | ZPSO 189 |

| RDC -> LOCAL 5 | |
| Eviers métalliques -> Plaques souples bitumineuses antivibratiles | |

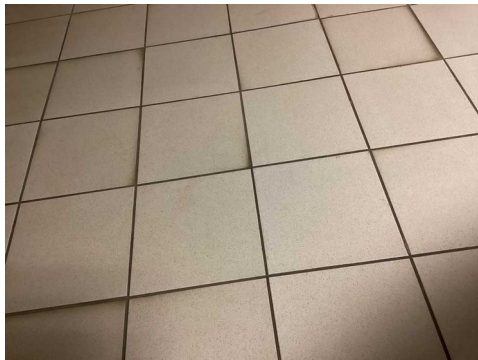
| S106 | ZPSO 64 |

| RDC -> LOCAL 5 | |
| Revêtements de sol -> Colles de carrelage Ragréages | |

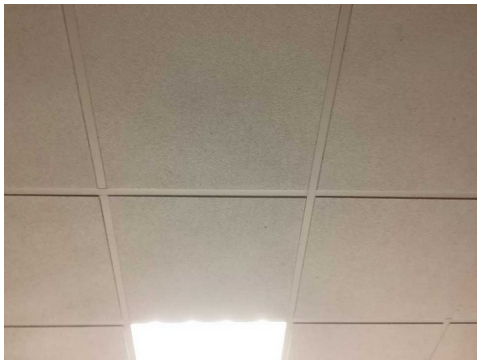
| S111 | ZPSO 188 |

| RDC -> LOCAL 5 | |
| Faux plafonds -> Plaques (Liste A) | |

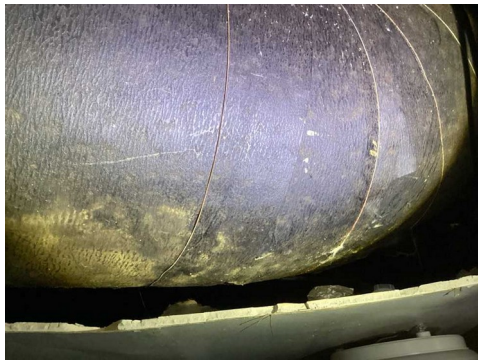
| S57 | ZPSO 82 |

| RDC -> WC 1 | |
| Conduits -> Enveloppes de calorifuges (Liste B) | |

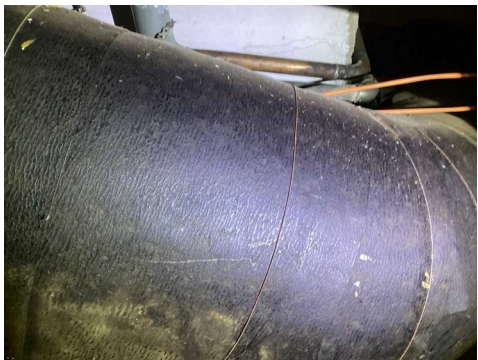
| S58 | ZPSO 83 |

| RDC -> WC 1 | |
| Conduits -> Calorifugeages (Liste A) | |

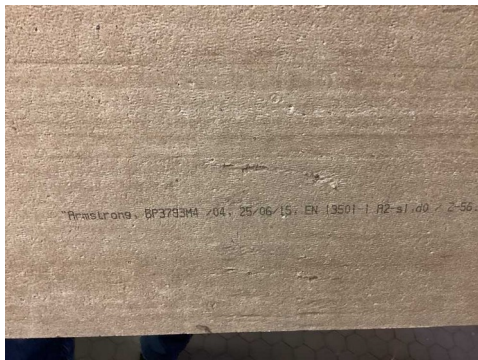
| S56 | ZPSO 94 |

| RDC -> WC 1 | |
| Faux plafonds -> Plaques (Liste A) | |

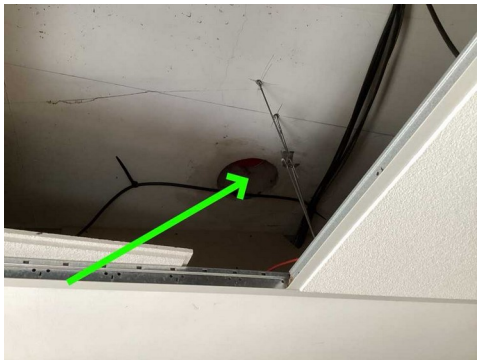
| S2 | ZPSO 7 |

| RDC -> ACCEUIL | |
| Conduits -> Conduits (Liste B) | |

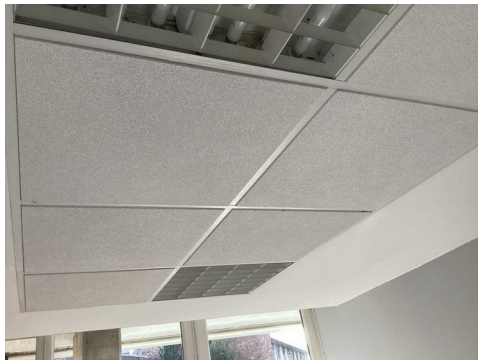
| S1 | ZPSO 5 |

| RDC -> ACCEUIL | |
| Faux plafonds -> Plaques (Liste A) | |

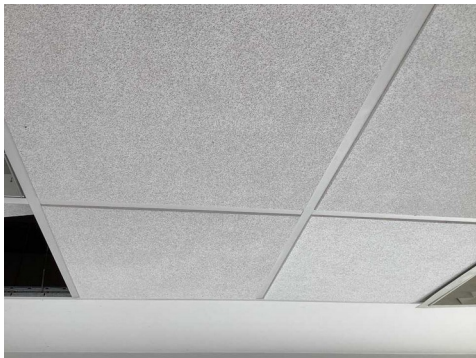
| S3 | ZPSO 5 |

| S3 | ZPSO 5 |
|---|---|
| RDC -> PIECE 101 | |
| Faux plafonds -> Plaques (Liste A) | |

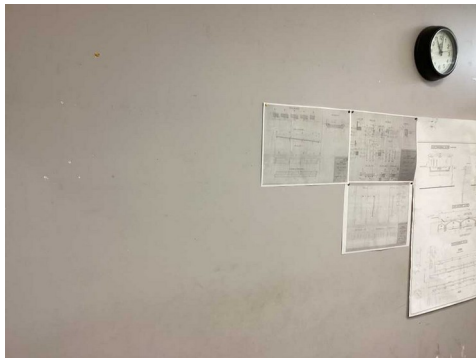
| S6 | ZPSO 6 |

| S6 | ZPSO 6 |
|---|---|
| RDC -> PIECE 102 | |
| Cloisons (légères et préfabriquées) -> Bandes calicot | |

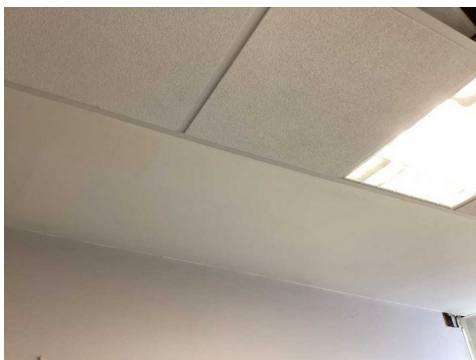
| S7 | ZPSO 9 |

| S7 | ZPSO 9 |
|---|---|
| RDC -> PIECE 102 | |
| Plafonds -> Bandes calicot | |

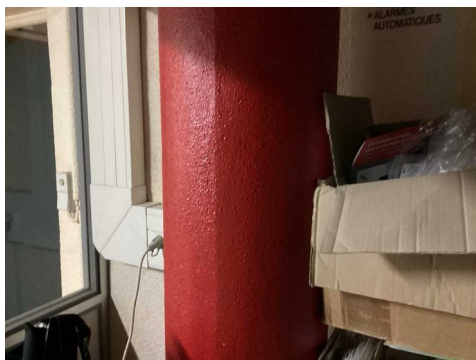
| S13 | ZPSO 23 |

| S13 | ZPSO 23 |
|---|---|
| RDC -> 102 BIS LOCAL LASER | |
| Poteaux -> Enduits lissés, projetés ou talochés | |

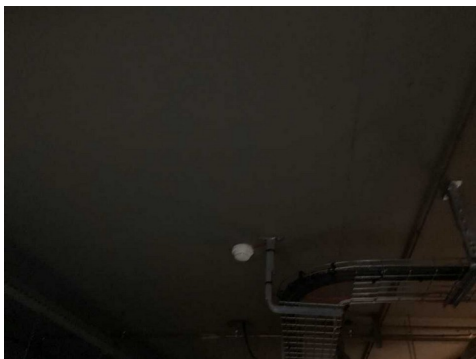
| S14 | ZPSO 19 |

| S14 | ZPSO 19 |
|---|---|
| RDC -> 102 BIS LOCAL LASER | |
| Plafonds -> Peintures décoratives | |

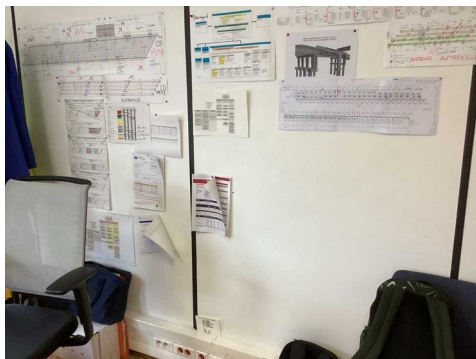
| S16 | ZPSO 16 |

| S16 | ZPSO 16 |
|---|---|
| RDC -> PIECE 103 | |
| Cloisons (légères et préfabriquées) -> Panneaux de cloisons (Liste B) | |

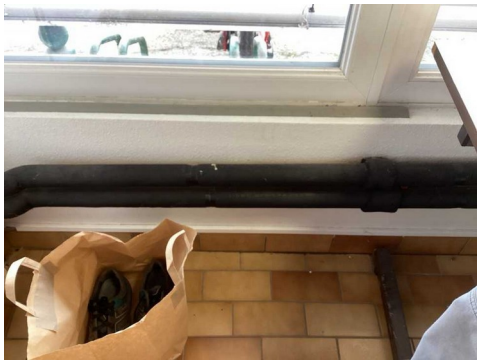
| S15 | ZPSO 18 |

| RDC -> PIECE 103 | |
| Conduits -> Calorifugeages (Liste A) | |

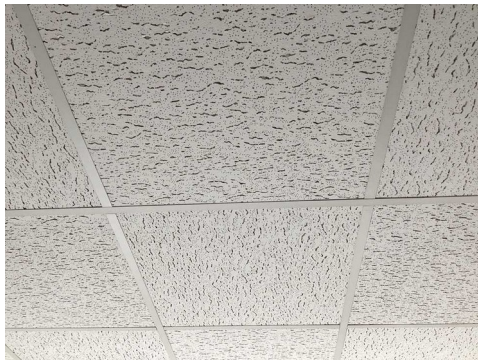
| S18 | ZPSO 34 |

| RDC -> PIECE 104 | |
| Faux plafonds -> Plaques (Liste A) | |

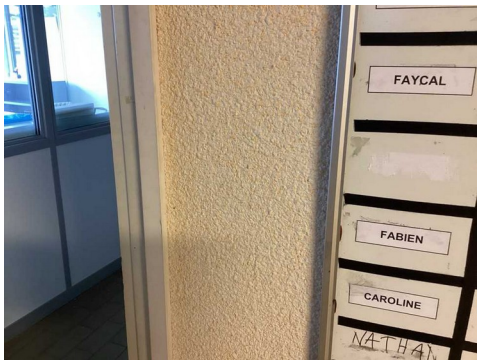
| S19 | ZPSO 22 |

| RDC -> PIECE 104 BIS | |
| Murs et cloisons maçonnées "en dur" -> Enduits lissés, projetés ou talochés | |

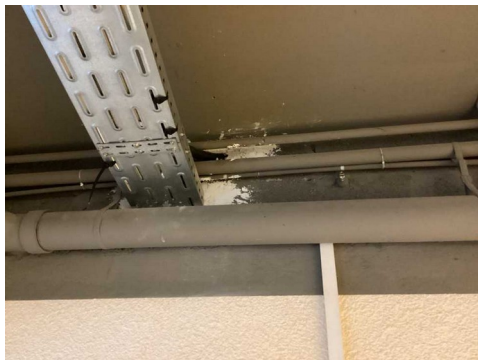
| S22 | ZPSO 24 |

| RDC -> PIECE 104 BIS | |
| Murs et cloisons maçonnées "en dur" -> Enduits de ragréage, débullage, lissage | |

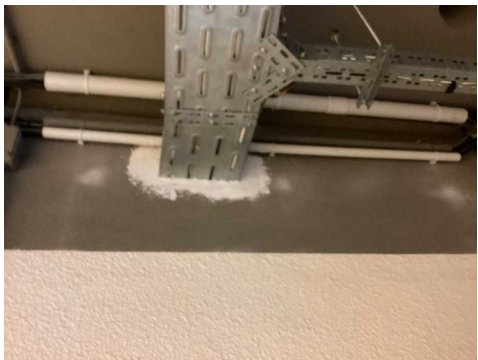
| S23 | ZPSO 24 |

| RDC -> PIECE 104 BIS | |
| Murs et cloisons maçonnées "en dur" -> Enduits de ragréage, débullage, lissage | |

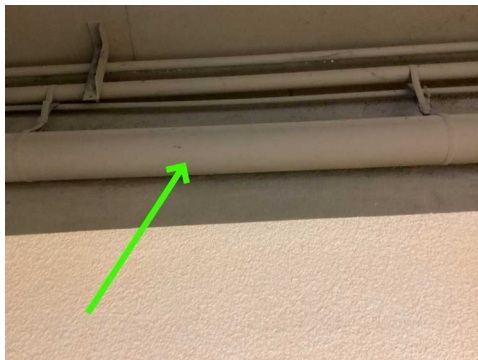
| S20 | ZPSO 36 |

| RDC -> PIECE 104 BIS | |
| Conduits -> Conduits (Liste B) | |

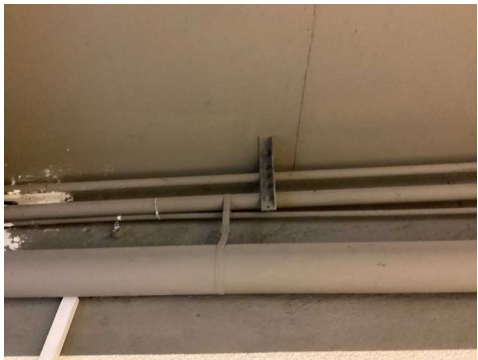
| S21 | ZPSO 37 |

| RDC -> PIECE 104 BIS | |
| Conduits -> Conduits (Liste B) | |

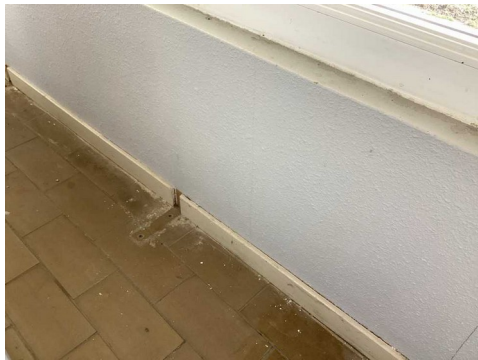
| S24 | ZPSO 21 |

| RDC -> PIECE 105 | |
| Revêtements de murs, poteaux, cloisons, gaines, coffres -> Colles de plinthe | |

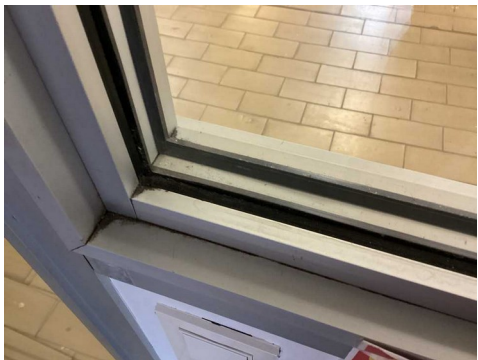
| S26 | ZPSO 44 |

| RDC -> PIECE 106 | |
| Menuiseries intérieures -> Joints de mastic de vitrage | |

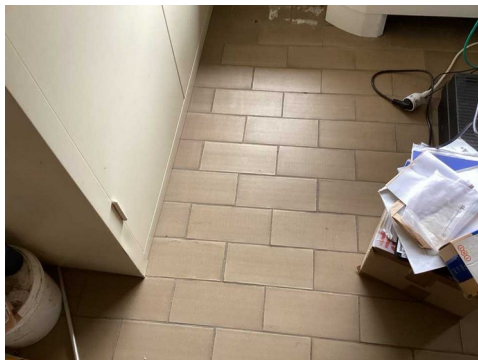
| S27 | ZPSO 38 |

| RDC -> PIECE 106 | |
| Revêtements de sol -> Colles de carrelage Ragréages | |

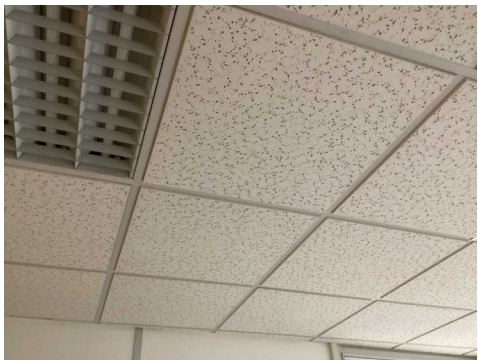
| S25 | ZPSO 43 |

| RDC -> PIECE 106 | |
| Faux plafonds -> Plaques (Liste A) | |

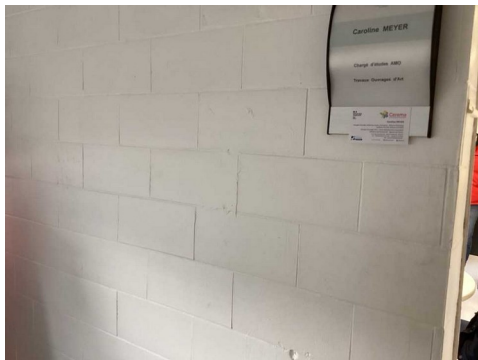
| S29 | ZPSO 40 |

| RDC -> PIECE 107 | |
| Revêtements de murs, poteaux, cloisons, gaines, coffres -> Colles de faïence | |

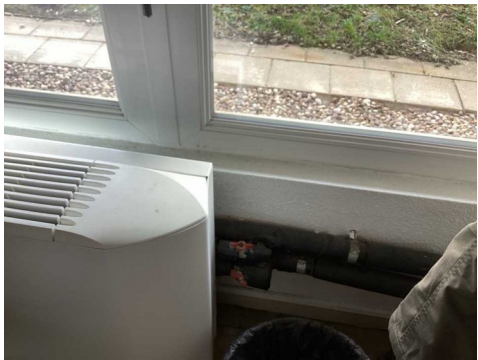
| S30 | ZPSO 45 |

| RDC -> PIECE 107 | |
| Cloisons (légères et préfabriquées) -> Bandes calicot | |

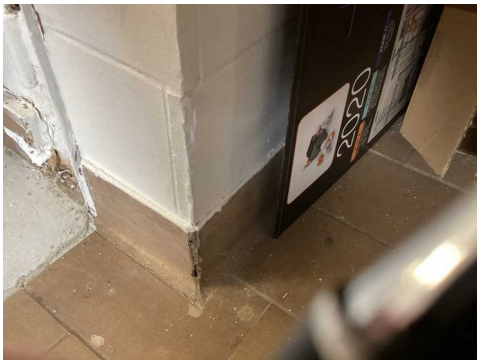
| S31 | ZPSO 39 |

| RDC -> PIECE 107 | |
| Revêtements de murs, poteaux, cloisons, gaines, coffres -> Colles de plinthe | |

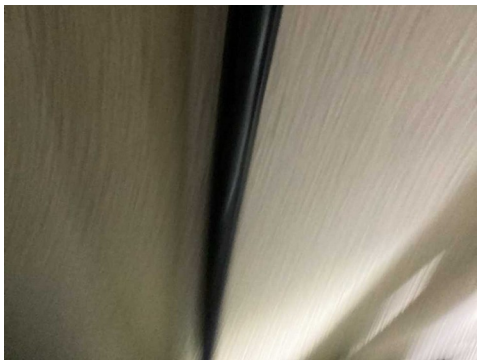
| S28 | ZPSO 42 |

| RDC -> PIECE 107 | |
| Plafonds -> Enduits lissés, projetés ou talochés | |

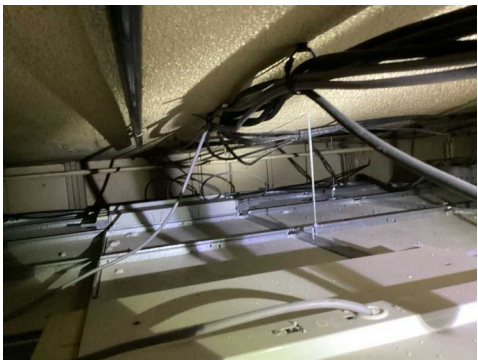
| S28 | ZPSO 42 |

| RDC -> PIECE 107 | |
| Plafonds -> Enduits lissés, projetés ou talochés | |

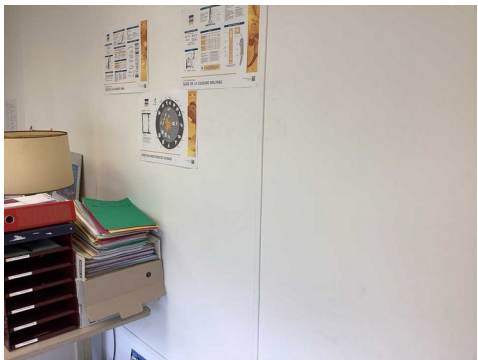
| S34 | ZPSO 52 |

| RDC -> PIECE 108 | |
| Murs et cloisons maçonnées "en dur" -> Revêtements durs (Liste B) | |

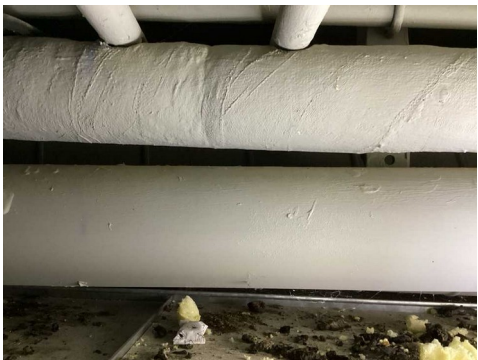
| S33 | ZPSO 51 |

| RDC -> PIECE 108 | |
| Conduits -> Conduits (Liste B) | |

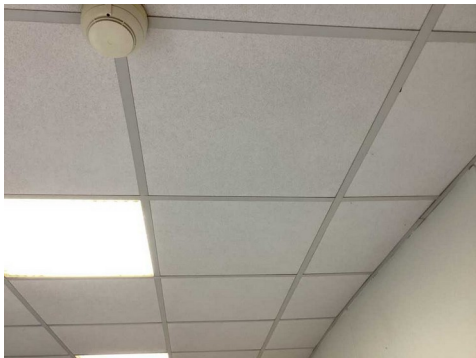
| S32 | ZPSO 46 |

| RDC -> PIECE 108 | |
| Faux plafonds -> Plaques (Liste A) | |

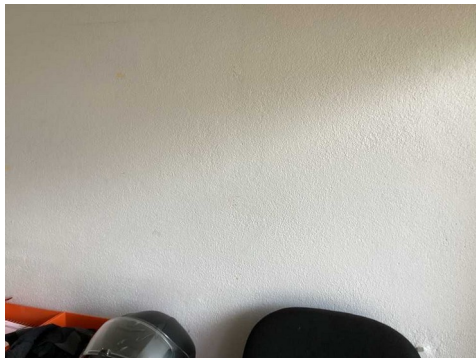
| S43 | ZPSO 55 |

| RDC -> PIECE 109 | |
| Murs et cloisons maçonnées "en dur" -> Enduits lissés, projetés ou talochés | |
