# Pré-rapport de repérage amiante avant démolition d'un immeuble bâti

Rapport N° : 20662126/S6/5/AM-RDEM\_V1

**CEREMA EST SITE DE NANCY - GEP**

Rotonde

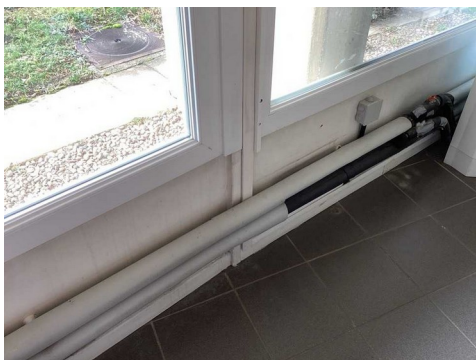
| S44 | ZPSO 63 |

| RDC -> PIECE 109 | |
| Murs et cloisons maçonnées "en dur" -> Revêtements durs (Liste B) | |

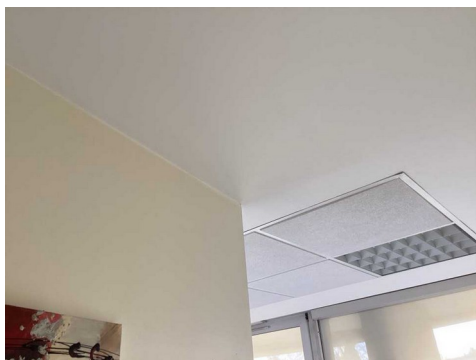
| S39 | ZPSO 9 |

| RDC -> PIECE 109 | |
| Plafonds -> Bandes calicot | |

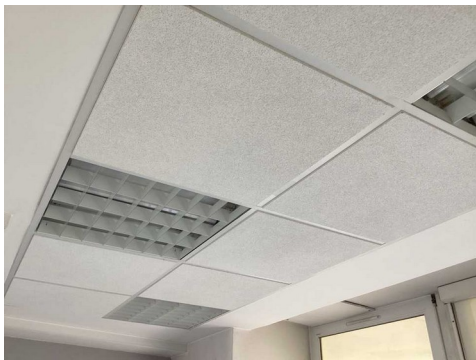
| S41 | ZPSO 5 |

| RDC -> PIECE 109 | |
| Faux plafonds -> Plaques (Liste A) | |

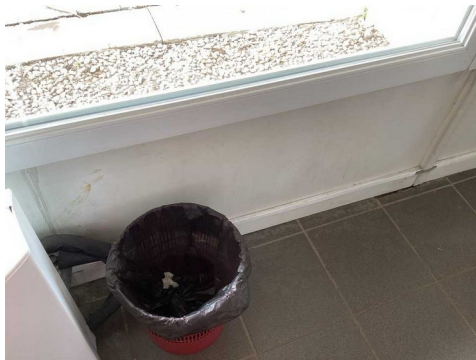
| S47 | ZPSO 63 |

| RDC -> PIECE 110 | |
| Murs et cloisons maçonnées "en dur" -> Revêtements durs (Liste B) | |

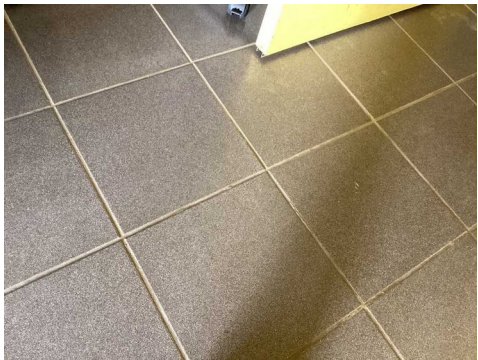
| S48 | ZPSO 62 |

| RDC -> PIECE 110 | |
| Revêtements de sol -> Colles de carrelage Ragréages | |

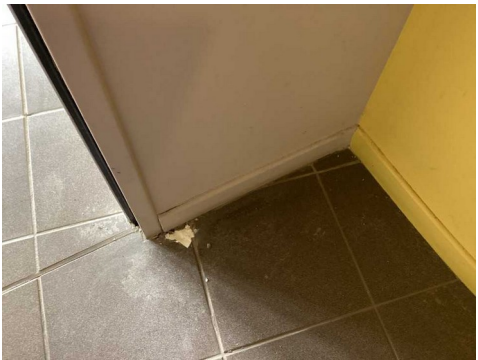
| S42 | ZPSO 33 |

| RDC -> PIECE 110 BIS | |
| Revêtements de murs, poteaux, cloisons, gaines, coffres -> Colles de plinthe | |

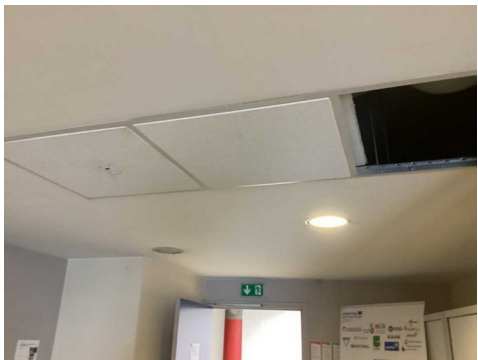
| S40 | ZPSO 5 |

| RDC -> PIECE 110 BIS | |
| Faux plafonds -> Plaques (Liste A) | |

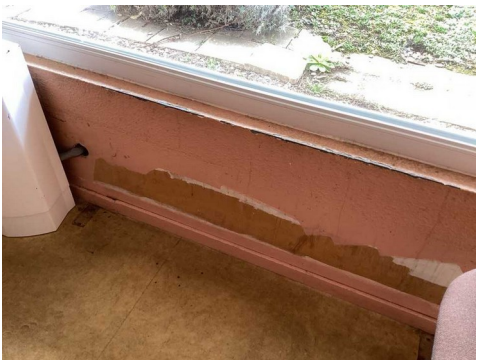
| S49 | ZPSO 45 |

| RDC -> PIECE 111 | |
| Cloisons (légères et préfabriquées) -> Bandes calicot | |

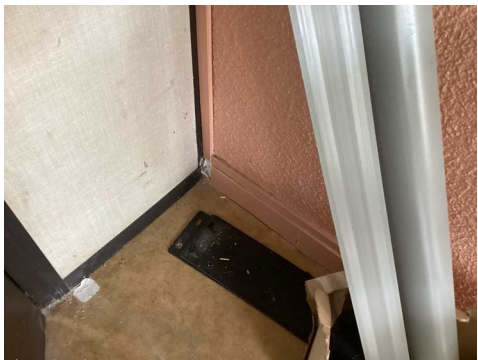
| S50 | ZPSO 65 |

| RDC -> PIECE 111 | |
| Revêtements de murs, poteaux, cloisons, gaines, coffres -> Colles de plinthe | |

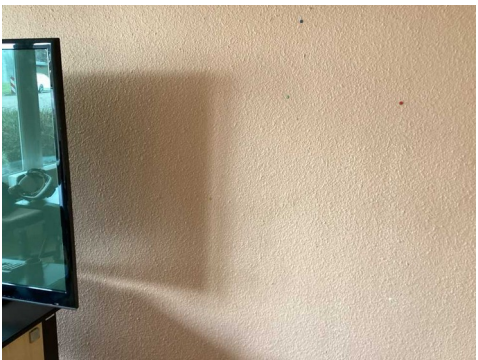
| S52 | ZPSO 66 |

| RDC -> PIECE 111 | |
| Murs et cloisons maçonnées "en dur" -> Enduits lissés, projetés ou talochés | |

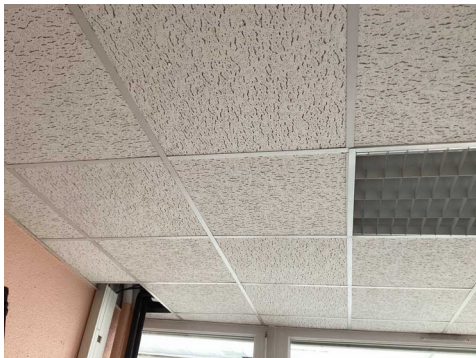
| S51 | ZPSO 34 |

| RDC -> PIECE 111 | |
| Faux plafonds -> Plaques (Liste A) | |

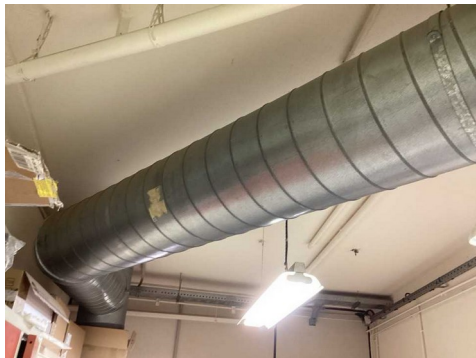
| S45 | ZPSO 60 |

| RDC -> 111 BIS LOCAL PEINTURE | |
| Conduits -> Conduits (Liste B) | |

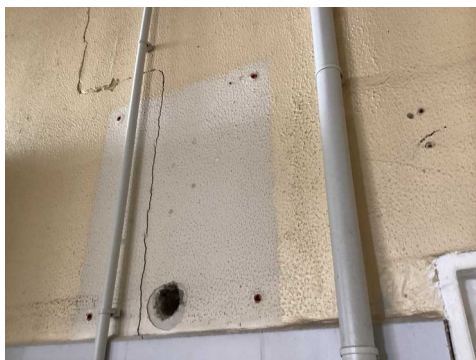
| S116 | ZPSO 194 |

| RDC -> SALLE DE PRESSE | |
| Murs et cloisons maçonnées "en dur" -> Enduits lissés, projetés ou talochés | |

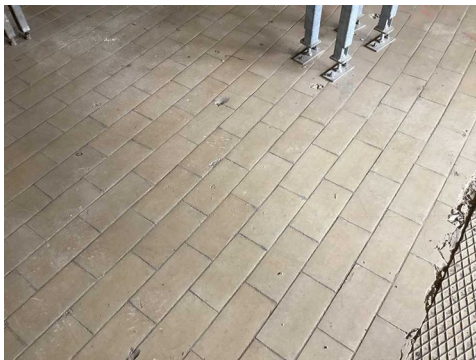
| S114 | ZPSO 192 |

| RDC -> SALLE DE PRESSE | |
| Revêtements de sol -> Colles de carrelage Ragréages Sols coulés à base ciment | |

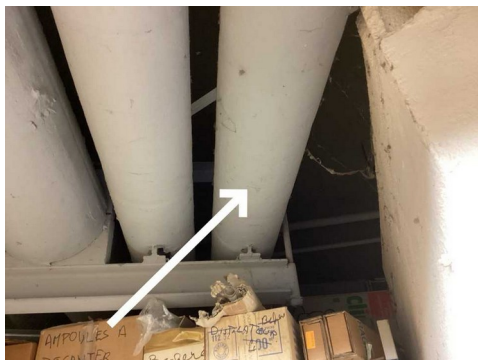
| S78 | ZPSO 126 |

| RDC -> RESERVE CHIMIE | |
| Conduits -> Enveloppes de calorifuges (Liste B) Calorifugeages | |

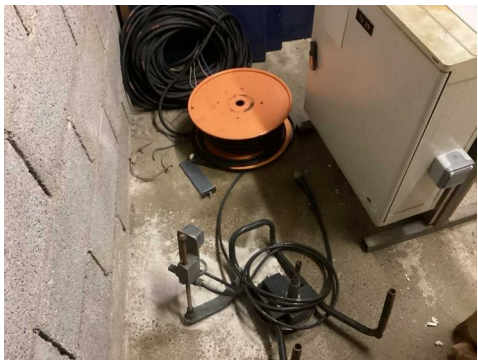
| S67 | ZPSO 27 |

| RDC -> MENAGE | |
| Revêtements de sol -> Peintures de sol Ragréages | |

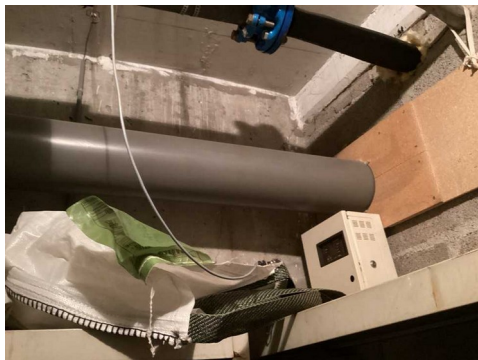
| S70 | ZPSO 120 |

| RDC -> MACHINERIE 2 | |
| Conduits -> Conduits (Liste B) | |

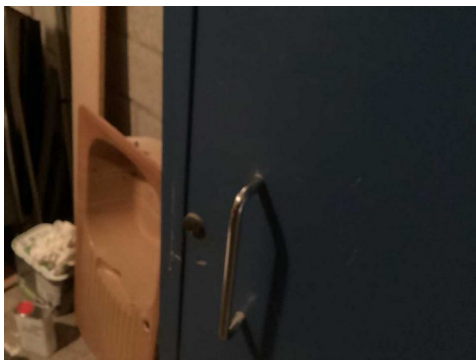
| S71 | ZPSO 121 |

| RDC -> MACHINERIE 2 | |
| Menuiseries intérieures -> Peintures décoratives | |

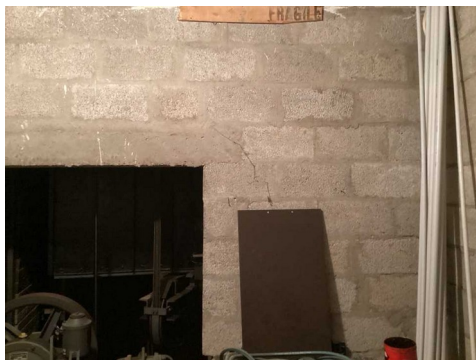
| S73 | ZPSO 122 |

| RDC -> MACHINERIE 2 | |
| Murs et cloisons maçonnées "en dur" -> Joints d'assemblage | |

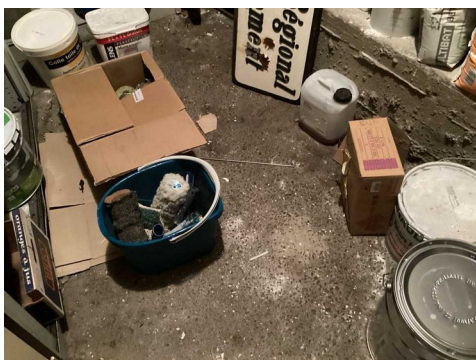
| S68 | ZPSO 27 |

| RDC -> MACHINERIE 2 | |
| Revêtements de sol -> Peintures de sol Ragréages | |

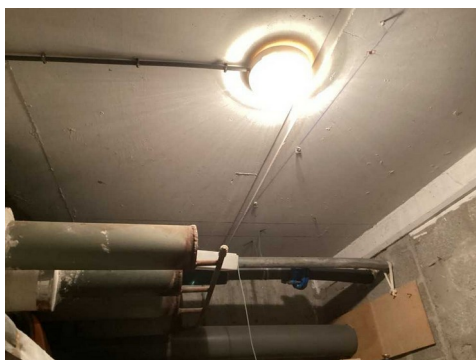
| S69 | ZPSO 117 |

| RDC -> MACHINERIE 2 | |
| Plafonds -> Joints de dilatation | |

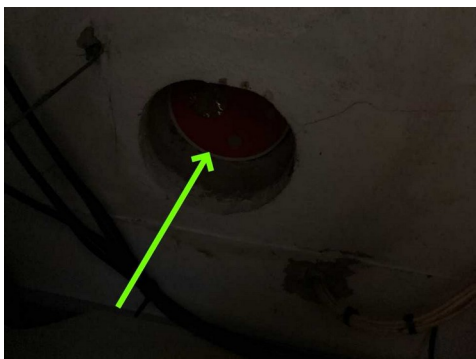
| S5 | ZPSO 7 |

| RDC -> DGT 8 | |
| Conduits -> Conduits (Liste B) | |

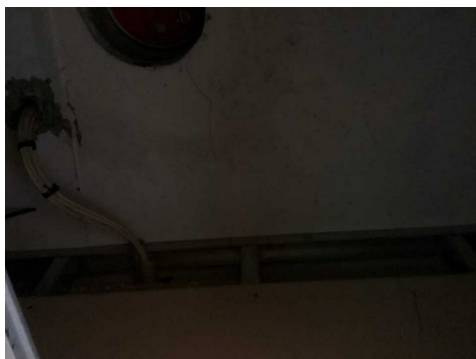
| S4 | ZPSO 10 |

| RDC -> DGT 8 | |
| Plafonds -> Peintures décoratives | |

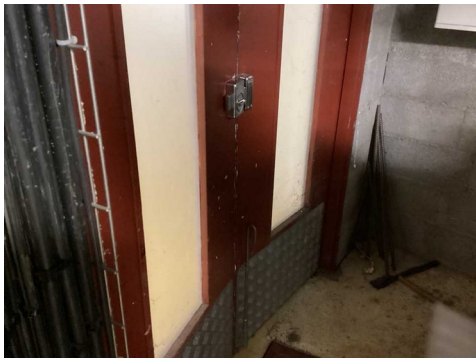
| S53 | ZPSO 85 |

| RDC -> SALLE D'ESSAIS DES SAULES | |
| Portes coupe-feu -> Isolants intérieurs | |

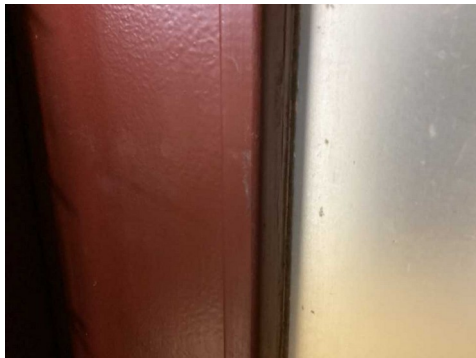
| S54 | ZPSO 87 |

| RDC -> SALLE D'ESSAIS DES SAULES | |
| Menuiseries intérieures -> Joints de mastic de vitrage | |

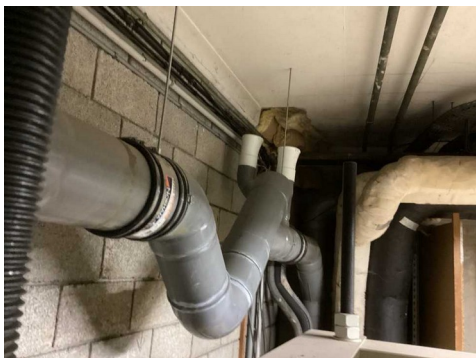
| S55 | ZPSO 88 |

| RDC -> SALLE D'ESSAIS DES SAULES | |
| Conduits -> Conduits (Liste B) | |

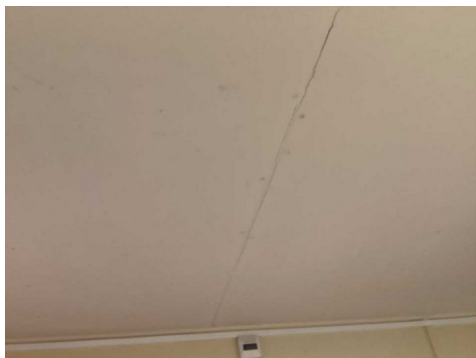
| S113 | ZPSO 190 |

| RDC -> Couloir | |
| Faux plafonds -> Plaques (Liste A) | |

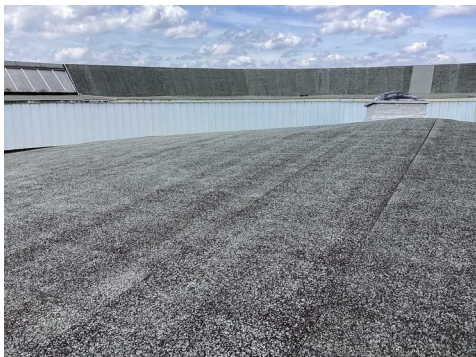
| S142 | ZPSO 261 |

| Toiture | |
| Etanchéité de toiture terrasse -> Revêtements bitumineux parties planes | |

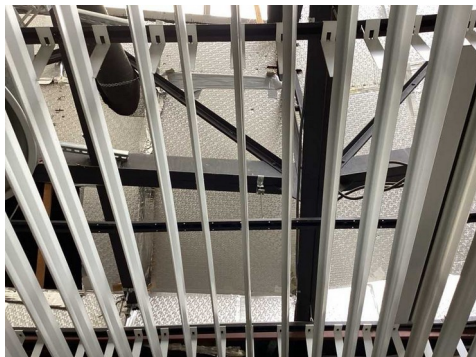
| S139 | ZPSO 257 |

| R+1 | |
| Faux plafonds -> Plaques (Liste A) | |

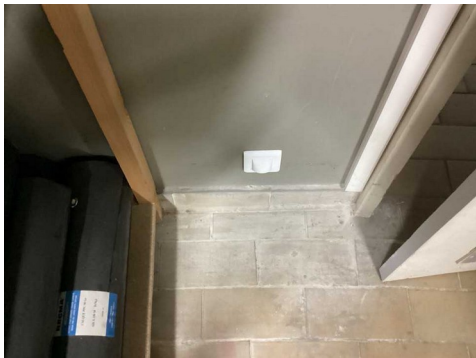
| S135 | ZPSO 228 |

| R+1 -> LOCAL 1 | |
| Revêtements de murs, poteaux, cloisons, gaines, coffres -> Colles de plinthe | |

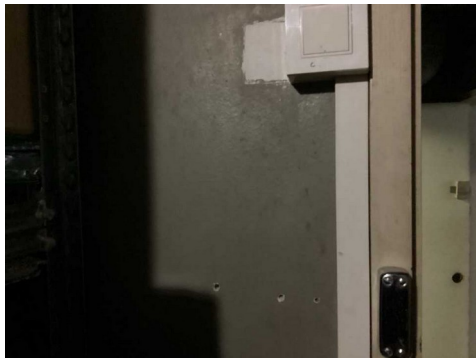
| S136 | ZPSO 249 |

| R+1 -> LOCAL 2 | |
| Murs et cloisons maçonnées "en dur" -> Enduits lissés, projetés ou talochés | |

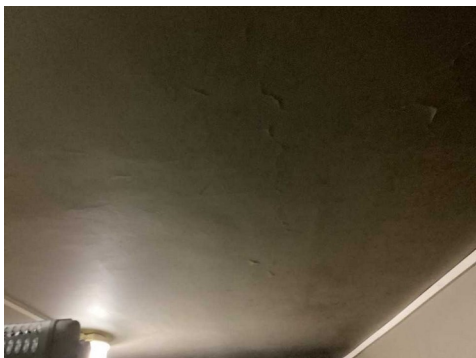
| S137 | ZPSO 248 |

| R+1 -> LOCAL 2 | |
| Plafonds -> Enduits lissés, projetés ou talochés | |

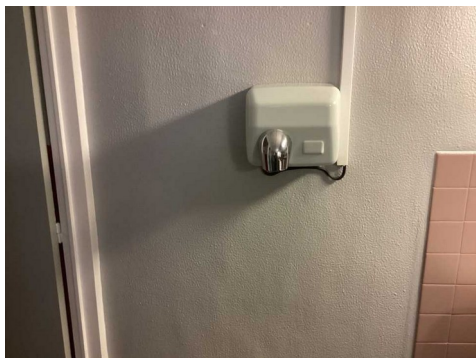
| S122 | ZPSO 221 |

| R+1 -> WC 1 | |
| Murs et cloisons maçonnées "en dur" -> Enduits lissés, projetés ou talochés | |

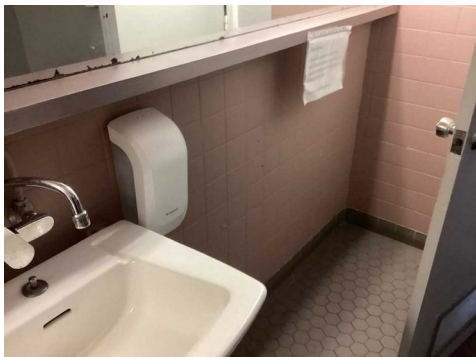
| S123 | ZPSO 220 |

| R+1 -> WC 1 | |
| Revêtements de murs, poteaux, cloisons, gaines, coffres -> Colles de faïence | |

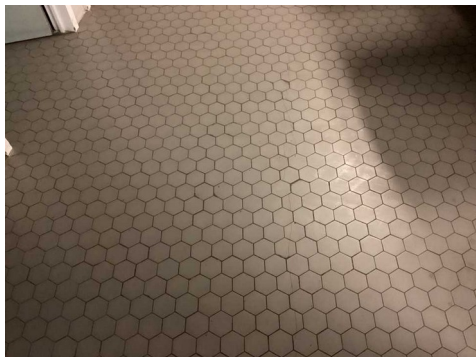
| S125 | ZPSO 218 |

| R+1 -> WC 1 | |
| Revêtements de sol -> Colles de carrelage Ragréages | |

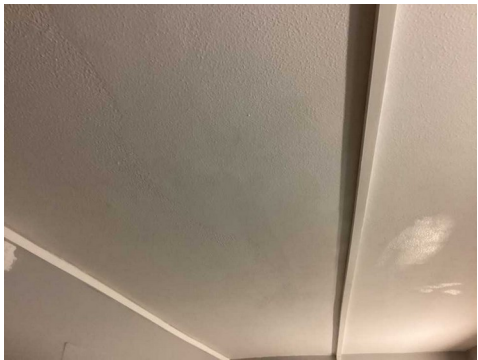
| S121 | ZPSO 222 |

| R+1 -> WC 1 | |
| Plafonds -> Enduits de ragréage, débullage, lissage | |

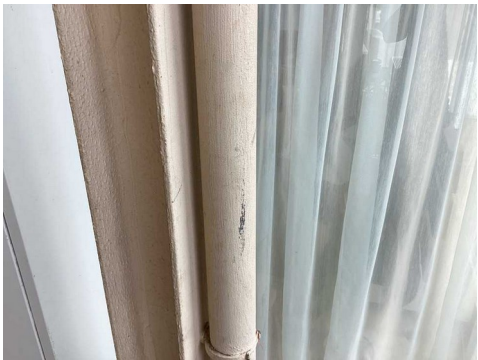
| S130 | ZPSO 235 |

| R+1 -> PIECE 201 | |
| Conduits -> Conduits (Liste B) | |

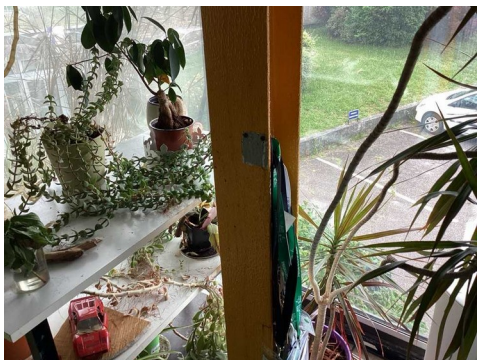
| S131 | ZPSO 239 |

| R+1 -> PIECE 204 | |
| Poteaux -> Enduits lissés, projetés ou talochés | |

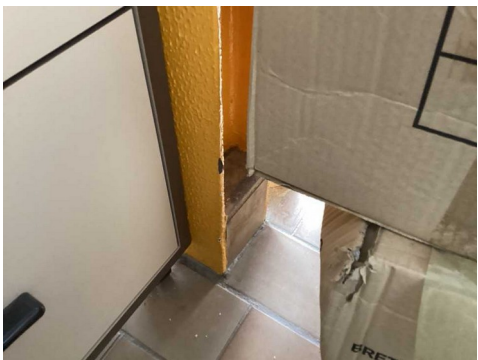
| S132 | ZPSO 237 |

| R+1 -> PIECE 204 TER | |
| Revêtements de murs, poteaux, cloisons, gaines, coffres -> Colles de plinthe | |

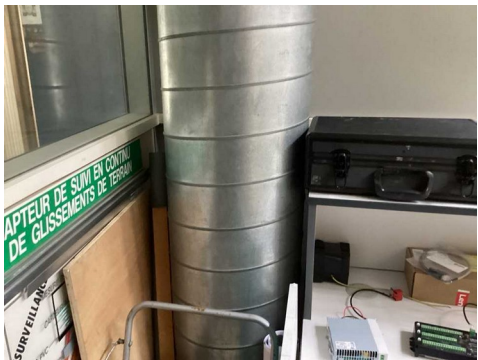
| S133 | ZPSO 241 |

| R+1 -> PIECE 212 BIS | |
| Conduits -> Conduits (Liste B) | |

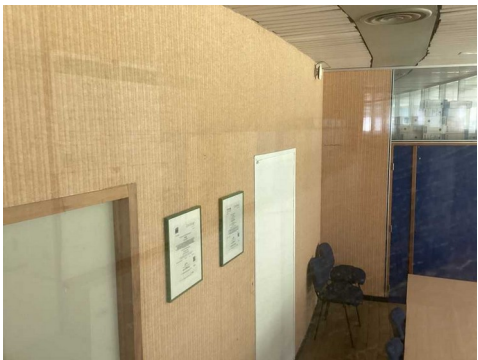
| S134 | ZPSO 243 |

| R+1 -> PIECE 228 | |
| Revêtements de murs, poteaux, cloisons, gaines, coffres -> Moquettes murales | |

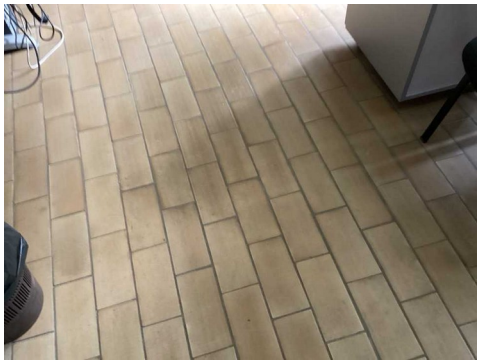
| S126 | ZPSO 227 |

| R+1 -> PIECE 230 | |
| Revêtements de sol -> Colles de carrelage | |

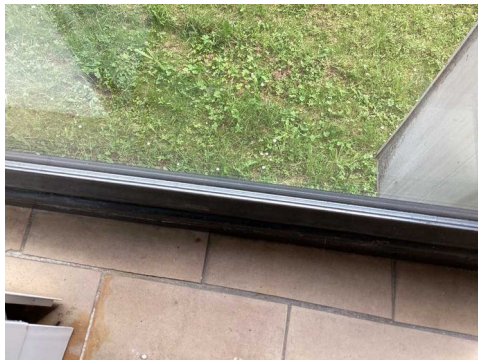
| S128 | ZPSO 232 |

| R+1 -> PIECE 231 | |
| Menuiseries intérieures -> Joints de mastic de vitrage | |

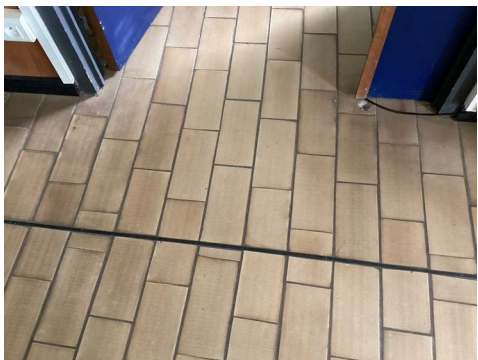
| S127 | ZPSO 226 |

| R+1 -> PIECE 231 | |
| Revêtements de sol -> Joints de dilatation et d'assemblage | |

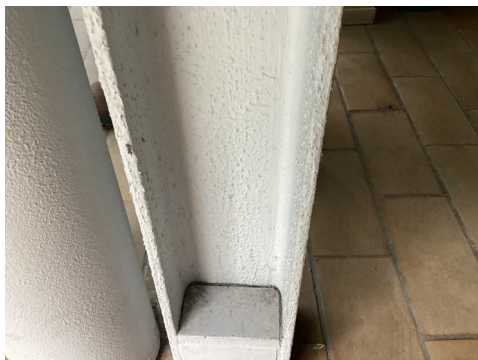
| S129 | ZPSO 234 |

| R+1 -> PIECE 232 | |
| Poteaux -> Enduits lissés, projetés ou talochés | |

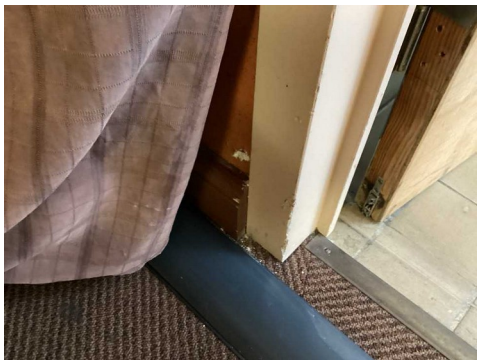
| S138 | ZPSO 238 |

| R+1 -> SALLE GEORGES DE LA TOUR | |
| Cloisons (légères et préfabriquées) -> Enduits lissés, projetés ou talochés Isolants intérieurs fibreux | |

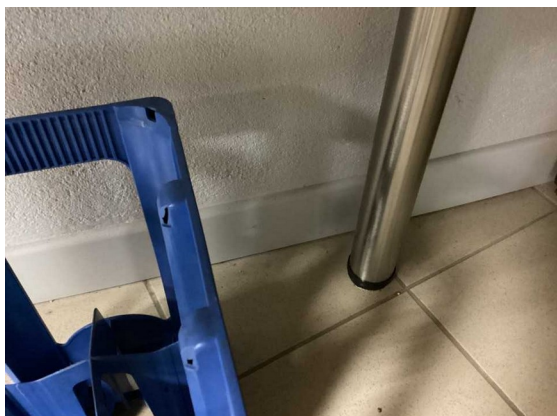
| RDC -> DGT 5 | | OBS 3 |
|---|--|---|
| RDC -> CBR | | OBS 1 |

| RDC -> DGT 5 | | OBS 3 |
|---|--|---|
| 03 - Parois verticales intérieures | | |
| Plinthes | | |
| | | <b>Observation :</b><br><br>plinthes visé |

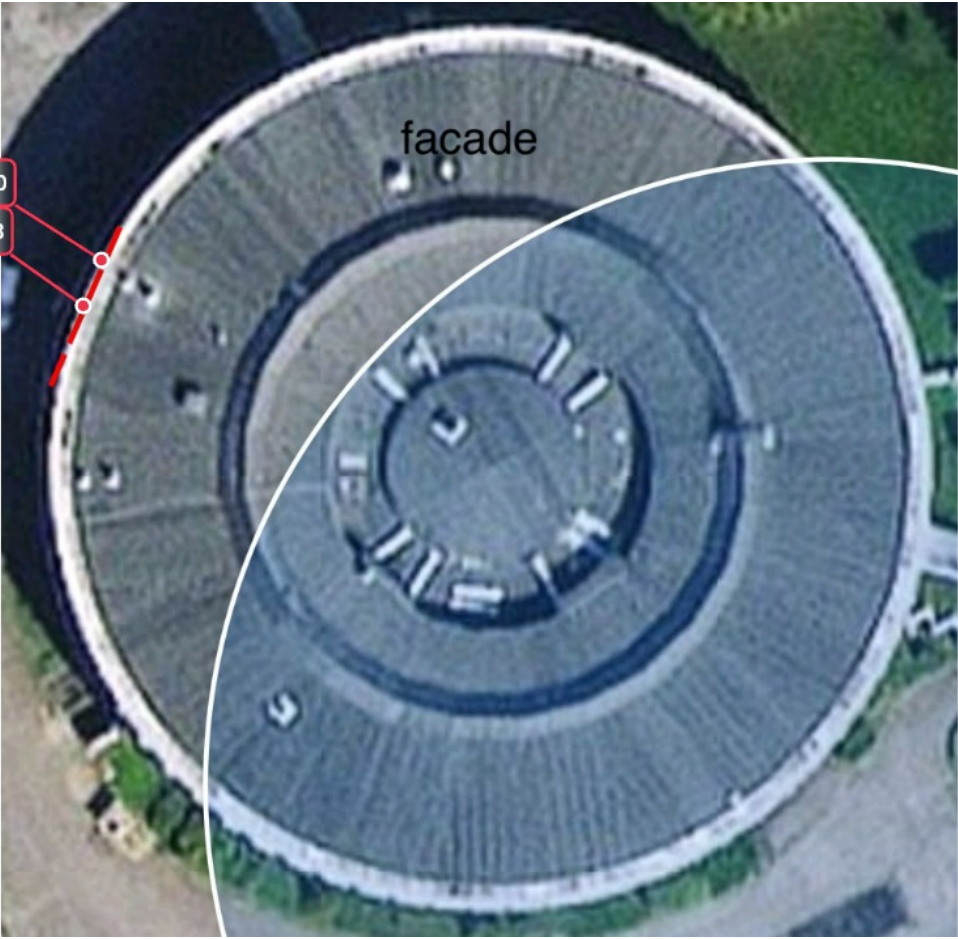
| PLANCHE DE REPERAGE TECHNIQUE | | |
|---|---|---|
| <b><u>Matériaux et produits contenant de l'amiante :</u></b><br><br>-- Enduits extérieurs projetés, lissés ou talochés, crépis extérieurs | | |

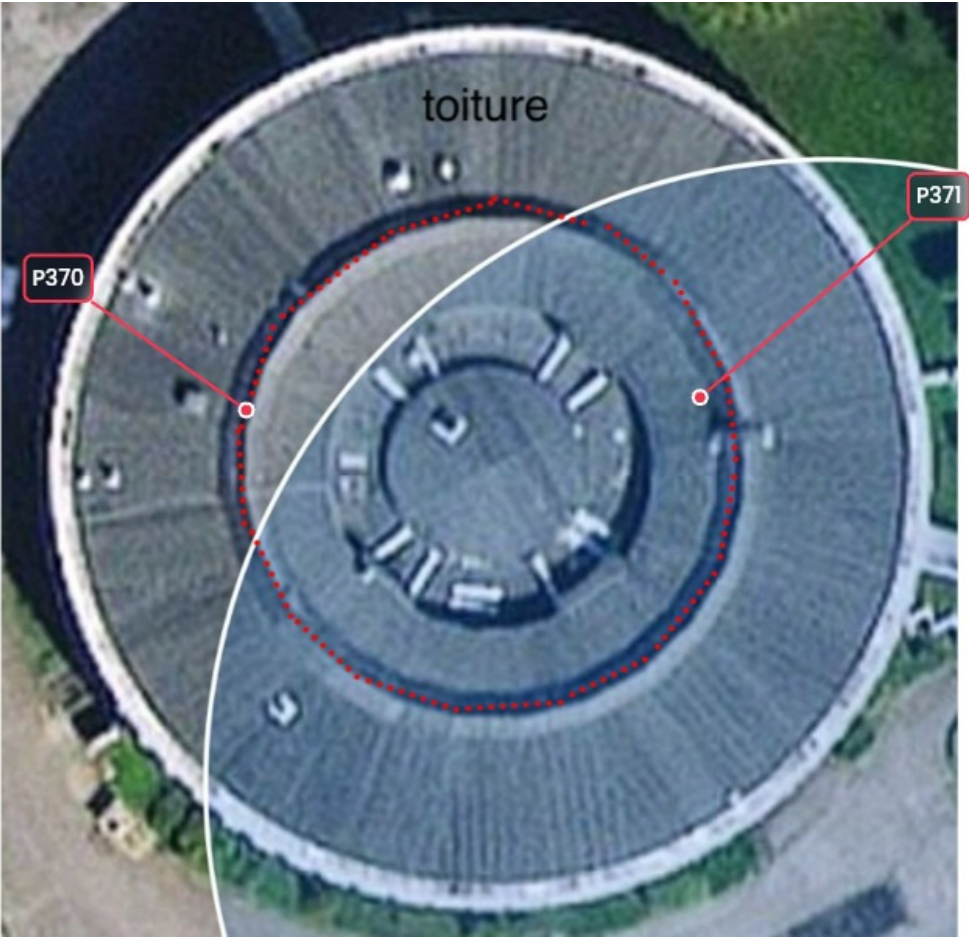
| PLANCHE DE REPERAGE TECHNIQUE | | |
|---|---|---|
| <b><u>Vue utilisée :</u></b><br>Prélèvement positif | | |
| <b><u>Matériaux et produits contenant de l'amiante :</u></b><br><br>..... Joints d'étanchéité entre menuiserie et ossature | | |
