## **DIAGNOSTIC STRUCTUREL**

### **BATIMENT ROTONDE, CEREMA TOMBLAINE**

Affaire : 23 159

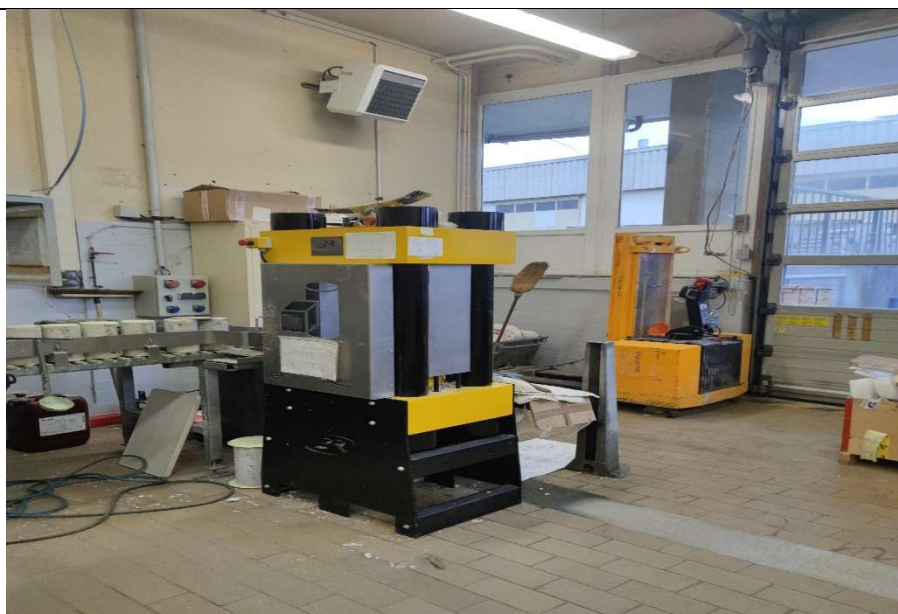
Img.5

Salle de presse du bâtiment, vue d'une machine lourde utilisée dans la salle.

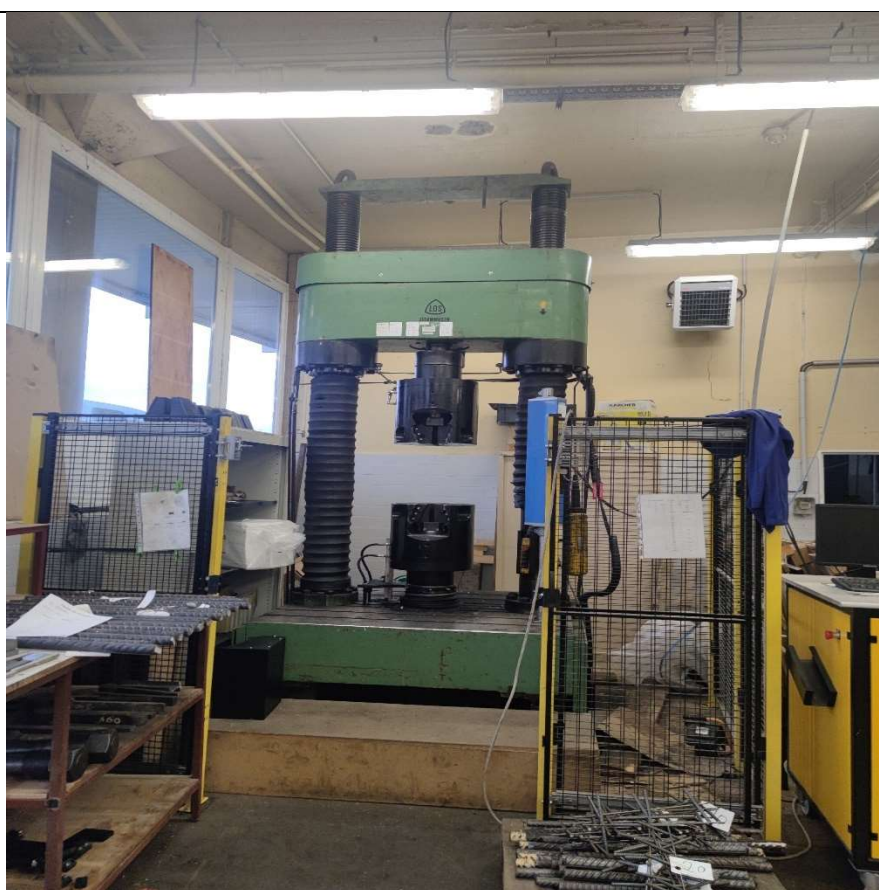
Img.6

Salle de presse du bâtiment, vue d'une machine lourde utilisée dans la salle.

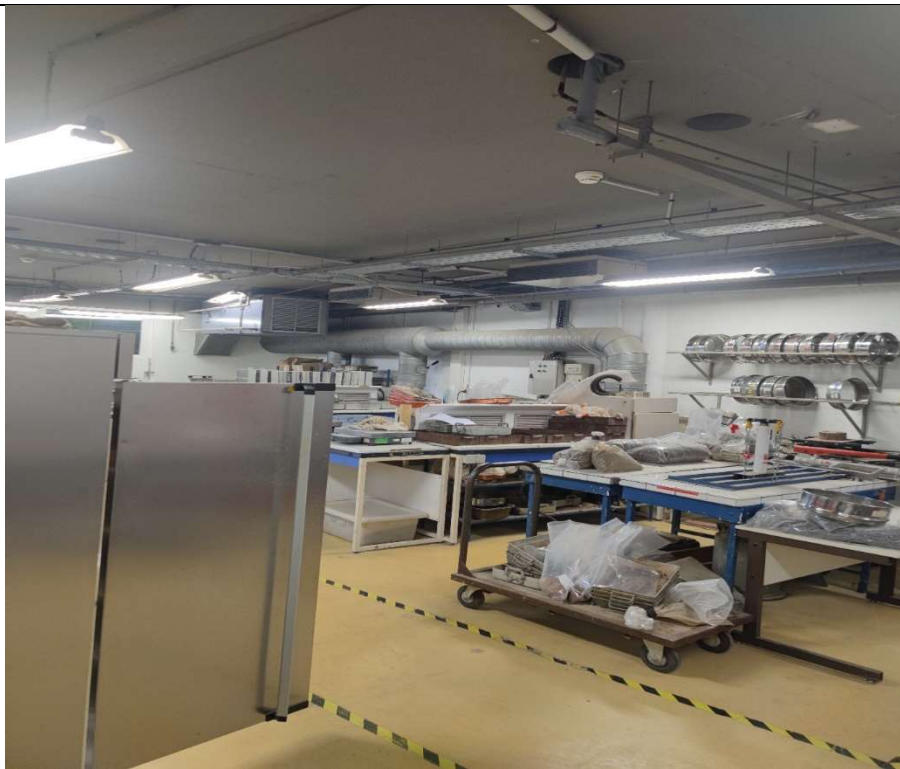
Img.7

Salle granulométrie  
du bâtiment.

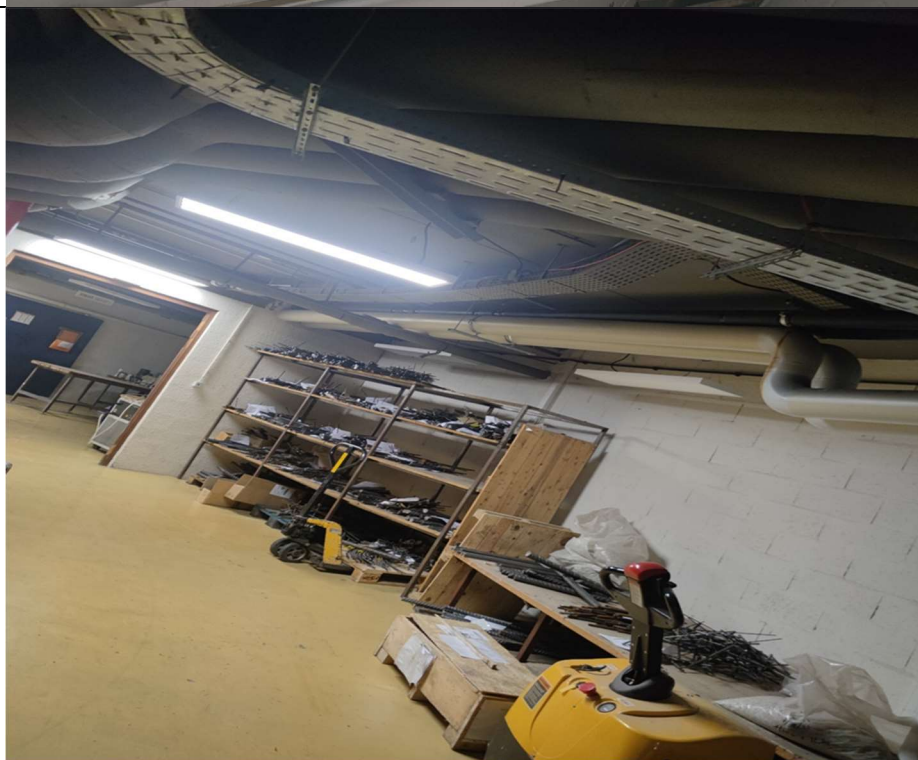
Img.10

Salle atelier

Vue des cloisons en agglos de remplissage.

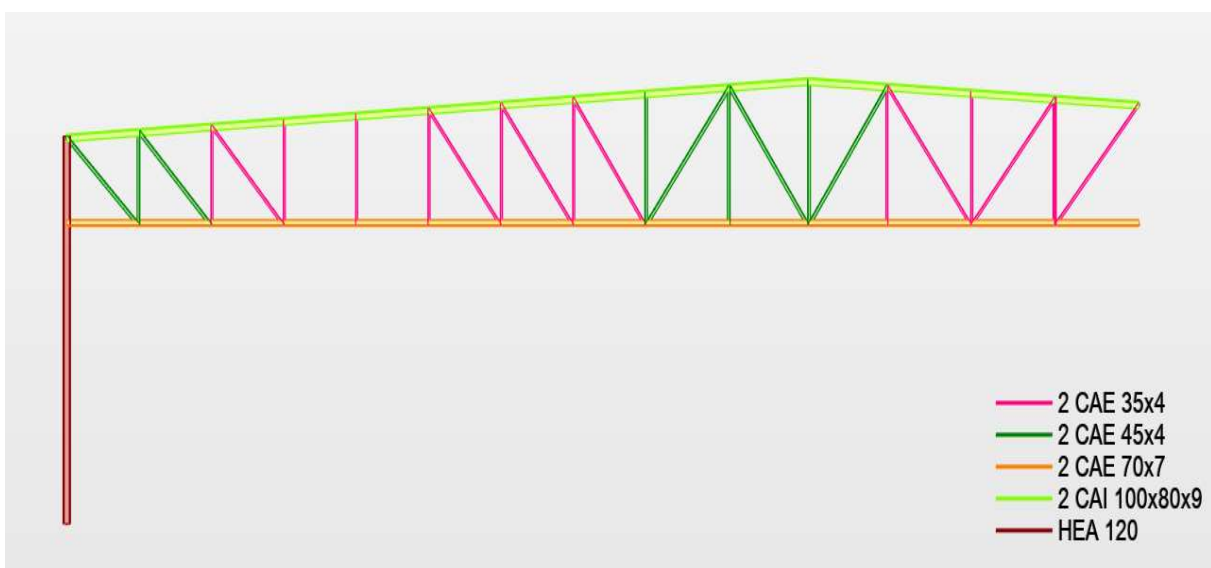
### 7.5.5 Vérification Fermes principales avec passage gaine

Toutefois les fermes et poutres treillis permettant le passage de grosses gaines semblent être sous dimensionné. Mais ces résultats demanderaient à être vérifiés sur site dans le cas où les zones concernées auraient fait l'objet d'un traitement particulier lors de la mise en œuvre pour rigidifier les fermes. N'ayant pas pu avoir une visibilité sur ces zones, lors de notre visite sur site, à cause des faux plafonds et des passages de réseaux, nous réservons nos conclusions à cet effet.

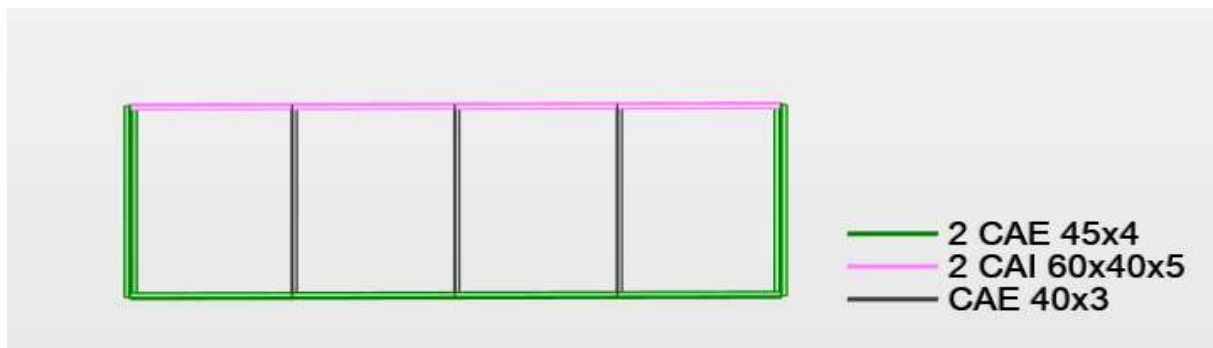
### 7.5.8 Vérification Poutre V support Lanterneau (Coupe 6-6)

**Taux de travail ELU des poutres de façade : 1298% .**

Le retrait des diagonales pour le passage des gaines semble être à l'origine de ce taux de travail trop élevé.
