# Rapport de repérage des matériaux et produits contenant de l'amiante avant démolition d'un immeuble bâti

Adresse : 220 RUE FRANÇOIS MANSART 78370 PLAISIR

Désignation : démolition-Les Glycines

Date du rapport : 13/05/2026

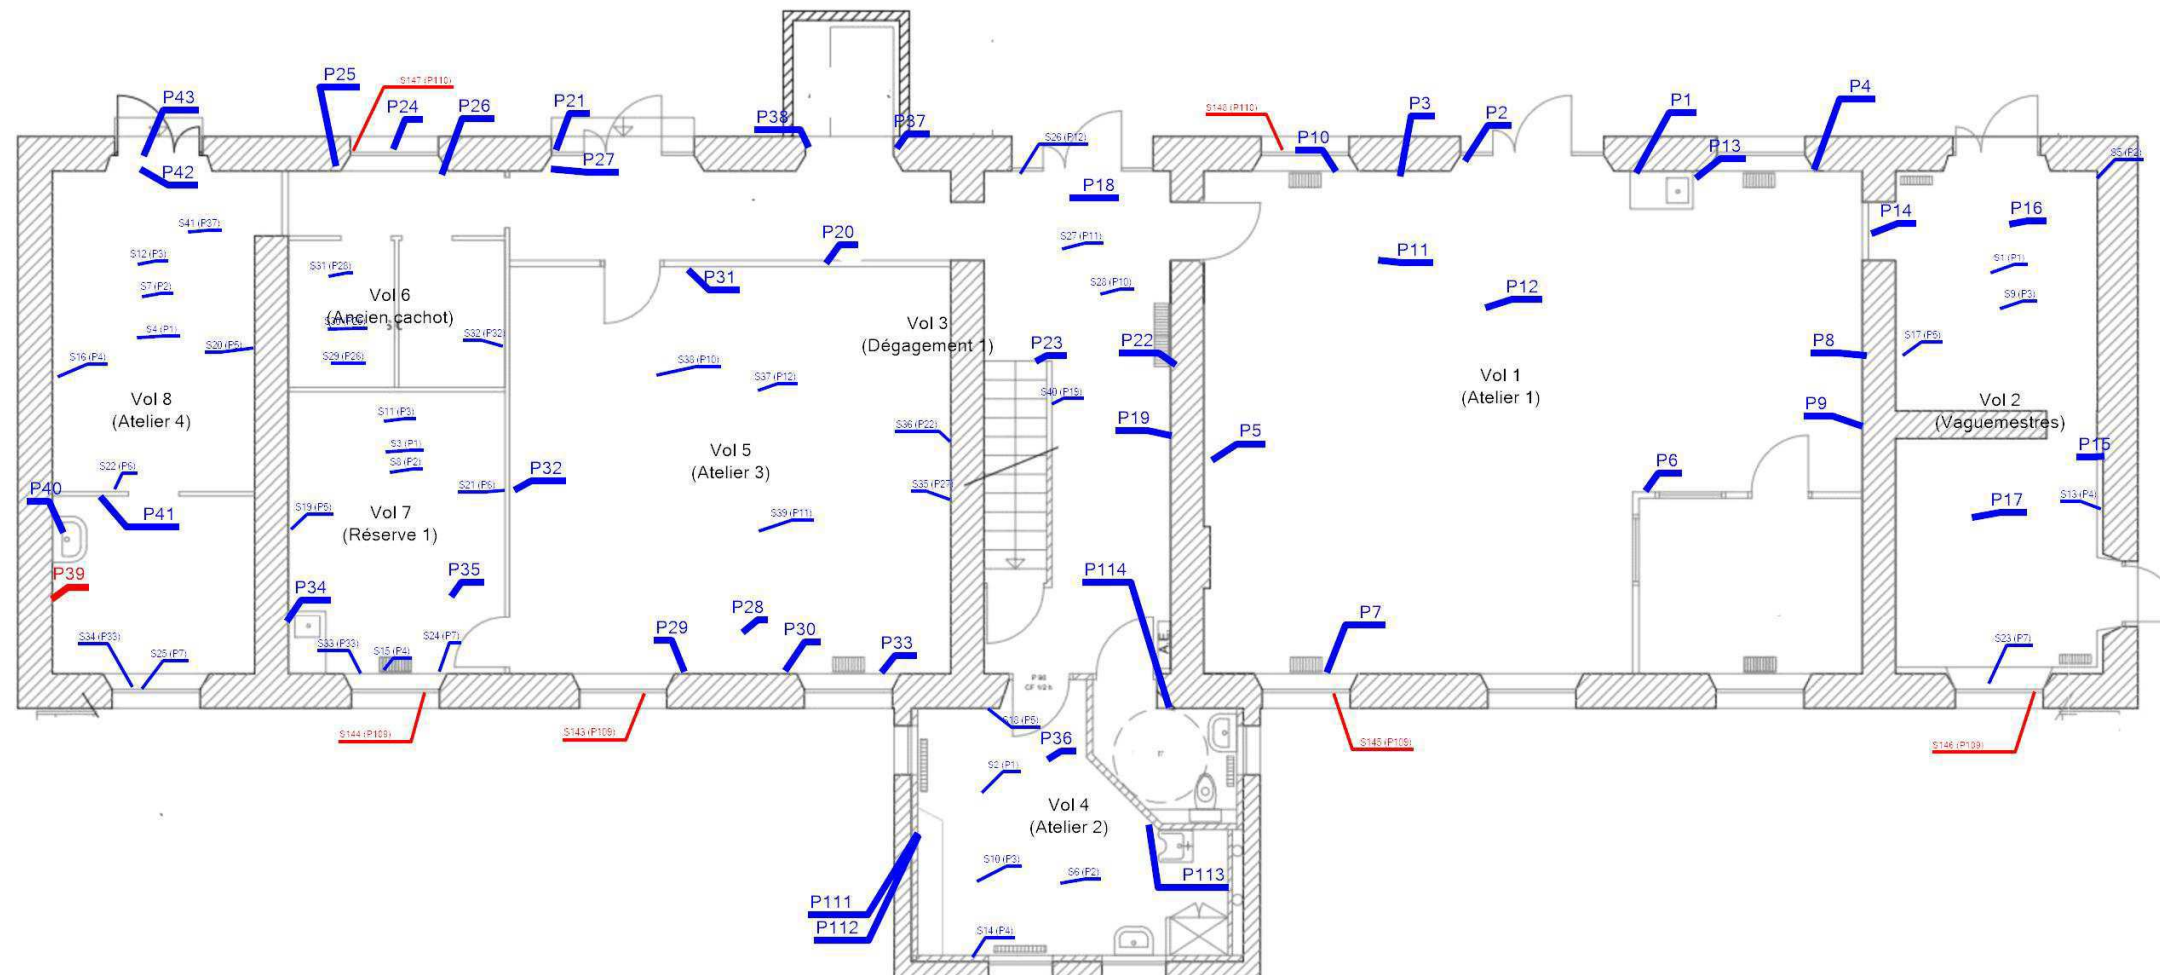
P110 : Compriband

P109 : Compriband

P39 : Colle de carrelage (plinthe)

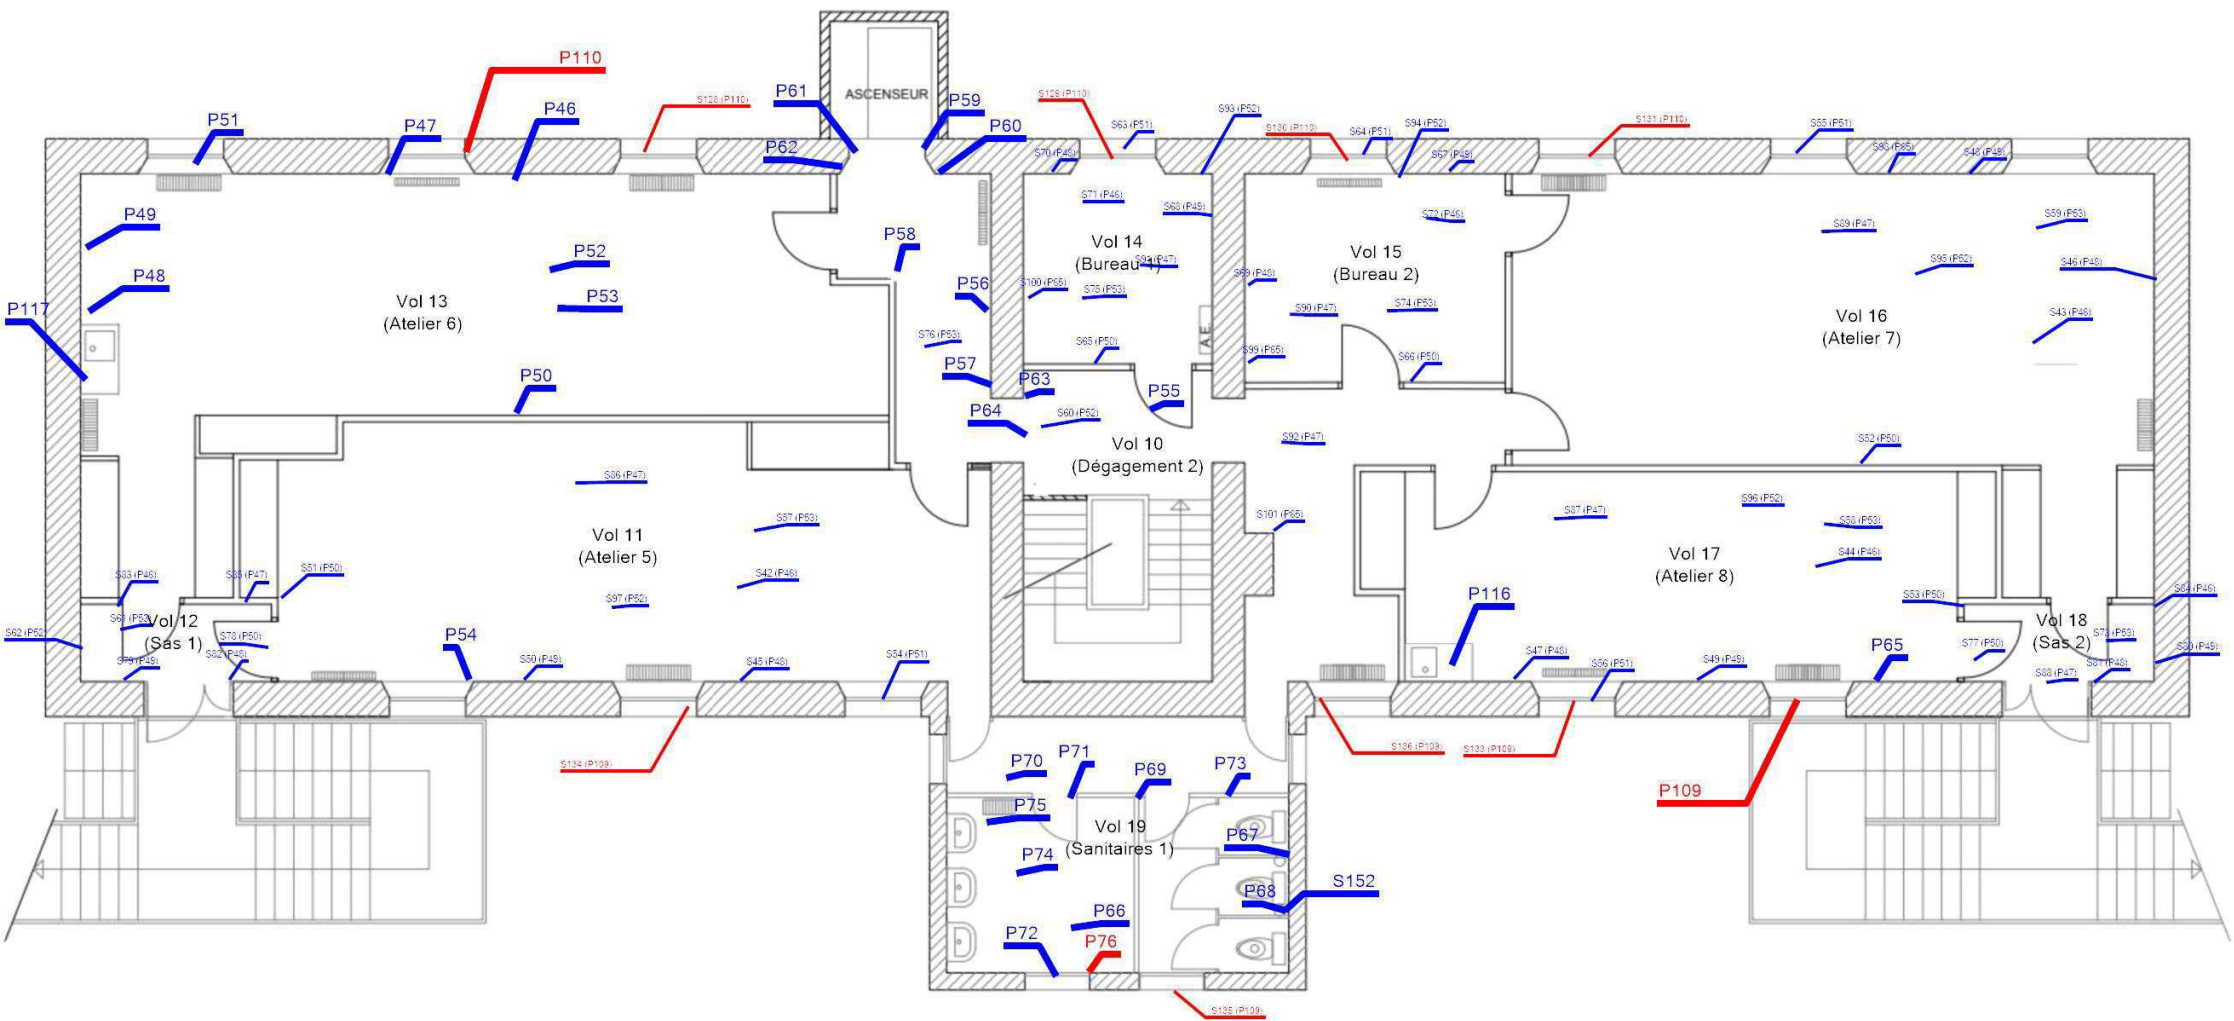
R+1 - PLAN DE REPÉRAGE - ACTIONS MENÉES

P110 : Comprimband

P109 : Comprimband

P76 : Colle de carrelage (faïence)

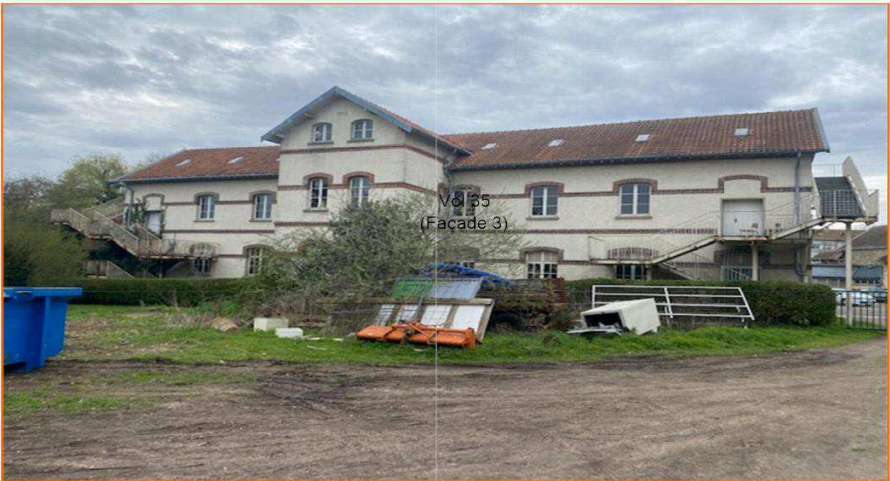
Vol 35  
(Façade 3)

P101 : Bac à fleurs

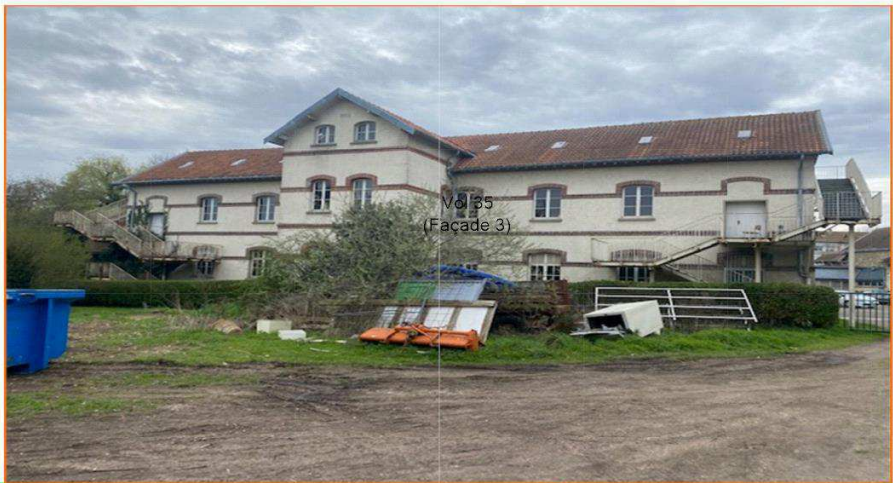
Vol 35  
(Façade 3)

P101 : Bac à fleurs
