# Rapport de repérage des matériaux et produits contenant de l'amiante avant démolition d'un immeuble bâti

Adresse : 220 RUE FRANÇOIS MANSART 78370 PLAISIR

Désignation : démolition-Les Mélèzes

Date du rapport : 13/05/2026

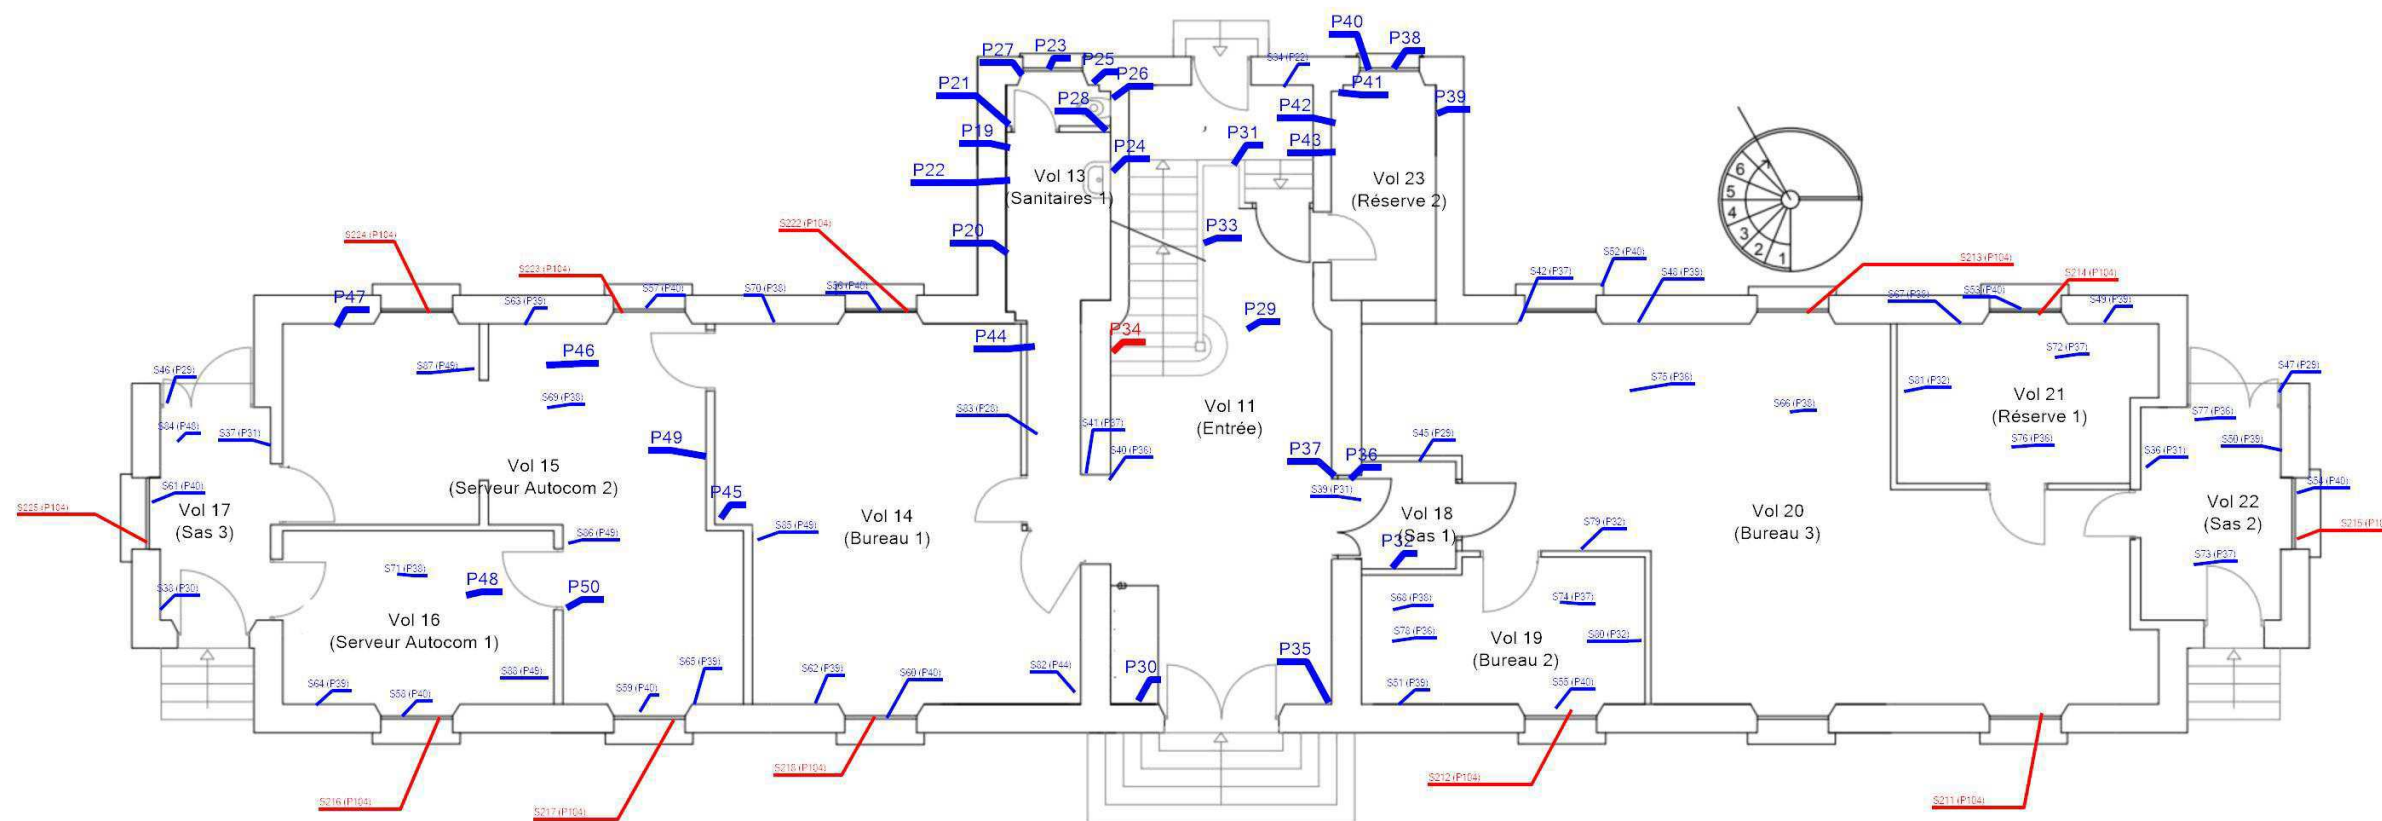
P104 : Joint Compriband

P34 : Colle / Plâtre - Dur / Effritable  
- Blanc / Blanc

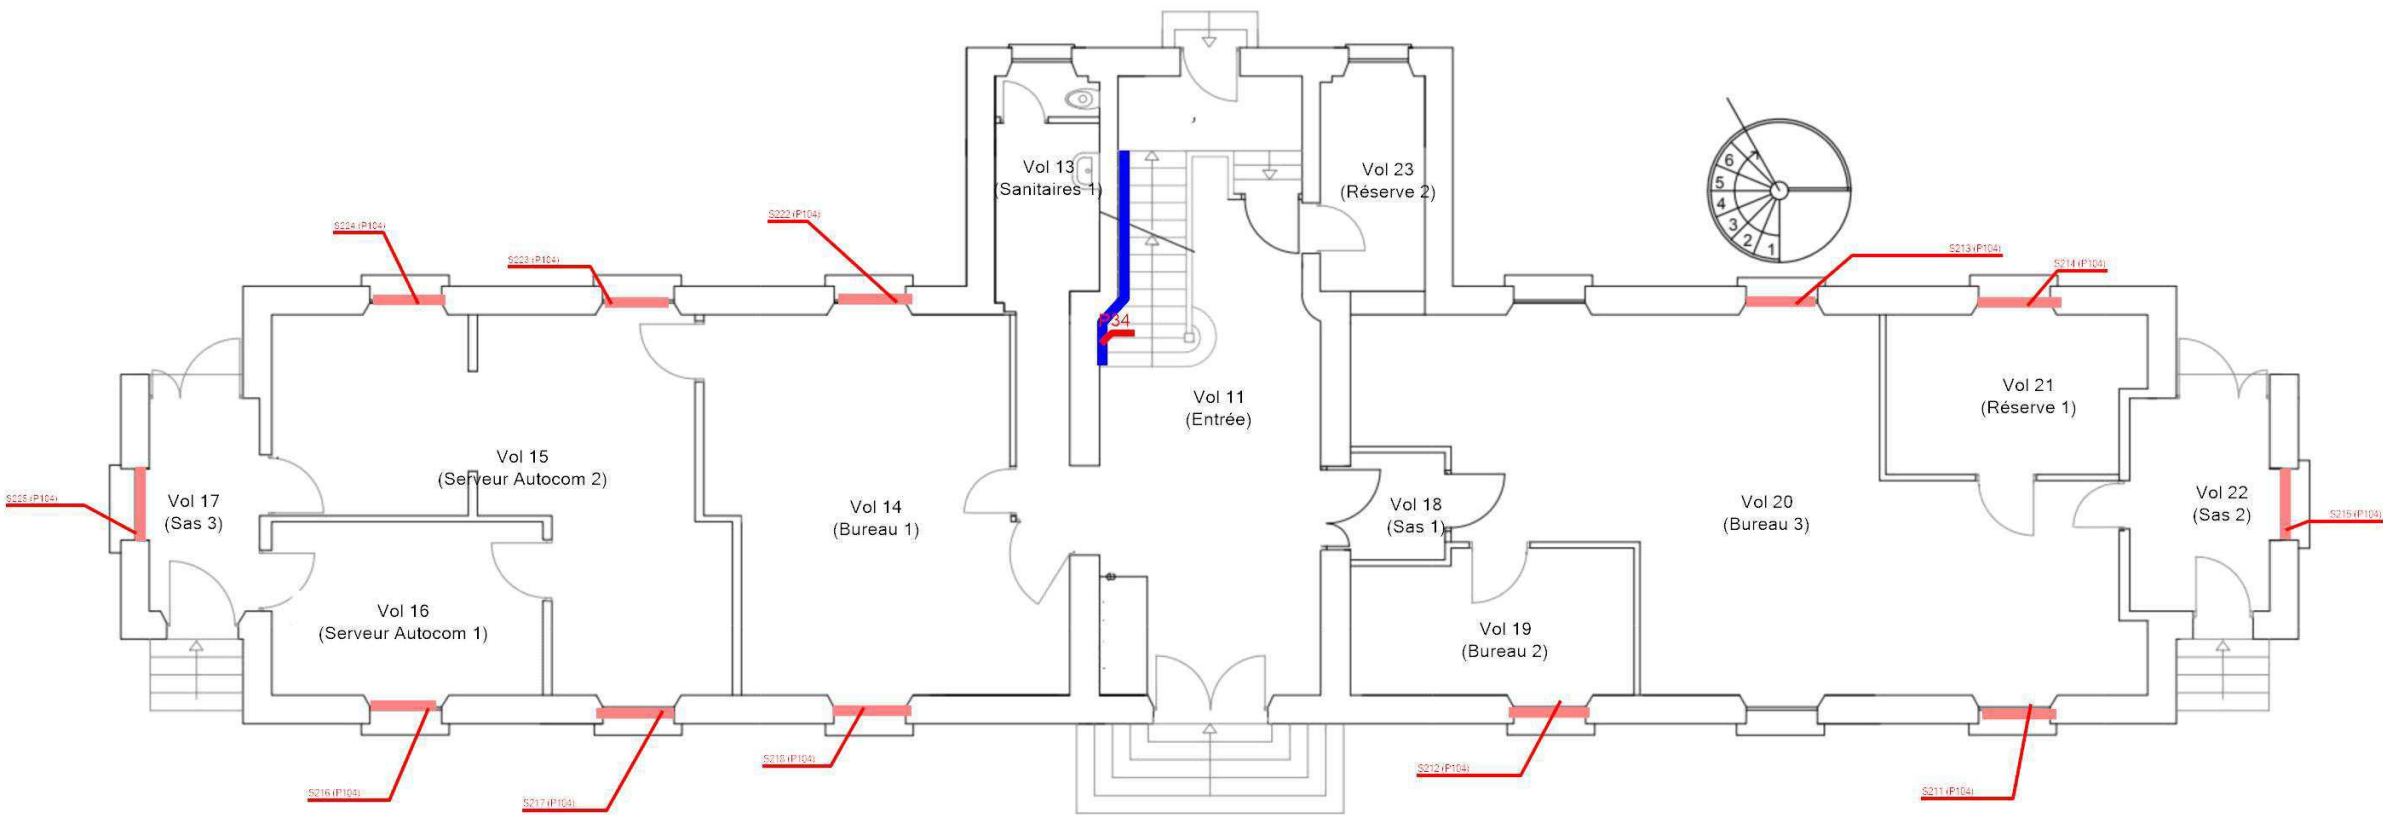
RDC - MPCA PAROIS VERTICALES INTÉRIEURES ET ENDUITS

P104 : Joint Compriband

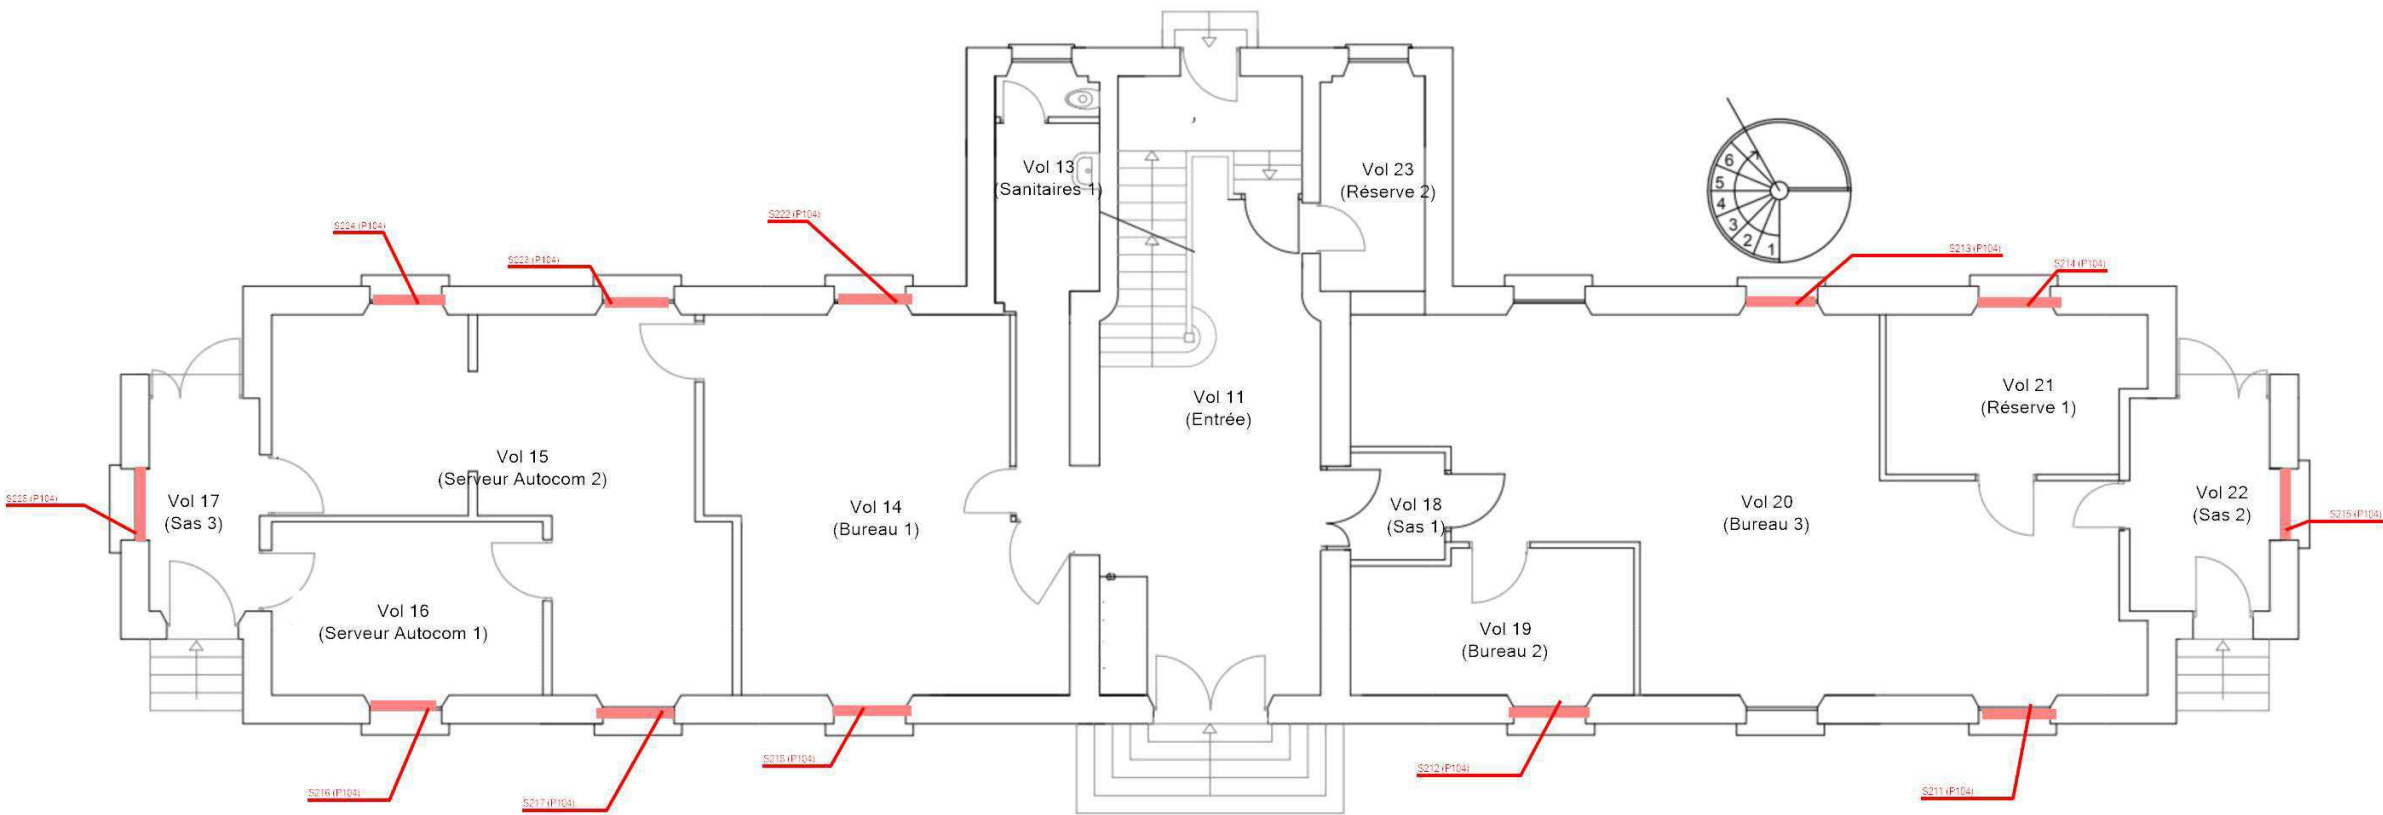
**RDC - MPCA REVÊTEMENT DE MUR**

| | <p>P34 : Colle / Plâtre - Dur / Effritable<br/>- Blanc / Blanc</p> |

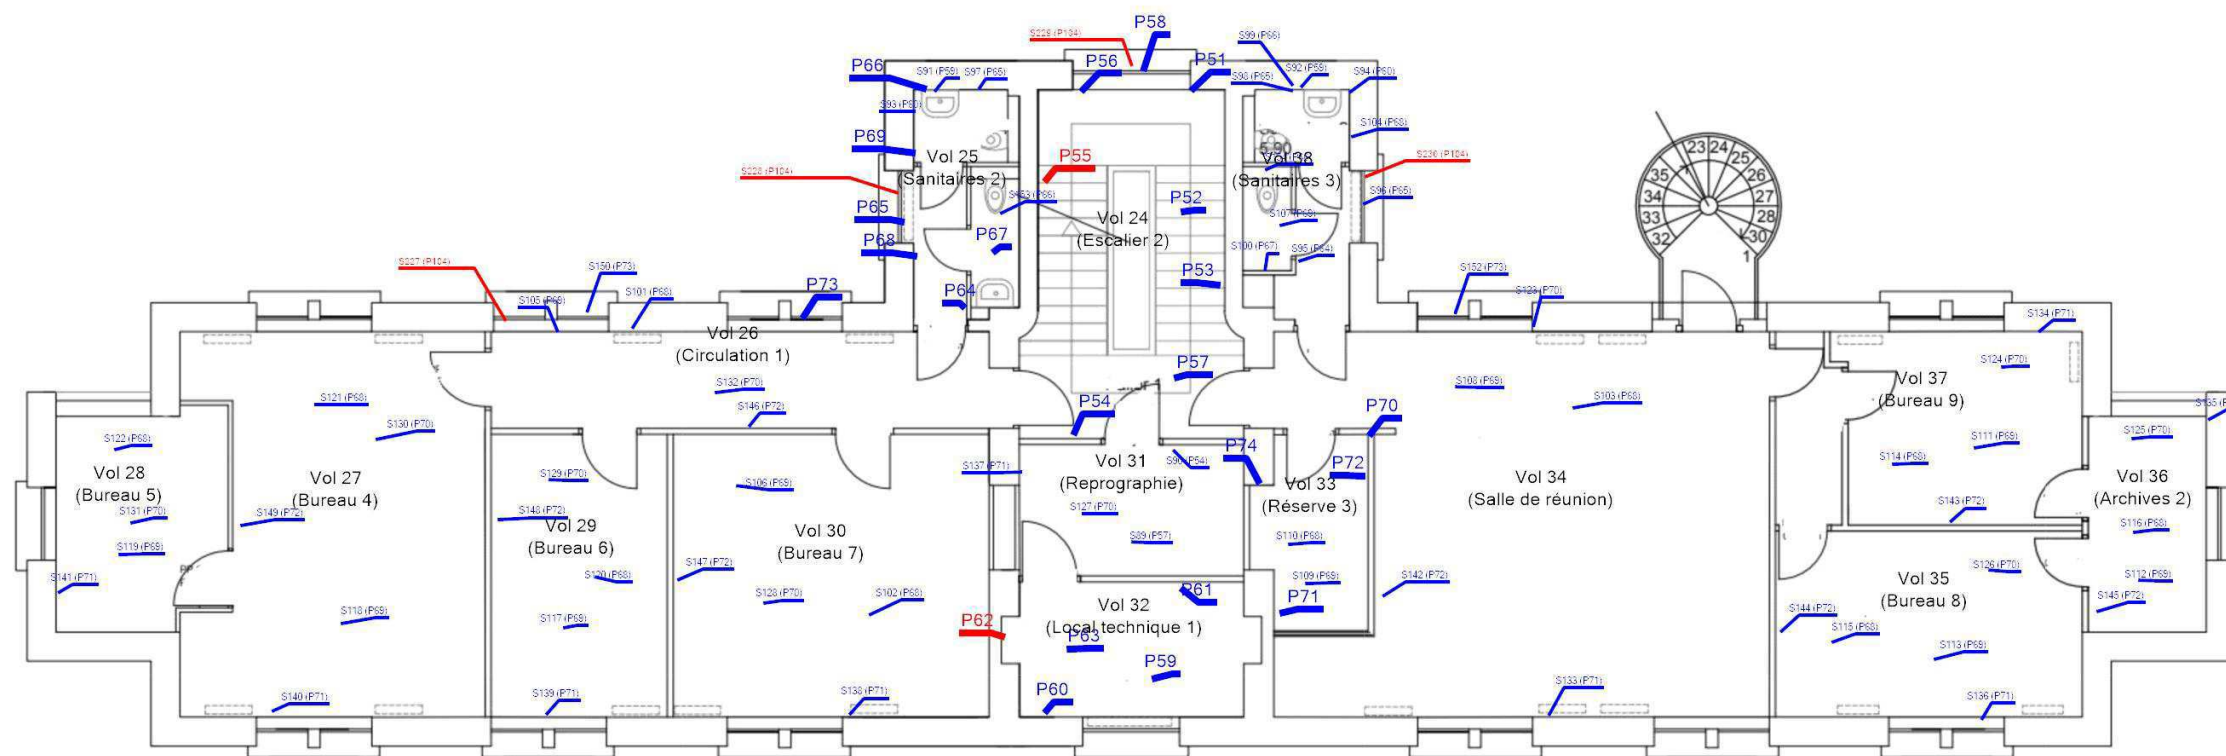
P62 : Colle de carrelage (faïence)

P104 : Joint Compriband

P55 : Colle de carrelage (plinthe)

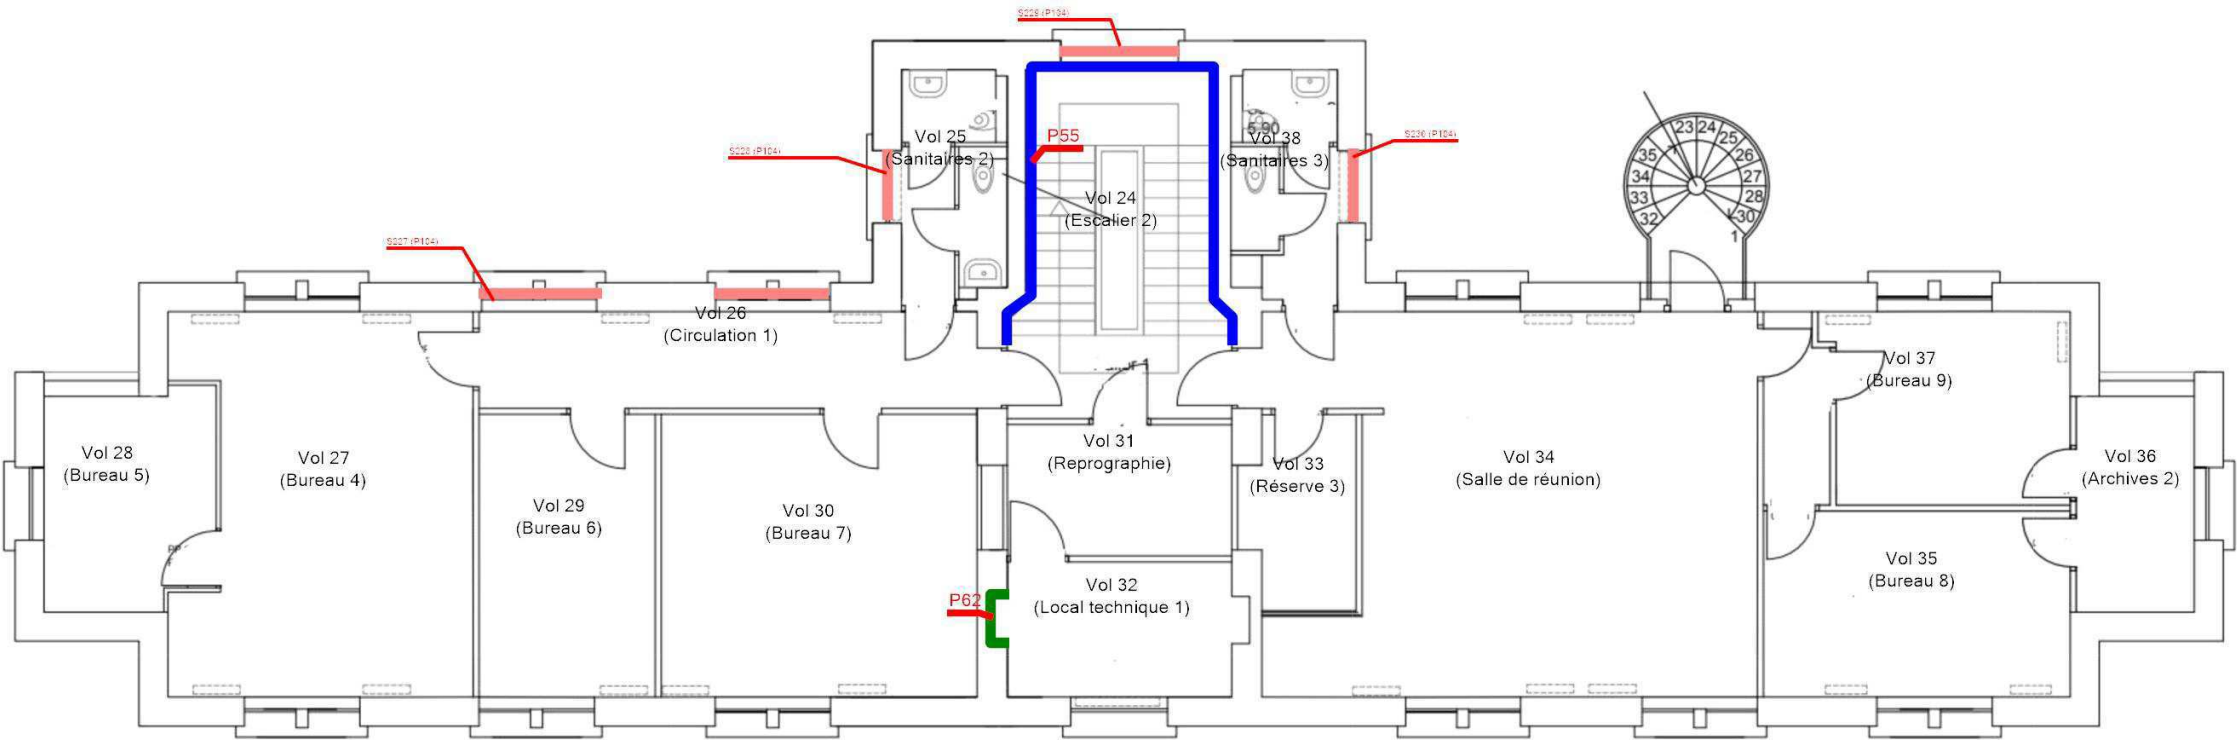
R+1 - MPCA PAROIS VERTICALES INTÉRIEURES ET ENDUITS

P104 : Joint Compriband
