# DOSSIER TECHNIQUE AMIANTE

**Bâtiment 0090-01  
SUAS**

**43 Rue Goethe  
67000 STRASBOURG**

Dossier technique amiante constitué le 27 Novembre 2008 à partir des documents transmis par Monsieur BEN SAIDA à Norisko Construction.

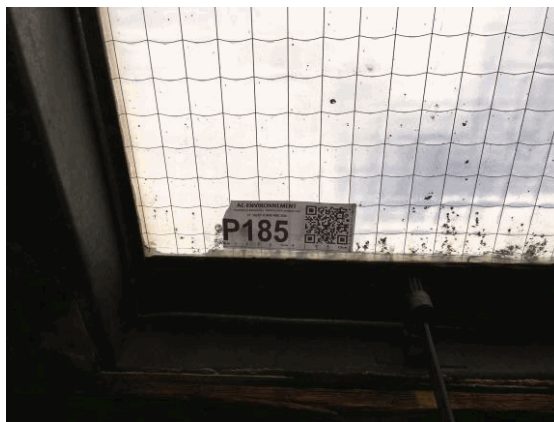
S184 - 1 (S184) - Combles - Vol 64 (W.C)

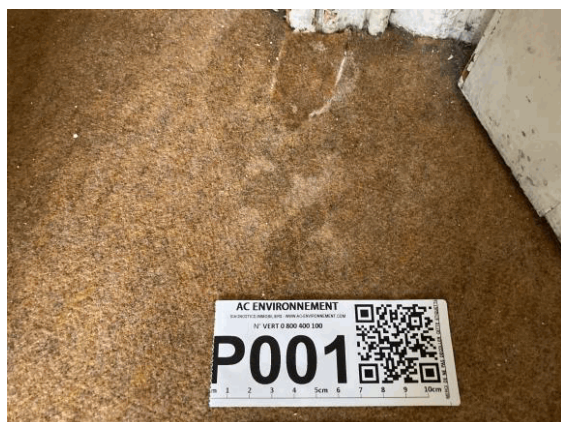
002ER154131 n°1 - 1 (P1) - Villa Bénéké Salle 102 - Vol 1 (Bureau)

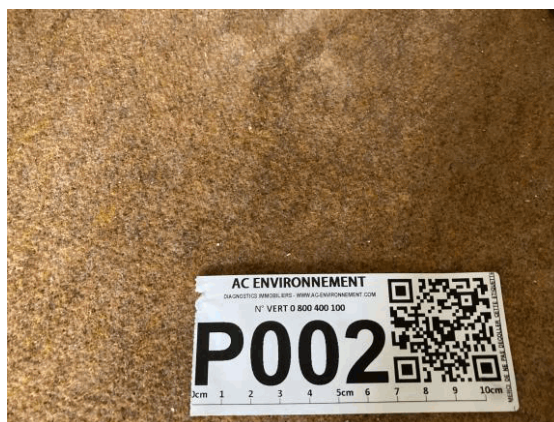
002ER154131 n°2 - 1 (P2) - Villa Bénéké Salle 102 - Vol 1 (Bureau)

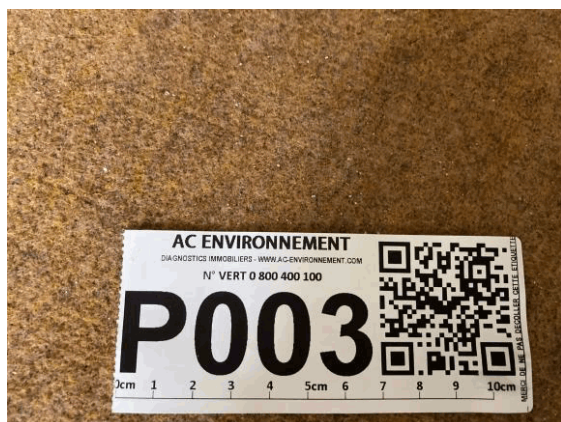
| Référence | Localisation | Action |
|---|---|---|
| 002ER154131 n°3 - 1 (P3) | Villa Bénéké Salle 102 - Vol 1<br>(Bureau) | Prélevement négatif |

002ER154131 n°3 - 1 (P3) - Villa Bénéké Salle 102 - Vol 1 (Bureau)

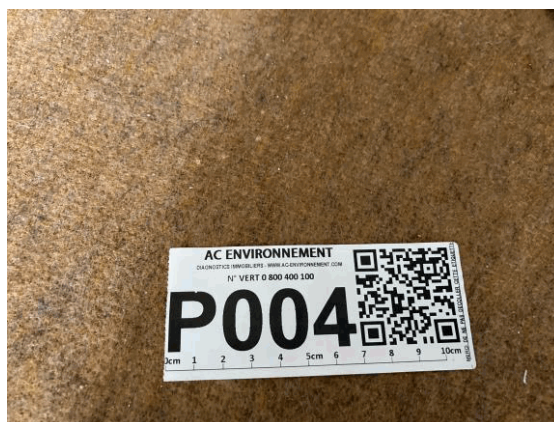
| Référence | Localisation | Action |
|---|---|---|
| 002ER154131 n°4 - 1 (P4) | Villa Bénéké Salle 102 - Vol 1<br>(Bureau) | Prélevement négatif |

002ER154131 n°4 - 1 (P4) - Villa Bénéké Salle 102 - Vol 1 (Bureau)
