# DIAGNOSTIC DU MUR DU MOULIN DES MALADES SUR LE CANAL DU RHONE AU RHIN A RANCHOT

## NOTE TECHNIQUE

*Voies Navigables de France – Direction Territoriale Rhône-Saône*

ARTELIA Ville et Transport – INE  
Agence de Bourgogne / Franche-Comté  
21 Avenue Albert Camus  
21000 DIJON

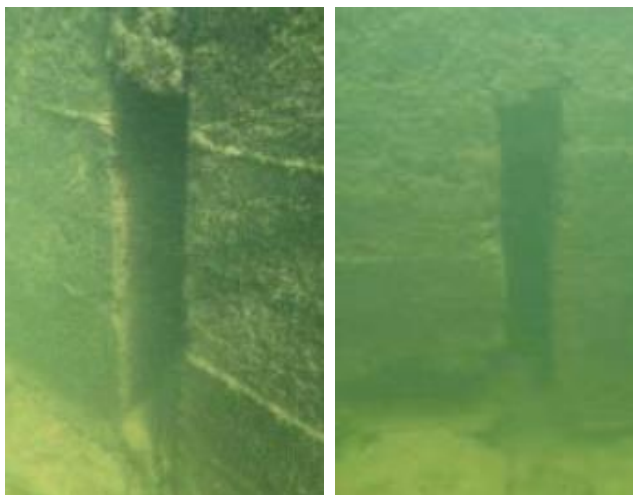
Figure 12. Exemples de rainures et alcôves intégrés à l'ouvrage

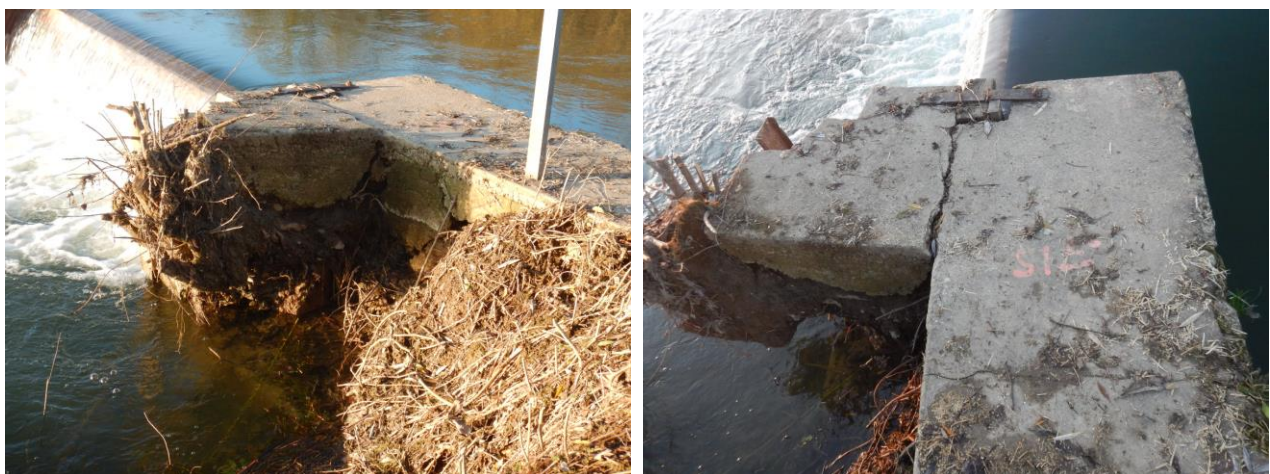
Figure 21. Etat de l'ouvrage en novembre 2019

Aujourd'hui, l'extrémité en béton semble être maintenue principalement par la tige métallique fixant les batardeaux. Un soulèvement complet et/ou mouvement supplémentaire de cet élément pourrait ici conduire à une brèche plus importante dans l'ouvrage (par absence d'élément support du batardeau supérieur), ce qui abaissera le niveau du canal d'environ 0.60 m.

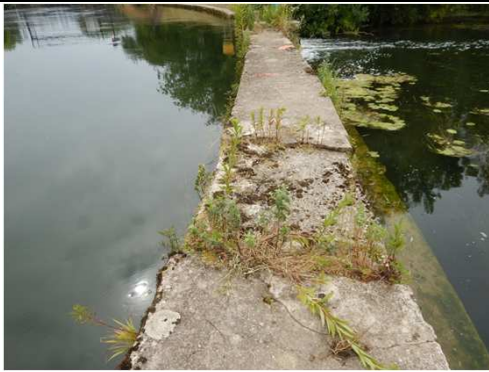
| Identifiant D01 | | Identifiant D02 | |
| Soulèvement et fracture du béton sur 1.00m | Gravité<br>1 | Eclatement du béton de surface sur 1.00 m | Gravité<br>1 |

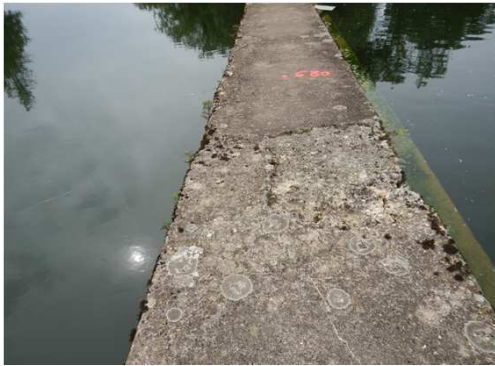
| Identifiant D05 | | Identifiant D06 | |

| Ecaillage du béton de surface sur 0.90m | Gravité<br>1 | Faïençage et épaufrure du béton de surface sur 0.50 m | Gravité<br>1 |

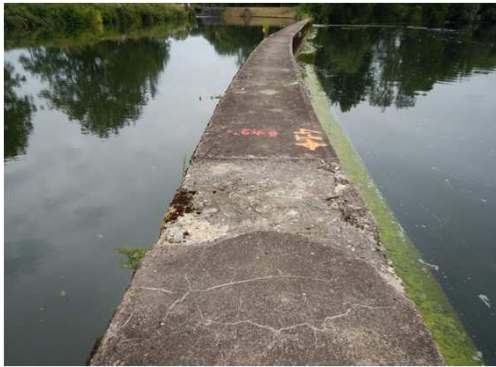
| Identifiant D07 | | Identifiant D08 | |

| Ecaillage du béton de surface sur 0.90m | Gravité<br>1 | Epaufrure du béton de surface sur 0.40m | Gravité<br>1 |

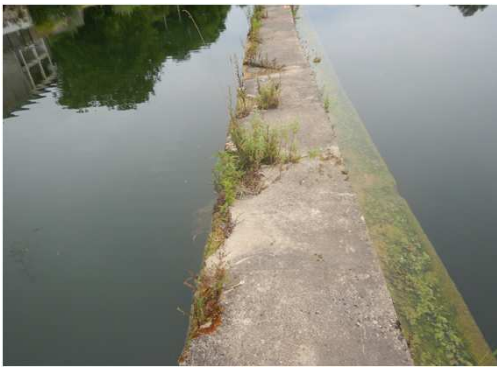
| Identifiant D27 | | Identifiant D28 | |

| Succession d'épaufrures sur 7m | Gravité<br>1 | Eclatement prononcé du béton de surface sur 5m + Surverse ponctuelle | Gravité<br>3 |

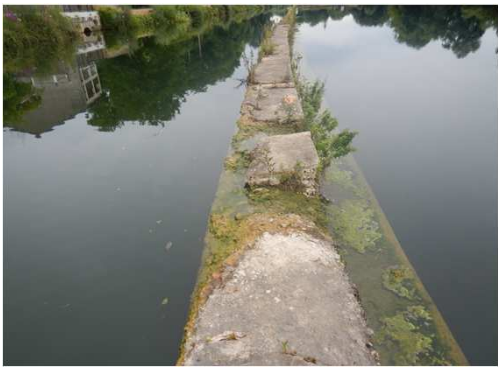
| 35 | Eclatement du béton de surface avec surverse<br>(canal => Doubs) + Fracture du béton | Revêtement de la crête | 5.00 m | 3 |

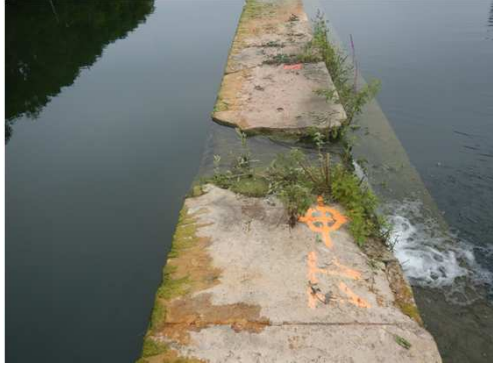
| Identifiant D37 | | Identifiant D38 | |

| Eclatement du béton de surface avec surverse sur 6m | Gravité<br>3 | Double épaufrure du béton de surface sur 2x1.00 m | Gravité<br>1 |

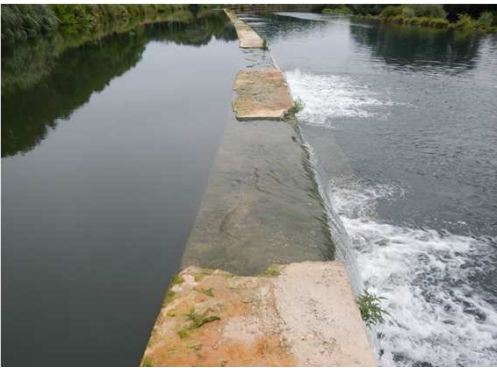
| Identifiant D39 | | Identifiant D40 | |

| Eclatement du béton de surface avec surverse sur 1.00 m | Gravité<br>3 | Eclatement du béton de surface avec surverse sur 6.00 m | Gravité<br>3 |

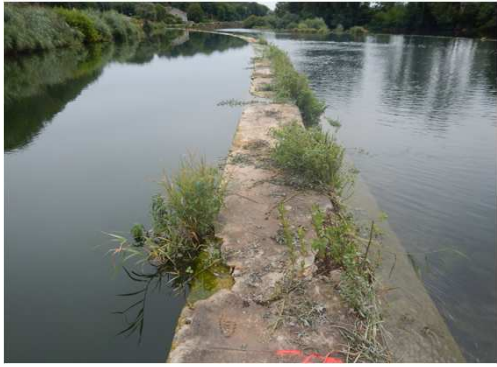
| Identifiant D41 | | Identifiant D42 | |

| Eclatement du béton de surface avec surverse sur 4.00 m | Gravité<br>3 | Eclatement du béton de surface avec surverse sur 2.00 m | Gravité<br>3 |

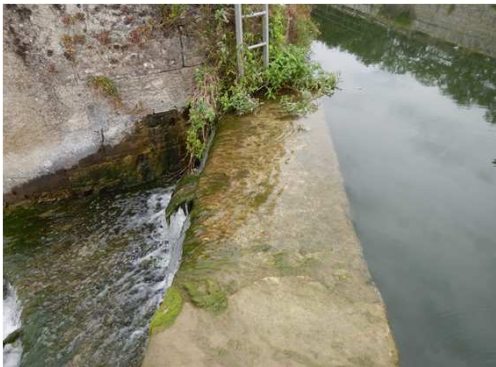
| Identifiant D47 | | Identifiant D48 | |

| Eclatement du béton de surface sur 0.20m + Epaufure | Gravité<br>1 | Epaufures du béton de surface sur 0.50m/0.60m + Végétation | Gravité<br>1 |

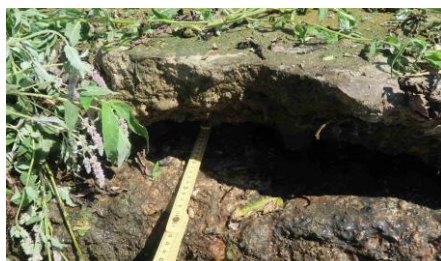
1

56m : trou

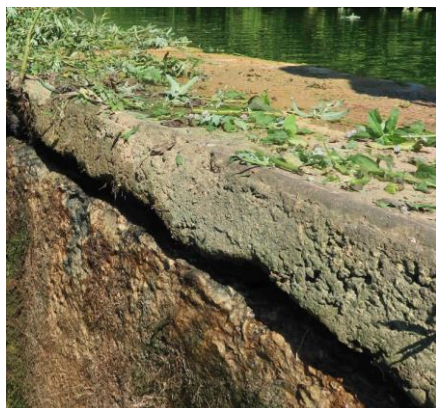
2

58m à 81m : fissure

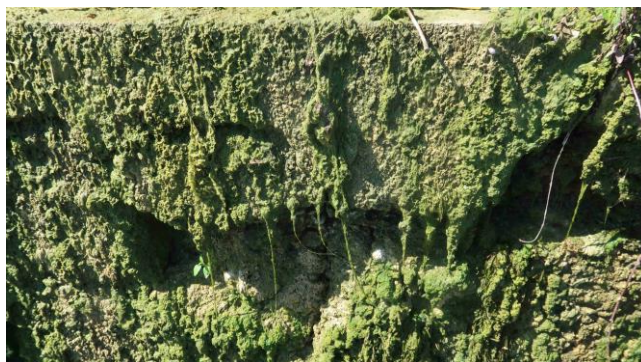
3

91m : trou

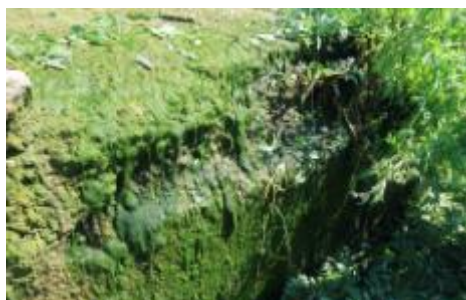
4

118m : trou

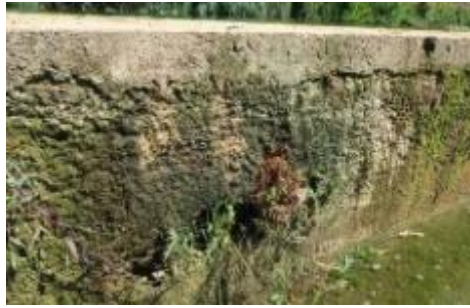
5

120m : trou traversant

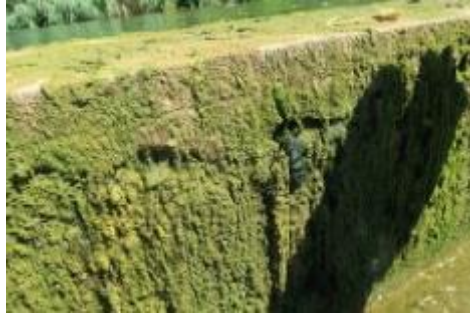
6

149m à 156m

Trou, fissure et eau

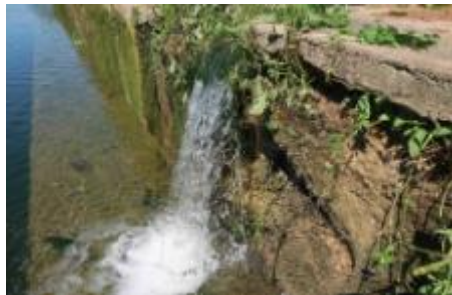
7

165m

fissure

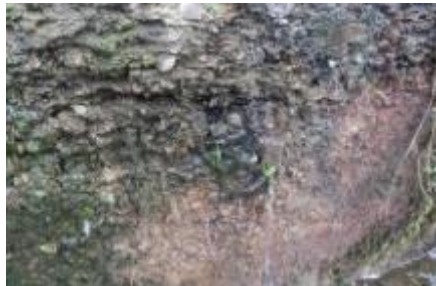
8

179m : fissure

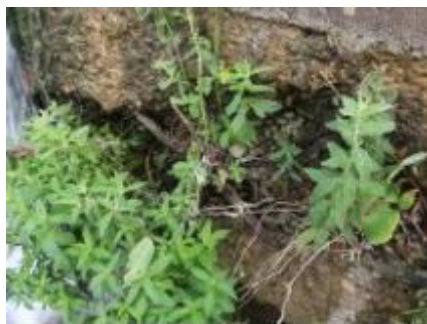
9

183m : trous

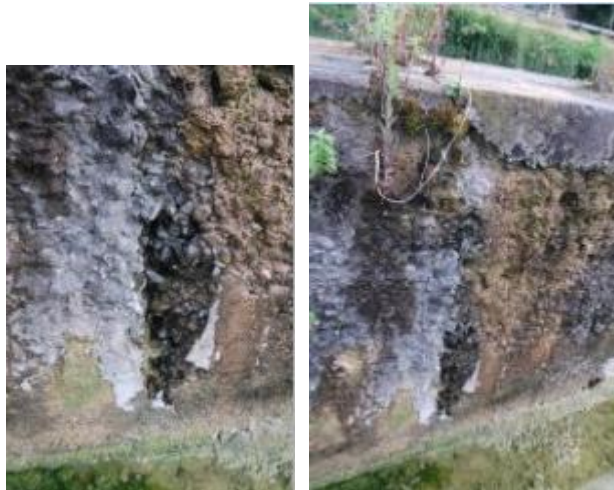
10

203m : trou

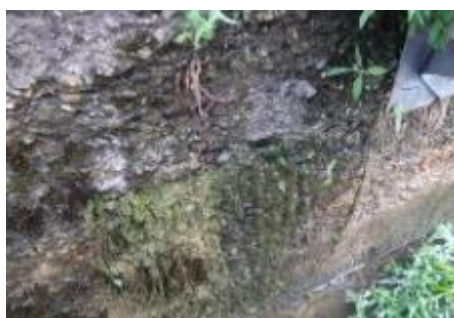
11

224m : trou/fissure

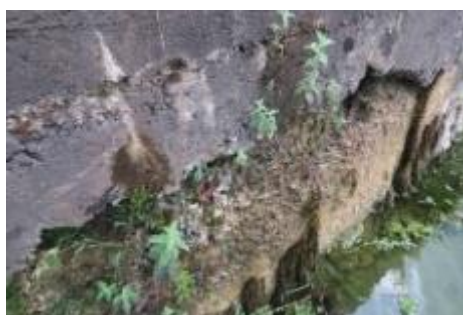
12

227m : trou/fissure

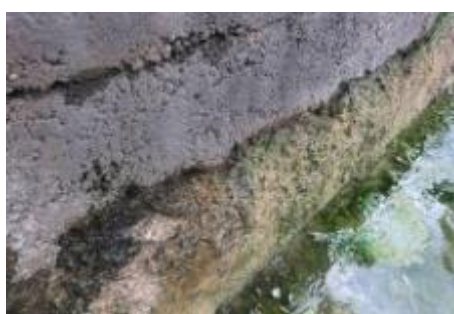
13

239m : fissure

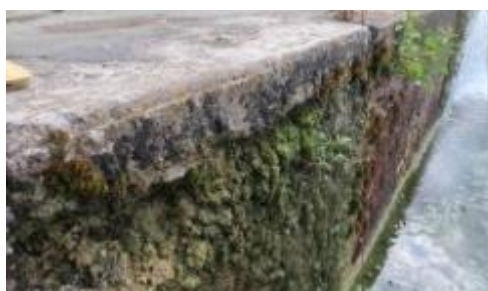
14

254m : fissure

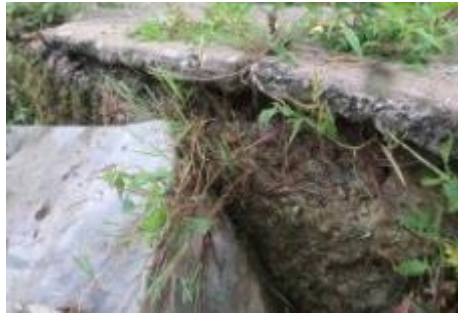
15

256m : fissure/végétation

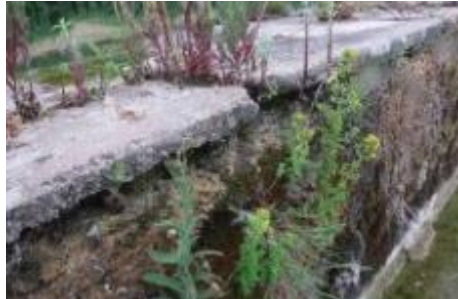
16

259 m : fissure/végétation

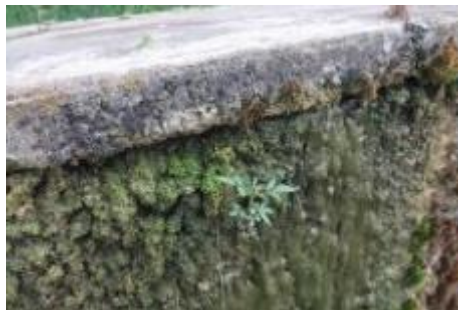
17

269m : fissure/végétation

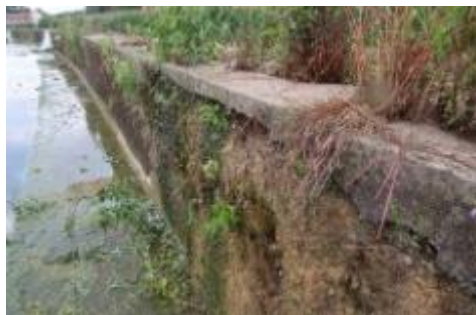
18

285m : fissure/infiltrations

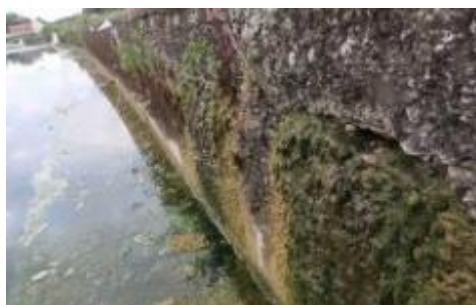
19

288m : fissure/infiltration

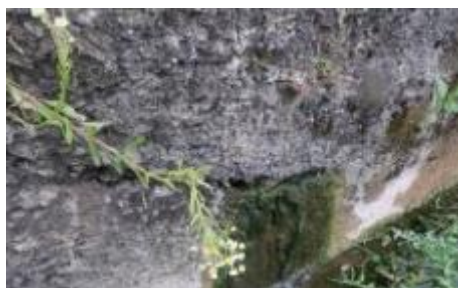
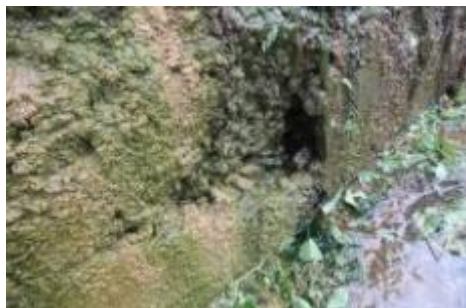
20

291 à 298m  
Fissures/trous/végétation

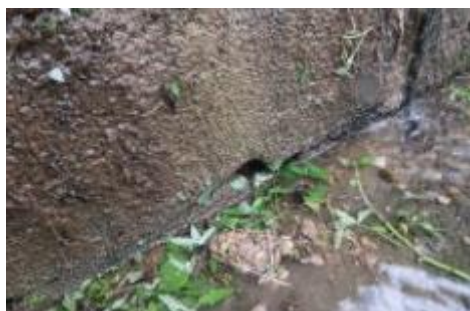
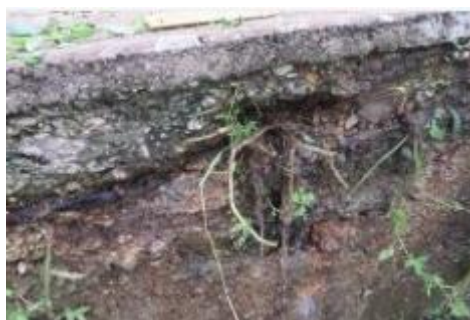
21

309m  
Fissure/éclats de béton/trou

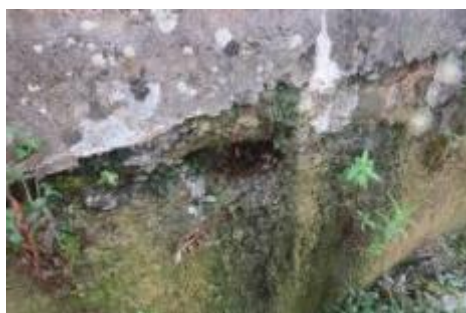
22

335m : fissure

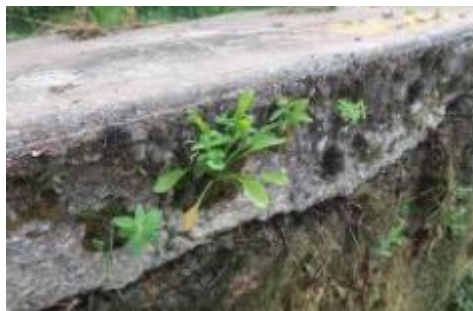
23

351 à 353m : fissure

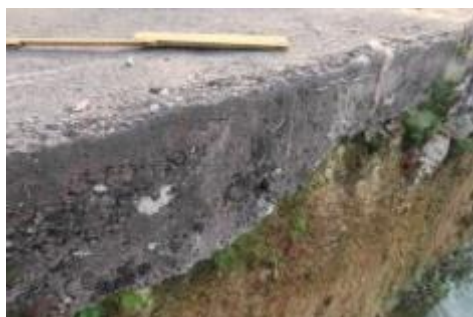
24

255 à 360m

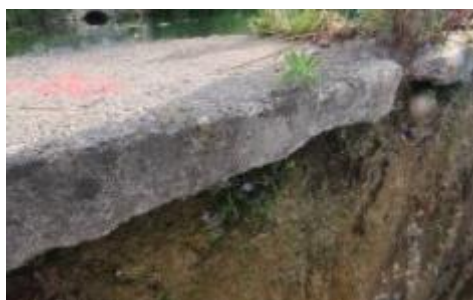
25

369m : fissure

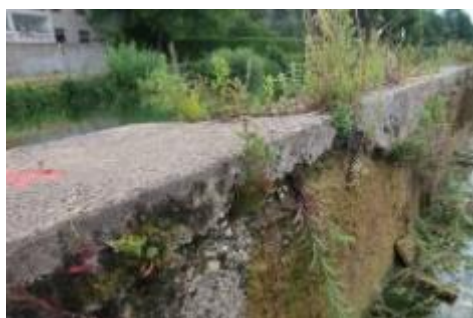
402m : fissures/résurgence

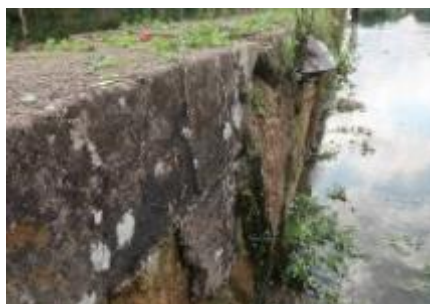
26

447m : trous et fissures

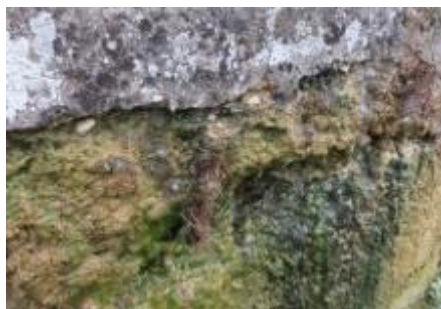
27

500m : infiltration

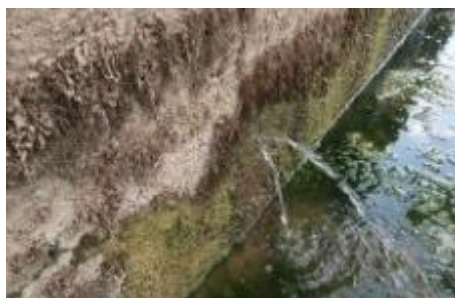
28

511m :  
trous/infiltrations/résurgence

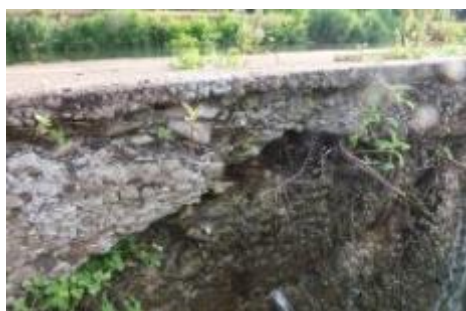
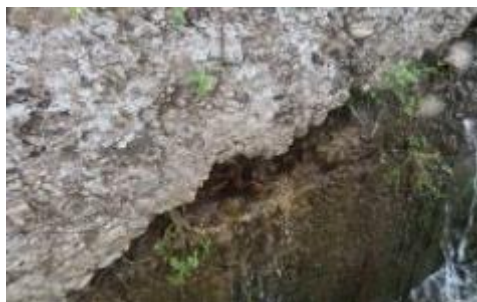
29

520 à 544m :  
trous/fissures/humidité

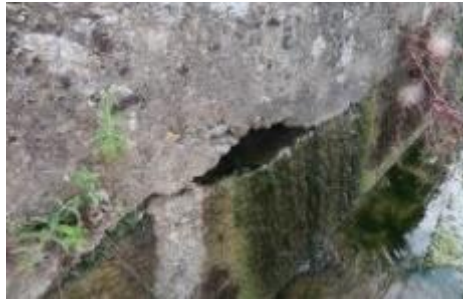
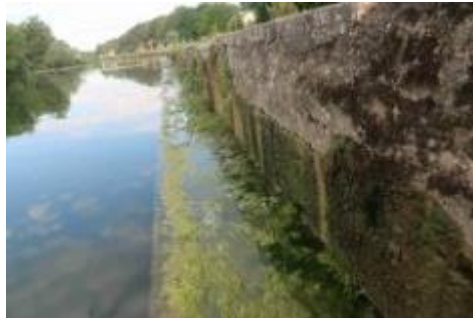
30 et  
31

561m : humidité/végétation

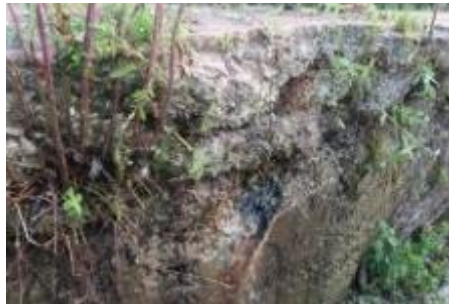
32

561 à 565m :  
trou/végétation/fissure

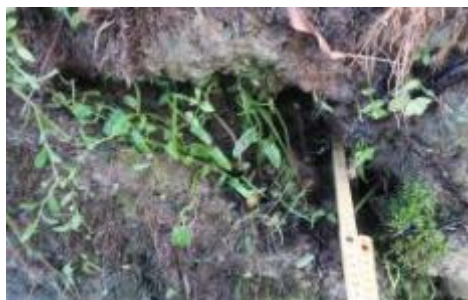
33

570 à 576m :  
fissure/humidité/trou

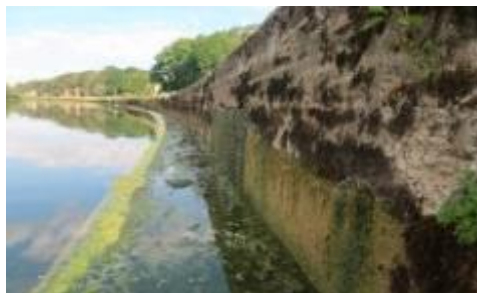
35

610m : fissure

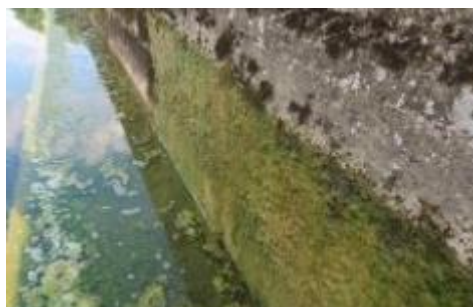
36

619 à 627m : fissure

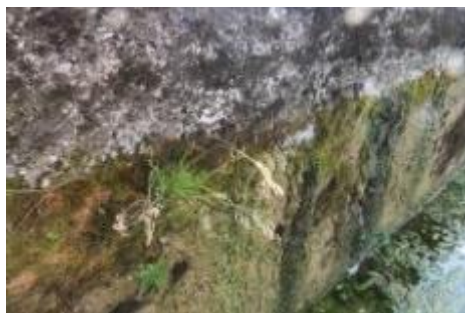
37

682 à 700m : fissure et  
infiltration

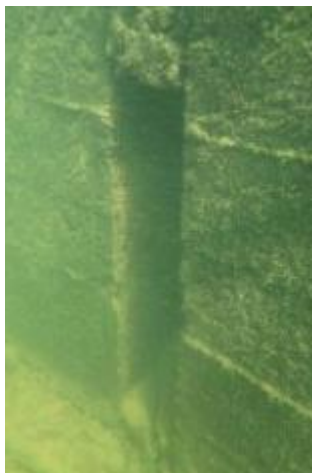
**NUMERO PHOTO**  
**1**

**POSITIONNEMENT**  
*93m : alcove*

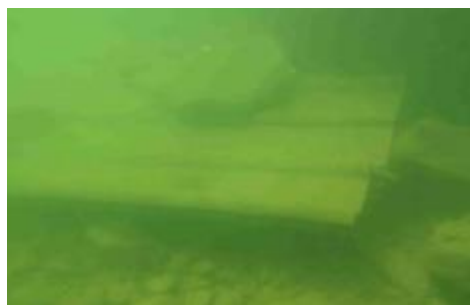
**2**

*109m : palplanches  
au fond*

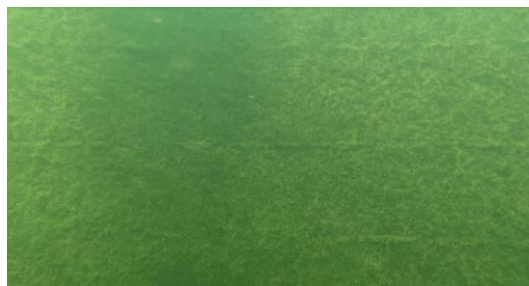
**3**

*110m état de surface  
du mur*

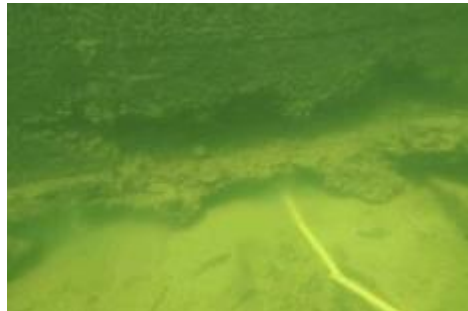
6

153m : affouillement

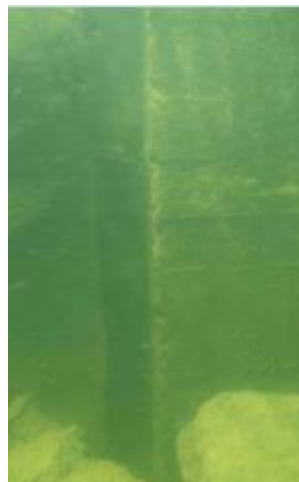
7

162m : rainure

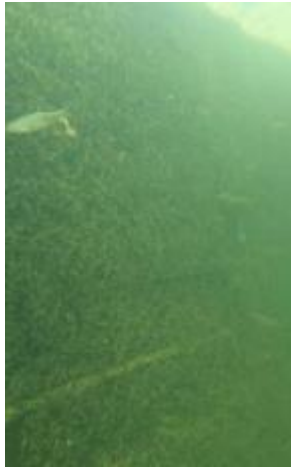
8

175m : état du mur

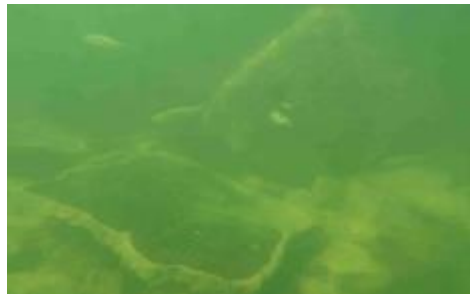
9

*200m : plaques tombées*

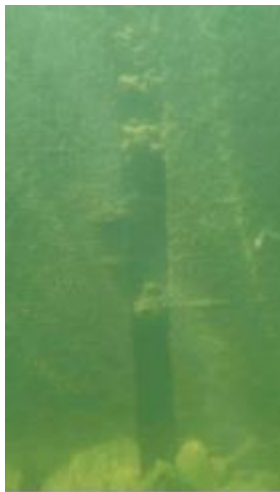
10

*207m : alcove*

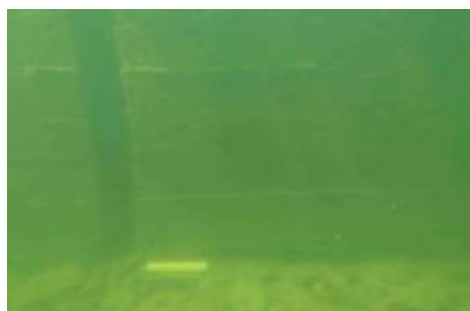
11

*235m : alcove*

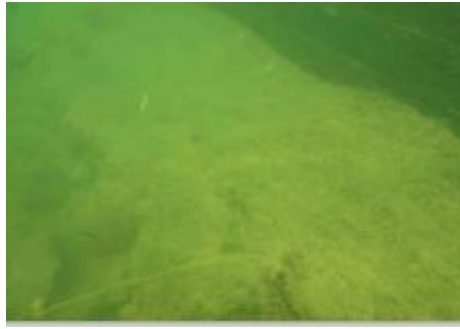
12

*269m : début de marche béton*

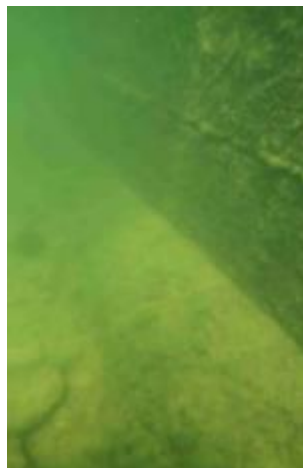
*14*

*287m : jonction mur  
fond*

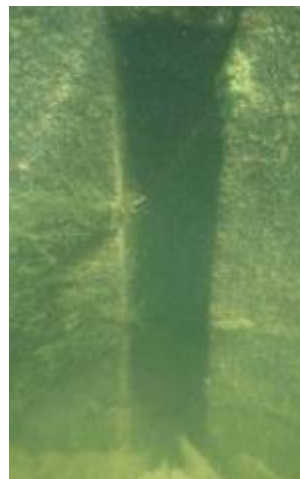
*15*

*296m : rainure*

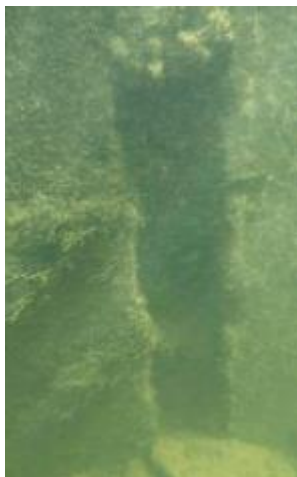
16

302m : rainure

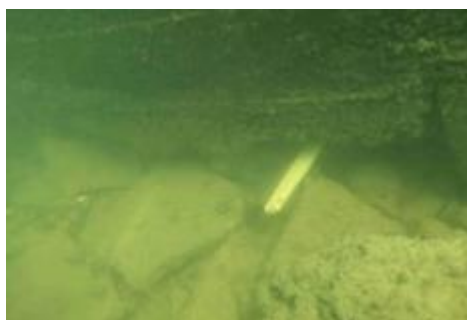
17

340m : affouillement

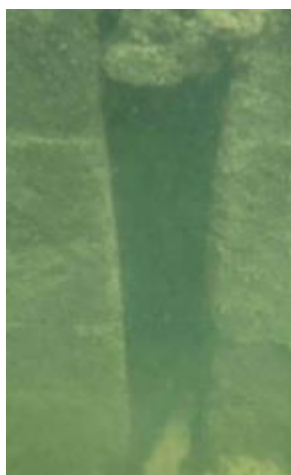
18

342m : rainure

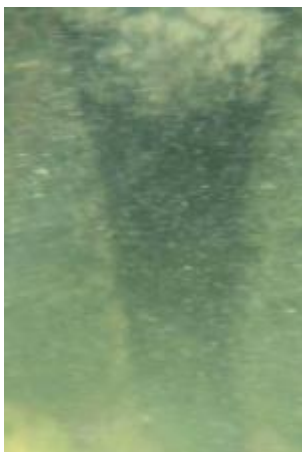
19

365m : rainure

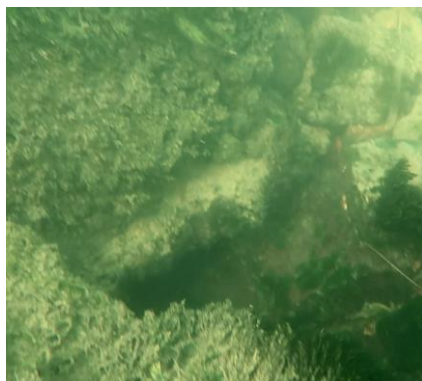
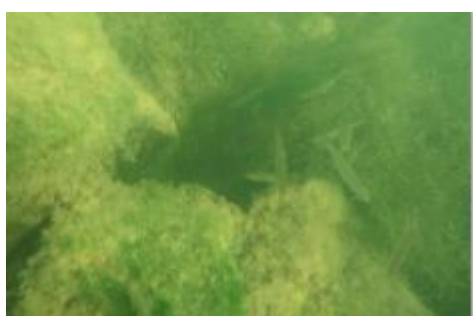
21

420m : résurgence et rainure

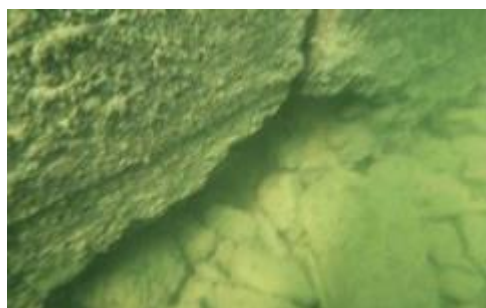
22

435m : éclat

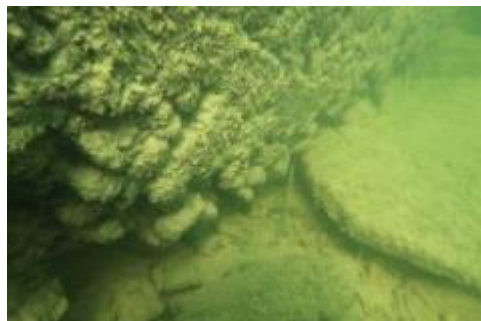
23

517m : début de  
marche béton

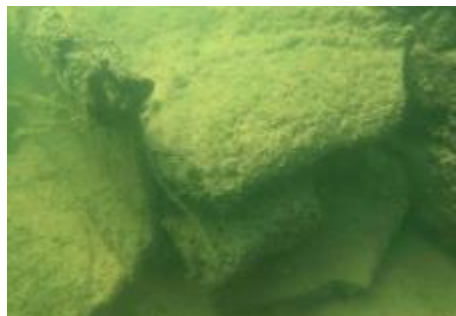
24

545m : réparation ?

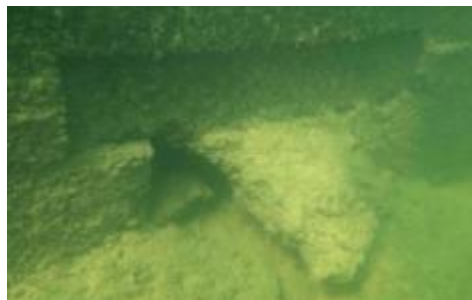
25

558m : fond/TN

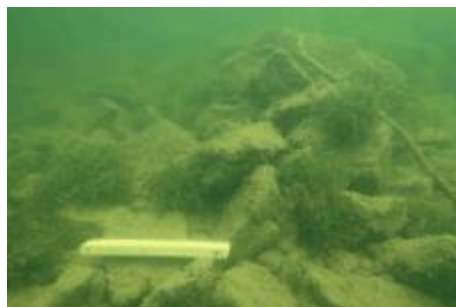
26

560m :  
rainure/réservation

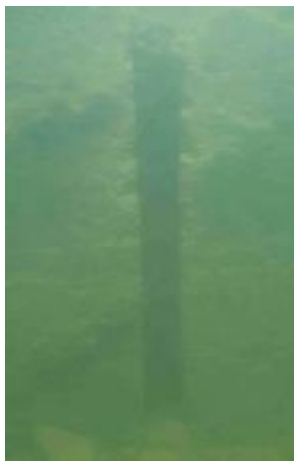
27

575m : affouillement  
et rainure

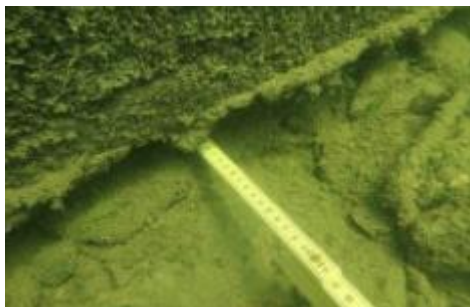
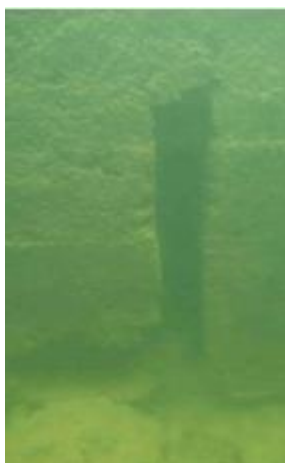
28

594m : rainure

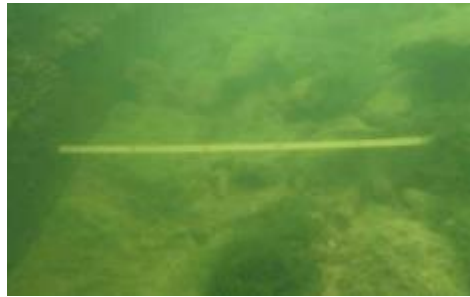
31

634m : affouillement

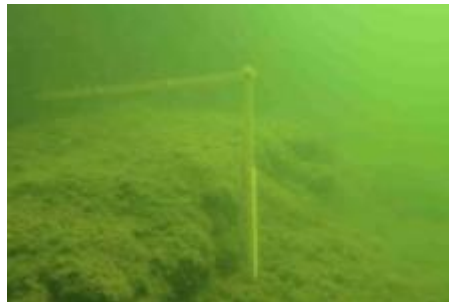
33

647m : affouillement

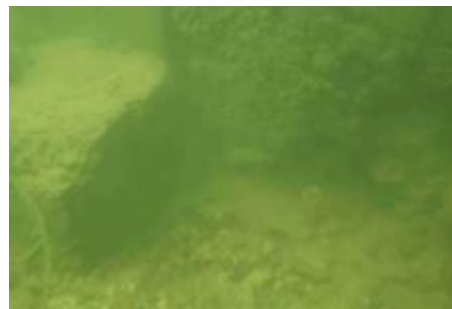
5

*72m : affouillement*

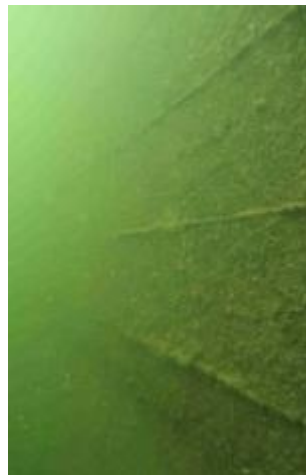
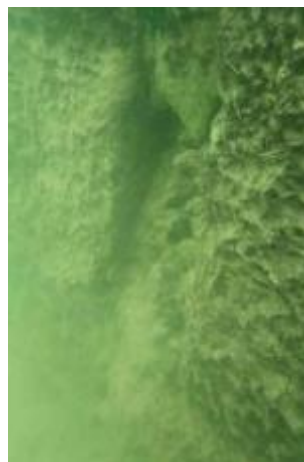
9

*160m : éclat de béton*

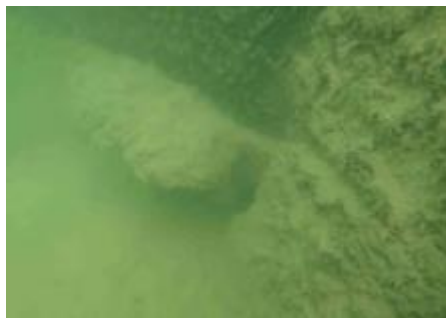
14

230m : trou

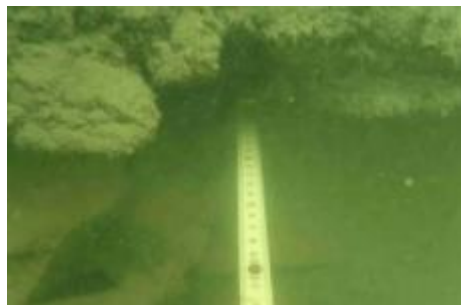
15

250m : trou

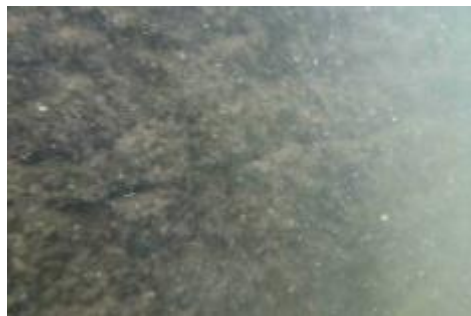
20

*330m : fissure de surface*

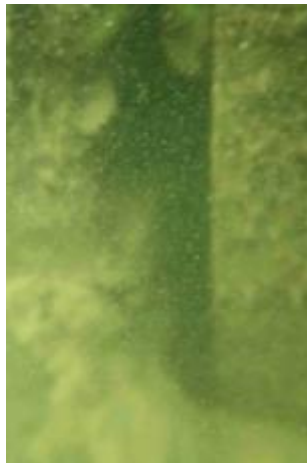
21

*330m : fissure*

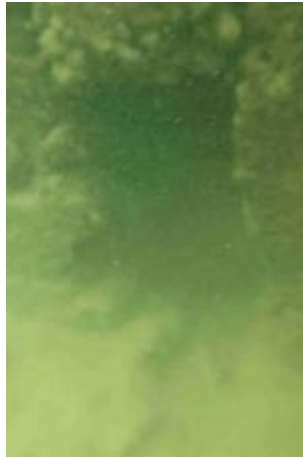
22

*336m : éclat*

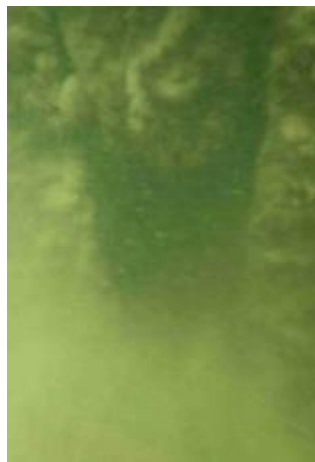
25

395m : alcove

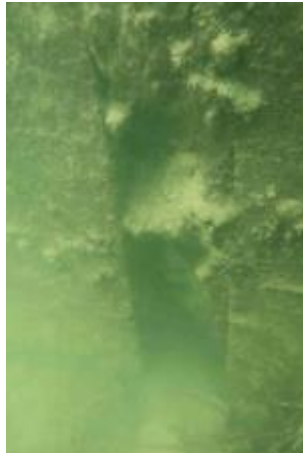
26

415m : alcove

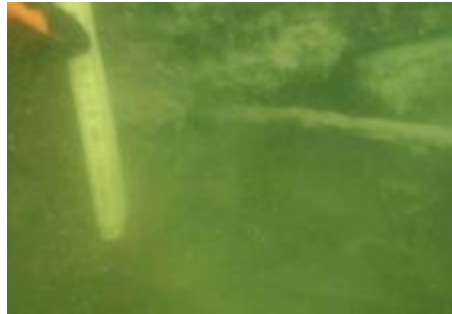
27

488m : affouillement

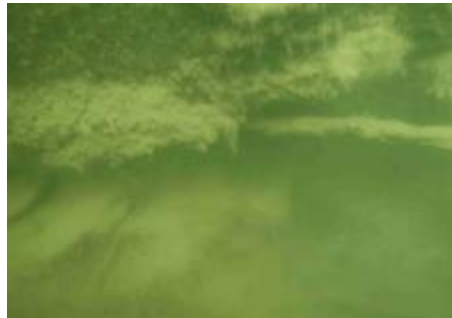
28

489 : affouillement

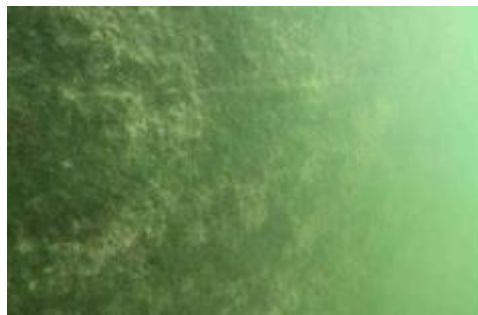
31

525m : état du mur

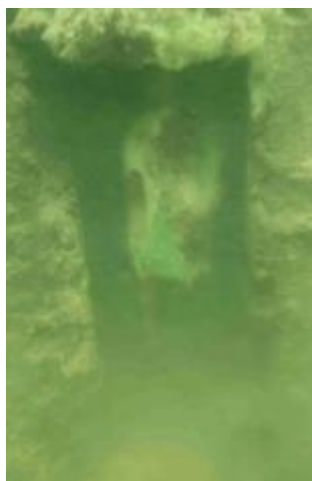
32

550m : alcôve

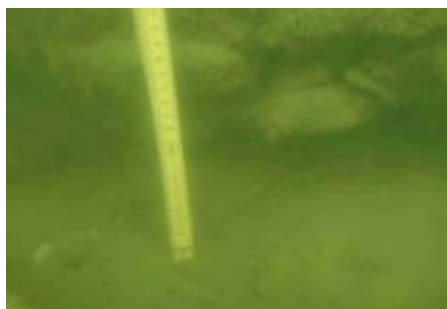
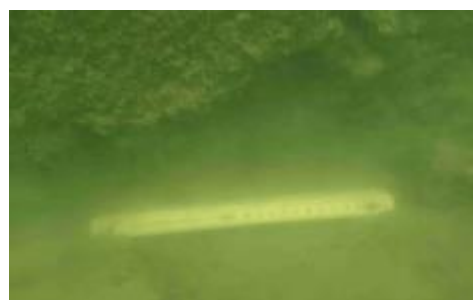
33/34

558 : affouillement
