**Pré-Rapport du 19/05/2025 de la mission de repérage des matériaux et produits contenant de l'amiante dans les immeubles bâtis avant démolition  
(Listes C de l'annexe 13-9 du Code de la Santé publique)**

Dossier N° 2023-07-42105-UNIVERSITÉ-DE-LYON - BATIMENT SAONE

**BATIMENT SAONE  
3 Quai Chauveau  
69009 LYON**

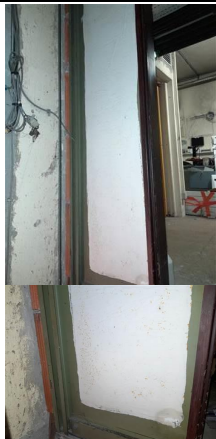
| Localisation | n° de sondage | Description | Echantillon | N° Echantillon | Photo |
|---|---|---|---|---|---|
| Cage d'ascenseur | 1 | <p><u>Identifiant</u> : M0289</p> <p><u>Description</u> : Enduit au dos des portes palières / porte de cabine</p> <p><u>Résultat</u> : Absence d'amiante</p> | Oui<br>Cage d'ascenseur | P0289 | |

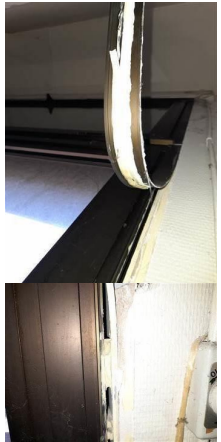
| Localisation | n° de sondage | Description | Echantillon | N° Echantillon | Photo |
|---|---|---|---|---|---|
| SA125 | 1 | <u>Identifiant</u> : ZPSO-0006<br><u>Description</u> : Joint d'étanchéité entre menuiserie et structure / Couvre-joint<br><u>Résultat</u> : Présence d'amiante | Oui<br>1er étage -<br>SA125 | P0277 | |

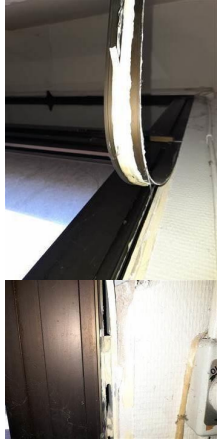
| Localisation | n° de sondage | Description | Echantillon | N° Echantillon | Photo |
|---|---|---|---|---|---|
| | 2 | <u>Identifiant</u> : ZPSO-0006<br><u>Description</u> : Joint d'étanchéité entre menuiserie et structure / Couvre-joint<br><u>Résultat</u> : Présence d'amiante | Oui<br>1er étage -<br>SA125 | P0276 | |

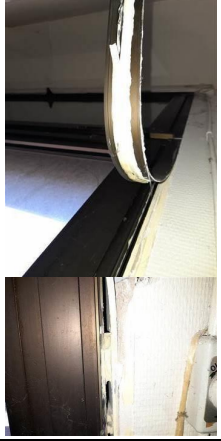
| Localisation | n° de sondage | Description | Echantillon | N° Echantillon | Photo |
|---|---|---|---|---|---|
| | 3 | <u>Identifiant</u> : ZPSO-0006<br><u>Description</u> : Joint d'étanchéité entre menuiserie et structure / Couvre-joint<br><u>Résultat</u> : Présence d'amiante | Oui<br>1er étage -<br>SA125 | P0275 | |

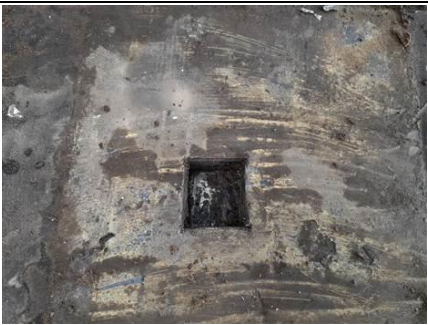
| | <p>Photo n° Ph0165<br/>Localisation : Toiture terrasse 1<br/>Description : Etanchéité</p> |

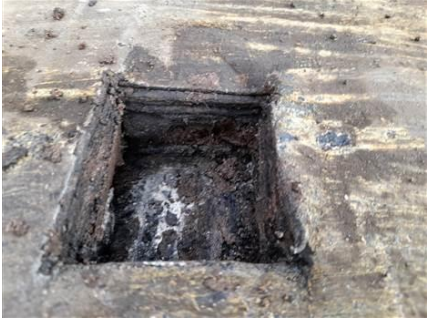
| | <p>Photo n° Ph0167<br/>Localisation : Toiture terrasse 1<br/>Description : Asphalte</p> |

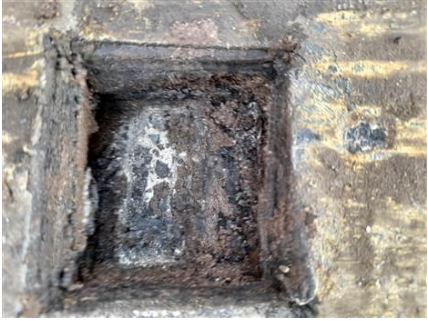
| | <p>Photo n° Ph0168<br/>Localisation : Toiture terrasse 1<br/>Description : Rélevé paxalu</p> |

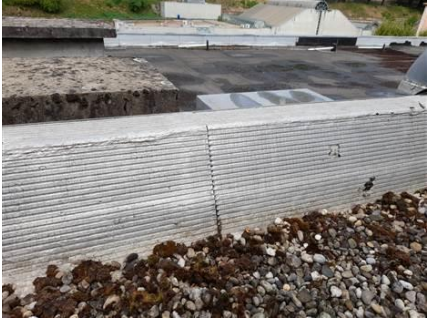
| | <p>Photo n° Ph0168<br/>Localisation : Toiture terrasse 1<br/>Description : Rélevé paxalu</p> |

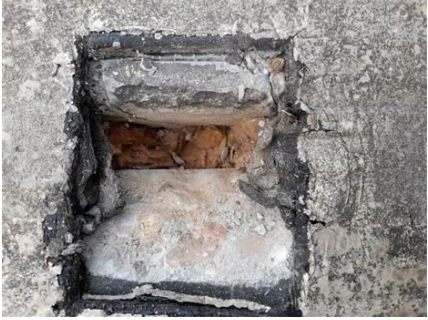
| | <p>Photo n° Ph0169<br/>Localisation : Toiture terrasse 1<br/>Description : Joint de dilatation boudin bitumineux</p> |

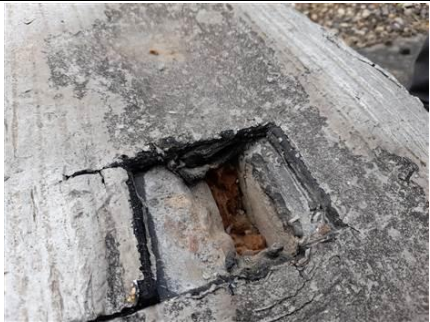
| | <p>Photo n° Ph0170<br/>Localisation : Toiture terrasse 1<br/>Description : Joint de dilatation isorel</p> |

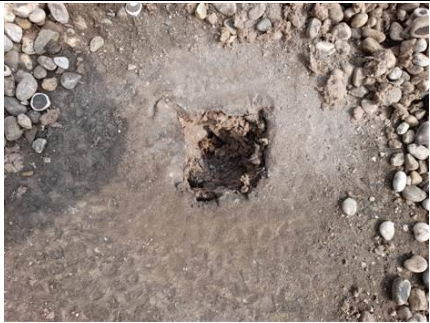
| | <p>Photo n° Ph0171<br/>Localisation : Toiture terrasse 1<br/>Description : Etanchéité</p> |

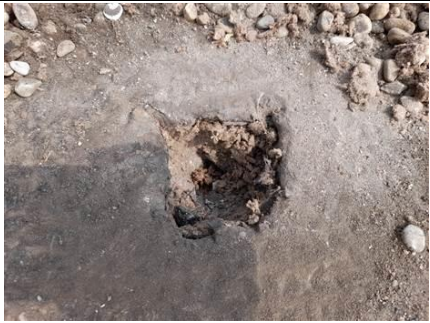
| | <p>Photo n° Ph0172<br/>Localisation : Toiture terrasse 1<br/>Description : Isolant perlite</p> |

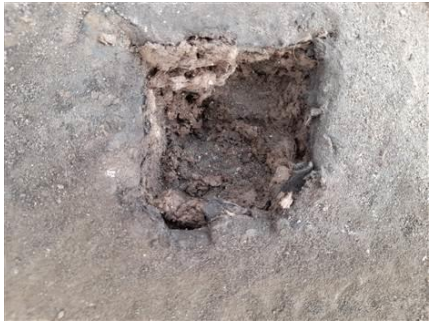
| | <p>Photo n° Ph0173<br/>Localisation : Toiture terrasse 1<br/>Description : Asphalte</p> |

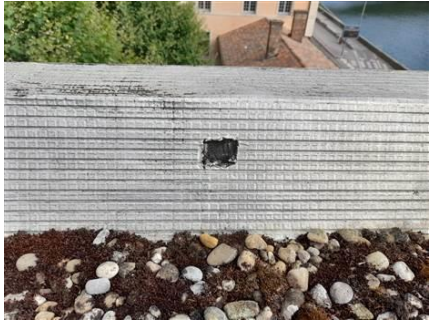
| | <p>Photo n° Ph0174<br/>Localisation : Toiture terrasse 1<br/>Description : Relevé paxalu</p> |

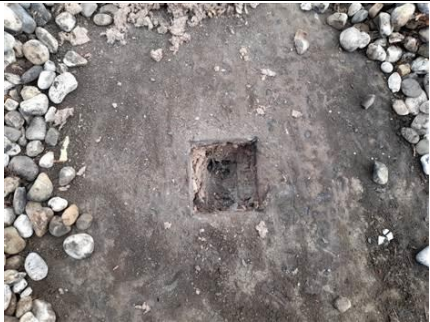
| | <p>Photo n° Ph0175<br/>Localisation : Toiture terrasse édicule<br/>Description : Etanchéité</p> |

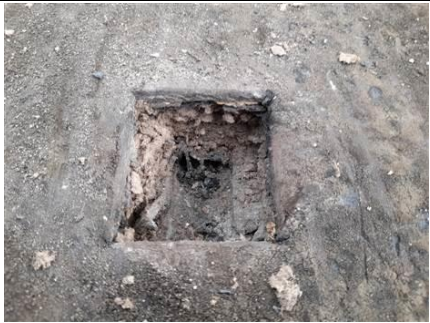
| | <p>Photo n° Ph0176<br/>Localisation : Toiture terrasse édicule<br/>Description : Isolant perlite</p> |

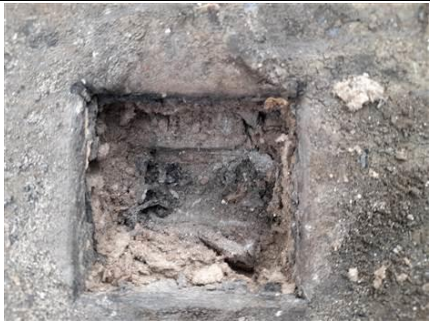
| | <p>Photo n° Ph0177<br/>Localisation : Toiture terrasse édicule<br/>Description : Asphalte</p> |

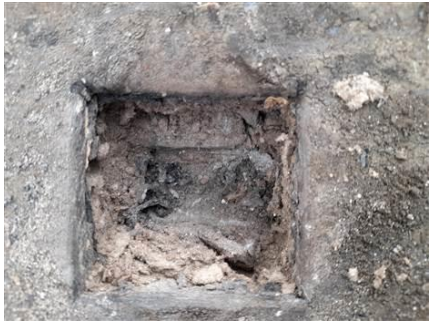
| | <p>Photo n° Ph0178<br/>Localisation : Toiture terrasse édicule<br/>Description : Pare-vapeur</p> |

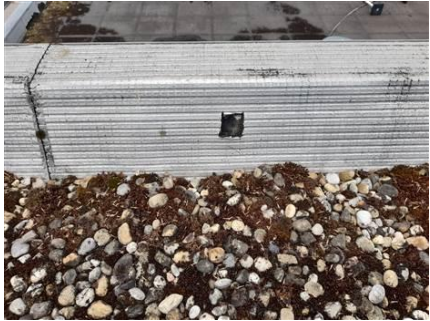
| | <p>Photo n° Ph0179<br/>Localisation : Toiture terrasse édicule<br/>Description : Isolant paxalu</p> |

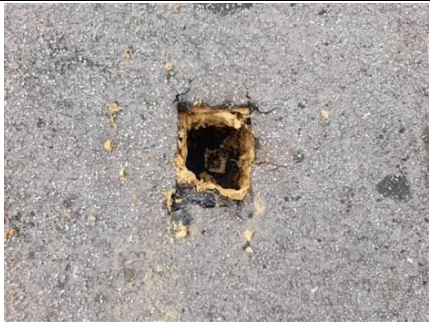
| | <p>Photo n° Ph0180<br/>Localisation : Toiture terrasse 2<br/>Description : Etanchéité</p> |

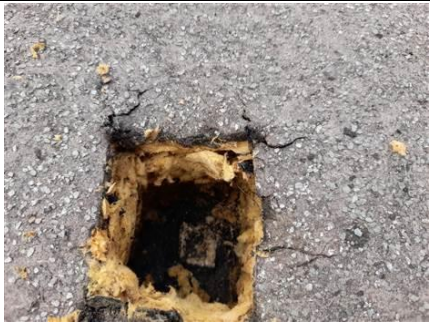
| | <p>Photo n° Ph0181<br/>Localisation : Toiture terrasse 2<br/>Description : Isolant laine minérale</p> |

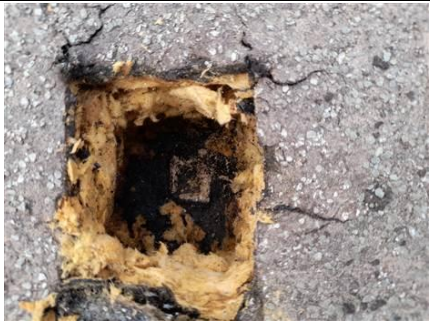
| | <p>Photo n° Ph0182<br/>Localisation : Toiture terrasse 2<br/>Description : Pare-vapeur</p> |

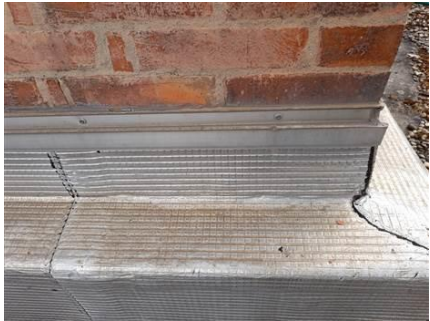
| | <p>Photo n° Ph0184<br/>Localisation : Toiture terrasse 1<br/>Description : Joint de solin cheminée brique</p> |

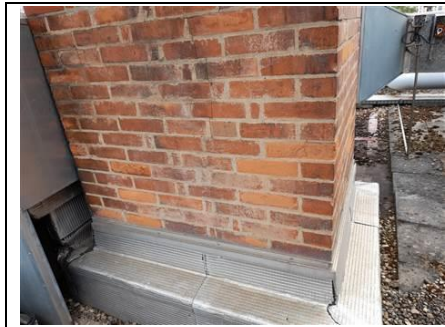
Photo n° Ph0185  
Localisation : Toiture terrasse 1  
Description : Mortier de scellement cheminée brique

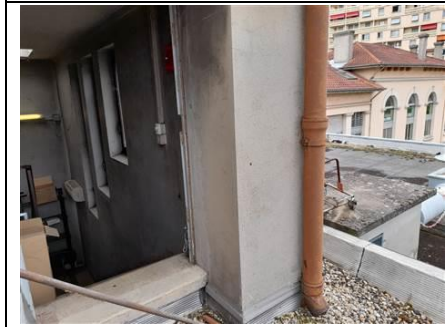
Photo n° Ph0186  
Localisation : Toiture terrasse 1  
Description : Enduit façades édicule

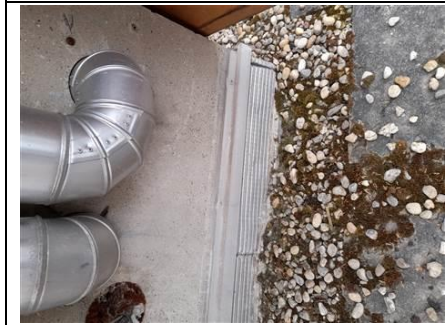
Photo n° Ph0187  
Localisation : Toiture terrasse 1  
Description : Edicule - Joint de solin

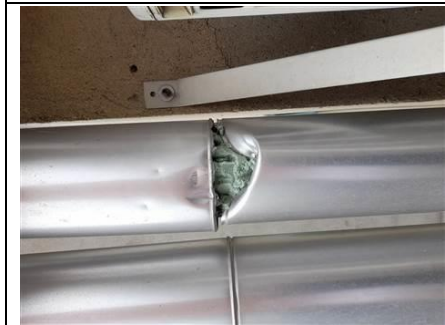
Photo n° Ph0188  
Localisation : Toiture terrasse 1  
Description : Calorifugeage mousse + aluminium

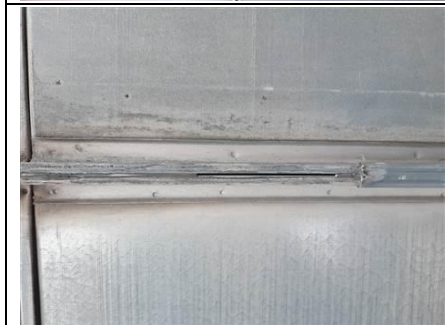
Photo n° Ph0189  
Localisation : Toiture terrasse 1  
Description : Joint souple jonction gaine de ventilation

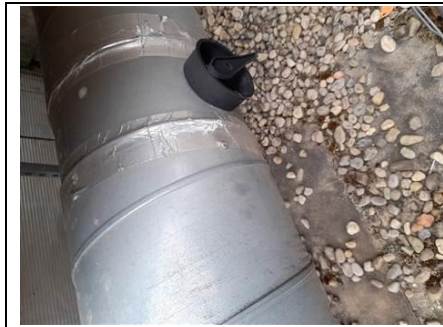
Photo n° Ph0190  
Localisation : Toiture terrasse 1  
Description : Scotch + joint souple jonction gaine de ventilation

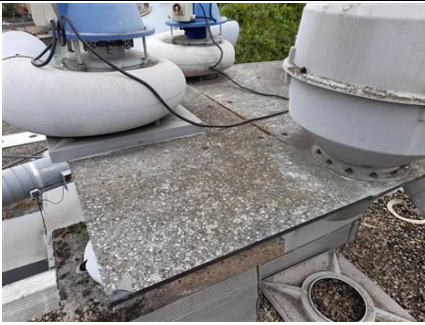
Photo n° Ph0191  
Localisation : Toiture terrasse édicule  
Description : Plaque composite support ventilateur

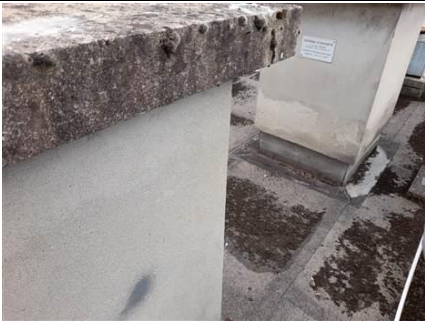
Photo n° Ph0192  
Localisation : Toiture terrasse 2  
Description : Enduit souches de cheminées

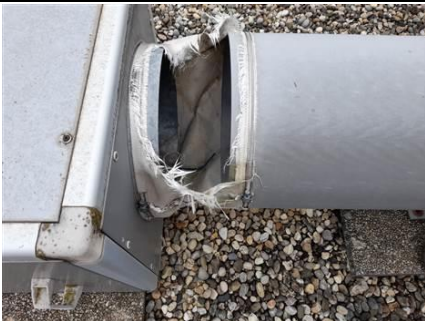
Photo n° Ph0193  
Localisation : Toiture terrasse 1  
Description : Soufflet caisson de ventilation

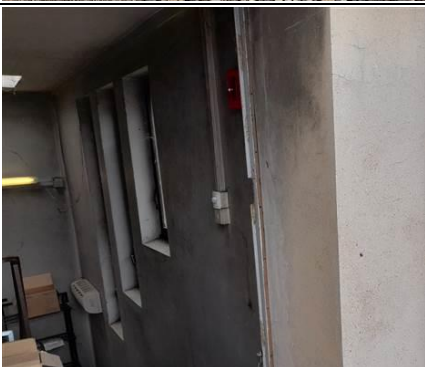
Photo n° Ph0194  
Localisation : 3e étage - SA301  
Description : Fenêtre - Mastic vitrier

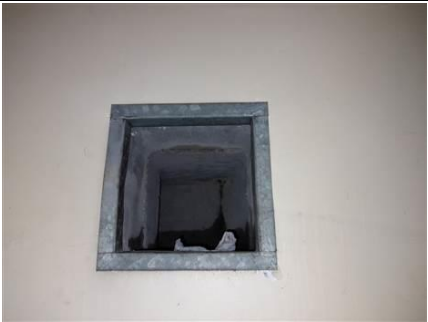
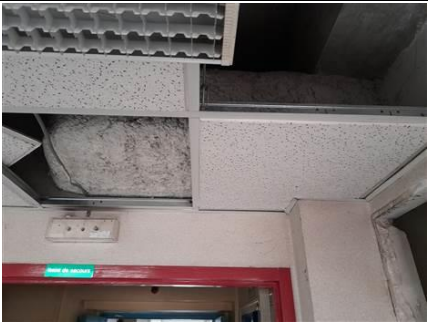
| | <p>Photo n° Ph0195<br/>Localisation : 2e étage - SA221<br/>Description : Conduit amiante ciment - Raccord gaine de désenfumage</p> |

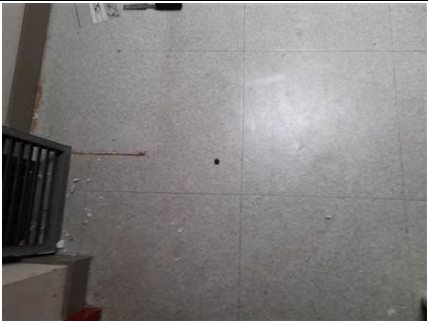
| | <p>Photo n° Ph0196<br/>Localisation : 2e étage - SA221<br/>Description : Dalle de sol 50x50 + colle + ragréage</p> |

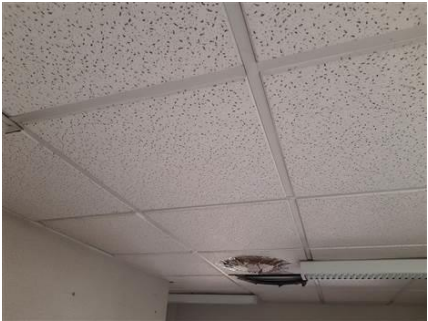
| | <p>Photo n° Ph0197<br/>Localisation : 2e étage - SA221<br/>Description : Dalle de faux plafond 60x60</p> |

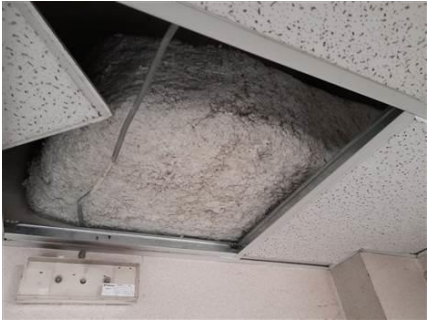
| | <p>Photo n° Ph0198<br/>Localisation : 2e étage - SA221<br/>Description : Flocage</p> |

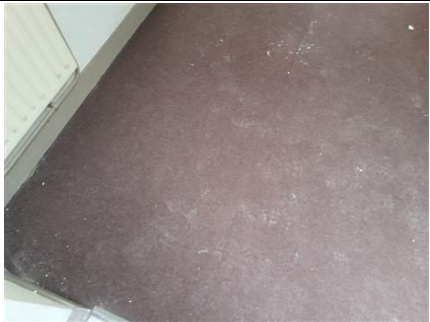
| | <p>Photo n° Ph0199<br/>Localisation : 2e étage - SA221<br/>Description : Moquette marron + colle + ragréage</p> |

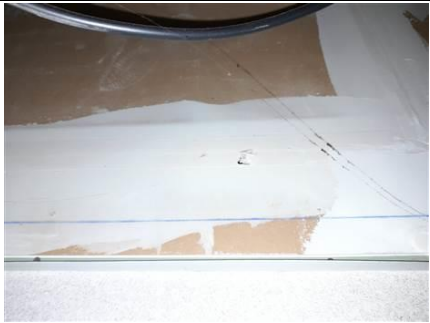
| | <p>Photo n° Ph0200<br/>Localisation : 2e étage - SA221<br/>Description : Cloisons - Bande à joint</p> |

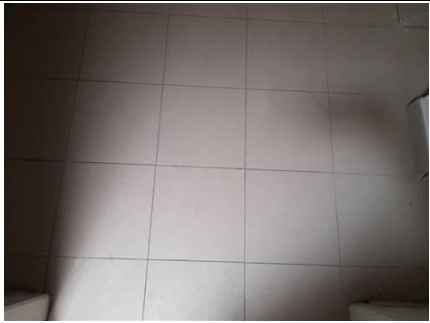
| | <p>Photo n° Ph0201<br/>Localisation : 2e étage - SA223<br/>Description : Colle de carrelage 30x30 beige</p> |

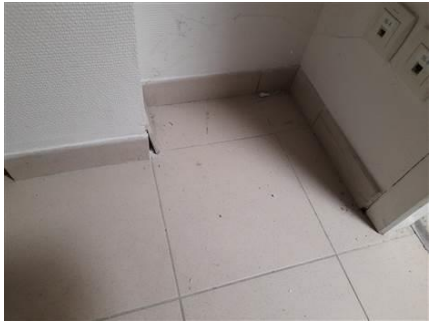
| | <p>Photo n° Ph0202<br/>Localisation : 2e étage - SA223<br/>Description : Colle de plinthes 10x30 beige</p> |

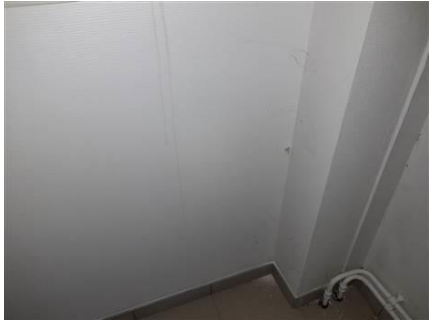
| | <p>Photo n° Ph0203<br/>Localisation : 2e étage - SA223<br/>Description : Cloisons - Placoplatre + peinture</p> |

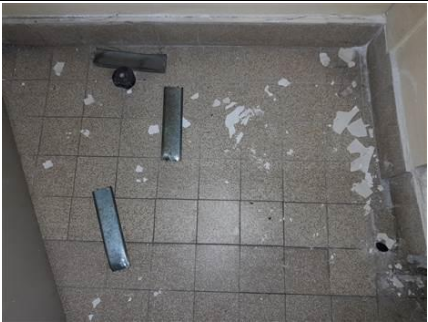
| | <p>Photo n° Ph0204<br/>Localisation : 2e étage - SA214<br/>Description : Colle de carrelage 10x10 beige</p> |

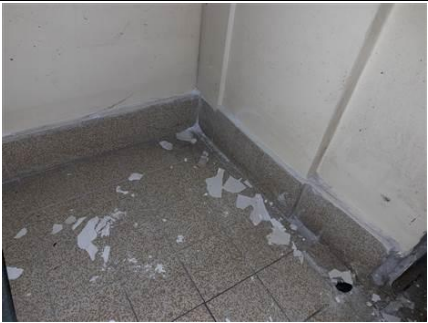
| | <p>Photo n° Ph0205<br/>Localisation : 2e étage - SA214<br/>Description : Colle de plinthes 10x30 beige</p> |

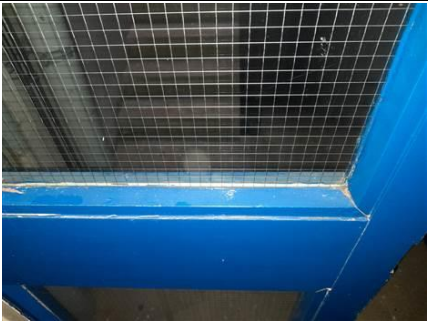
| | <p>Photo n° Ph0206<br/>Localisation : 2e étage - SA214<br/>Description : Joint vitre porte coupe-feu</p> |

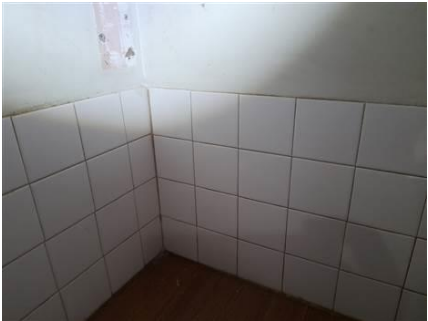
| | <p>Photo n° Ph0207<br/>Localisation : 2e étage - SA221<br/>Description : Colle de faïence 10x10 blanche</p> |

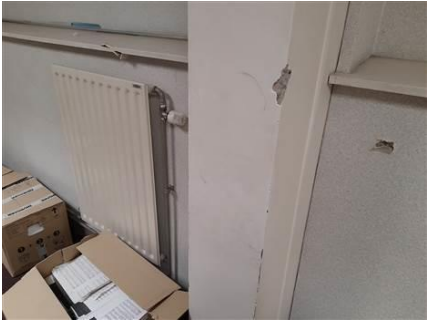
| | <p>Photo n° Ph0208<br/>Localisation : 2e étage - SA222<br/>Description : Poteaux - Enduit + peinture</p> |

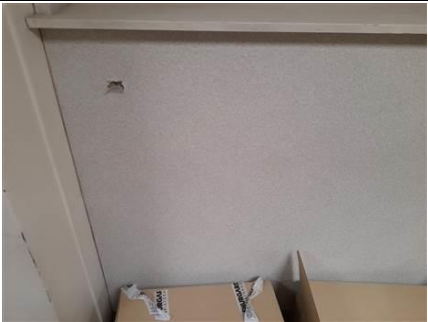
| | <p>Photo n° Ph0209<br/>Localisation : 2e étage - SA222<br/>Description : Mur - Enduit + peinture</p> |

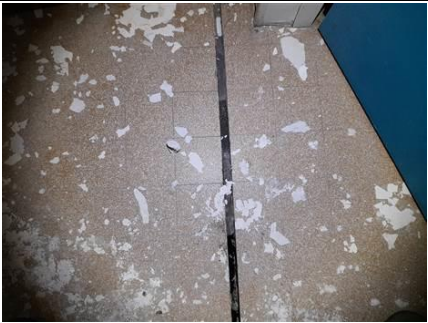
| | <p>Photo n° Ph0210<br/>Localisation : 2e étage - SA214<br/>Description : Sol - Joint de dilatation</p> |

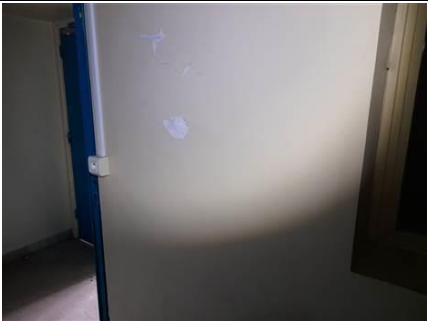
| | <p>Photo n° Ph0211<br/>Localisation : 2e étage - SA214<br/>Description : Mur - Enduit + peinture</p> |

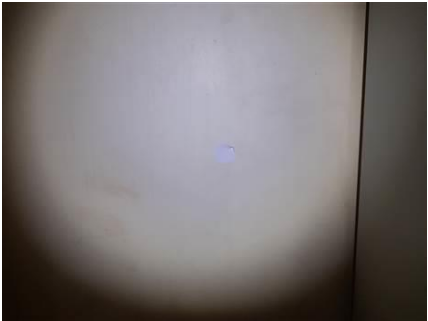
| | <p>Photo n° Ph0212<br/>Localisation : 2e étage - SA214<br/>Description : Cloison - Enduit + peinture</p> |

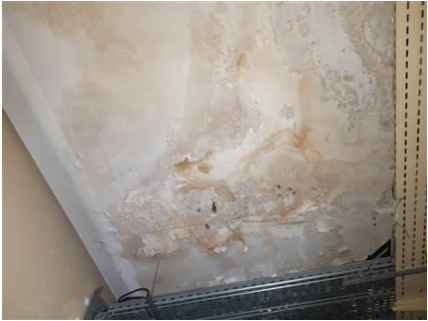
| | <p>Photo n° Ph0213<br/>Localisation : 2e étage - SA214<br/>Description : Plafond - Enduit + peinture</p> |

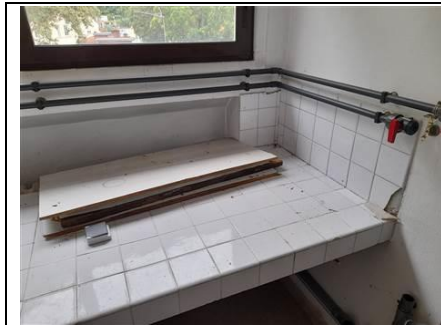
Photo n° Ph0214  
Localisation : 2e étage - SA200  
Description : Colle de faïence 12x12 blanche

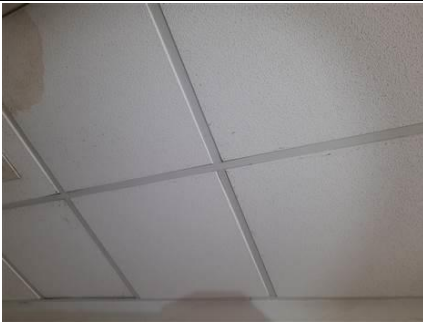
Photo n° Ph0215  
Localisation : 2e étage - SA200  
Description : Dalle de faux plafond 60x60

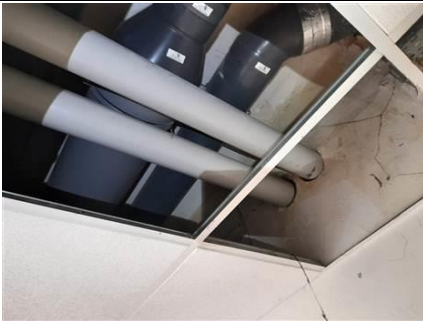
Photo n° Ph0216  
Localisation : 2e étage - SA200  
Description : Calorifugeage mousse + aluminium + enveloppe PVC

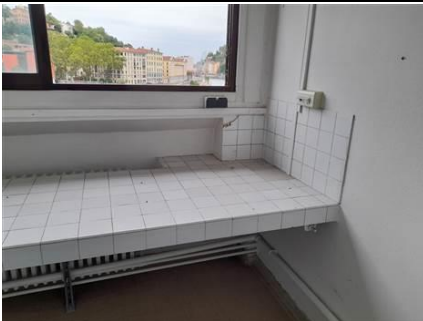
Photo n° Ph0217  
Localisation : 2e étage - SA228  
Description : Colle de faïence 12x12 blanche

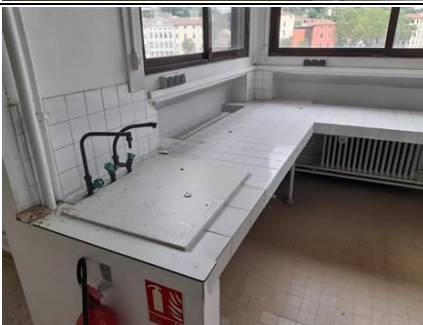
Photo n° Ph0218  
Localisation : 2e étage - SA230  
Description : Colle de faïence 12x12 blanche

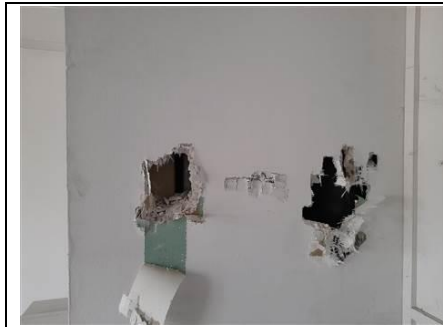
Photo n° Ph0219  
Localisation : 2e étage - SA230  
Description : Placoplatre + carreaux de plâtre

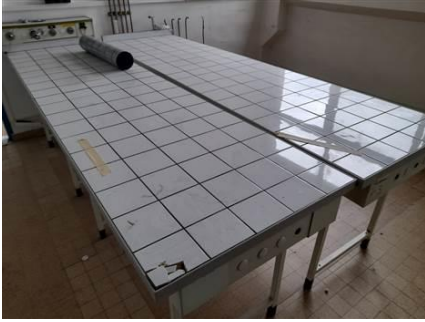
Photo n° Ph0220  
Localisation : 2e étage - SA230  
Description : Colle de faïence 15x15 blanche

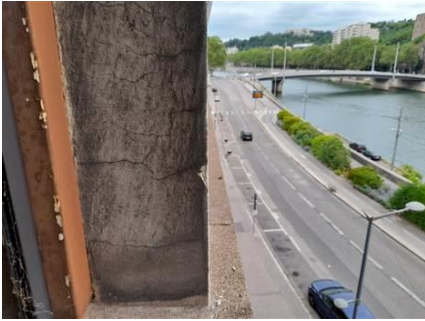
Photo n° Ph0221  
Localisation : Façade Est  
Description : R+2 - Enduit de façade

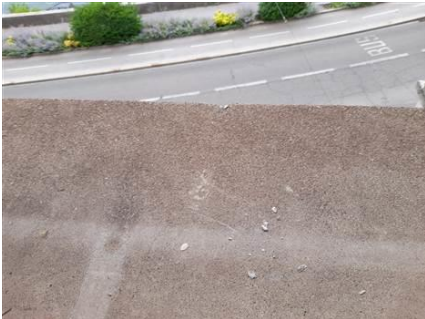
Photo n° Ph0222  
Localisation : Façade Est  
Description : R+2 - Appui de fenêtre

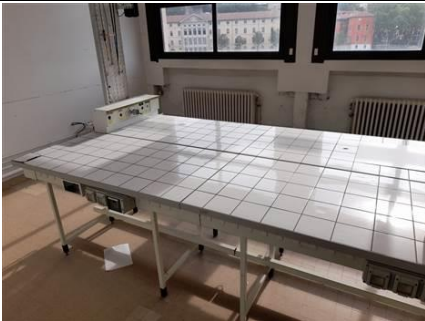
Photo n° Ph0223  
Localisation : 2e étage - SA233  
Description : Colle de faïence 15x15 blanche

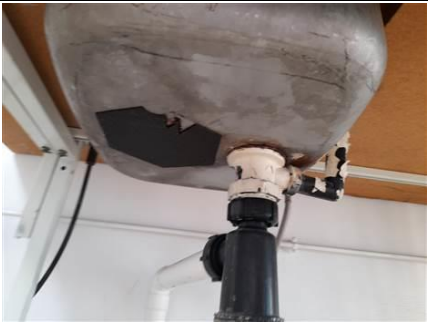
| | <p>Photo n° Ph0224<br/>Localisation : 2e étage - SA237<br/>Description : Evier - Tampon bitumineux</p> |

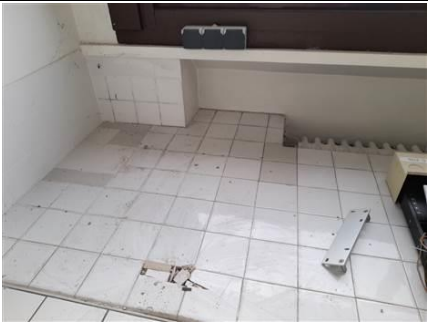
| | <p>Photo n° Ph0225<br/>Localisation : 2e étage - SA238<br/>Description : Colle de faïence 12x12 blanche</p> |

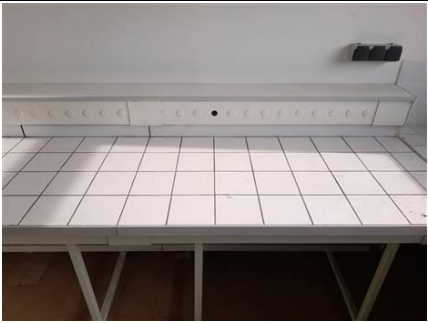
| | <p>Photo n° Ph0226<br/>Localisation : 2e étage - SA238<br/>Description : Colle de faïence 15x15 blanche</p> |

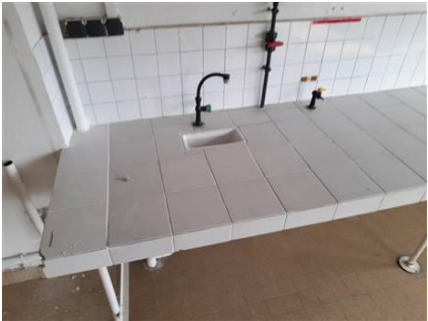
| | <p>Photo n° Ph0227<br/>Localisation : 2e étage - SA239<br/>Description : Colle de faïence 15x15 blanche</p> |

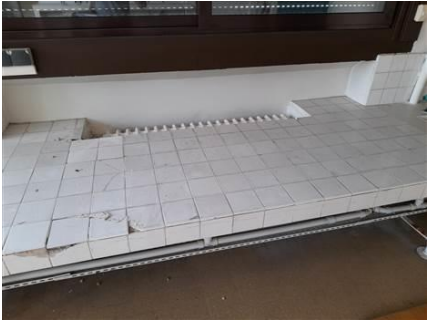
| | <p>Photo n° Ph0228<br/>Localisation : 2e étage - SA239<br/>Description : Colle de faïence 12x12 blanche</p> |

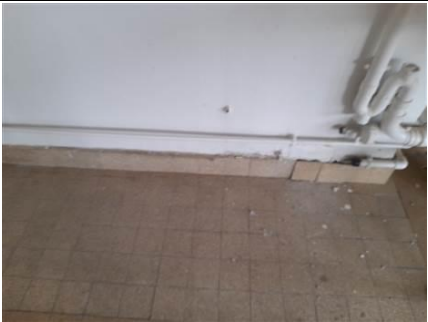
| | <p>Photo n° Ph0229<br/>Localisation : 2e étage - SA239<br/>Description : Colle de plinthes 10x10 beige</p> |

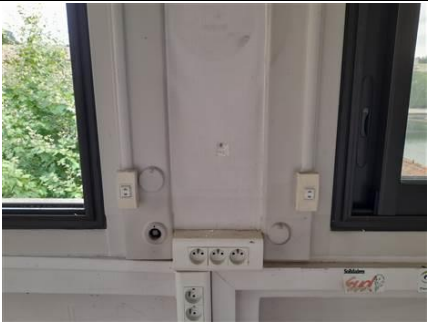
| | <p>Photo n° Ph0230<br/>Localisation : 2e étage - SA211<br/>Description : Mur - Enduit + peinture</p> |

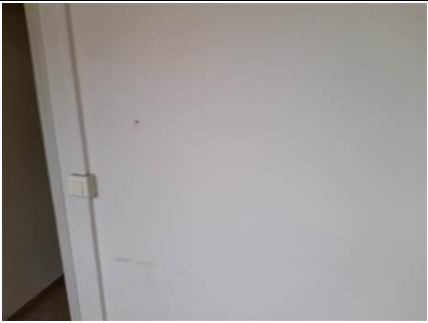
| | <p>Photo n° Ph0231<br/>Localisation : 2e étage - SA211<br/>Description : Cloison - Enduit + peinture</p> |

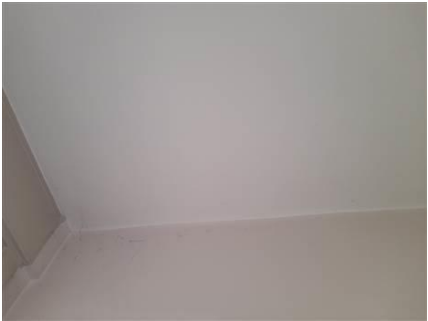
| | <p>Photo n° Ph0232<br/>Localisation : 2e étage - SA211<br/>Description : Plafond - Enduit + peinture</p> |

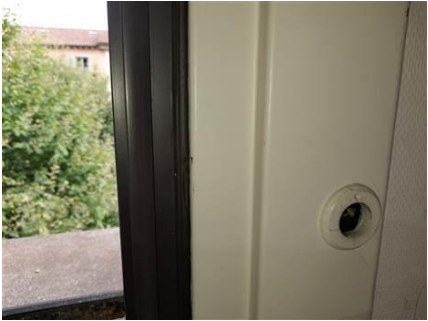
| | <p>Photo n° Ph0233<br/>Localisation : 2e étage - SA211<br/>Description : Joint d'étanchéité entre ancien et nouveau dormant de fenêtre</p> |

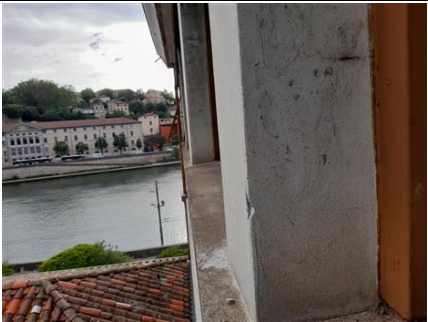
| | <p>Photo n° Ph0234<br/>Localisation : Façade Nord<br/>Description : R+2 - Enduit de façade</p> |

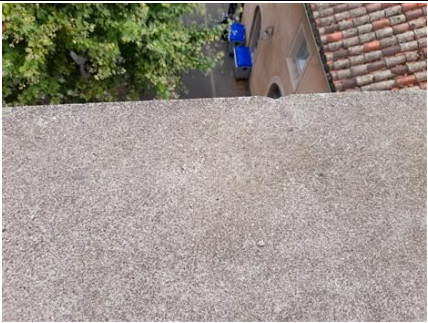
| | <p>Photo n° Ph0235<br/>Localisation : Façade Nord<br/>Description : R+2 - Appui de fenêtre</p> |

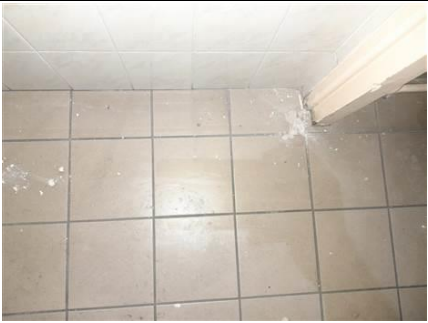
| | <p>Photo n° Ph0236<br/>Localisation : 2e étage - SA219<br/>Description : Colle de carrelage 20x20 beige</p> |

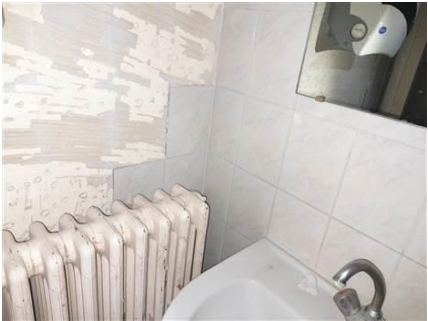
| | <p>Photo n° Ph0237<br/>Localisation : 2e étage - SA219<br/>Description : Colle de faïence 15x20 marbrée</p> |

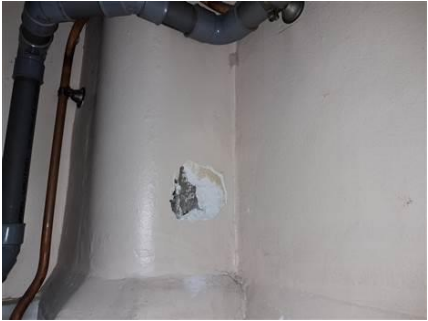
| | <p>Photo n° Ph0238<br/>Localisation : 2e étage - SA219<br/>Description : Enduit de scellement chute EU</p> |

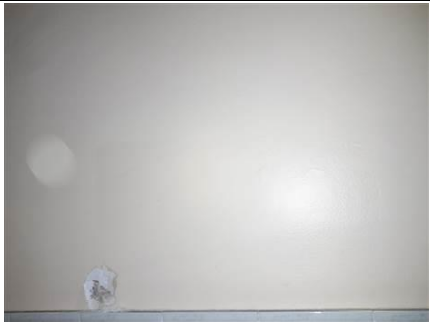
| | <p>Photo n° Ph0239<br/>Localisation : 2e étage - SA218<br/>Description : Mur - Enduit + peinture</p> |

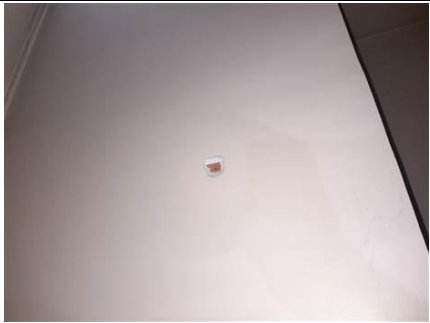
| | <p>Photo n° Ph0240<br/>Localisation : 2e étage - SA218<br/>Description : Cloison - Enduit + peinture</p> |

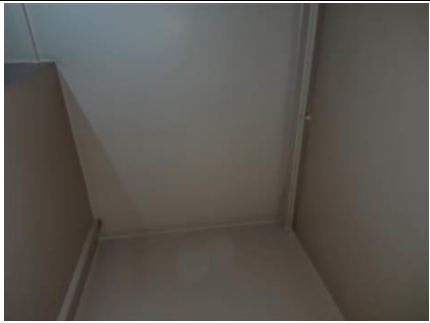
| | <p>Photo n° Ph0241<br/>Localisation : 2e étage - SA218<br/>Description : Plafond - Enduit + peinture</p> |

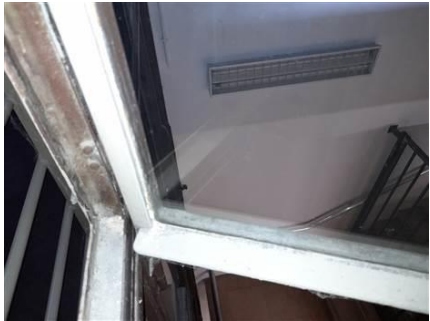
| | <p>Photo n° Ph0242<br/>Localisation : 2e étage - SA214<br/>Description : Châssis métal - Mastic vitrier</p> |

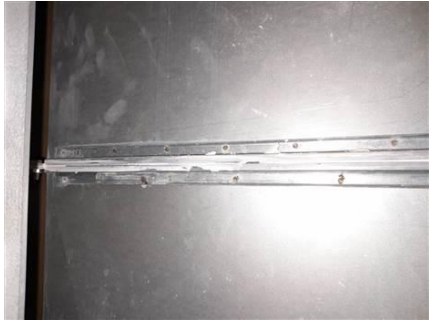
| | <p>Photo n° Ph0243<br/>Localisation : 2e étage - SA240<br/>Description : Joint souple jonction gaine ventilation</p> |

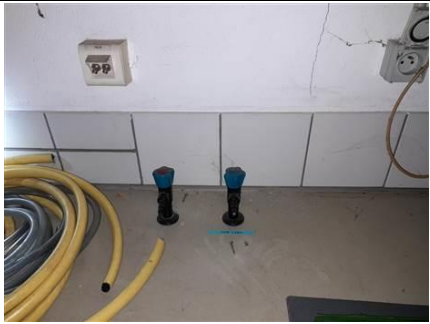
| | <p>Photo n° Ph0244<br/>Localisation : Sous-sol - SS107<br/>Description : Colle de faïence 20x20 blanche</p> |

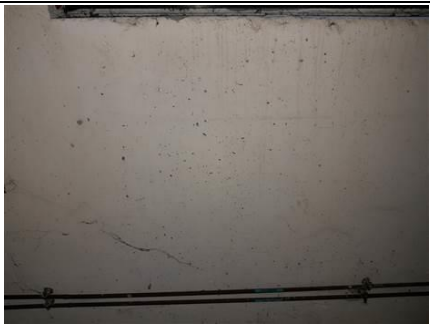
| | <p>Photo n° Ph0245<br/>Localisation : Sous-sol - SS107<br/>Description : Mur béton - Enduit + peinture</p> |

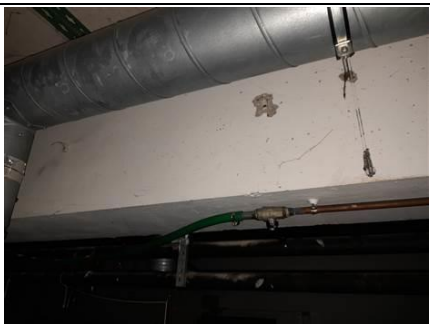
| | <p>Photo n° Ph0246<br/>Localisation : Sous-sol - SS107<br/>Description : Poutre béton + peinture</p> |

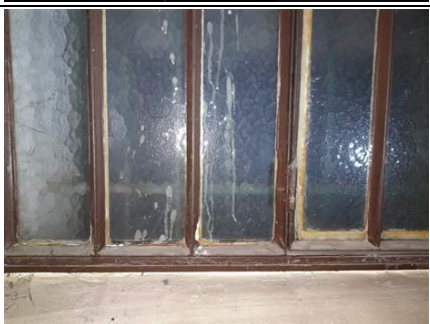
| | <p>Photo n° Ph0247<br/>Localisation : Sous-sol - SS101<br/>Description : Fenêtre - Mastic vitrier</p> |

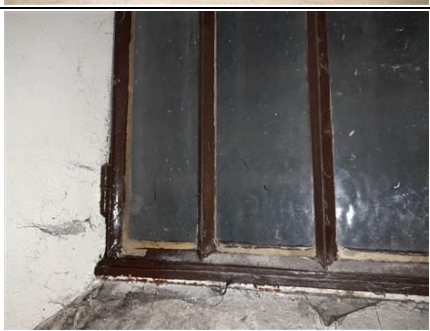
| | <p>Photo n° Ph0248<br/>Localisation : Sous-sol - SS109<br/>Description : Fenêtre - Mastic vitrier</p> |

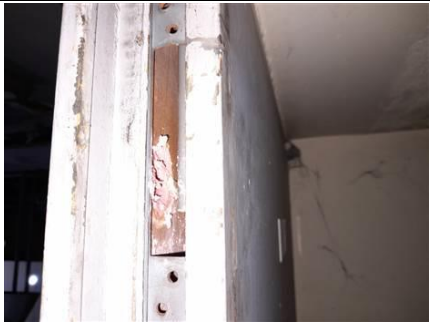
| | <p>Photo n° Ph0249<br/>Localisation : Sous-sol - SS111<br/>Description : Porte coupe-feu - Plaques intérieures</p> |

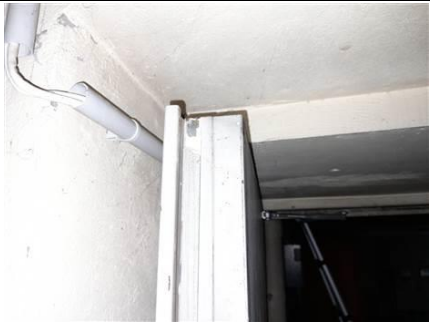
| | <p>Photo n° Ph0250<br/>Localisation : Sous-sol - SS111<br/>Description : Joint de porte coupe-feu</p> |

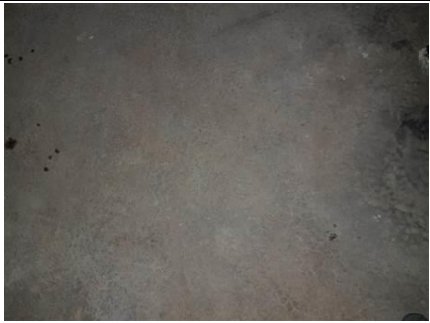
| | <p>Photo n° Ph0251<br/>Localisation : Sous-sol - SS111<br/>Description : Sol béton</p> |

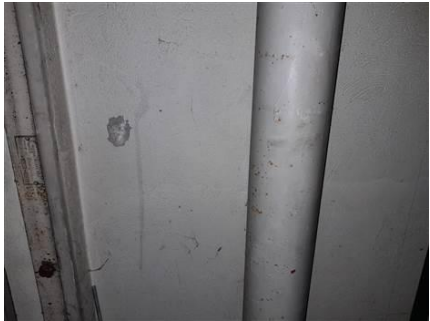
| | <p>Photo n° Ph0252<br/>Localisation : Sous-sol - SS111<br/>Description : Mur - Enduit + peinture</p> |

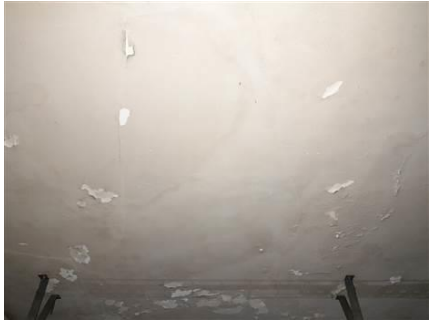
| | <p>Photo n° Ph0253<br/>Localisation : Sous-sol - SS111<br/>Description : Plafond - Enduit + peinture</p> |

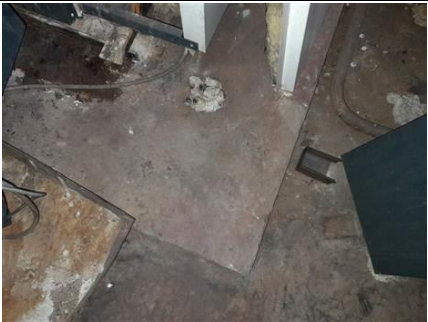
| | <p>Photo n° Ph0254<br/>Localisation : Sous-sol - SS111<br/>Description : Socle chaudière</p> |

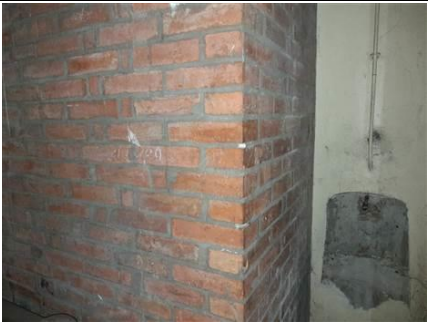
| | <p>Photo n° Ph0255<br/>Localisation : Sous-sol - SS111<br/>Description : Cheminée brique - Mortier de scellment</p> |

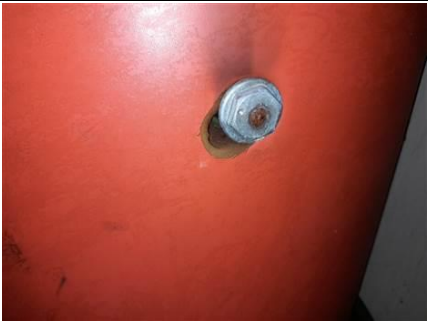
| | <p>Photo n° Ph0256<br/>Localisation : Sous-sol - SS111<br/>Description : Isolant ballon de stockage</p> |

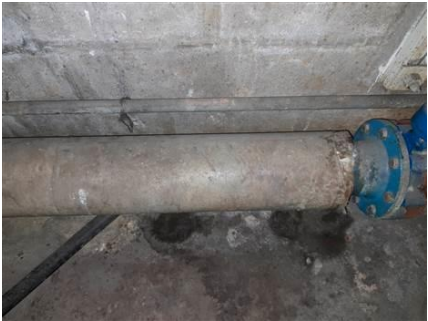
| | <p>Photo n° Ph0257<br/>Localisation : Sous-sol - SS111<br/>Description : Calorifugeage laine minérale + enveloppe PVC</p> |

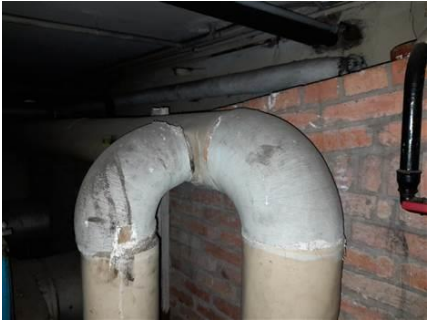
| | <p>Photo n° Ph0258<br/>Localisation : Sous-sol - SS111<br/>Description : Coude de calorifugeage plâtre</p> |

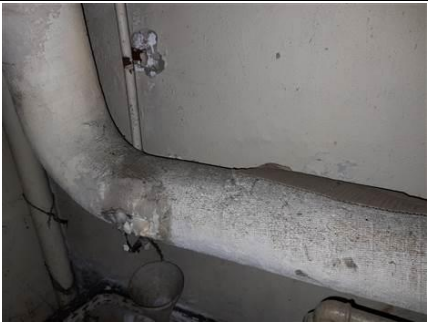
| | <p>Photo n° Ph0259<br/>Localisation : Sous-sol - SS111<br/>Description : Calorifugeage laine minérale + bande tissée + plâtre</p> |

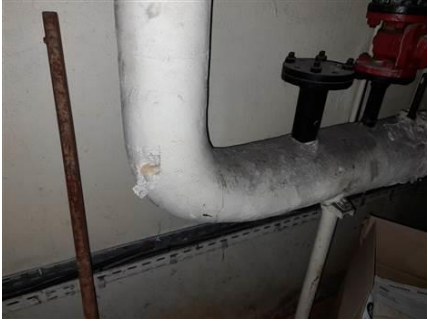
| | <p>Photo n° Ph0260<br/>Localisation : Sous-sol - SS111<br/>Description : Coude de calorifugeage plâtre</p> |

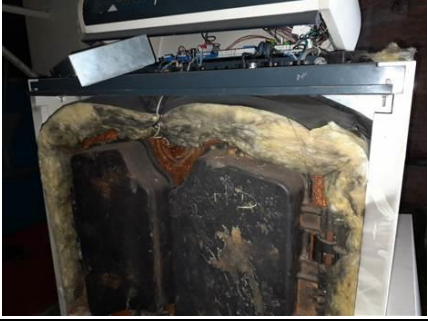
| | <p>Photo n° Ph0261<br/>Localisation : Sous-sol - SS111<br/>Description : Chaudière 3 - Isolant corps de chauffe</p> |

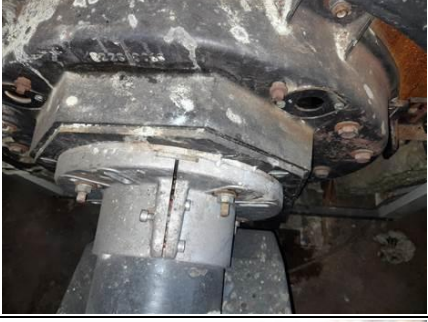
| | <p>Photo n° Ph0262<br/>Localisation : Sous-sol - SS111<br/>Description : Chaudière 3 - Joint du brûleur</p> |

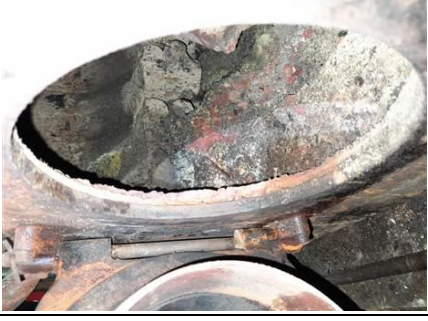
| | <p>Photo n° Ph0263<br/>Localisation : Sous-sol - SS111<br/>Description : Chaudière 1 - Joint du brûleur</p> |

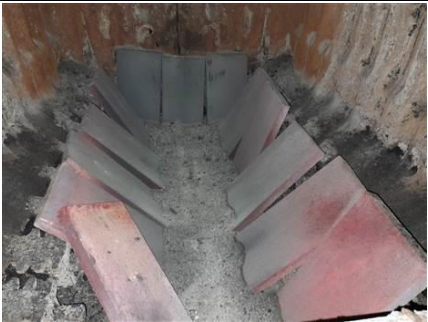
| | <p>Photo n° Ph0264<br/>Localisation : Sous-sol - SS111<br/>Description : Chaudière 1 - Brique réfractaire</p> |

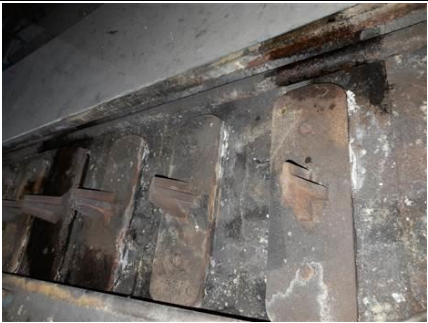
| | <p>Photo n° Ph0265<br/>Localisation : Sous-sol - SS111<br/>Description : Chaudière 1 - Tresse corps de chauffe</p> |

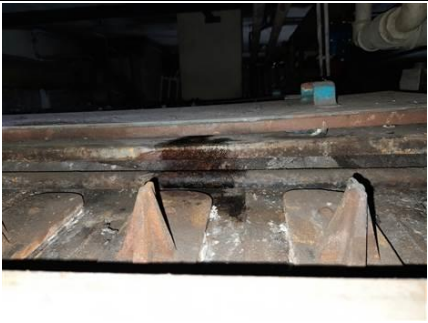
| | <p>Photo n° Ph0266<br/>Localisation : Sous-sol - SS111<br/>Description : Chaudière 1 - Isolant corps de chauffe</p> |

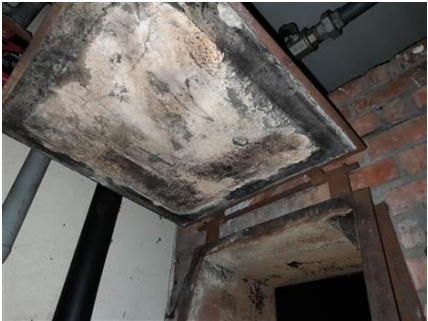
| | <p>Photo n° Ph0267<br/>Localisation : Sous-sol - SS111<br/>Description : Plaque coupe-feu trappe de visite du conduit fumée</p> |

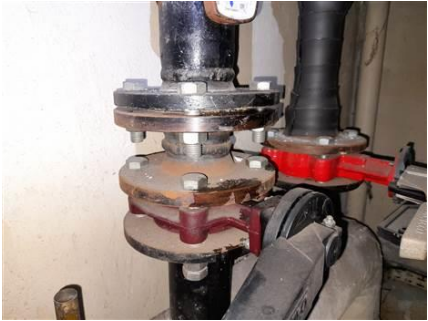
| | <p>Photo n° Ph0268<br/>Localisation : Sous-sol - SS111<br/>Description : Joint de bride</p> |

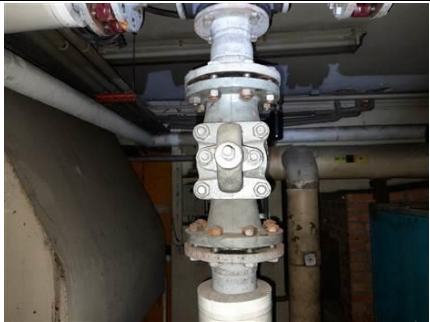
| | <p>Photo n° Ph0269<br/>Localisation : Sous-sol - SS111<br/>Description : Joint de bride</p> |

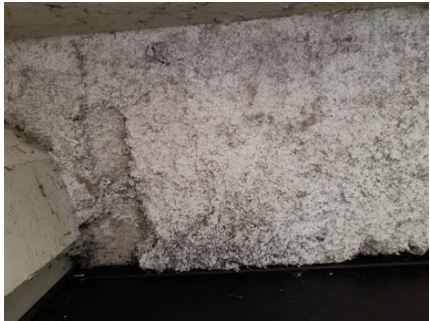
| | <p>Photo n° Ph0272<br/>Localisation : Façade Ouest<br/>Description : Flocage débords de dalle extérieur</p> |

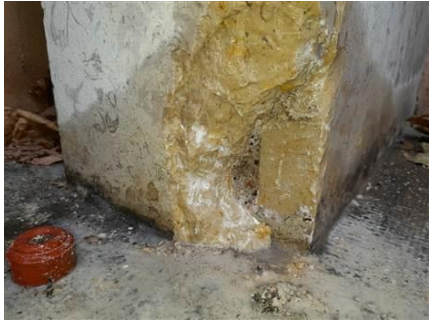
| | <p>Photo n° Ph0273<br/>Localisation : Façade Nord<br/>Description : Colle de parement pierre</p> |

| Identifiant et échantillons | Localisation | Composant de la construction | Parties du composant | Description | Photo |
|---|---|---|---|---|---|
| M0273-P0273 | Façade Nord | - | - | <p>Colle de parement pierre</p> <p><b>Réf. laboratoire:</b> 23N027048-109<br/><b>Commentaires Laboratoire:</b><br/>Matériau dur de type ciment-colle (beige) (Calcination et/ou attaque acide1)<br/><b>Analyse à réaliser:</b> 1 couche</p> | |

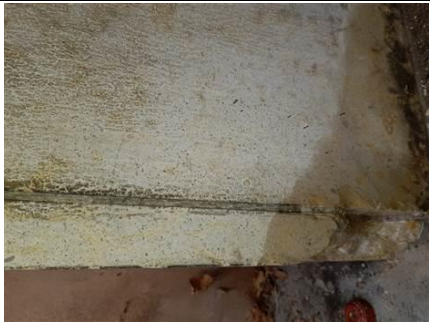
| | <p>Photo n° Ph0274<br/>Localisation : Façade Nord<br/>Description : Joint de parement pierre</p> |

| Identifiant et échantillons | Localisation | Composant de la construction | Parties du composant | Description | Photo |
|---|---|---|---|---|---|
| M0274-P0274 | Façade Nord | - | - | <p>Joint de parement pierre</p> <p><b>Réf. laboratoire:</b> 23N027048-110<br/><b>Commentaires Laboratoire:</b><br/>Matériau dur de type joint ciment (blanc) (Calcination et/ou attaque acide1)<br/><b>Analyse à réaliser:</b> 1 couche</p> | |

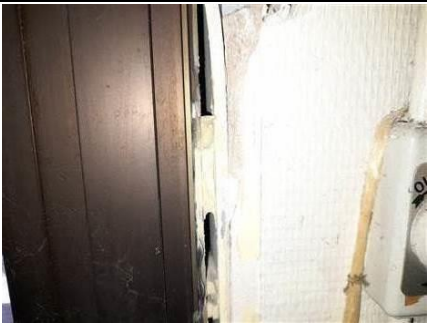
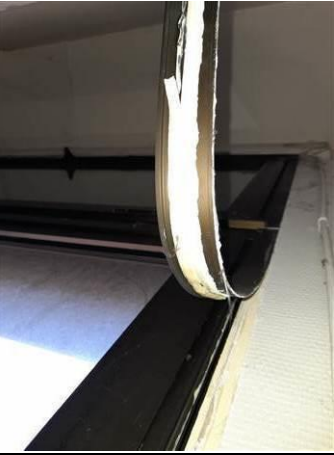
| | <p>Photo n° Ph0277<br/>Localisation : 1er étage - SA125<br/>Description : Joint d'étanchéité entre menuiserie et structure / Couvre-joint</p> |
| | <p>Photo n° Ph0277<br/>Localisation : 1er étage - SA125<br/>Description : Joint d'étanchéité entre menuiserie et structure / Couvre-joint</p> |

| Identifiant et échantillons | Localisation | Composant de la construction | Parties du composant | Description | Photo |
|---|---|---|---|---|---|
| M0277-P0277 | 1er étage - SA125 | | | <p>Joint d'étanchéité entre menuiserie et structure / Couvre-joint</p> <p><b>Commentaires prélèvement:</b> Joint d'étanchéité entre menuiserie et structure</p> <p><b>Réf. laboratoire:</b> 23N032470-003</p> <p><b>Commentaires Laboratoire:</b> Matériau de type peinture (blanc) en traces ; matériau souple de type joint (beige) ; matériau (pulvérulent) (gris) (Calcination et attaque acide1)</p> <p><b>Analyse à réaliser:</b> 1 couche</p> | |

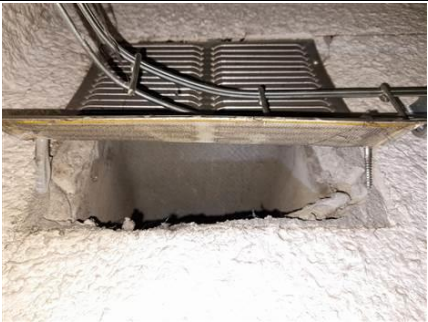
| | <p>Photo n° Ph0278<br/>Localisation : Rez de chaussée - SA002<br/>Description : Conduit amiante ciment - Raccord gaine de désenfumage</p> |

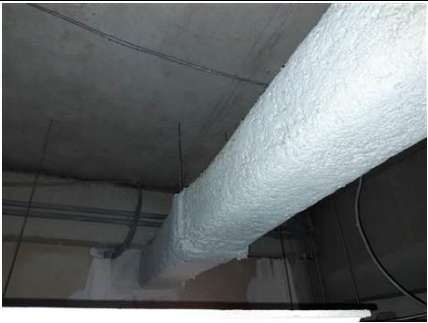
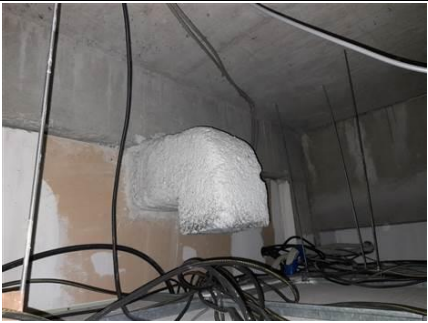
| | <p>Photo n° Ph0279<br/>Localisation : 1er étage - SA103<br/>Description : Conduit amiante ciment - Raccord gaine de désenfumage</p> |
| | <p>Photo n° Ph0279<br/>Localisation : 1er étage - SA103<br/>Description : Conduit amiante ciment - Raccord gaine de désenfumage</p> |

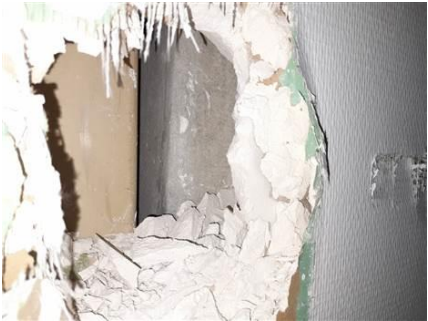
| | <p>Photo n° Ph0281<br/>Localisation : 2e étage - SA230<br/>Description : Conduit amiante ciment</p> |

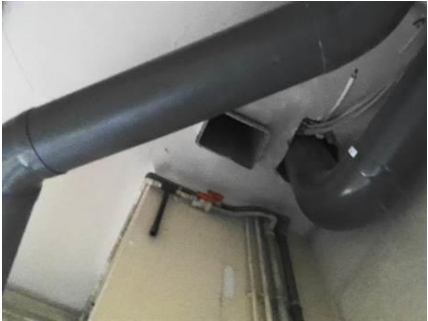
| | <p>Photo n° Ph0282<br/>Localisation : Rez de chaussée - SA004<br/>Description : Conduit amiante ciment</p> |

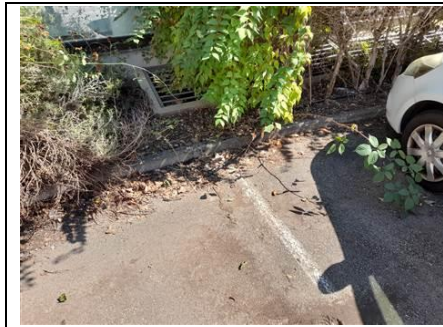
Photo n° Ph0283  
Localisation : Extérieur  
Description : Enrobé cour

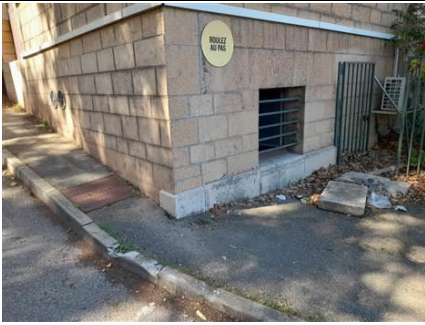
Photo n° Ph0284  
Localisation : Extérieur  
Description : Enrobé trottoir

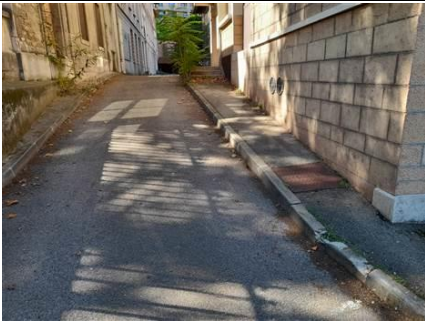
Photo n° Ph0285  
Localisation : Extérieur  
Description : Enrobé accès véhicule

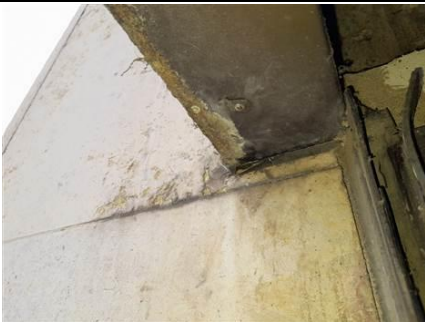
Photo n° Ph0291  
Localisation : Rez de chaussée - SA012  
Description : Joint d'étanchéité contour des parois vitrées (Emalit)

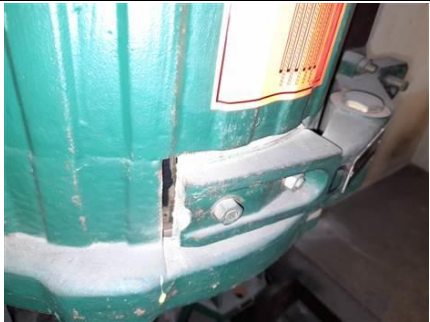
| | <p>Photo n° Ph0292<br/>Localisation : Sous-sol - Machinerie d'ascenseur<br/>Description : Plaquettes de frein moteur ascenseur</p> |

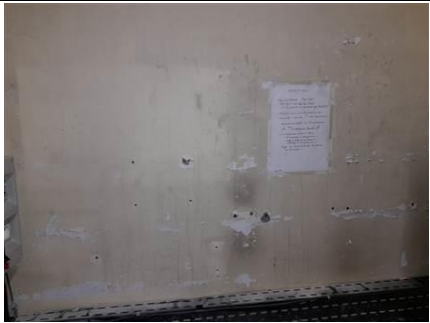
| | <p>Photo n° Ph0293<br/>Localisation : Sous-sol - Machinerie d'ascenseur<br/>Description : Cloison - Enduit + peinture</p> |

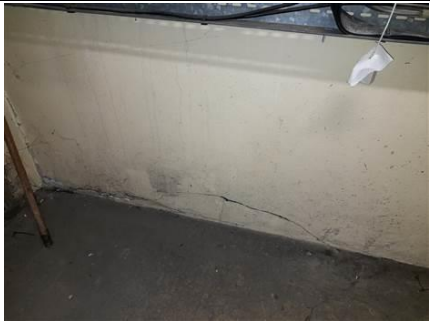
| | <p>Photo n° Ph0294<br/>Localisation : Sous-sol - Machinerie d'ascenseur<br/>Description : Murs - Enduit + peinture</p> |

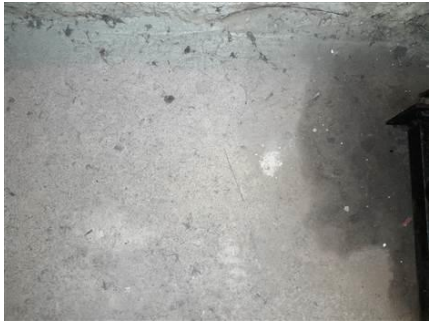
| | <p>Photo n° Ph0295<br/>Localisation : Cage d'ascenseur<br/>Description : Sol de la fosse</p> |

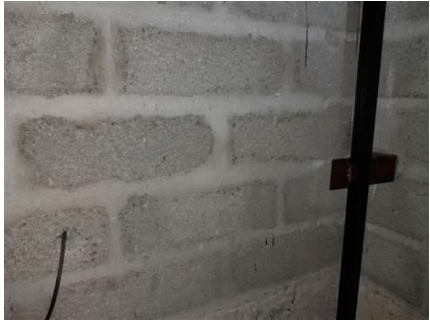
| | <p>Photo n° Ph0296<br/>Localisation : Cage d'ascenseur<br/>Description : Murs - Parpaings + colle de scellement</p> |

| Identifiant et échantillons | Localisation | Composant de la construction | Parties du composant | Description | Photo |
|---|---|---|---|---|---|
| M0287-P0287 | Cage d'ascenseur | - | - | Murs - Parpaings + colle de scellement<br><br><b>Réf. laboratoire:</b> 25N021438-006<br><b>Commentaires Laboratoire:</b> Matériau dur de type mortier, béton, chape (gris) (Calcination et/ou attaque acide1)<br><b>Analyse à réaliser:</b> Non connu | |

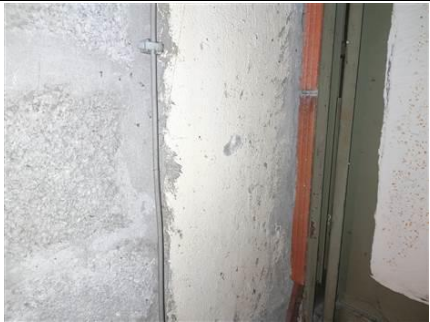
| | <p>Photo n° Ph0297<br/>Localisation : Cage d'ascenseur<br/>Description : Murs - Enduit + peinture</p> |
