**Pré-Rapport du 19/05/2025 de la mission de repérage des matériaux et produits contenant de l'amiante dans les immeubles bâtis avant démolition  
(Listes C de l'annexe 13-9 du Code de la Santé publique)**

Dossier N° 2023-07-42105-UNIVERSITÉ-DE-LYON - BATIMENT SAONE

**BATIMENT SAONE  
3 Quai Chauveau  
69009 LYON**

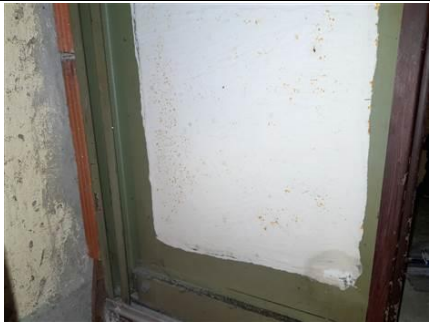
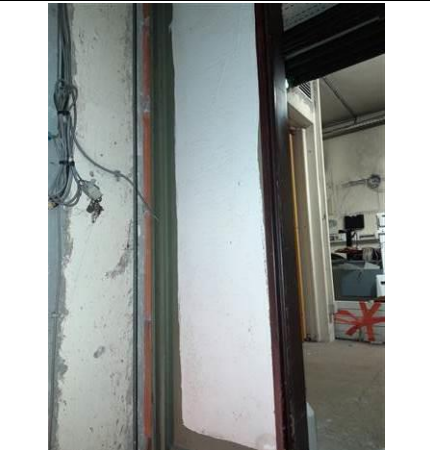
| | <p>Photo n° Ph0298<br/>Localisation : Cage d'ascenseur<br/>Description : Enduit au dos des portes palières / porte de cabine</p> |
| | <p>Photo n° Ph0298<br/>Localisation : Cage d'ascenseur<br/>Description : Enduit au dos des portes palières / porte de cabine</p> |

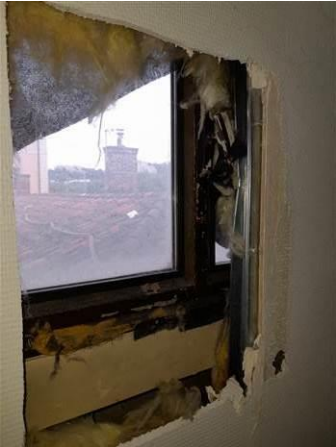
| | <p>Photo n° Ph0303<br/>Localisation : 1er étage - SA123<br/>Description : Fenêtre haute - Mastic vitrier</p> |

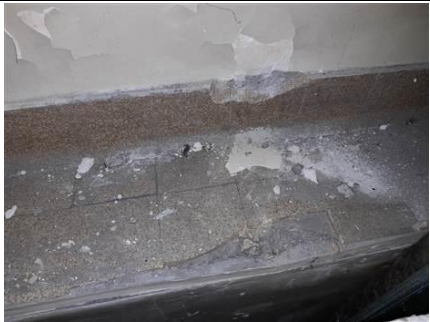
| | <p>Photo n° Ph0304<br/>Localisation : 1er étage - SA123<br/>Description : Tablette - Colle de carrelage 10x10 beige moucheté</p> |

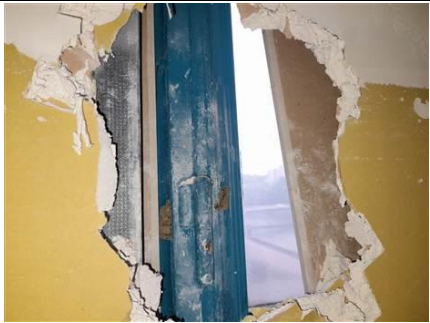
| | <p>Photo n° Ph0305<br/>Localisation : 1er étage - SA125<br/>Description : Fenêtre haute - Mastic vitrier</p> |

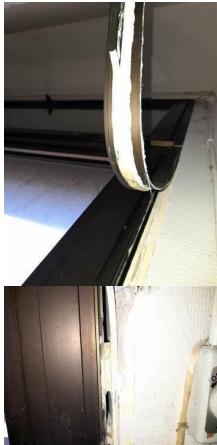
| Identifiant et échantillons | Localisation | Composant de la construction | Parties du composant | Description | Photo |
|---|---|---|---|---|---|
| ZPSO-0006-P0275 | 1er étage - SA125 | - | - + - | <p>Joint d'étanchéité entre menuiserie et structure / Couvre-joint</p> <p><b>Commentaires prélèvement:</b> Joint d'étanchéité entre menuiserie et structure<br/><b>Réf. laboratoire:</b> 23N032470-001<br/><b>Commentaires Laboratoire:</b><br/>Matériau de type peinture (blanc) en traces ; matériau souple de type joint (beige) (Calcination et attaque acide1)<br/><b>Analyse à réaliser:</b> 1 couche</p> | |

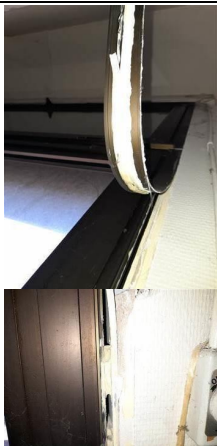
| Identifiant et échantillons | Localisation | Composant de la construction | Parties du composant | Description | Photo |
|---|---|---|---|---|---|
| M0276-P0276 | 1er étage - SA125 | - | - + - | <p>Joint d'étanchéité entre menuiserie et structure / Couvre-joint</p> <p><b>Commentaires prélèvement:</b> Joint d'étanchéité entre menuiserie et structure<br/><b>Réf. laboratoire:</b> 23N032470-002<br/><b>Commentaires Laboratoire:</b><br/>Matériau de type peinture (blanc) en traces ; matériau souple de type joint (beige) (Calcination et attaque acide1)<br/><b>Analyse à réaliser:</b> 1 couche</p> | |

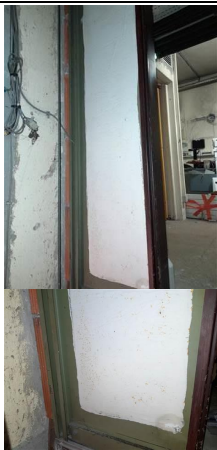
| Identifiant et échantillons | Localisation | Composant de la construction | Parties du composant | Description | Photo |
|---|---|---|---|---|---|
| M0289-P0289 | Cage d'ascenseur | - | - | Enduit au dos des portes palières / porte de cabine<br><br><b>Réf. laboratoire:</b> 25N021438-008<br><b>Commentaires Laboratoire:</b> Matériau semi-dur de type enduit (brillant) (blanc) (Calcination et/ou attaque acide1)<br><b>Analyse à réaliser:</b> Non connu | |
