# RAPPORT THERMOGRAPHIE

## CHT SAINT-DENIS - CASANOVA

### 93200 SAINT DENIS

- Adresse : 11 Rue Danielle-Casanova, 93205 Saint-Denis
- Date de visite : 13/03/2024
- Heure de visite : 8h-10h

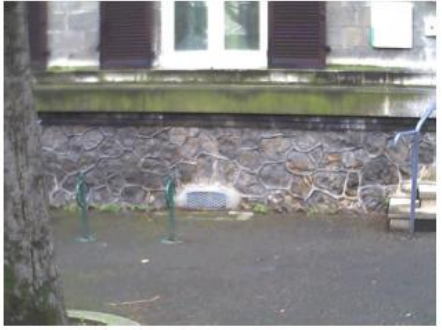
# MESURE N°5

Dépensements thermiques en partie basse du mur (M1) et en partie haute (M2) liées à un défaut d'isolation du mur.

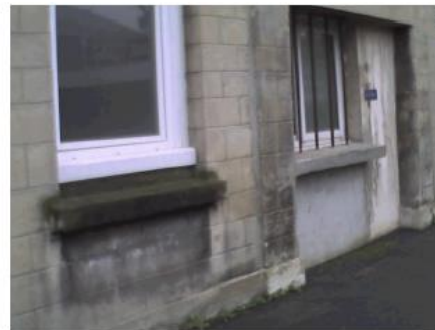
Défaut d'isolation du mur (M1) et ponts thermiques liés au plancher intermédiaire (M2).

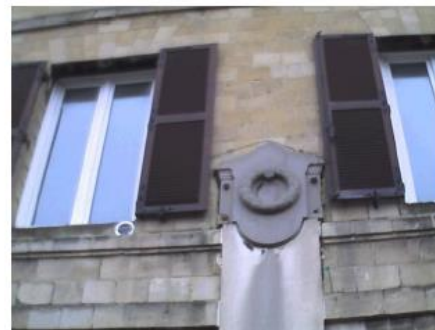
Différence de température entre les points M1 et M2 montrant des déperditions thermiques uniformes sur l'ensemble du mur dues à un défaut d'isolation.

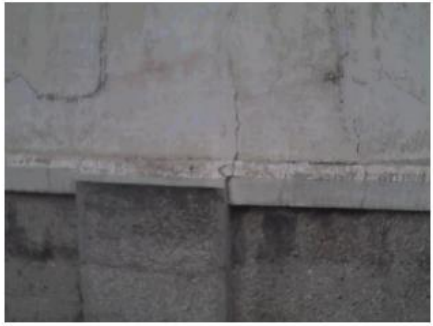
Dépensements thermiques hétérogènes au niveau du bas du mur extérieur liées à un défaut d'isolation .

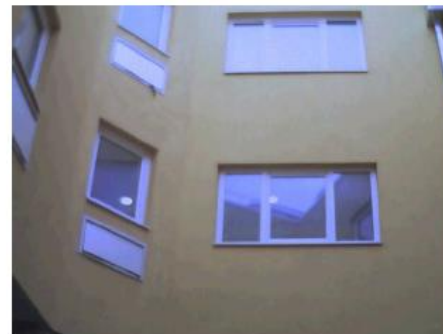
Ponts thermiques au niveau des liaisons entre les murs extérieurs.  
Déperditions thermiques par infiltration d'air au niveau des bouches de désenfumage.

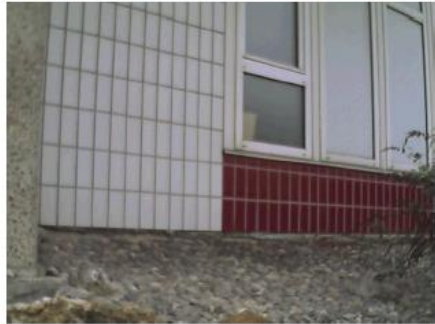
Pont thermique au niveau de la dalle du rez-de-chaussée.  
Le mur extérieur ne présente pas de défaut d'isolation.

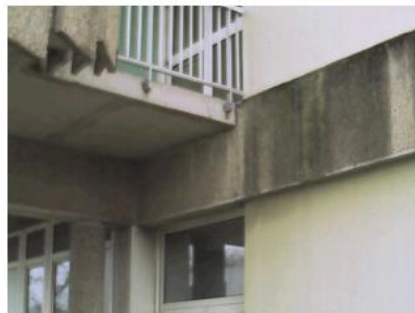
# MESURE N°40

Ponts thermiques entre le plancher intermédiaire et le mur extérieur ainsi qu'au niveau de l'angle des murs extérieurs.

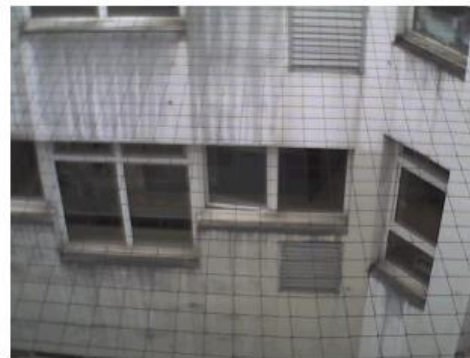
## MESURE N°44

Fenêtre ouverte au centre de la photo créant des déperditions par infiltration d'air. Les bouches de désenfumage sont également thermiquement déperditives.  
On remarque également les ponts thermiques liés aux planchers intermédiaires.

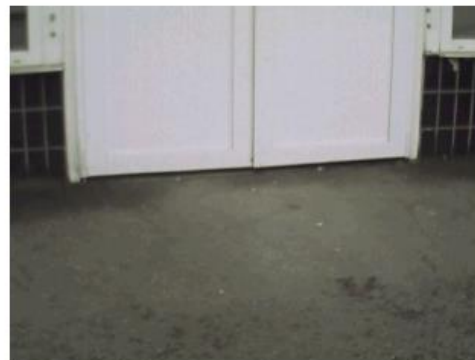
Infiltrations d'air par le bas de la porte.

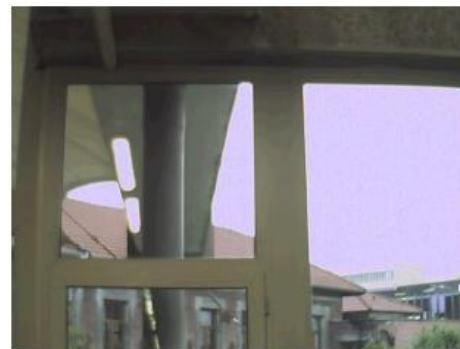
Défaut d'étanchéité à l'air de la fenêtre (M1 et M2).
