## DOSSIER DE DIAGNOSTIC TECHNIQUE

**Référence : 002ER431343-1**  
A communiquer pour toute correspondance  
Réalisé le : 13/02/2024  
Référence mandataire : SSM DU NORD

SSM DU NORD  
771 BOULEVARD AMBROISE  
CROIZAT  
59287 GUESNAIN

## Rapport de repérage des matériaux et produits contenant de l'amiante avant réalisation de travaux dans un immeuble bâti

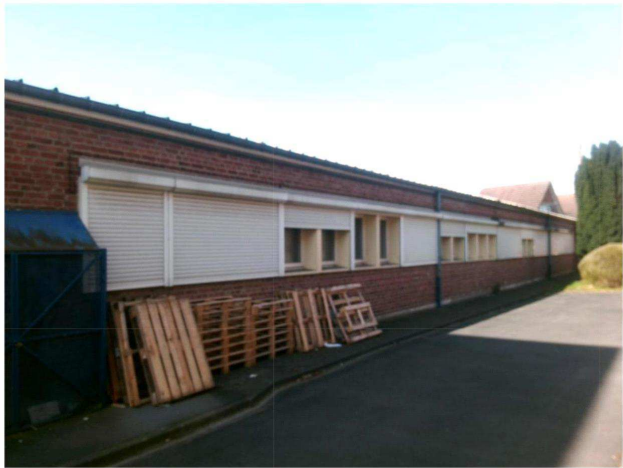
Vol 28  
(Façade 1)

P82 : Eléments en fibres-ciment

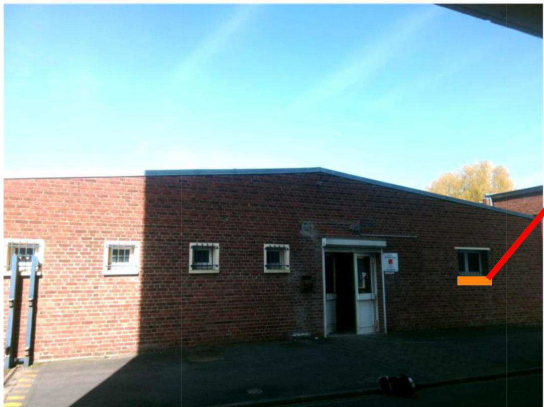
Vol 29  
(Façade 2)

P82
