| <p align="center"><b><u>Ouvrage</u></b></p> <p align="center"><b>E.H.P.A.D. DE COUBLEVIE</b></p> <p align="center"><b>Pavillon des personnes âgées</b></p> <p align="center">Chemin des Dominicains<br/>38500 - COUBLEVIE</p> | <p align="center"><b><u>Numéro de l'opération</u></b></p> <p align="center"><b><u>718-17</u></b></p> <p align="center"><b><u>COUVERTURES EN FEUILLES DE ZINC</u></b></p> | <p align="center"><b><u>Maître d'Ouvrage</u></b></p> <p align="center"><b>CENTRE HOSPITALIER DE VOIRON</b></p> <p align="center">14, route des Gorges<br/>BP 208</p> <p align="center">38506 – VOIRON cedex</p> |
| <p align="center"><b><u>Date de visite</u></b></p> <p align="center">Le 15 Mars 2017.</p> <p align="center"><b><u>Nombre de pages :</u></b></p> <p align="center"><b>79</b></p> | | <p align="center"><b><u>Bureau d'Etudes</u></b></p> <p align="center"> </p> <p align="center">20, rue de l'Europe<br/>71000 MACON</p> |

## RAPPORT D'ANALYSE DES COUVERTURES EN ZINC A JOINT DEBOUT (sous décennale)

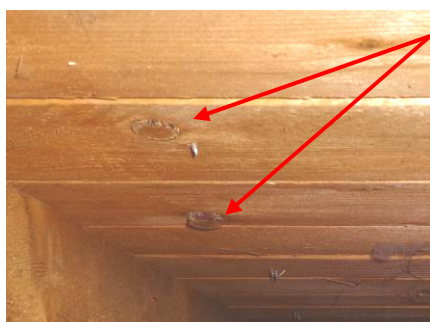
Nous constatons de gros nœuds et des désolidarisations de certains d'entre eux.

Observation : Le classement d'aspect des bois devra être confirmé par le DOE de l'entreprise selon l'article 4.6.2 du DTU 40.41.

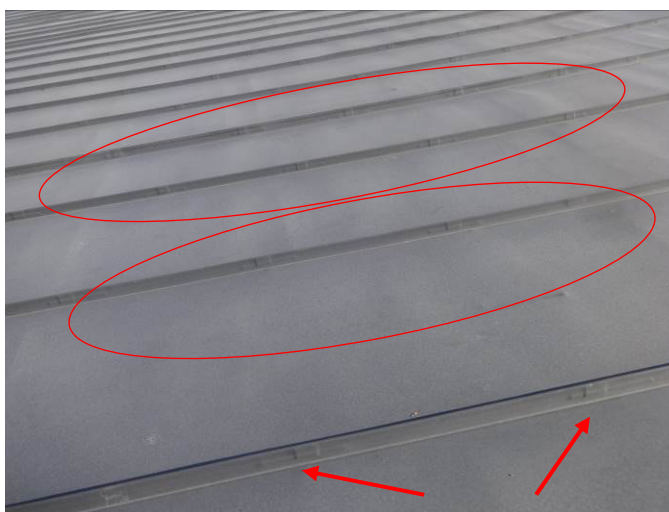
Lors de notre intervention, nous avons pu constater que **l'ensemble des entraxes réglementaires (33.3 cm)** des pattes de fixation des feuilles de zinc **n'était pas respecté** sur cet ouvrage.

Nous avons mesuré à plusieurs endroits des entraxes oscillant entre **35** (pour le plus court), **37**, **38**, **40**, **41**, **47**, et pour le plus long **50** cm.

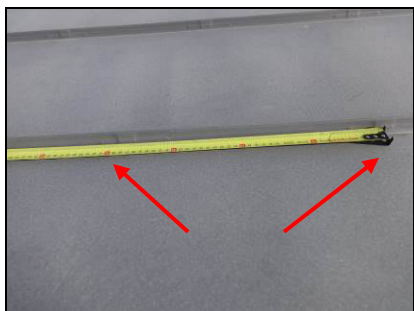
Entraxe des pattes : **37 cm.**

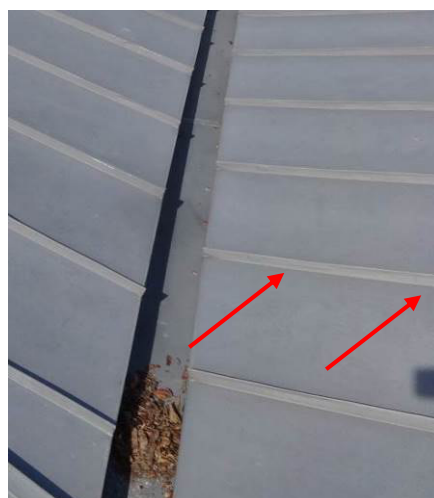
Entraxe des pattes en égout : 16 cm et la seconde 37 cm.

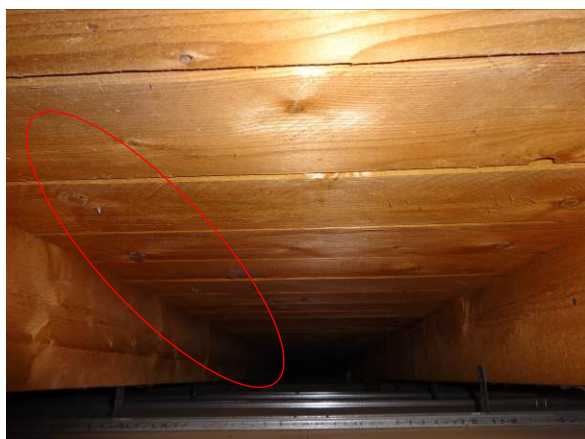
La visualisation des pointes des pattes de fixation en sous-face de la voilure, confirme que les entraxes « maximum » de 33 cm ne sont pas respectés.

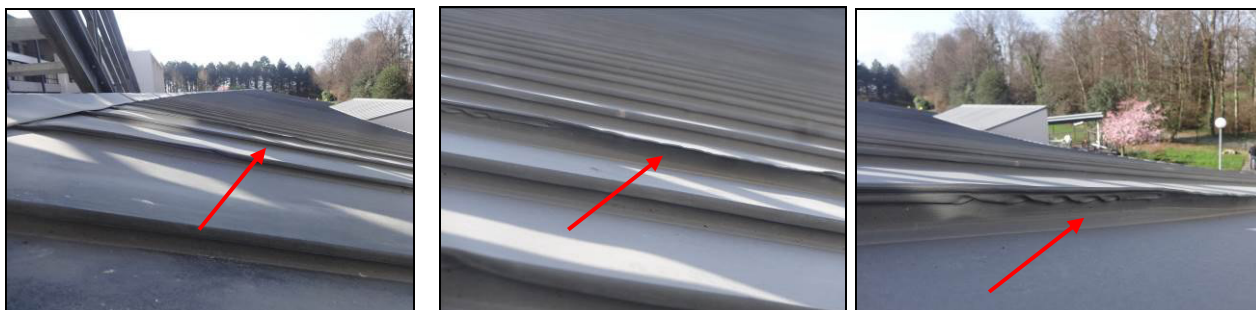
Sur cet ouvrage, nous observons que certains sertissages des joints debouts n'ont pas été réalisés correctement et que le second plis a été « raté ».

Jointes mals sertis. Machine à sertir ayant dérapée.

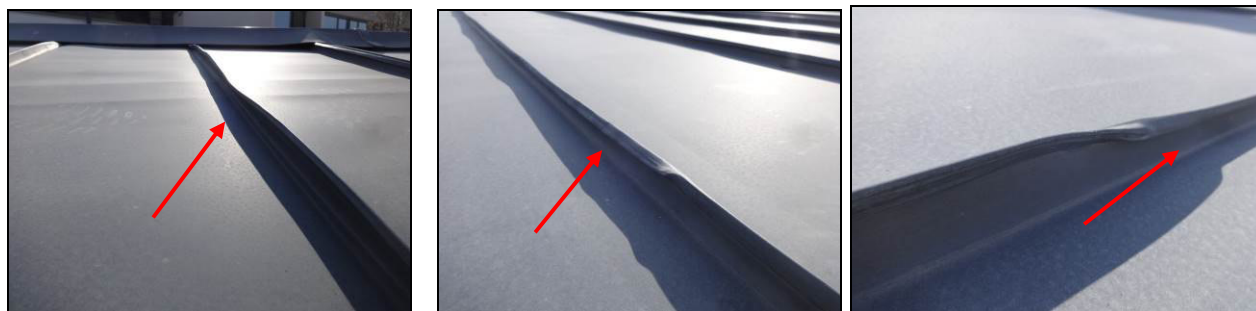
Autres joints mal sertis.

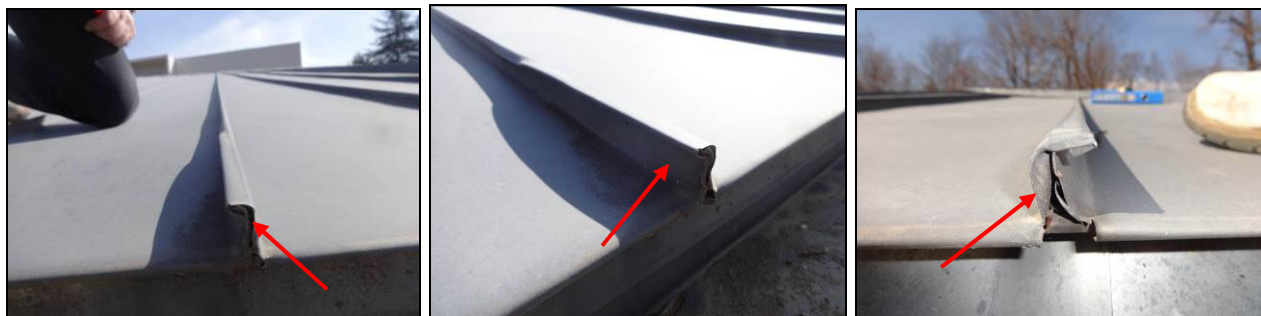
Sertissage qu'à un seul plis en plusieurs endroits.

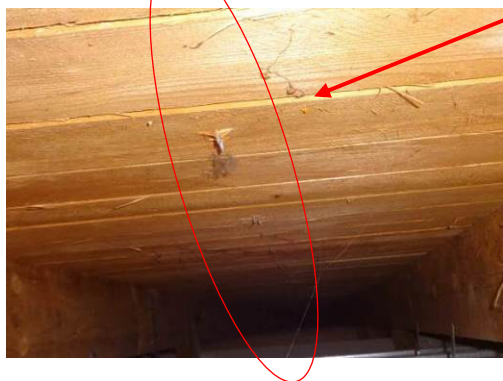
Nous constatons par la sous-face de la couverture, la présence des pointes de fixation des pattes des joints sertis (pointes de type « annelé »).

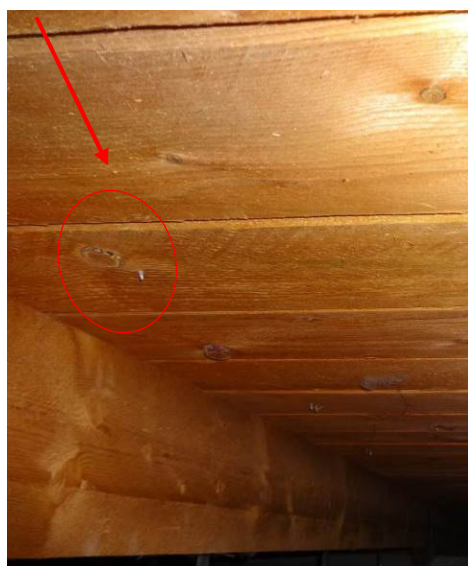
Nous notons cependant la présence d'une seule pointe en sous face d'une patte.

Le DTU préconise que les pattes fixes à l'approche du faîtage doivent être fixées par « deux pointes minimum. La pointe a-t-elle été omise, ou tordue sous le zinc ?

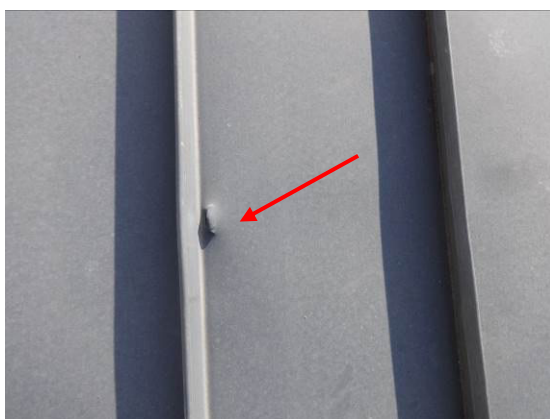
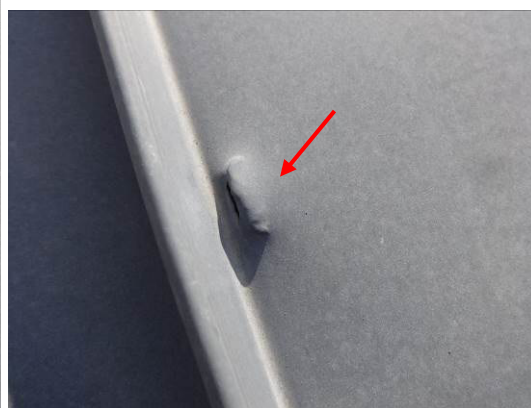
- 1) Mauvaise mise en œuvre des clous de fixation (en biais et non perpendiculairement au support, ou mal enfoncés ou tordus).
- 2) Phénomène d'extractions des clous s'étant produit lors du sertissage des joints, ayant produit leur extraction de la volige, de par peut être un nombre insuffisant de clous, ou dues une corrosion de ceux-ci, amplifiée par l'absence ponctuelle de ventilation sous les voliges.

Autres perforations des feuilles de zinc dues aux extractions de clous de fixation des pattes.

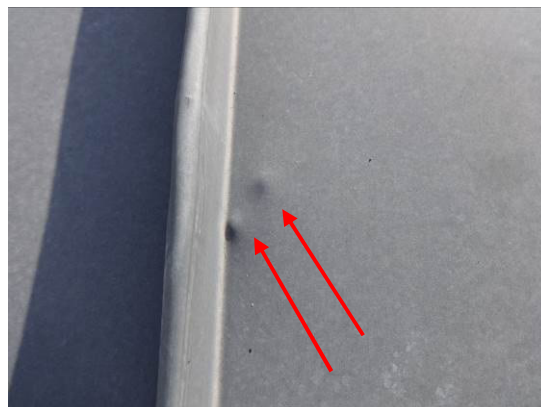
Double amorces de perforations de la feuille de zinc. Autres amorces.

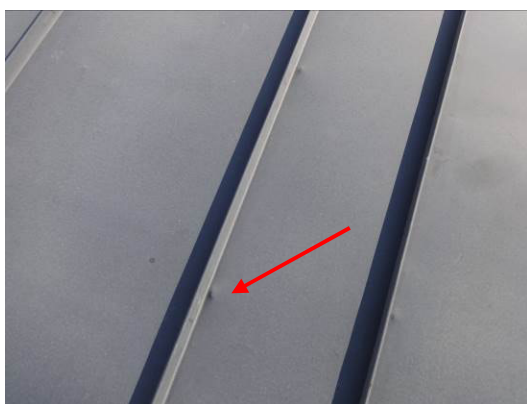
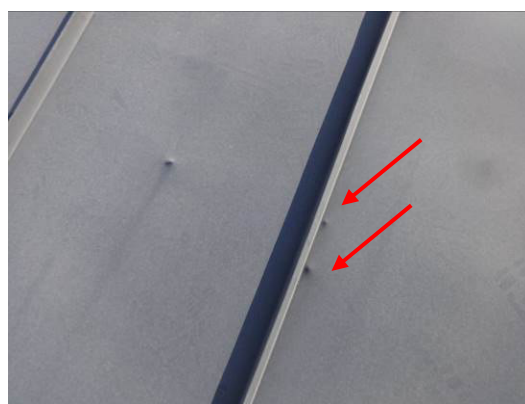
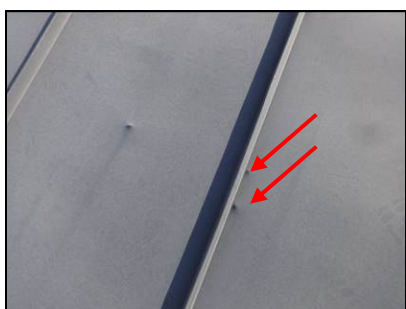
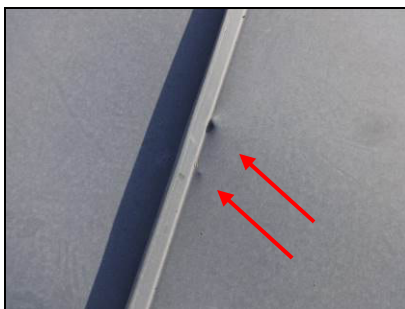
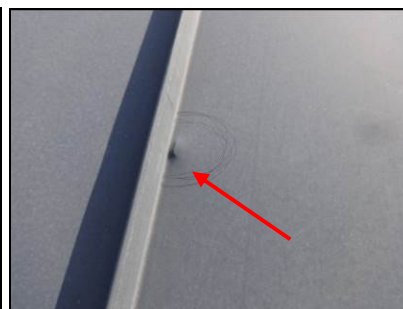
Toutes ces amorces de percements sont situées au droit des pointes des pattes fixes ou coulissantes.

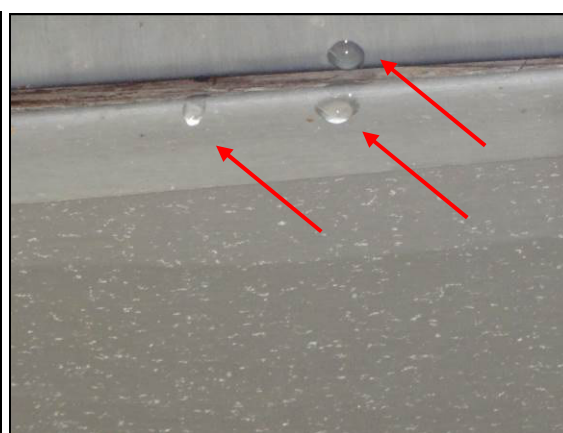
Taux d'humidité de 19.6 %.

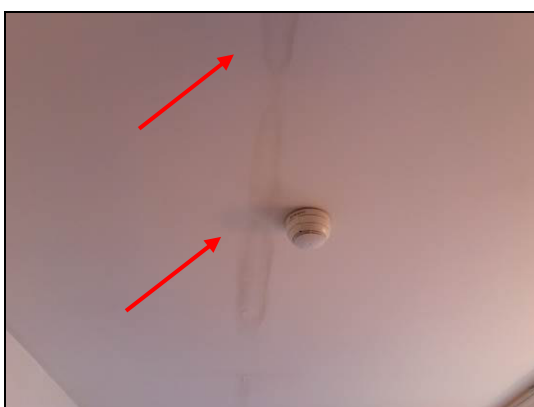
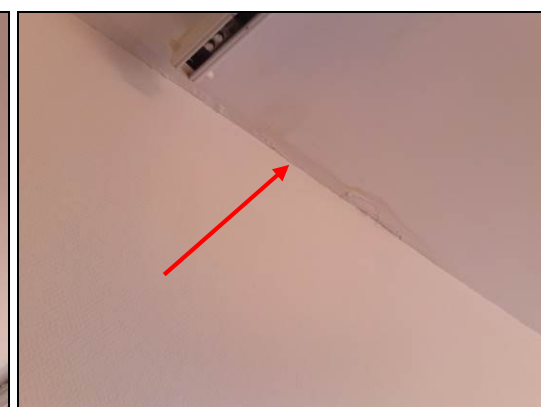
Nous remarquons également que le perçement de la feuille produit également des désordres dans la chambre n° 22, avec de nombreuses traces d'infiltrations.

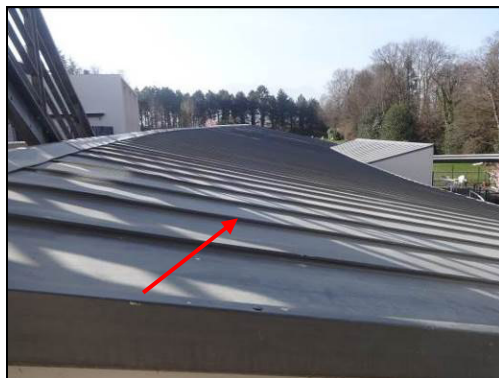
Vue d'ensemble.

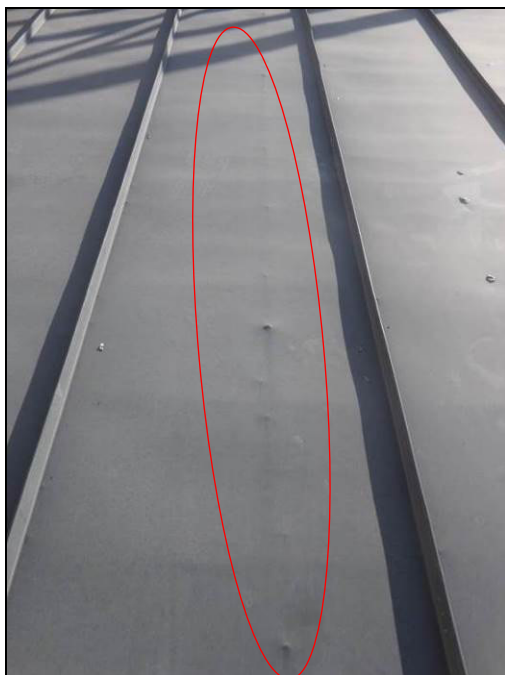
Bosselures et amorces de percements.

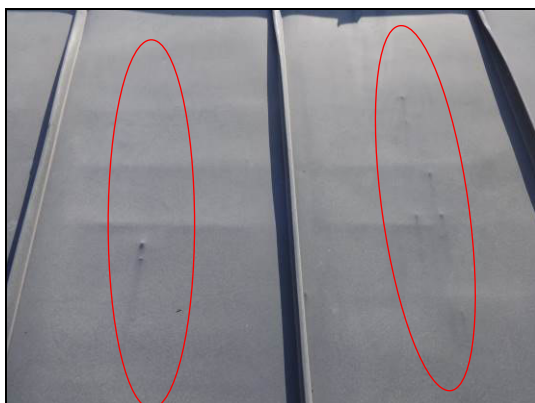
Visualisation de reprises de percements effectuées avant notre passage, certainement réalisées par l'entreprise intervenante (Avenir Bois), lors d'une demande de vérification de la toiture par le maître d'ouvrage.

Matérialisation de la volige sous le zinc et des clous de fixation.

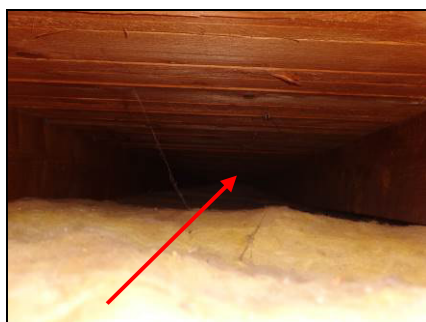
Plénum situé entre la volige et l'isolant.

La présence de cet écran « pare-vapeur » canalise les eaux d'infiltrations en sa partie supérieure, pour ensuite cheminer dans sa zone rampante, jusqu'à ce que l'eau trouve un orifice de rejet, tel que nous pouvons le constater sur la photo ci-dessus à droite (formant un avaloir).

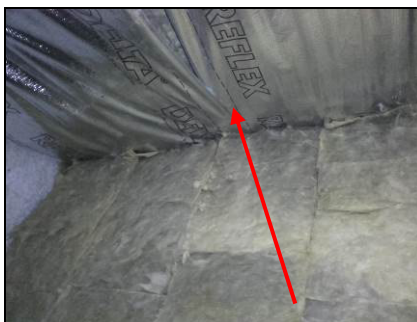
Ecran pare vapeur.

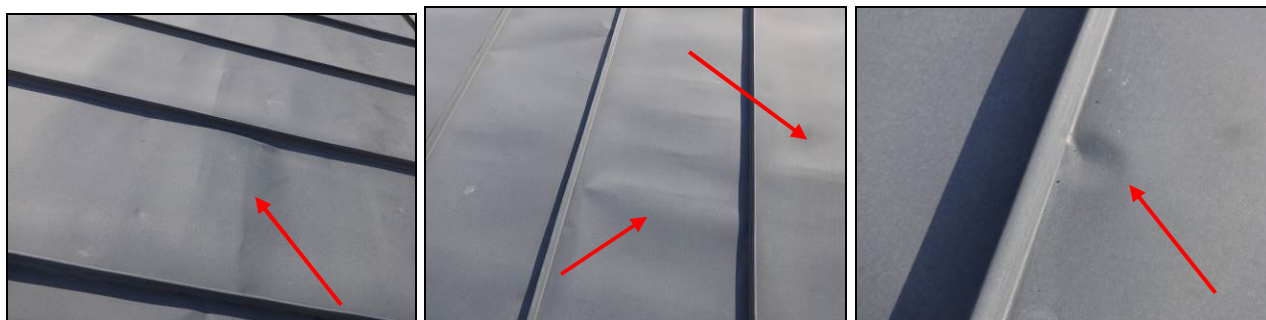
La mauvaise mise en œuvre des pattes de fixation (entraxes non respectés, pointes insuffisantes, ou sertissages aléatoires) peuvent contrarier la dilatation des feuilles en œuvre. C'est la raison pour laquelle, nous avons constaté ponctuellement des déformations de feuilles en surface courante.

Déformation des feuilles suite à la mauvaise dilatation des éléments constituant cette couverture.

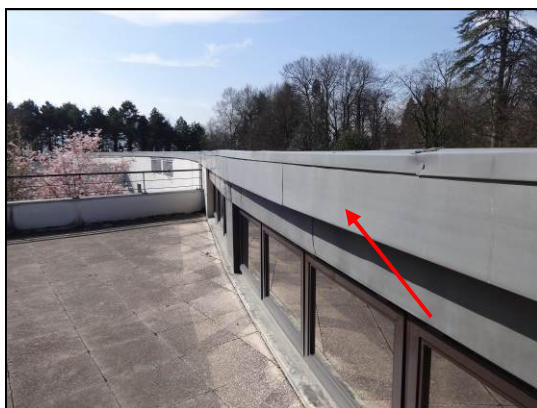
Faîtage de type « Simple ».

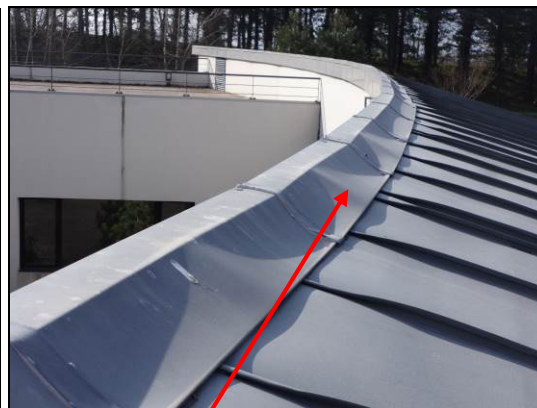
Faîtage simple sur ligne « courbe ».

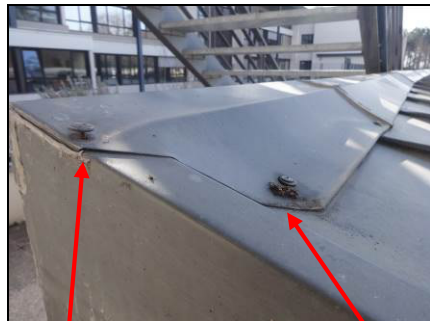
Clou « calotin ». Vis et rondelles.

Nous observons sur ces photos, et ce pour l'ensemble des faîtages de cet ouvrage, que les couvre-joints « façonnés maison » sont **tous fixés par clous calotins** et **par vis avec rondelles**, donc en totale « **non-conformité** » avec le DTU 40.41.

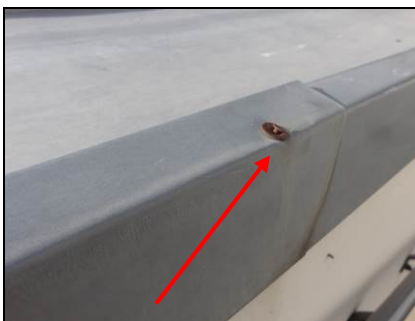
Clou calotin au travers des éléments zinc. Vis.

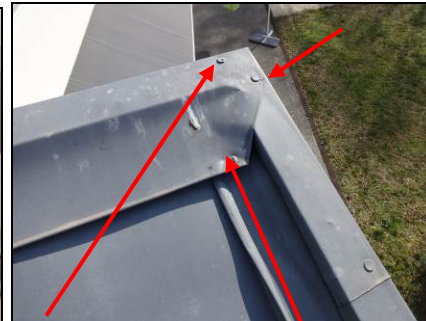
Cette mise en œuvre est d'une part « non conforme » au DTU, mais est totalement « contraire » aux règles de l'art. En effet, ce système de fixation traversante (par clous ou vis) annule totalement la possibilité de dilatation des éléments constituant ces abergements, mais aussi les feuilles de zinc en surface courante.

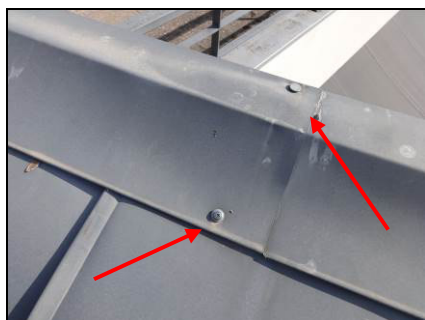
Vis traversante et bloquant la dilatation.

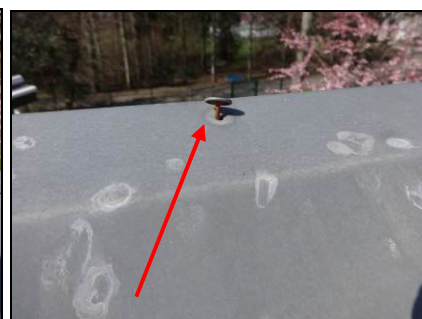
Extraction d'un clou.

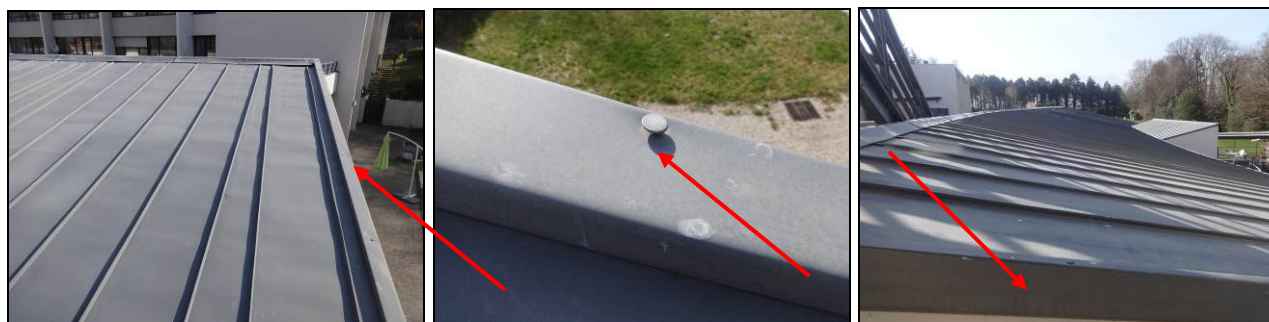
Rive « simple » avec couvre joint fixé par clou « **calotin** ».

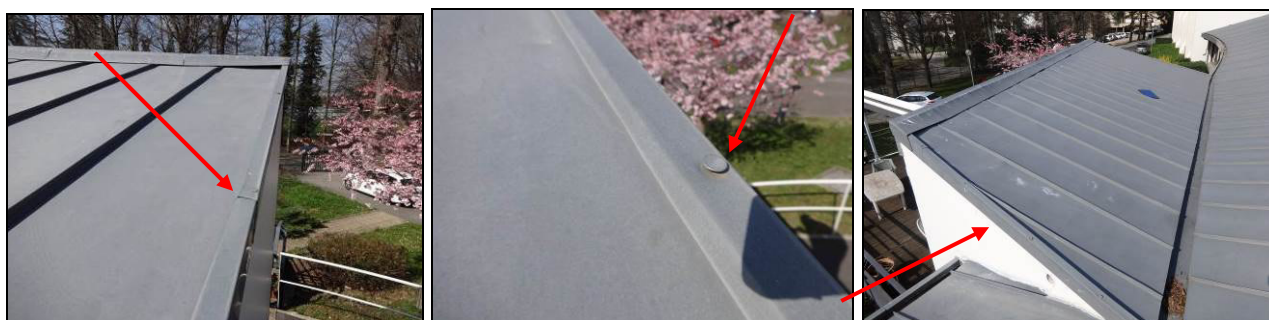
Observations : **Voir plan n° 2.**

Dans tous les cas, sur cet ouvrage, les bandes de rive sont fixées par des clous **calotins** ou des clous ordinaire, annulant toute possibilité de dilatation du métal.

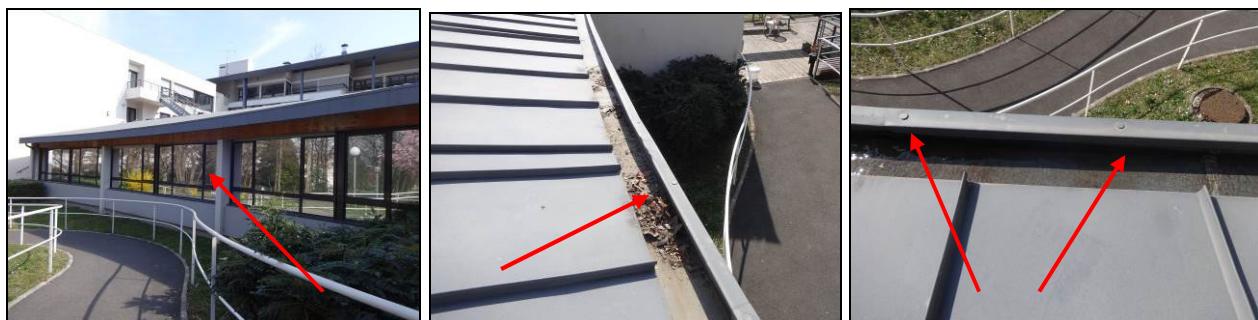
Vue de face de la rive d'égout. Fixation des couvre-joints au moyen de clous calotins.

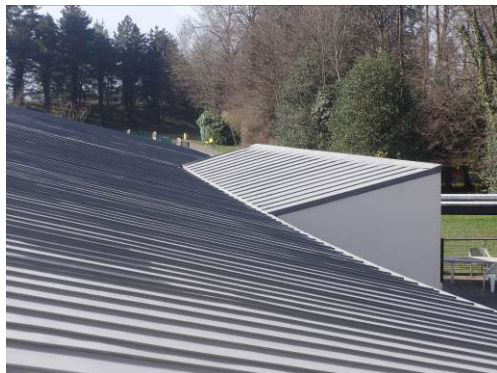
Pour l'ensemble de ces couvertures, nous constatons qu'aucun système d'entrée d'air en égout avec sortie d'air en faitage n'est présent, ni aucune chatière de ventilation intermédiaires.

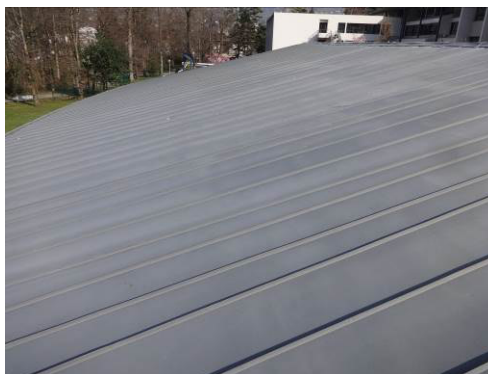
Absence totale de chatière de ventilation en surface copurante.

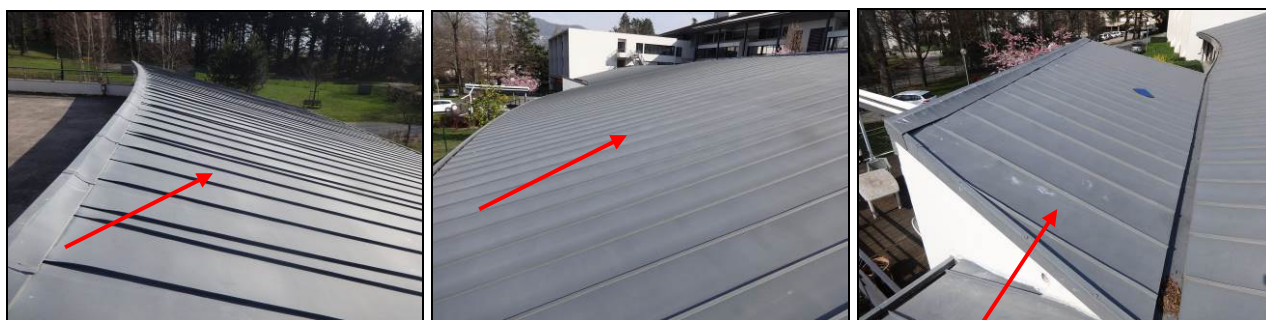
**Première constatation** : absence de chatière de ventilation sur versants (3.6.1.1 DTU 40.41)

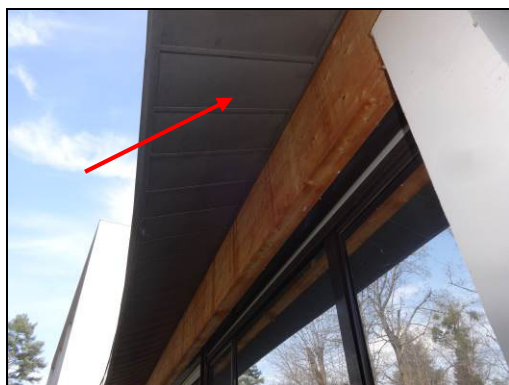
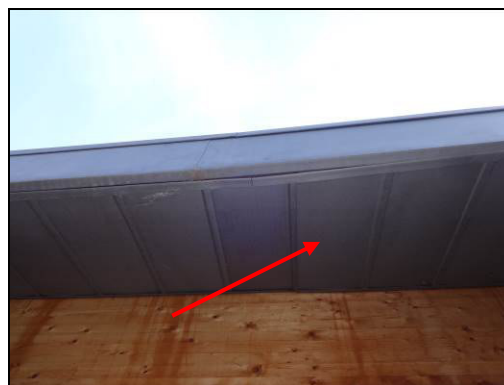
Cassettes en zinc, avec profils à emboîtement aux extrémités (non ventilées).

Nous constatons qu'aucun système de ventilation (par espace linéaire ou grilles ponctuelles) n'est présent en dépassée de toiture basse. **Voir plans n° 4 et 5.**

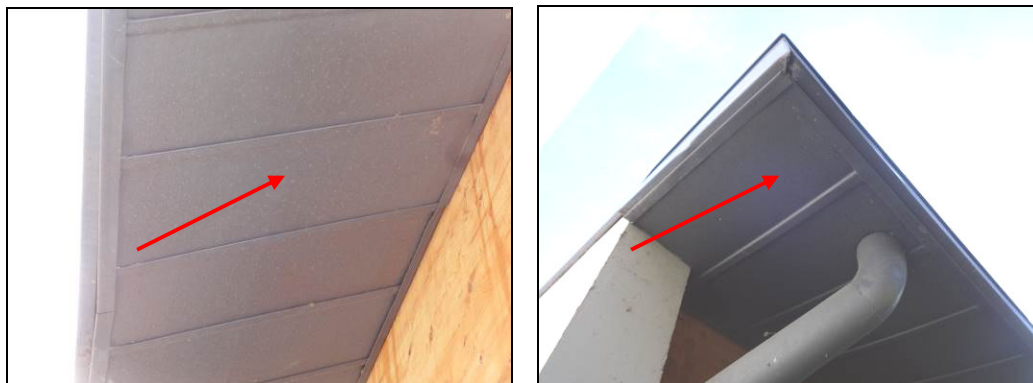
Obstruction totale de la dépassée de toiture.

**Deuxième constatation** : La ventilation de la sous-face de la couverture est inexistante, et non prévu dans la conception des dépassées de toiture.

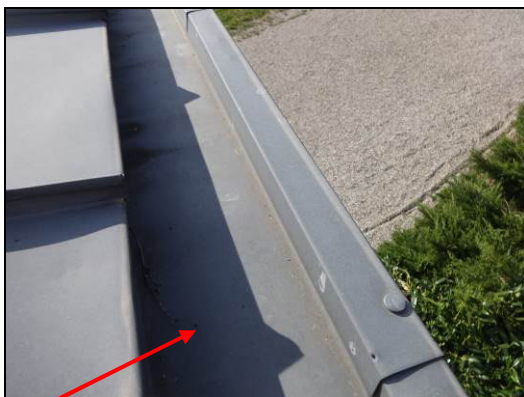
Vue de l'égout du **grand versant** au droit du chéneau extérieur.

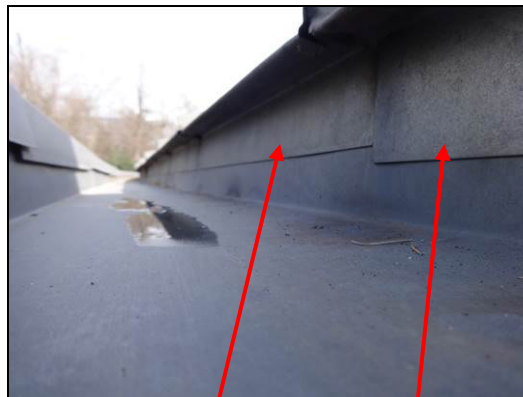
Bavette sans aération et plaquée au chéneau.

Nous confirmons l'absence de bavette « **ventilée** » en bas des versants de la grande toiture.

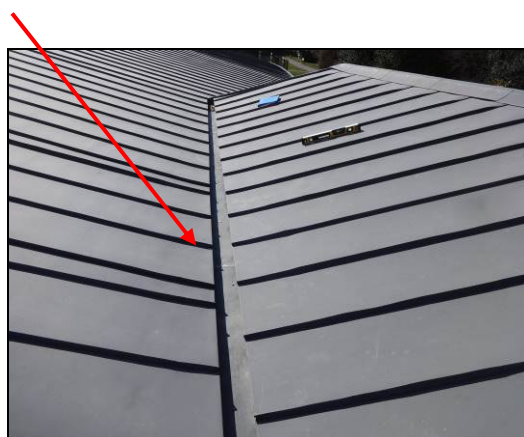
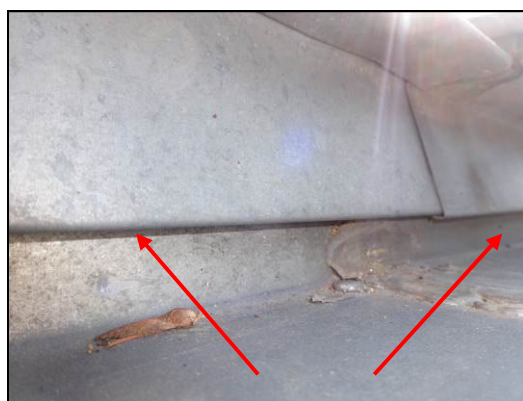
Bavette sans aération et plaquée au chéneau.

**Troisième constatation** : La ventilation (entrée d'air) au droit de la bavette d'égout des chéneaux est inexistante.

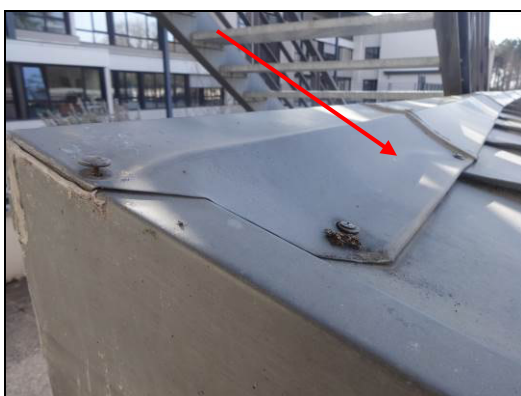
Bavette en applique sur les feuilles de zinc.

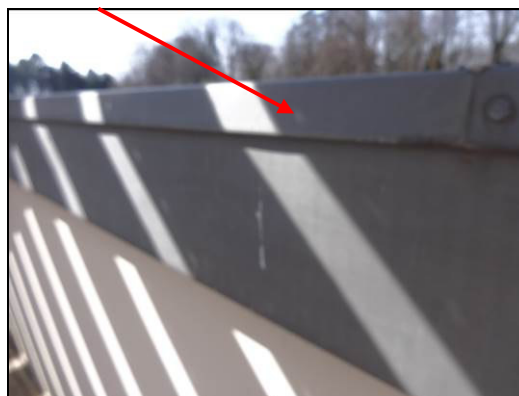
Applique de la retombée sur habillage.

Les bavettes de faîtage sont toutes clouées par-dessus les feuilles de zinc de surface courante, annulant ainsi toute possibilité d'extraction d'air.

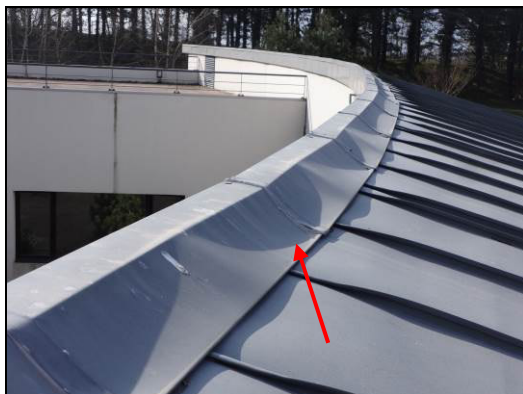
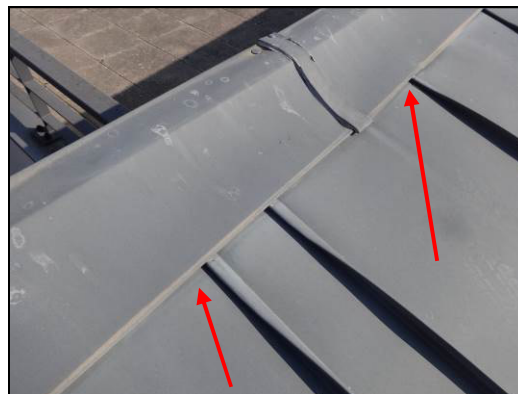
Absence de ventilation linéaire en raison de la fixation des bavettes en applique sur les feuilles.

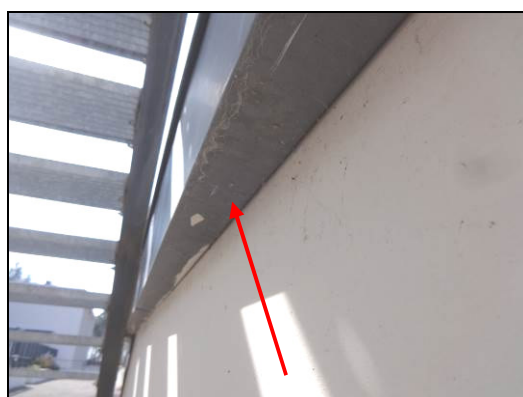
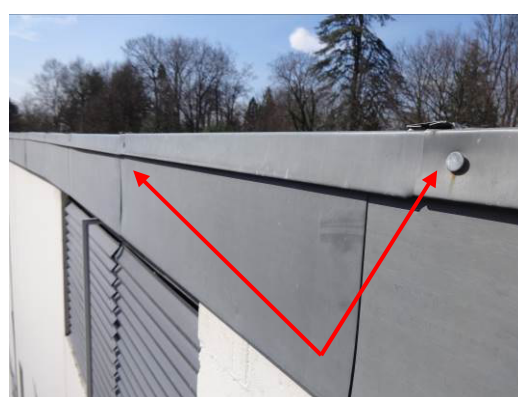
Obturation, de toute extraction d'air par retour d'habillage en façade. Clou calotin plaquant les feuilles

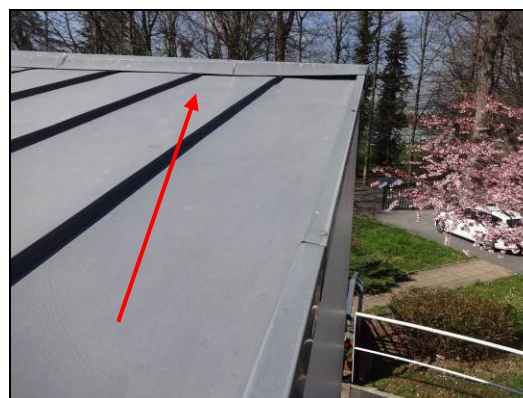
Appui total de couvre joint de faîtage sur les feuilles en tête de versant. Extraction d'air impossible.

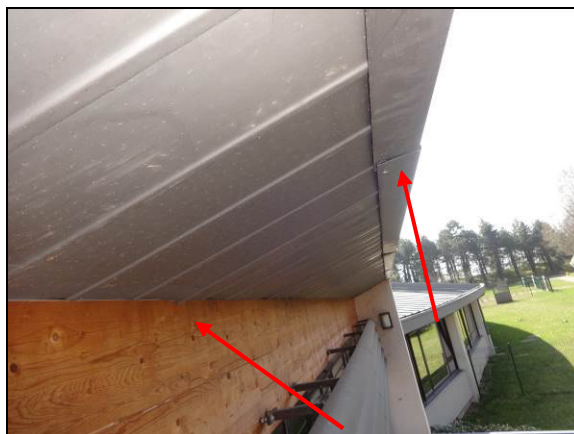
Absence totale d'aération linéaire (**10 mm** minimum selon DTU) contre la poutre L.C ou en raccordement de l'habillage du bandeau.

Cette « non conformité » est très préjudiciable à l'assainissement des matériaux de couverture (risque de corrosion du zinc par condensation en sous-face, risque de putréfaction des voliges par attaque de champignons lignivores) et à la pérennité des ouvrages actuels. Cette absence de lame d'air est très préjudiciable, **d'autant plus qu'un pare vapeur est présent en sous-face du complexe de cette couverture.**

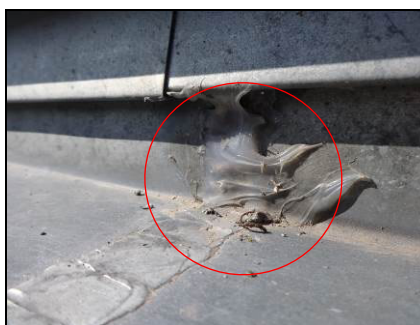
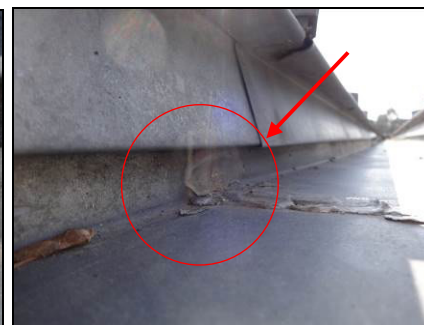
L'ensemble des soudures des feuilles du chéneau « en relevé », est complété par des joints silicone.

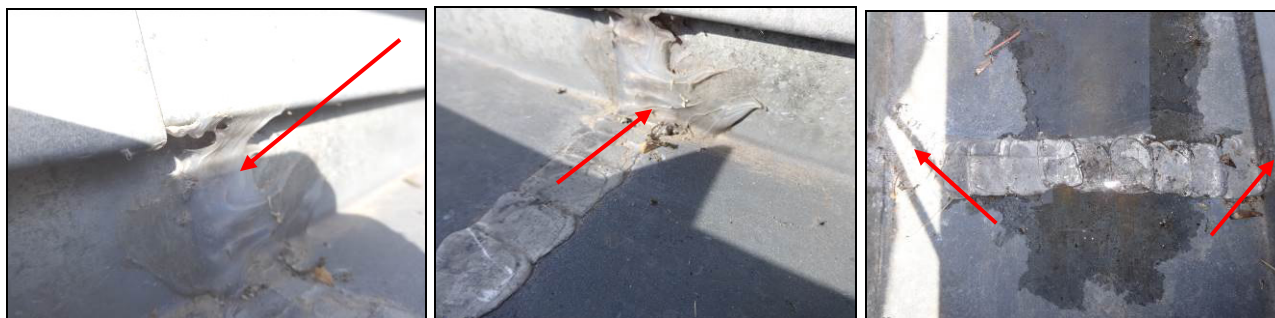
Après soulèvement d'un des joints silicone recouvrant la soudure des feuilles de zinc, nous constatons que celle-ci est cassée.

Cette confirmation explique d'une part la cause des infiltrations actives, et d'autre part la raison pour laquelle un mastic complémentaire a été mis en œuvre sur toutes les soudures, à postériori de la réception des travaux.

**Troisième constatation** : Les soudures présentent des déficiences d'étanchéités (cassures des soudures) , masquées par du joint silicone. Le talon du chéneau ne comporte pas de couvre-joint étanche. La réalisation de cet ouvrage **n'est pas conforme** aux règles de l'art et au DTU 40.41.

Ces « non-conformités » généralisées **imposeront la réfection totale de chéneaux encaissés et le complément de tuyaux de descente.**

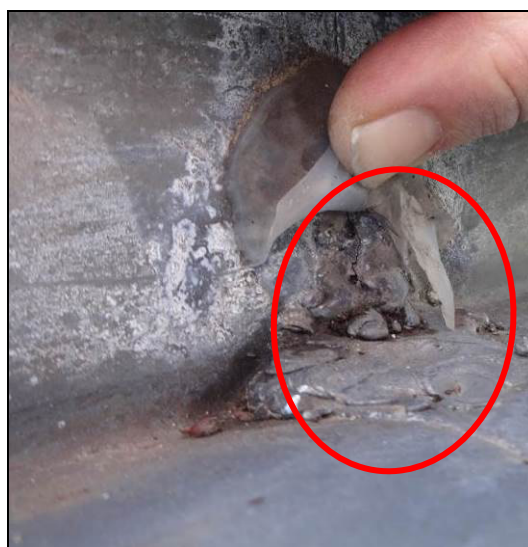
Le raccordement du talon du chéneau encaissé en amont de celui-ci n'est pas totalement étanche. La coiffe ne recouvre pas correctement la remontée du talon du chéneau. Dans le cas de forte pluie ou de rétention neige, les eaux peuvent pénétrer par cet orifice.

Couvre-joint de talon inexistant.

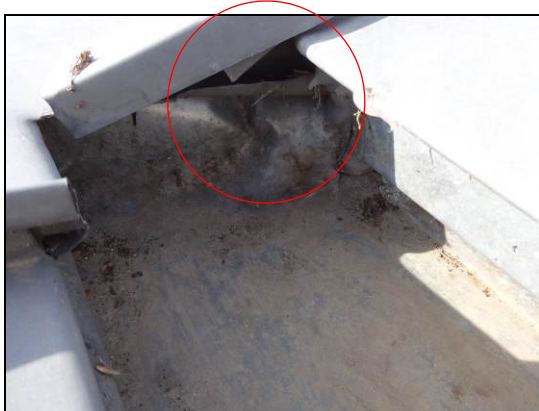
Orifice de passage des eaux et de neige poudreuse.

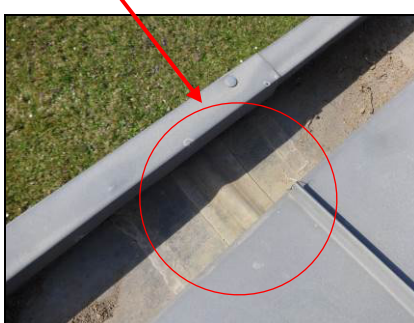
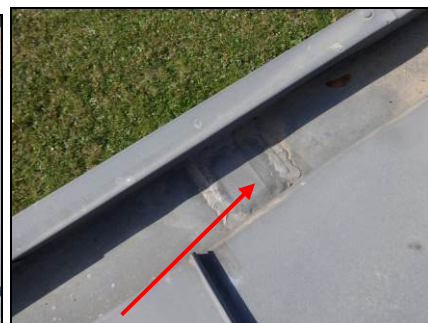
Orifices obstrués par soudage d'une plaquette en zinc.

**Nota :** ces orifices obstrués en fondure du chéneau (au nombre de 2) peuvent correspondre aux emplacements initiaux de descentes complémentaires.

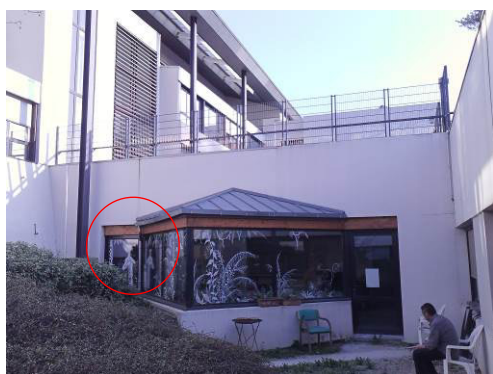
Les chéneaux suspendus sont de bonne section, mais les supports (crochets) sont d'entraxes irréguliers et produisent lors d'efforts sur ceux-ci (neige), des déformations ponctuelles.

Nous observons qu'une seule descente est présente en extrémité « Est » de la toiture.

Dans ce cas, il était nécessaire de prévoir la mise en œuvre d'un trop plein, pour favoriser l'évacuation des eaux dans le cas d'obstruction de la naissance.

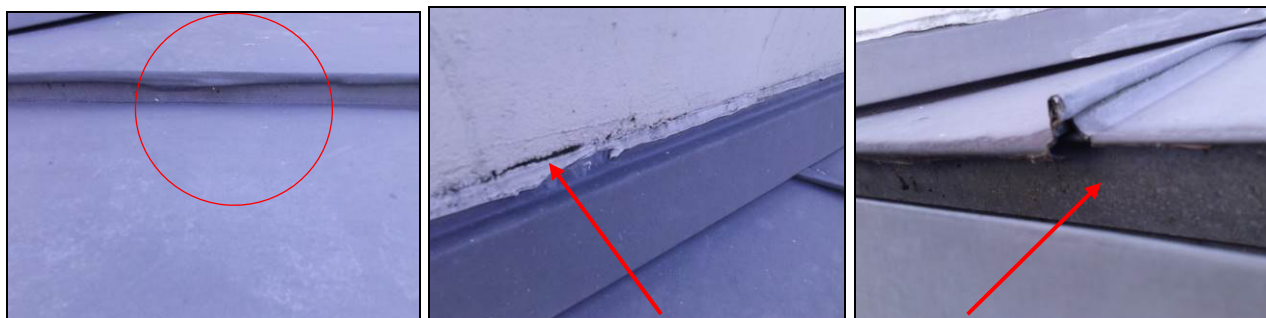
Mauvais sertissage des joints.

Ouverture du joint d'étanchéité. Bavette d'égout sans entrée d'air.

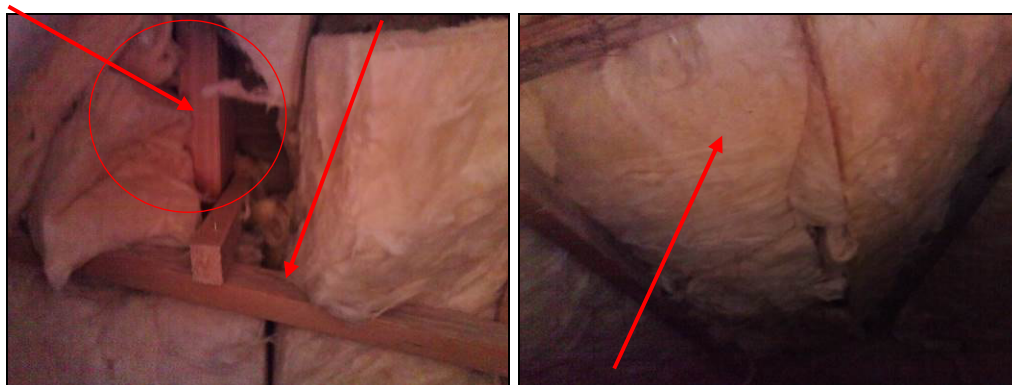
De plus, la mise en œuvre est très préjudiciable pour cet ouvrage, car l'isolation a été insérée entre les chevrons en contact direct avec l'écran rigide, sans aucun aménagement d'un espace de ventilation.

Visualisation du chevron et des ossatures secondaires pour maintien de l'isolant.

Isolant en laine de verre, inséré jusqu'en sous-face de la volige.
