# RAPPORT THERMOGRAPHIE

## GHT SAINT-DENIS - DELAFONTAINE

93200 SAINT DENIS

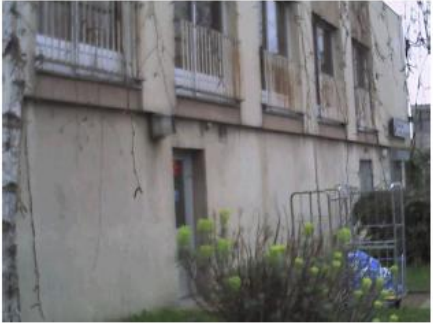
# MESURE N°33

Ponts thermiques au niveau du refend et de la dalle au sol.
