# AMENAGEMENT DU SITE NATUREL PROTEGE DE PERTUSATO

Bonifacio

Dossier technique

**Conservatoire du Littoral**  
Rue du Juge Falcone  
Résidence Saint-Marc  
20200 BASTIA

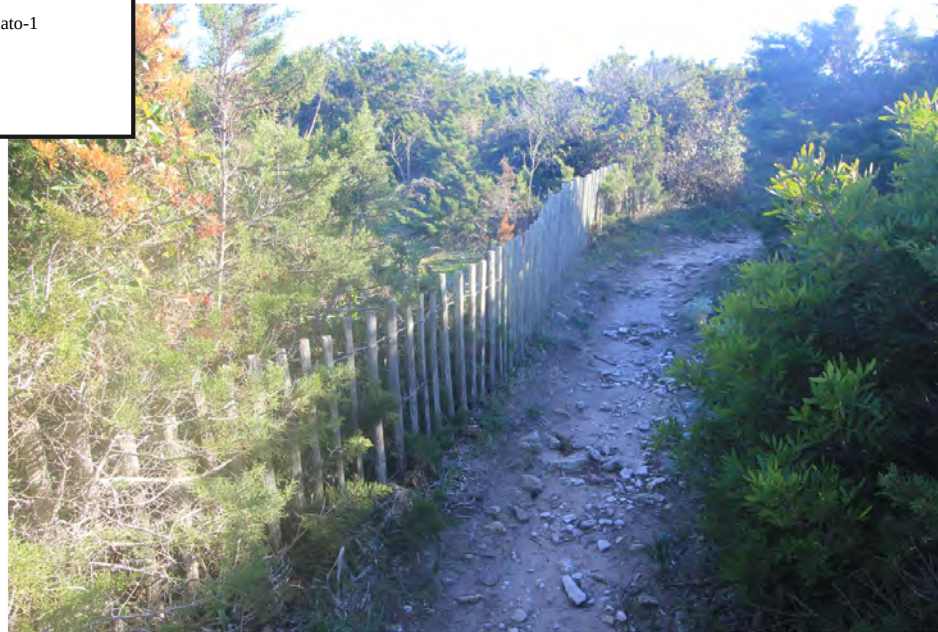
4 - Le sentier est parfois bordé d'un rang de ganivelles.

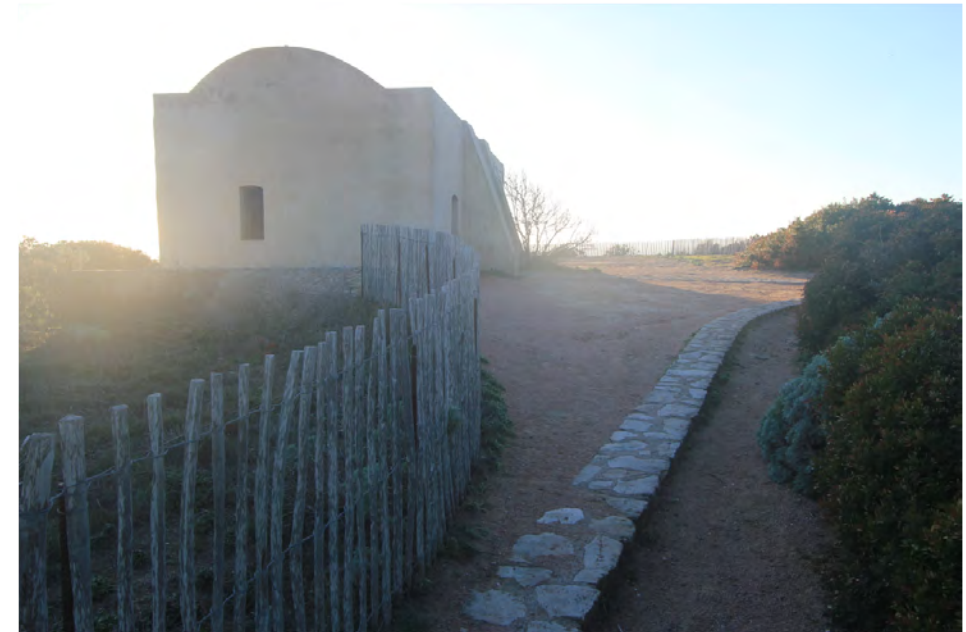
7 - Le sentier passe devant l'ancien abattoir.

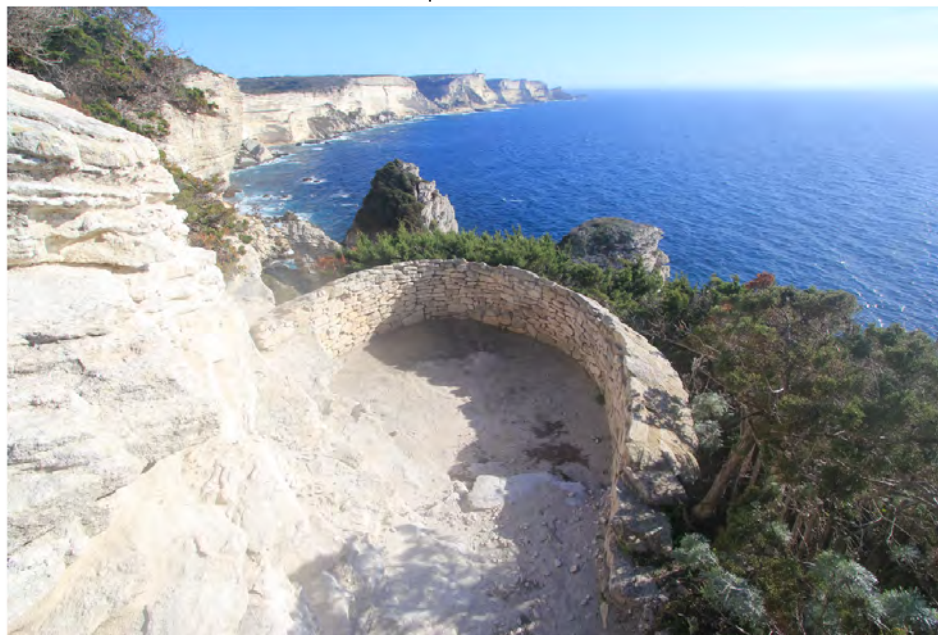
5 - L'accès au troisième belvédère se fait par des marches taillées dans la roche.

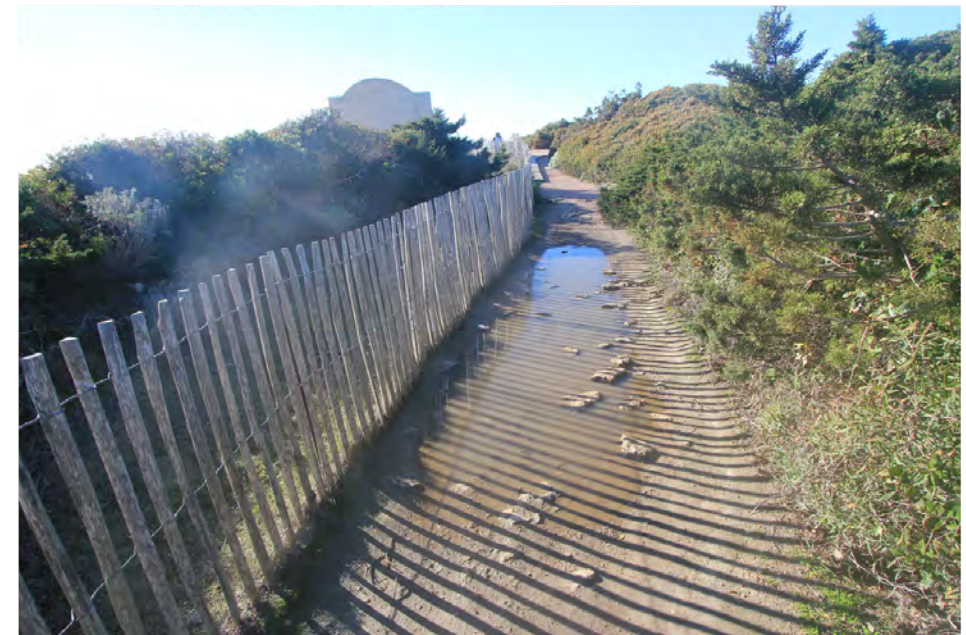
8 - Problèmes de drainage de la plateforme du sentier, après l'ancien abattoir.

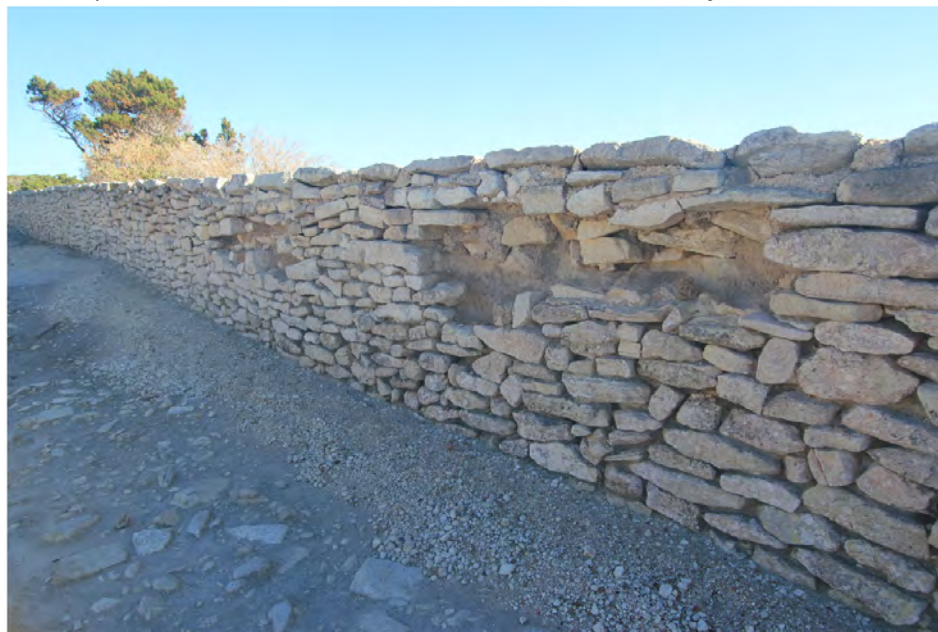
6 - Les parements et couronnements de certains murs sont endommagés.

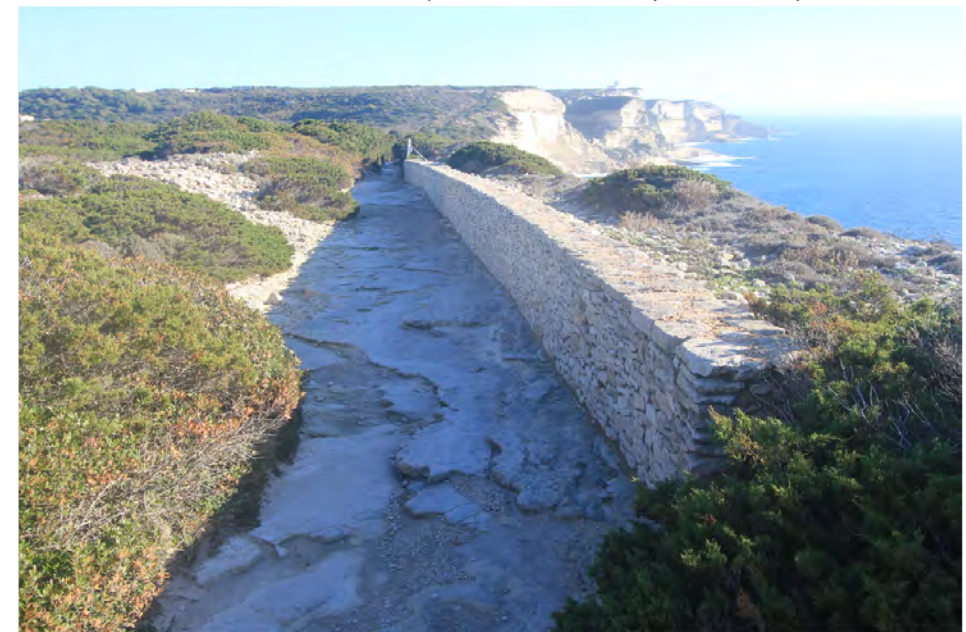
9 - Dalle rocheuse affleurante et muret qui sécurise le sentier (accès falaises).

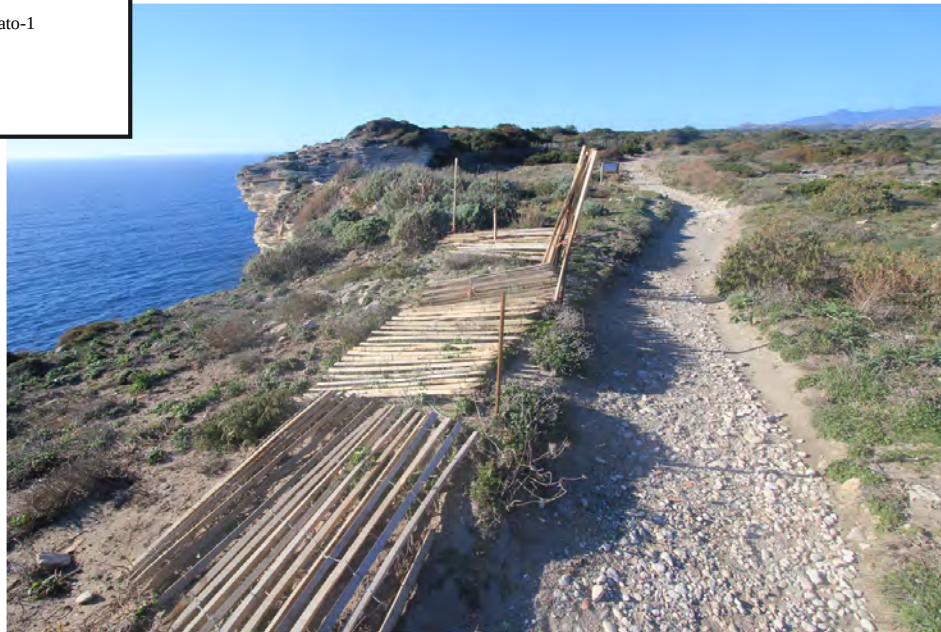
4 - Ganivelles arrachées par le vent.

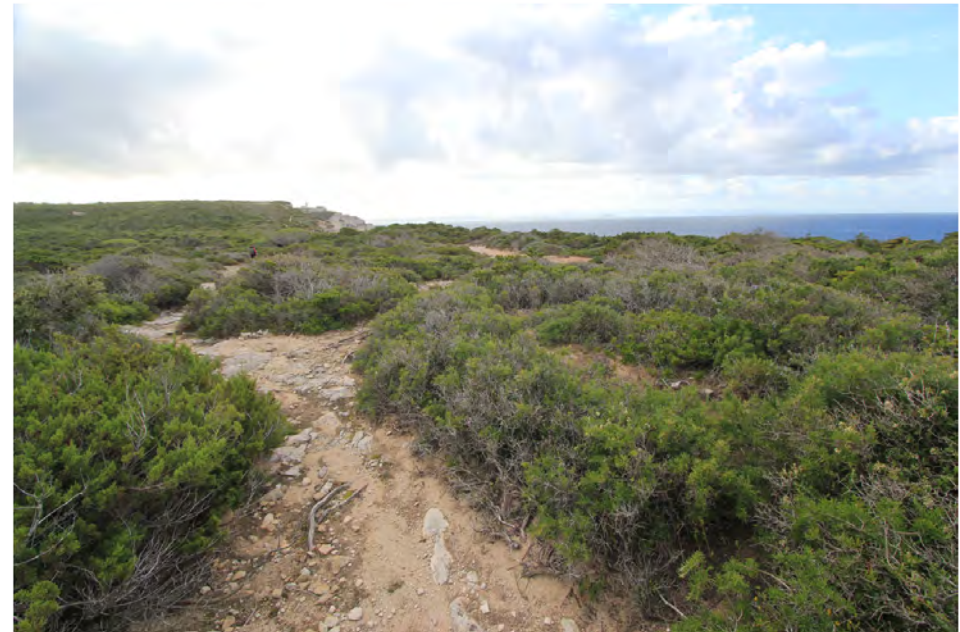
7 - Un sentier bien marqué permettrait d'éviter la multiplication des traces.

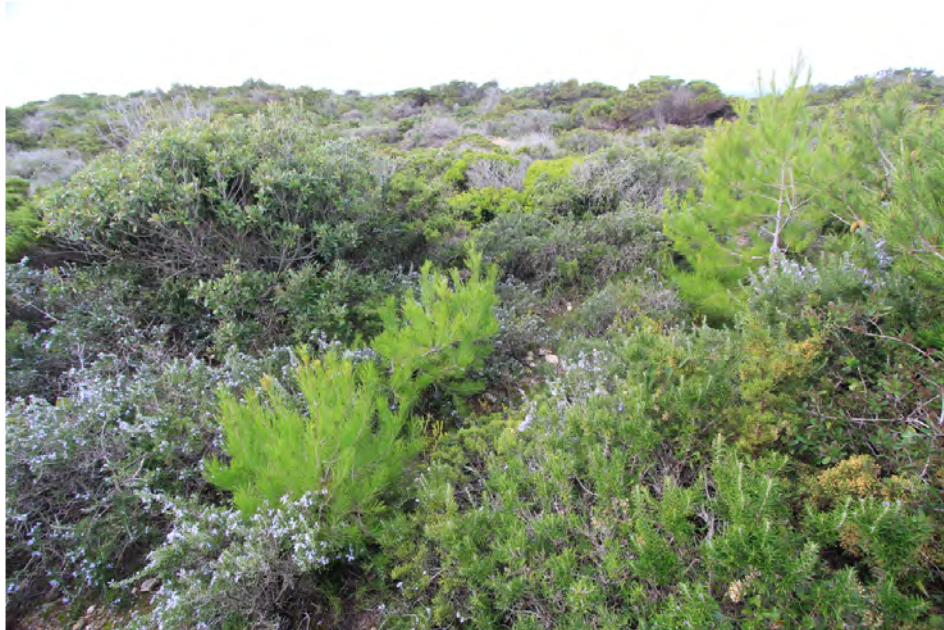
2 - Semis de pins d'Alep invasifs à éliminer.

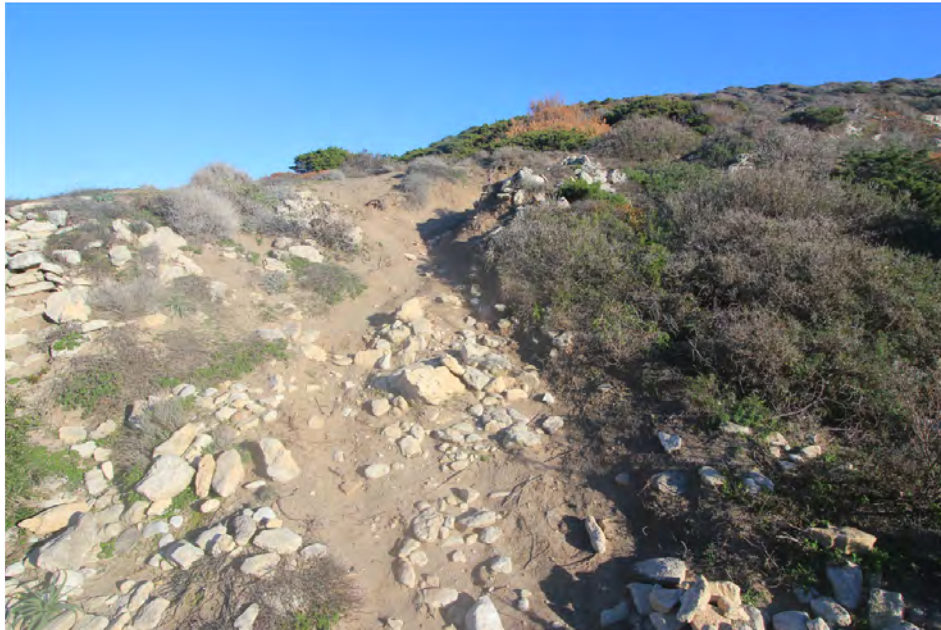
5 - Nombreux sentiers sauvages très érodés entre le sentier et le bord de route.

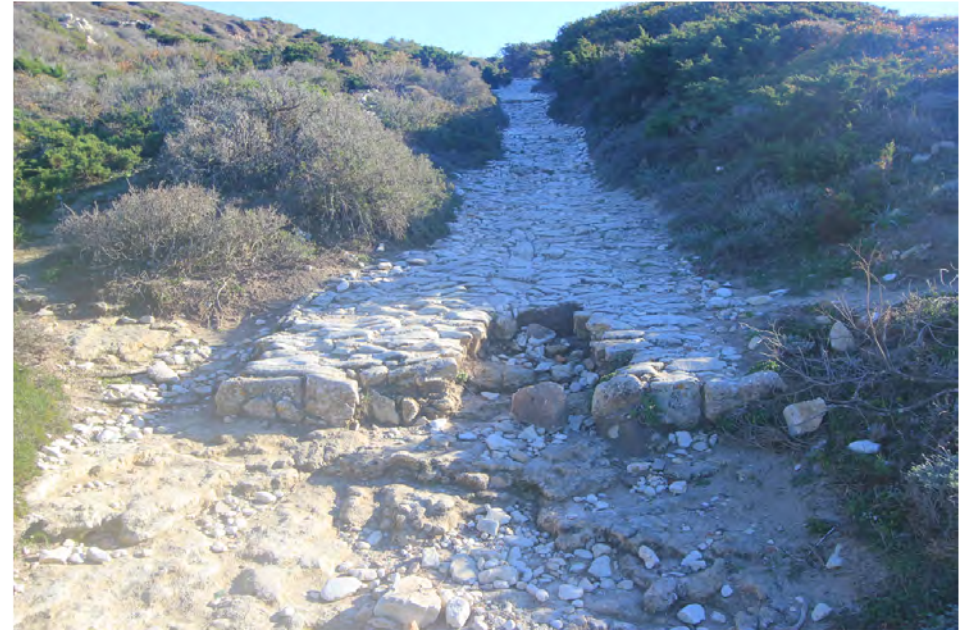
8 - Ancienne calade à restaurer ponctuellement.

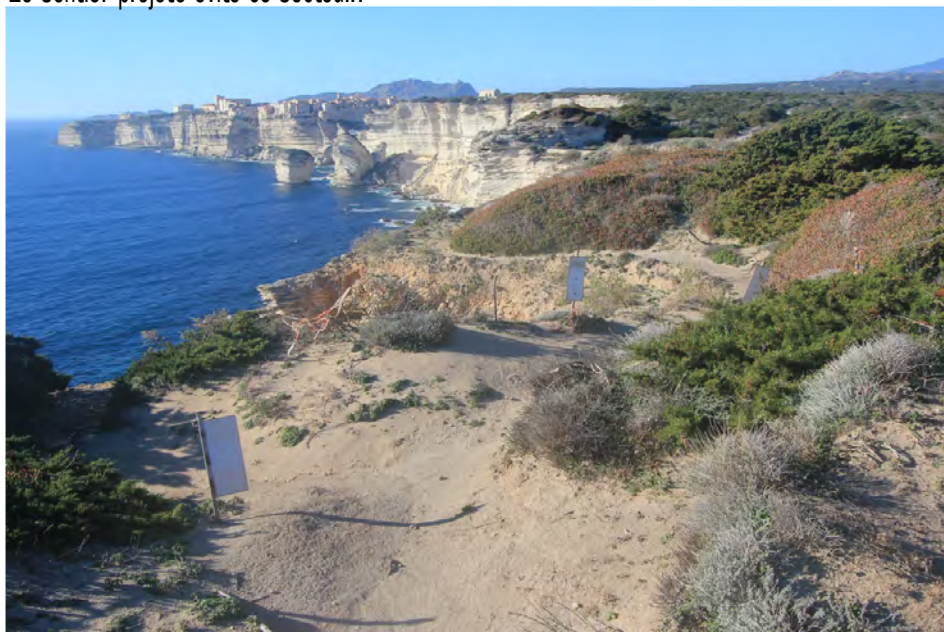
3 - Sentiers sauvages très dangereux, en bord de falaises.

Le sentier projeté évite ce secteur..

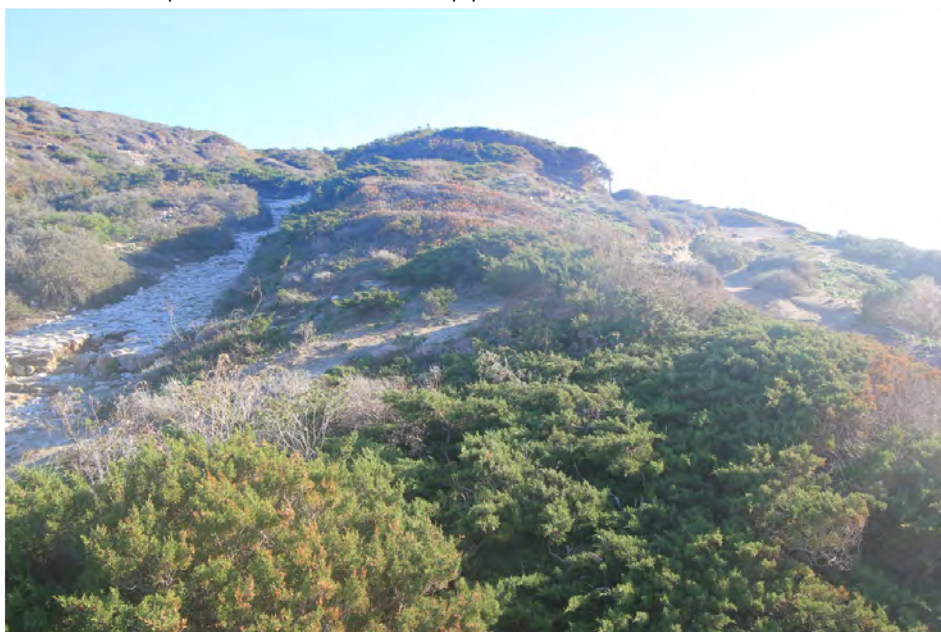
6 - Traces multiples de sentiers, souvent trop proches du haut de falaise.

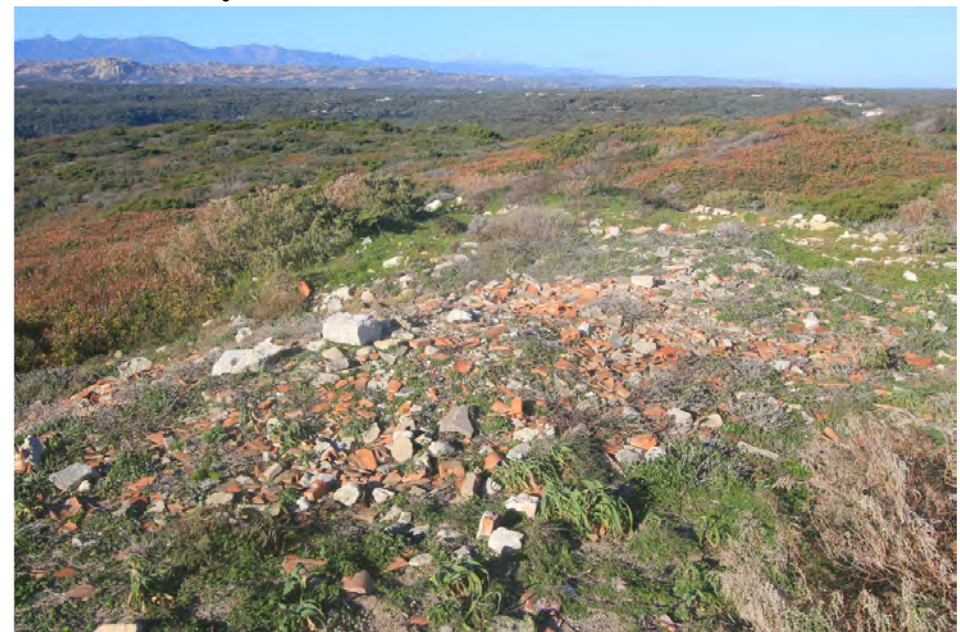
9 - Ancienne décharge.

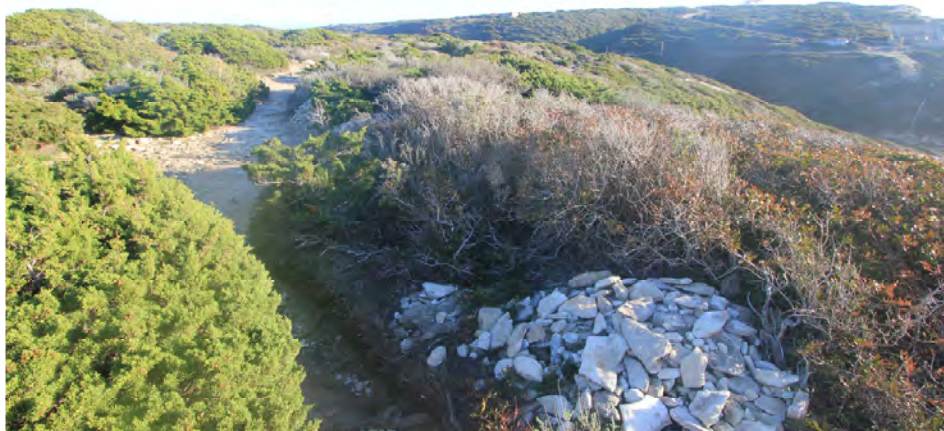
1 - Le sentier traverse le maquis et s'éloigne du littoral pour franchir le vallon.

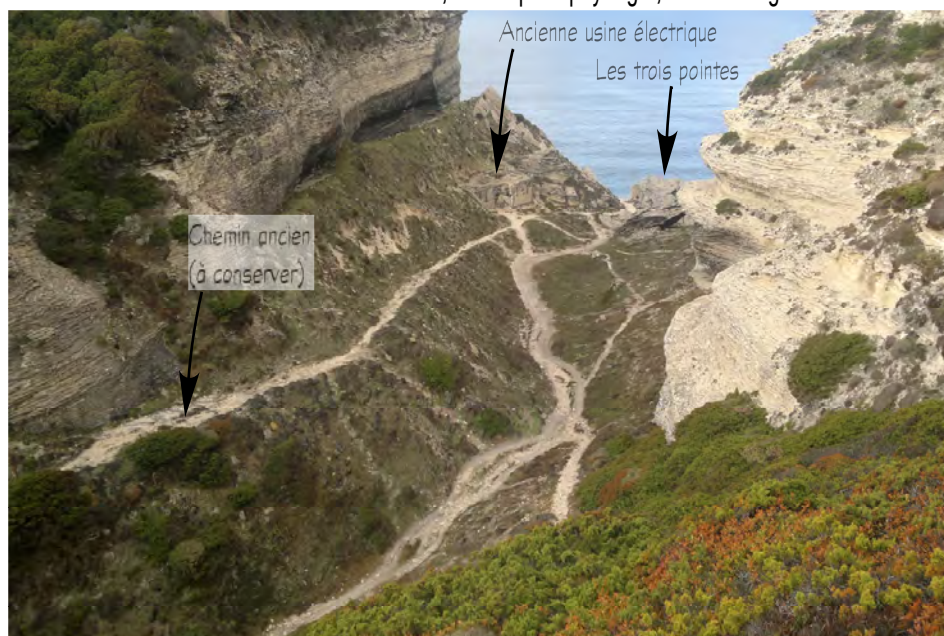
2 - Le fond du vallon : multitudes de traces, fort impact paysager, milieux fragiles.

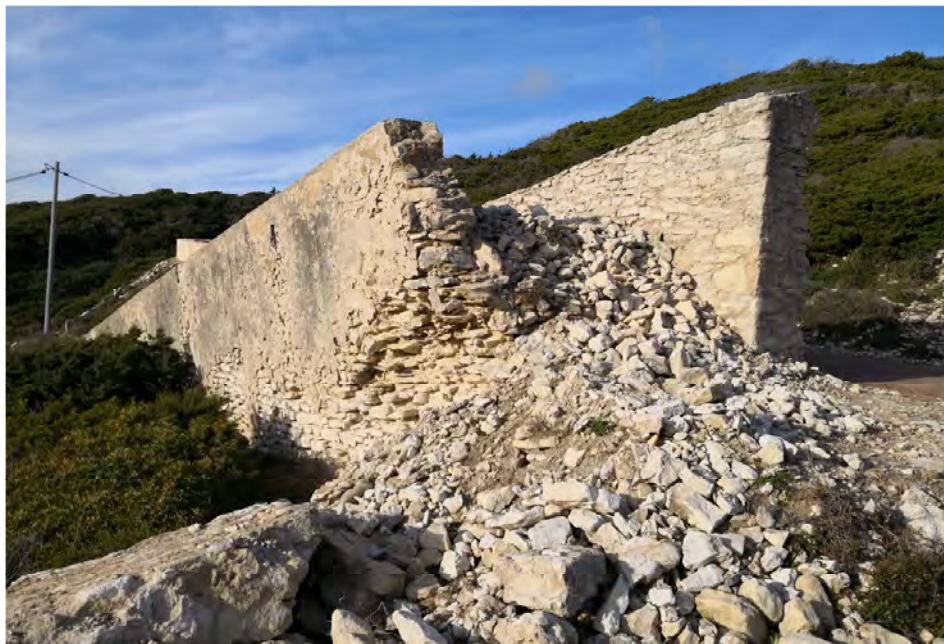
3 - Un des murs de l'ancien chemin de franchissement de la route est effondré.

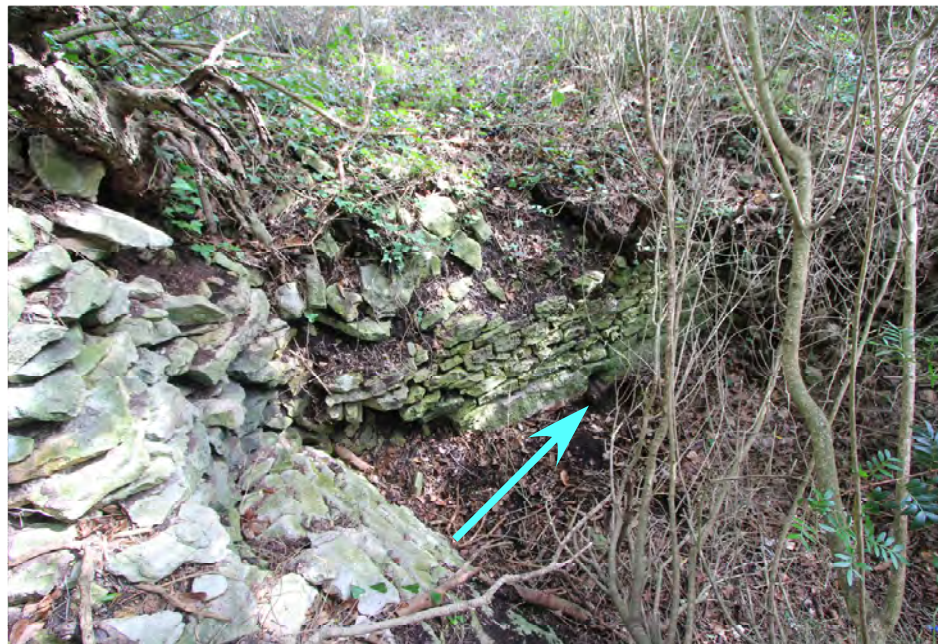
6 - Fontaine au bord du chemin communal, à dégager et valoriser.

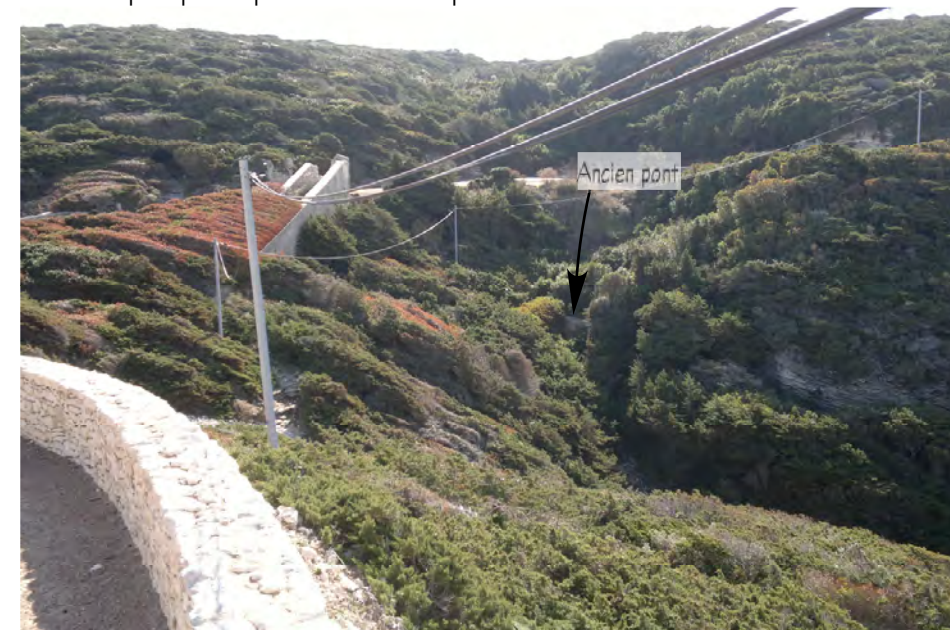
7 - Sur le flanc sud du vallon, le "sentier littoral" est à créer ou à réouvrir de part et d'autre de l'ancien petit pont. Il passe actuellement par la route.

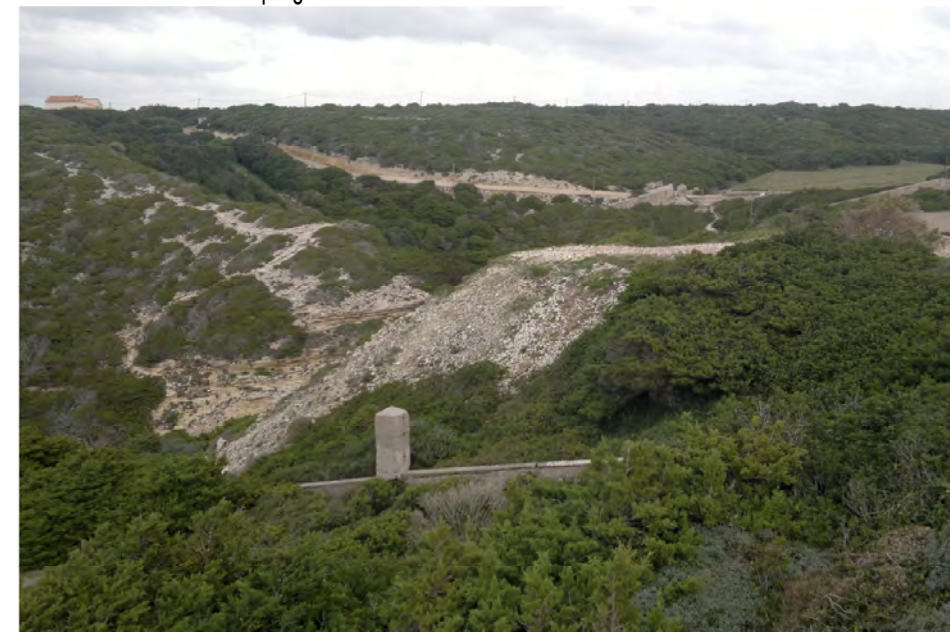
8 - Remblais routiers à purger aux abords de l'entrée des anciennes batteries militaires.

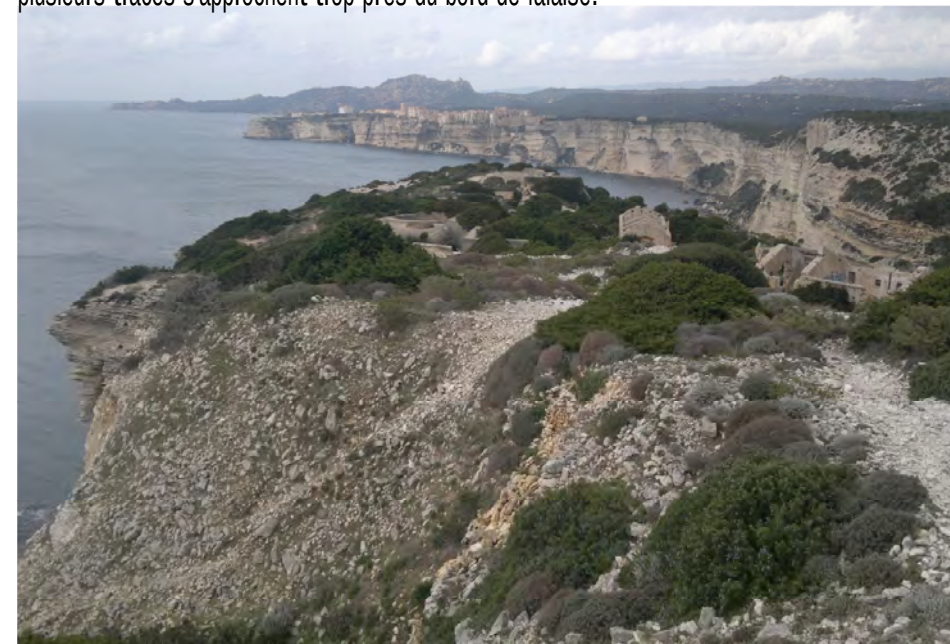
9 - Le tracé du sentier à l'intérieur des batteries militaires est à redéfinir. Actuellement, plusieurs traces s'approchent trop près du bord de falaise.

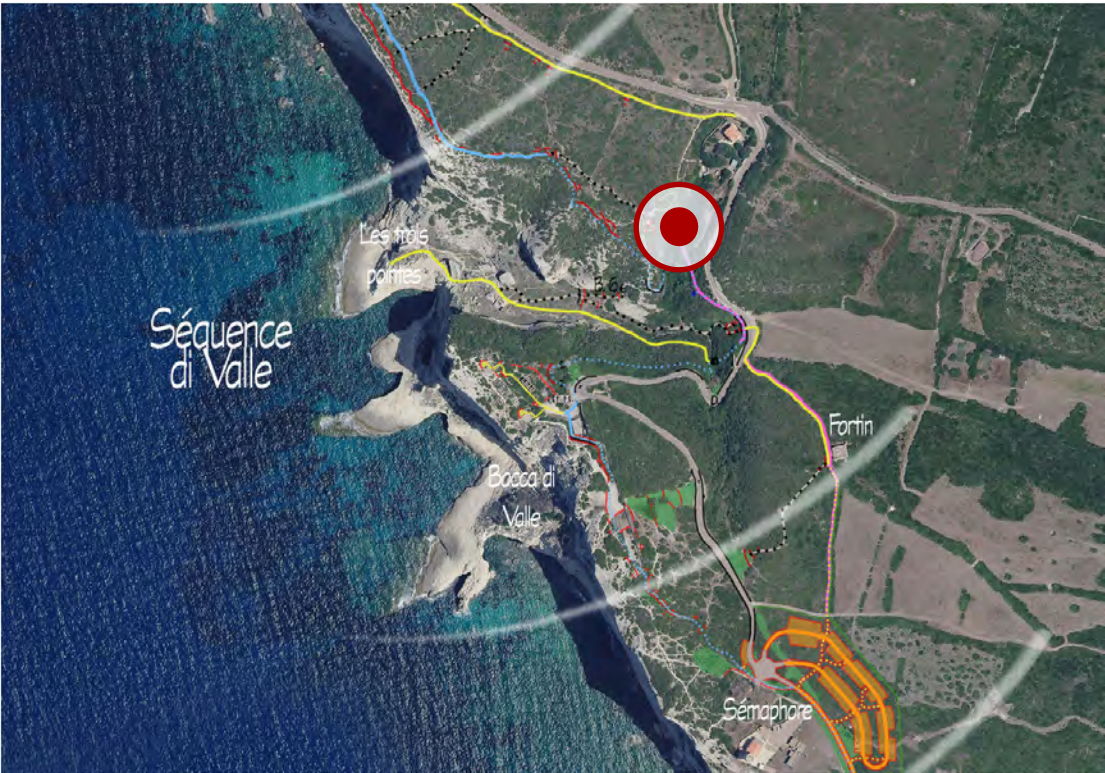
Fontaine sur le chemin  
communal à restaurer

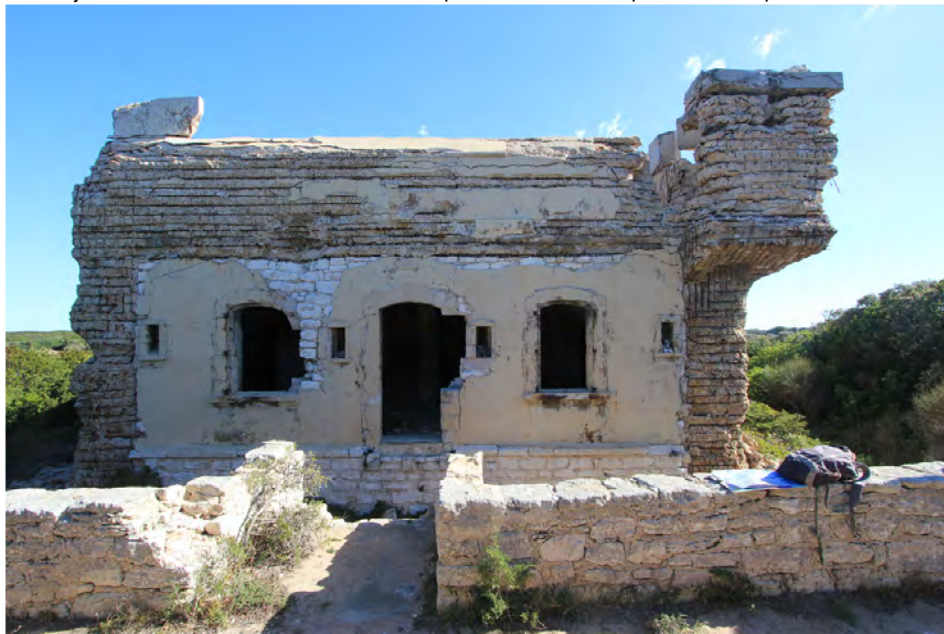
2 - Façade ouest, coté sentier, le bâti n'est plus accessible, le pont n'existe plus.

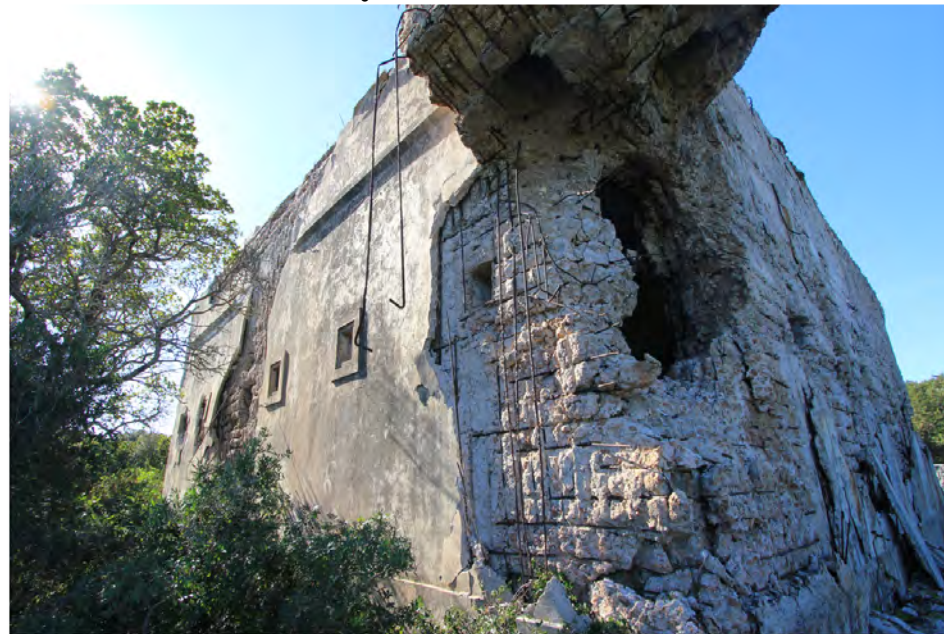
5 - Trou béant sous la tourelle d'angle nord est.

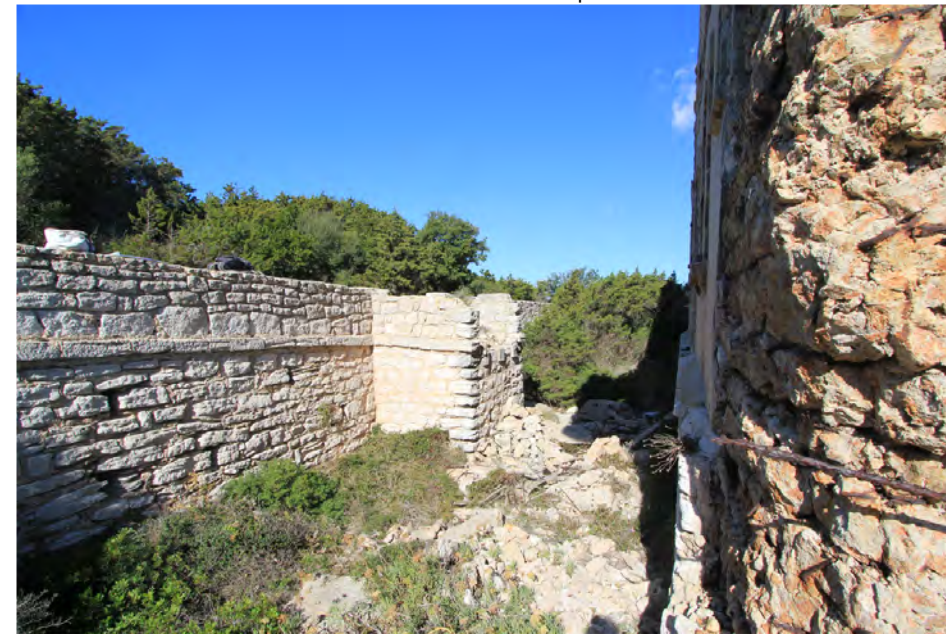
8 - Les douves doivent être sécurisées et interdites au public.

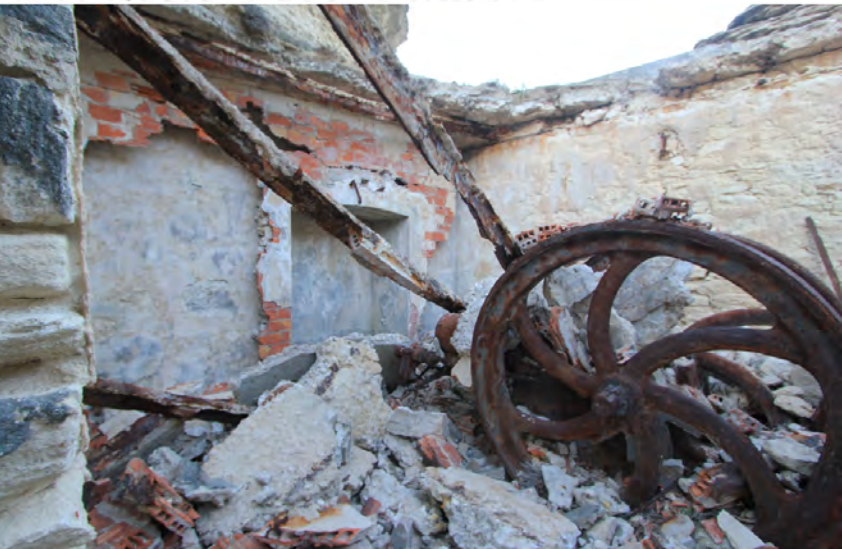
De nombreux gravats et ferrailles à l'intérieur du bâti.

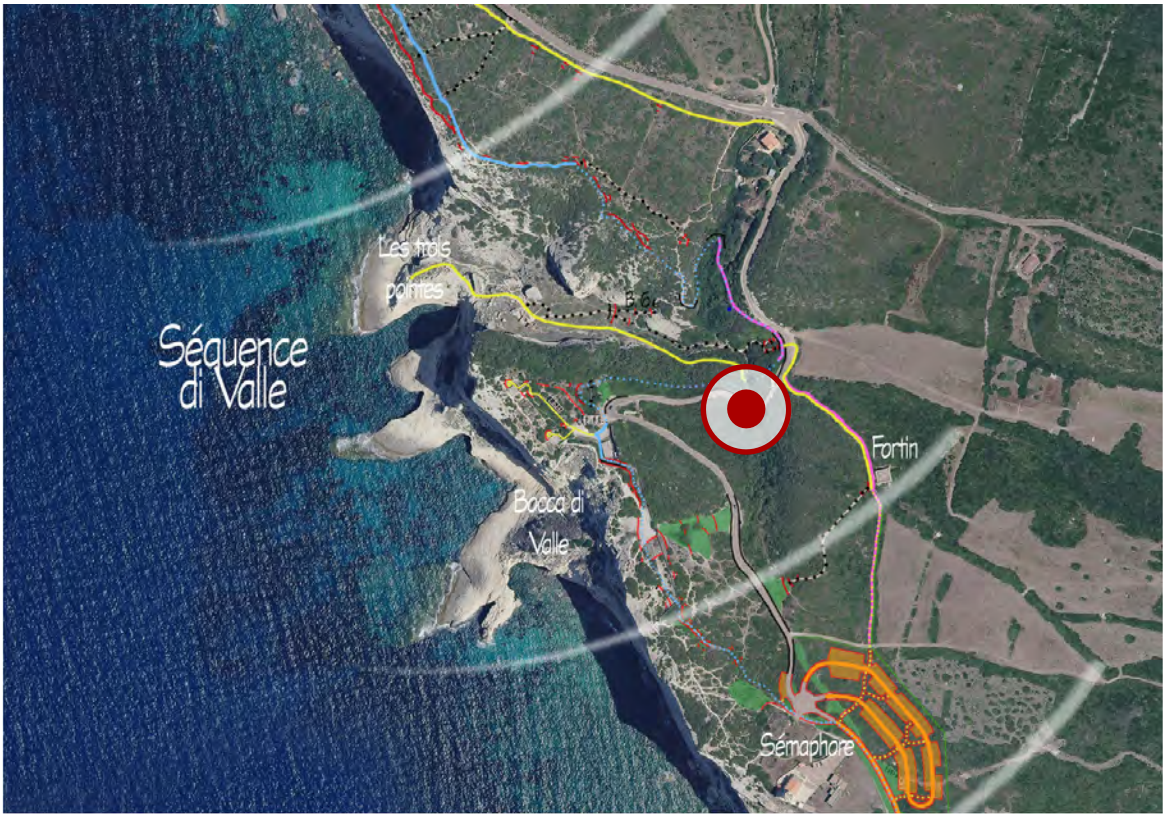
ETAT ACTUEL

Les travaux routiers ont recouvert d'enrobé un ancien radier (ouvrage d'écoulement des eaux pluviales).  
Les stationnements en bord de route sont trop nombreux et dangereux à ce niveau.

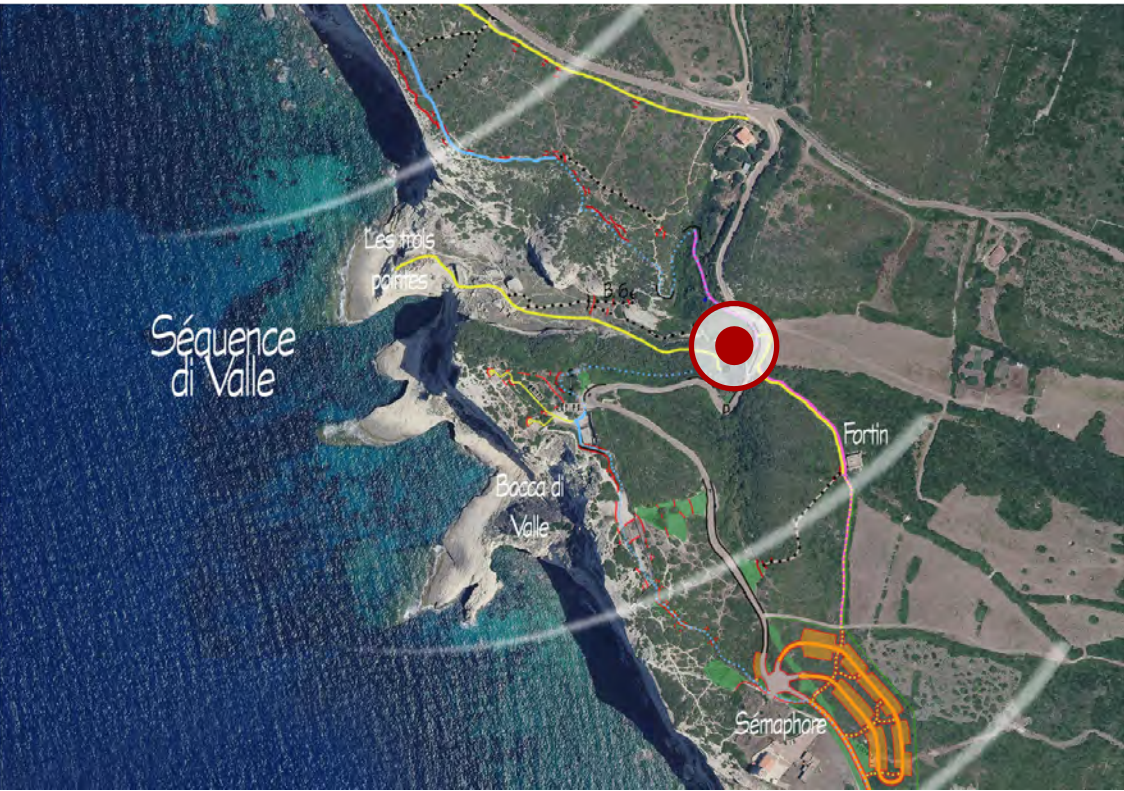
ETAT ACTUEL

Les stationnements en bord de route sont trop nombreux et dangereux à ce niveau.

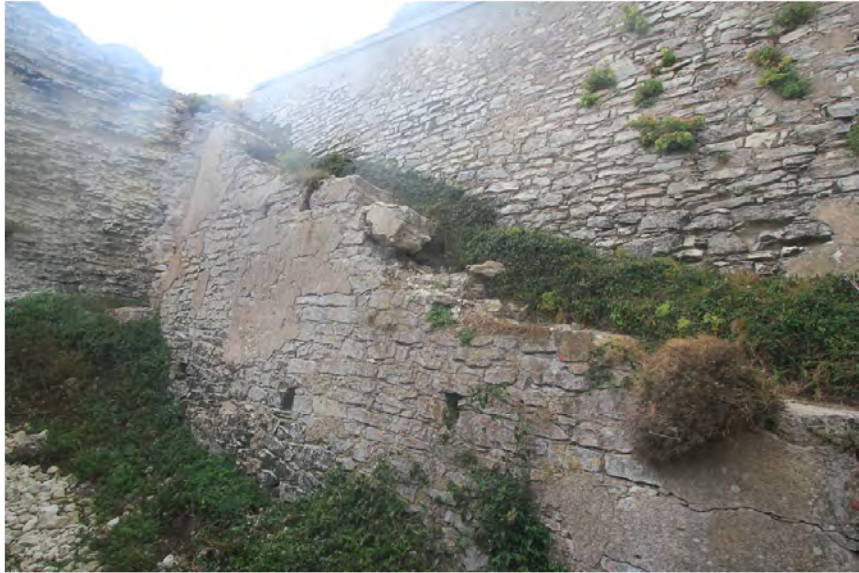
Les marches ont quasiment disparues et des blocs menacent de tomber.

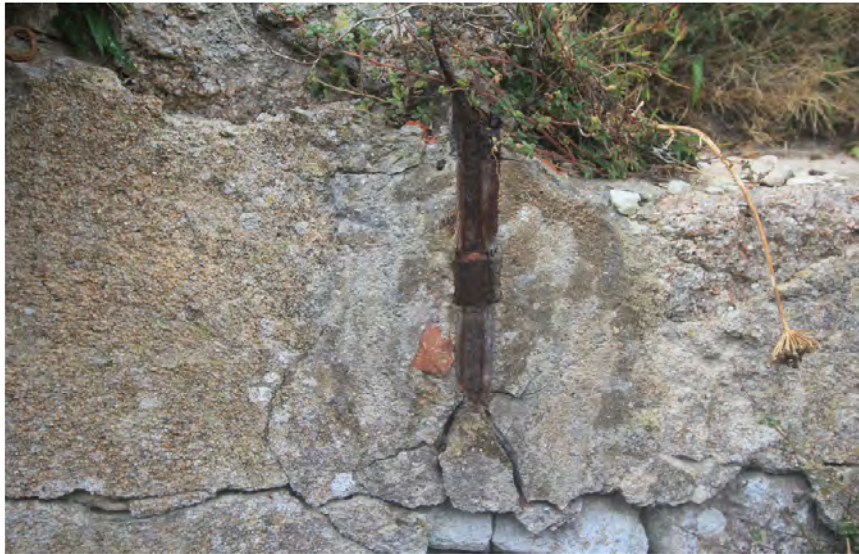
Ancienne ferronnerie toujours ancrées dans la maçonnerie.

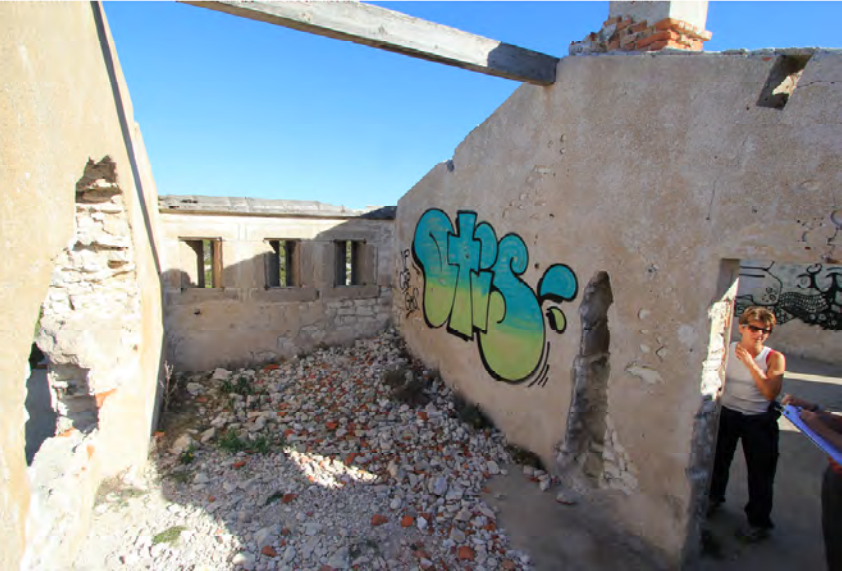
Nombreux gravats, poutres en bois et graffitis à l'intérieur du bâtiment.

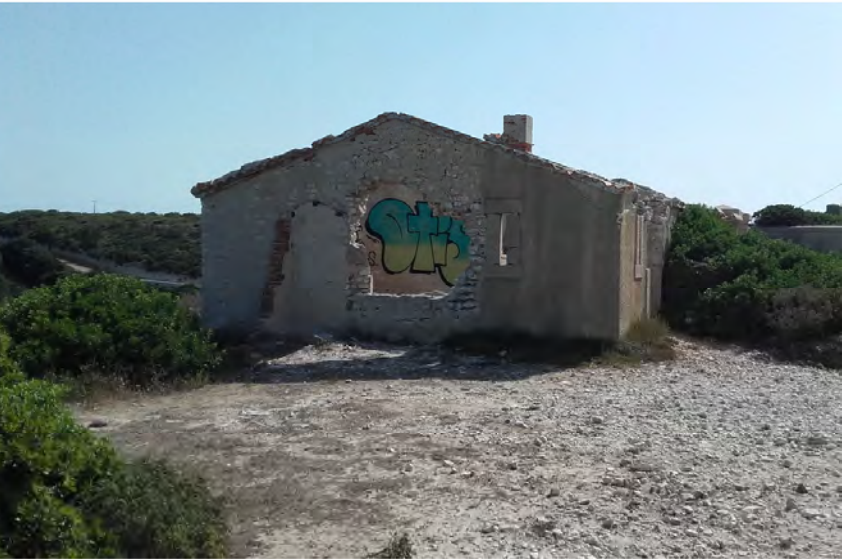
Large ouverture dans la façade ouest. Linteaux en granit volés.

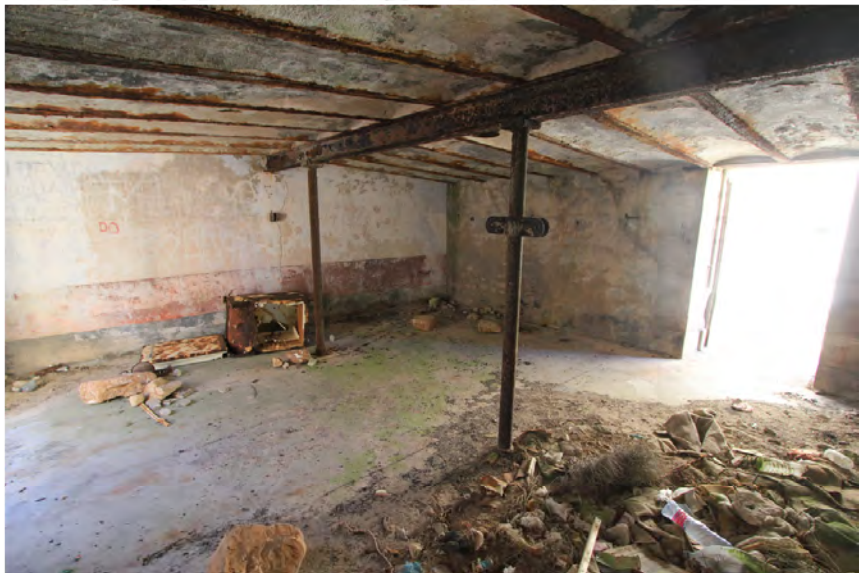
Nombreux gravats, poutres en bois et graffitis à l'intérieur du bâtiment.

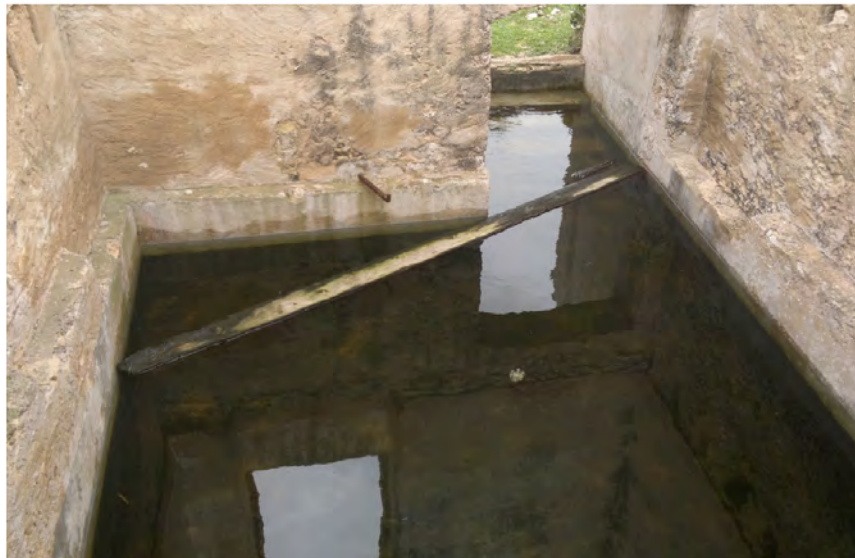
Bassin réservoir très dangereux (risque de chute important).

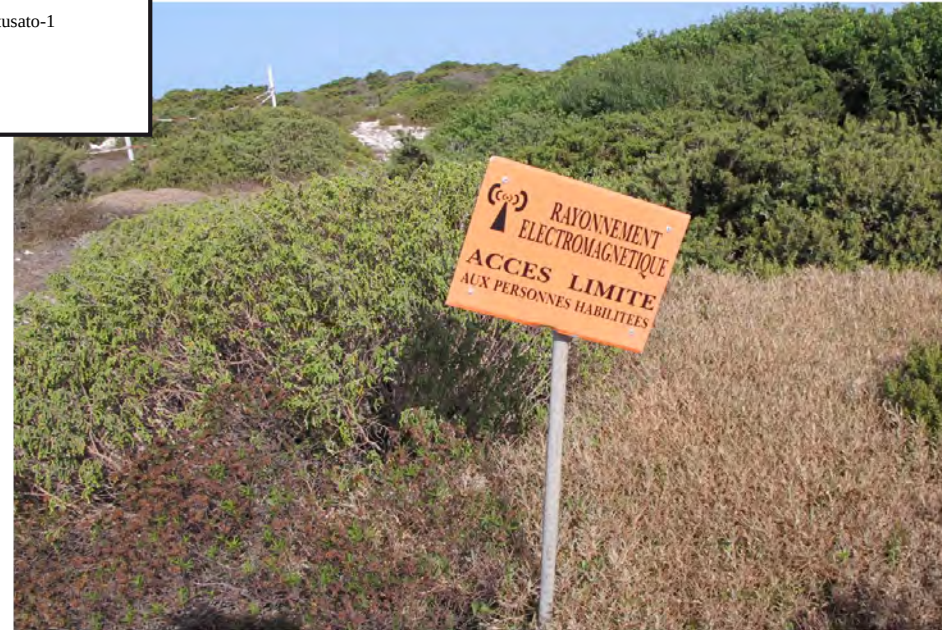
4 - L'emprise sécurisée autour du sémaphore a été étendu coté nord, le tracé du sentier littoral doit être modifié.

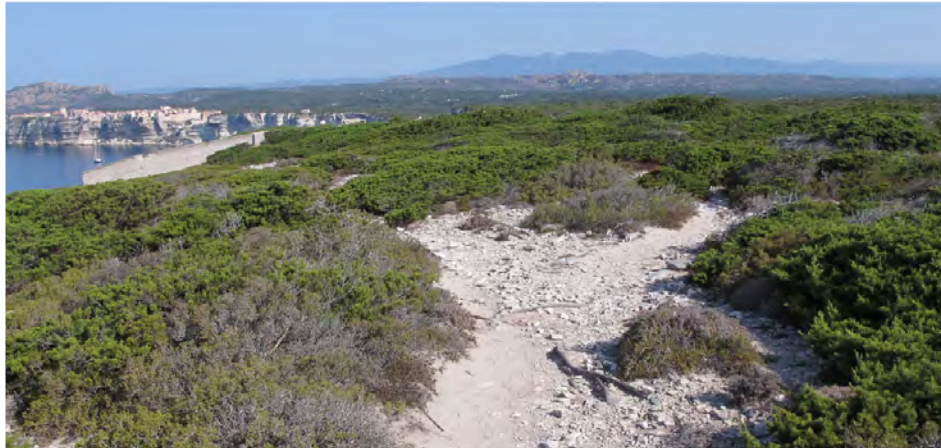
1 - Le sentier se poursuit au sud du mur d'enceinte des anciennes batteries militaires...

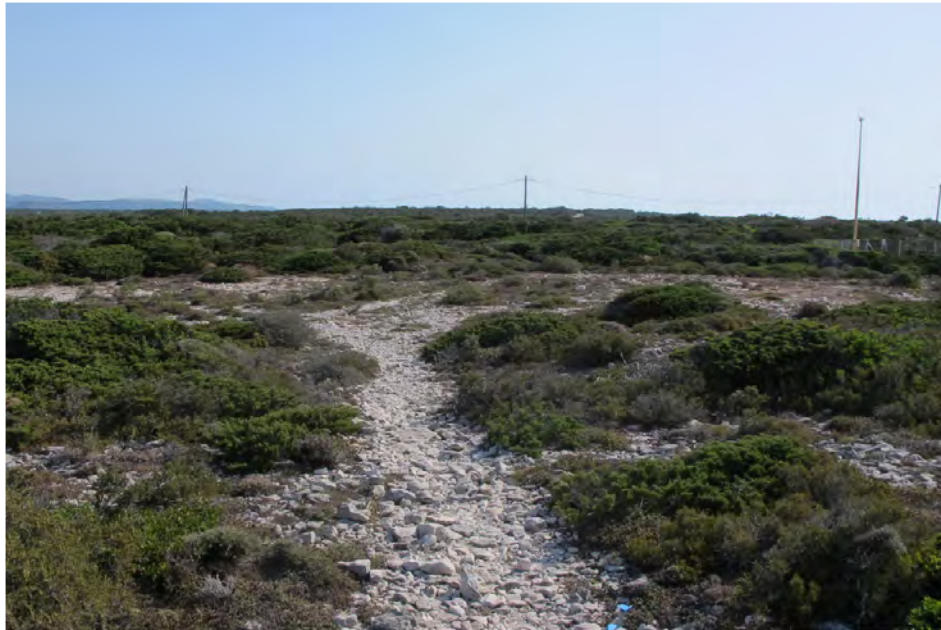
2 - De nombreuses traces sauvages coupent le sentier, la végétation est très basse.

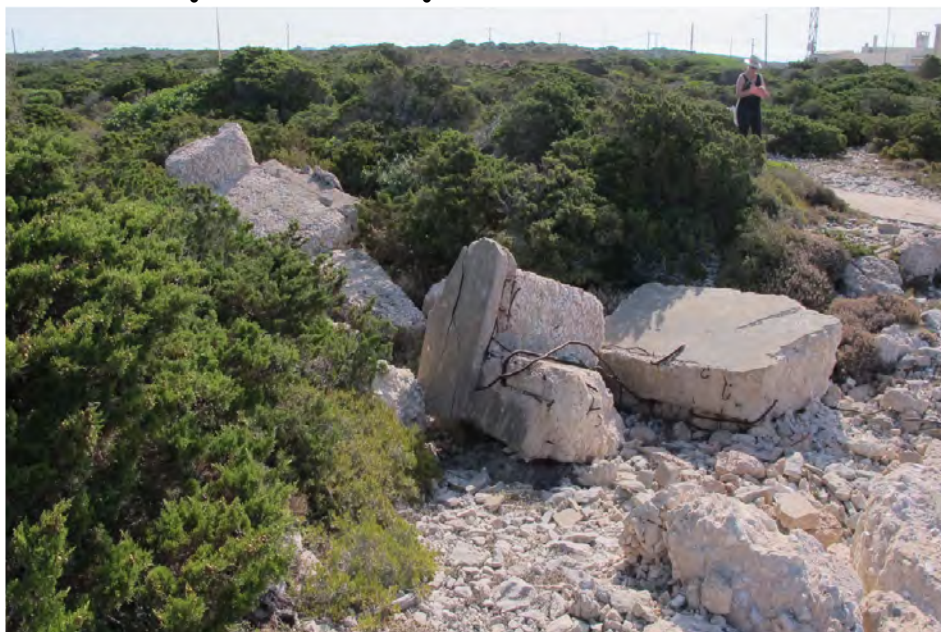
3 - Anciens ouvrages militaires démolis : gravats, ferrailles.
