# AMENAGEMENT DU SITE NATUREL PROTEGE DE PERTUSATO

Bonifacio

Dossier technique

**Conservatoire du Littoral**  
Rue du Juge Falcone  
Résidence Saint-Marc  
20200 BASTIA

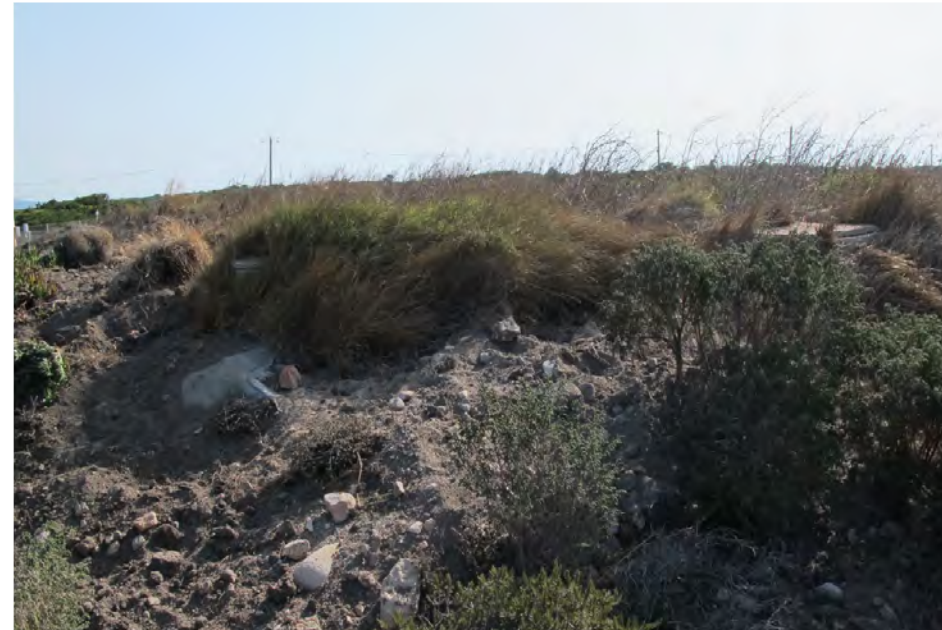
5 - Une butte bachée, avec deux regards de fosses septiques apparents.

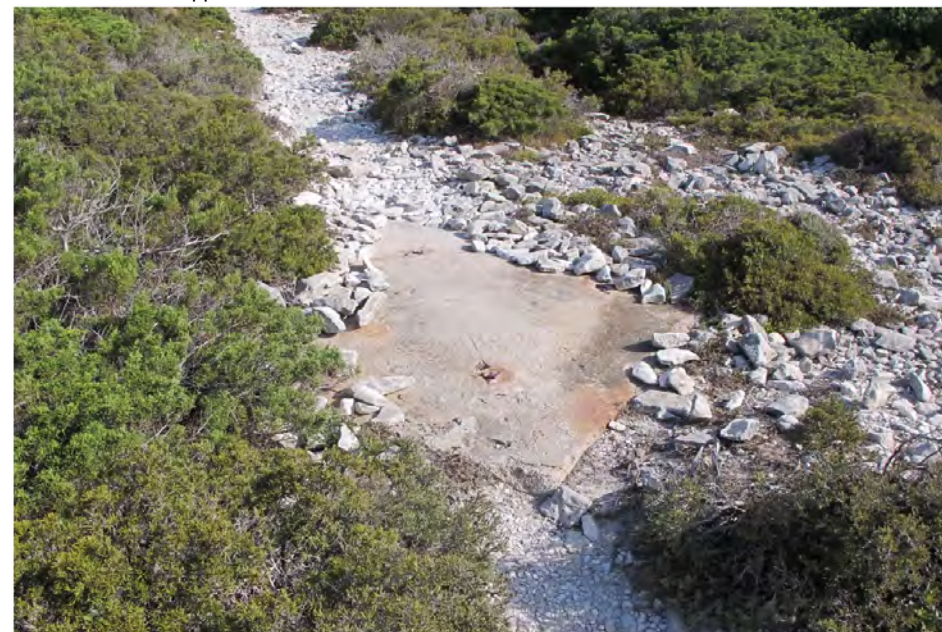
6 - Dalle béton apparente sur le sentier.

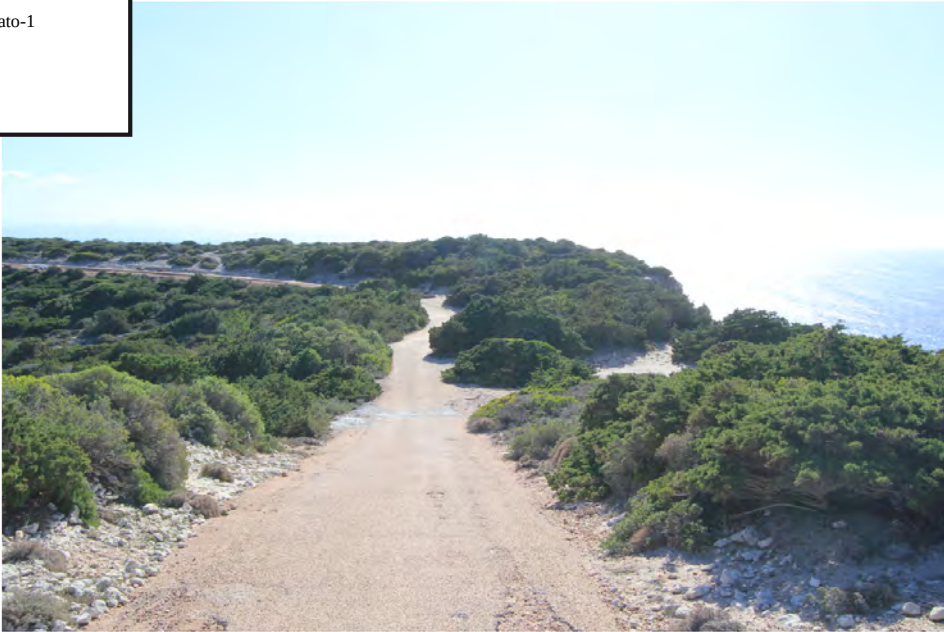
4 - Fort impact paysager de la route actuelle vers le phare. Peu de place pour un véritable sentier littoral.

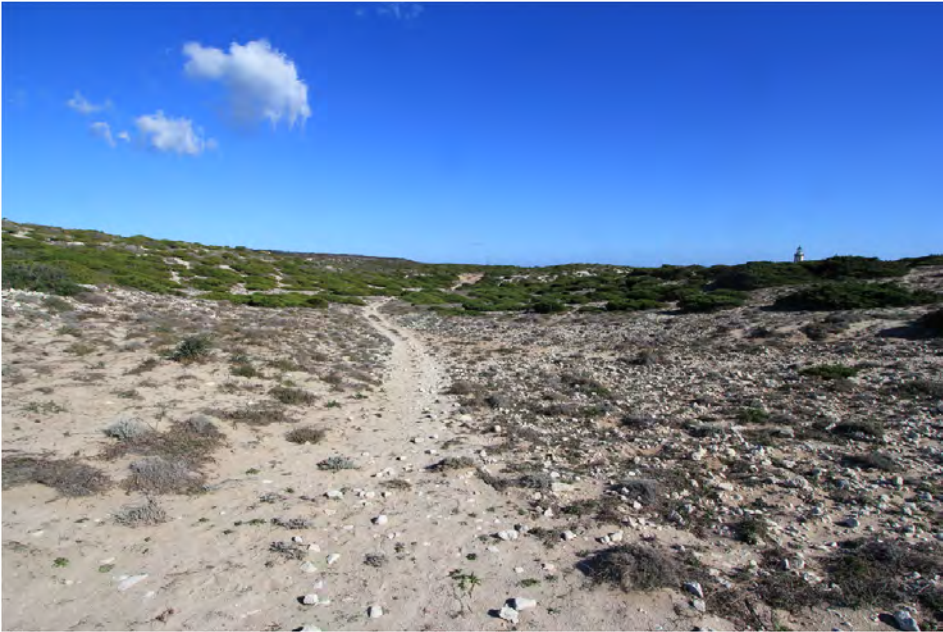
7 - Un sentier servant de raccourci traverse le vallon.

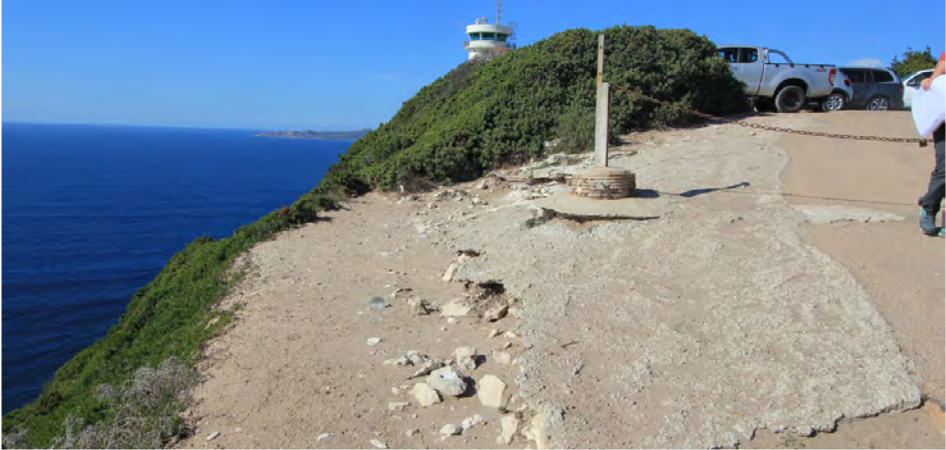
1 - Au sud du sémaphore, la porte d'entrée du site doit être requalifiée.

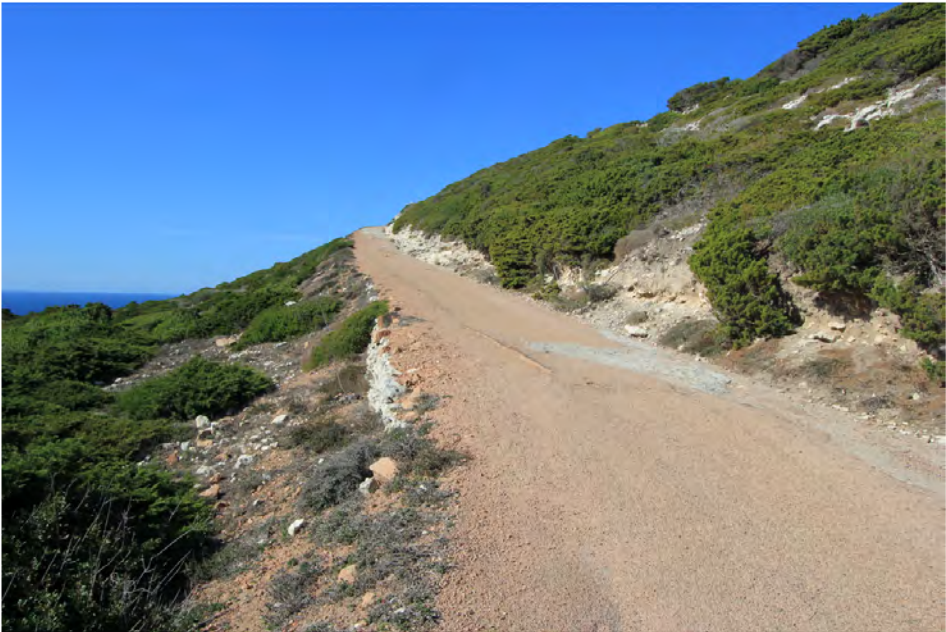
2 - Sentier littoral et piste sont confondus : enrobé, béton.

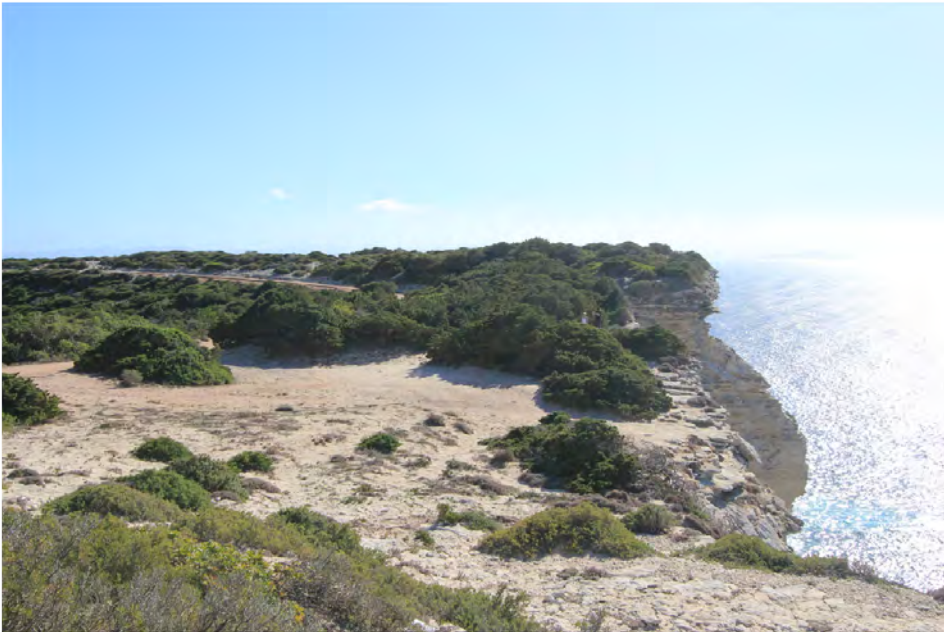
5 - Espace très large, en sol sableux, à sécuriser et cicatriser.

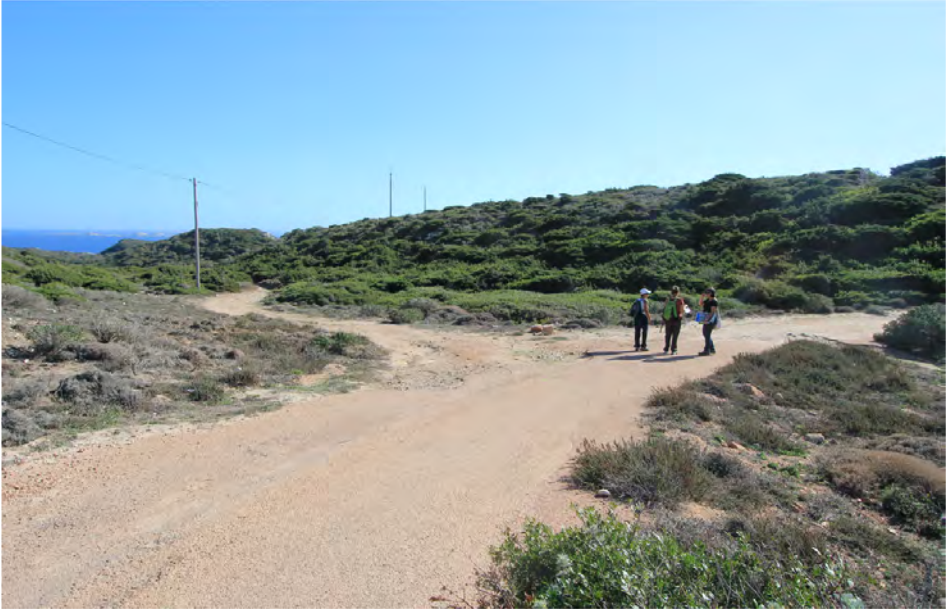
3 - 2 routes/3 sentiers, amélioration nécessaire de la gestion des circulations (véhicules et piétons).

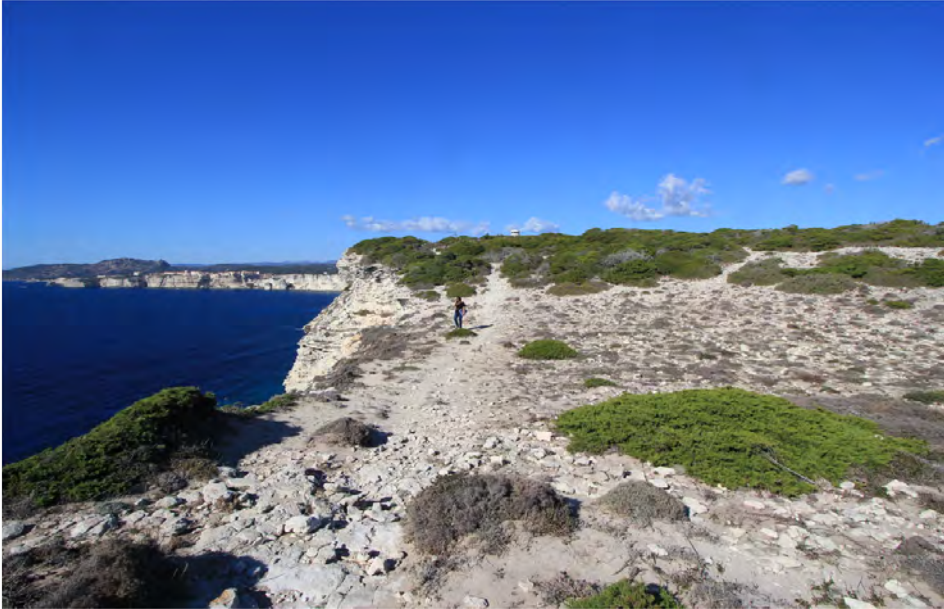
6 - Le sentier passe en bord de falaise nue, il doit être sécurisé.

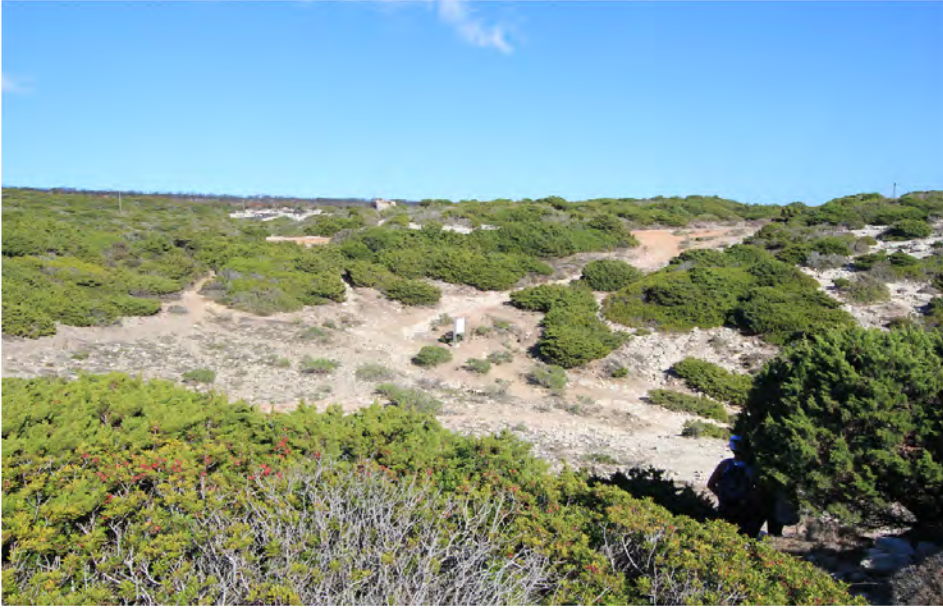
9 - Très forte érosion au départ de la descente vers la plage Saint Antoine. Croisement de 2 sentiers à aménager : sentier littoral et chemin de St Antoine.

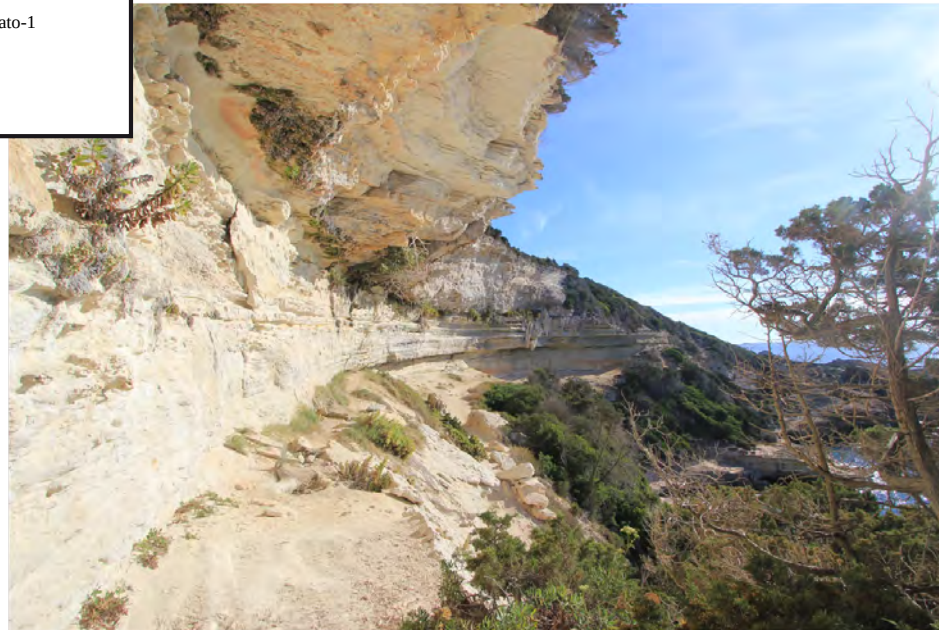
4 - Point de vue offert par le belvédère n°2. Le passage actuel sous les falaises est très dangereux, au premier plan, effondrements récents.

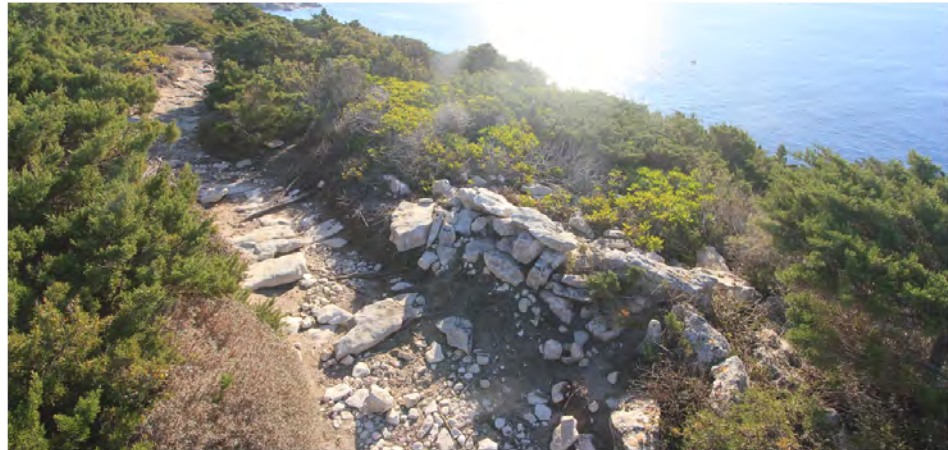
1 - Le sentier est bien tracé, quelques ouvrages en pierres le bordent.

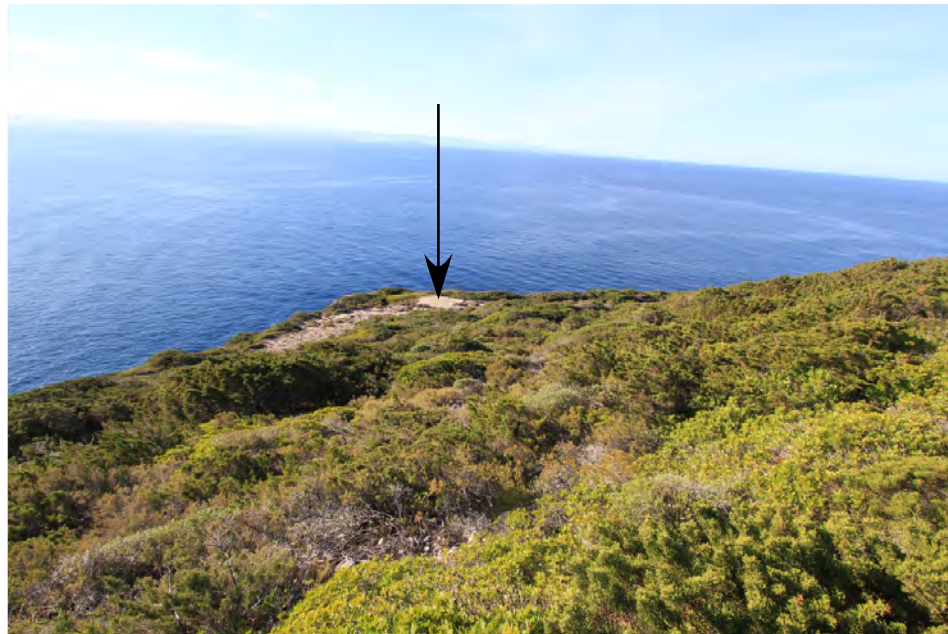
2 - Dalle béton visible depuis le sentier, à démolir.

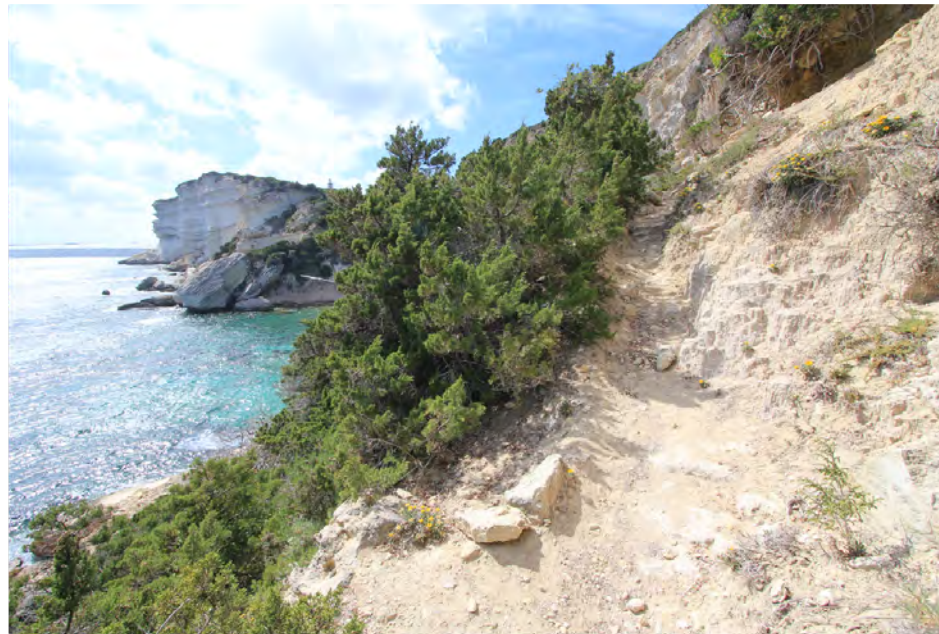
5 - Après les falaises, coté sud, le sentier est très étroit et accidenté, l'érosion y est intense.

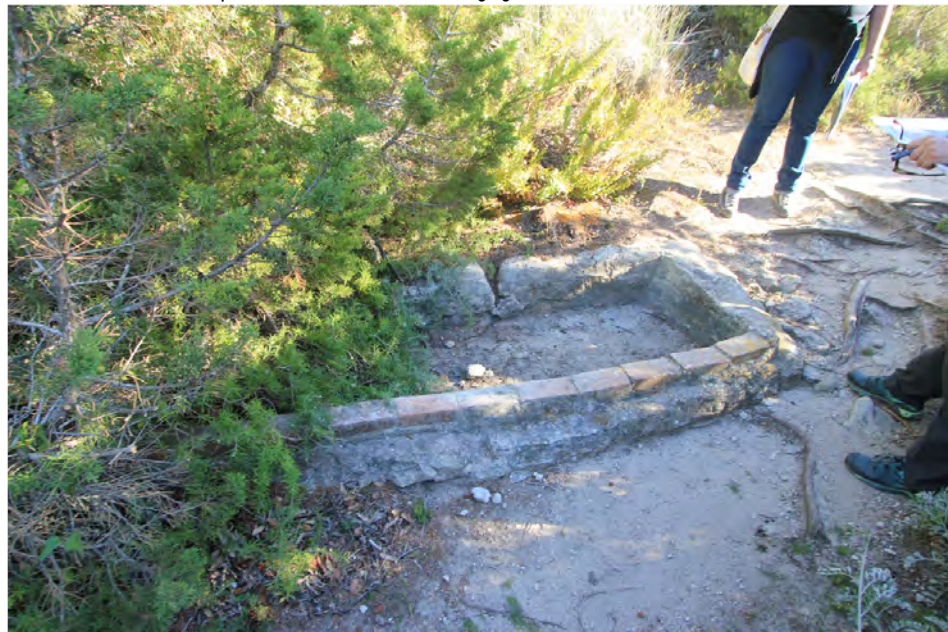
3 - Petit bassin réceptacle de la fontaine, à dégager, restaurer et mettre en valeur.
