**Dossier 2022-030 (affaire 20-HF-0005)**  
Procès-verbal d'inspection détaillée d'ouvrage d'art  
PI2 – A34/la Meuse à Lumes (08)

MARS 2022

Étude réalisée à la demande de la DIR Nord – SPT/GOA

Référence fichier : A34-0400

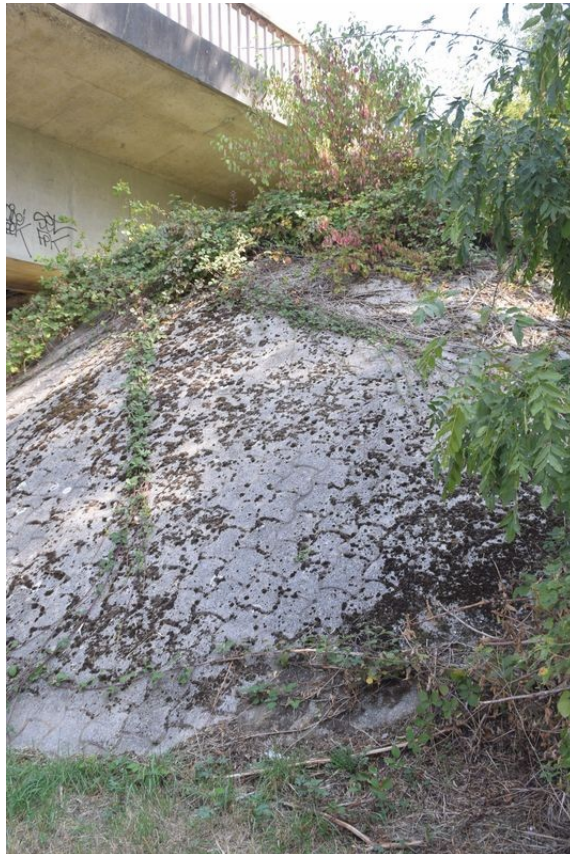
**02- Culée coté Sedan- Développement de végétation au niveau du 1/4 de cône**

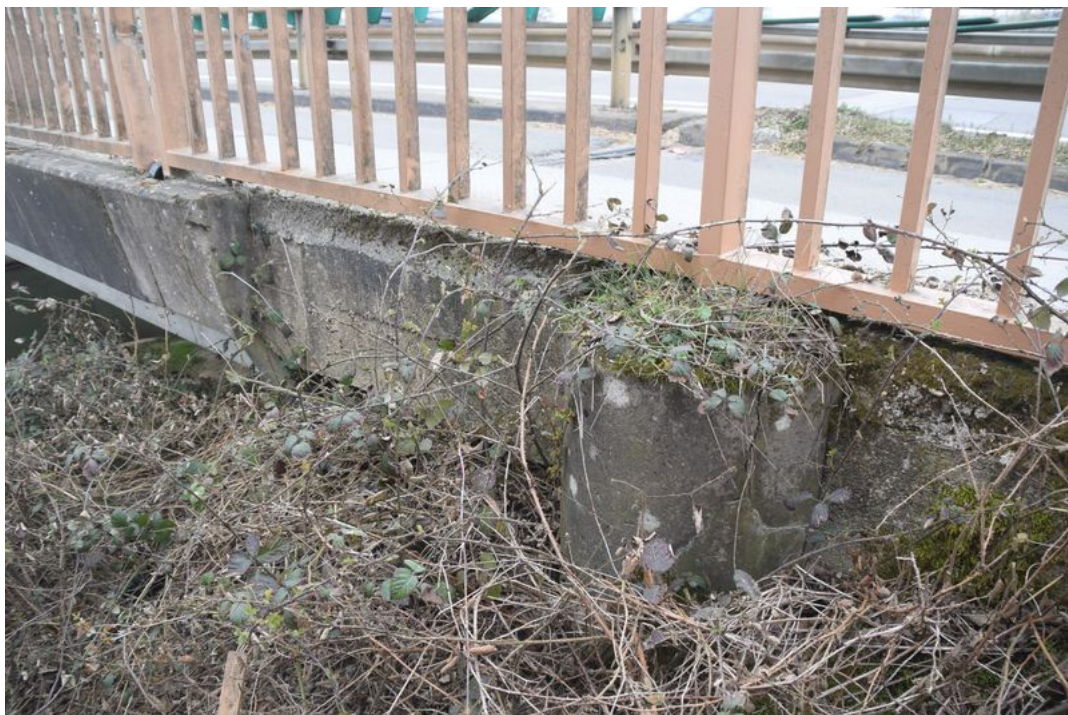
**03- Culée coté Sedan- Mur en retour amont,  
masqué en partie par de la végétation**

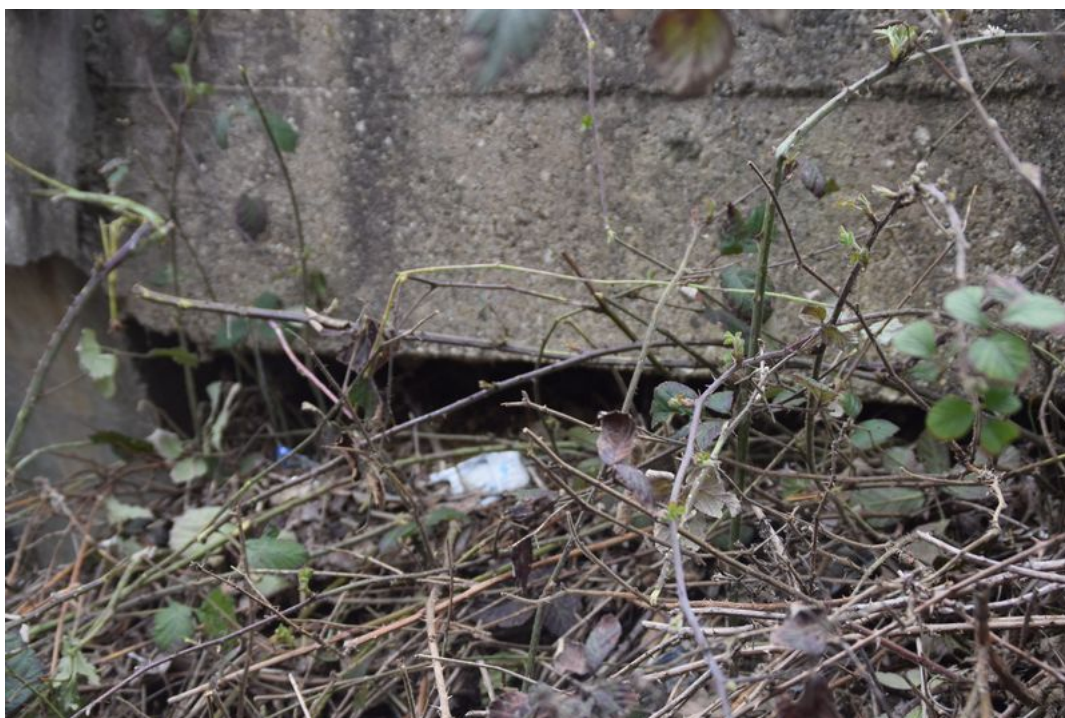
**04- Culée coté Sedan- Détail de l'affouillement sous le mur en retour amont**

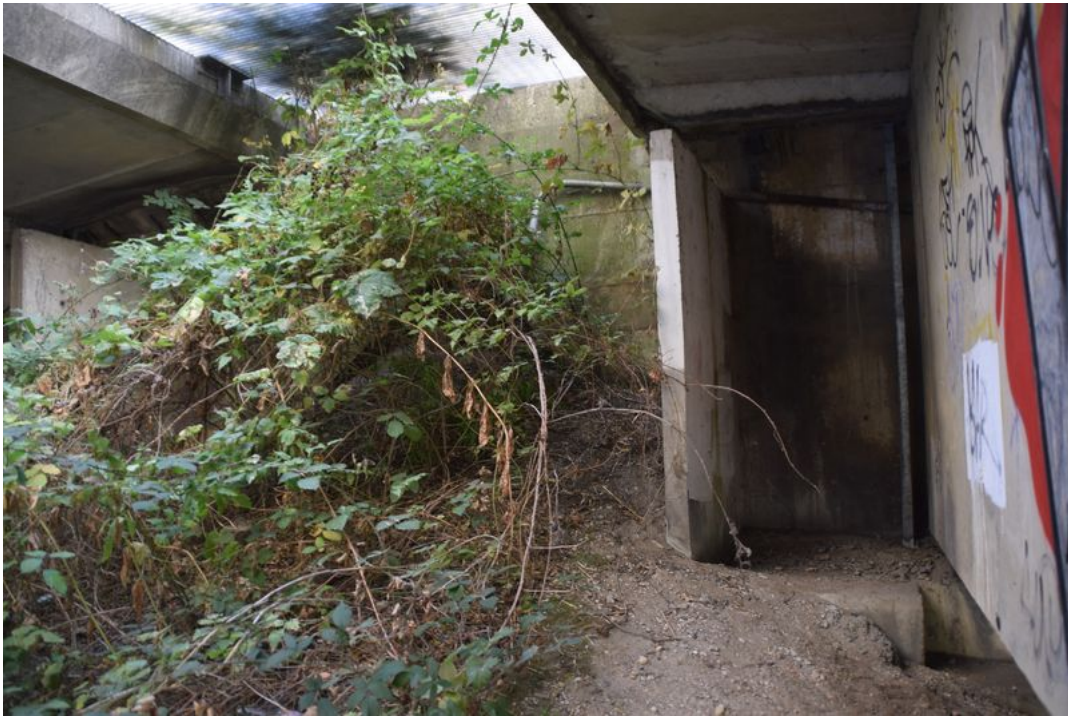
**10- Culée coté Sedan- mur masque, développement de végétation**

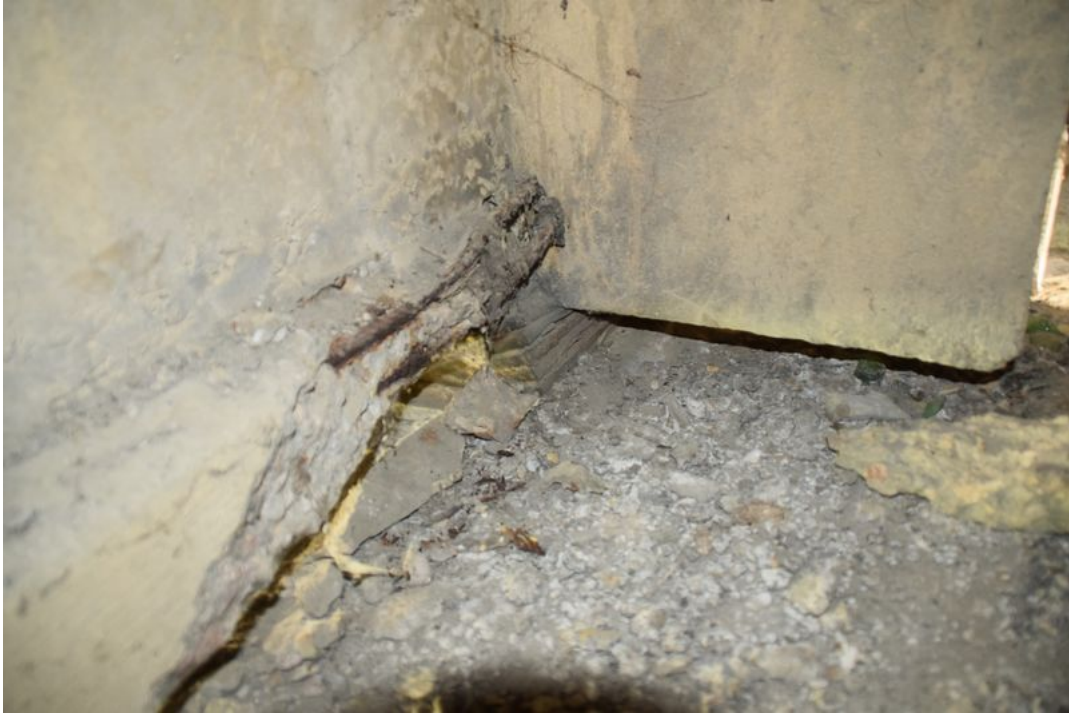
**15bis- Culée coté Sedan- caisson aval**  
**Appareil d'appui aval, face arrière**  
**Présence d'éclat avec acier corrodés en partie basse de l'entretoise d'about**

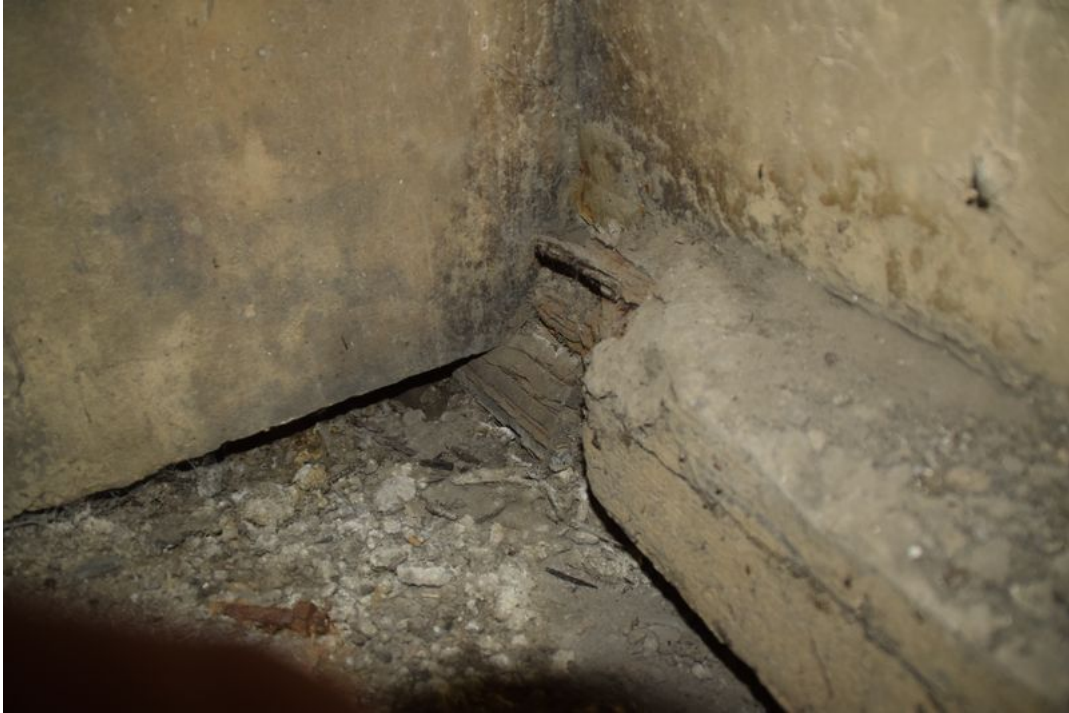
**16bis- Culée coté Sedan- caisson aval  
Appareil d'appui amont, face arrière**

**Présence d'éclat avec une corrosion importante des aciers (partie basse de l'entretoise d'about)**

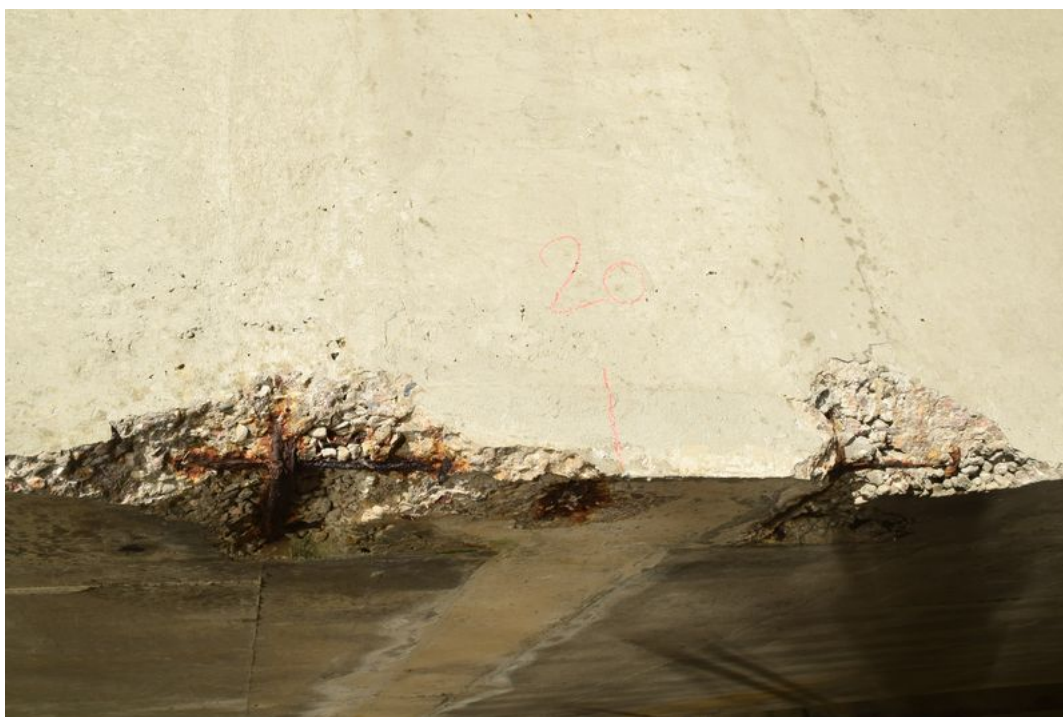
**22- Travée de rive coté Sedan- éclats d'angle avec aciers fortement corrodés  
au niveau du hourdis amont coté amont (caisson 3)**

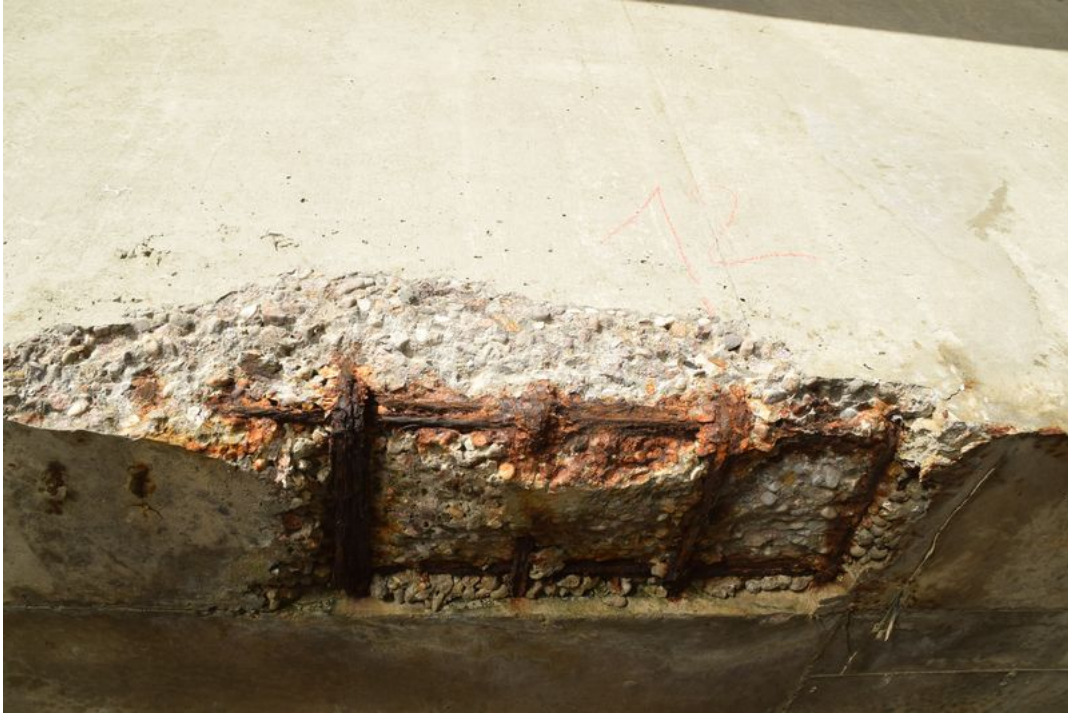
**23- Travée de rive coté Sedan- éclats d'angle avec aciers fortement corrodés et rupture d'acier au niveau du hourdis amont coté amont (caisson 5)**

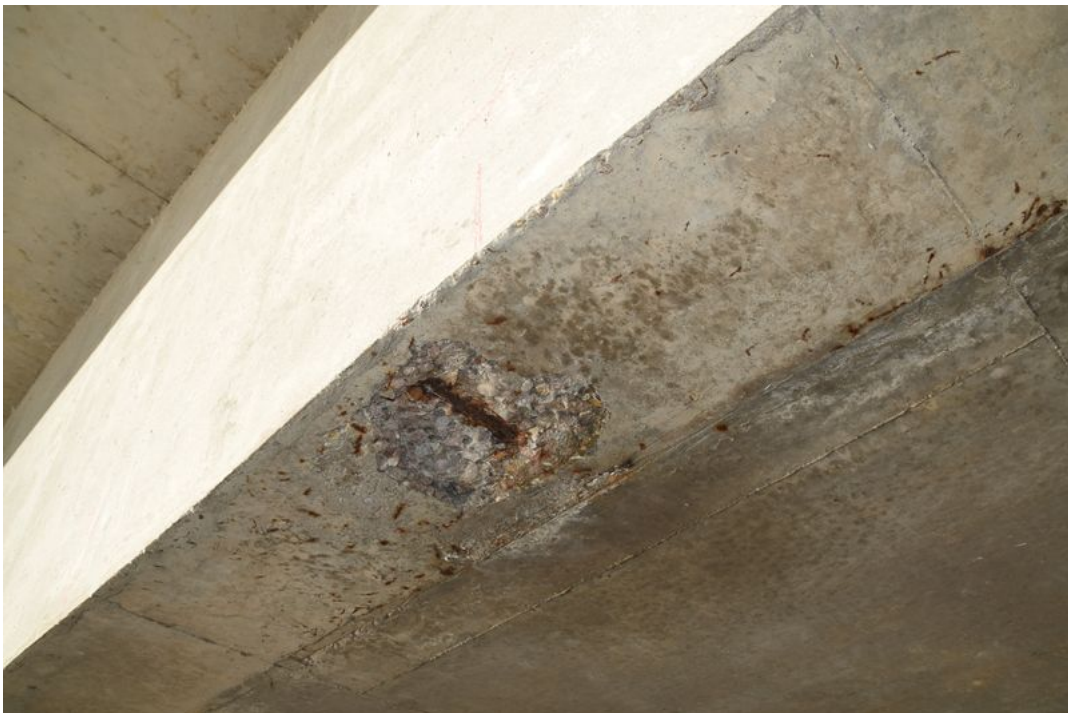
**24- Travée de rive coté Sedan- nid de cailloux avec aciers corrodés au niveau du hourdis amont coté amont (caisson 5)**

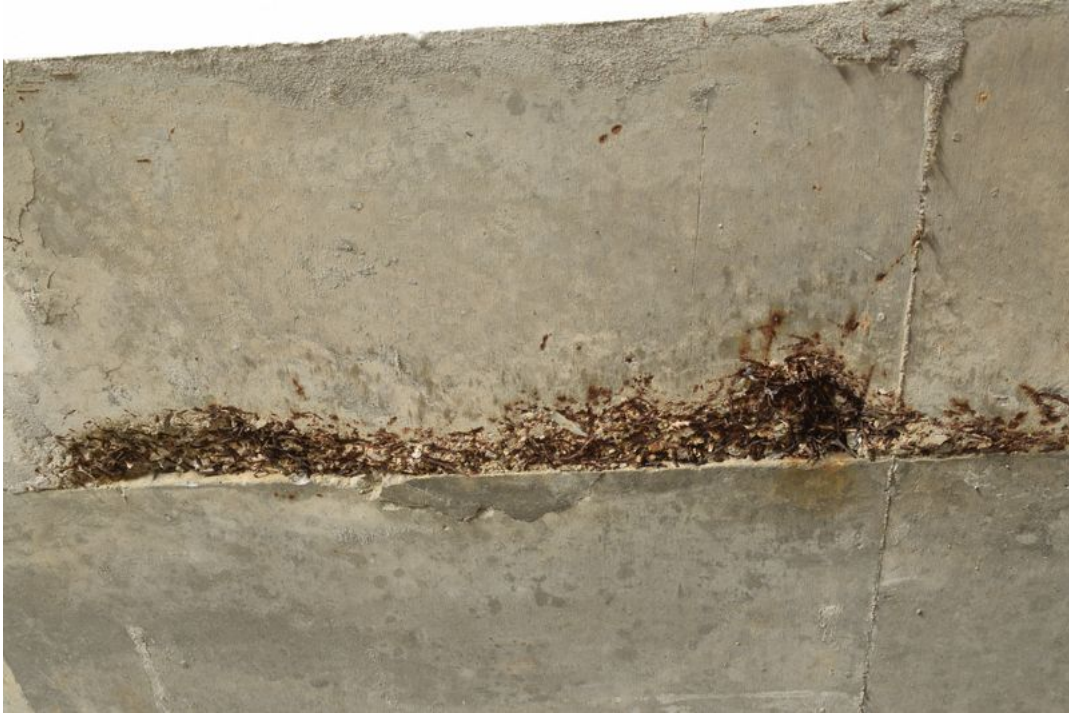
**25- Travée de rive coté Sedan- amas de ligatures  
au niveau du hourdis amont coté amont (caisson 6)**

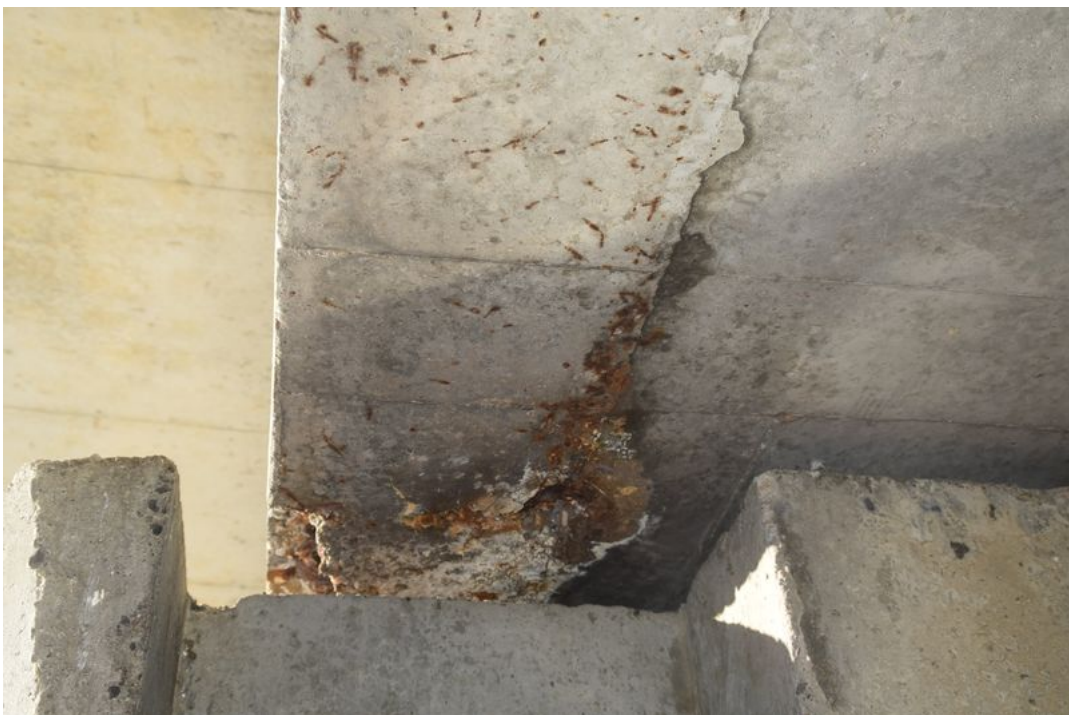
**26- Travée de rive coté Sedan- nid de cailloux avec aciers fortement corrodés  
au niveau du hourdis amont coté amont à l'aplomb de la pile P1**

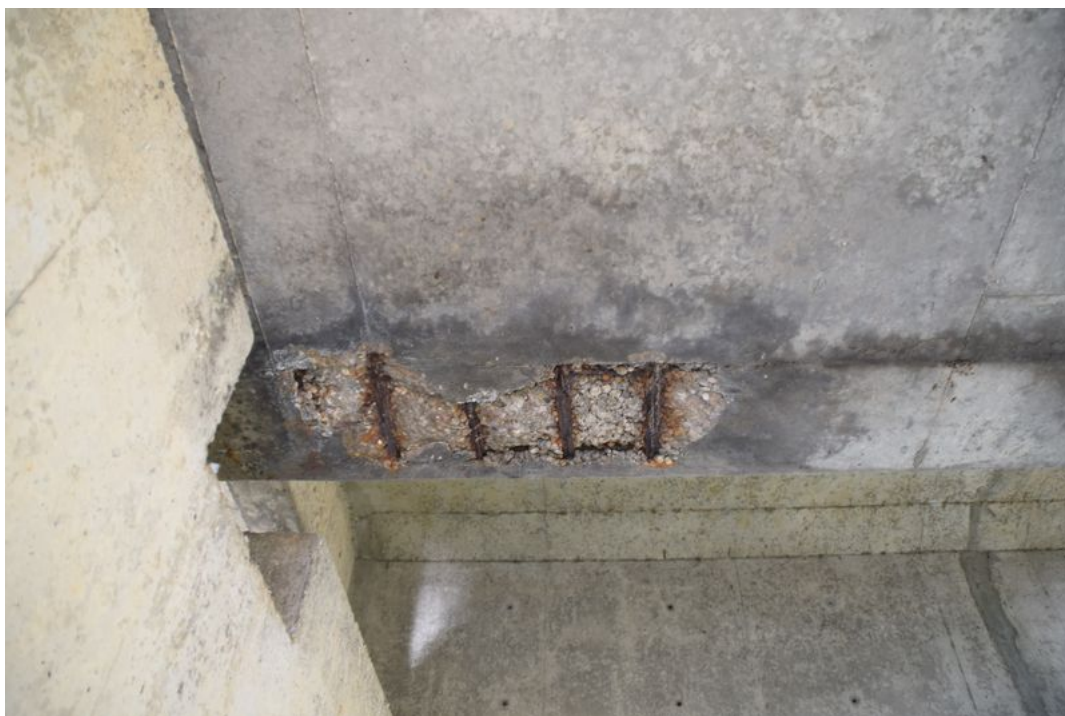
**27- Travée de rive coté Sedan- nid de cailloux avec aciers fortement corrodés  
au niveau du hourdis amont coté aval proche de la pile P1**

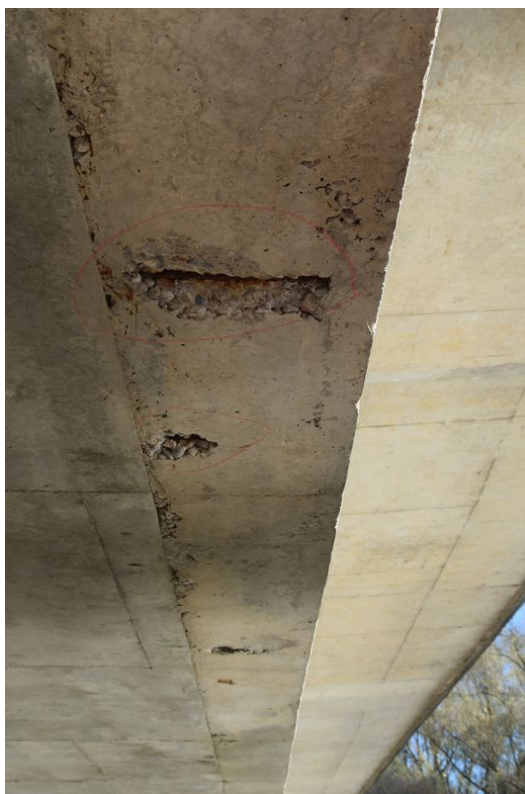
**36- Travée centrale- nids de cailloux avec aciers corrodés  
au niveau du hourdis amont coté amont (caisson 8)**

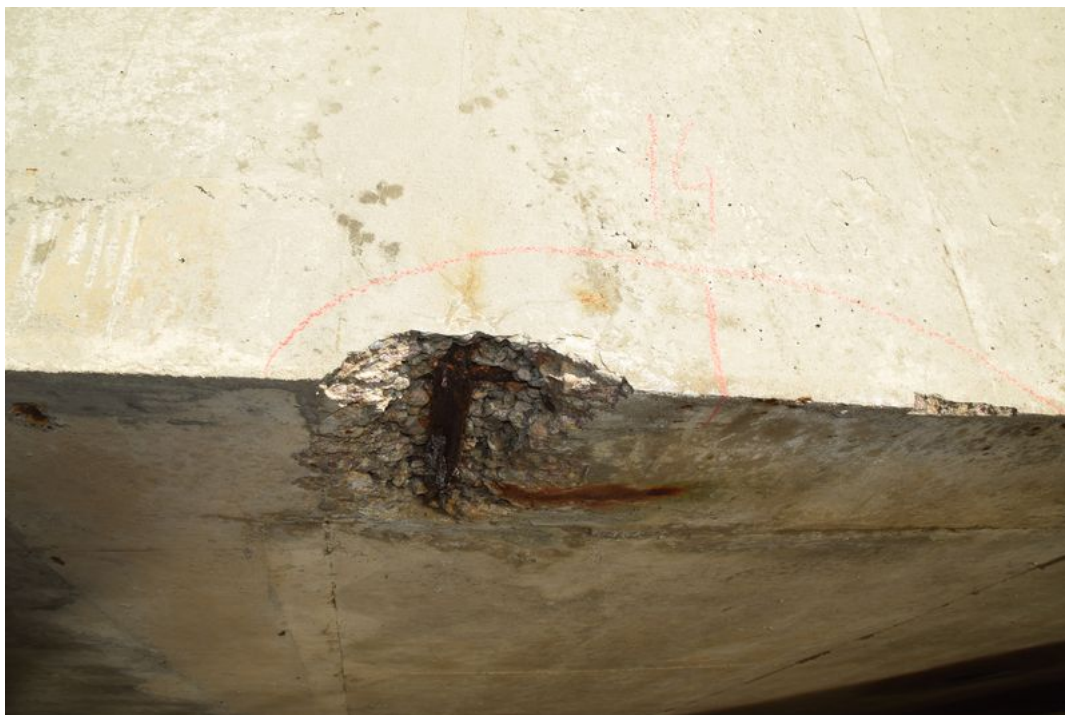
**37- Travée centrale- nid de cailloux avec aciers fortement corrodés  
au niveau du hourdis amont coté amont (caisson 12)**

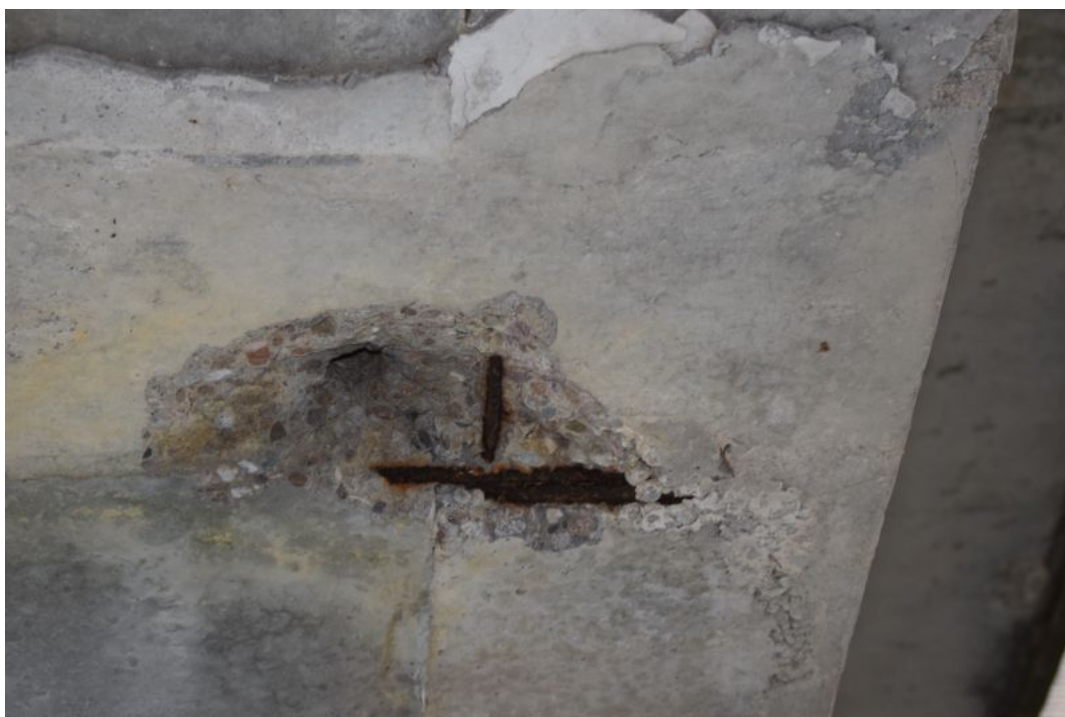
**38- Travée centrale- éclat avec aciers corrodés  
au niveau du hourdis amont coté aval (caisson 7)**

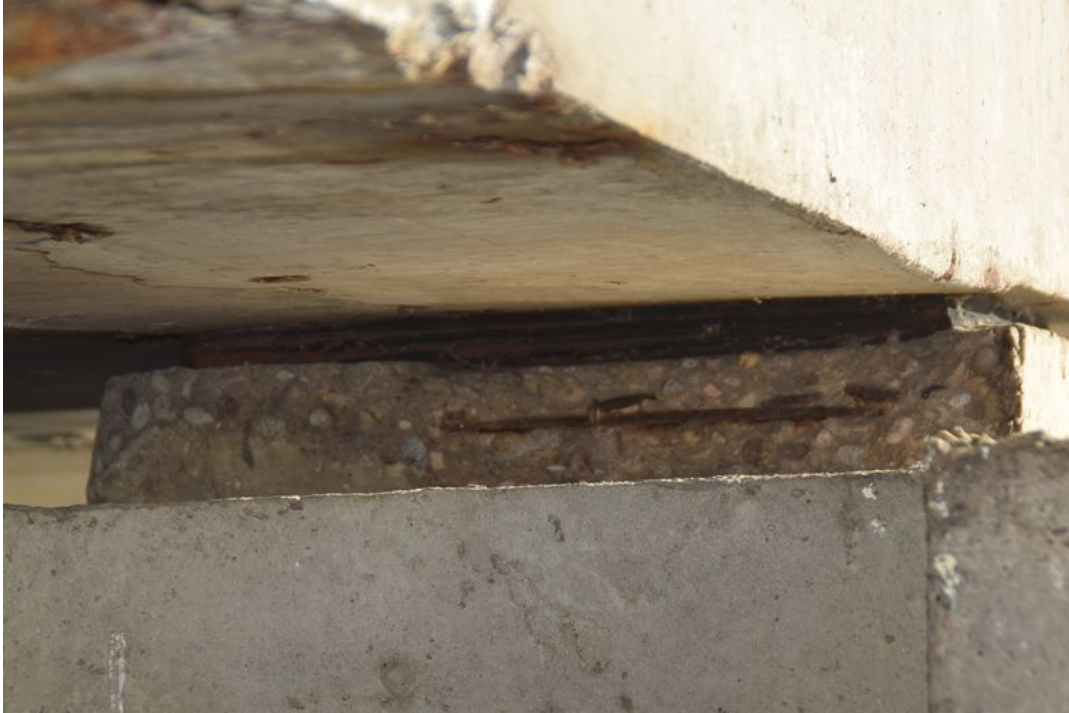
**41- Pile P2- caisson amont - appareil d'appui amont  
Éclat avec aciers corrodés-bossage inférieur face Charleville-Mézières**

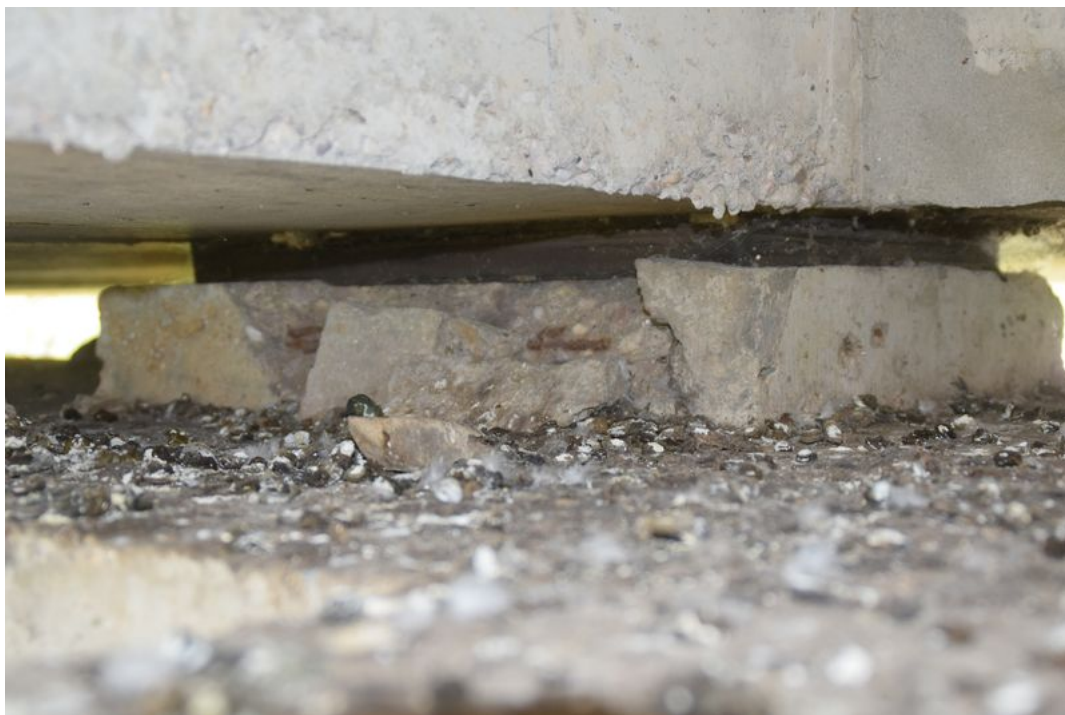
**43- Pile P2- caisson amont - appareil d'appui aval  
Éclat avec aciers corrodés-bossage inférieur face Sedan**

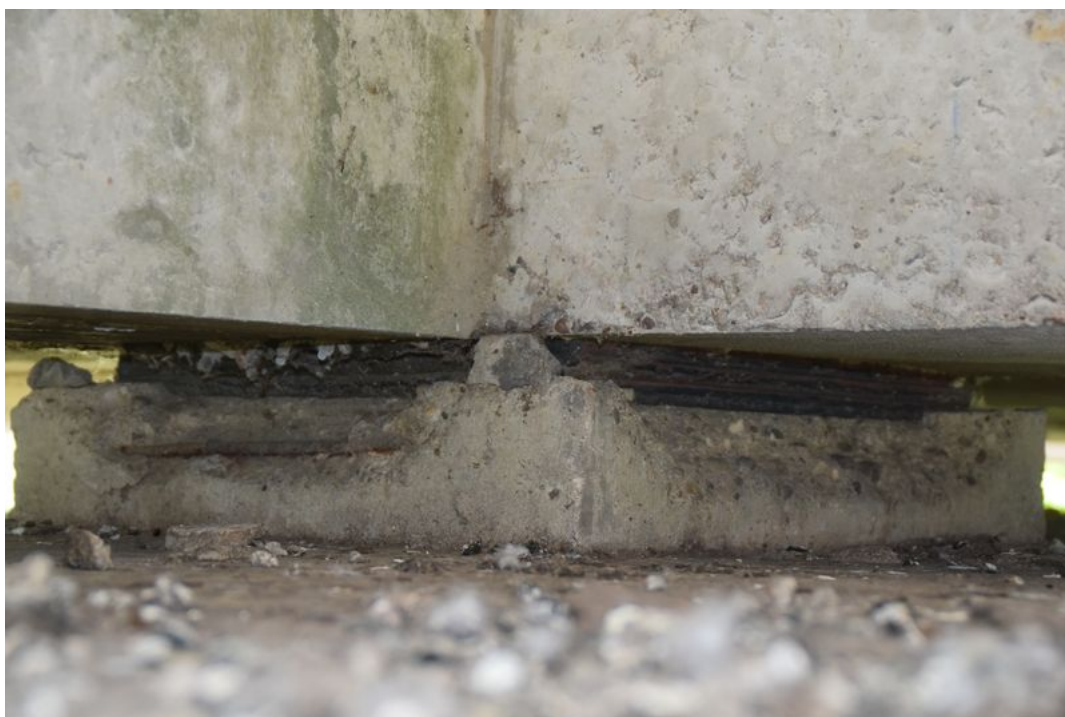
**44- Pile P2- caisson aval - appareil d'appui amont  
Éclats avec aciers corrodés-bossage inférieur face Sedan**

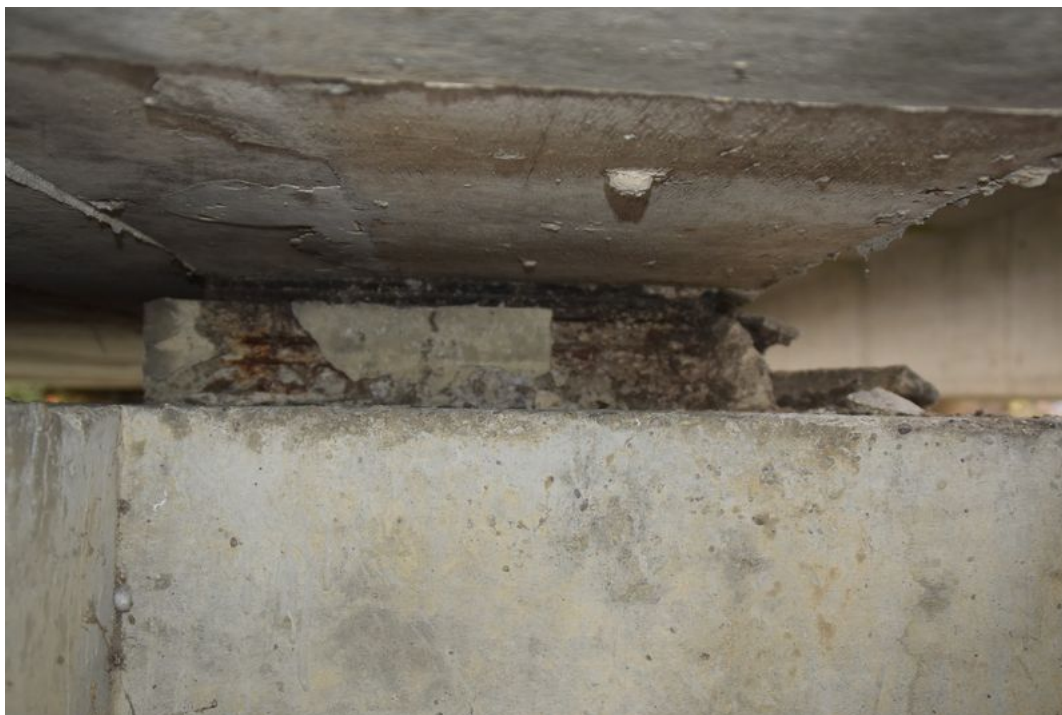
**45- Pile P2- caisson aval - appareil d'appui aval  
Éclat important avec aciers corrodés-bossage inférieur face Sedan**

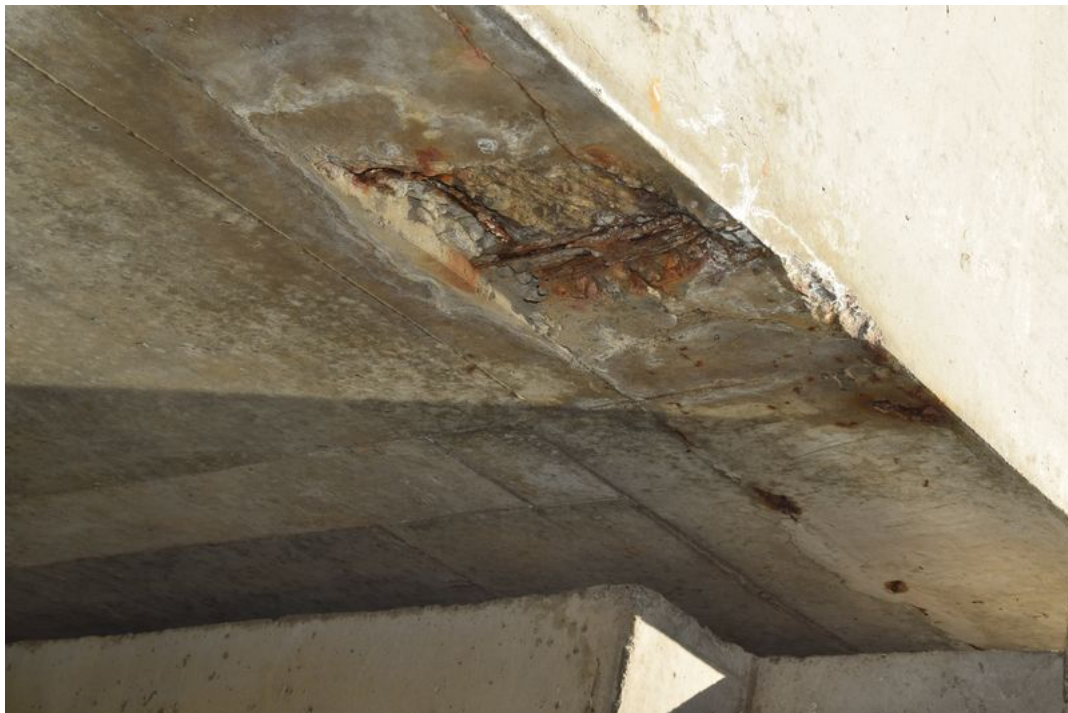
**48- Travée de rive coté Charleville-Mézières – éclat avec aciers fortement corrodés au niveau du hourdis amont coté amont proche de la pile P2 (caisson 15)**

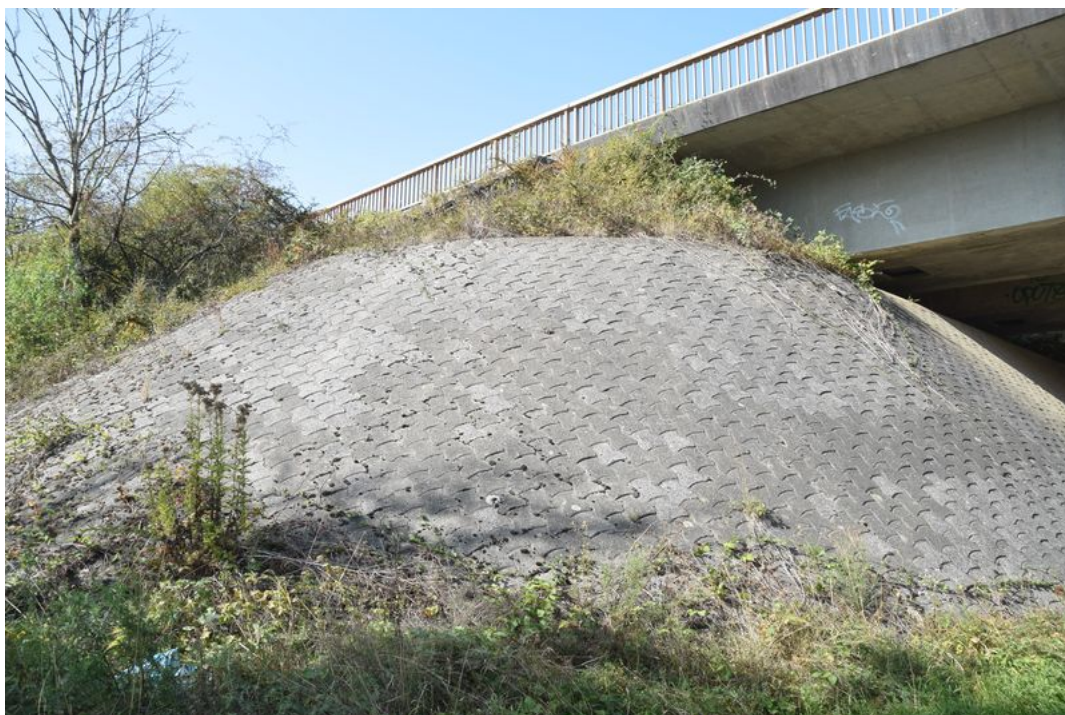
**50- Culée coté Charleville-Mézières-1/4 de cône amont  
Développement de végétation en partie supérieure**

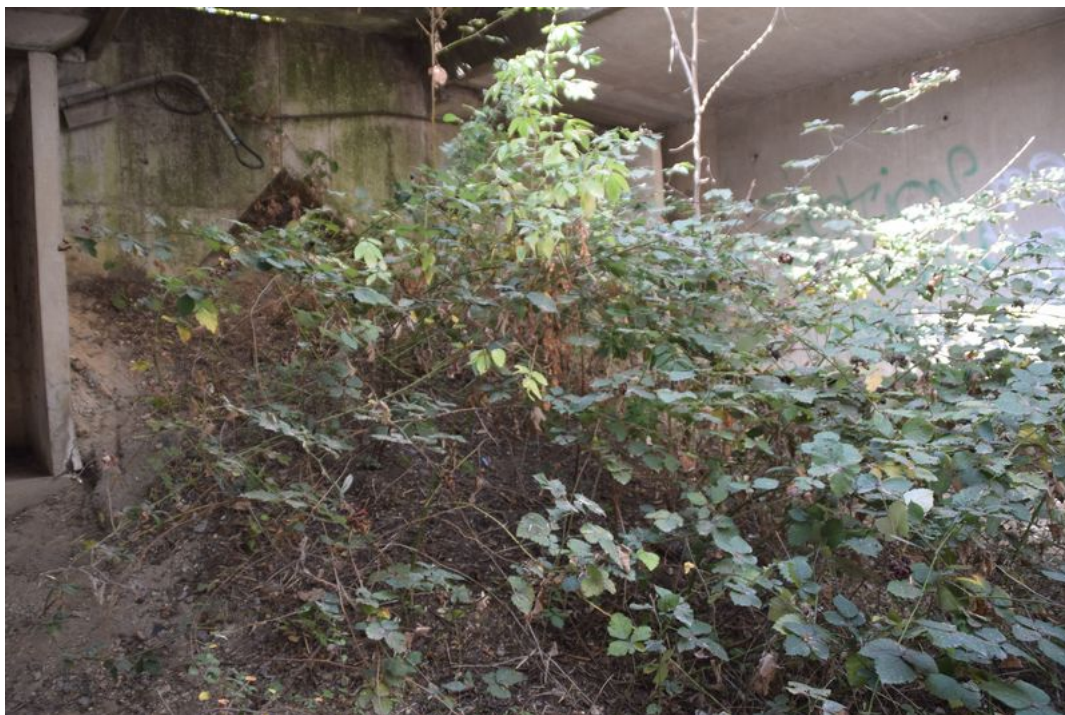
**55- Culée coté Charleville-Mézières**  
**Mur masque- développement de végétation**

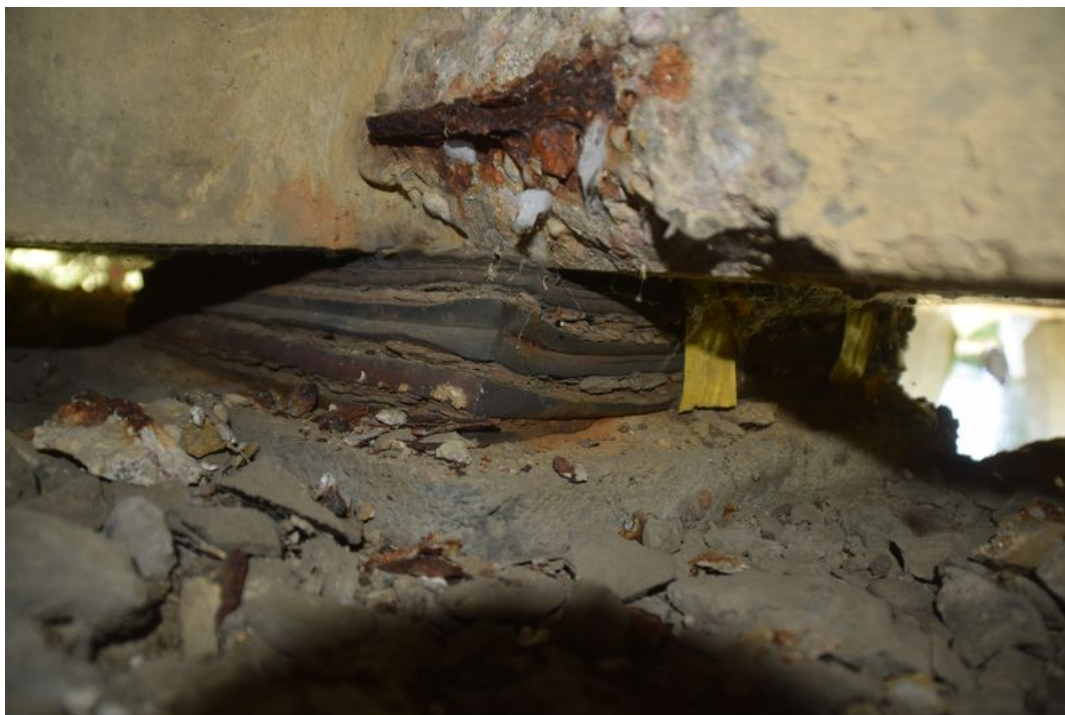
**63- Culée coté Charleville-Mézières- caisson amont  
Appareil d'appui aval- face arrière  
Éclat avec acier corrodé en partie basse de l'entretoise**

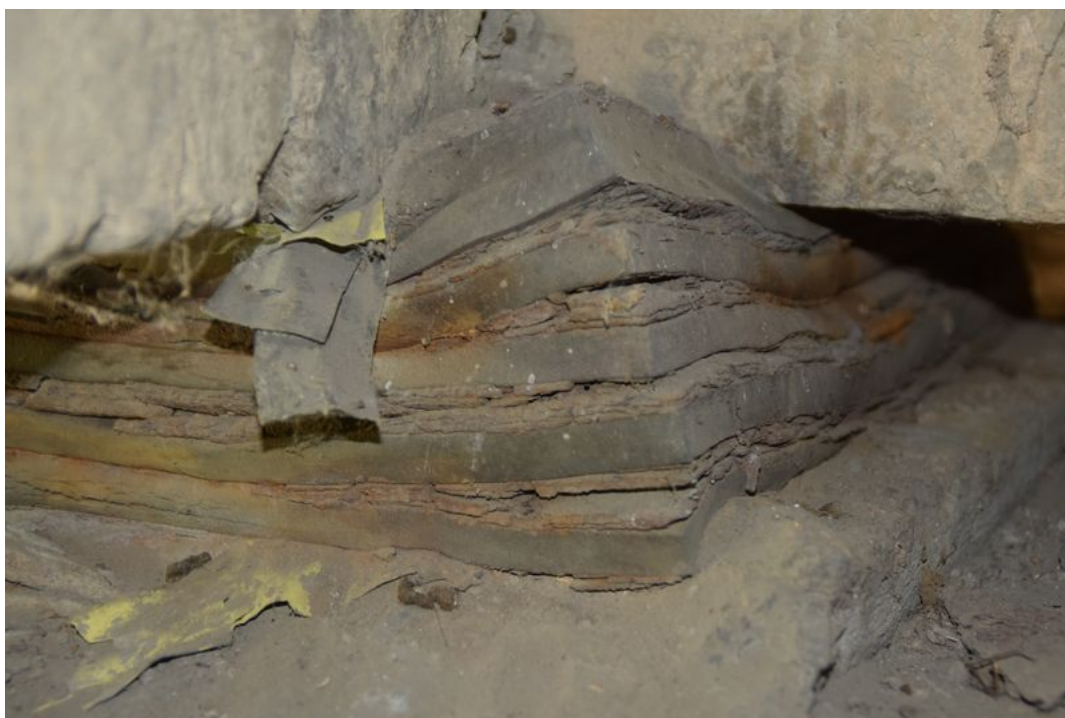
**65- Culée coté Charleville-Mézières- caisson aval**  
**Appareil d'appui amont- face arrière**  
**Cheminement de l'appareil d'appui**

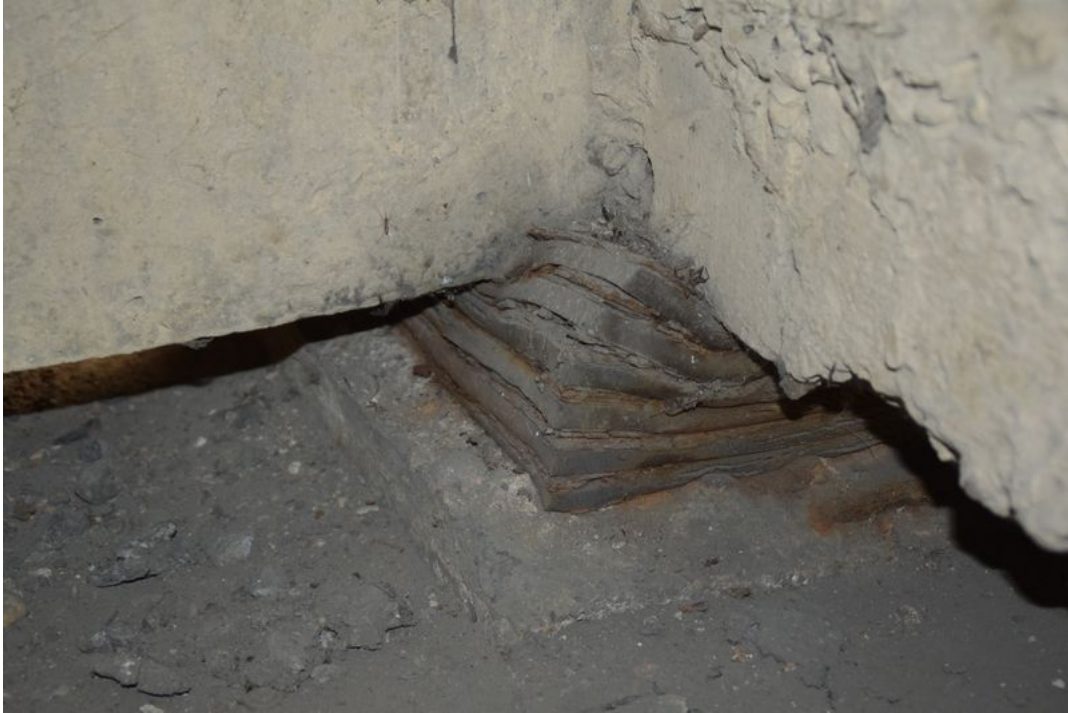
**67- Culée coté Charleville-Mézières- caisson aval**  
**Appareil d'appui aval- face arrière**  
**Cheminement de l'appareil d'appui**

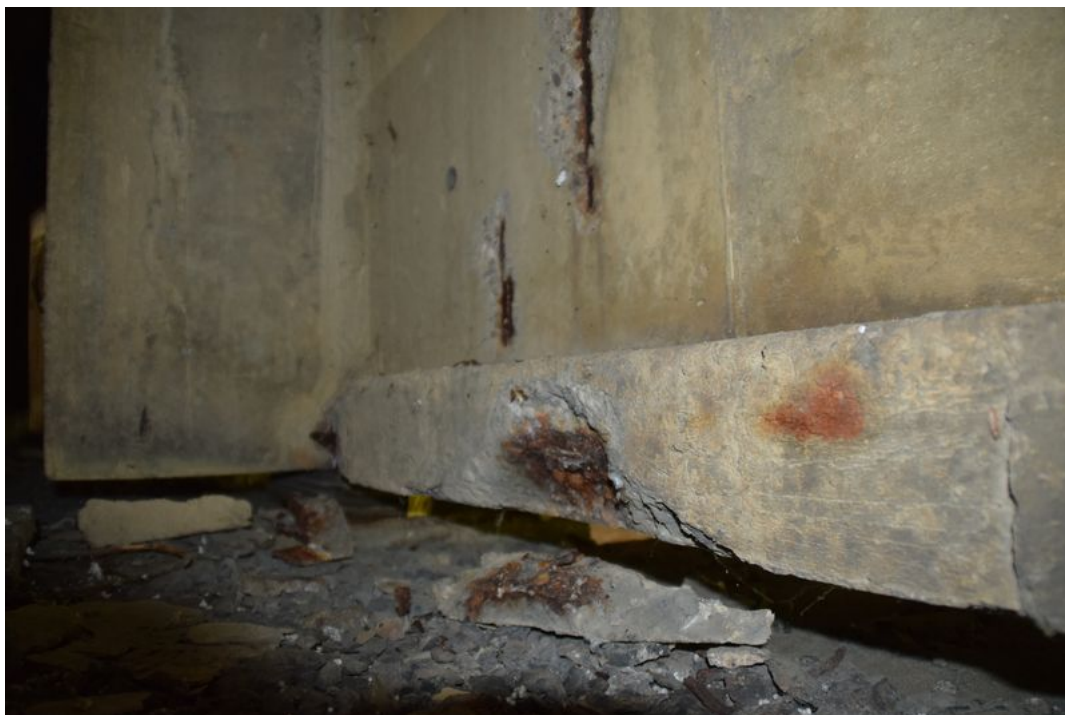
**69- Caisson amont- entretoise d'about coté Charleville-Mézières (rive gauche)  
Face Charleville-Mézières- Éclats avec aciers corrodés en partie basse**

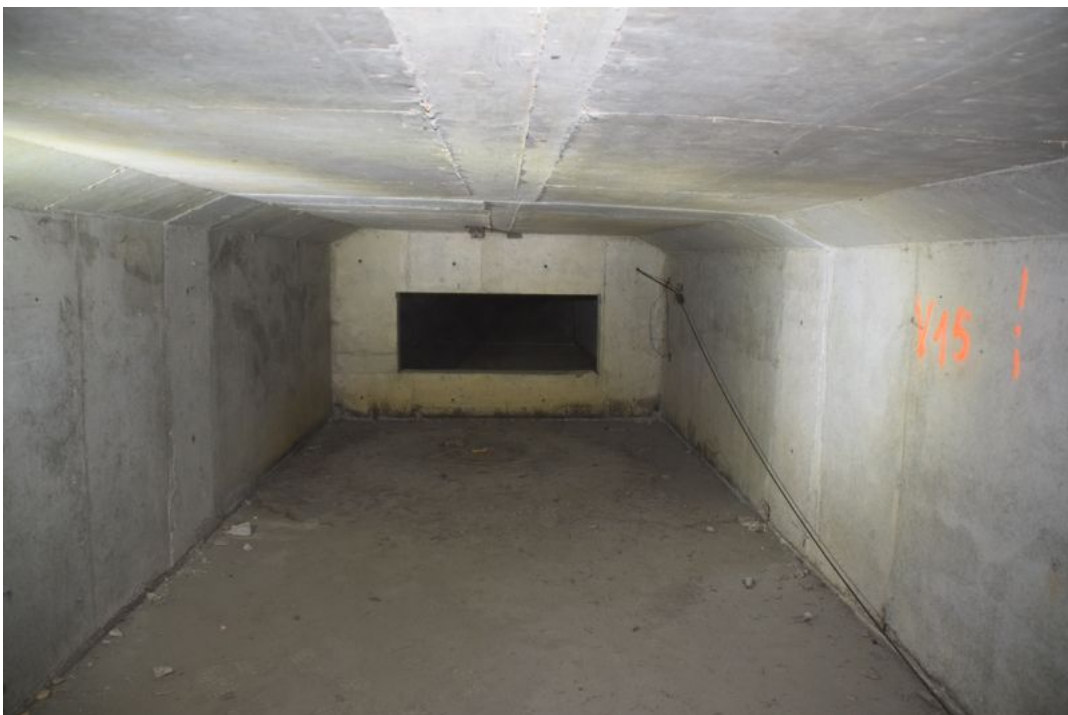
**72- Intérieur du Caisson amont**  
**Entretoise sur pile P2 face Charleville-Mézières**  
**Présence d'une descente d'eau proche de l'entretoise**

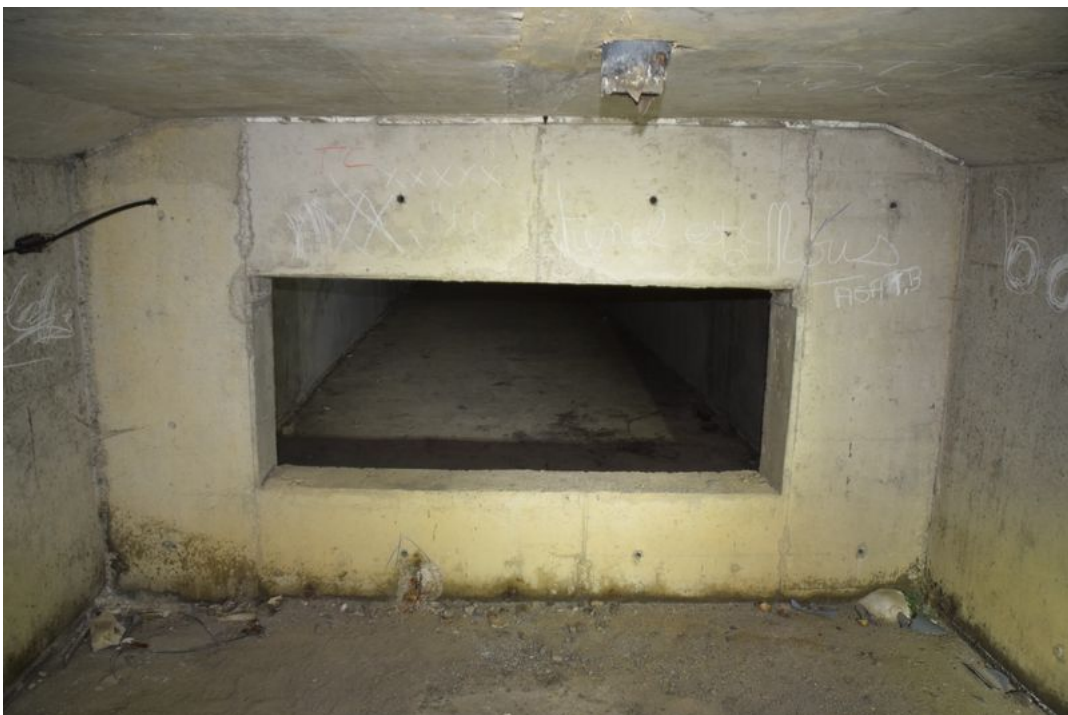
**74- Intérieur du Caisson amont  
Entretoise sur pile P1 face Sedan  
Présence de la descente d'eau cassée**

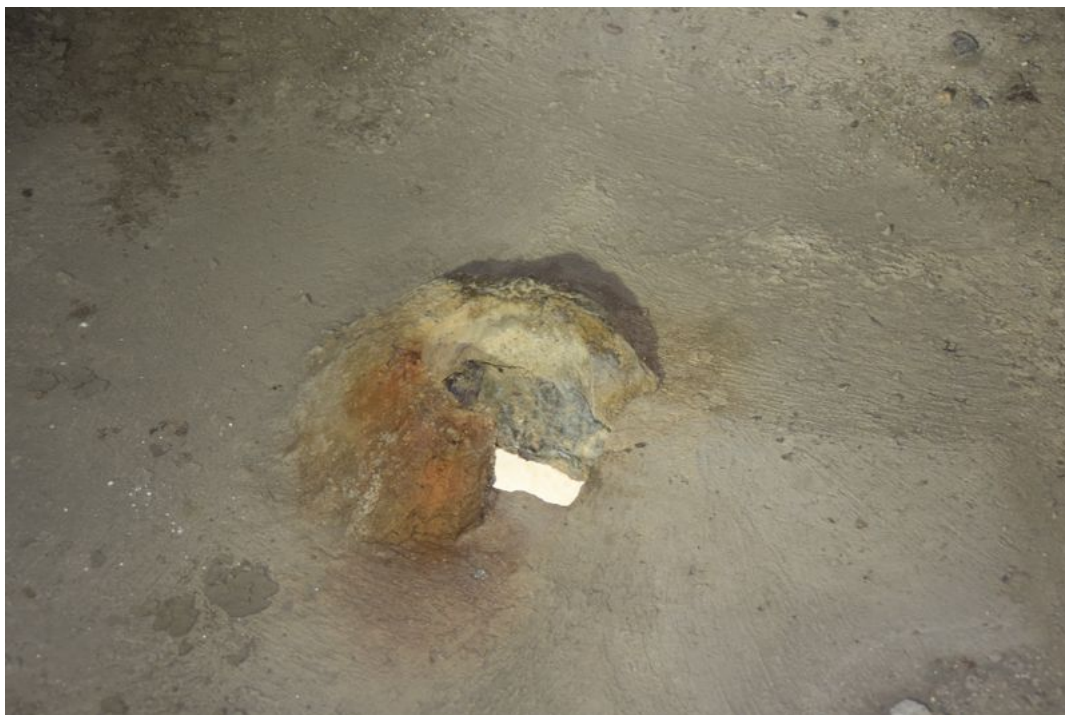
**75- Intérieur du Caisson amont**  
**Détail de l'évacuation des eaux au niveau du hourdis inférieur**  
**à l'aplomb de la descente d'eau**

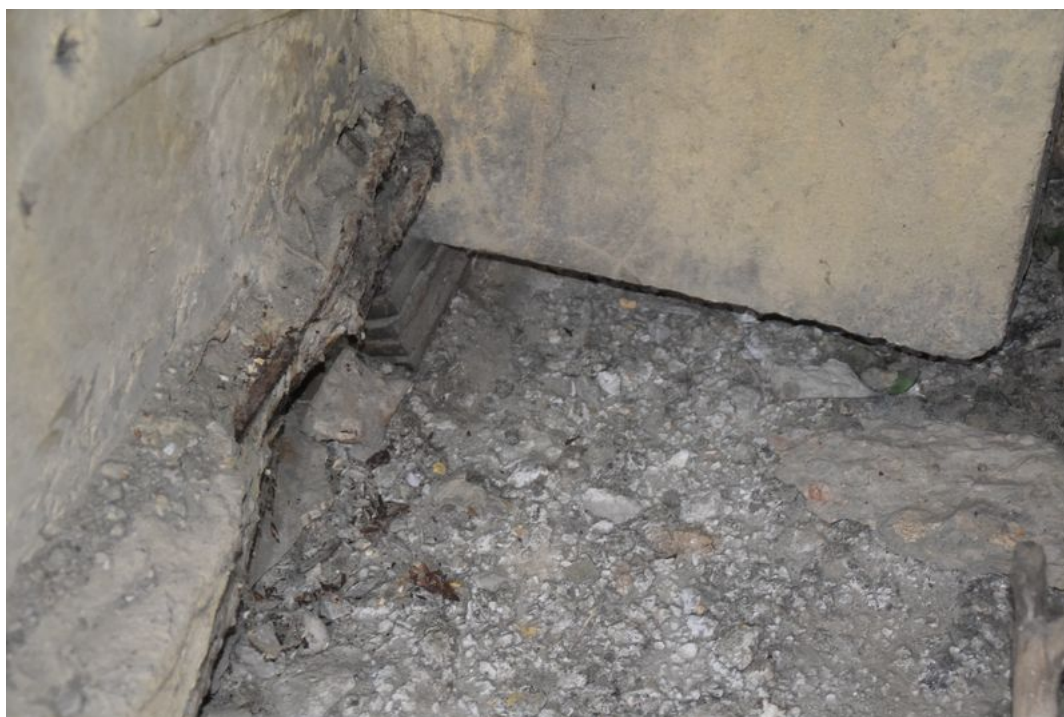
**80- Caisson aval- entretoise d'about coté Sedan (rive droite)  
Face Sedan- éclat avec acier corrodé en partie basse (coté aval)**
