**Dossier 2022-030 (affaire 20-HF-0005)**  
Procès-verbal d'inspection détaillée d'ouvrage d'art  
PI2 – A34/la Meuse à Lumes (08)

MARS 2022

Étude réalisée à la demande de la DIR Nord – SPT/GOA

Référence fichier : A34-0400

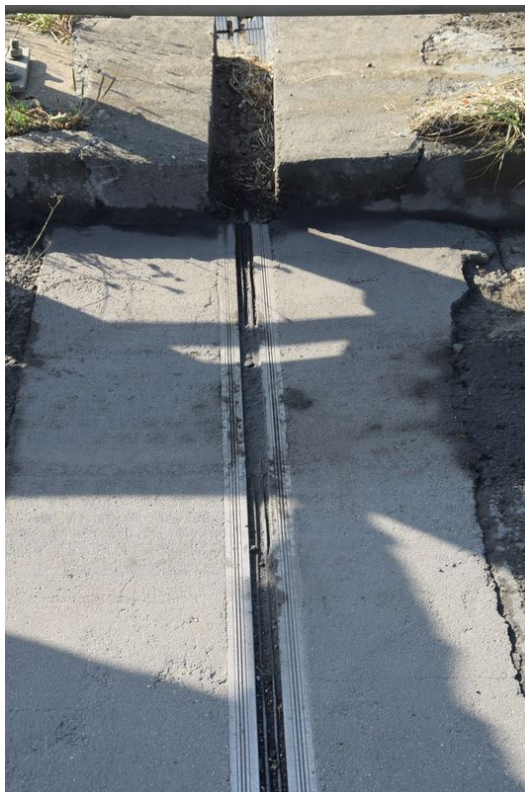
**91- Joint de chaussée coté Charleville-Mézières  
encombrement de l'extrémité du joint coté RD (B.A.U)**

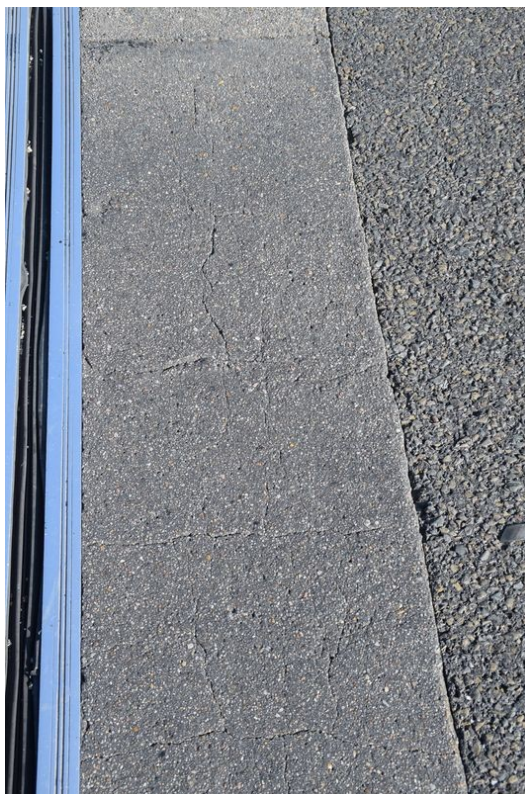
**92- Joint de chaussée coté Charleville-Mézières  
Détail de la fissuration du solin en voie lente**

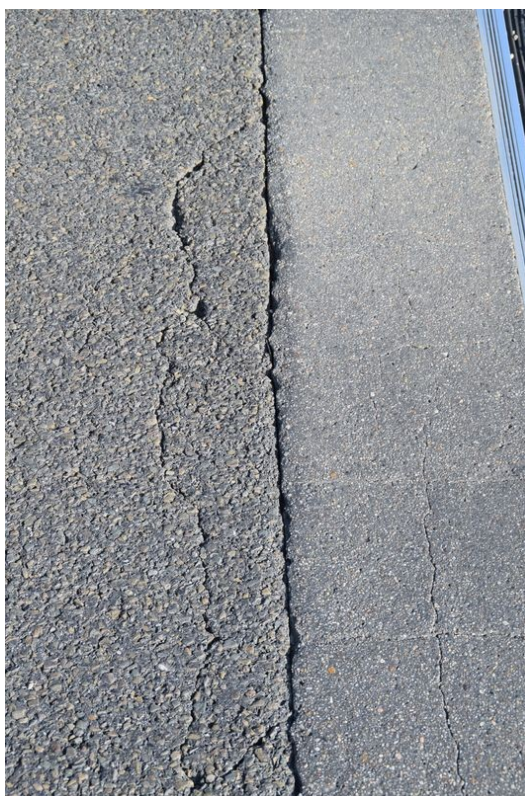
**93- Joint de chaussée coté Charleville-Mézières**  
**Détail décollement enrobé/solin et fissuration de l'enrobé (voie lente)**

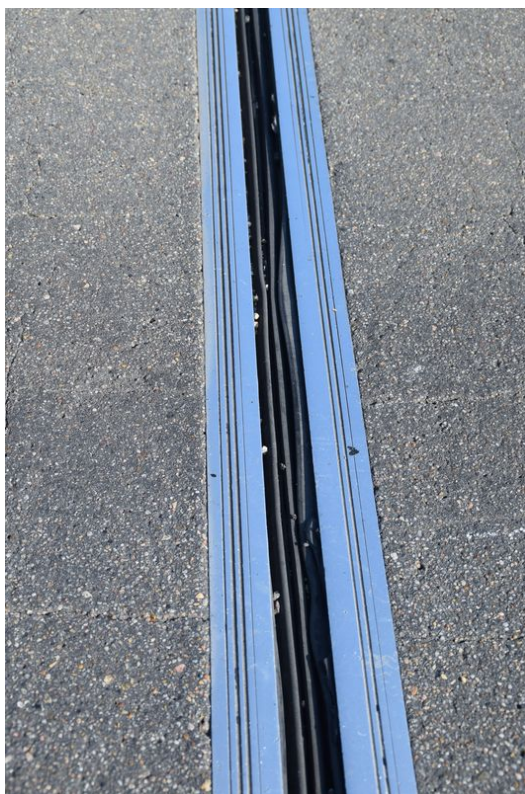
**94- Joint de chaussée coté Charleville-Mézières**  
**Déformation et déchirure du profilé élastomère (voie lente)**

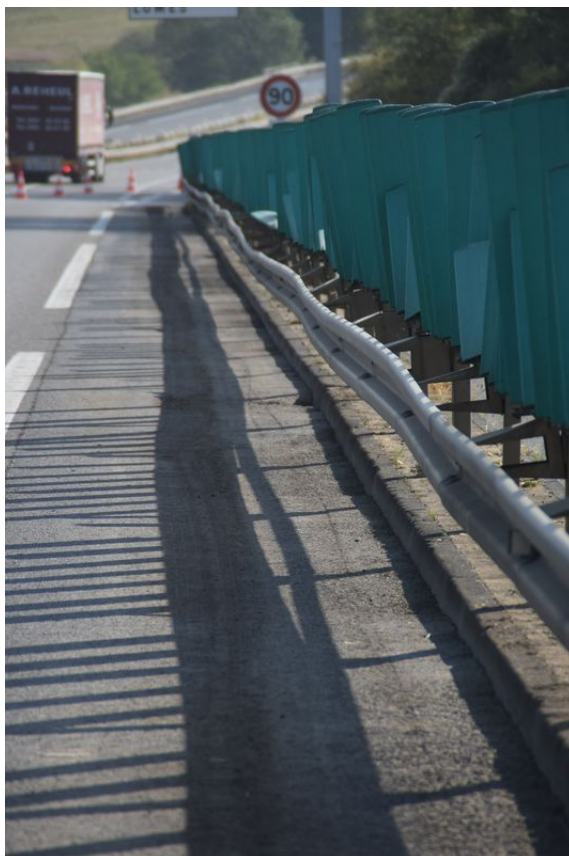
**97- Déformation de la glissière de sécurité coté Sedan**

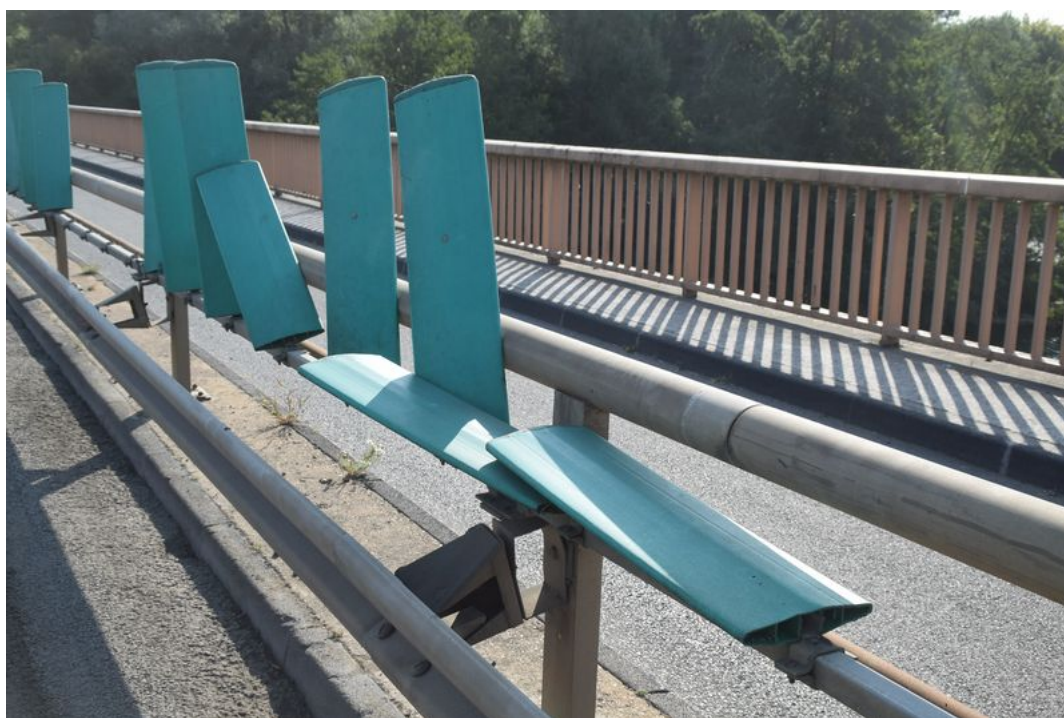
**98- Détail de la dégradation du système anti-éblouissement  
séparant l'A34 de la RD**

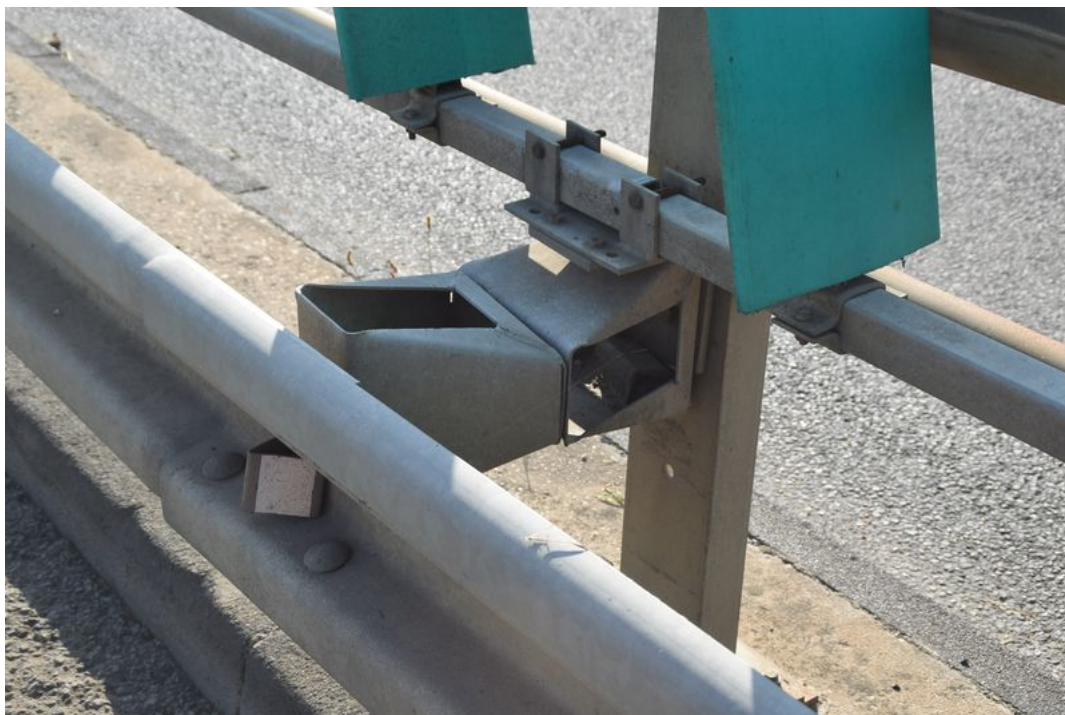
**99- Détail d'un dispositif d'écartement non conforme**

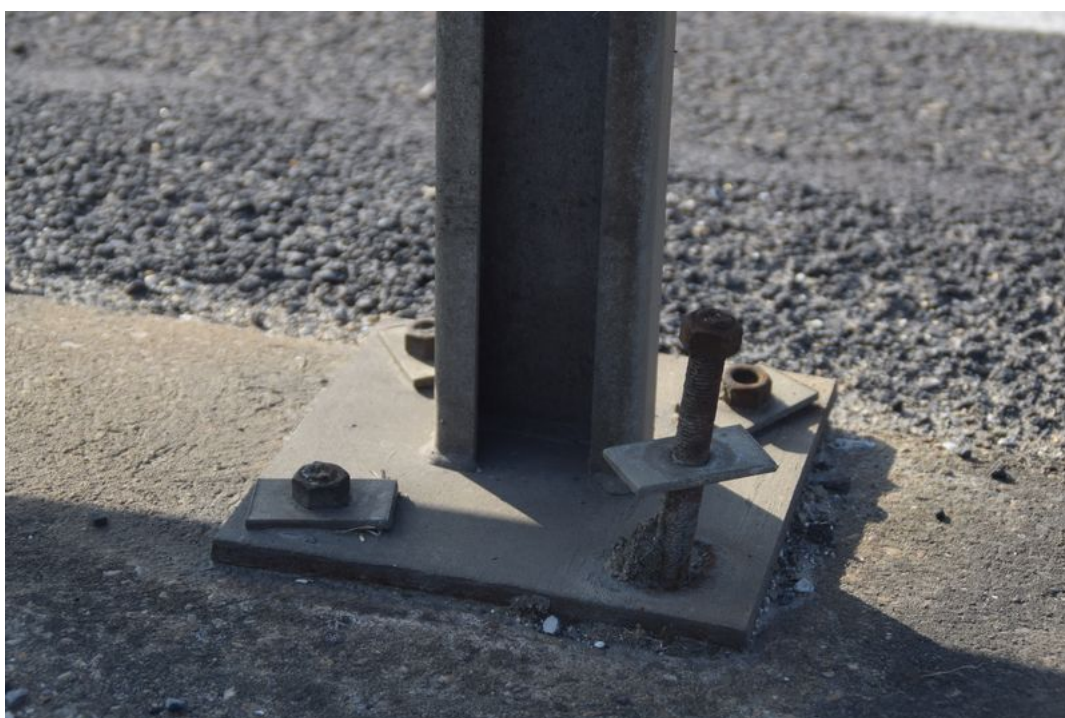
**100- Défaut de serrage au niveau d'une platine glissière de sécurité**

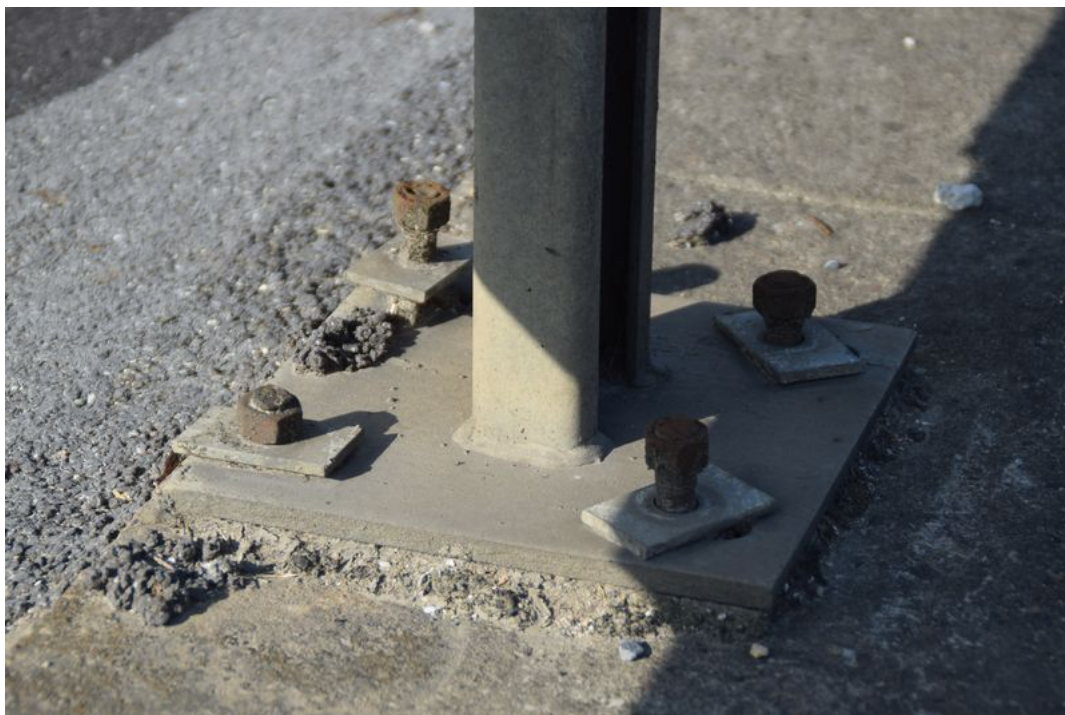
**101- Défaut de serrage au niveau d'une platine glissière de sécurité**

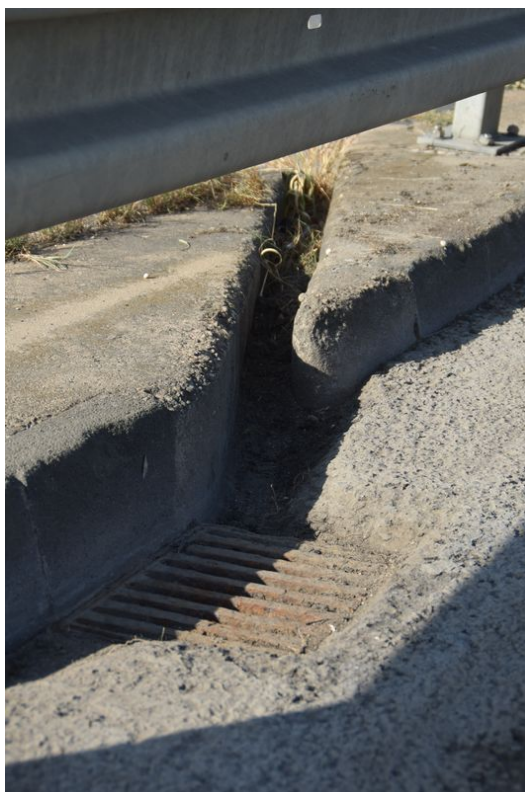
**102- Détail de la corrosion d'une grille d'avaloir**

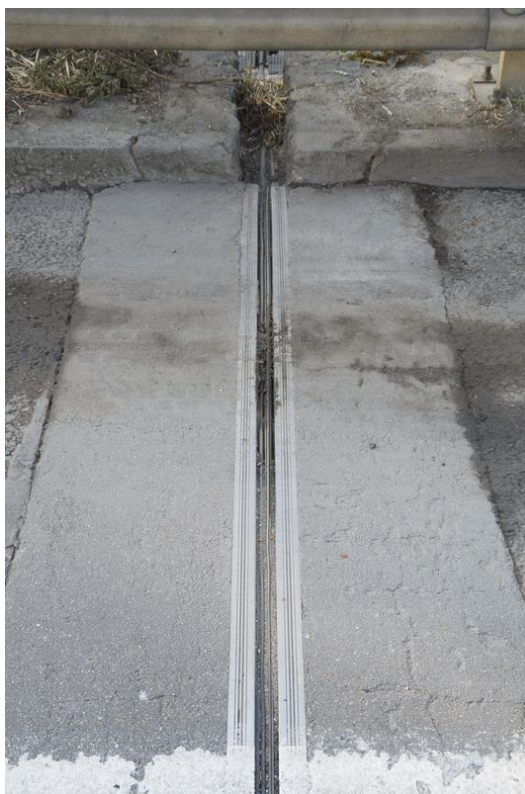
**104- Joint de chaussée coté Sedan  
Encombrement de l'extrémité du joint coté RD (B.A.U)**

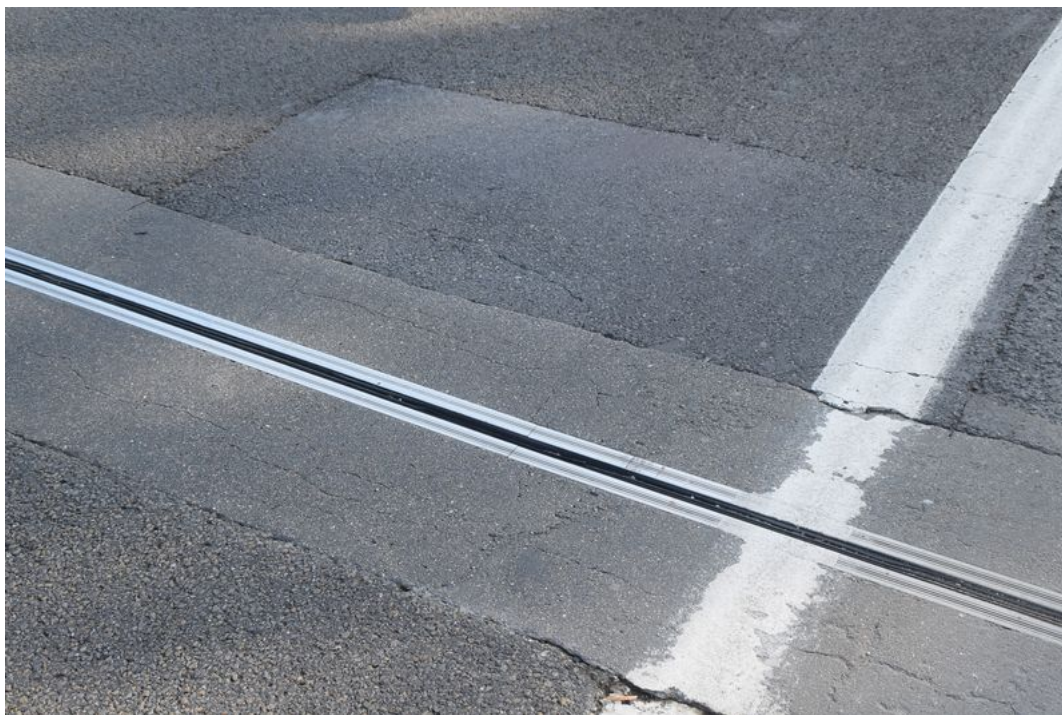
**105- Joint de chaussée coté Sedan**  
**Fissuration anarchique du solin avec décollement solin/enrobé**  
**fissuration de la pièce d'enrobé ( voie lente)**

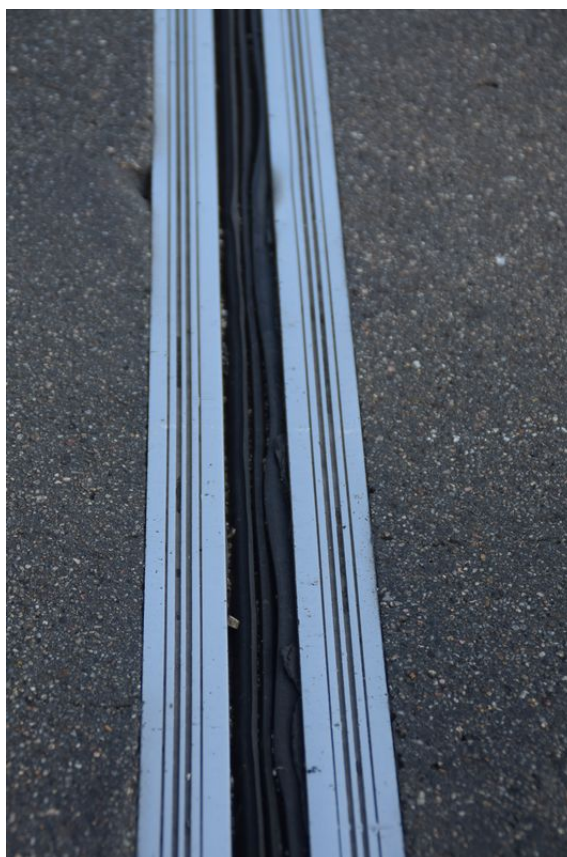
**106- Joint de chaussée coté Sedan**  
**Déformation et déchirure du profilé élastomère (voie lente)**

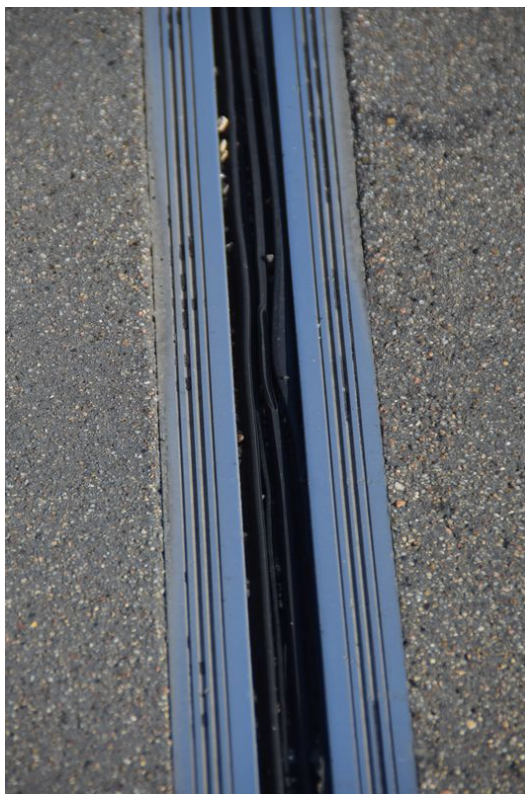
**107- Joint de chaussée coté Sedan**  
**Déformation et déchirure du profilé élastomère (voie rapide)**

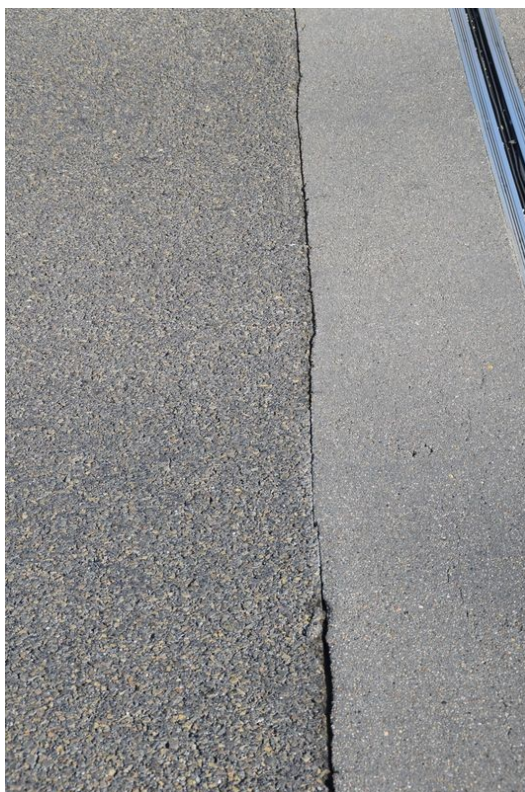
**108- Joint de chaussée coté Sedan**  
**Décollement enrobé/Solin et fissuration anarchique du solin**

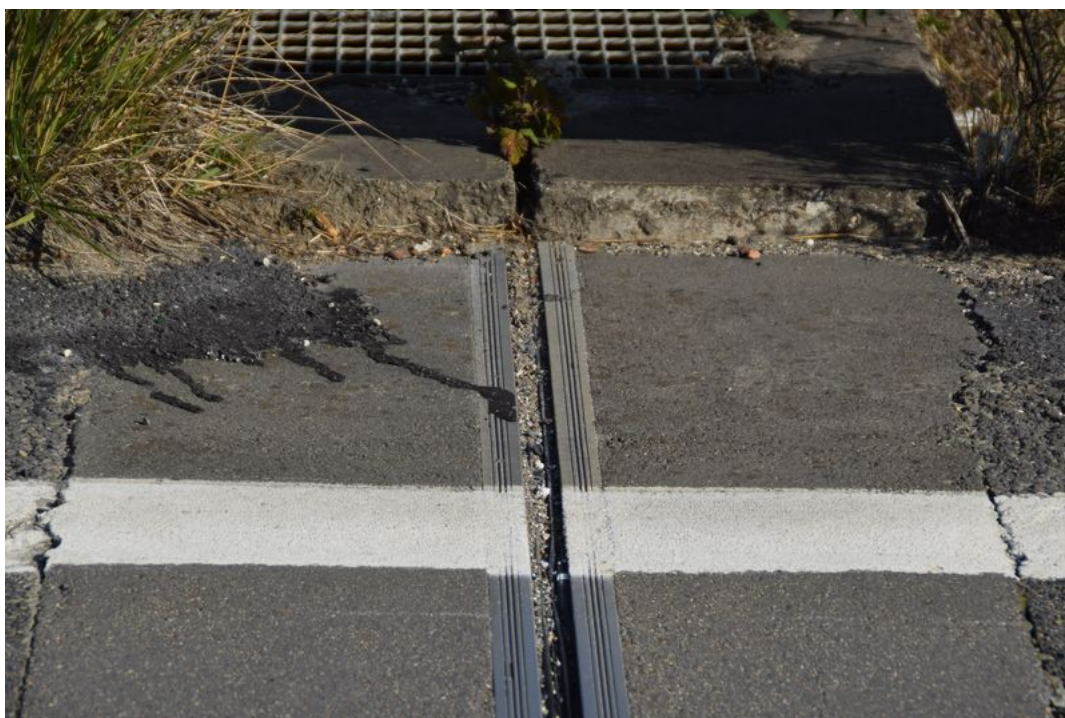
**109- Joint de chaussée coté Sedan  
Encombrement de l'extrémité du joint coté T.P.C**

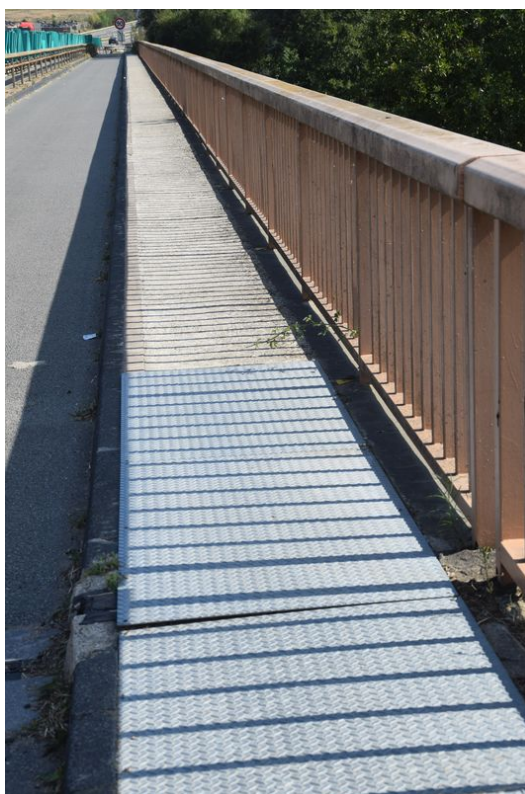
**112- Vue générale du trottoir  
Présence de plaques métalliques recouvrant le joint de trottoir**

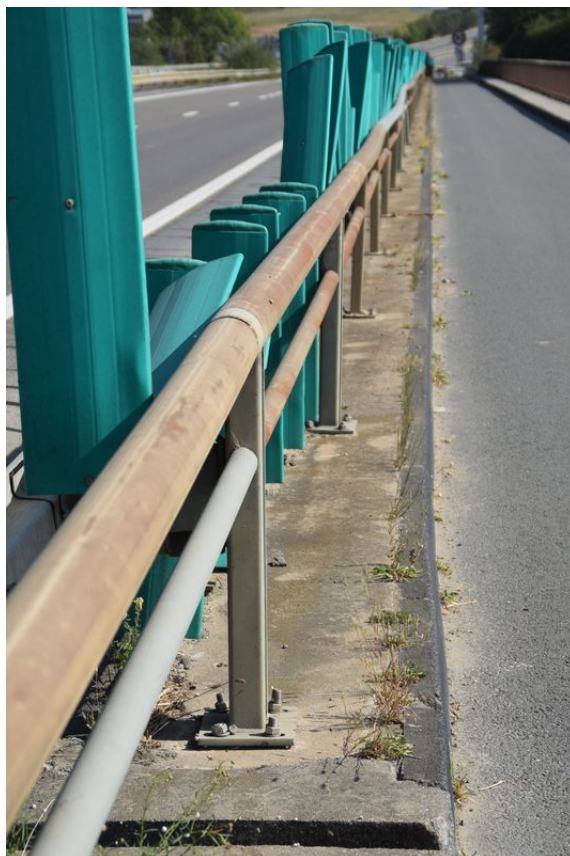
**113- Vue générale de la séparation RD/A34  
Début de corrosion du garde-corps**

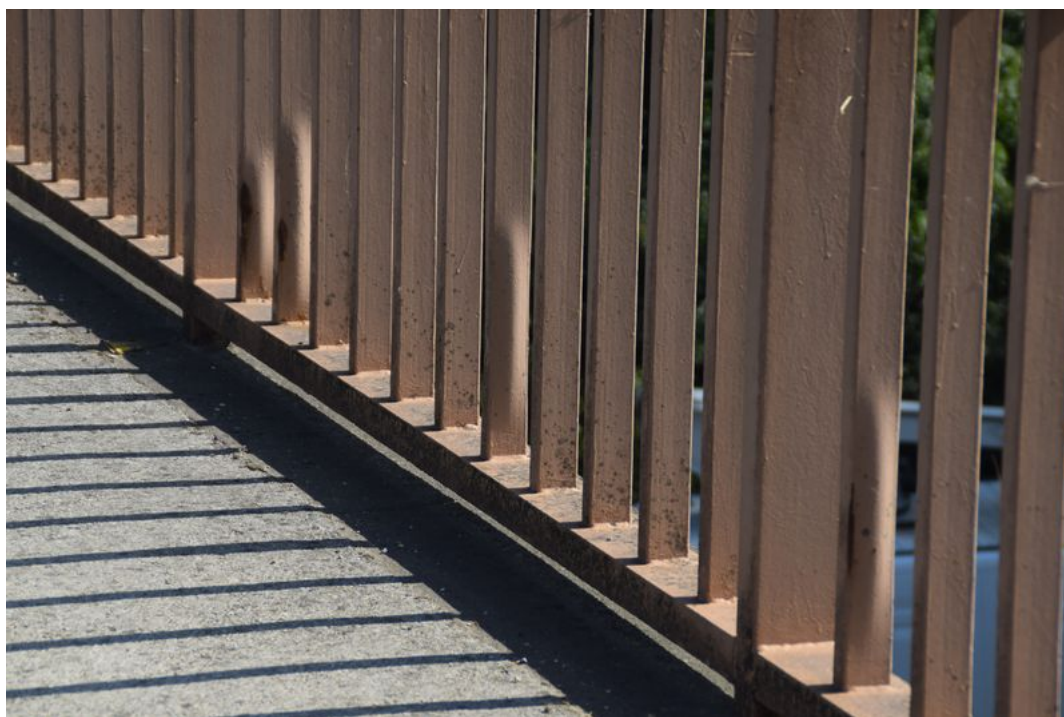
**114- Déformation par gonflement avec perforation par corrosion  
des barreaux du garde-corps**

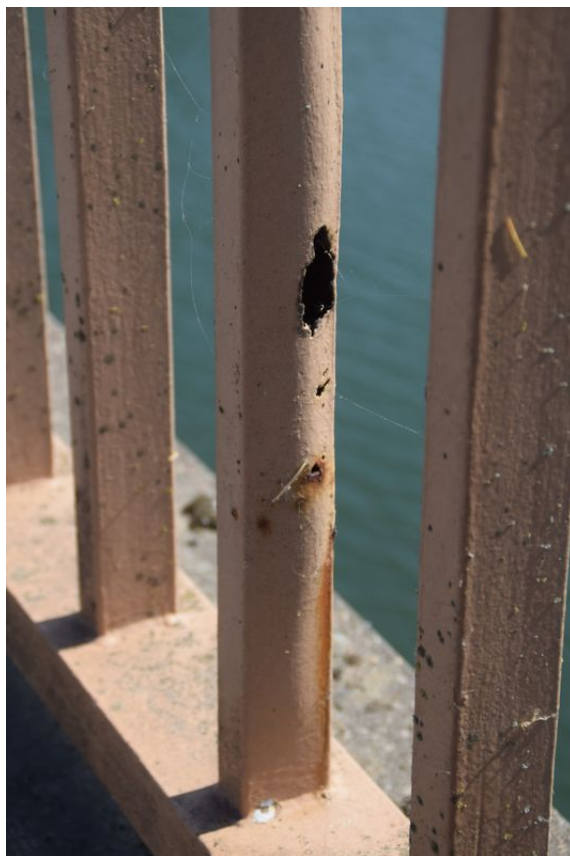
**115- détail de la perforation par corrosion d'un barreau de garde-corps**

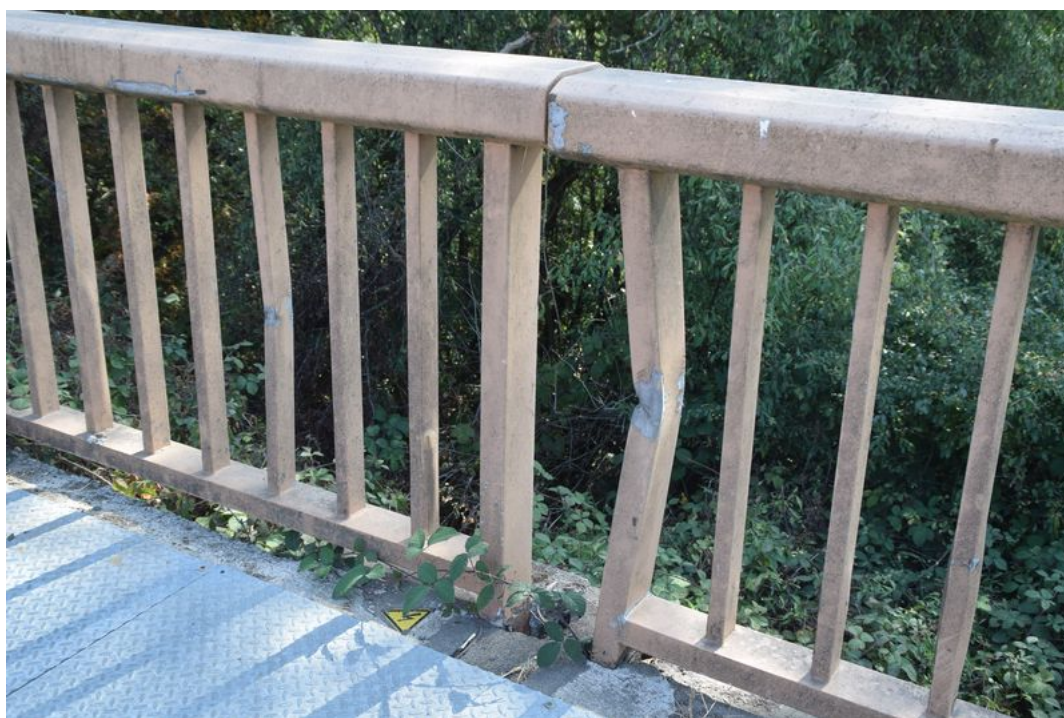
**115bis- Déformation du garde-corps suite à un choc  
Extrémité Sedan**

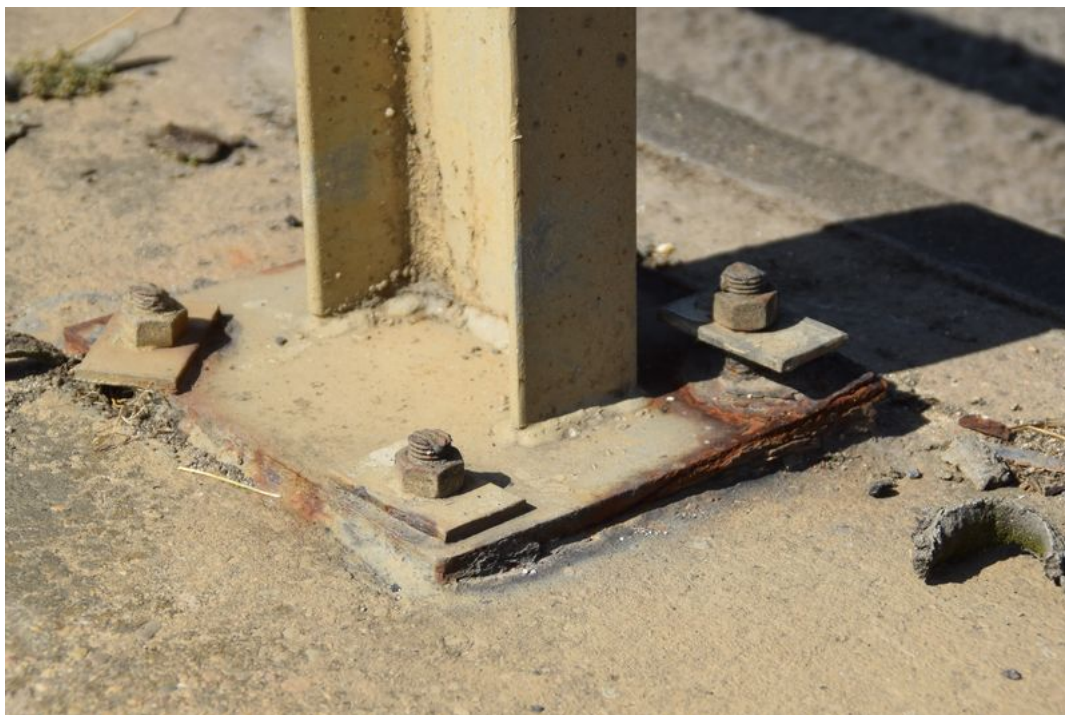
**116- Détail de la corrosion feuilletée au niveau d'une platine de glissière de sécurité avec un défaut de serrage**

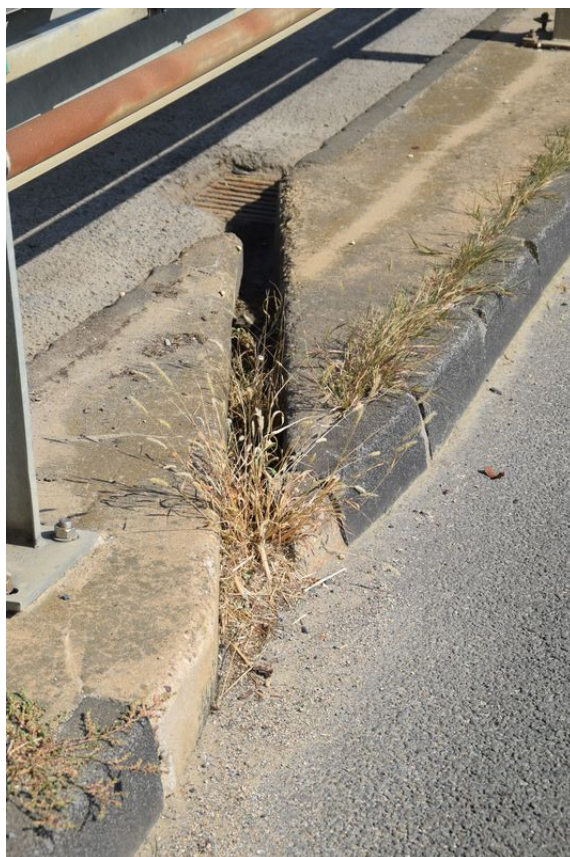
**117- Détail de l'encombrement de l'évacuation des eaux de la RD vers l'avaloir**

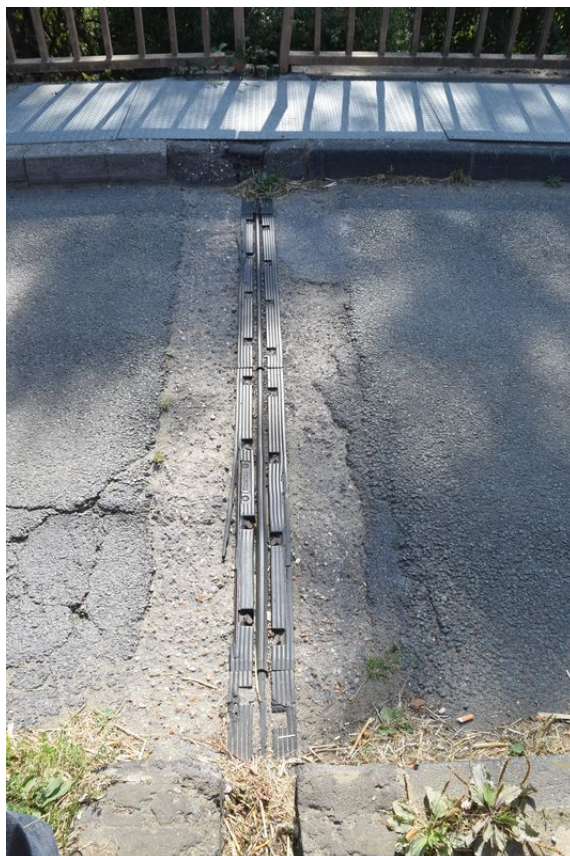
**118- Joint de chaussée de la RD coté Sedan  
Plaques métalliques au niveau du trottoir recouvrant le joint**

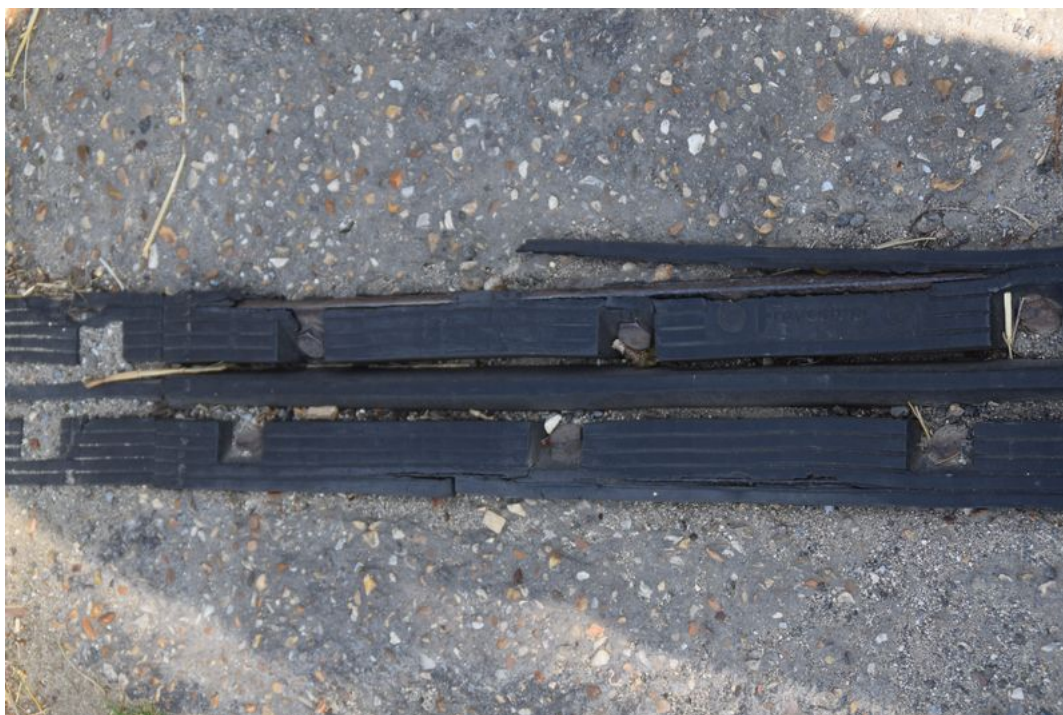
**119- Joint de chaussée de la RD coté Sedan  
Détail de la dégradation du joint**

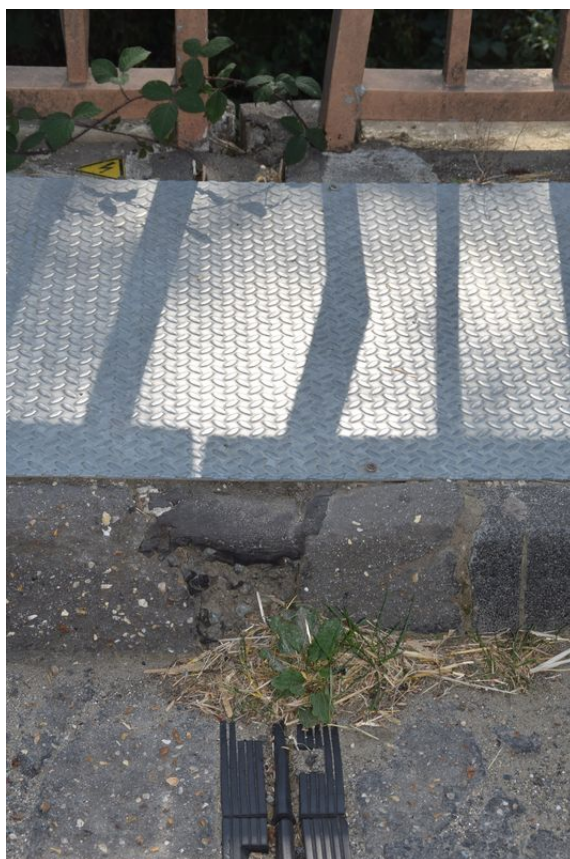
**120- Joint de chaussée de la RD coté Sedan**  
**Éclat au niveau de la remontée du joint de trottoir avec encombrement**

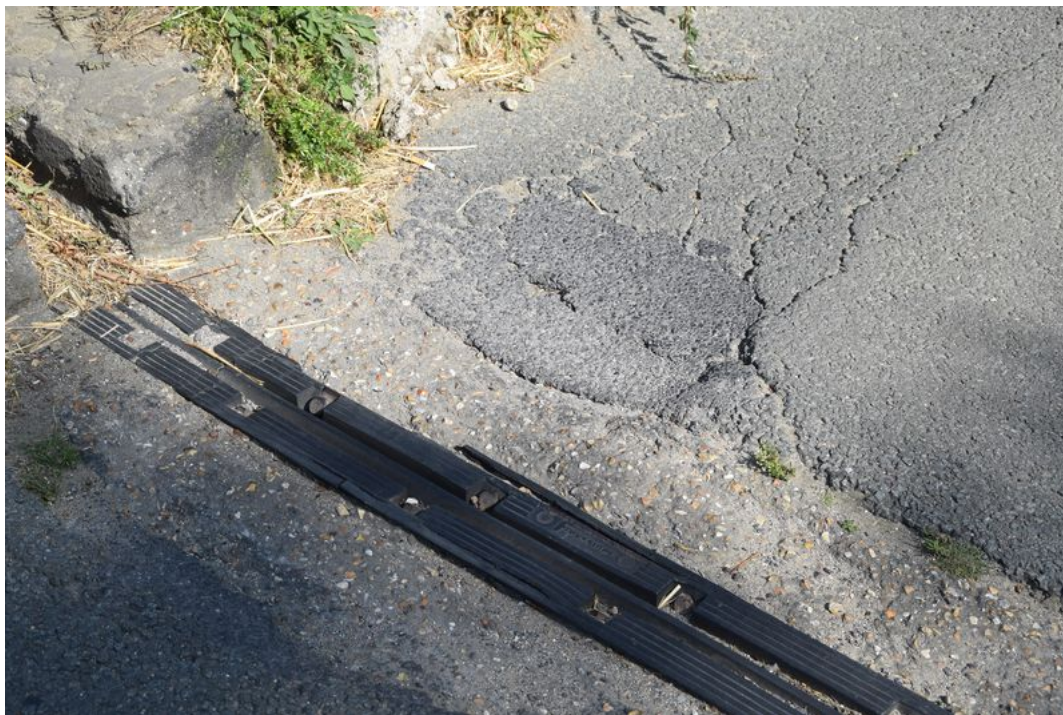
**121- Joint de chaussée de la RD coté Sedan**  
**Tassement avec fissuration en zone de transition coté A34**

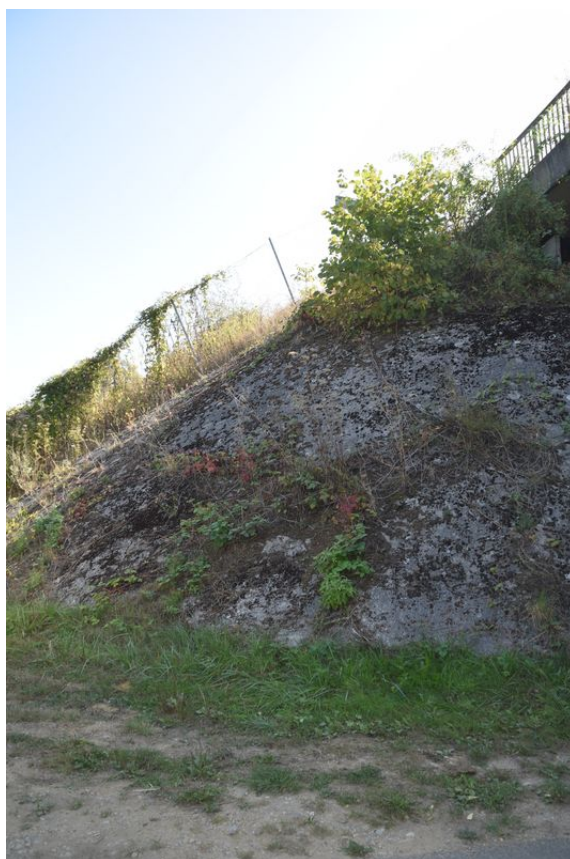
**03- Culée coté Sedan**  
**développement de végétation au niveau du 1/4 de cône**

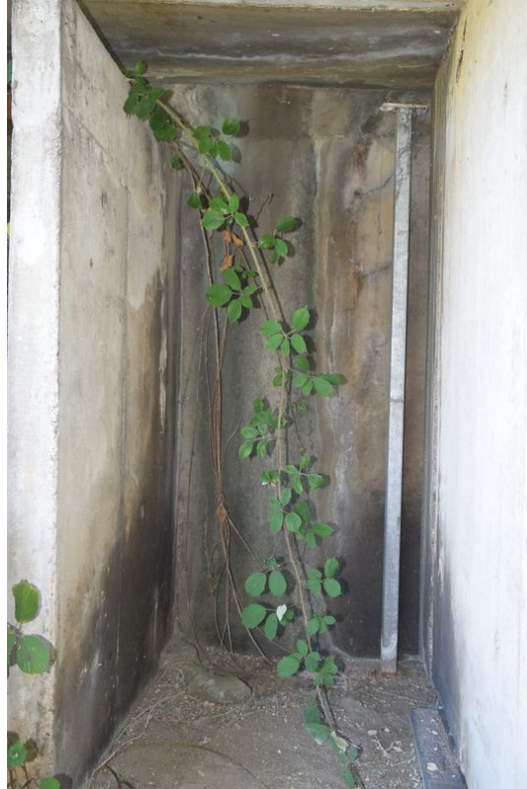
**07- Culée coté Sedan**  
**Extrémité aval du mur garde-grève et du sommier d'appuis**  
**Présence du dispositif anti-intrusion ( montant vertical)**

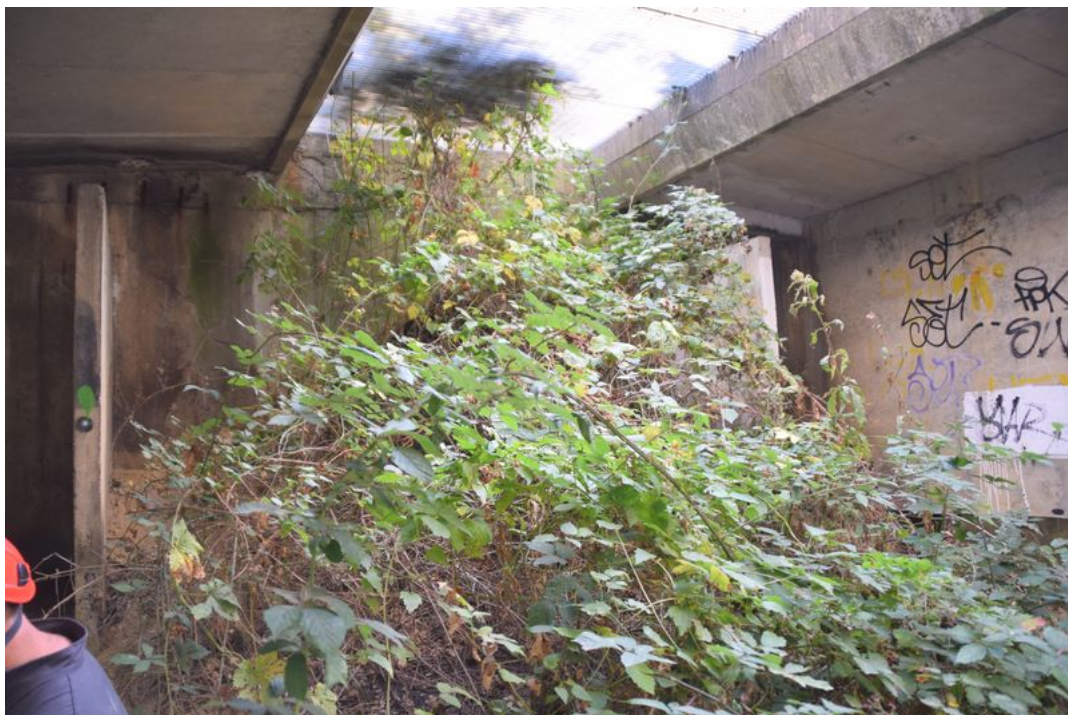
**08- Culée coté Sedan**  
**Mur masque, développement de végétation**

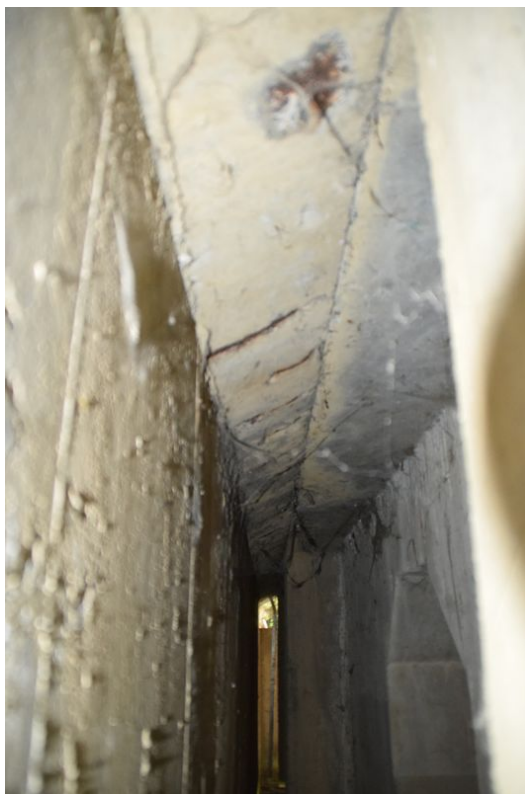
**11- Culée coté Sedan**  
**Détail du gousset mur garde-grève/about du caisson. Ouvrage en butée**

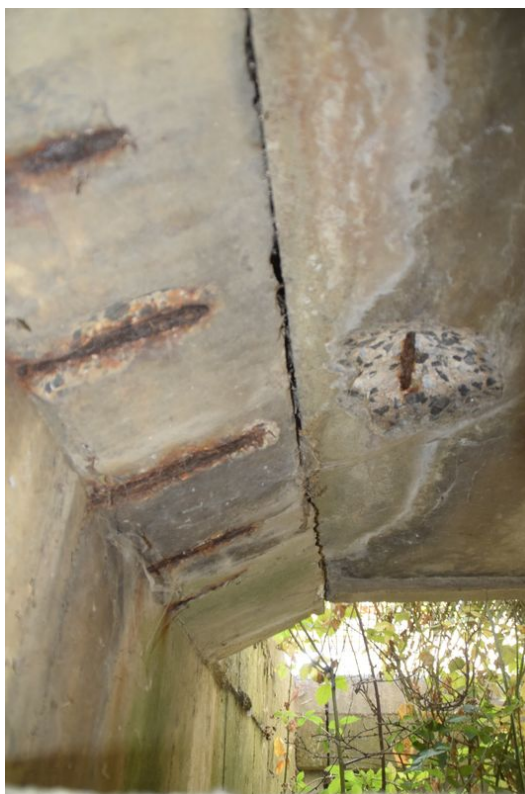
**12- Culée coté Sedan**  
**Extrémité amont gousset mur garde-grève/about du caisson**  
**Détail des éclats avec aciers corrodés**

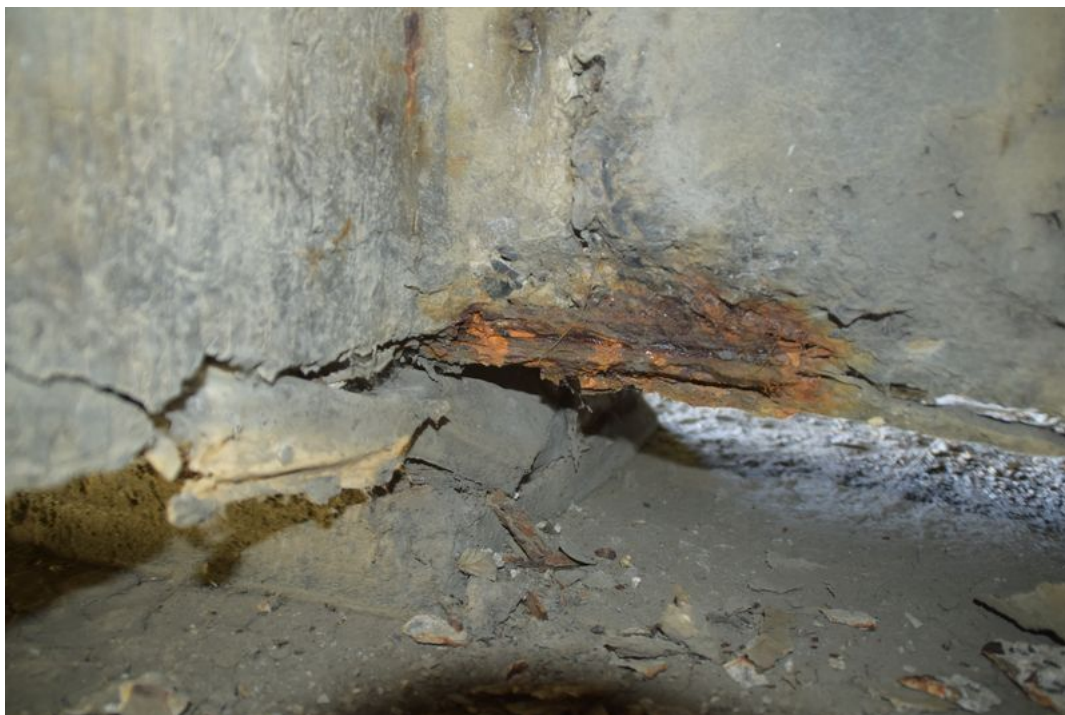
**17- Culée coté Sedan**  
**Appareil d'appui amont, face arrière**  
**Éclat avec corrosion importante des aciers, en partie basse de l'entretoise d'about**

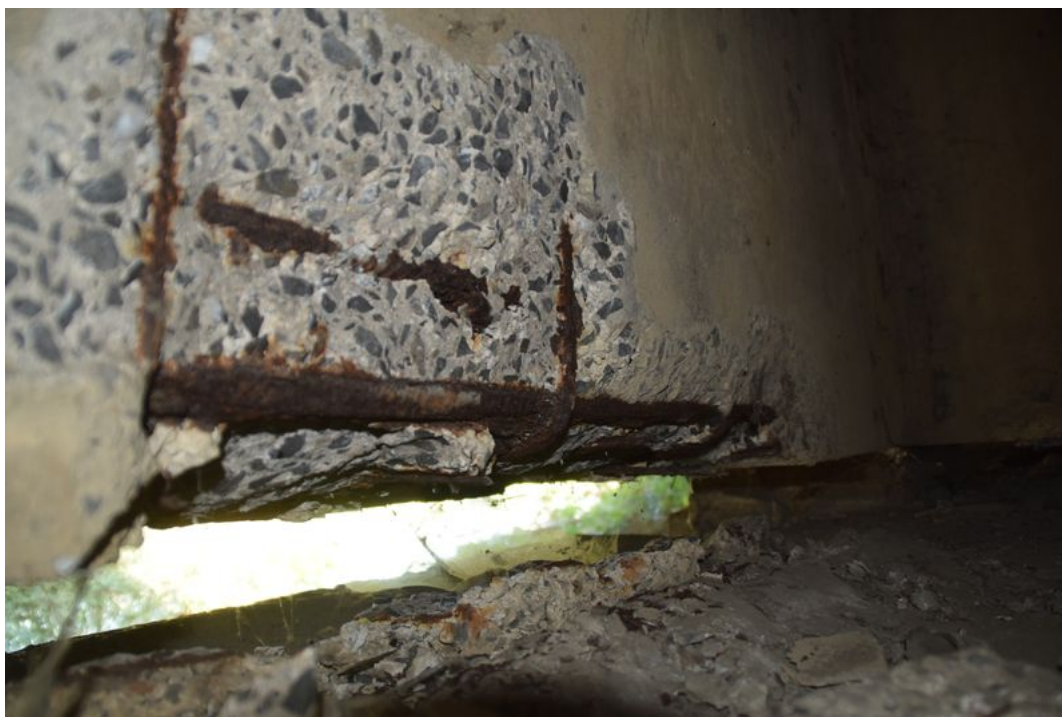
**20- Travée de rive coté Sedan  
Éclat important avec corrosion des aciers en partie basse de l'entretoise  
d'about, coté amont, face Sedan**

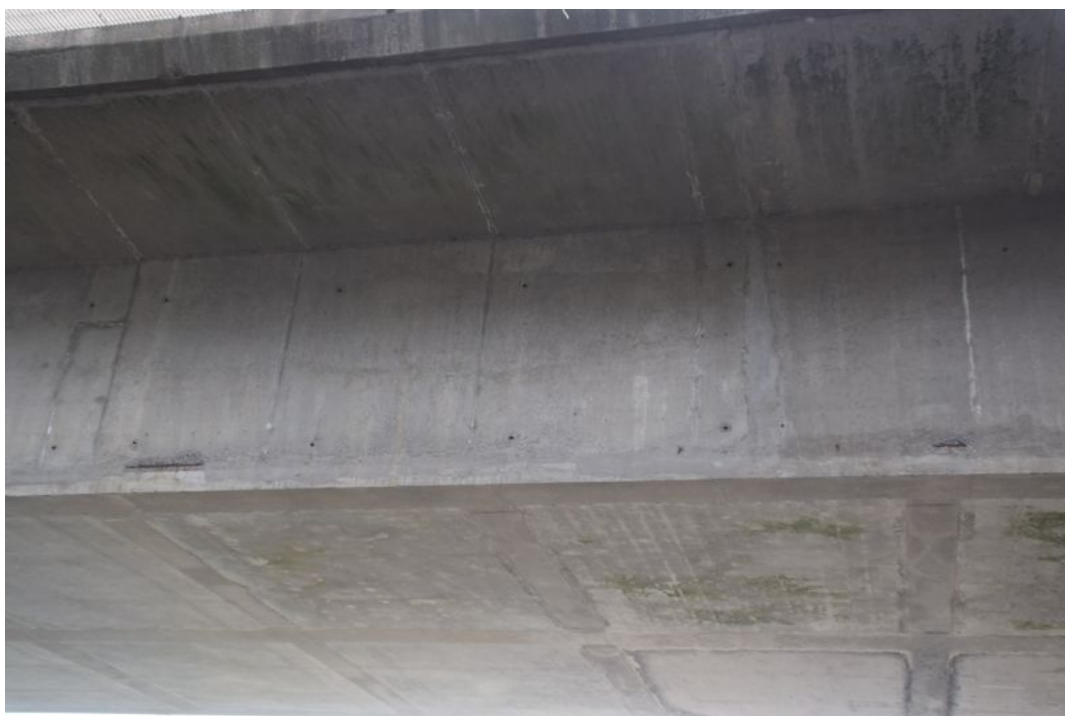
**21- Travée de rive coté Sedan**  
**Éclats avec aciers horizontaux corrodés en partie basse de l'âme amont**

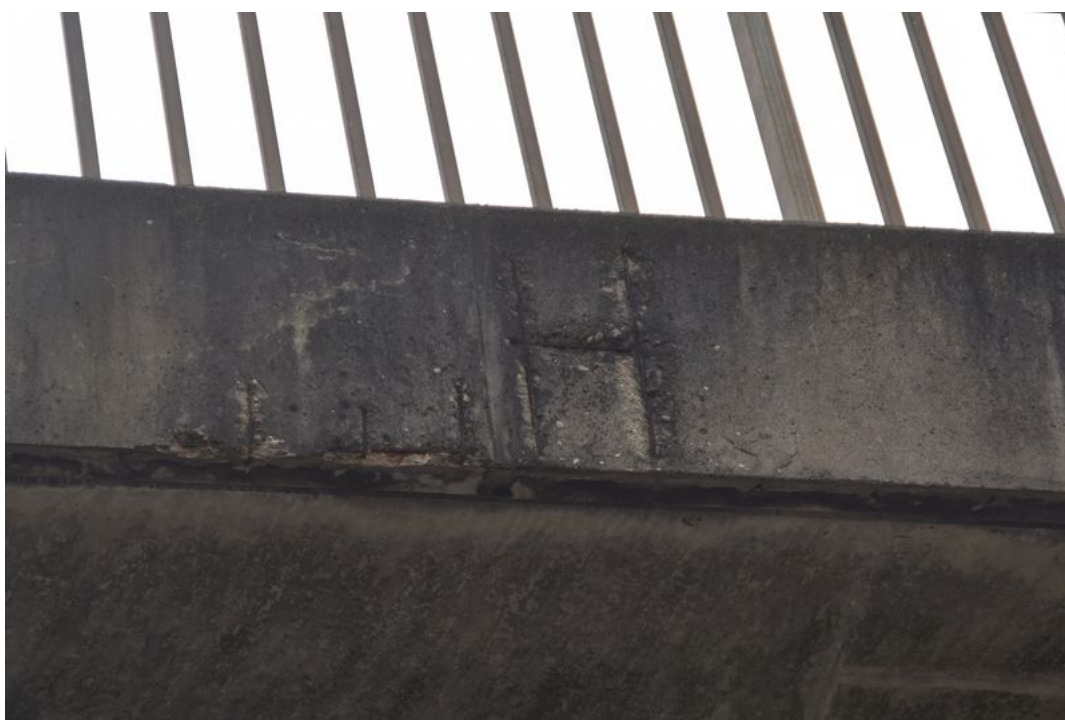
**22- Travée de rive coté Sedan**  
**Détails des éclats avec aciers corrodés (corniche aval)**

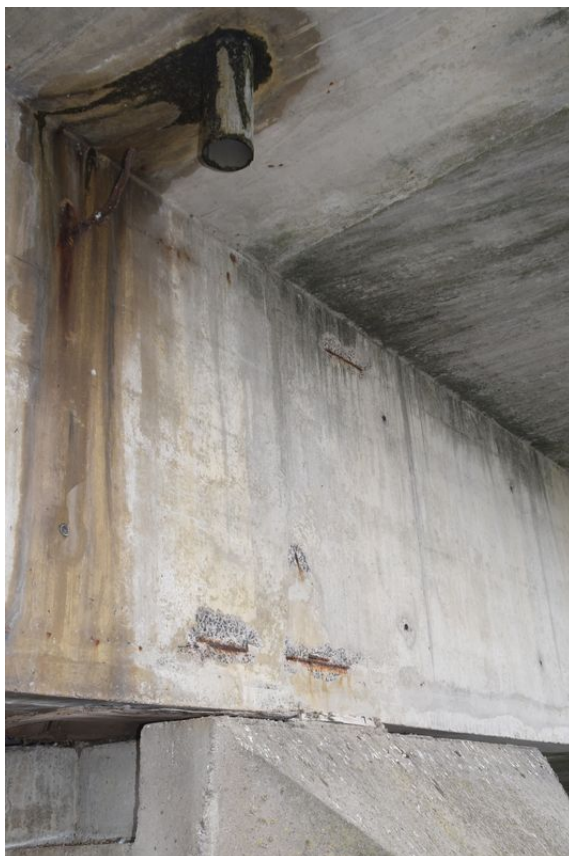
**22bis- Travée de rive coté Sedan**  
**Humidité provenant de la descente d'eau à proximité de P1**  
**Éclats avec aciers corrodés en partie basse de l'âme aval**
