**Dossier 2022-030 (affaire 20-HF-0005)**  
Procès-verbal d'inspection détaillée d'ouvrage d'art  
PI2 – A34/la Meuse à Lumes (08)

MARS 2022

Étude réalisée à la demande de la DIR Nord – SPT/GOA

Référence fichier : A34-0400

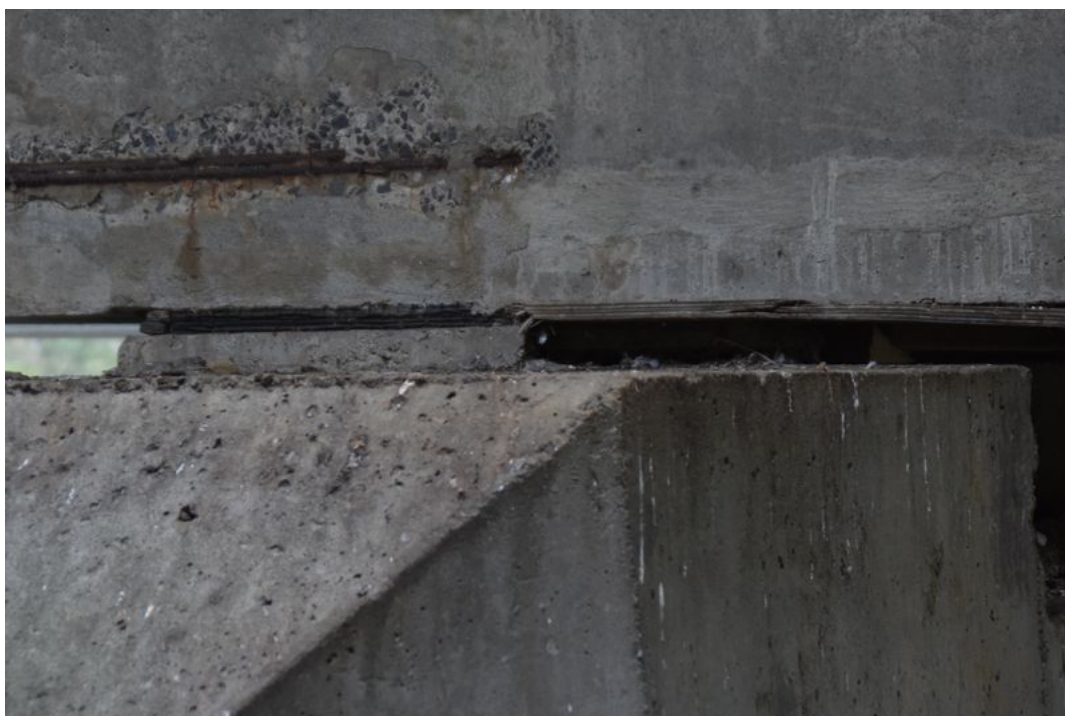
**25- Pile P1- appareil d'appui amont, face amont  
Éclat avec aciers corrodés en partie basse de l'âme**

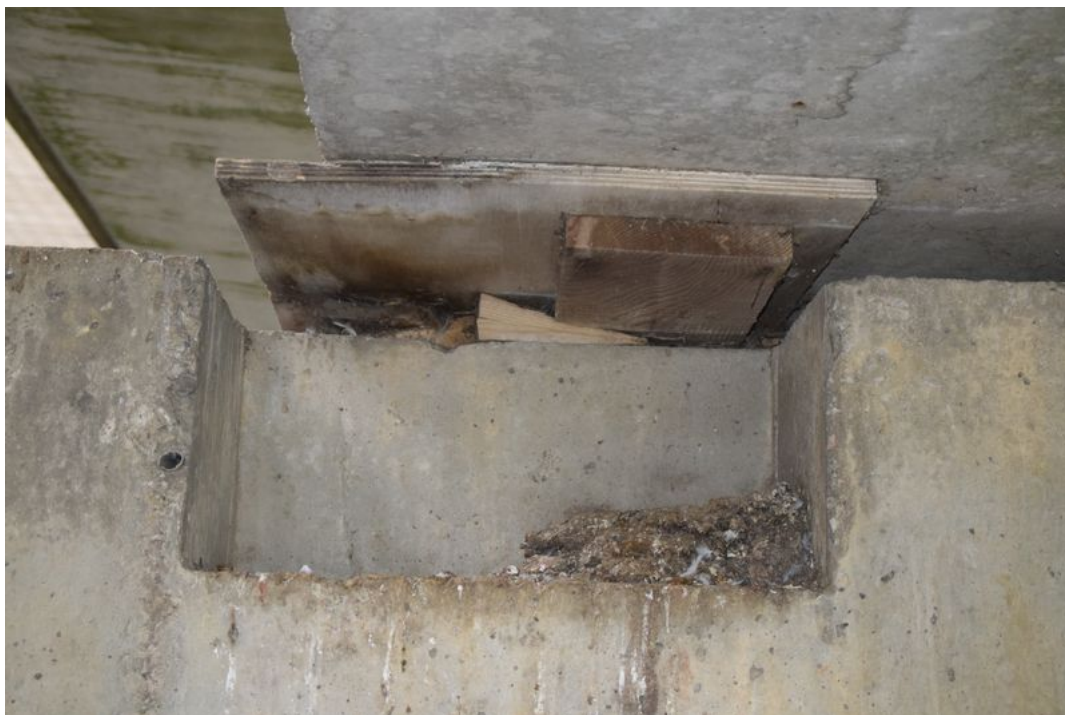
**26- Pile P1- appareil d'appui amont, face Sedan (non visible)  
Bois de coffrage resté en place**

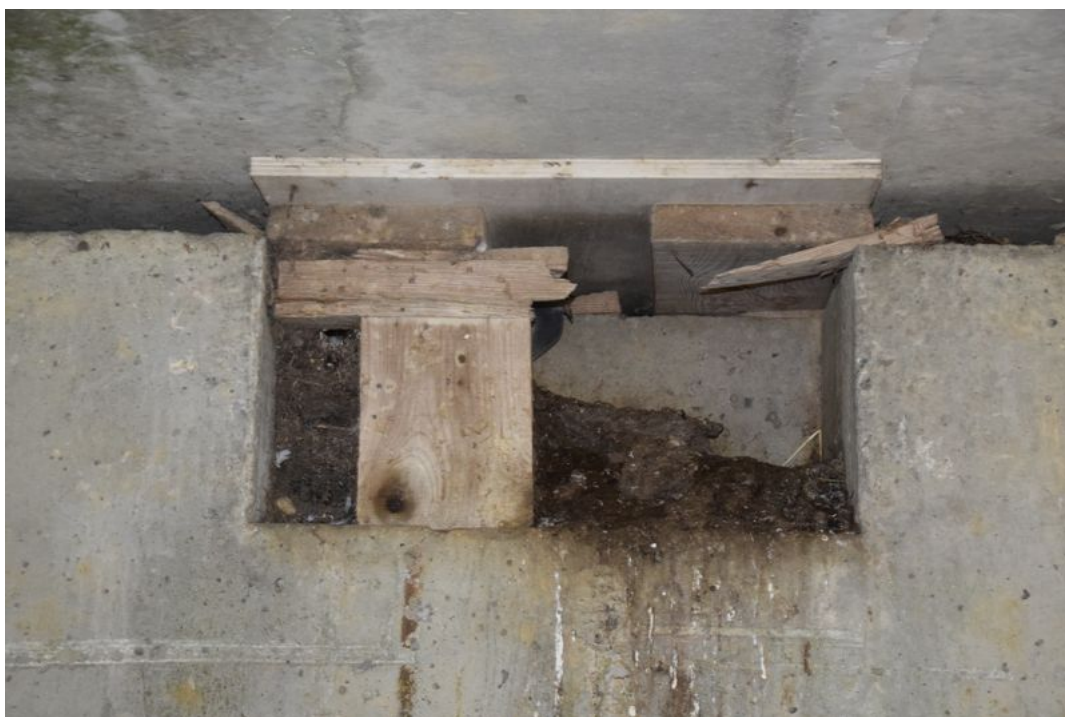
**27- Pile P1- appareil d'appui intermédiaire, face Sedan (non visible)  
Bois de coffrage resté en place**

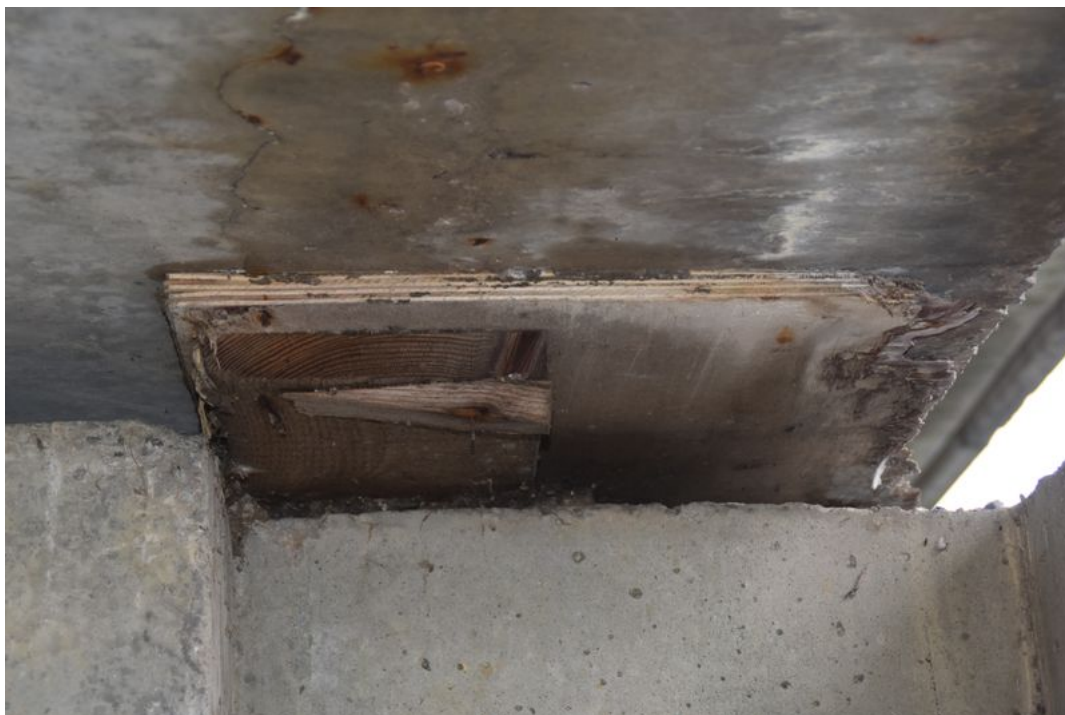
**28- Pile P1- appareil d'appui aval, face Sedan (non visible)  
Bois de coffrage resté en place**

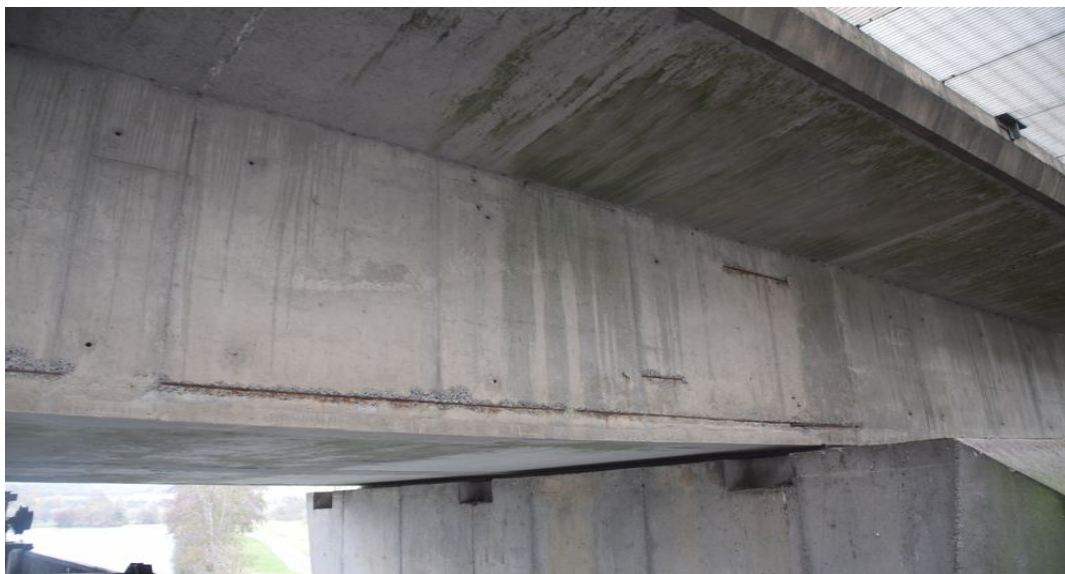
**30- Travée centrale**  
**Éclats avec aciers horizontaux corrodés au niveau de l'âme amont**  
**(proche de la pile P1)**

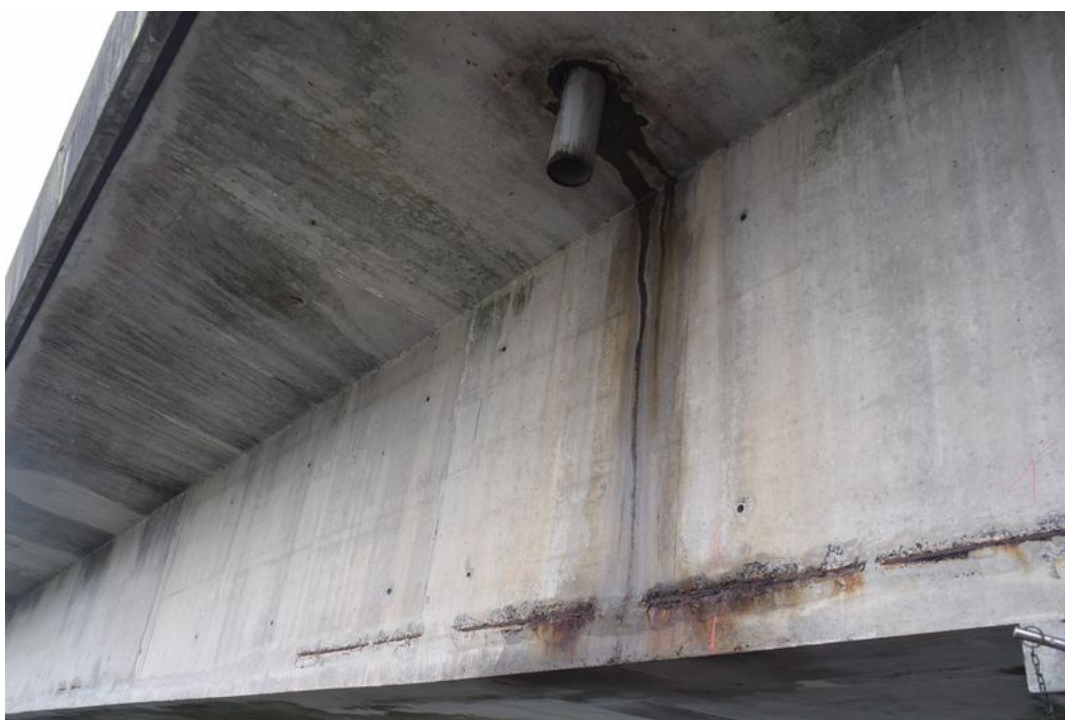
**31-Travée centrale**  
**Humidité provenant de la descente d'eau (caisson 9)**  
**Éclats avec aciers fortement corrodés en partie basse de l'âme aval**

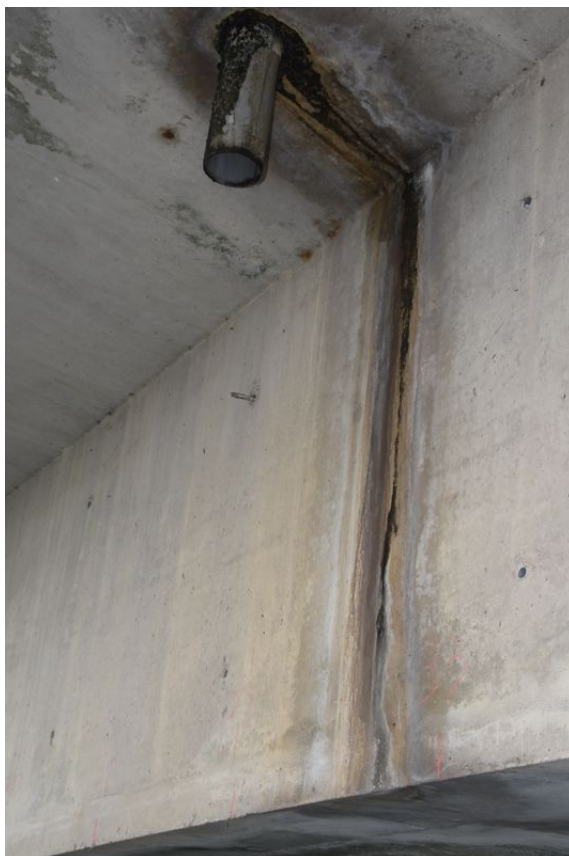
**32- Travée centrale**  
**Humidité accompagnée de calcite, provenant de la descente d'eau (caisson 12 âme aval)**

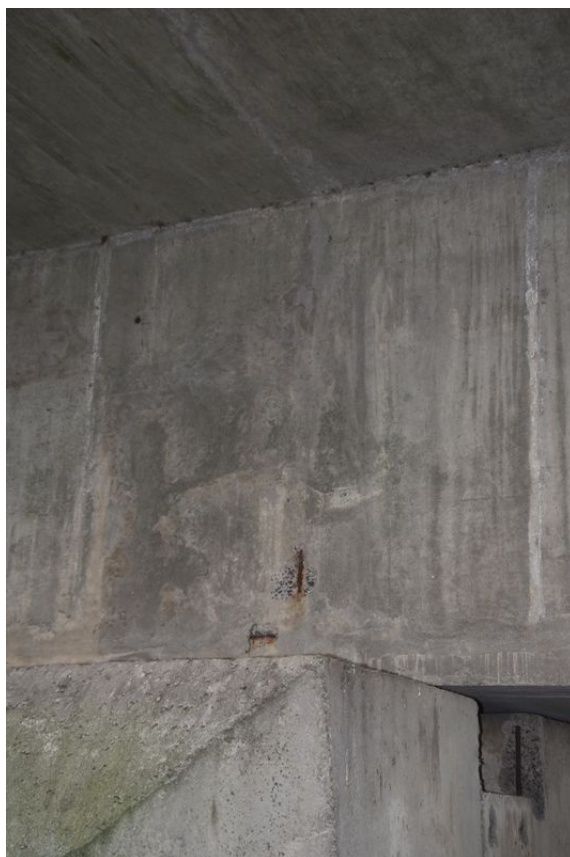
**35- Pile P2**  
**Eclat d'angle avec acier corrodé au niveau du logement de vérinage amont (face Sedan)**

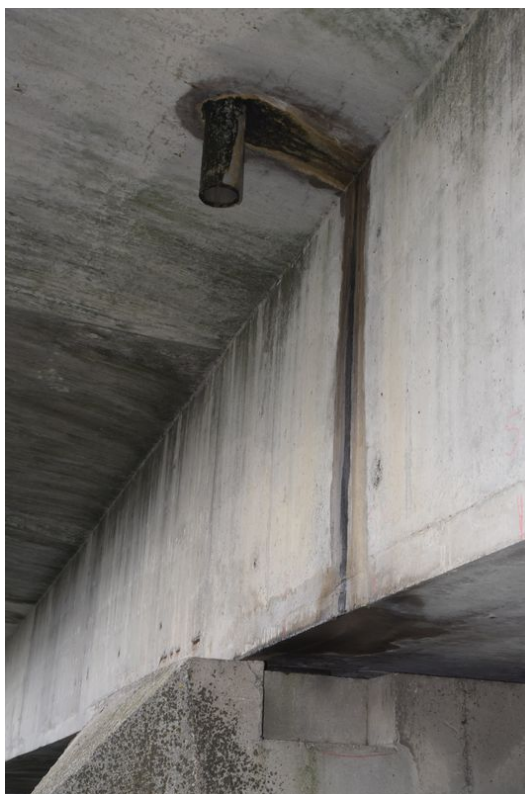
**39- Travée de rive coté Charleville-Mézières  
Humidité provenant de la descente d'eau à proximité de P2**

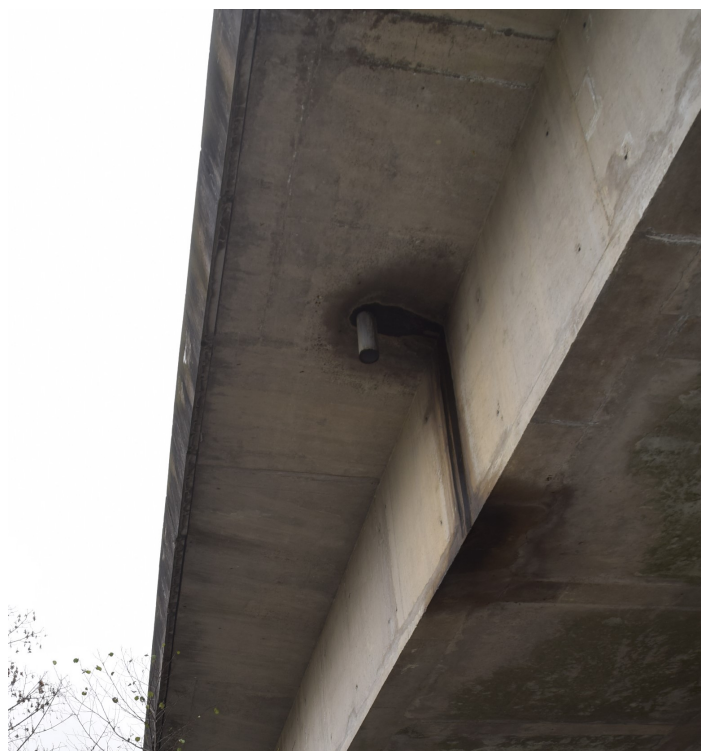
**41- Travée de rive coté Charleville-Mézières**  
**Humidité provenant de la descente d'eau (caisson 17)**

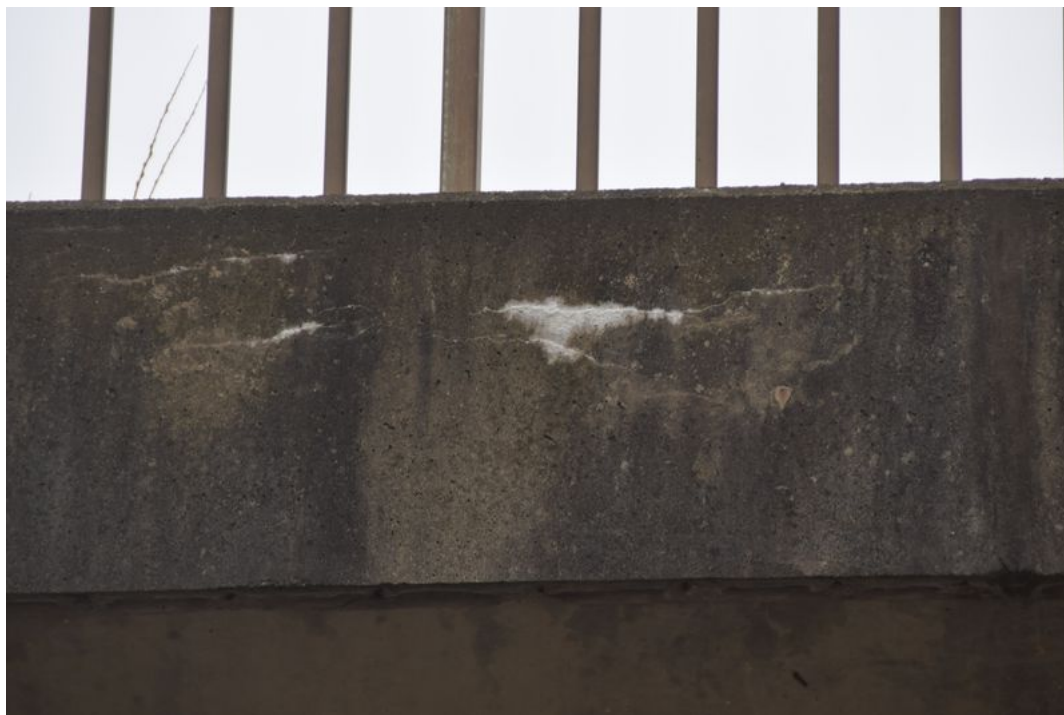
**42- Travée de rive coté Charleville-Mézières**  
**Détail de la fissuration horizontale efflorée au niveau de la corniche aval**

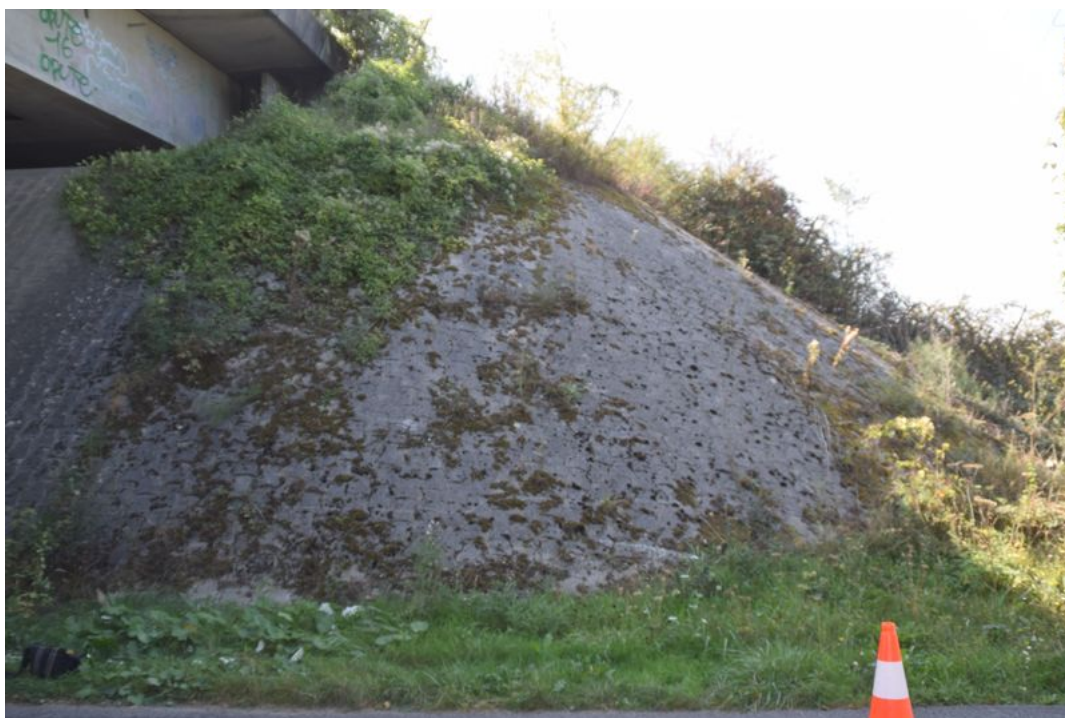
**44- Culée coté Charleville-Mézières-1/4 de cône aval  
Développement de végétation**

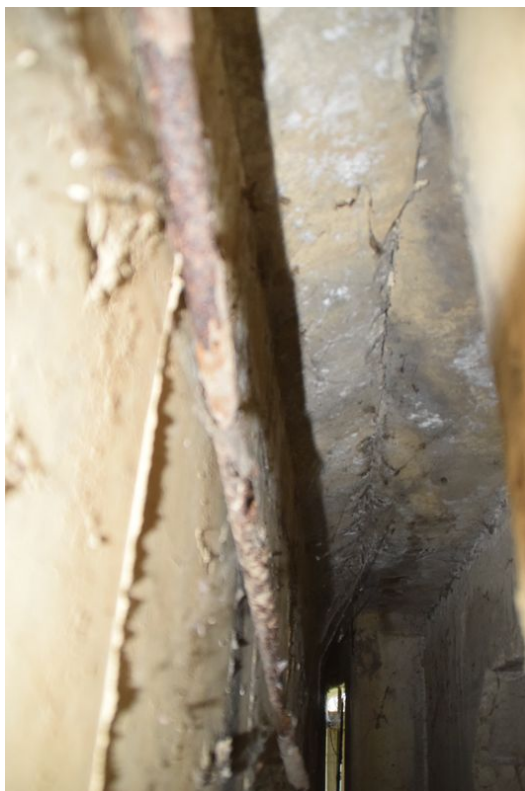
**51- Culée coté Charleville-Mézières**  
**Détail du gousset mur garde-grève/about du caisson aval. Ouvrage en butée**

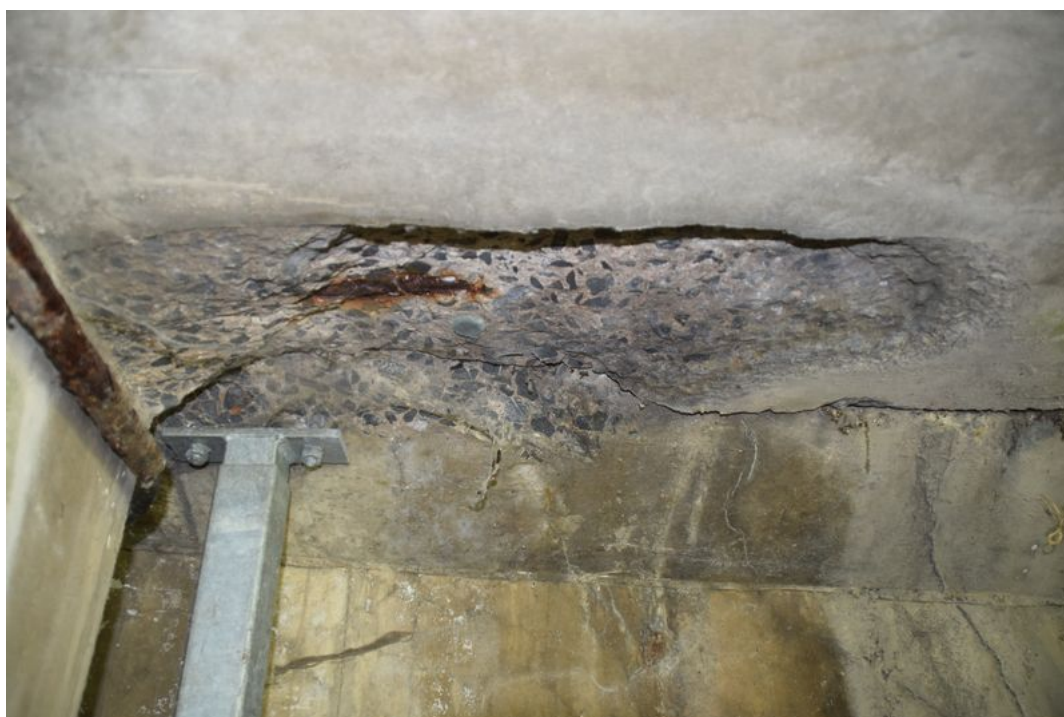
**52- Culée coté Charleville-Mézières**  
**Éclat avec acier corrodé au niveau de l'encorbellement aval**  
**du au contact avec le mur garde-grève**

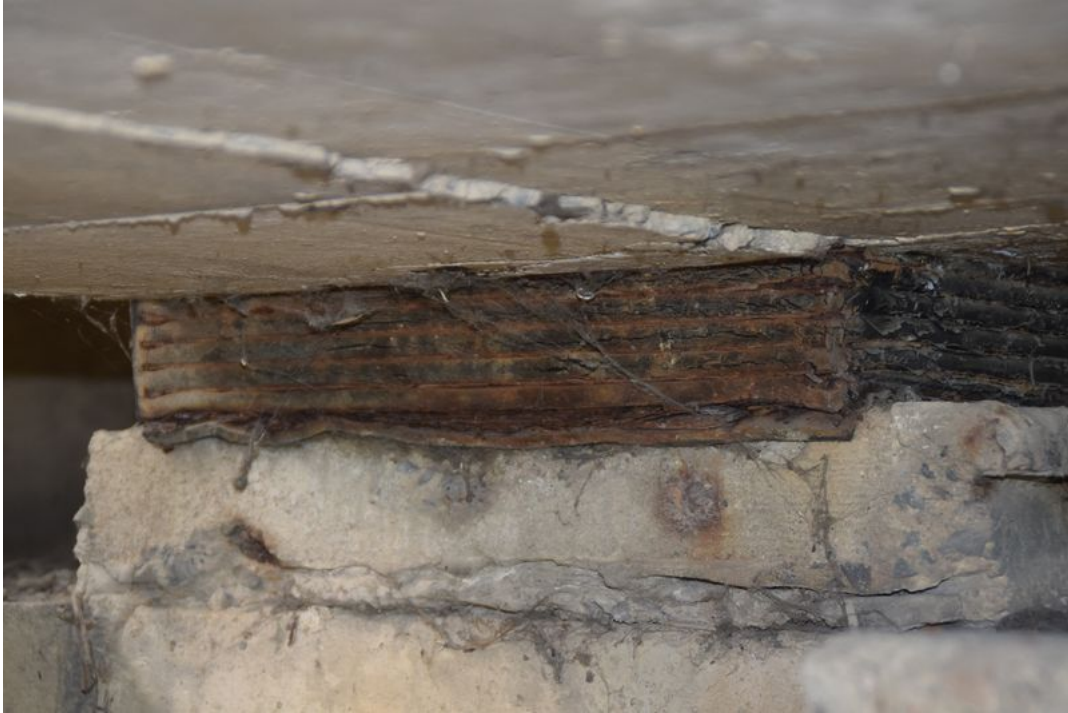
**53- Culée coté Charleville-Mézières**  
**Appareil d'appui amont, face avant- cheminement de l'appareil d'appui**

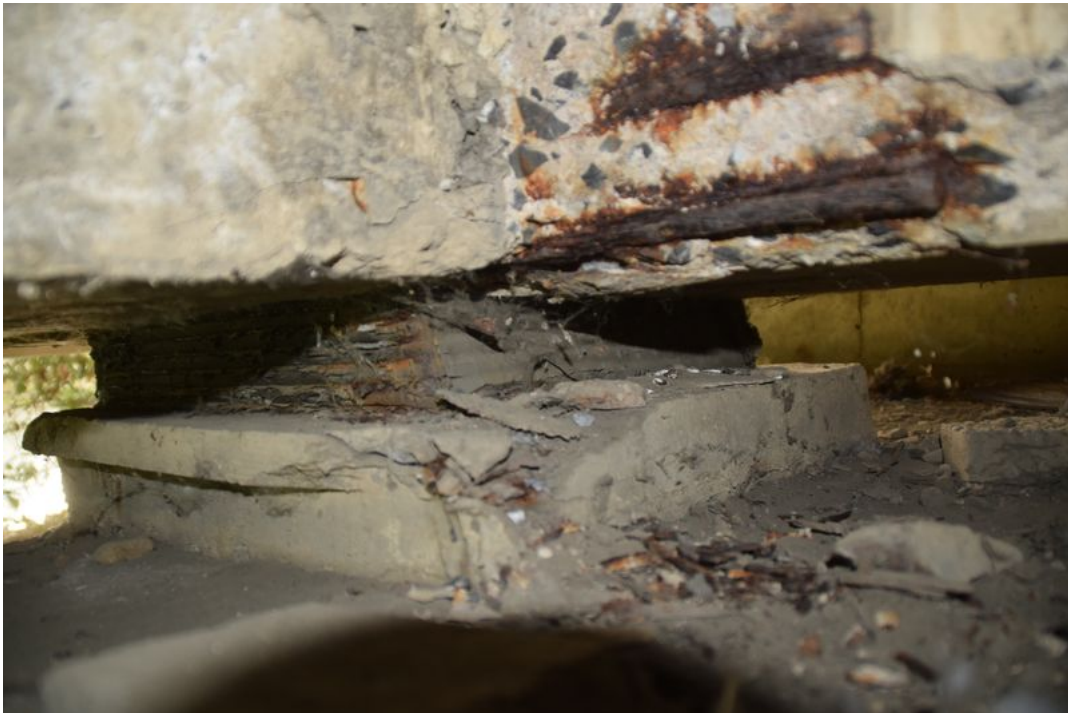
**54- Culée coté Charleville-Mézières**  
**Appareil d'appui amont, face arrière**  
**Éclat avec corrosion importante des aciers, en partie basse de l'entretoise d'about**

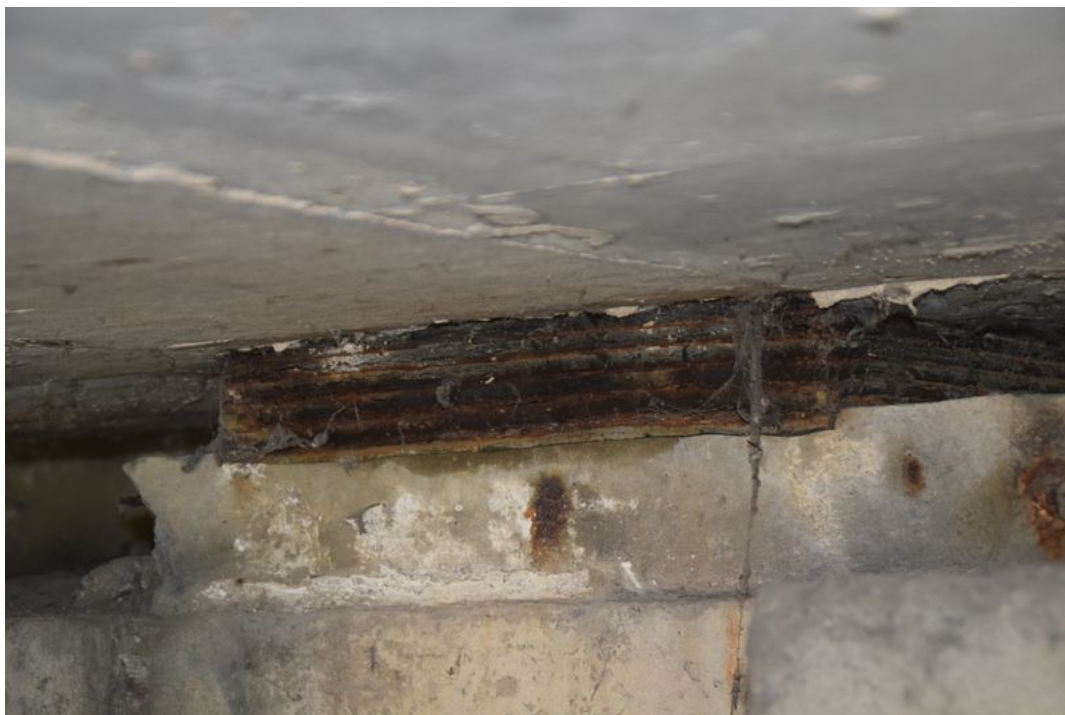
**55- Culée coté Charleville-Mézières**  
**Appareil d'appui intermédiaire, face avant- cheminement de l'appareil d'appui**

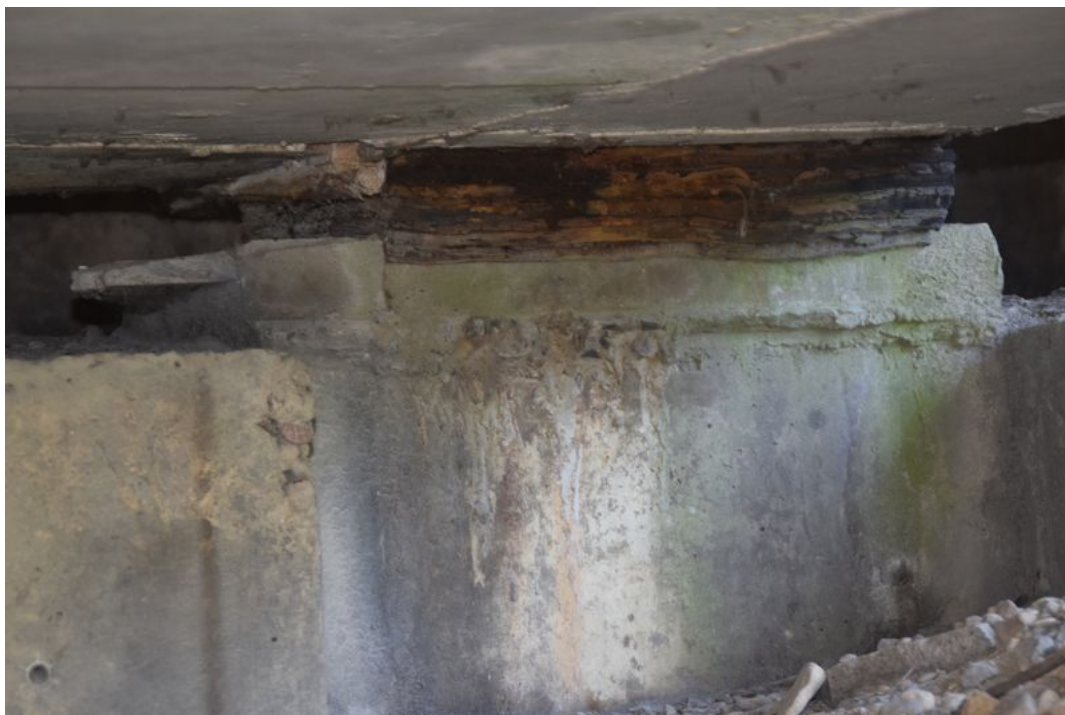
**57- Culée coté Charleville-Mézières**  
**Appareil d'appui aval, face avant- cheminement de l'appareil d'appui**

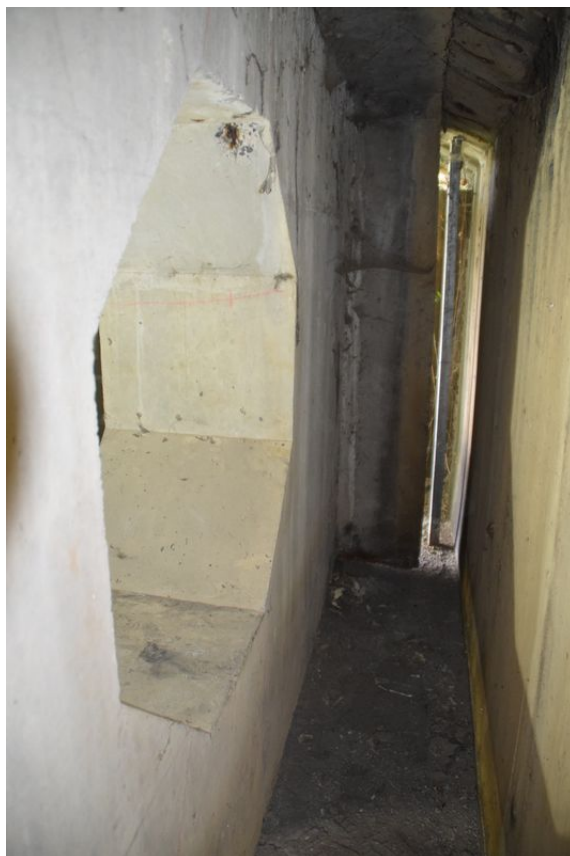
**68-Caisson amont- entretoise d'about coté Sedan (rive droite)  
Face Sedan- Éclats avec aciers corrodés en partie basse**

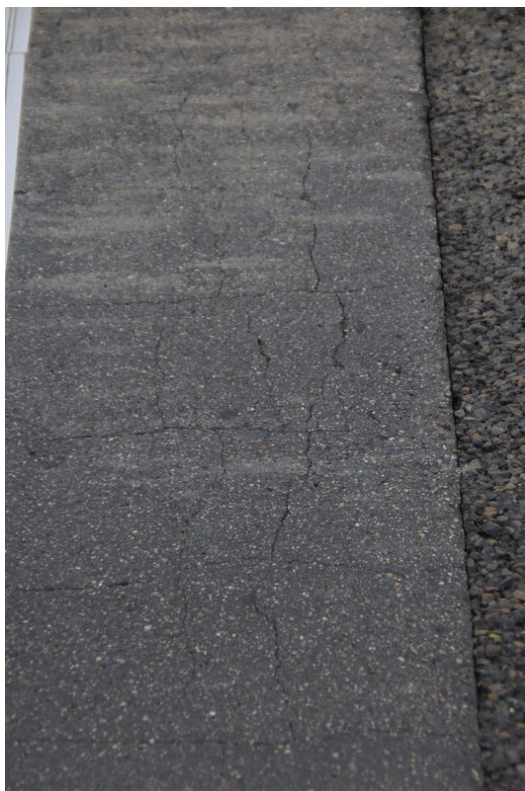
**81- Joint de chaussée coté Sedan  
Décollement solin-enrobé (voie lente)**

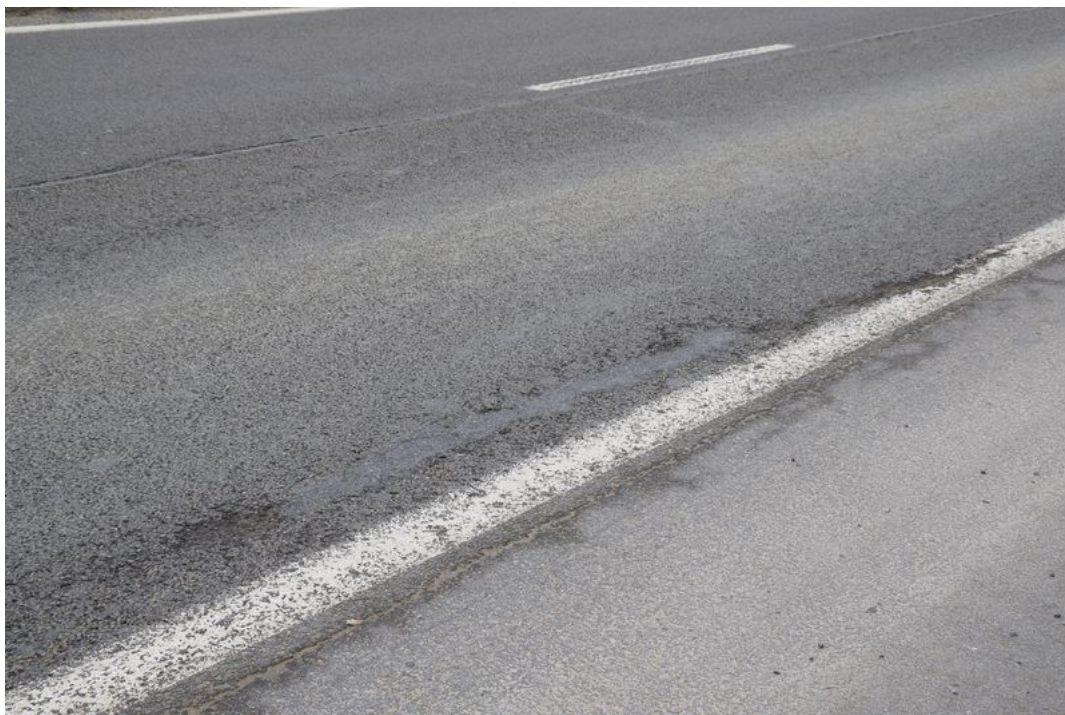
**83-Joint de chaussée coté Sedan- extrémité coté T.P.C**  
**Défaut d'alignement d'un élément et encombrement**

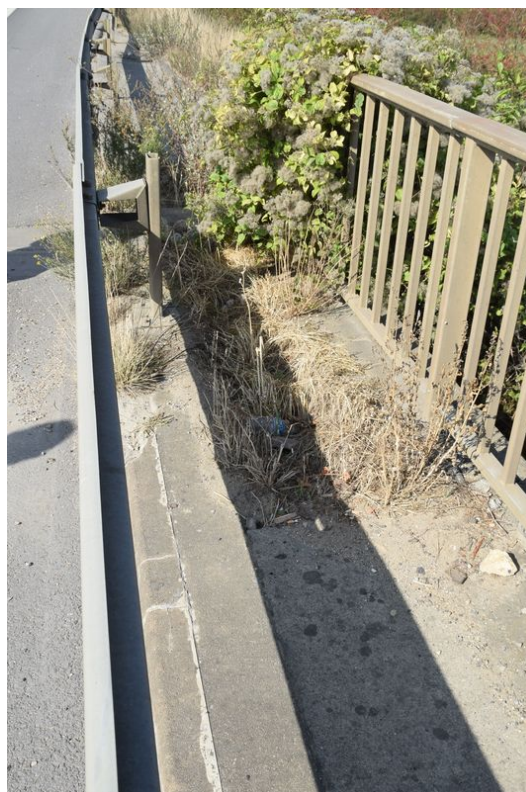
**86- Extrémité du trottoir coté Sedan**  
**Dalles cassées et manquantes avec développement importante de végétation**

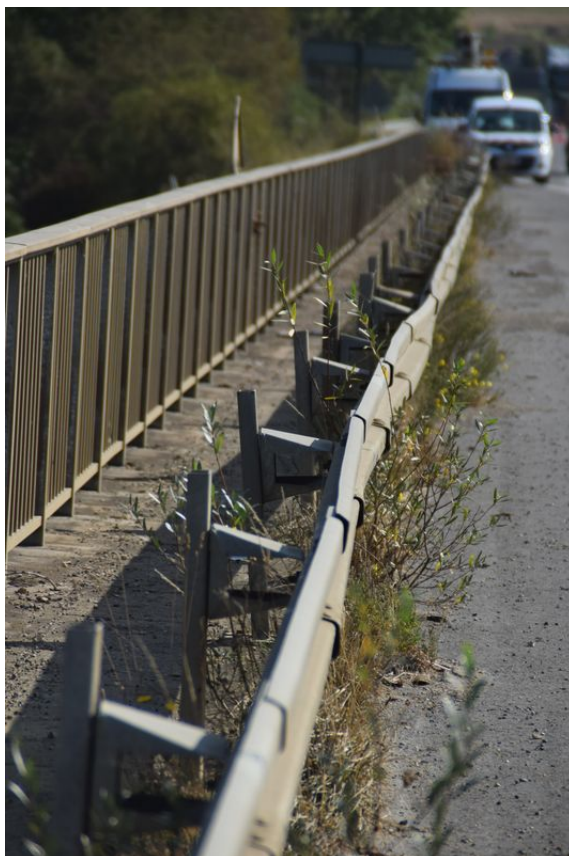
**87- Extrémité du trottoir coté Charleville-Mézières**  
**Dalles manquantes avec développement de végétation et**  
**amoncellement de terre à l'intérieur de la chambre technique**

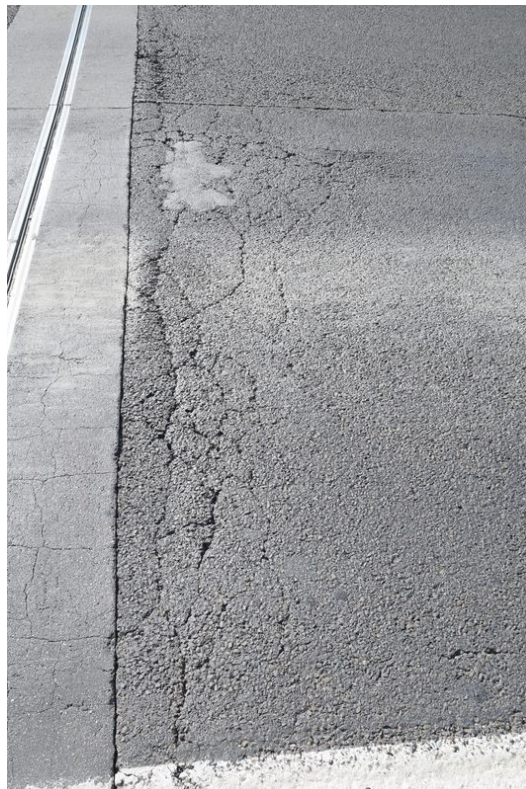
**98- Joint de chaussée coté Charleville-Mézières**  
**Encombrement de l'extrémité du joint coté accotement**

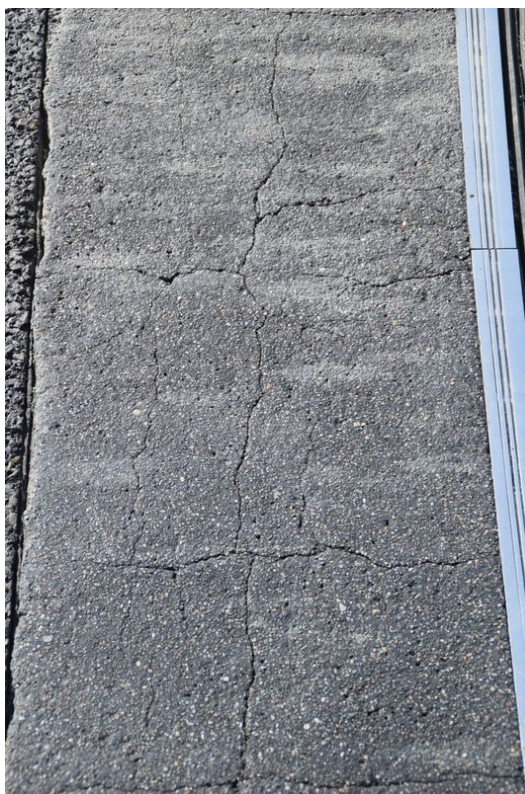
**101- Joint de chaussée coté Charleville-Mézières  
Détail de la fissuration anarchique du solin**

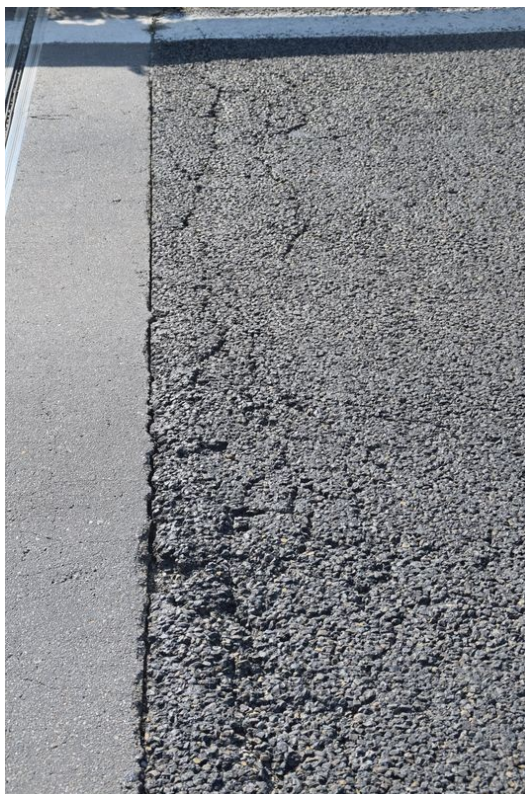
**102- Joint de chaussée coté Charleville-Mézières**  
**Fissuration avec tassement de l'enrobé en zone de transition (voie rapide)**

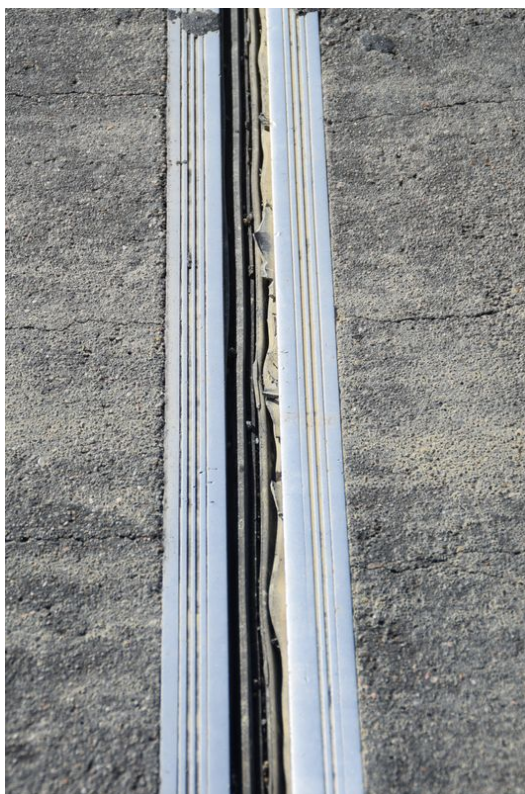
**103- Joint de chaussée coté Charleville-Mézières**  
**Détail de la déformation du profilé élastomère**

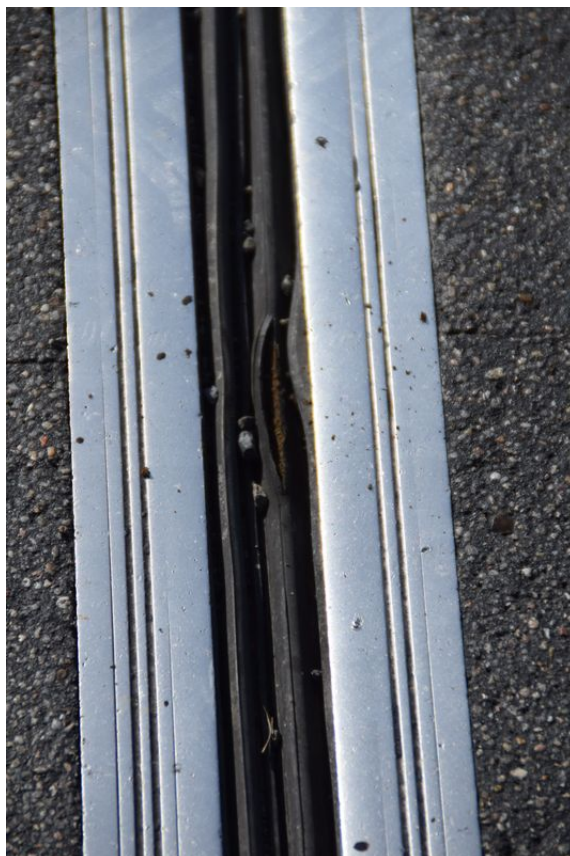
**104- Joint de chaussée coté Charleville-Mézières  
Détail de la déchirure du profilés élastomère**

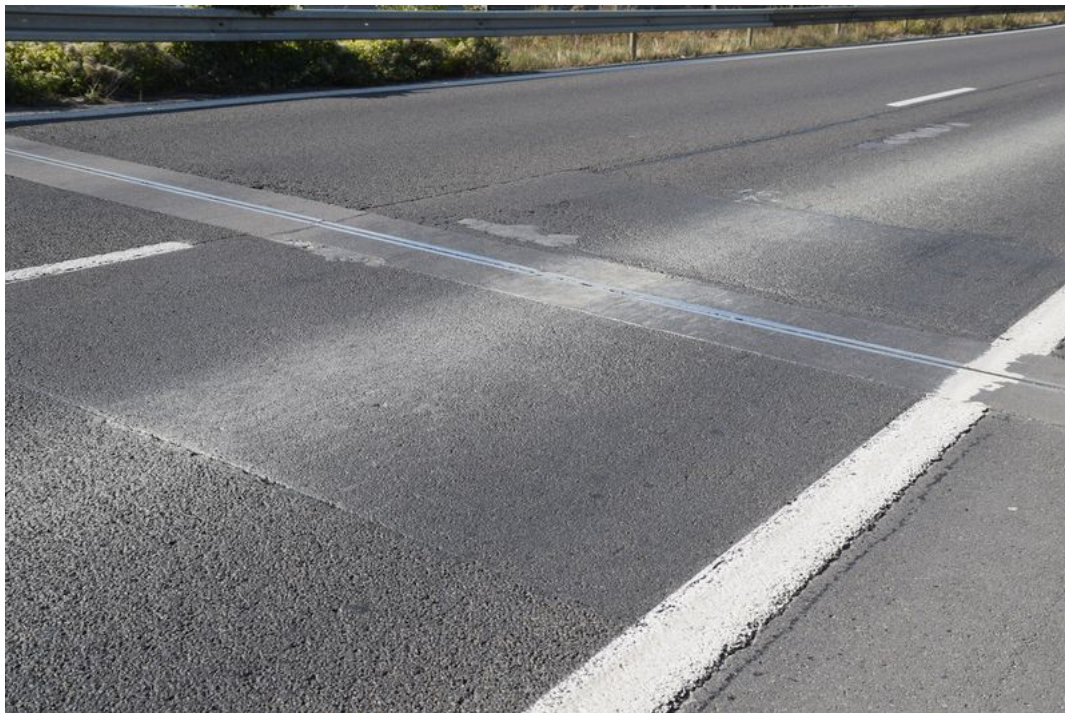
**106- Joint de chaussée coté Charleville-Mézières  
Zone de transition**
