**SBL**

**FCIP GIP**

Date d'intervention :

**06/06/2026**

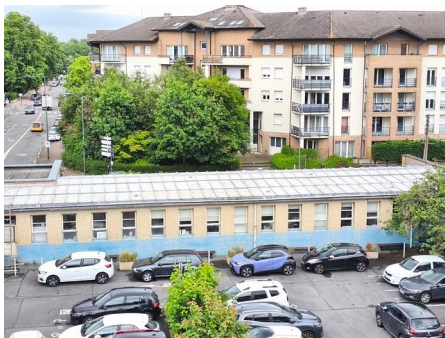
Ligne de vie

**Sujet à amélioration**

Absence de protection contre les chutes de hauteur sur l'ensemble des toitures

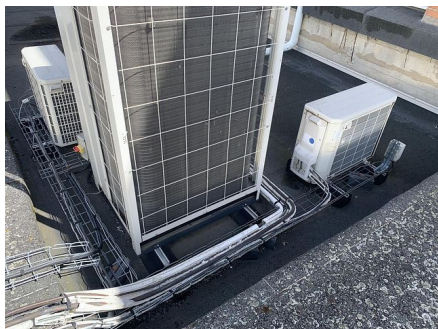
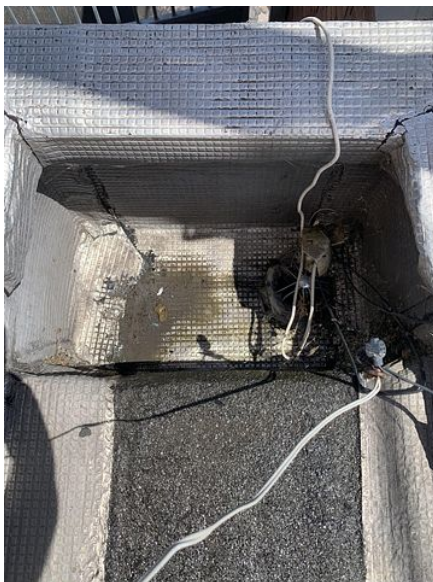
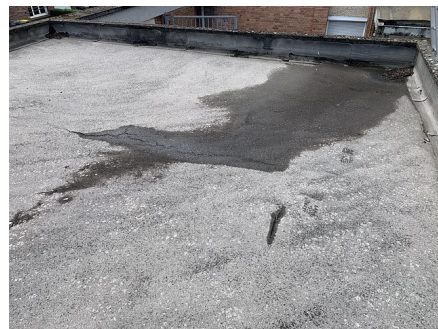
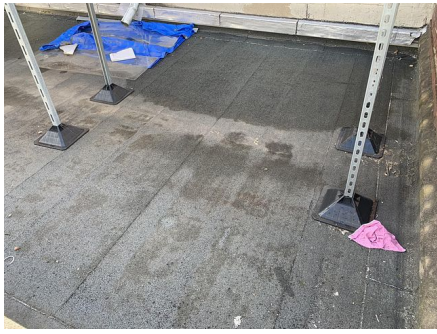
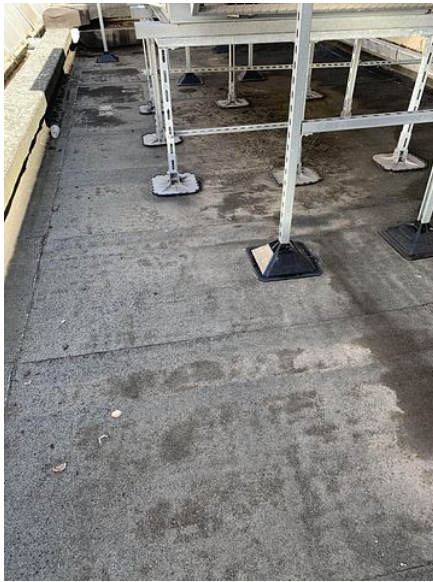
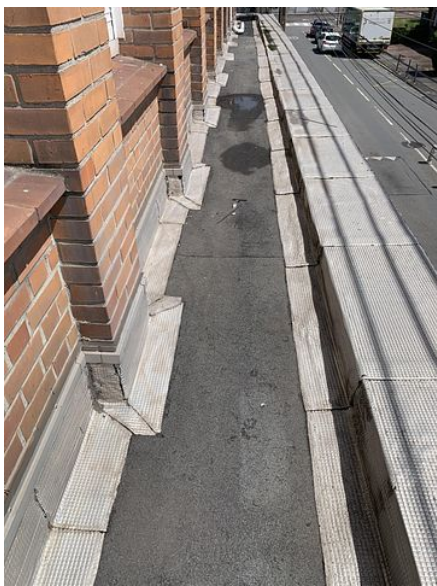
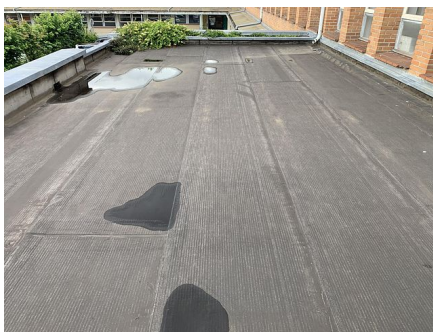
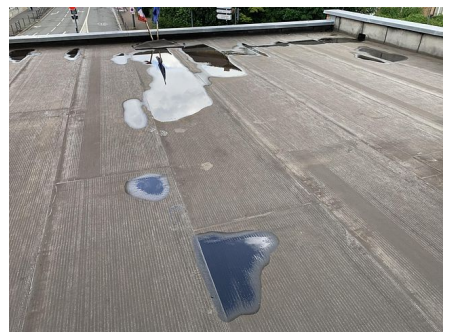
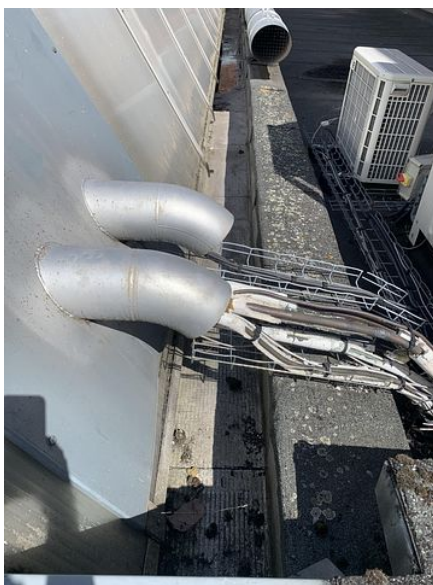
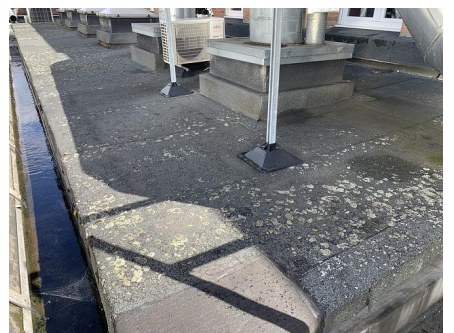
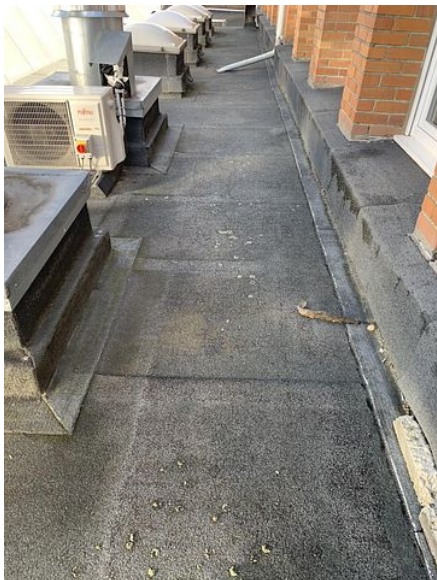
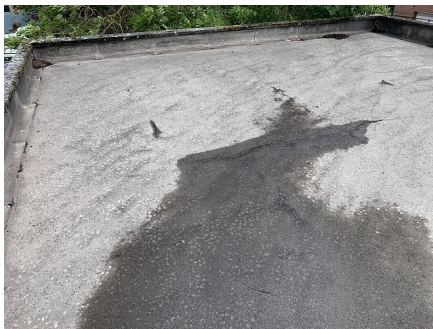
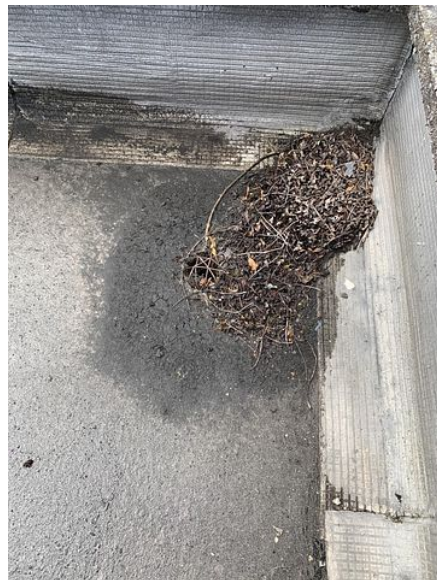
Aperçu avant entretien des toitures terrasses

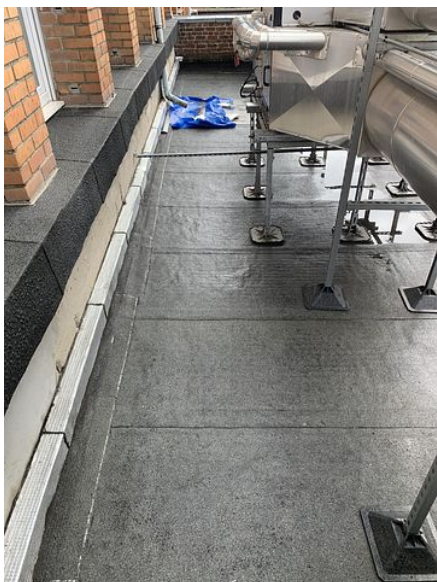
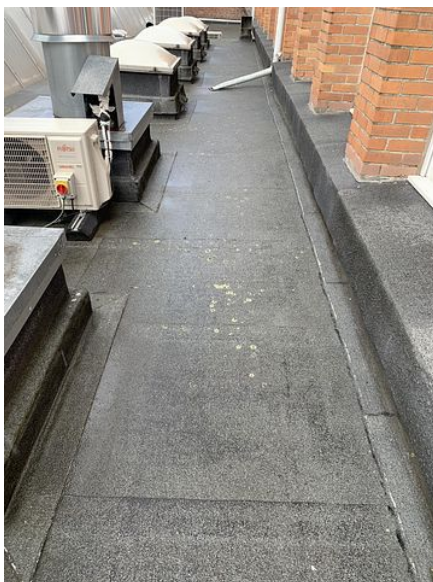
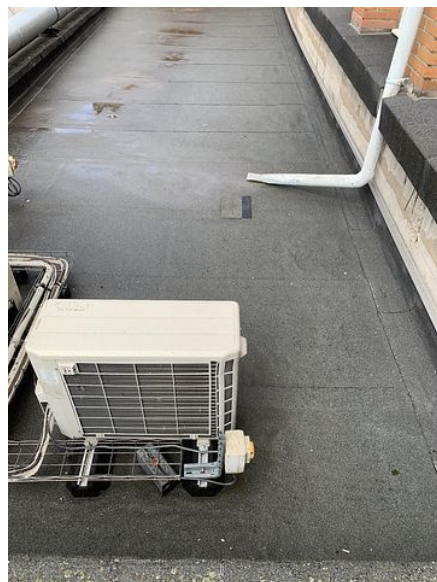
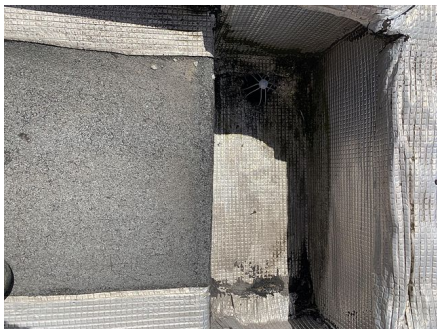
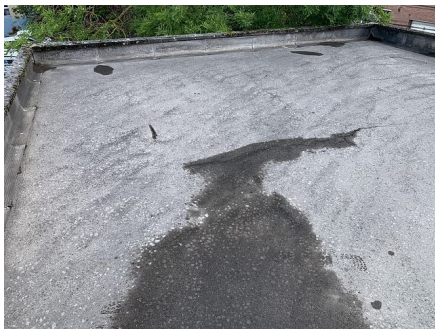
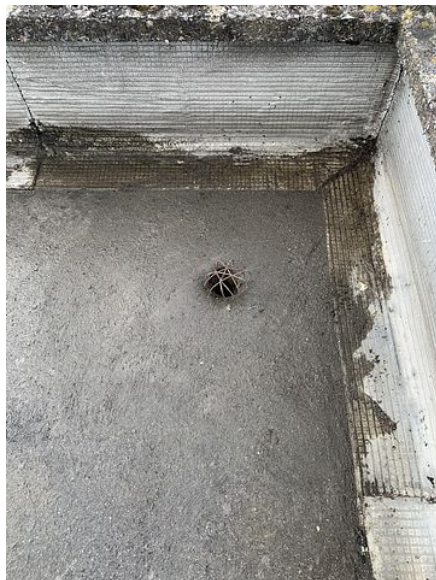
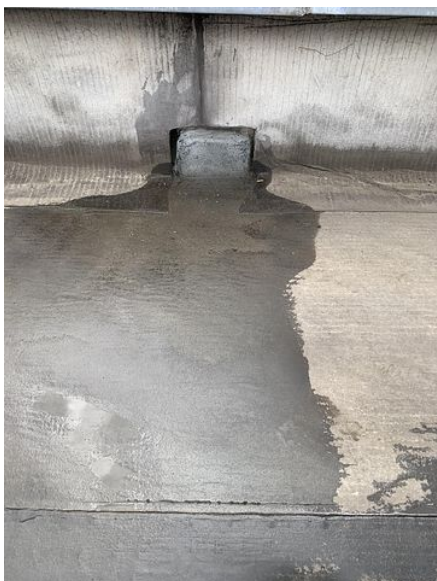
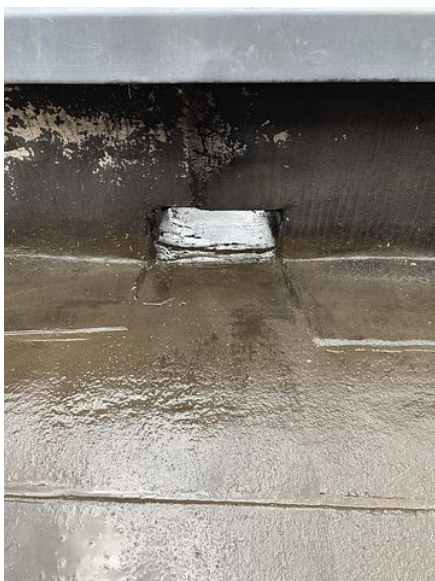
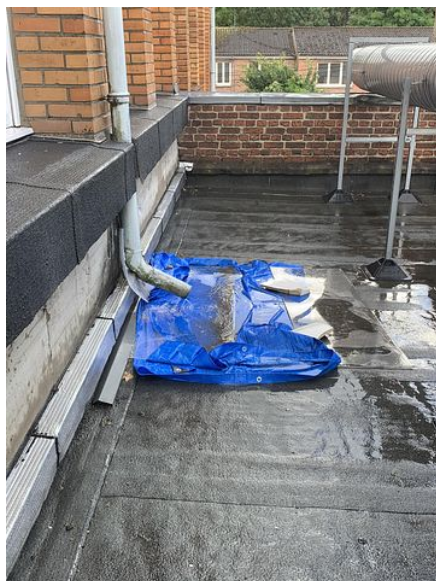
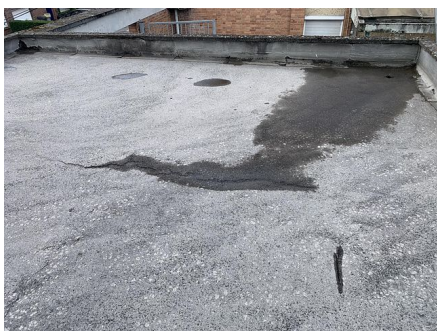
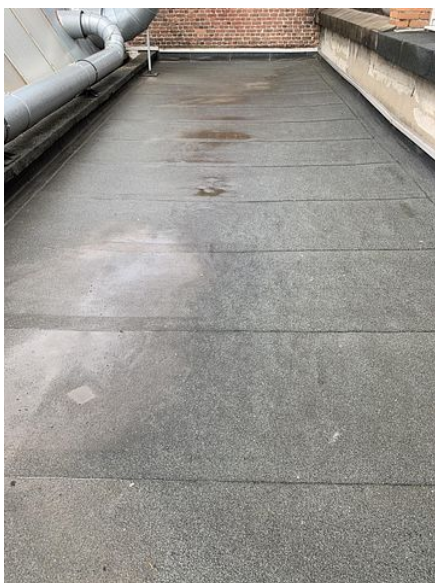
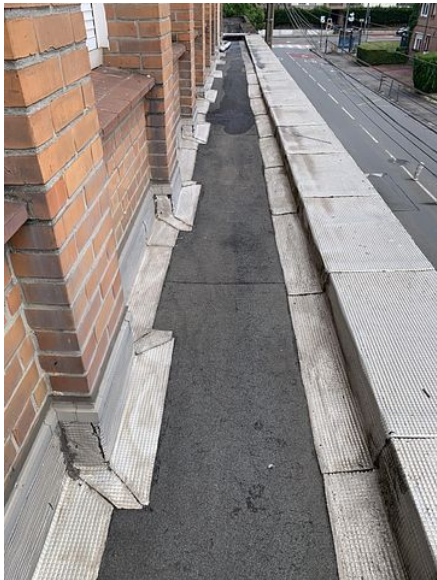
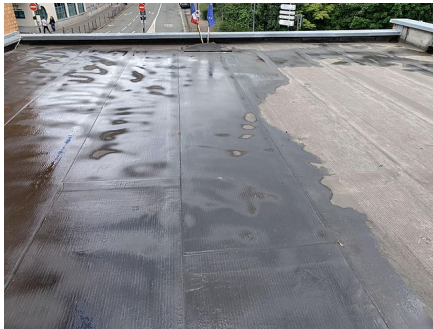
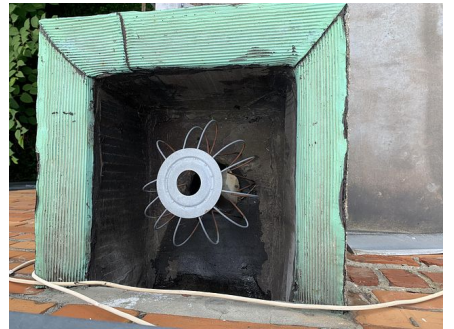
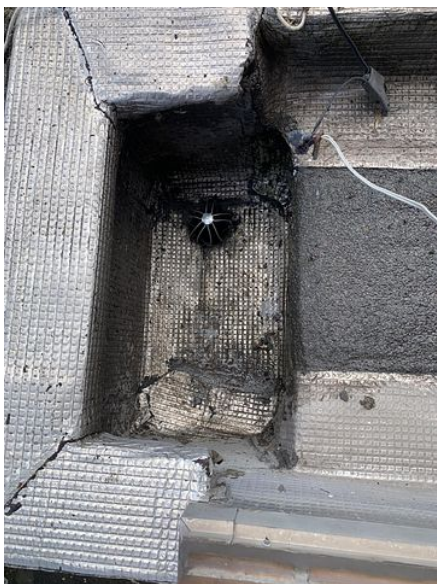
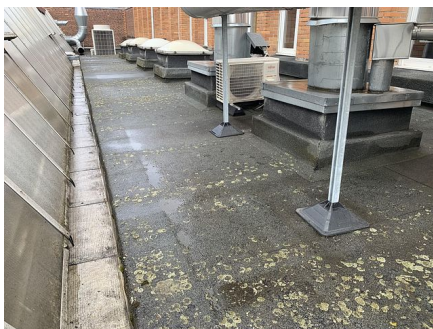
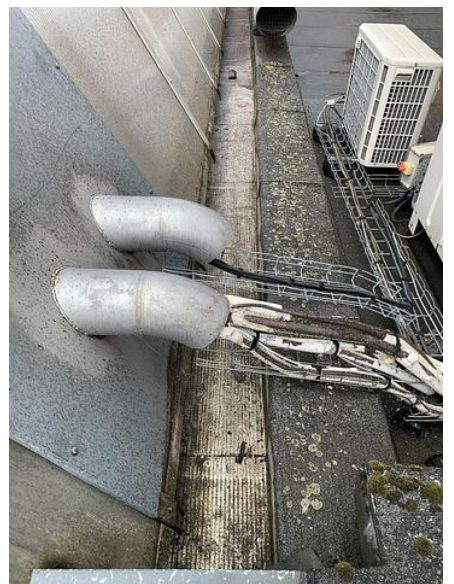
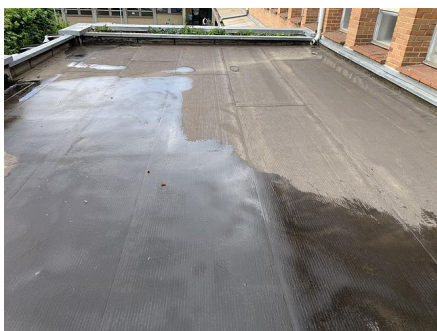
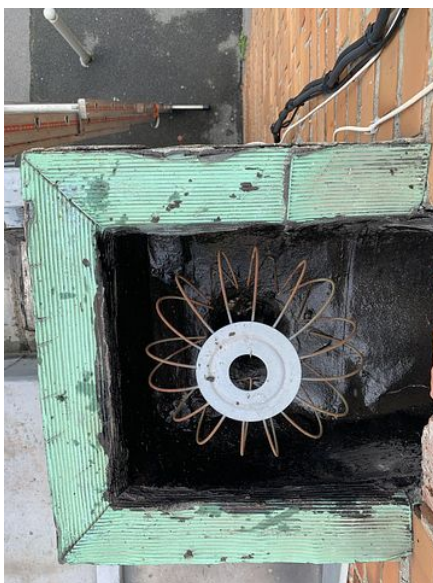
Aperçu après entretien des toitures terrasses

Entretien des toitures terrasses et chéneaux, retrait des feuilles et branchage ainsi que de la végétation empiétant sur la toiture, remise en place d'éléments désolidarisés, contrôle des évacuations et descentes EP, inspection des ouvrages et recherche de désordres.

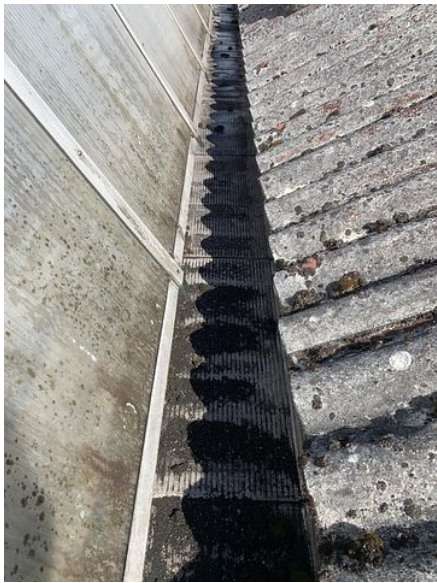
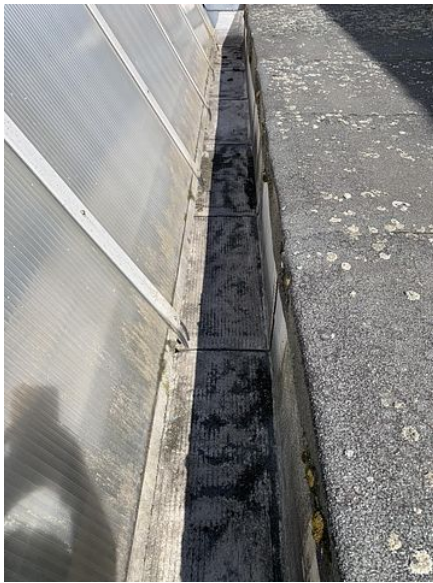
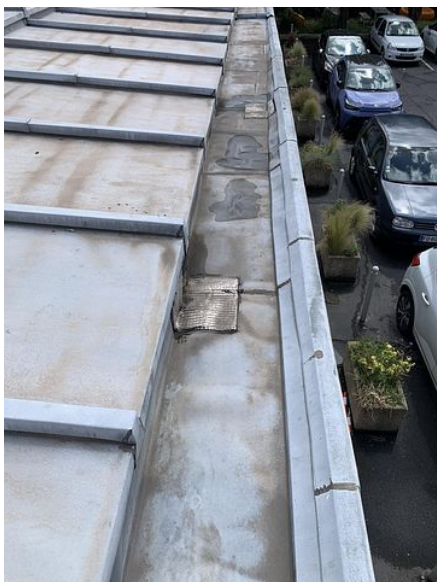
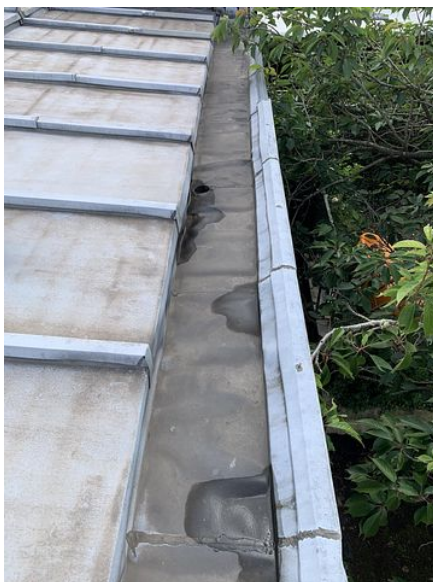
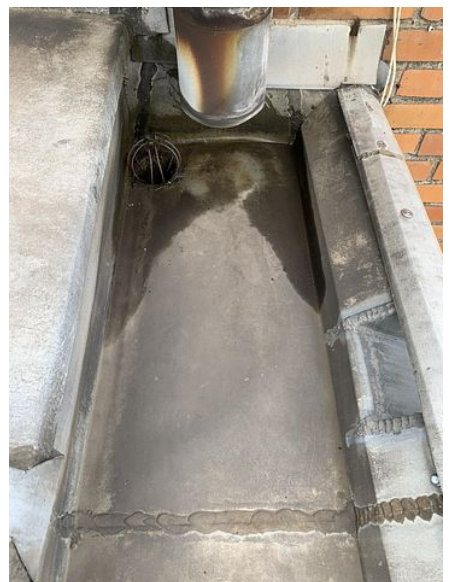
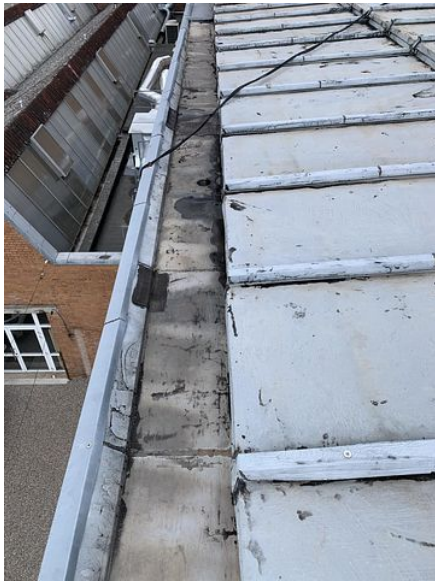
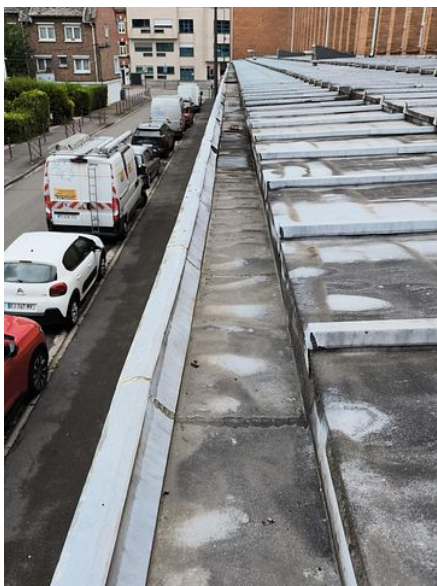
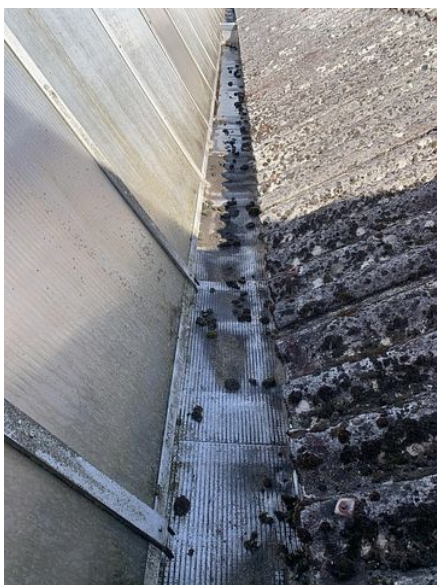
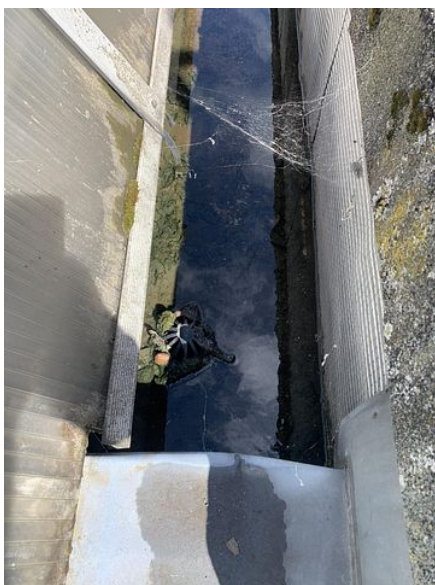
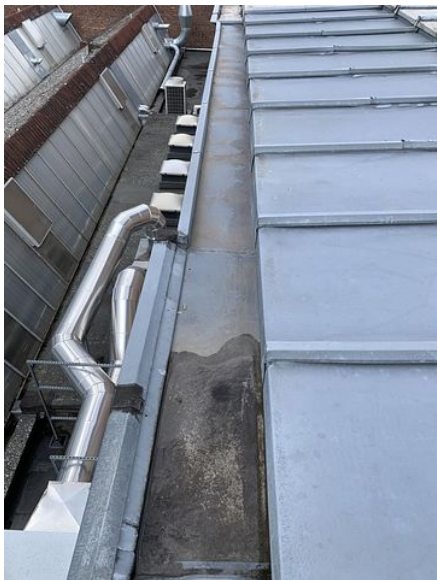
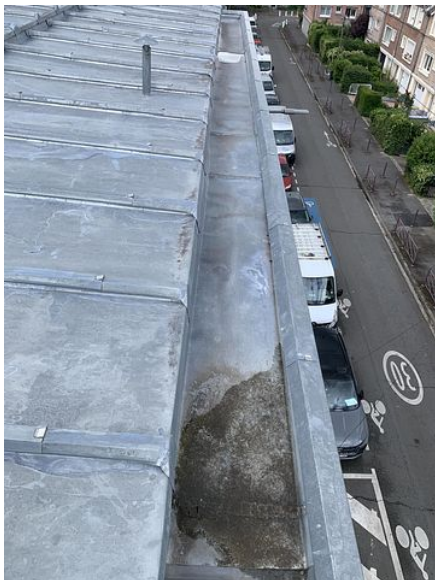
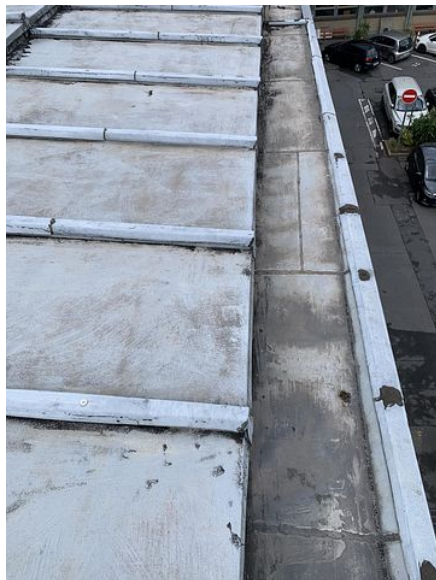
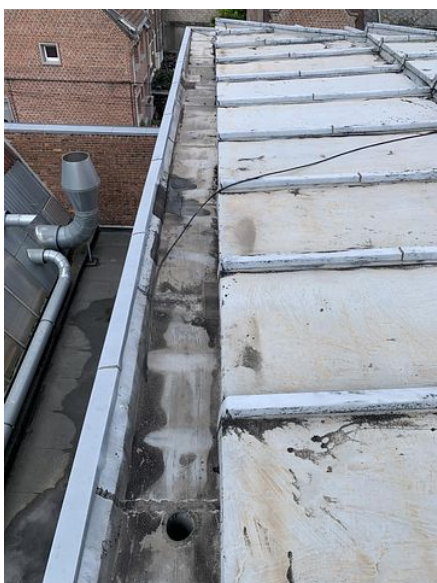
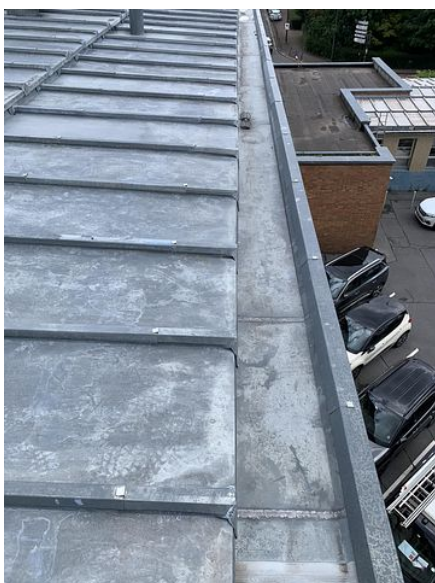
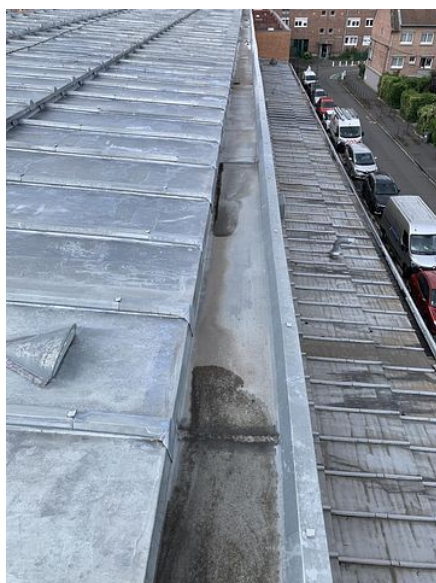
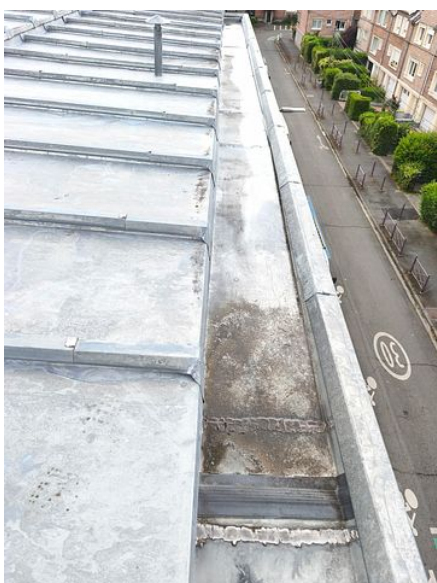
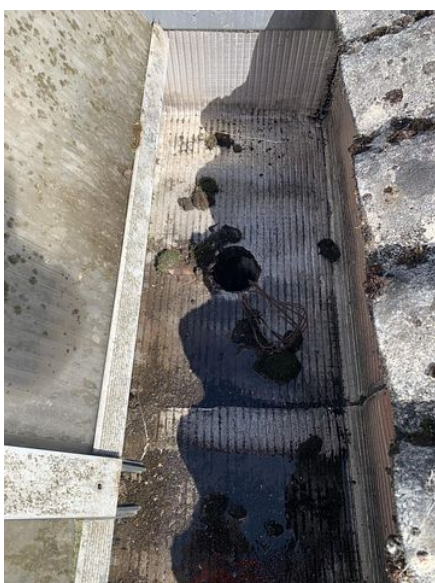
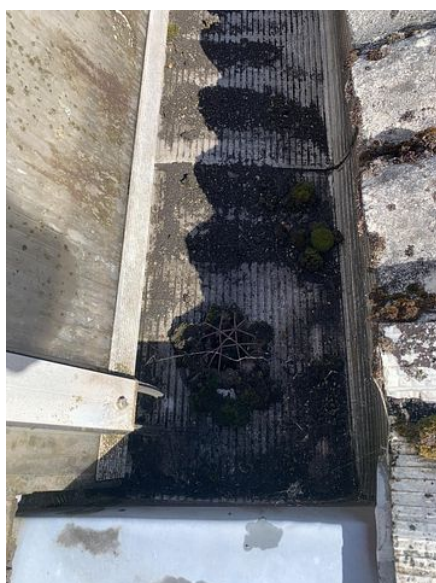
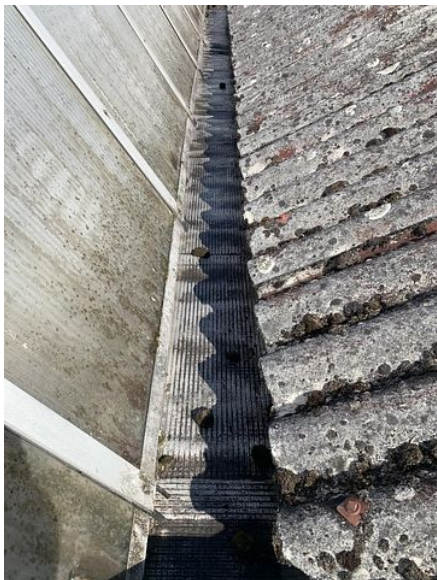
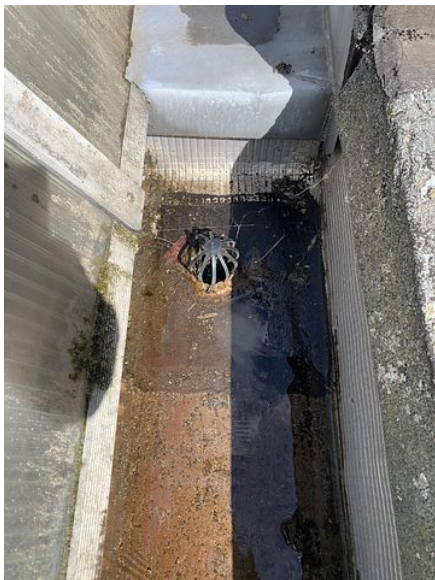
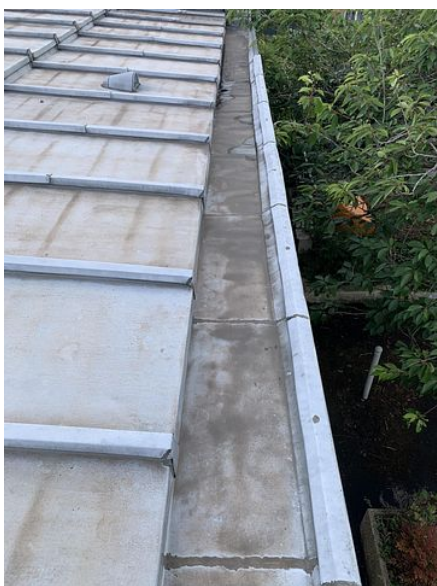
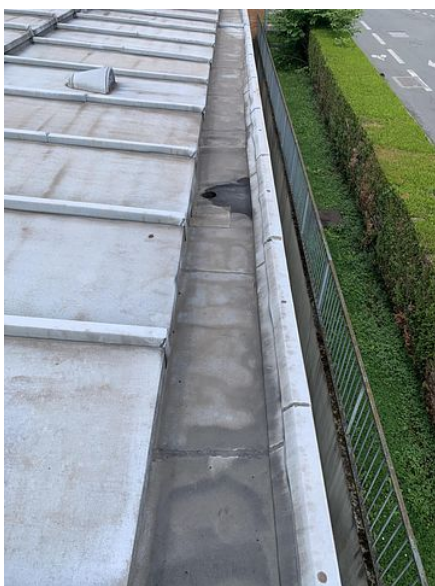
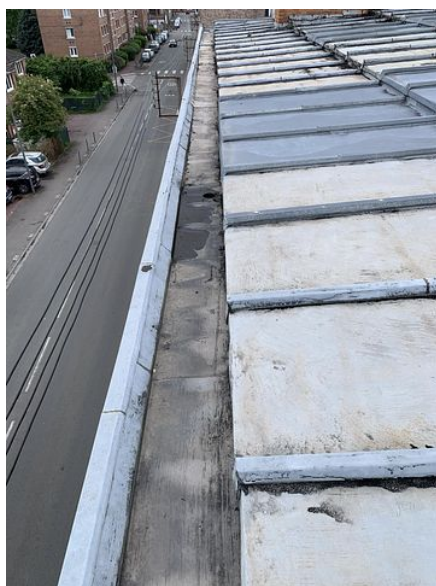
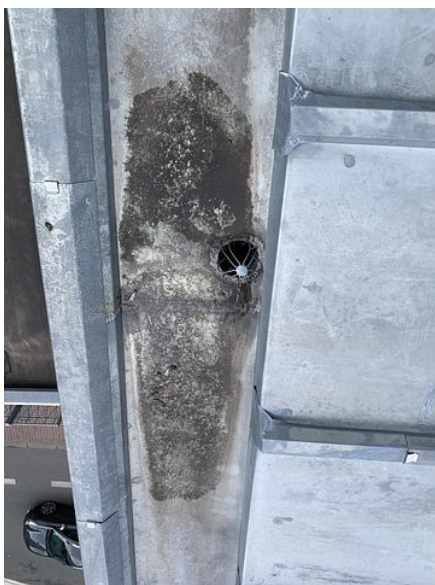
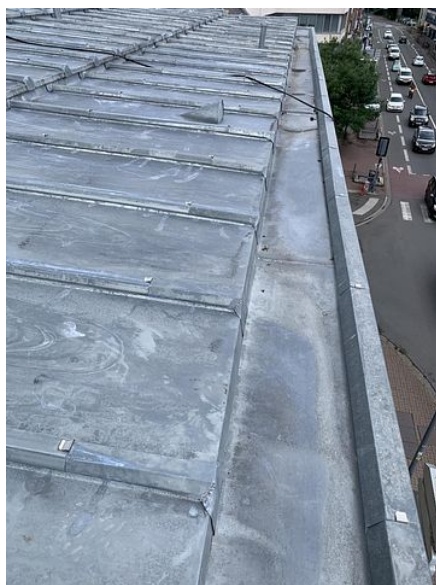
#### 4. Photo

Aperçu avant nettoyage des chéneaux

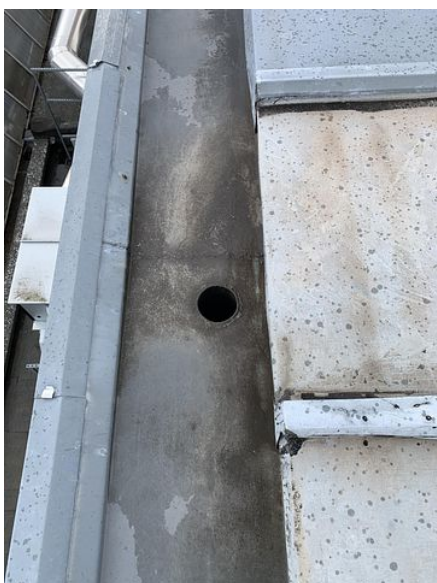
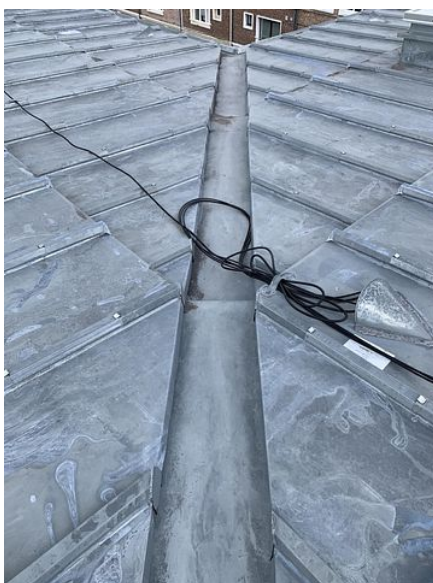
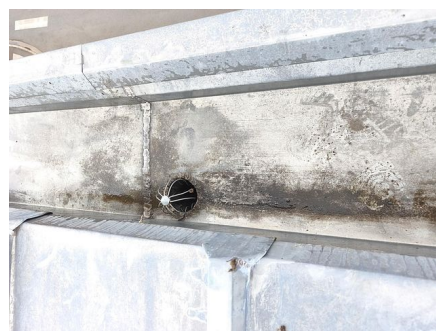
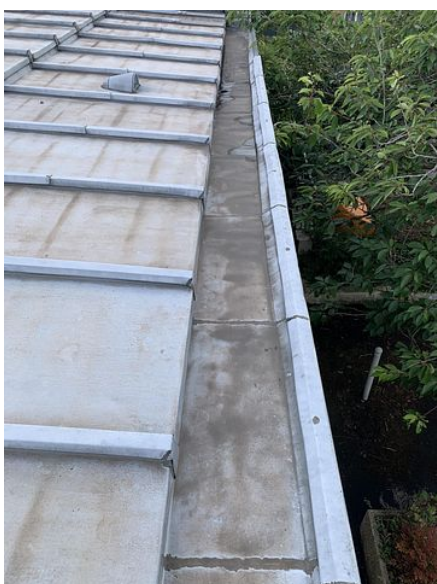
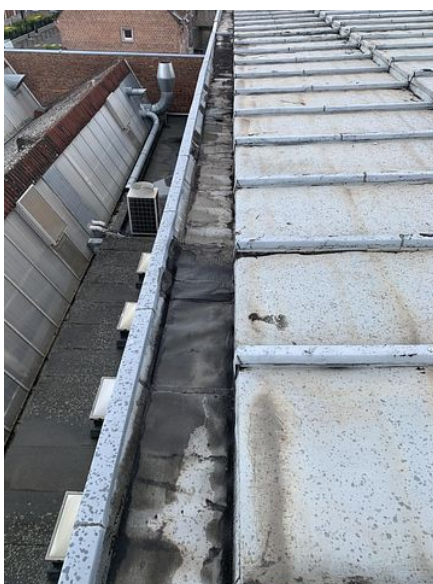
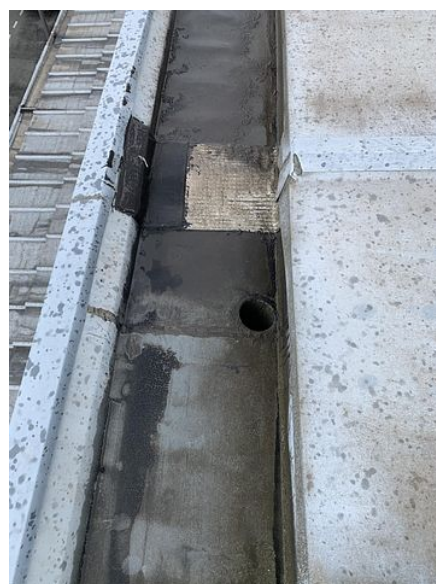
## 5. Photo

Aperçu après nettoyage des chéneaux

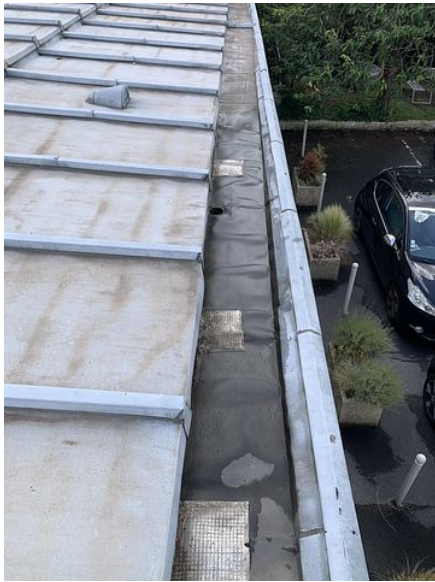
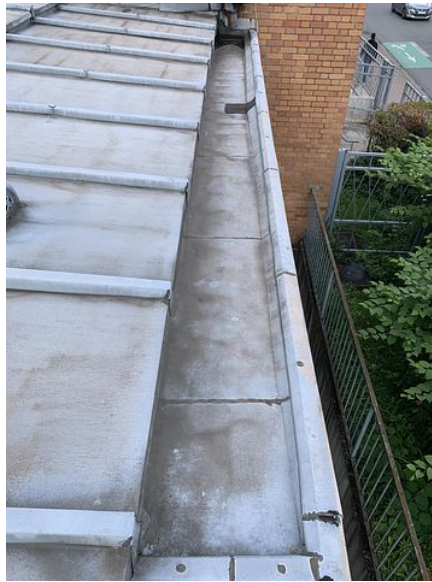
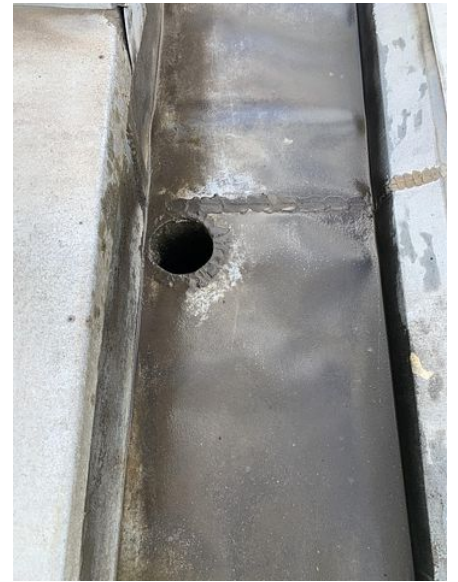
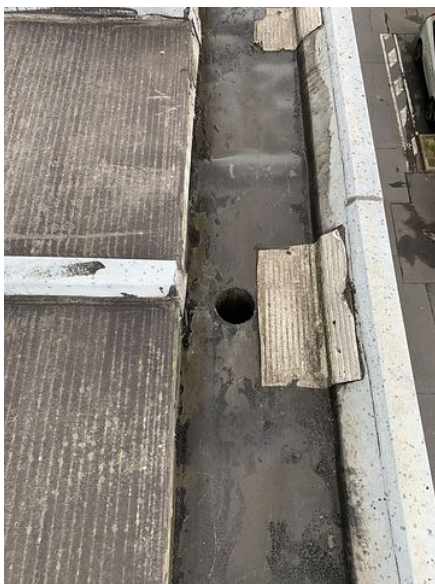
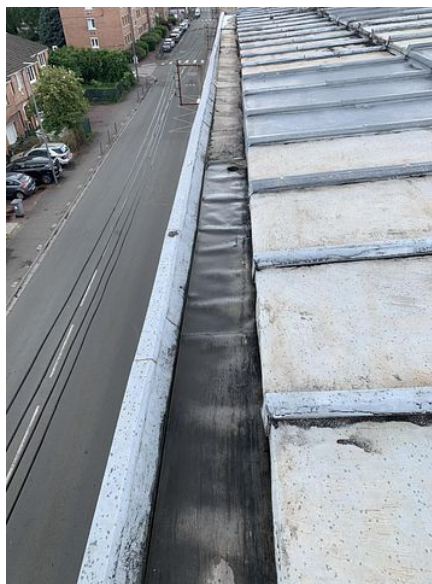
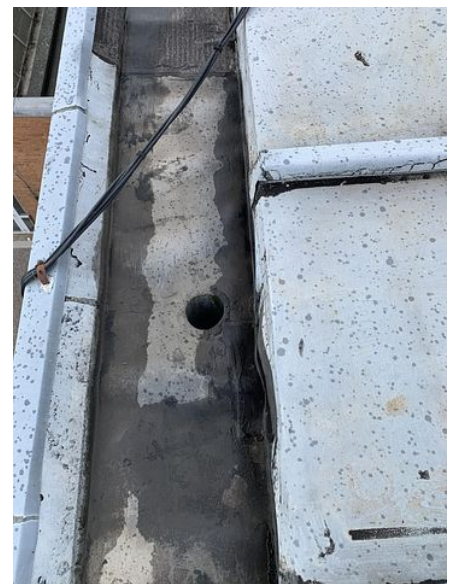
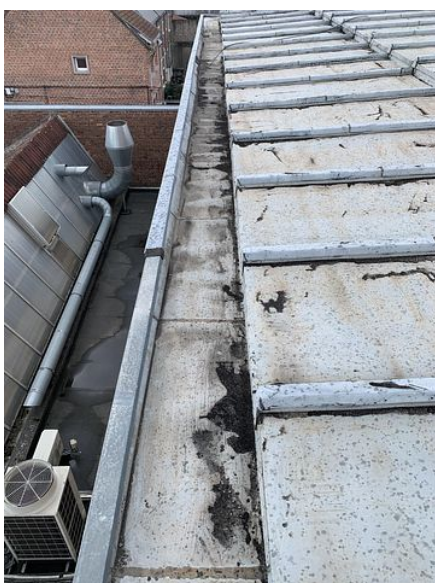
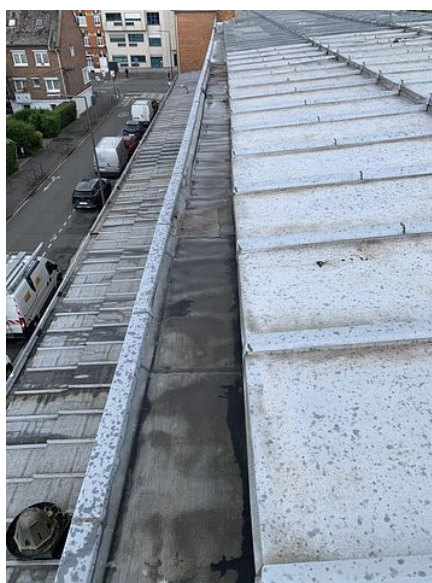
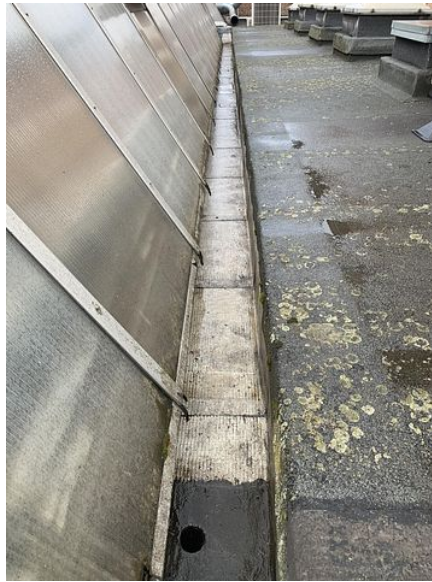
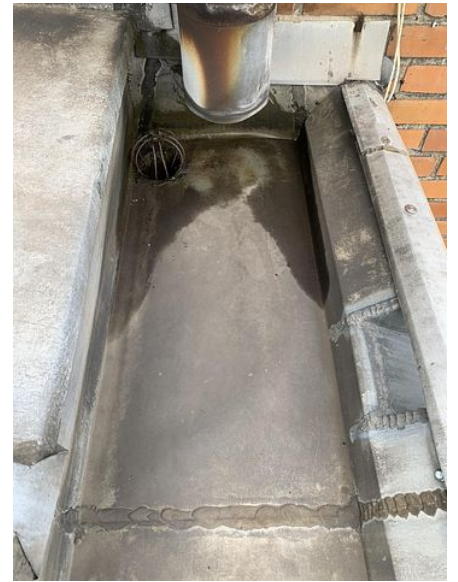
## 6. Photo

Le tuyau de descente des eaux pluviales, qui présentait un défaut de fixation, a été remis en place et solidarisé au support.

Le couvre-mur désolidarisé, a également été refixé afin de garantir l'étanchéité en rive de toiture et d'éviter toute infiltration d'eau dans la maçonnerie.

Des réparations ponctuelles ont été effectuées lors de notre intervention.
