# Rapport de repérage amiante avant réalisation de travaux dans un immeuble bâti

Rapport N° : 27790697/S6/1/AM-RTV\_V1

590350024E BAT0002 DIAG COMPLEMENTAIRE

CASERNE VANDAMME  
59000 LILLE

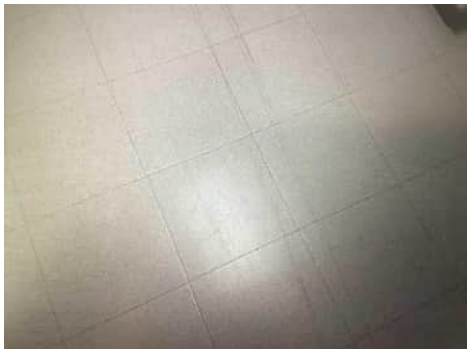
| P1 | ZPSO 1 |

| P1 | ZPSO 1 |
|---|---|
| Caserne Vandamme -> Bâtiment 002 -> R+3 -> Circulation | |
| Revêtements de sol -> Sous-couches des revêtements souples | |

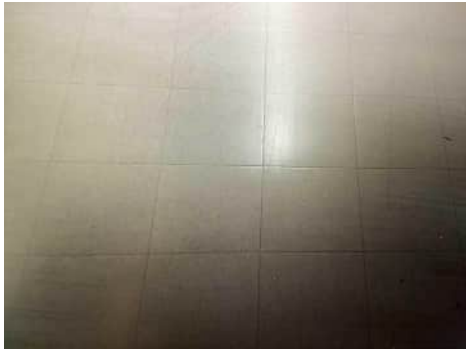
| P2 | ZPSO 1 |

| P2 | ZPSO 1 |
|---|---|
| Caserne Vandamme -> Bâtiment 002 -> R+3 -> Circulation | |
| Revêtements de sol -> Sous-couches des revêtements souples | |

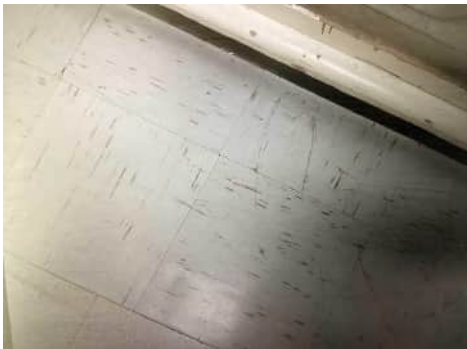
| P3 | ZPSO 2 |

| P3 | ZPSO 2 |
|---|---|
| Caserne Vandamme -> Bâtiment 002 -> R+3 -> Circulation | |
| Revêtements de sol -> Dalles de sol (Liste B) | |

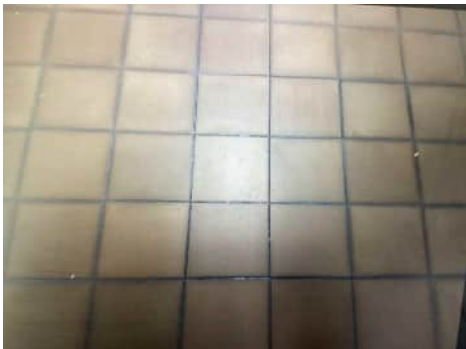
| P4 | ZPSO 3 |

| P4 | ZPSO 3 |
|---|---|
| Caserne Vandamme -> Bâtiment 002 -> R+3 -> Circulation | |
| Revêtements de sol -> Colles de carrelage | |

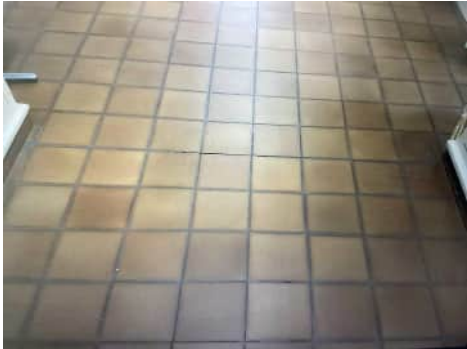
| P5 | ZPSO 3 |

| P5 | ZPSO 3 |
|---|---|
| Caserne Vandamme -> Bâtiment 002 -> R+3 -> Circulation | |
| Revêtements de sol -> Colles de carrelage | |

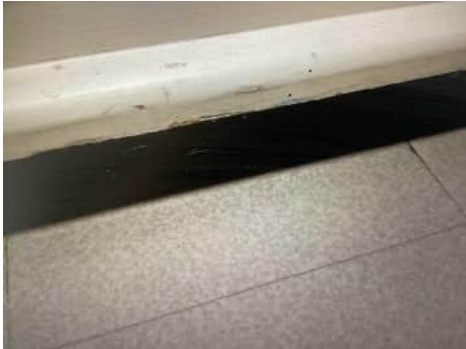
| P6 | ZPSO 4 |

| P6 | ZPSO 4 |
|---|---|
| Caserne Vandamme -> Bâtiment 002 -> R+3 -> Circulation | |
| Revêtements de murs, poteaux, cloisons, gaines, coffres -> Colles de plinthe | |

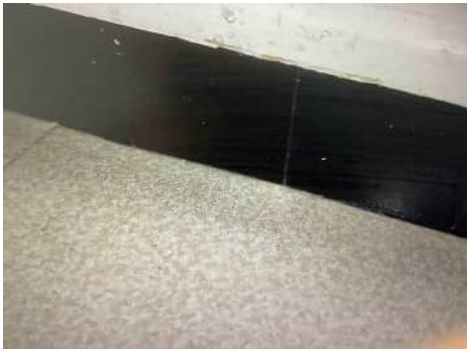
| P7 | ZPSO 4 |

| Caserne Vandamme -> Bâtiment 002 -> R+3 -> Circulation | |
| Revêtements de murs, poteaux, cloisons, gaines, coffres -> Colles de plinthe | |

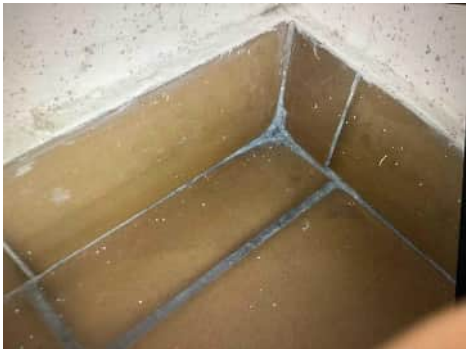
| P8 | ZPSO 5 |

| Caserne Vandamme -> Bâtiment 002 -> R+3 -> Circulation | |
| Revêtements de murs, poteaux, cloisons, gaines, coffres -> Colles de plinthe | |

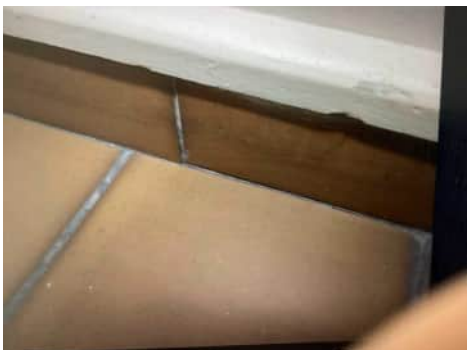
| P9 | ZPSO 5 |

| Caserne Vandamme -> Bâtiment 002 -> R+3 -> Circulation | |
| Revêtements de murs, poteaux, cloisons, gaines, coffres -> Colles de plinthe | |

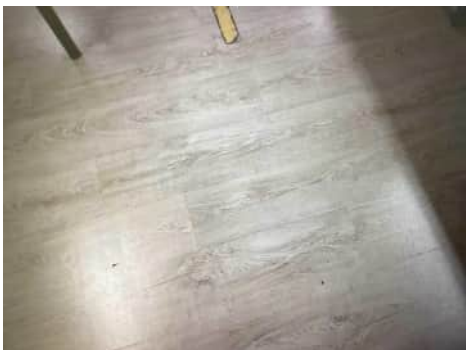
| P10 | ZPSO 11 |

| Caserne Vandamme -> Bâtiment 002 -> R+3 -> Bureau 23 | |
| Revêtements de sol -> Sous-couches des revêtements souples | |

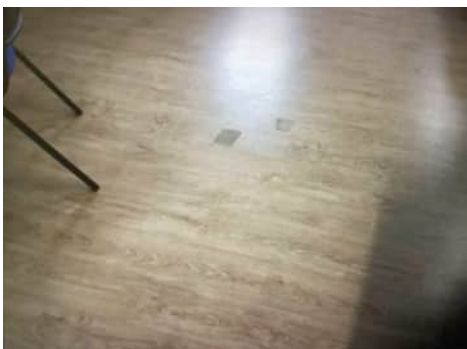
| P11 | ZPSO 11 |

| Caserne Vandamme -> Bâtiment 002 -> R+3 -> Bureau 30 | |
| Revêtements de sol -> Sous-couches des revêtements souples | |

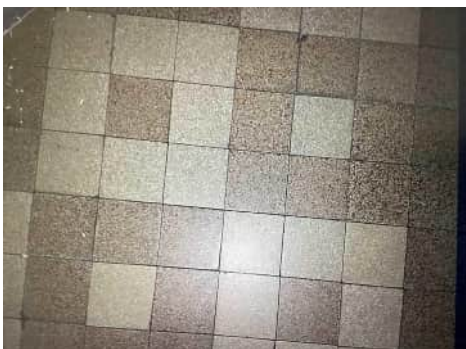
| P12 | ZPSO 15 |

| Caserne Vandamme -> Bâtiment 002 -> R+3 -> Dégagement | |
| Revêtements de sol -> Colles de carrelage | |

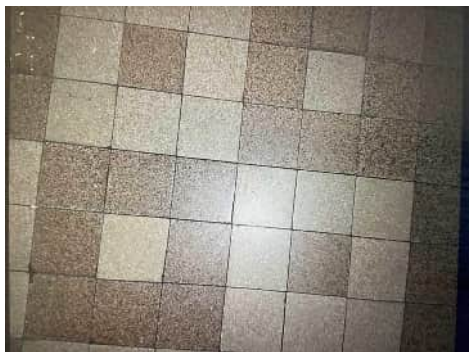
| P13 | ZPSO 15 |

| Caserne Vandamme -> Bâtiment 002 -> R+3 -> Dégagement | |
| Revêtements de sol -> Colles de carrelage | |

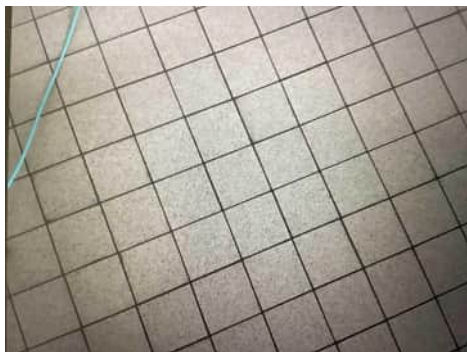
| P14 | ZPSO 16 |

| Caserne Vandamme -> Bâtiment 002 -> R+3 -> Bureau 41 | |
| Revêtements de sol -> Colles de carrelage | |

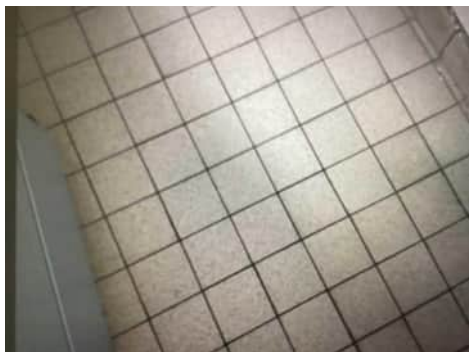
| P15 | ZPSO 16 |

| Caserne Vandamme -> Bâtiment 002 -> R+3 -> Bureau 41 | |
| Revêtements de sol -> Colles de carrelage | |

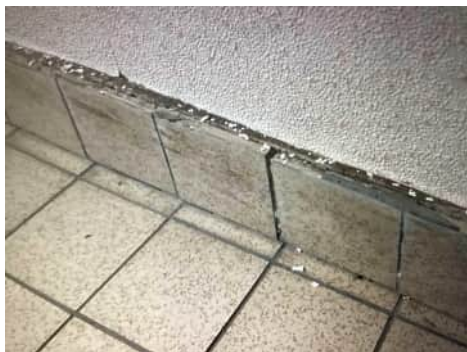
| P16 | ZPSO 17 |

| Caserne Vandamme -> Bâtiment 002 -> R+3 -> Bureau 41 | |
| Revêtements de murs, poteaux, cloisons, gaines, coffres -> Colles de plinthe | |

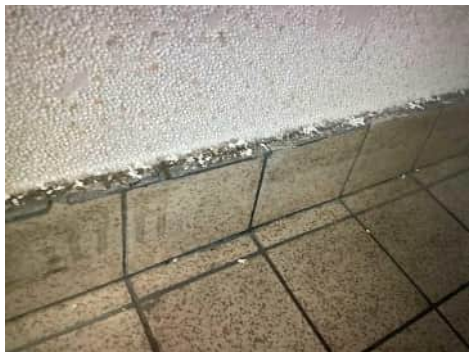
| P17 | ZPSO 17 |

| Caserne Vandamme -> Bâtiment 002 -> R+3 -> Bureau 41 | |
| Revêtements de murs, poteaux, cloisons, gaines, coffres -> Colles de plinthe | |

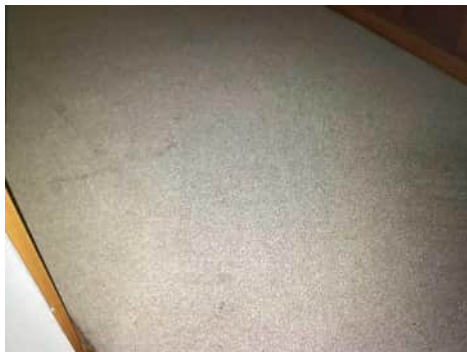
| P18 | ZPSO 18 |

| Caserne Vandamme -> Bâtiment 002 -> R+3 -> Bureau 43 | |
| Revêtements de sol -> Moquettes | |

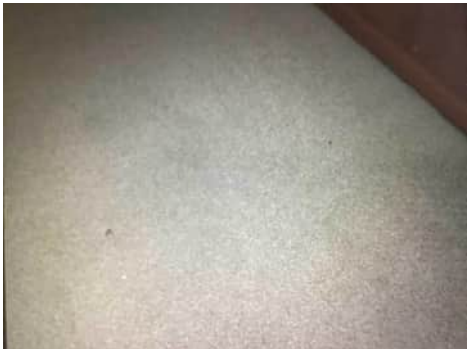
| P19 | ZPSO 18 |

| Caserne Vandamme -> Bâtiment 002 -> R+3 -> Bureau 43 | |
| Revêtements de sol -> Moquettes | |

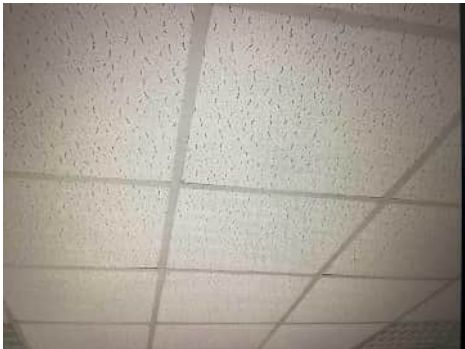
| P20 | ZPSO 20 |

| Caserne Vandamme -> Bâtiment 002 -> R+3 -> Bureau 39 | |
| Faux plafonds -> Panneaux (Liste A) | |

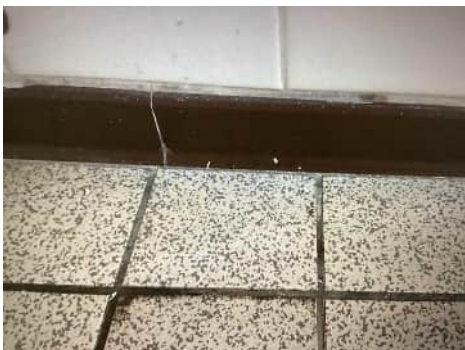
| P22 | ZPSO 24 |

| Caserne Vandamme -> Bâtiment 002 -> R+3 -> Sanitaires n°1 | |
| Revêtements de murs, poteaux, cloisons, gaines, coffres -> Colles de plinthe | |

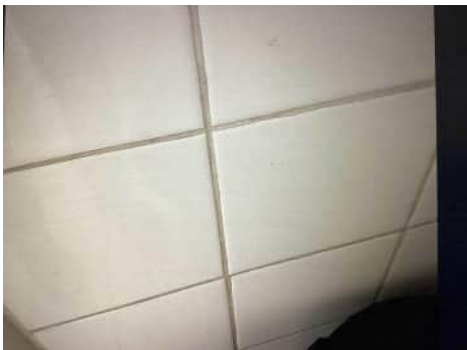
| P23 | ZPSO 23 |

| Caserne Vandamme -> Bâtiment 002 -> R+3 -> Sanitaires n°2 | |
| Revêtements de murs, poteaux, cloisons, gaines, coffres -> Colles de faïence | |

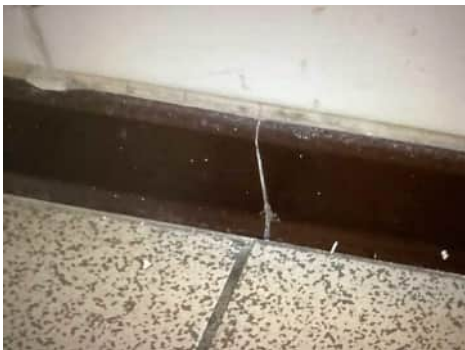
| P24 | ZPSO 24 |

| Caserne Vandamme -> Bâtiment 002 -> R+3 -> Sanitaires n°2 | |
| Revêtements de murs, poteaux, cloisons, gaines, coffres -> Colles de plinthe | |

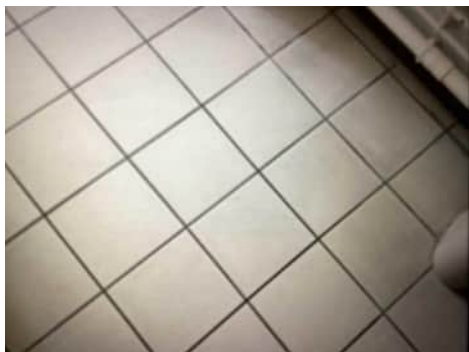
| P25 | ZPSO 27 |

| Caserne Vandamme -> Bâtiment 002 -> R+3 -> Sanitaires n°2 | |
| Revêtements de sol -> Colles de carrelage | |

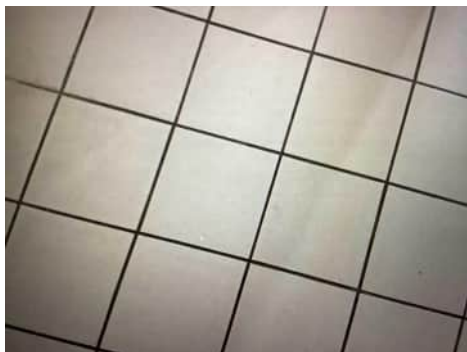
| P26 | ZPSO 27 |

| Caserne Vandamme -> Bâtiment 002 -> R+3 -> Sanitaires n°2 | |
| Revêtements de sol -> Colles de carrelage | |

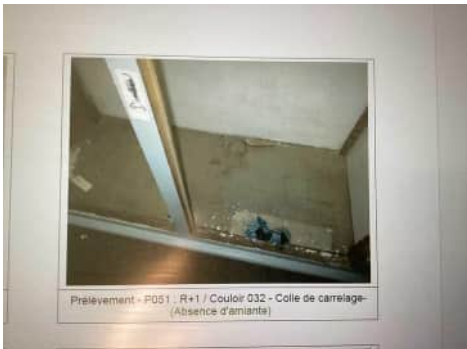
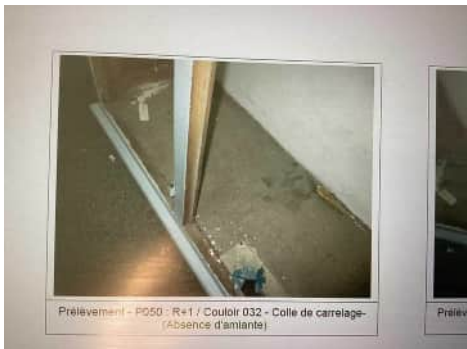
| <b>S1</b> | <b>ZPSO 6</b> |

| Caserne Vandamme -> Bâtiment 002 -> R+3 -> Circulation | |
| Revêtements de sol -> Colles de carrelage | |

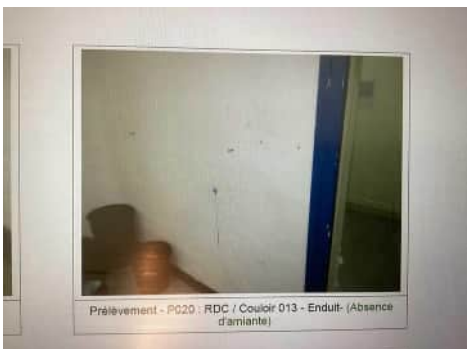
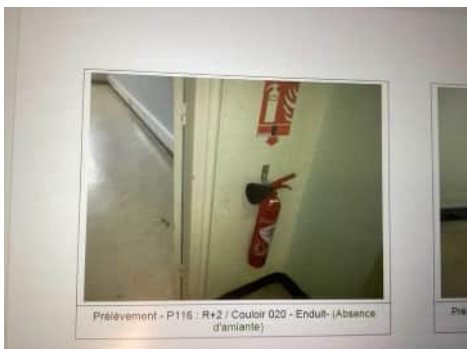
| <b>S2</b> | <b>ZPSO 7</b> |

| Caserne Vandamme -> Bâtiment 002 -> R+3 -> Circulation | |
| Murs et cloisons maçonnées "en dur" -> Enduits lissés, projetés ou talochés | |

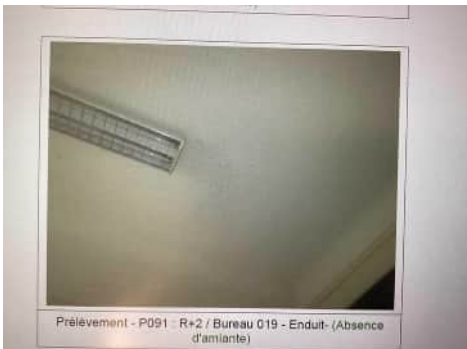
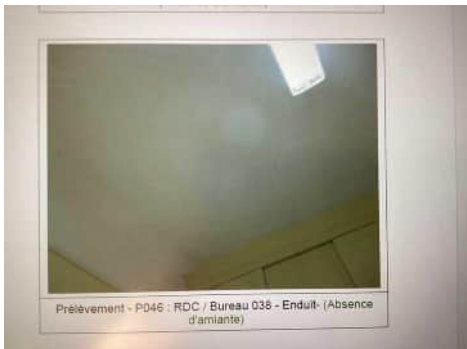
| <b>S3</b> | <b>ZPSO 8</b> |

| Caserne Vandamme -> Bâtiment 002 -> R+3 -> Circulation | |
| Plafonds -> Enduits lissés, projetés ou talochés | |

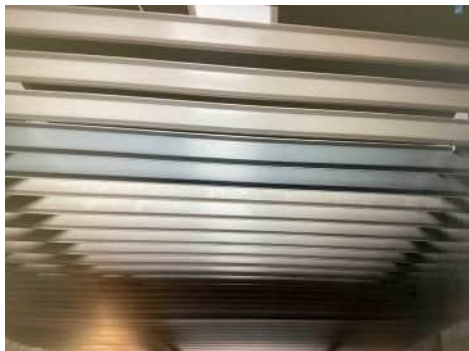
| S4 | ZPSO 9 |

| Caserne Vandamme -> Bâtiment 002 -> R+3 -> Circulation | |
| Faux plafonds -> Plaques (Liste A) | |

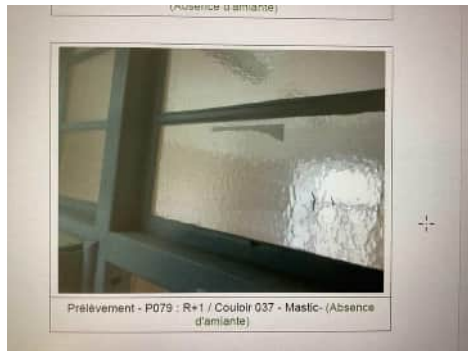
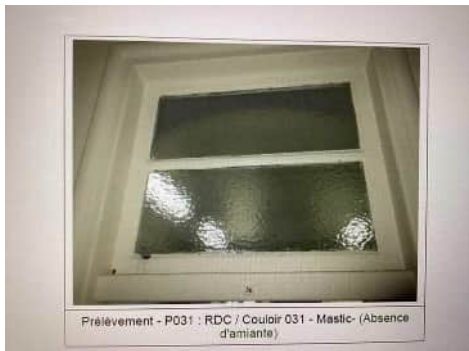
| S5 | ZPSO 10 |

| Caserne Vandamme -> Bâtiment 002 -> R+3 -> Circulation | |
| Menuiseries intérieures -> Joints de mastic de vitrage | |

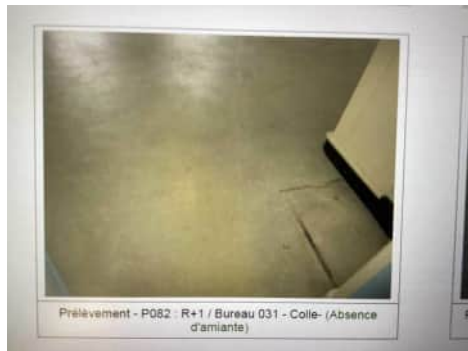
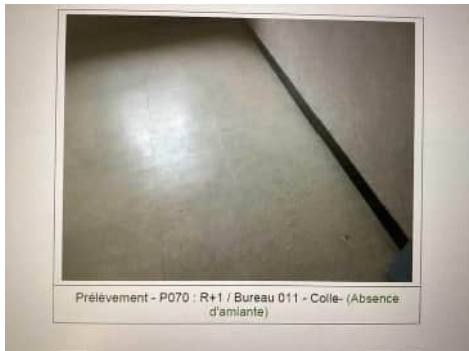
| S6 | ZPSO 12 |

| Caserne Vandamme -> Bâtiment 002 -> R+3 -> Bureau 24 | |
| Revêtements de sol -> Sous-couches des revêtements souples | |

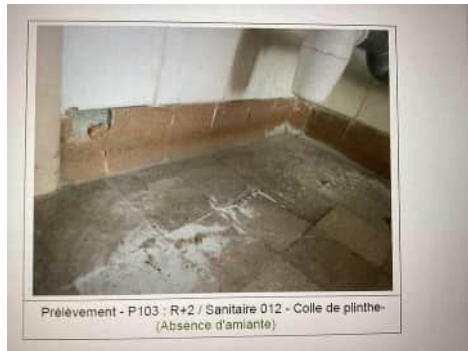
| S7 | ZPSO 13 |

| Caserne Vandamme -> Bâtiment 002 -> R+3 -> Bureau 24 | |
| Revêtements de murs, poteaux, cloisons, gaines, coffres -> Colles de plinthe | |

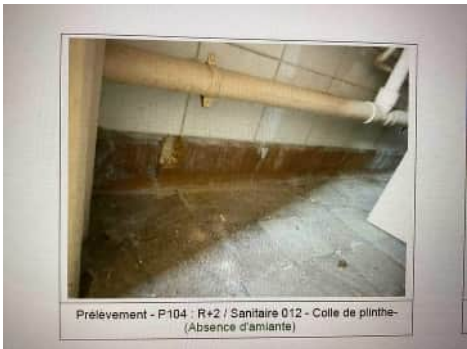
| S7 | ZPSO 13 |

| Caserne Vandamme -> Bâtiment 002 -> R+3 -> Bureau 24 | |
| Revêtements de murs, poteaux, cloisons, gaines, coffres -> Colles de plinthe | |

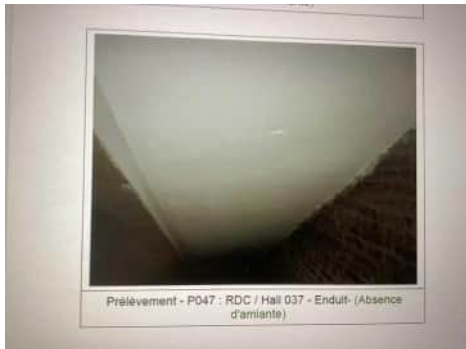
| S8 | ZPSO 14 |

| Caserne Vandamme -> Bâtiment 002 -> R+3 -> Cage d'escalier n°1 | |
| Plafonds -> Enduits lissés, projetés ou talochés | |

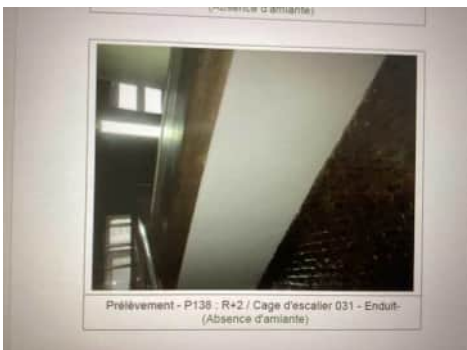
| S8 | ZPSO 14 |

| Caserne Vandamme -> Bâtiment 002 -> R+3 -> Cage d'escalier n°1 | |
| Plafonds -> Enduits lissés, projetés ou talochés | |

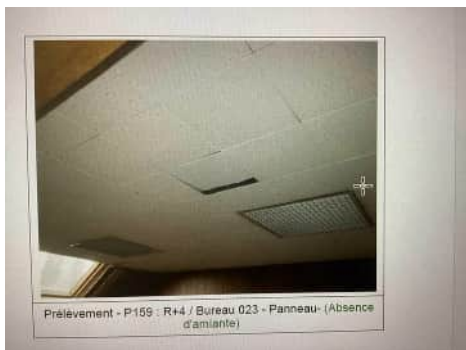
| S9 | ZPSO 19 |

| Caserne Vandamme -> Bâtiment 002 -> R+3 -> Bureau 43 | |
| Faux plafonds -> Plaques (Liste A) | |

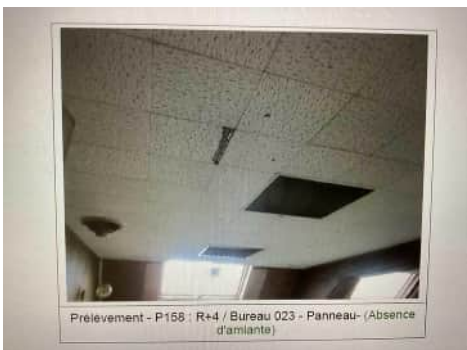
| S9 | ZPSO 19 |

| Caserne Vandamme -> Bâtiment 002 -> R+3 -> Bureau 43 | |
| Faux plafonds -> Plaques (Liste A) | |

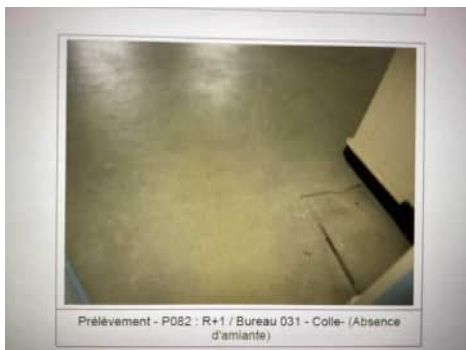
| S10 | ZPSO 21 |

| Caserne Vandamme -> Bâtiment 002 -> R+3 -> Bureau 40 | |
| Revêtements de sol -> Sous-couches des revêtements souples | |

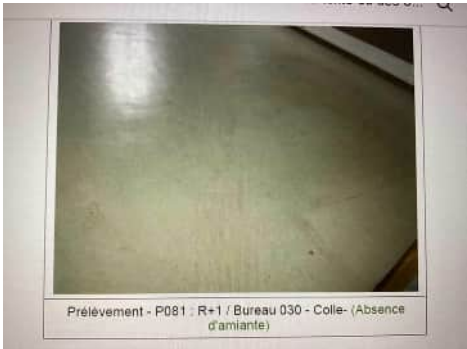
| S10 | ZPSO 21 |

| S10 | ZPSO 21 |
|---|---|
| Caserne Vandamme -> Bâtiment 002 -> R+3 -> Bureau 40 | |
| Revêtements de sol -> Sous-couches des revêtements souples | |

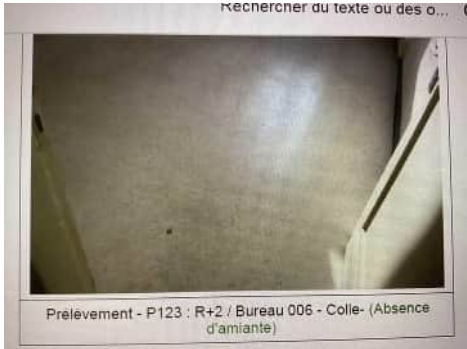
| S11 | ZPSO 22 |

| S11 | ZPSO 22 |
|---|---|
| Caserne Vandamme -> Bâtiment 002 -> R+3 -> Bureau 2 | |
| Revêtements de sol -> Sous-couches des revêtements souples | |

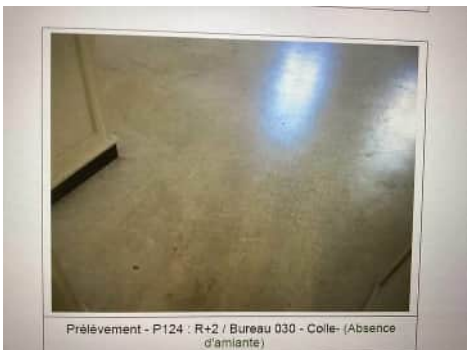
| S11 | ZPSO 22 |

| S11 | ZPSO 22 |
|---|---|
| Caserne Vandamme -> Bâtiment 002 -> R+3 -> Bureau 2 | |
| Revêtements de sol -> Sous-couches des revêtements souples | |

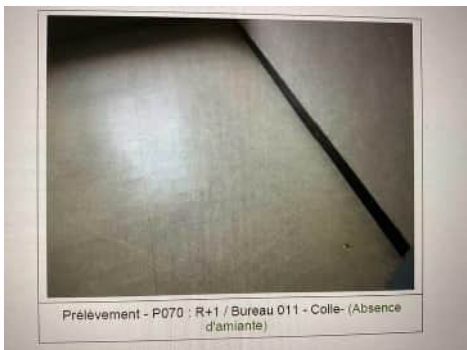
| S12 | ZPSO 25 |

| S12 | ZPSO 25 |
|---|---|
| Caserne Vandamme -> Bâtiment 002 -> R+3 -> Bureau 4 | |
| Revêtements de sol -> Sous-couches des revêtements souples | |

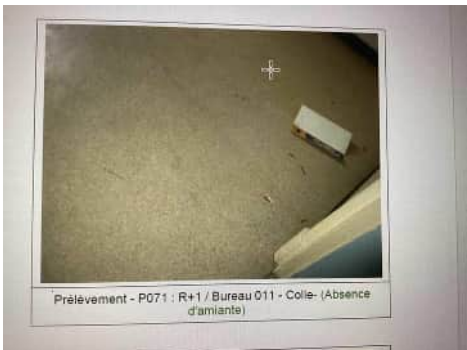
| S12 | ZPSO 25 |

| S12 | ZPSO 25 |
|---|---|
| Caserne Vandamme -> Bâtiment 002 -> R+3 -> Bureau 4 | |
| Revêtements de sol -> Sous-couches des revêtements souples | |

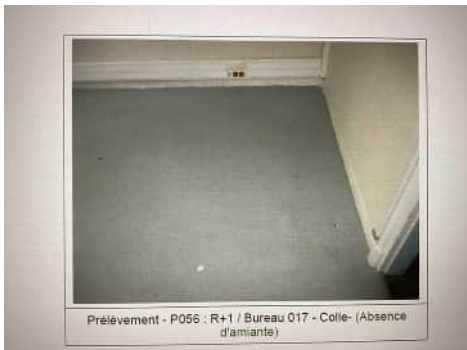
| S13 | ZPSO 26 |

| S13 | ZPSO 26 |
|---|---|
| Caserne Vandamme -> Bâtiment 002 -> R+3 -> Bureau 11 | |
| Revêtements de sol -> Sous-couches des revêtements souples | |

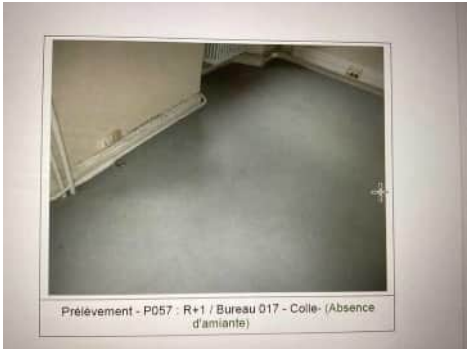
| S13 | ZPSO 26 |

| S13 | ZPSO 26 |
|---|---|
| Caserne Vandamme -> Bâtiment 002 -> R+3 -> Bureau 11 | |
| Revêtements de sol -> Sous-couches des revêtements souples | |

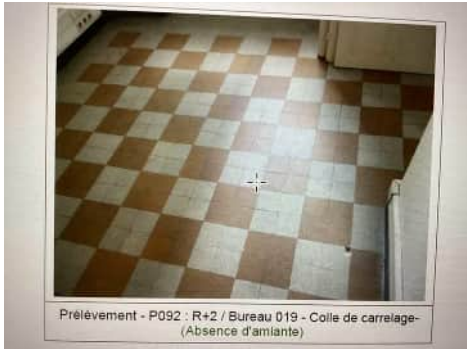
| S14 | ZPSO 28 |

| S14 | ZPSO 28 |
|---|---|
| Caserne Vandamme -> Bâtiment 002 -> R+3 -> Bureau 18 | |
| Revêtements de sol -> Colles de carrelage | |

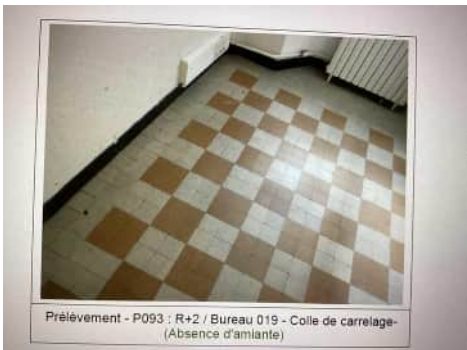
| S14 | ZPSO 28 |

| S14 | ZPSO 28 |
|---|---|
| Caserne Vandamme -> Bâtiment 002 -> R+3 -> Bureau 18 | |
| Revêtements de sol -> Colles de carrelage | |

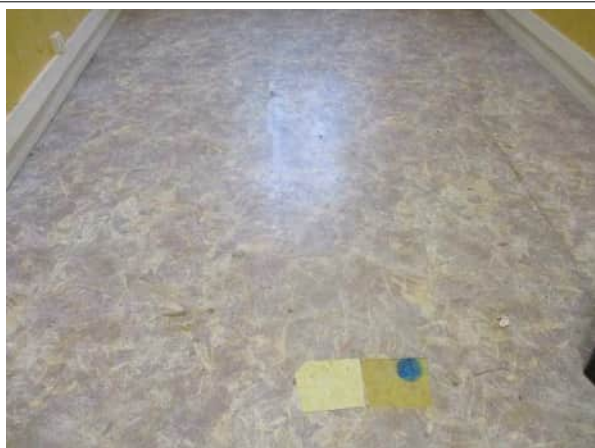
Prélèvement - P001 : RDC / Bureau 018 - Colle de carrelage-  
(Absence d'amiante)

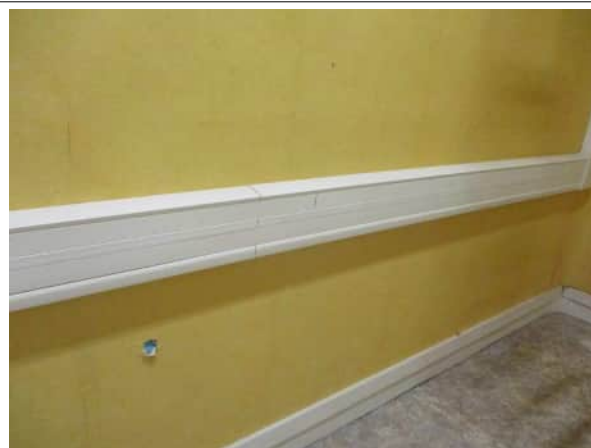
Prélèvement - P002 : RDC / Bureau 018 - Enduit- (Absence  
d'amiante)

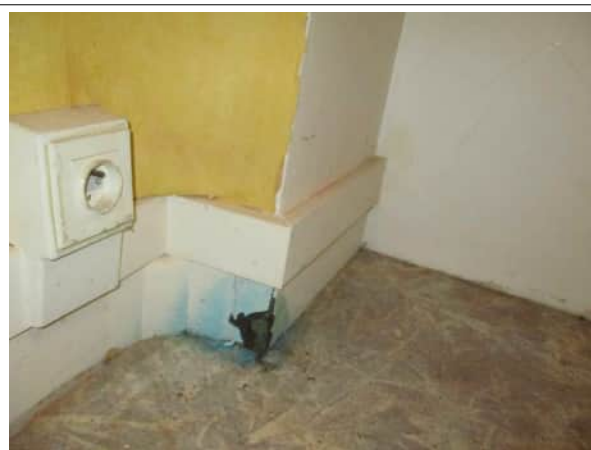
Prélèvement - P004 : RDC / Bureau 018 - Colle de plinthe-  
(Absence d'amiante)

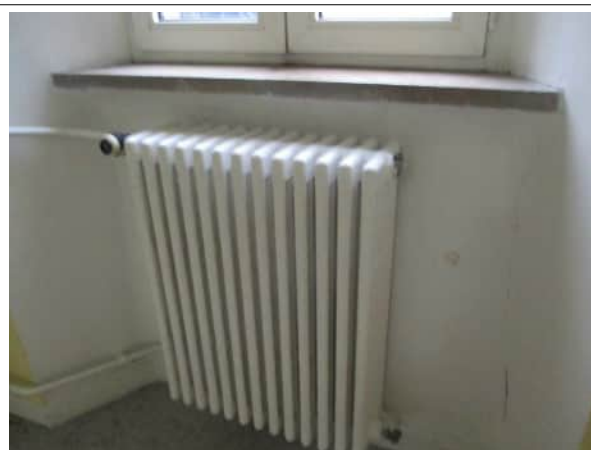
Prélèvement - P006 : RDC / Bureau 017 - Enduit- (Absence  
d'amiante)

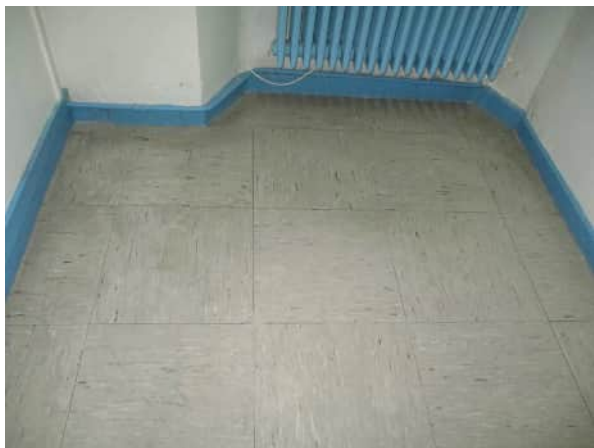
Prélèvement - P009 : RDC / Bureau 041 - Colle de carrelage- (Absence d'amiante)

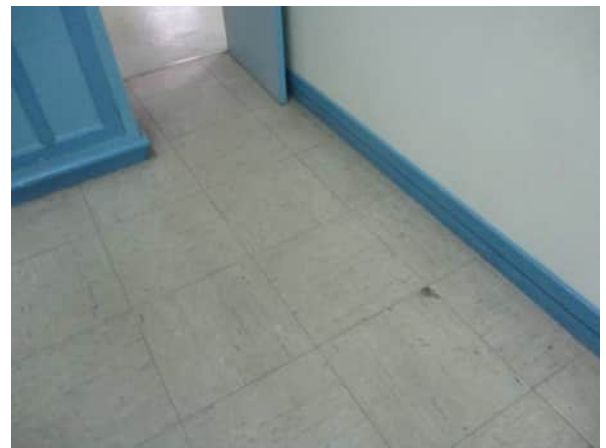
Prélèvement - P010 : RDC / Bureau 041 - Colle de carrelage- (Absence d'amiante)

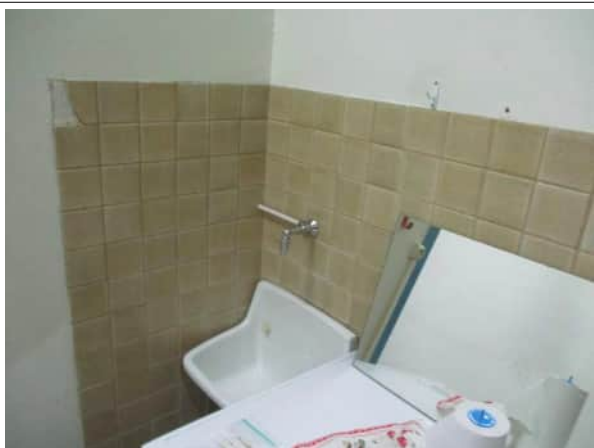
Prélèvement - P011 : RDC / Bureau 041 - Colle de faïence- (Absence d'amiante)

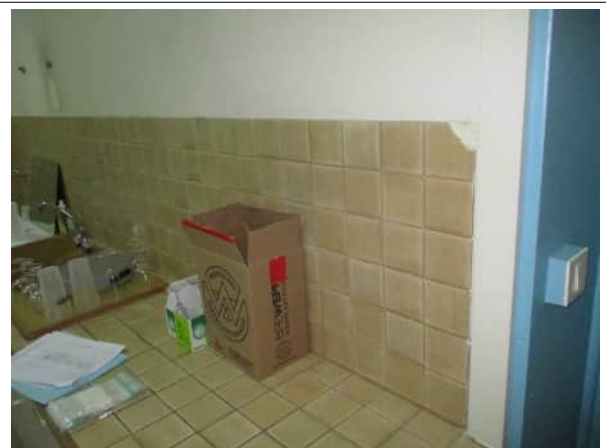
Prélèvement - P012 : RDC / Bureau 041 - Colle de faïence- (Absence d'amiante)

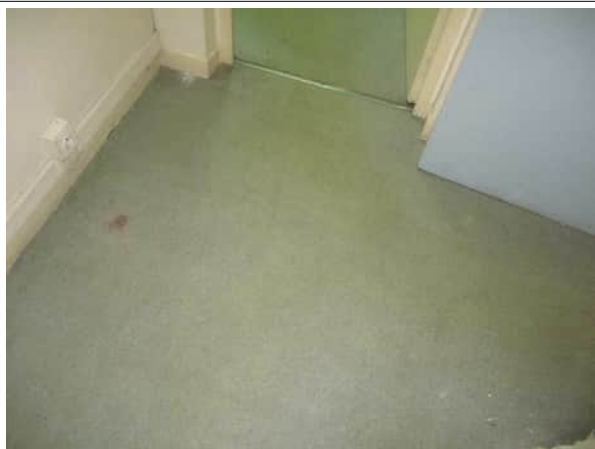
Prélèvement - P013 : RDC / Bureau 028 - Colle de carrelage-  
(Absence d'amiante)

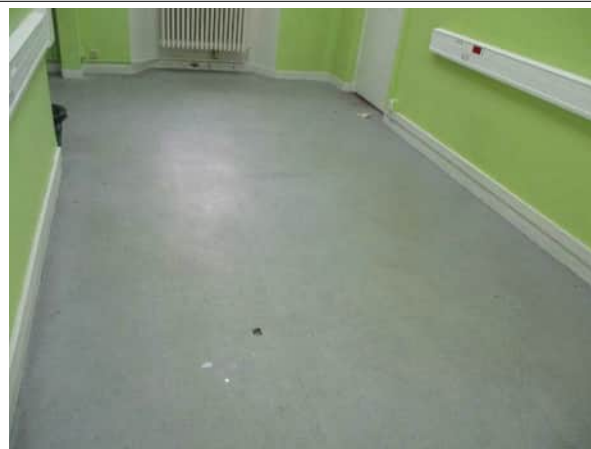
Prélèvement - P014 : RDC / Bureau 029 - Colle de carrelage-  
(Absence d'amiante)

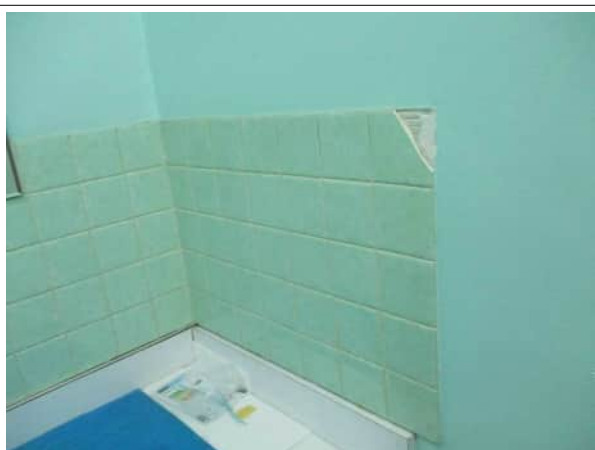
Prélèvement - P015 : RDC / Bureau 040 - Colle de faïence-  
(Absence d'amiante)

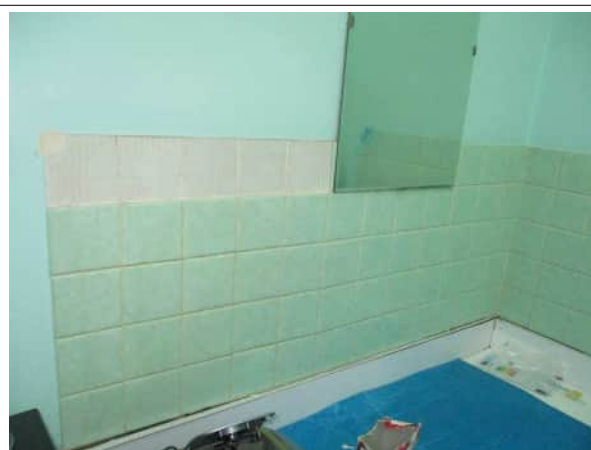
Prélèvement - P016 : RDC / Bureau 040 - Colle de faïence-  
(Absence d'amiante)

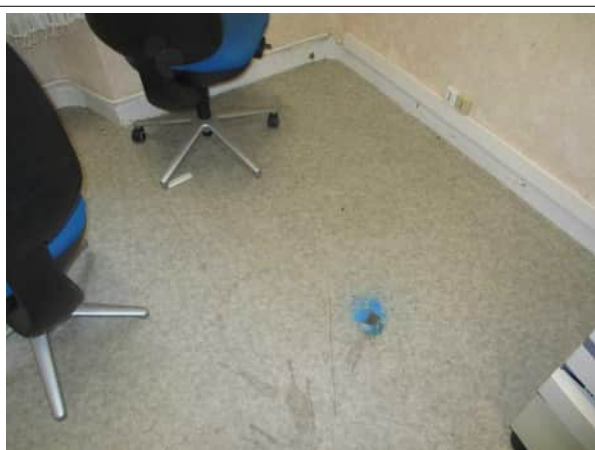
Prélèvement - P017 : RDC / Bureau 015 - Colle de carrelage-  
(Absence d'amiante)

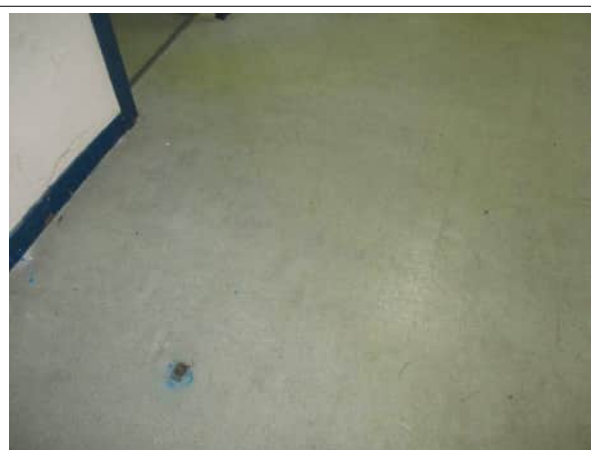
Prélèvement - P018 : RDC / Couloir 013 - Colle de carrelage-  
(Absence d'amiante)

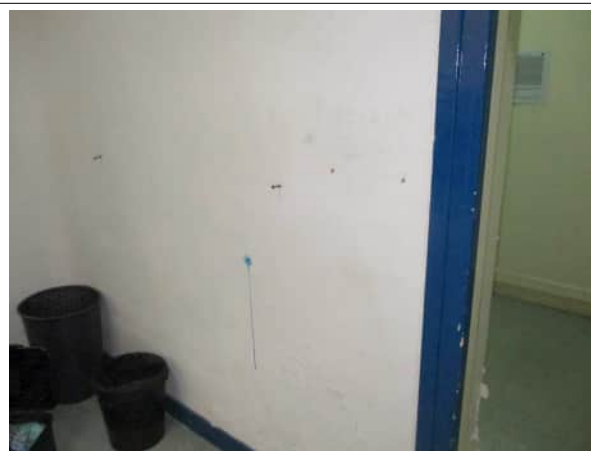
Prélèvement - P019 : RDC / Couloir 013 - Colle de plinthe-  
(Absence d'amiante)

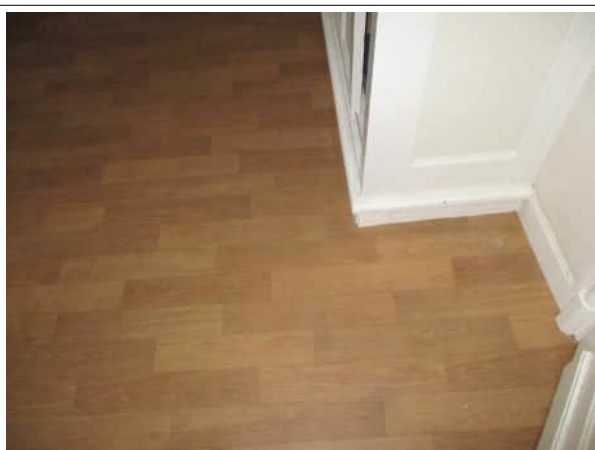
Prélèvement - P020 : RDC / Couloir 013 - Enduit- (Absence  
d'amiante)

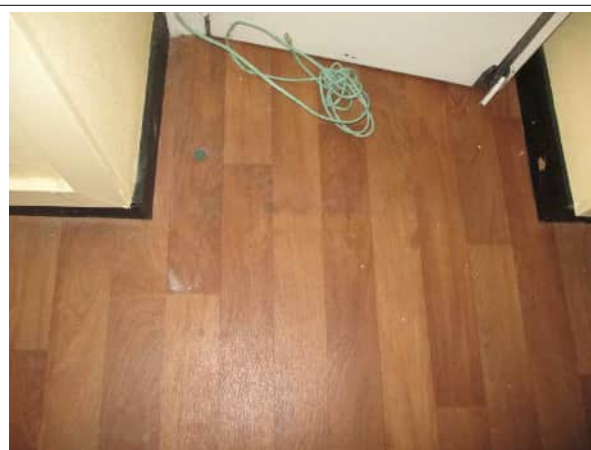
Prélèvement - P021 : RDC / Bureau 033 - Ragréage- (Absence  
d'amiante)

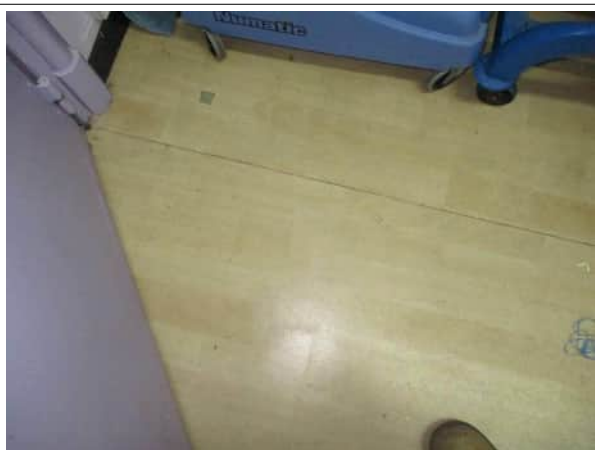
Prélèvement - P022 : RDC / Bureau 034 - Ragréage- (Absence  
d'amiante)

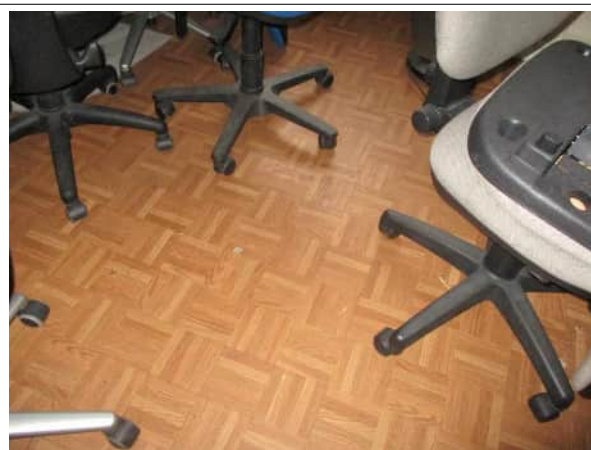
Prélèvement - P023 : RDC / Bureau 008 - Colle- (Absence  
d'amiante)

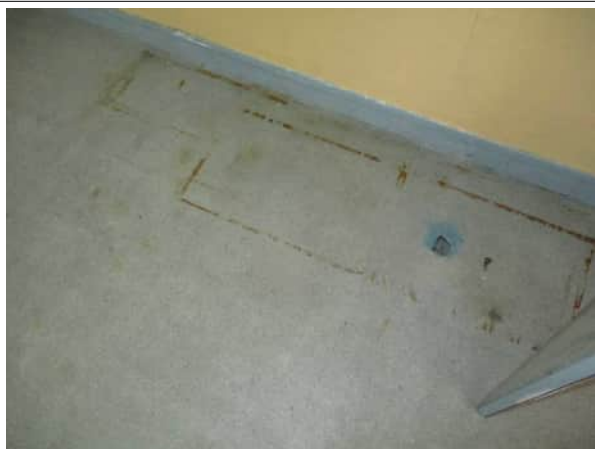
Prélèvement - P024 : RDC / Bureau 008 - Colle- (Absence  
d'amiante)

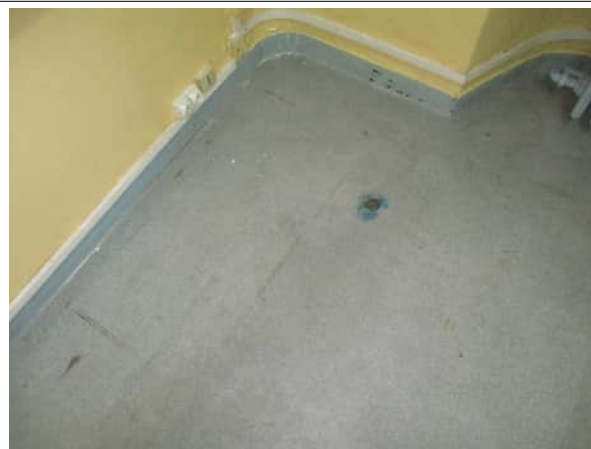
Prélèvement - P025 : RDC / Bureau 035 - Colle de carrelage-  
(Absence d'amiante)

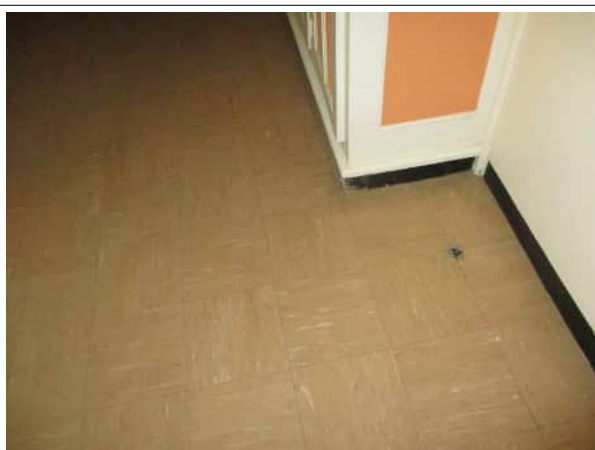
Prélèvement - P026 : RDC / Bureau 035 - Colle de carrelage-  
(Absence d'amiante)

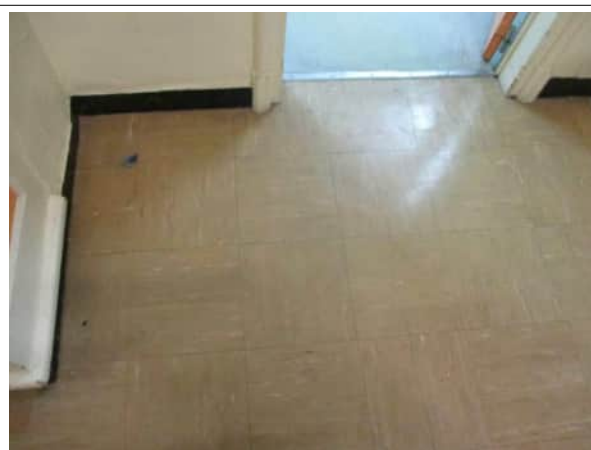
Prélèvement - P027 : RDC / Couloir 031 - Dalle de sol-  
(Absence d'amiante)

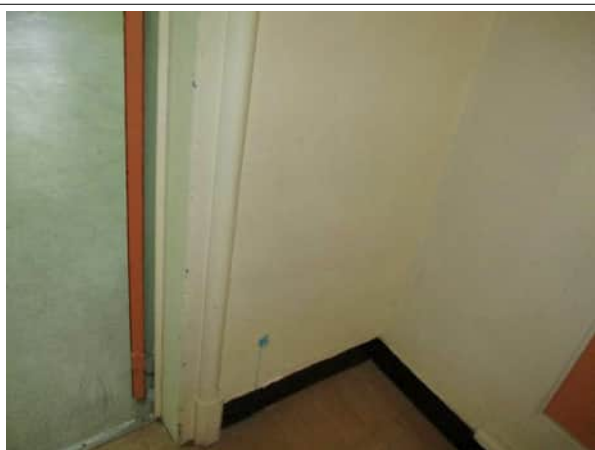
Prélèvement - P028 : RDC / Couloir 031 - Dalle de sol-  
(Absence d'amiante)

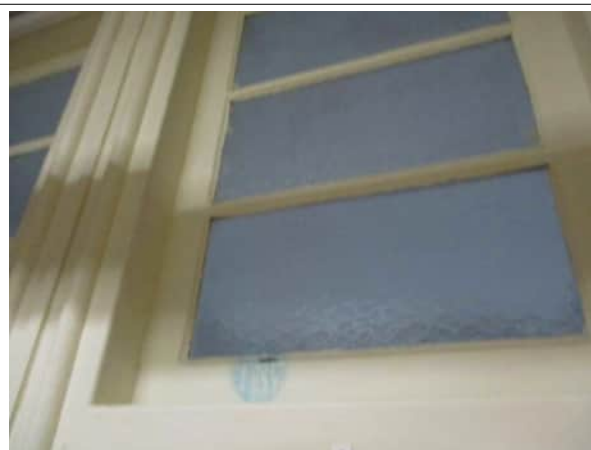
Prélèvement - P029 : RDC / Couloir 031 - Enduit- (Absence  
d'amiante)

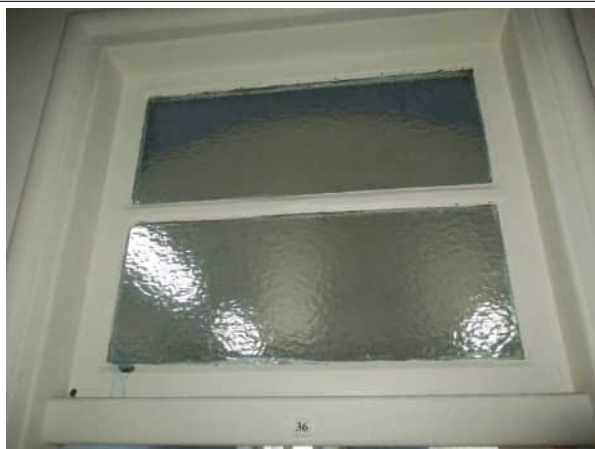
Prélèvement - P030 : RDC / Couloir 031 - Mastic- (Absence  
d'amiante)

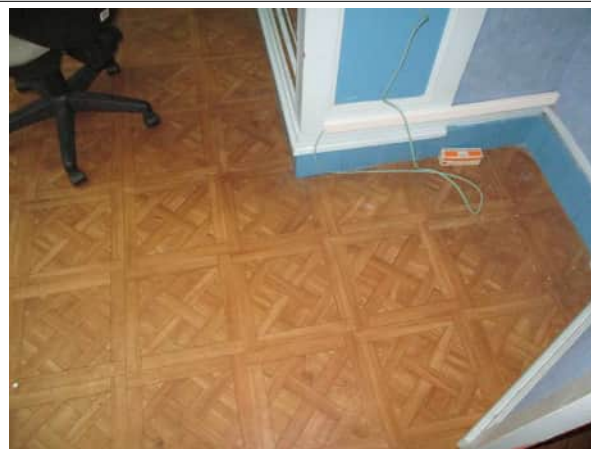
Prélèvement - P031 : RDC / Couloir 031 - Mastic- (Absence d'amiante)

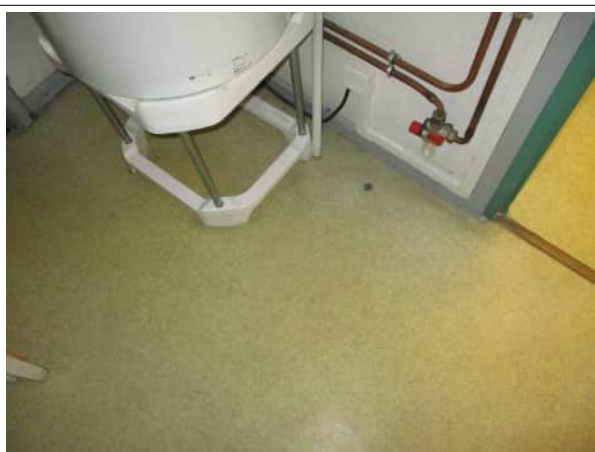
Prélèvement - P032 : RDC / Bureau 036 - Colle- (Absence d'amiante)

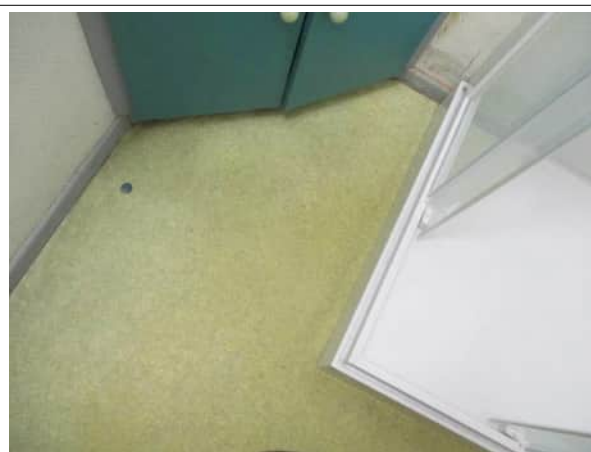
Prélèvement - P033 : RDC / Douche 004 - Ragréage- (Absence d'amiante)

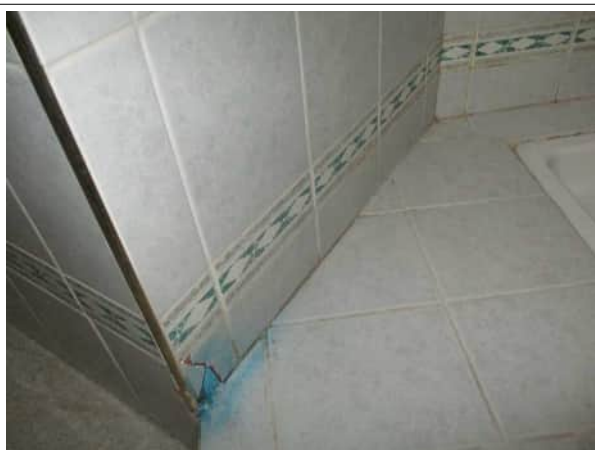
Prélèvement - P034 : RDC / Douche 004 - Ragréage- (Absence d'amiante)

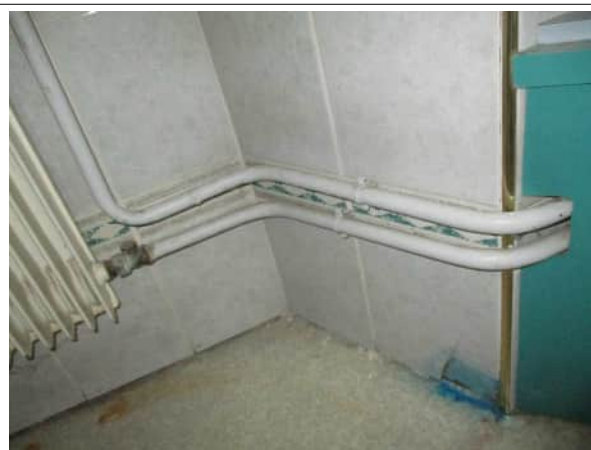
Prélèvement - P035 : RDC / Douche 004 - Colle de faïence- (Absence d'amiante)

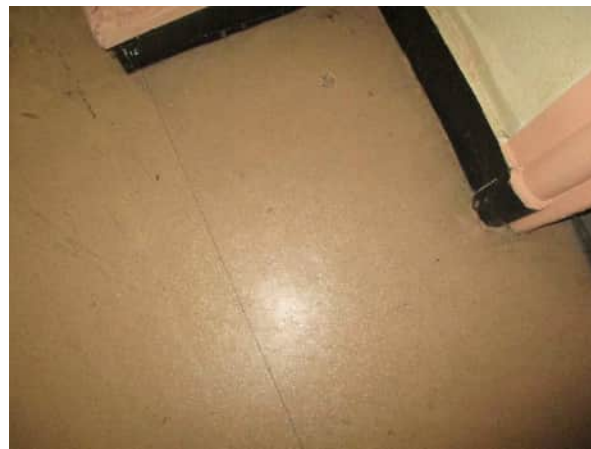
Prélèvement - P037 : RDC / Couloir 014 - Ragréage- (Présence d'amiante)

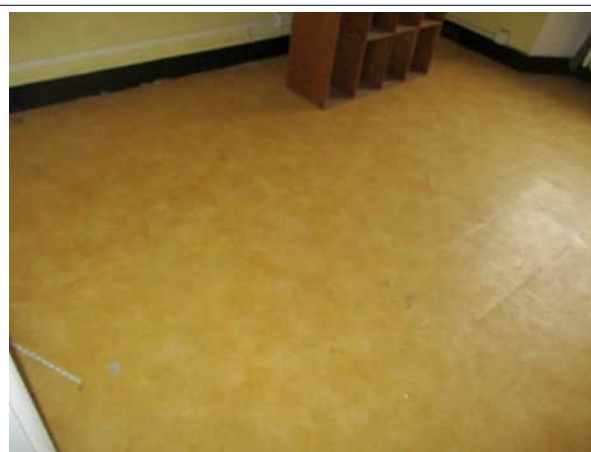
Prélèvement - P039 : RDC / Bureau 002 - Colle- (Présence d'amiante)

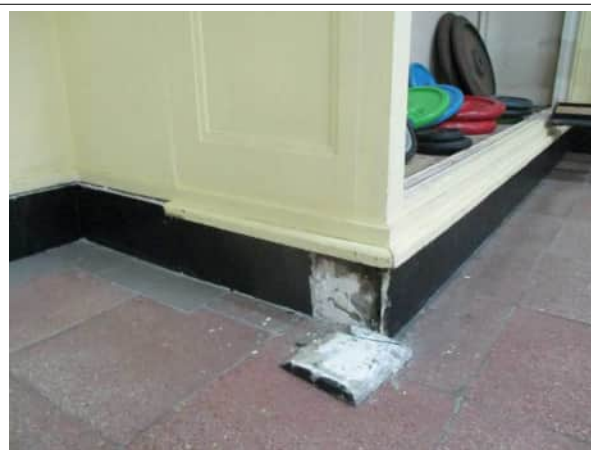
Prélèvement - P041 : RDC / Bureau 038 - Enduit- (Absence d'amiante)

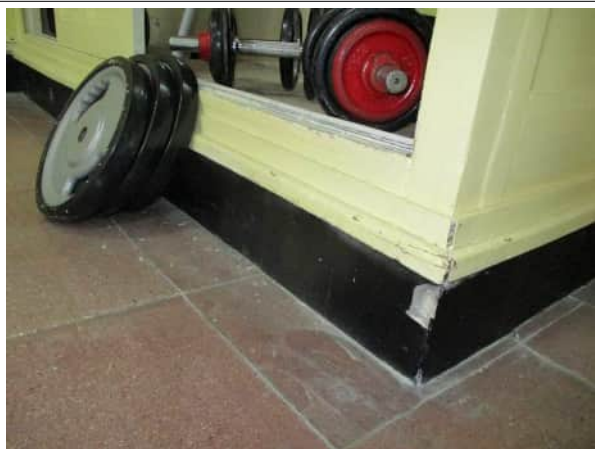
Prélèvement - P042 : RDC / Bureau 038 - Colle de plinthe- (Absence d'amiante)

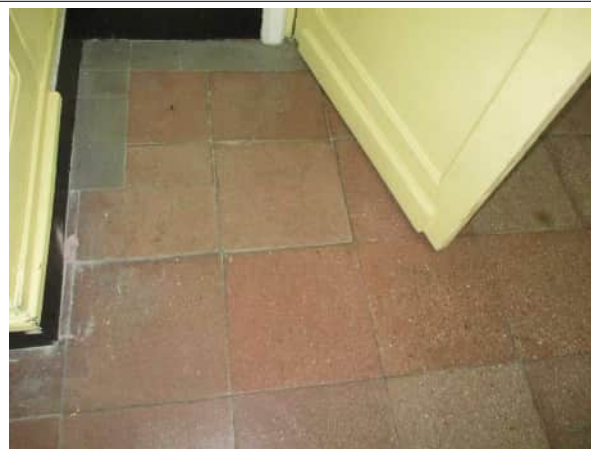
Prélèvement - P043 : RDC / Bureau 038 - Colle de plinthe-  
(Absence d'amiante)

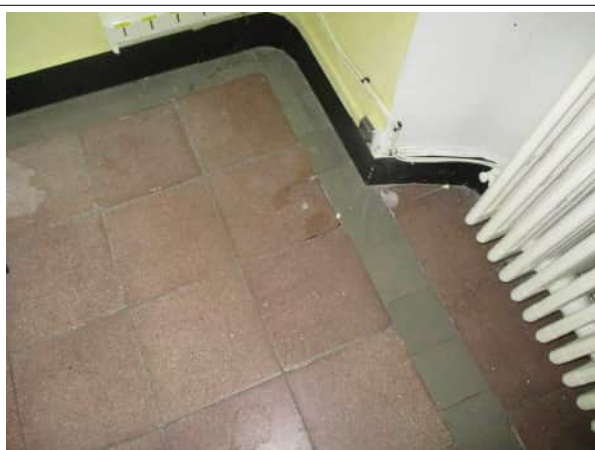
Prélèvement - P044 : RDC / Bureau 038 - Colle de carrelage-  
(Absence d'amiante)

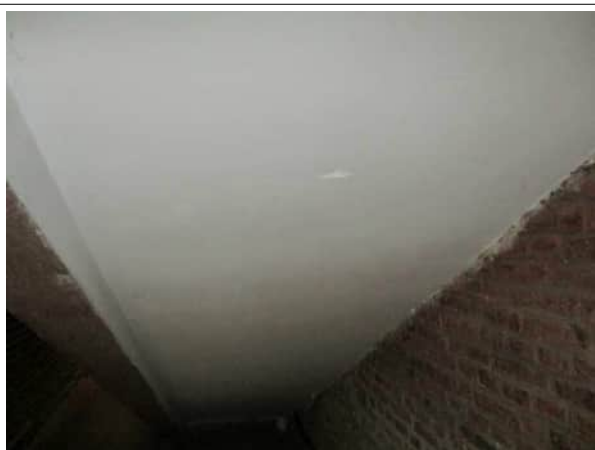
Prélèvement - P046 : RDC / Bureau 038 - Enduit- (Absence  
d'amiante)

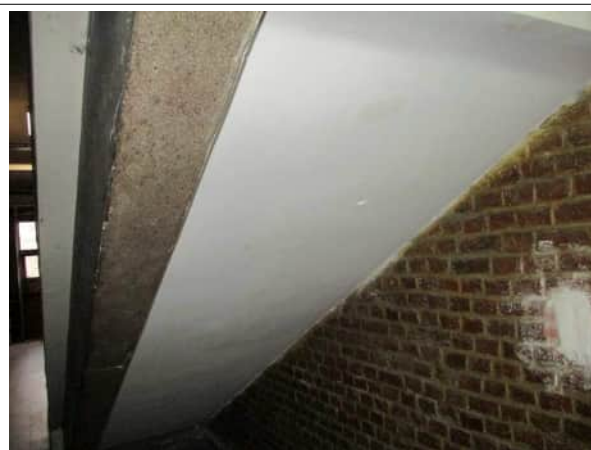
Prélèvement - P047 : RDC / Hall 037 - Enduit- (Absence  
d'amiante)

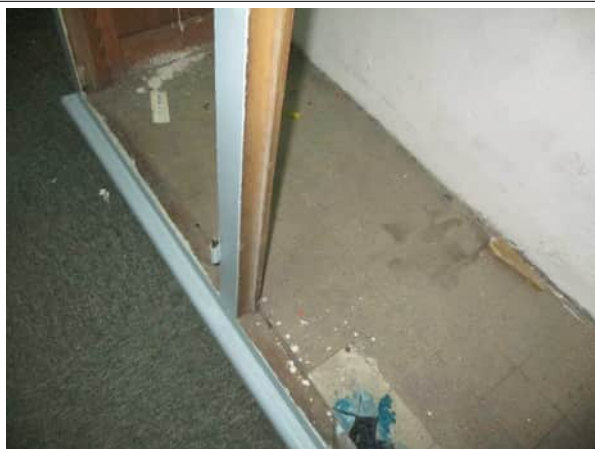
Prélèvement - P048 : RDC / Hall 030 - Enduit- (Absence  
d'amiante)

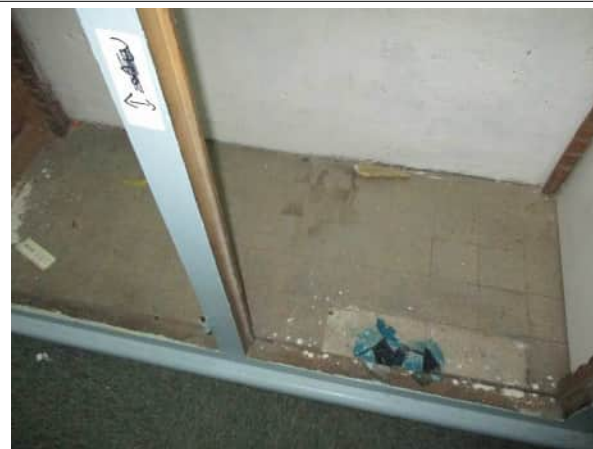
Prélèvement - P050 : R+1 / Couloir 032 - Colle de carrelage-  
(Absence d'amiante)

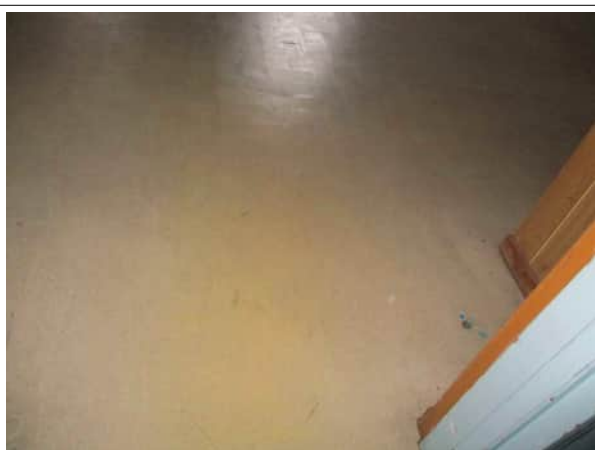
Prélèvement - P051 : R+1 / Couloir 032 - Colle de carrelage-  
(Absence d'amiante)

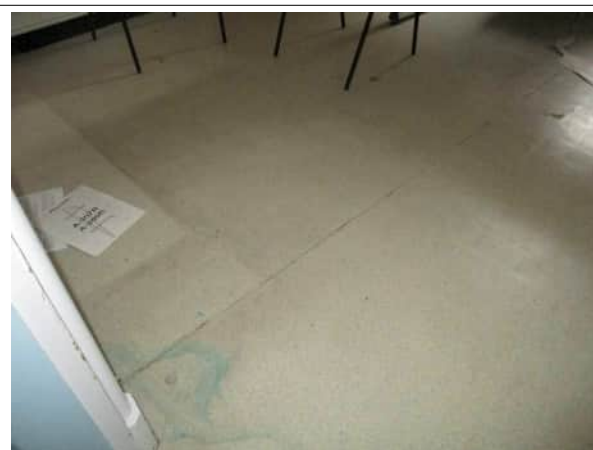
Prélèvement - P052 : R+1 / Bureau 021 - Colle- (Absence  
d'amiante)
