# Rapport de repérage amiante avant réalisation de travaux dans un immeuble bâti

Rapport N° : 27790697/S6/1/AM-RTV\_V1

590350024E BAT0002 DIAG COMPLEMENTAIRE

CASERNE VANDAMME  
59000 LILLE

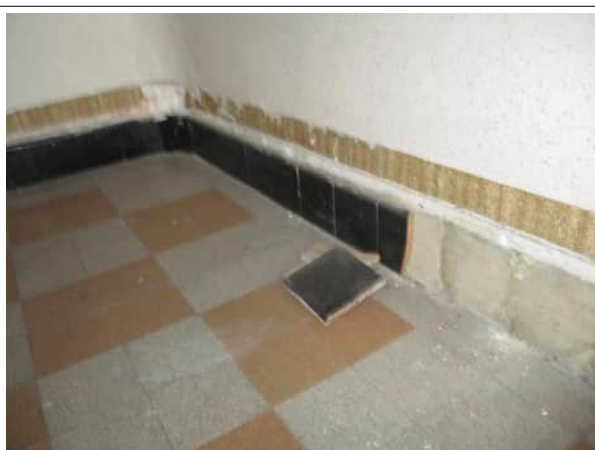
Prélèvement - P053 : R+1 / Bureau 019 - Colle- (Absence  
d'amiante)

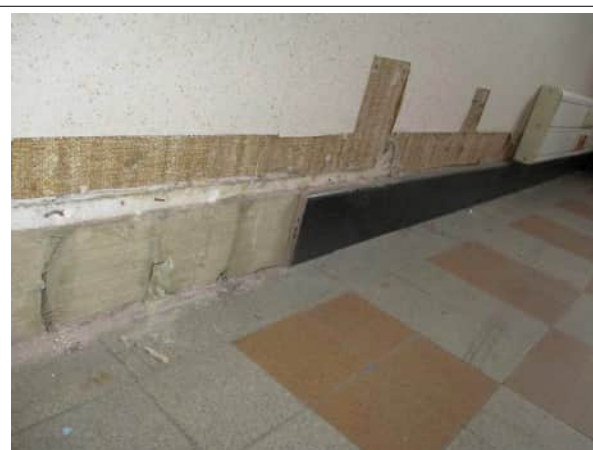
Prélèvement - P054 : R+1 / Bureau 018 - Colle de plinthe-  
(Absence d'amiante)

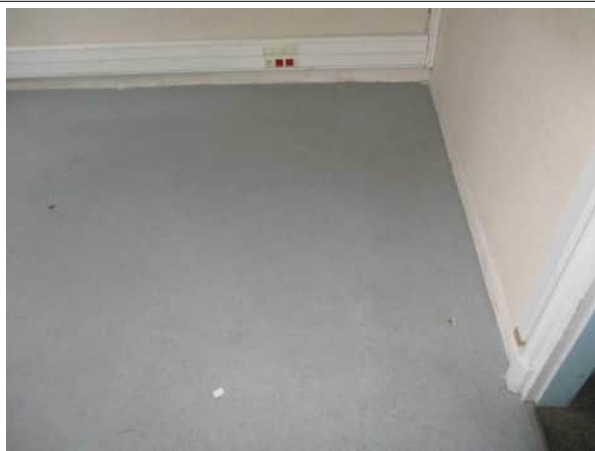
Prélèvement - P055 : R+1 / Bureau 018 - Colle de plinthe-  
(Absence d'amiante)

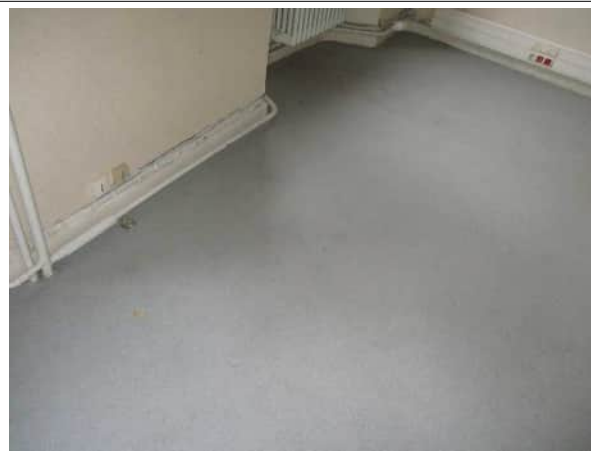
Prélèvement - P056 : R+1 / Bureau 017 - Colle- (Absence d'amiante)

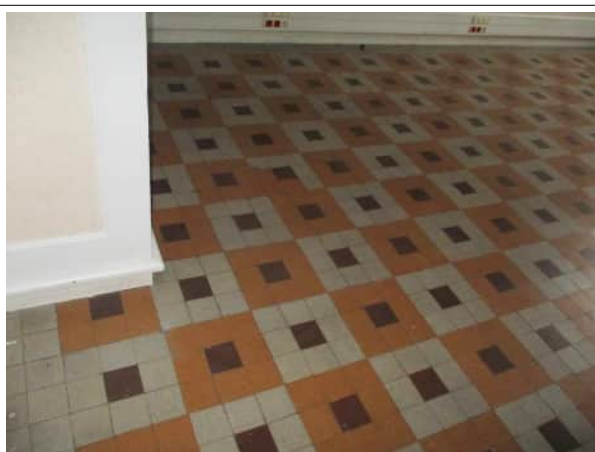
Prélèvement - P057 : R+1 / Bureau 017 - Colle- (Absence d'amiante)

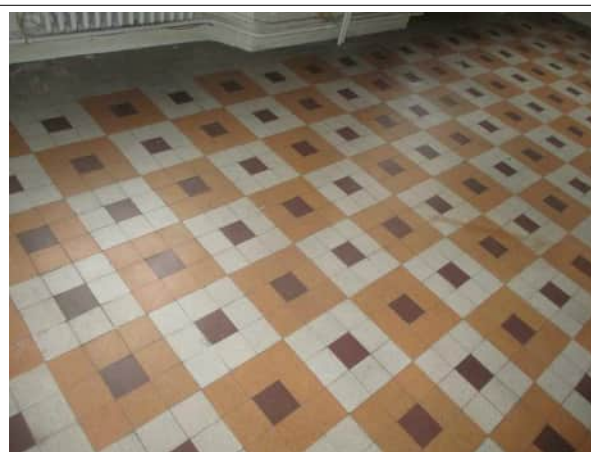
Prélèvement - P058 : R+1 / Bureau 023 - Colle de carrelage- (Absence d'amiante)

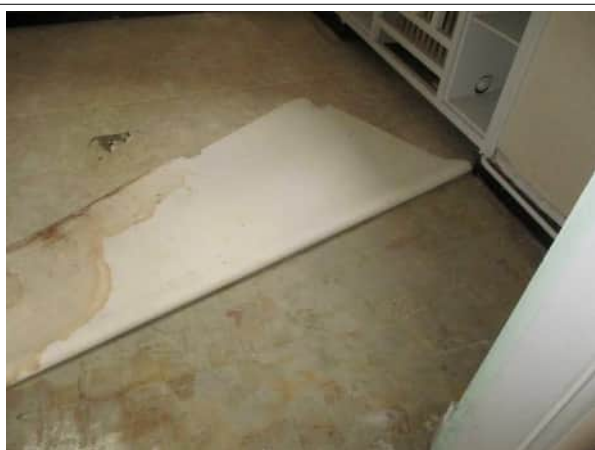
Prélèvement - P059 : R+1 / Bureau 023 - Colle de carrelage- (Absence d'amiante)

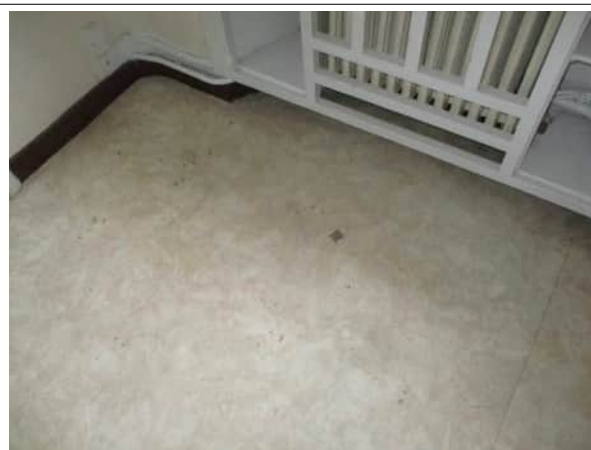
Prélèvement - P060 : R+1 / Bureau 015 - Colle de carrelage- (Absence d'amiante)

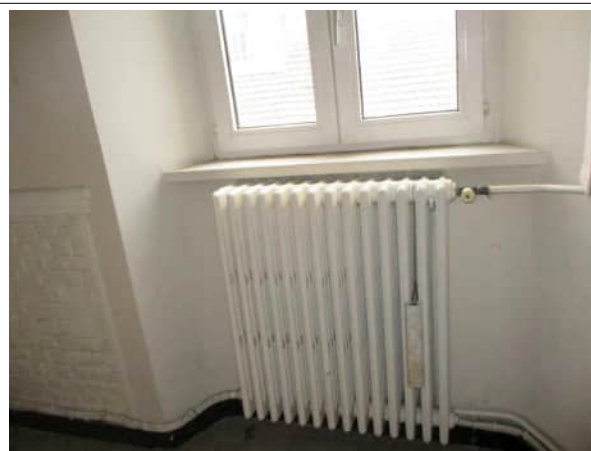
Prélèvement - P062 : R+1 / Bureau 024 - Enduit- (Absence d'amiante)

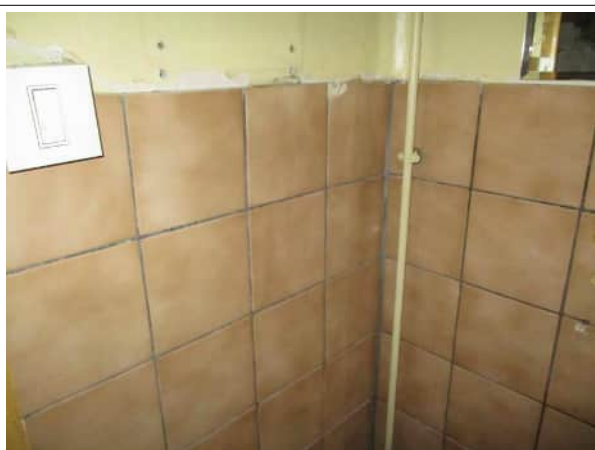
Prélèvement - P063 : R+1 / Bureau 024 - Enduit- (Absence d'amiante)

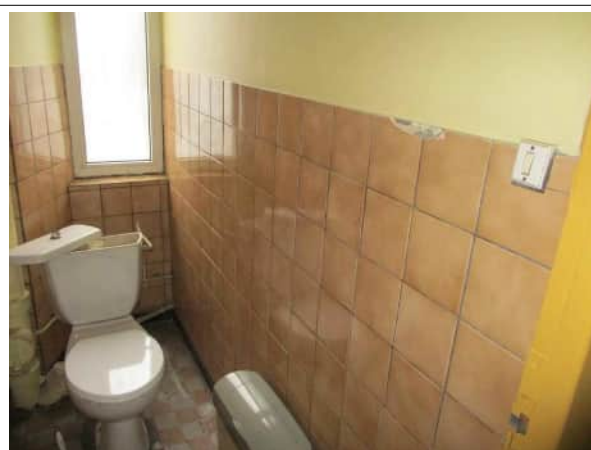
Prélèvement - P064 : R+1 / Sanitaire 013 - Colle de faïence- (Absence d'amiante)

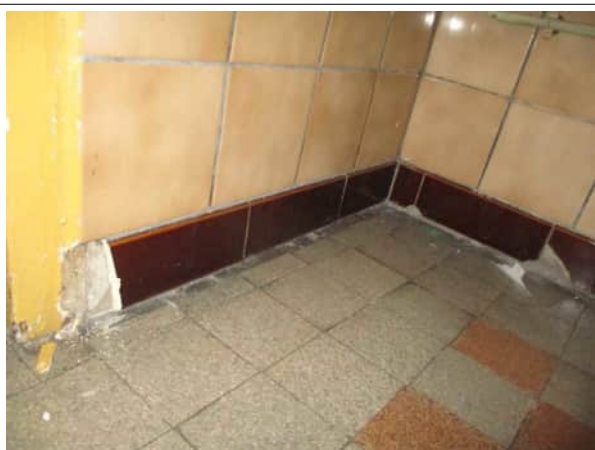
Prélèvement - P065 : R+1 / Sanitaire 013 - Colle de faïence- (Absence d'amiante)

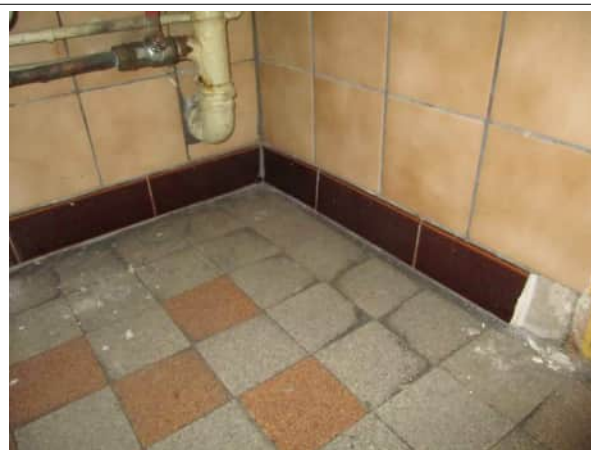
Prélèvement - P066 : R+1 / Sanitaire 013 - Colle de plinthe- (Absence d'amiante)

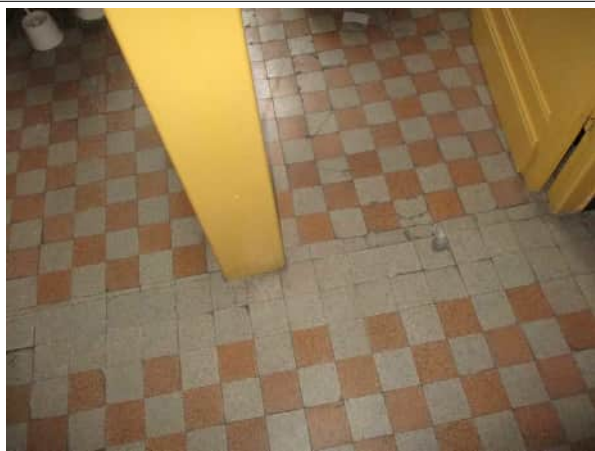
Prélèvement - P067 : R+1 / Sanitaire 013 - Colle de plinthe- (Absence d'amiante)

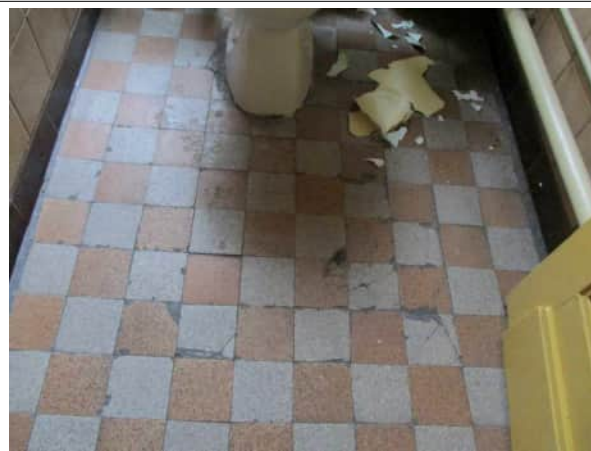
Prélèvement - P068 : R+1 / Sanitaire 013 - Colle de carrelage-  
(Absence d'amiante)

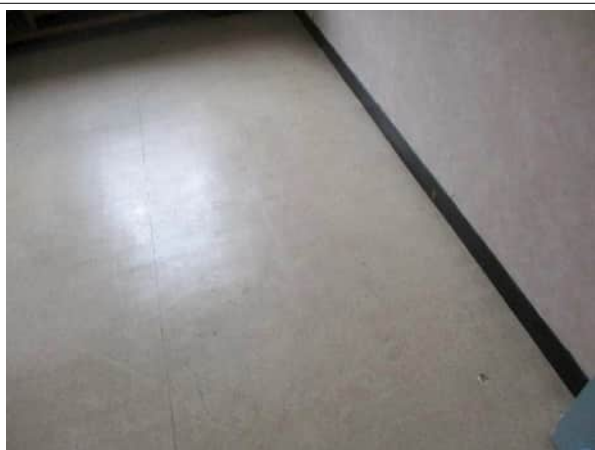
Prélèvement - P069 : R+1 / Sanitaire 013 - Colle de carrelage-  
(Absence d'amiante)

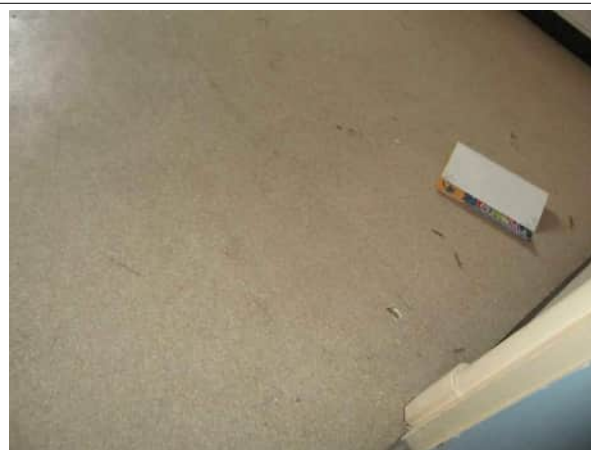
Prélèvement - P070 : R+1 / Bureau 011 - Colle- (Absence  
d'amiante)

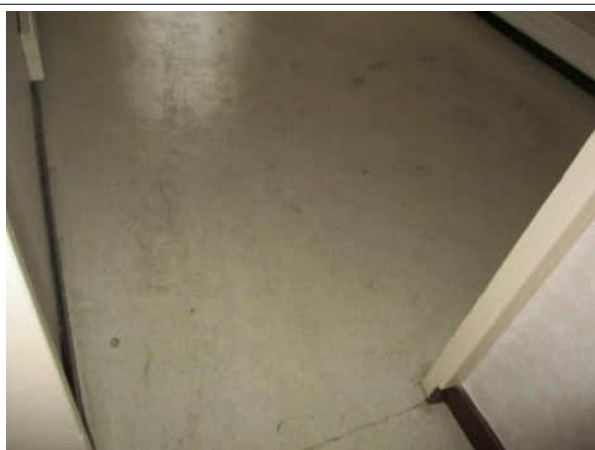
Prélèvement - P071 : R+1 / Bureau 011 - Colle- (Absence  
d'amiante)

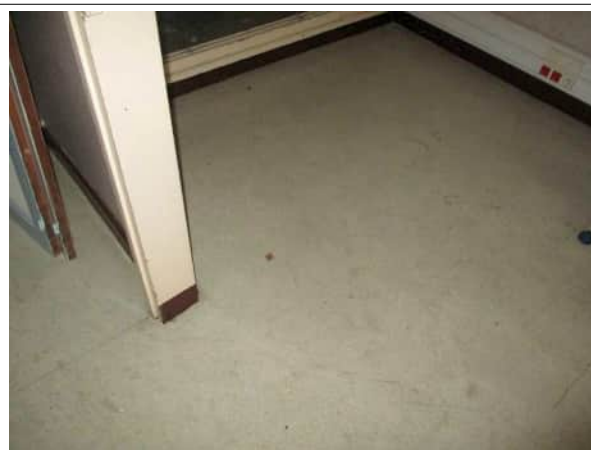
Prélèvement - P072 : R+1 / Bureau 027 - Colle- (Absence  
d'amiante)

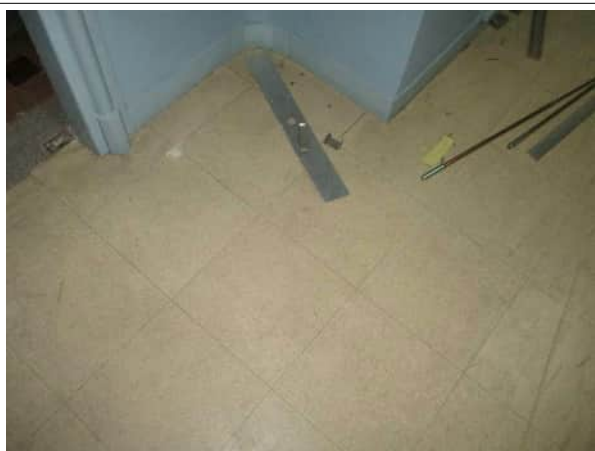
Prélèvement - P073 : R+1 / Bureau 027 - Colle- (Absence  
d'amiante)

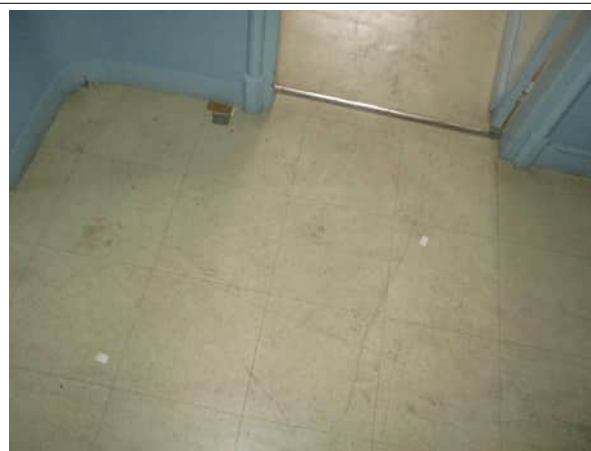
Prélèvement - P074 : R+1 / Couloir 037 - Colle- (Absence d'amiante)

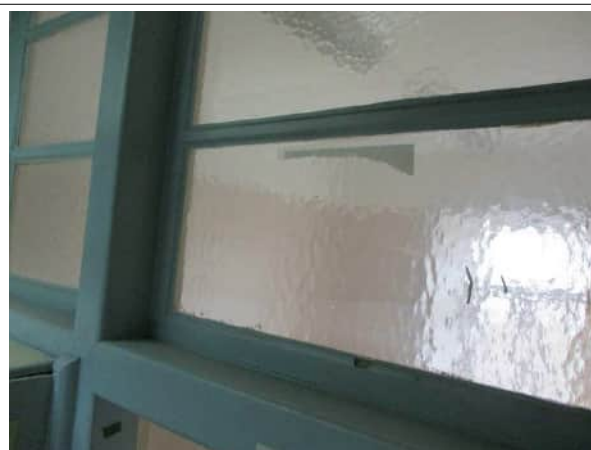
Prélèvement - P078 : R+1 / Couloir 037 - Mastic- (Absence d'amiante)

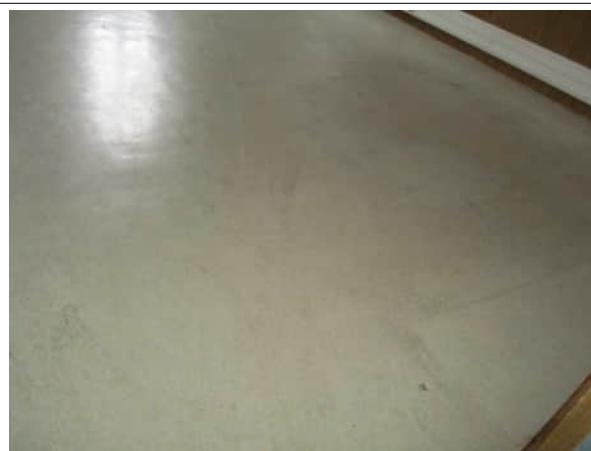
Prélèvement - P080 : R+1 / Couloir 037 - Enduit- (Absence d'amiante)

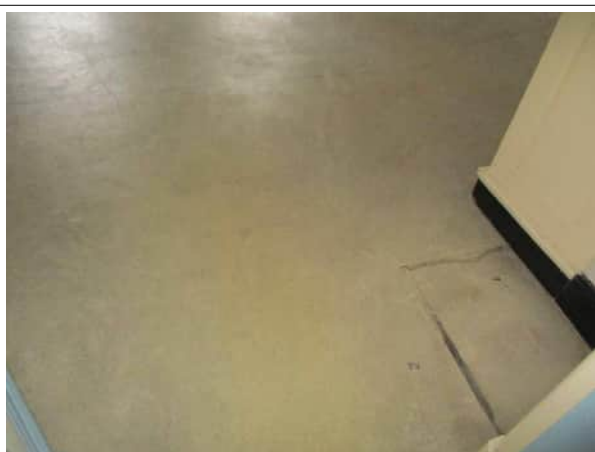
Prélèvement - P081 : R+1 / Bureau 030 - Colle- (Absence d'amiante)

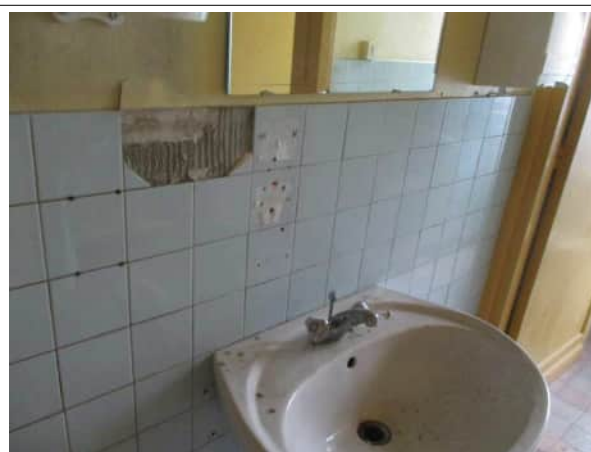
Prélèvement - P082 : R+1 / Bureau 031 - Colle- (Absence d'amiante)

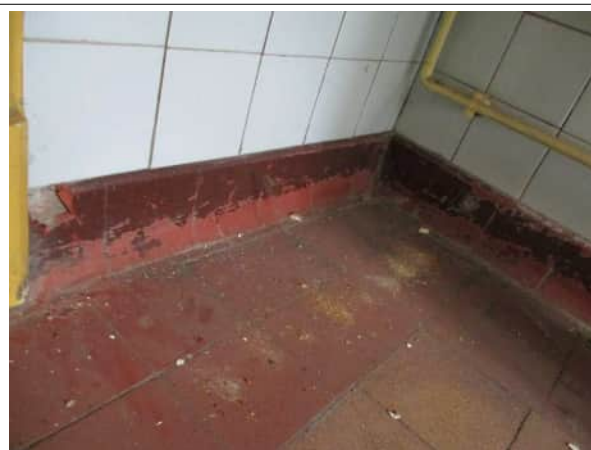
Prélèvement - P084 : R+1 / Sanitaire 003 - Colle de faïence- (Présence d'amiante)

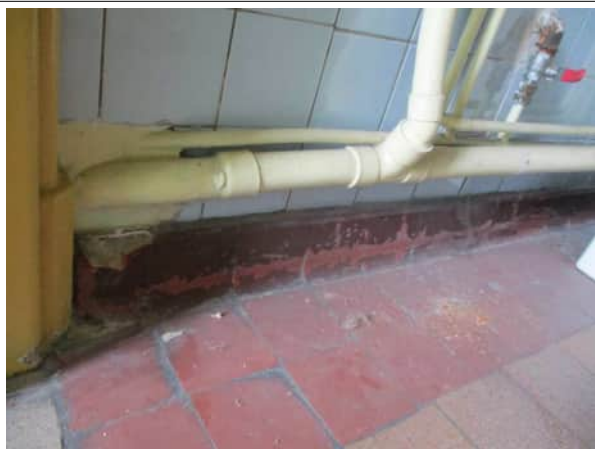
Prélèvement - P085 : R+1 / Sanitaire 003 - Colle de plinthe- (Présence d'amiante)

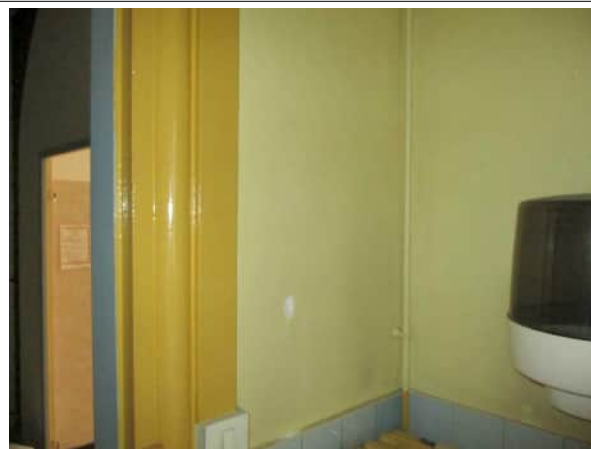
Prélèvement - P086 : R+1 / Sanitaire 003 - Colle de plinthe-  
(Absence d'amiante)

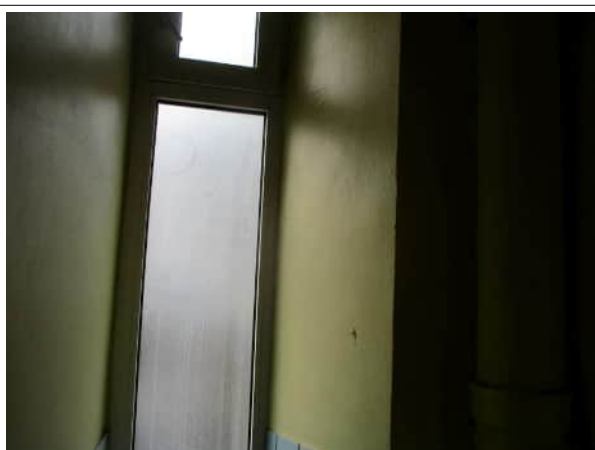
Prélèvement - P087 : R+1 / Sanitaire 003 - Enduit- (Absence  
d'amiante)

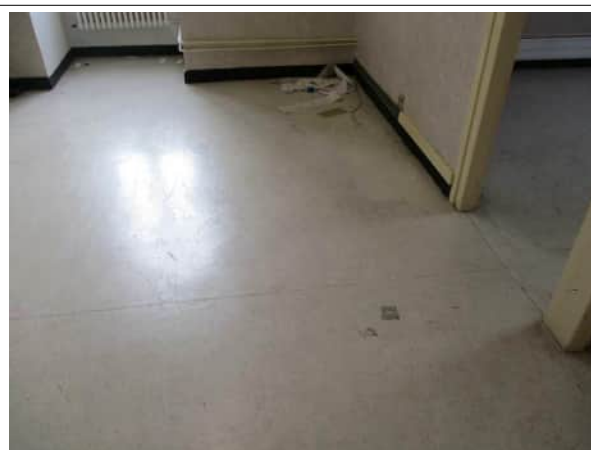
Prélèvement - P088 : R+1 / Sanitaire 003 - Enduit- (Absence  
d'amiante)

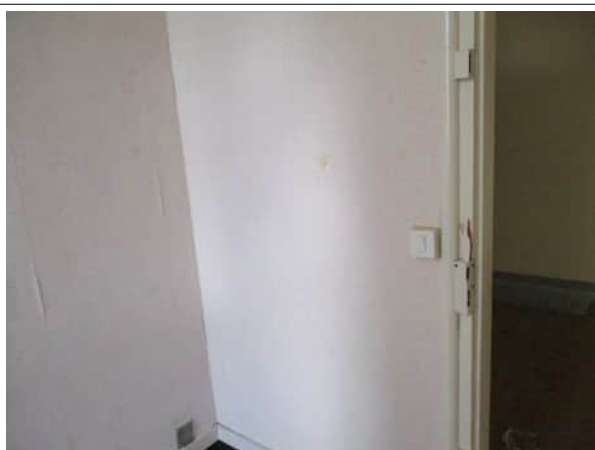
Prélèvement - P089 : R+1 / Couloir 035 - Ragréage- (Absence  
d'amiante)

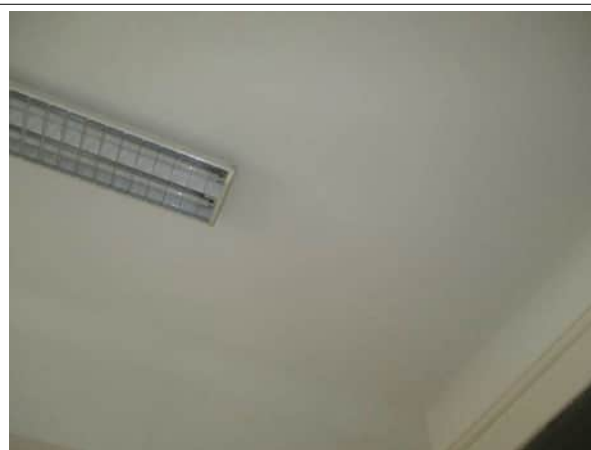
Prélèvement - P090 : R+2 / Bureau 019 - Enduit- (Absence  
d'amiante)

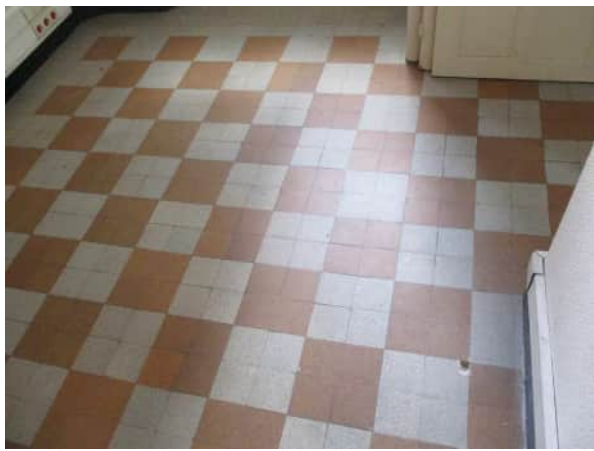
Prélèvement - P091 : R+2 / Bureau 019 - Enduit- (Absence  
d'amiante)

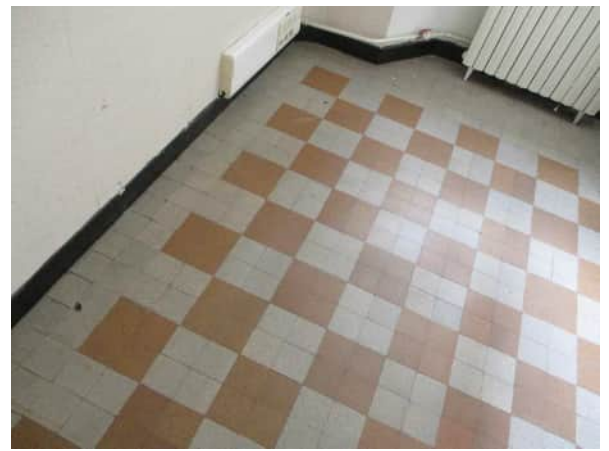
Prélèvement - P092 : R+2 / Bureau 019 - Colle de carrelage-  
(Absence d'amiante)

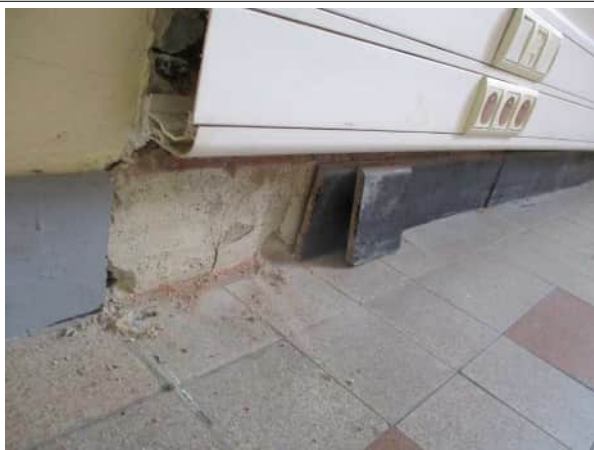
Prélèvement - P093 : R+2 / Bureau 019 - Colle de carrelage-  
(Absence d'amiante)

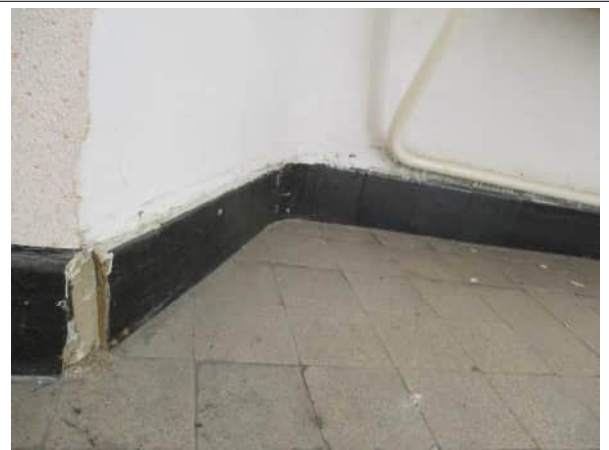
Prélèvement - P094 : R+2 / Bureau 018 - Colle de plinthe-  
(Absence d'amiante)

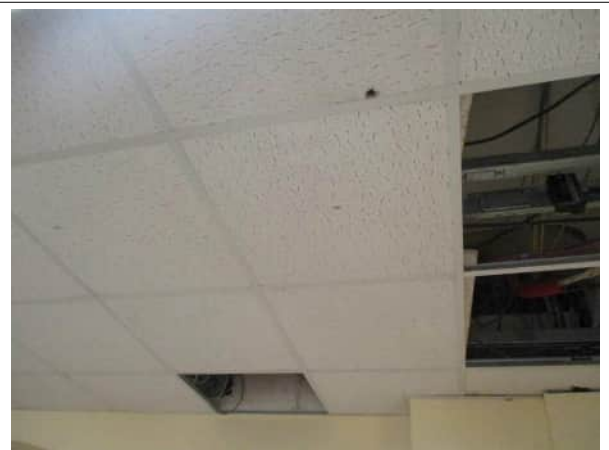
Prélèvement - P096 : R+2 / Couloir 033 - Panneau- (Absence  
d'amiante)

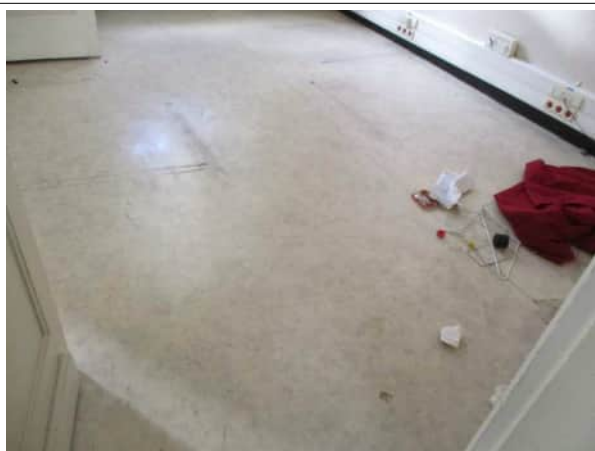
Prélèvement - P097 : R+2 / Couloir 033 - Panneau- (Absence  
d'amiante)

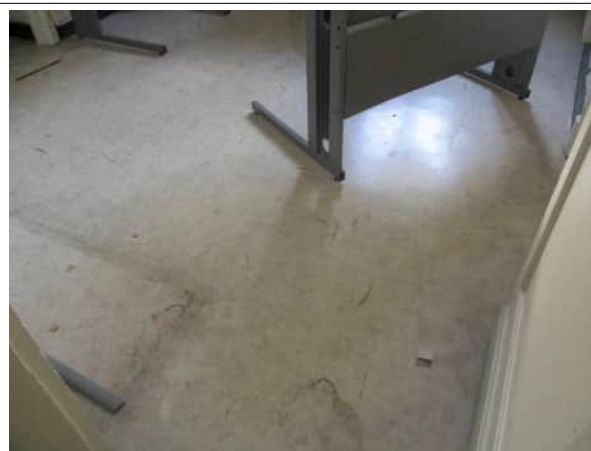
Prélèvement - P098 : R+2 / Bureau 016 - Colle- (Absence d'amiante)

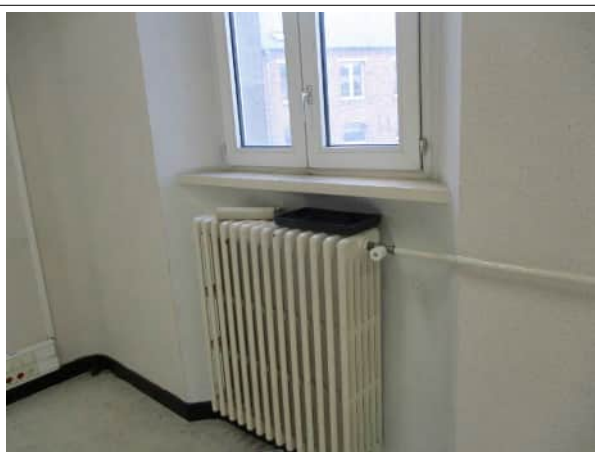
Prélèvement - P099 : R+2 / Bureau 015 - Colle- (Absence d'amiante)

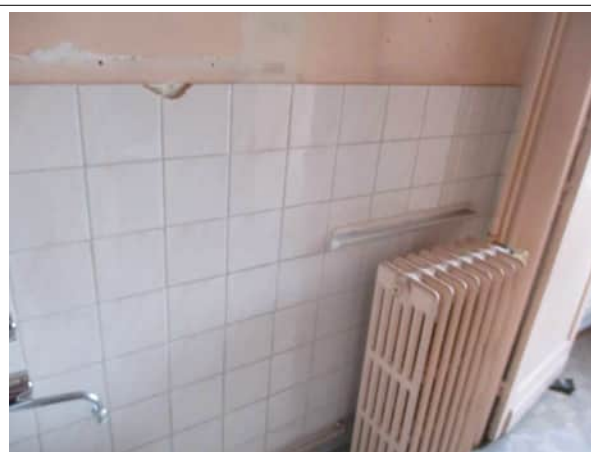
Prélèvement - P100 : R+2 / Bureau 024 - Enduit- (Absence d'amiante)

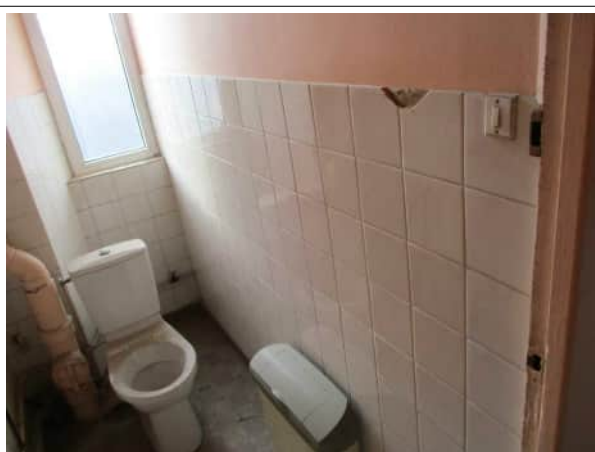
Prélèvement - P101 : R+2 / Sanitaire 012 - Colle de faïence- (Absence d'amiante)

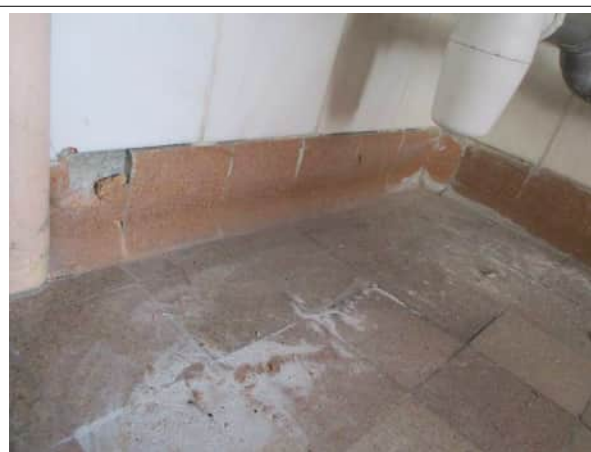
Prélèvement - P102 : R+2 / Sanitaire 012 - Colle de faïence- (Absence d'amiante)

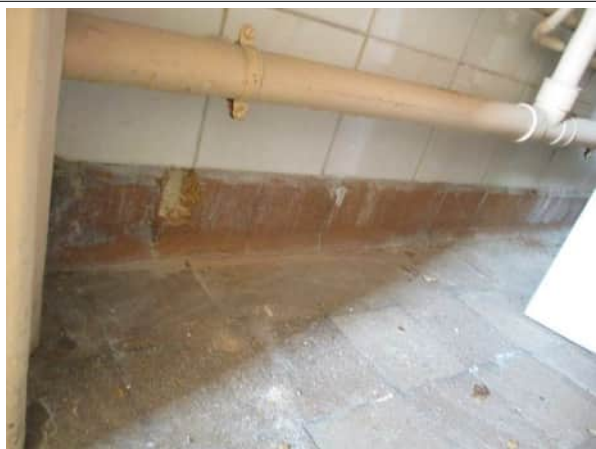
Prélèvement - P103 : R+2 / Sanitaire 012 - Colle de plinthe- (Absence d'amiante)

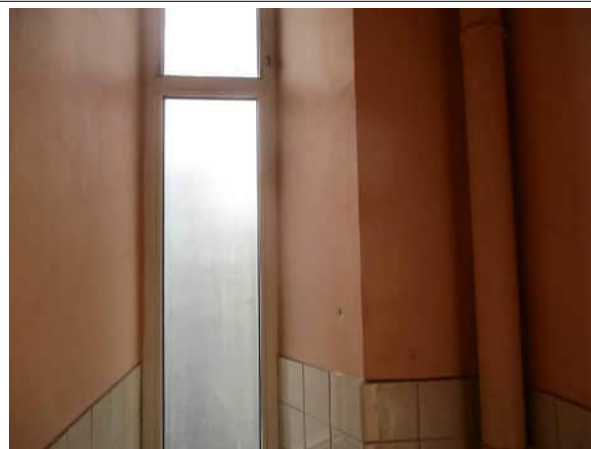
Prélèvement - P104 : R+2 / Sanitaire 012 - Colle de plinthe-  
(Absence d'amiante)

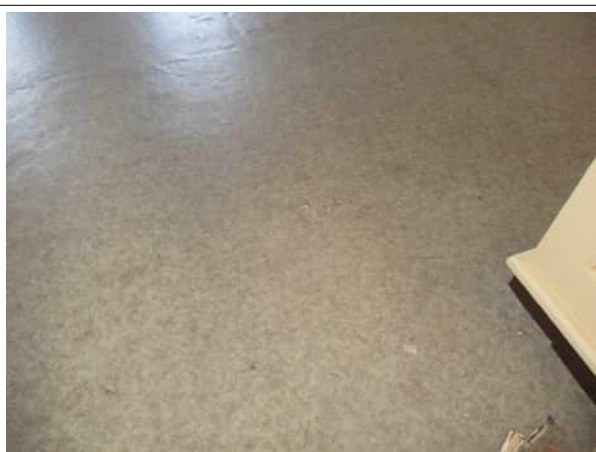
Prélèvement - P105 : R+2 / Sanitaire 012 - Enduit- (Absence  
d'amiante)

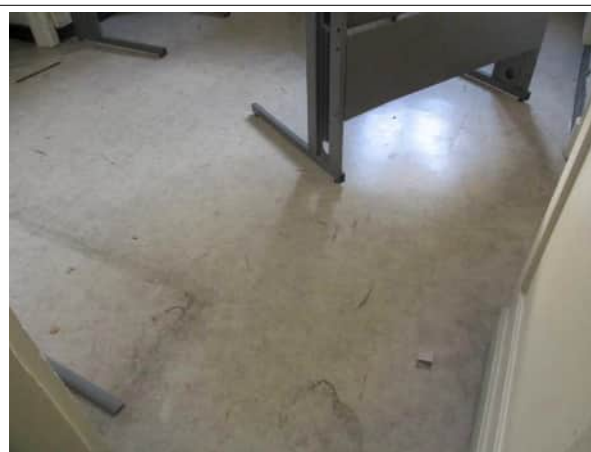
Prélèvement - P106 : R+2 / Bureau 026 - Colle- (Absence  
d'amiante)

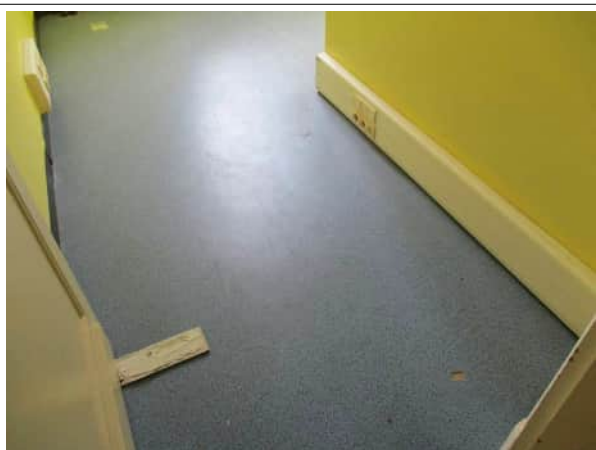
Prélèvement - P107 : R+2 / Bureau 026 - Colle- (Absence  
d'amiante)

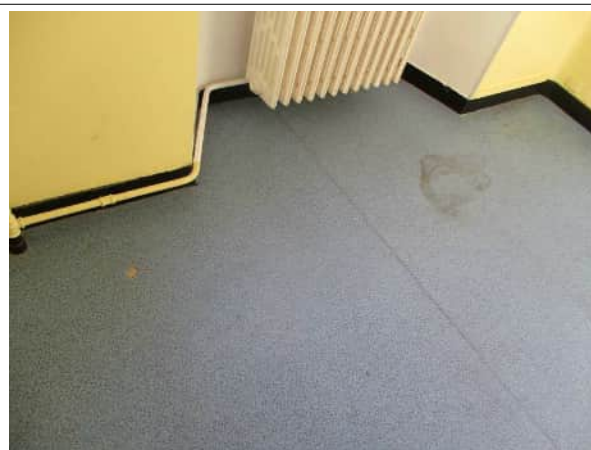
Prélèvement - P108 : R+2 / Bureau 011 - Colle- (Absence  
d'amiante)

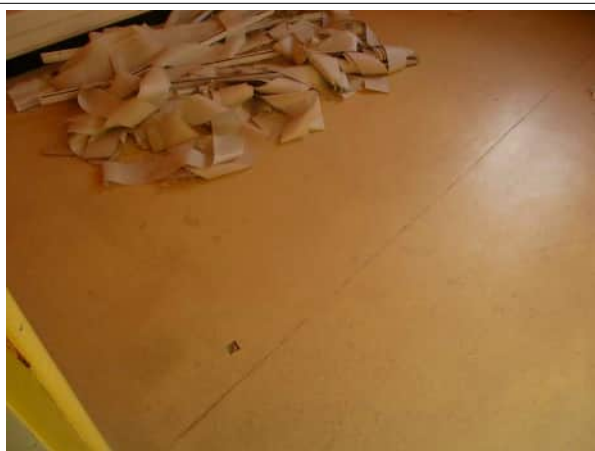
Prélèvement - P109 : R+2 / Bureau 011 - Colle- (Absence  
d'amiante)

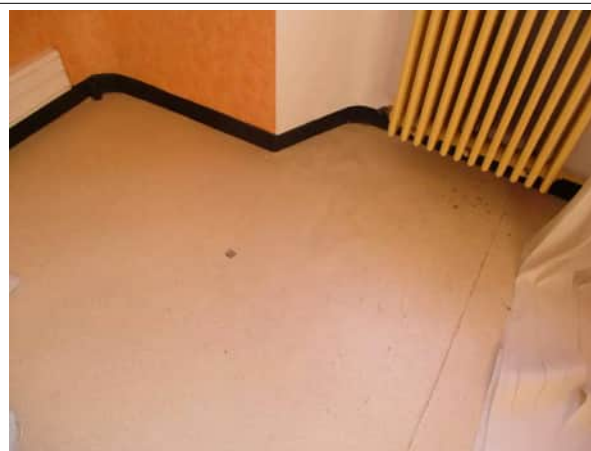
Prélèvement - P110 : R+2 / Bureau 010 - Colle- (Absence d'amiante)

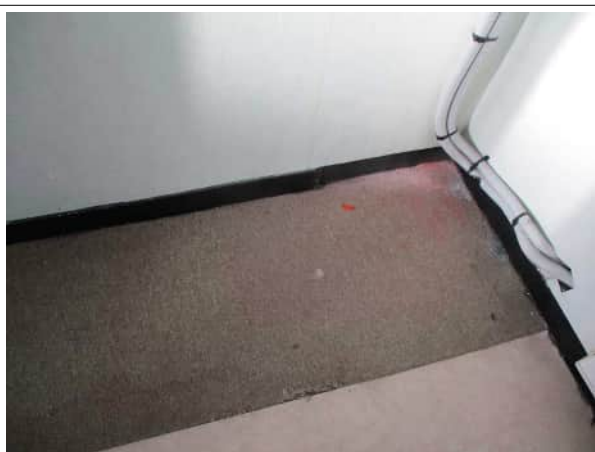
Prélèvement - P111 : R+2 / Bureau 010 - Colle- (Absence d'amiante)

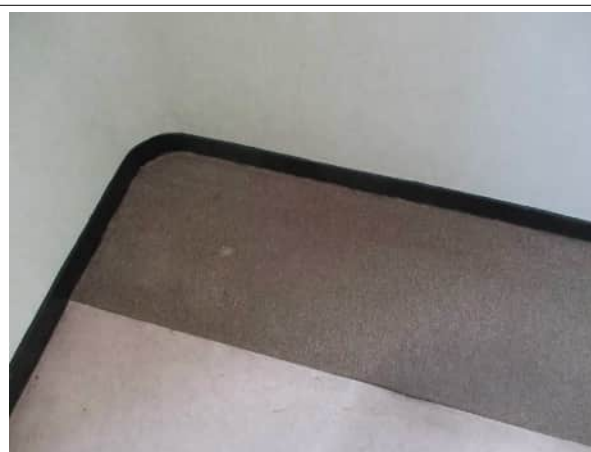
Prélèvement - P112 : R+2 / Bureau 009 - Moquette- (Absence d'amiante)

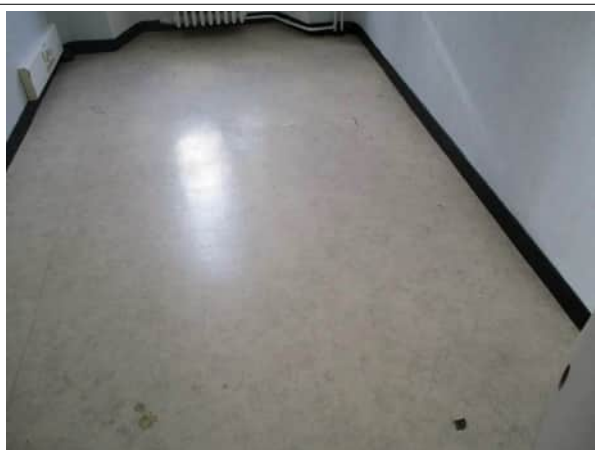
Prélèvement - P113 : R+2 / Bureau 009 - Moquette- (Absence d'amiante)

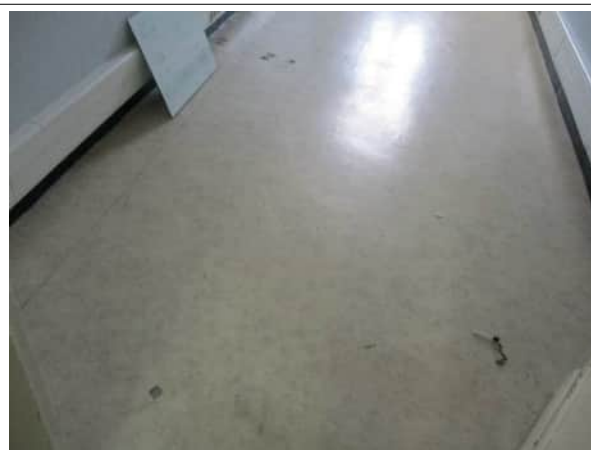
Prélèvement - P114 : R+2 / Bureau 008 - Ragréage- (Absence d'amiante)

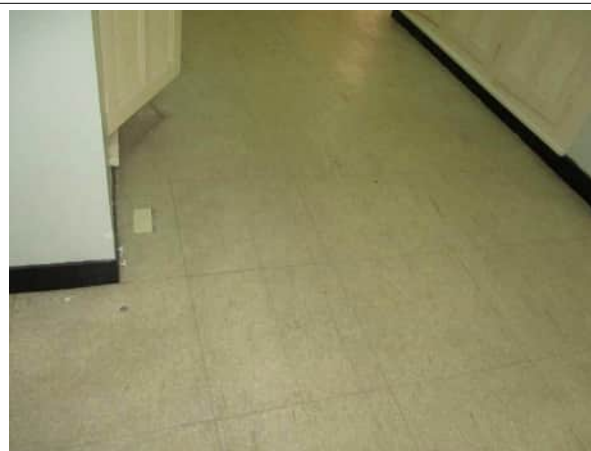
Prélèvement - P116 : R+2 / Couloir 020 - Enduit- (Absence d'amiante)

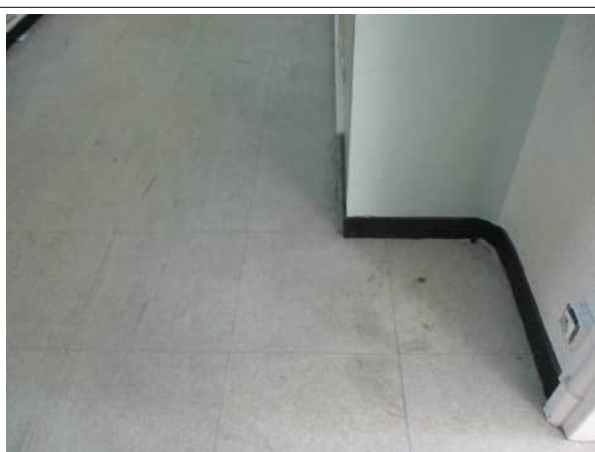
Prélèvement - P117 : R+2 / Couloir 020 - Colle- (Absence d'amiante)

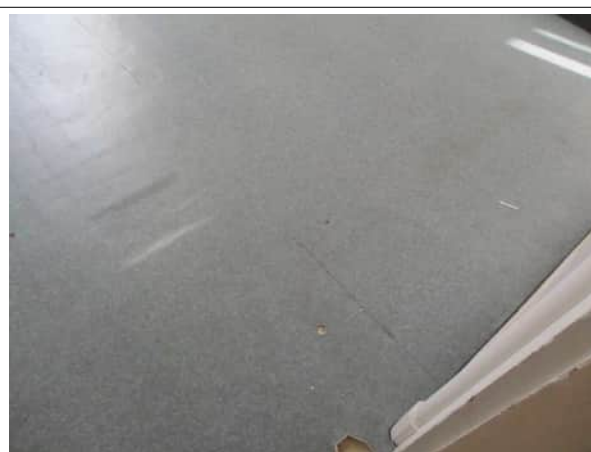
Prélèvement - P118 : R+2 / Couloir 020 - Colle- (Absence d'amiante)

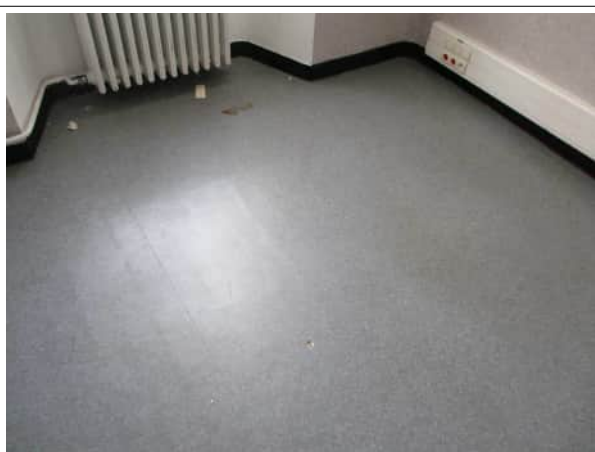
Prélèvement - P119 : R+2 / Bureau 007 - Colle- (Absence d'amiante)

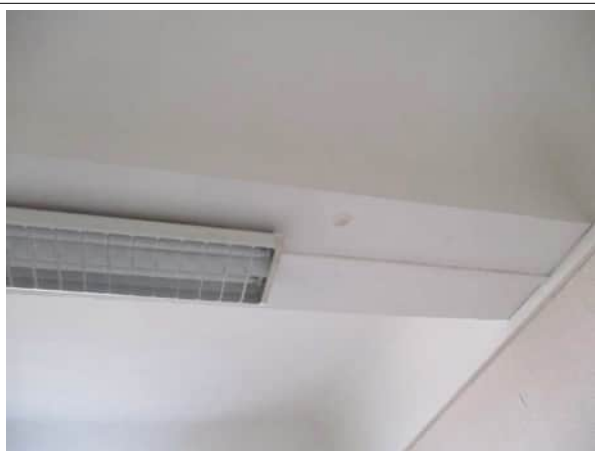
Prélèvement - P121 : R+2 / Bureau 029 - Enduit- (Absence d'amiante)

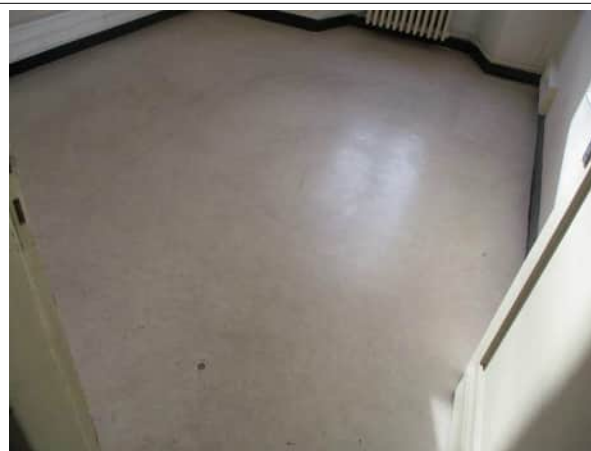
Prélèvement - P122 : R+2 / Bureau 029 - Enduit- (Absence d'amiante)

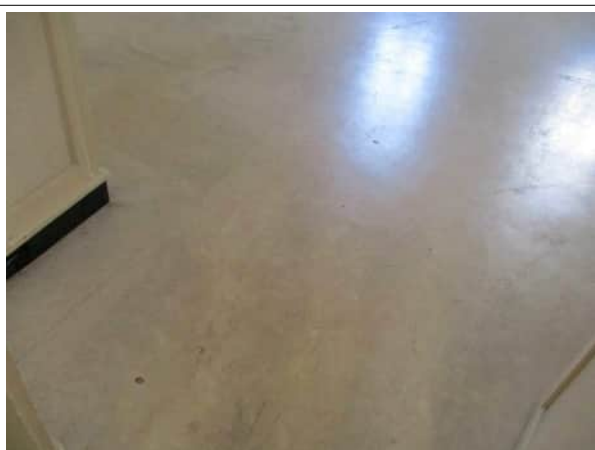
Prélèvement - P123 : R+2 / Bureau 006 - Colle- (Absence d'amiante)

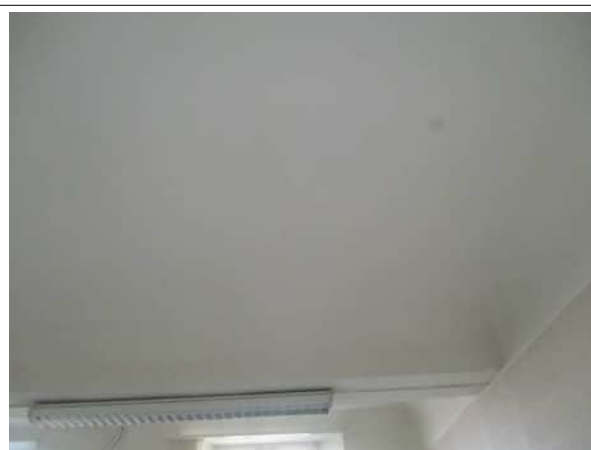
Prélèvement - P124 : R+2 / Bureau 030 - Colle- (Absence d'amiante)

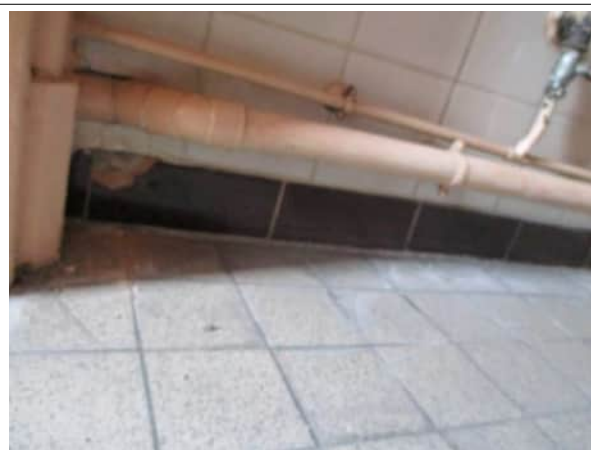
Prélèvement - P126 : R+2 / Sanitaire 003 - Colle de plinthe- (Absence d'amiante)

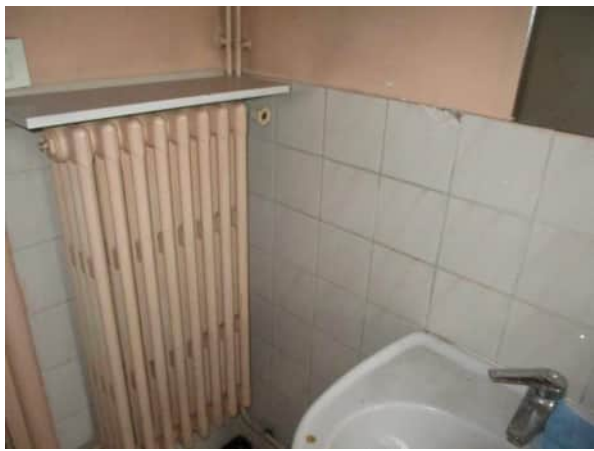
Prélèvement - P127 : R+2 / Sanitaire 003 - Colle de plinthe- (Absence d'amiante)

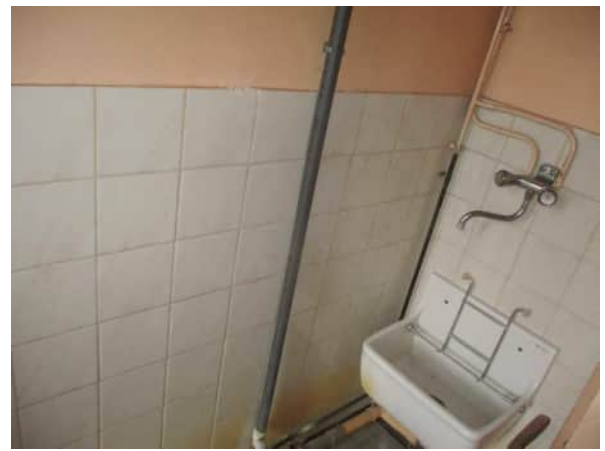
Prélèvement - P128 : R+2 / Sanitaire 003 - Colle de faïence-  
(Absence d'amiante)

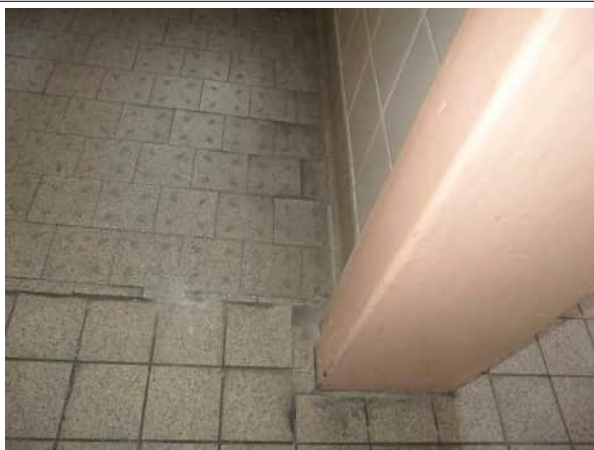
Prélèvement - P129 : R+2 / Sanitaire 003 - Colle de faïence-  
(Absence d'amiante)

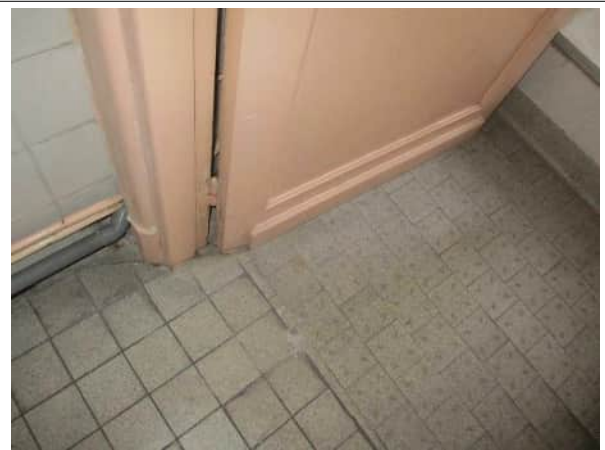
Prélèvement - P130 : R+2 / Sanitaire 003 - Colle de carrelage-  
(Absence d'amiante)

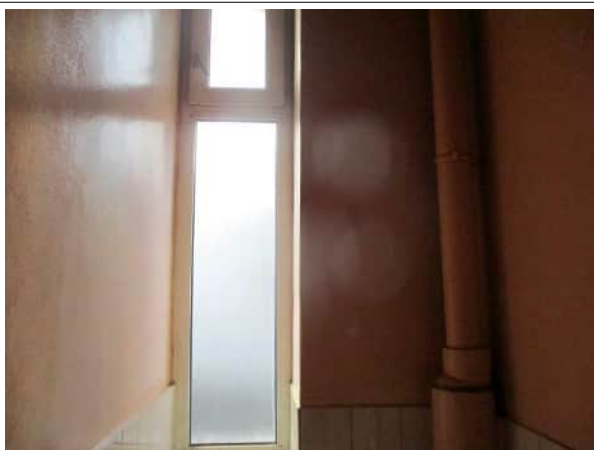
Prélèvement - P131 : R+2 / Sanitaire 003 - Colle de carrelage-  
(Absence d'amiante)

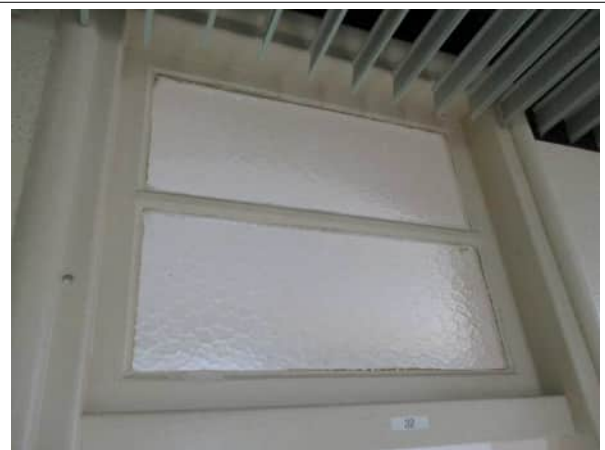
Prélèvement - P132 : R+2 / Sanitaire 003 - Enduit- (Absence  
d'amiante)

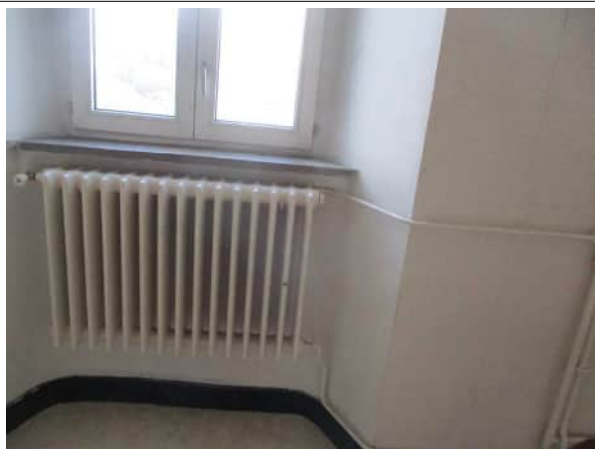
Prélèvement - P133 : R+2 / Couloir 020 - Mastic- (Absence  
d'amiante)

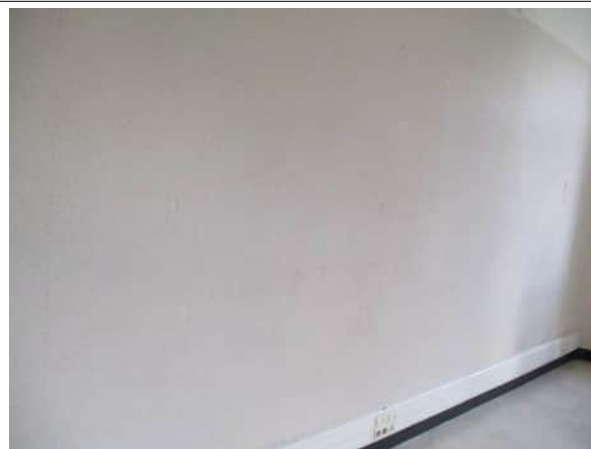
Prélèvement - P134 : R+2 / Bureau 032 - Enduit- (Absence d'amiante)

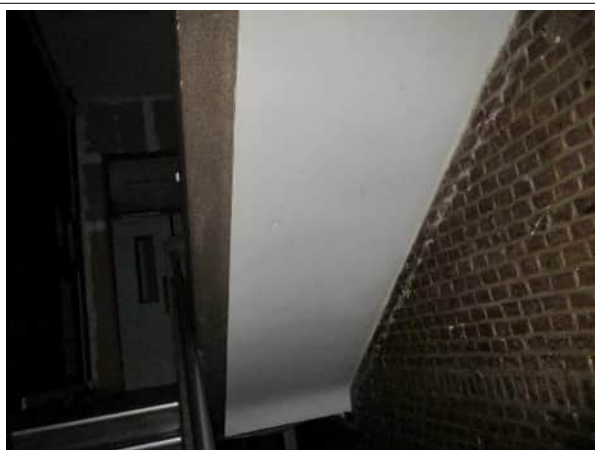
Prélèvement - P135 : R+2 / Bureau 032 - Enduit- (Absence d'amiante)

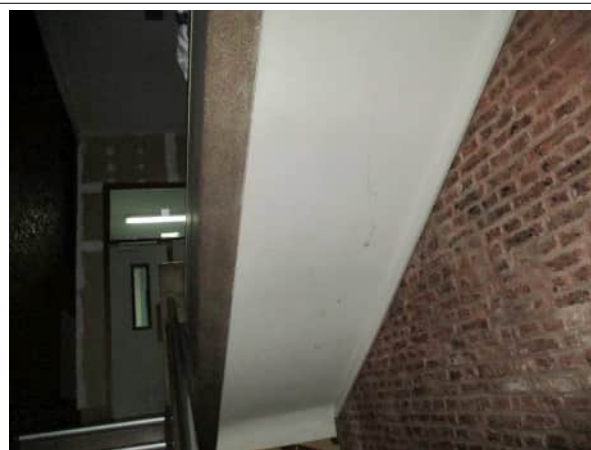
Prélèvement - P136 : R+1 / Cage d'escalier 025 - Enduit- (Absence d'amiante)

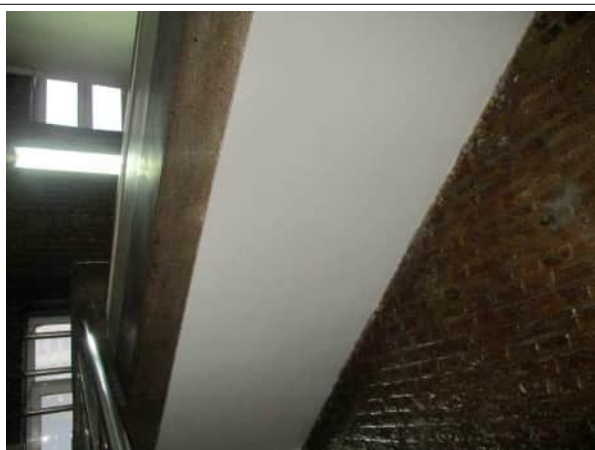
Prélèvement - P137 : R+1 / Cage d'escalier 033 - Enduit- (Absence d'amiante)

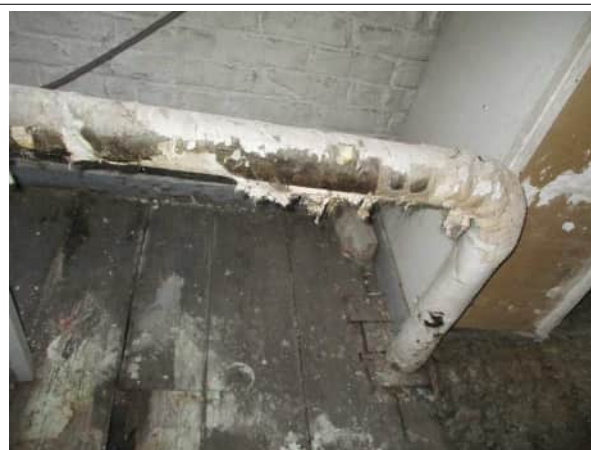
Prélèvement - P138 : R+2 / Cage d'escalier 031 - Enduit- (Absence d'amiante)

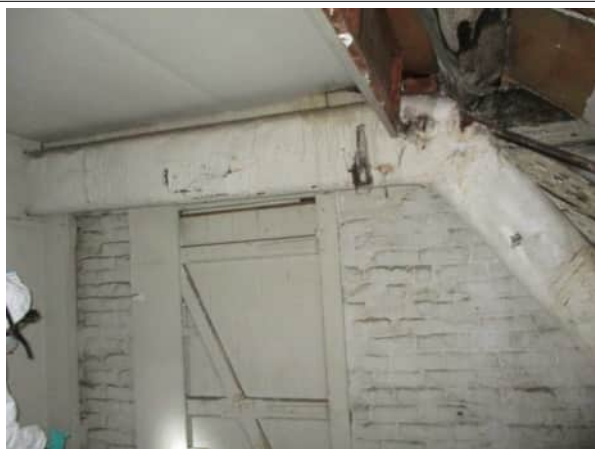
Prélèvement - P139 : R+4 / Archives 015 - Calorifugeage- (Absence d'amiante)

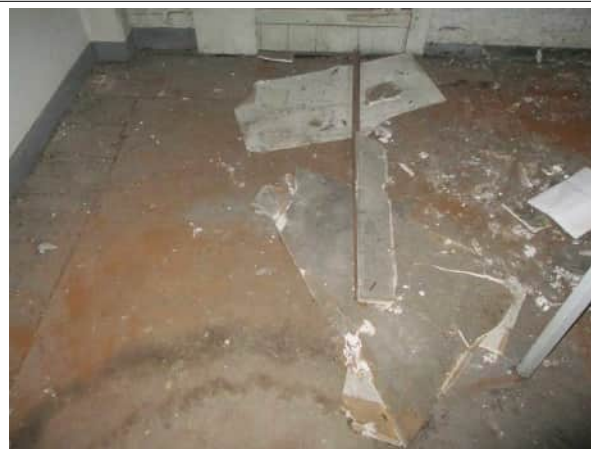
Prélèvement - P140 : R+4 / Archives 015 - Calorifugeage-  
(Absence d'amiante)

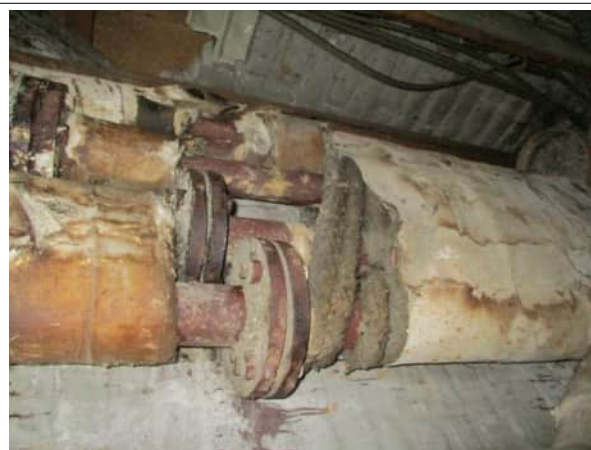
Prélèvement - P142 : R+4 / Couloir 016 - Calorifugeage-  
(Absence d'amiante)

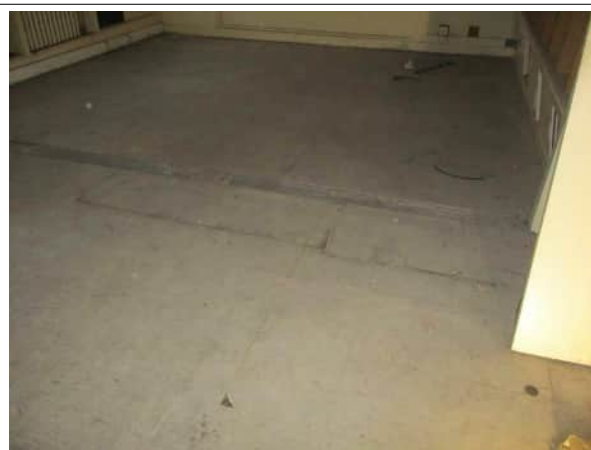
Prélèvement - P144 : R+4 / Couloir 016 - Colle- (Absence  
d'amiante)
